PROTOKÓŁ OKRESOWEJ KONTROLI ROCZNEJ / PIĘCIOLETNIEJ* NR 54/2020

- PRZEGLĄDU PODSTAWOWEGO / ROZSZERZONEGO* OBIEKTU MOSTOWEGO

Dane identyfikacyjne obiektu										
1	Numer ewidencyjny (JND): 35008200				5	JAD: Rejon Lubartów				
2	Nr drogi: S12				6	Najbliższa miejscowość: Kolonia Dys Południe				
3	Kilometraż: 17+845				7	Rodzaj i nazwa przeszkody: DK19				
4	Materiał konstrukcji dźwigarów: beton sprężony				8	Długość obiektu: 70,00 m				
STAN TECHNICZNY OBIEKTU								EKSPERTYZA		
Lp.	Element	Kod rodzaju uszkodzenia						Ocena stanu	Potrzeba wykonania**	Tryb wykonania
1	Nasypy i skarpy	WB						4	NIE	
2	Dojazdy w obrębie skrzydeł							5	NIE	
3	Nawierzchnia jezdni							5	NIE	
4	Nawierzchnia chodników, krawężniki							5	NIE	
5	Balustrady, bariery ochronne, osłony							5	NIE	
6	Belki podporęczowe, gzymsy	NM	RM					4	NIE	
7	Urządzenia odwadniające	NS	NK					3	NIE	
8	Izolacja pomostu							5	NIE	
9	Konstrukcja pomostu							5	NIE	
10	Konstrukcja dźwigarów głównych	RB						3	TAK	A
11	Łożyska							5	NIE	
12	Urządzenia dylatacyjne	NG	AS	KS				3	NIE

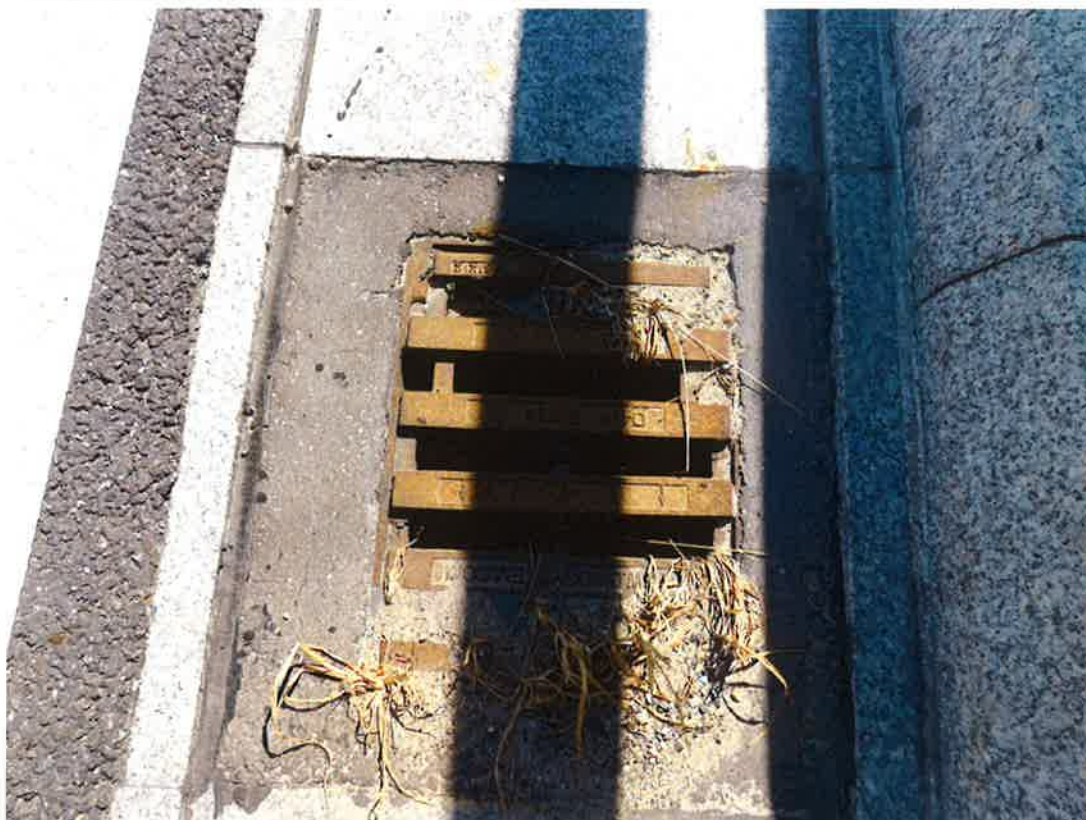
Fot. 11. Zanieczyszczenie kratki wpustu.

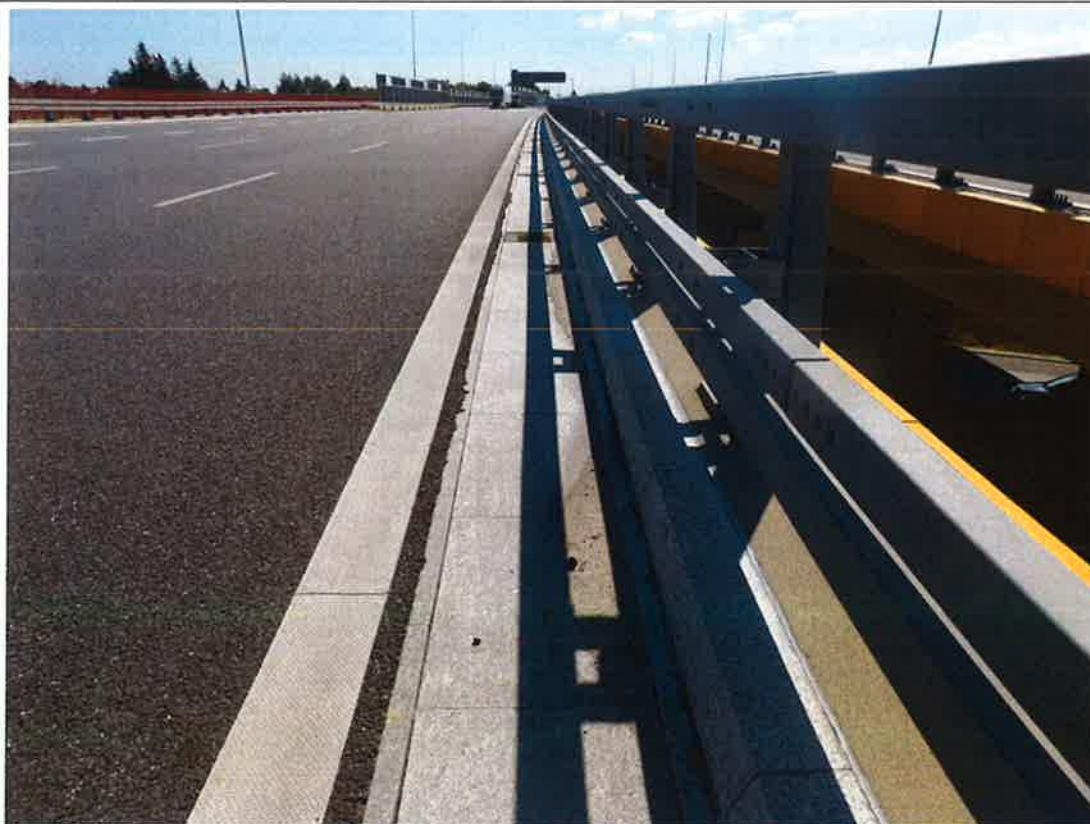
Fot. 12. Zanieczyszczenie ścieku przykrawężnikowego.

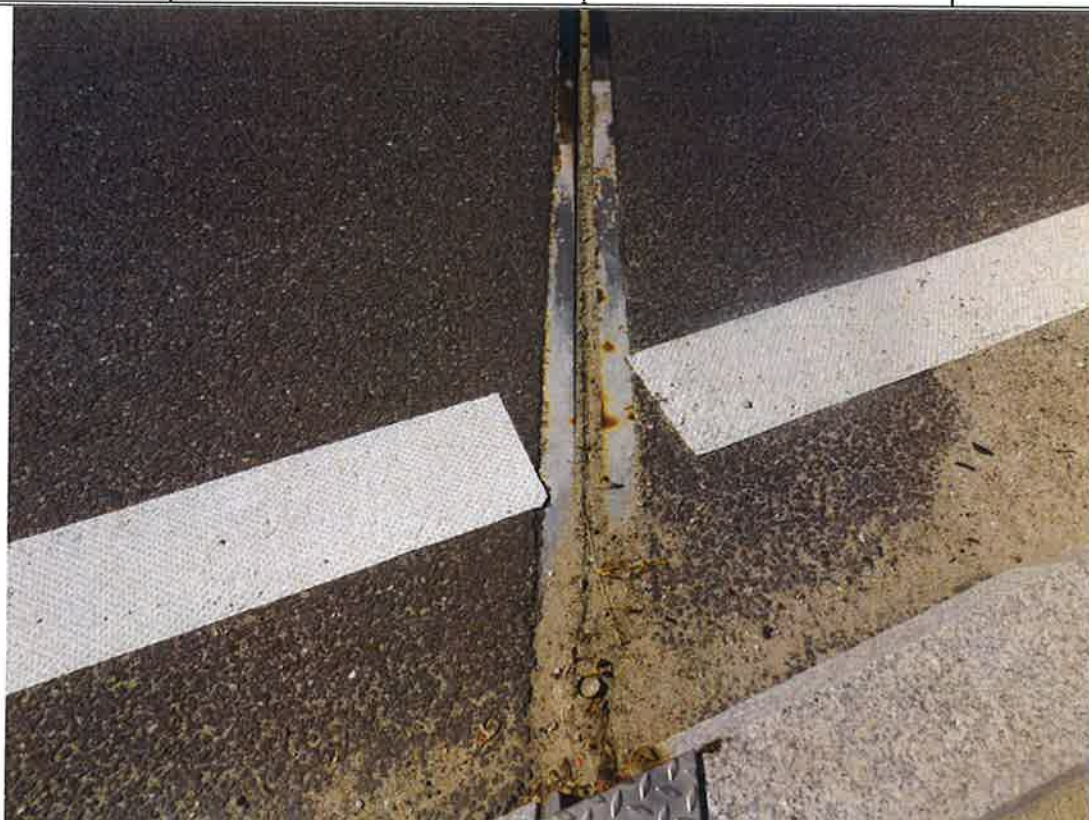
Fot. 13. Zanieczyszczenie, ubytki zabezpieczenia antykorozyjnego oraz ogniska korozji urządzenia dylatacyjnego. Uszkodzenie typowe dla całego obiektu.

Lp.	Element	Wyszczególnienie rodzaju prac	Tryb wykonania	Jednostka miary	Szacunkowa liczba jednostek	Cena jednostkowa [zł]	Wartość robót [zł]
1	Nasypy i skarpy						
2	Dojazdy w obrębie skrzydeł						
3	Nawierzchnia jezdni						
4	Nawierzchnia chodników, krawężniki						
5	Balustrady, bariery ochronne, osłony						
6	Belki podporęczowe, gzymy						
7	Urządzenia odwadniające	Oczyszczenie kratki wpustowej.	1	szt.	4		
		Usunięcie zanieczyszczeń z korytka przykrawężnikowego.	1	m ²	5		
8	Izolacja pomostu						
9	Konstrukcja pomostu						
10	Konstrukcja dźwigarów głównych	Należy wykonać ekspertyzę obiektu ze względu na liczne zarysowania dźwigara ze szczególnym uwzględnieniem inwentaryzacji ilości i rozwartości rys	A	szt.	1		
11	Łożyska						
12	Urządzenia dylatacyjne	Oczyszczenie taśmy uszczelniającej z zanieczyszczeń.	1	m	12		
		Oczyszczenie i zabezpieczenie antykorozyjnie urządzeń dylatacyjnych.	1	m ²	2

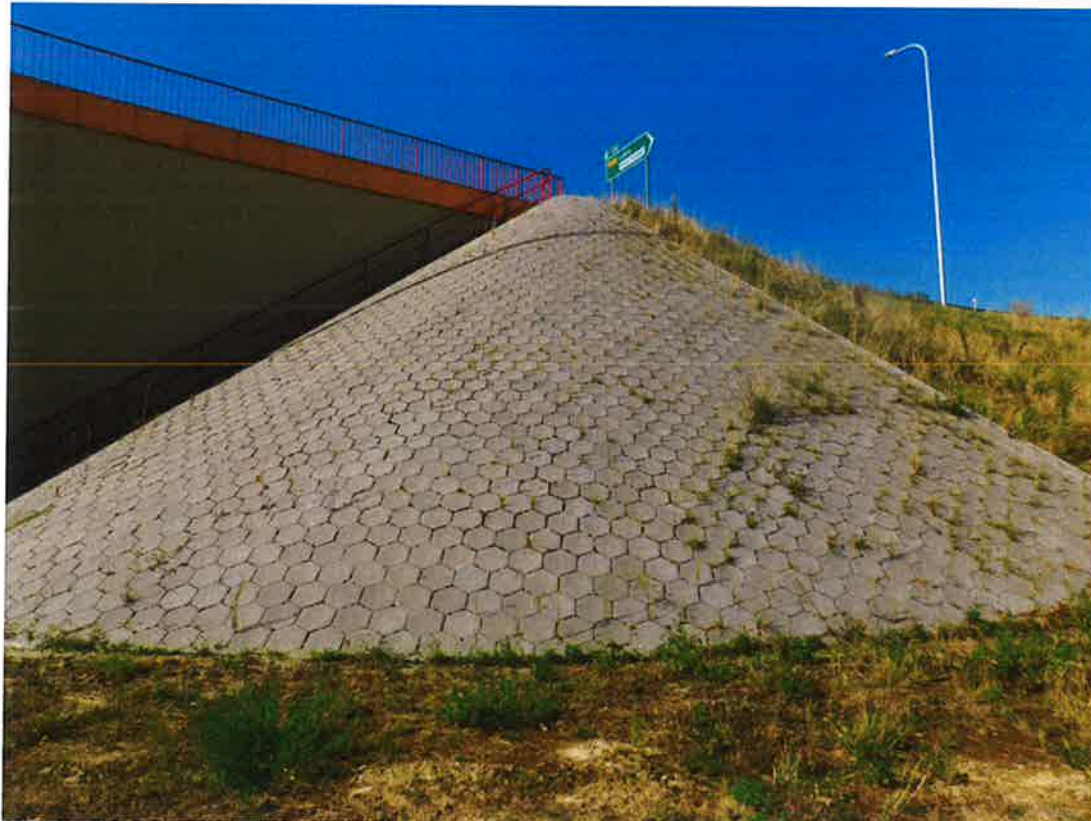
Fot. 14. Wegetacja roślinności na umocnieniu stożka nasypu.

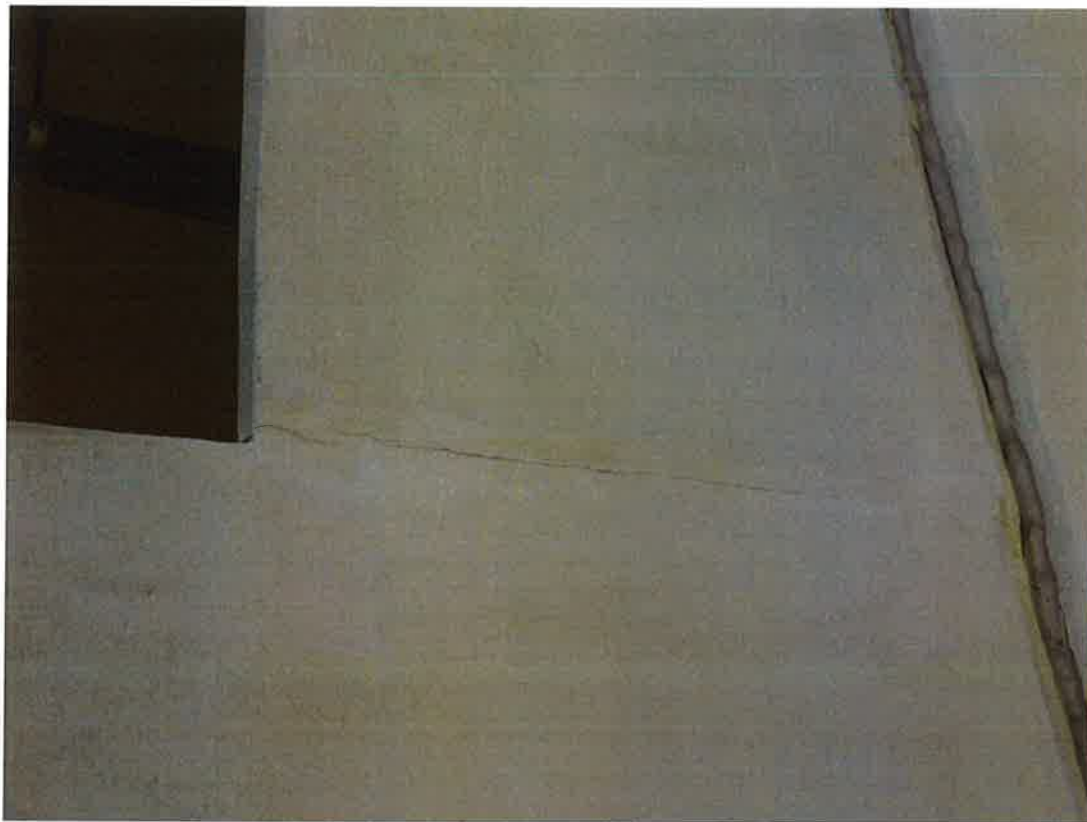
Fot. 15. Zarysowanie na ścianie zapleczej przyczółka (podpora nr 1).

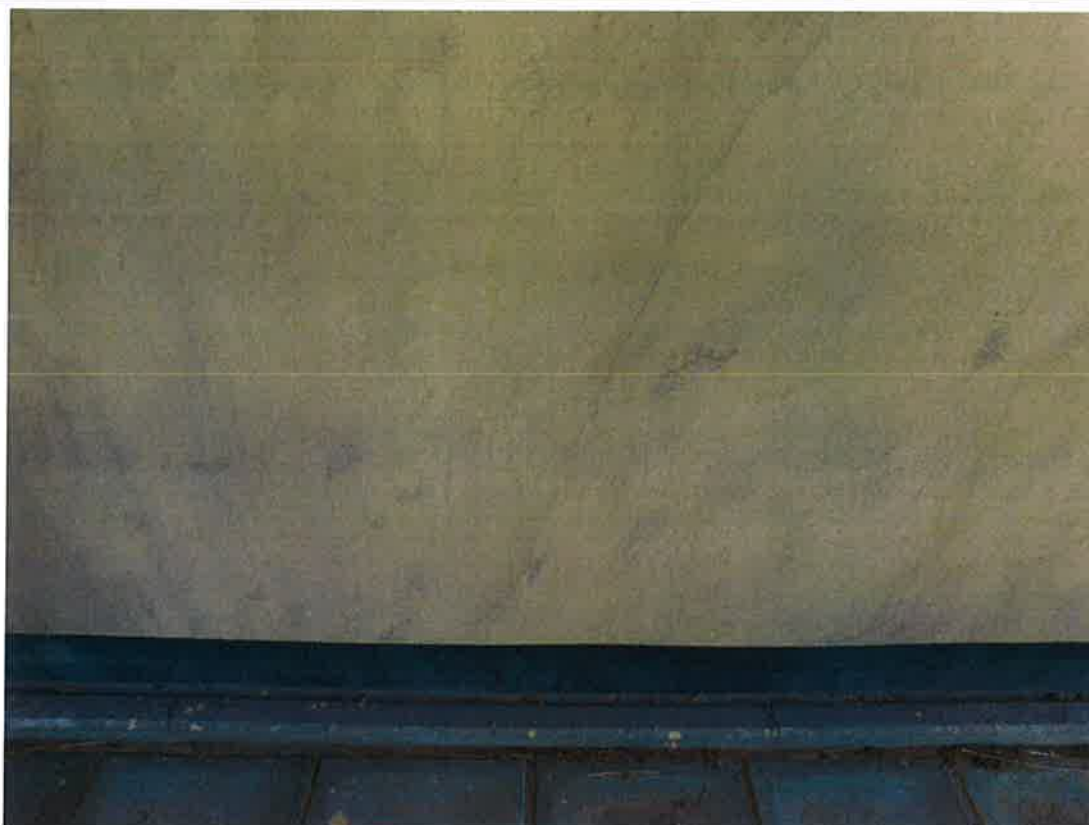
Fot. 16. Zanieczyszczenie oraz zarysowania na przyczółku (podpora nr 1).

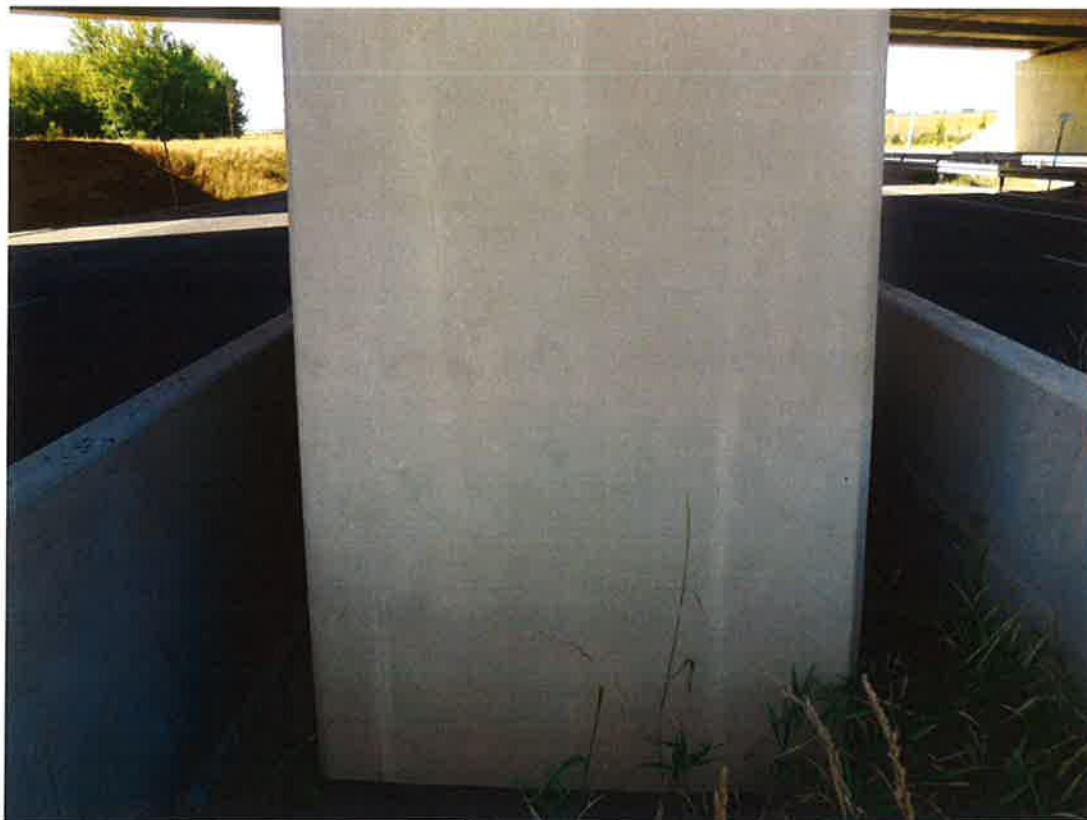
Fot. 17. Zarysowania na filarze (podpora nr 2).

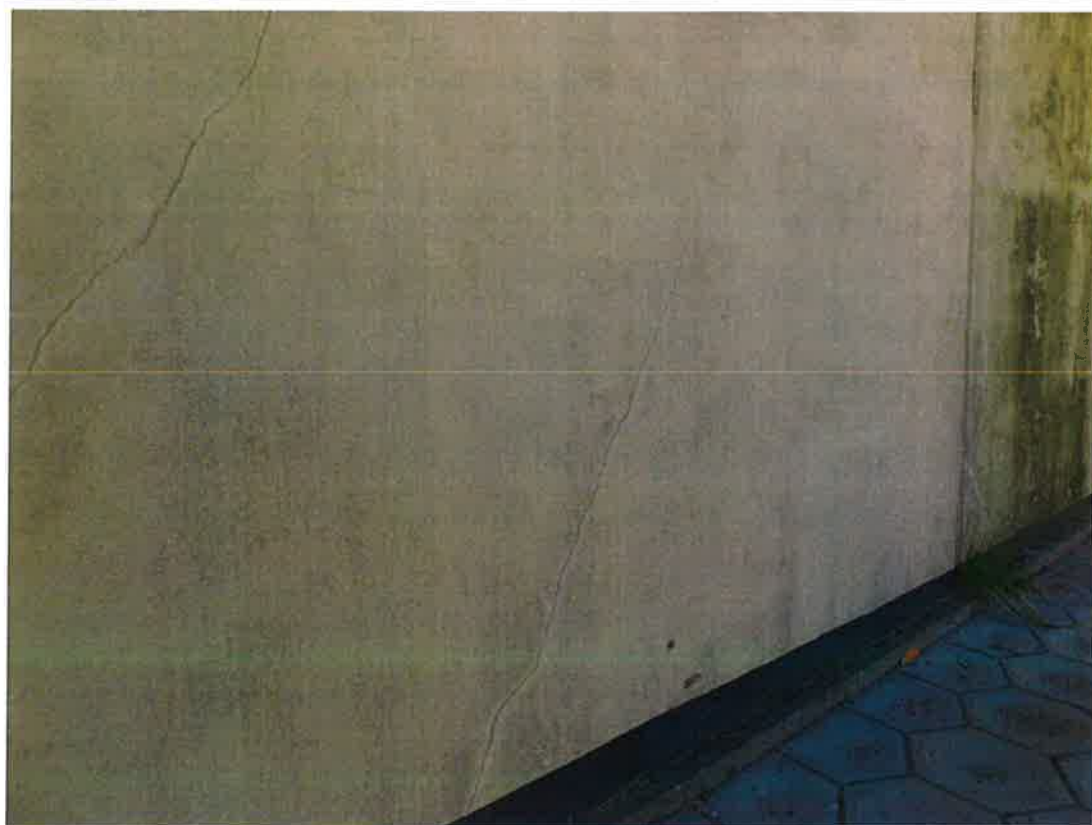
Fot. 18. Zanieczyszczenie oraz zarysowania na przyczółku (podpora nr 3).

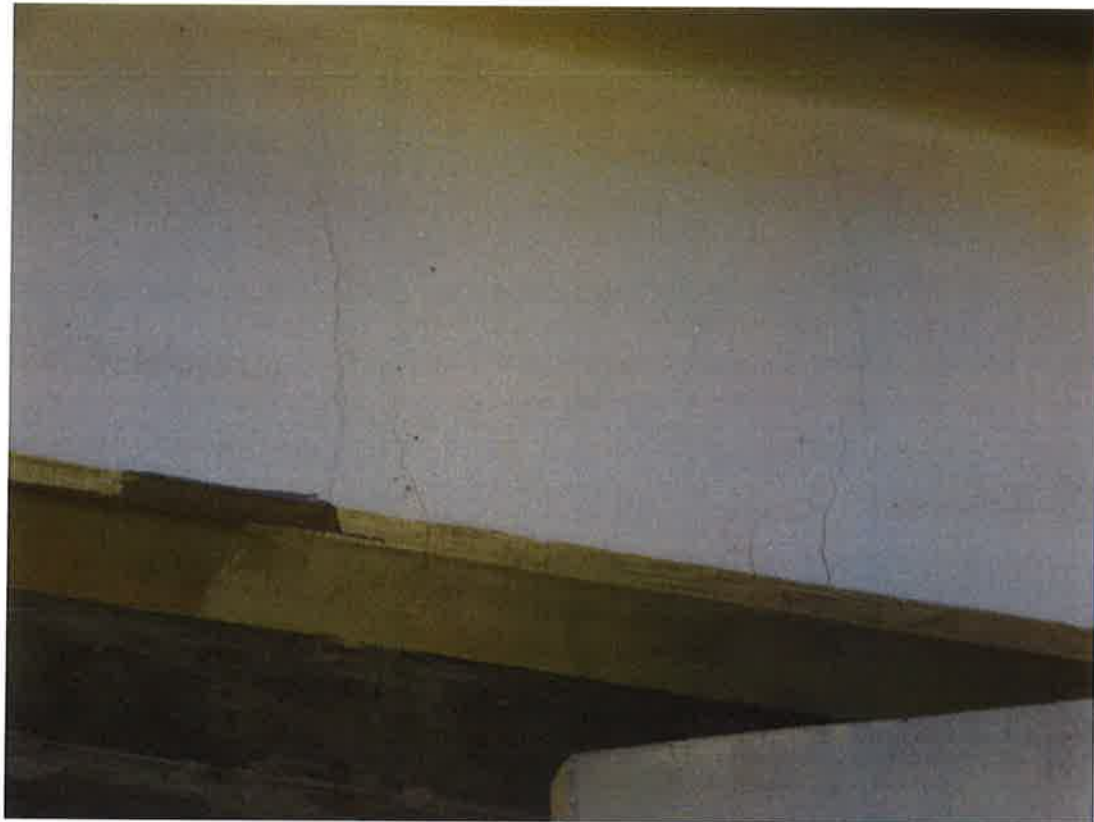
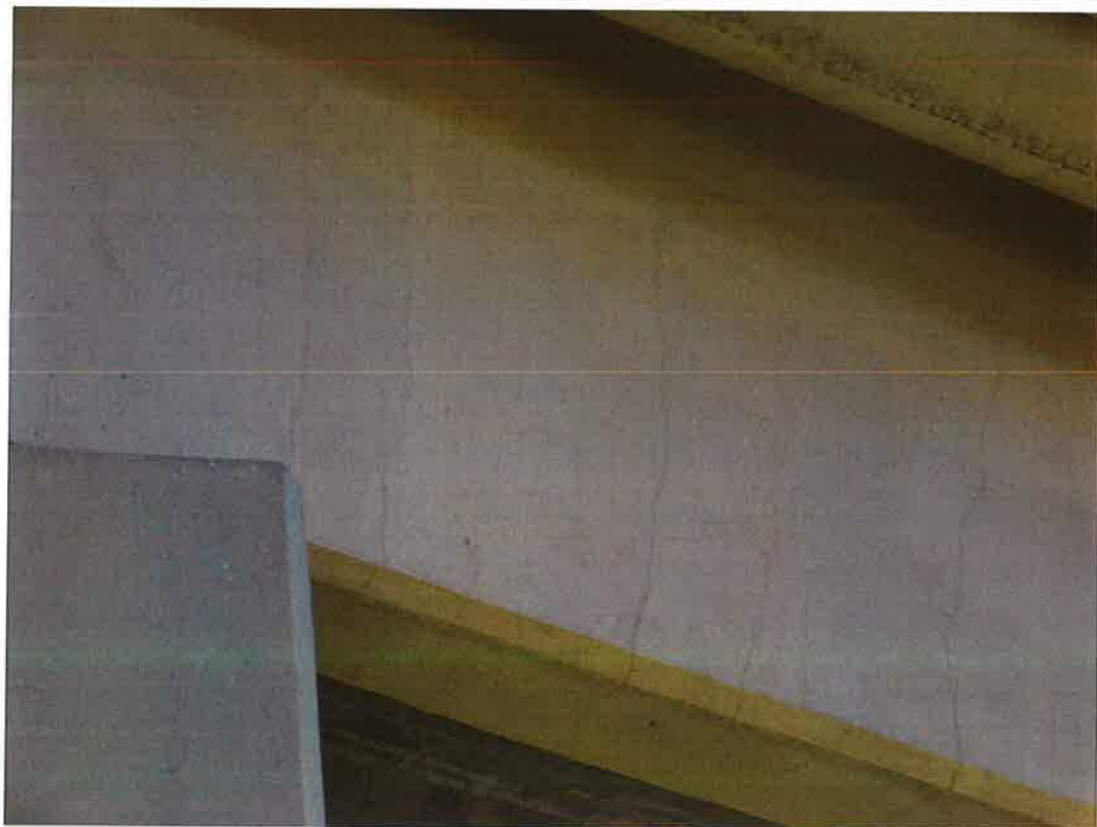
Fot. 19. Rysy poprzeczne na ścianie bocznej dźwigara głównego nad filarem.

Fot. 20. Rysy poprzeczne na ścianie bocznej dźwigara głównego nad filarem.

Należy wykonać ekspertyzę obiektu ze względu na liczne zarysowania dźwigara ze szczególnym uwzględnieniem inwentaryzacji ilości i rozwartości rys.
Jacek Hapon

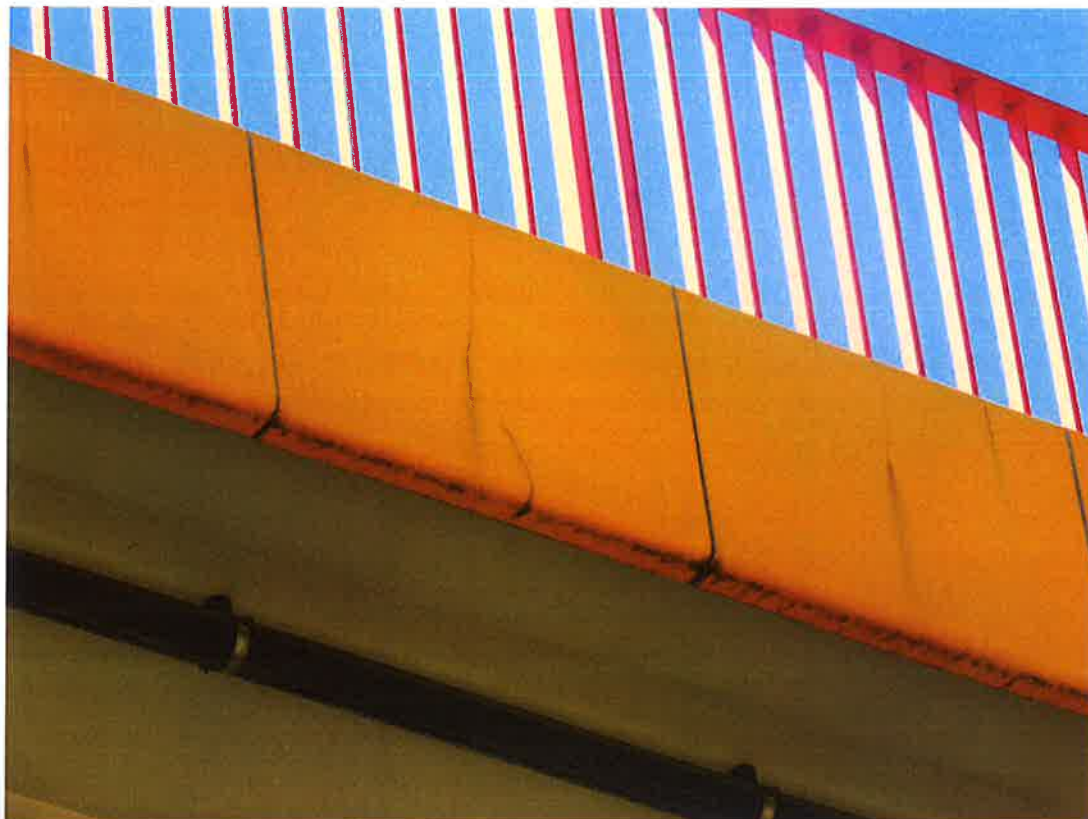
Fot. 21. Zanieczyszczenie oraz zarysowania desek gzymsowych.

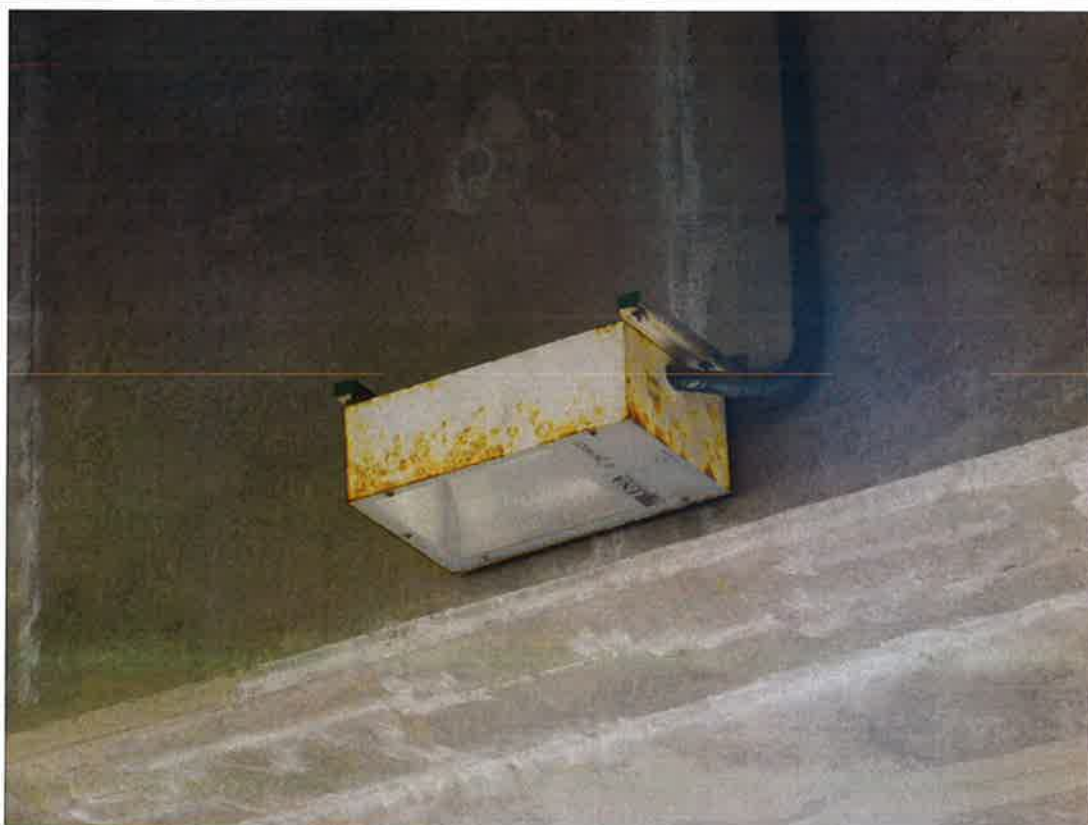
Fot. 22. Zniszczenie zabezpieczeń antykorozyjnych i ogniska korozji stalowej osłony lampy.
