Nr opracowania: **TPM – 269/ TP-85/2011/Z-1**

**OCENA STANU TECHNICZNEGO PODPÓR
MOSTU GRANICZNEGO W CIĄGU DK 22 W KM 0+000
NAD RZEKĄ ODRA W MIEJSCOWOŚCI KOSTRZYN
POD KĄTEM OKREŚLENIA MOŻLIWOŚCI PRZENIESIENIA
USTROJU NOŚNEGO KLASY A WG PN-85/S-10030**

Numer pracy: **TPM – 269/TP-85/2011/Z-1 (umowa nr Z4/96/2010 z dnia 17.06.2011)**

**Generalna Dyrekcja
Dróg Krajowych i Autostrad**
Oddział w Zielonej Górze
Ul. Westerplatte 31
65-950 Zielona Góra

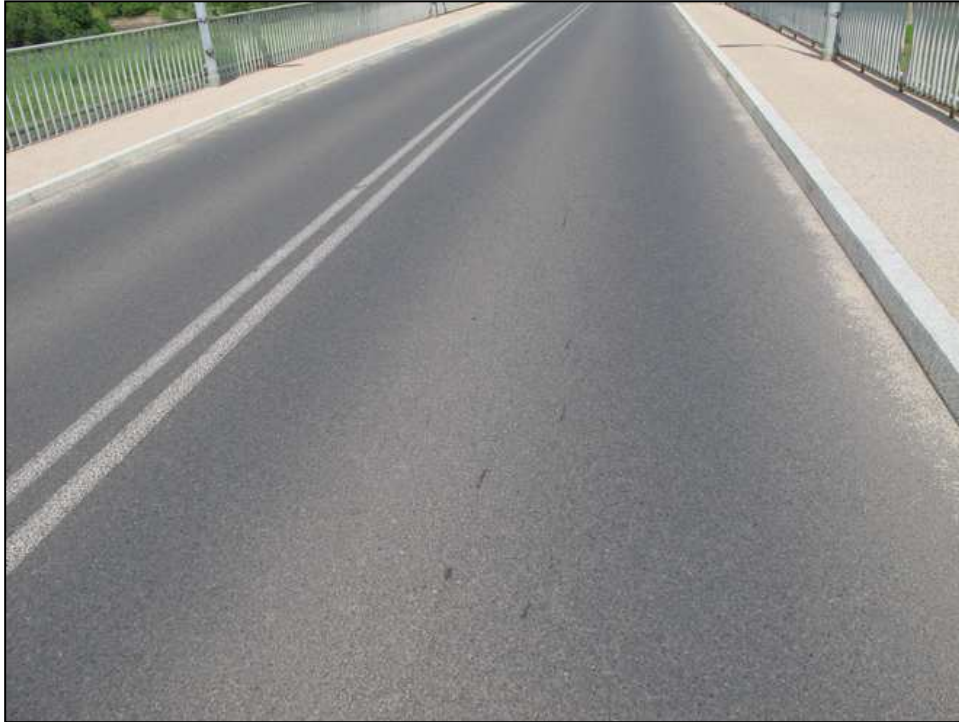
Rys. 5.2. Stan techniczny nawierzchni na części żelbetowej mostu jest bardzo dobry. Występują jedynie drobne zanieczyszczenia wzdłuż krawężników. Widok w kierunku Polski

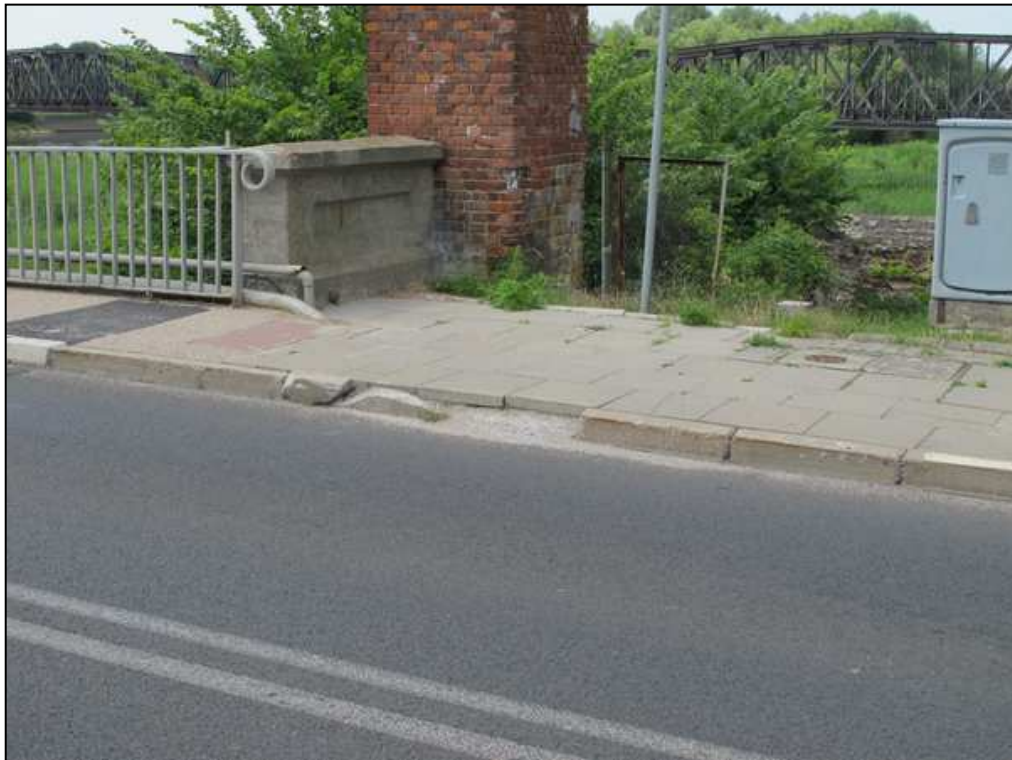
Na dojeździe do obiektu od strony polskiej nawierzchnia chodników wykonana jest z płytek betonowych. Występują tu niewielkie deformacje nawierzchni oraz roślinność wyrastająca pomiędzy szczelin. Ponadto stwierdzono zniszczenie oraz ubytek krawężników betonowych od strony dolnej wody na odcinku około 2 m (rys. 5.4).

Rys. 5.4. Ubytek krawężnika na dojeździe od strony Polski / dolnej wody.
Roślinność wyrastająca pomiędzy szczelinami nawierzchni z płytek betonowych.

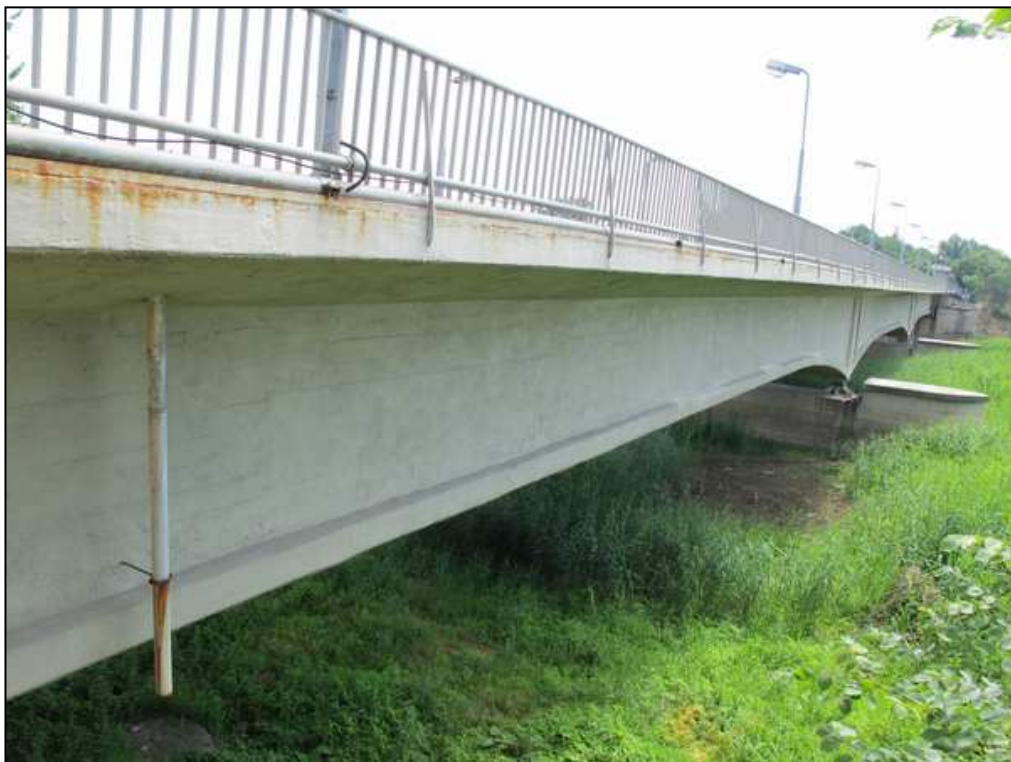
Rys. 5.5. Rdzawe zacieki występujące na całej długości gzymsów. Widok od strony Polski / dolnej wody

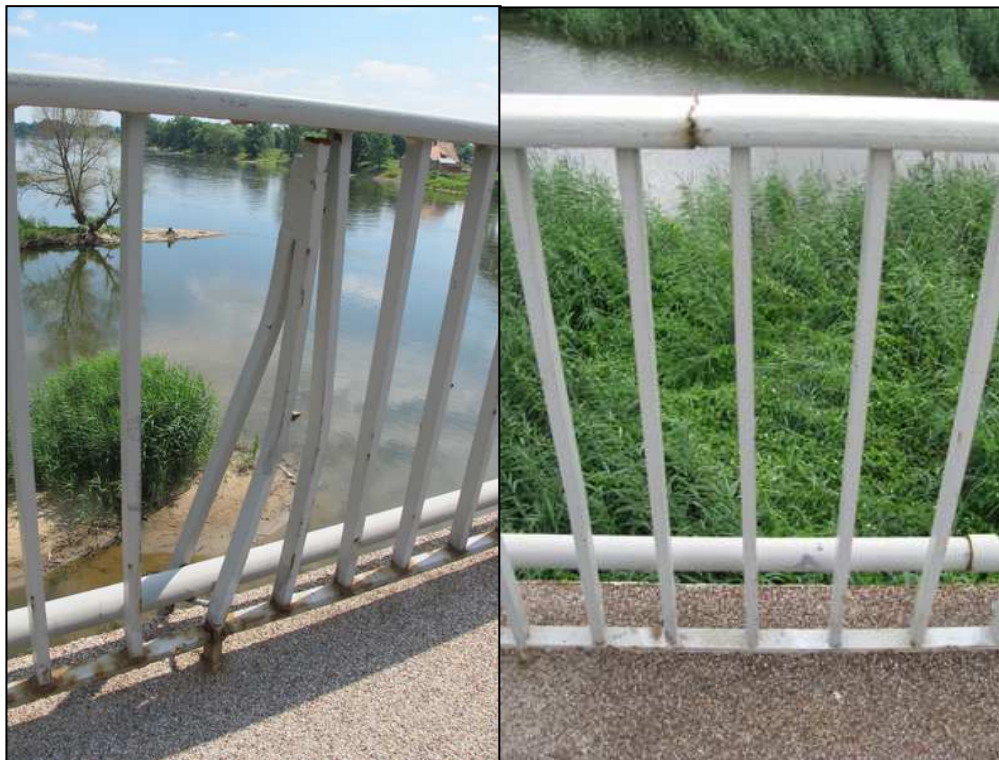
Ponadto stwierdzono pojedyncze pęknięcia spoin poprzecznych pochwyty oraz deformację dwóch słupków powstałą na skutek uderzenia mechanicznego (rys. 5.6). Na obiekcie nie występują bariery energochłonne.

Rys. 5.6. Deformacja słupków balustrady oraz pęknięcie pochwyty od strony górnej wody

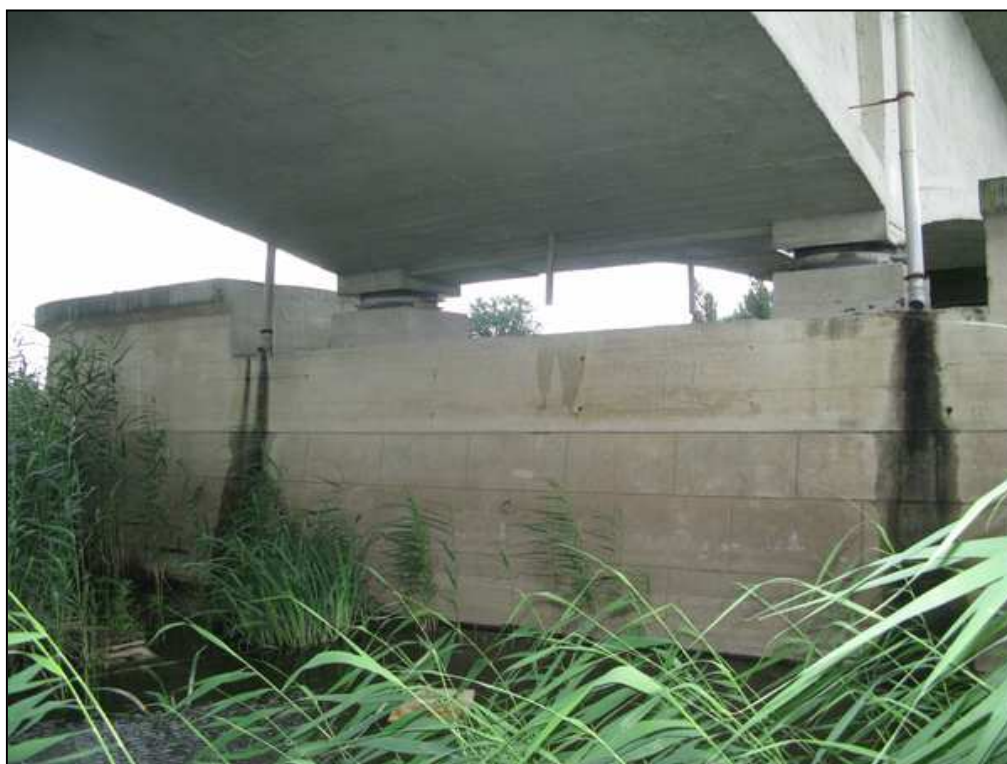
Rys.5.7. Zbyt krótkie kolanka na zakończeniach rur spustowych powodują zaciekanie wody opadowej na niszę podłożyskową. Filar P3 – widok od strony Polski

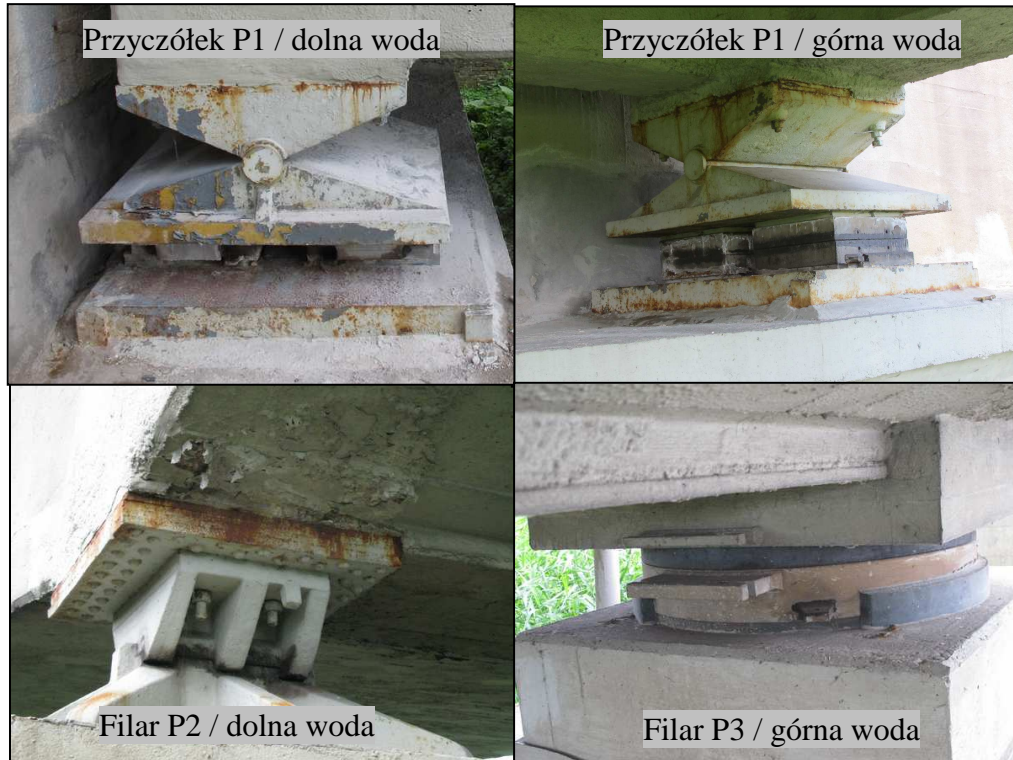
Stan techniczny łożysk jest dostateczny. Stwierdzono liczne zacieki korozyjne na powierzchni łożysk oraz ubytki warstw antykorozyjnych (rys. 5.8, rys. 5.9, rys. 5.12 oraz rys. 5.13). Nie stwierdzono występowania efektów niewłaściwej pracy łożysk.

Rys. 5.12. Korozja elementów łożysk oraz ubytki ich warstw antykorozyjnych. Nad łożyskiem filara P2 widoczne są drobne ubytki warstw naprawczych betonu

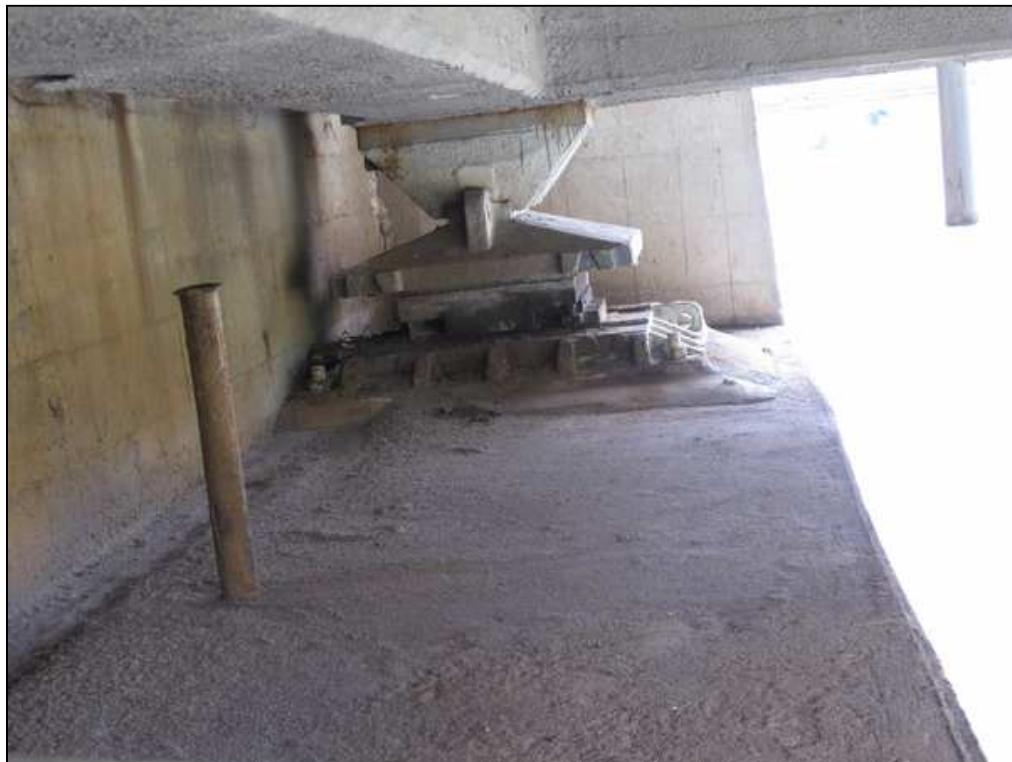
Rys. 5.13. Łożysko na filarze P4 od strony dolnej wody. Widoczne zanieczyszczenie powierzchni ślizgowych łożyska piaskiem pochodzącym z zimowego utrzymania mostu

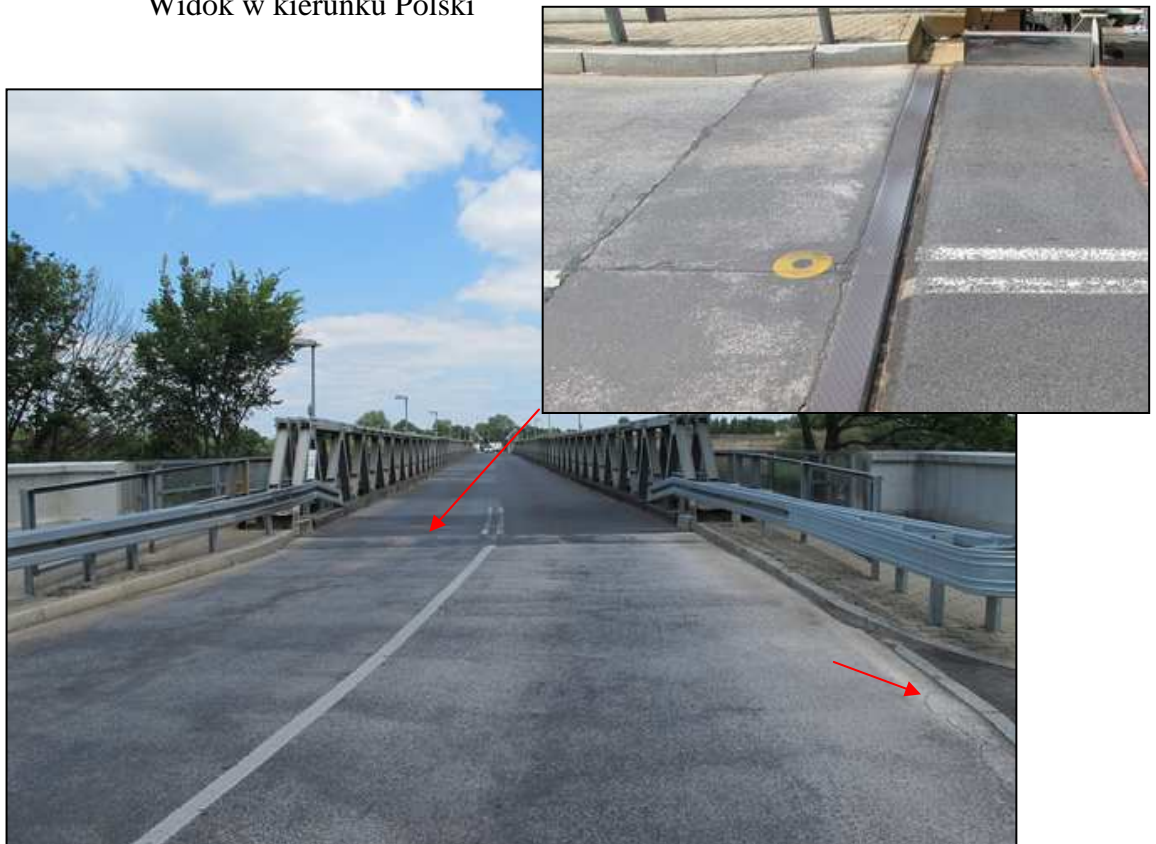
Stan techniczny nawierzchni jezdni jest odpowiedni (rys. 5.14). Nie stwierdzono żadnych istotnych uszkodzeń nawierzchni jezdni na obiekcie. Na dojeździe od strony Niemiec stwierdzono występowanie pojedynczych rys podłużnych i poprzecznych oraz bardzo drobnych ubytków warstwy ścieralnej w rejonie najazdu na urządzenie dylatacyjne (rys. 5.15).

Rys. 5.15. Pojedyncze pęknięcie nawierzchni na dojeździe od strony
niemieckiej oraz drobne ubytki warstwy ścieralnej przy wjeździe na
obiekt

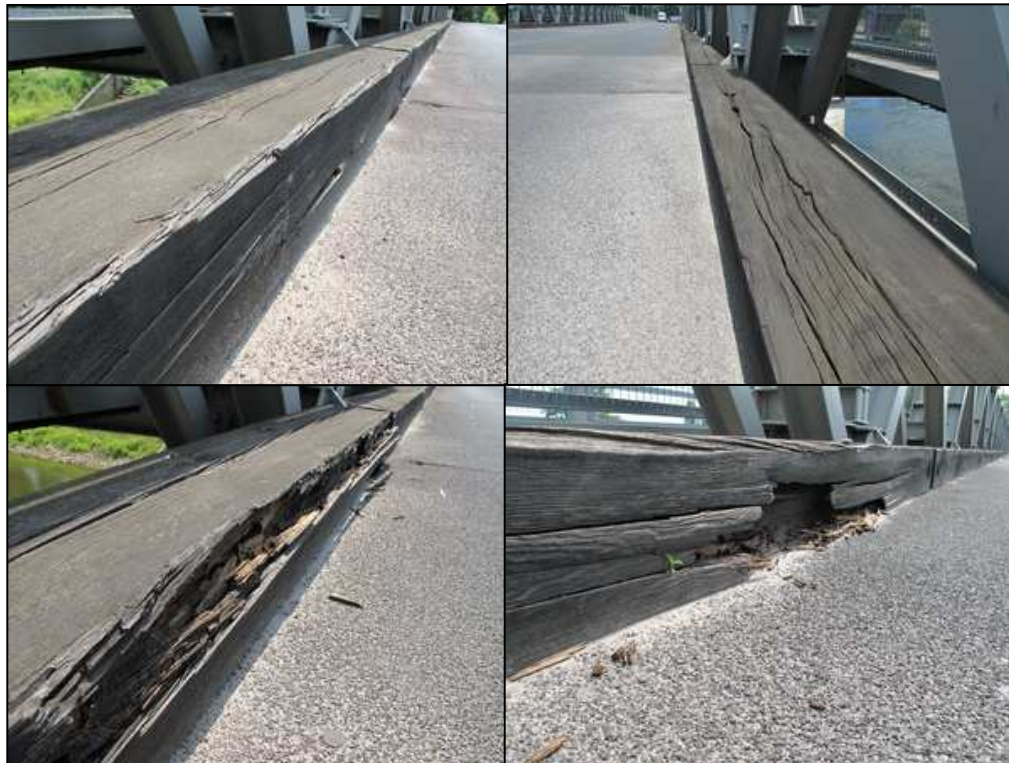
Krawężniki jezdni wykonane są w postaci belek drewnianych o przekroju 20 x 30 cm, mocowanych do krawędzi segmentów pomostowych. Stan techniczny krawężników jest niedostateczny. Wykazują ślady daleko posuniętej degradacji biologicznej. Odcinkowo występują ubytki części ich przekroju (rys. 5.16). Zły stan krawężników spowodowany jest sposobem odwodnienia przęseł kratowych.

Rys. 5.16. Zły stan techniczny krawężników w części stalowej obiektu.
Widoczne daleko posunięte procesy korozji biologicznej, odcinkowo występują ubytki części przekroju

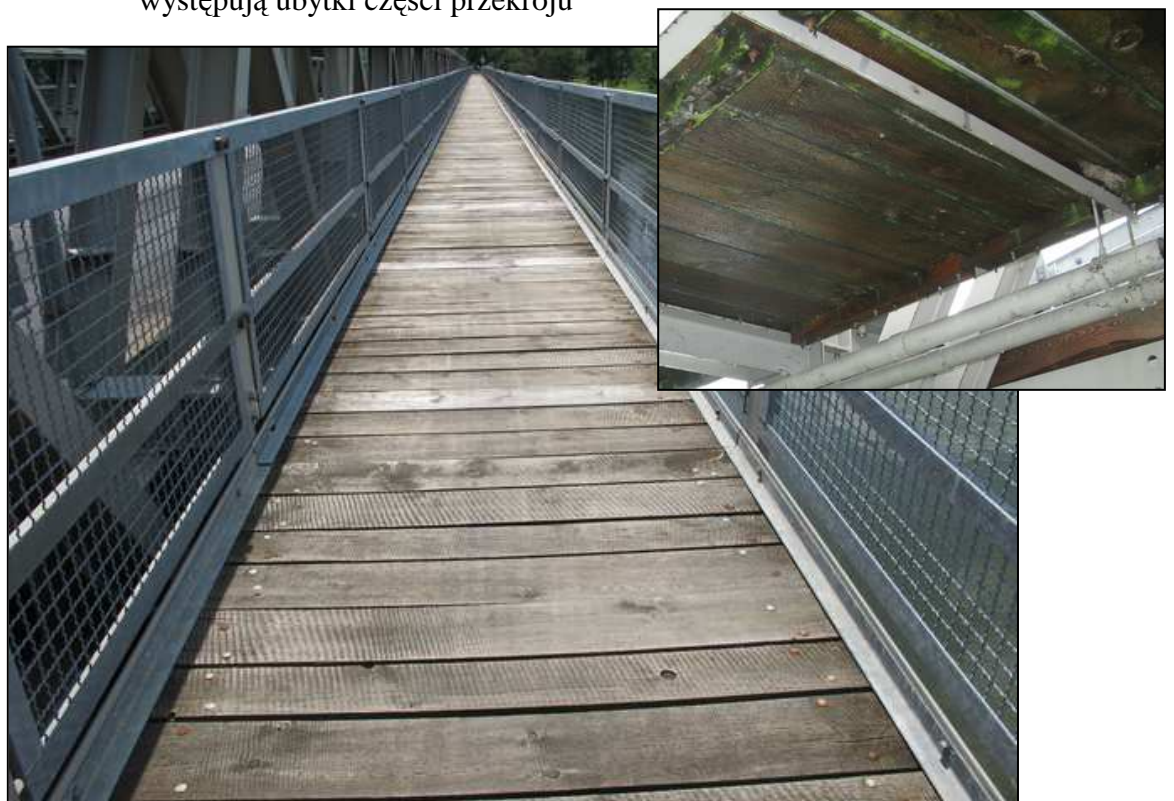
Nawierzchnia chodników wykonana jest z desek. Jej stan techniczny należy określić jako dostateczny (rys. 5.17). Wypełnienie chodników jest kompletne, bez ubytków. Deski wykazują ślady normalnego zużycia i degradacji związanej z bezpośrednim narażeniem na czynniki atmosferyczne. Zaobserwowano również początki procesów degradacji biologicznej na spodzie desek, przy czym w chwili obecnej nie występują zagrożenia dla bezpieczeństwa pieszych i rowerzystów.

Rys. 5.17. Stan techniczny chodników jest dostateczny. Wypełnienie jest kompletne, bez ubytków. Na spodzie chodników stwierdzono lokalnie początki degradacji biologicznej drewna

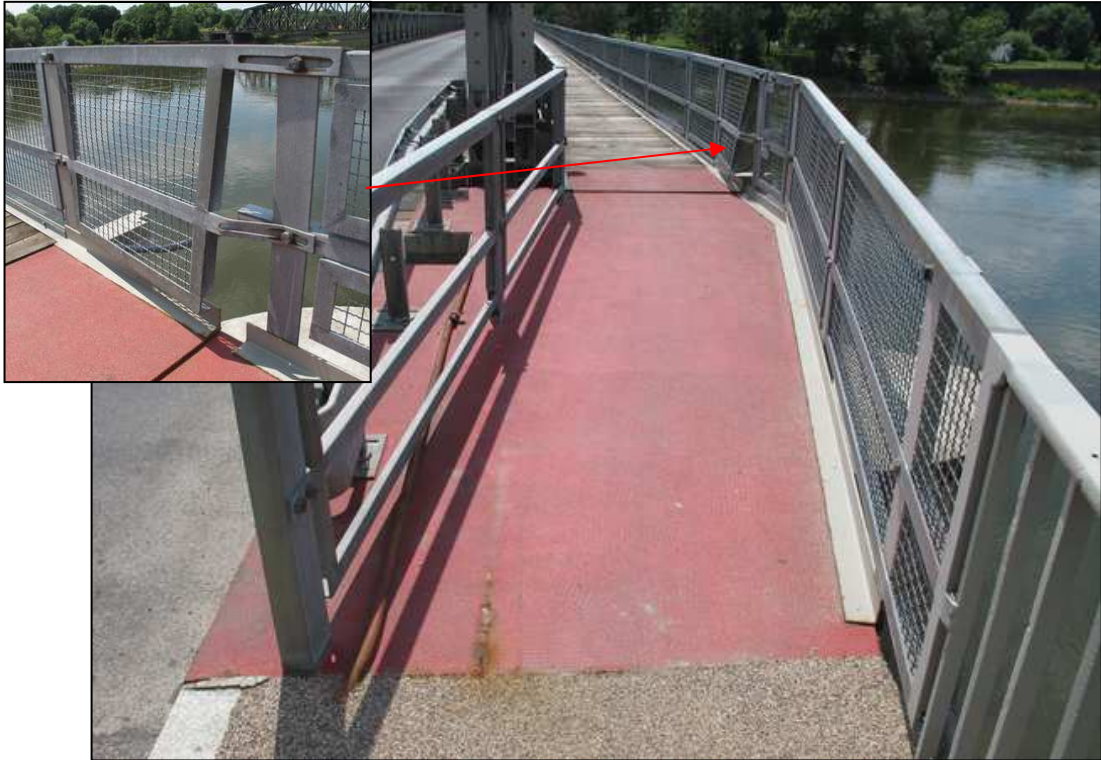
Na odcinku przejściowym pomiędzy konstrukcją stalową a żelbetową nawierzchnia jest żywiczna. W tym rejonie występują drobne starcia nawierzchni, niewielkie zacieki korozyjne oraz drobne ubytki zaprawy pomiędzy krawężnikami (rys. 5.18).

Rys. 5.18. Nawierzchnia odcinka przejściowego między przęsłami żelbetowymi a stalowymi, od strony dolnej wody. Występują drobne starcia nawierzchni oraz zacieki korozyjne. Widoczne jest również mechaniczne uszkodzenie jednego przęsła balustrady.

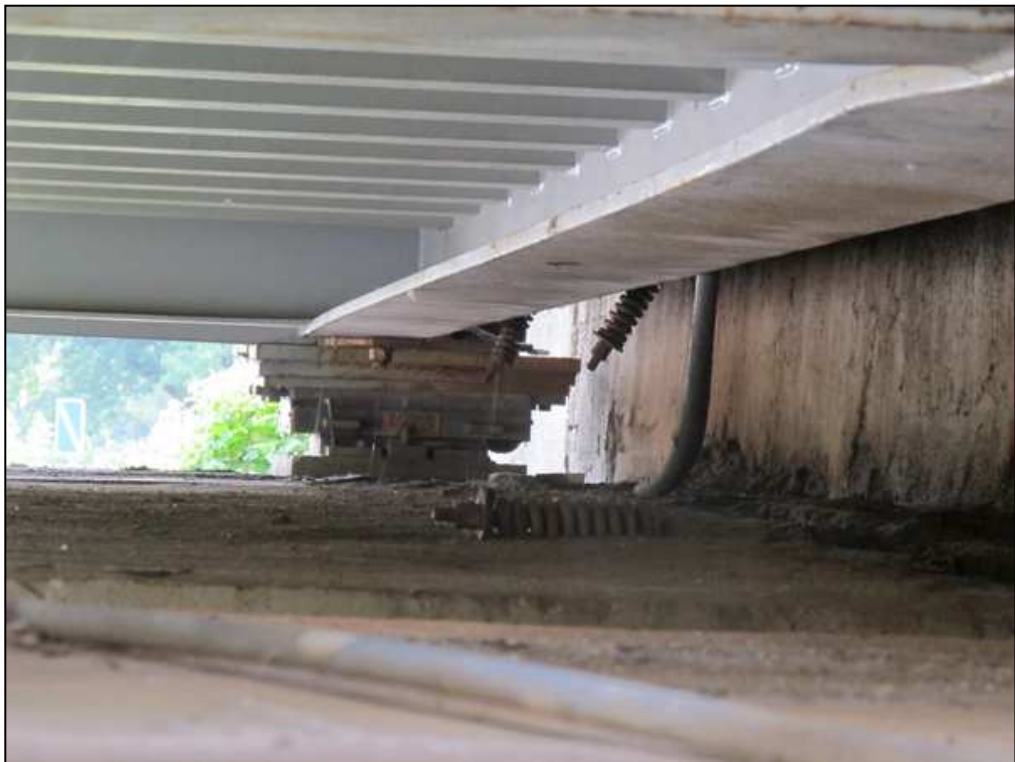
Kratownica jest ustrojem ciągłym, w związku z czym, urządzenia dylatacyjne występują jedynie na jej końcach. Wykonane są one w postaci stalowych płyt wyposażonych w nawierzchnię, zapewniających wjazd na konstrukcję oraz swobodę jej odkształceń. Płyty połączone są przegubowo z kratownicą oraz wyposażone w system napinaczy śrubowych kasujących luzy. Zarówno po stronie niemieckiej jak i polskiej doszło do uszkodzenia systemu napinającego (rys. 5.19), co powoduje powstawanie hałasu podczas przejazdu pojazdów.

Rys. 5.19. Uszkodzenia napinaczy kasujących luzy odcinka najazdowego urządzenia dylatacyjnego oraz ich niewłaściwa regulacja powodujące powstawanie hałasu przy przejeździe pojazdów - podpora P7

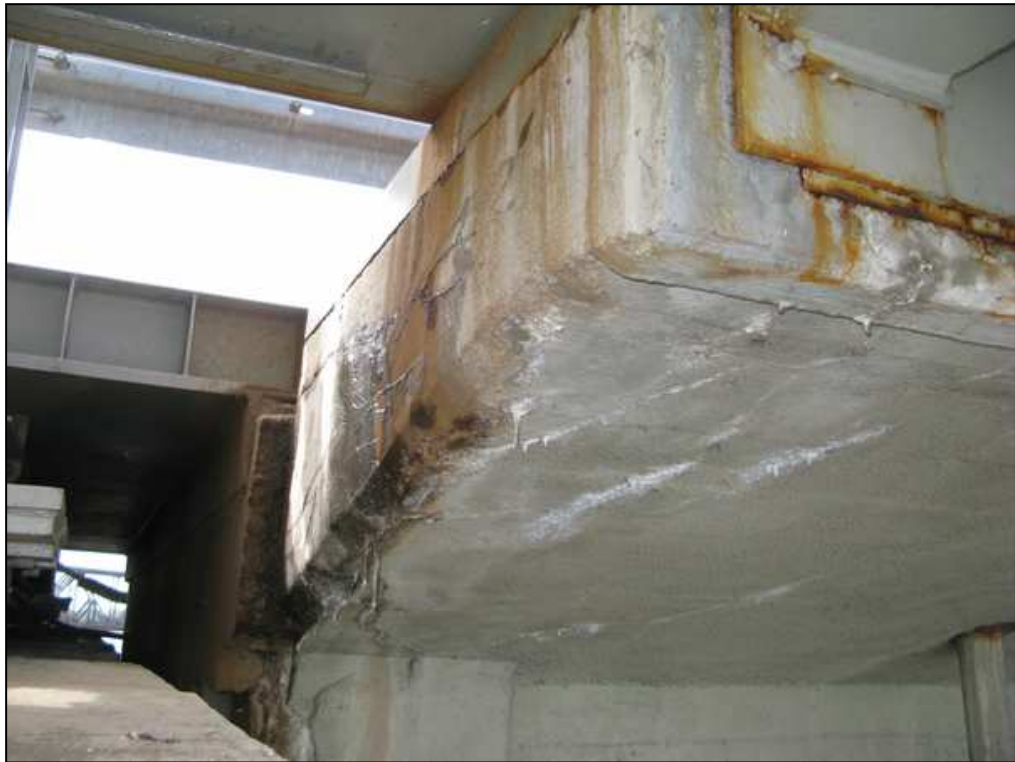
Ponadto, należy zaznaczyć, że urządzenia dylatacyjne nie zostały przewidziane do zabezpieczania szczelin dylatacyjnych przed wodą opadową, w związku z czym w ich rejonie występuje przyspieszona degradacja konstrukcji żelbetowych przęsła (rys. 5.20) i przyczółka. Mając na uwadze powyższe stan techniczny urządzeń dylatacyjnych należy określić jako dostateczny.

Rys. 5.20. Degradacja betonu w sąsiedztwie połączenia przęseł kratownicowych z żelbetowymi, powstała na skutek zaciekania wody przez nieosłoniętą szczelinę dylatacyjną. Widok od str. górnej wody

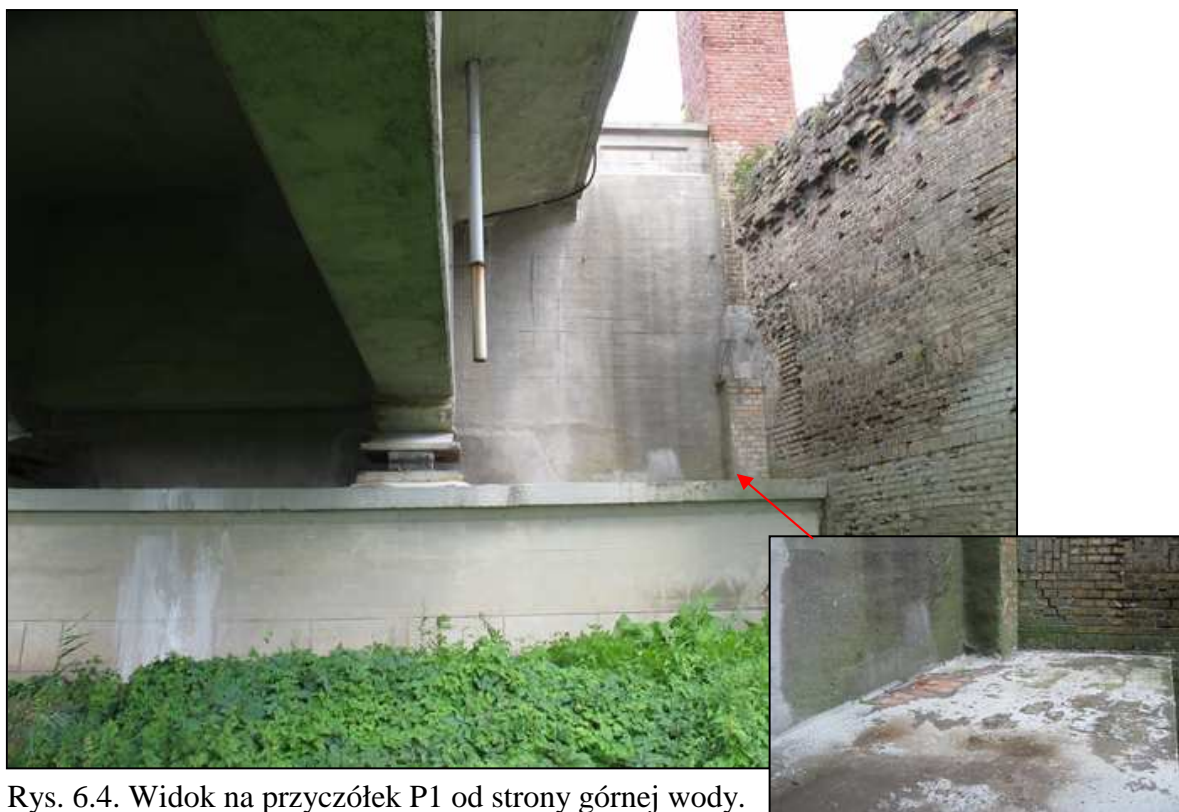
Rys. 6.4. Widok na przyczółek P1 od strony górnej wody. Degradacja materiału niszy podłożyskowej

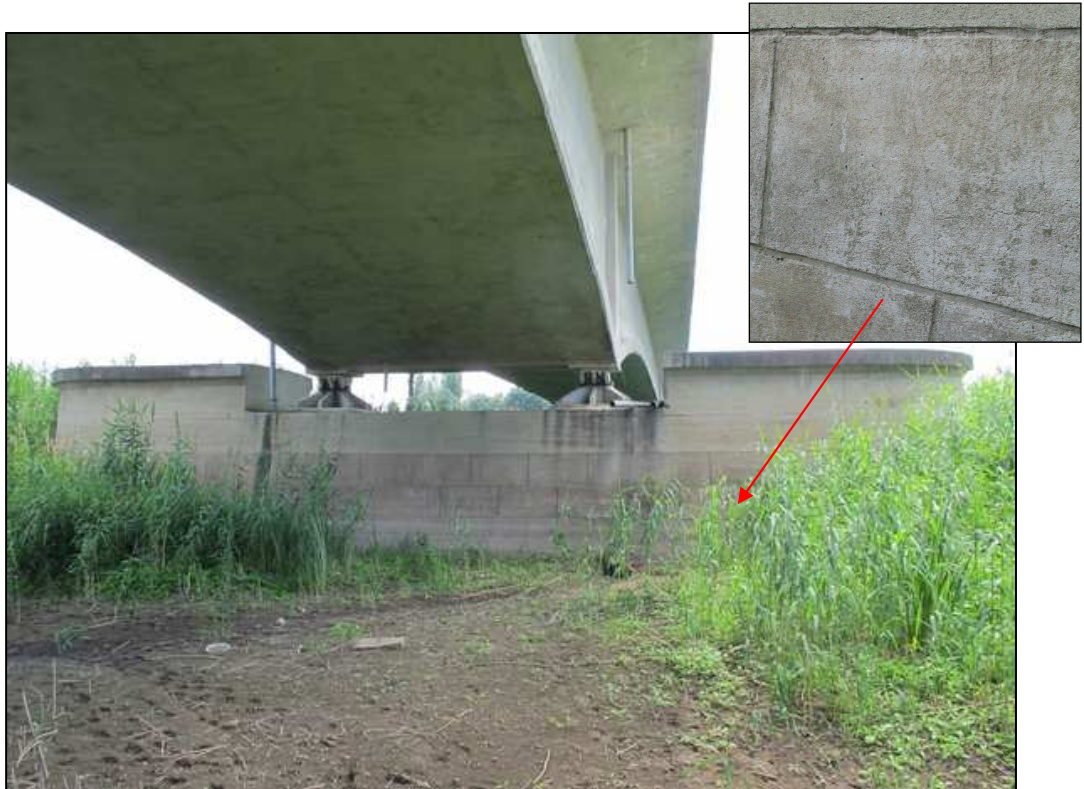
Rys. 6.6. Filar P2. Widok od strony przyczółka P1. Widoczne zacieki w sąsiedztwie niszy podłożyskowej, pochodzące z niewłaściwie wykonanego odwodnienia; zbliżenie na spękania oblicówki

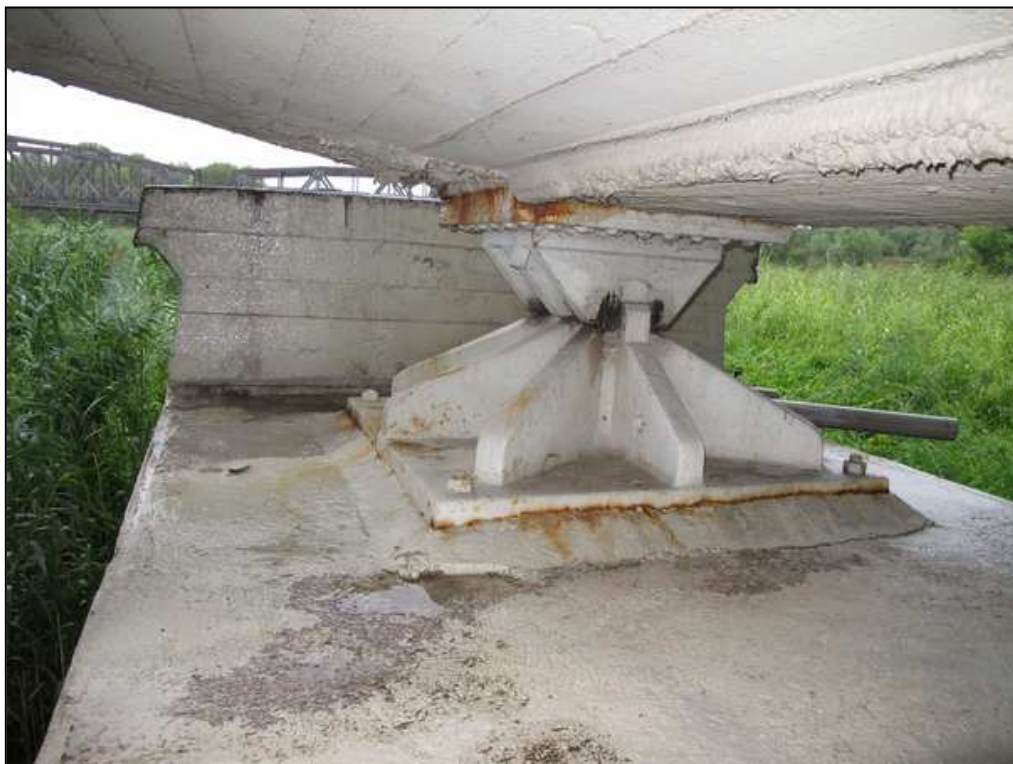
Rys. 6.7. Filar P2. Widok niszy podłożyskowej oraz łożyska od strony dolnej wody. Widoczne liczne zacieki korozyjne w sąsiedztwie elementów łożyska oraz zaleganie wody na niszy na skutek niewłaściwie wykonanego odwodnienia przęsła

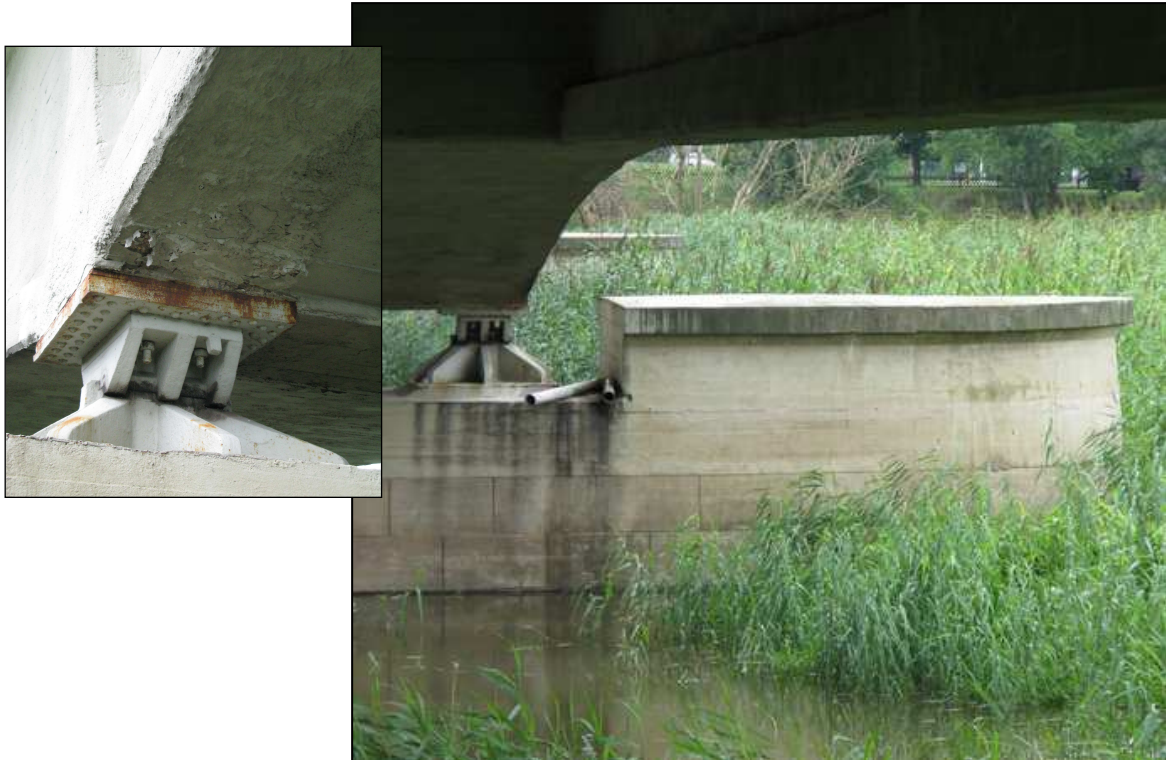
Rys. 6.8. Filar P2. Widok od strony przyczółka P1. Widoczna zerwana rura spustowa odwodnienia przęsła; zbliżenie na łożysko od strony dolnej wody

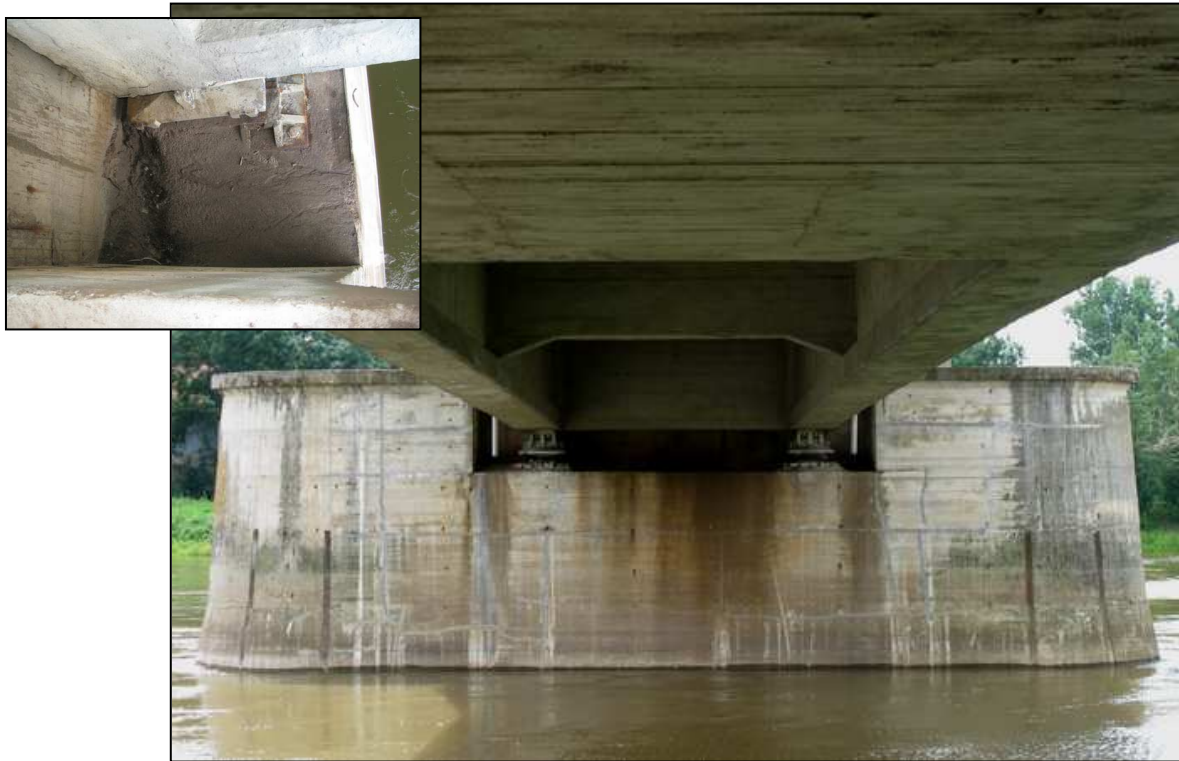
Na powierzchni filara występują liczne spękania betonu połączone z wykwitami wapiennym. Ponadto stwierdzono ubytki betonu kapinosa i ślady po wcześniejszych naprawach spękań. Na powierzchni ławy podłożyskowej widoczne są liczne spękania betonu i intensywne rdzawe zacieki.

Rys. 6.12. Widok na filar P4 od strony Polskiej. Widoczna głęboko wcięta nisza podłożyskowa. Na powierzchni filara widoczne liczne spękania betonu, wykwitły wapienne oraz zanieczyszczenie betonu. Widoczne również rury spustowe wprowadzające wodę opadową na niszę. Po lewej - zanieczyszczenie niszy podłożyskowej od strony polskiej piaskiem z pomostu. Widoczne łożysko stałe od strony górnej wody

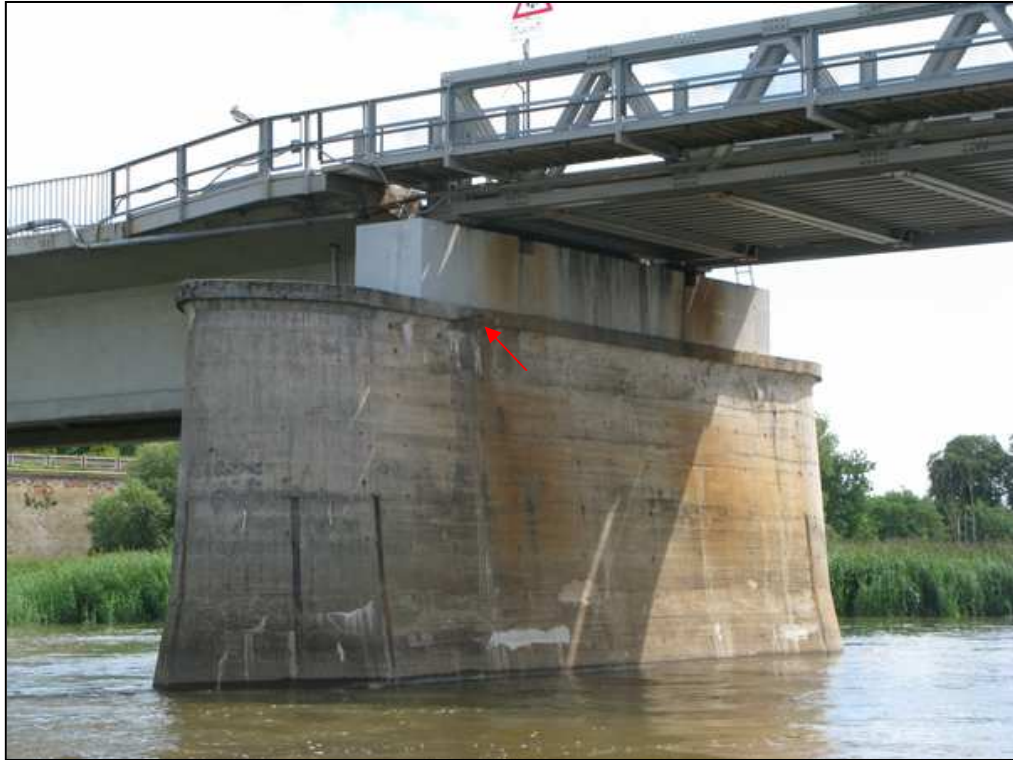
Rys. 6.14. Widok na filar P4 od strony Niemiec / dolnej wody. Widoczne liczne rysy i spękania betonu połączone z wykwitami wapiennymi. Na powierzchni ciosu podłożyskowego widoczne są rdzawe zacieki. Strzałką zaznaczono ubytek kapinosa

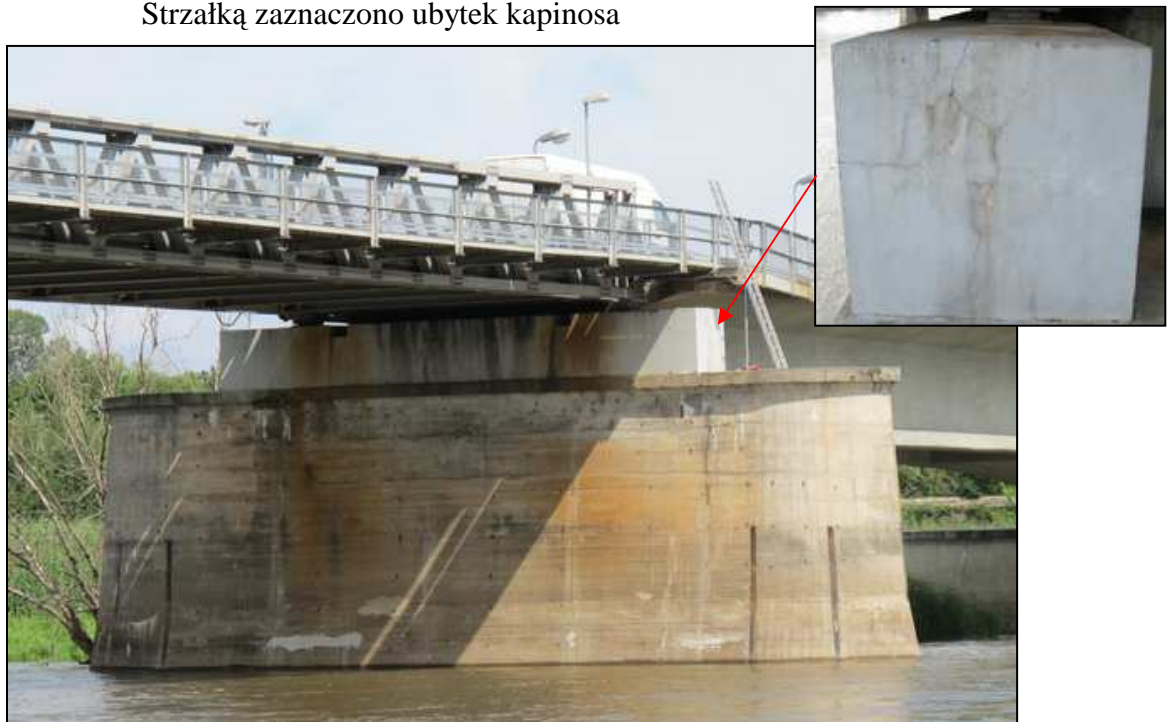
Rys. 6.15. Widok na filar P4 od strony Niemiec / górnej wody. Widoczne liczne spękania powierzchni betonowej, połączone z intensywnymi wykwitami wapiennymi oraz zanieczyszczenia betonu. Na ciosie podłożyskowym widoczne spękania i intensywne zacieki rdzawe

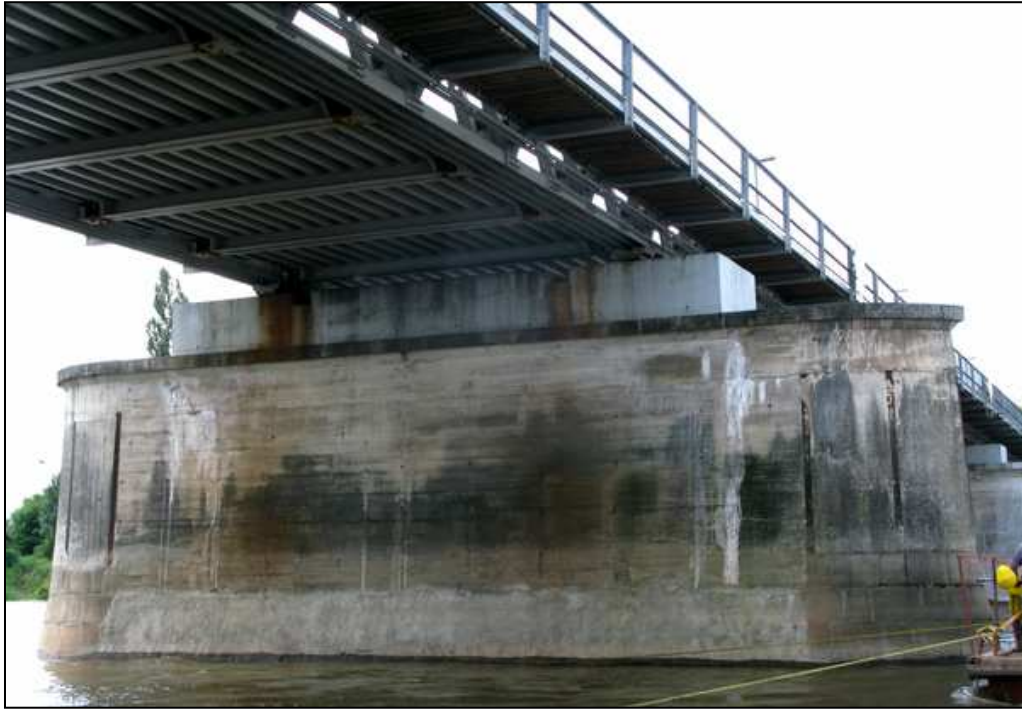
Rys. 6.17. Filar P5, widok od strony Polski / dolnej wody. Widoczne liczne zacieki i wykwyty wapienne oraz odbarwienia betonu. Na powierzchni ciosu podłożiskowego widoczne są intensywne rdzawe zacieki

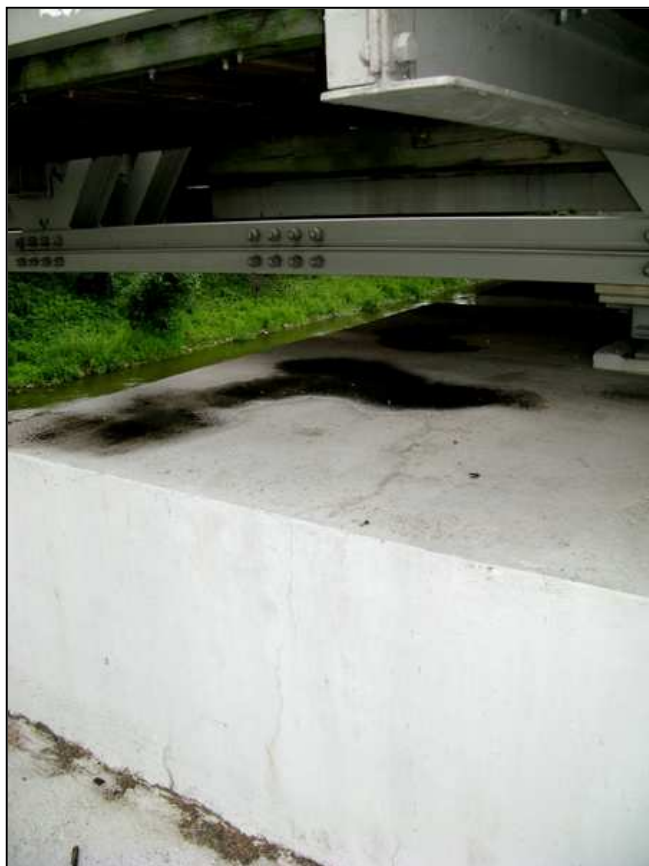
Rys. 6.21 Spękania skurczowe i korozyjne ławy podłożiskowej filara P6, zastoiska wody

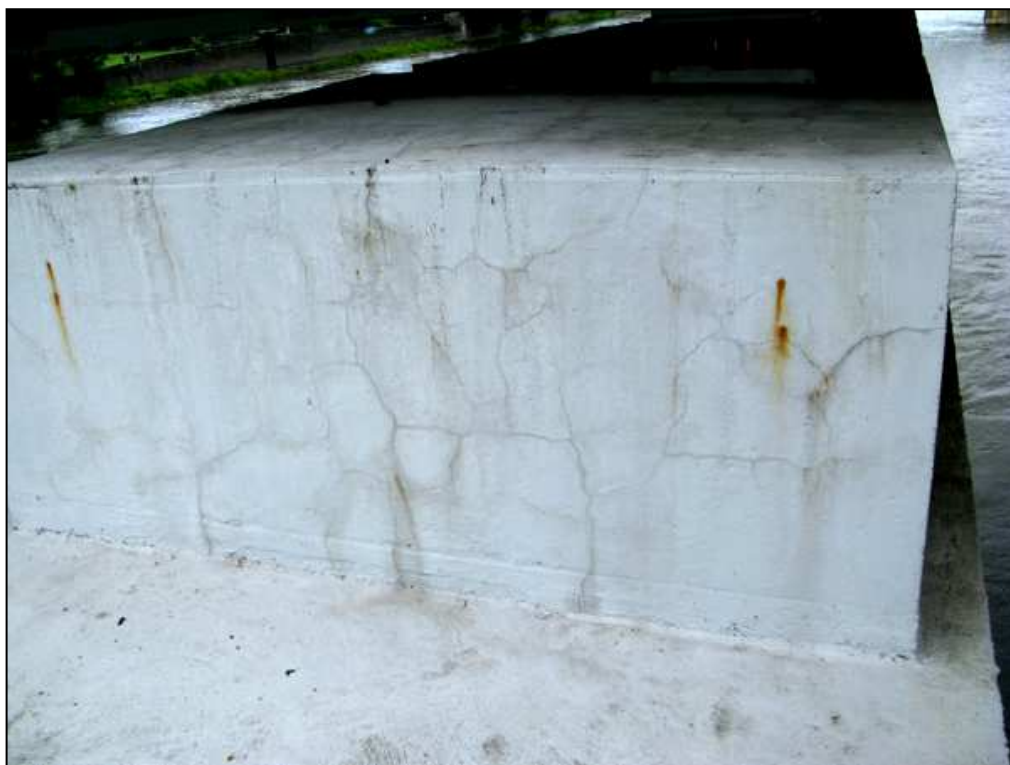
Rys. 6.22. Liczne spękania na powierzchniach ławy podłożiskowego filara P5

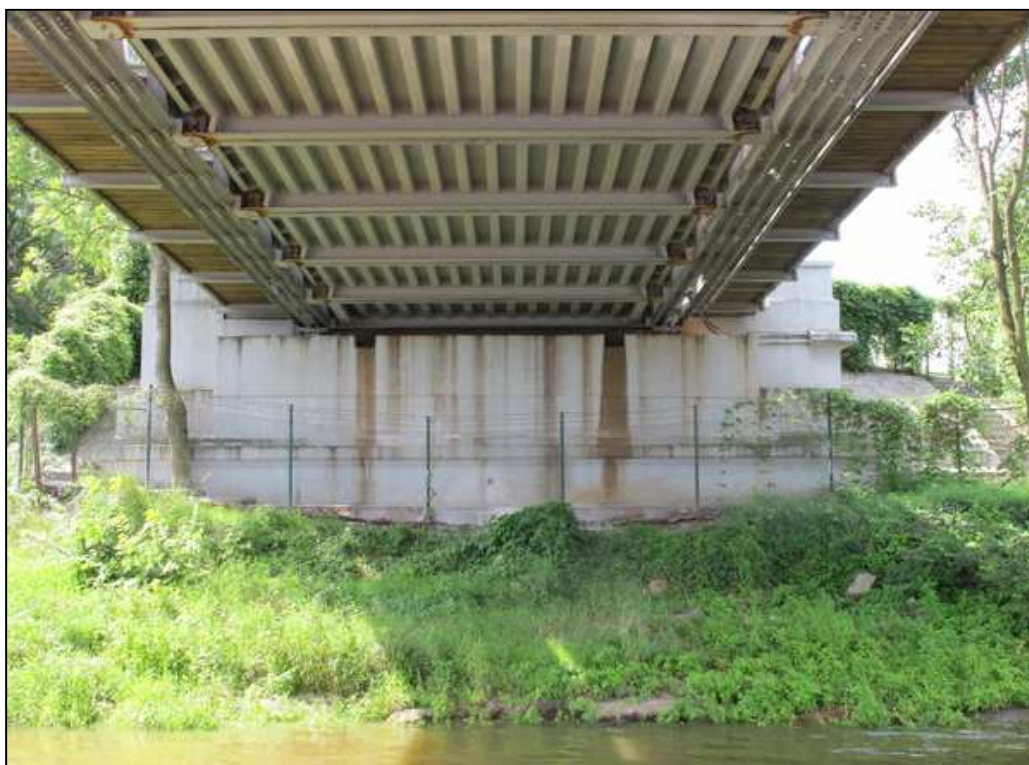
Stan techniczny przyczółka P7 oceniono jako dostateczny. Na powierzchni przyczółka stwierdzono zacieki rdzawe pochodzące z niszy podłożyskowej oraz porastanie powierzchni mchami. Ponadto stwierdzono siatki drobnych spękań oraz drobne ubytki i odspojenia warstwy naprawczej występujące na powierzchni całego przyczółka.

Rys. 6.24. Przyczółek P7. Widok pod strony Polski. Widoczne rozległe zacieki rdzawe pochodzące z niszy podłożyskowej

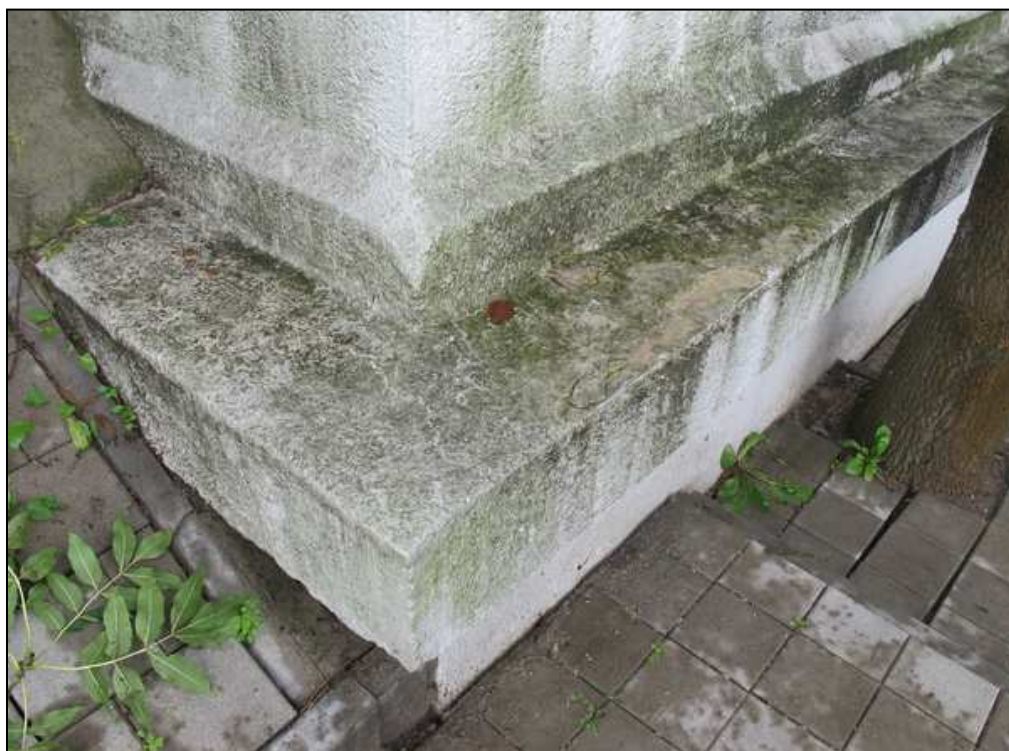
Rys. 6.26. Spękania i ubytki warstw naprawczych przyczółka. Odsadzka od strony górnej wody
