Zamierzenie budowlane:	Projekt Ochrony Przeciwpowodziowej w Dorzeczu Odry i Wisły Kontrakt 5.4 Nadzór projektowo-konstrukcyjny nad robotami, Zarządzanie Projektem, Pomoc Techniczna i Szkolenia oraz wsparcie i wzmocnienie potencjału instytucjonalnego JRP dla RZGW w Szczecinie
Adres inwestycji:	Miasto: KOSTRZYN NAD ODRĄ Województwo: LUBUSKIE
Branża:	MOSTOWA
Rodzaj opracowania:	EKSPERTYZA REWIZJA Z DNIA 25.07.2017 r.
Przedmiot opracowania:	1B.5 Przebudowa mostów w celu zapewnienia minimalnego prześwietu – Most drogowy w km 0+000 drogi krajowej nr 22 w Kostrzynie nad Odrą (km 614,9 rzeki Odry)
Spis zawartości:	str. 2
Kategoria obiektu budowlanego:	XXVIII
Numery ewidencyjne działek:	-
Uzgodnienia:	-
Numer projektu:	353688

Inwestor:	  <p>Regionalny Zarząd Gospodarki Wodnej w Szczecinie (RZGW Szczecin) Tama Pomorzańska 13 70-030 Szczecin</p>
-----------	---

Katowice, maj 2017r.

<p>Jednostka projektowa: SWECO</p>		<p>Sweco Consulting Sp.z o.o. 65-164 Poznań, ul. Złotowska 35; Tel. (0-61) 864 93 00; Fax. (0-61) 864 93 01</p>		<p>Sweco Consulting Sp.z o.o. Biuro w Szczecinie 71-641 Szczecin, ul. Lyskowskińskiego 16; Tel. 605 071 242</p>	
<p>Zamawiający: Regionalny Zarząd Gospodarki Wodnej

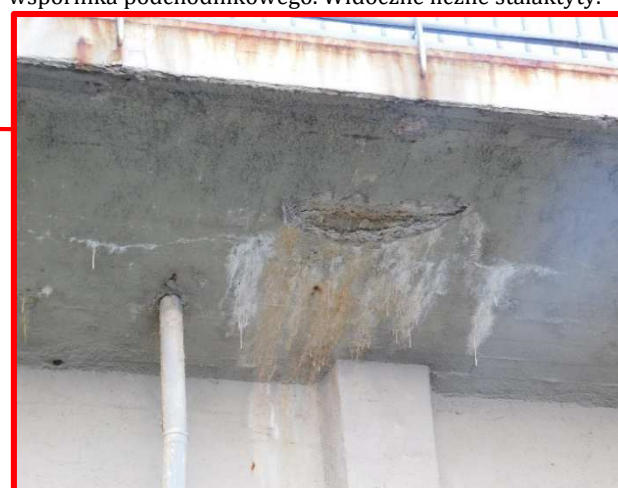
Największym z występujących w tej części mostu uszkodzeń są lokalne przecieki przez wsporniki podchodnikowe oraz korozja powierzchniowa betonu na spodzie wsporników. Przyczyną przecieków przez wsporniki jest lokalnie uszkodzona izolacja wsporników. Przecieki są wyraźnie widoczne wzdłuż linii powierzchniowych rys w betonie, w okolicach niektórych wpustów po osadach na powierzchni rur spustowych i lokalnie na spodzie wsporników w postaci rdzawych zacieków od korodującego pod otuliną zbrojenia. Przyczyną powierzchniowej korozji betonu wsporników są jej cykliczne zawilgocenia od bocznych spływy wody z chodników, za co odpowiadają zbyt małe spadki poprzeczne na chodnikach. W wielu miejscach na spodzie wsporników widoczne są stalaktyty. Nad filarem nr 1 od strony dolnej wody występuje powierzchniowy większy ubytek betonu. Zwiększona

Fot 3.8 Przeciek przez konstrukcję chodnika i powierzchniowy ubytek betonu na filarem nr 1 od strony dolnej wody.

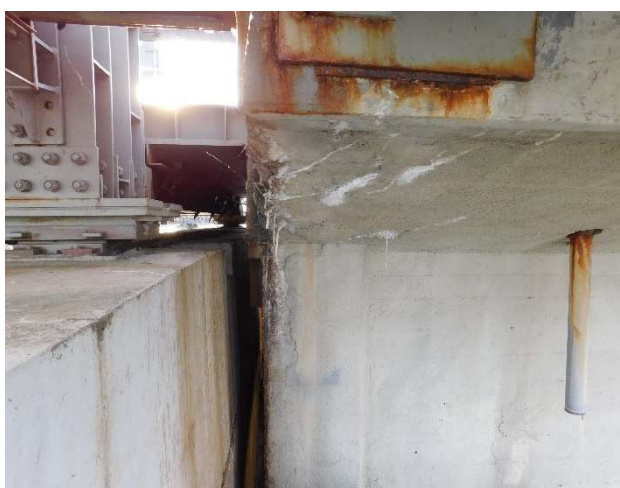
degradacja betonu konstrukcji nośnej występuje również w strefie dylatacji między częścią stalową i betonową co związane jest z wcześniejszą nieuszczelnnością przekrycia dylatacji.

Fot 3.9 Zdegradowany beton elementów konstrukcyjnych przy dylatacji między częścią stalową i żelbetową.

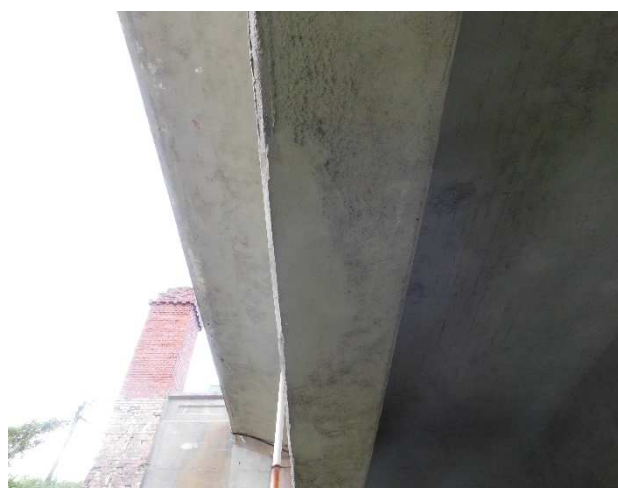
Fot 3.10 Widok na spód belki prawej w prześle 1. Widoczne są ślady napraw belki.

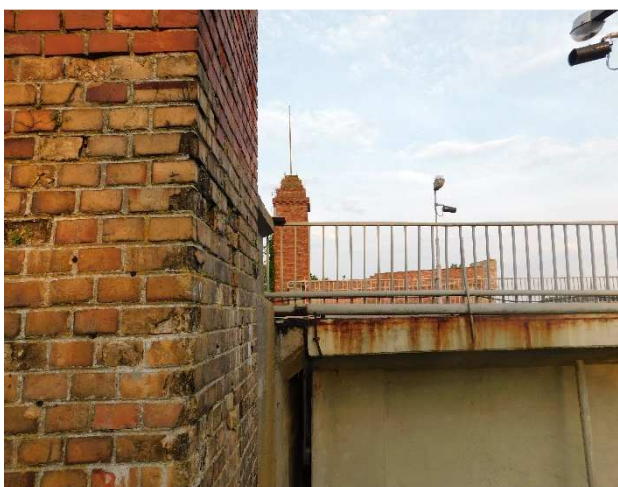
- Przyczółek P1: stan podpory jest niepokojący. Występuje zdegradowana powierzchnia jasnej cegły w bocznej części przyczółka od strony dolnej wody (pionowe zarysowania w śladzie spoin, powierzchniowe ubytki, złuszczone warstwy powierzchniowe), luźna cegła w górnej części ceglano-słupowej części przyczółka od strony dolnej wody, niewielka wegetacja roślinności na ławie podłożyskowej.

Fot 3.13 Widok na boczną ceglano-słupową część przyczółka P1 od strony dolnej wody. Widoczna zdegradowana powierzchniowo jasna cegła.

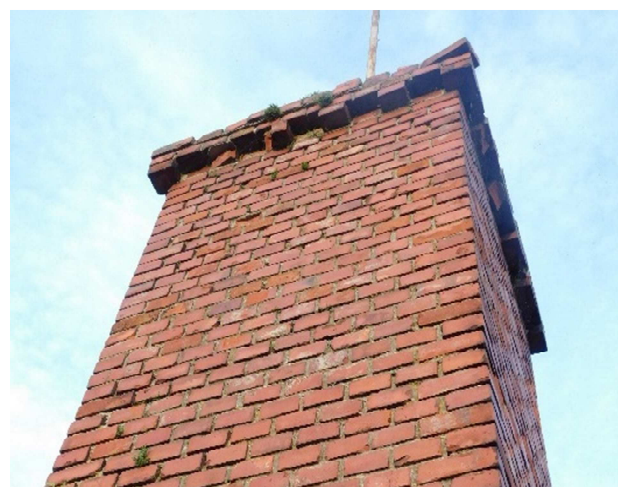
Fot 3.14 Przyczółek P1. Słup z ciemnej cegły od strony dolnej wody. W górnej części widoczna jest luźna wysunięta cegła.

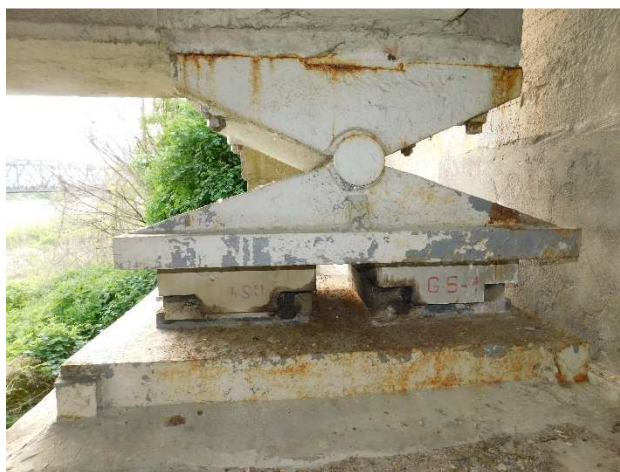
Fot 3.24 Łożysko na przyczółku P1 od strony dolnej wody. Widoczne ubytki powłoki antykorozyjnej i korozja powierzchniowa.

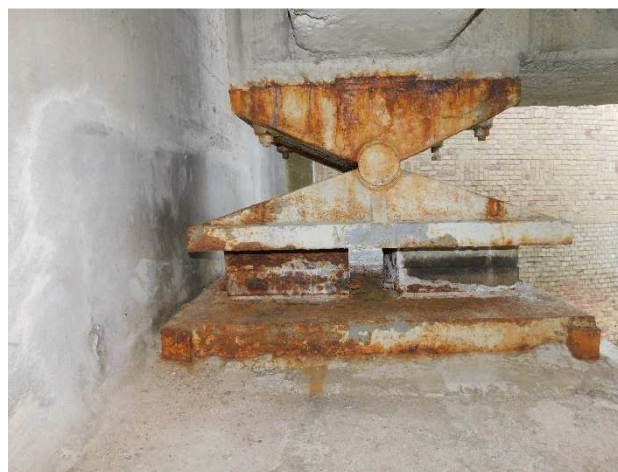
Fot 3.25 Łożysko na przyczółku P1 od strony górnej wody. Widoczne początki korozji wżerowej.

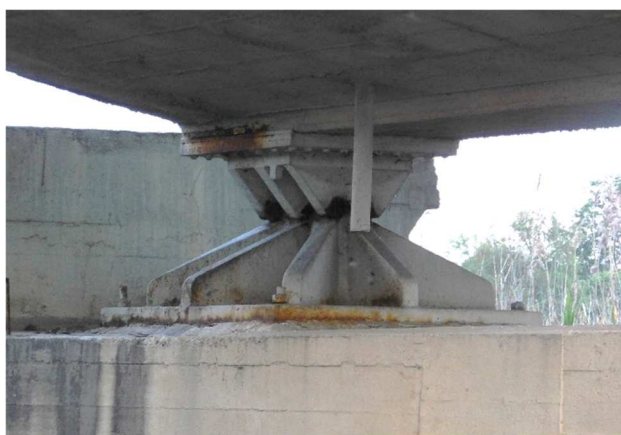
Fot 3.26 Łożysko na filarze P2. Widoczna miejscowa korozja powierzchniowa.

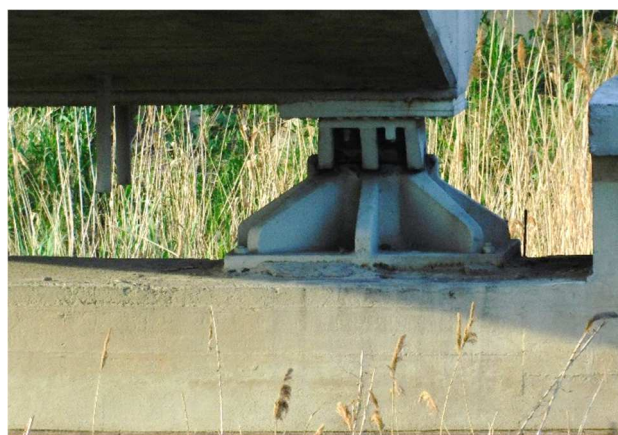
Fot 3.27 Łożysko na filarze P2. Występuje miejscowa korozja powierzchniowa.

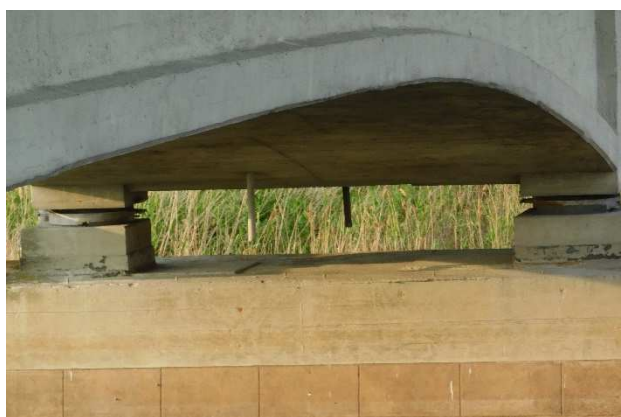
Fot 3.28 Łożyska na podporze P3. Występuje miejscowa korozja powierzchniowa.

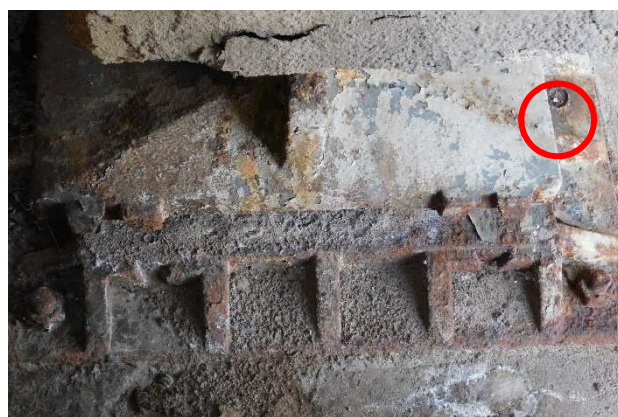
Fot 3.29 Łożysko na podporze P4. Widoczne zanieczyszczenie i korozja powierzchniowa. Z prawej strony widoczny brak śruby mocującej blachę dolną (zakreślone czerwonym okręgiem).

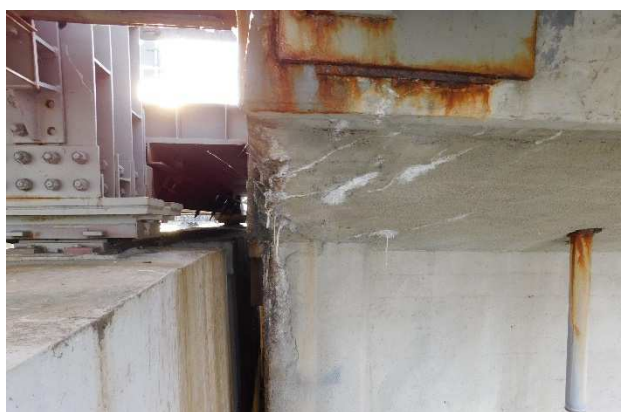
- Degradacja betonu w strefie dylatacji nad przyczółkiem P4 między częścią żelbetową i stalową sugeruje, że wcześniej przekrycie to było nieszczelne.

Fot 3.30 Degradacja betonu na zakończeniu przęsła żelbetowego w rejonie dylatacji między częścią żelbetową i stalową.

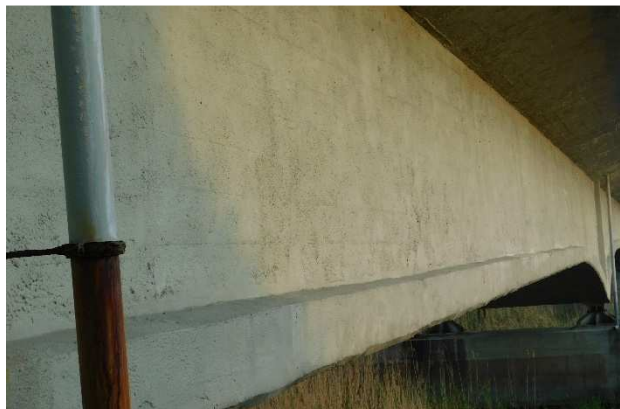
Fot 3.34 Z lewej strony widoczna skorodowana rura spustowa.

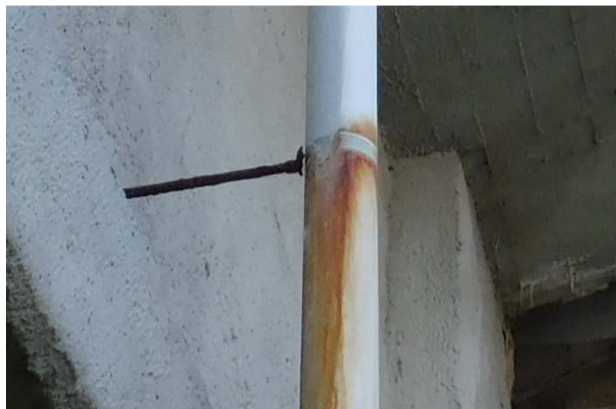
Fot 3.35 Brak łącznika rury spustowej z powodu całkowitej korozji.

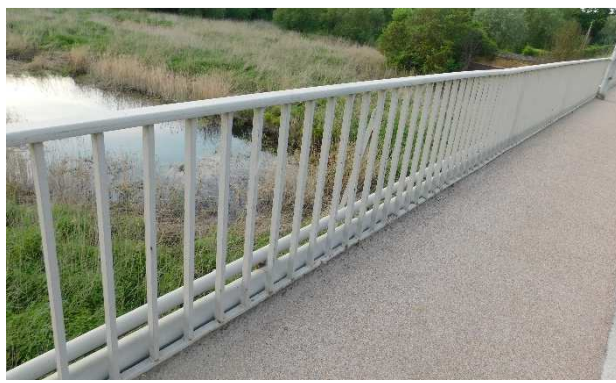
Fot 3.41 Balustrada przy chodniku od strony dolnej wody. Miejscowo występuje korozja powierzchniowa.

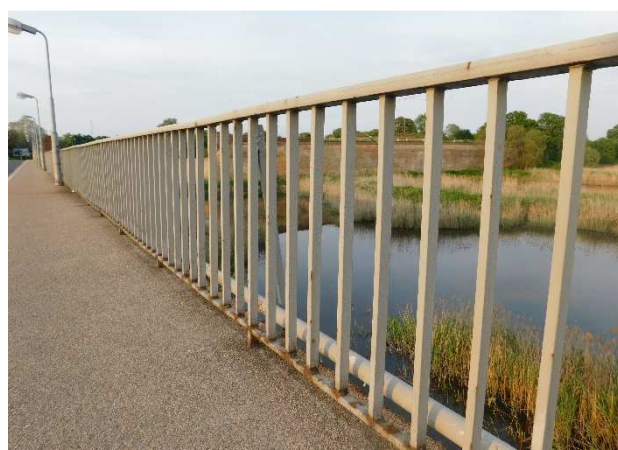
Fot 3.43 Balustrada przy chodniku od strony górnej wody. Widoczna miejscowa korozja powierzchniowa, w szczególności w dolnej części balustrady.

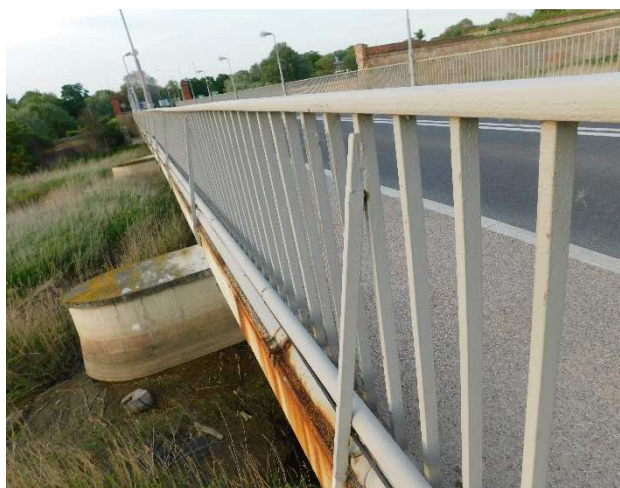
Fot 3.44 Widok na urządzenia obce pod chodnikiem od strony dolnej wody. Widoczna miejscowa korozja powierzchniowa rur.

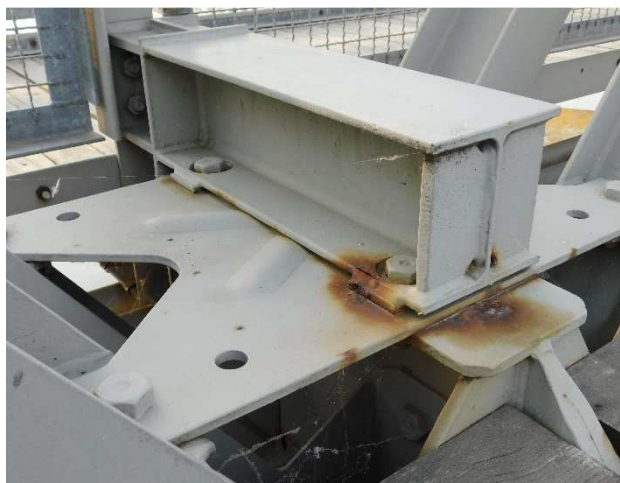
Fot 3.52 Lokalna korozja w węźle dolnym kratownicy.

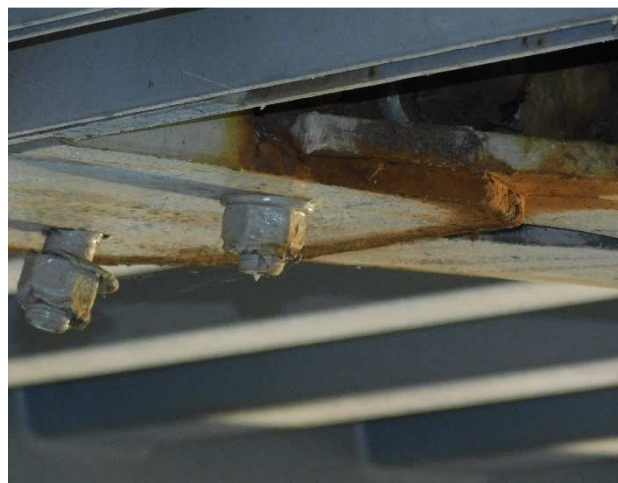
Ogólnie stan techniczny dźwigarów głównych jest zadowalający, miejscowo niepokojący z uwagi na lokalne poluzowania śrub w strefie węzła dolnego dźwigara.

Fot 3.53 Widok na dolny węzeł konstrukcji. Widoczna korozja blachy poziomej. Z lewej strony widoczna poluzowana śruba.

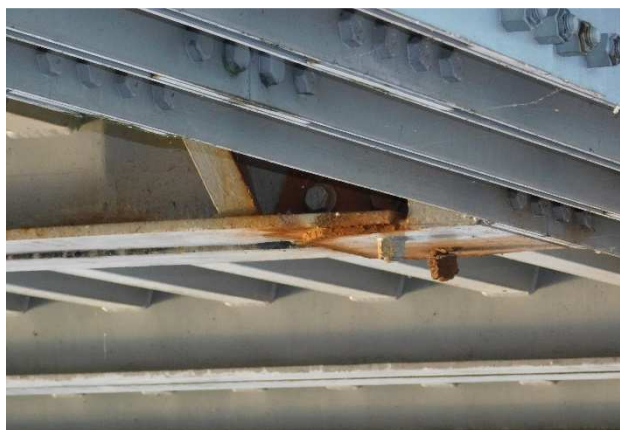
Fot 3.54 Widok na dolny węzeł konstrukcji. Widoczna korozja blachy poziomej oraz korozja łączników.

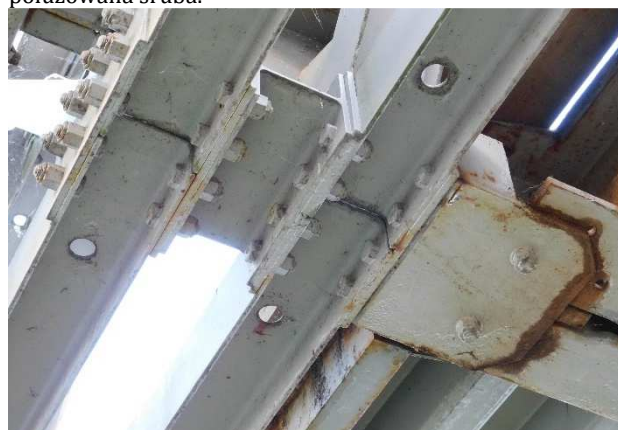
Fot 3.55 Widok na węzeł dolny od spodu. Widoczna korozja na obrzeżu blachy poziomej.

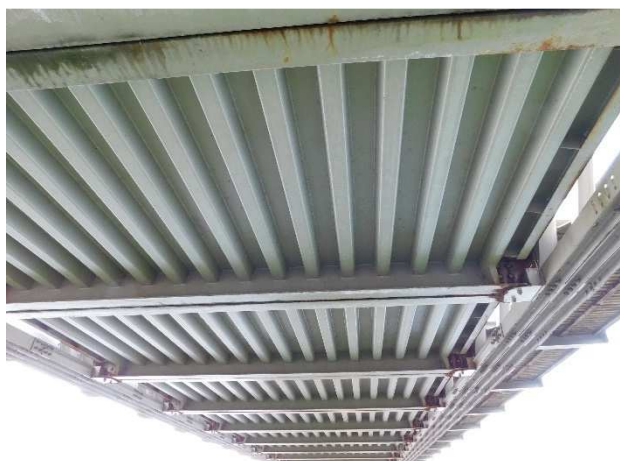
Stan techniczny płyty pomostu jest niepokojący.

Fot 3.56 Widok ogólny na konstrukcję pomostu. Widoczna korozja w każdym węźle łączącym pomost z dźwigarem.

Stan kratownicowych pręseł stalowych oraz stalowej płyty pomostu jest również niepokojący. Miejscowo w węzłach, poprzez które pomost łączy się z dźwigarami występuje zaawansowana korozja powierzchniowa, której powodem jest odwodnienie powierzchniowe pręseł w tej części obiektu.

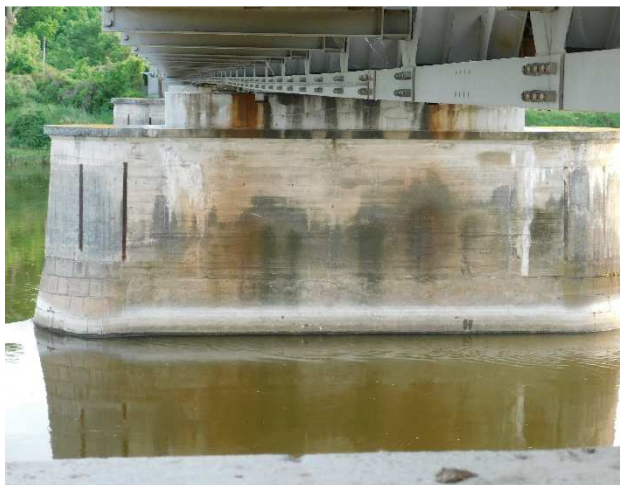
Fot 3.60 Widok ogólny na filar P5 od strony Polski. Na powierzchni występują zacieki i lokalne wyługowania rozpuszczalnych składników betonu.

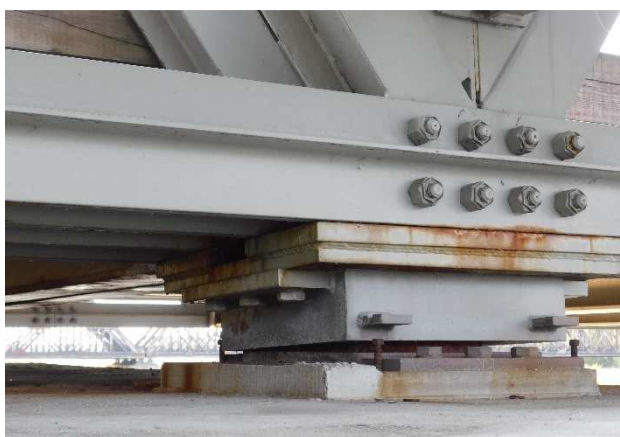
Fot 3.66 Widok na jedno z łożysk na filarze P6. Widoczna korozja powierzchniowa na płycie górnej.

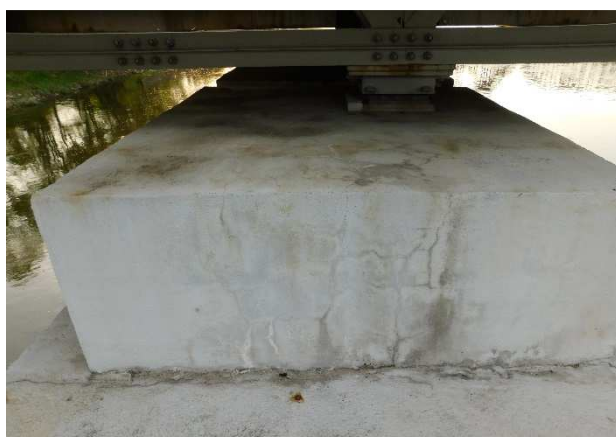
- Podłużne ciosy podłożyskowe na wszystkich filarach posiadają liczne zarysowania o różnej rozwarości od 0,2 do 1,2 mm. Rysy mają charakter skurczowy i nie stanowią zagrożenia dla bezpieczeństwa konstrukcji.
- Drobne ogniska korozji powierzchniowej na elementach łożysk.

Fot 3.66 Widok na cios podłożyskowy na filarze P6. Widoczne zarysowania betonu.

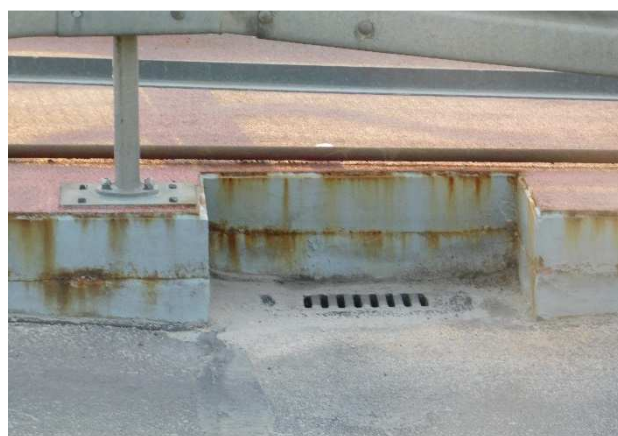
Fot 3.62 Korozja powierzchniowa na stalowym krawężniku na początku obiektu od strony Polski.

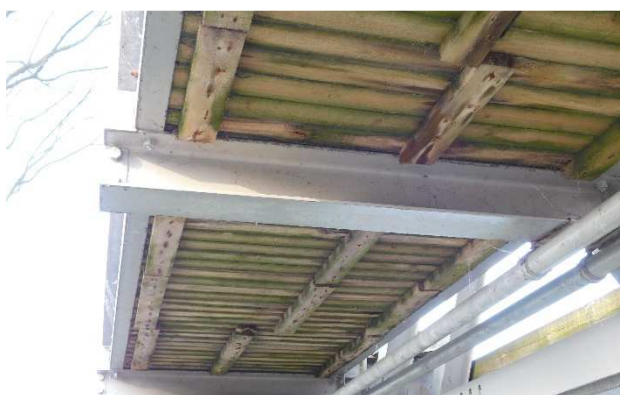
Fot 3.62 Widok na spód drewnianej nawierzchni chodnika od strony dolnej wody. Widoczna powierzchniowa korozja biologiczna drewna.

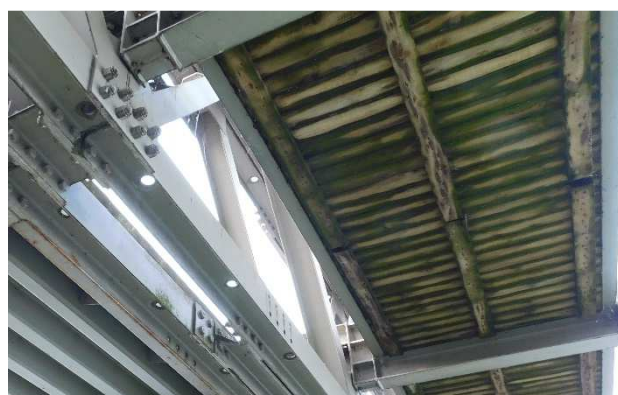
Fot 3.62 Widok na spód drewnianej nawierzchni chodnika od strony górnej wody. Widoczna powierzchniowa korozja biologiczna drewna.

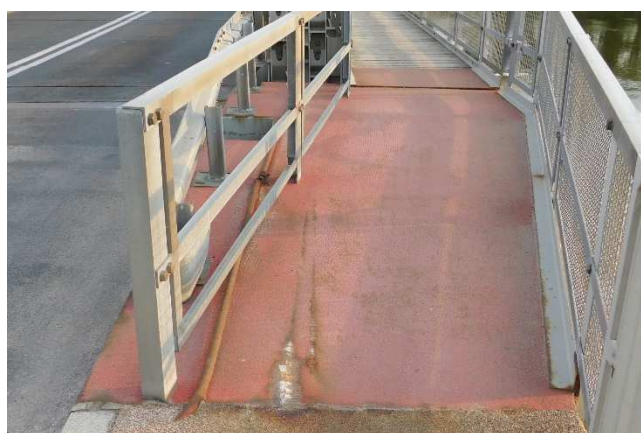
Fot 3.62 Dojście do chodnika od strony Polski i dolnej wody. Widoczny zaciek korozyjny na nawierzchni z żywicy.

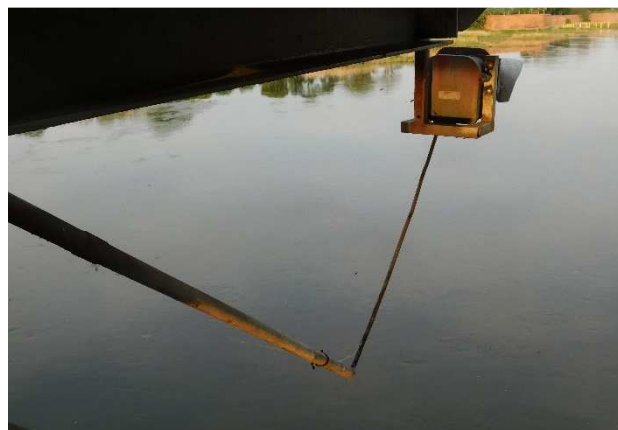
- Ogniska korozji powierzchniowej na stalowych osłonach kabli przebiegających pod dźwigarem kratownicowym.
- Odspojona stalowa osłonka kabla zawisła na kablu zasilającym sygnalizatora.

Fot 3.62 Uszkodzenie jw.
