## **RAPORT Z PRZEGLĄDU SZCZEGÓŁOWEGO OBIEKTU MOSTOWEGO**

**Nazwa obiektu:** wiadukt 2WD-27 (Wie-Kra) w m. Kraków

**JNI:** 01024473

**Nr drogi i kilometraż:** DK A4 km 425+046

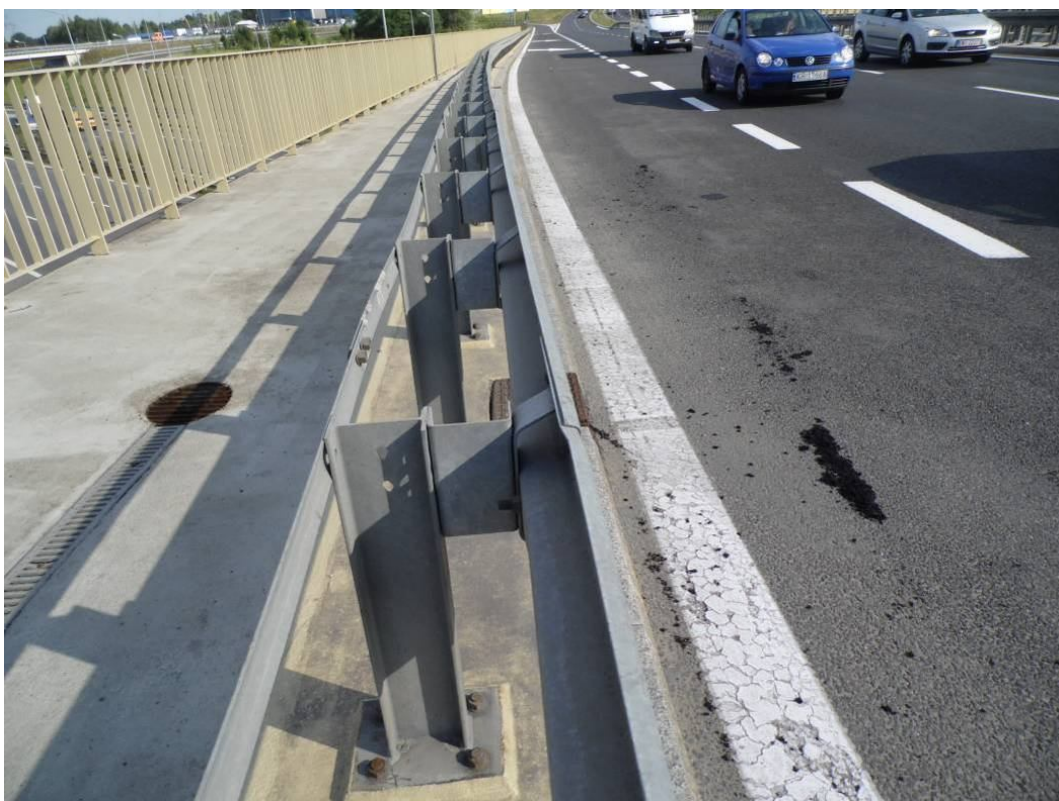
Fot. 5. Widok od strony Krakowa na jezdnię na wiadukcie w przęśle nr 1 – spękania powłoki malarskiej oznakowania poziomego, brak uszkodzeń nawierzchni jezdni.

2.	<b>Stan nawierzchni jezdni: zadowalający</b> Na jezdni na całym obiekcie widoczne spękanie warstwy oznakowania poziomego wynikające z zużycia (fot. 5, 6). W prześle nr 2 przy krawężniku od strony Tarnowa widoczne zanieczyszczenia w postaci oleju powstałe prawdopodobnie podczas postoju pojazdu na pasie włączenia. Od strony Wieliczki na wiadukcie w prześle nr 1, 4, 5, 6 widoczne pęknięcia podłużne powstałe wskutek wadliwego wykonania. Pęknięcia te zlokalizowane są pomiędzy lewym i środkowym oraz pomiędzy środkowym i prawym pasem ruchu. Pęknięcia występują w szwach.

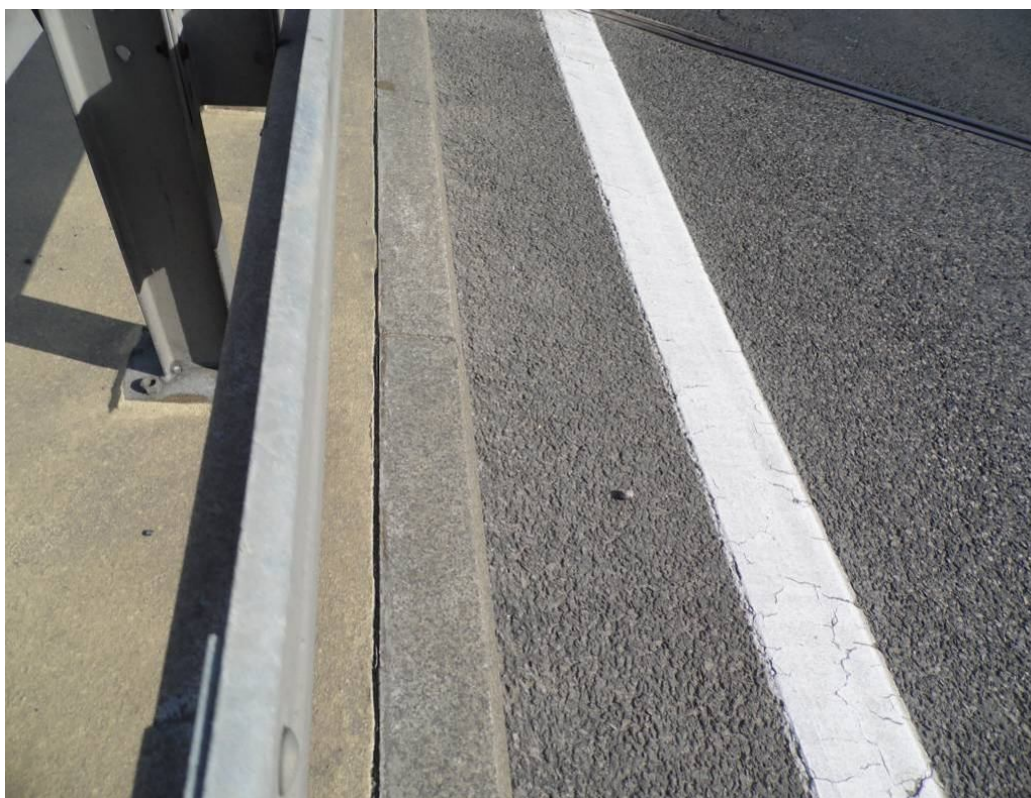
Fot. 8. Widok od strony Tarnowa na nawierzchnię jezdni w prześle nr 5 – widoczne zarysowanie w szwie.

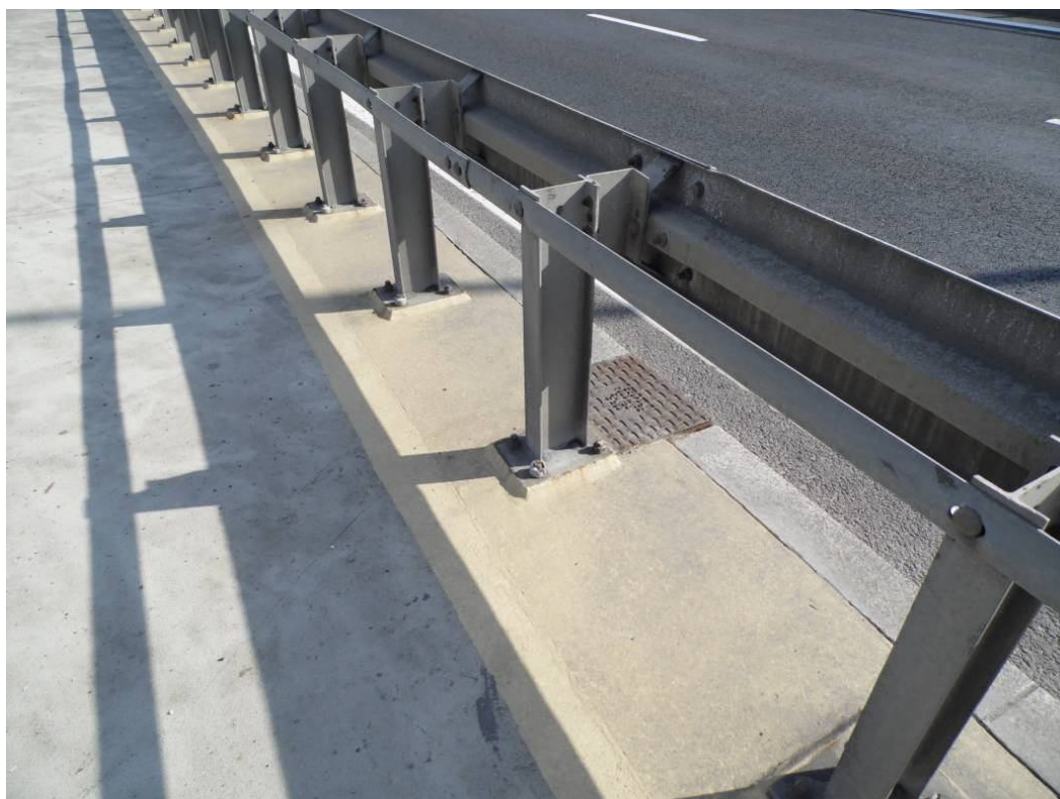
Fot. 9. Widok na krawężnik od strony Tarnowa nad przyczółkiem od strony Krakowa – ubytki wypełnienia szczeliny po nacięciu w betonie na styku krawężnika i kapy chodnikowej powstałe w wyniku wadliwego wykonania.

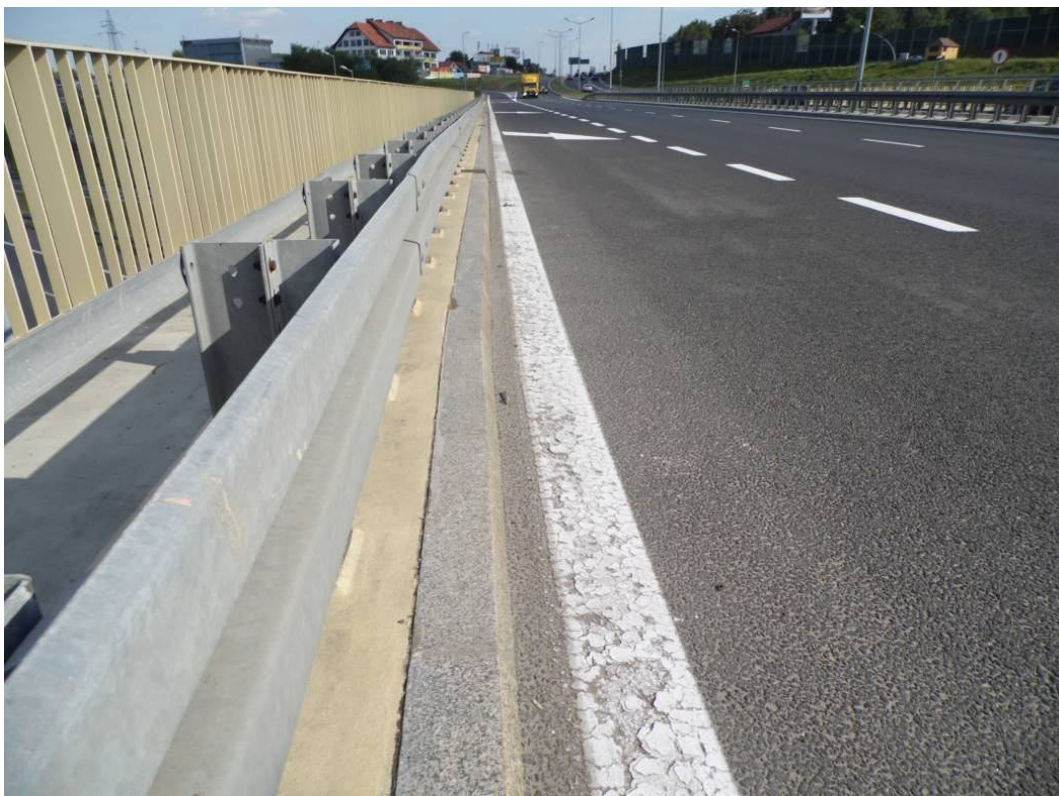
Fot. 10. Widok na pobocze od strony Tarnowa w przęśle nr 1 – widoczna naprawa nawierzchni pobocza na szerokości ok. 1 m na całej długości wiaduktu. Brak uszczelnienia styku nawierzchni pobocza z krawężnikiem wynikający z wadliwego wykonania robót.

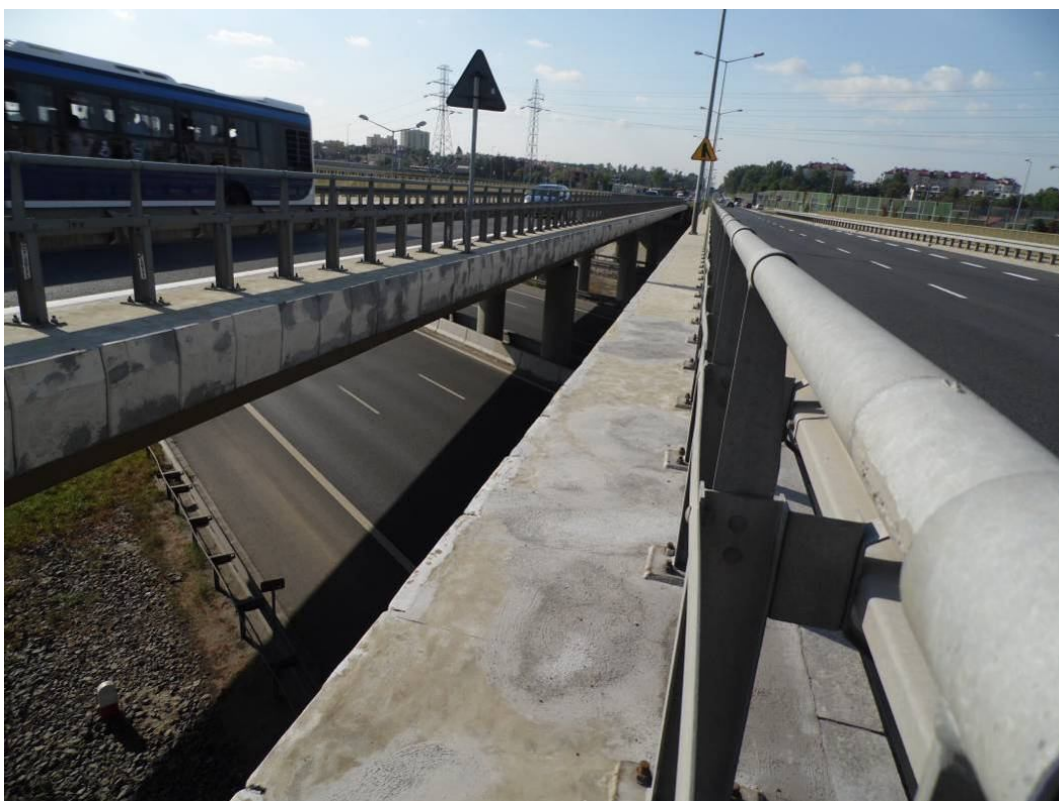
Fot. 11. Widok na krawężnik od strony Tarnowa w prześle nr 3 – ubytki wypełnienia szczeliny po nacięciu w betonie na styku krawężnika i kapy chodnikowej powstałe w wyniku wadliwego wykonania.

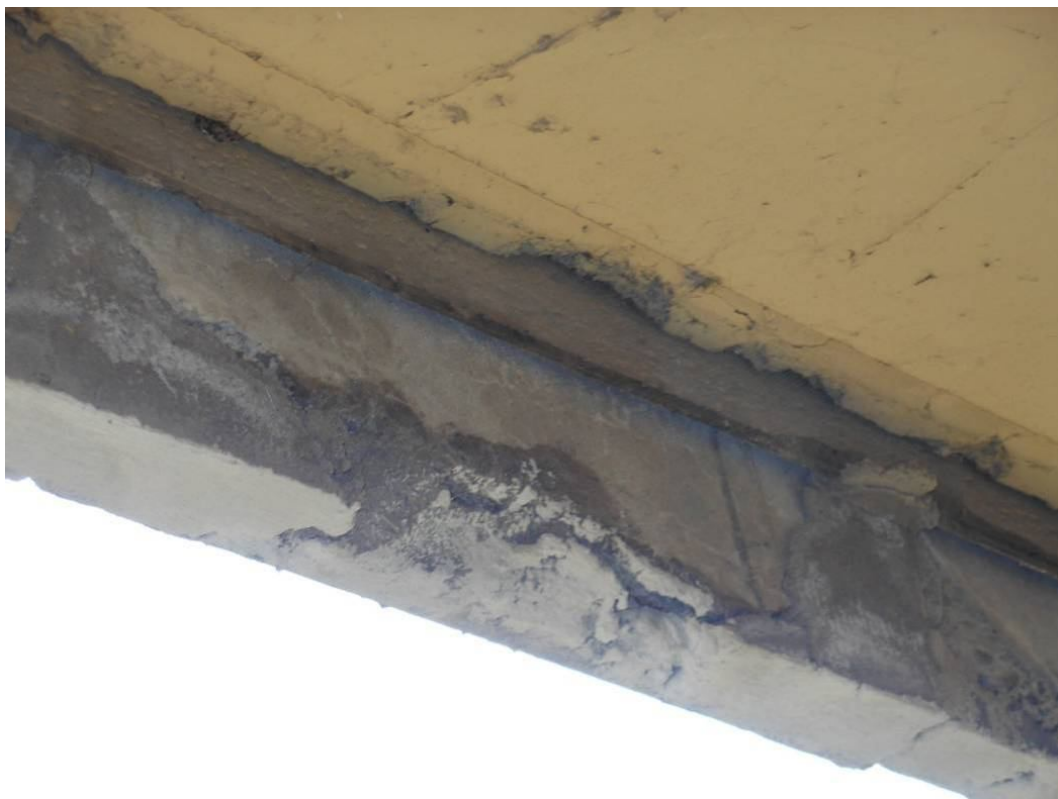
Fot. 14. Widok na pierwszy krawężnik od strony Katowic na przęśle nr 6 przy przyczółku od strony Wieliczki – brak wypełnienia szczeliny między krawężnikami, widoczne ślady napraw na styku kapy i krawężników.

3.	<b>Stan chodników (nawierzchnia, kapy, gzymsy, krawężniki): niepokojący</b> Na poboczu od strony Tarnowa widoczne zanieczyszczenia m.in. farbą oraz ubytki wypełnienia szczeliny po nacięciu w betonie na styku krawężnika i kapy chodnikowej powstałe w wyniku wadliwego wykonania (fot. 9, 10). Na kapie od strony Tarnowa na długości całego wiaduktu widoczna nowa nawierzchni chodnika (fot. 10, 11). Podczas przeprowadzania przeglądu na obiekcie trwał remont kapy i gzymsów. Na kapie od strony Katowic deski gzymsowe są wypiaszkowane (fot. 12, 13). Deski gzymsowe od strony Katowic są wypiaszkowane i przygotowane do wykonania zabezpieczenia antykorozyjnego (fot. 18). Od strony wewnętrznej widoczne liczne nieprawidłowo uzupełnione ubytki betonu (fot. 15, 17). Od strony Katowic przy podporze nr 6 widoczna wysunięta uszczelka pomiędzy gzymsem, a wspornikiem podchodnikowym (fot. 16). Od strony Tarnowa na większości desek widoczne zacieki żywicy powstałe podczas remontu nawierzchni chodników (fot. 19) oraz spękania skurczowe wypraw cementowych desek, rdzawe wycieki w miejscach zarysowań powstałe w wyniku korozji zbrojenia lub stalowych zanieczyszczeń w betonie (fot. 20, 21). Na wsporniku podchodnikowym od strony Tarnowa przy przyczółku od strony Wieliczki widoczne wapienne zacieki na powierzchni dźwigara powstałe w wyniku przecieków na styku gzymsu i kapy chodnikowej (fot. 51). Na krawężnikach kamiennych widocznie niewielkie zanieczyszczenia oraz brak wypełnienia szczeliny między krawężnikami i widoczne ślady napraw na styku kapy i krawężników na pierwszym krawężniku od strony Katowic na prześle nr 6 przy przyczółku od strony Wieliczki (fot. 14)

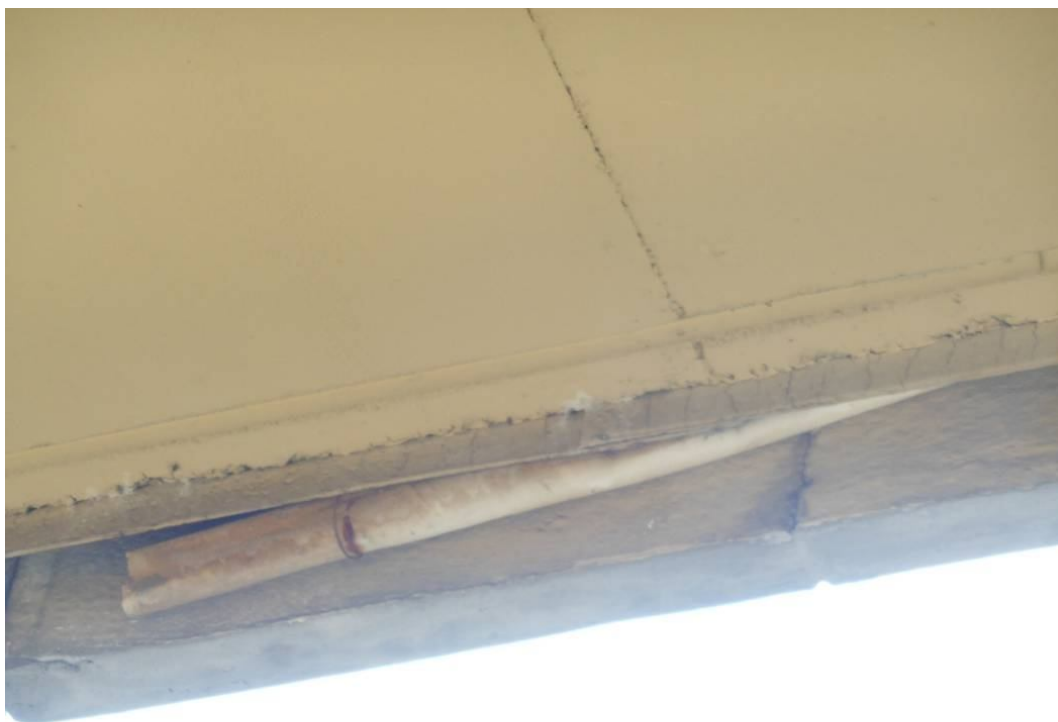
Fot. 15. Widok na gzyms od strony Katowic przy podporze nr 2 – widoczne nieprawidłowo wykonane uzupełnienia ubytków gzymsu.

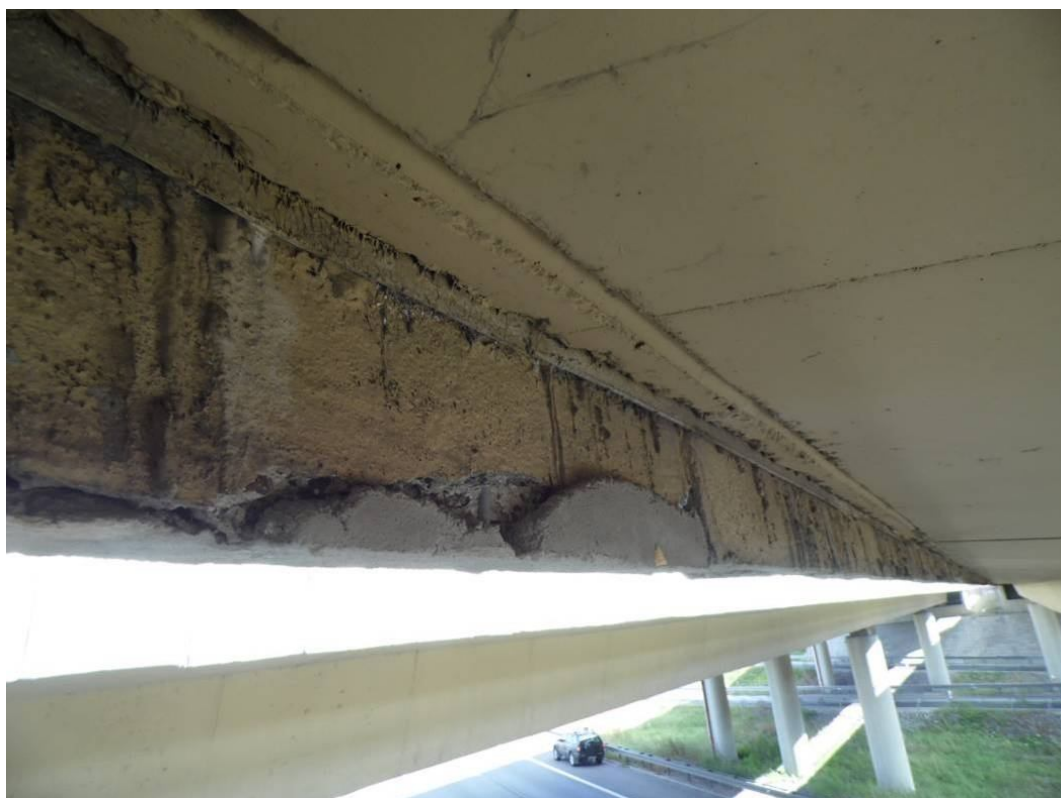
Fot. 16. Widok na gzyms od strony Katowic przy podporze nr 6 – wysunięta uszczelka pomiędzy gzymsem, a wspornikiem podchodnikowym.

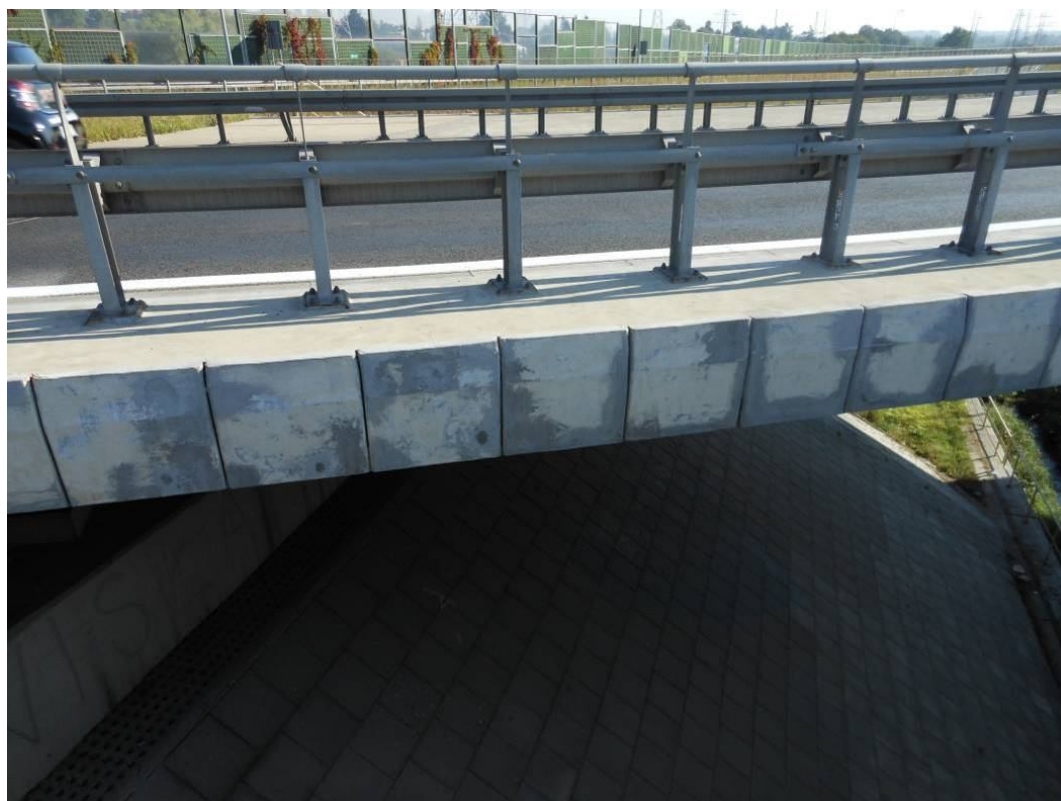
Fot. 17. Widok na gzyms od strony Katowic przy podporze nr 4 – widoczne nieprawidłowo wykonane uzupełnienia ubytków gzymsu.

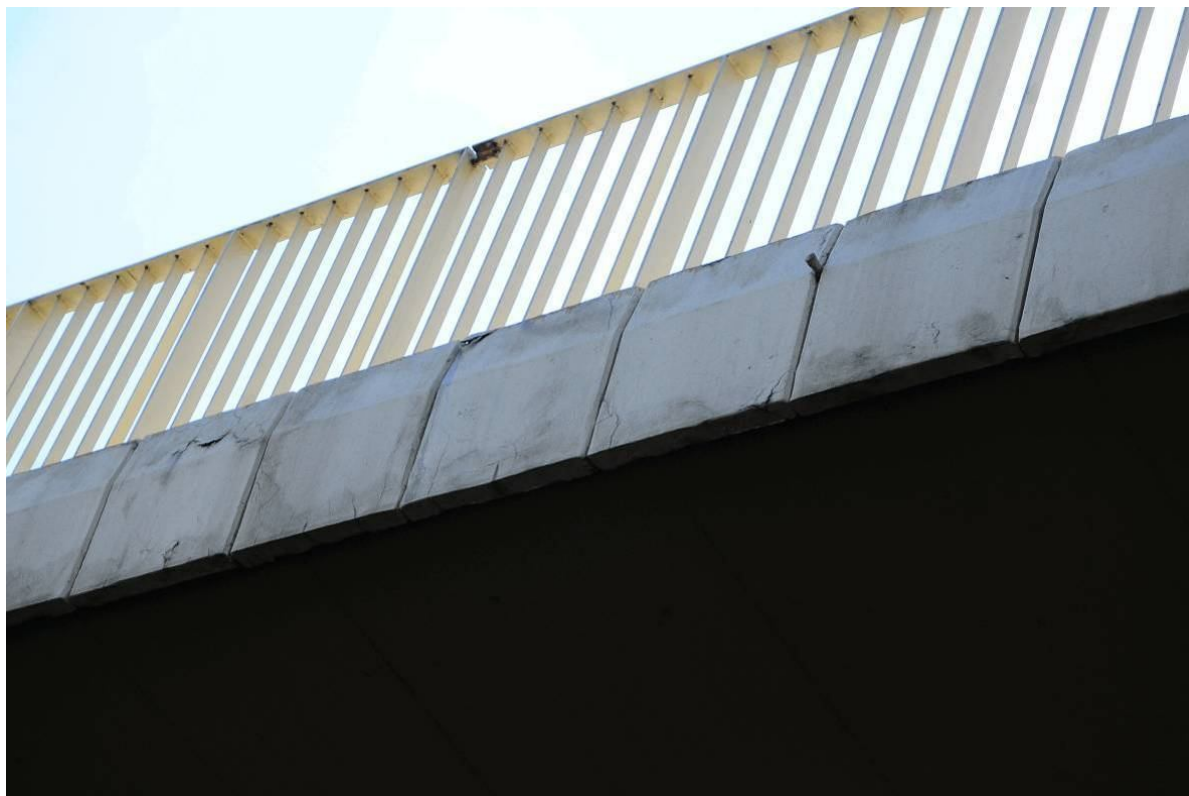
Fot. 20. Widok na gzyms od strony Tarnowa w przęśle nr 4 – spękania skurczowe betonu desek oraz rdzawe wycieki w miejscach zarysowań powstałe w wyniku korozji zbrojenia.

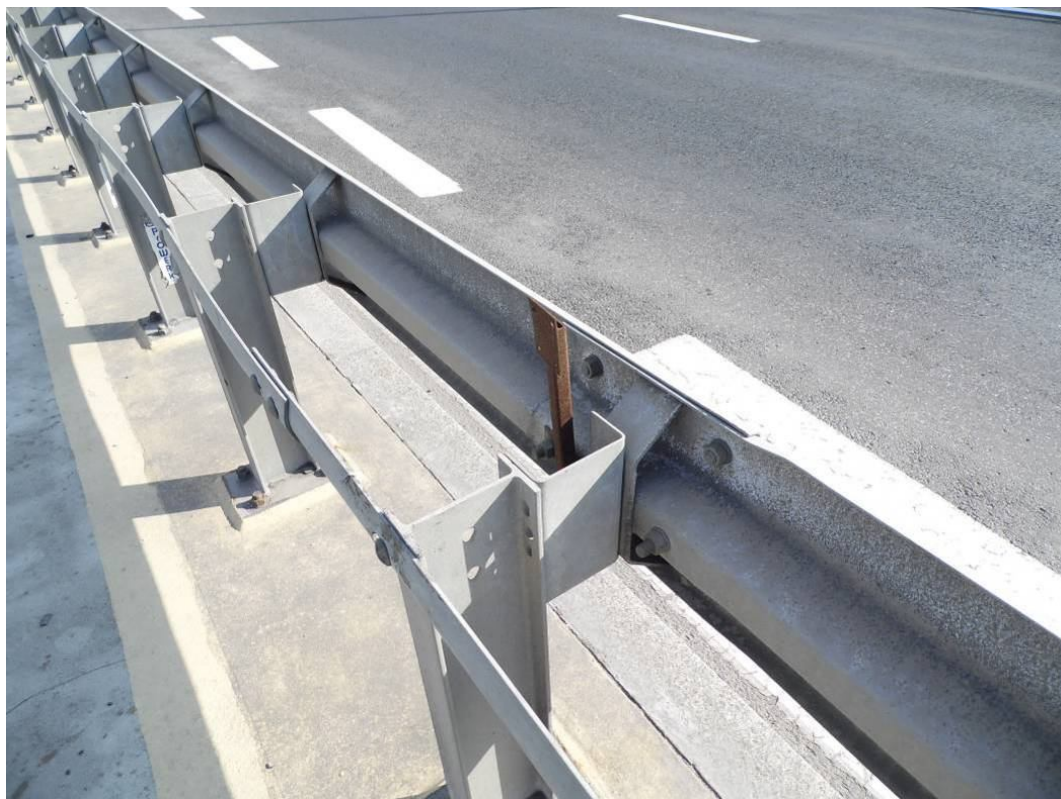
Fot. 22. Widok na barierę od strony Tarnowa nad przyczółkiem od strony Krakowa – brak śruby mocującej taśmę profilową do słupka, deformacja przekładki i słupka przy dylatacji powstałe w wyniku uderzenia pojazdu. Brak kapturek ochronnych oraz korozja nakrętek i kotew słupków.

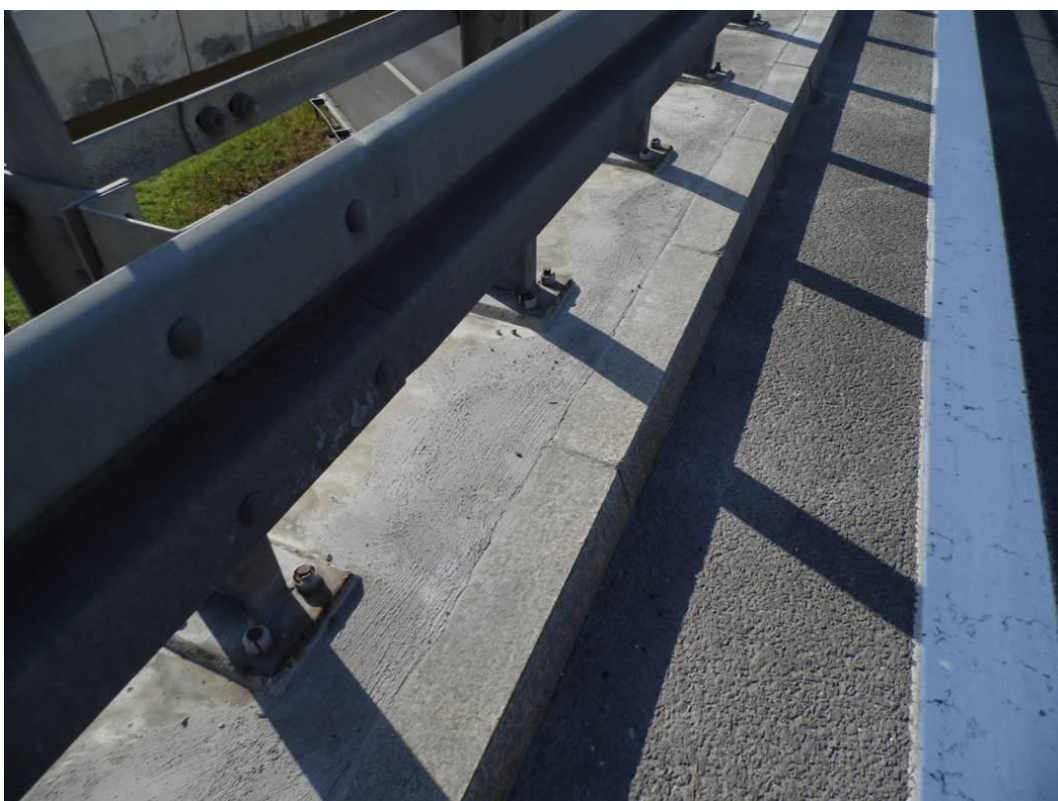
Fot. 25. Widok na barierę na dojeździe od strony Wieliczki – deformacja prowadnicy bariery powstała w wyniku uderzenia pojazdu.

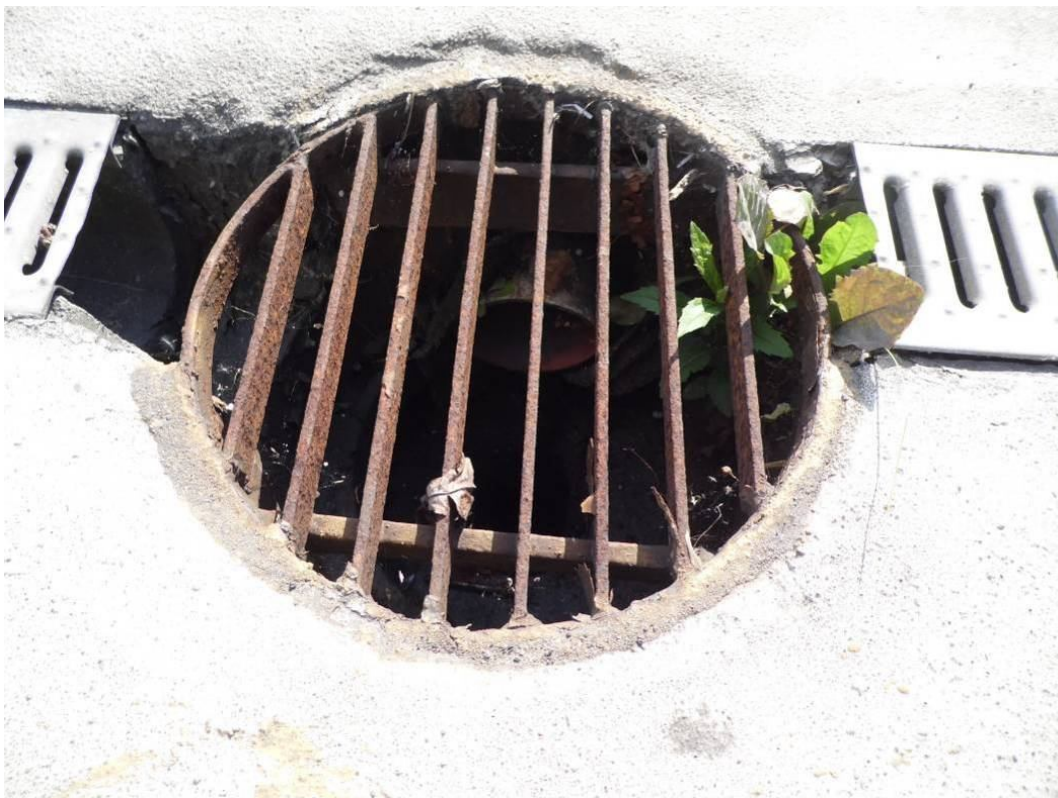
Fot. 31. Widok na odwodnienie liniowe kapy chodnikowej od strony Tarnowa w przęśle nr 1 – korozja kratki odwodnienia.

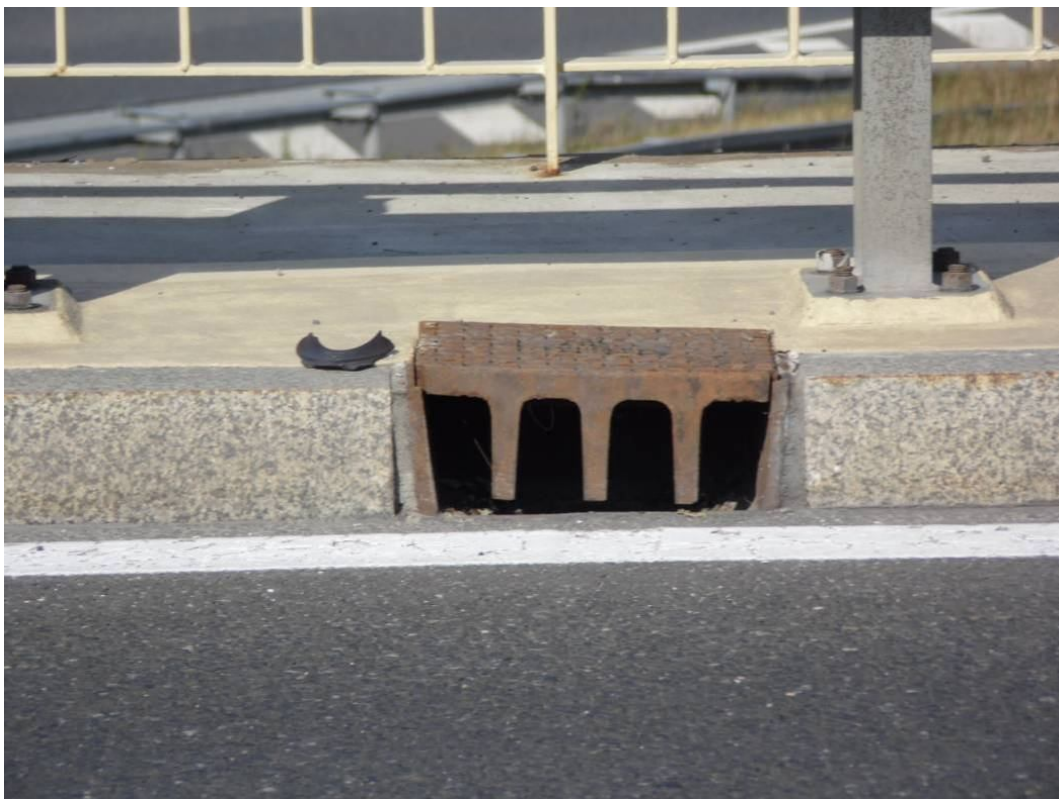
Fot. 34. Widok na wpust od strony Tarnowa w przejściu nr 2 – nieprawidłowo osadzona korodująca pokrywa wpustu, porost roślinności pomiędzy wpustem, a krawężnikiem.

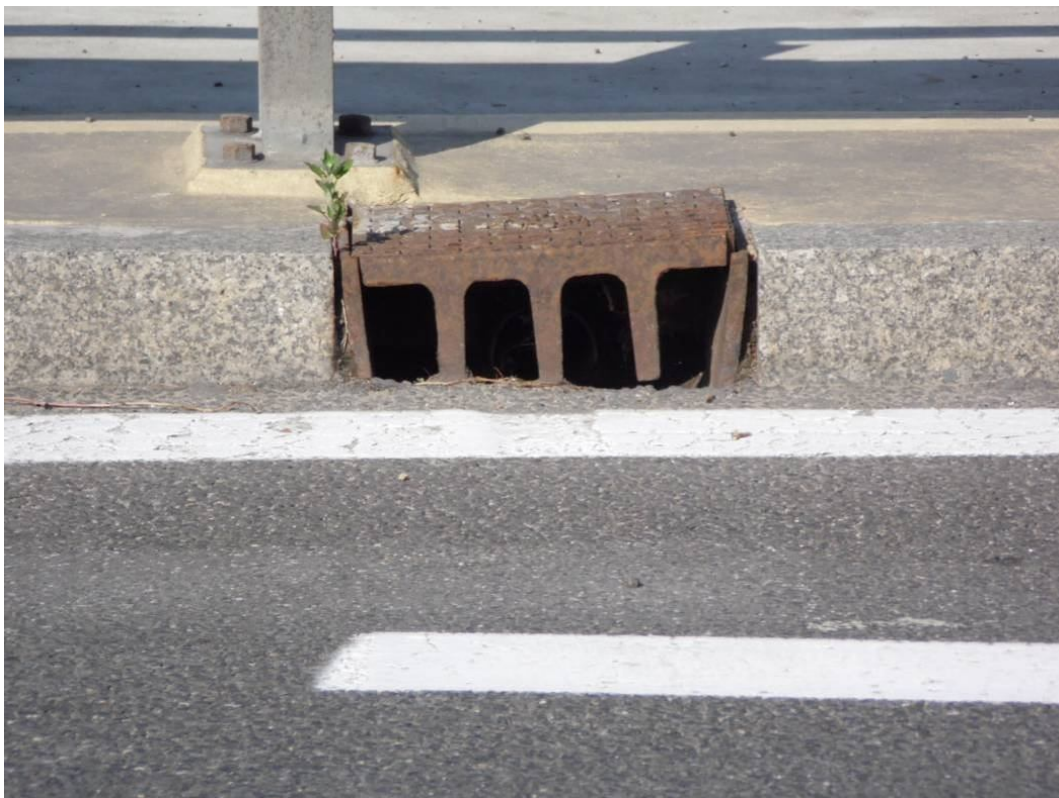
Fot. 35. Widok na wpust od strony Tarnowa w prześle nr 6 – nieprawidłowo osadzona korodująca pokrywa wpustu, zanieczyszczenia na kapie chodnikowej.

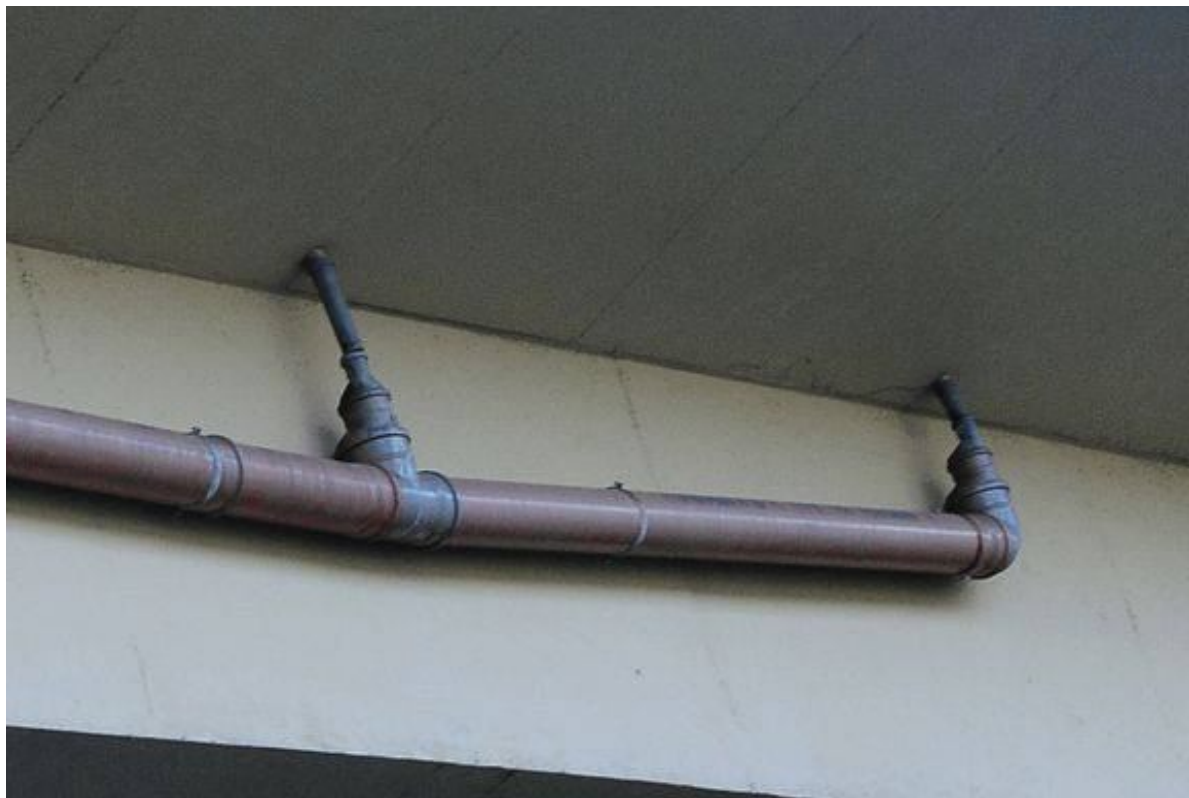
Fot. 37. Widok od strony Tarnowa na rurę spustową kolektora odwodnienia przy podporze nr 4 – korozja obejmy mocującej rurę spustową, zanieczyszczenie filara oraz wapienne wykwity na barierze betonowej autostrady powstałe wskutek ciekącej wody z sączka.

<b>9.2.</b>	<b>Stan filarów (fundamentów i korpusów): zadowalający</b> Na słupie od strony Tarnowa podpory nr 2 widoczne zanieczyszczenia w postaci zachłapań zaprawą (fot. 65). Na większości słupach Na głowicach słupów gromadzi się ptactwo, które pozostawia odchody oraz gniazda (fot. 66-68, 70). Na słupie od strony Katowic podpory nr 2 cios łożyskowy został mimośrodowo osadzony względem osi pionowej słupa (fot. 70). Przy podporze nr 4 od strony Tarnowa widoczne zanieczyszczenie filara oraz wapienne wykwity na barierze betonowej autostrady powstałe wskutek ciekącej wody z sączka (fot. 37).

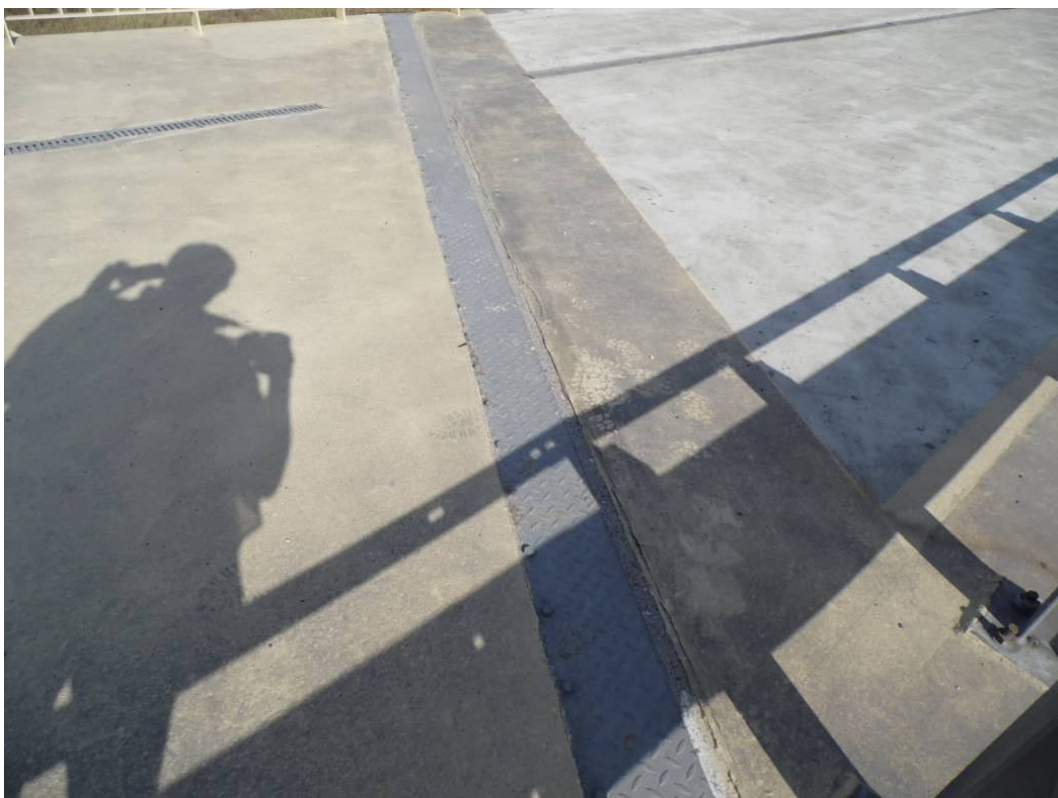
Fot. 39. Widok na urządzenie dylatacyjne na jezdni od strony Krakowa – zanieczyszczenie wkładki urządzenia dylatacyjnego, spękania nawierzchni jezdni od strony dojazdu.

7.	<b>Stan urządzeń dylatacyjnych: niepokojący</b> Na obu urządzeniach dylatacyjnych widoczne zanieczyszczenia w postaci piasku oraz odspojenia profili stalowych od nawierzchni jezdni (fot. 39, 42). W obrębie kap chodnikowych widoczne zanieczyszczenia oraz rdzawe plamy na nawierzchni pobocza powstałe w wyniku korozji profili stalowych urządzeń dylatacyjnych (fot. 40, 41, 43). Na urządzeniu dylatacyjnym na chodniku od strony Tarnowa nad przyczółkiem od strony Krakowa widoczne zarysowanie na styku profilu stalowego urządzenia i wyprawy cementowej naprawianej części kapy chodnikowej (fot. 40). Na ścianie zapleczonej przyczółka od strony Wieliczki widoczne wapienne przecieki powstałe w wyniku nieszczelności styku ścianki zapleczonej i urządzenia dylatacyjnego (fot. 62). Na dolnej części urządzenia dylatacyjnego nad przyczółkiem od strony Wieliczki widoczna korozja urządzenia dylatacyjnego oraz wapienne zacieki na powierzchni wspornika podchodnikowego powstałe w wyniku nieszczelności urządzenia dylatacyjnego (fot. 44).

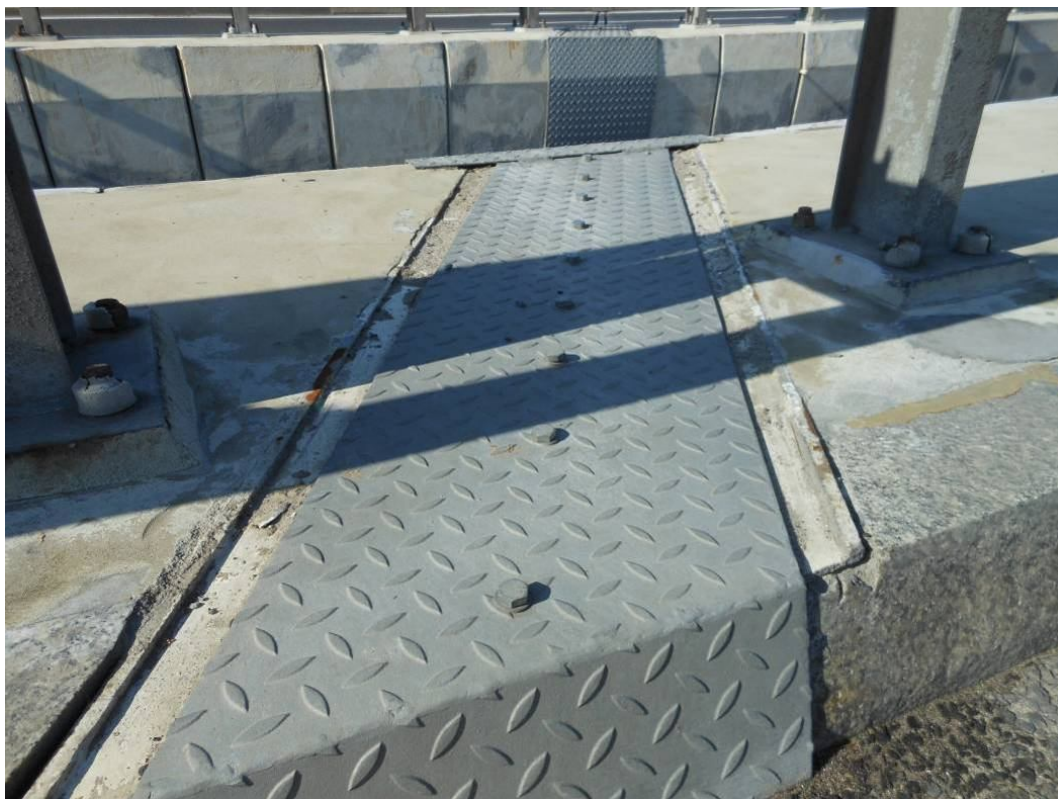
Fot. 42. Widok na urządzenie dylatacyjne nad przyczółkiem od strony Wieliczki – zanieczyszczenie wkładki urządzenia, rdzawe plamy powstałe w wyniku korozji profilu stalowego urządzenia na chodniku.

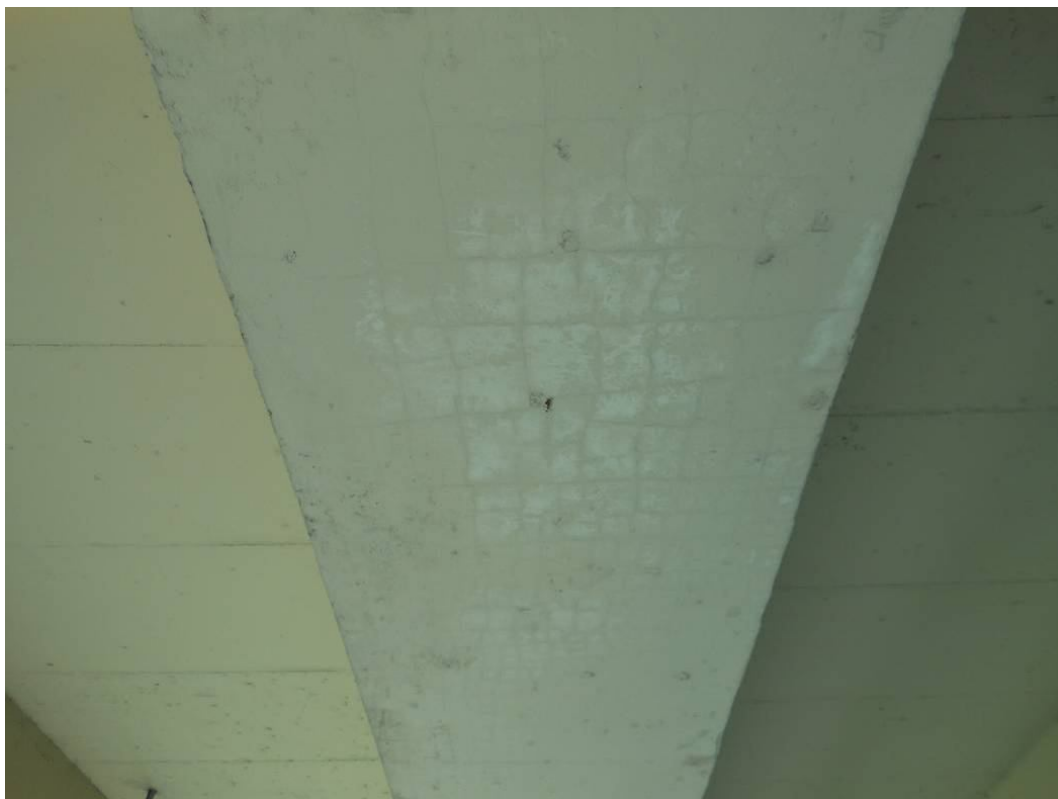
Fot. 44. Widok od spodu na urządzenie dylatacyjne nad przyczółkiem od strony Wieliczki – korozja urządzenia dylatacyjnego oraz wapienne zacieki na powierzchni wspornika podchodnikowego powstałe w wyniku nieszczelności urządzenia dylatacyjnego.

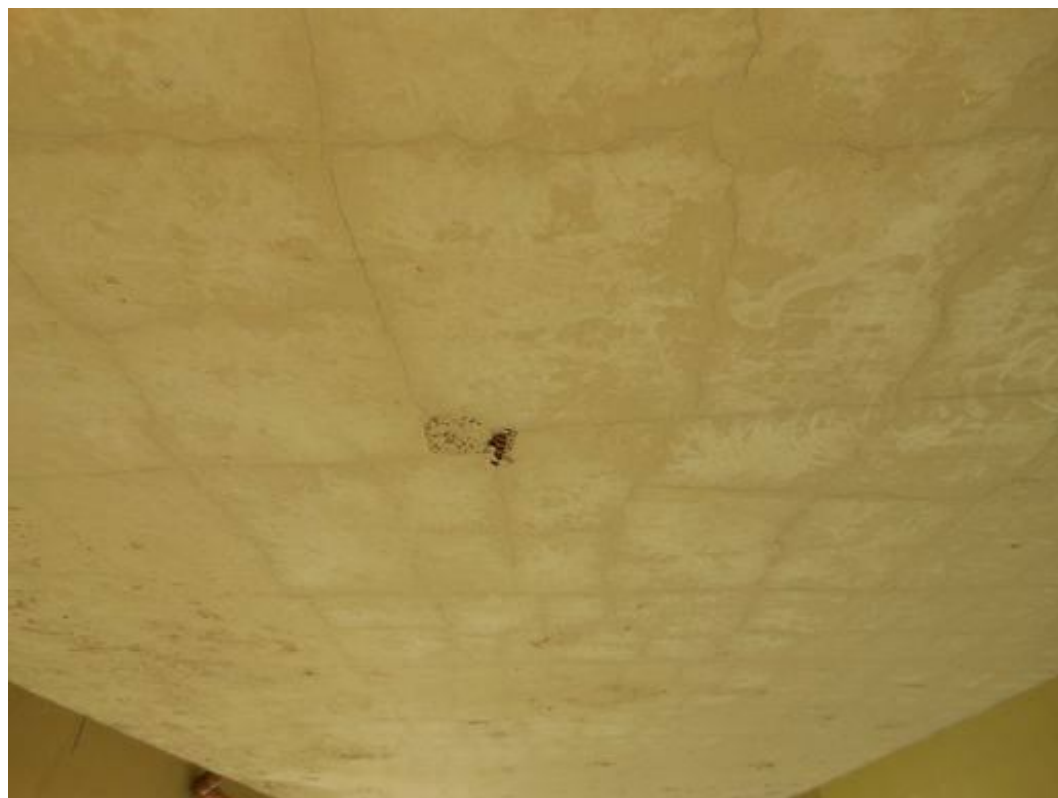
Fot. 45. Widok od spodu na dźwigar nr 2 w prześle nr 5 – siatka zarysowań skurczowych, ubytek betonu odsłaniający korodujące zbrojenie o zbyt małej otulinie.

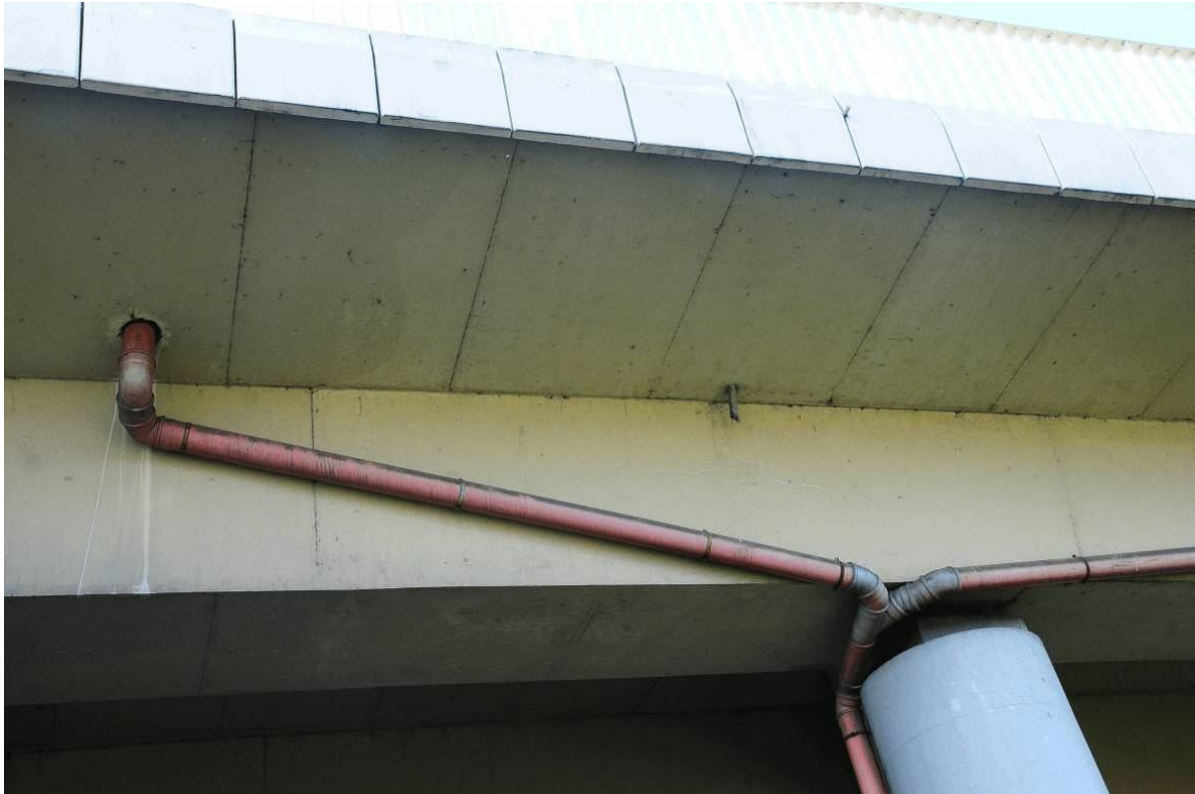
Fot. 48. Widok na dźwigar i poprzecznicę nad podporą nr 2 – zarysowanie poziome dźwigara o rozwarości 0,1 mm, zanieczyszczenia na powierzchni dźwigara.

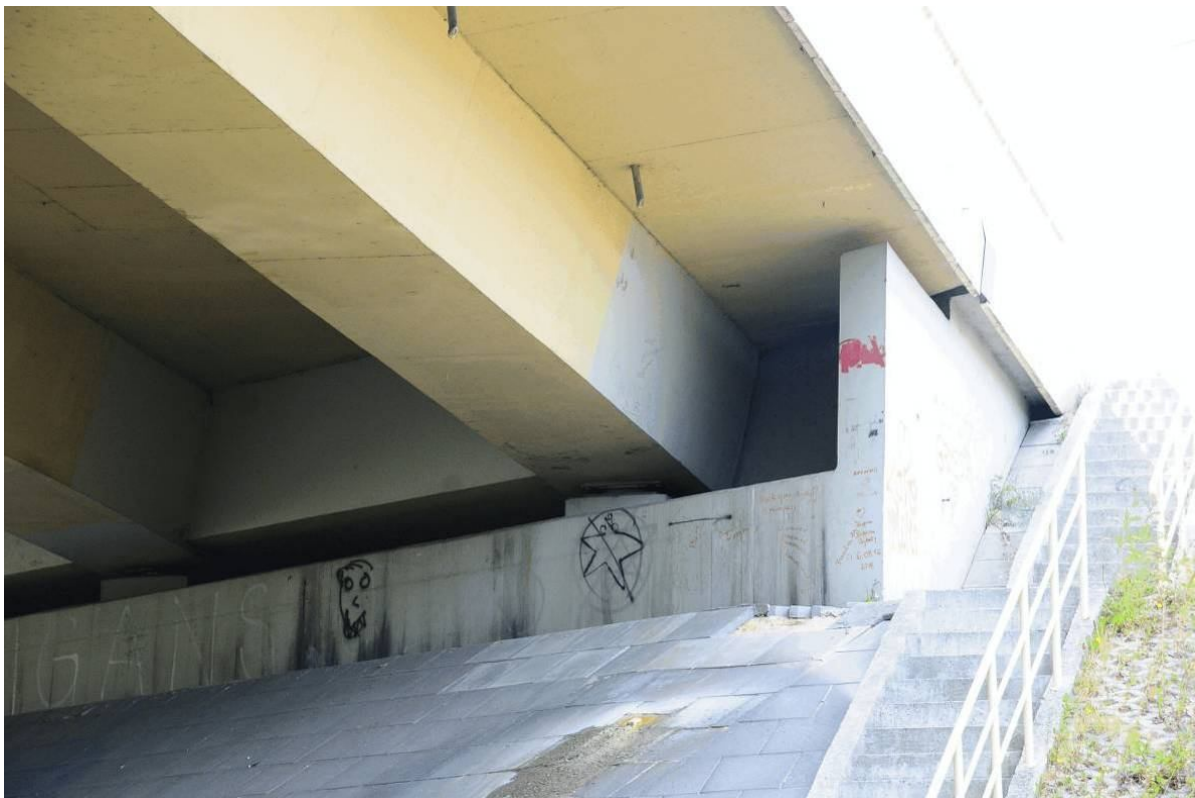
Fot. 49. Widok od strony Tarnowa na dźwigar nr 1 w przęśle nr 2 – zarysowania skurczowe oraz wapienne przecieki na bocznej powierzchni dźwigara powstałe w wyniku nieszczelnej izolacji pomostu wokół wpustu.

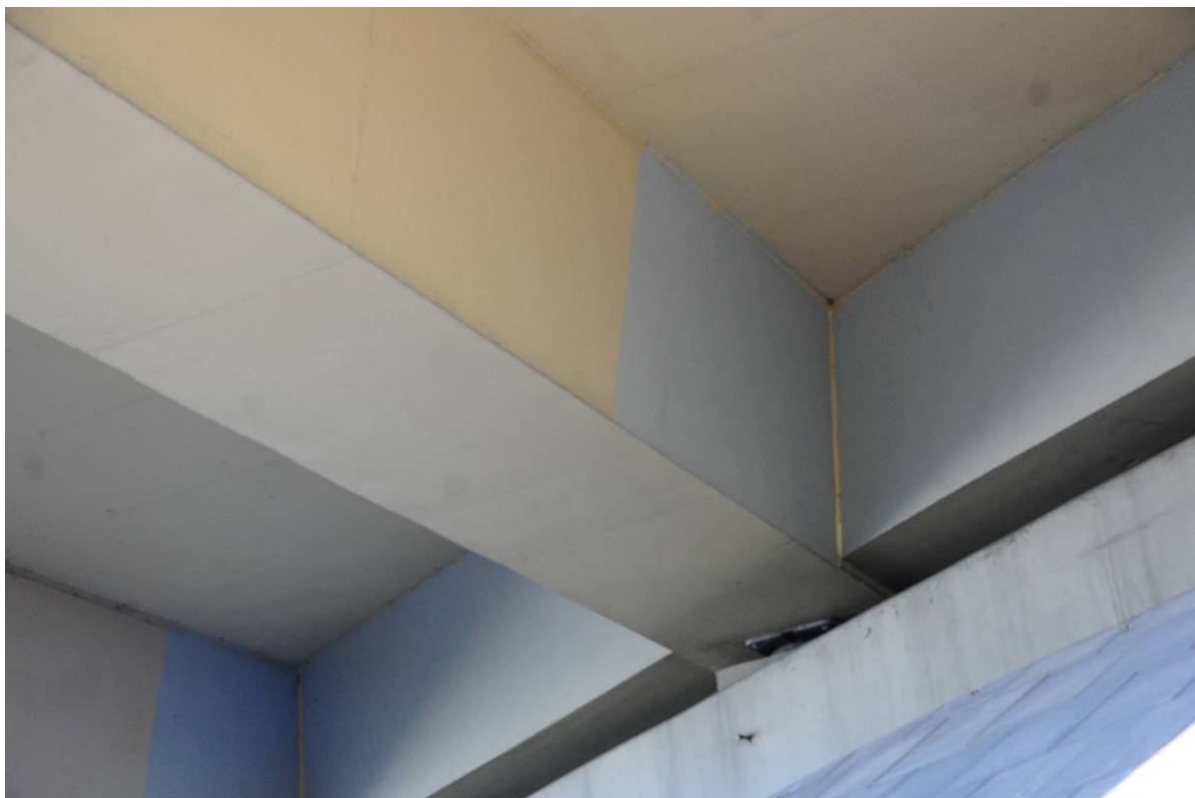
Fot. 51. Widok od strony Tarnowa na dźwigar nr 3 przy przyczółku od strony Wieliczki – wapienne zacieki na powierzchni dźwigara powstałe w wyniku przecieków na styku gzymsu i kapy chodnikowej.

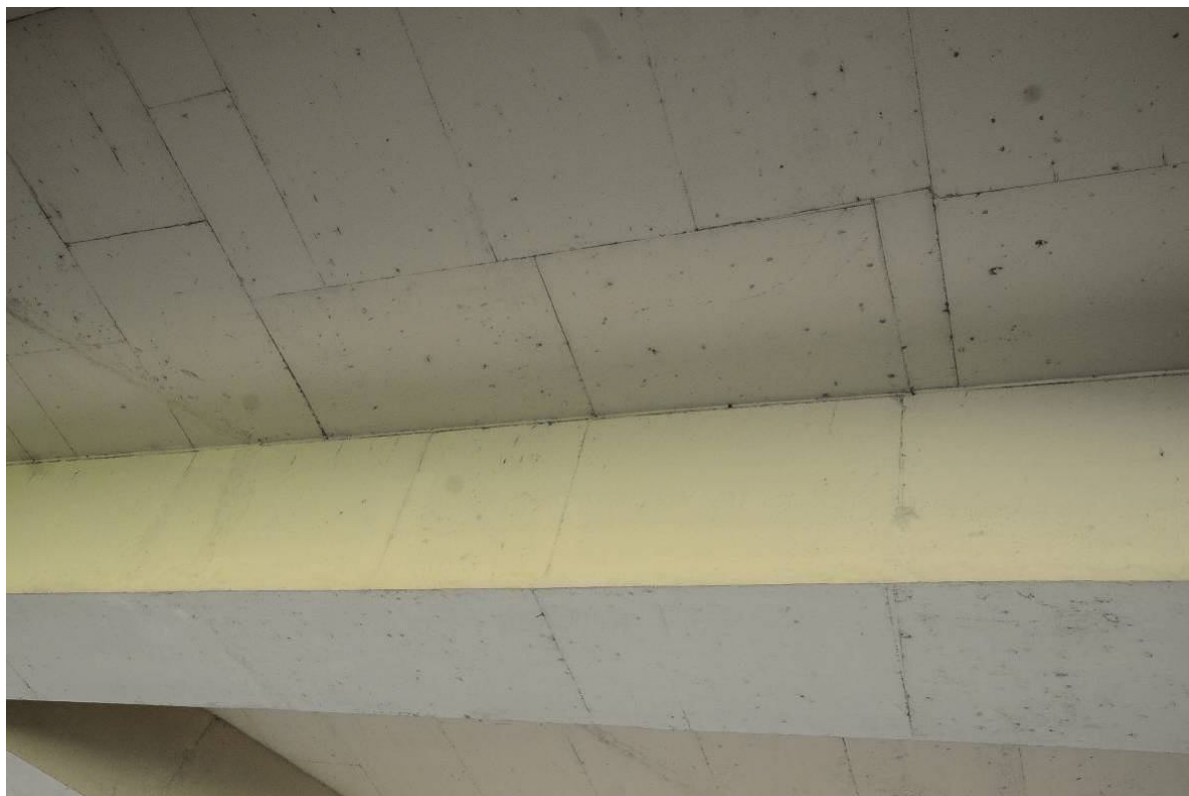
Fot. 54. Widok na oparcie dźwigara nr 1 na podporze nr 2 – wystające korodujące druty wiązałkowe z betonu dźwigara powstałe w wyniku wadliwego wykonania.
