## **RAPORT Z PRZEGLĄDU SZCZEGÓŁOWEGO OBIEKTU MOSTOWEGO**

**Nazwa obiektu:** wiadukt 2WD-27 (Wie-Kra) w m. Kraków

**JNI:** 01024473

**Nr drogi i kilometraż:** DK A4 km 425+046

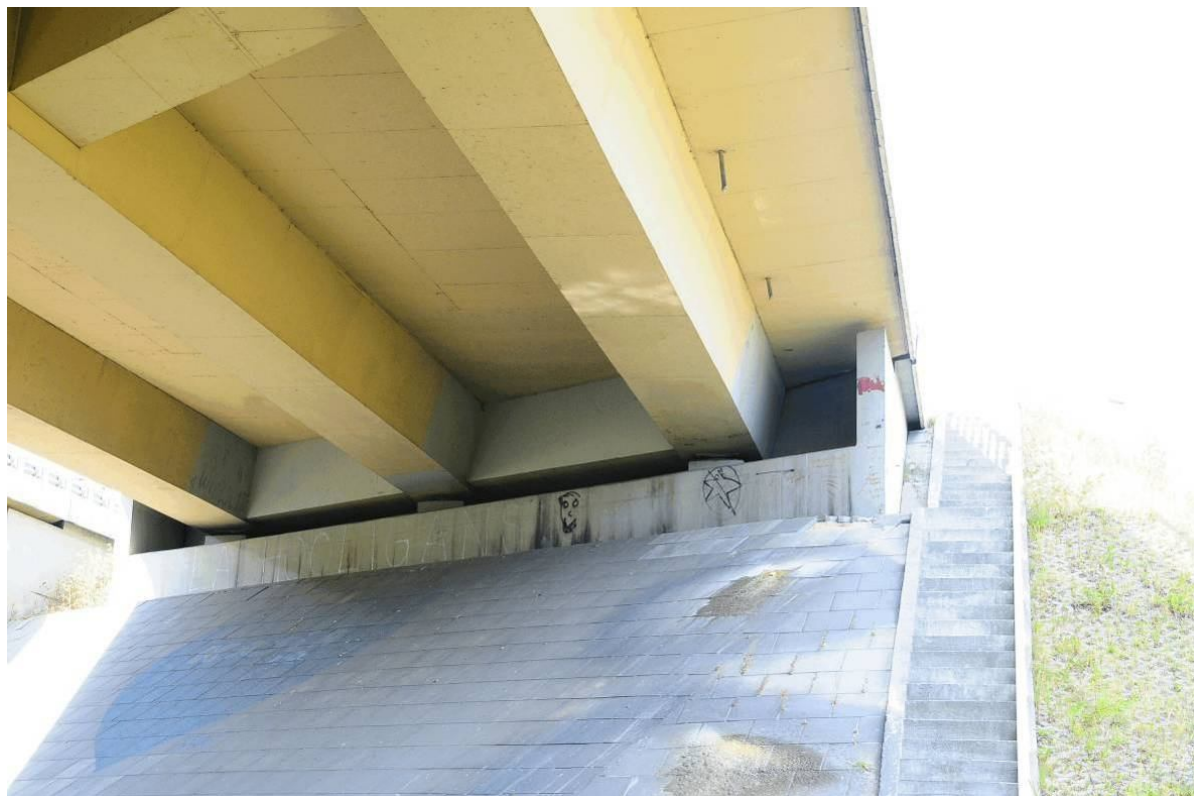
Fot. 58. Widok na wspornik podchodnikowy od strony Katowic w przęśle nr 4 – widoczne zarysowania skurczowe na styku dźwigara i wspornika pochodnikowego powstałe w wyniku wadliwego wykonania.

JNI: 01024473	<b>ARKUSZ SPOSTRZEŻEŃ</b> z dnia 04.09.2013.		Karta nr 4.3
<b>8.2.</b>	<b>Stan płyty pomostu: zadowalający</b> Na powierzchni płyty pomostu zlokalizowano liczne zanieczyszczenia w postaci wystających drutów wiązałkowych powstałe w wyniku nieoczyszczenia szalunku przed betonowaniem oraz nierówności po szalunkach oraz w miejscach przerw w betonowaniu (fot. 55, 56).		
<b>8.3.</b>	<b>Stan wsporników podchodnikowych: zadowalający</b> Na wsporniku podchodnikowym przy przyczółku od strony Wieliczki widoczne wapienne zacieki powstałe w wyniku nieszczelności urządzenia dylatacyjnego oraz nieszczelności na styku gzymsu i kapy chodnikowej (fot. 44, 51). Na powierzchni wsporników pochodnikowych na całym obiekcie widoczne zanieczyszczenia w nierównościach powstałych wokół krawędzi szalunków (fot. 57, 57). Na wsporniku podchodnikowym od strony Katowic w prześle nr 4 widoczne zarysowania skurczowe na styku dźwigara i wspornika pochodnikowego powstałe w wyniku wadliwego wykonania (fot. 58).

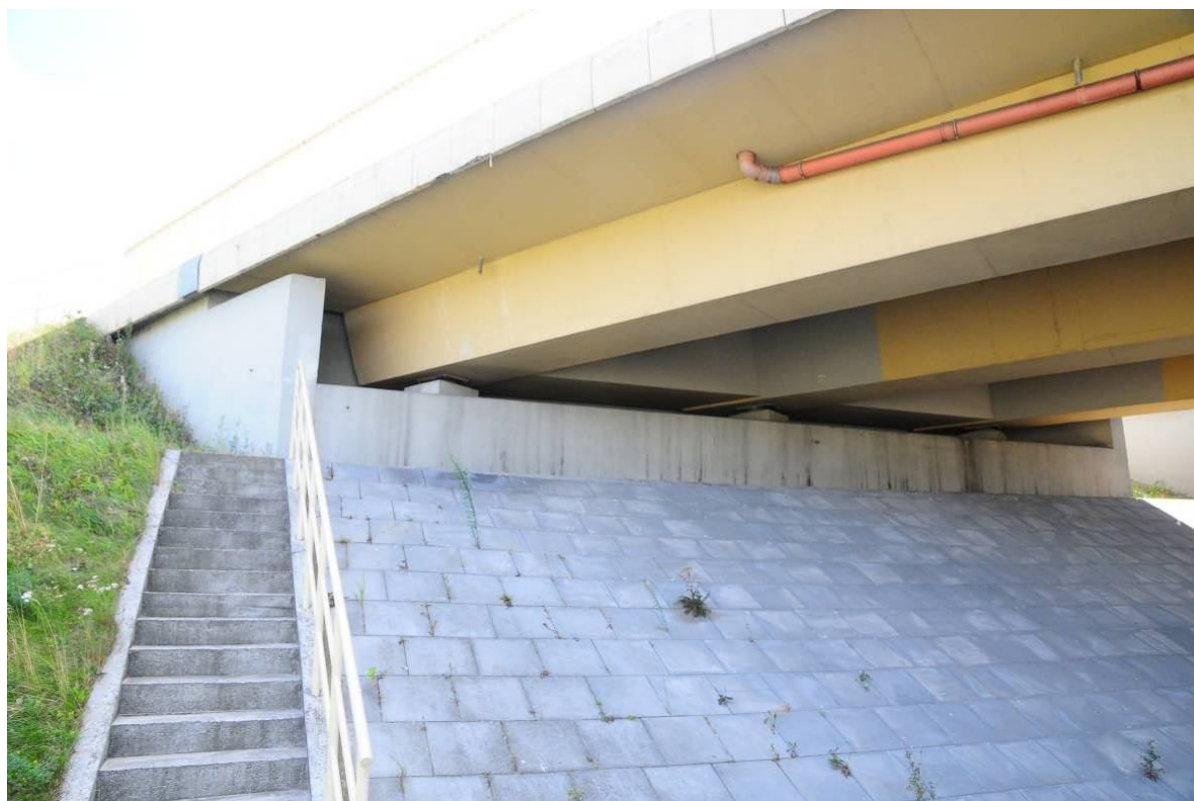
Fot. 59. Widok od strony Tarnowa na przyczółek od strony Krakowa – zanieczyszczenia w postaci graffiti oraz brudnych zacieków powstałych przypuszczalnie wskutek nieszczelności dylatacji.

JNI: 01024473	<b>ARKUSZ ZALECEŃ</b> z dnia 04.09.2013.	Karta nr 5.2
<b>4.</b>	<p><b>W podporach:</b></p> <p>a) w zakresie bieżącego utrzymania: w trybie III: – usunąć graffiti, zabezpieczyć powierzchnie betonu powłoką antygraffiti;</p> <p>Zalecany termin: -</p> <p>b) w zakresie ekspertyz, badań specjalistycznych, opracowania dokumentacji: – brak zaleceń</p> <p>c) w zakresie remontu lub przebudowy: w trybie III: – zabezpieczyć rysy</p>	
<b>5.</b>	<p><b>Na dojazdach:</b></p> <p>a) w zakresie bieżącego utrzymania: – uszczelnić pęknięcie w nawierzchni jezdni (tryb I)</p> <p>b) w zakresie ekspertyz, badań specjalistycznych, opracowania dokumentacji: – brak zaleceń</p> <p>c) w zakresie remontu lub przebudowy: – brak zaleceń</p>	
<b>6.</b>	<p><b>Pod obiektem i w jego otoczeniu:</b></p> <p>a) w zakresie bieżącego utrzymania: w trybie I – uporządkować teren – usunąć roślinną ze stożków i powierzchni betonowych</p> <p>b) w zakresie ekspertyz, badań specjalistycznych, opracowania dokumentacji: – brak zaleceń</p> <p>c) w zakresie remontu lub przebudowy: – brak zaleceń</p>

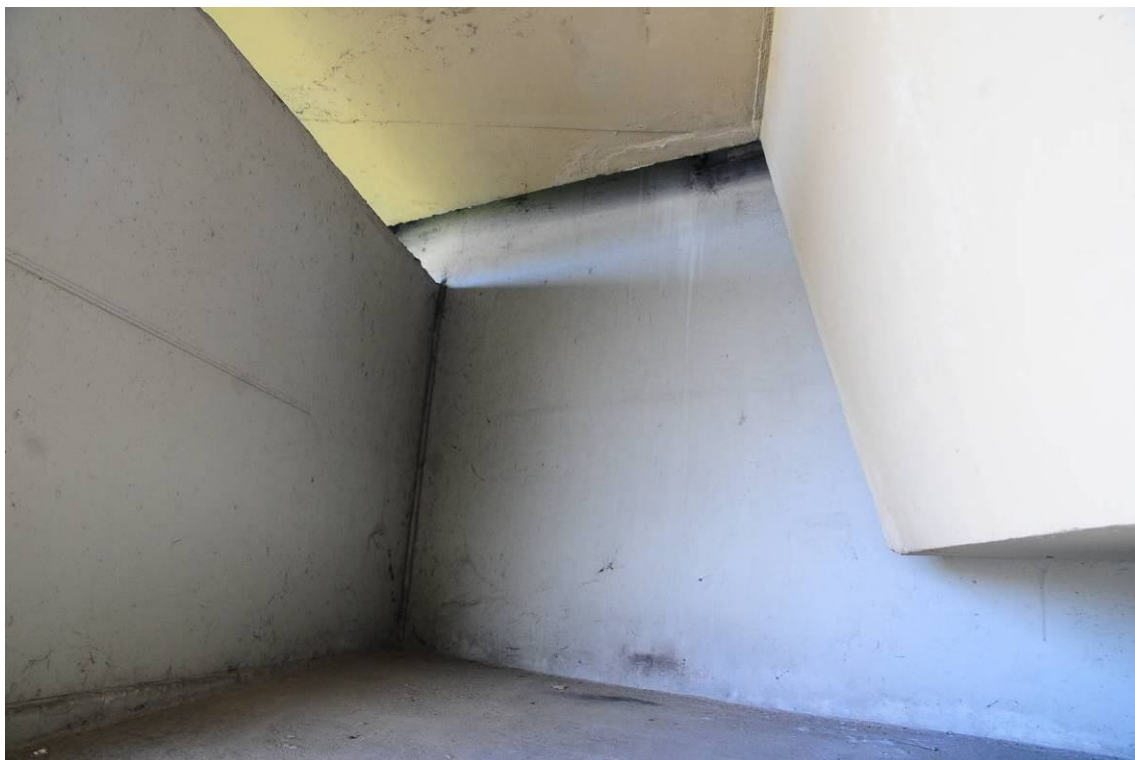
Fot. 61. Widok od strony Tarnowa na przyczółek od strony Wieliczki – brudne zacieki, zarysowanie skurczowe o rozwartości 0,1 mm, rdzawe plamy powstałe w wyniku korozji stalowych zanieczyszczeń betonu, niestarannie wykonane poprawki zabezpieczeń antykorozyjnych betonu.

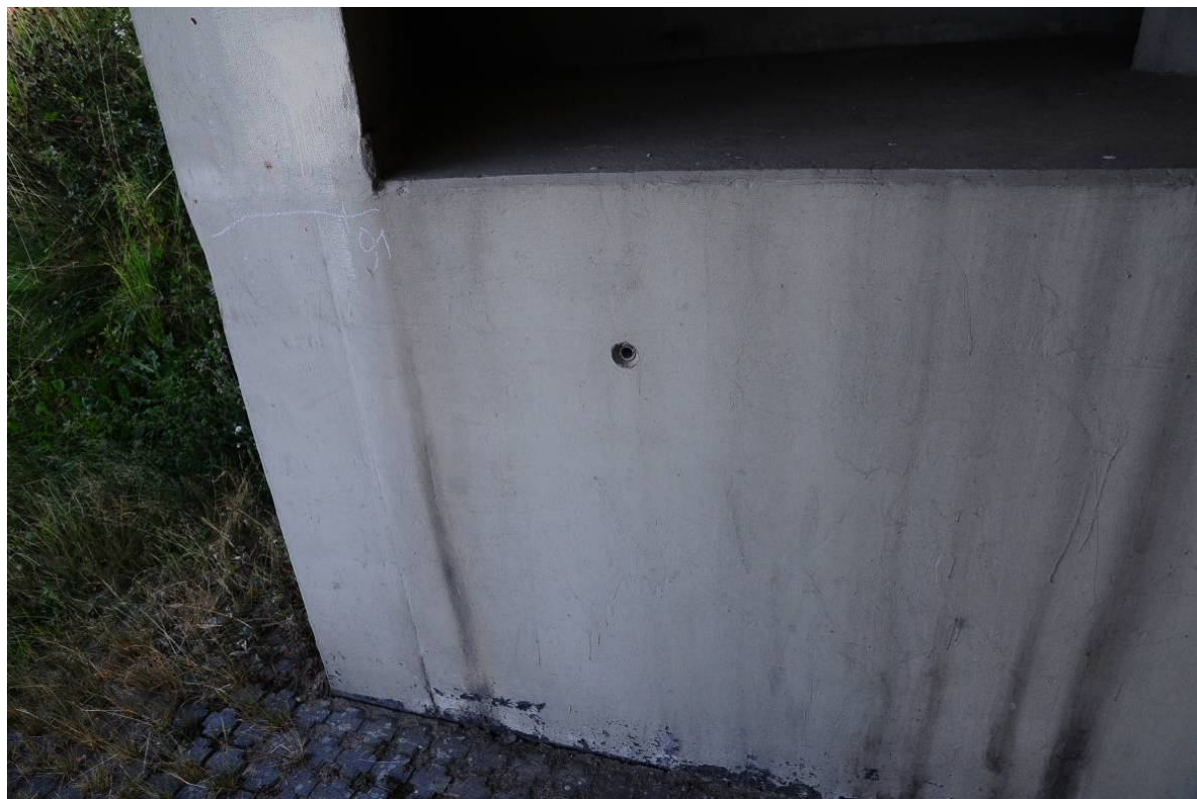
Fot. 62. Widok na ściankę zapleczną przyczółka od strony Wieliczki – zacieki wapienne na powierzchni ścianki zapleczej powstałe w wyniku nieszczelności styku urządzenia dylatacyjnego ze ścianką zapleczną przyczółka.

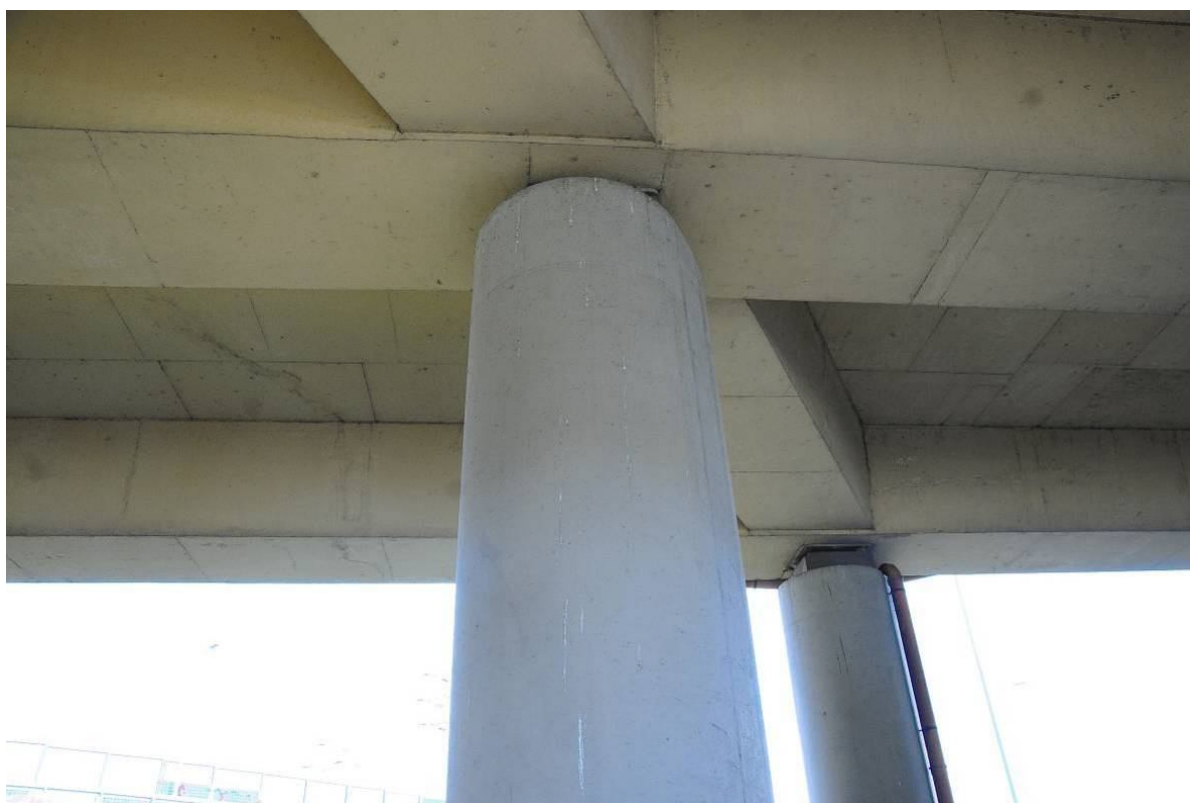
Fot. 65. Widok od strony Tarnowa na podporę nr 2 – zanieczyszczenia filara w postaci zachłapań zaprawą.

<b>9.2.</b>	<b>Stan filarów (fundamentów i korpusów): zadowalający</b> Na słupie od strony Tarnowa podpory nr 2 widoczne zanieczyszczenia w postaci zachłapań zaprawą (fot. 65). Na większości słupach Na głowicach słupów gromadzi się ptactwo, które pozostawia odchody oraz gniazda (fot. 66-68, 70). Na słupie od strony Katowic podpory nr 2 cios łożyskowy został mimośrodowo osadzony względem osi pionowej słupa (fot. 70). Przy podporze nr 4 od strony Tarnowa widoczne zanieczyszczenie filara oraz wapienne wykwity na barierze betonowej autostrady powstałe wskutek ciekącej wody z sączka (fot. 37).

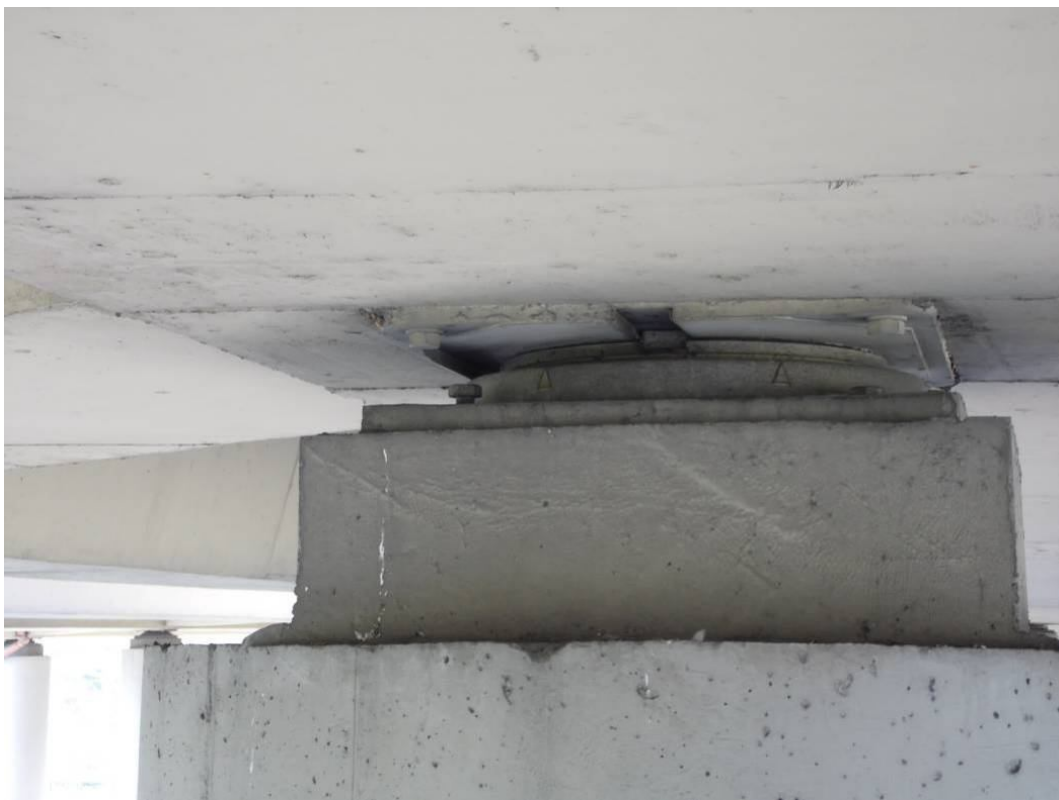
Fot. 73. Widok na łożysko dźwigara nr 2 na podporze nr 6 – korozja skali wychyleń łożyska.

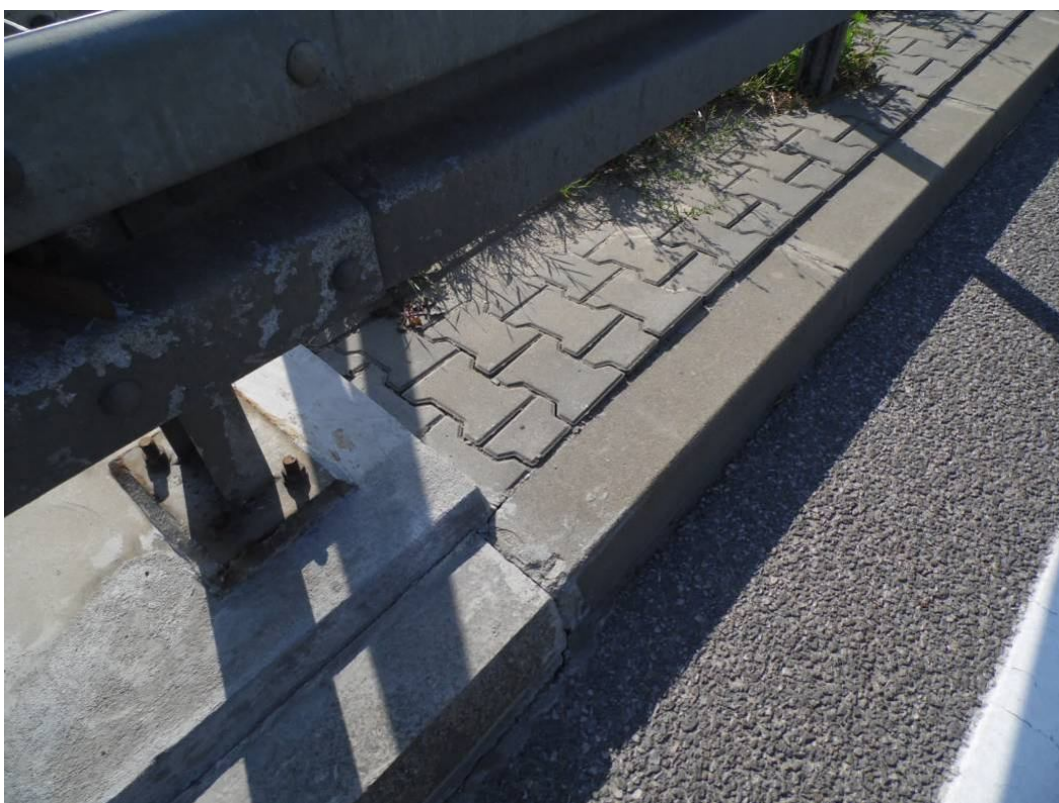
Fot. 75. Widok na nawierzchnię jezdni dojazdu od strony Wieliczki – pęknięcie nawierzchni jezdni.
