Politechnika Warszawska
Wydział Inżynierii Lądowej
INSTYTUT DRÓG I MOSTÓW

EKSPERTYZA TECHNICZNA
(Suplement)

poprzecznice podporowych nad przyczółkami wiaduktu WA244P na Węźle Łódź-Płn. w ciągu jezdni prawej autostrady A1 w km 293.728, nad autostradą A2, wraz z opracowaniem PFU naprawy.

Warszawa, maj 2020

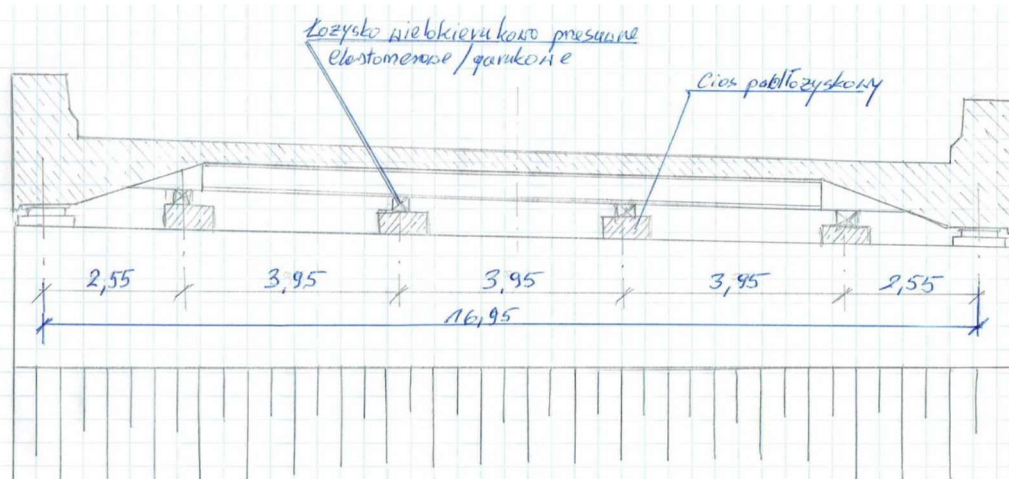
- a) wykonaniu czterech dodatkowych podparć poprzecznicy (wg poniższego szkicu), co istotnie zmniejszy wyężenie poprzecznicy w każdym przekroju oraz istotnie poprawi jej podatność i trwałość urządzeń dylatacyjnych,
- b) naprawie zarysowań betonu na powierzchniach bocznych i spodniej poprzecznicy (rozkuć na głębokość ok. 5 cm i uzupełnienie betonu metodą torkretowania oraz iniekcja rys o największej rozwartości),

- c) naprawa/wymiana betonu płyty pomostowej nad poprzecznica podporową oraz wspornika poddylatacyjnego wg zakresu wskazanego w przedmiotowej ekspertyzie technicznej,
- d) wymiana urządzeń dylatacyjnych, ścianki zapleczonej, ewentualnie płyt przejściowych, nawierzchni jezdni w strefie przydylacyjnej na wiadukcie i dojazdach, itp. wg zakresu i zasad wskazanych w ekspertyzie technicznej.
