RAPORT Z PRZEGLĄDU SZCZEGÓŁOWEGO OBIEKTU MOSTOWEGO

Nazwa obiektu: wiadukt nad A4 w m. Kraków

JNI: 01024190

Wrzesień 2013 r.

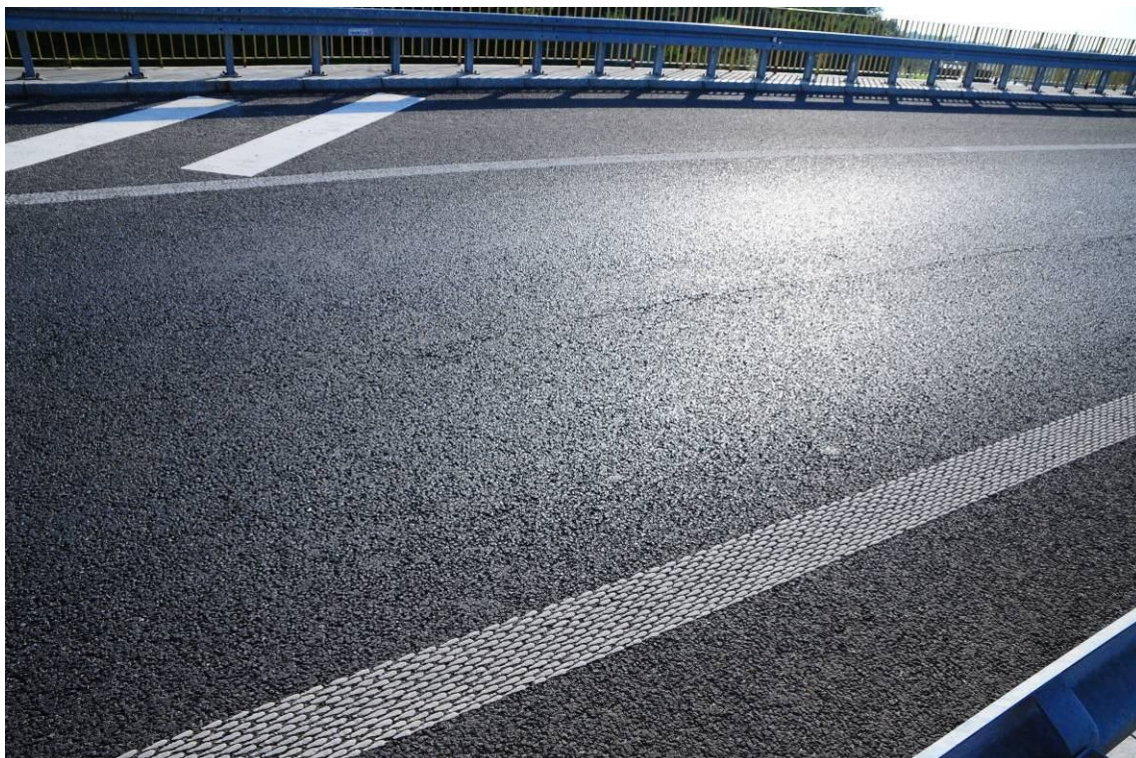
Fot. 5. Widok na nawierzchnię jezdni na wiadukcie w przęśle nr 5. Widoczne łączenie nawierzchni jezdni w szwie.

2.	Stan nawierzchni jezdni: odpowiedni Na jezdni w prześle nr 5 widoczne nierówne łączenie w szwie (fot. 5).	
3.	Stan chodników (nawierzchnia, kapy, gzymsy, krawężniki): niepokojący Na chodniku od strony Katowic nad filarami widoczne poprzeczne pęknięcia nawierzchni w miejscach zarysowań skurczowych kapy chodnikowej (fot. 8, 11). Na kapie chodnikowej od strony Katowic widoczne również nacięcia poprzeczne wykonane co ok. 15 m piłą prawdopodobnie po zakończeniu budowy w wyniku powstałych rys skurczowych w celu wywołania wystąpienia zarysowań w miejscach karbu. Szczeliny nie zostały wypełnione żadną zalewką (fot. 13). Na kapie od strony Katowic w prześle nr 2 i 3 widoczne zanieczyszczenia w postaci graffiti (fot. 9, 14). Na całej długości wiaduktu od strony Katowic na styku krawężnika i kapy na szerokości ok. 15 cm widoczna niedokończona naprawa nawierzchni chodnika, brak wierzchniej warstwy i uszczelnienia styków przy krawężniku (fot. 7, 15). Na obiekcie widoczne są niedokończone uszczelnienia styków w następujących miejscach: <ul style="list-style-type: none"> - prawa strona jezdni (od strony Katowic) w prześle nr 1 (fot. 7); - prawa strona jezdni (od strony Katowic) w prześle nr 2; - prawa strona jezdni (od strony Katowic) w prześle nr 4; - lewa strona jezdni (od strony Tarnowa) w prześle nr 4 (fot. 15); - lewa strona jezdni (od strony Tarnowa) w prześle nr 2 (fot. 20). Na kapie od strony Tarnowa na całej długości wiaduktu widoczne niedokończone roboty związane z wymianą nawierzchni pobocza – brak wierzchniej warstwy (fot. 18, 19, 20). W prześle nr 4 pomiędzy krawężnikami od strony Tarnowa widoczne ubytki spoin (fot. 19). Na krawężniku od strony Tarnowa w prześle nr 2 widoczne niewielkie zanieczyszczenia (fot. 10). Na wewnętrznych powierzchniach desek gzymsowych po obu stronach jezdni widoczne spękania i złuszczenia powłoki malarskiej (fot. 21). Na desce gzymsowej od strony Tarnowa przy podporze nr 5 widoczny stalaktyt powstały w wyniku przecieków na styku gzymsu i kapy chodnikowej (fot. 22). Na gzymsie od strony Katowic w prześle nr 1 widoczne lokalne złuszczenia powłoki ochronnej oraz zarysowanie betonu desek gzymsowych (fot. 23). Na dodatkowych wspornikach chodnika od strony Katowic zamontowane są słupy oświetleniowe. Ukształtowane wsporniki nie zostały przykryte deskami gzymsowymi (fot. 23). Na powierzchniach zewnętrznych desek gzymsowych widoczne niewielkie zacieki (fot. 24).

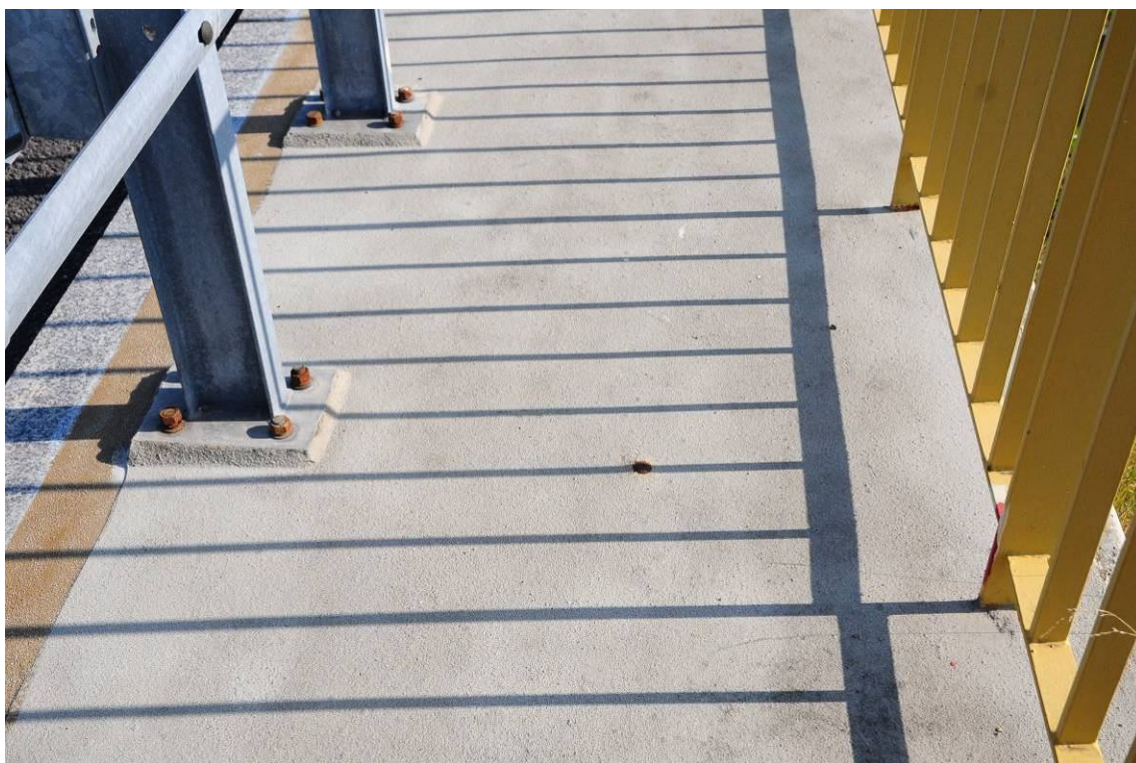
Fot. 6. Widok na chodnik od strony Katowic (prawostronny) nad przyczółkiem od strony Krakowa (przyczółek A, dla którego prowadzono kontrolę geodezyjną osiadań) – umieszczony w kapie korodujący reper roboczy. Ubytki kapturków ochronnych oraz korozja nakrętek i kotew bariery.

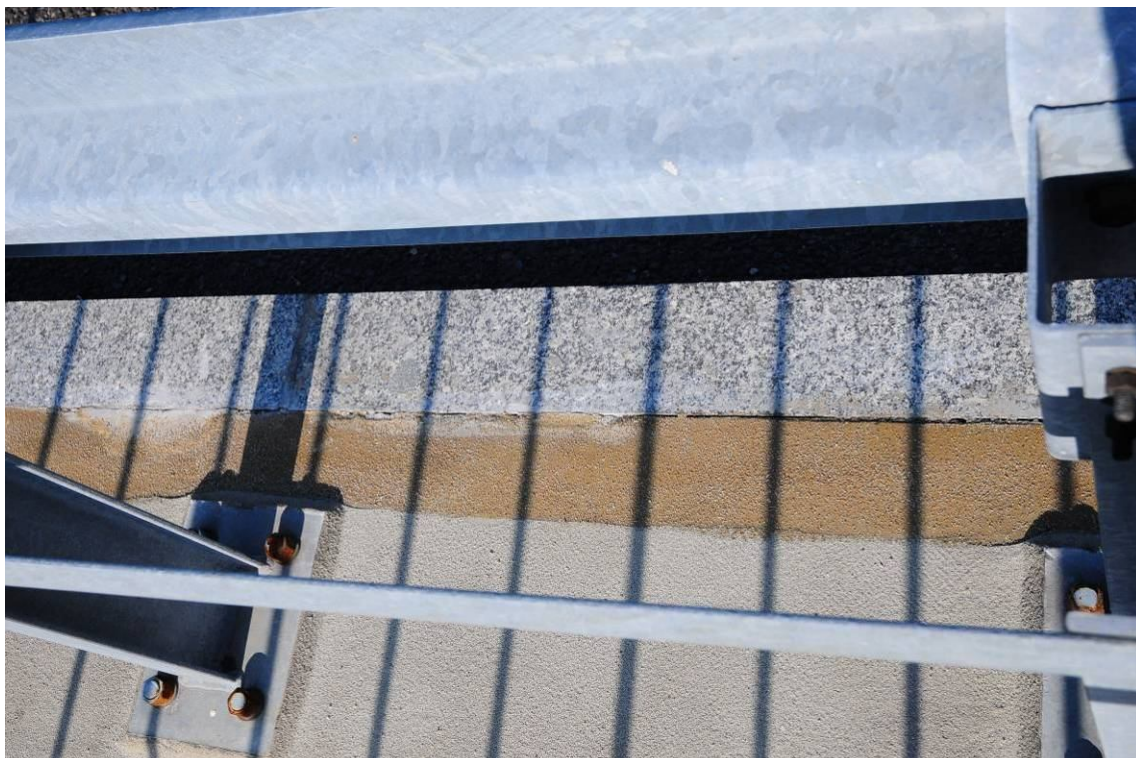
Fot. 7. Widok na krawężnik i kapę chodnikową od strony Katowic w przęśle nr 1. Niedokończona naprawa nawierzchni chodnika, brak wierzchniej warstwy i uszczelnienia styków przy krawężniku na całej długości wiaduktu.

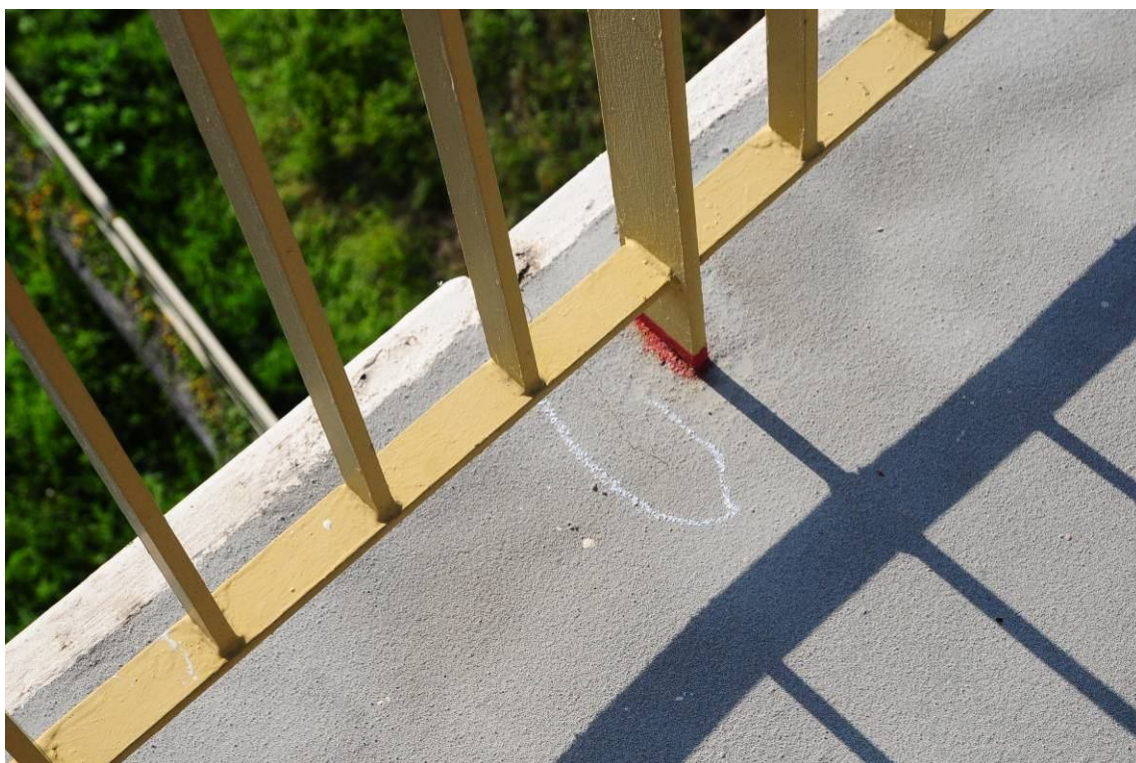
Fot. 8. Widok na kapę chodnikową od strony Katowic w przęśle nr 1. Pęknięcie nawierzchni chodnika w miejsc zarysowania skurczowego kapy chodnikowej.

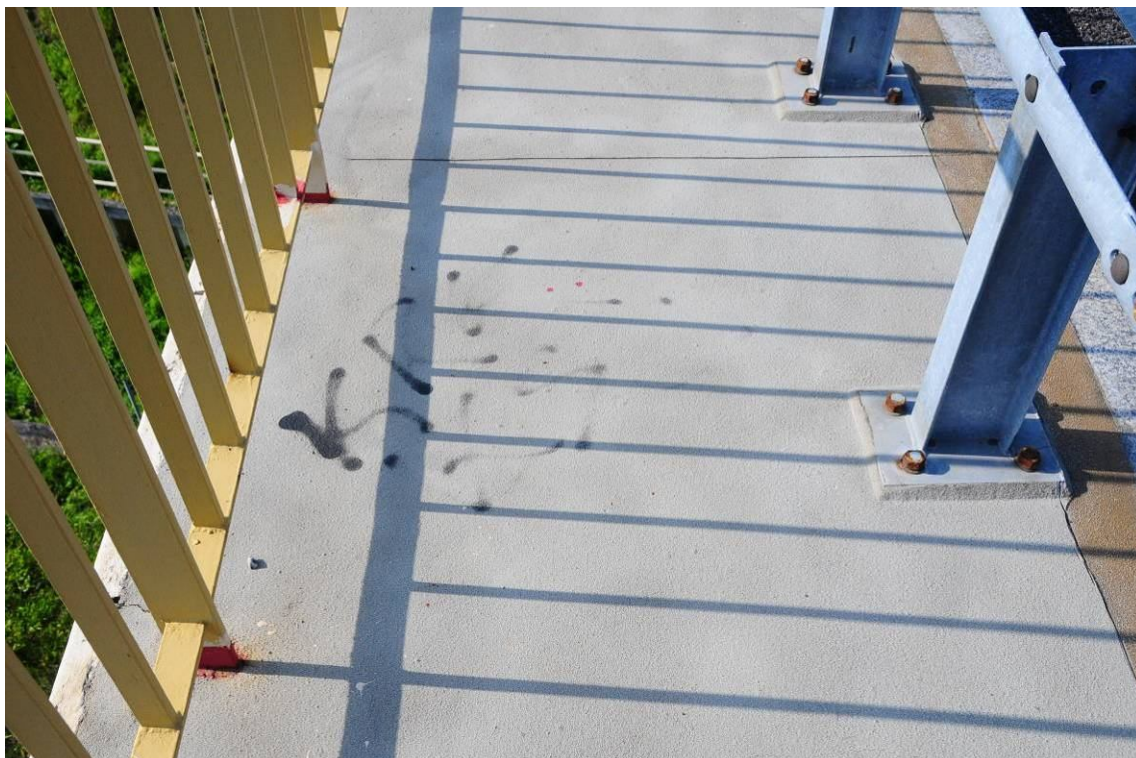
Fot. 9. Widok na kapę chodnikową od strony Katowic w przęśle nr 2. Zanieczyszczenie kapy chodnikowej w postaci graffiti, ubytki kapturków i korozja nakrętek zakotwień słupków bariery.

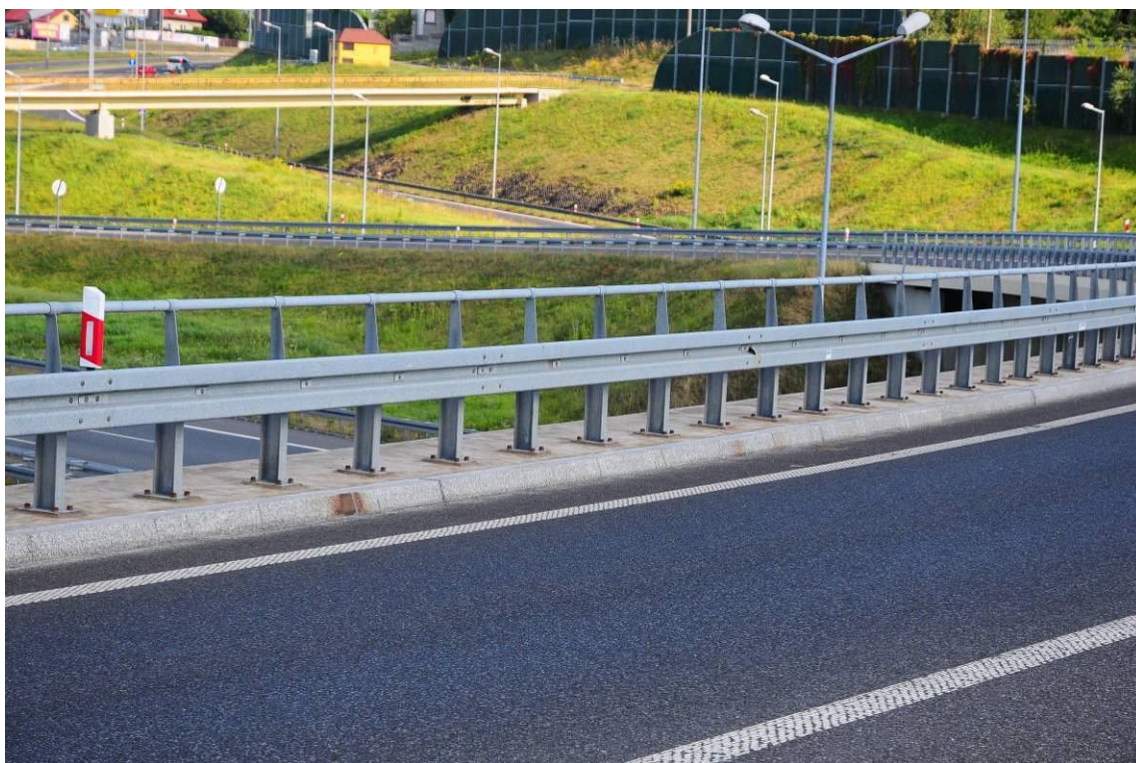
Fot. 10. Widok na krawężnik od strony Tarnowa w przęśle nr 2. Zanieczyszczenia krawężnika.

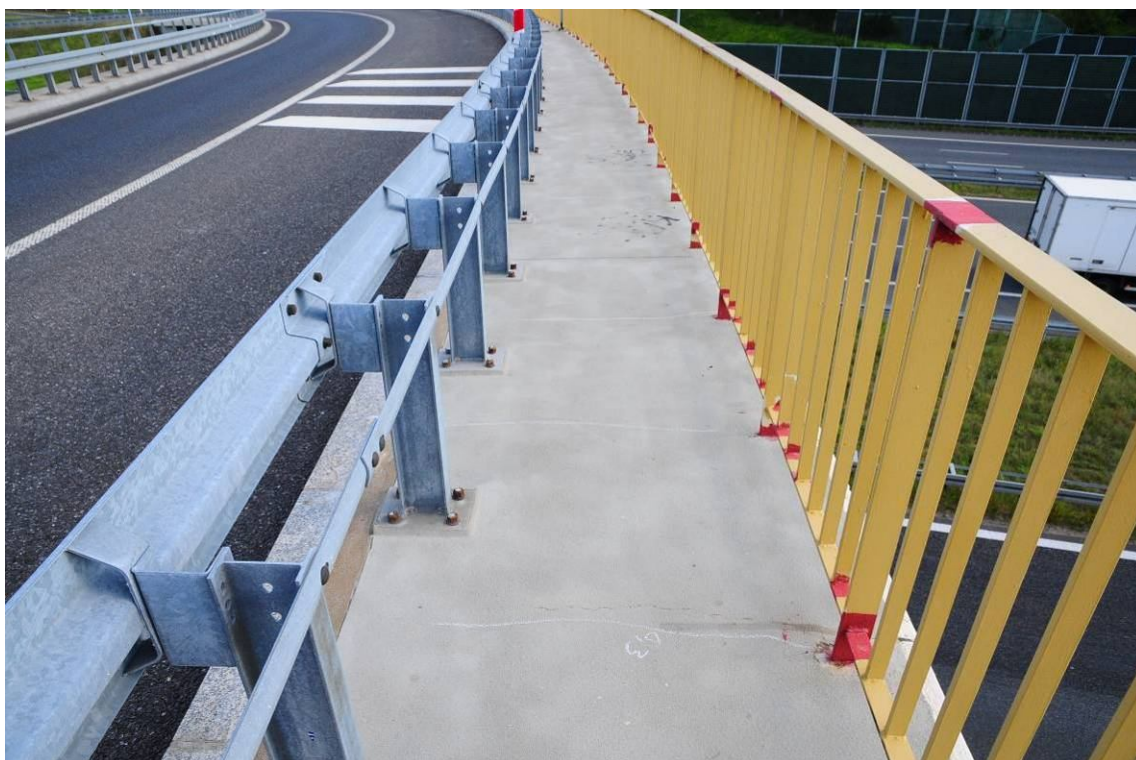
Fot. 11. Widok na kapę chodnikową od strony Katowic w prześle nr 2. Pęknięcia nawierzchni chodnika w miejscu zarysowań skurczowych kapy chodnikowej (rozwarłość do 0.3 mm). Niestarannie wykonane naprawy malarskie na balustradzie.

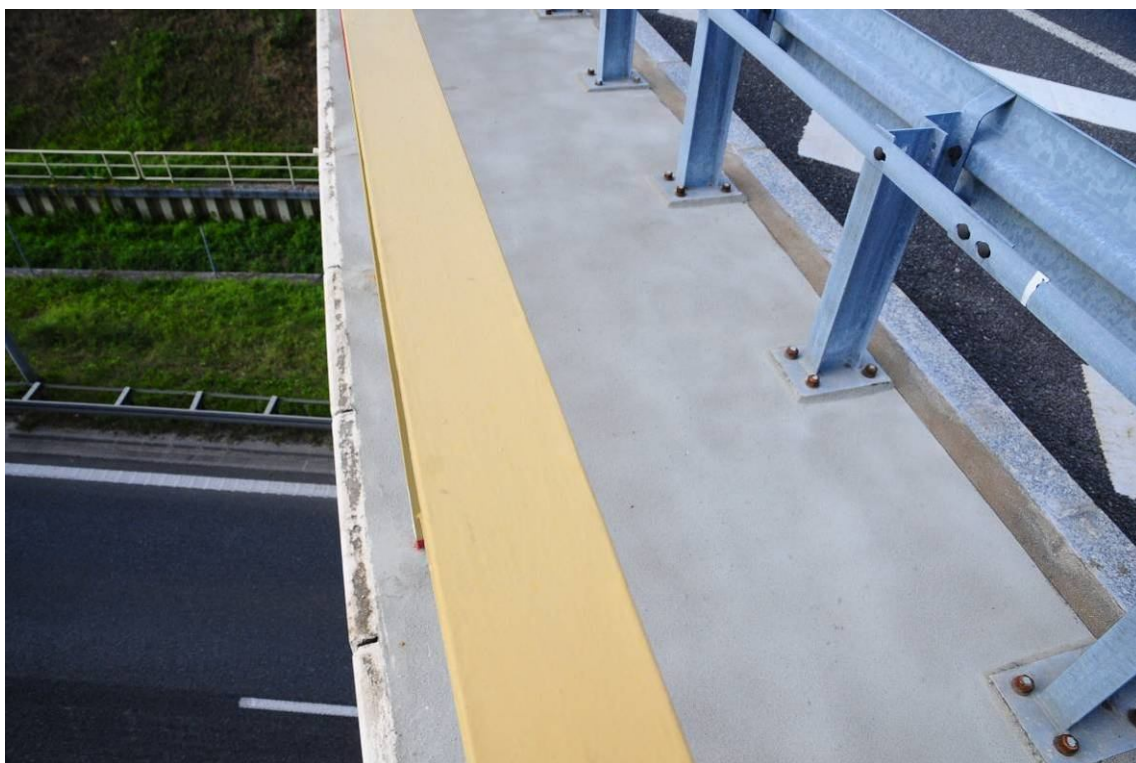
Fot. 12. Widok na kapę chodnikową od strony Katowic w prześle nr 2. Ubytki zabezpieczenia antykorozyjnego oraz ubytki betonu desek gzymsowych powstałe w wyniku użycia materiałów niskiej jakości.

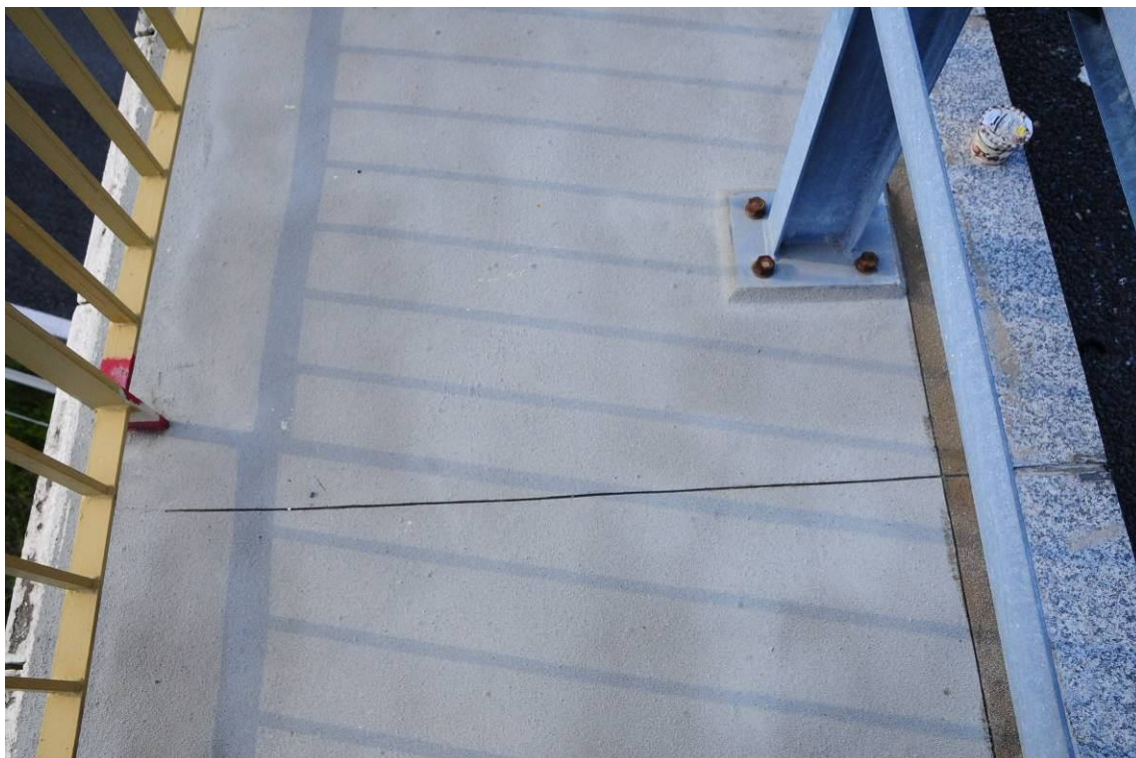
Fot. 13. Widok na kapek chodnikową od strony Katowic nad podporą nr 3. Brak wypełnienia nacięcia dylatacyjnego kapy chodnikowej.

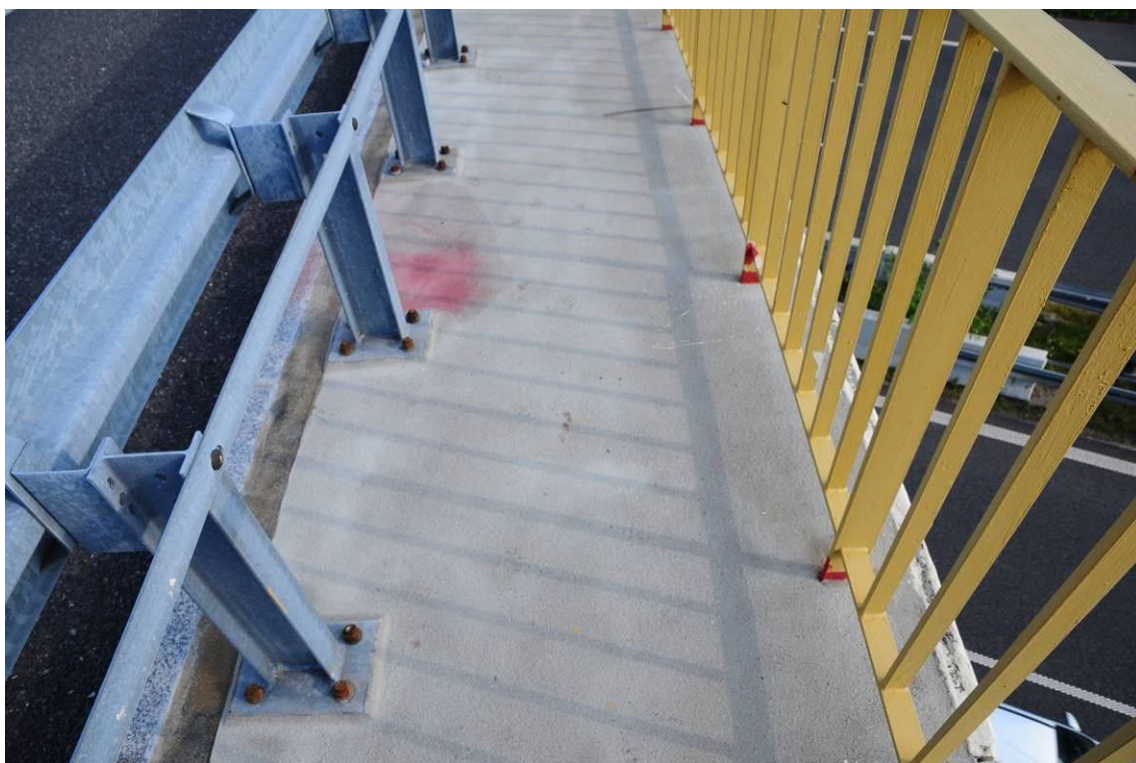
Fot. 14. Widok na kapek chodnikową od strony Katowic w przęśle nr 3. Zanieczyszczenia nawierzchni chodnika i krawężnika.

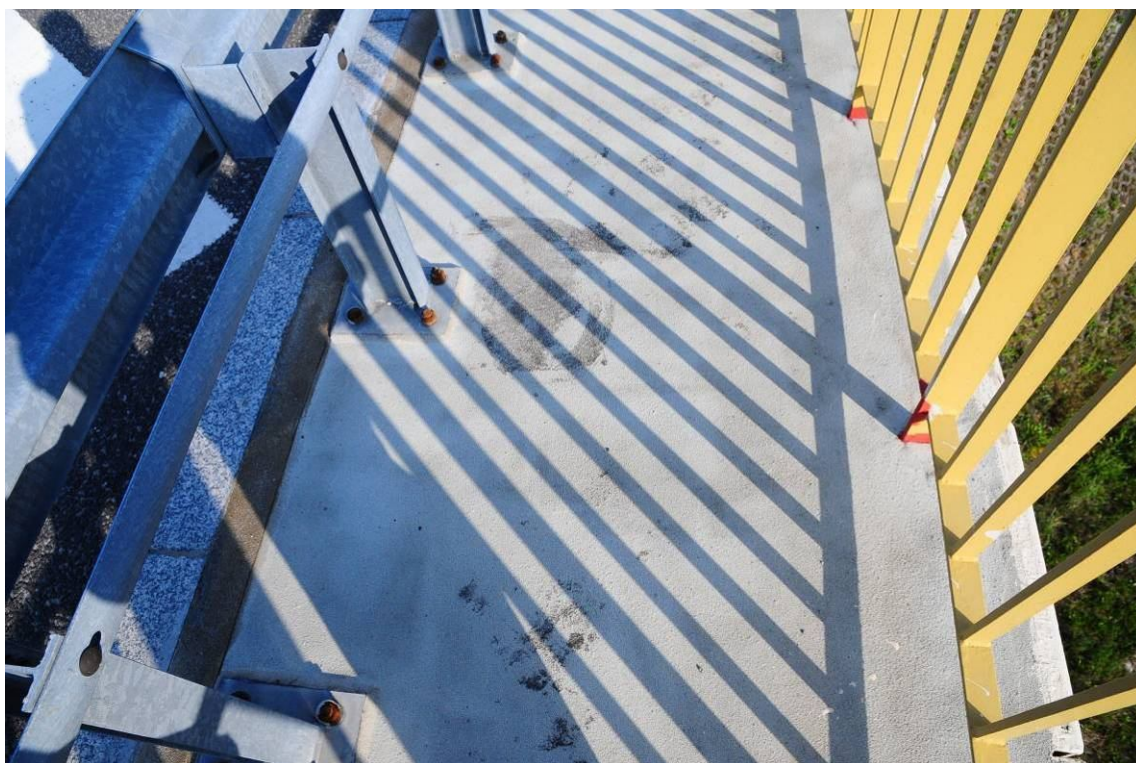
Fot. 16. Widok na kapę chodnikową od strony Katowic w przęśle nr 5. Zanieczyszczenia nawierzchni chodnika farbą.

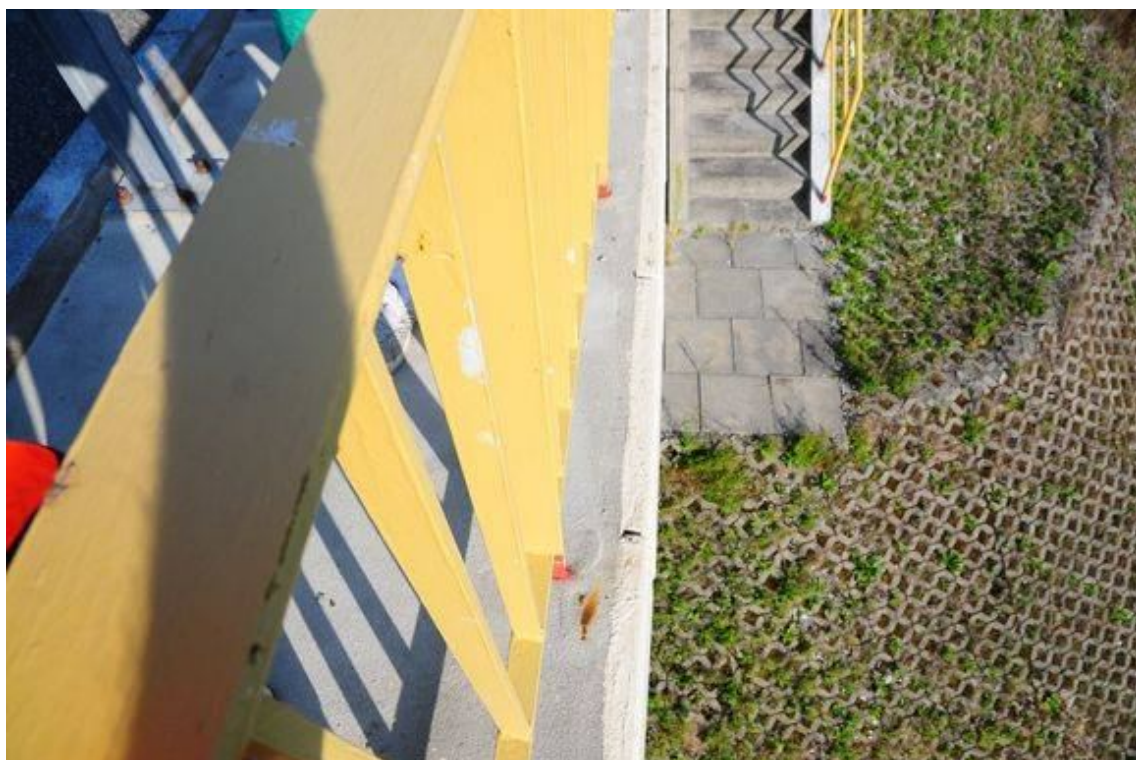
Fot. 17. Widok na kępę chodnikową od strony Katowic w przęśle nr 5. Rdzawa plama powstała w wyniku korozji przypowierzchniowych stalowych zabrudzeń betonu. Zanieczyszczenie balustrady farbą.

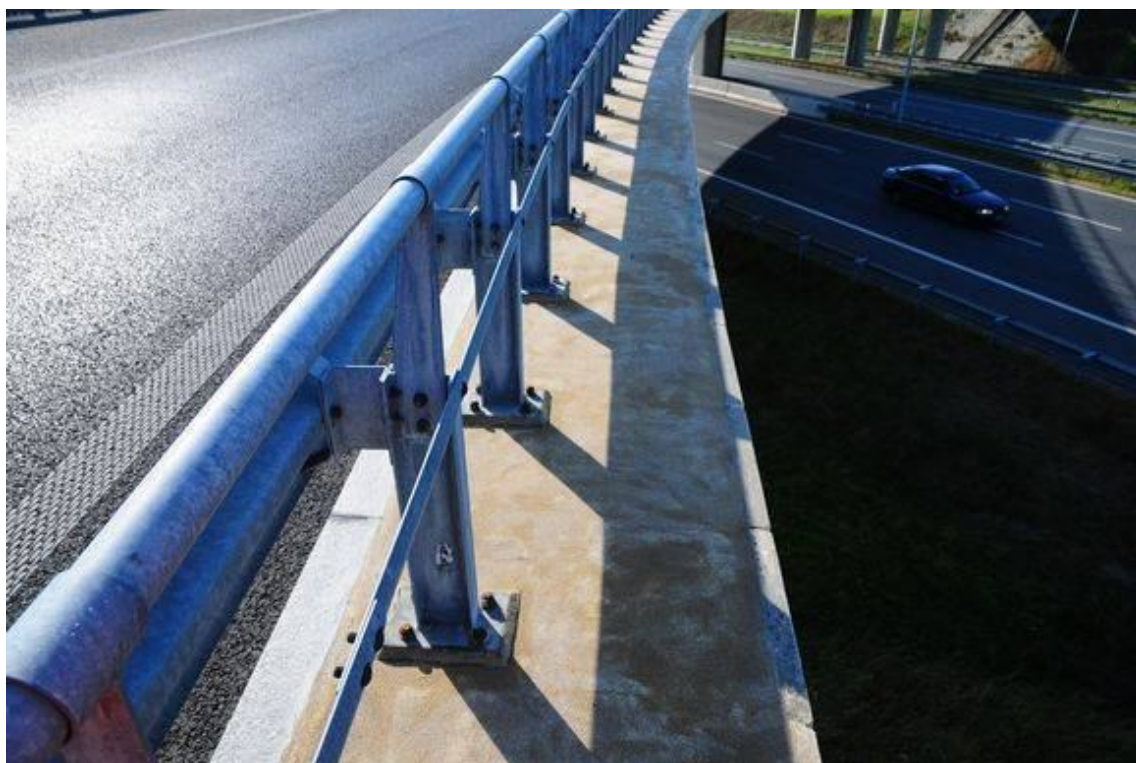
Fot. 18. Widok na kępę chodnikową od strony Tarnowa w przęśle nr 5. Niedokończone roboty związane z wymianą nawierzchni pobocza – brak wierzchniej warstwy.

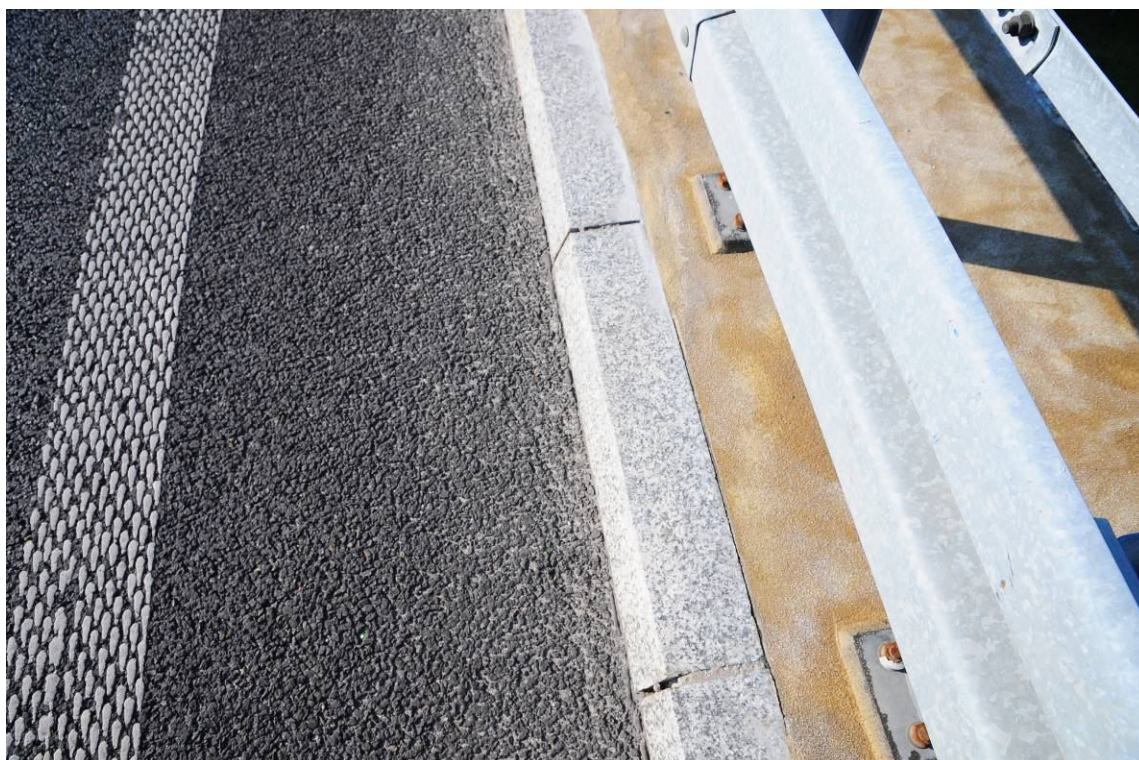
Fot. 19. Widok na krawężnik od strony Tarnowa w przęśle nr 4. Niedokończona naprawa nawierzchni chodnika, brak wierzchniej warstwy i uszczelnienia styków przy krawężniku, ubytki spoin pomiędzy krawężnikami powstałe w wyniku wadliwego wykonania.

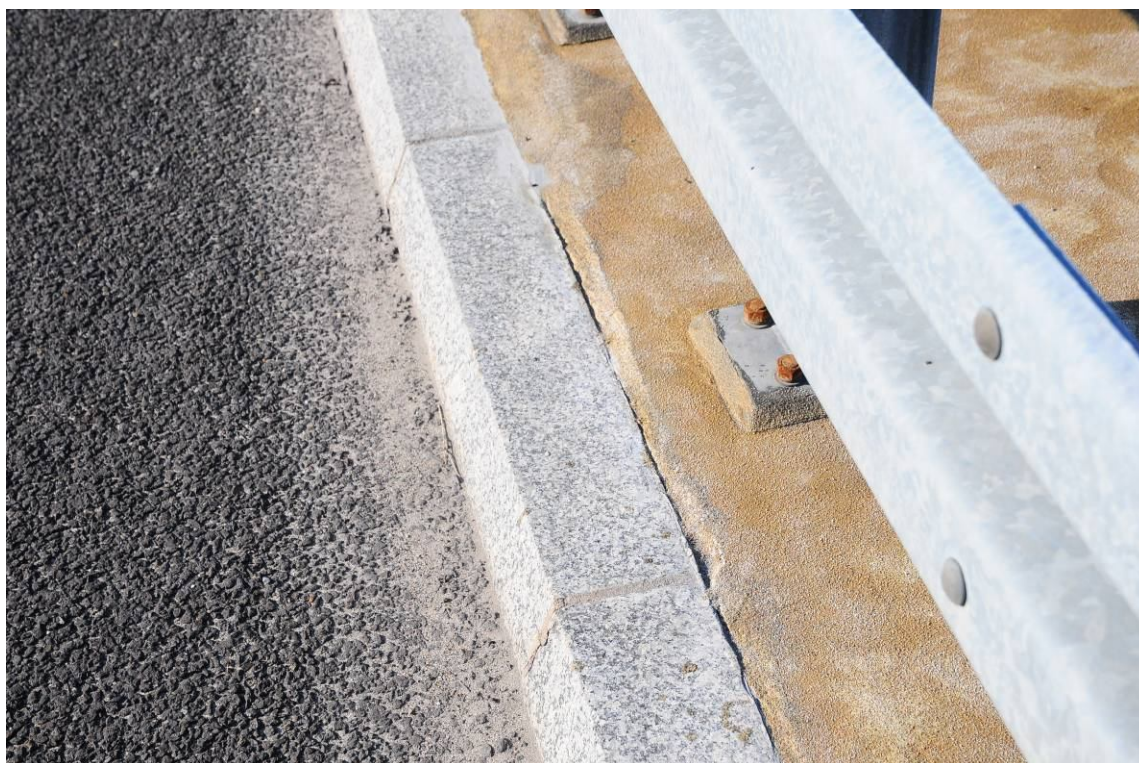
Fot. 20. Widok na krawężnik od strony Tarnowa w przęśle nr 2. Niedokończona naprawa nawierzchni chodnika, brak wierzchniej warstwy, ubytki betonu i uszczelnienia styków przy krawężniku. Zanieczyszczenie krawężnika.

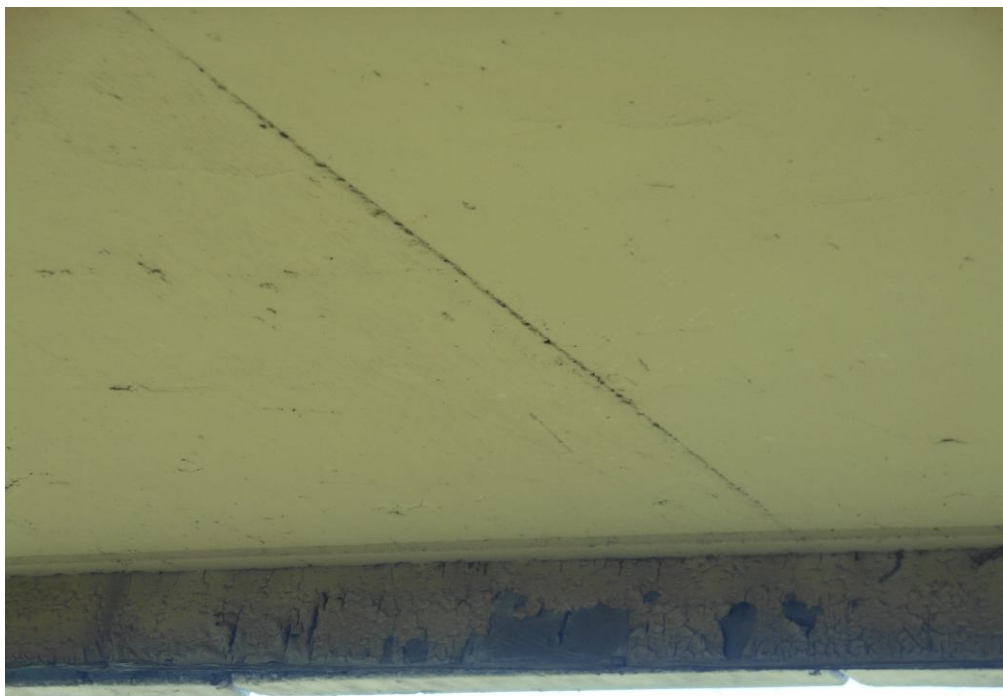
Fot. 21. Widok na wewnętrzną powierzchnię gzymsu od strony Tarnowa w strefie przy podporze nr 2. Ubytki i spękania powłoki malarskiej powstałe w wyniku wadliwego wykonania.

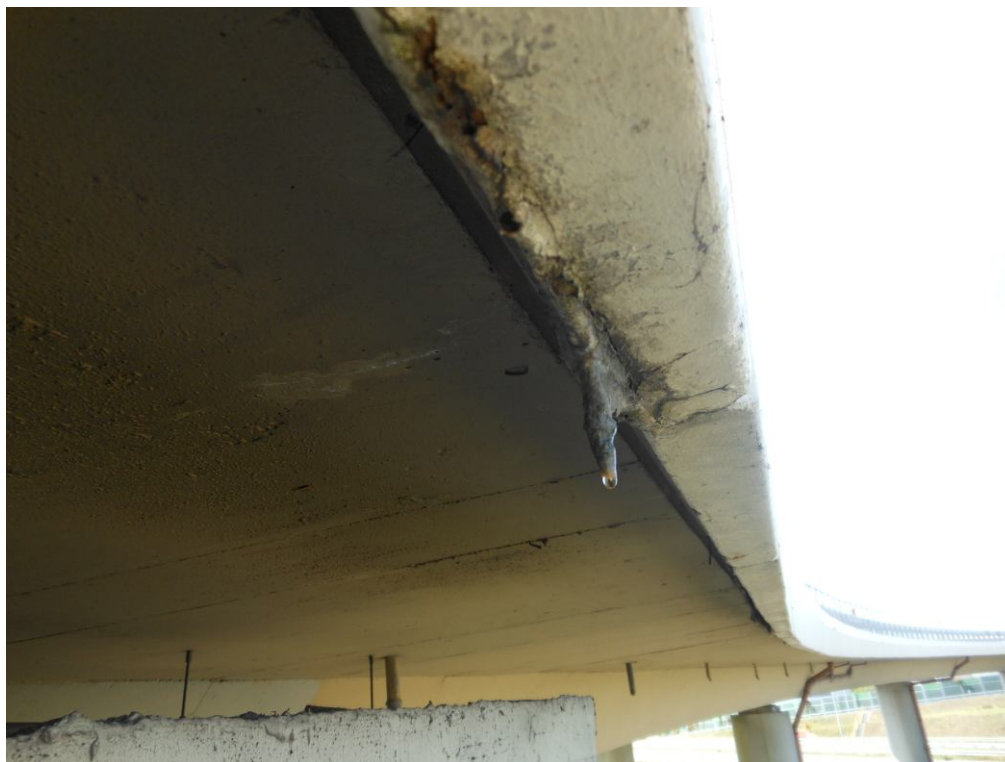
Fot. 22. Widok na deskę gzymsową od strony Tarnowa przy podporze nr 5. Stalaktyt powstały w wyniku przecieków na styku gzymsu i kapy chodnikowej. Wapienne wykwity w miejscu zarysowania poprzecznego wspornika pochodnikowego.

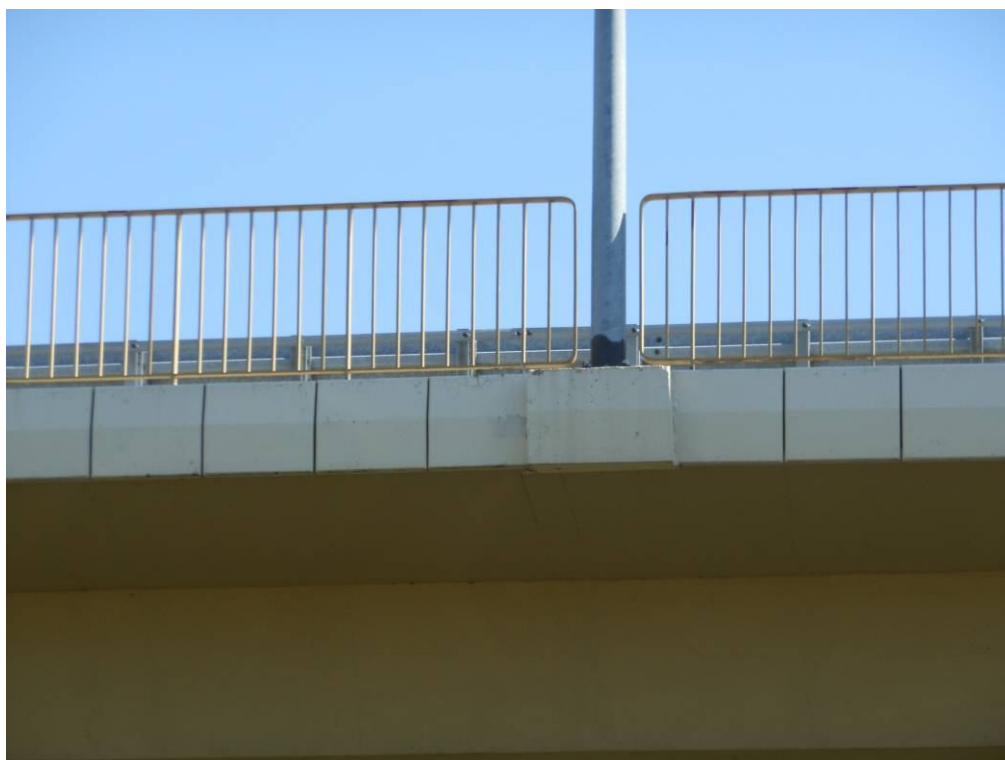
Fot. 23. Widok na gzyms od strony Katowic w przęśle nr 1 – widoczny dobudowany wspornik pod zakotwienie słupa oświetleniowego nie przykryty deskami gzymsowymi. Lokalne złuszczenia powłoki ochronnej oraz zarysowanie betonu desek gzymsowych.

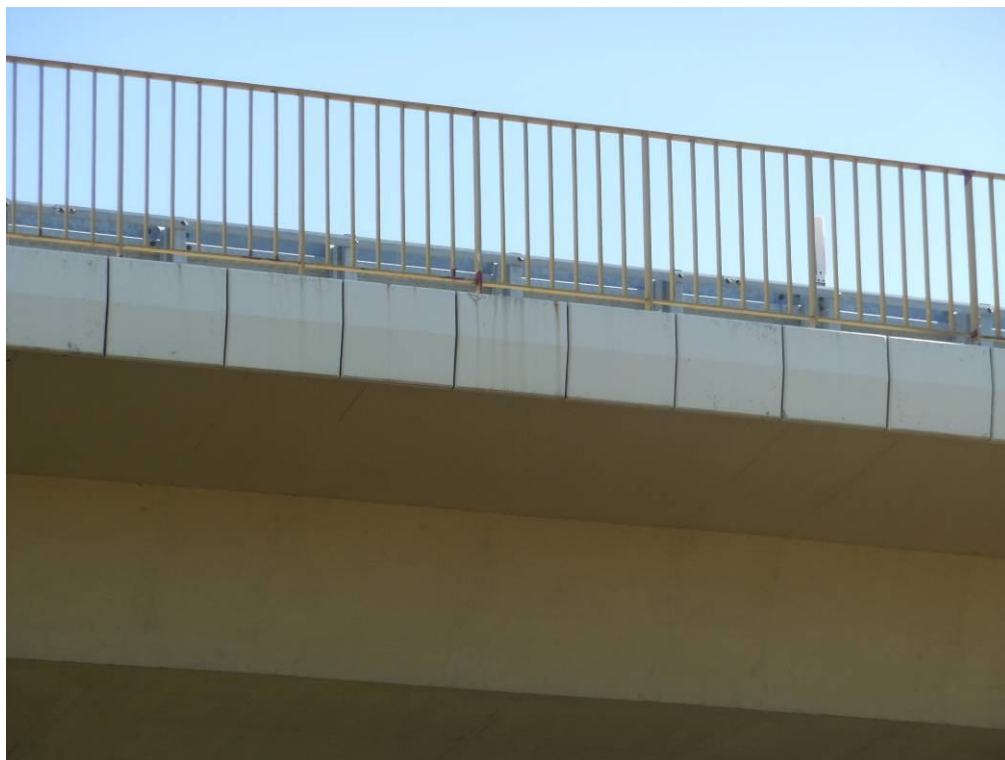
Fot. 24. Widok od strony Katowic na gzyms w przęśle nr 2. Zacieki na powierzchni desek gzymsowych. Punktowo występujące rdzawe plamy spowodowane korozją zbrojenia wskutek zbyt małej otuliny.

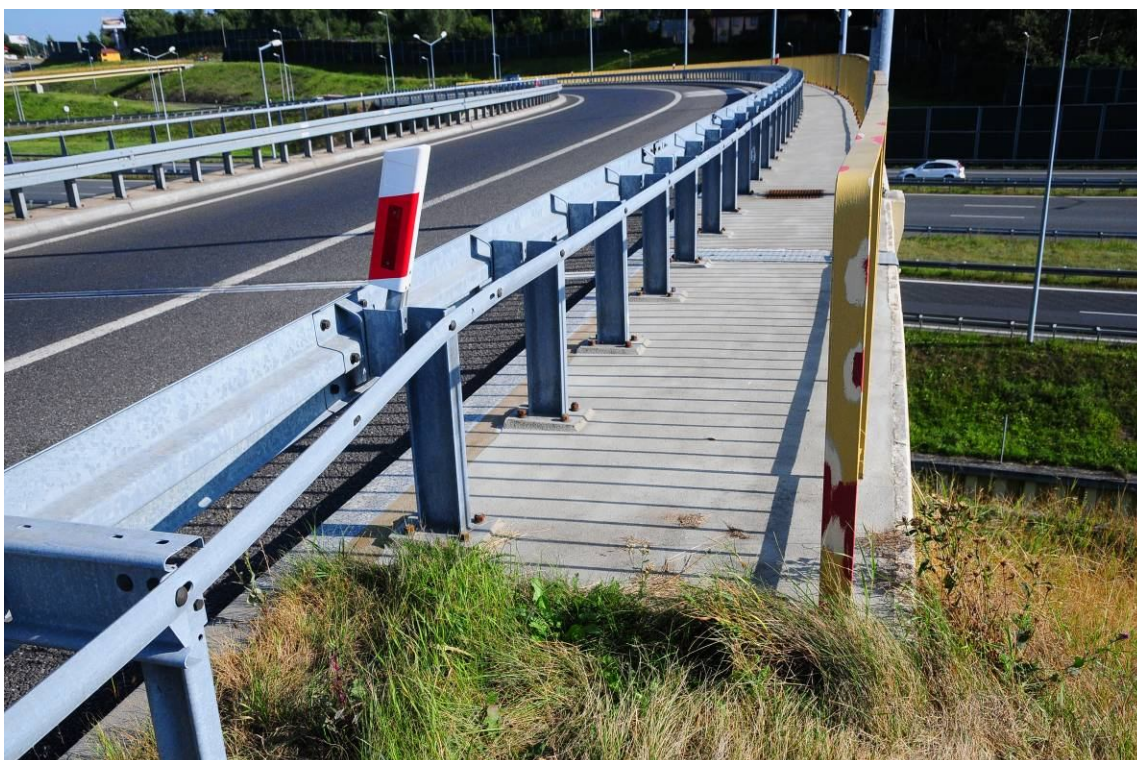
Fot. 25. Widok od strony Krakowa na rampę wejściową od strony Katowic. Widoczne ślady wadliwie wykonanych napraw zabezpieczenia antykorozyjnego balustrady. Brak chodnika i wegetacja roślinności na dojeździe do obiektu.

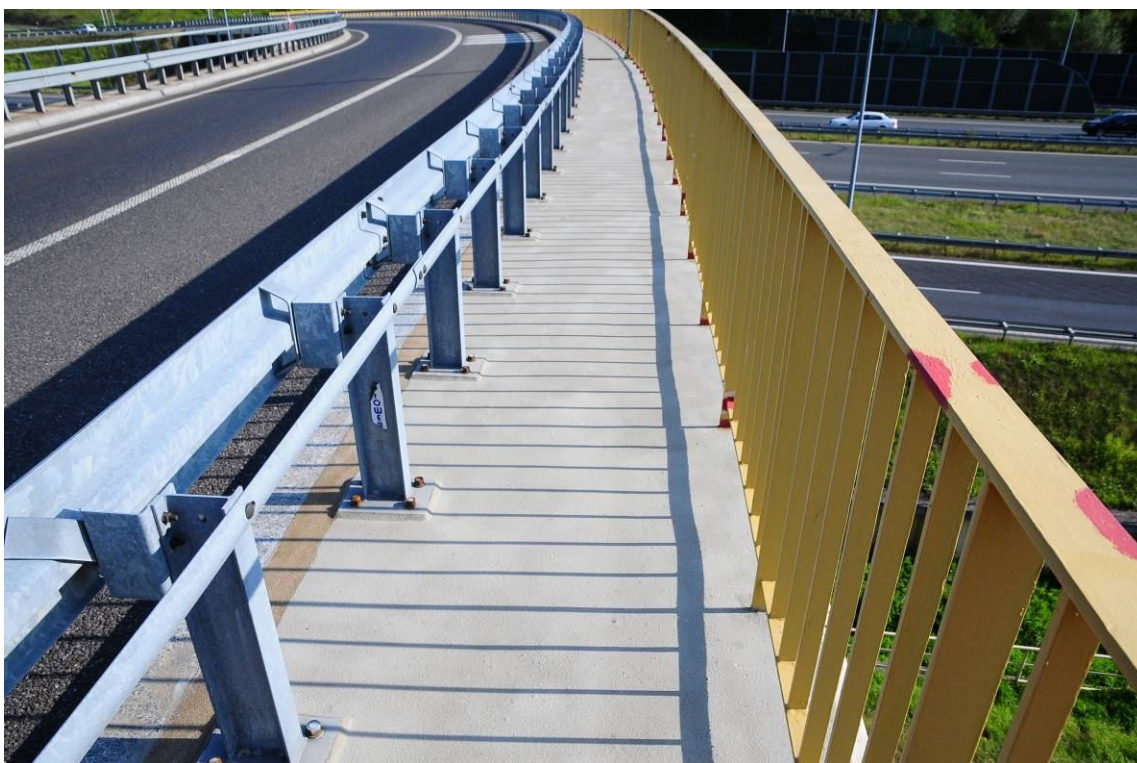
Fot. 26. Widok na barierę i balustradę od strony Katowic w prześle nr 1. Ubytki kapturek ochronnych i korozja nakrętek i kotew słupków barier. Widoczne ślady wadliwie wykonanych napraw zabezpieczenia antykorozyjnego balustrady.

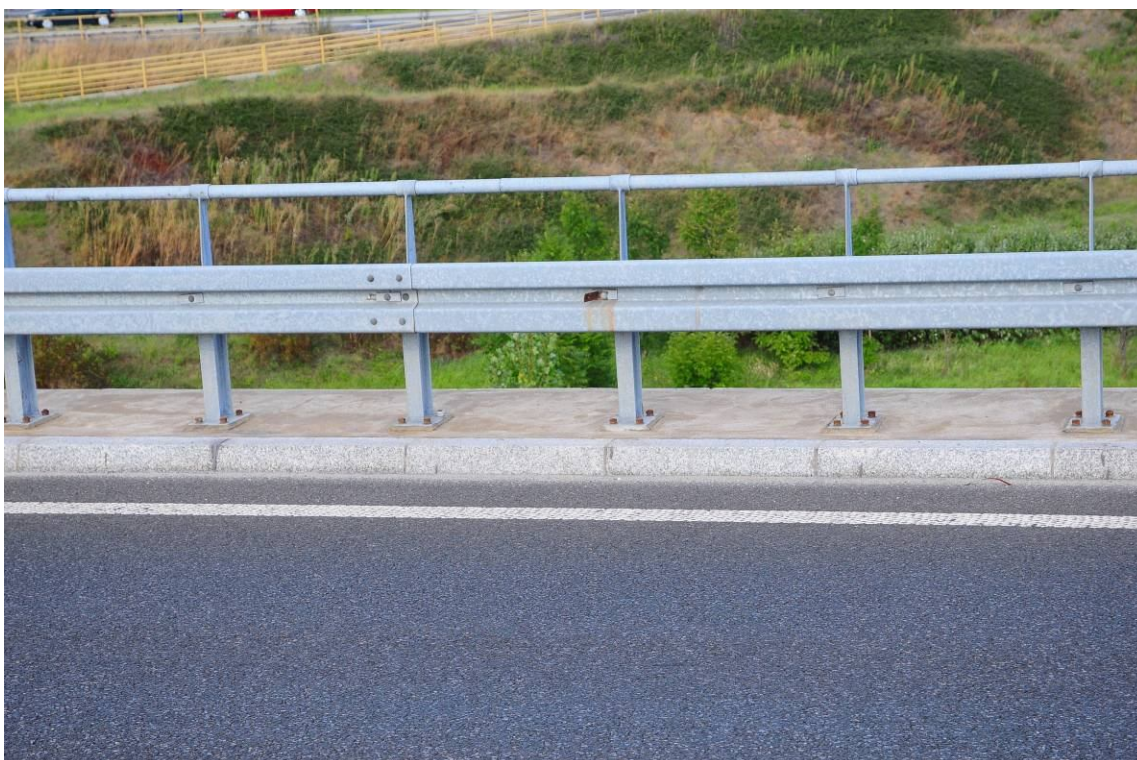
Fot. 27. Widok na barierę ochronną od strony Tarnowa w prześle nr 1. Brak światelka odblaskowego na prowadnicy oraz korozja elementu mocowania światelka.

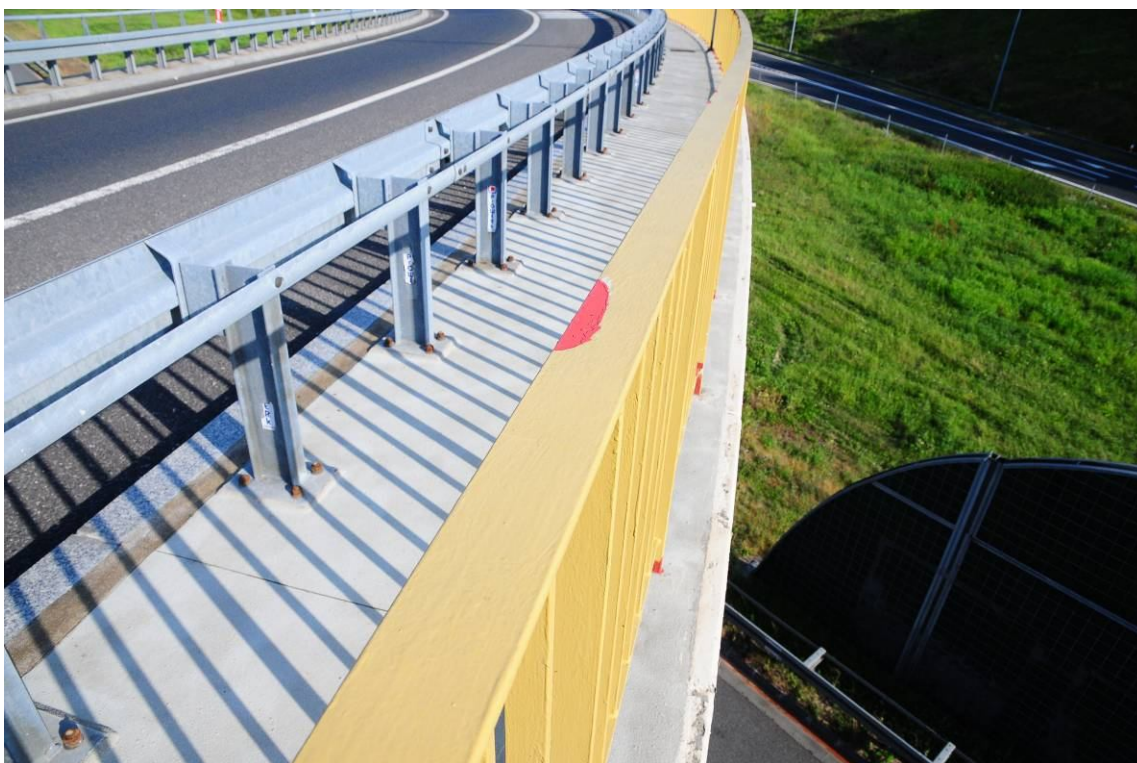
Fot. 28. Widok na barierę i balustradę od strony Katowic w prześle nr 4. Ubytki kapturek ochronnych i korozja nakrętek i kotew słupków barier. Widoczne ślady wadliwie wykonanych napraw zabezpieczenia antykorozyjnego balustrady bez wcześniejszego oczyszczenia ze złuszczonej się farby.

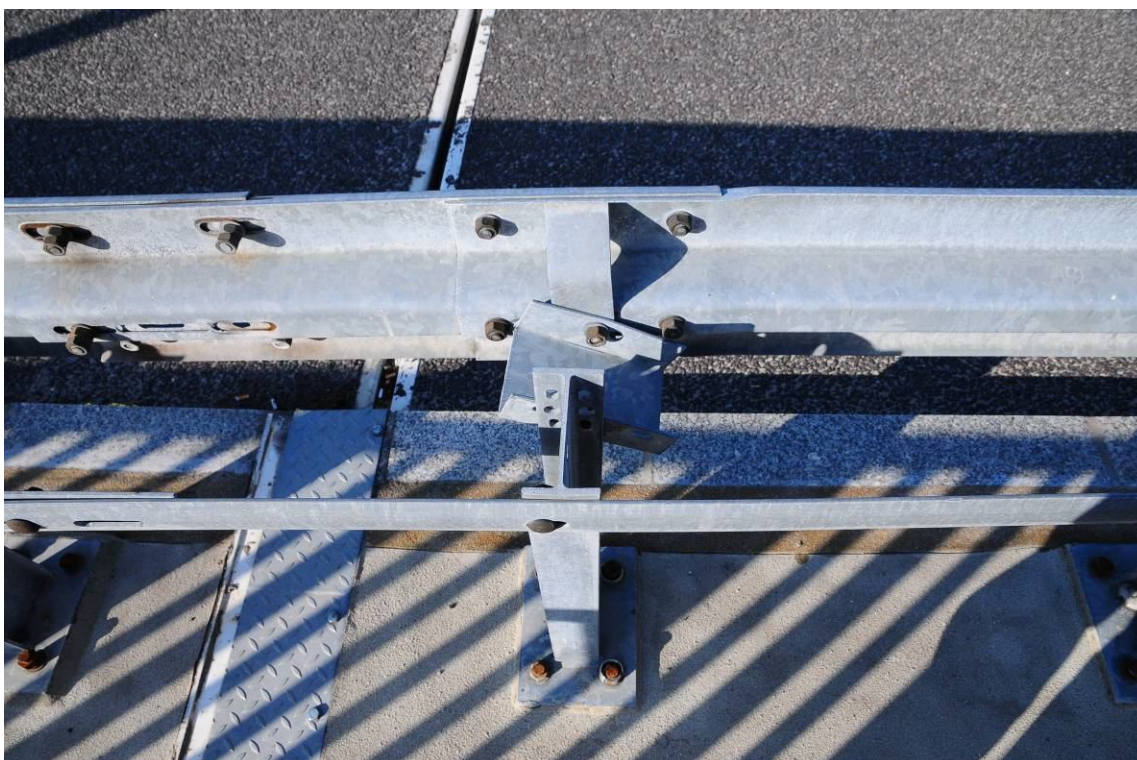
Fot. 29. Widok na barierę od strony Katowic nad dylatacją przyczółka od strony Wieliczki.
Źle zamontowana przekładka łącząca prowadnicę i słupek.

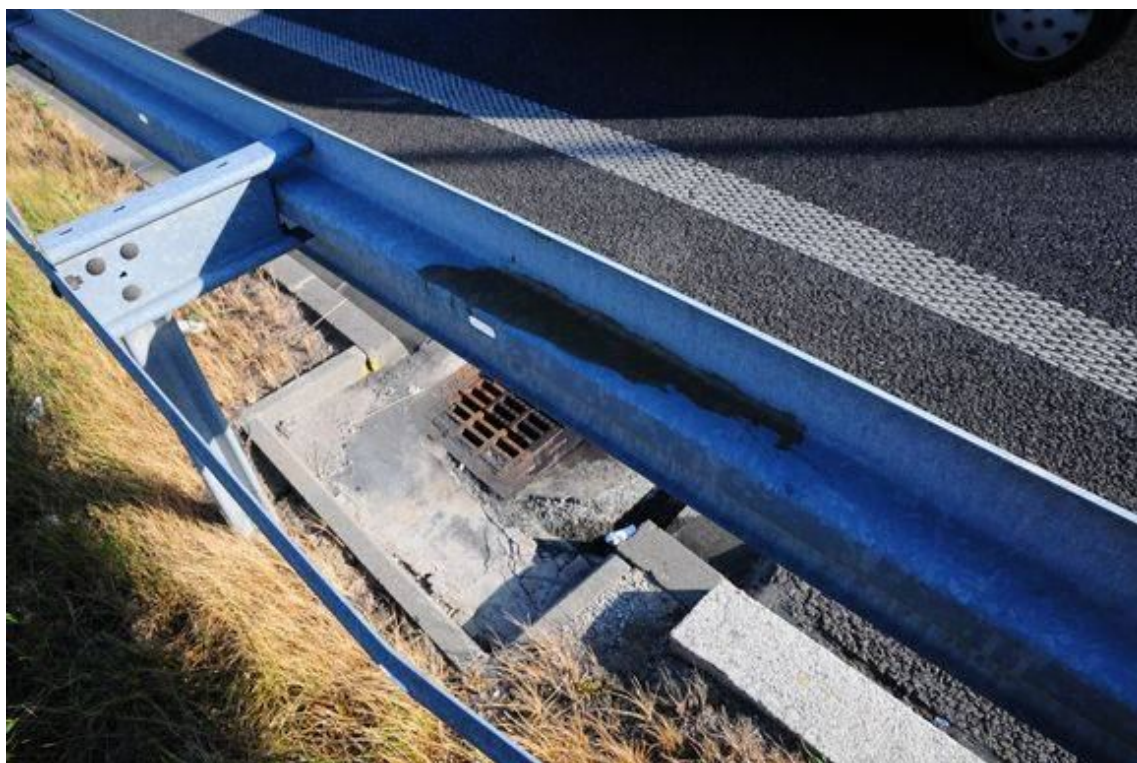
Fot. 30. Widok na barierę od strony Tarnowa na dojeździe od strony Wieliczki. Deformacja pasa profilowego oraz zanieczyszczenie prowadnicy.
