RAPORT Z PRZEGLĄDU SZCZEGÓŁOWEGO OBIEKTU MOSTOWEGO

Nazwa obiektu: wiadukt nad A4 w m. Kraków

JNI: 01024190

Wrzesień 2013 r.

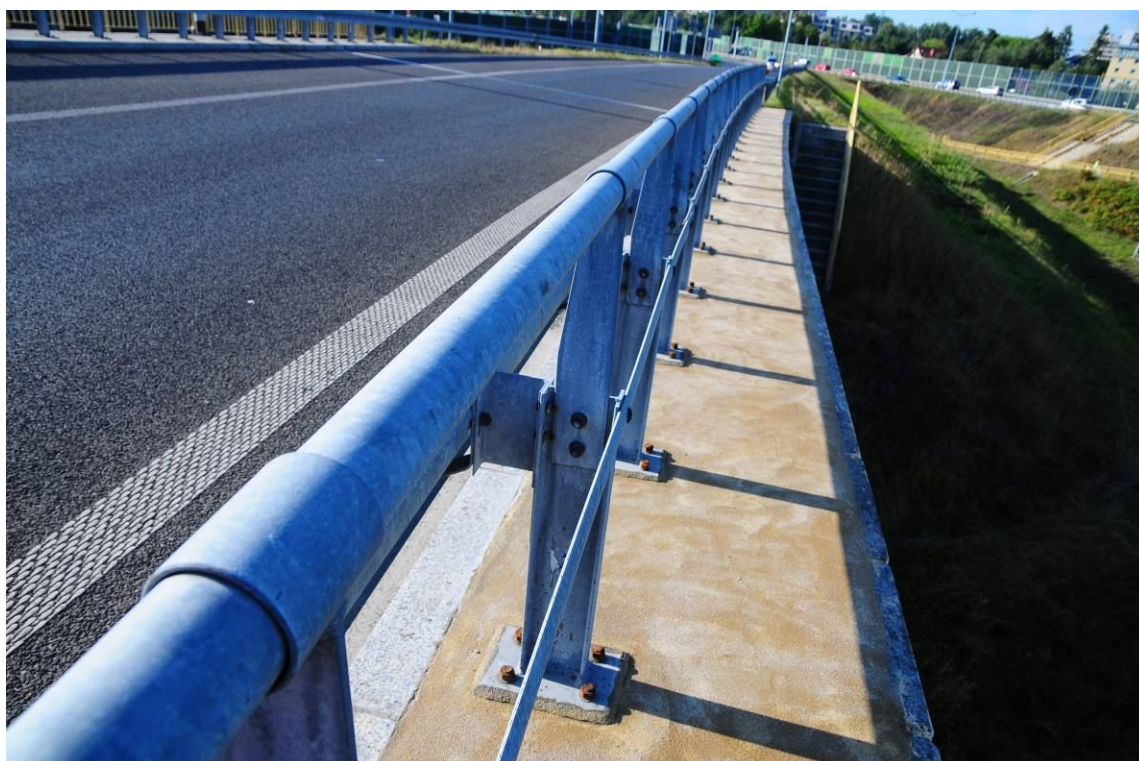
Fot. 31. Widok na barierę od strony Tarnowa na prześle nr 2 i 1. Pozostałości nalepek producenta na słupku bariery, ubytki kapturek ochronnych i korozja nakrętek i kotew słupków barier.

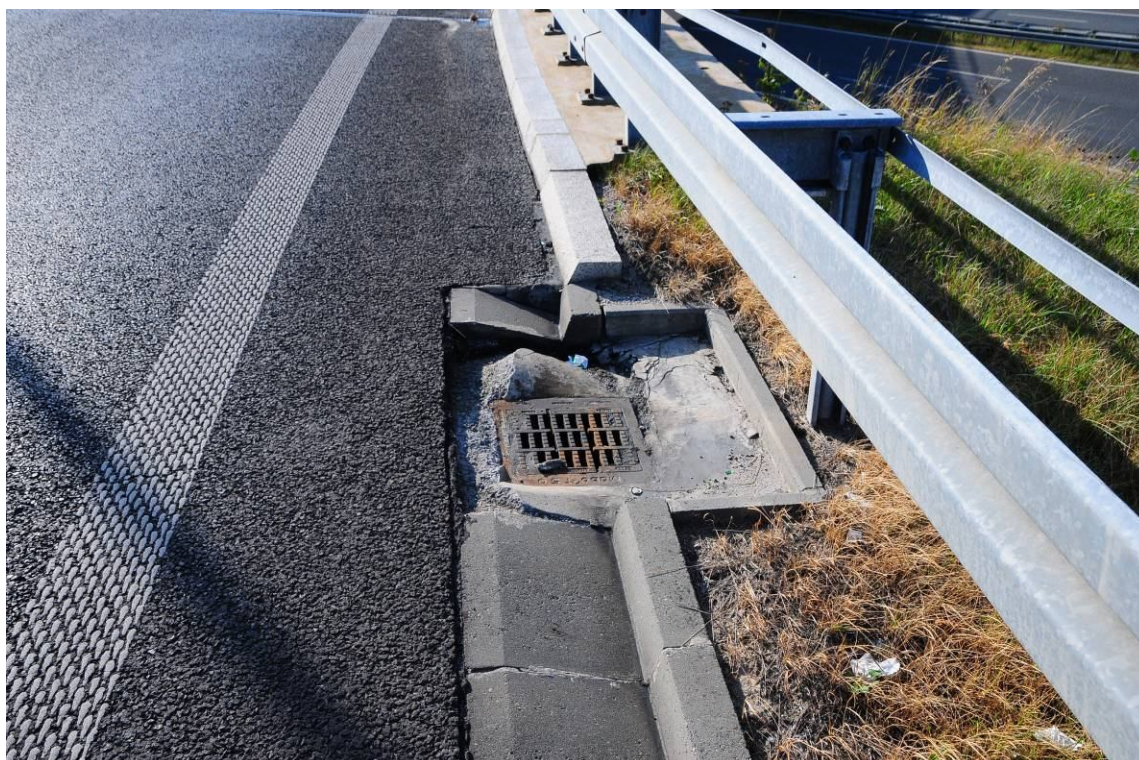
Fot. 32. Widok na wpust drogowy od strony Tarnowa na dojeździe od strony Wieliczki. Ubytki oraz spękania betonu wokół wpustu powstałe wskutek użycia materiałów niskiej jakości.

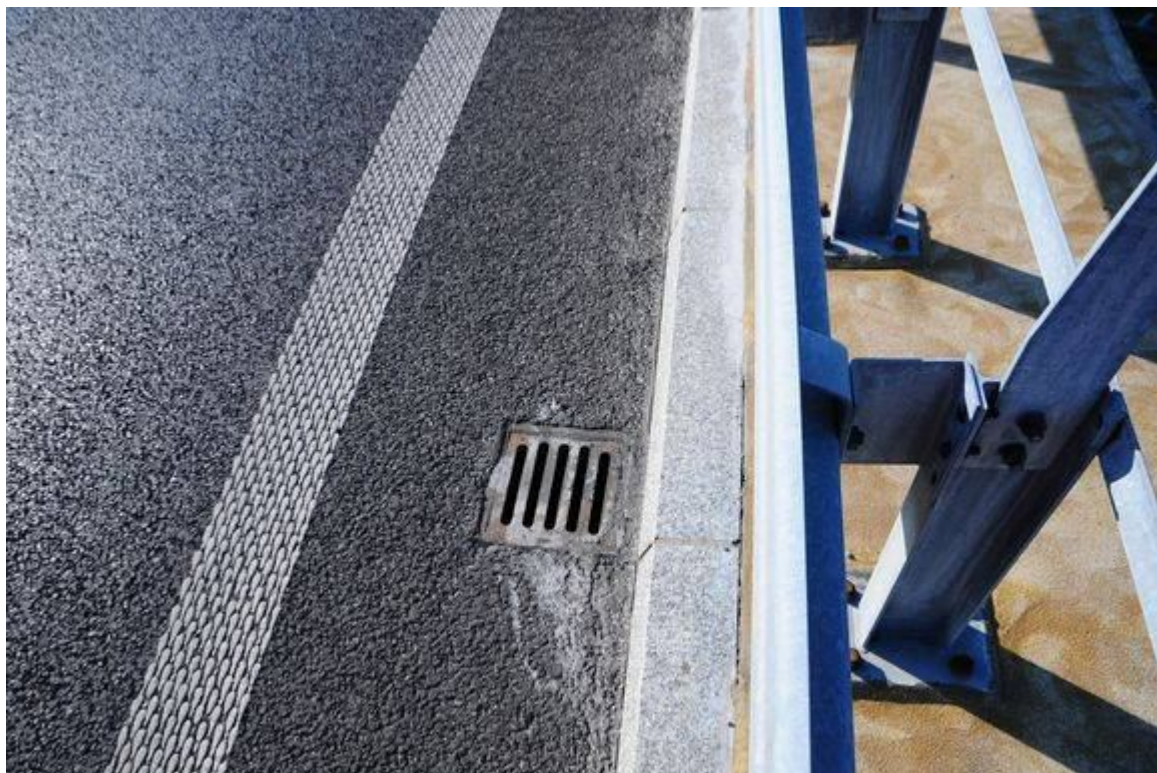
Fot. 33. Widok na wpust od strony Tanowa w prześle nr 4. Zanieczyszczenia powierzchni wpustu i przyległej nawierzchni.

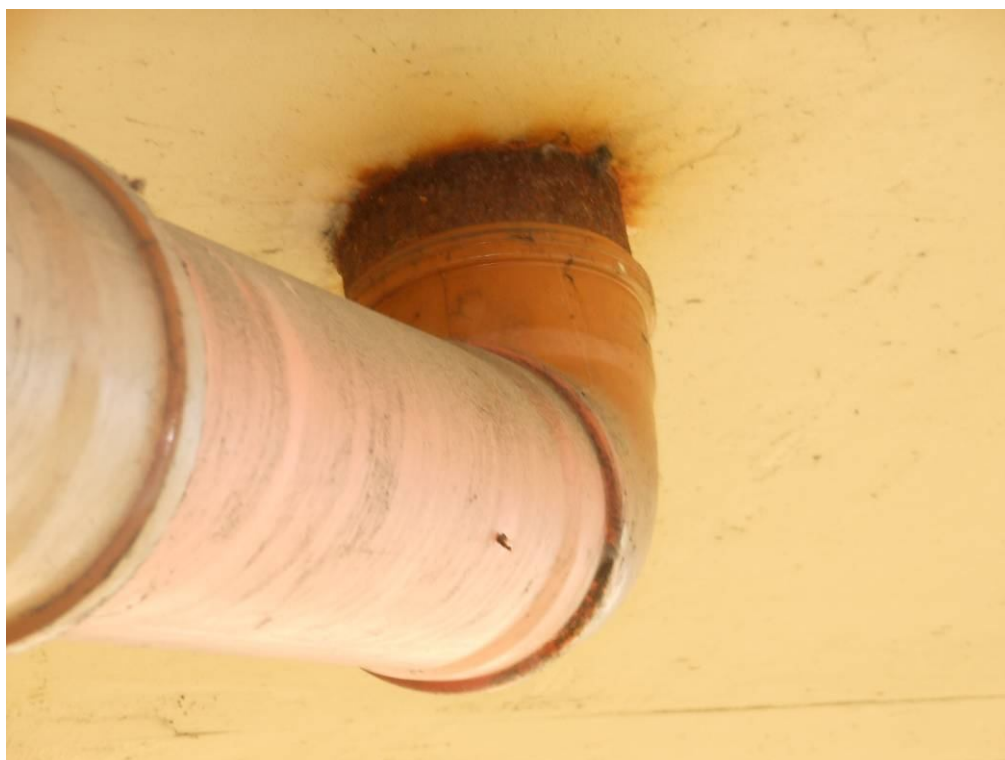
Fot. 34. Widok na rurę spustową wpustu przy podporze nr 2 od strony Tarnowa. Korozja rury spustowej.

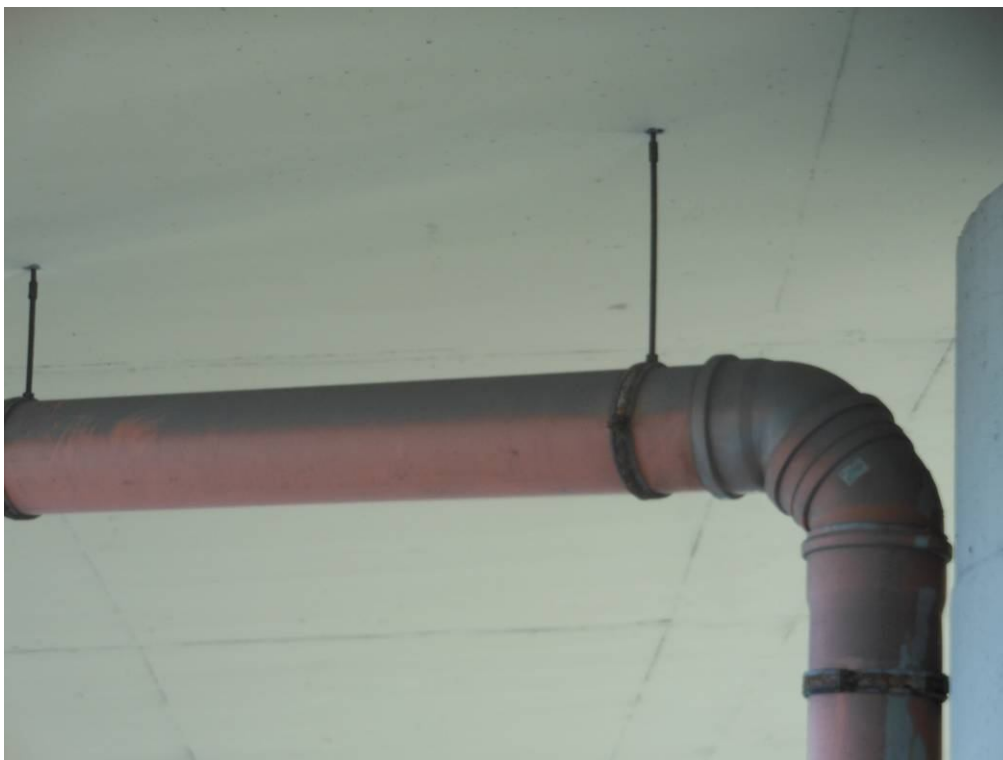
Fot. 35. Widok na podwieszenie kolektora od strony Tarnowa przy podporze nr 4. Korozja elementów podwieszeń spowodowana niedostatecznym zabezpieczeniem antykorozyjnym.

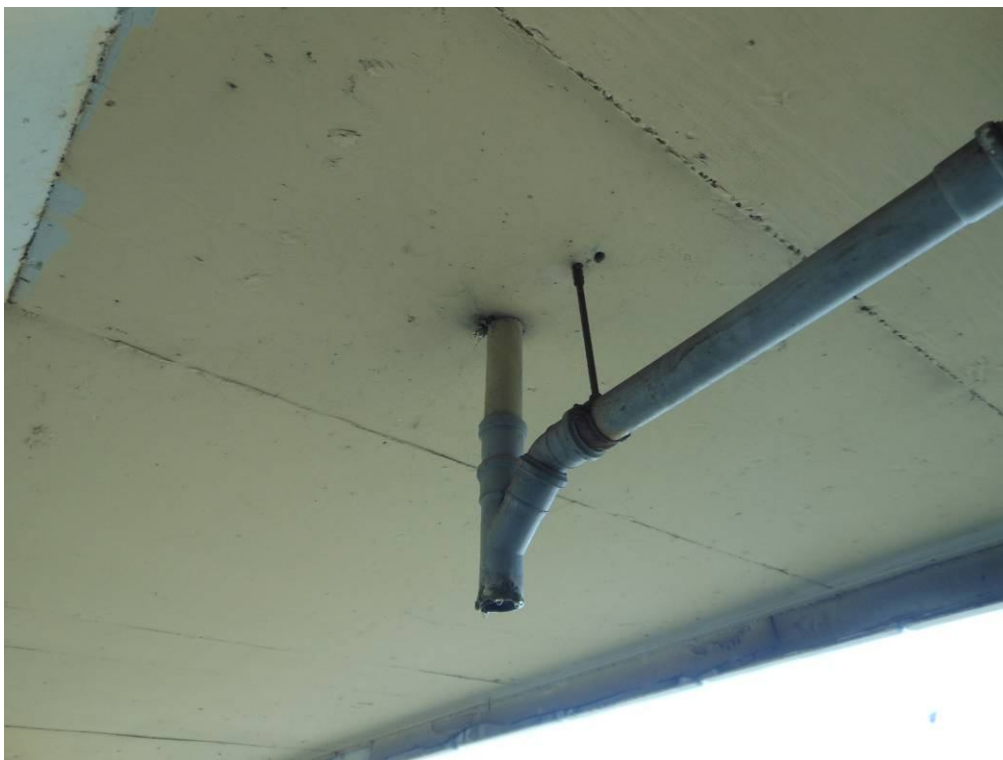
Fot. 36. Widok na wylot sączka od strony Tarnowa przy przyczółku od strony Wieliczki. Korozja elementów podwieszenia.

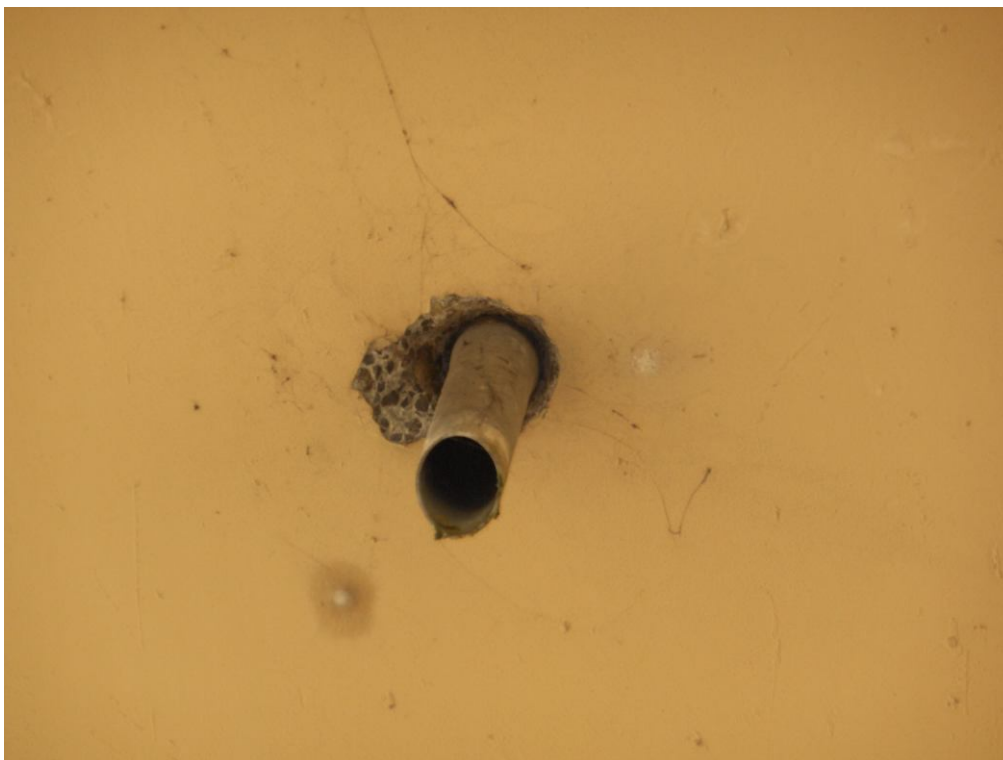
Fot. 37. Widok na wylot sączka od strony Tarnowa w prześle nr 5. Ubytki betonu wspornika pochodnikowego wokół rurki wypływowej. Przecieki na powierzchni betonu.

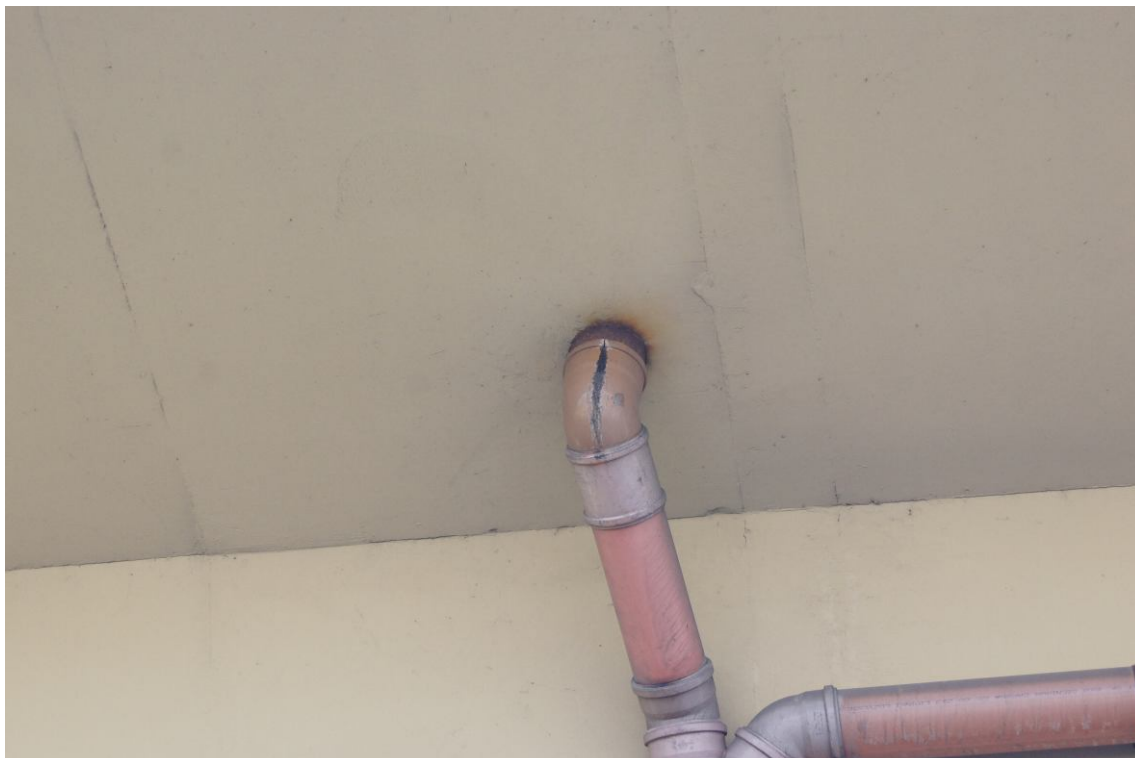
Fot. 38. Widok na rurę spustową wpustu od strony Tarnowa przy podporze nr 5. Korozja rury spustowej wpustu oraz pęknięty kielich kolektora powodujący przecieki.

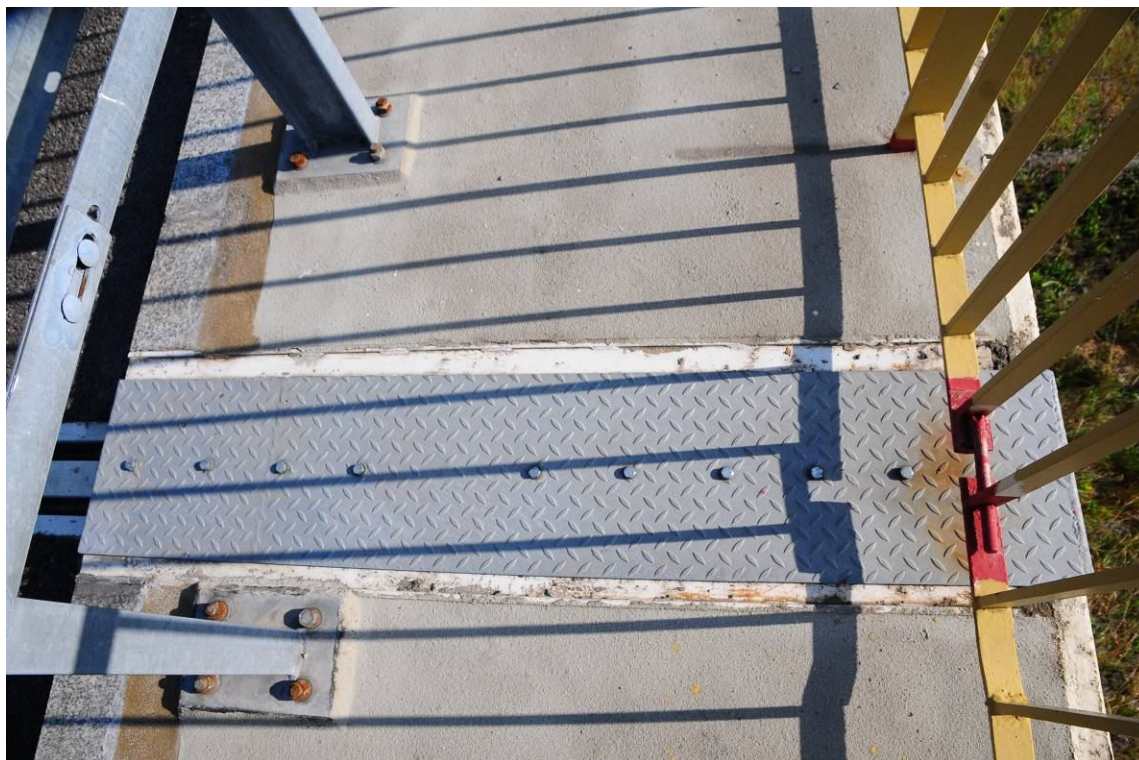
Fot. 39. Widok na urządzenie dylatacyjne od strony Katowic nad przyczółkiem od strony Krakowa. Zanieczyszczenia oraz ślady korozji powierzchniowej profili stalowych urządzenia.

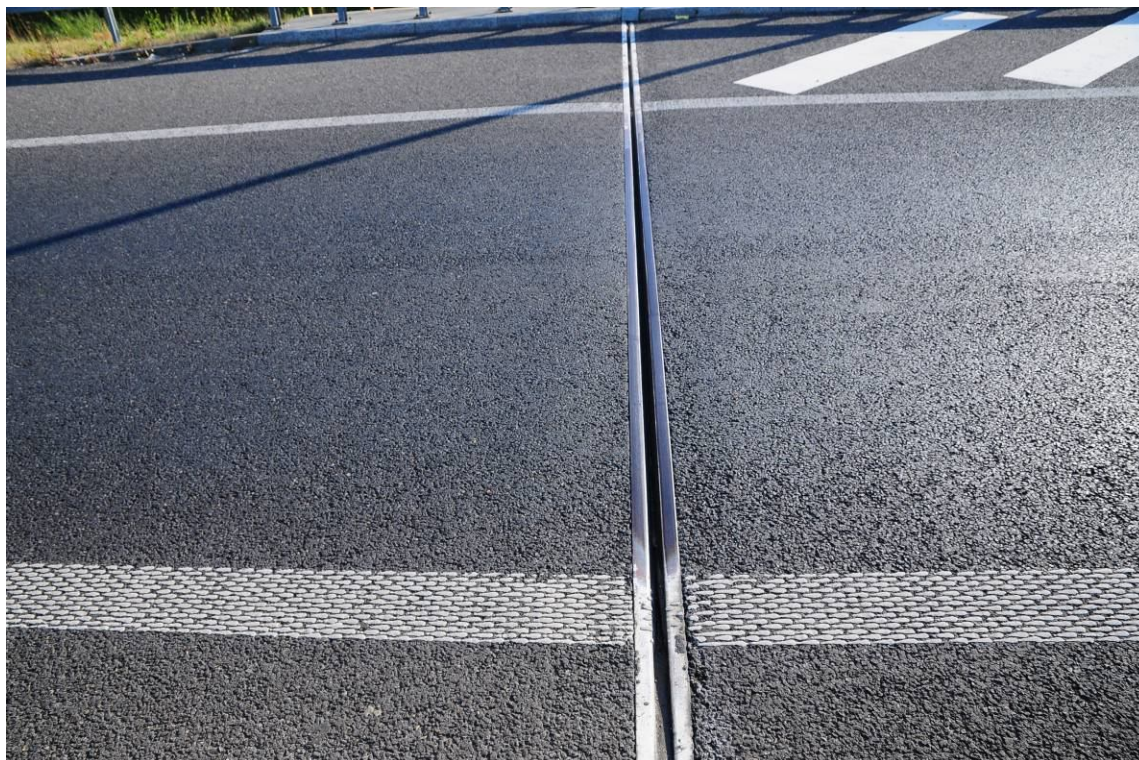
Fot. 40. Widok od strony Tarnowa na urządzenie dylatacyjne na jezdni nad przyczółkiem od strony Wieliczki. Niewielkie zanieczyszczenia wkładki neoprenowej przy krawężniku. Rozszczelnienie styku nawierzchni z dylatacją oraz niewielkie ubytki nawierzchni asfaltowej przy krawężniku.

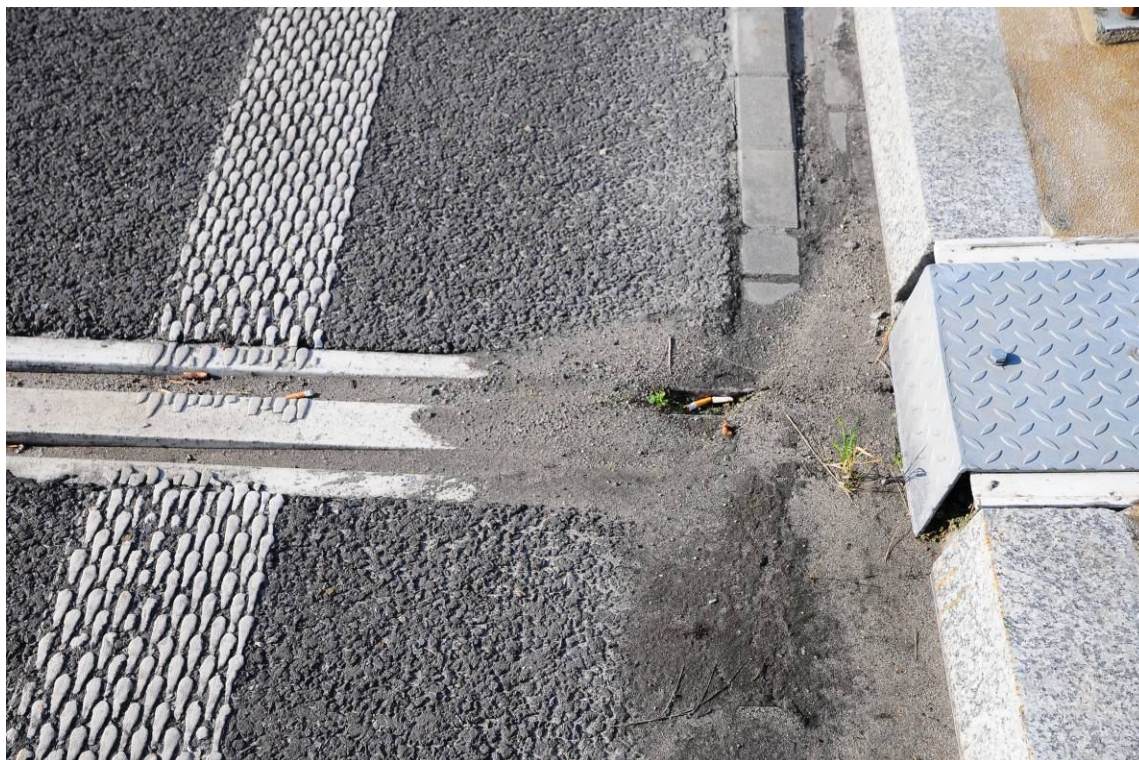
Fot. 41. Widok od strony Tarnowa na urządzenie dylatacyjne na jezdni nad przyczółkiem od strony Krakowa. Zanieczyszczenia wkładki neoprenowej przy krawężniku.

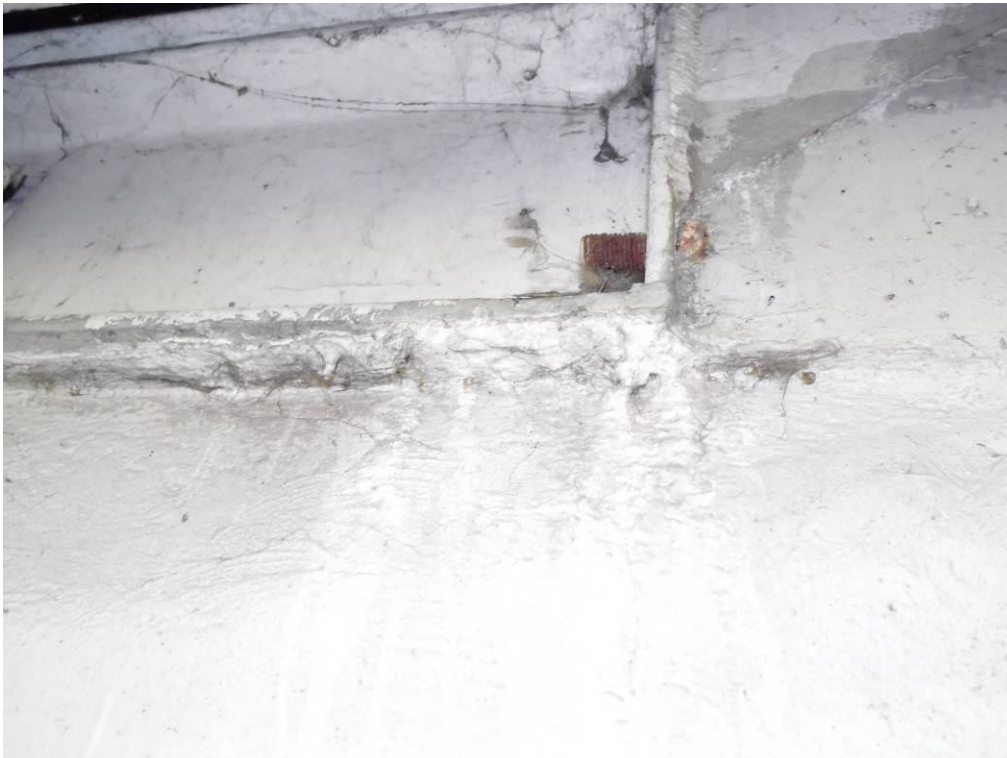
Fot. 43. Widok na dolną część profilu urządzenia dylatacyjnego nad przyczółkiem od strony Krakowa. Korozja śruby, wapienny wyciek na styku profilu urządzenia dylatacyjnego ze ścianką zapleczną.

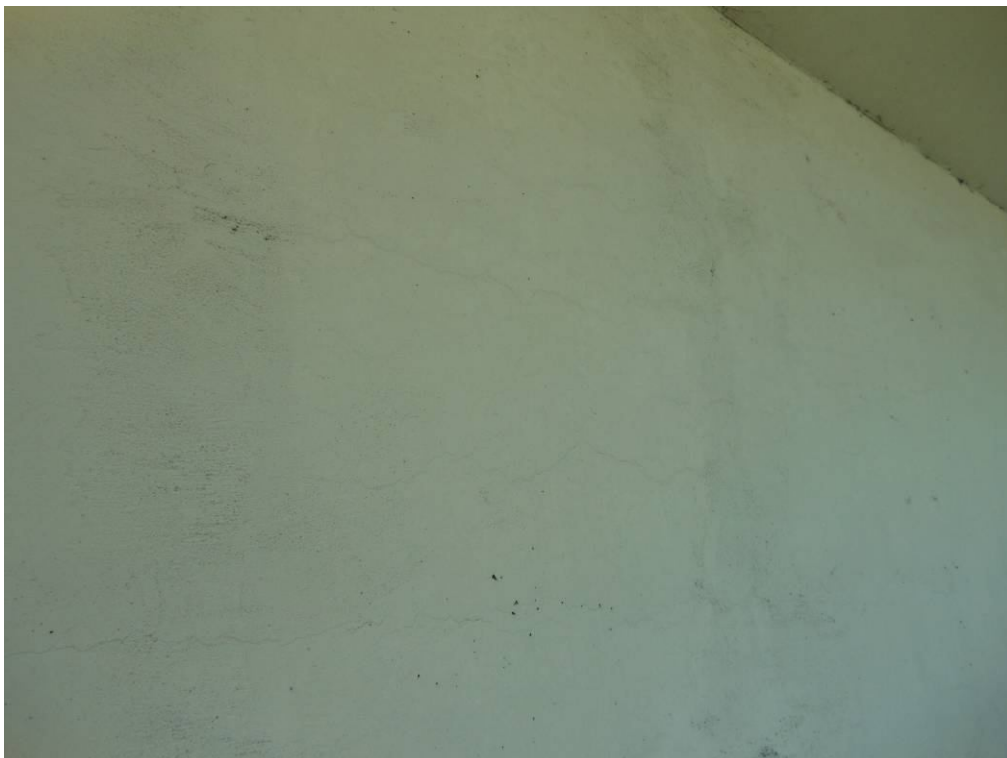
Fot. 44. Widok od strony Katowic na boczną powierzchnię dźwigara nad podporą nr 2. Poziome skurczowe zarysowania dźwigara.

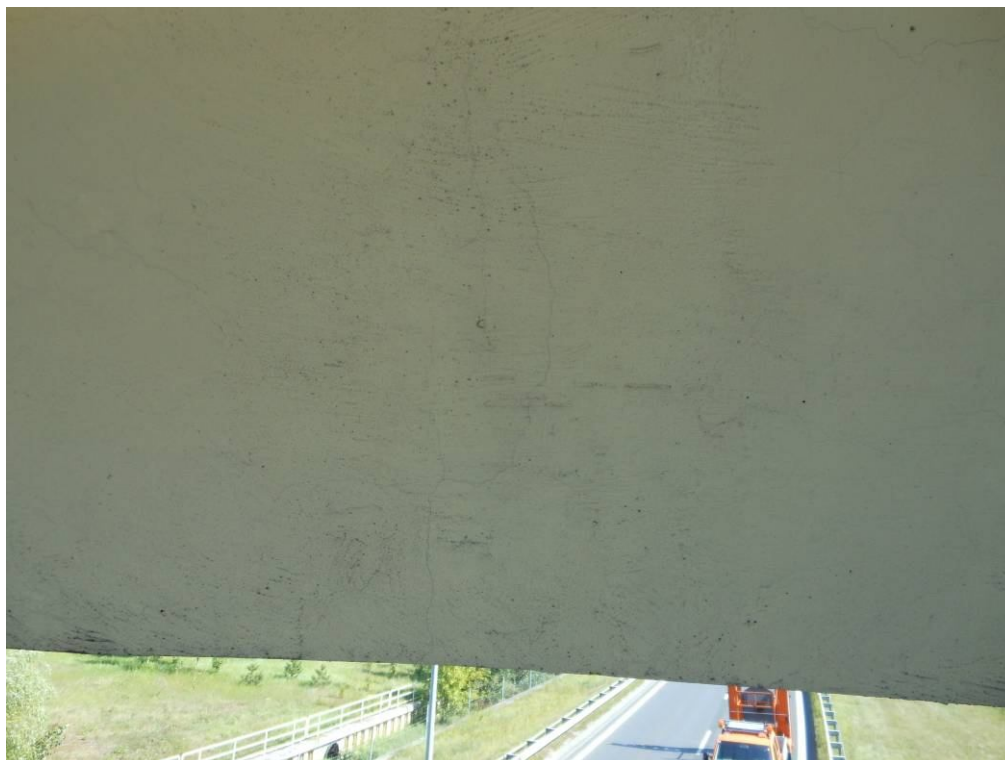
Fot. 45. Widok od strony Katowic na boczną powierzchnię dźwigara nad podporą nr 3. Pionowe skurczowe zarysowania dźwigara o rozwarości do 0,1 mm.

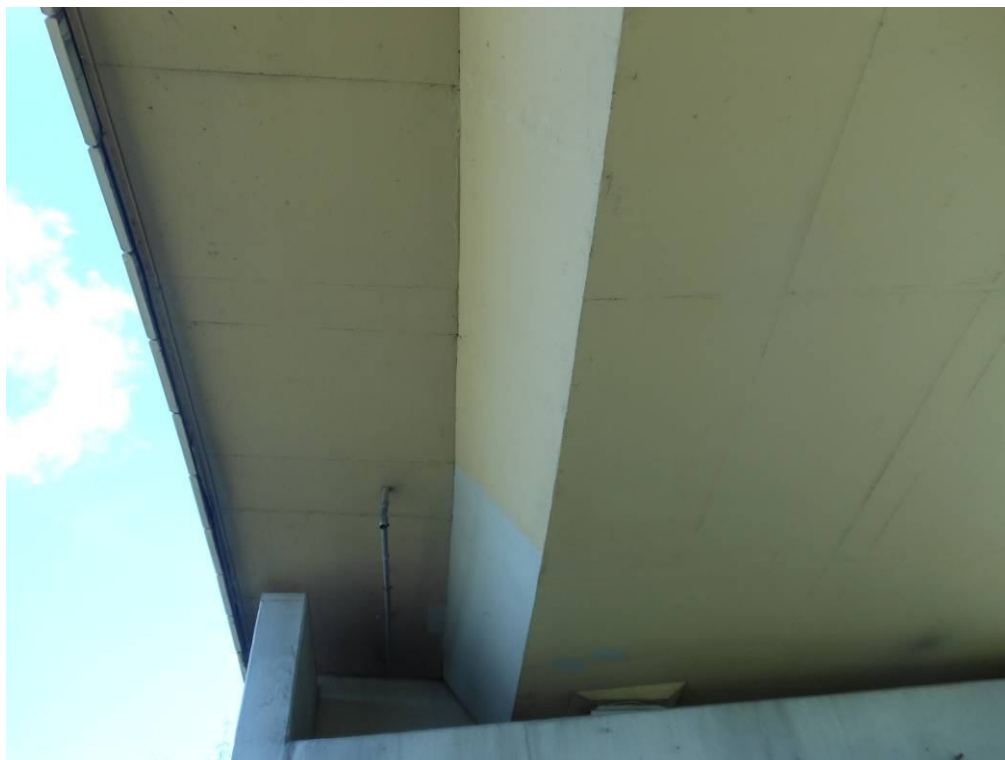
Fot. 46. Widok na dźwigar od strony Tarnowa przy przyczółku od strony Wieliczki. Widoczne ślady napraw bocznej powierzchni dźwigara, nieodpowiednio dobry kolor powłoki malarskiej.

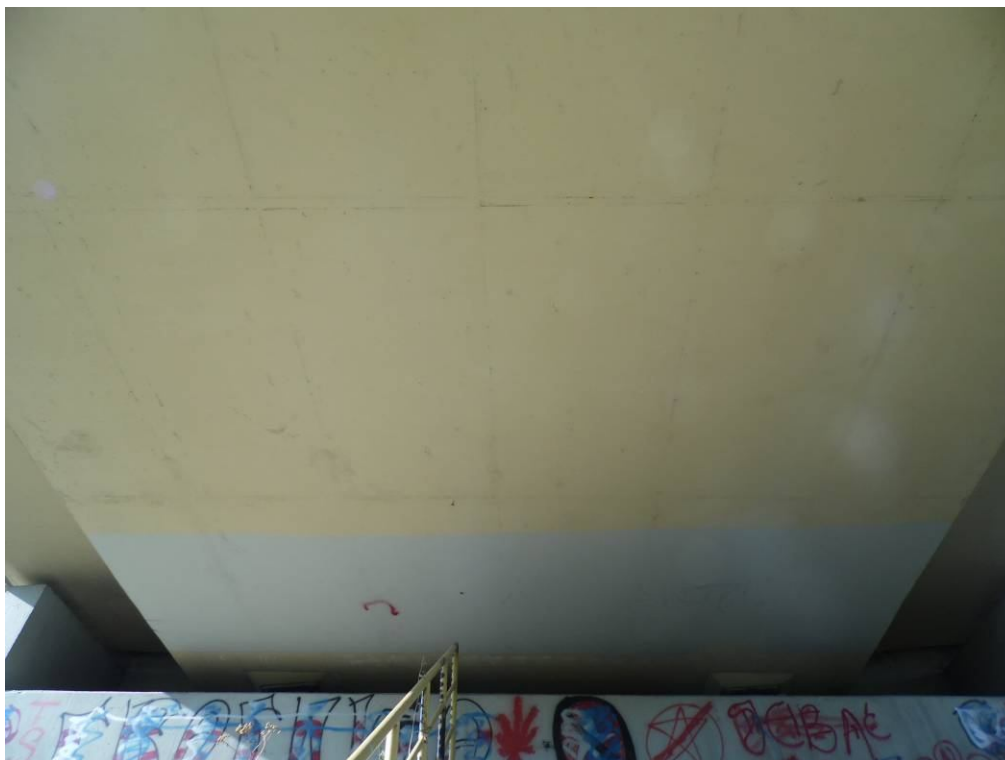
Fot. 47. Widok na dźwigar przy przyczółku od strony Krakowa. Widoczne ślady napraw dolnej powierzchni dźwigara, nieodpowiednio dobry kolor powłoki malarskiej, zanieczyszczenia w postaci graffiti.

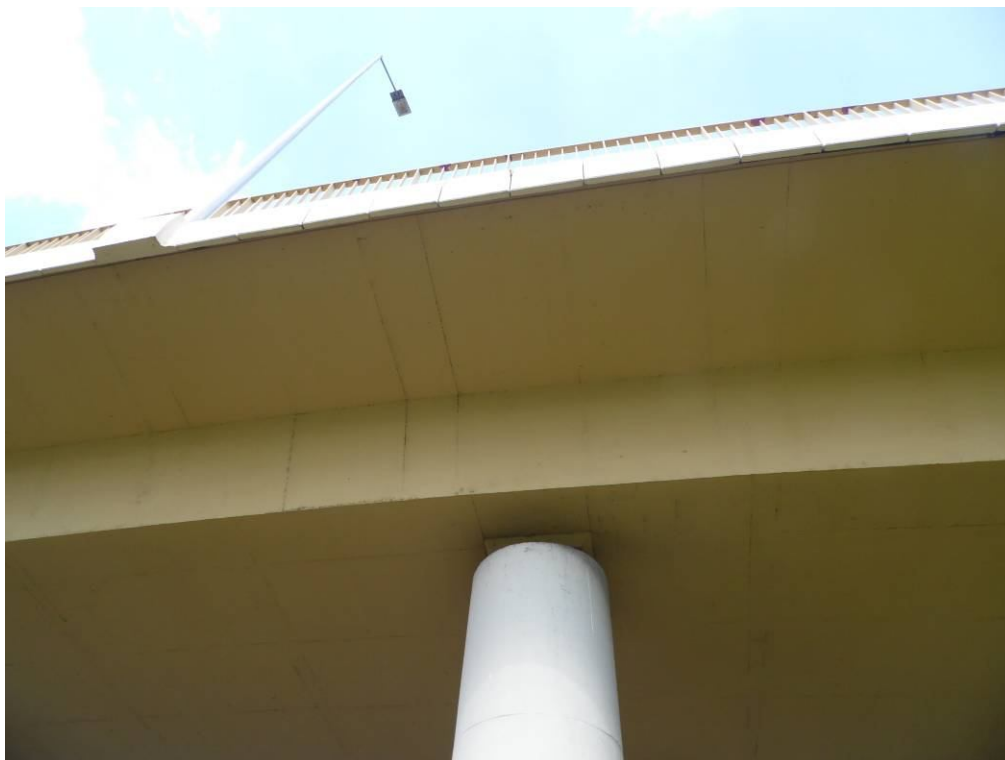
Fot. 49. Widok od strony Katowic na wspornik pochodnikowy nad podporą nr 5. Nierówności powierzchni betonu powstałe w miejscu krawędzi szalunku.

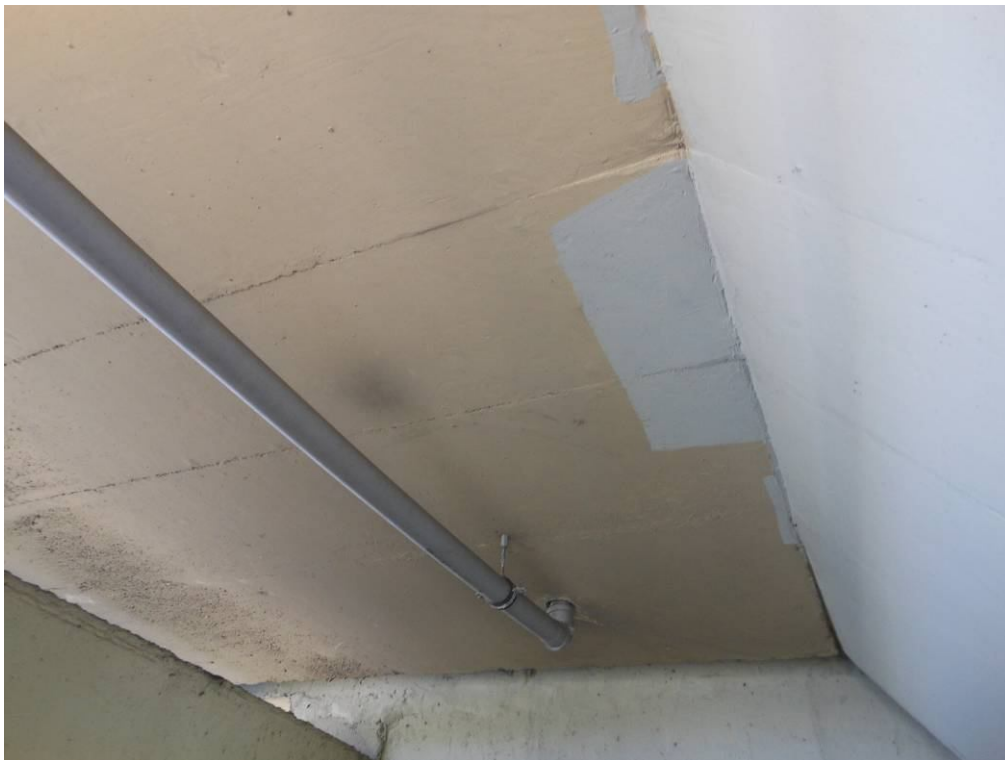
Fot. 51. Widok na wspornik podchodnikowy od strony Tarnowa nad przyczółkiem od strony Wieliczki. Ślady napraw powierzchni betonu, złuszczenia powłoki malarskiej nad ścianką boczną przyczółka.

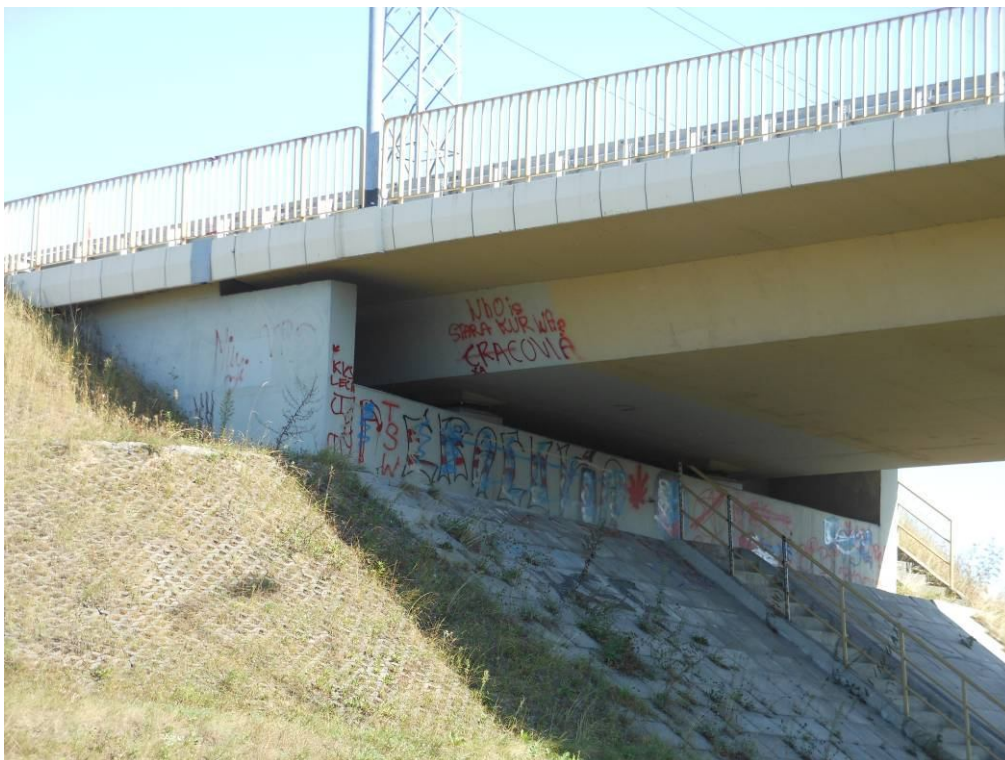
Fot. 52. Widok od strony Katowic na przyczółek od strony Krakowa. Zanieczyszczenia przyczółka i dźwigara w postaci graffiti.

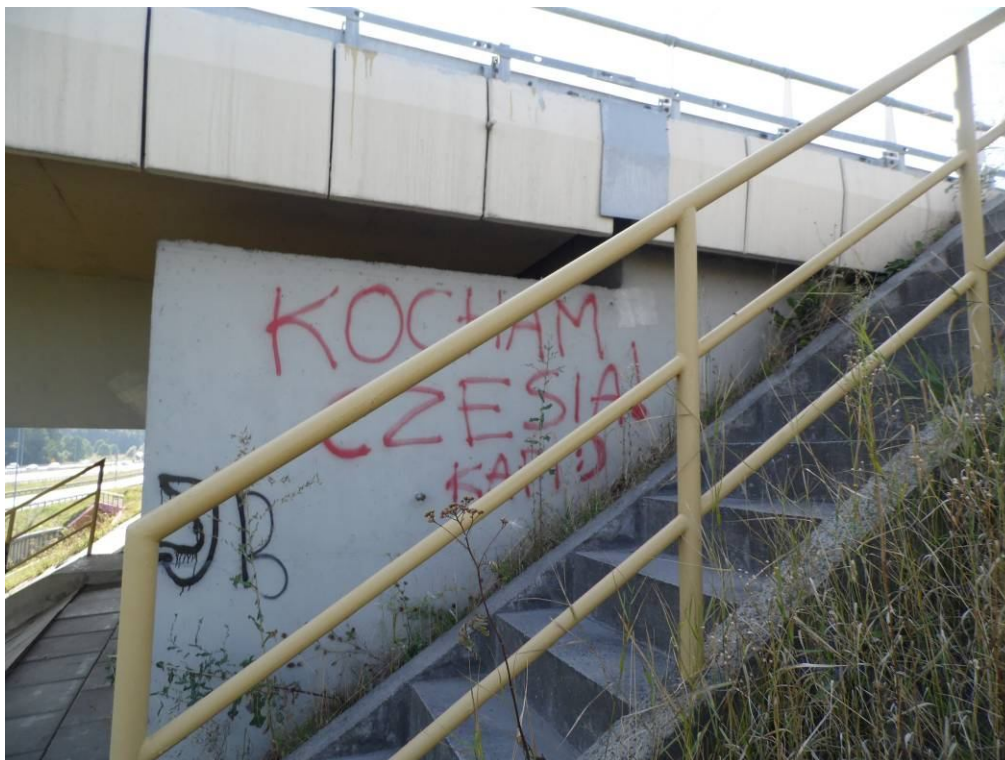
Fot. 53. Widok od strony Tarnowa na skrzydełko przyczółka od strony Krakowa.
Zanieczyszczenia w postaci graffiti.

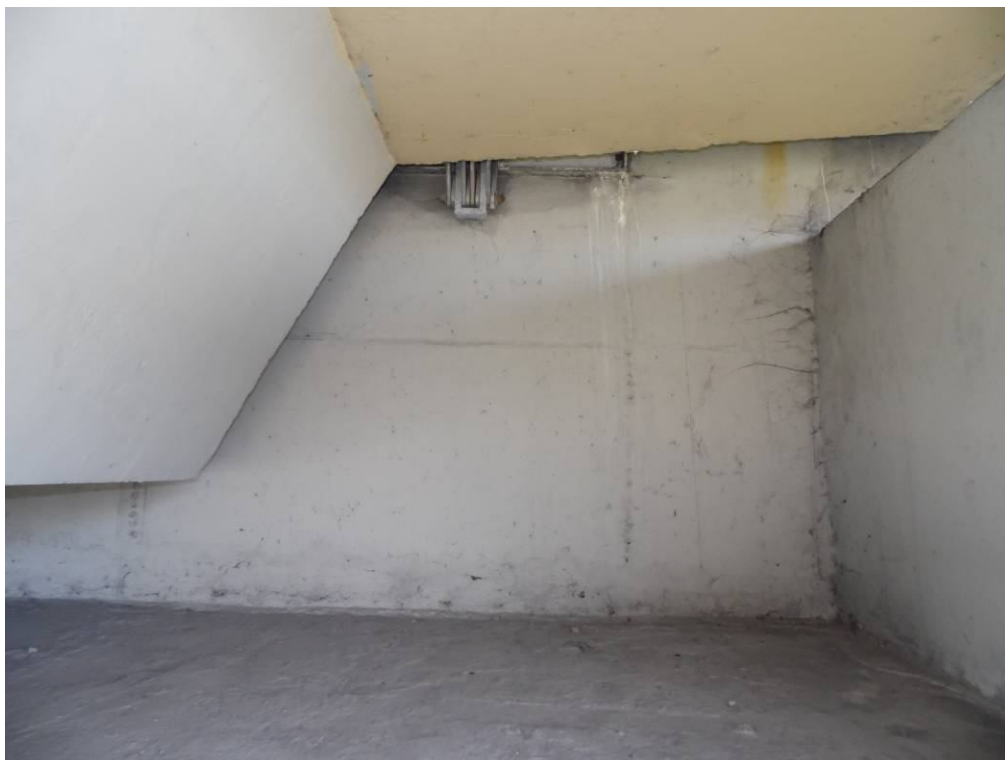
Fot. 55. Widok na ściankę zapleczną przyczółka od strony Krakowa. Wapienne i rdzawe zacieki powstałe w wyniku nieszczelności na styku urządzenia dylatacyjnego i ścianki zapleczej przyczółka.

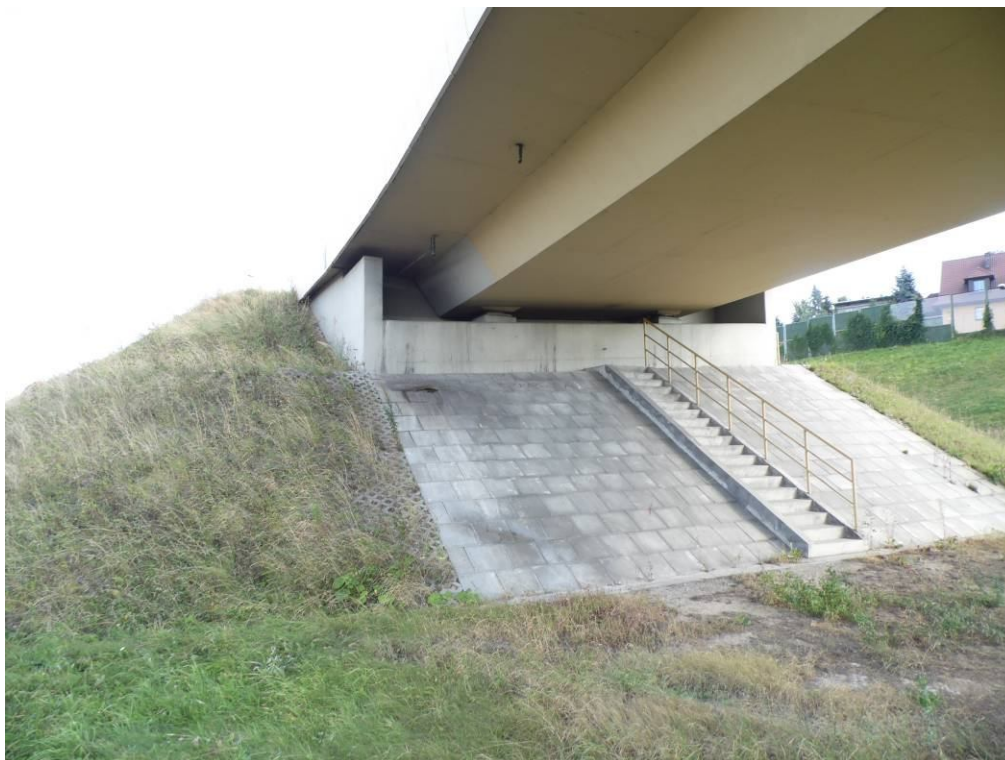
Fot. 57. Widok na przyczółek od strony Wieliczki. Zacieki na powierzchni przyczółka powstałe w wyniku przecieków wokół sączka, zacieki na umocnieniu skarpy spowodowane spływem wody z wylotu sączka.

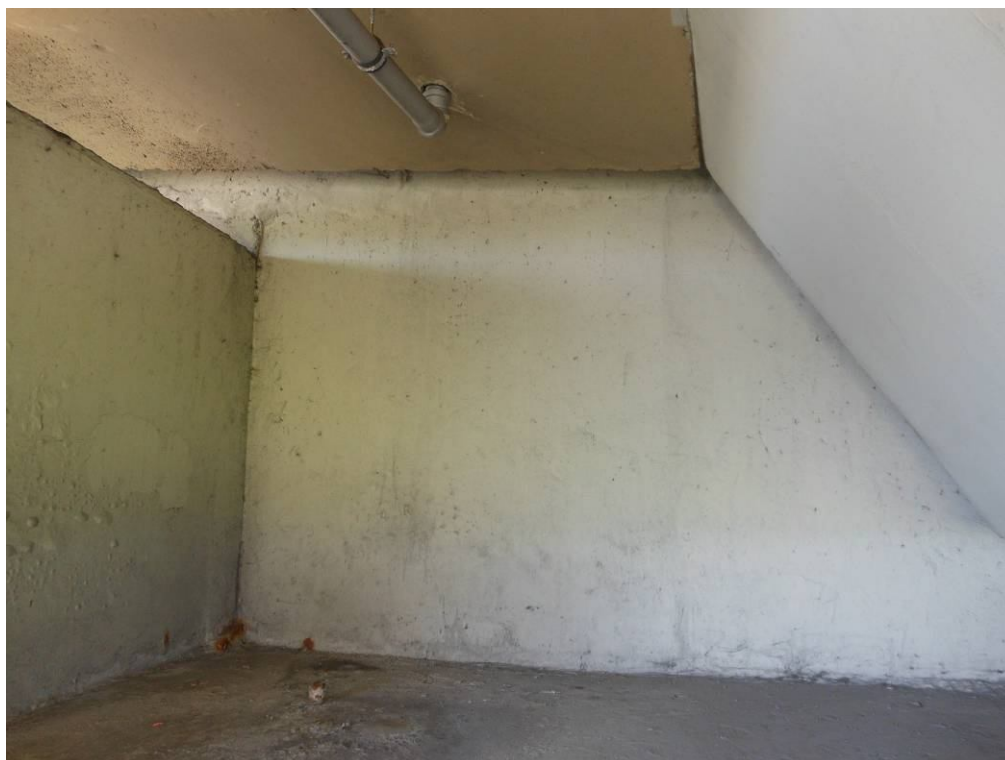
Fot. 58. Widok na ławę łożyskową i ściankę zapleczną przyczółka od strony Wieliczki. Pęcherze na powierzchni bocznej ścianki przyczółka, ślady korozji na powierzchni betonu powstałe w wyniku korozji prętów zbrojeniowych lub stalowych zanieczyszczeń przy powierzchni betonu, korodujący wystający pręt zbrojeniowy.

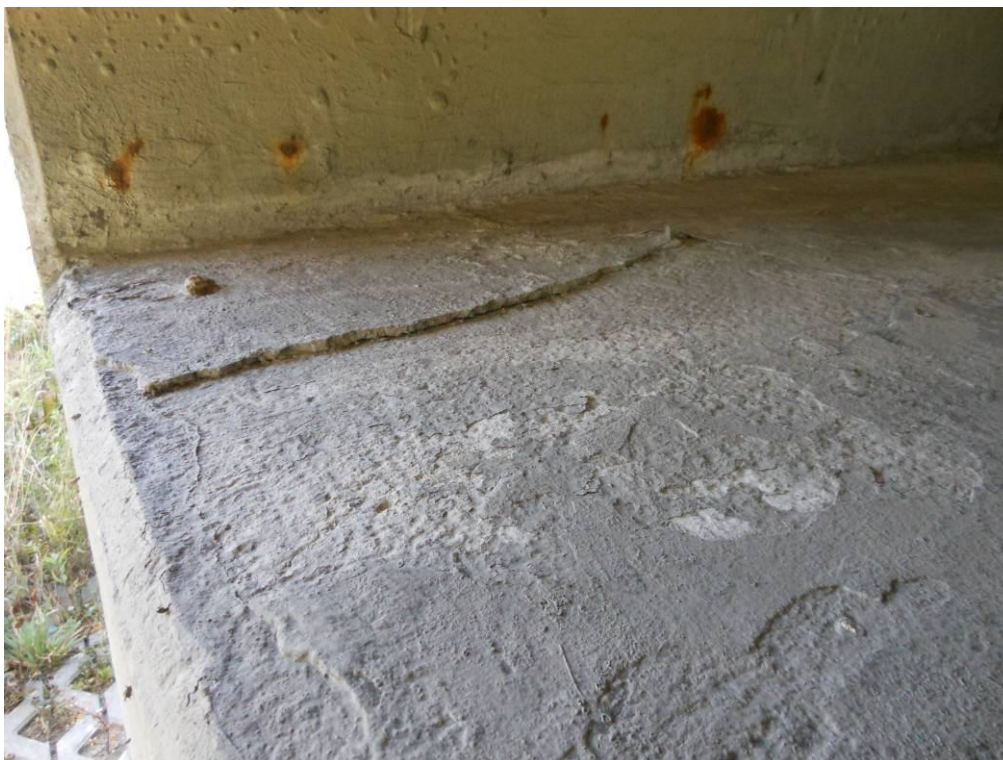
Fot. 59. Widok na ławę łożyskową przyczółka od strony Wieliczki. Pęcherze na powierzchni bocznej ścianki przyczółka, ubytki wyprawy oraz betonu ławy łożyskowej, ślady korozji na powierzchni betonu powstałe w wyniku korozji stalowych zanieczyszczeń przy powierzchni betonu. Wystający korodujący pręt zbrojeniowy.

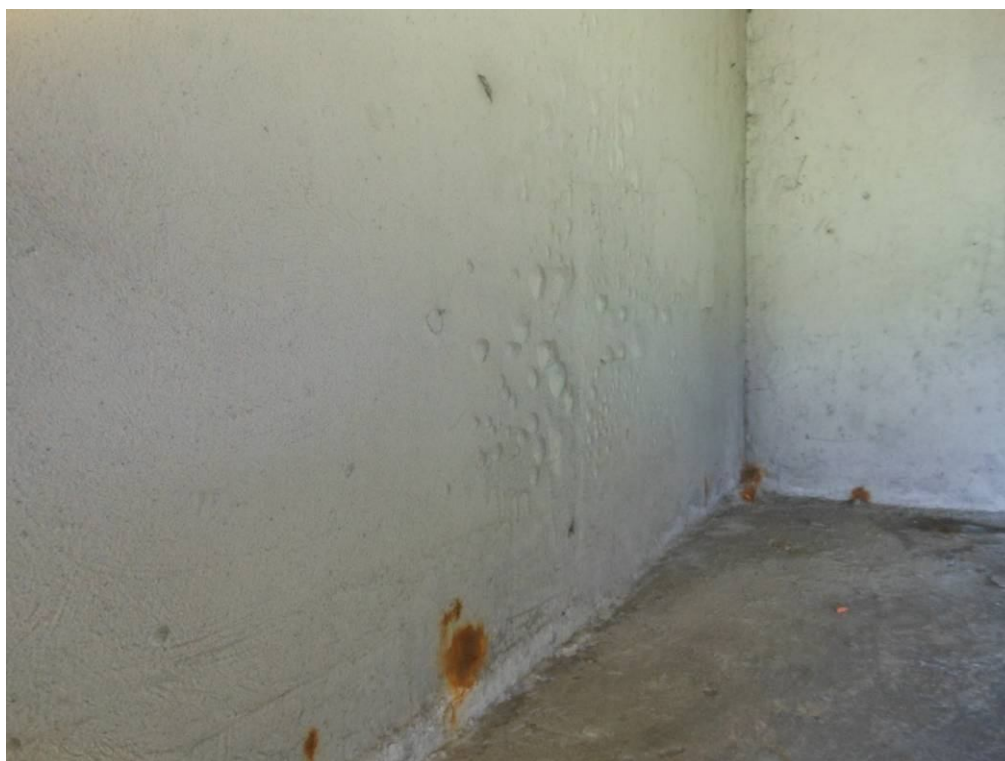
Fot. 60. Widok na ławę łożyskową i boczną ściankę przyczółka od strony Wieliczki. Pęcherze na powierzchni bocznej ścianki przyczółka, ślady korozji na powierzchni betonu powstałe w wyniku korozji stalowych zanieczyszczeń przy powierzchni betonu.

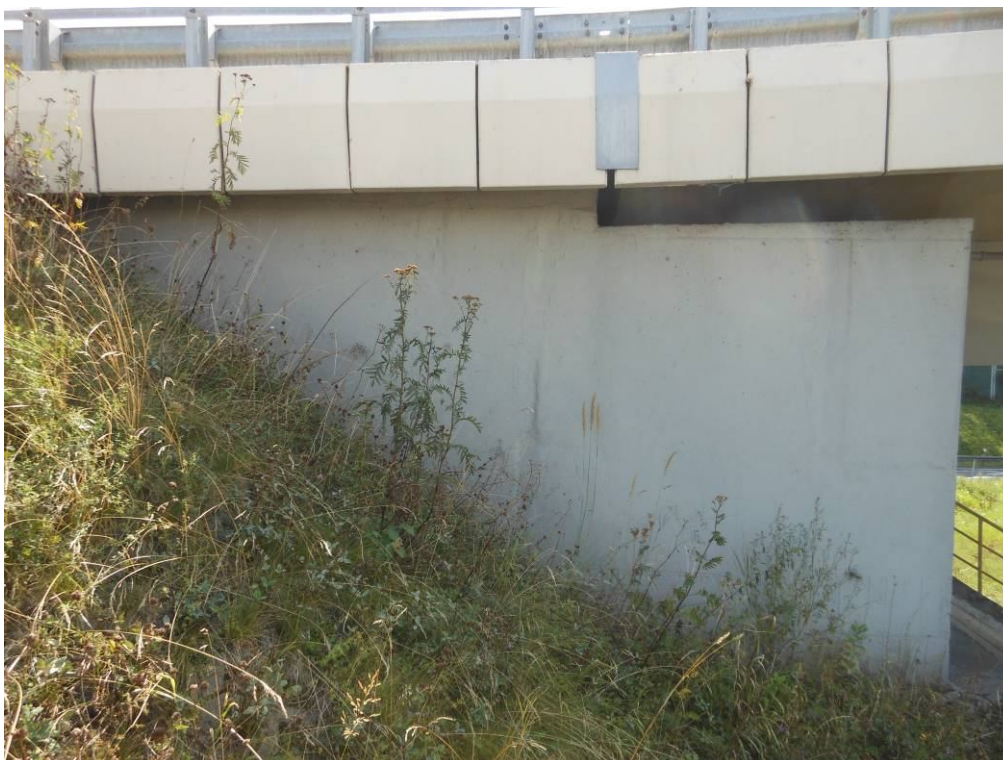
Fot. 61. Widok od strony Tanowa na skrzydełko przyczółka od strony Wieliczki.
Zanieczyszczenie powierzchni skrzydełka.

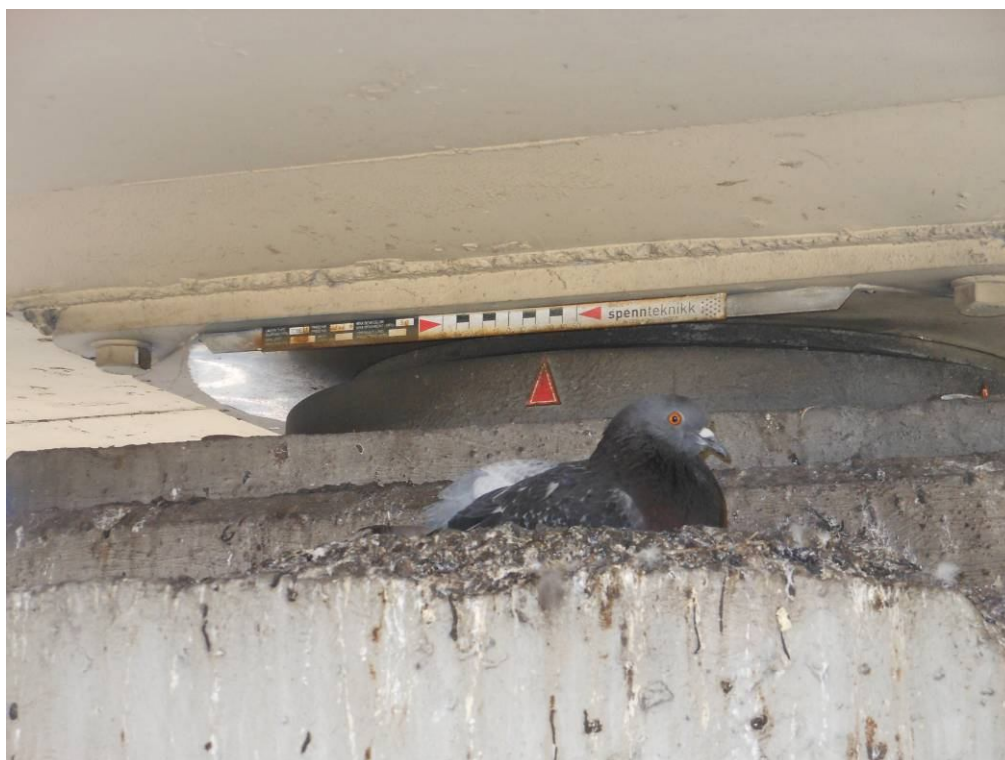
Fot. 63. Widok na głowicę słupa od strony Tarnowa podpory nr 3. Ubytki betonu powstałe w wyniku wadliwego wykonania, zanieczyszczenia głowicy ptasimi odchodami. Powierzchniowa korozja skali przesuwu łożyska.
