RAPORT Z PRZEGLĄDU SZCZEGÓŁOWEGO OBIEKTU MOSTOWEGO

Nazwa obiektu: wiadukt nad A4 w m. Kraków

JNI: 01024190

Wrzesień 2013 r.

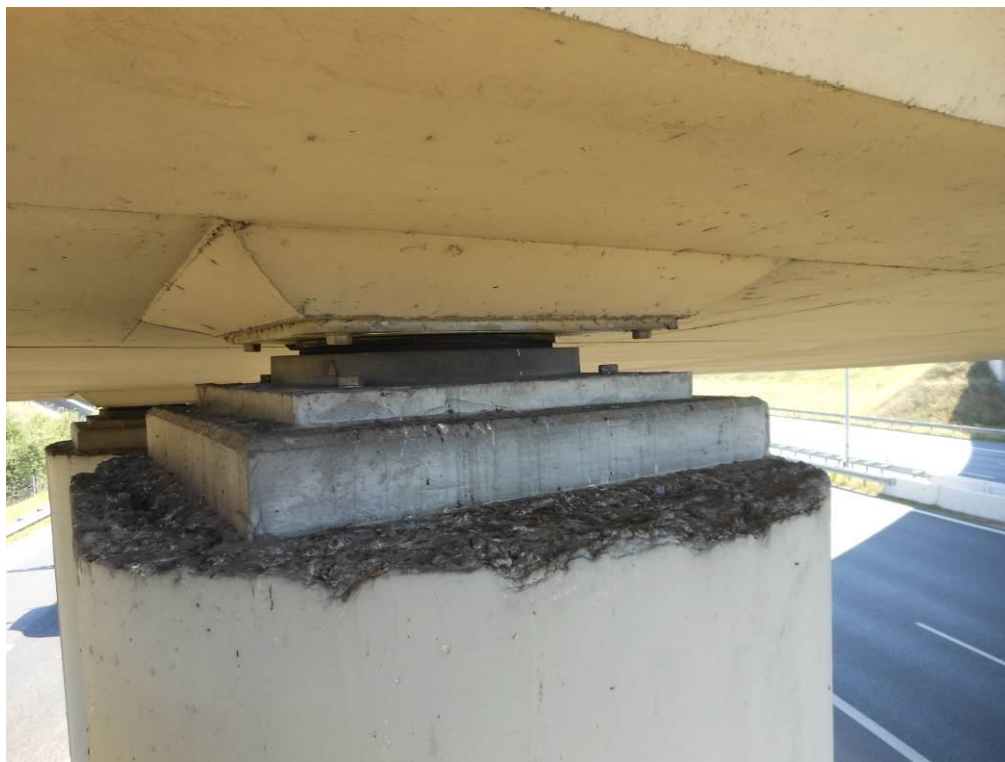
Fot. 64. Widok na głowicę słupa od strony Katowic podpory nr 3. Ubytki betonu powstałe w wyniku wadliwego wykonania, zanieczyszczenia głowicy ptasimi odchodami.

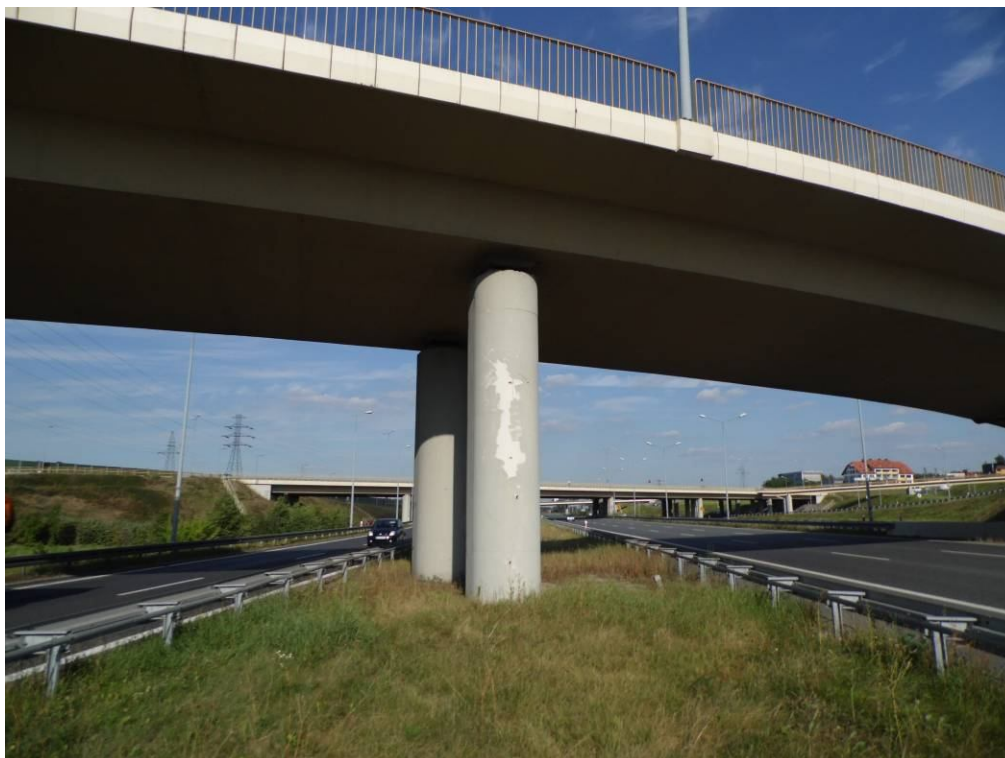
Fot. 65. Widok od strony Katowic na podporę nr 3. Ślady napraw powierzchniowych betonu i braku powłoki zabezpieczającej.

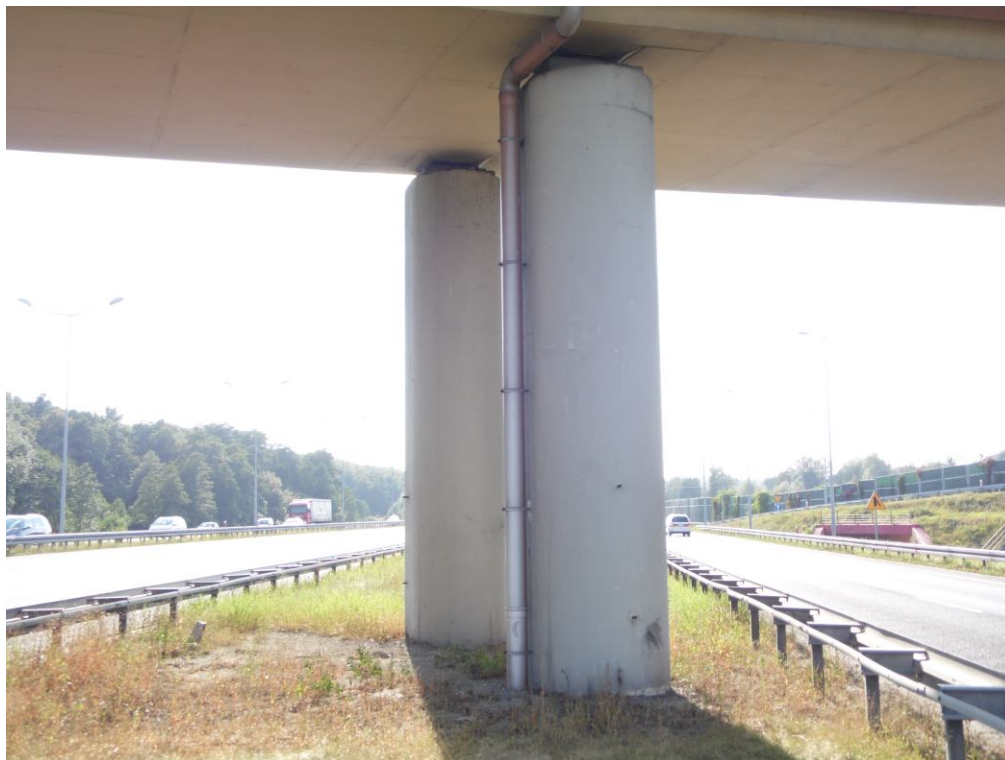
Fot. 66. Widok od strony Tarnowa na podporę nr 3. Zanieczyszczenia w dolnej części słupa filara.

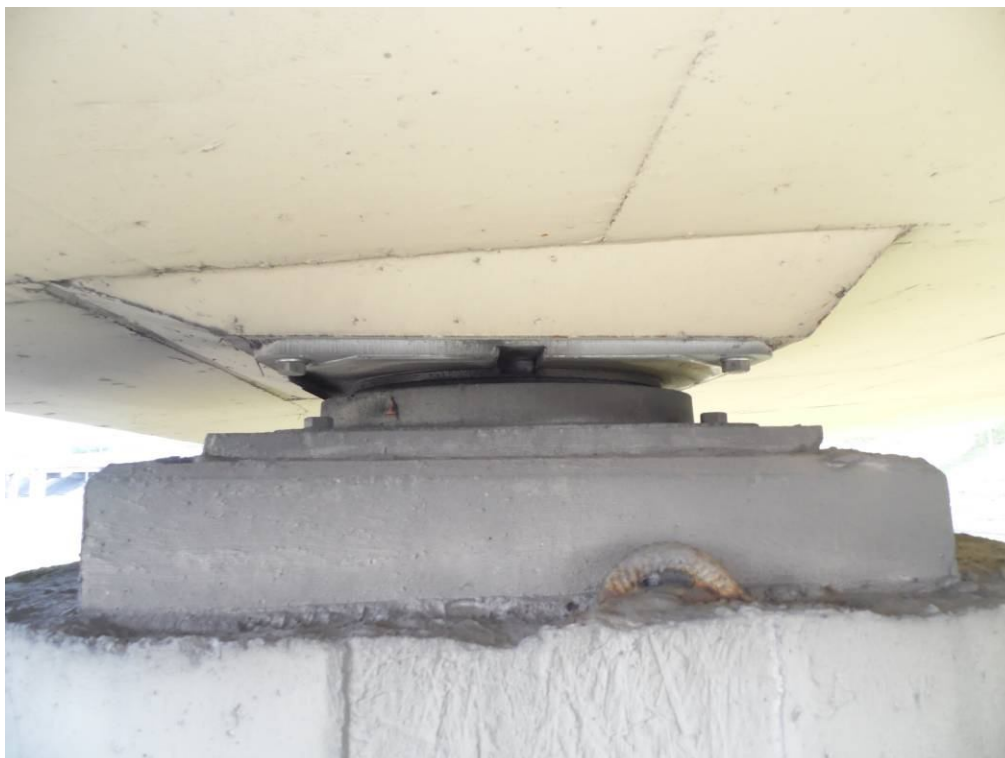
Fot. 69. Widok na cios łożyskowy oraz łożysko na podporze nr 5. Wystający korodujący pręt do montażu zbrojenia słupa.

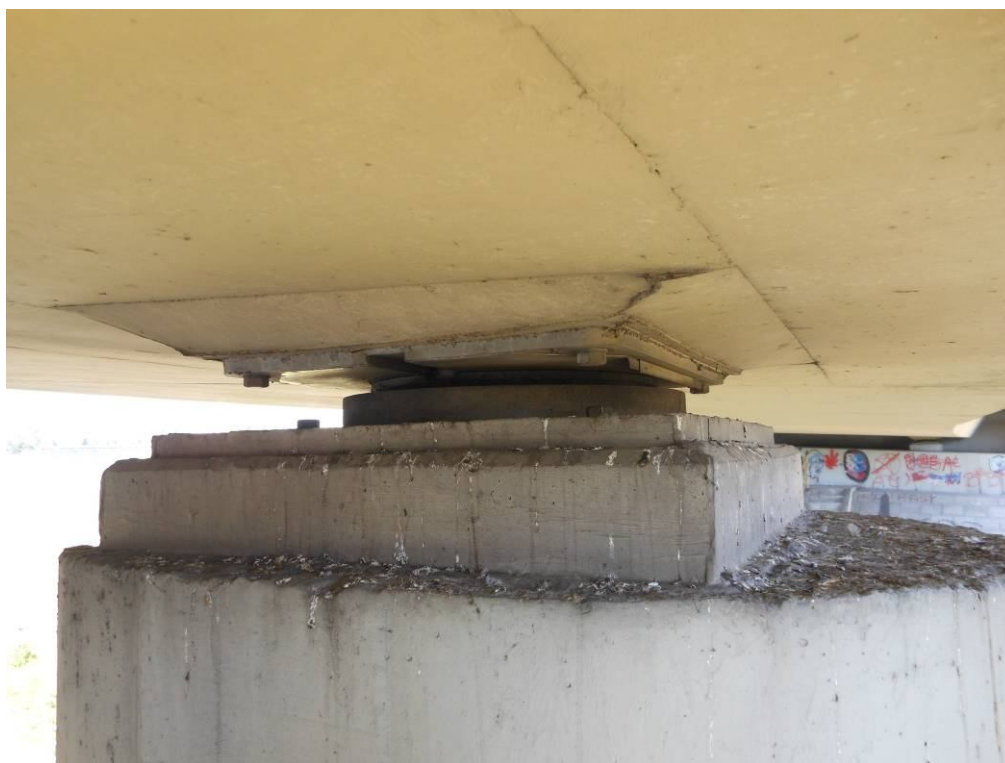
Fot. 70. Widok na łożysko od strony Katowic na podporze nr 2. Mimośrodowo osadzone łożysko na słupie.

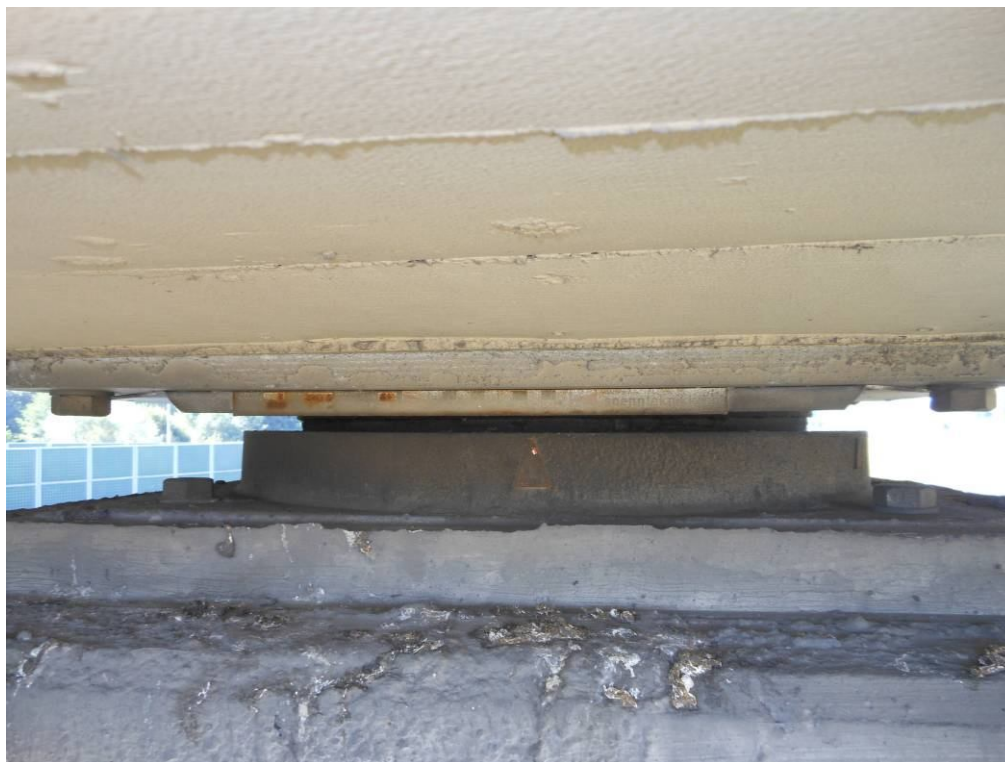
Fot. 72. Widok na łożysko podpory nr 3. Wychylenie łożyska o wartość 23 mm.

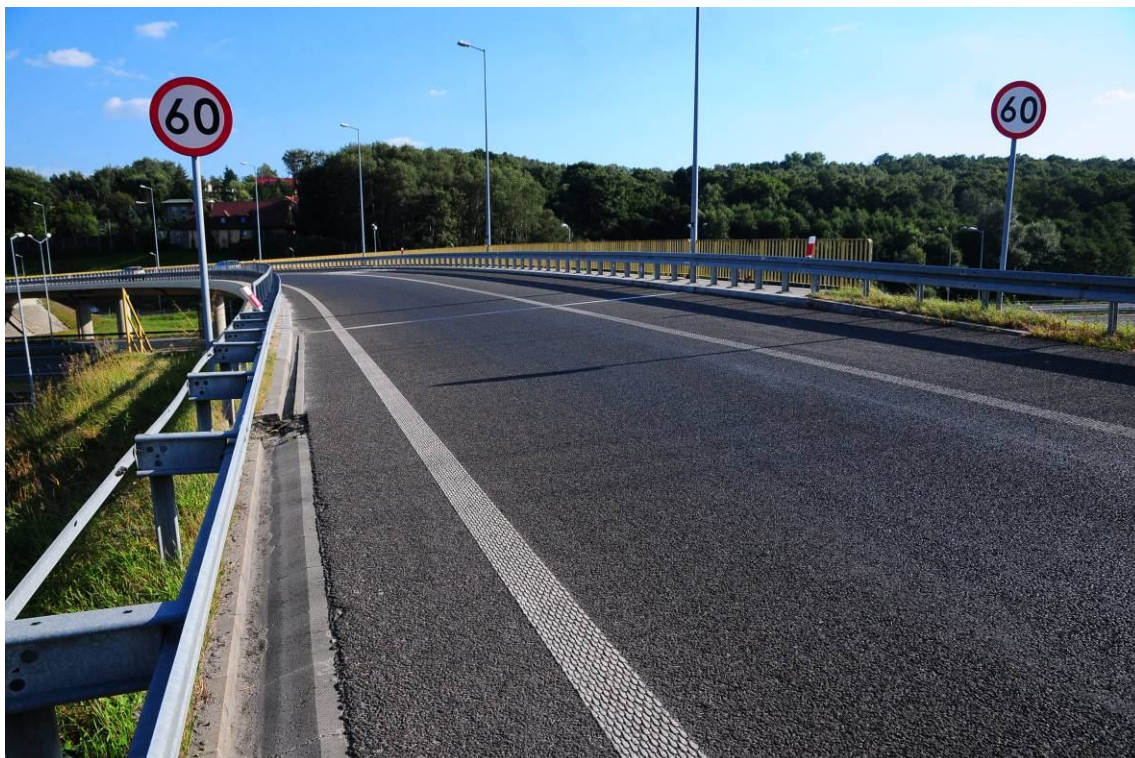
Fot. 75. Widok na dojazd od strony Krakowa. Drobne wykruszenia nawierzchni jezdni wzdłuż ścieku przy krawędzi jezdni.

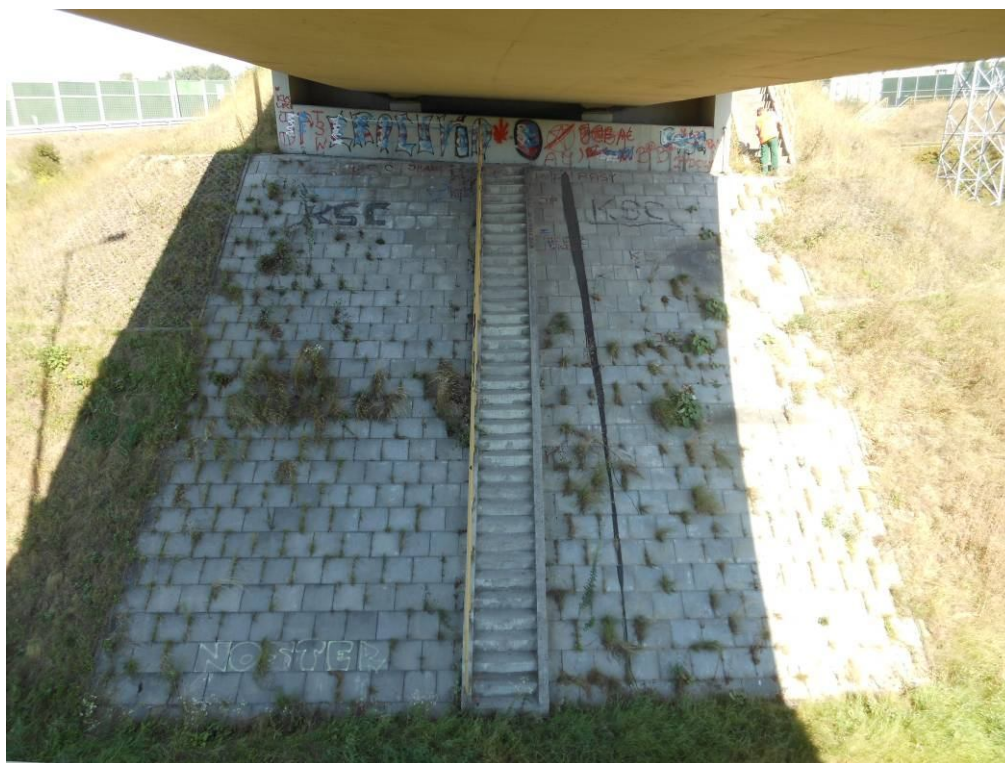
Fot. 76. Widok na umocnienie skarpy przyczółka oraz schody naskarpowe przy przyczółku od strony Krakowa. Zanieczyszczenia w postaci graffiti oraz bitumicznego zacieku, wegetacja roślinności pomiędzy elementami umocnienia, pęknięcia elementów betonowych umocnienia.

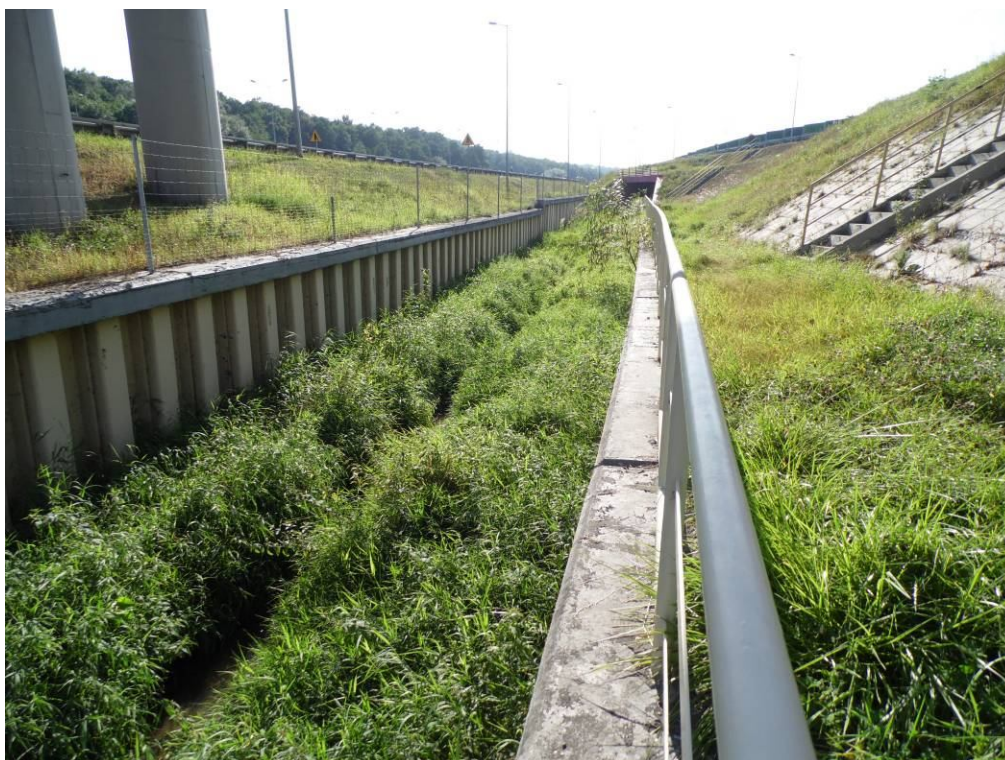
Fot. 77. Widok na koryto rzeki Malinówka pod przęsłem nr 1. Bujna wegetacja roślinności.

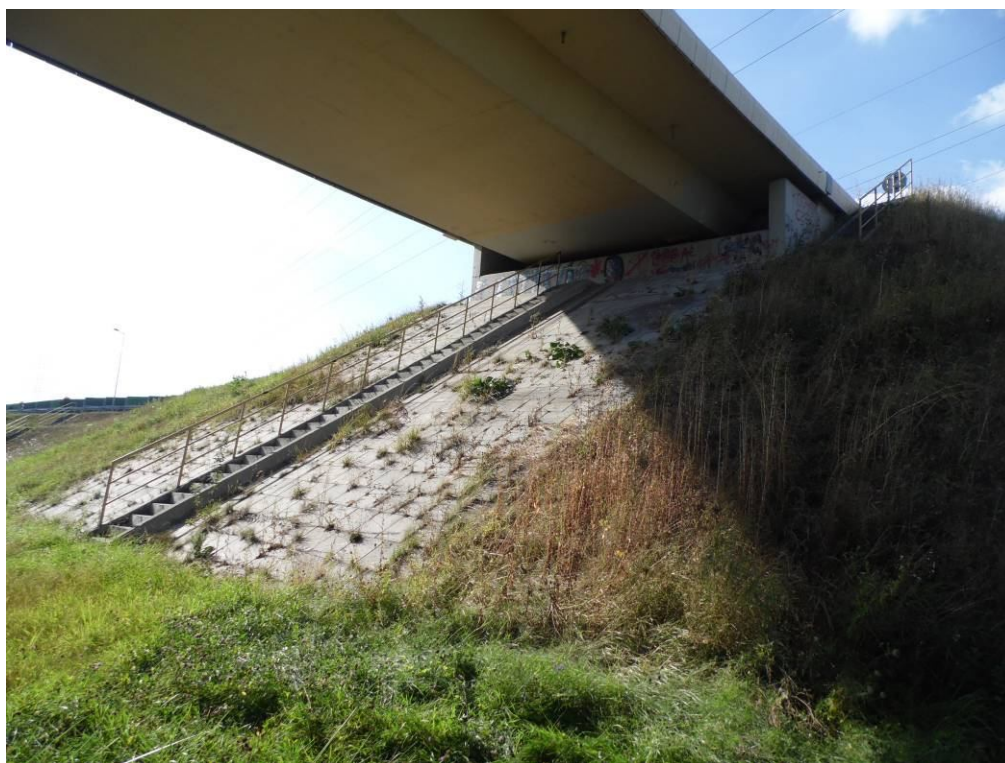
Fot. 78. Widok na umocnienie skarpy przyczółka oraz schody naskarpowe przy przyczółku od strony Krakowa. Wegetacja roślinności pomiędzy elementami umocnienia.

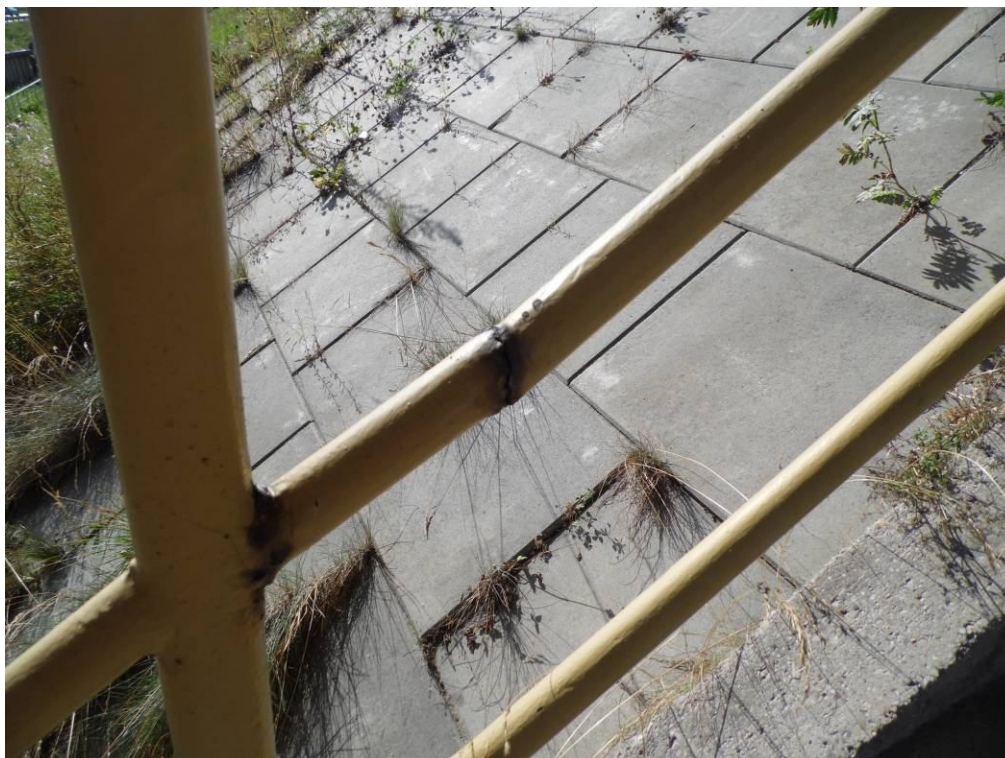
Fot. 79. Widok na balustradę schodów naskarpowych przy przyczółku od strony Krakowa.
Brak ciągłości i korozja przeciągu.

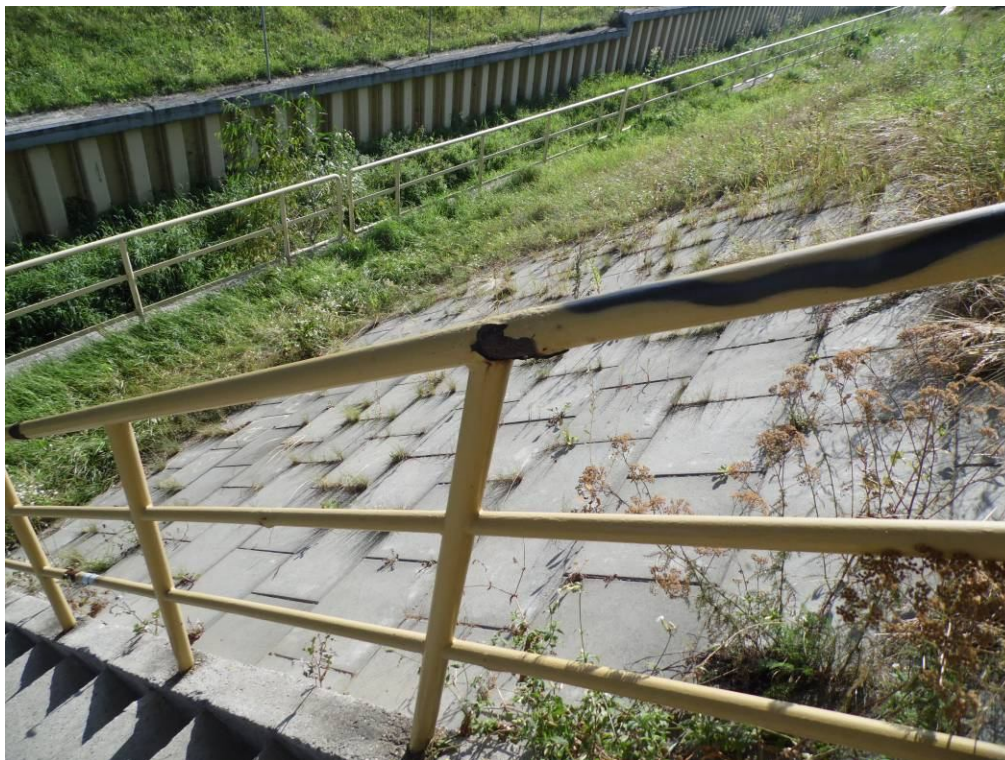
Fot. 80. Widok na balustradę schodów naskarpowych przy przyczółku od strony Krakowa.
Korozja pochwytu oraz zanieczyszczenia w postaci graffiti balustrady.

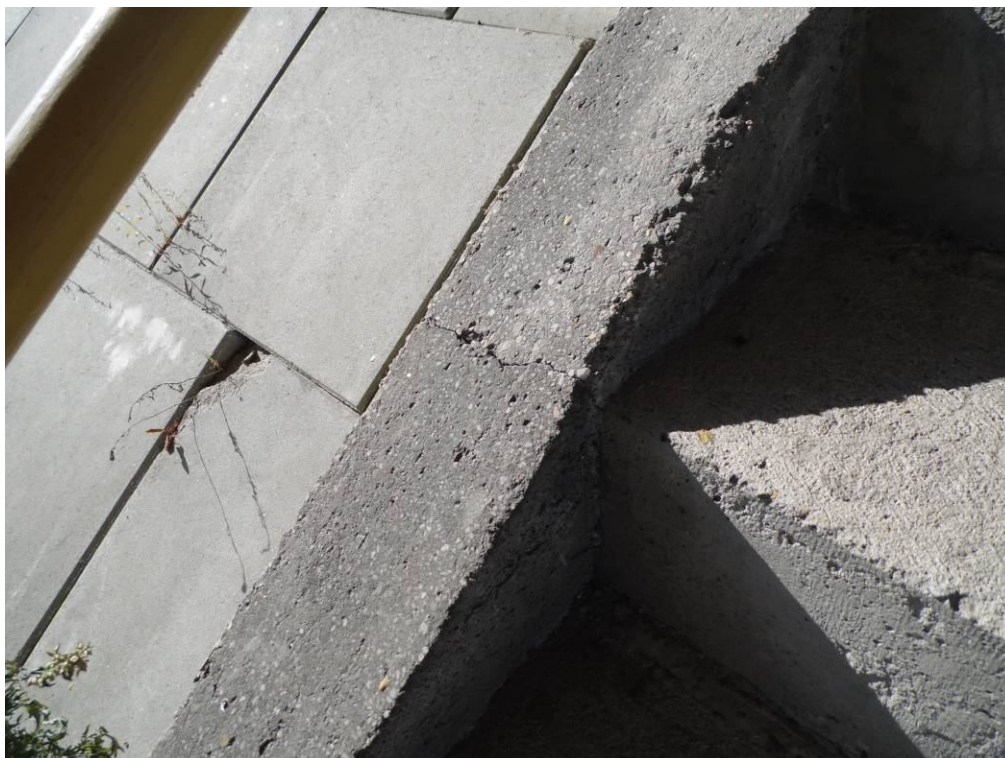
Fot. 81. Widok na umocnienia oraz schody naskarpowe przy przyczółku od strony Krakowa. Zarysowanie belki policzkowej schodów oraz wyłamane naroże płyty betonowej umocnienia.

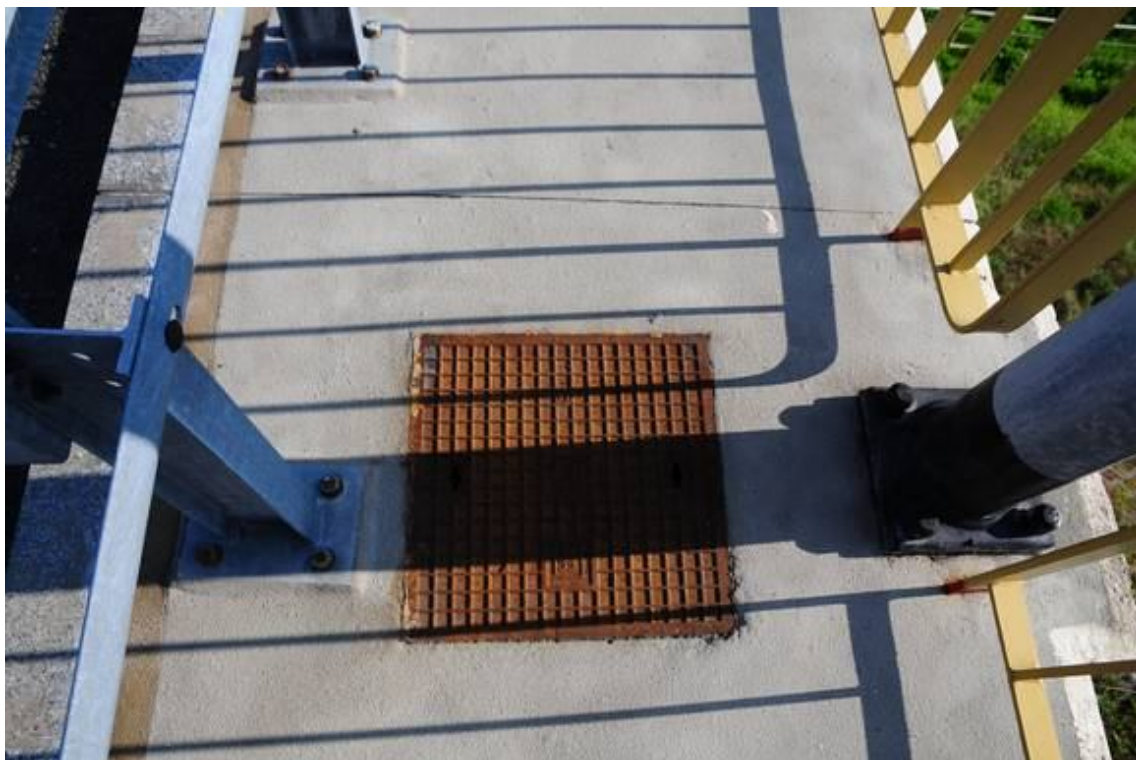
Fot. 82. Widok na studzienkę rewizyjną oświetlenia. Korozja powierzchniowa pokrywy studzienki.
