SPRAWOZDANIE

z przeglądu dylatacji dwumodułowych na wiaduktach WA-17 i WA-20 autostrady A-8 (AOW)

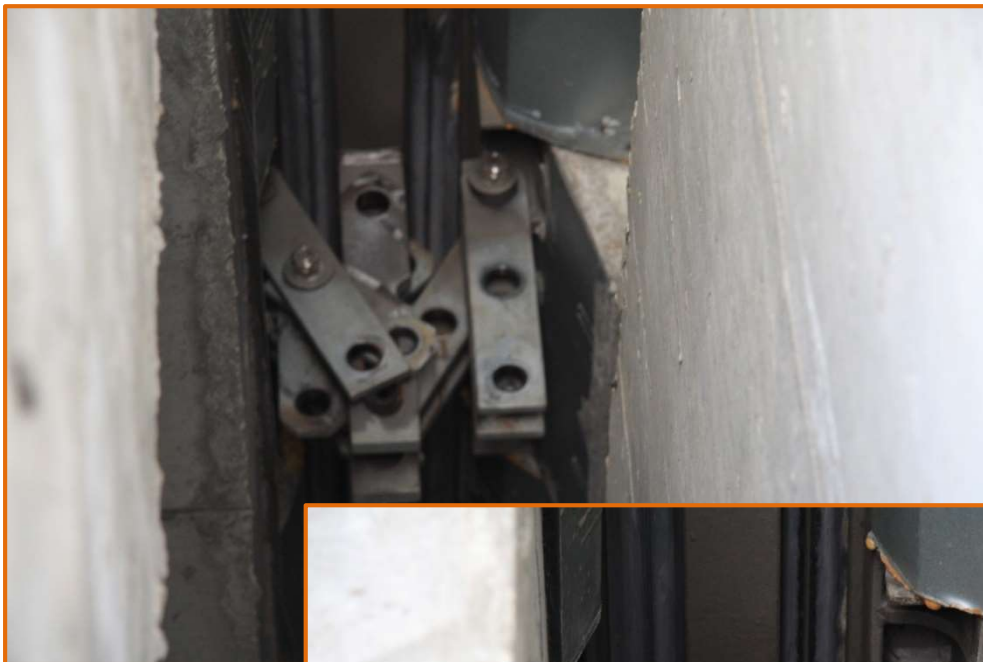
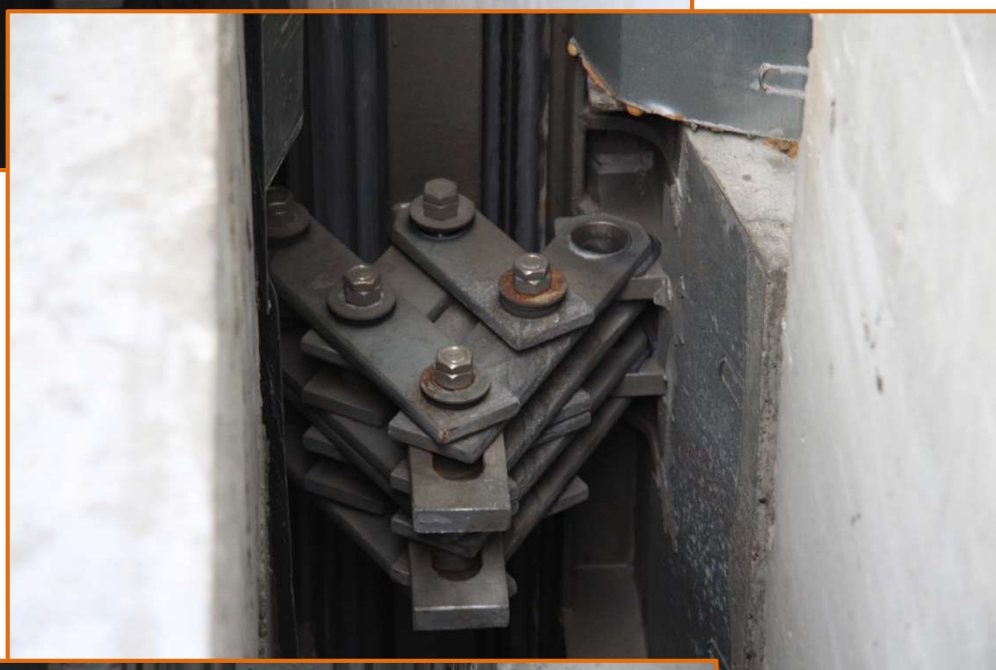
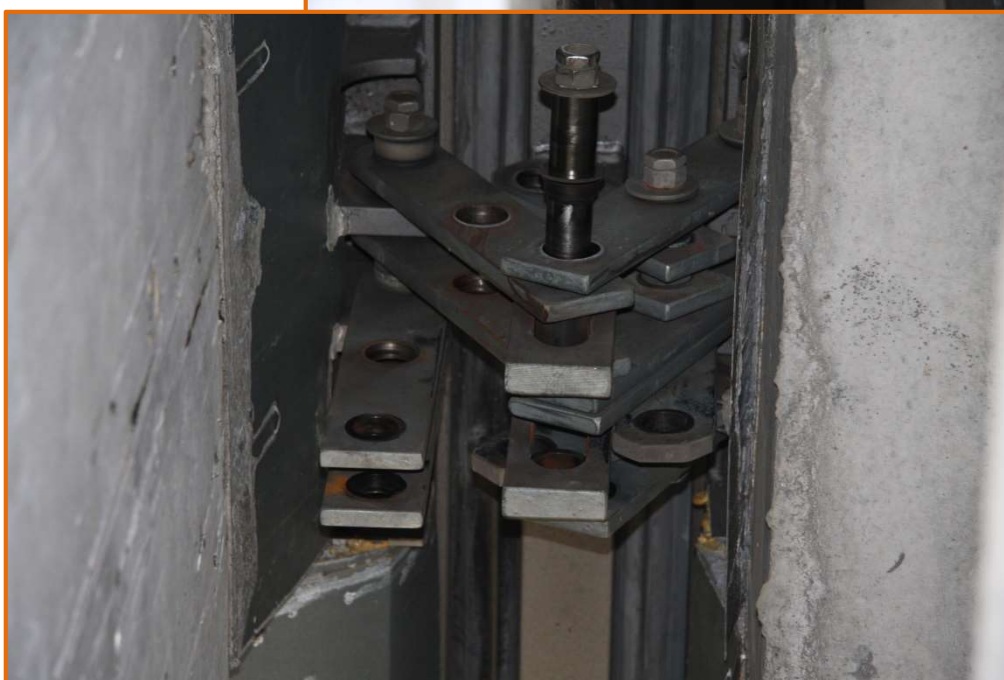
- Rozkręcone 2 mechanizmy nożycowe pod skrajnymi pasami ruchu. Powypadały trzpienie, luzem wiszące elementy nożyc na ostatnich trzpieniach, brak podparcia belki środkowej na 2 kolejnych mechanizmach oznacza 3-krotne wydłużenie długości

pracującej belki środkowej. Będzie to skutkowało w najbliższej przyszłości przerwaniem belki środkowej i koniecznością zamknięcia przynajmniej skrajnego pasa ruchu

- ✓ Uszkodzona dylatacja dwumodułowa na obiekcie WA-17 na przyczółku od strony Warszawy (obiekt wschodni) jest w stanie awaryjnym. Stwierdzono uszkodzenie 2 mechanizmów nożycowych pod skrajnym pasem ruchu skutkujące brakiem podparcia środkowego profilu co 3-krotnie wydłużyło jego długość pracującą. Będzie to skutkowało w najbliższej przyszłości przerwaniem ciągłości tego profilu.

- ✓ Uszkodzenia te są skutkiem braku bieżącego utrzymania urządzeń dylatacyjnych a w szczególności nie wypełnianiem przez Wykonawcę zaleceń wynikających z Instrukcji Obsługi Dylatacji.

WA-17 – obiekt
wschodni,
dylatacja od
strony Warszawy
– najbardziej
porozkręcane
mechanizmy
nożycowe pod
skrajnymi pasami
ruchu

- ✓ Na obiekcie WA-17 nad przyczółkiem od strony Warszawy (obiekt wschodni) w trybie awaryjnym należy wprowadzić ograniczenie prędkości do 80km/h w celu zmniejszenia oddziaływania dynamicznego na uszkodzoną dylatację
- ✓ W trybie awaryjnym należy wprowadzić do codziennych przeglądów autostrady monitoring stanu dylatacji na obiekcie WA-17 od strony wschodniej i od Warszawy. W razie pojawienia się jakichkolwiek uszkodzeń w obrębie stalowych profili, nakładek itp. należy w trybie pilnym wprowadzać stosowne do stwierdzonych zagrożeń ograniczenia w ruchu – począwszy od ograniczeń prędkości aż po wyłączenia w obrębie uszkodzeń z ruchu pasów autostrady.
- ✓ Ze względu na trwałe uszkodzenia elementów mocowania mechanizmów nożycowych i brak możliwości skutecznej ich naprawy zaleca się wymianę dylatacji na nową.

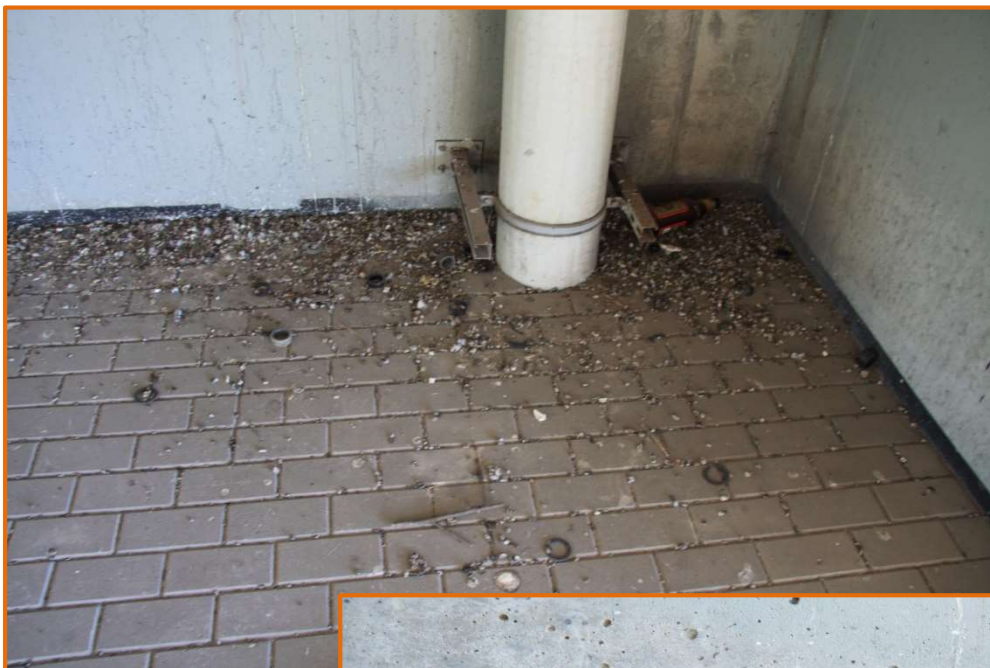
WA-17

Uszczelki, przekładki neoprenowe i nakrętki na półce pod łożyskami.

Wszystko wśród nie usuwanych odchodów gołębi gniazdujących we wnękach pod łożyskami.

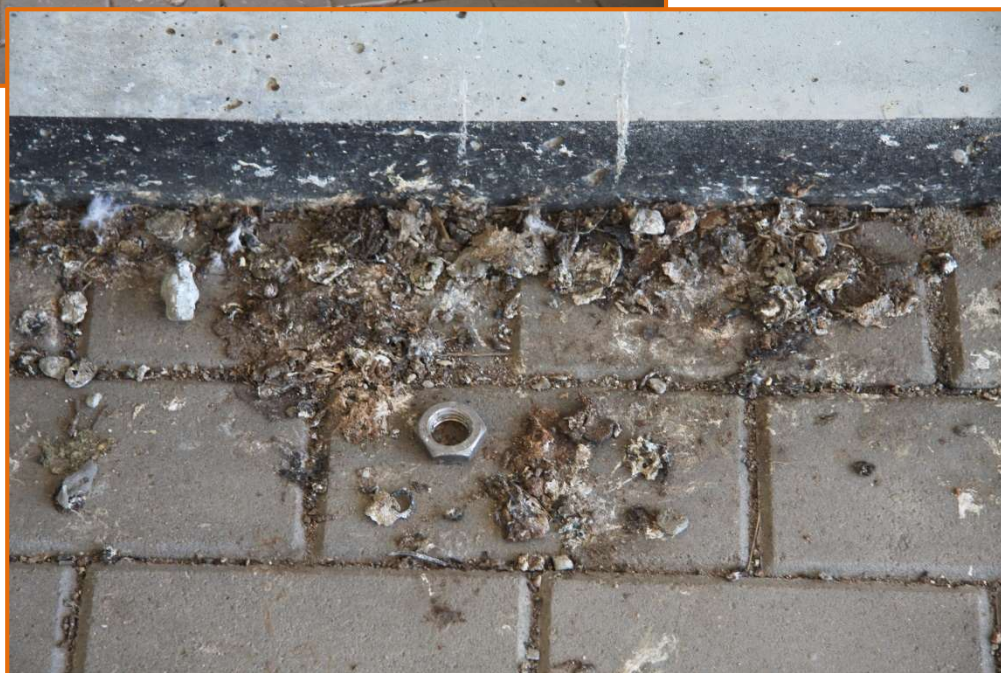
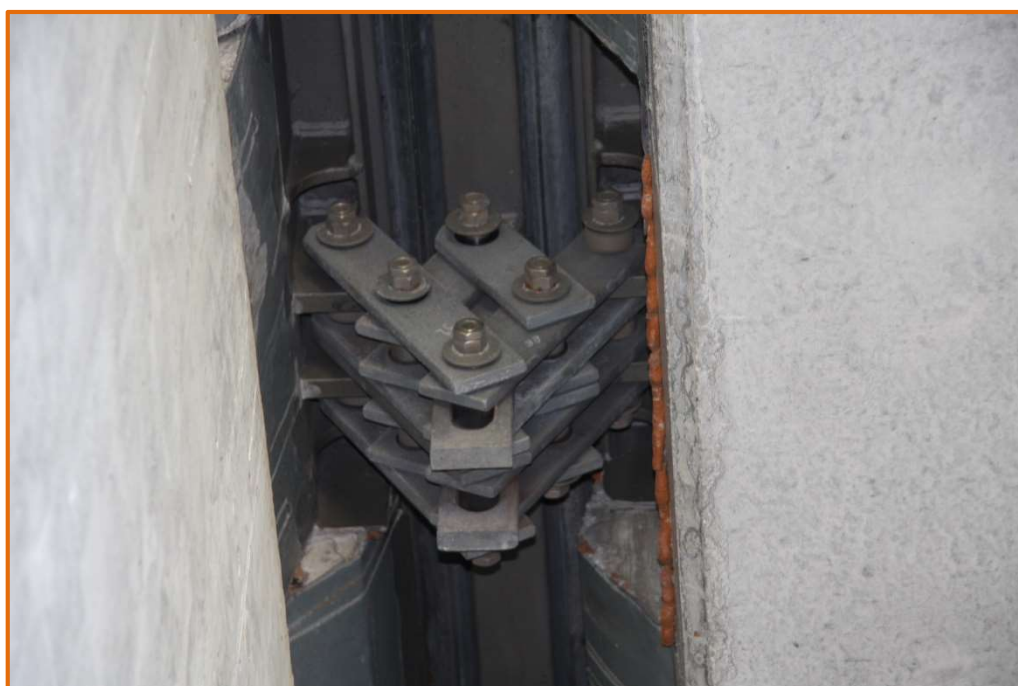
- ✓ Pozostałe dylatacje modułowe na obiekcie WA-17 (przyczółek od strony Warszawy, obiekt zachodni) i WA-20 (przyczółek od strony Kudowy, obydwa obiekty) – stwierdzono, że mechanizmy nożycowe się rozkręcają, pod nimi na ławach podłożyskowych leżą uszkodzone przekładki neoprenowe, urządzenia głośno pracują. Jednak ich obecny stan nie zagraża bezpieczeństwu ruchu i samej konstrukcji.

Pozostałe dylatacje obiektów WA-17 i WA-20 – W różnym stopniu porozkręcane nakrętki na sworzniach, wypadające uszczelki, głośna praca dylatacji

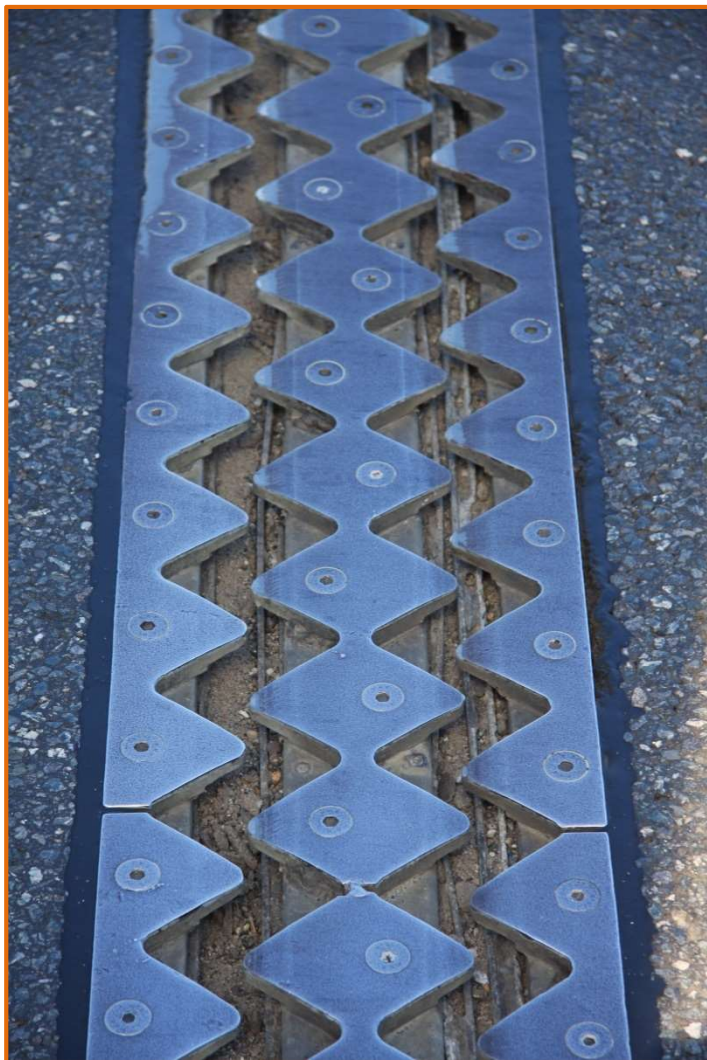
- ✓ W dylatacji obiektu WA-20 (obiekt wschodni) stwierdzono wypadające kliny mocujące wkładki neoprenowe. Jest to skutek niewłaściwego utrzymania urządzenia a w szczególności nie wypełniania zaleceń wynikających z Instrukcji Obsługi Dylatacji.

WA-20 – obiekt wschodni, dylatacja od strony Kudowy – wysunięte i odkształcone listwy mocujące neoprenowe uszczelki w stalowych profilach dylatacji co w połączeniu z utrzymującym się zanieczyszczeniem wkładek może spowodować trwałe uszkodzenia uszczelki a w konsekwencji przecieki przez dylatację.

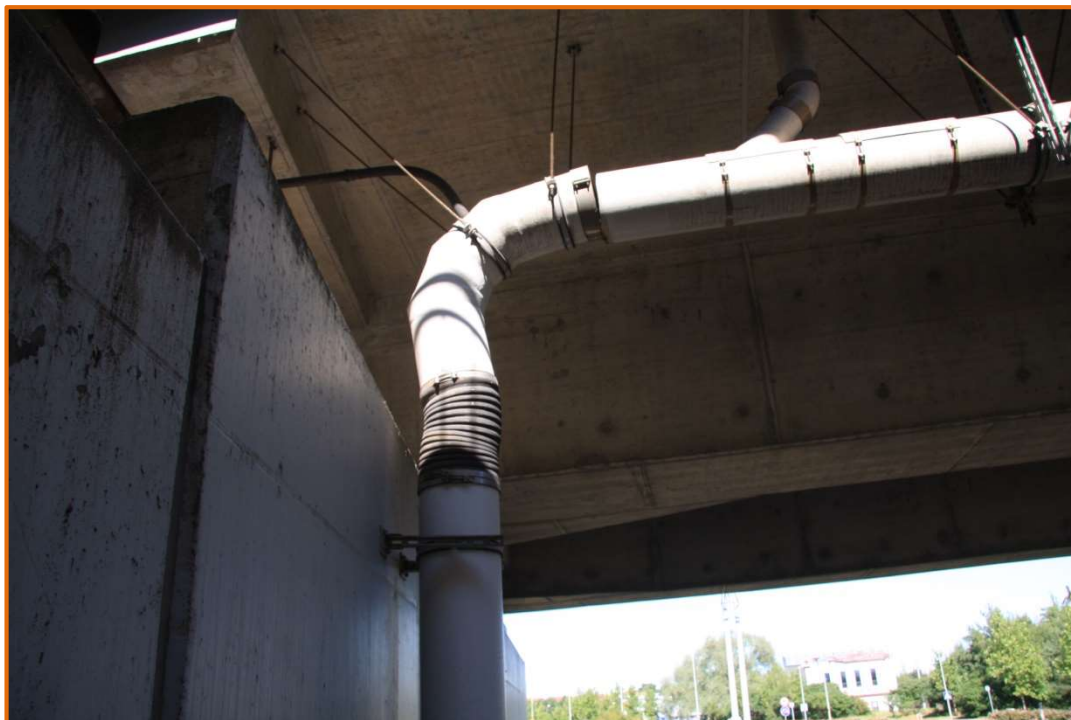
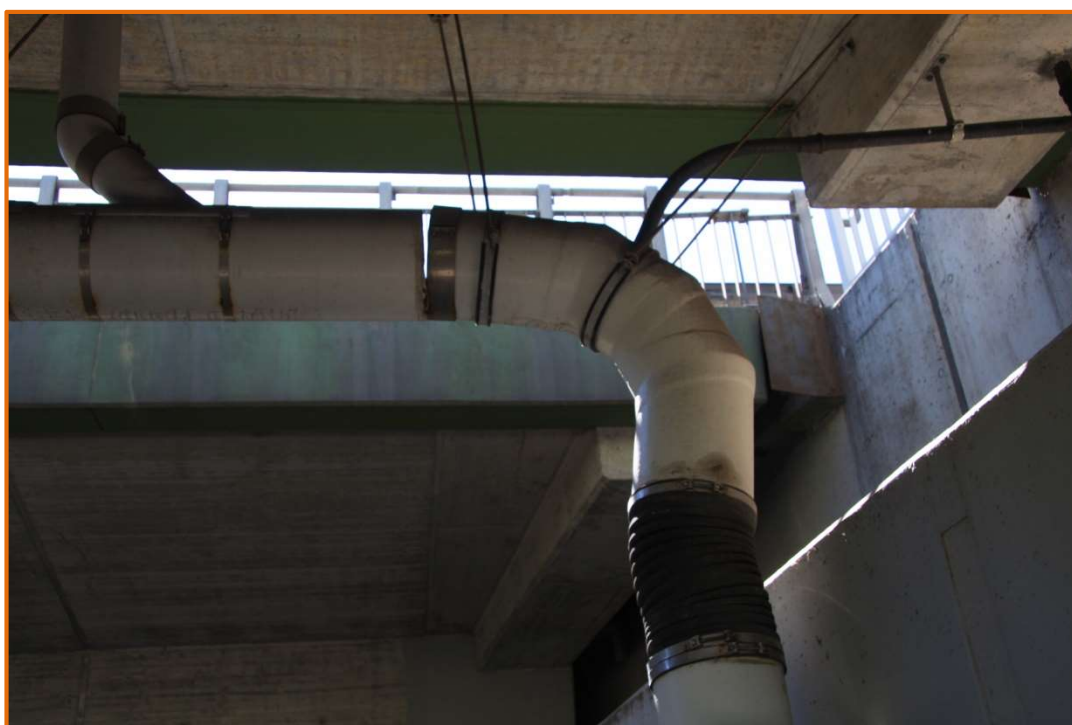
- Rozkręcające się mechanizmy nożycowe pod skrajnymi pasami ruchu generujące duży hałas
- W dylatacji obiektu od strony wschodniej stwierdzono wypadające kliny mocujące wkładki neoprenowe – na całej długości dylatacji.
- Ponadto stwierdzono rozszczelnienie kolektora odwodnienia nad kompensatorem, na części poziomej.

WA-20 – przyczółek od strony Kudowy – rozszczelniony kolektor
