RAPORT Z PRZEGLĄDU SZCZEGÓŁOWEGO OBIEKTU MOSTOWEGO

Nazwa obiektu: wiadukt nad A4 m. Kraków

JNI: 01024197

Nr drogi i kilometraż: DK A4/łącznica 04L km 425+246

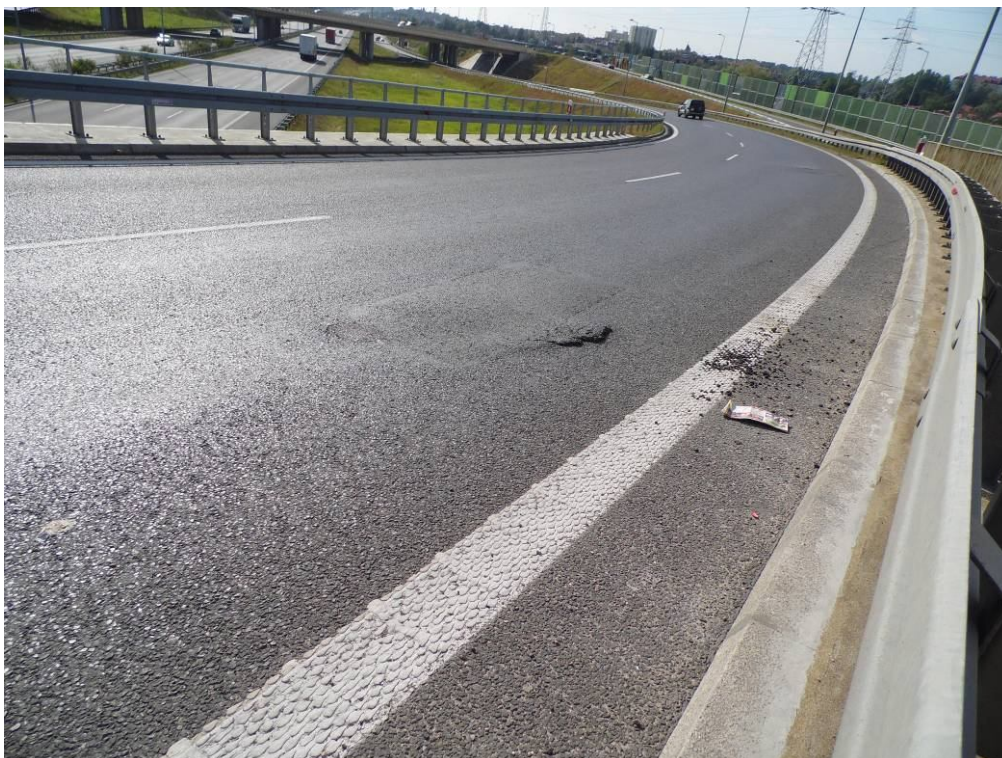
Fot. 5. Widok na nawierzchnię jezdni na wiadukcie w przęśle nr 4. Deformacja na wadliwie wykonanej naprawie nawierzchni jezdni, zanieczyszczenia na powierzchni jezdni.

2.	Stan nawierzchni jezdni: zadowalający Na jezdni w środku rozpiętości przęsła nr 4 widoczna wadliwie wykonana wymiana części nawierzchni jezdni, które została zdeformowana (fot. 5). Na jezdni w przęśle nr 4 przy dylatacji wymieniona część nawierzchni jezdni, na której widoczne są spękania (fot. 6).

1.	W wyposażeniu: a) w zakresie bieżącego utrzymania: w trybie I: – wstawić łąty w miejscu deformacji i spękań nawierzchni jezdni, – zabezpieczyć antykorozyjne zakotwienia barier, uzupełnić kapturki, – poluzować śruby mocujące profile barier nad dylatacjami – wymienić uszkodzone elementy barier – wyczyścić i zabezpieczyć studnię rewizyjną przy filarze B – wyczyścić wkładki w dylatacjach w trybie III: – usunąć nalepki producenta z barier – wymienić skorodowane odblaski – wymienić skorodowane elementy podwieszenia odwodnienia b) w zakresie ekspertyz, badań specjalistycznych, opracowania dokumentacji: – wykonać odkrywki nawierzchni jezdni w celu określenia przyczyn deformacji Zalecany termin: II kwartał 2014 – wykonać odczyty przemieszczeń łożysk w okresie najniższych temperatur c) w zakresie remontu lub przebudowy: – dokończyć roboty remontowe – uszczelnić styki kap chodnikowych z krawężnikami

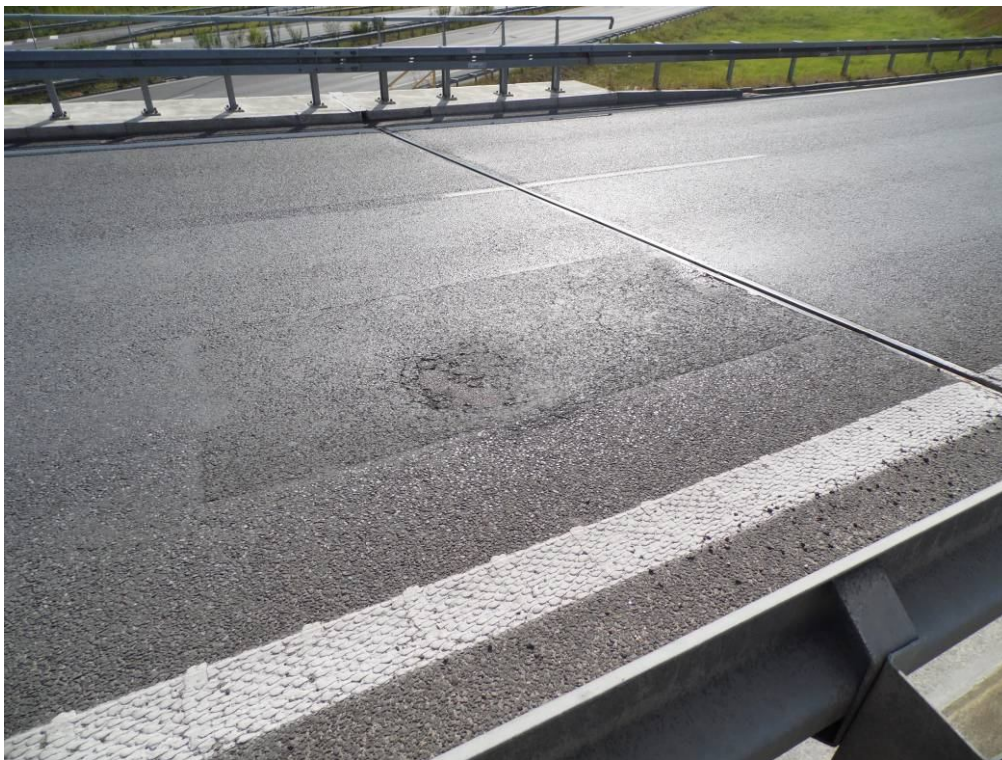
Fot. 6. Widok na nawierzchnię jezdni na wiadukcie w przęśle nr 4 nad przyczółkiem od strony Krakowa. Spękania na wadliwie wykonanej naprawie nawierzchni jezdni, deformacje nawierzchni jezdni wzdłuż profili stalowych urządzenia dylatacyjnego.

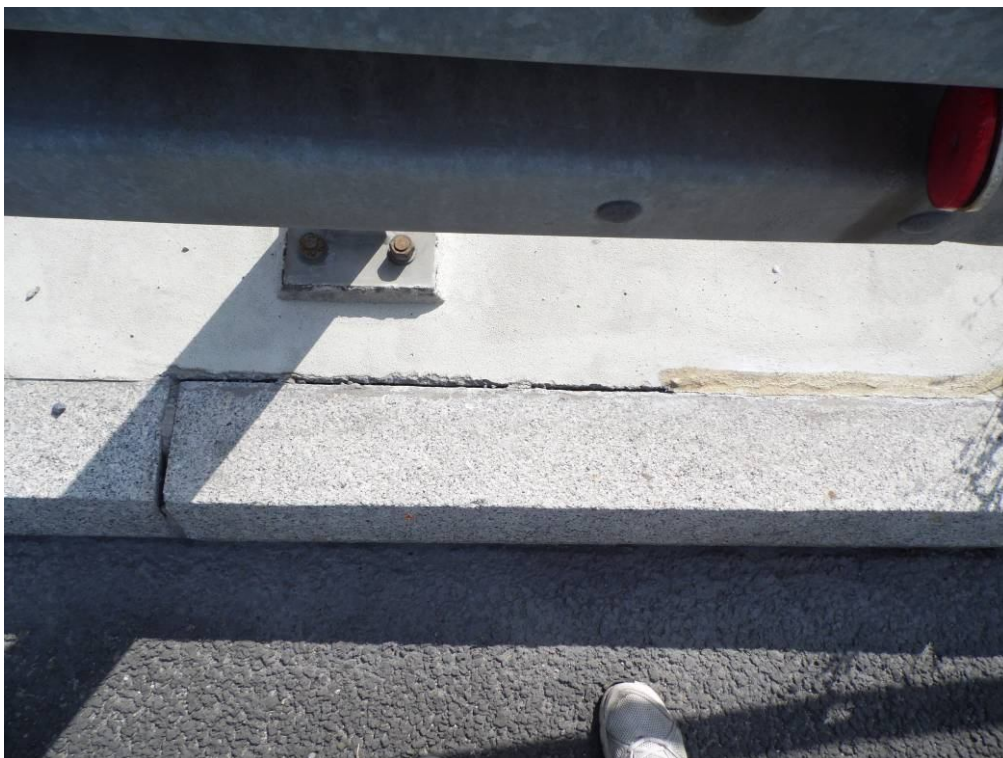
Fot. 7. Widok na pierwszy krawężnik na kapie chodnikowej od strony Katowic na dojeździe od strony Krakowa. Ubytki wypełnienia szczeliny pomiędzy kapą chodnikową a krawężnikiem oraz na styku krawężników.

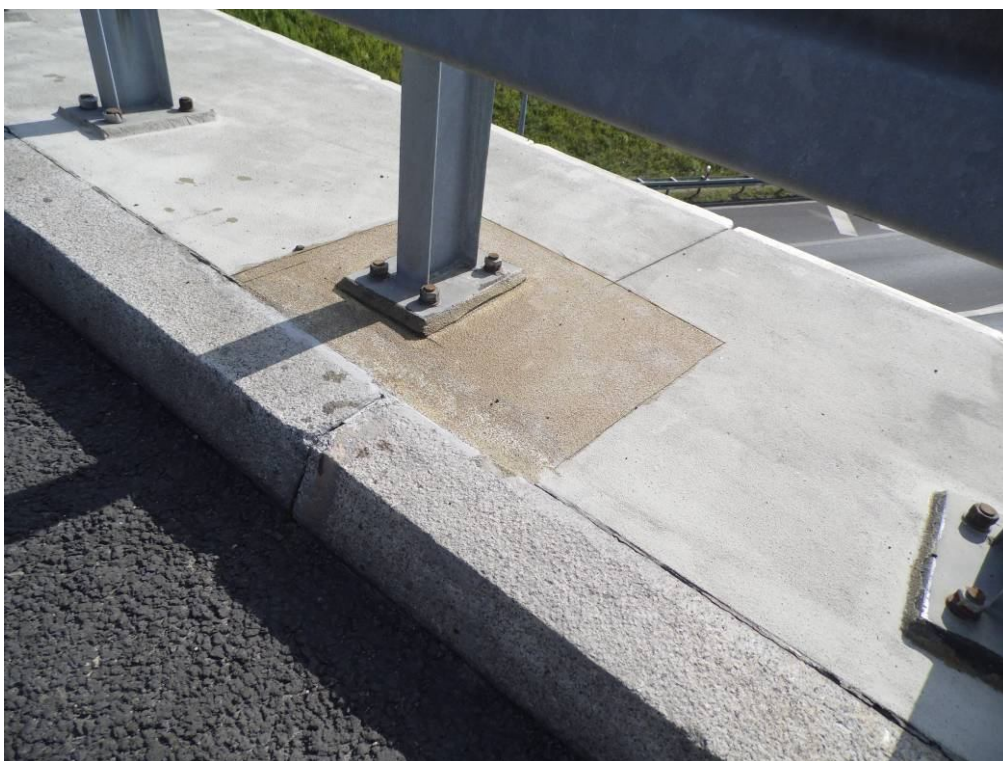
Fot. 8. Widok na chodnik od strony Katowic w prześle nr 3. Wykruszenia naroży krawężników kamiennych, ubytki wypełnienia szczeliny pomiędzy kapą, a krawężnikiem, widoczna wymieniona część nawierzchni chodnika.

3.	Stan chodników (nawierzchnia, kapy, gzymsy, krawężniki): zadowalający Na nawierzchni obu chodników widoczne ślady napraw powierzchniowych (fot. 8, 10, 11,12). Na deskach gzymsowych po obu stronach jezdni widoczne liczne zarysowania skurczowe wyprawy cementowej, złuszczenia zabezpieczeń antykorozyjnych oraz zacieki (fot. 13, 14, 16). Na powierzchniach zewnętrznych desek gzymsowych widoczne rdzawe plamy powstałe w wyniku korozji zbrojenia lub stalowych zanieczyszczeń betonu (fot. 14). Od strony Katowic w przęśle nr 2 widoczne pęknięcia dwóch desek gzymsowych. Na dodatkowych wspornikach chodnika od strony Tarnowa zamontowane są słupy oświetleniowe. Ukształtowane wsporniki nie zostały przykryte deskami gzymsowymi. Na pierwszym krawężniku na kapie chodnikowej od strony Katowic na dojeździe od strony Krakowa widoczne ubytki wypełnienia szczeliny pomiędzy kapą chodnikową, a krawężnikiem oraz na styku krawężników (fot. 7). Na chodniku od strony Katowic w przęśle nr 3 widoczne wykruszenia naroży krawężników kamiennych, ubytki wypełnienia szczeliny pomiędzy kapą, a krawężnikiem (fot. 8). Na chodniku od strony Katowic w przęśle nr 2 widoczne odspojenie krawężnika od kapy chodnikowej oraz ubytki wypełnienia szczeliny pomiędzy kapą, a krawężnikiem (fot. 9, 10).

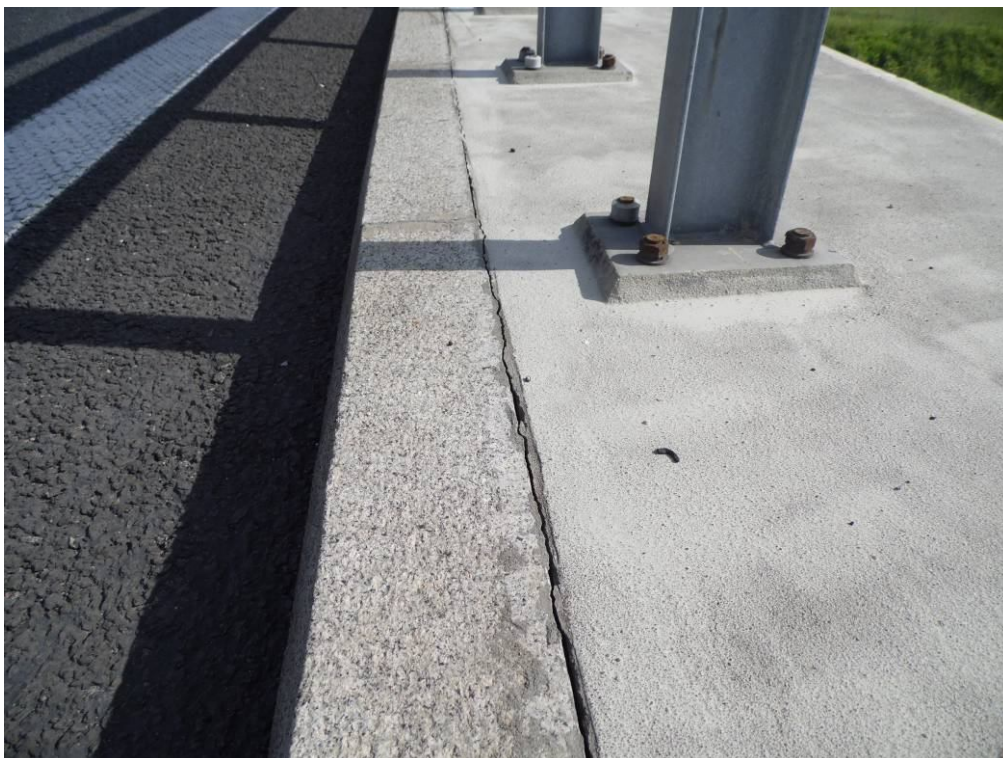
Fot. 9. Widok na chodnik od strony Katowic w prześle nr 2. Odspojenie krawężnika od kapy chodnikowej.

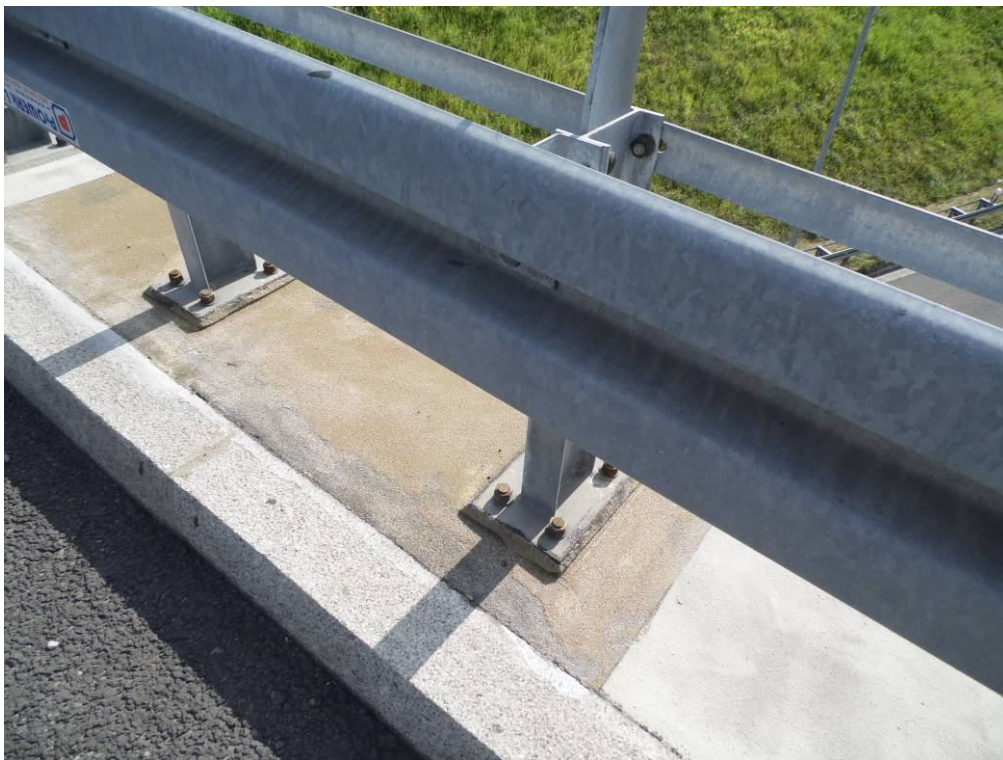
Fot. 10. Widok na barierę od strony Katowic w prześle nr 2. Ślady naprawy nawierzchni chodnika, ubytki wypełnienia szczeliny pomiędzy kapą, a krawężnikiem.

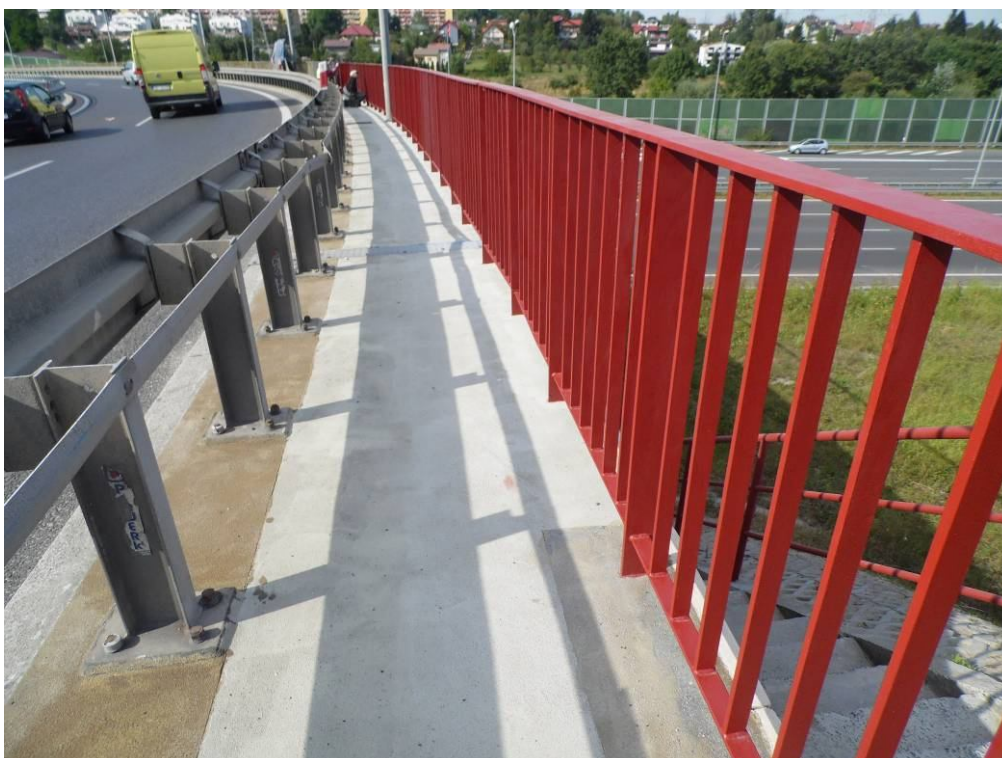
Fot. 11. Widok na chodnik od strony Tarnowa nad przyczółkiem od strony Wieliczki. Widoczna wymieniona część nawierzchni chodnika wzdłuż krawężnika, nowa powłoka malarska na balustradzie (podczas przeprowadzania przeglądu malowana była balustrada).

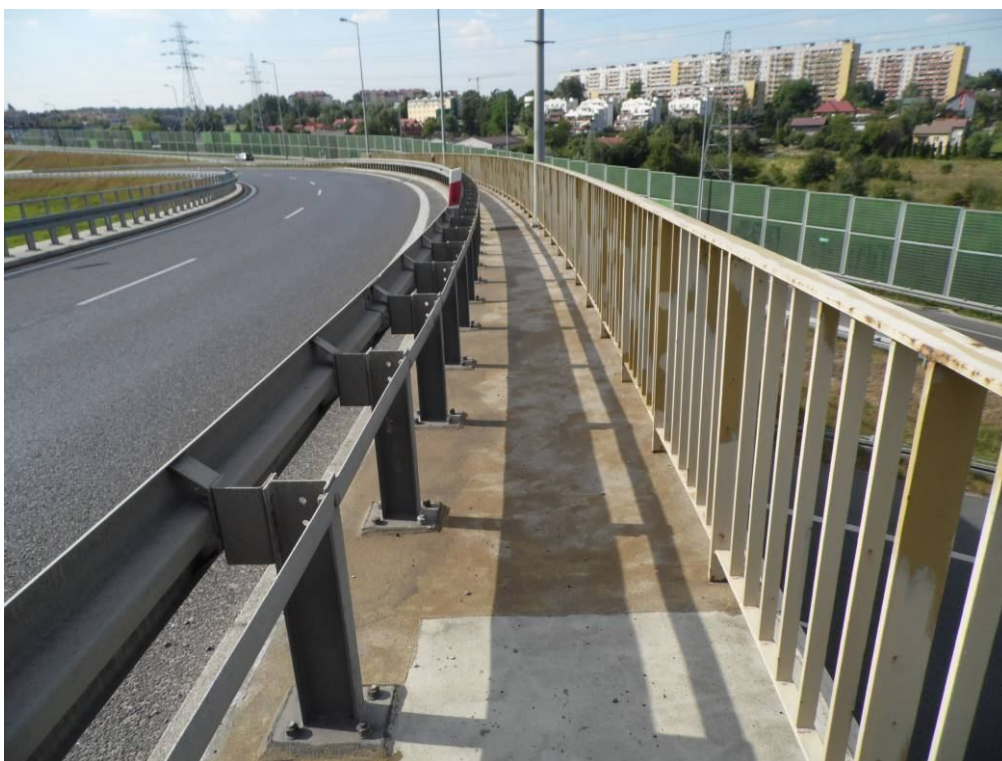
Fot. 12. Widok na chodnik od strony Tarnowa w przejściu nr 2. Widoczne ślady napraw nawierzchni chodnika.

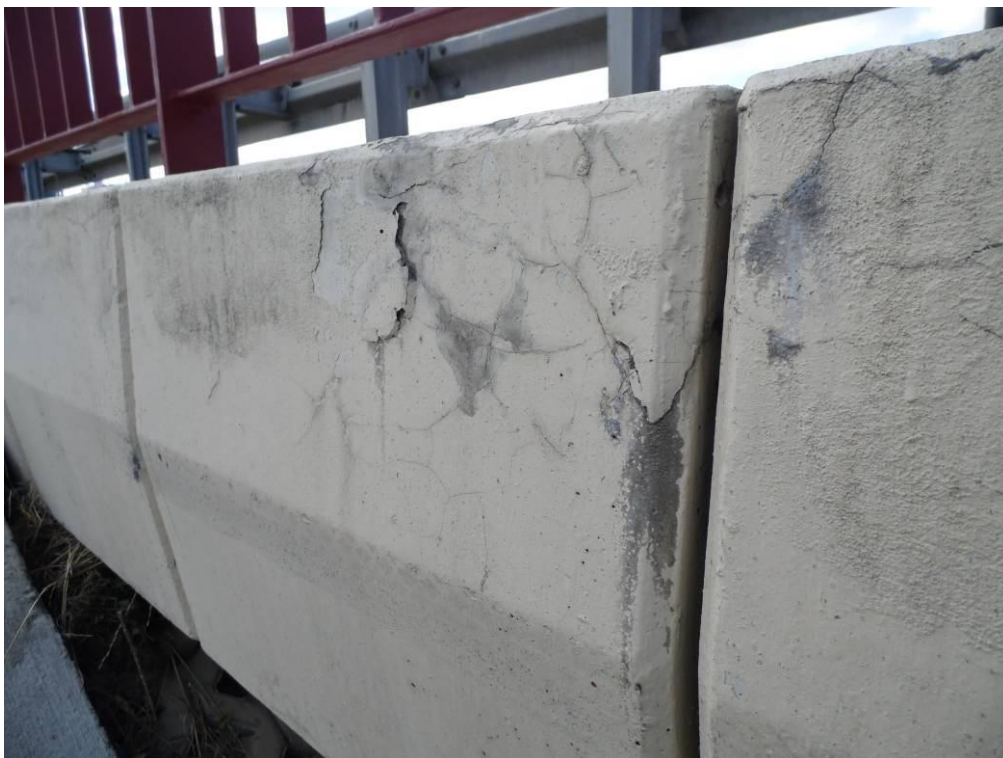
Fot. 13. Widok na gzyms od strony Tarnowa przy przyczółku od strony Wieliczki. Zarysowania skurczowe wyprawy cementowej oraz złuszczenia zabezpieczeń antykorozyjnych deski gzymsowej.

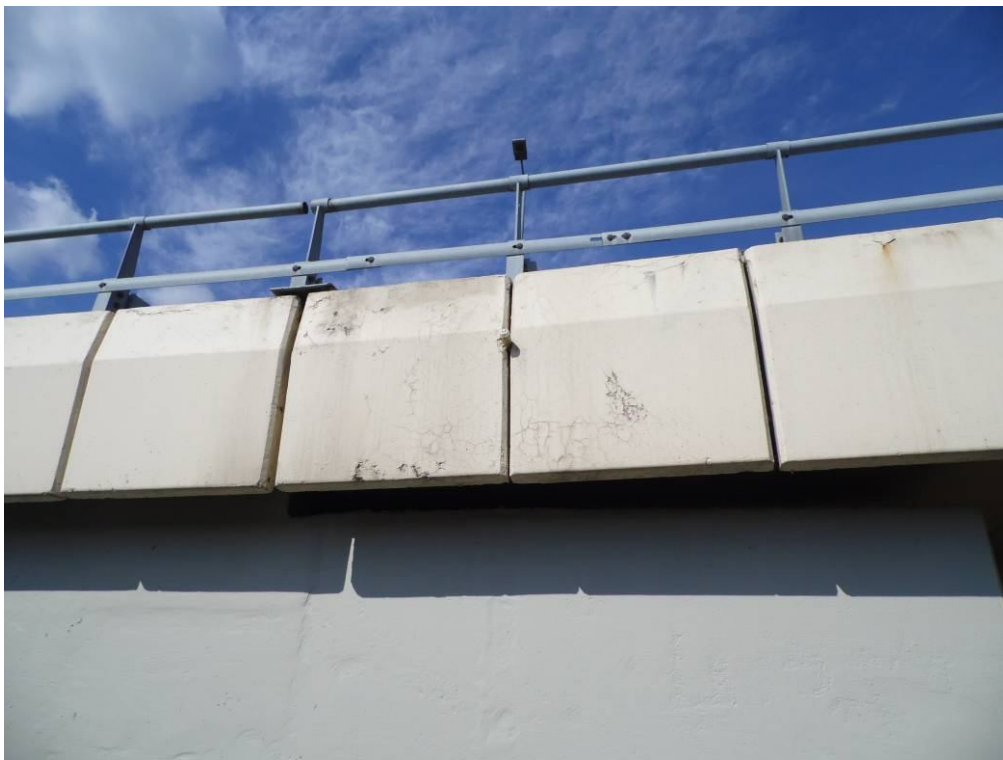
Fot. 14. Widok na gzyms od strony Katowic przy przyczółku od strony Krakowa. Zarysowania skurczowe wyprawy cementowej oraz złuszczenia zabezpieczeń antykorozyjnych deski gzymsowej.

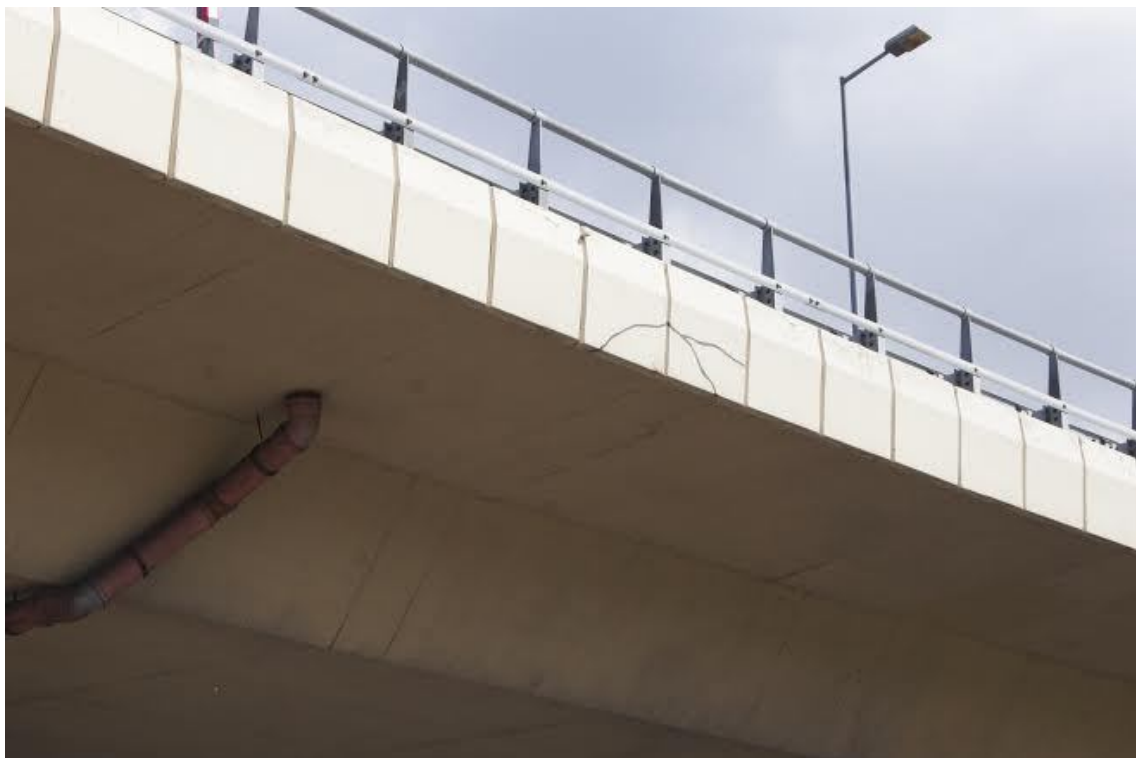
Fot. 15. Widok od strony Katowic na gzyms w przęśle nr 2. Pęknięcia dwóch desek gzymsowych powstałe wskutek nieostrożnej pracy sprzętu przy budowie autostrady.

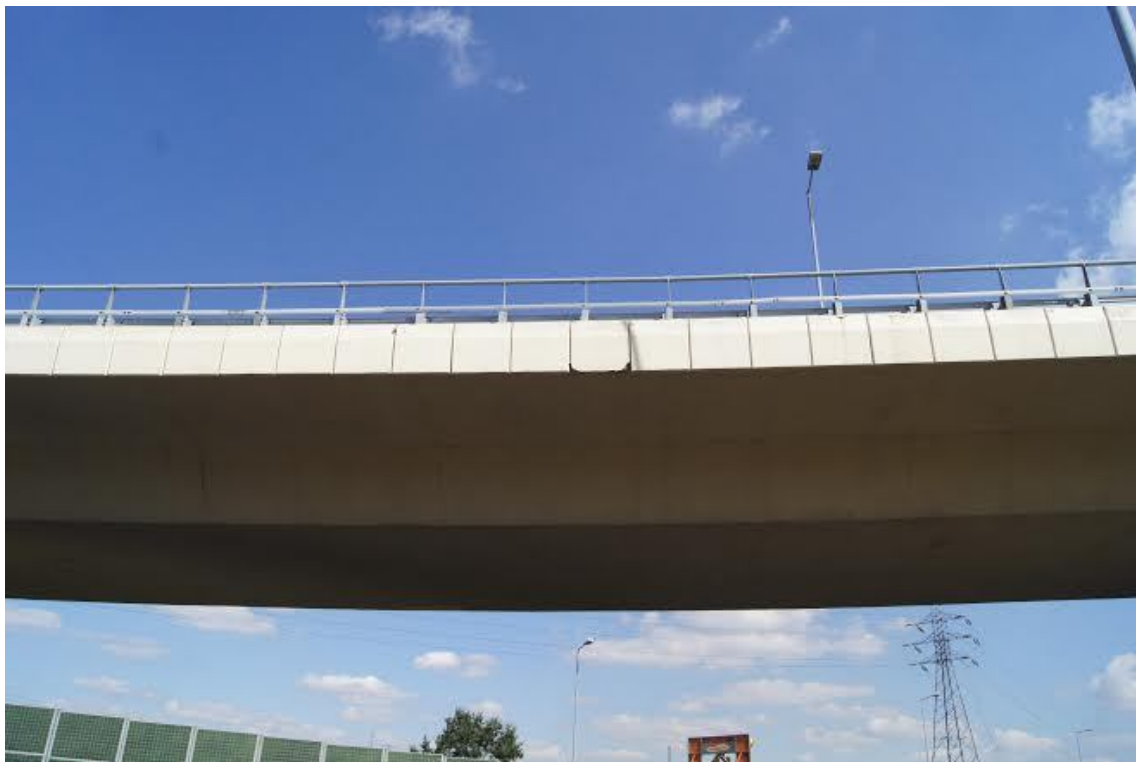
Fot. 16. Widok od strony Katowic na gzyms w przęśle nr 3. Ubytki betonu w dolnej części deski gzymsowej oraz zacieki na powierzchni gzymsu.

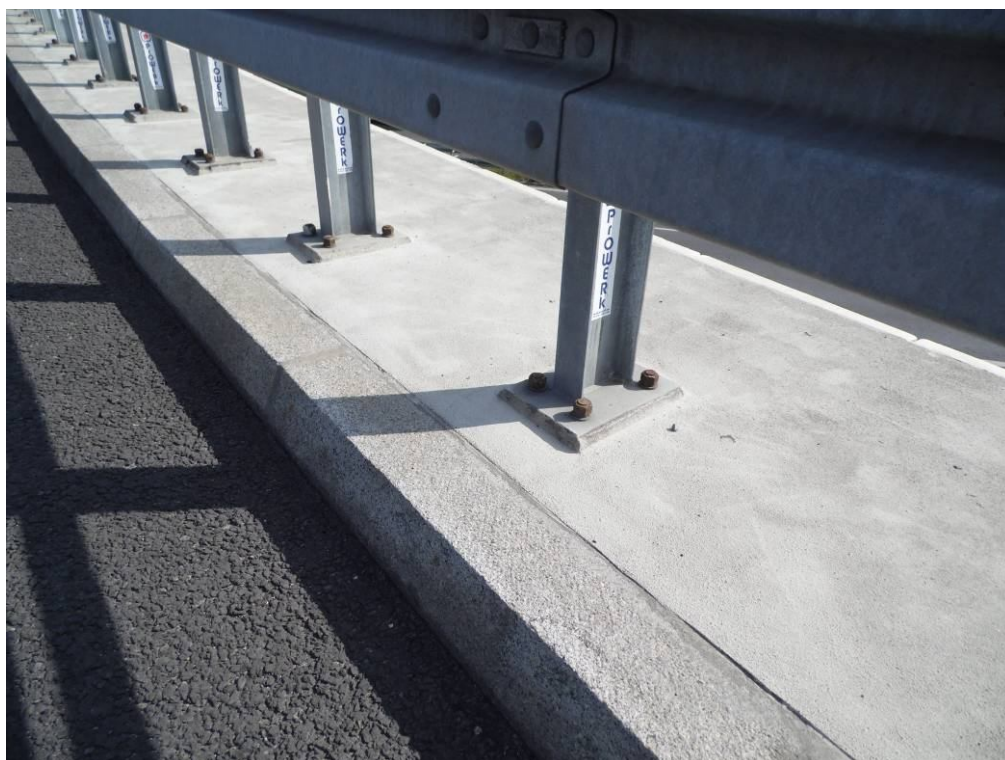
Fot. 17. Widok na balustradę na kapie od strony Katowic. Brak kapturek ochronnych, korozja nakrętek i kotew oraz pozostawione nalepki producenta na słupkach.

4.	Stan balustrad, barier i osłon: zadowalający Na zakotwieniach wszystkich słupków barier widoczne ubytki kapturków ochronnych oraz korozja nakrętek i kotew (fot. 7-12, 19-21). Na większości słupków widoczne nalepki producenta (fot. 17, 20). Wszystkie elementy mocujące światła odblaskowe do prowadnic są skorodowane (fot. 18). Na barierze od strony Tarnowa nad dylatacją przyczółka od strony Wieliczki widoczna deformacja pasa profilowego bariery powstała w wyniku przemieszczeń przęsła (fot. 20). Prowadnica oraz przekładka słupka bariery od strony Tarnowa na dojeździe od strony Wieliczki jest zdeformowana w wyniku uderzenia pojazdu (fot. 24, 25). Podczas przeglądu prowadzone były roboty malarskie przy balustradzie od strony Tarnowa. Na pochwyce oraz na elementach łączących balustrady nad dylatacjami widoczne są ślady korozji (fot. 21-23).

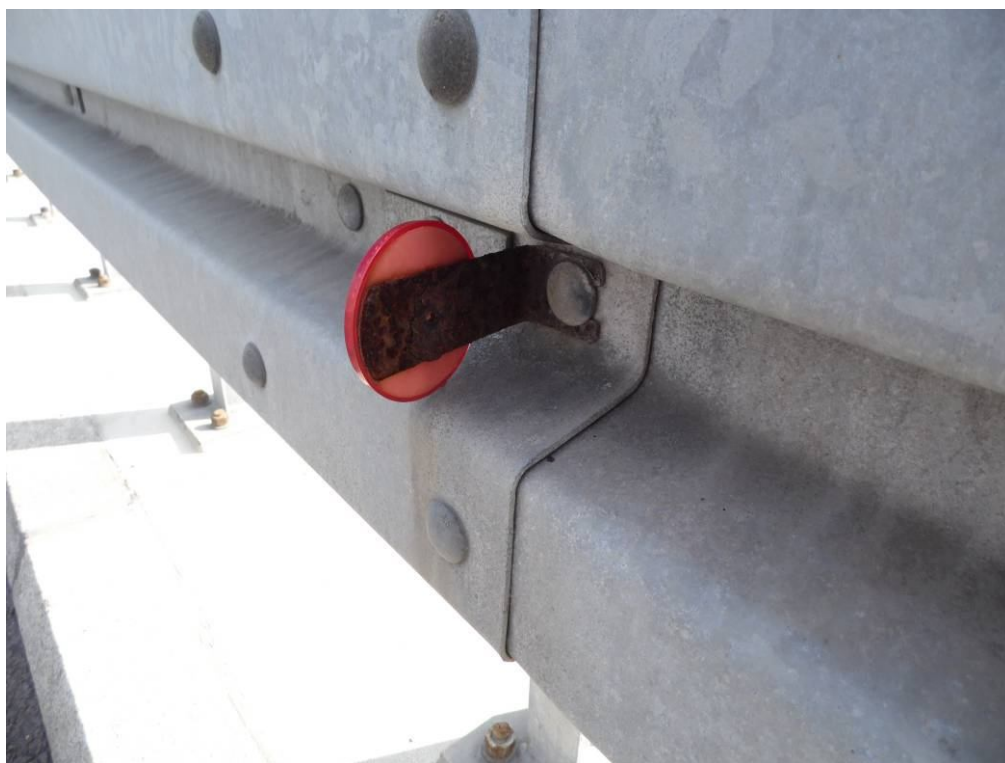
Fot. 18. Widok na prowadnicę bariery od strony Katowic. Korozja elementu mocującego światło odbłaskowe do prowadnicy.

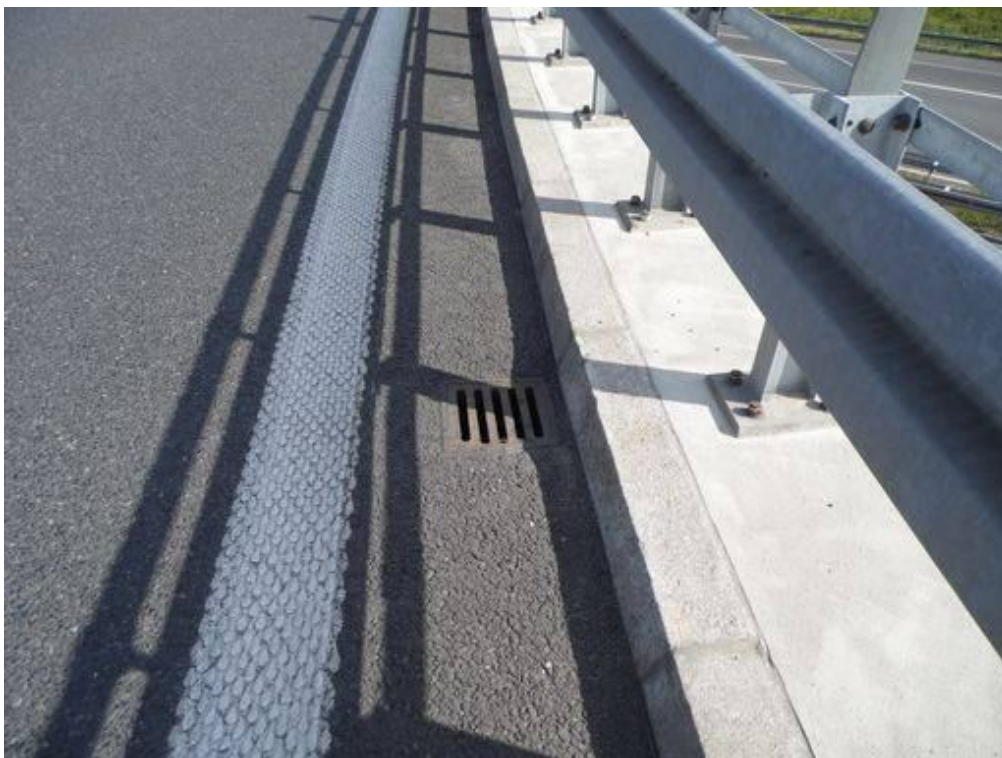
Fot. 19. Widok na balustradę na kapie od strony Katowic. Brak kapturek ochronnych, korozja nakrętek i kotew.

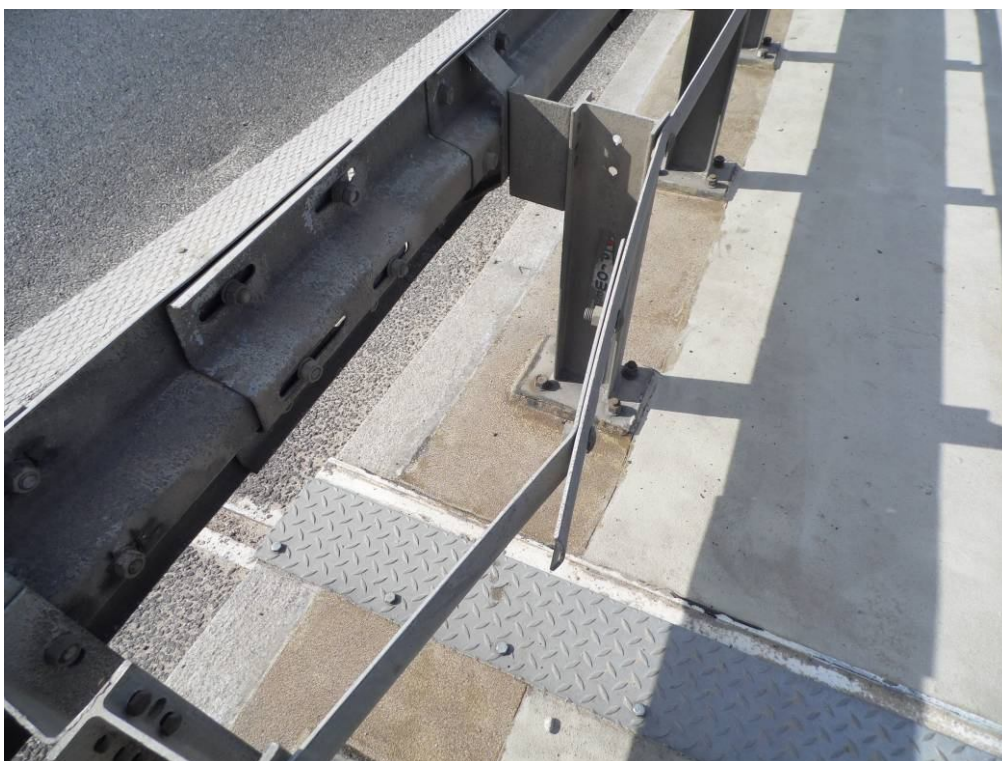
Fot. 20. Widok na barierę od strony Tarnowa nad przyczółkiem od strony Wieliczki. Deformacja pasa profilowego bariery powstała w wyniku przemieszczeń przęsła i zbyt mocnego dokręcenia śrub.

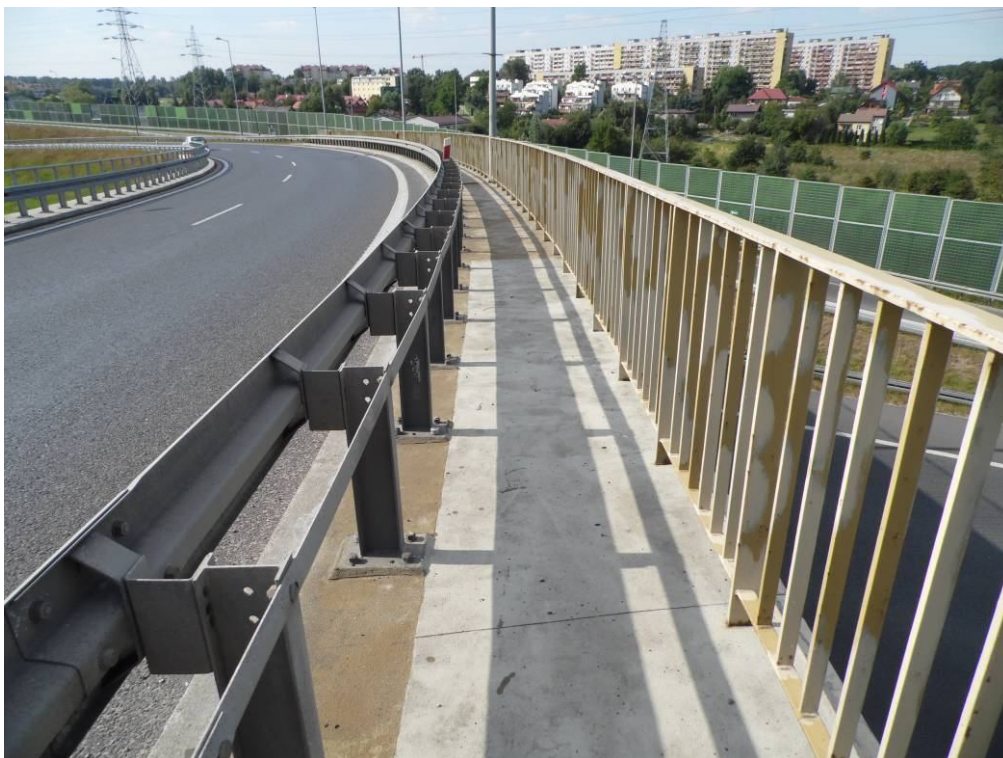
Fot. 21. Widok na balustradę oraz barierę od strony Tarnowa w prześle nr 2. Wstępne przygotowanie balustrady do malowania.

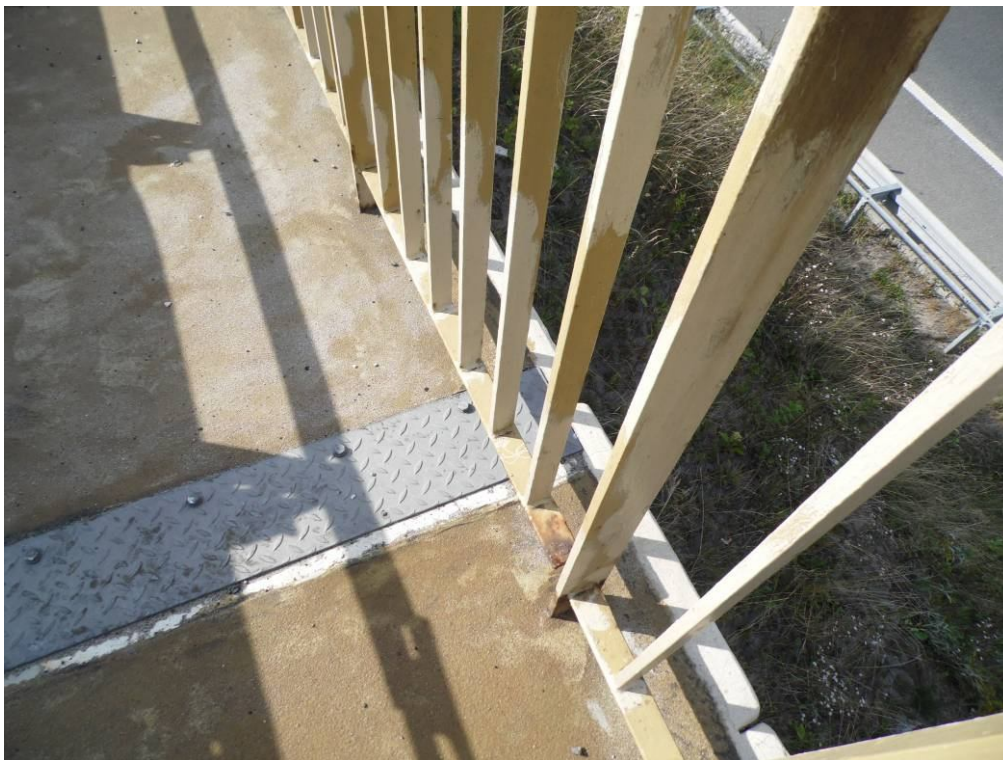
Fot. 22. Widok na balustradę od strony Tarnowa nad przyczółkiem od strony Krakowa. Ogniska korozji.

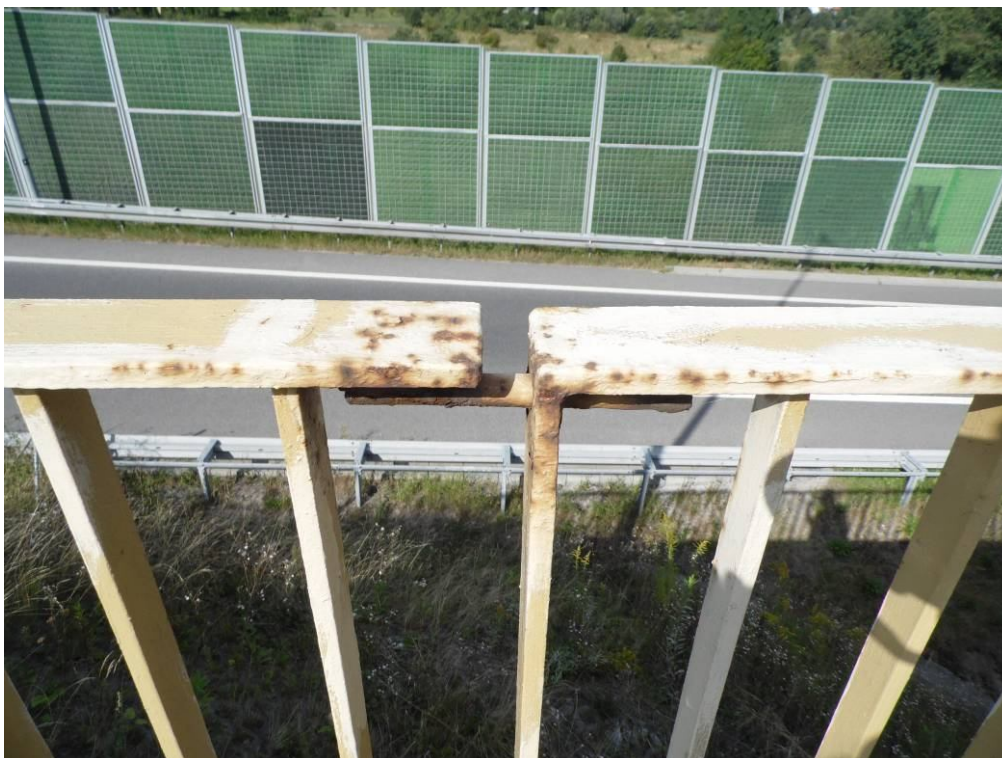
Fot. 23. Widok na balustradę od strony Tarnowa nad przyczółkiem od strony Krakowa. Ogniska korozji na powierzchni pochwyty balustrady w miejscu dylatacji.

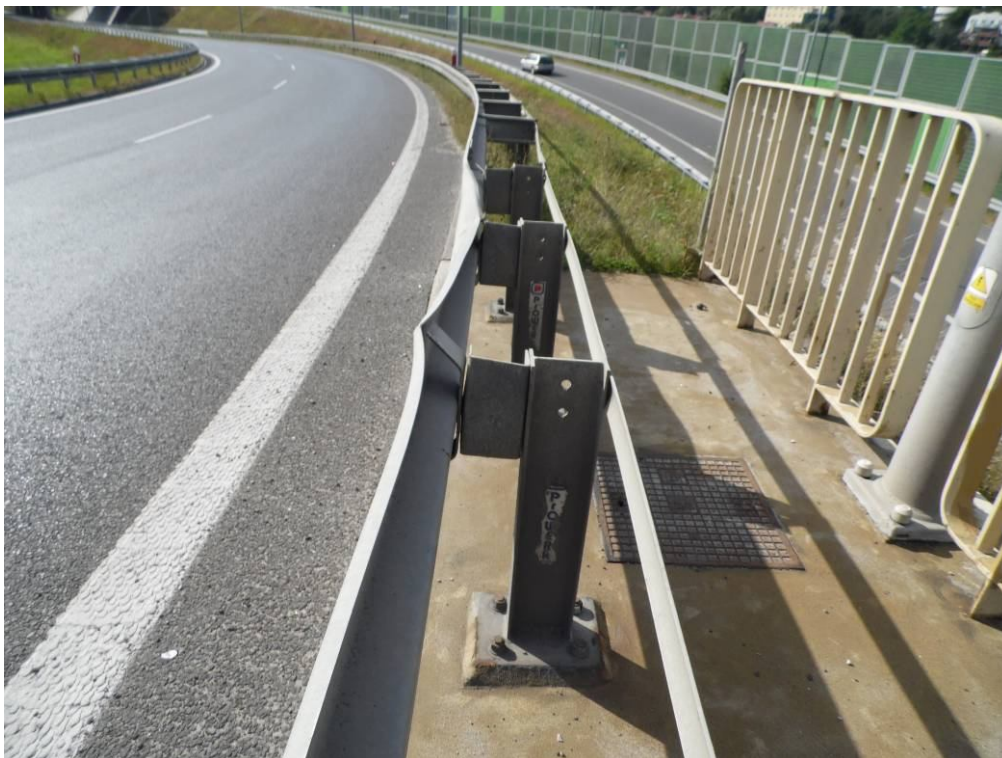
Fot. 24. Widok na barierę od strony Tarnowa na dojeździe od strony Wieliczki. Deformacja prowadnicy powstała w wyniku uderzenia pojazdu, pozostawione nalepki producenta na słupkach barier.

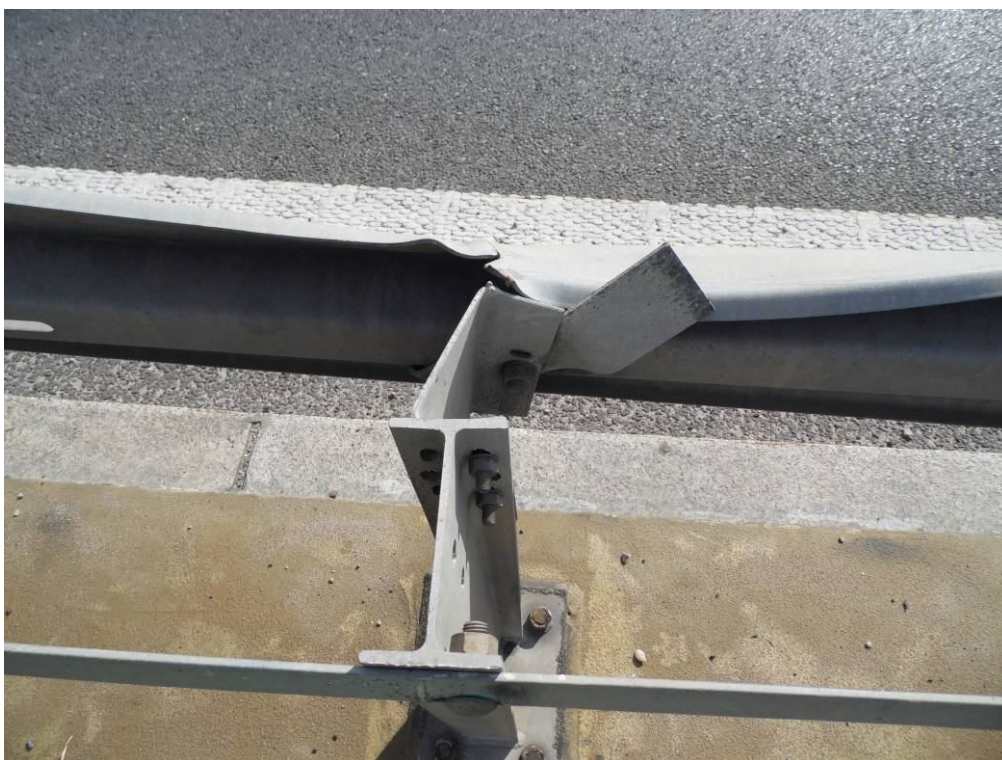
Fot. 25. Widok na barierę od strony Tarnowa na dojeździe od strony Wieliczki – deformacja prowadnicy i przekładki powstała w wyniku uderzenia pojazdu.

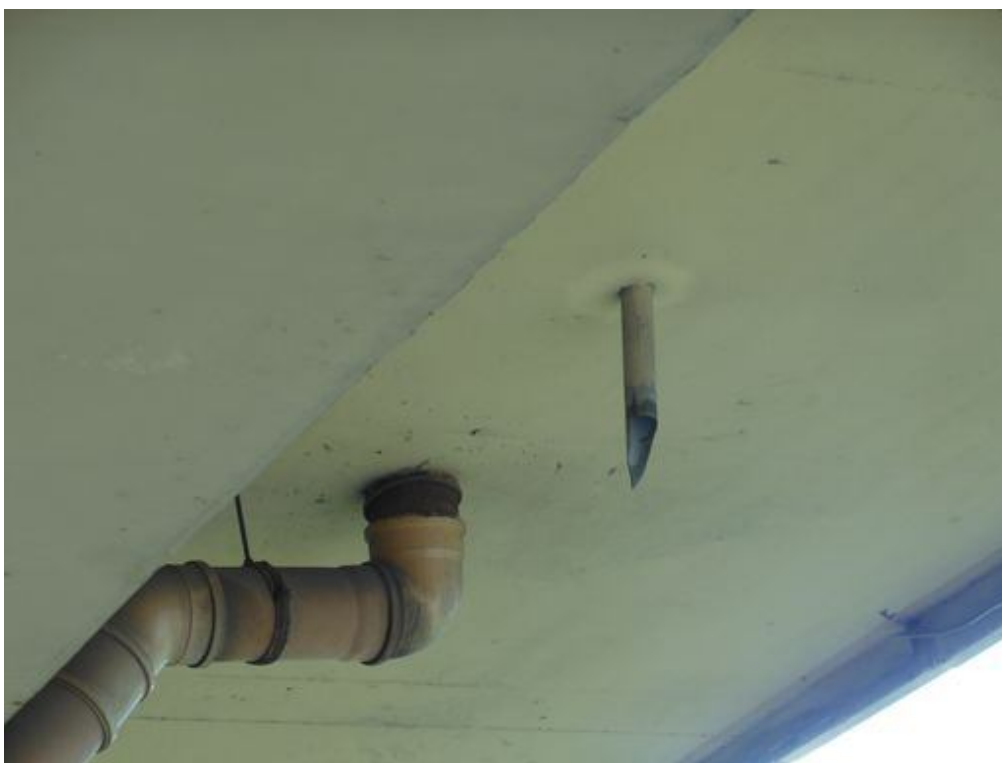
Fot. 26. Widok na rurę spustową oraz rurkę wypływową sączka od strony Katowic przy podporze nr 2 – korozja rury spustowej wpustu, zanieczyszczenia kolektora oraz rurki wypływowej, korozja elementów podwieszenia kolektora, zacieki na powierzchni wspornika pochodnikowego wokół rurki wypływowej sączka powstałe w wyniku lokalnej nieszczelności izolacji.

JNI: 01024197	ARKUSZ SPOSTRZEŻEN z dnia 04.09.2013.	Karta nr 4.2
5.	Stan urządzeń odwadniających: zadowalający Na kratkach wpustów nie stwierdzono uszkodzeń (fot. 19). Elementy podwieszonych kolektorów oraz rury spustowe wpustów są skorodowane (fot. 26, 27). Na powierzchni rurek wypływowych sączków widoczne wapienne zacieki powstałe wskutek nieszczelności izolacji pomostu (fot. 26, 28). Od strony Katowic przy podporze nr 2 widoczna studnia betonowa, która jest zanieczyszczona elementami betonowymi (fot. 29).

6.	Stan izolacji: niedostateczny Wokół rurek wypływowych sączków na powierzchni wsporników chodnikowych widoczne wapienne zacieki świadczące o lokalnych nieszczelnościach izolacji pomostu (fot. 26, 28).

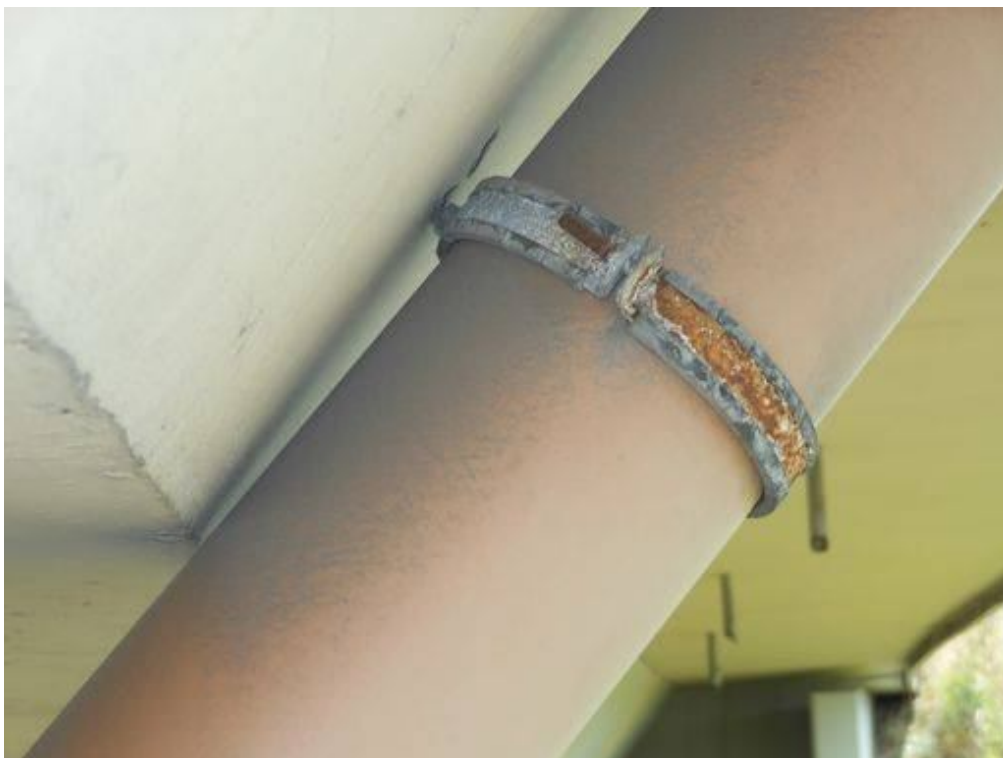
Fot. 27. Widok na kolektor odwodnienia od strony Katowic przy podporze nr 2 – korozja elementów mocowania kolektora.

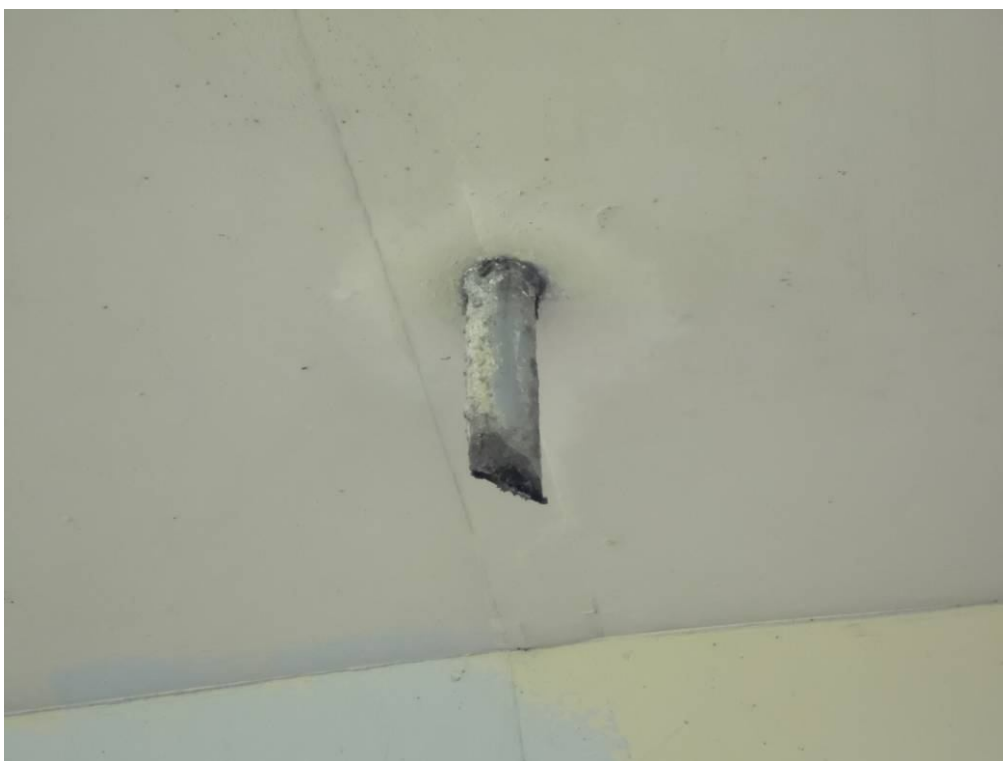
Fot. 28. Widok na rurkę wypływową sączka od strony Katowic przy przyczółku od strony Wieliczki – wapienne zacieki na rurce oraz zacieki na powierzchni wspornika pochodnikowego wokół rurki wypływowej sączka powstałe w wyniku lokalnej nieszczelności izolacji.

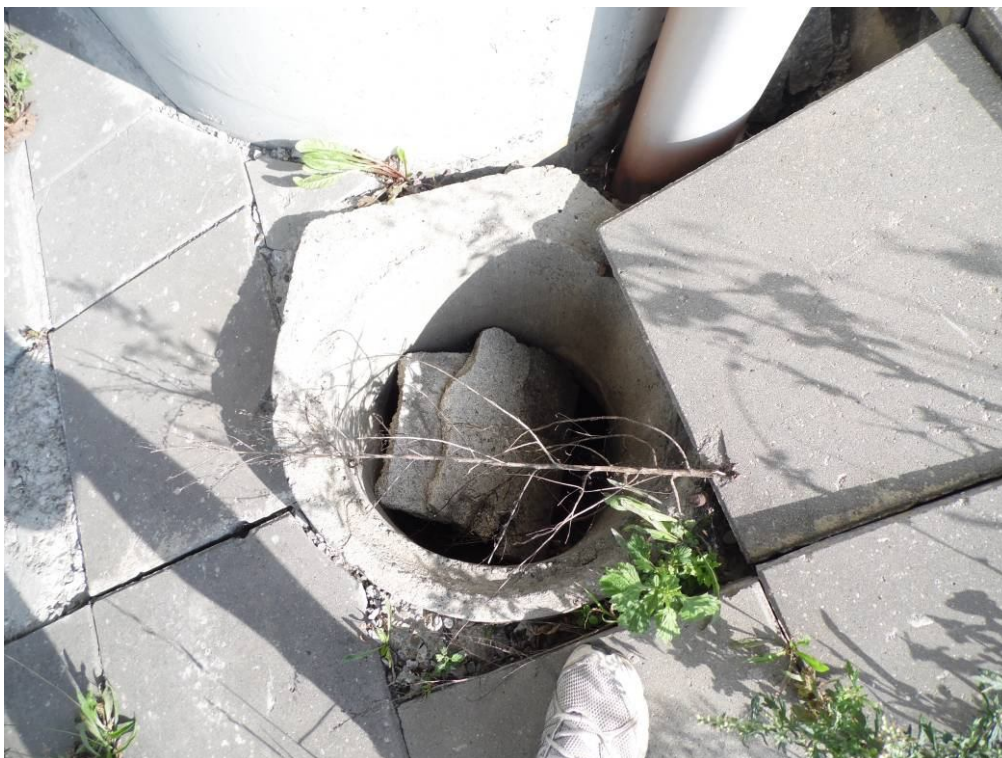
Fot. 29. Widok od strony Katowic na krąg betonowy przy podporze nr 2 – zanieczyszczenia studzienki kanalizacyjnej, do której podpięty jest przykanalik odprowadzający wodę z rury spustowej do ścieku skarpowego.

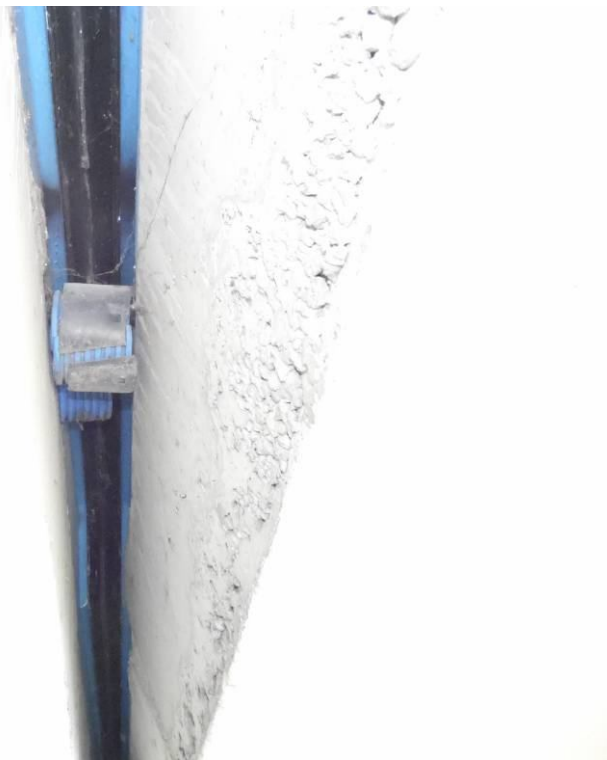
Fot. 30. Widok od spodu na urządzenie dylatacyjne nad przyczółkiem od strony Wieliczki – brak uszkodzeń urządzenia dylatacyjnego, raki na powierzchni czołowej dźwigara powstałe w wyniku wadliwego wykonania.

8.	Stan konstrukcji przęseł	
8.1.	Stan dźwigarów głównych: zadowalający Na dolnej powierzchni dźwigara płytowego w przęśle nr 1 i 2 widoczne zarysowania skurczowe (fot. 35) przy krawędzi dźwigara o rozwarości 0,1 mm. Na bocznej powierzchni dźwigara płytowego od strony Katowic widoczne złuszczenia powłoki malarskiej powstałe w wyniku wadliwego wykonania (fot. 36). Na powierzchni dźwigara w przęśle nr 1, 2 i 4 widoczne ślady napraw powierzchniowych, które zostały przykryte powłokami malarskimi o źle dobranym kolorze (fot. 36, 38). Na dźwigarze w przęśle nr 3 widoczne mechaniczne uszkodzenie dźwigara powstałe prawdopodobnie podczas budowy autostrady (fot. 37). Od strony Katowic na bocznej powierzchni dźwigara przy przyczółku od strony Krakowa widoczne zanieczyszczenia w postaci graffiti. Na czołowej powierzchni dźwigara od strony Krakowa widoczne ubytki betonu, odkryte korodujące zbrojenie, rdzawe plamy powierzchni czołowej dźwigara (fot. 32) oraz raki (fot. 30) od strony Wieliczki.
