RAPORT Z PRZEGLĄDU SZCZEGÓŁOWEGO OBIEKTU MOSTOWEGO

Nazwa obiektu: wiadukt nad A4 m. Kraków

JNI: 01024197

Nr drogi i kilometraż: DK A4/łącznica 04L km 425+246

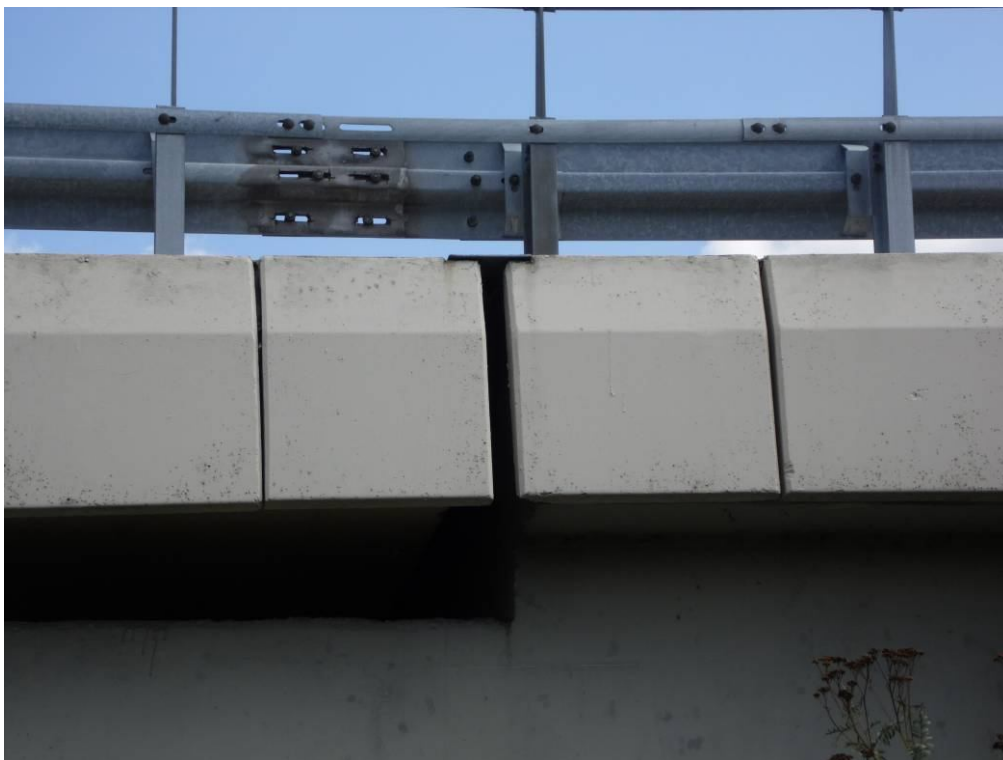
Fot. 31. Widok od strony Katowic na szczelinę dylatacyjną na przyczółku od strony Wieliczki – brak blachy zakrywającej szczelinę.

7.	Stan urządzeń dylatacyjnych: zadowalający Na obu urządzeniach dylatacyjnych w obrębie jezdni widoczne zanieczyszczenia wkładki gumowej (fot. 33, 34). Szczeliny dylatacyjne pomiędzy deskami gzymsowymi na przyczółkach nie są przykryte blachami, ani nie są wypełnione materiałami elastycznymi (fot. 31).

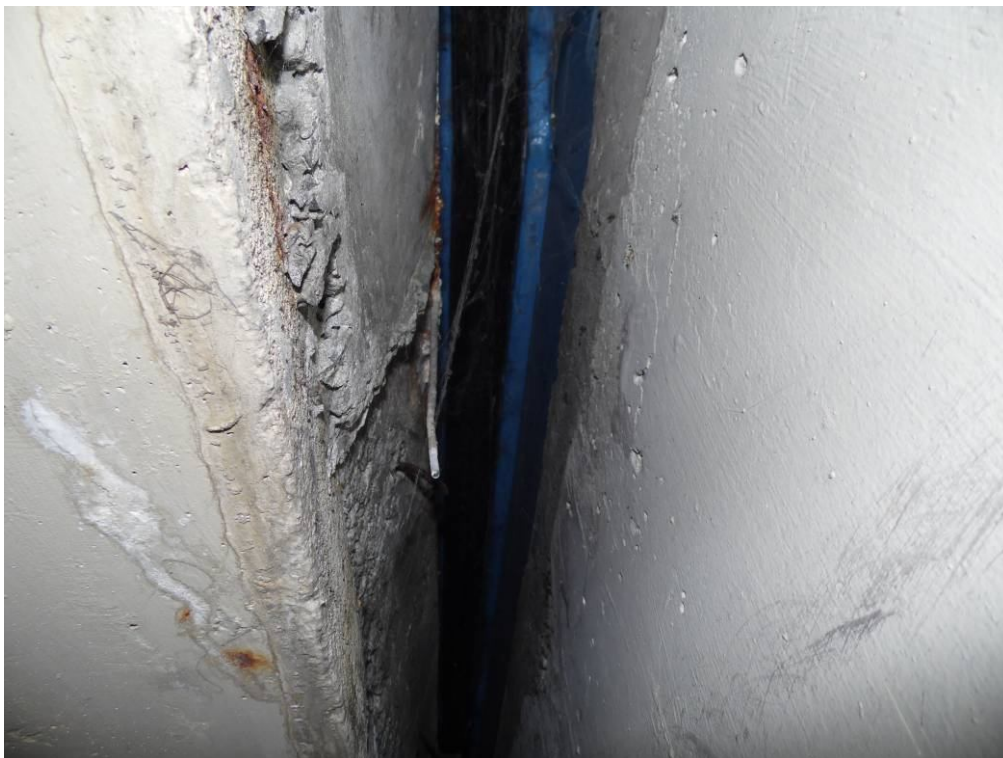
Fot. 32. Widok od spodu na urządzenie dylatacyjne nad przyczółkiem od strony Krakowa – brak uszkodzeń urządzenia dylatacyjnego, ubytki betonu, odkryte korodujące zbrojenie oraz rdzawe plamy powierzchni czołowej dźwigara.

8.	Stan konstrukcji przęseł	
8.1.	Stan dźwigarów głównych: zadowalający Na dolnej powierzchni dźwigara płytowego w przęśle nr 1 i 2 widoczne zarysowania skurczowe (fot. 35) przy krawędzi dźwigara o rozwarości 0,1 mm. Na bocznej powierzchni dźwigara płytowego od strony Katowic widoczne złuszczenia powłoki malarskiej powstałe w wyniku wadliwego wykonania (fot. 36). Na powierzchni dźwigara w przęśle nr 1, 2 i 4 widoczne ślady napraw powierzchniowych, które zostały przykryte powłokami malarskimi o źle dobranym kolorze (fot. 36, 38). Na dźwigarze w przęśle nr 3 widoczne mechaniczne uszkodzenie dźwigara powstałe prawdopodobnie podczas budowy autostrady (fot. 37). Od strony Katowic na bocznej powierzchni dźwigara przy przyczółku od strony Krakowa widoczne zanieczyszczenia w postaci graffiti. Na czołowej powierzchni dźwigara od strony Krakowa widoczne ubytki betonu, odkryte korodujące zbrojenie, rdzawe plamy powierzchni czołowej dźwigara (fot. 32) oraz raki (fot. 30) od strony Wieliczki.

JNI: 01024197	ARKUSZ ZALECEŃ z dnia 04.09.2013.	Karta nr 5.2
4.	W podporach: a) w zakresie bieżącego utrzymania: – brak zaleceń b) w zakresie ekspertyz, badań specjalistycznych, opracowania dokumentacji: – wg zaleceń ogólnych; c) w zakresie remontu lub przebudowy: W trybie III: – zabezpieczyć rysy na przyczółku od strony Wieliczki – zabezpieczyć korodujące zbrojenie na przyczółku od strony Krakowa

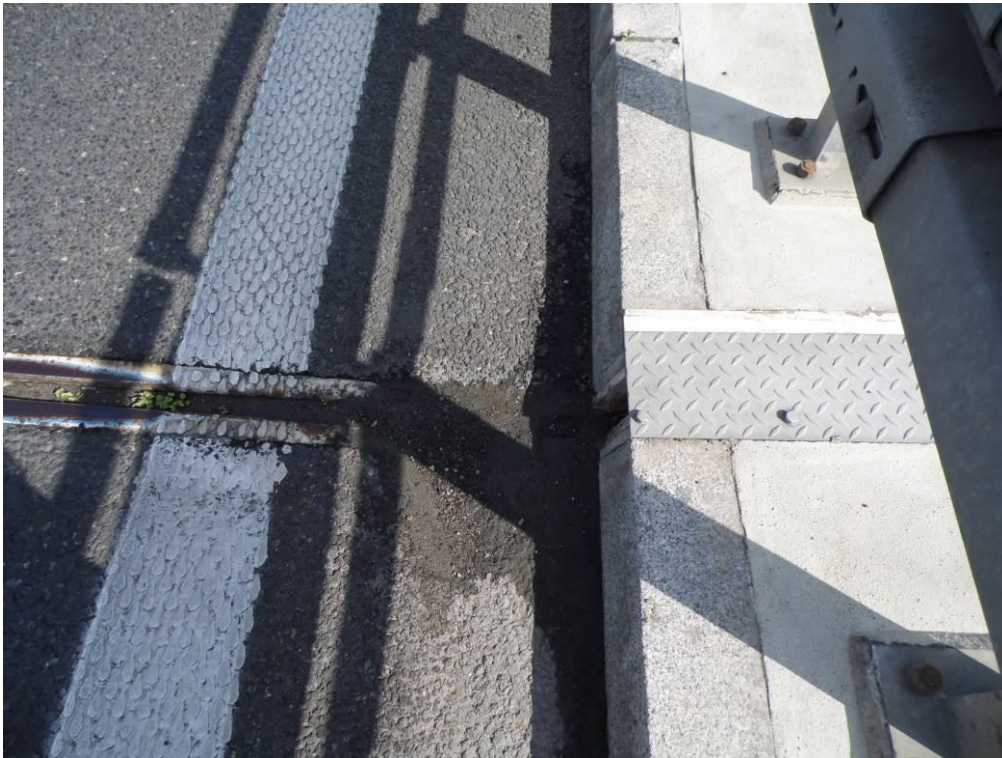
Fot. 33. Widok na urządzenie dylatacyjne nad przyczółkiem od strony Krakowa – zanieczyszczenia wkładki urządzenia dylatacyjnego.

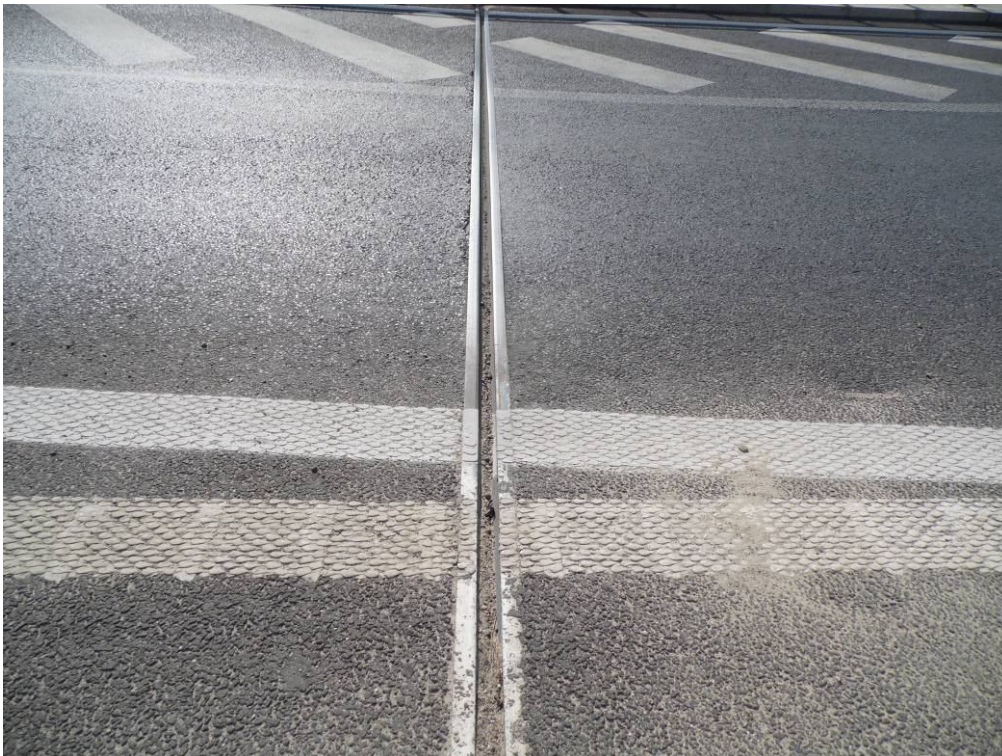
Fot. 34. Widok na urządzenie dylatacyjne nad przyczółkiem od strony Wieliczki – zanieczyszczenia wkładki urządzenia dylatacyjnego.

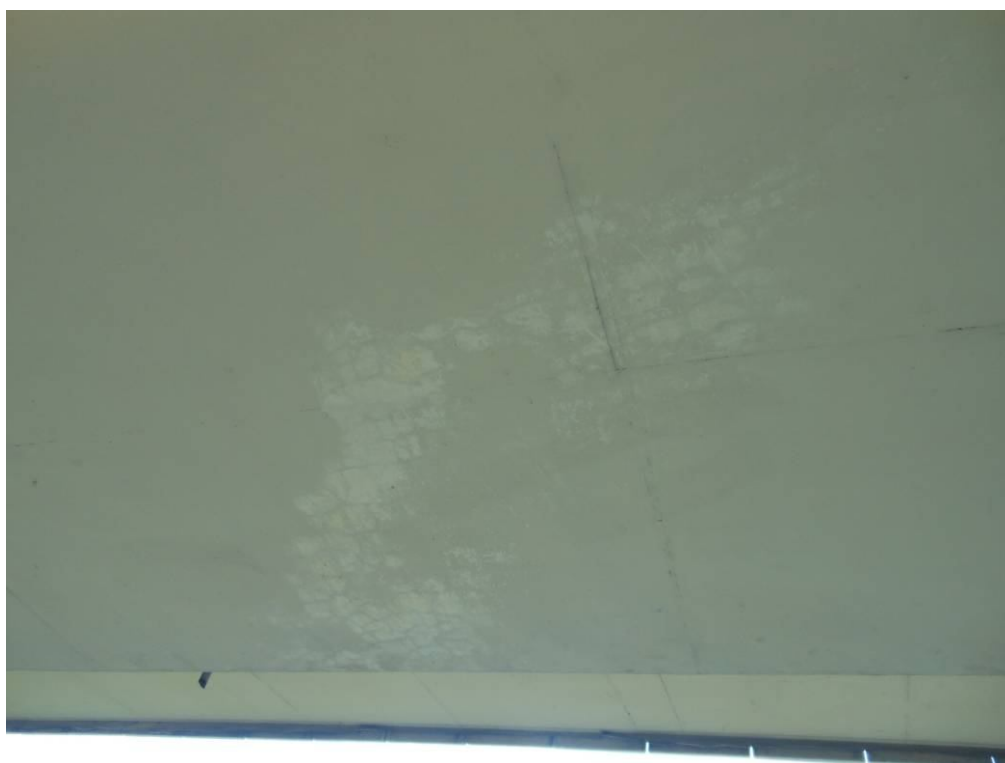
Fot. 35. Widok na dźwigar płytowy w przęśle nr 1 – zarysowania skurczowe.

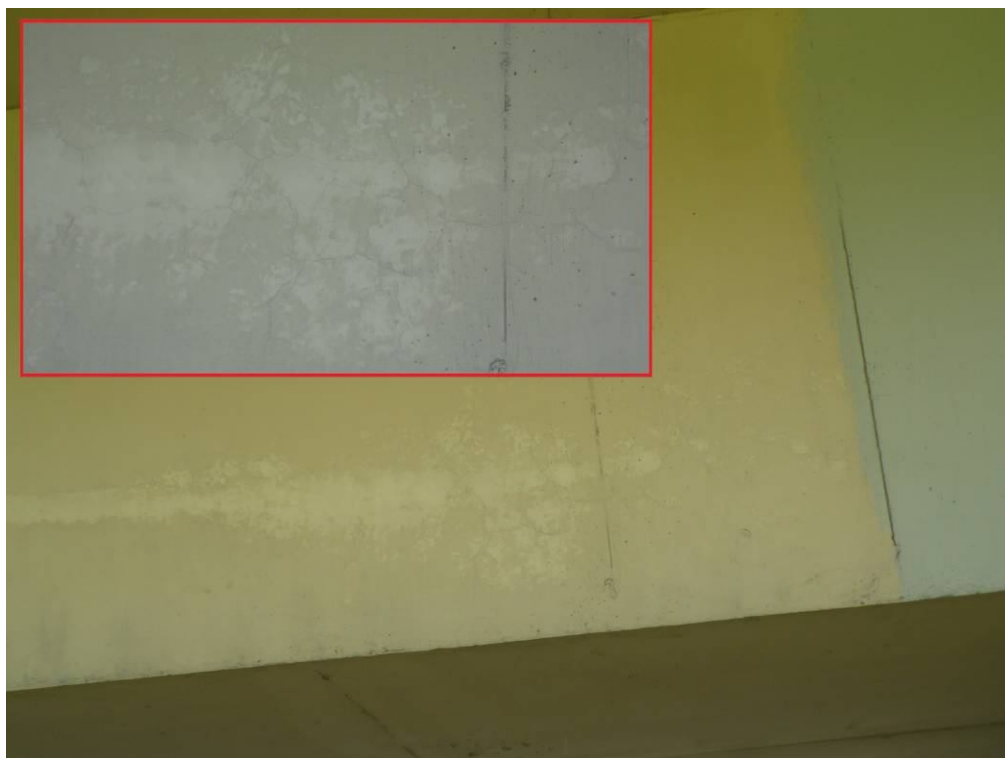
Fot. 36. Widok od strony Katowic na boczną powierzchnię dźwigara w przęśle nr 1 – złuszczenia powłoki malarskiej powstałe w wyniku wadliwego wykonania.

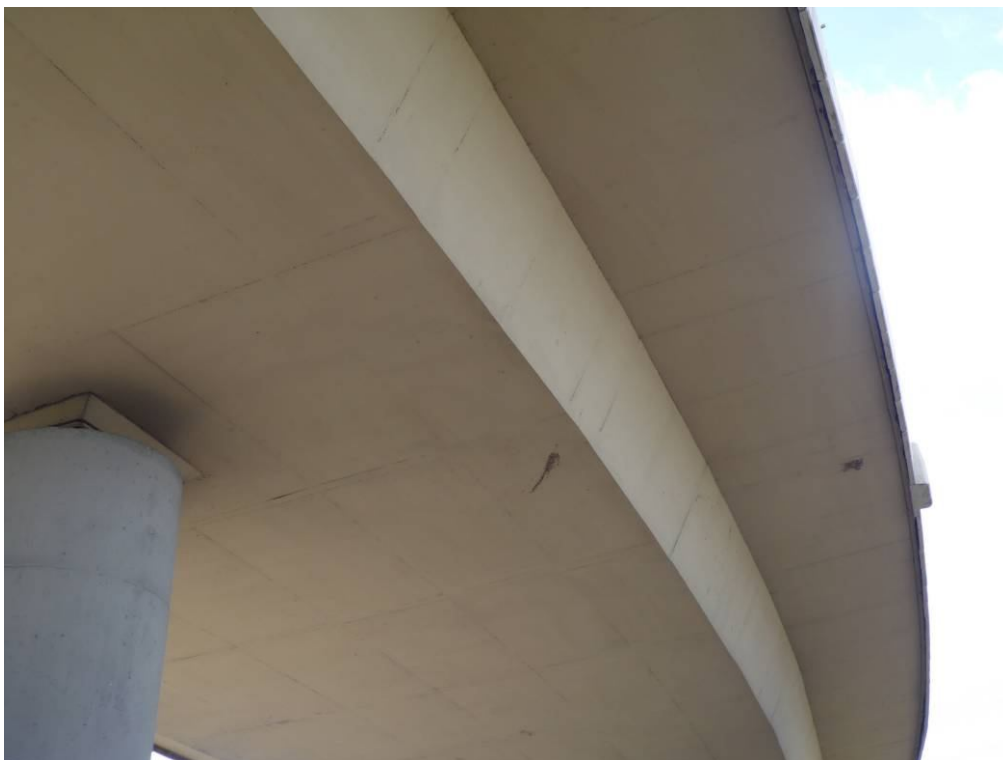
Fot. 37. Widok na pomost w przęśle nr 3 – uszkodzenie mechaniczne na powierzchni dźwigara oraz ubytek betonu na wsporniku podchodnikowym powstałe prawdopodobnie podczas demontażu szalunku.

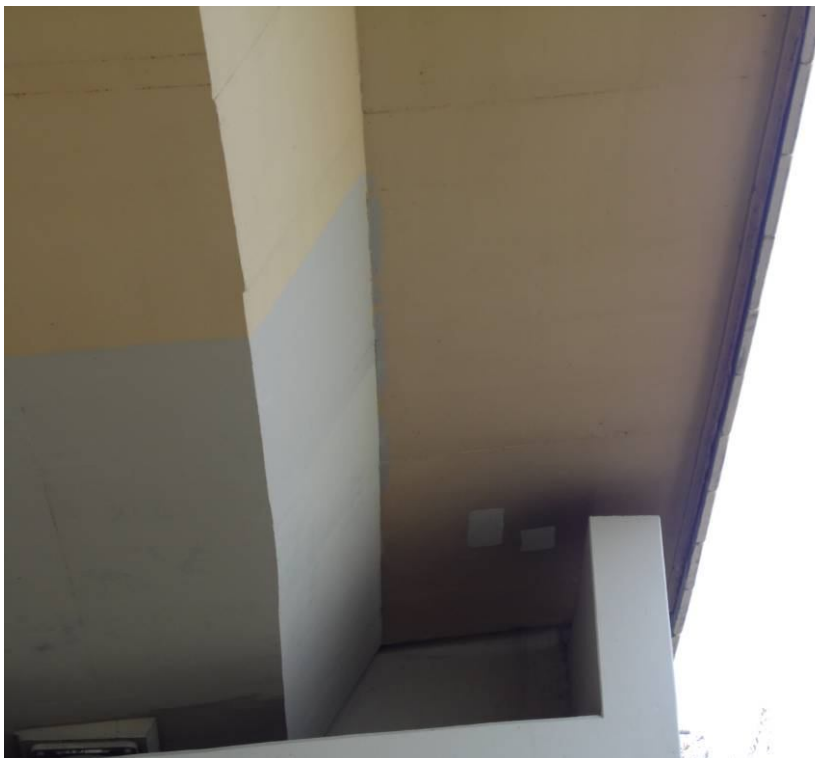
Fot. 38. Widok na oparcie dźwigara na przyczółku od strony Krakowa – widoczne ślady napraw dźwigara, które zostały przykryte powłoką malarską o źle dobranym kolorze.

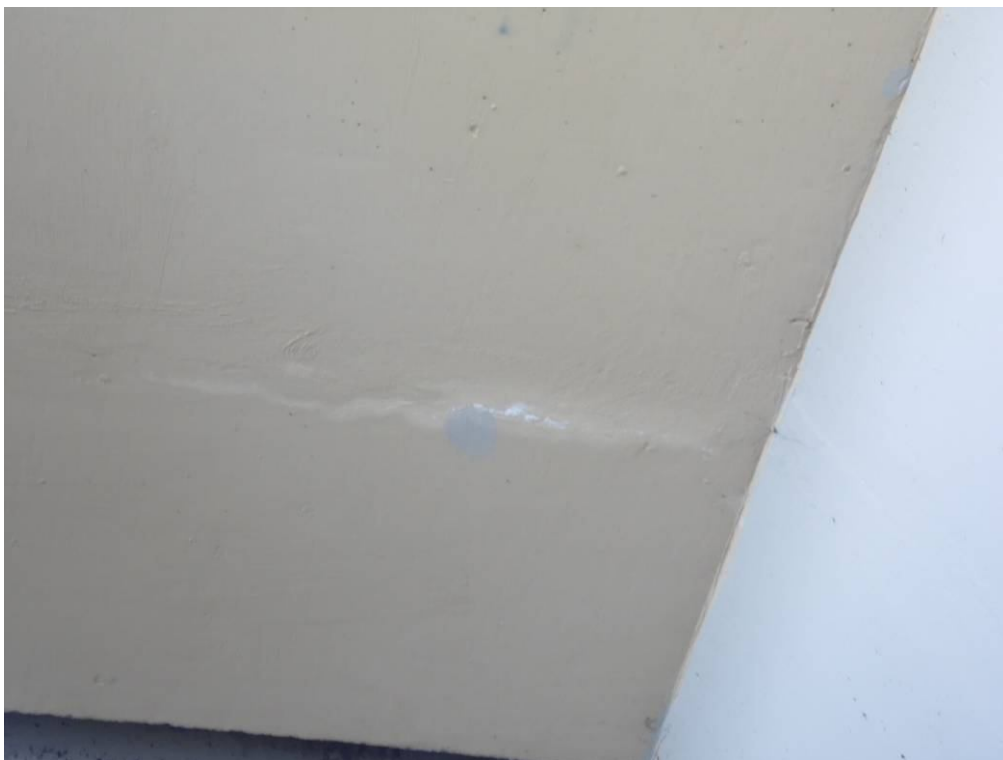
Fot. 39. Widok na wspornik podchodnikowy od strony Tarnowa nad przyczółkiem od strony Wieliczki – wapienne wykwity w miejscu naprawy powierzchniowej betonu powstałe w wyniku wadliwego wykonania.

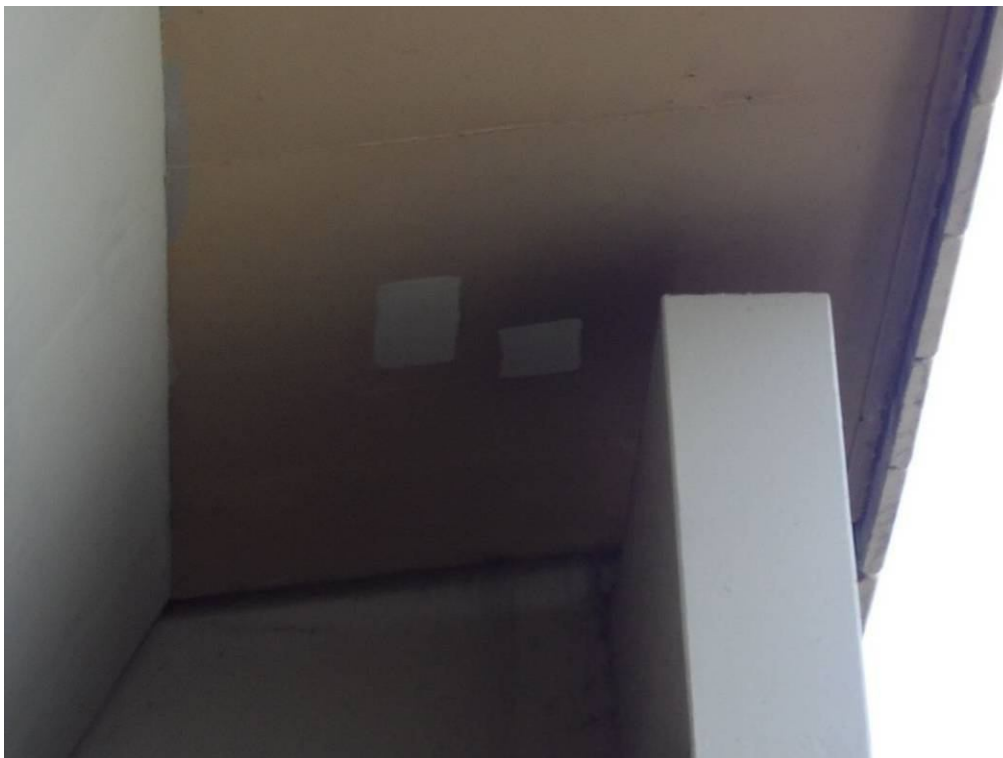
Fot. 40. Widok na wspornik chodnikowy od strony Tarnowa przy przyczółku od strony Krakowa – widoczne ślady napraw wspornika, które zostały przykryte powłoką malarską o źle dobranym kolorze.

8.2.	Stan płyty pomostu: Nie występuje wydzielona płyta pomostu.	
8.3.	Stan wsporników podchodnikowych: zadowalający Wokół rurek wypływowych sączków na powierzchni wsporników chodnikowych widoczne wapienne zacieki świadczące o lokalnych nieszczelnościach izolacji pomostu (fot. 26, 28). Na wsporniku podchodnikowym od strony Tarnowa w przęśle nr 3 widoczne ubytki powstałe prawdopodobnie podczas demontażu szalunku (fot. 37). Na wspornik podchodnikowy od strony Tarnowa nad przyczółkiem od strony Wieliczki widoczne wapienne wykwyty w miejscu naprawy powierzchniowej betonu powstałe w wyniku wadliwego wykonania (fot. 39). Na wsporniku podchodnikowym od strony Tarnowa przy przyczółku od strony Krakowa widoczne ślady napraw wspornika, które zostały przykryte powłoką malarską o źle dobranym kolorze (fot. 40).

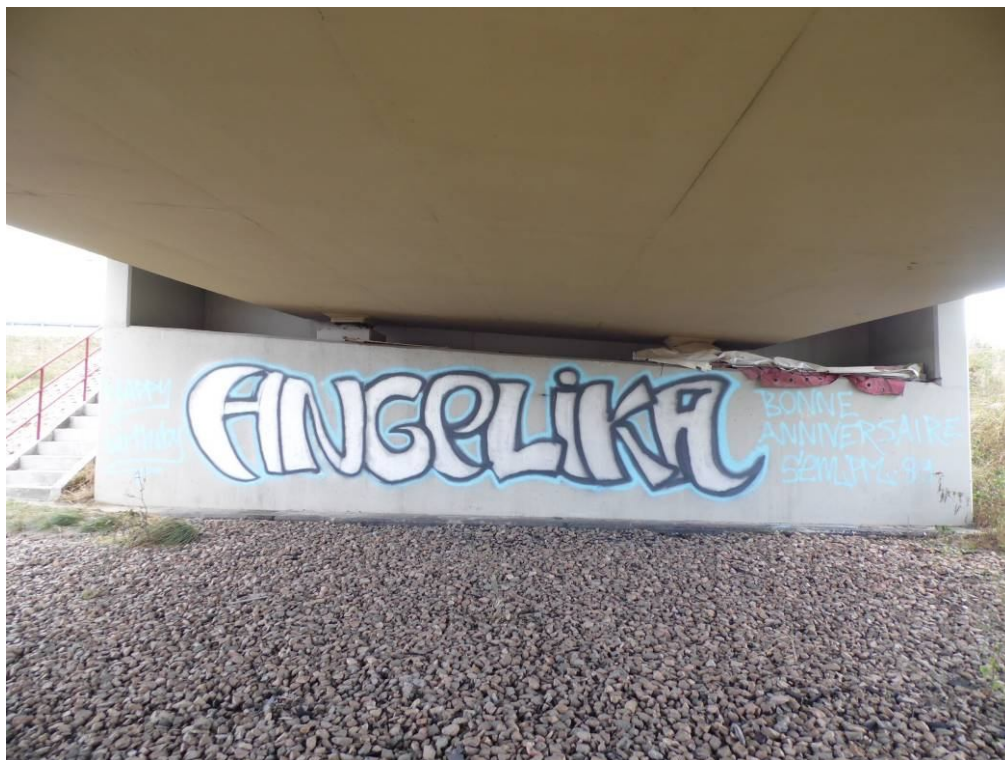
Fot. 41. Widok na przyczółek od strony Wieliczki – zanieczyszczenia w postaci graffiti oraz pozostawiony na ławie łóżyskowej namiot służący do piaskowania.

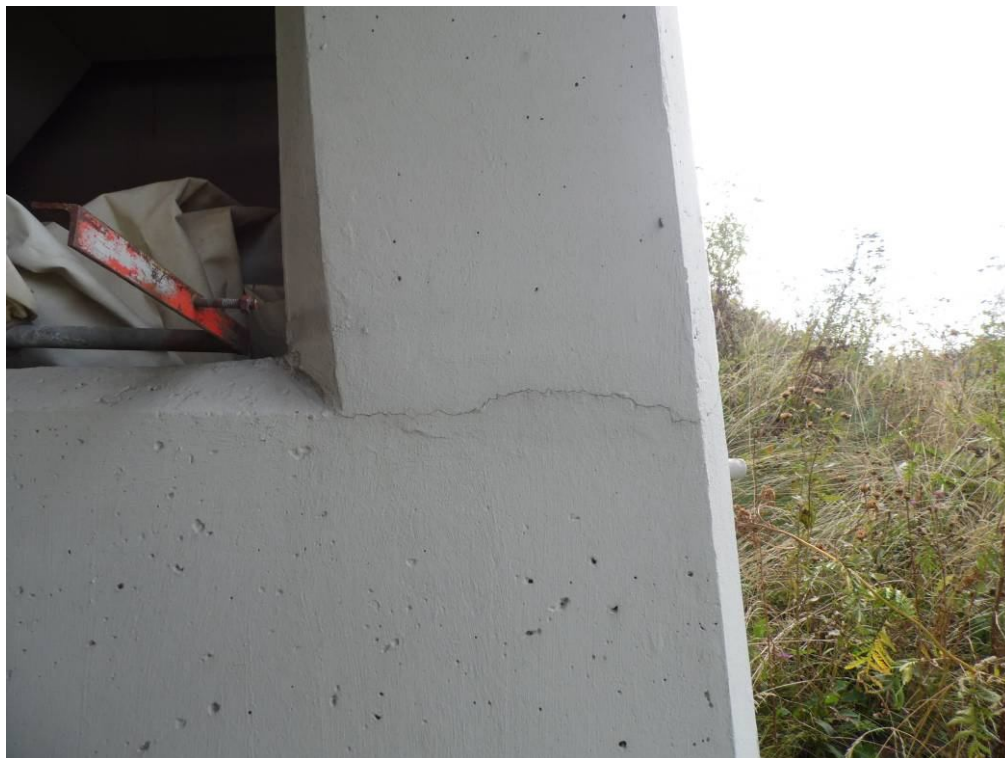
Fot. 42. Widok na ściankę boczną przyczółka od strony Wieliczki – zarysowanie skurczowe na styku ławy łóżyskowej i ścianki bocznej przyczółka.

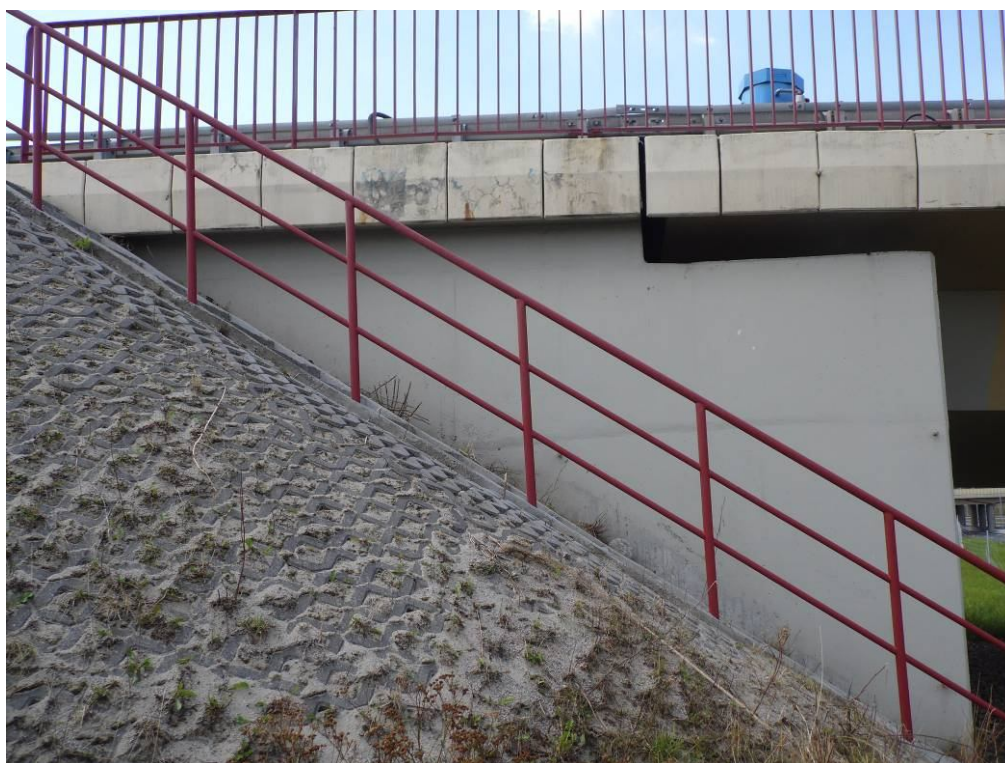
Fot. 43. Widok od strony Tarnowa na skrzydełko przyczółka od strony Wieliczki – nierówności na powierzchni betonu w miejscu w miejscu przerwy technologicznej.

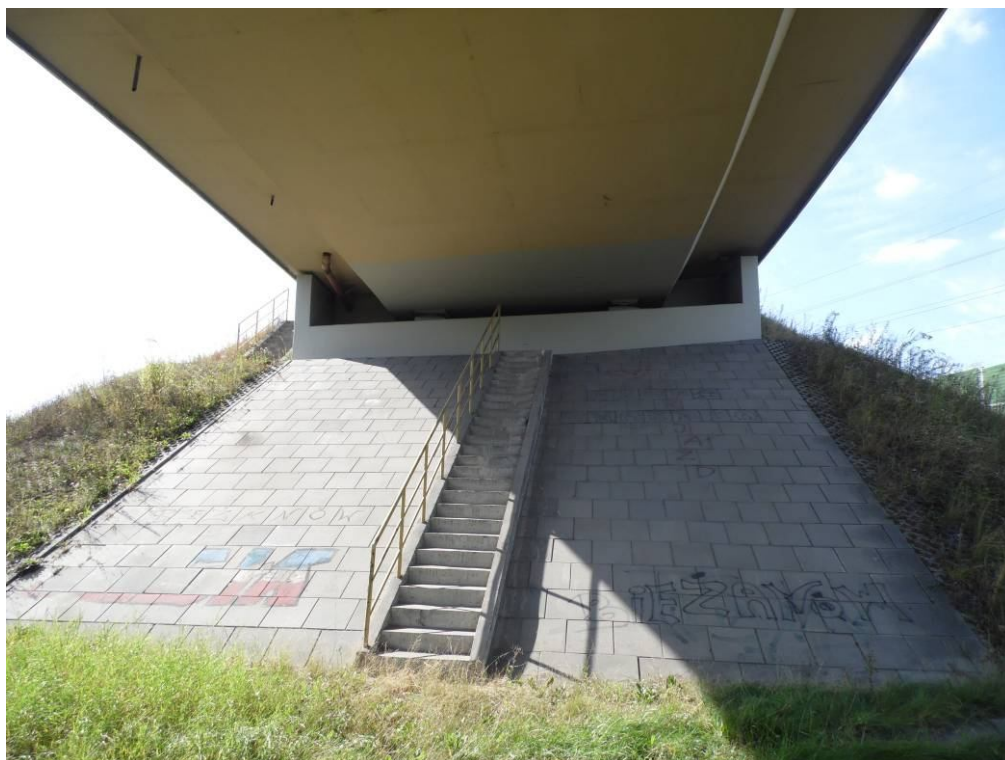
Fot. 44. Widok na przyczółek od strony Krakowa – brak uszkodzeń przyczółka, zanieczyszczenia umocnienia skarpy przyczółka w postaci graffiti.

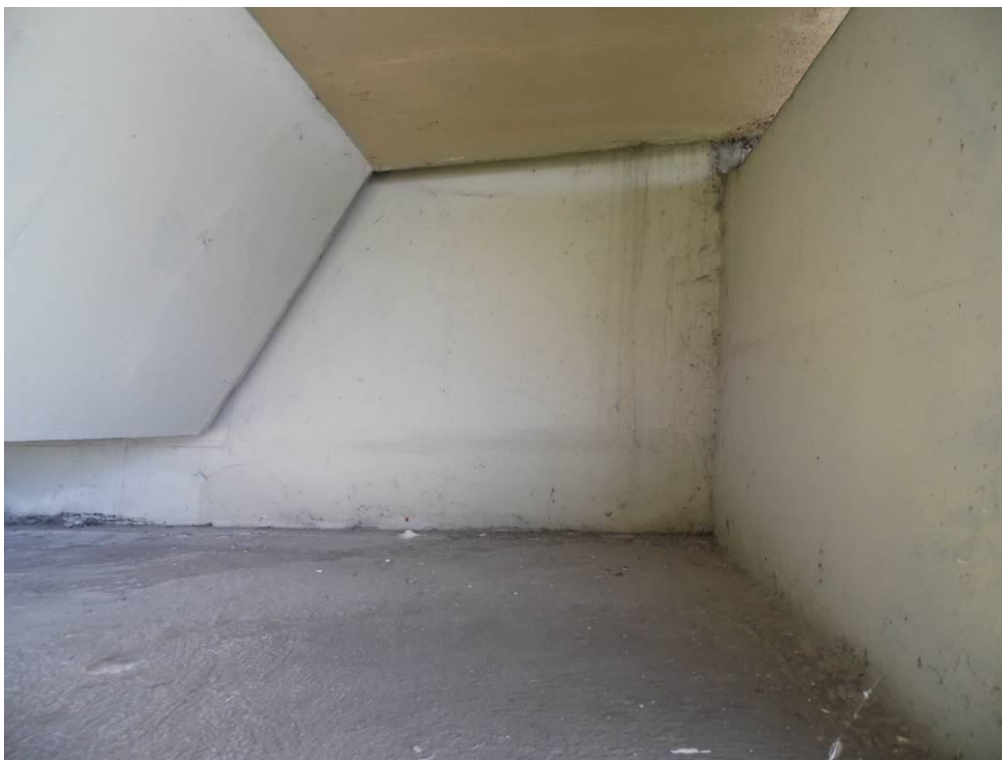
Fot. 45. Widok na ściankę zapleczną przyczółka od strony Krakowa – zacieki na ścianie zapleczej powstałe w wyniku pęknięć nawierzchni jezdni przy urządzeniu dylatacyjnym.

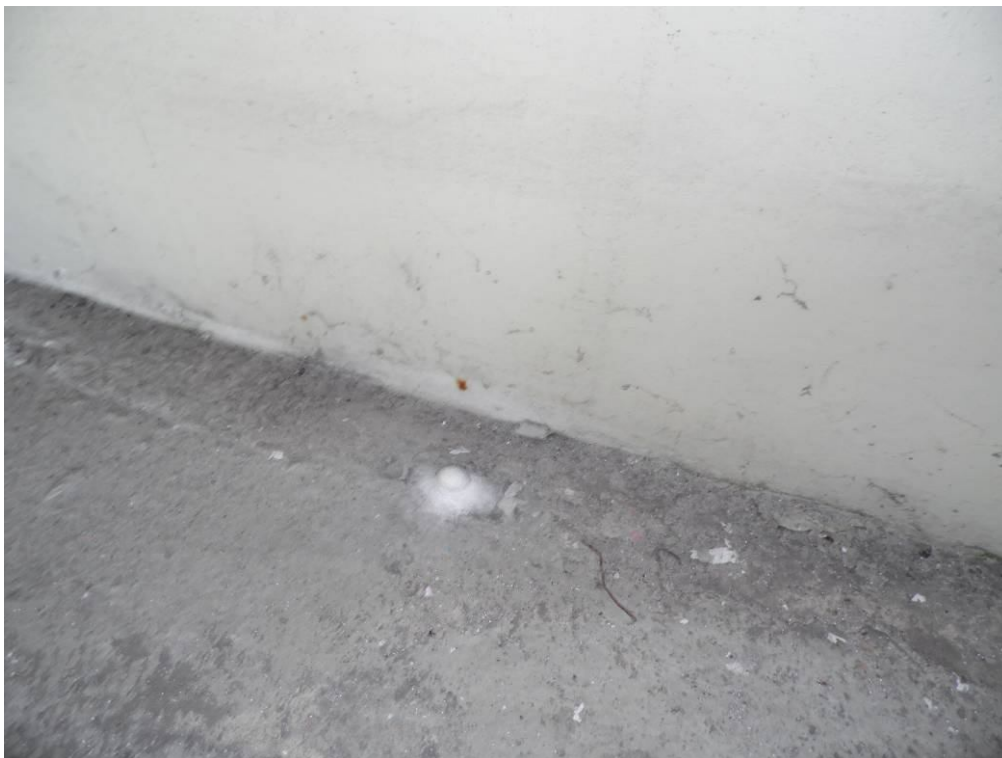
Fot. 46. Widok na styk ścianki zapleczej i ławy żyzyskowej przyczółka od strony Krakowa – rdzawa plama powstała w wyniku korozji stalowych zanieczyszczeń w betonie, wapienny naciek na powierzchni ławy żyzyskowej.

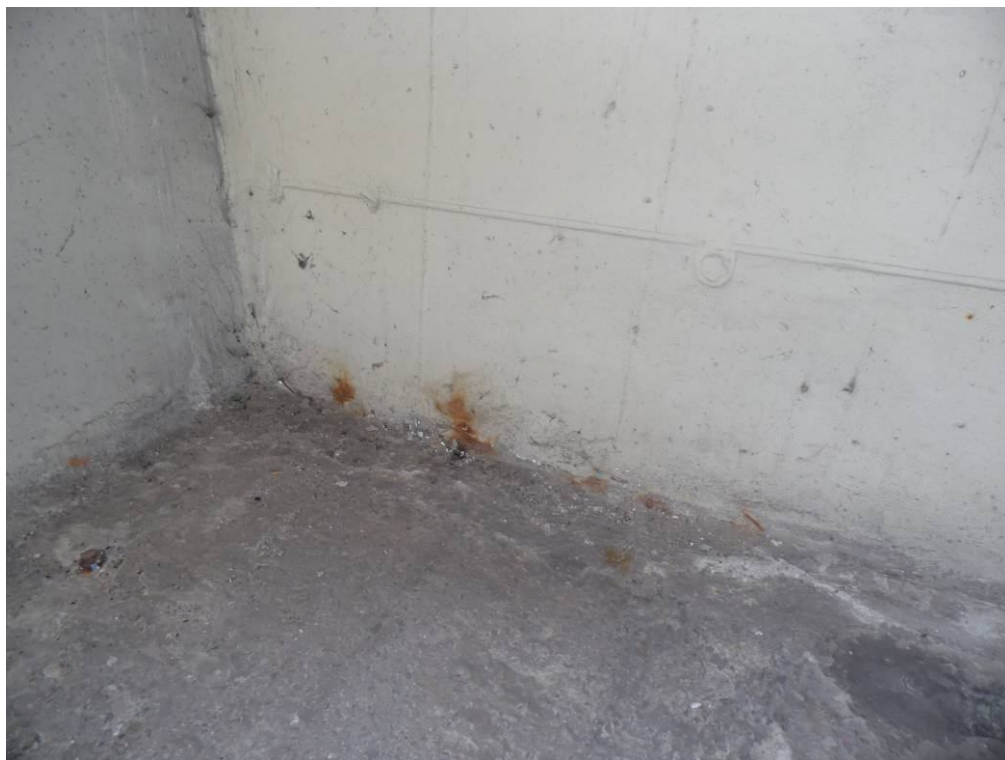
Fot. 47. Widok na styk ścianki zapleczej i ławy łóżyskowej przyczółka od strony Krakowa – rdzawe plamy powstałe w wyniku korozji stalowych zanieczyszczeń w betonie.

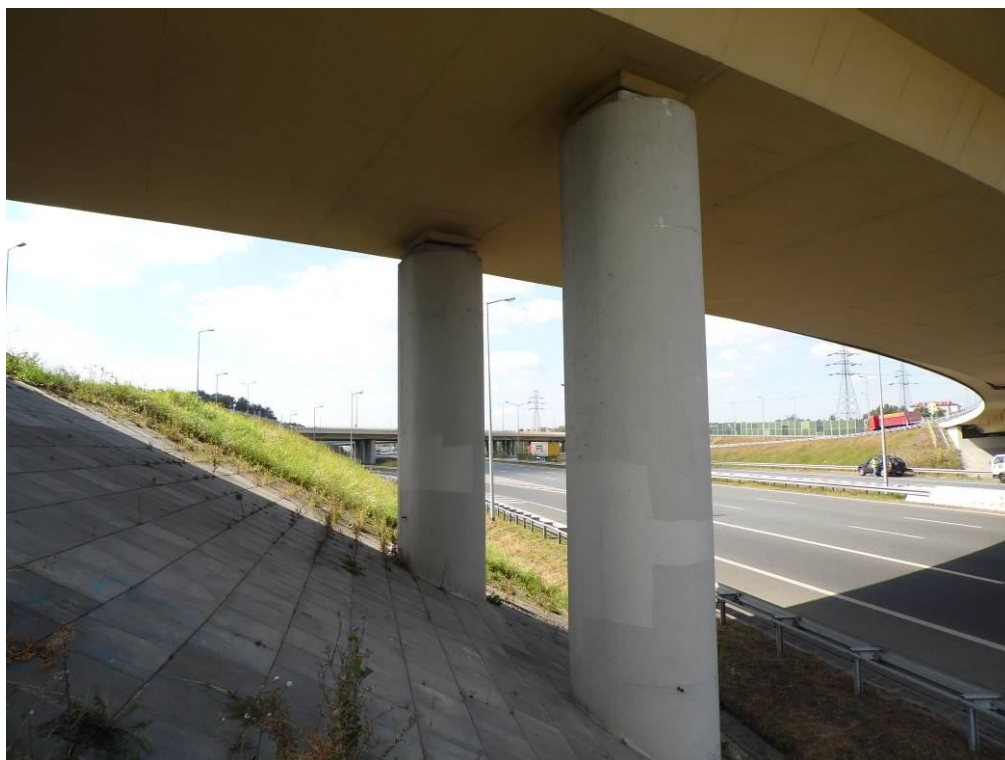
Fot. 48. Widok od strony Tarnowa na podporę nr 2 – widoczne ślady napraw powierzchniowych betonu.

9.2.	Stan filarów (fundamentów i korpusów): zadowalający Na podporze nr 2 widoczne ślady napraw powierzchniowych betonu, poziome zarysowania skurczowe na obu słupach w miejscach przerwy technologicznej w betonowaniu (fot. 48). Na podporze nr 3 widoczne złuszczenia powłoki malarskiej powstałe w wyniku wadliwego wykonania, zarysowania pionowe o rozwarości 0,5 mm (fot. 49-51). Na głowicy słupa podpory nr 4 widoczny korodujący odsłonięty częściowo montażowy pręt zbrojeniowy oraz nierówna powierzchnia betonu słupa (fot. 52). Na dolnej części podpory nr 4 widoczne złuszczenia powłoki malarskiej słupa powstałe w wyniku wadliwego wykonania, pionowe zarysowania skurczowe o rozwarości 0,1 mm, korozja odsłoniętych prętów zbrojeniowych w wyniku braku otuliny. Przeprowadzony pomiar grubości otuliny zbrojenia wykazał wartości 17-26 mm. Pomiary niwelacyjne wykazały osiadania przyczółków, które w okresie od 2003 do 2011 wyniosły do 4 mm na filarze od strony Wieliczki, do 10 mm na filarze środkowym oraz do 7 mm na filarze od strony Katowic. Wszystkie filary osiadają nierównomiernie przechylając się stroną zewnętrznego łuku (różnica osiadań ok. 5 mm). Operat kolaudacyjny ze szczegółowymi wynikami znajduje się w załączniku 6.

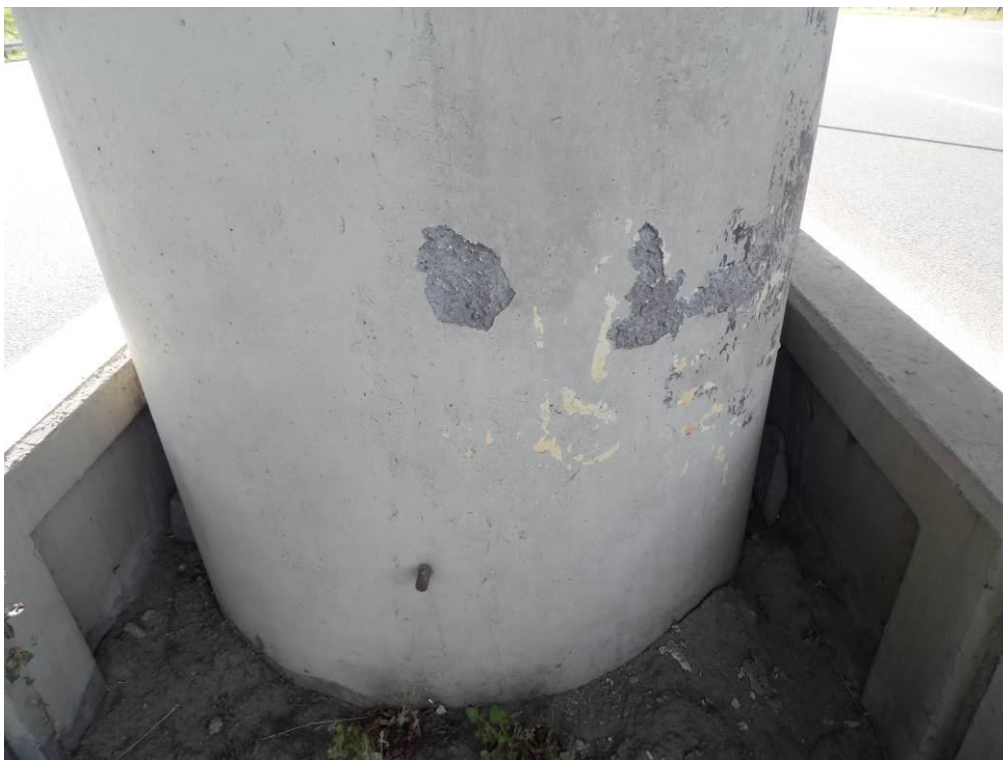
Fot. 49. Widok od strony Tarnowa na słup od strony Katowic podpory nr 3 – złuszczenia powłoki malarskiej powstałe w wyniku wadliwego wykonania.

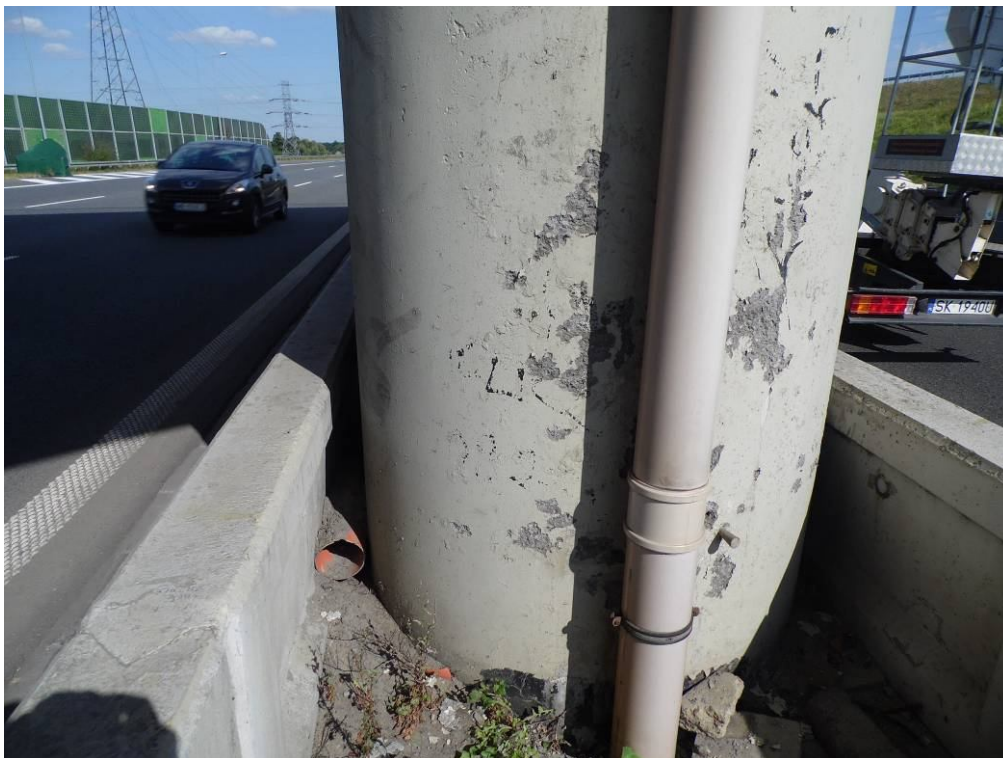
Fot. 50. Widok od strony Katowic na słup od strony Katowic podpory nr 3 – ubytki betonu do głębokości ok. 1 cm.

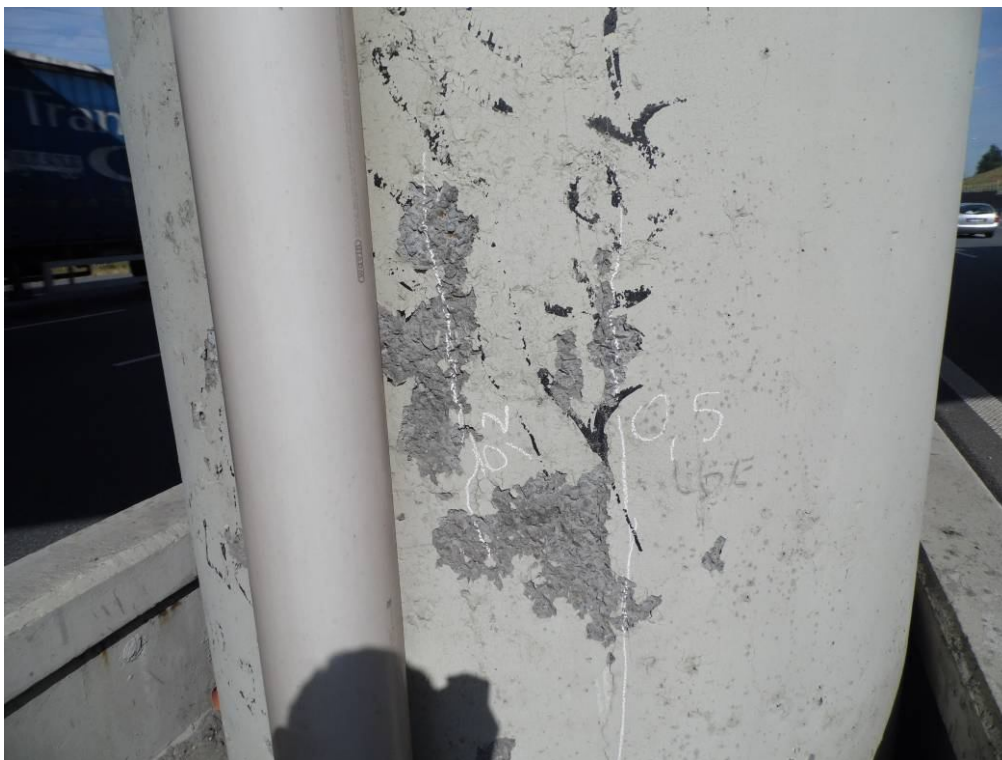
Fot. 51. Widok od strony Katowic na słup od strony Katowic podpory nr 3 – ubytki betonu do głębokości ok. 1 cm, zarysowania pionowe o rozwarości 0,5 mm.

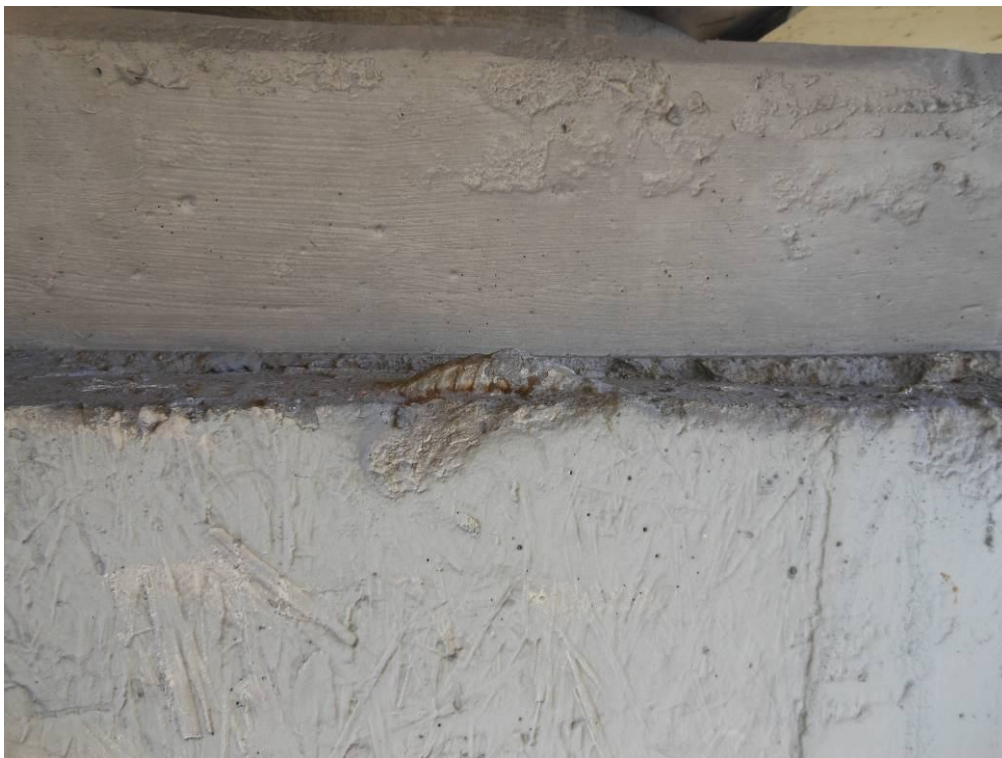
Fot. 52. Widok na głowicę słupa podpory nr 4 – korodujący odsłonięty częściowo montażowy pręt zbrojeniowy, nierówna powierzchnia betonu słupa.

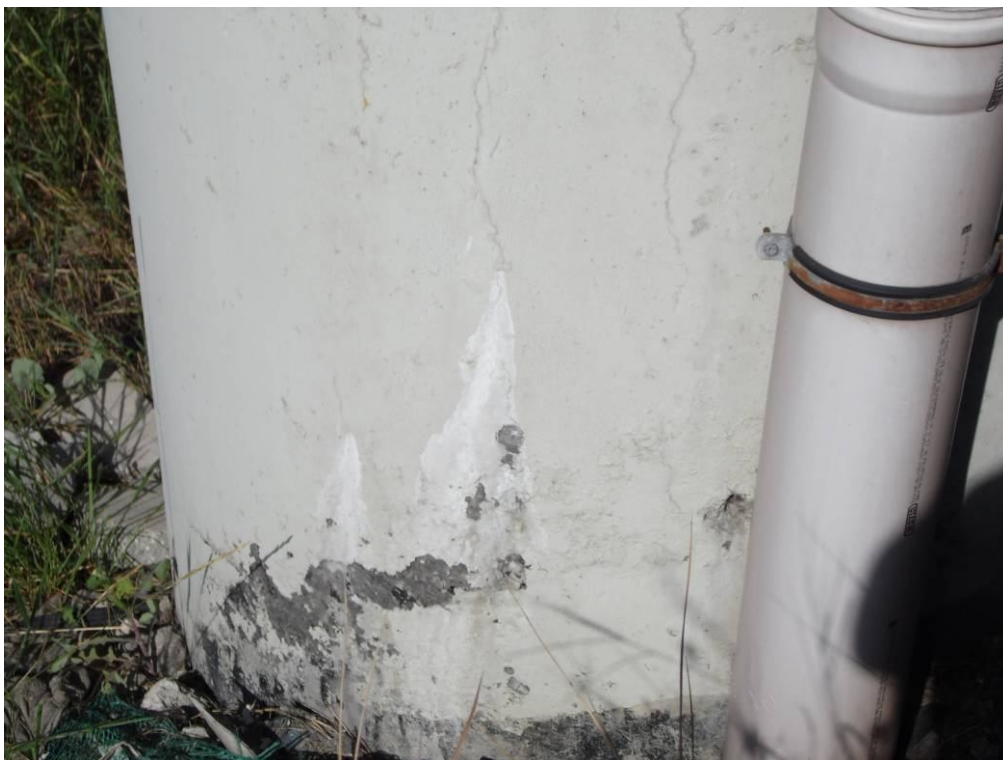
Fot. 53. Widok od strony Katowic na podpórę nr 4 – ubytki betonu do głębokości ok. 1 cm, pionowe zarysowania skurczowe o rozwartości 0,1 mm.

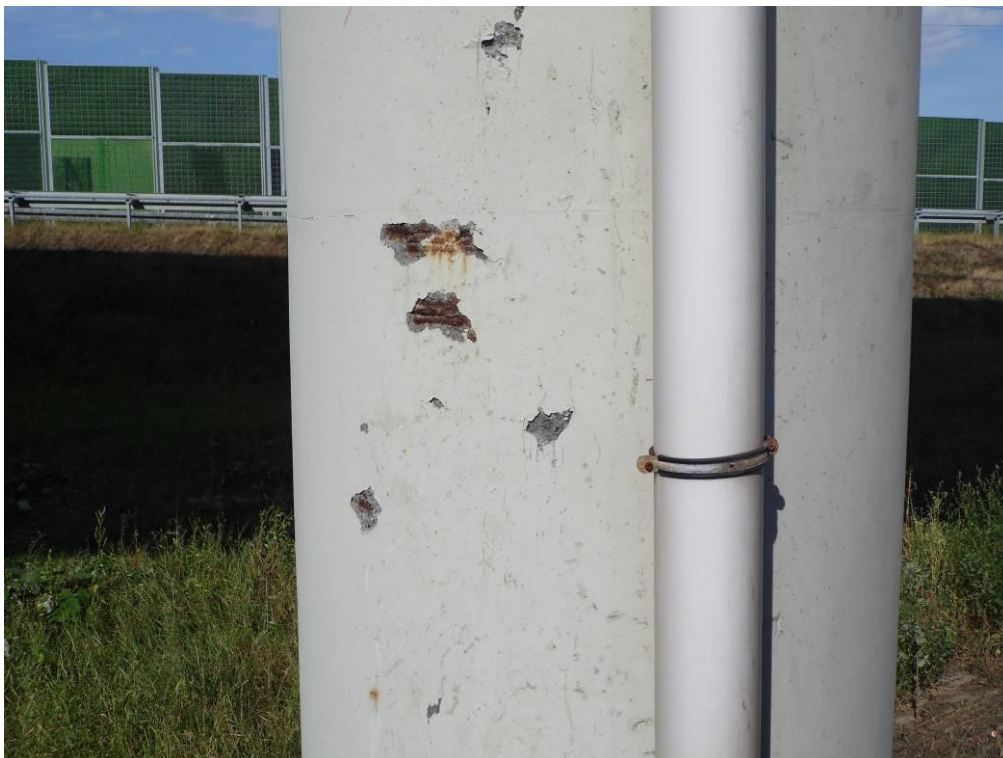
Fot. 54. Widok od strony Katowic na podpórę nr 4 – ubytki betonu wynikające ze zbyt małej otuliny betonu, korozja odsłoniętych prętów zbrojeniowych w wyniku braku otuliny. Przeprowadzony pomiar grubości otuliny zbrojenia wykazał wartości 17-26 mm.

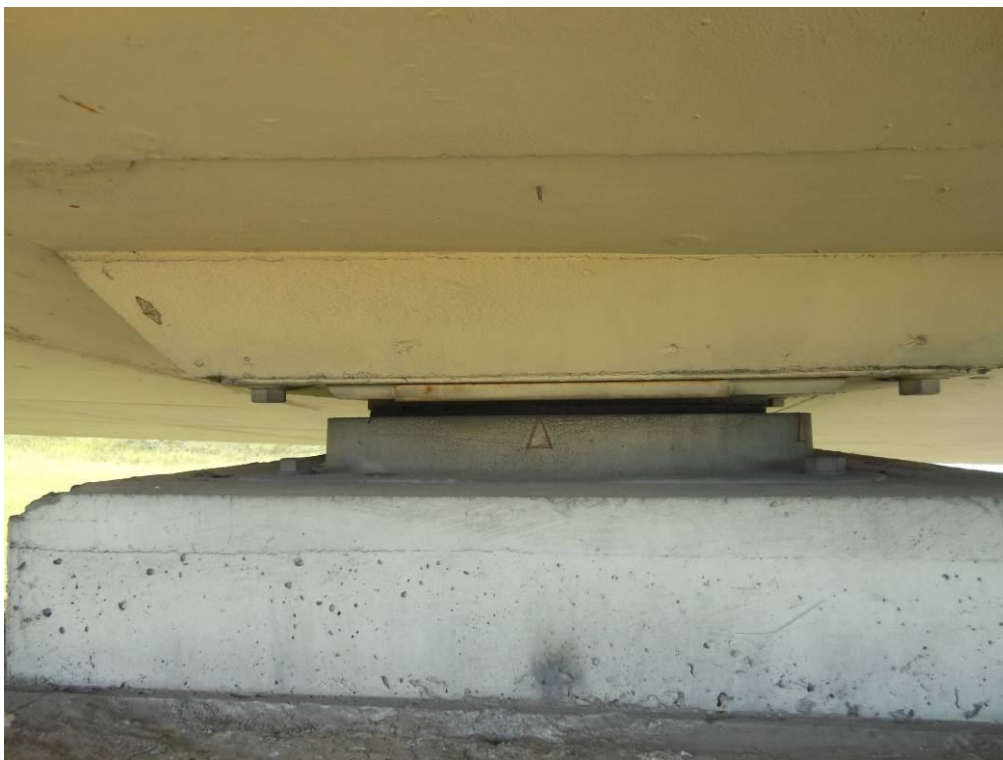
Fot. 55. Widok na łożysko na podporze nr 2 – korozja oraz przykrycie powłoką malarską blachy skali przesuwu łożyska.

10.	Stan łożysk: zadowalający Na powierzchni łożysk widoczne niewielkie ślady korozji (fot. 57) oraz korozja i przykrycia farbą blachy skali przesuwu łożysk (fot. 55-57). Na łożysku przyczółka od strony Krakowa widoczne rdzawe przecieki powstałe w wyniku korozji blachy kotwiącej łożysko w dźwigarze (fot. 58).

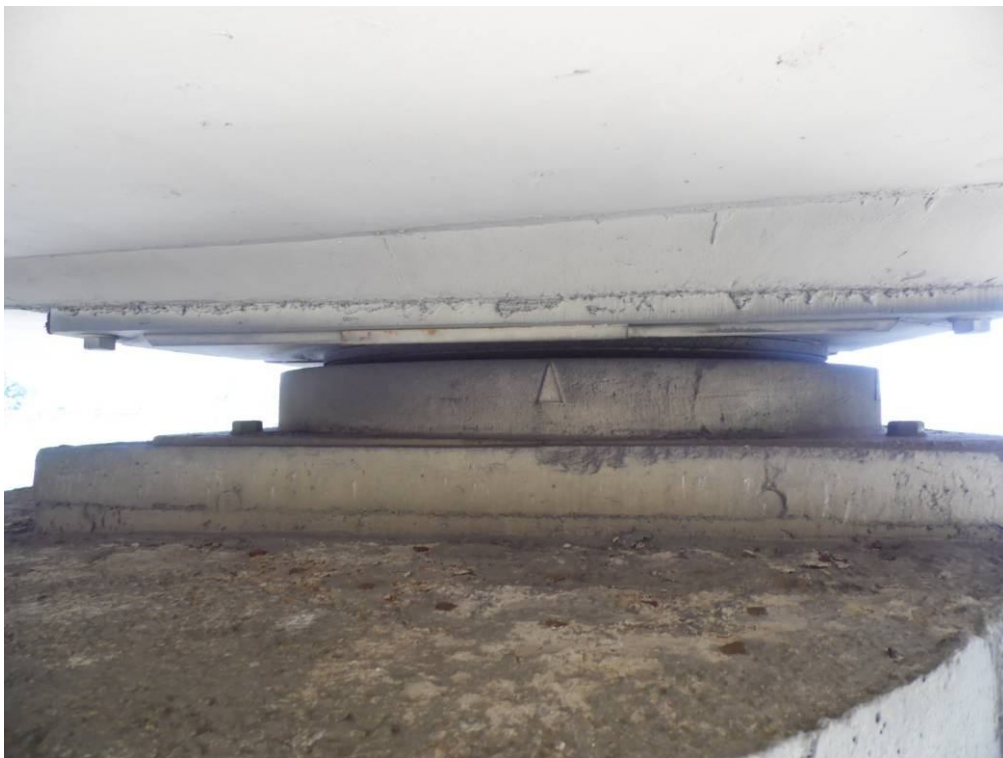
Fot. 56. Widok na łożysko na podporze nr 2 – korozja oraz przykrycie powłoką malarską blachy skali przesuwu łożyska.

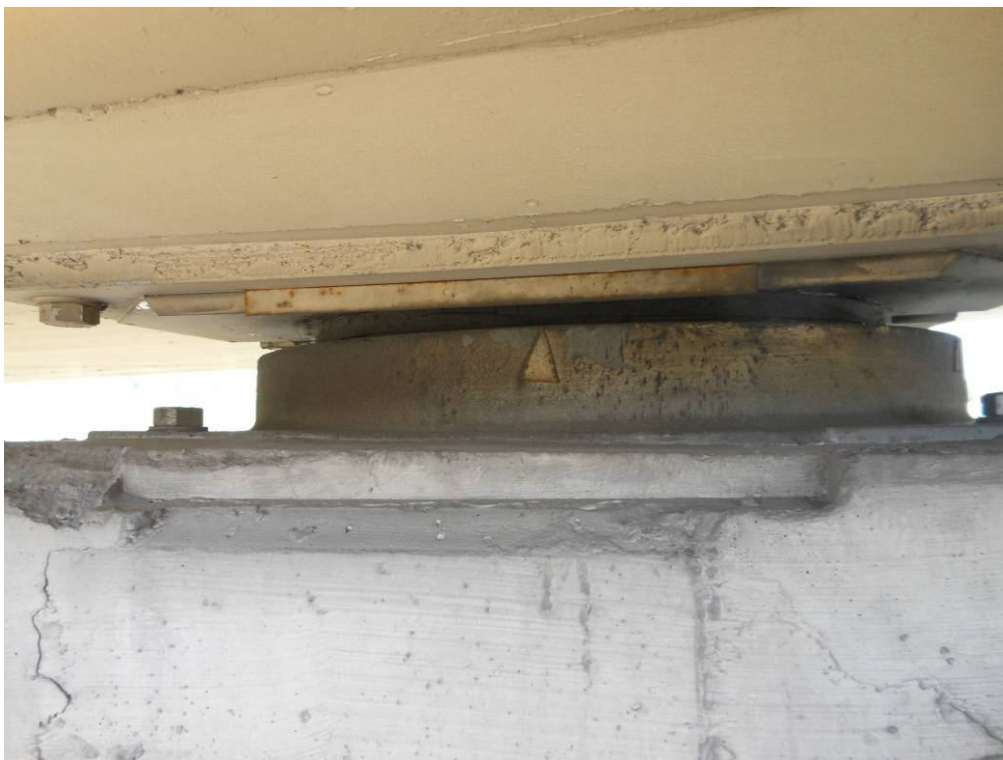
Fot. 57. Widok na łożysko na podporze nr 4 – korozja oraz przykrycie powłoką malarską blachy stali przesuwu łożyska, korozja łożyska.
