RAPORT Z PRZEGLĄDU SZCZEGÓŁOWEGO OBIEKTU MOSTOWEGO

Nazwa obiektu: wiadukt nad A4 m. Kraków

JNI: 01024197

Nr drogi i kilometraż: DK A4/łącznica 04L km 425+246

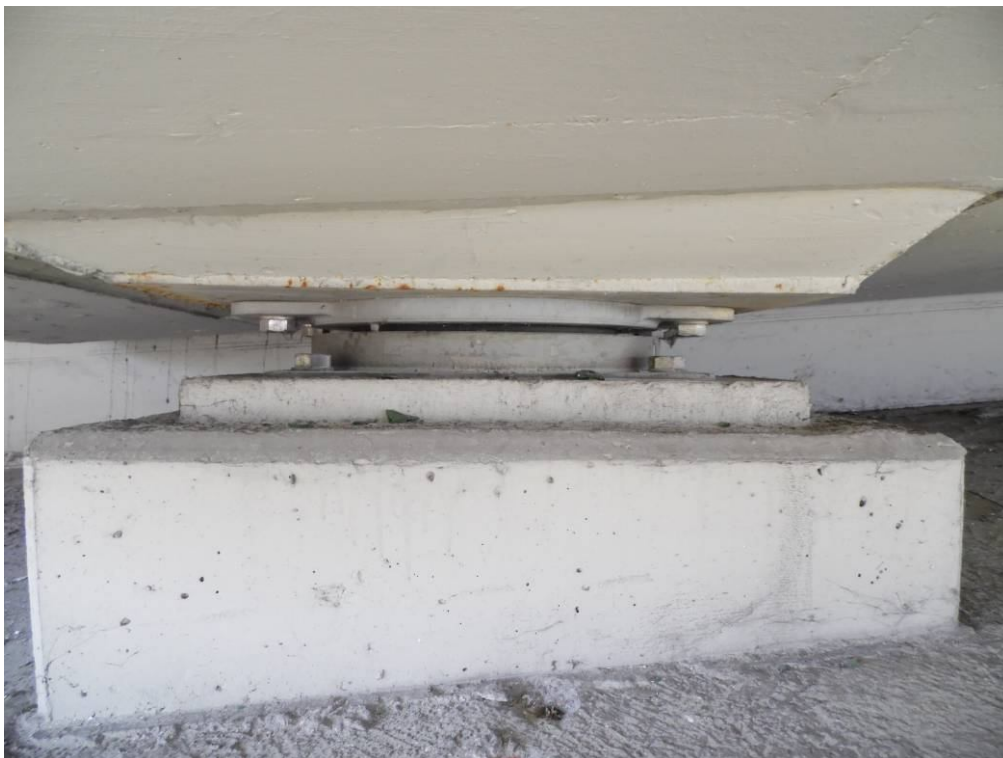
Fot. 58. Widok na łożysko przyczółka od strony Krakowa – rdzawe przecieki powstałe w wyniku korozji blachy kotwiącej łożysko w dźwigarze.

10.	Stan łożysk: zadowalający Na powierzchni łożysk widoczne niewielkie ślady korozji (fot. 57) oraz korozja i przykrycia farbą blachy skali przesuwu łożysk (fot. 55-57). Na łożysku przyczółka od strony Krakowa widoczne rdzawe przecieki powstałe w wyniku korozji blachy kotwiącej łożysko w dźwigarze (fot. 58).

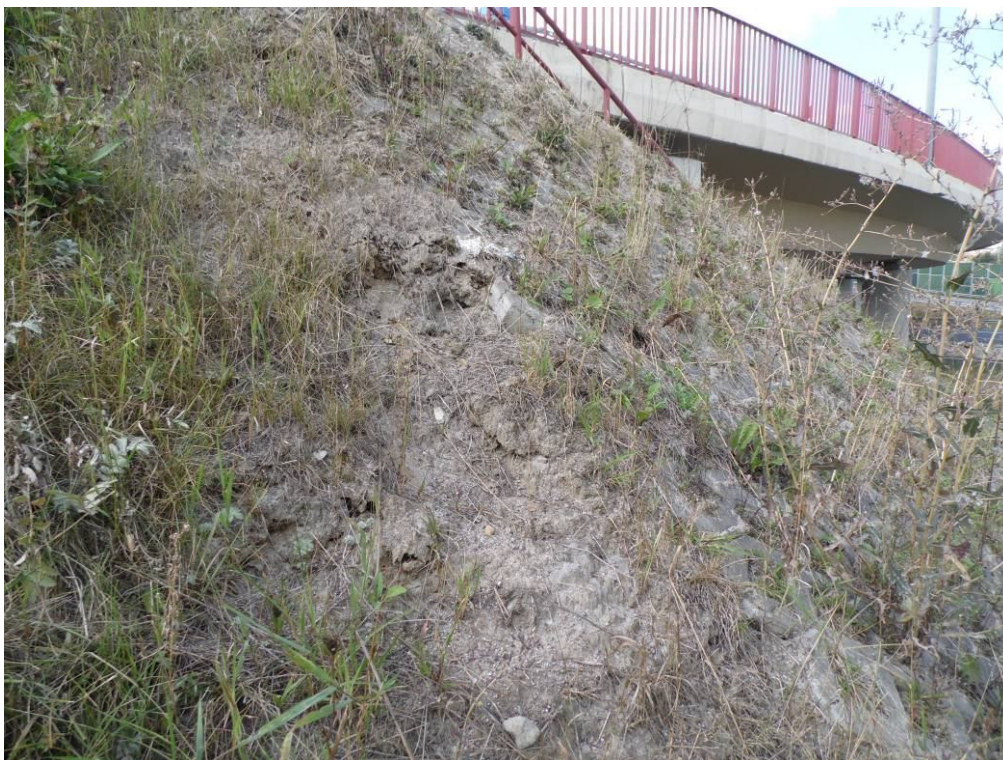
Fot. 59. Widok od strony Tarnowa na umocnienie stożka przyczółka od strony Wieliczki – erozja skarpy tuż za umocnieniem.

JNI: 01024197	ARKUSZ SPOSTRZEŻEŃ z dnia 04.09.2013.		Karta nr 4.4
12.	Przestrzeń podmostowa i otoczenie obiektu: niepokojący Na skarpie nasypu drogowego od strony Tarnowa przy umocnieniu stożka przyczółka od strony Wieliczki widoczna ubytki erozyjne (fot. 59). Na umocnieniach stożków przyczółków widoczna wegetacja roślinności (fot. 60, 64). Na schodach naskarpowych przy obu przyczółkach widoczne niewielkie ubytki betonu (fot. 61). Na balustradach schodów naskarpowych widoczne uszkodzenia powłok malarskich oraz korozja słupków (fot. 65, 66, 67). Na umocnieniu skarpy przyczółka od strony Krakowa widoczne zanieczyszczenia w postaci graffiti (fot. 65). Na umocnieniu skarpy przy podporze nr 2 widoczna wegetacja roślinności pomiędzy elementami umocnienia (fot. 63). Na umocnieniu przestrzeni podmostowej pod przęsłem nr 1 widoczne ubytki kruszywa oraz uszkodzenia geokraty, wegetacja roślinności (fot. 62).

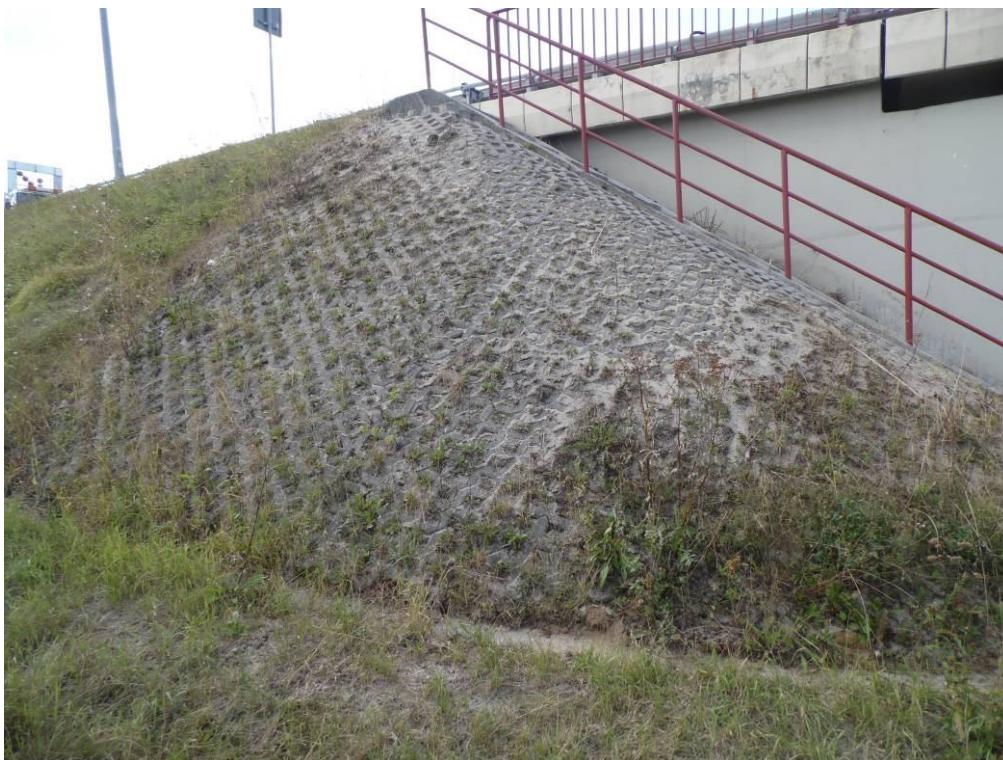
Fot. 60. Widok od strony Tarnowa na umocnienie stożka przyczółka od strony – wegetacja roślinności.

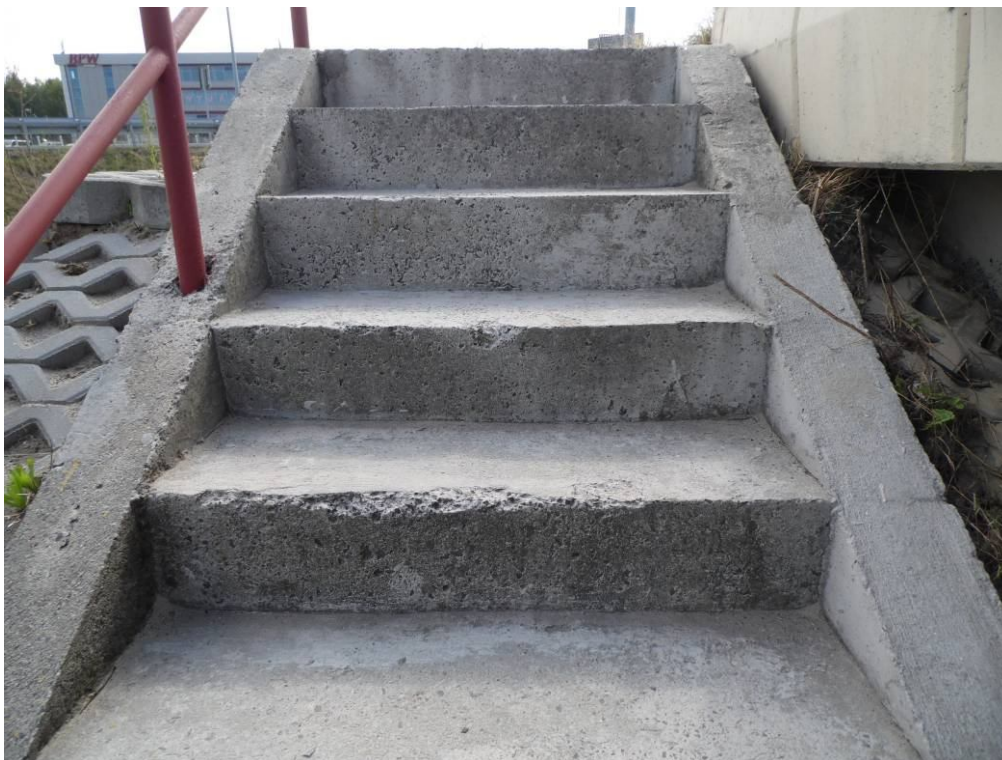
Fot. 61. Widok na schody naskarpowe przy przyczółku od strony Wieliczki – korozja i ubytki betonu schodów.

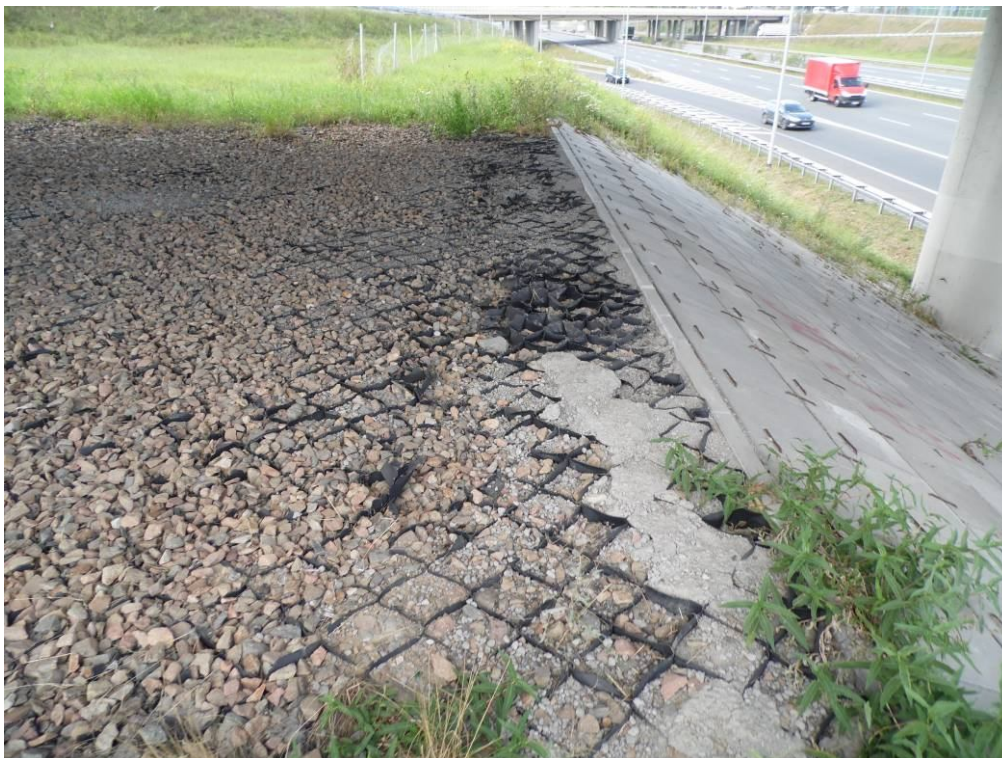
Fot. 62. Widok na umocnienie przestrzeni podmostowej pod przęsłem nr 1 – ubytki kruszywa oraz uszkodzenia geokraty, wegetacja roślinności.

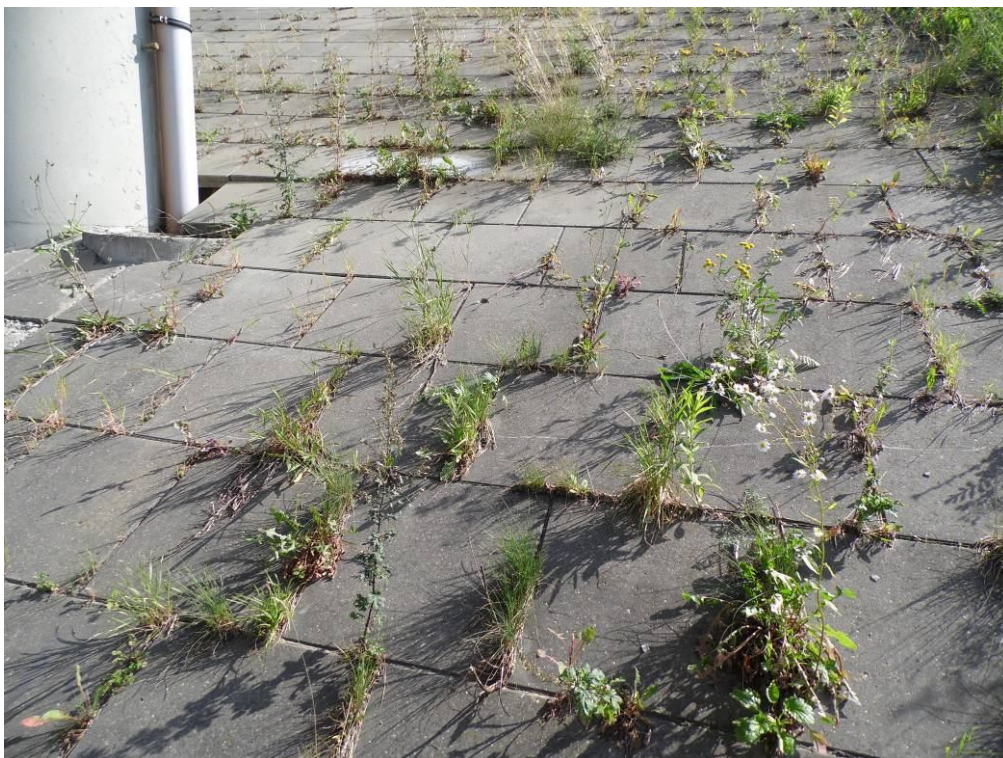
Fot. 63. Widok na umocnienie skarpy przy podporze nr 2 – wegetacja roślinności pomiędzy elementami umocnienia.

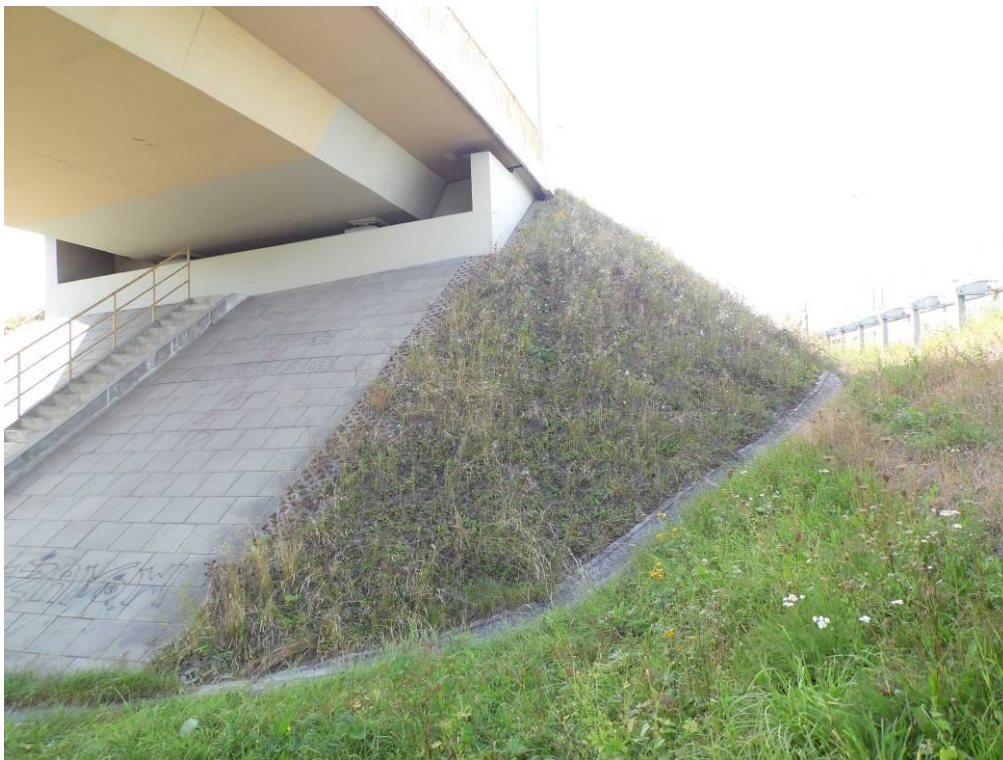
Fot. 64. Widok na umocnienie stożka przyczółka od strony Krakowa – wegetacja roślinności.

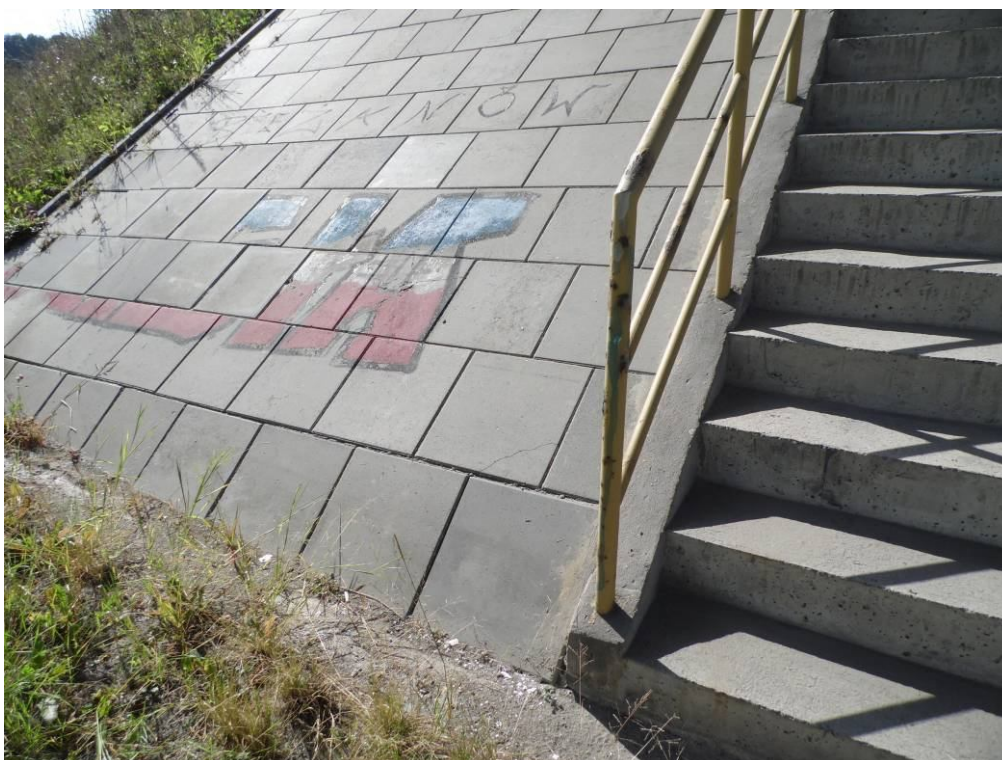
Fot. 65. Widok na umocnienie skarpy przyczółka od strony Krakowa – zanieczyszczenia w postaci graffiti, uszkodzenia powłoki malarskiej oraz korozja słupka balustrady.

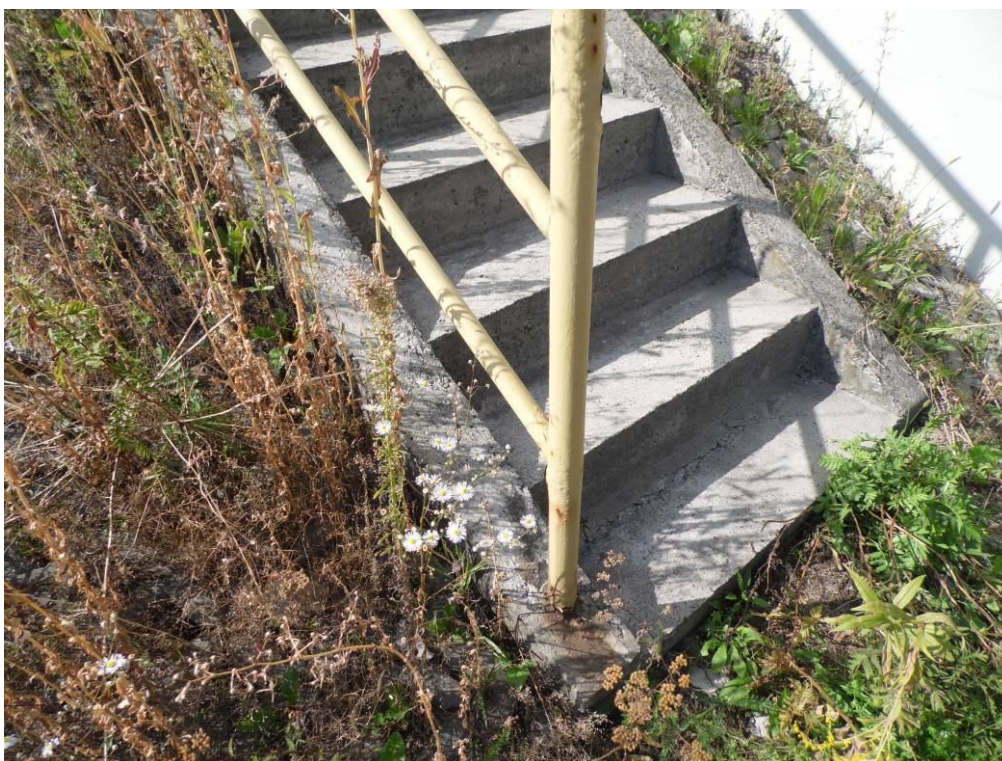
Fot. 66. Widok na balustradę schodów naskarpowych przy przyczółku od strony Wieliczki – korozja słupka balustrady.

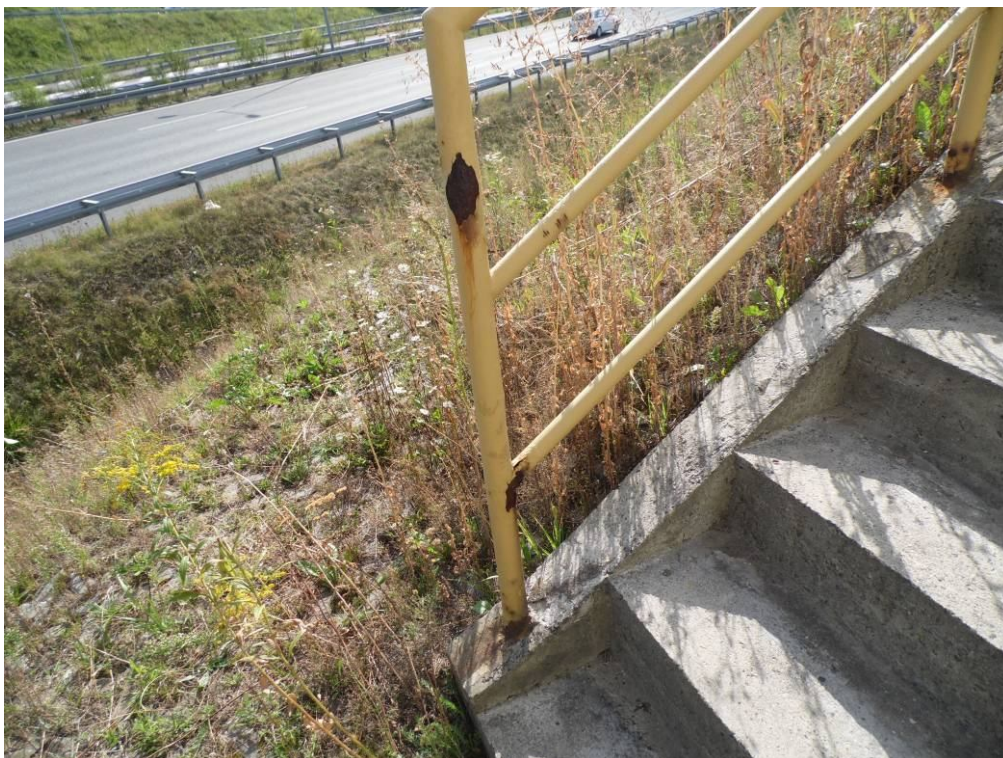
Fot. 67. Widok na balustradę schodów naskarpowych przy przyczółku od strony Wieliczki – uszkodzenia powłoki malarskiej oraz korozja słupka balustrady.

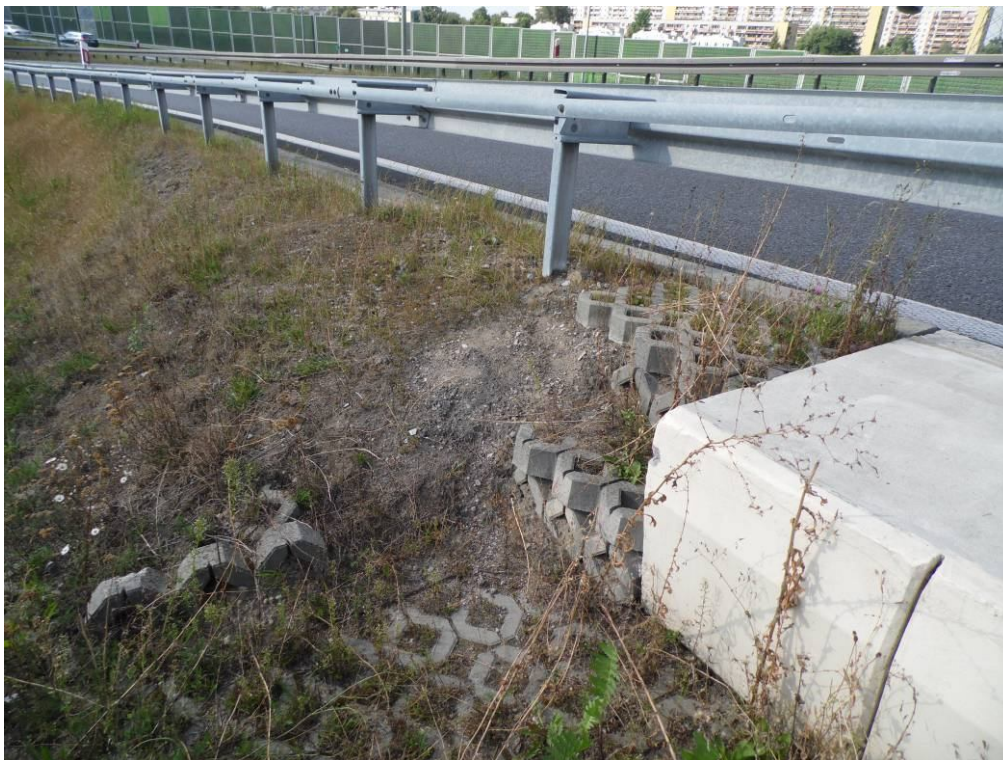
Fot. 68. Widok na pobocze przed skrzydełkiem przyczółka od strony Krakowa – uszkodzenia betonowych elementów umocnienia powstałe w wyniku osiadania podbudowy.

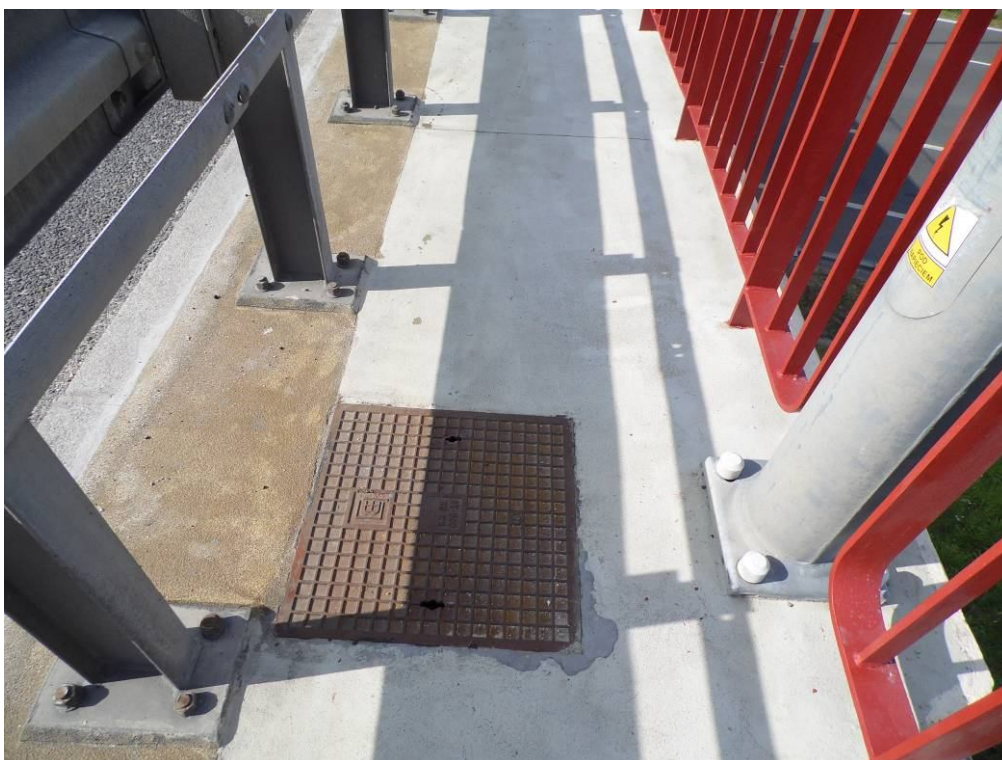
Fot. 69. Widok na studzienkę oświetleniową na kapię od strony Tarnowa – powierzchniowa korozja pokrywy, złuszczenia nawierzchni chodnika wokół studzienki.

13.	Administrator i stan urządzeń obcych: zadowolający Na kapie chodnikowej od strony Tarnowa zlokalizowano studzienki rewizyjne oświetlenia oraz przewodów umieszczonych w kapie chodnikowej, których pokrywy są powierzchniowo skorodowane (fot. 69). Na słupach oświetleniowych nie stwierdzono uszkodzeń.
