| Zadanie | WYKONANIE EKSPERTYZY TECHNICZNEJ WIADUKTU 2WD-27 NA ŁĄCZNICY RELACJI KRAKÓW – WIELICZKA NAD AUTOSTRADĄ A4 W M. KRAKÓW W KM 425+032 |
| Obiekt | WIADUKT 2WD-27 |
| Inwestor | GENERALNA DYREKCJA DRÓG KRAJOWYCH I AUTOSTRAD ul. Mogilska 25 31-542 Kraków |

| Rodzaj opracowania | EKSPERTYZA TECHNICZNA |

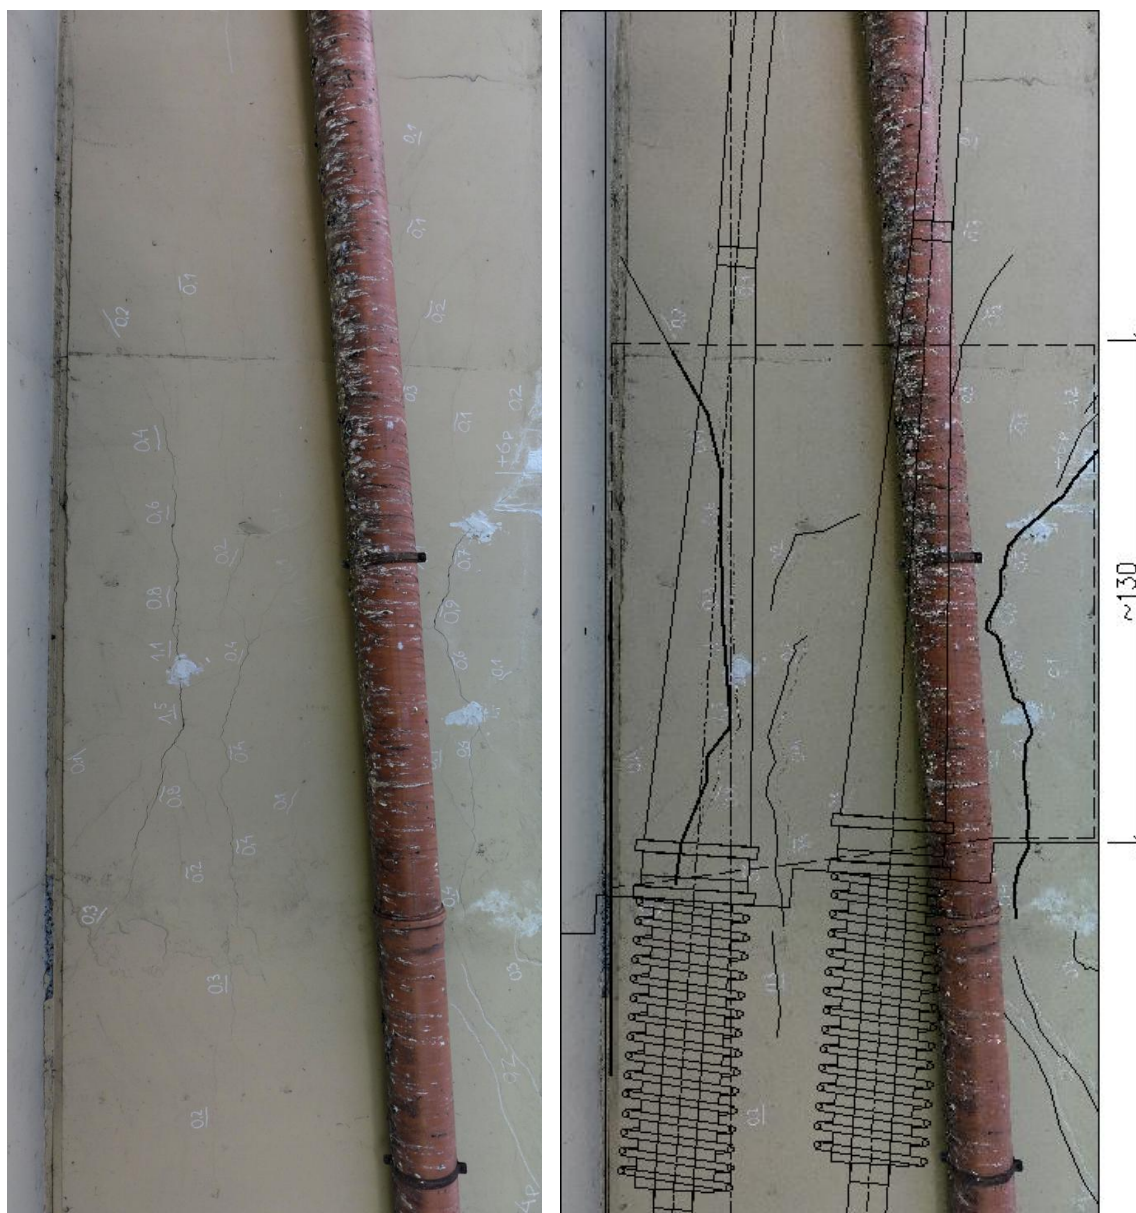
Największe zarysowania stwierdzono w belce zewnętrznej od strony Katowic w przęśle pierwszym od strony Krakowa. Na licu od strony Tarnowa występują duże zarysowania poziome i ukośne. Rysy te są zlokalizowane w odległości 5.37m od podpory nr 2, w bezpośrednim sąsiedztwie styku połączenia montażowego wynikającego z etapowania betonowania 2.

Poniżej na zdjęciach widoczna jest strefa zarysowana, ponadto na identyczne zdjęcie naniesiono położenie przerwy stykowej – przerwy w betonowaniu konstrukcji nośnej wraz z przebiegiem kabli sprężających.

Fot. 2. Zarysowania w miejscu stwierdzonych uszkodzeń.

- Podparcie przedmiotowej belki na całej długości przęsła skrajnego.
- Skucie betonu belki w rejonie stwierdzonych pęknięć w zakresie odspojonego fragmentu przy licu wewnętrznym belki.

- Wykonanie uzupełniających iniekcji kanałów kabli sprzężających.
- Wykonanie iniekcji stwierdzonych rys wgłębnych.
- Wykonanie uzupełnienia betonu.
- Wykonanie wzmocnień dźwigarów głównych w przęsłach gdzie stwierdzono przekroczenie naprężeń rozciągających oraz w przęśle z uszkodzoną belką. Wzmocnienie należy wykonać w oparciu o szczegółowe obliczenia ustroju nośnego, potwierdzające efektywność wzmocnienia. Z uwzględnieniem wpływu dodatkowego sprzężenia na spadek sił w istniejących kablach.

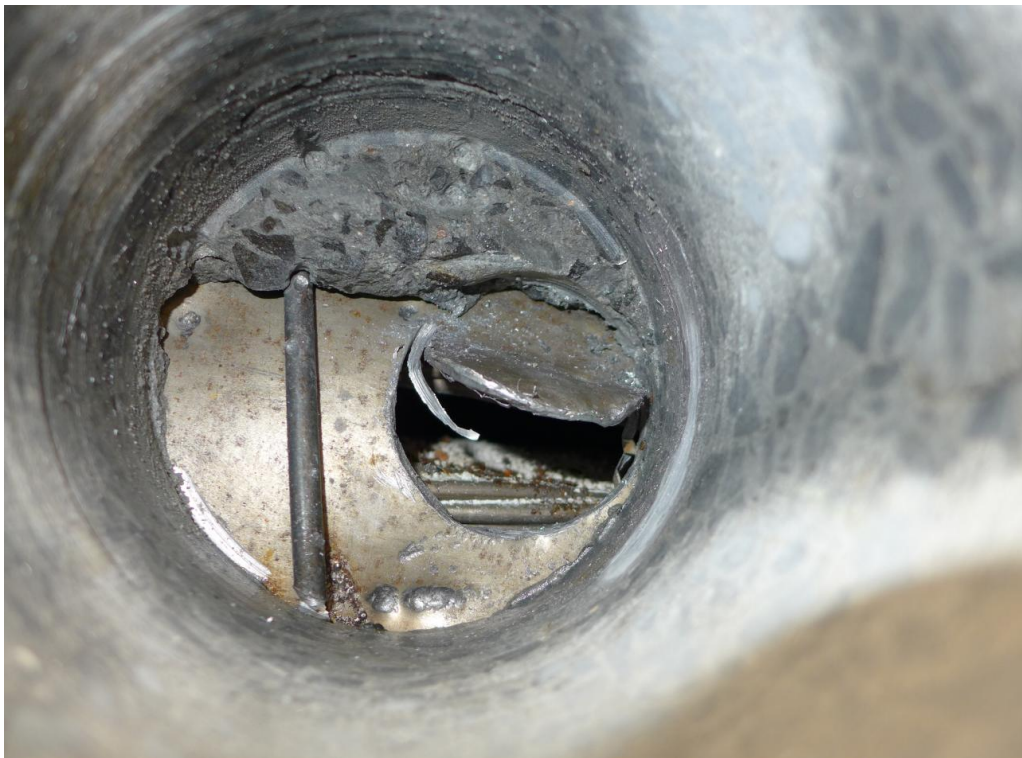
Na podstawie odwiertu stwierdzono, że pęknięcie w betonie dochodzi do kanału kablowego. Ponadto w górnej części odwiertu stwierdzono wewnętrzne pęknięcie w betonie. Pęknięcie to biegnie równoległe do lica belki. Widoczne są również pustki pomiędzy betonem a stalowym łącznikiem.

Fot. 3. Odwiert rdzeniowy do kanału kablowego z otwarciem osłony kabla sprężającego. Widoczne pęknięcia w betonie w górnej części przed kanałem kablowym. Odspojenie betonu od osłony łącznika. Widoczny brak iniekcji oraz punktowa korozja lin sprężających.

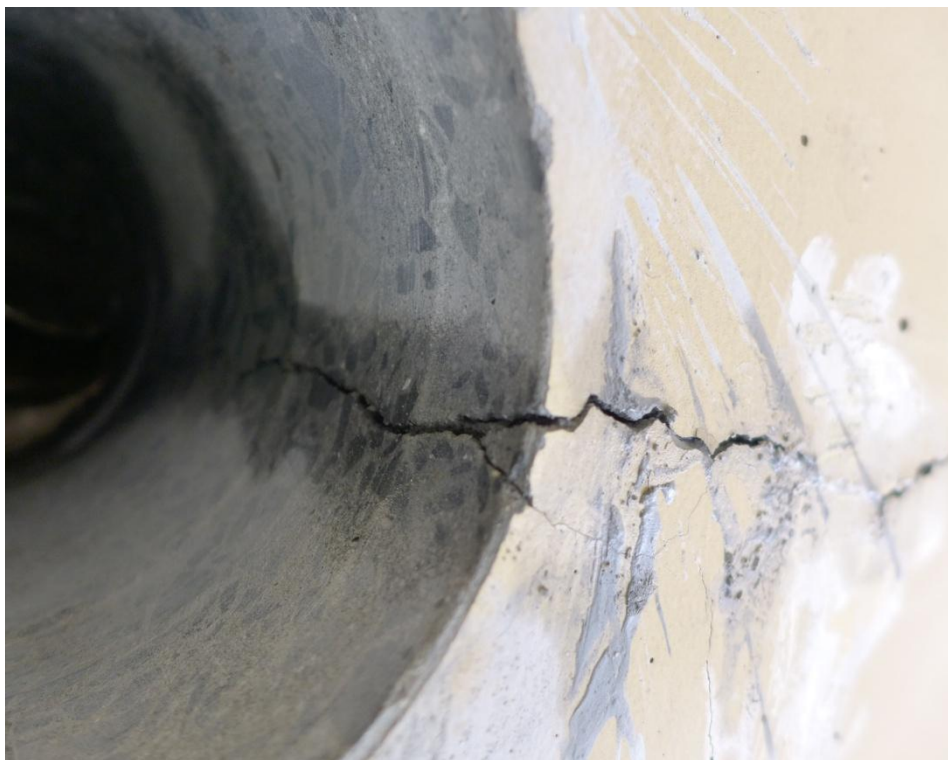
Fot. 4. Odwiert do kanału kablowego od strony zewnętrznej. Widoczna szczelina w betonie biegnąca od lica belki do kanału kablowego. Rozwartość szczeliny 1.5mm.

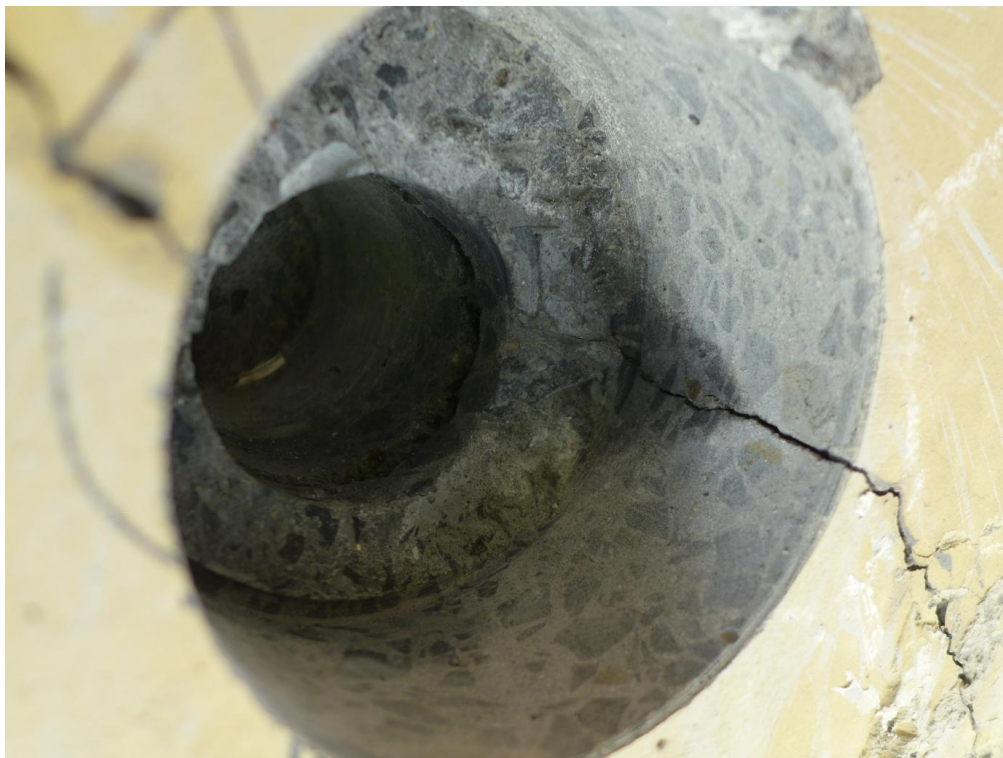
Oprócz stwierdzonych rys widocznych na powierzchniach zewnętrznych, na podstawie ostukania młotkiem i wykonania dwóch odwiertów stwierdzono pęknięcie pionowe wewnętrzne – równoległe do lica belki biegnące około 8cm od niego na wysokości całej powierzchni bocznej belki i długości około 2.5 – 3.0m.

Fot. 5. Odwiert w dolnej części belki do kanału. Widoczna szczelina w betonie biegnąca od lica belki w głąb na głębokość około 8cm. Widoczna szczelina pionowa wewnętrzna na głębokości około 8cm od lica belki.

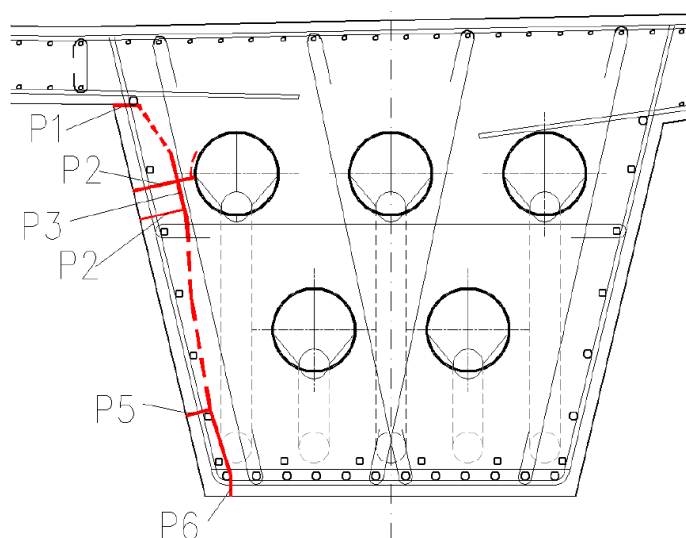
Rys. 2 – Stwierdzone pęknięcia wewnętrzne w belce w strefie uszkodzonej. Linia przerywaną wrysowano domniemany przebieg pęknięć, linią ciągłą stwierdzony przebieg pęknięć.

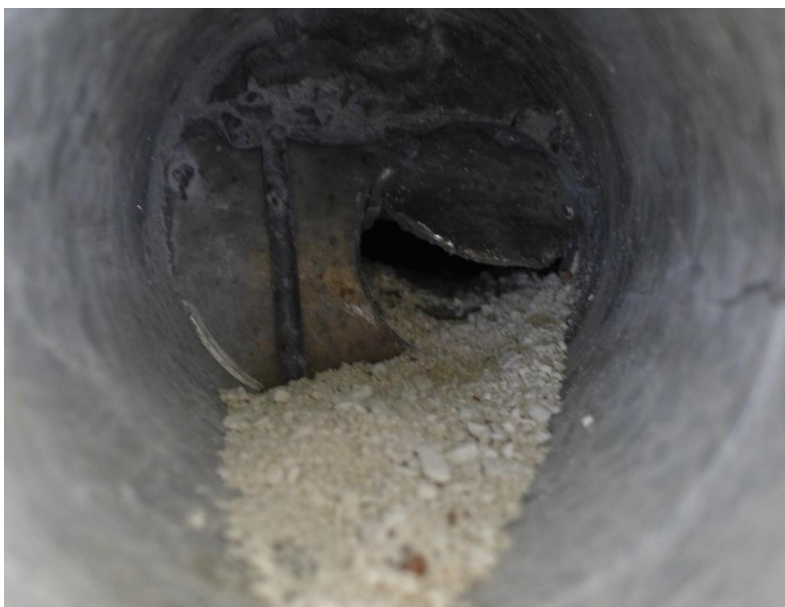
Na podstawie odwiertów stwierdzono brak iniekcji w kanale kablowym w obszarze występowania rys w betonie. Wykonano odwiert od lica belki do kanału kablowego górnego kabla sprężającego. Ponadto rozwiercono metalową osłonkę strefy łącznikowej kabli. Materiał iniekcyjny w odsłoniętym kanale występuje w postaci luźnych ziaren o średnicach od 1 do 4mm. Znaczna część kanału nie jest wypełniona iniektem.

Fot. 6. Obraz iniekcji kanału kablowego. Luźny materiał zalegający w kanale kablowym.

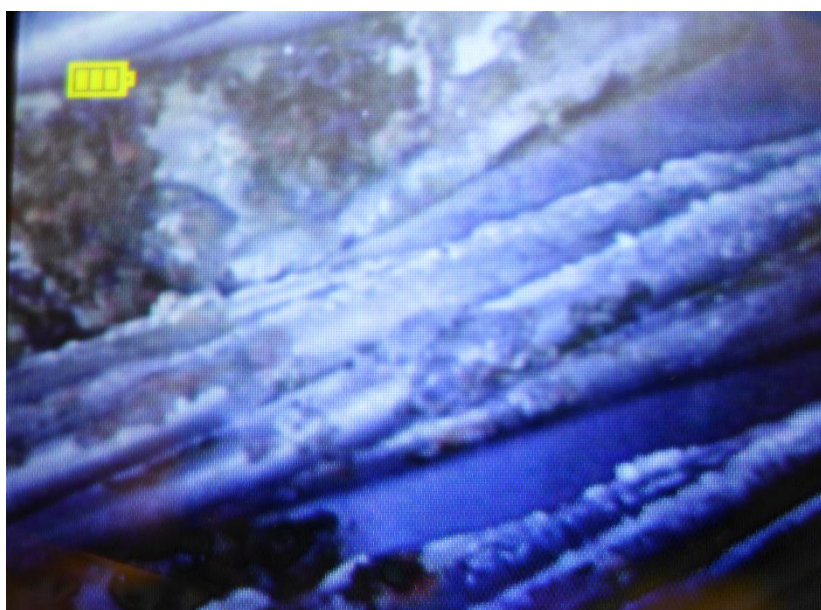
Stwierdzono początki korozji lin kabla sprężającego. Zaobserwowano nieliczne punktowe ogniska korozji splotów stalowych. Stwierdzono silną korozję elementu łącznika od strony wewnętrznej kanału. Miejscami wytworzyły się rdzawe stalaktyty. Na powierzchni zewnętrznej łącznika zauważono nieliczne ogniska korozji punktowej.

Fot. 7. Obraz wewnątrz kanału kablowego. Brak iniekcji kanału kablowego. Korozja osłonki łącznika.

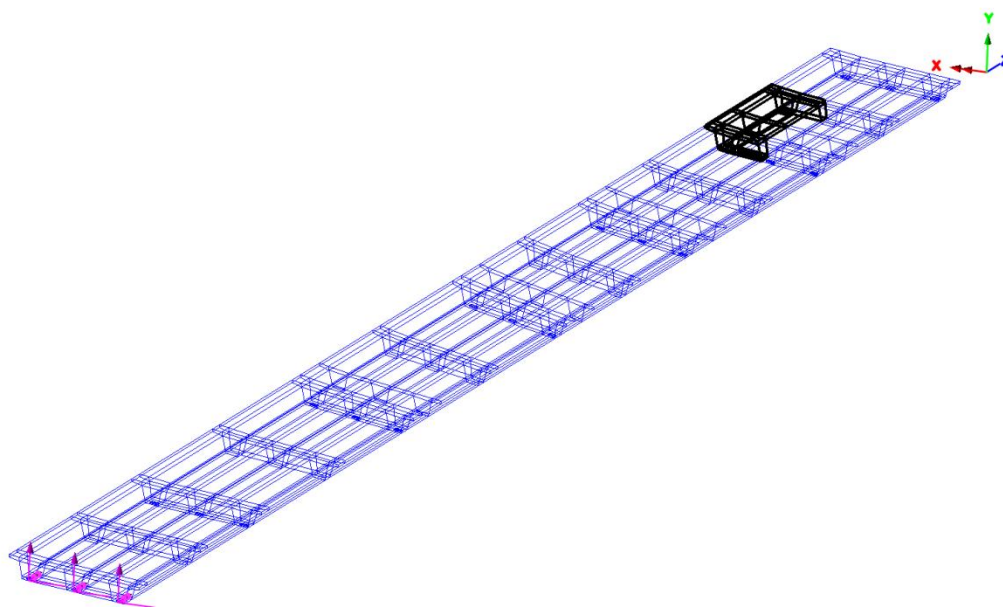
Na rysunku modelu numerycznego wyróżniono obszar pęknięcia – rys. 1. Obejmuje on belkę nr 4 począwszy od łączenia etapów IV-V do miejsca leżącego w odległości 3.0m od tego łączenia w kierunku osi A (przyczółka).

Rys. 1. Globalny układ współrzędnych. Zaznaczono obszar pęknięcia.

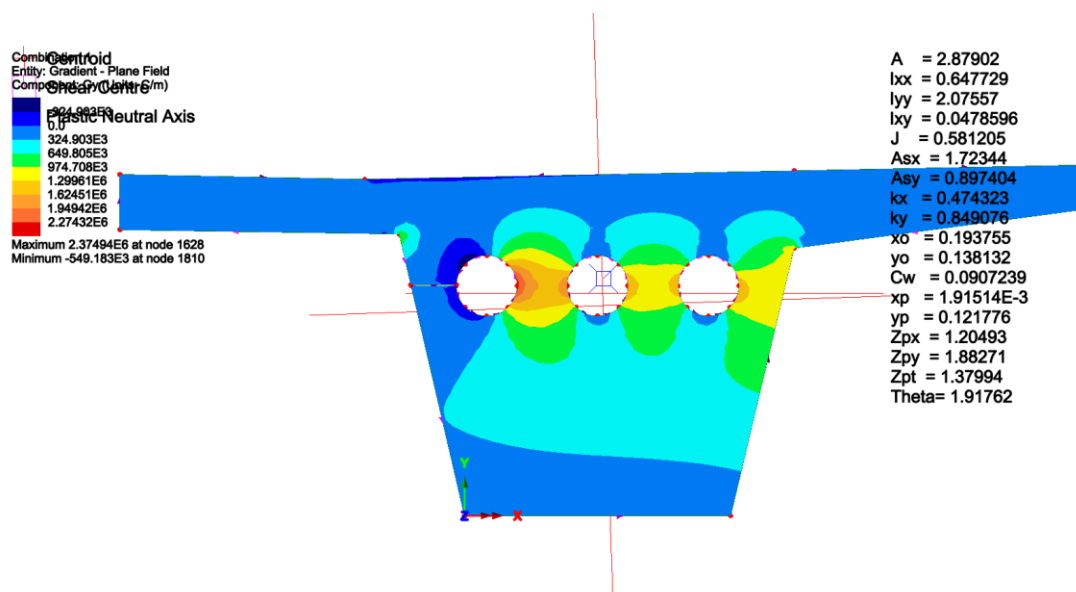
Przypadek nr 2. Na rysunku 4 przedstawiono mapę naprężeń ścinających T_{xy} przy sile ścinającej 1MN. Po lewej stronie przekroju znajduje się poziome pęknięcie. Jak poprzednio widać większą koncentrację naprężeń po przeciwnych stronach pustych kanałów kablowych. Jednak znacznie wzrosły naprężenia po przeciwnej stronie kanału kablowego, do którego dochodzi pęknięcie. Na rysunku 5 zobrazowano naprężenia ścinające na wysokości linii poprowadzonej przez pęknięcie. Na osi poziomej przedstawiono odcięte – brzegi kanałów kablowych idąc od lewej strony mają następujące odcięte: kanał lewy (prawy brzeg) 0, kanał środkowy 0.23-0.5, kanał prawy 0.73-1.0. Maksymalne naprężenie ścinające występuje po przeciwnej stronie kanału kablowego, do którego dochodzi pęknięcie i wynosi 2.4MPa.

Rys. 4. Rozkład naprężeń ścinających T_{xy} w przekroju uszkodzonym przy działaniu siły ścinającej 1MN. Max $T_{xy}=2.37\text{MPa}$. Stwierdzone uszkodzenie widoczne po lewej stronie lewego kanału kablowego.

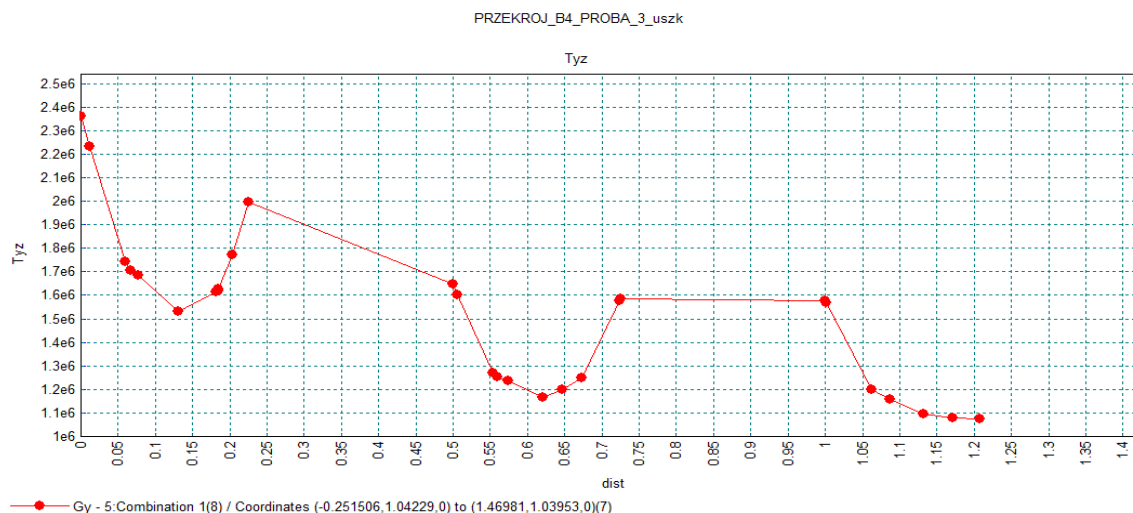
Zatem istnienie pęknięcia w przekroju poprzecznym generuje lokalną koncentrację naprężeń ścinających po wewnętrznej stronie pustego kanału, do którego od zewnątrz dochodzi pęknięcie. Jednocześnie spada moment bezwładności przy skręcaniu swobodnym przekroju z 0.76m^4 do 0.58m^4 (spadek ok. 24%). Jest to sytuacja niekorzystna i w złożeniu pozostałymi naprężeniami oraz z innymi czynnikami (dynamika, zmęczenie) może być powodem inicjacji dalszego pęknięcia począwszy od punktu maksymalnej koncentracji naprężeń a prowadzącego prawdopodobnie do kolejnego kanału kablowego.

Rys. 5. Rozkład naprężeń ścinających T_{xy} na wysokości linii poprowadzonej przez pęknięcie w przekroju uszkodzonym przy działaniu siły ścinającej 1MN. Max $T_{xy}=2.37\text{MPa}$. Wartość maksymalna występuje po prawej stronie wewnętrznego (lewego) kabla.
