## PROJEKT BUDOWLANY I WYKONAWCZY ROZBUDOWY MOSTU W CIĄGU DROGI KRAJOWEJ NR 21 NA RZ. SŁUPIA W M. USTKA

STADIUM	ORZECZENIE O STANIE TECHNICZNYM MOSTU (EKSPERTYZA TECHNICZNA)
BRANŻA	DROGOWO – MOSTOWA
ZAMAWIAJĄCY	GENERALNA DYREKCJA DRÓG KRAJOWYCH I AUTOSTRAD ODDZIAŁ W GDAŃSKU UL. SUBISŁAWA 5
NR UMOWY	301/P-2/2010
DATA WYKONANIA	LISTOPAD 2010
ZAWARTOŚĆ	<ul style="list-style-type: none"><li>- Część opisowa – charakterystyka i stan obiektu</li><li>- Diagnostyka konstrukcji</li><li>- Orzeczenie o stanie technicznym</li><li>- Rysunki inwentaryzacyjne</li><li>- Dokumentacja fotograficzna</li></ul>

# INWENTARYZACJA

# **DOKUMENTACJA FOTOGRAFICZNA**

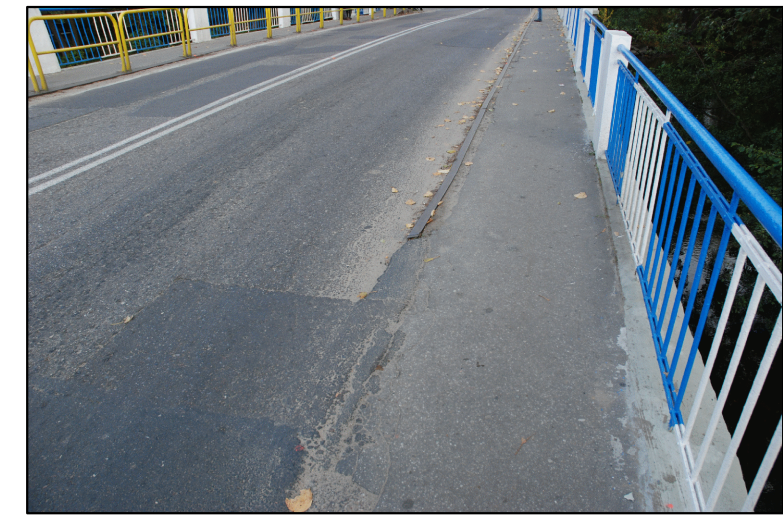
Zniszczona nawierzchnia i krawężniki

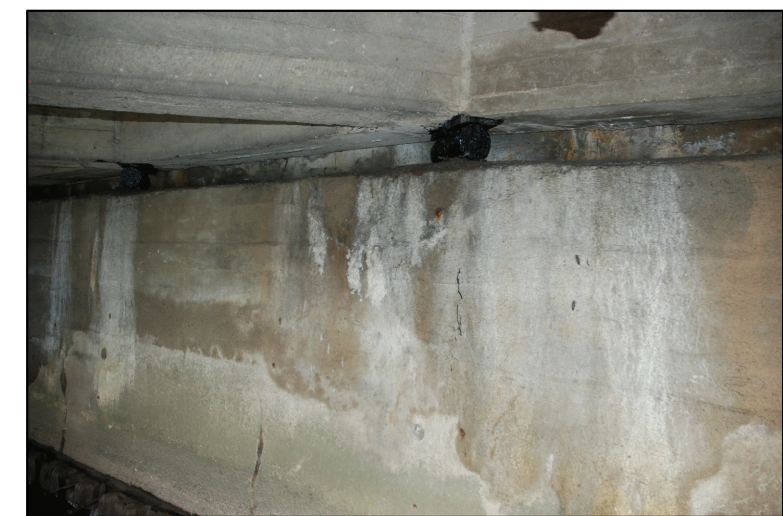
Nieszczelna dylatacja, zacieki na przyczółkach

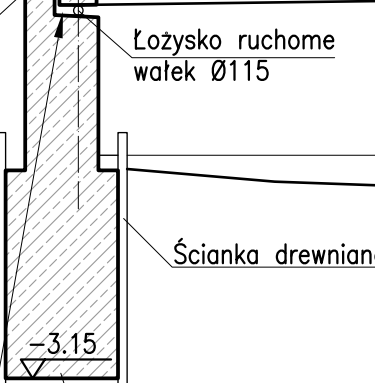
Ścianka drewniana

Kształt fundamentu wg dokumentacji archiwalnej

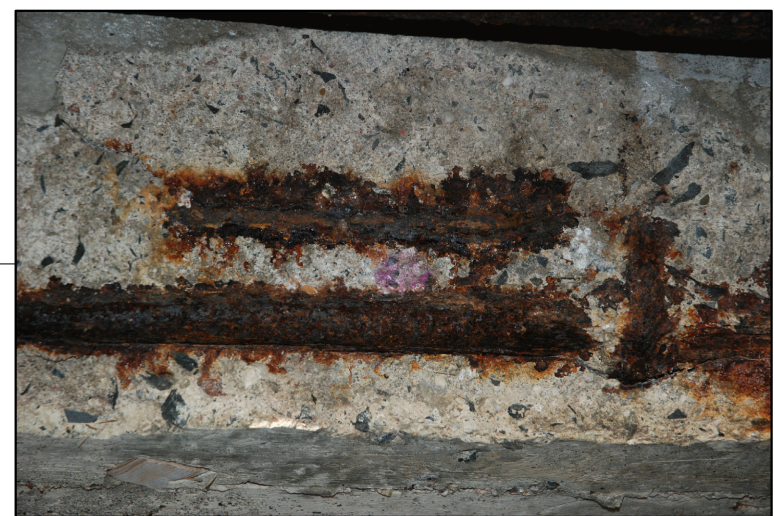
Zniszczona otulina i skorodowane zbrojenie

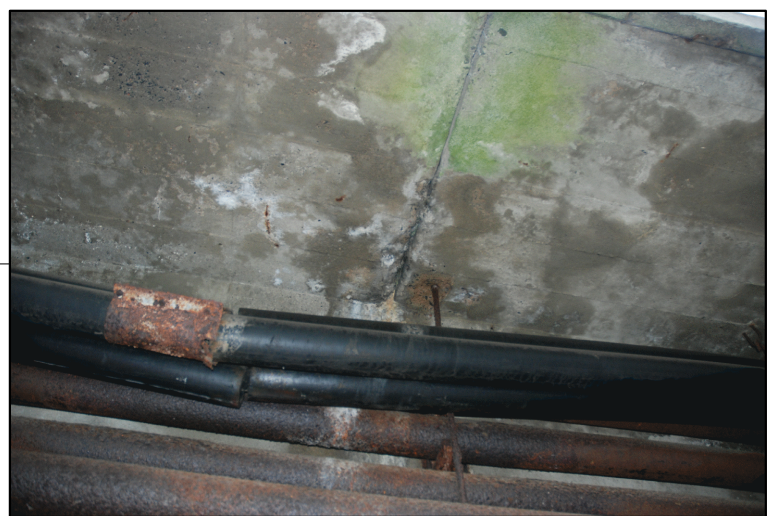
Nieszczelne dylatacje wsporników

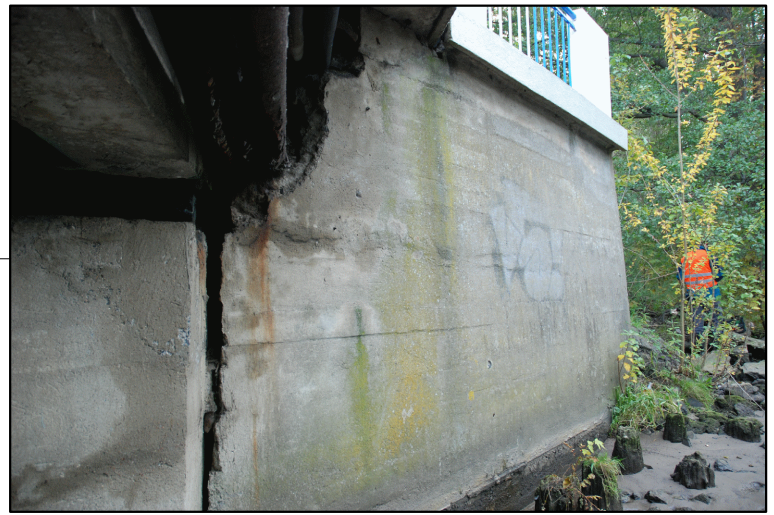
Zniszczone połączenia ścian oporowych z przyczółkami

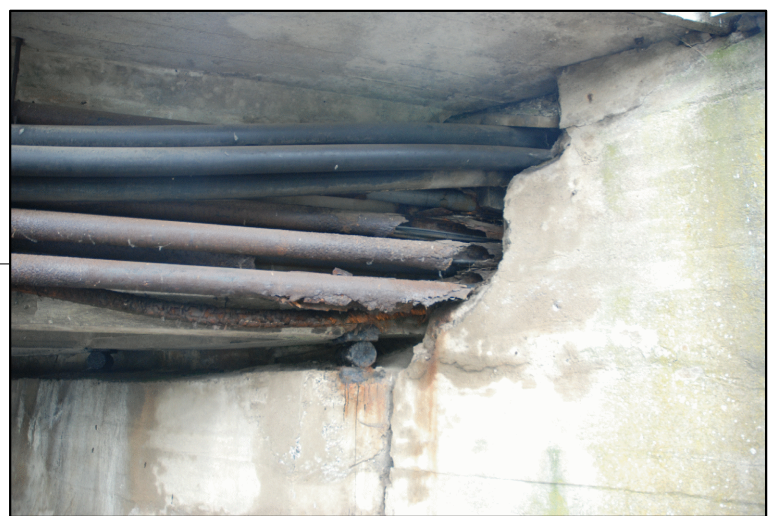
Zniszczone osłony kablowe

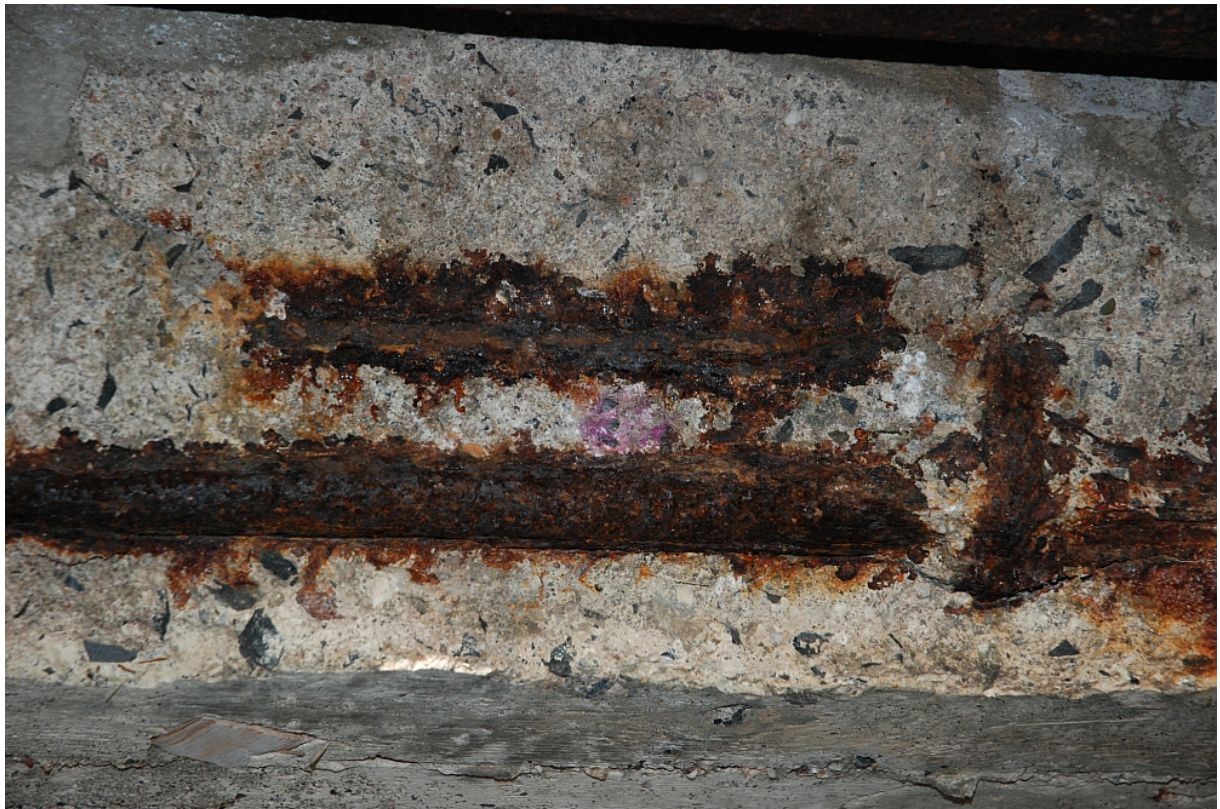
Poza typowymi uszkodzeniami w postaci ognisk korozji i ubytków betonu, korozji odsłoniętych prętów zbrojeniowych oraz przecieków przez nieszczelną izolację, występują także rozległe zarysowania otuliny dolnego zbrojenia, przede wszystkim skrajnych dźwigarów na długości skrajnych przęseł. Spowodowane jest to przeciekami z nieszczelnej izolacji i w konsekwencji korozją podłużnych prętów zbrojeniowych. Boczne powierzchnie skrajnych dźwigarów pokryte są śladami przecieków ze styku środnika i płyty wspornika chodnikowego.

- Zaobserwowane uszkodzenia korozyjne – lokalne braki otuliny, lokalna korozja zbrojenia dźwigarów głównych, w wypadku nie podjęcia przeciwdziałań (wykonania odpowiednich napraw i zabezpieczeń), może w krótkim czasie doprowadzić do zmniejszenia nośności mostu (normatywnej i eksploatacyjnej określonej w pkt. 5 i 6).

Fot. 4. Zniszczona otulina, skorodowane zbrojenie

Zawartość chlorów w betonie stwarza natomiast zagrożenie przyspieszonej korozji zbrojenia. Podobne zagrożenie stwarza również głębokość karbonatyzacji otuliny zbrojenia. W związku z powyższym konieczne jest skucie przypowierzchniowych warstw betonu, w celu usunięcia warstwy z przekroczoną zawartością chlorków (dotyczy to przede wszystkim otuliny zbrojenia) i odtworzenie otuliny w technologii betonu natryskowego. Zaleca się by do betonu natryskowego dodać inhibitory korozji, a z uwagi na bliskość morza, powierzchnie betonu po naprawie pokryć warstwą ochronną o podwyższonym oporze dyfuzyjnym.

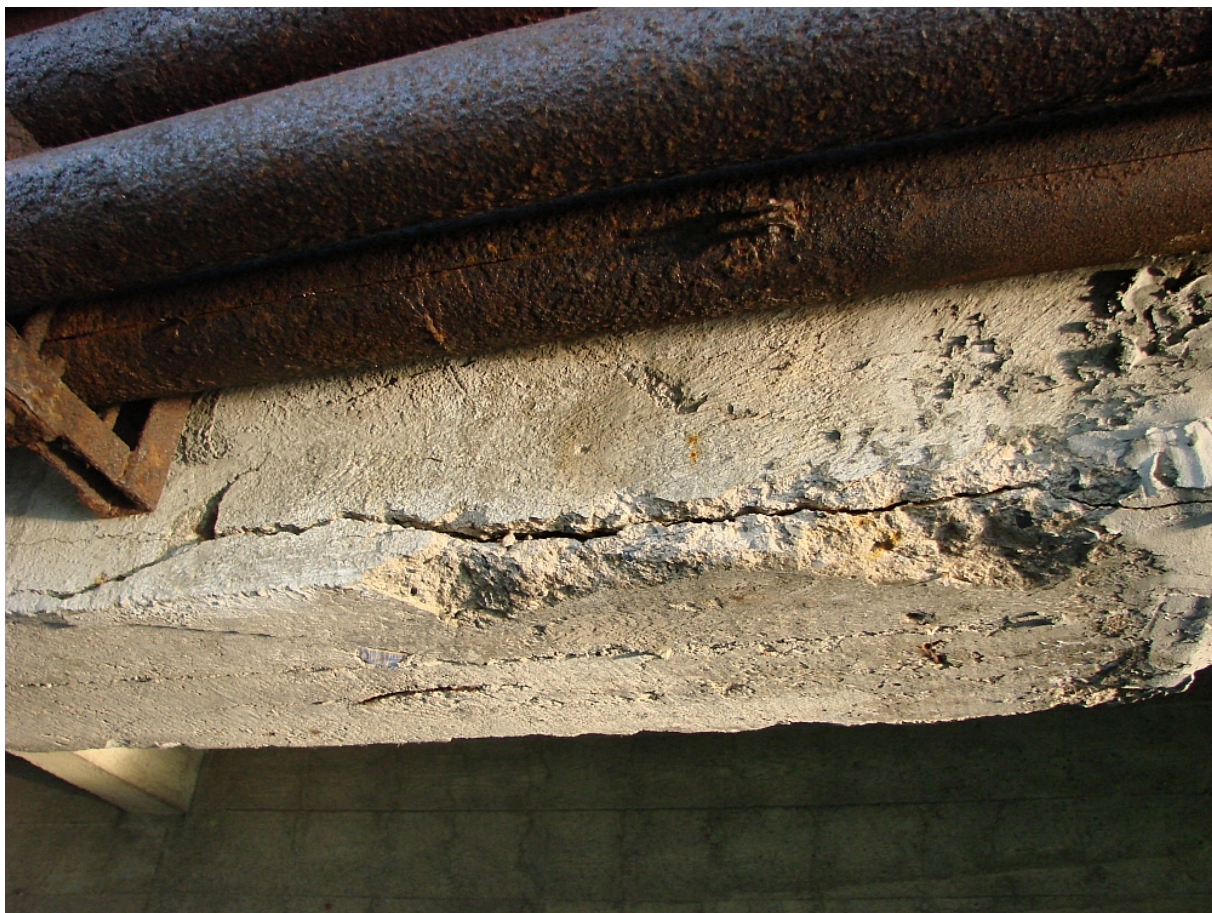
Fot. 5. Zniszczona otulina zbrojenia

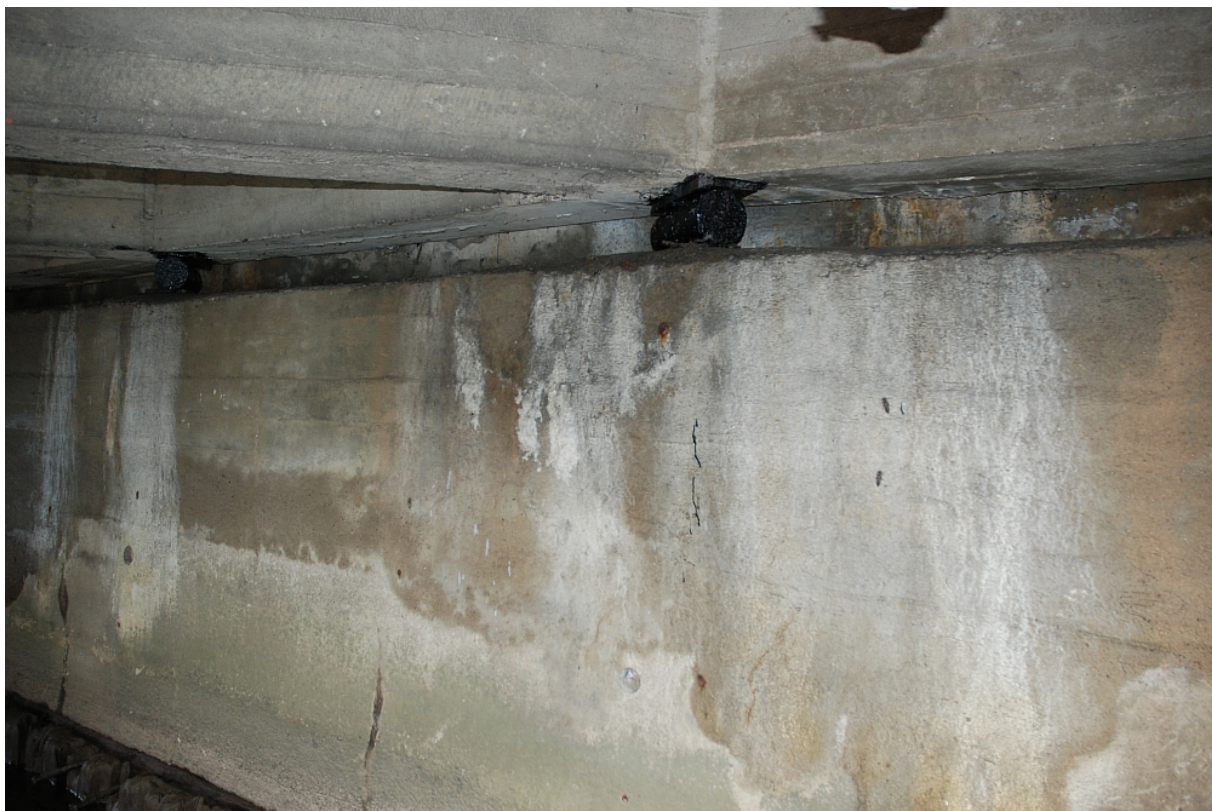
Fot. 6. Zacieki na przyczółku (nieszczelna dylatacja)

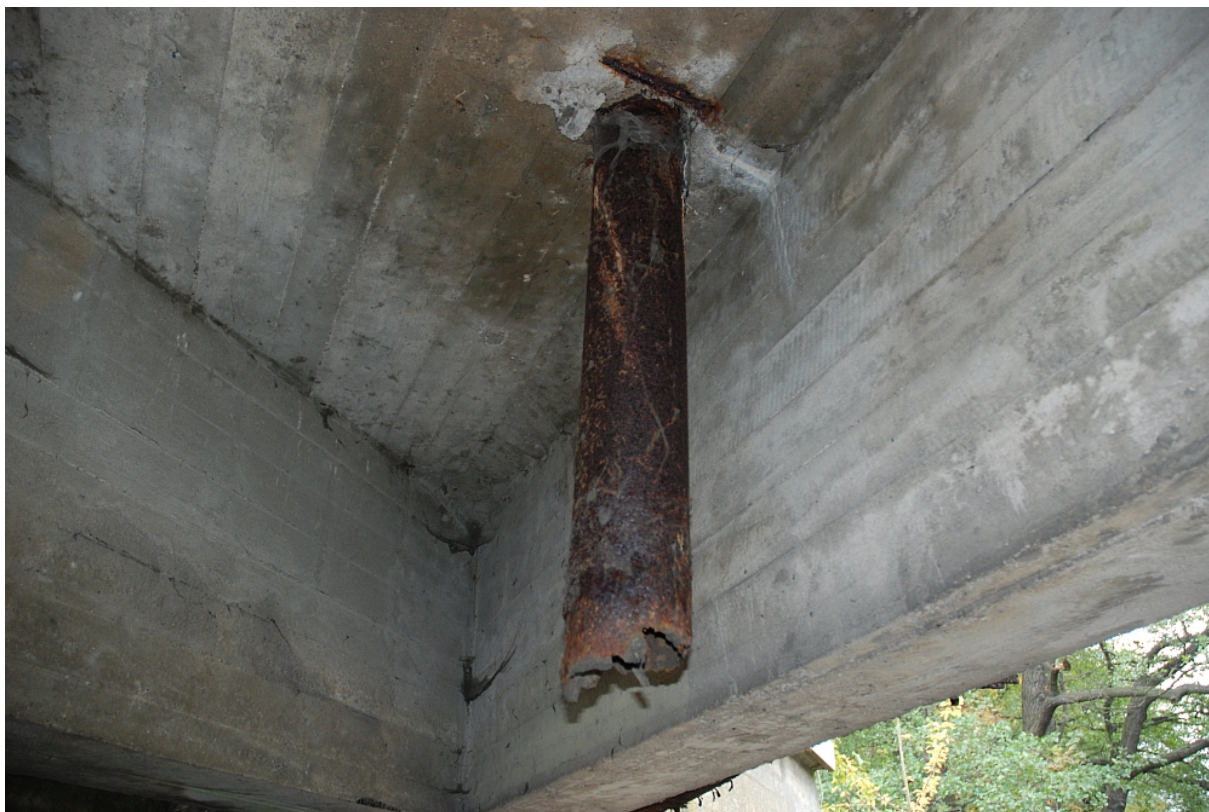
Odwodnienie mostu odbywa się poprzez 4 wpusty ściekowe usytuowane przed dylatacjami na przyczółkach. Wody opadowe i roztopowe odprowadzane są bezpośrednio do rzeki.

Fot. 7. Odprowadzenie wody z obiektu bezpośrednio do rzeki

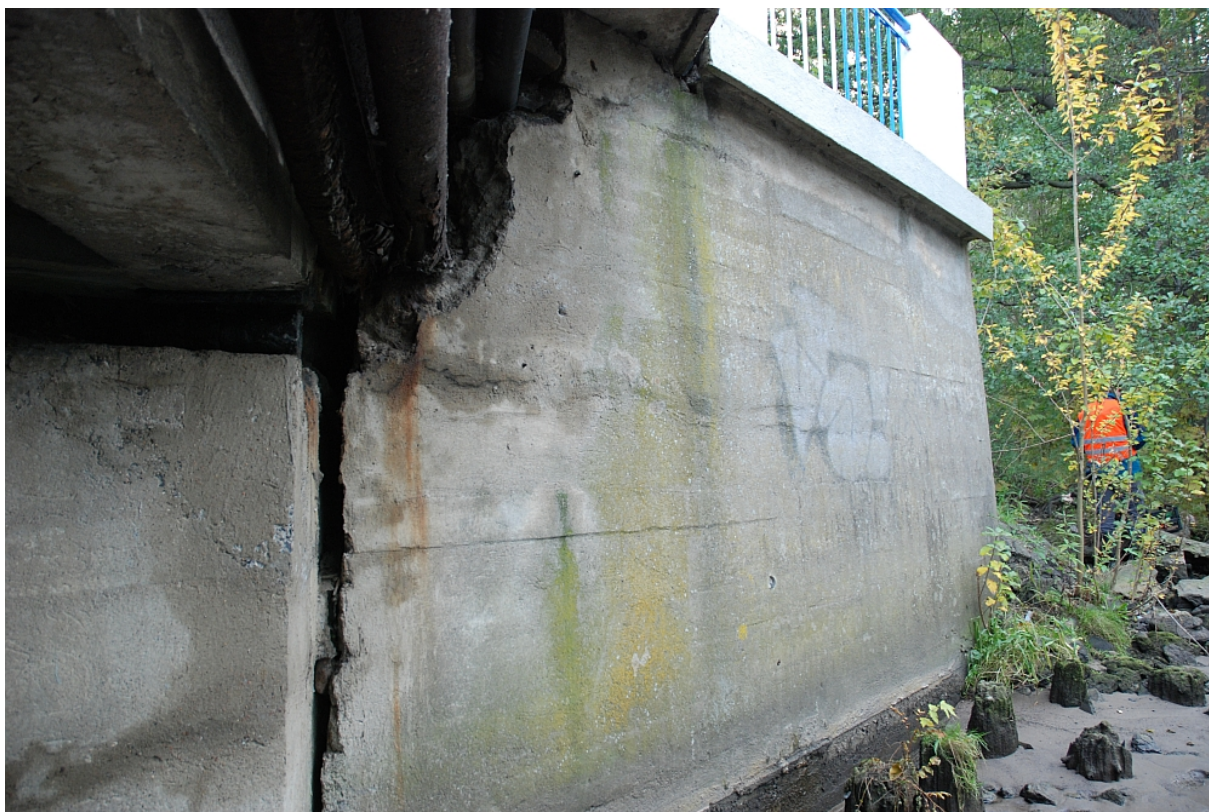
Fot. 8. Zniszczone połączenie przyczółków ze ścianami oporowymi

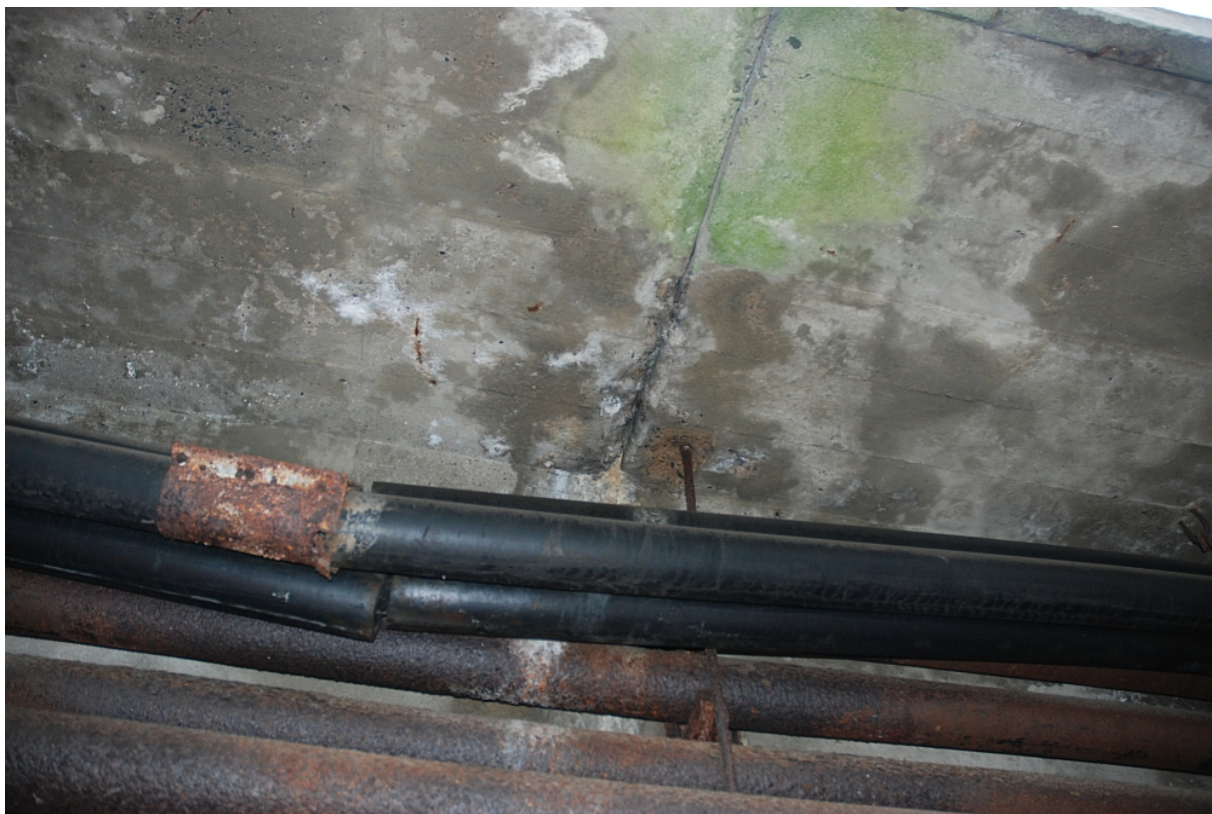
Fot. 9. Nieszczelna szczelina dylatacyjna wsporników pochodnikowych

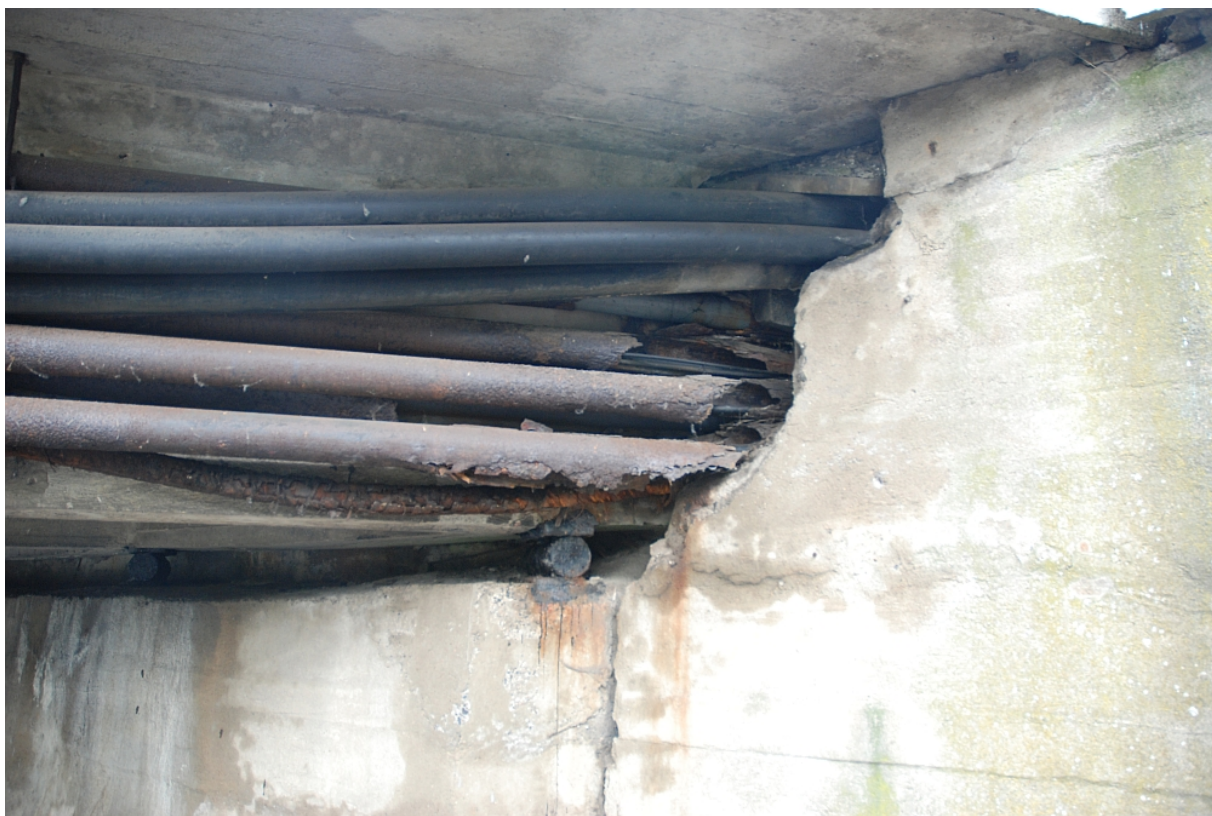
Fot. 10. Zniszczone osłony kablowe

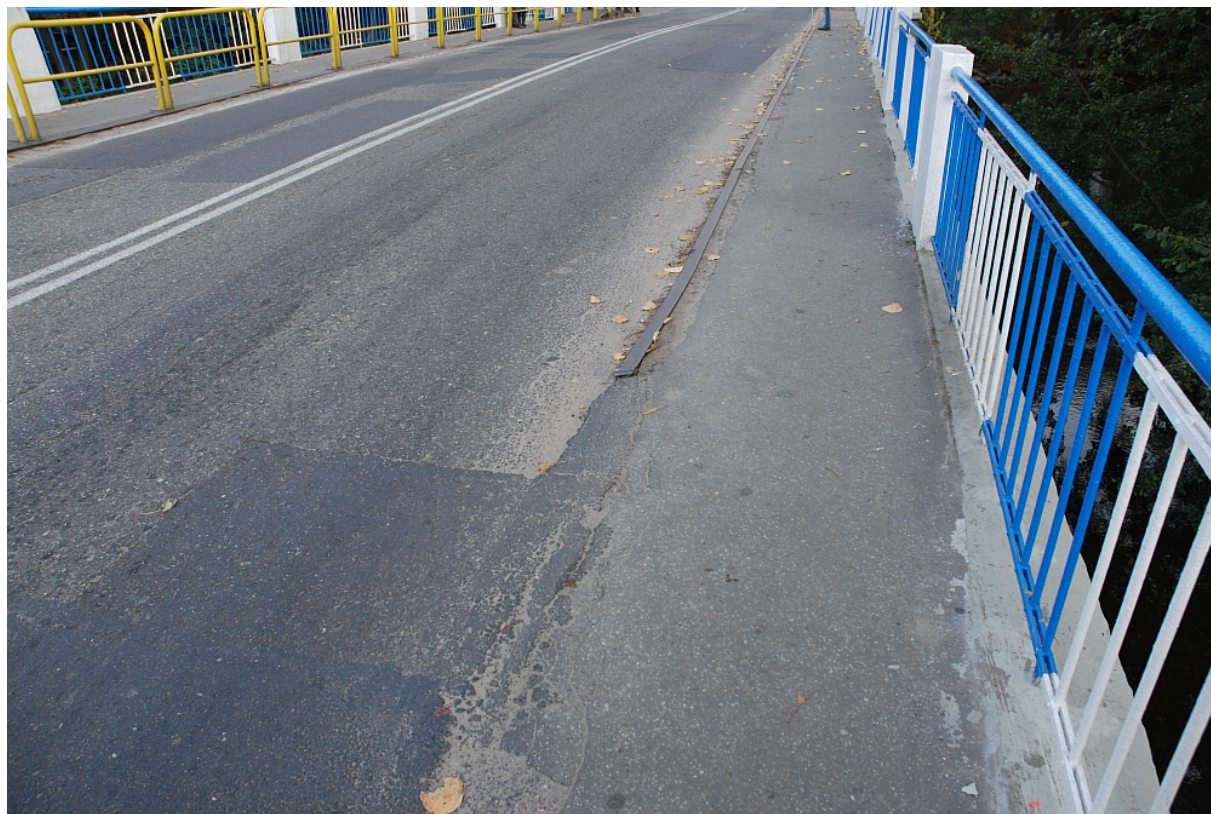
Na nawierzchni jezdni mostu występują deformacje, spękania i lokalnie ubytki. Dużo też jest miejsc napraw częściowych nawierzchni bitumicznej. Asfalt lany na chodnikach mostu jest sfałdowany i spękany. Skorodowane i powyginane są stalowe obramowania jezdni (krawężniki).

Fot. 11. Zniszczona nawierzchnia i krawężniki
