# PROTOKÓŁ OKRESOWEJ KONTROLI PIĘCIOLETNIEJ NR 28-p/2007

## - PRZEGLĄDU ROZSZERZONEGO OBIEKTU MOSTOWEGO

Dane identyfikacyjne obiektu												
1	Numer ewidencyjny (JNI): 16270117	5	JAD: Rejon Oleśnica									
2	Nr drogi: 94	6	Najbliższa miejscowość: Oława									
3	Kilometraż: 125.269	7	Rodzaj i nazwa przeszkody: linia kolejowa niezelektryfikowana, linia PKP / linia kolejowa zelektryfikowana, linia PKP / droga, ulica miejska / ciąg ruchu pieszego, chodnik przy ulicy miejskiej									
4	Materiał konstrukcji dźwigarów: beton zbrojony / beton sprężony	8	Długość obiektu [m]: 286.18

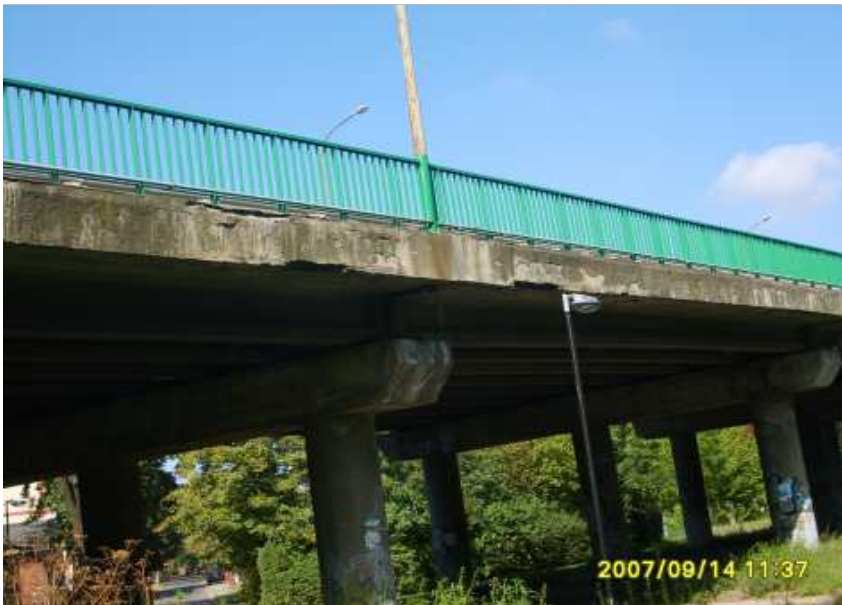
<p data-bbox="708 869 788 891">Fot. 5</p> <p data-bbox="387 896 1101 920">Ubytki betonu w belce podporęczowej, graffiti na podporach</p>

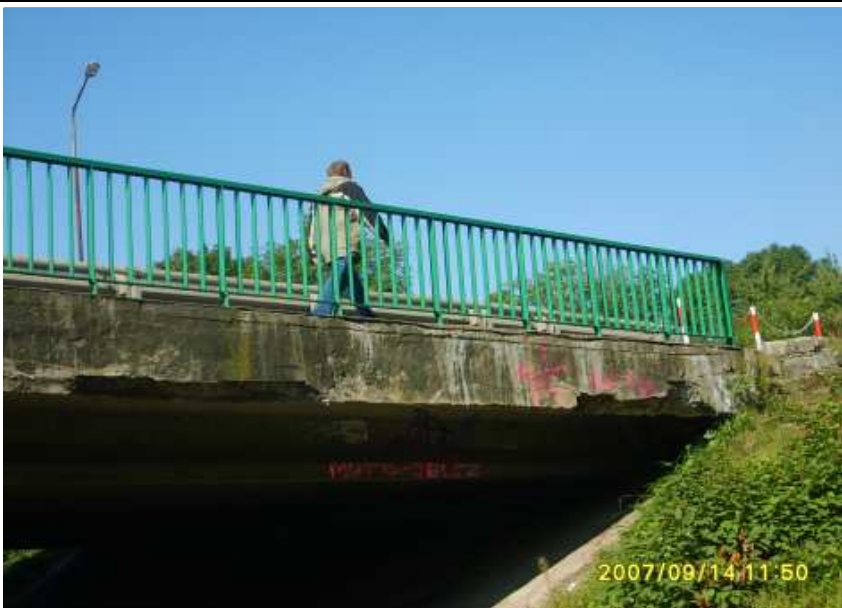
<p data-bbox="708 1570 788 1592">Fot. 6</p> <p data-bbox="373 1597 1109 1621">Ubytki betonu w belce podporęczowej. Spękania na skrzydełku.</p>

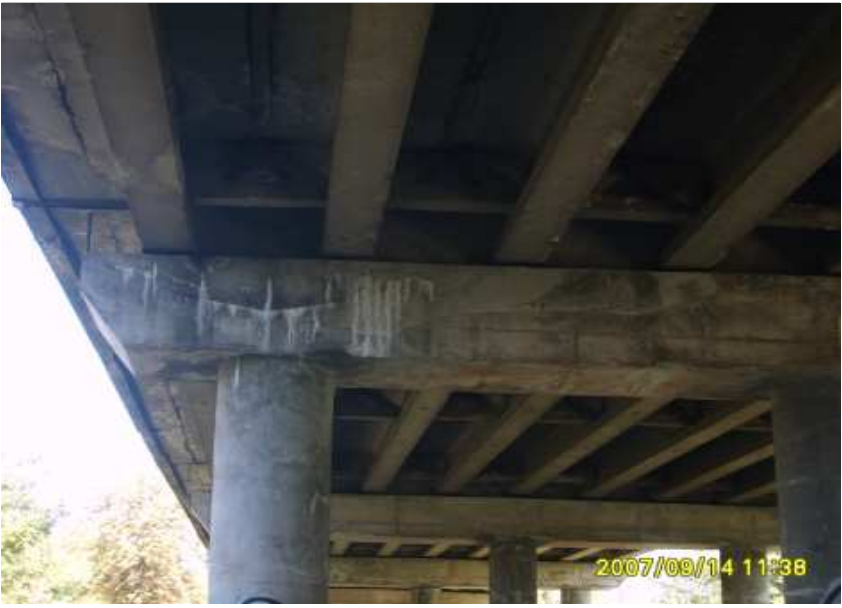
<p data-bbox="922 806 1141 840">2007/09/14 11:38</p> <p data-bbox="459 869 1024 925">Fot. 7 Korozja betonu i zacieki na oczepie i przęśle.</p>

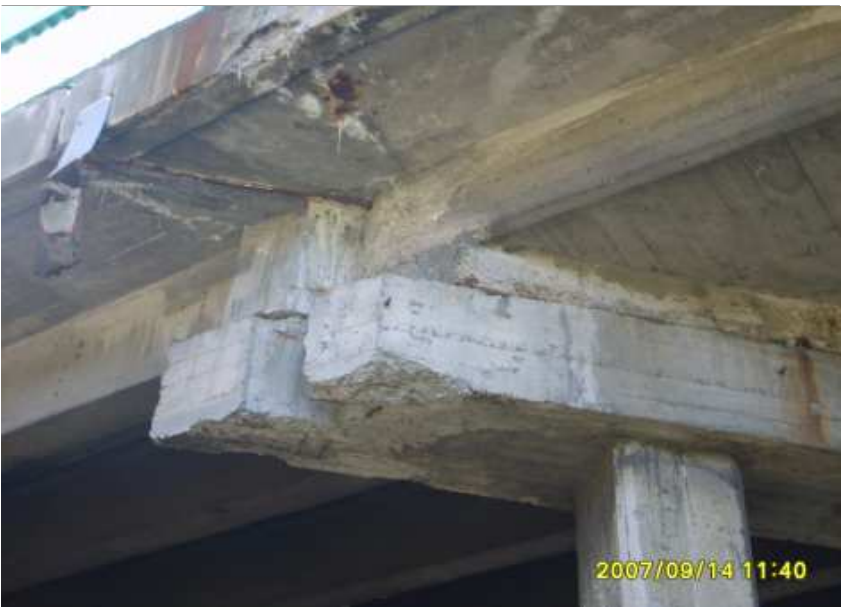
<p data-bbox="922 1505 1141 1538">2007/09/14 11:40</p> <p data-bbox="338 1568 1152 1650">Fot. 8 Ubytki betonu, korozja betonu i zbrojenia, przecieki wody na belce podporęczowej, poprzecznicach i oczepie.</p>
