# RAPORT Z PRZEGLĄDU SZCZEGÓŁOWEGO OBIEKTU MOSTOWEGO

**Wiadukt nad torami kolejowymi w miejscowości Trzebinia**

**04150039**

**79**

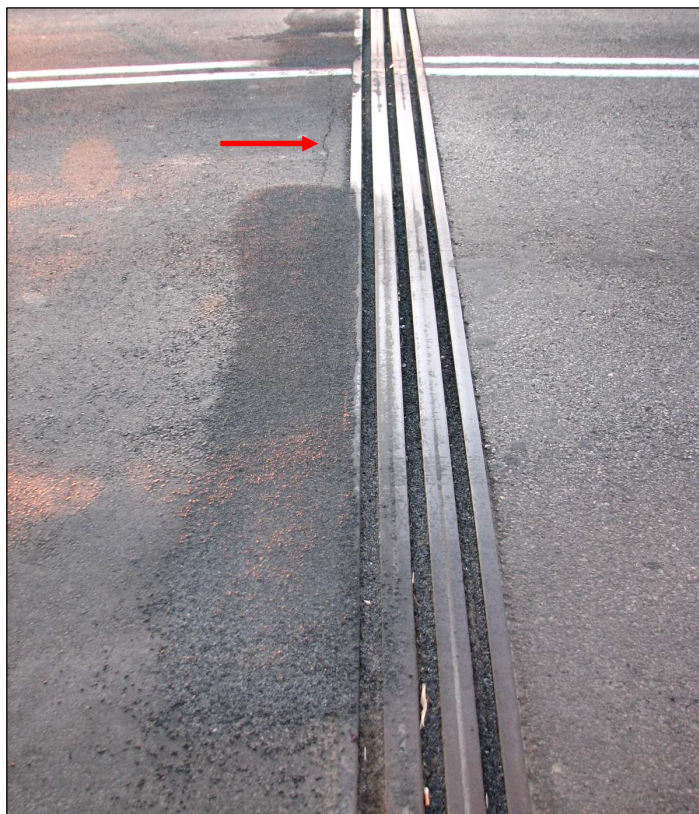
Fot. 17. Dylatacja pośrednia nad podporą E. Częściowo naprawione pęknięcie poprzeczne nawierzchni od str. przęsła stalowego. Wykruszenia nawierzchni wzdłuż profilu dylatacyjnego od str. przęsła betonowego. Zanieczyszczona wkładka dylatacyjna.

2.	<b>Stan nawierzchni jezdni:</b> Stan techniczny nawierzchni jezdni należy ocenić jako niepokojący. Stwierdzono następujące uszkodzenia: <ul style="list-style-type: none"><li>• spękania podłużne i poprzeczne na części betonowej wiaduktu, głównie w przęsłach C-D i D-E oraz L-Ł i Ł-M (np. fot. 21),</li><li>• spękania podłużne oraz niewielkie spękania poprzeczne na części stalowej wiaduktu, głównie w środku długości przęsła E-F oraz nad podporami F i G (np. fot. 22),</li><li>• niewielkie deformacje (sfalowania) podłużne nawierzchni jezdni przy krawężniku wschodnim na długości przęsła stalowych E-F i F-G (np. fot. 23); uszkodzenia spowodowane prawdopodobnie niewystarczającą przyczepnością nawierzchni do podłoża (płyty ortotropowej),</li><li>• lokalna deformacja nawierzchni nad podporą G przy krawężniku wschodnim (fot. 24); uszkodzenie ma powierzchnię 0,4 m2 i głębokość do 3 cm oraz powoduje zwiększenie oddziaływania dynamicznego pojazdów na konstrukcję,</li><li>• zarysowania i drobne wykruszenia nawierzchni wzdłuż profili dylatacyjnych (fot. 16, 17).</li></ul>

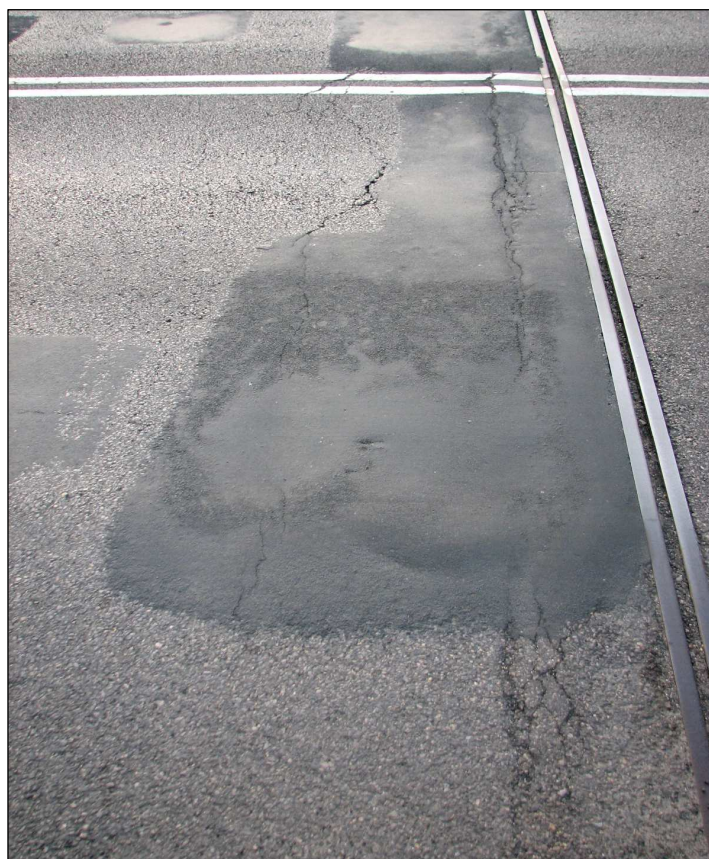
Fot. 18. Dylatacja skrajna nad podporą P. Deformacje i spękania nawierzchni jezdni od str. dojazdu. Zanieczyszczona wkładka dylatacyjna.

JNI: 04150039	<b>ARKUSZ SPOSTRZEŻEŃ</b> z dnia 09.07.2010		Karta nr 4.4
11.	<p><b>Stan dojazdów:</b></p> <p>Stan techniczny dojazdów jest niepokojący.</p> <p>Od str. Trzebini dojazd ograniczony jest obustronnymi murami oporowymi. W murach stwierdzono liczne rysy pionowe o rozwarości do 1,0 mm (np. fot. 77). Ich regularność świadczy najprawdopodobniej o pochodzeniu skurczowym. Ponadto zinwentaryzowano kilka ubytków betonu w belkach gzymsowych (np. fot. 78) oraz lokalne niewielkie ubytki otuliny spowodowane korozją zbrojenia.</p> <p>W nawierzchni chodników na długości murów oporowych nie stwierdzono poważnych uszkodzeń. Zastrzeżenia budzi jedynie roślinność w szczelinie pomiędzy belką gzymsową a nawierzchnią z kostki.</p> <p>W nawierzchni jezdni na obydwu dojazdach stwierdzono spękania poprzeczne i siatkowe (np. fot. 15, 19). W bezpośrednim sąsiedztwie dylatacji nawierzchnia dojazdów jest zdeformowana i silnie spękana (fot. 16, 18).</p>

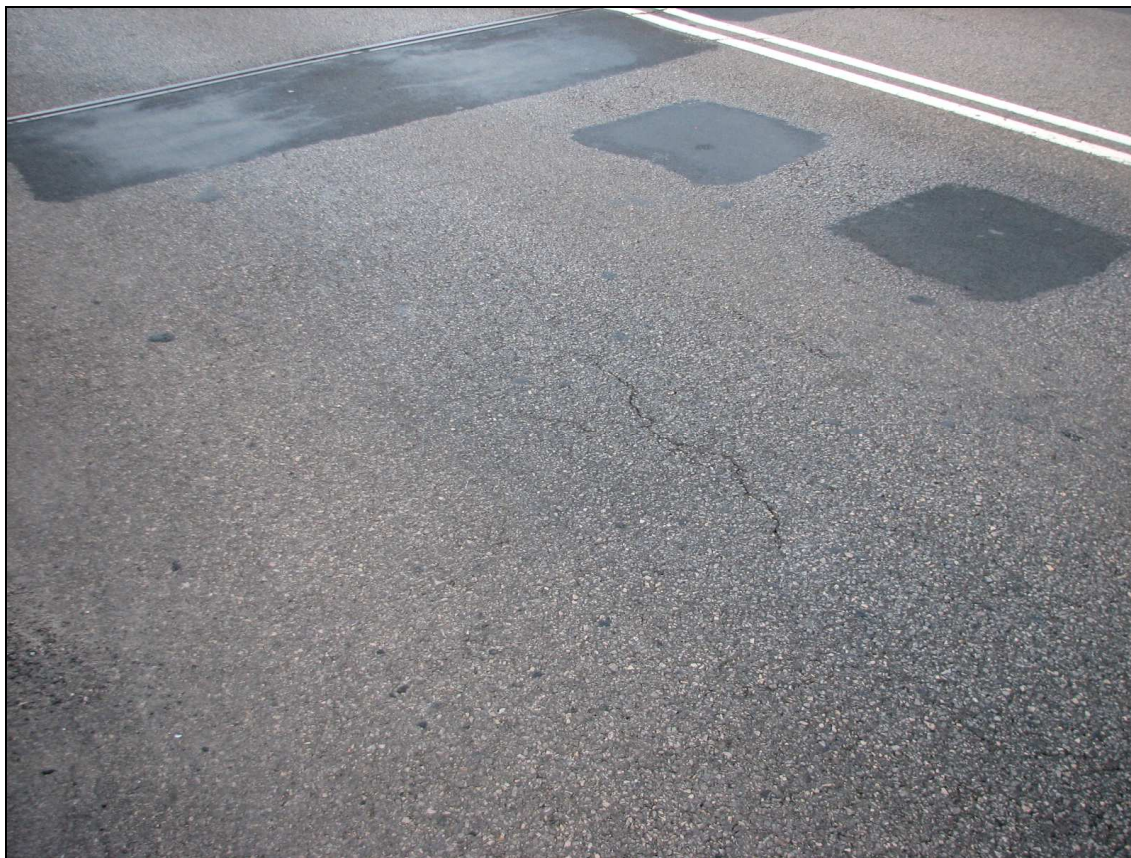
Fot. 19. Dojazd od str. Chrzanowa. Liczne spękania podłużne i poprzeczne nawierzchni na całej szerokości jezdni

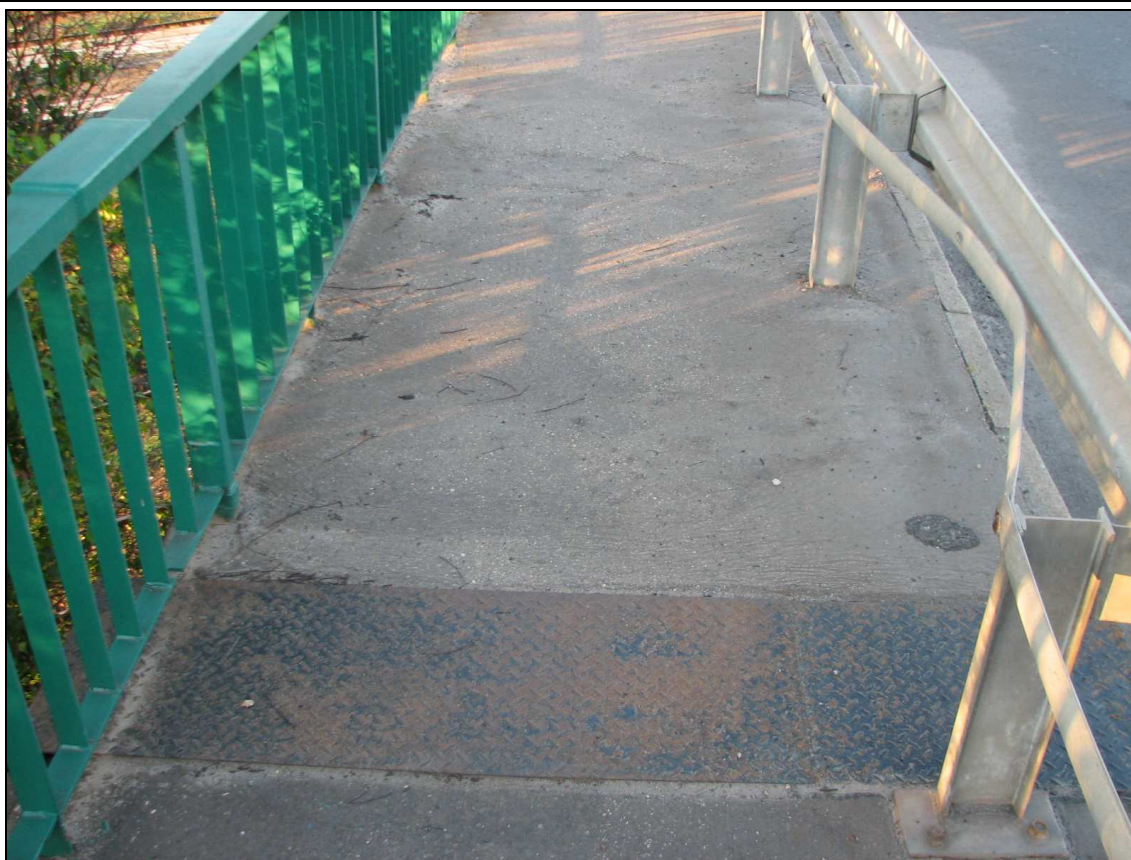
Fot. 20. Dylatacja chodnika nad podporą H. Korozja powierzchniowa blachy dylatacyjnej (typowa dla wszystkich dylatacji). Deformacja pasa bariery ochronnej (brak zdylatowania).

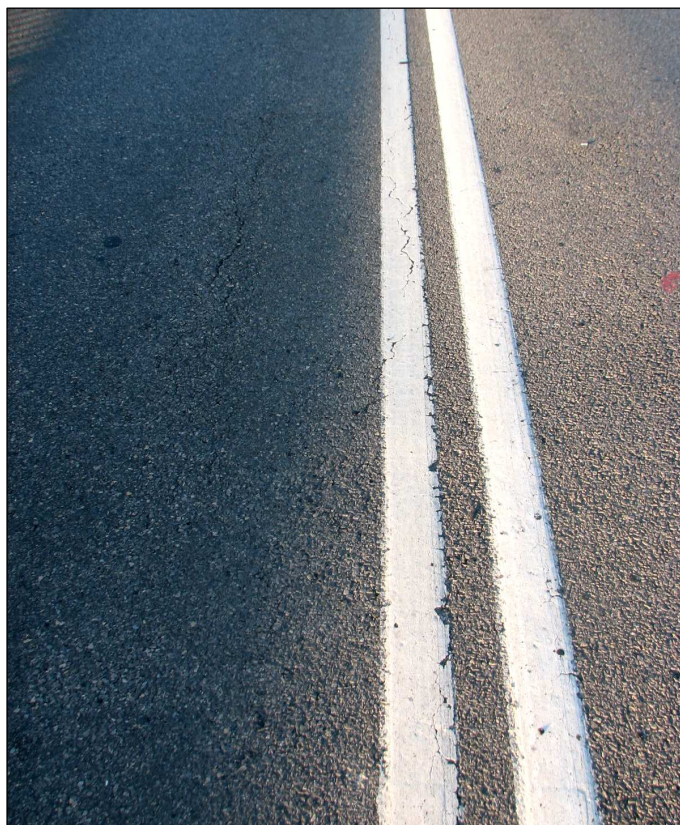
Fot. 21. Spękania podłużne nawierzchni jezdni w przęśle D-E. Niewielkie spękania podłużne i poprzeczne na długości betonowej części wiaduktu występują również w przęsłach C-D, L-Ł i Ł-M.

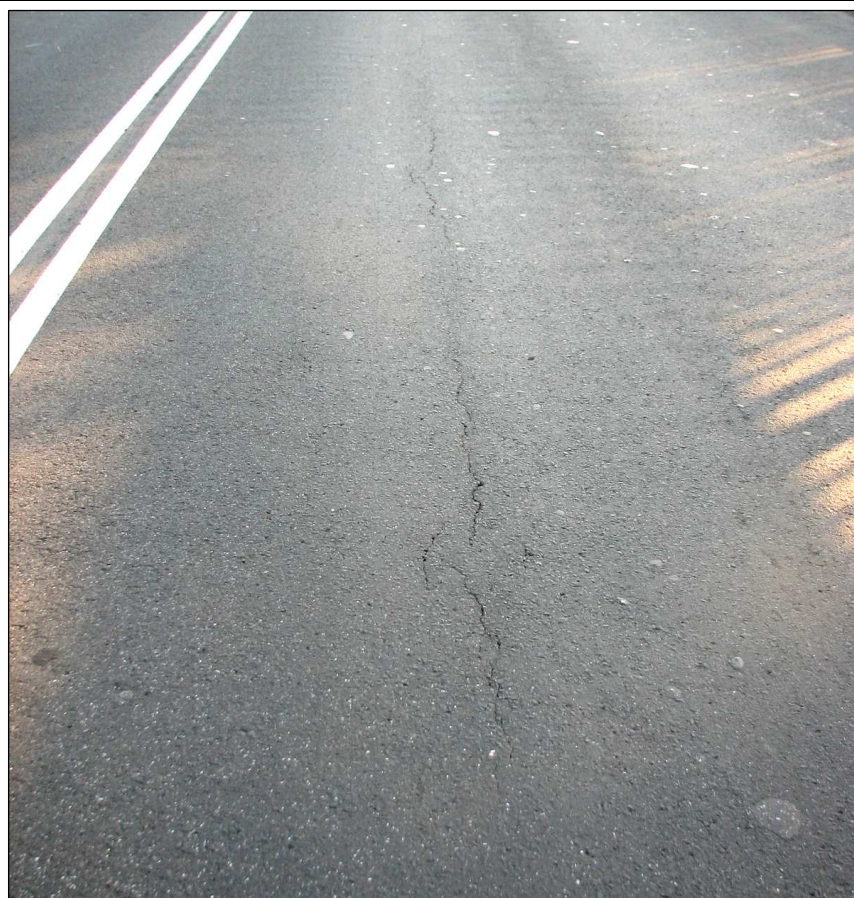
Fot. 22. Pęknięcie podłużne nawierzchni jezdni w połowie długości przęsła E-F. Mniejsze spękania podłużne oraz niewielkie spękania poprzeczne na długości stalowej części wiaduktu występują również nad podporą F i G.

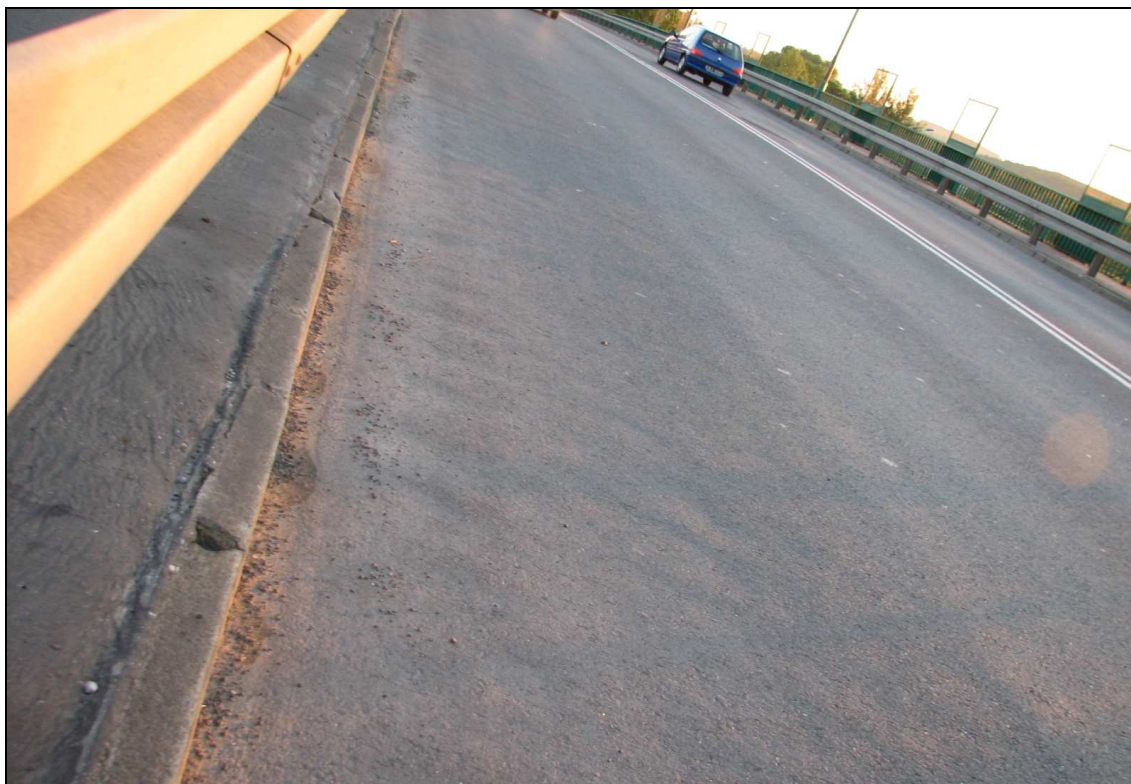
Fot. 23. Niewielkie deformacje (sfalowania) podłużne nawierzchni jezdni przy krawężniku wschodnim na długości przęseł stalowych E-F i F-G. Uszkodzenia spowodowane prawdopodobnie niewystarczającą przyczepnością nawierzchni do podłoża (płyty ortotropowej).

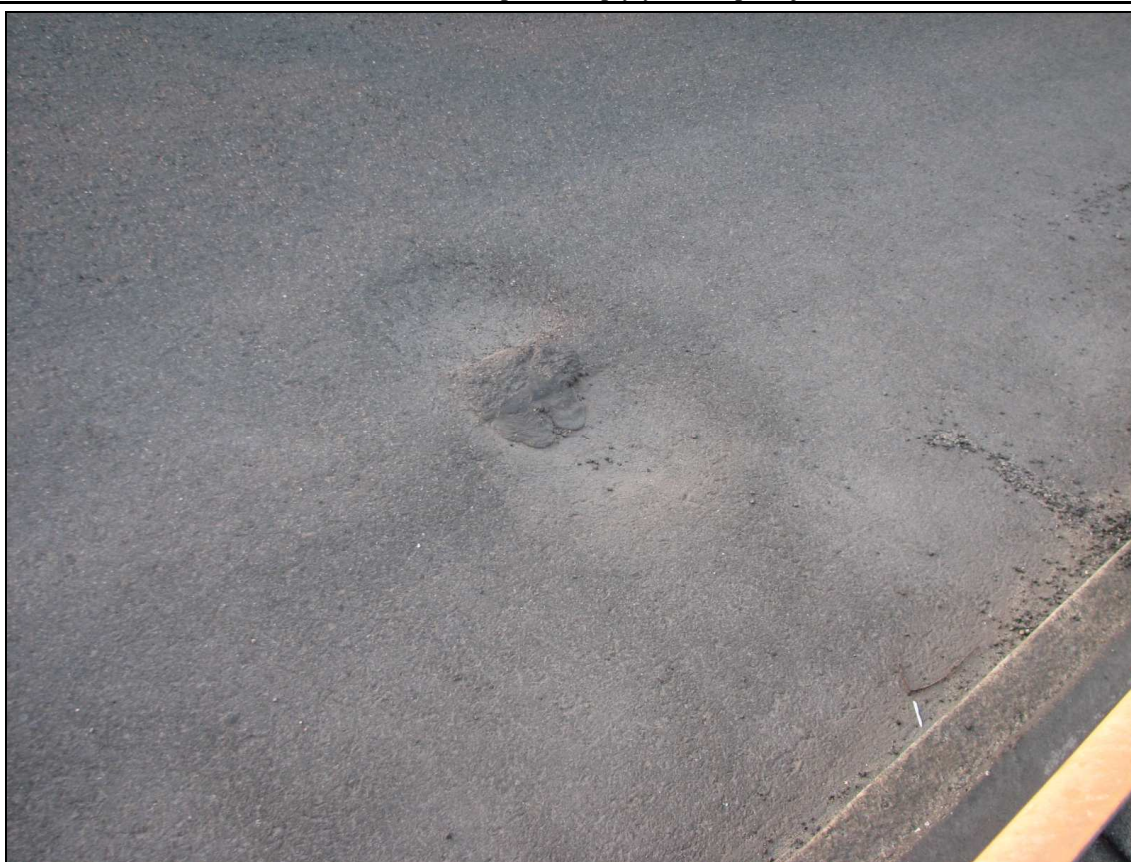
Fot. 24. Lokalna deformacja nawierzchni przęsła stalowego nad podporą G przy krawężniku wschodnim. Powierzchnia 0,4 m<sup>2</sup>, głębokość do 3 cm. Uszkodzenie zwiększa oddziaływanie dynamiczne pojazdów na konstrukcję.

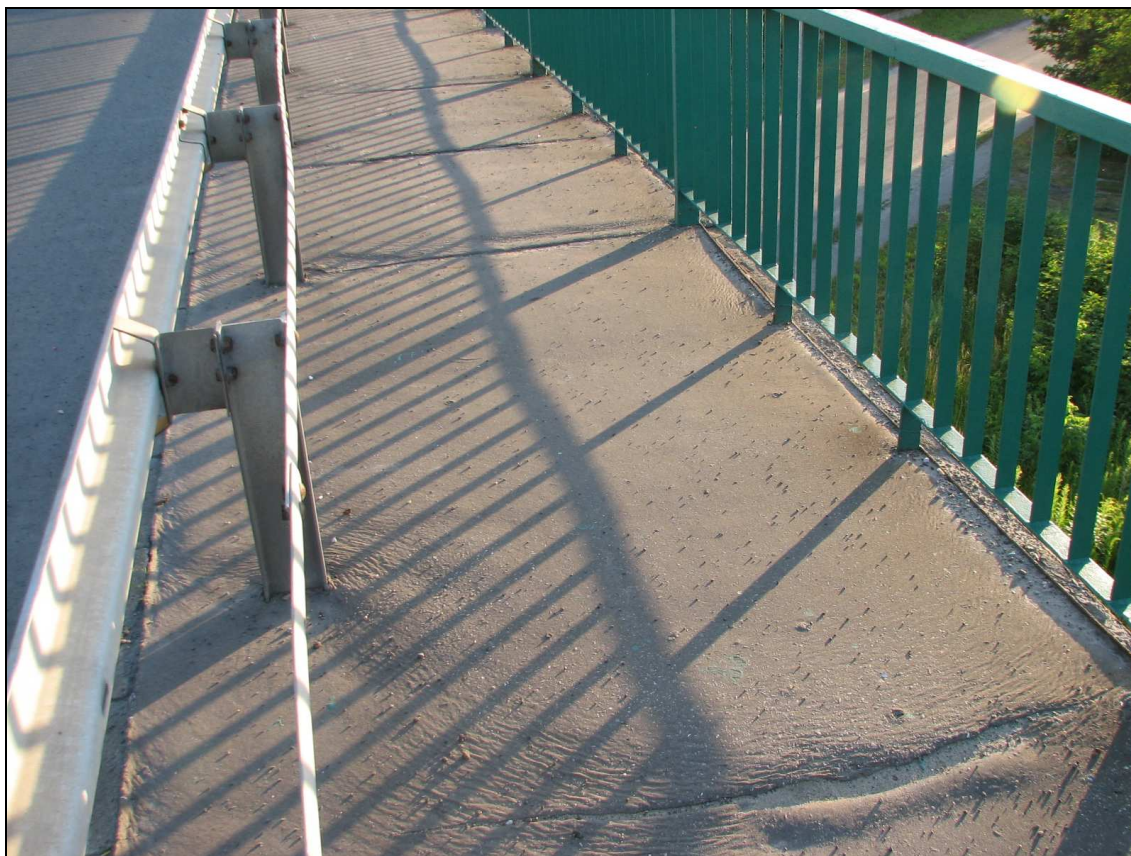
Fot. 25. Typowe uszkodzenie nawierzchni chodników na długości przęseł stalowych – regularne spękania i spływy podłużne.

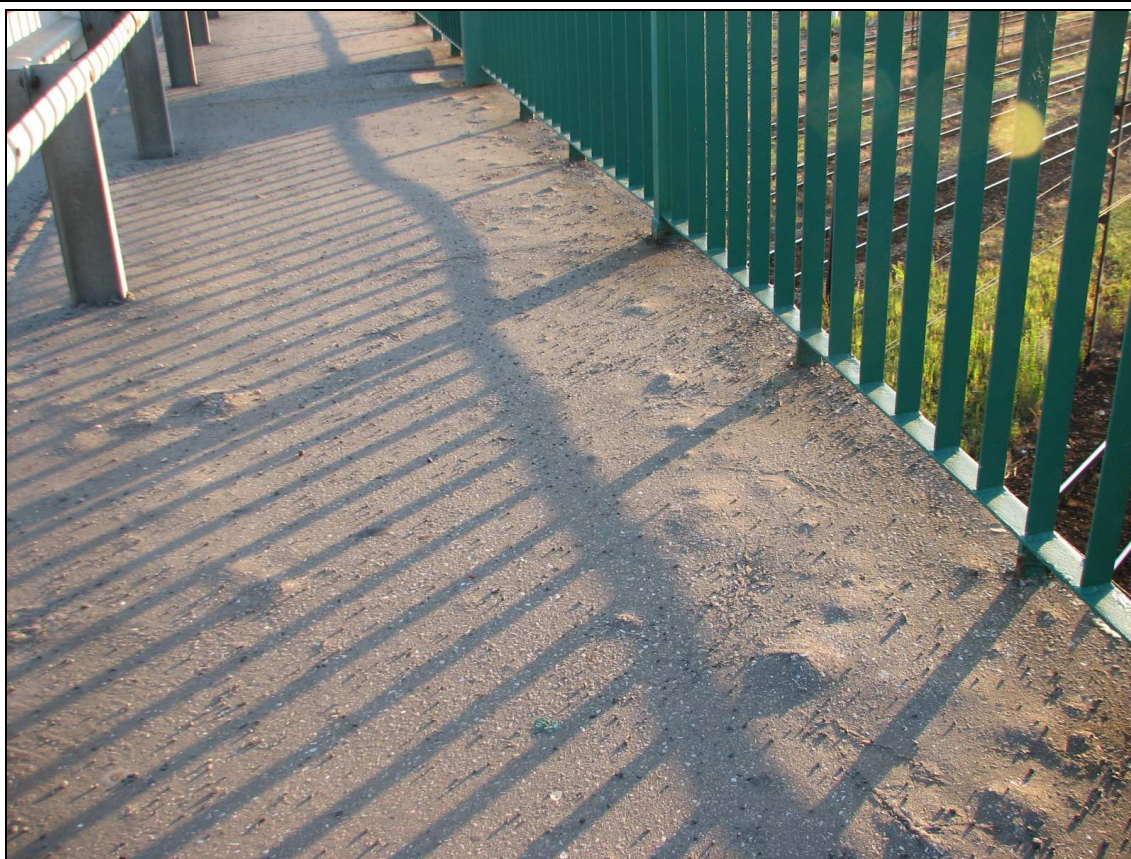
Fot. 26. Pęcherze w nawierzchni chodników występujące z różną intensywnością na całej długości przęseł stalowych.

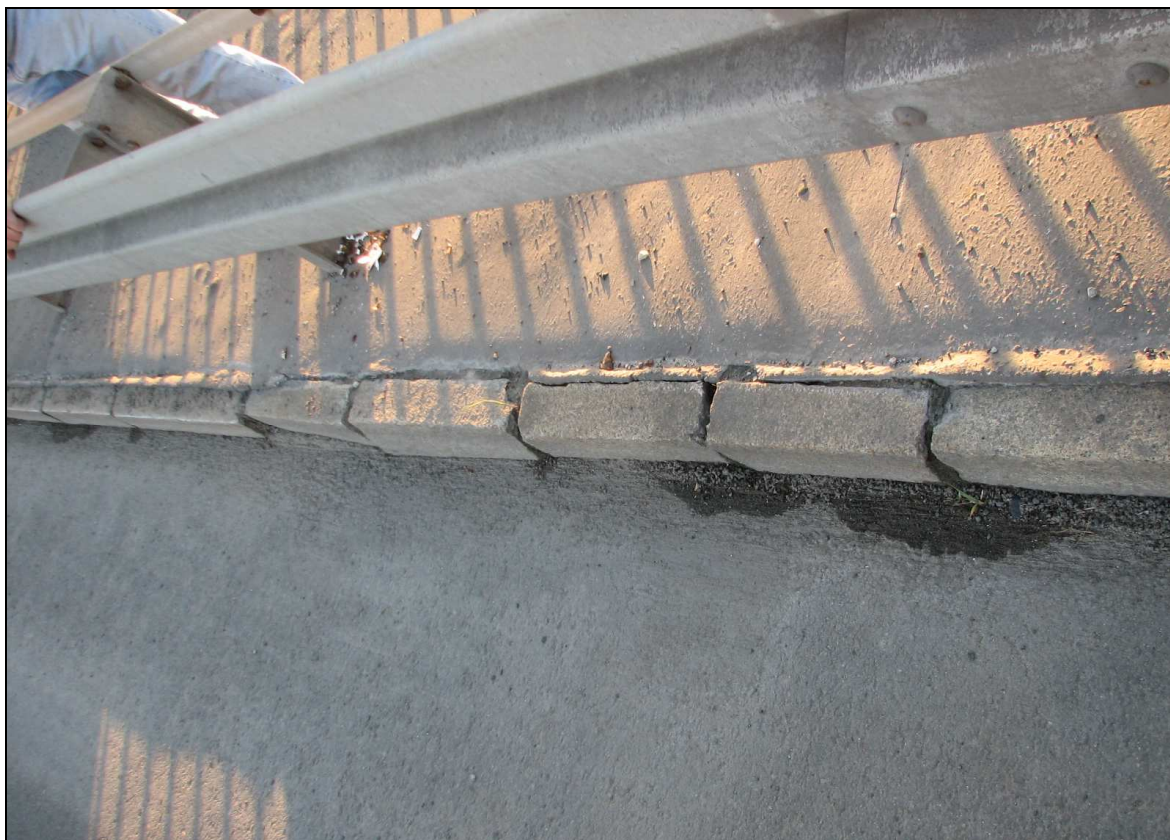
Fot. 27. Typowe uszkodzenie krawężników na długości przęseł stalowych – obluzowania i niewielkie deformacje krawężników spowodowane brakiem zespolenia z podłożem i konstrukcją chodnika. Uszkodzenie występuje łącznie na ok. 20 mb krawężnika.

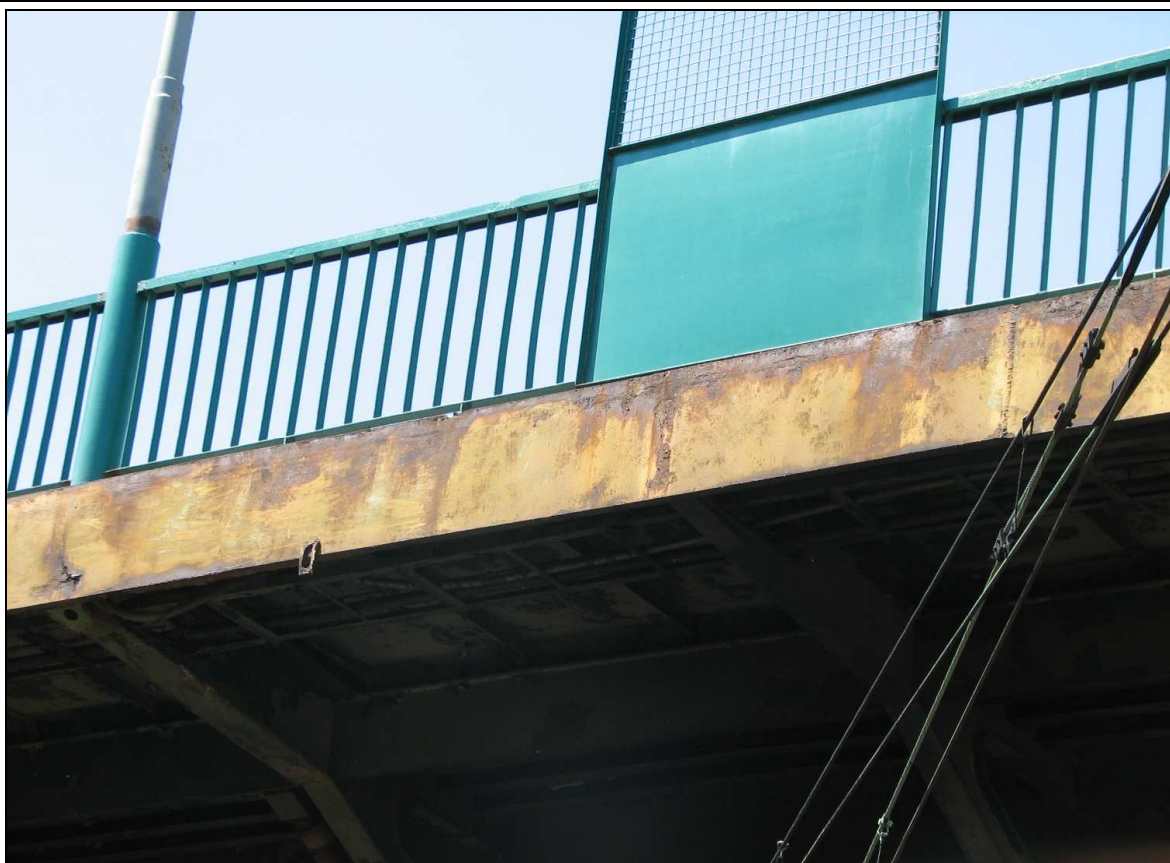
Fot. 28. Typowe uszkodzenie gzymsu na przęsłach stalowych. Korozja na ok. 70 % powierzchni, lokalnie wżerowa, powodująca perforację blachy.

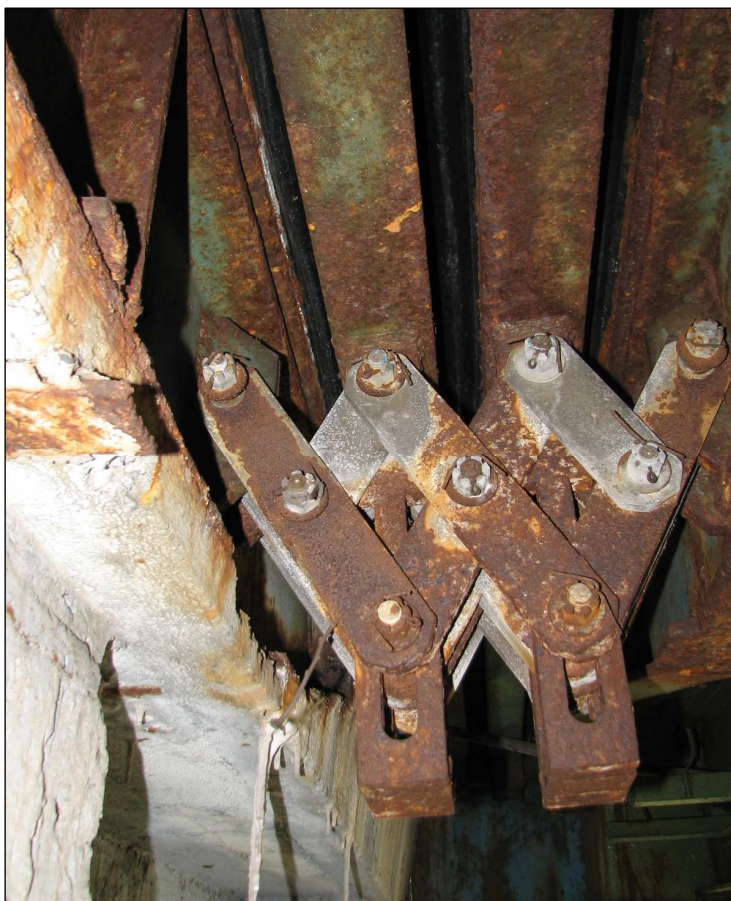
Fot. 29. Typowy stan wielomodułowych urządzeń dylatacyjnych nad podporą E i H – zaawansowana korozja profili dylatacyjnych i elementów mechanicznych („nożyc”), powodująca częściowe blokowanie możliwości odkształcenia dylatacji .

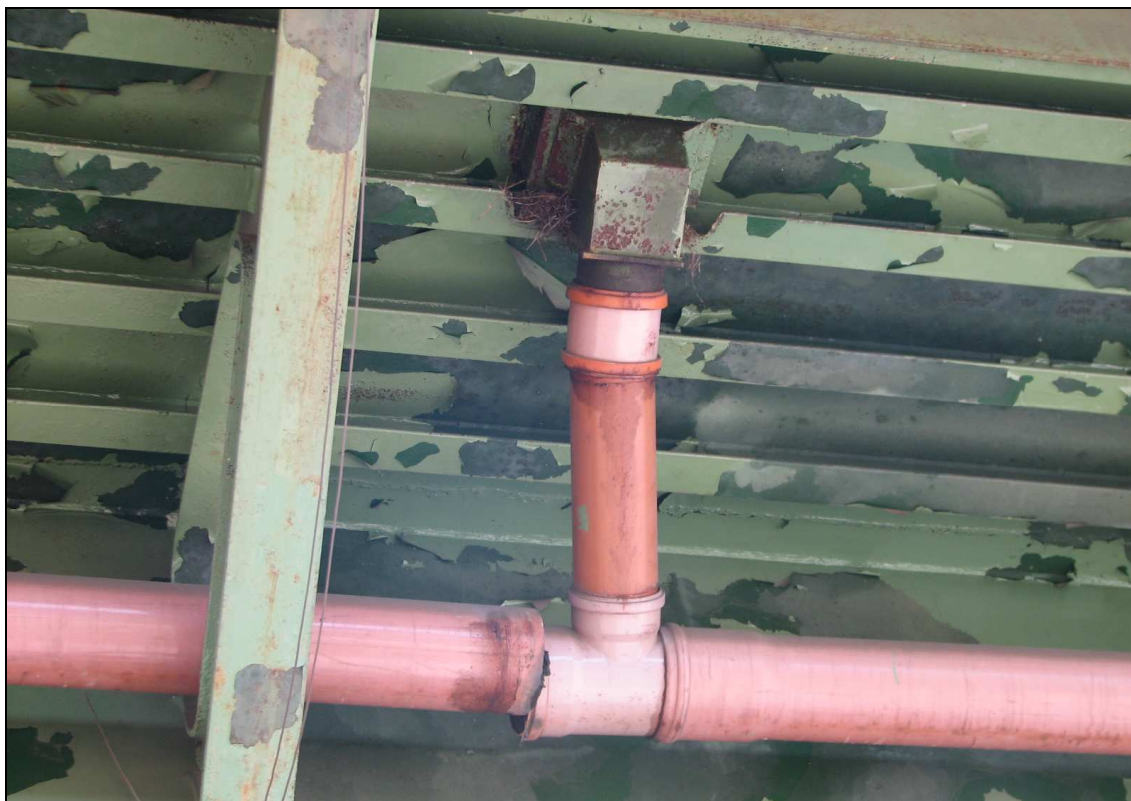
Fot. 30. Przerwany kolektor odwodnienia w prześle E-F nad ul. Dworcową

5.	<b>Stan urządzeń odwadniających:</b> Stan techniczny urządzeń odwadniających jest niedostateczny. Stwierdzono nieciągłość kolektora odwodnienia w przęśle E-F (fot. 30). Zastrzeżenia budzi fakt, iż woda opadowa z wiaduktu odprowadzana jest bezpośrednio na teren pod wiaduktem. Dotyczy to głównie części wiaduktu od str. Trzebini, gdzie przestrzeń pod obiektem jest wykorzystywana jako parking. Najgorsza sytuacja występuje przy podporze E, gdzie ujście znajduje kolektor zbierający wodę ze stalowej części wiaduktu.

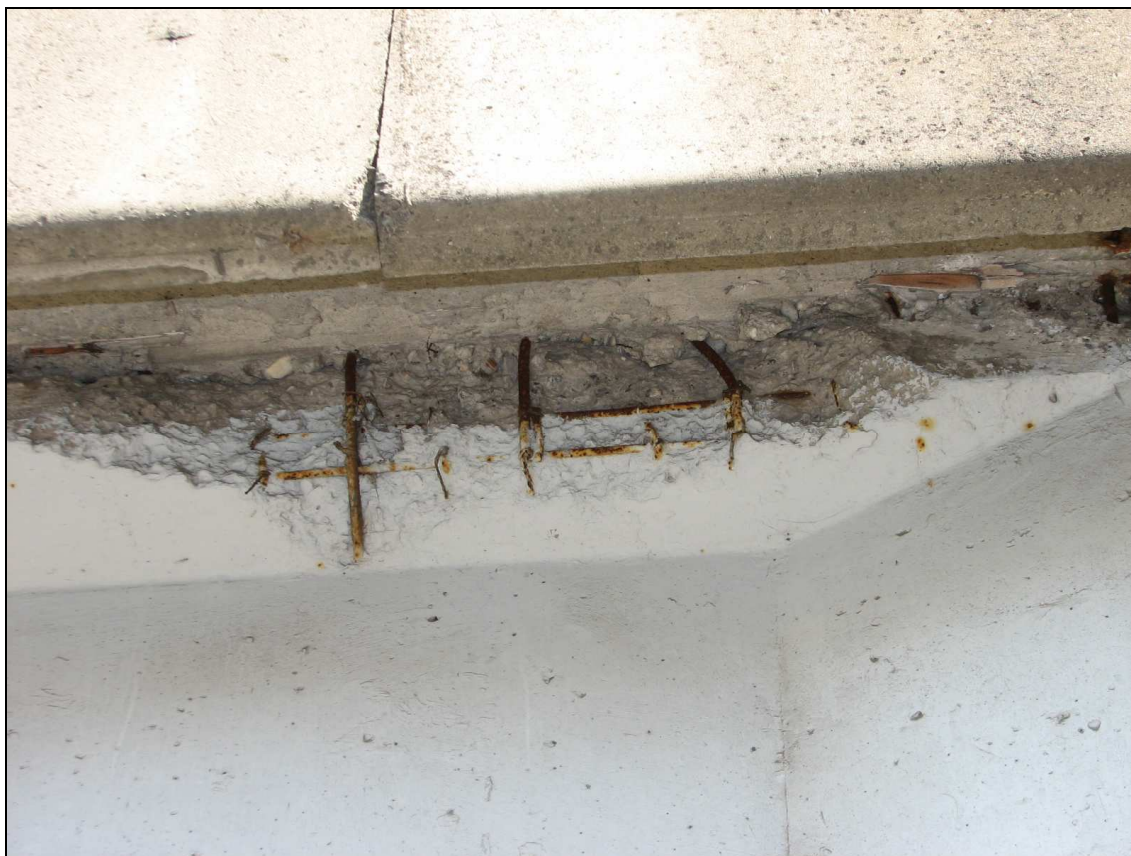
Fot. 31. Przęsło A-B. Ubytek betonu w półce górnej belki nr 8 przy podporze A.  
(Uwaga: numeracja belek w przekroju poprzecznym wg rys. 1.2)

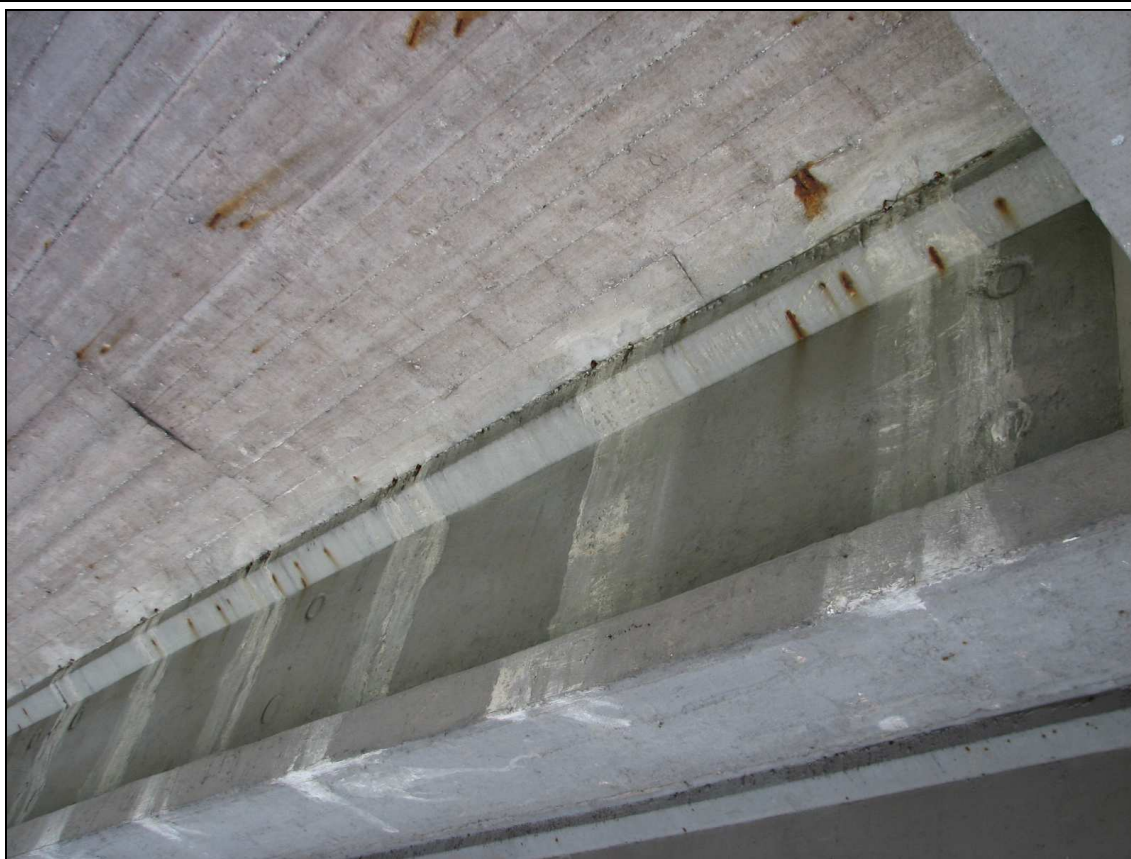
Fot. 32. Przęsło A-B, belka nr 7. Rdzawe plamy świadczące o korozji zbrojenia w półce górnej belki. Zacieki na belce z otworów w płycie pomostu. Korozja zbrojenia w płycie.

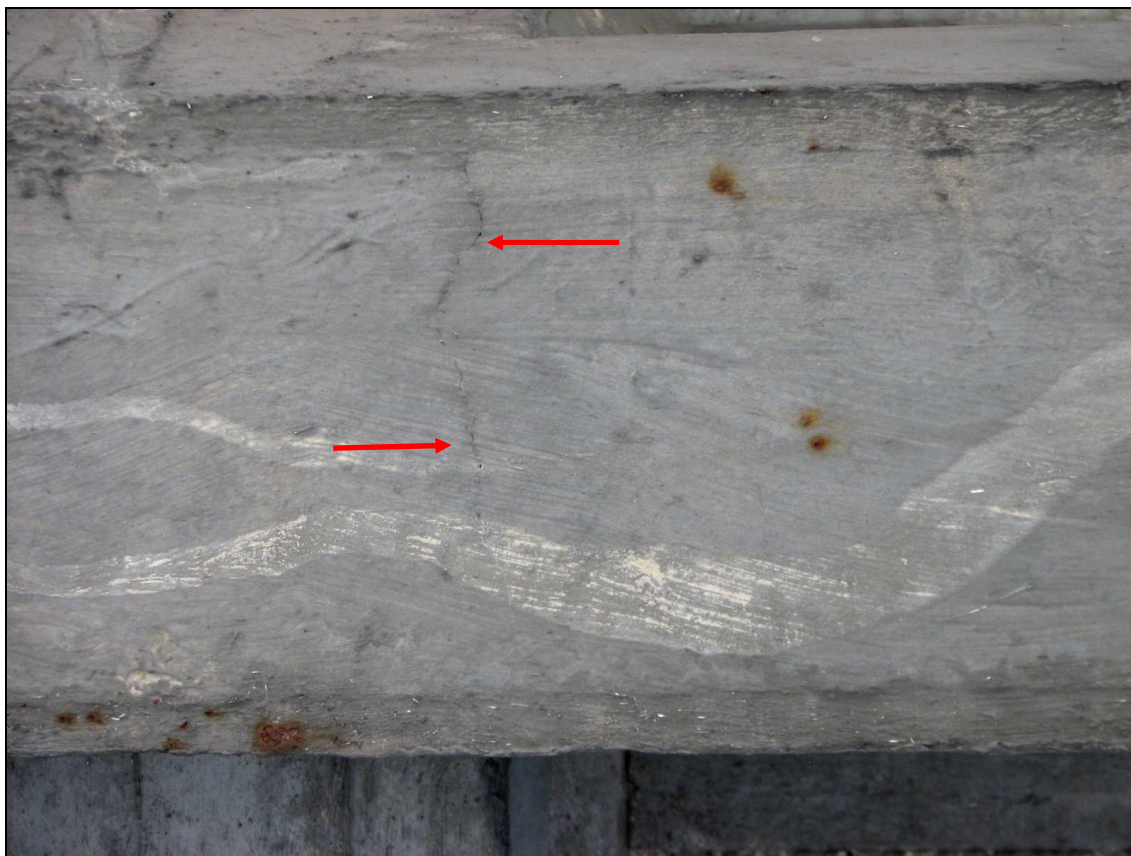
Fot. 33. Przęsło B-C, belka nr 7. Jedna z kilku nieaktywnych rys o rozwartości nie przekraczającej 0,05 mm. Brak propagacji rysy na powłokę ochronną betonu świadczy o braku aktywności rys, które powstały prawdopodobnie na etapie produkcji belek. Rdzawe plamy świadczące o korozji zbrojenia belki.

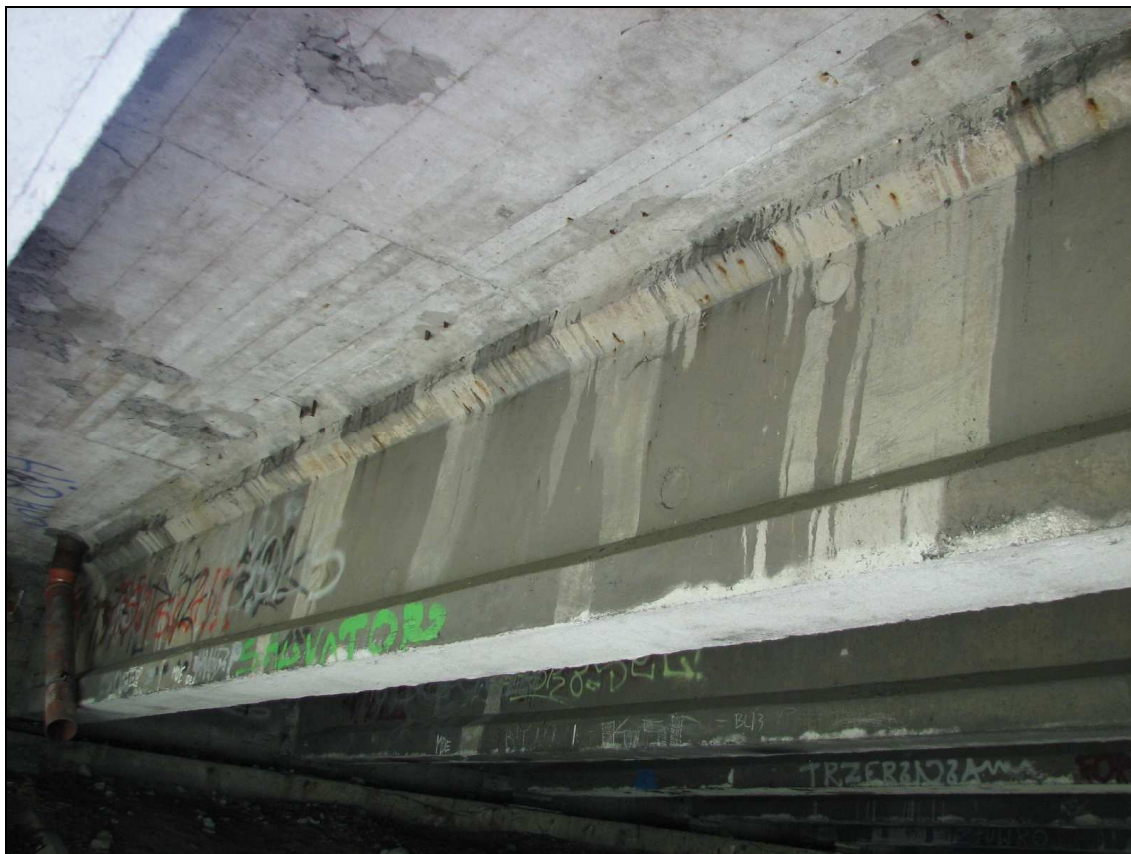
Fot. 34. Przęsło O-P, belka nr 7. Rdzawe plamy świadczące o korozji zbrojenia w półce górnej belki. Zacieki świadczące o korozji ługującej w płycie pomostu. Widoczne również ubytki betonu w płycie pomostu.

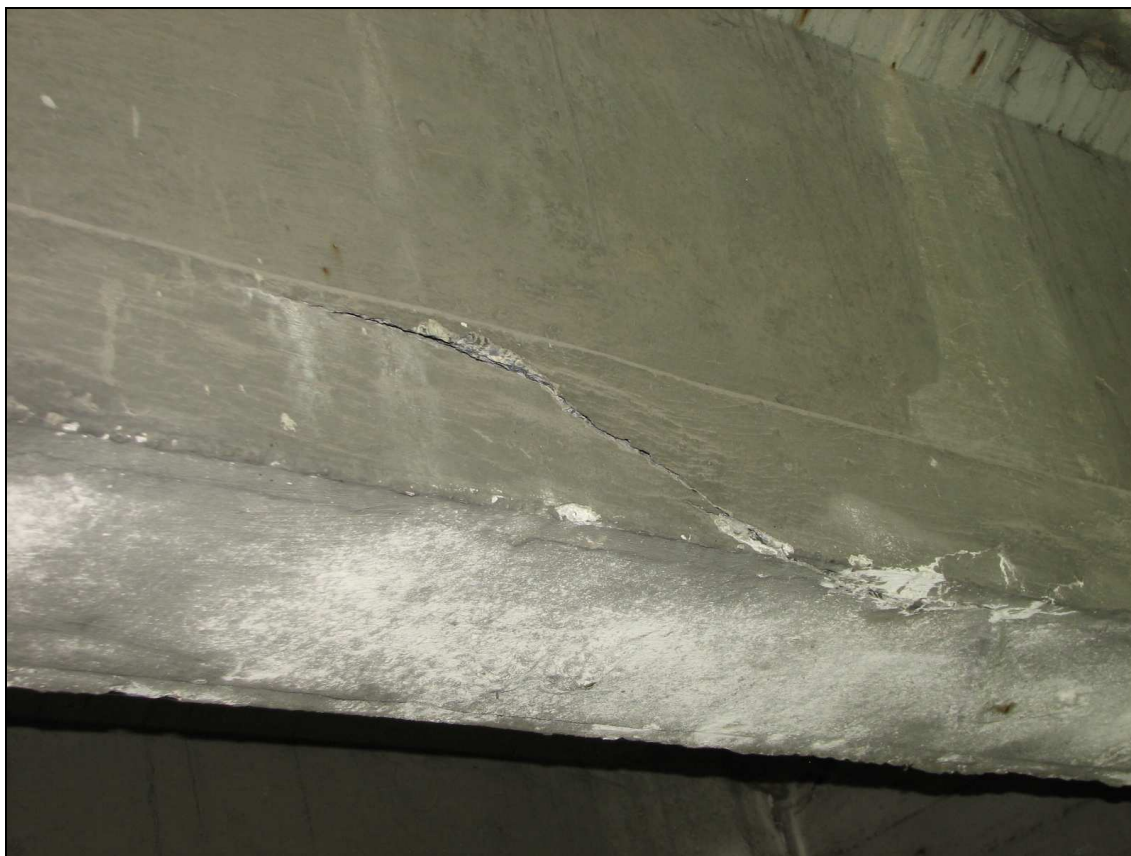
Fot. 35. Przęsło O-P, belka nr 7. Zarysowanie podłużne i odprysk betonu – uszkodzenie jest prawdopodobnie wadą wytwórczą belki.

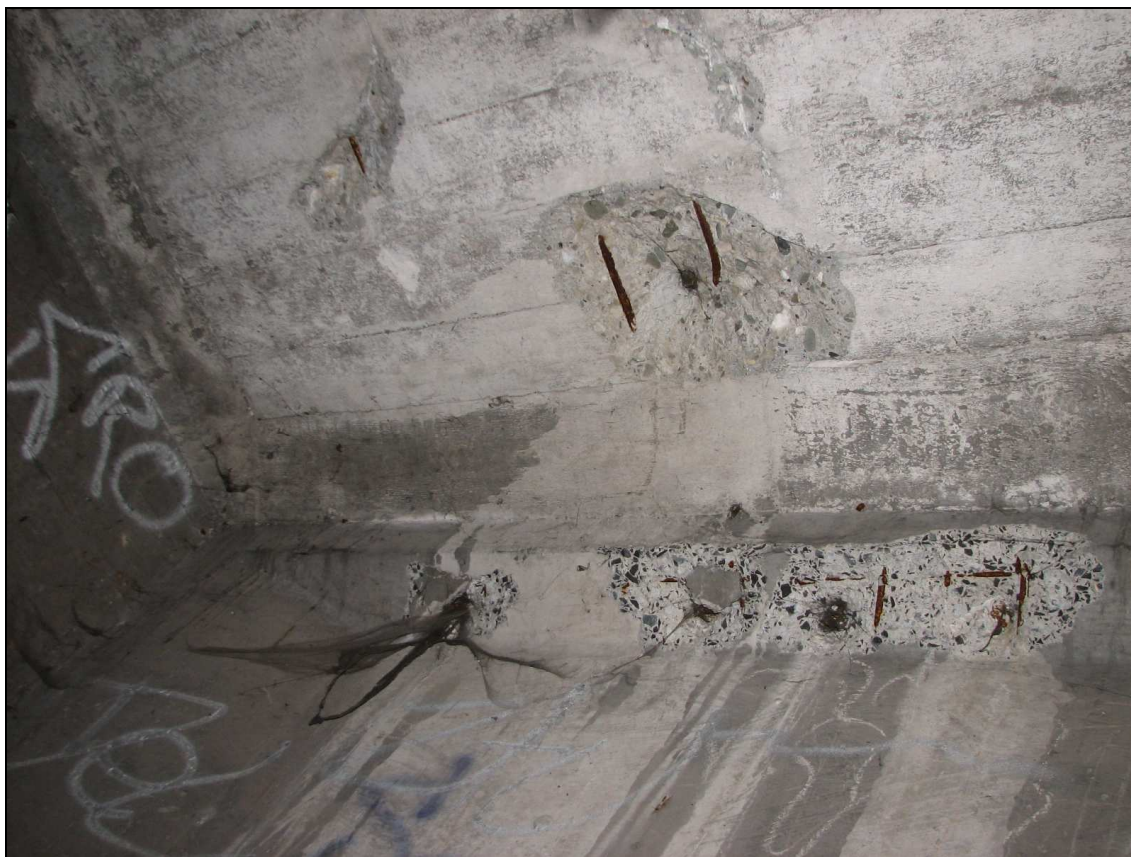
Fot. 36. Przęsło O-P, belka nr 3. Ubytki betonu odsłaniające korodujące zbrojenie półki górnej. Ubytek betonu w płycie pomostu.

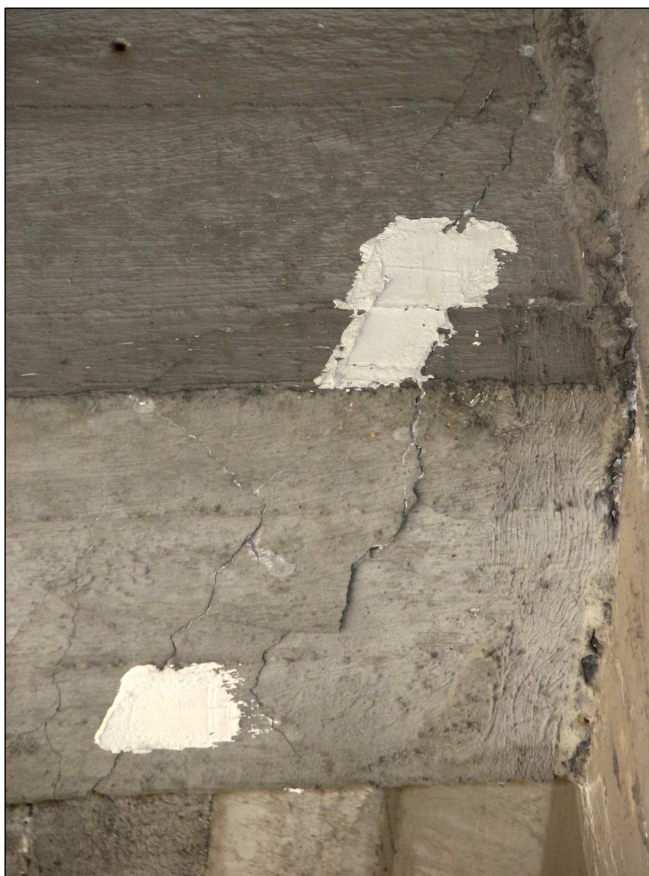
Fot. 37. Przęsło B-C, poprzecznica przęsłowa. Zarysowanie ukośne o rozwartości do 0,6 mm z ubytkami betonu. Brak propagacji rysy na plombę gipsową.

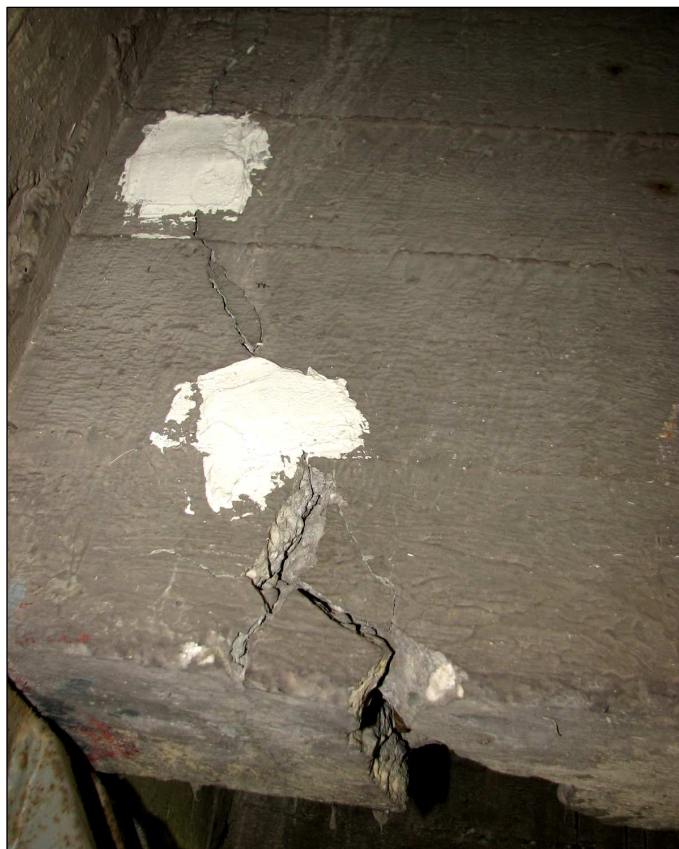
Fot. 38. Przęsło B-C, poprzecznica nad podporą C. Zarysowanie ukośne o rozwartości do 1,5 mm z ubytkami betonu. Brak propagacji rysy na plombę gipsową.

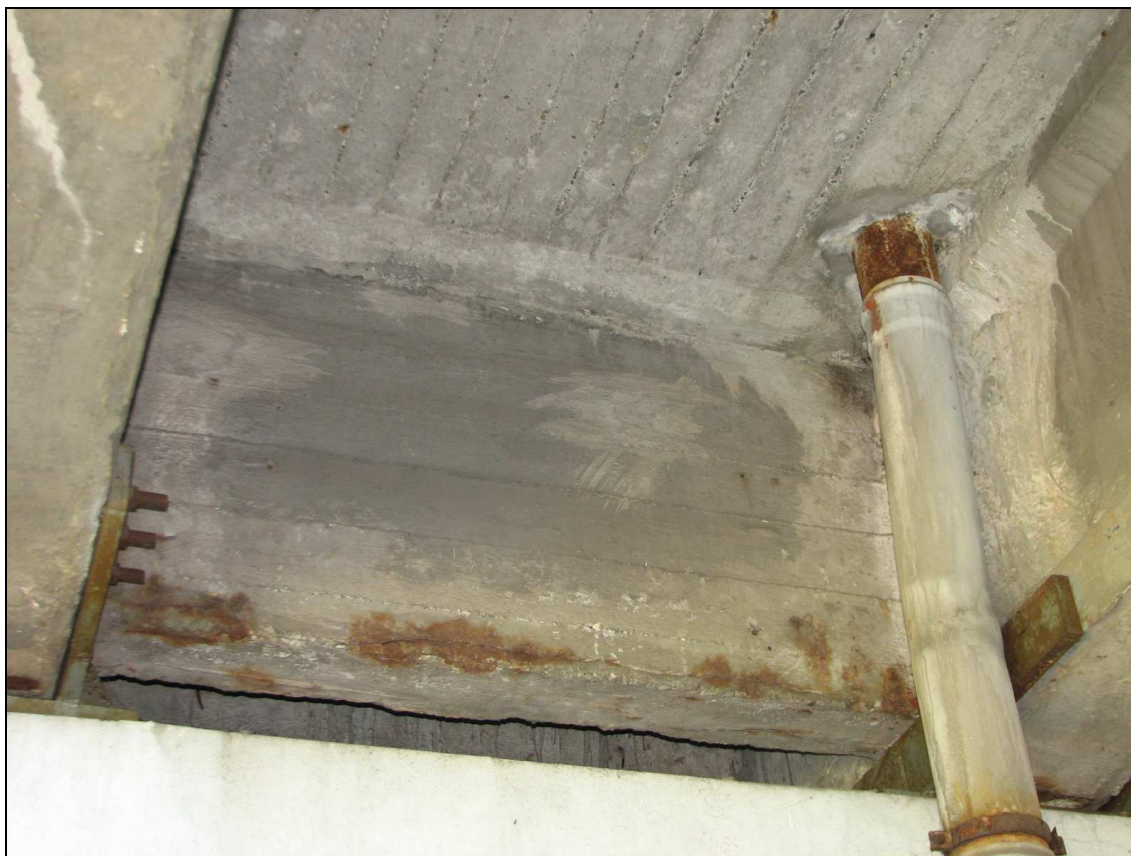
Fot. 39. Przęsło B-C, poprzecznica nad podporą B pomiędzy belką nr 1 i 2. Rdzawe plamy świadczące o korozji zbrojenia dolnego poprzecznicy. Przecieki przy wpuście, korozja rury spustowej.

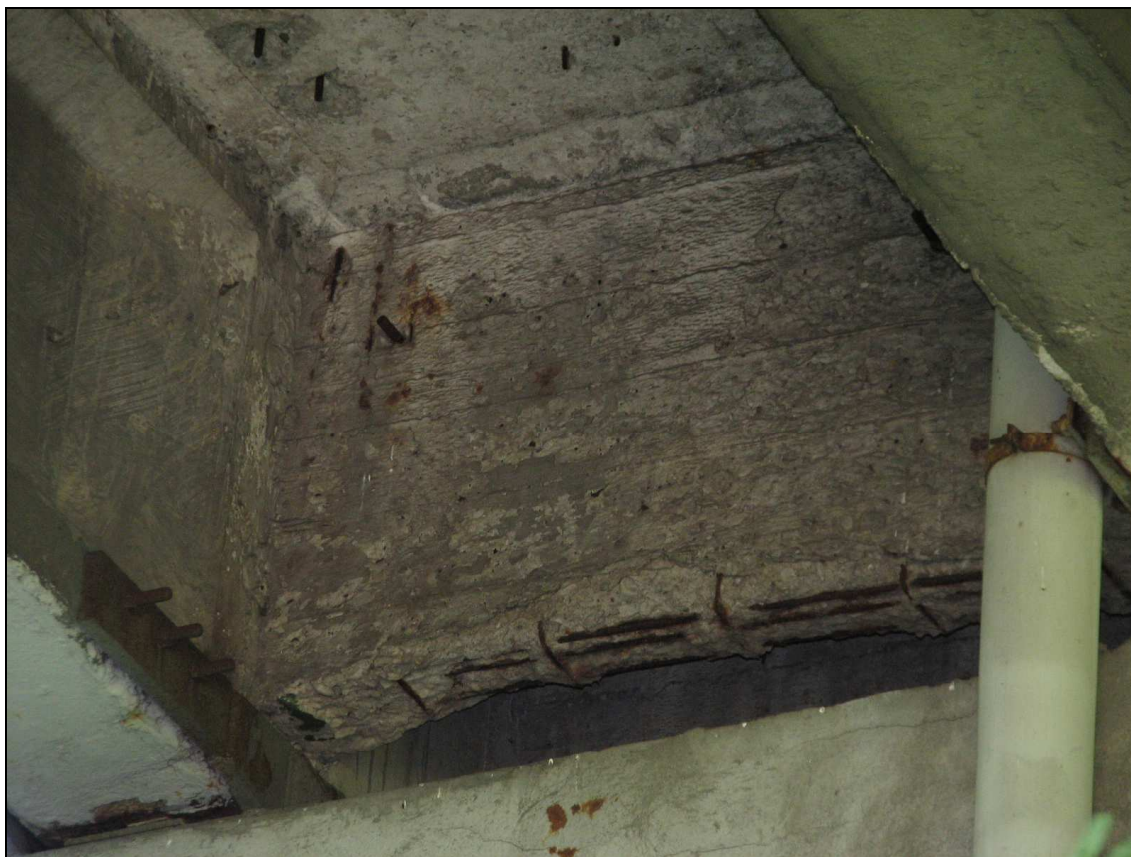
Fot. 40. Przęsło I-J, poprzecznica nad podporą J pomiędzy belką nr 7 i 8. Rozległe ubytki otuliny zbrojenia.
