# RAPORT Z PRZEGLĄDU SZCZEGÓŁOWEGO OBIEKTU MOSTOWEGO

**Wiadukt nad torami kolejowymi w miejscowości Trzebinia**

**04150039**

**79**

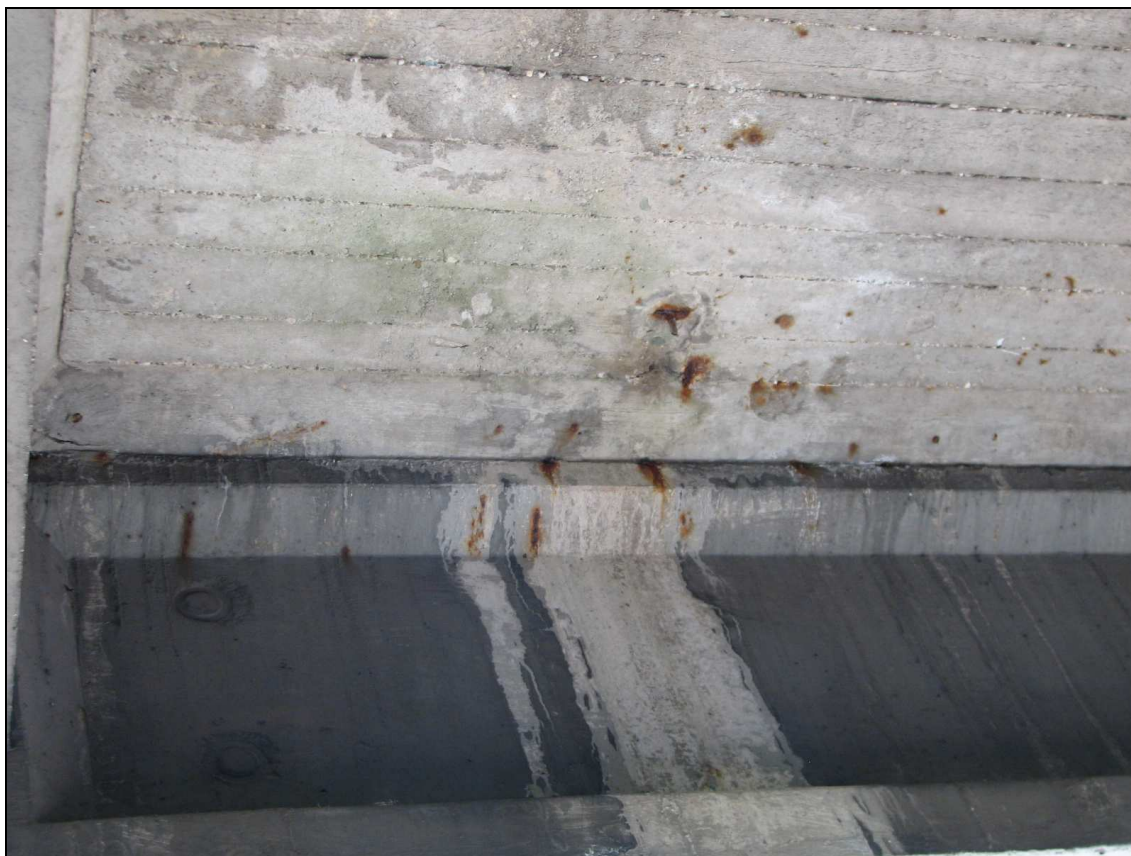
Fot. 41. Przęsło B-C, płyta pomostu pomiędzy belkami nr 7 i 8. Korozja betonu i zbrojenia w miejscu „starego” przecieku przez płytę. Korozja zbrojenia w półce górnej dźwigara.

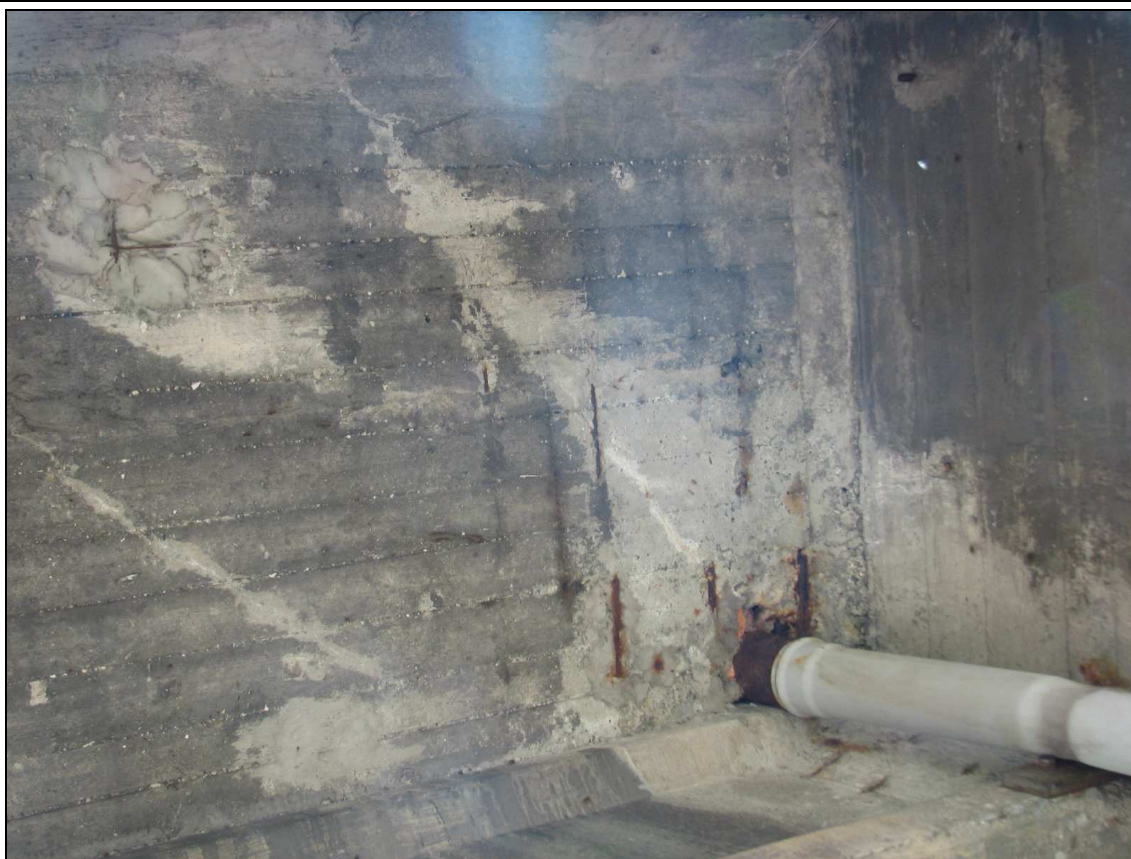
Fot. 42. Przęsło C-D, płyta pomostu pomiędzy belkami nr 7 i 8 przy podporze C. Korozja zbrojenia płyty wokół wpustu. Przebarwienia betonu świadczące o okresowym namakaniu.

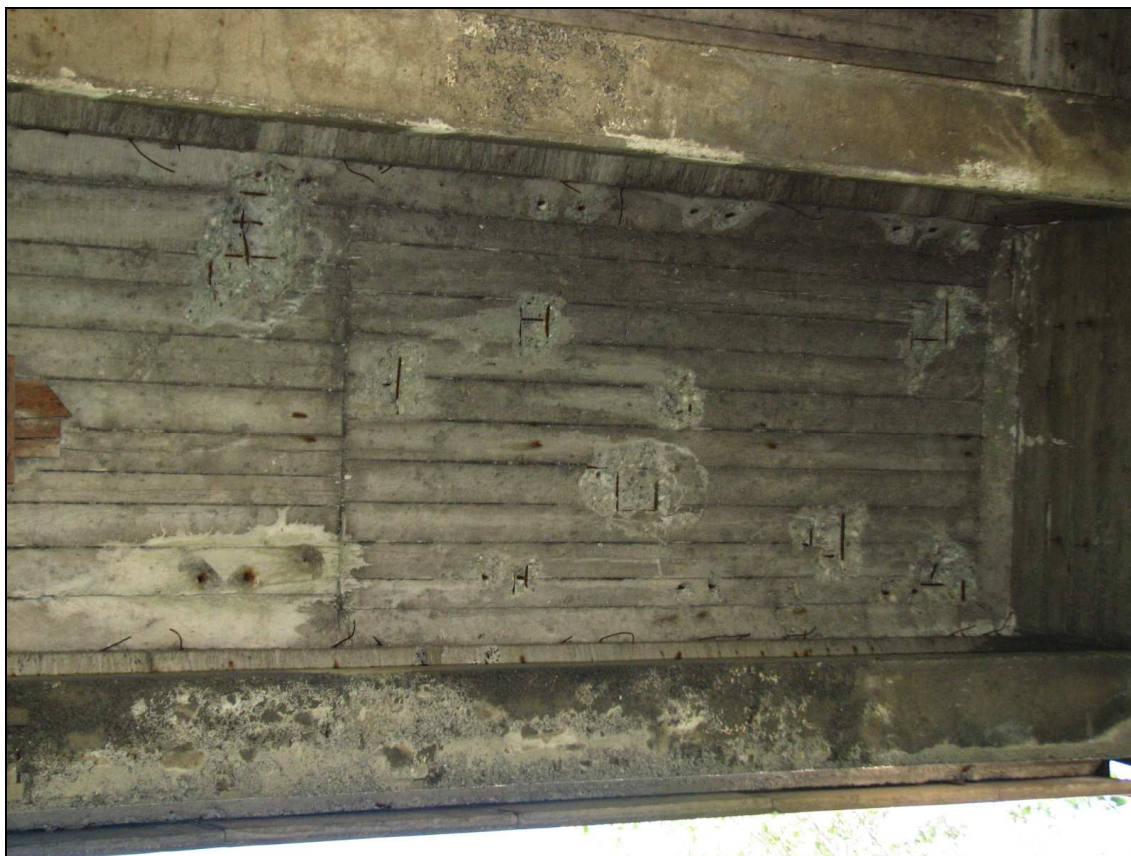
Fot. 43. Przęsło H-I. Liczne ubytki betonu o głębokości do 4 cm odsłaniające korodujące powierzchniowo zbrojenie płyty pomiędzy belkami nr 1 i 2. Przebarwienia betonu płyty i dźwigarów w wyniku „starych” przecieków.

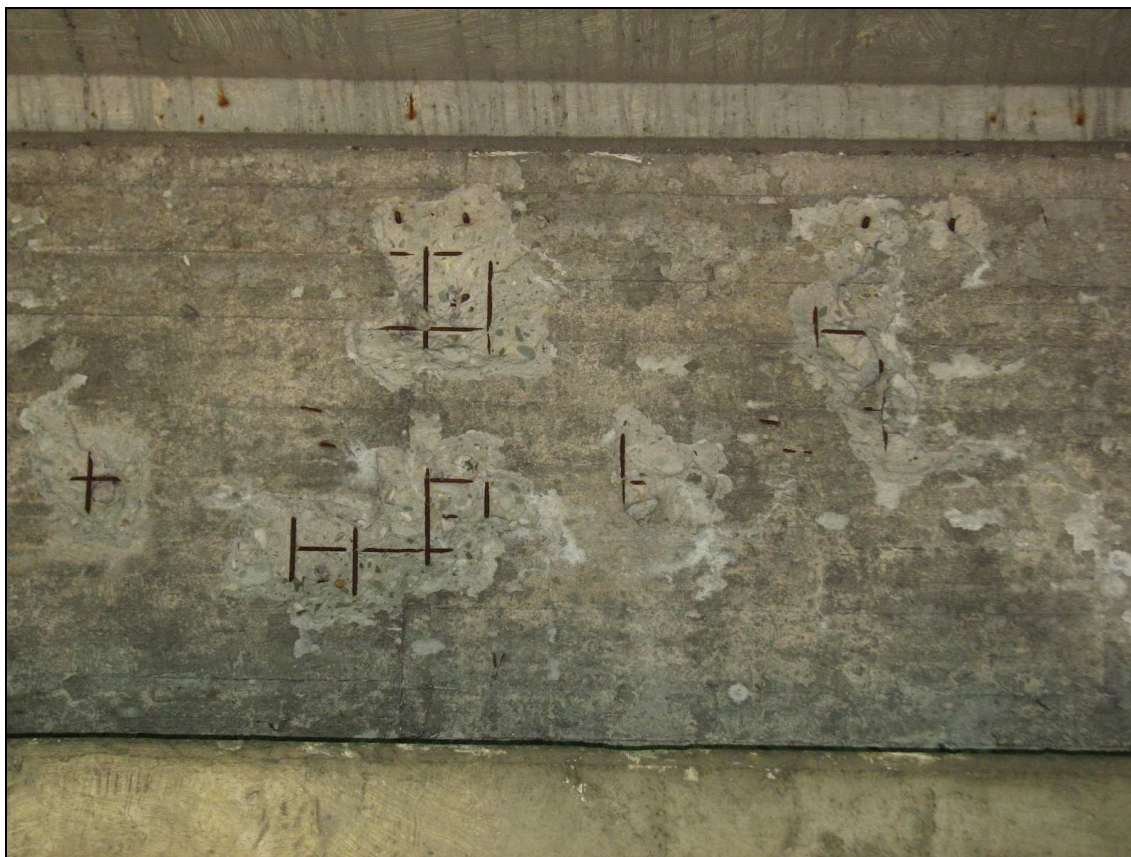
Fot. 44. Przęsło I-J. Liczne ubytki betonu o głębokości do 4 cm odsłaniające korodujące powierzchniowo zbrojenie płyty pomiędzy belkami nr 7 i 8.

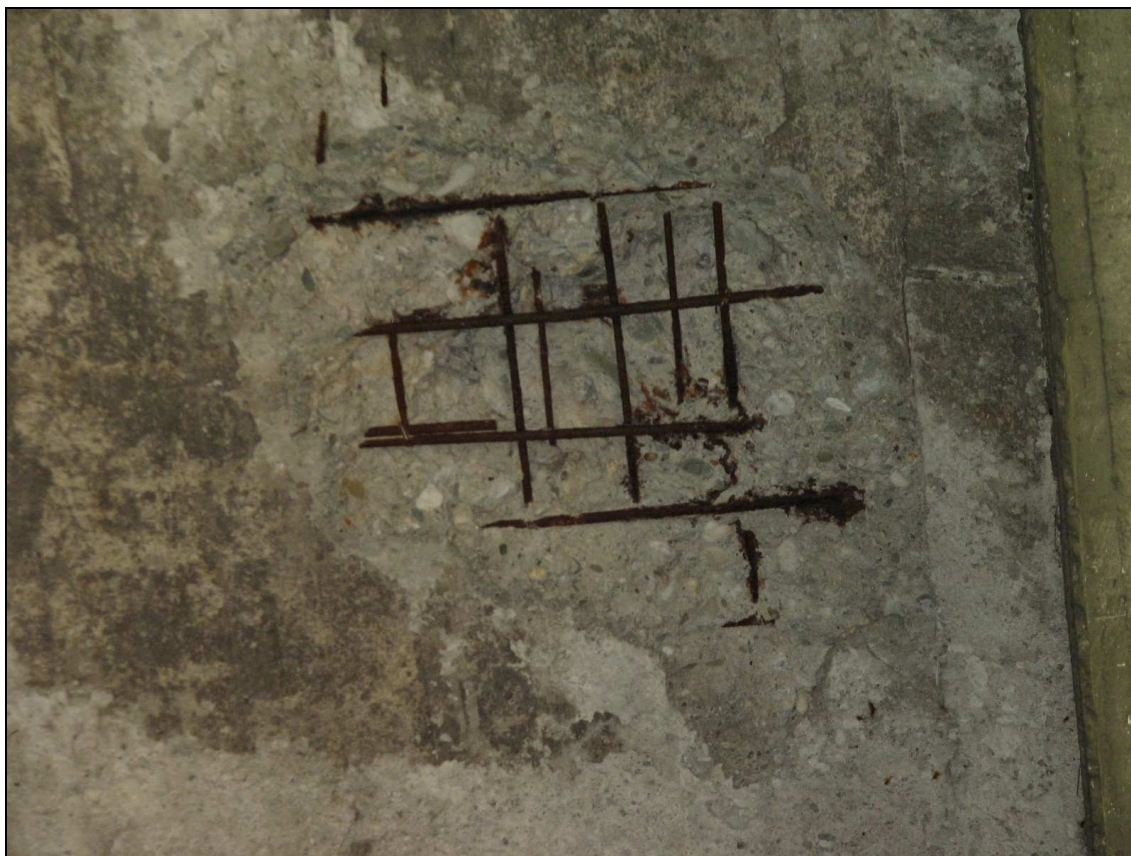
Fot. 45. Przęsło I-J. Szczegół jednego z większych ubytków betonu płyty (pomiędzy belkami nr 6 i 7). Głębokość ubytku do 4 cm, odsłonięte zbrojenie powierzchniowo skorodowane.

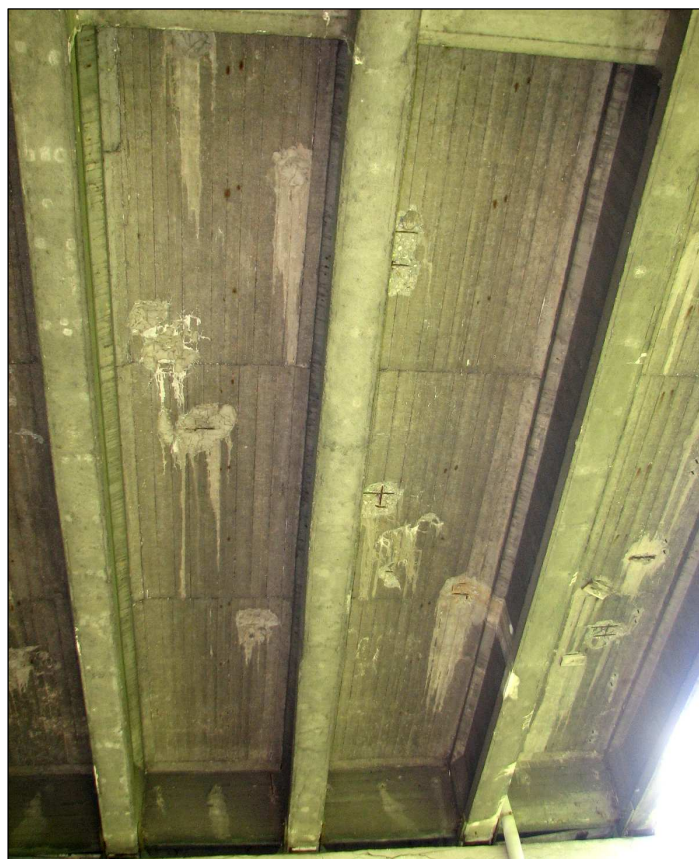
Fot. 46. Przęsło J-K. Liczne ubytki betonu i odsłonięte zbrojenie w płycie pomostu pomiędzy belkami nr 1, 2 i 3. Widoczne deski pozostawione po naprawie ubytków betonu.

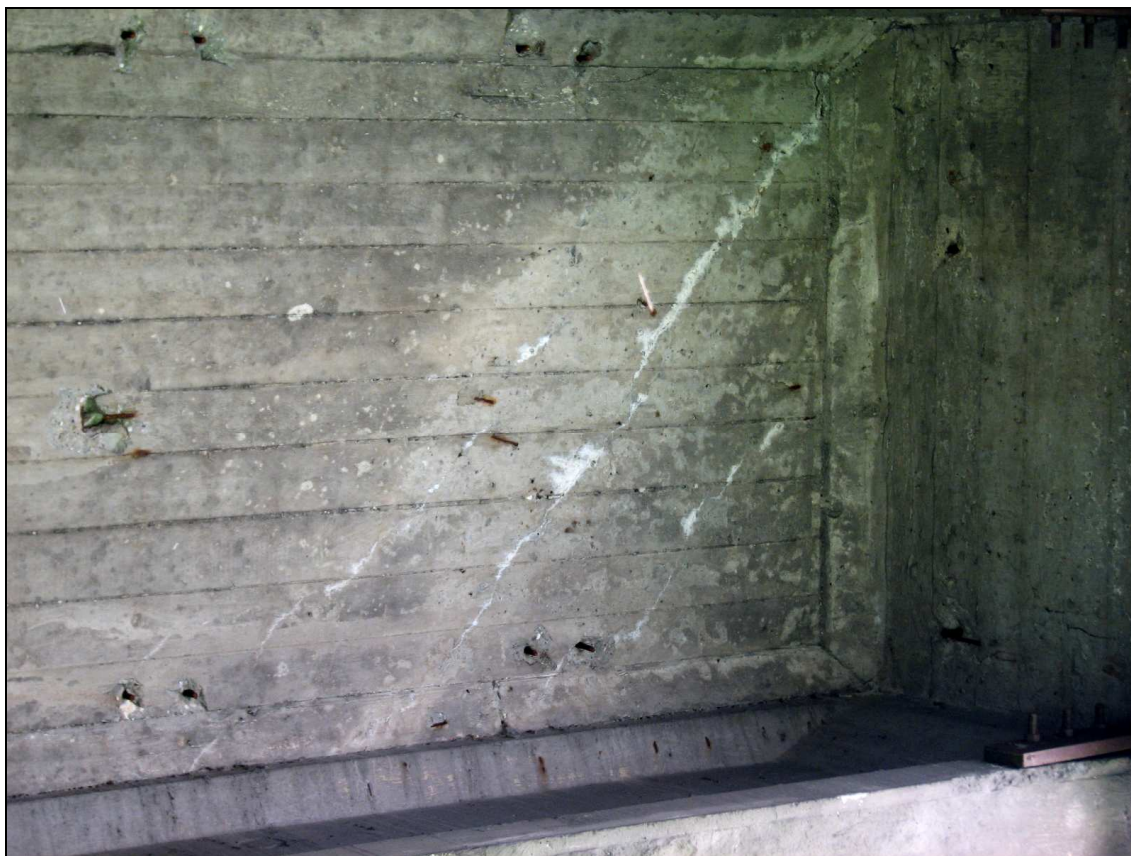
Fot. 47. Przęsło J-K, płyta pomiędzy belkami nr 1 i 2 nad podporą J. Przykład zarysowania ukośnego płyty pomostu (występuje w kilku narożnych polach płyty na długości wiaduktu), Widoczne wystające z płyty korodujące końcówki prętów.

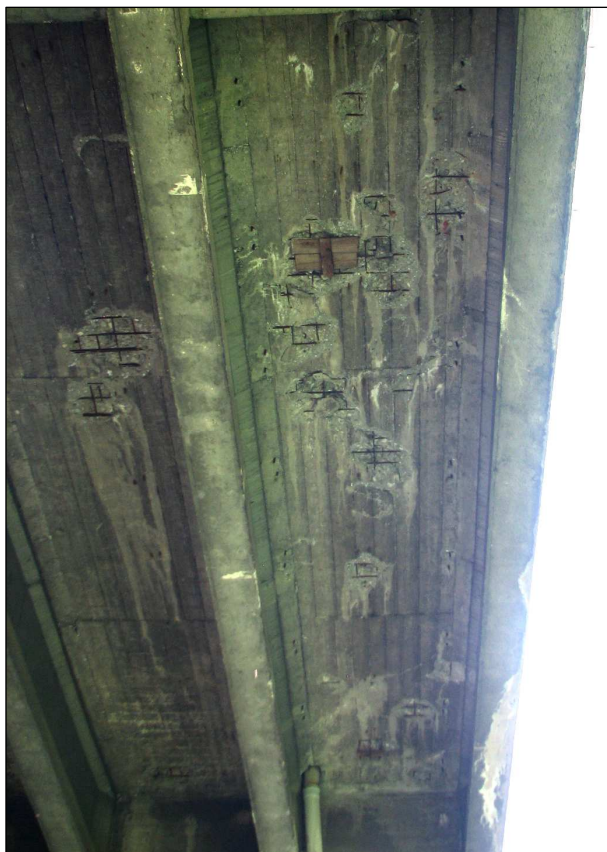
Fot. 48. Przęsło K-L. Liczne ubytki betonu i odsłonięte zbrojenie w płycie pomostu pomiędzy belkami nr 1, 2 i 3. Widoczne deski pozostawione po naprawie ubytków betonu.

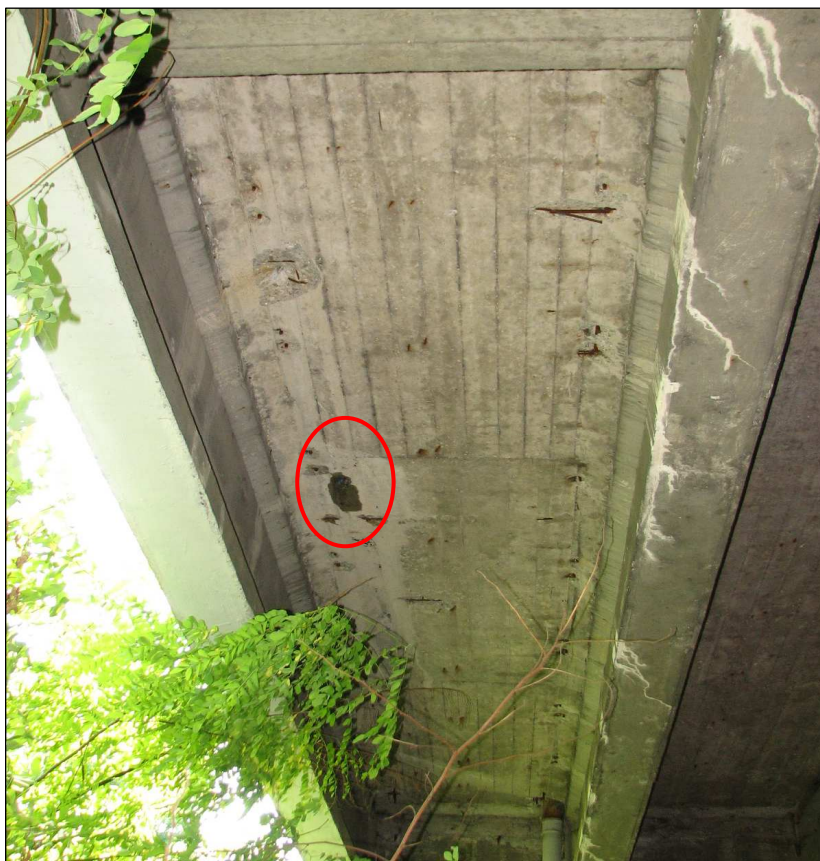
Fot. 49. Przęsło M-N. Ubytki betonu i odsłonięte zbrojenie w płycie pomostu pomiędzy belkami nr 7 i 8. Widoczna wilgotna plama świadcząca o aktywnym przecieku przez płytę.

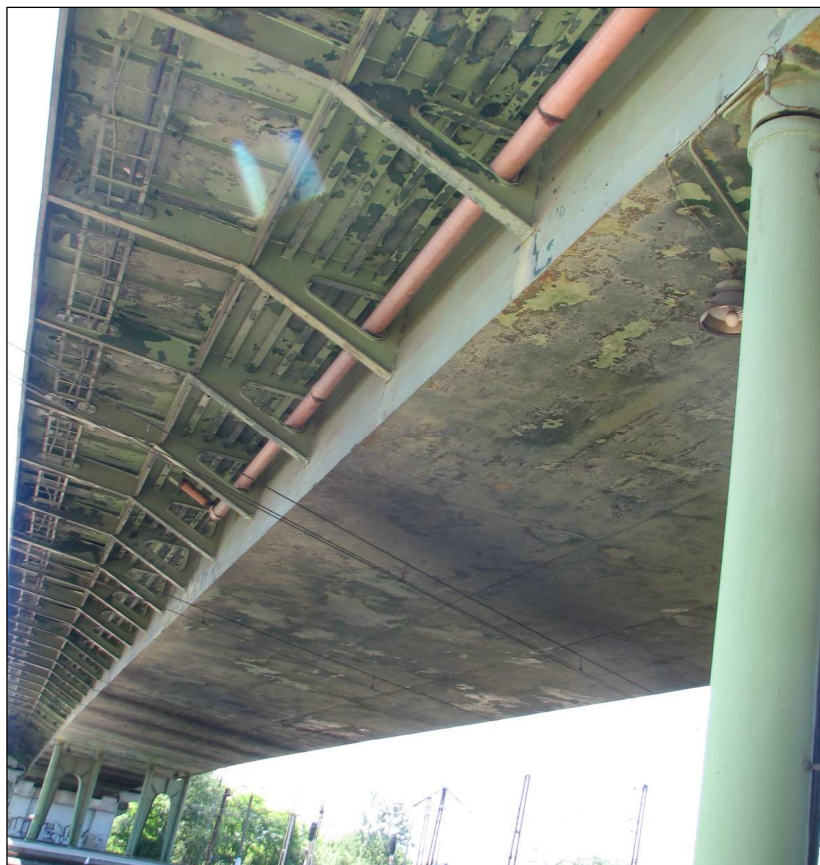
Fot. 50. Typowe uszkodzenia przęseł stalowych: złuszczenia powłok malarskich i lokalna korozja powierzchniowa na dolnej powierzchni dźwigara skrzynkowego i wspornika podchodnikowego. Na fotografii przęsło F-H.

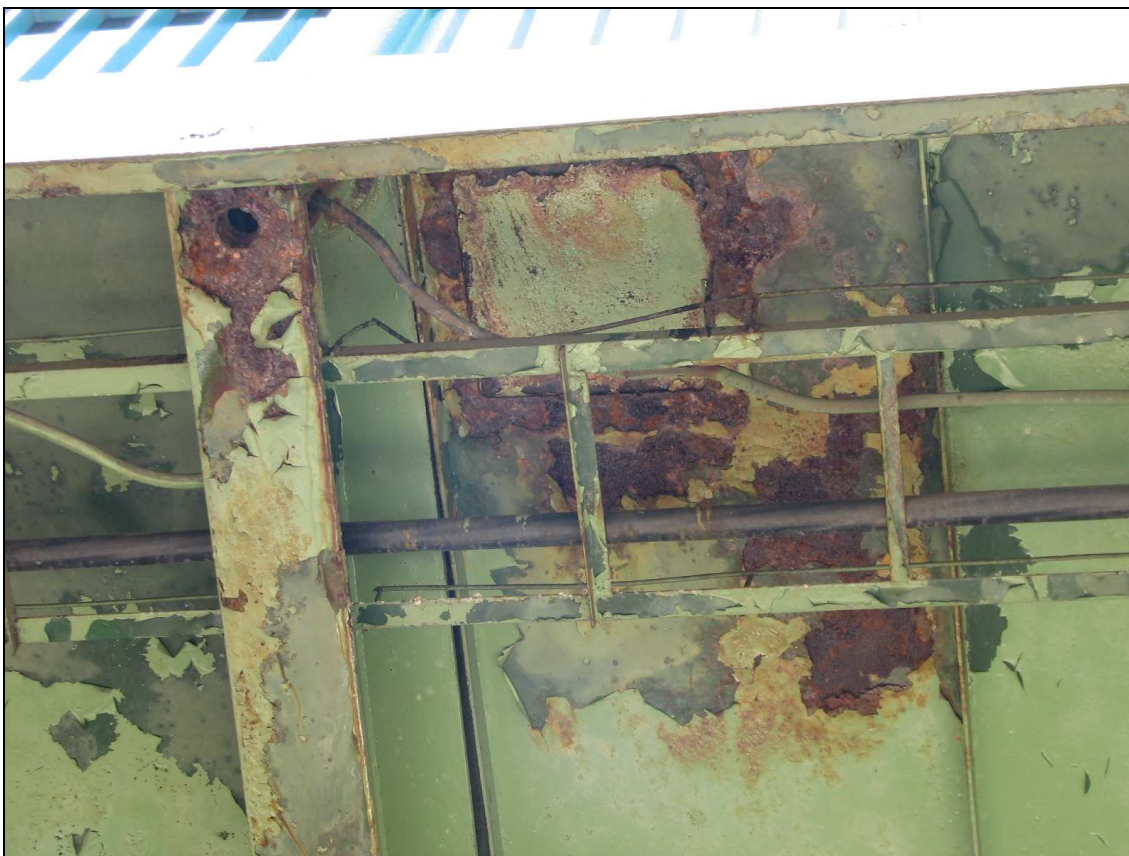
Fot. 51. Typowe uszkodzenia przęseł stalowych. Intensyfikacja korozji wspornika podchodnikowego w rejonie wjazdu przy latarni.

6.	<b>Stan izolacji:</b> Stan izolacji jest niedostateczny. Zacieki widoczne na powierzchni dolnej przęsła betonowych pochodzą z czasu budowy obiektu i/lub z okresu przed remontem pomostu. Na długości części betonowej wiaduktu stwierdzono jeden aktywny przeciek przez pomost, zlokalizowany w przęśle (fot. 49). W części stalowej wiaduktu funkcję izolacji pomostu w obrębie chodników spełnia asfalt lany. Następstwem jego uszkodzeń są stwierdzono lokalne uszkodzenia korozyjne blachy chodnikowej (np. fot. 51).

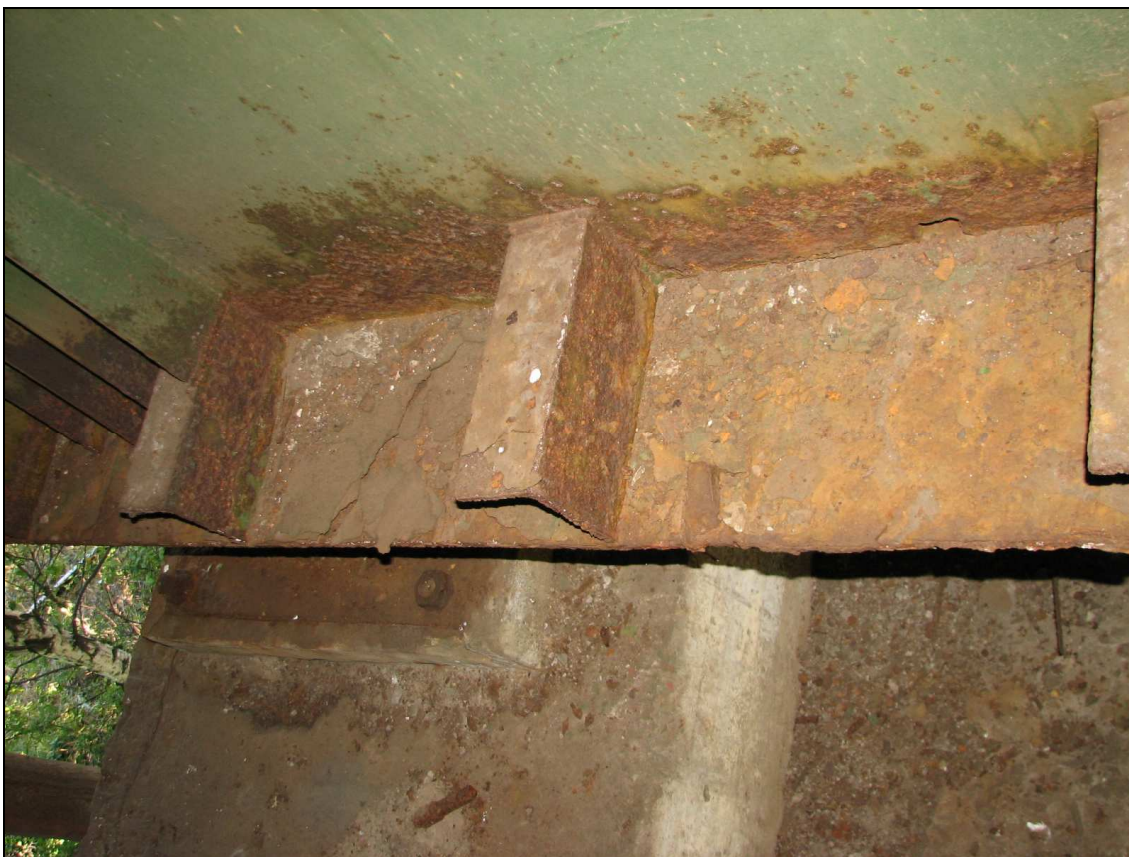
Fot. 52. Intensywna korozja konstrukcji stalowej nad podporą H, spowodowana przeciekami przez dylatację.

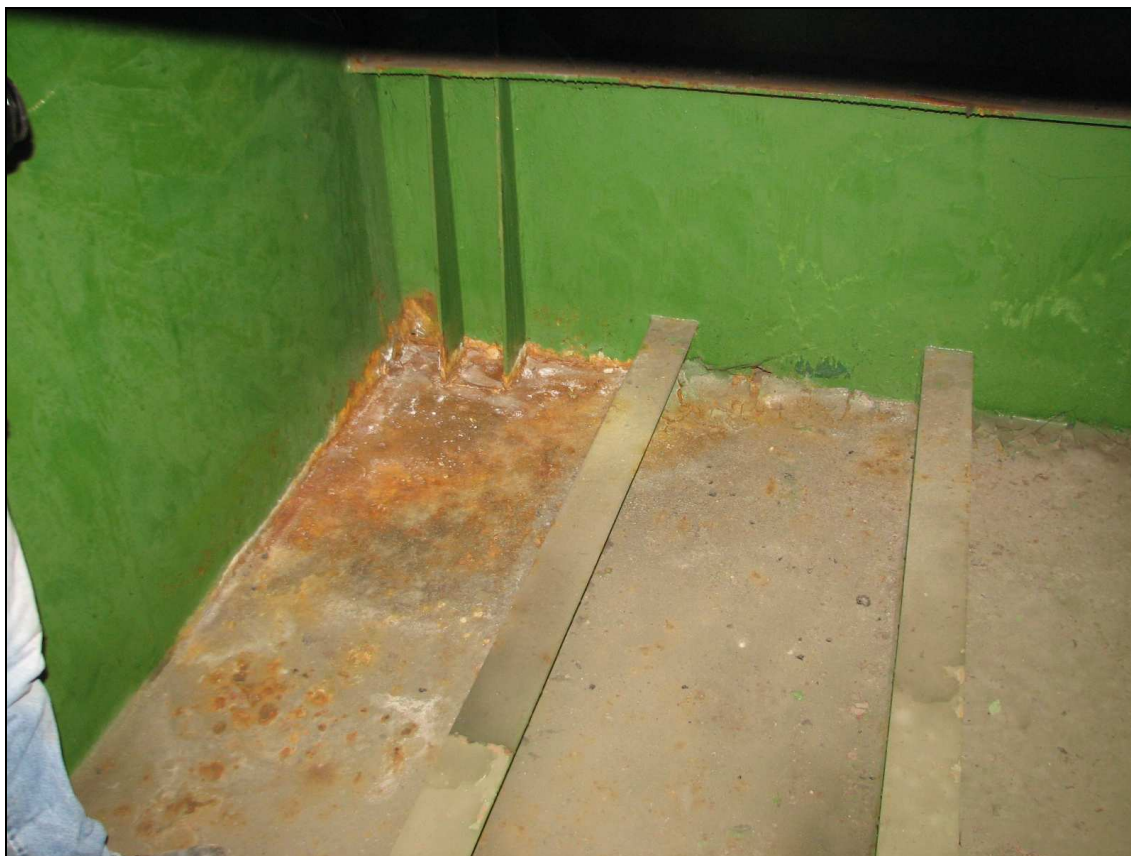
Fot. 53. Intensywna korozja blachy dolnej przekroju skrzynkowego nad podporą E.

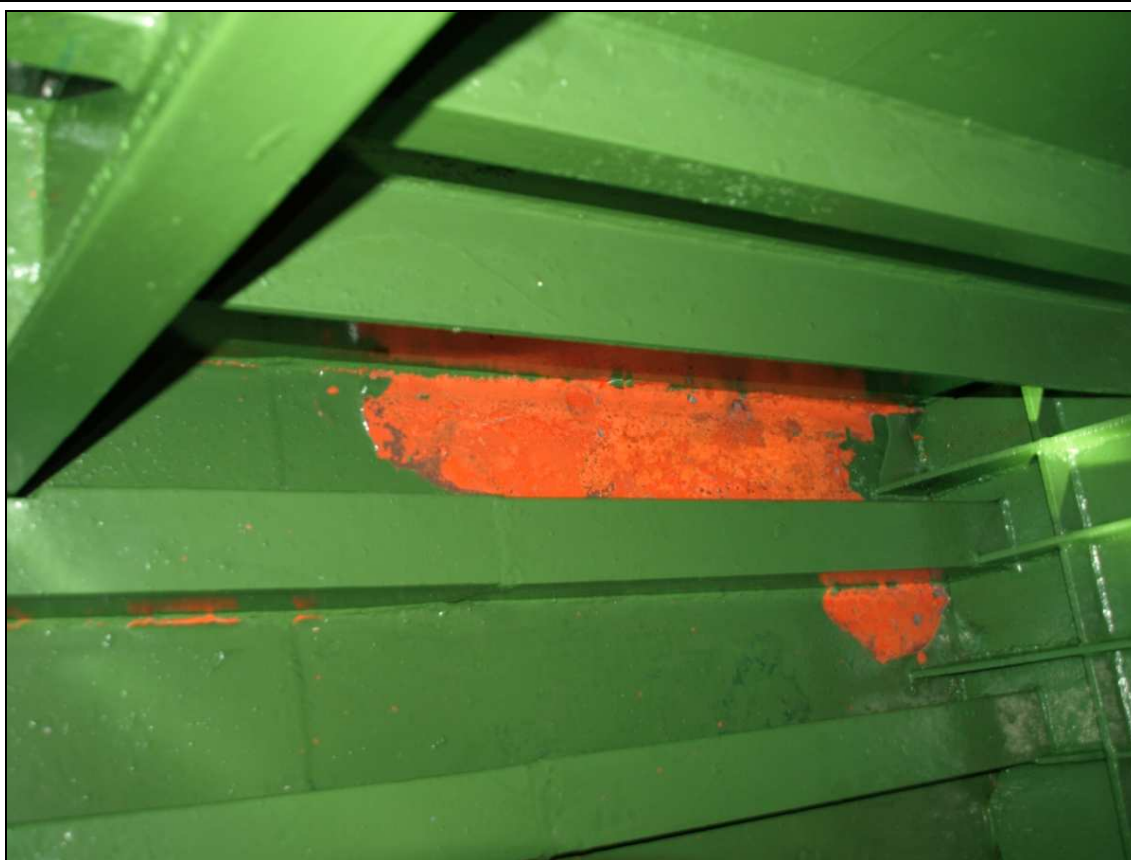
Fot. 54. Typowe uszkodzenie powłoki malarskiej wewnątrz przekroju skrzynkowego. Odpryski o powierzchni jednostkowej do 0,5 m<sup>2</sup> występują z różną intensywnością na całej długości konstrukcji. Łączna powierzchnia odprysków wynosi ok. 15 m<sup>2</sup>.

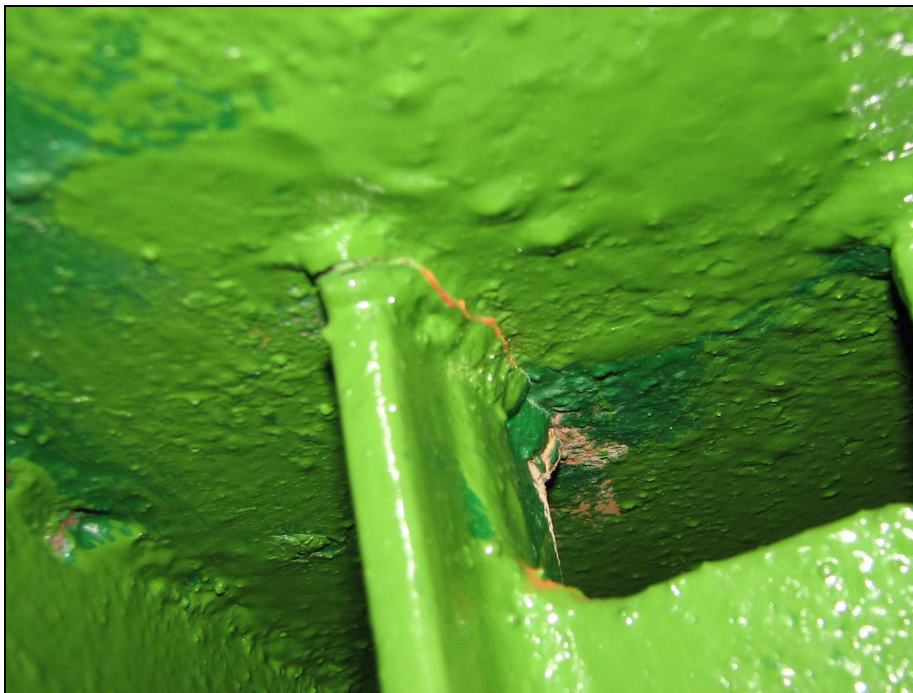
Fot. 55. Typowe uszkodzenie przekroju stalowego. W ok. 70% połączeń żeber pionowych przy zewnętrznych średnicach przekroju skrzynkowego występuje pęknięcie spoiny łączącej półkę żebra z blachą pomostu

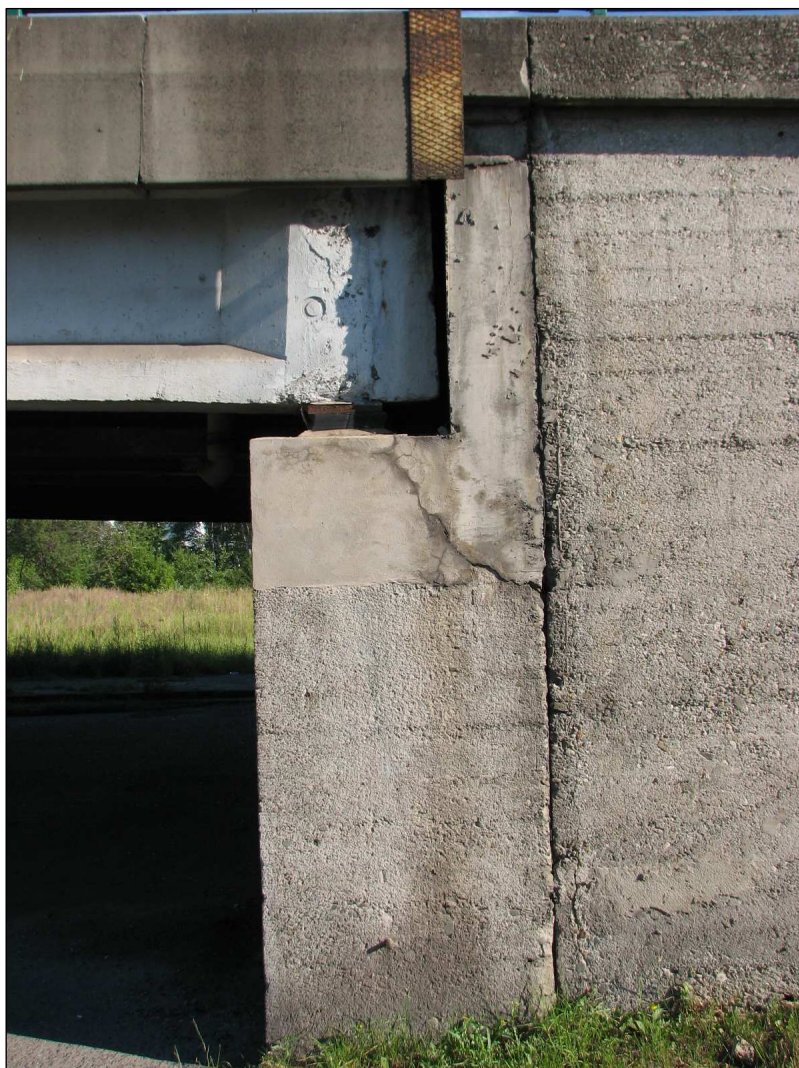
Fot. 56. Podpora A, przyczółek od str. Trzebini. Zarysowanie ukośne na ławie podłożyskowej o rozwartości 0,2 mm.

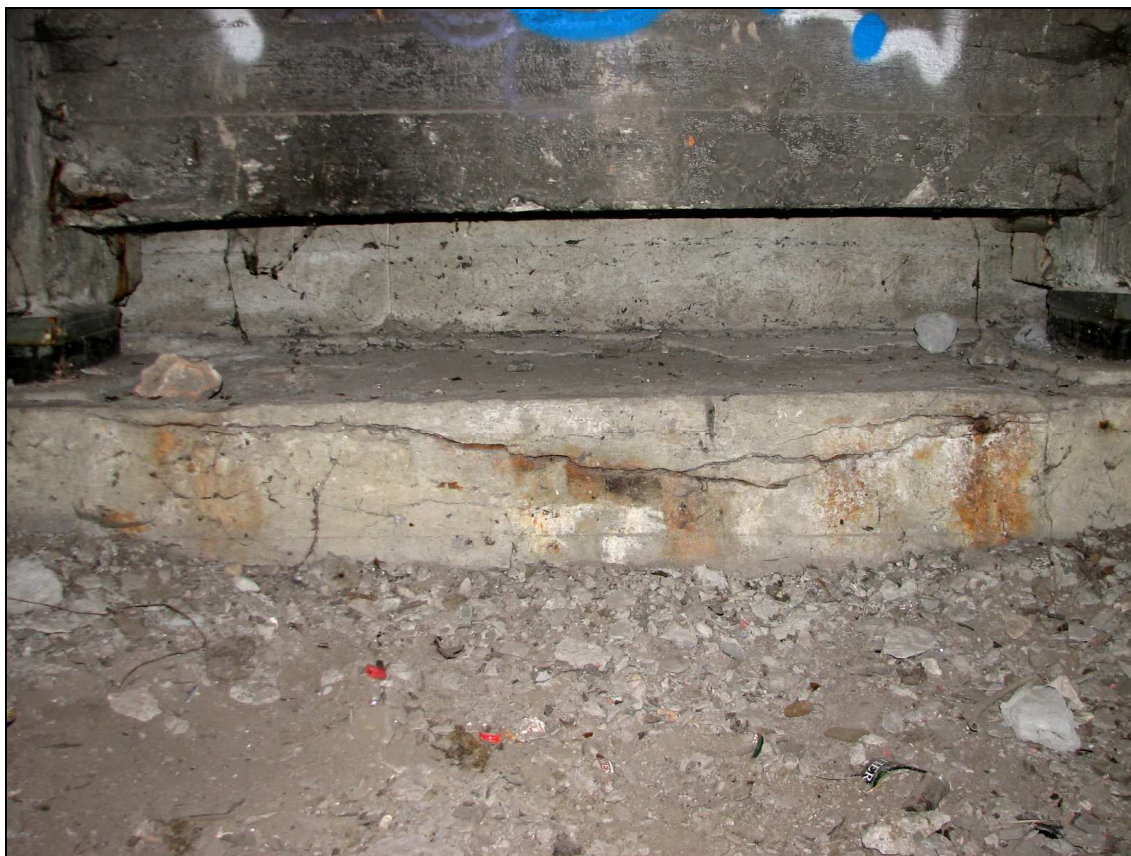
Fot. 57. Podpora P, przyczółek od str. Chrzanova. Spękania poziome betonu ławy podłożyskowej spowodowane korozją zbrojenia. Występują na 3/4 szerokości ściany czołowej.

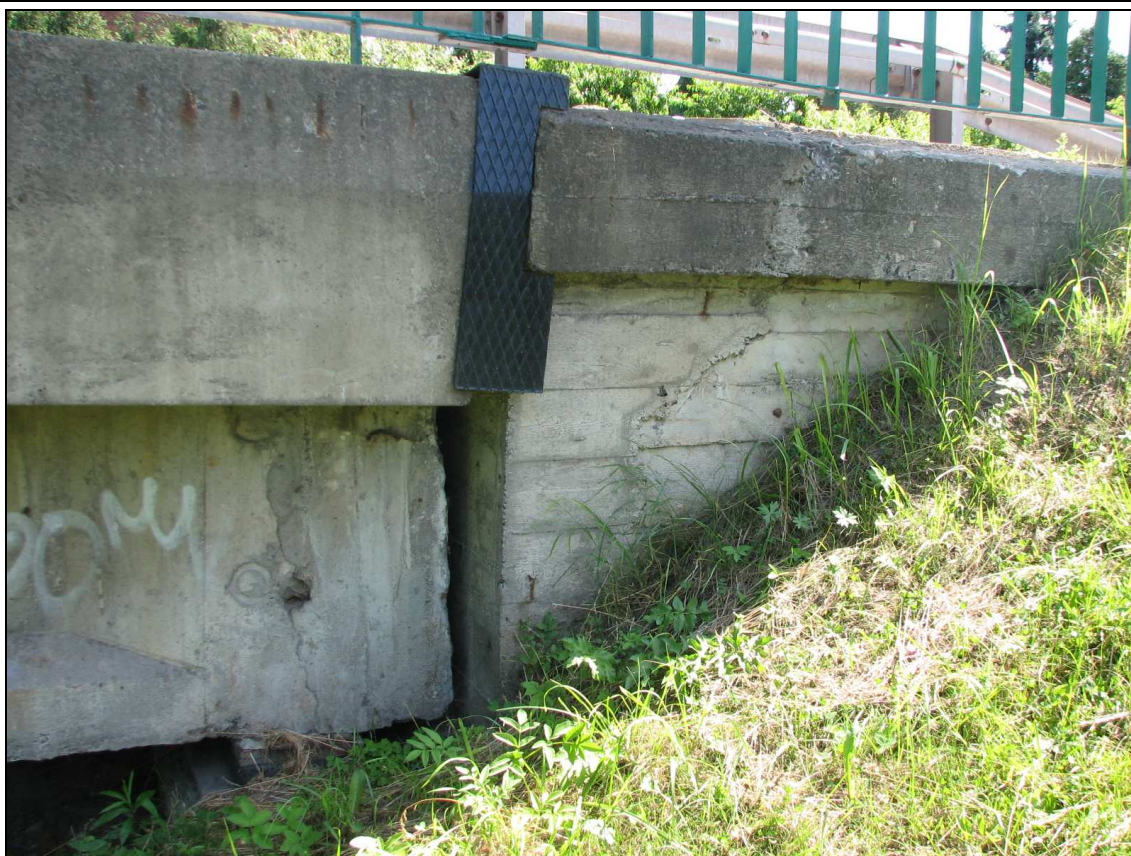
Fot. 58. Podpora P, przyczółek od str. Chrzanova. Zaleganie gruntu na ławie podłożyskowej. Raki i nierówności betonu na skrzydle. Korozja zbrojenia w prefabrykacie gzymsu.

3.	<b>Stan chodników (nawierzchnia, kapy, gzymsy, krawężniki):</b> Stan techniczny chodników należy ogólnie uznać za niedostateczny. W gorszym stanie są chodniki na części stalowej wiaduktu, gdzie stwierdzono następujące uszkodzenia: <ul style="list-style-type: none"><li>• regularne spękania i spływy podłużne nawierzchni z asfaltu lanego, spowodowane niewystarczającą przyczepnością nawierzchni do pomostu stalowego (np. fot. 25),</li><li>• wady strukturalne nawierzchni w postaci licznych pęcherzy (np. fot. 26),</li><li>• deformacje krawężników spowodowane brakiem ich zespolenia z podłożem i konstrukcją chodnika; uszkodzenie dotyczy łącznie na ok. 20 mb krawężnika (np. fot. 27),</li><li>• korozja na ok. 70% powierzchni blachy gzymsowej, lokalnie wżerowa, powodująca perforację blachy (np. fot. 28).</li></ul> Na długości części betonowej występują niewielkie spękania i ubytki nawierzchni chodnika nad krawężnikami. Stan żelbetowych belek gzymsowych na długości betonowej części wiaduktu nie budzi zastrzeżeń. W kilku prefabrykatkach stwierdzono jedynie niewielkie odpryski otuliny korodującego zbrojenia (np. fot. 58).

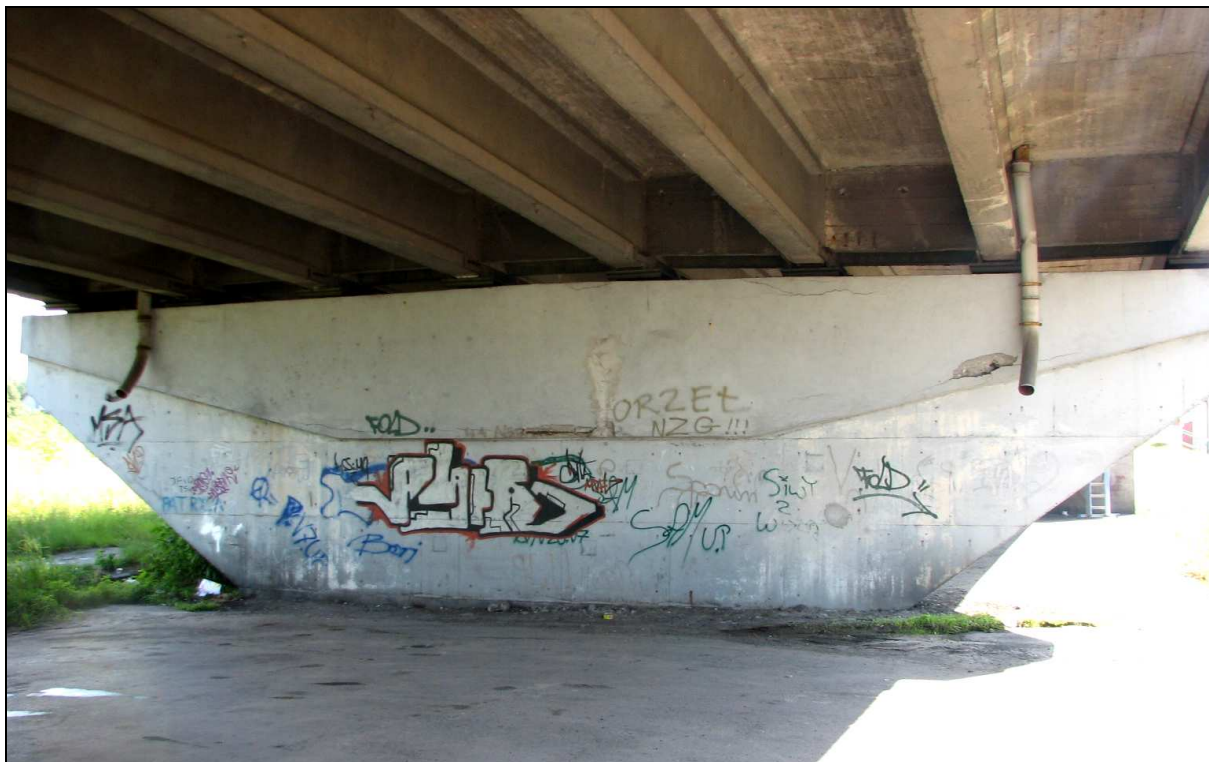
Fot. 59. Typowe uszkodzenia filarów w części betonowej wiaduktu: spękania równoległe do krawędzi górnej i dolnej oczepu oraz lokalne ubytki betonu spowodowane korozją zbrojenia (na fotografii podpora B).

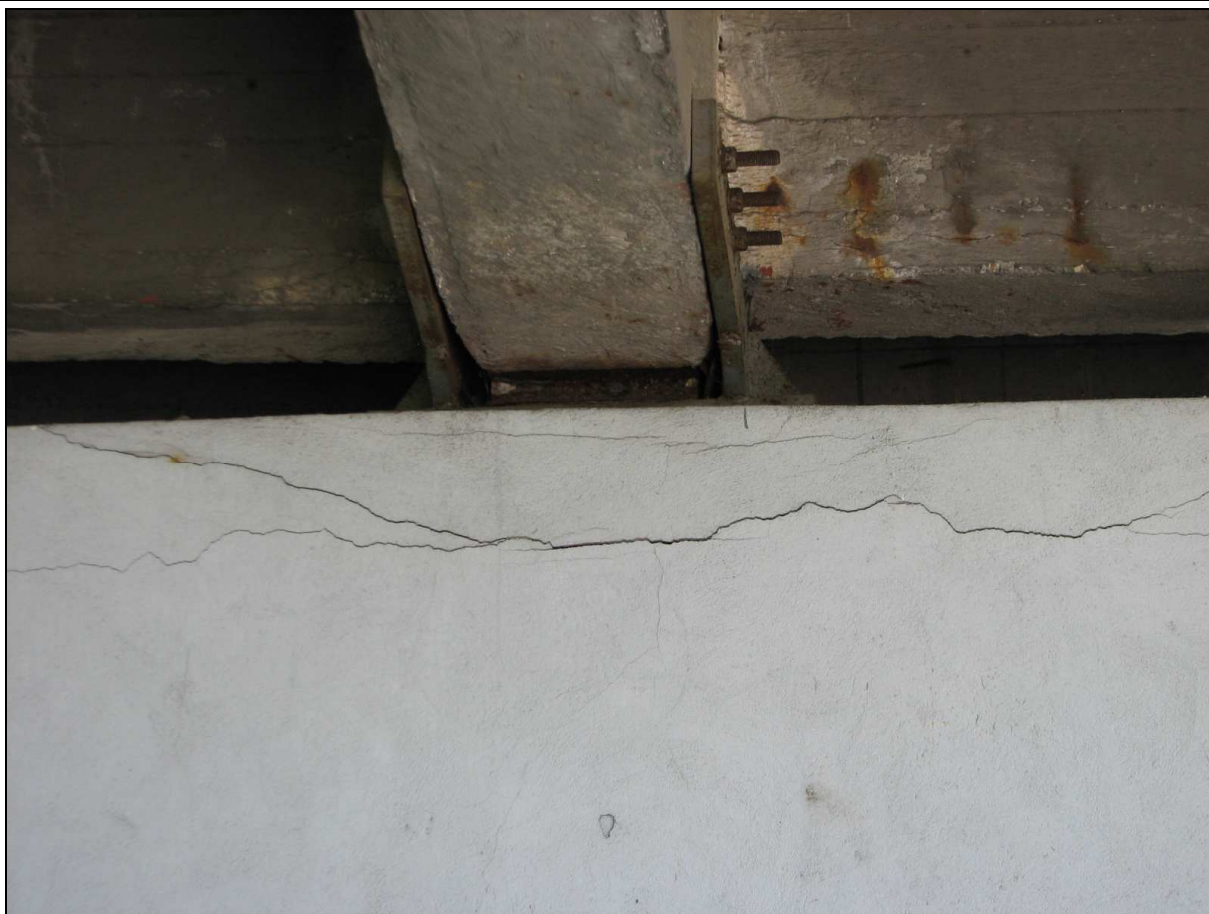
Fot. 60. Typowe uszkodzenia filarów w części betonowej wiaduktu: przykład spękań o rozwartości sięgającej 4 mm wzdłuż górnej krawędzi oczepu (na fotografii podpora B). Widoczna również korozja zbrojenia w poprzecznicy.

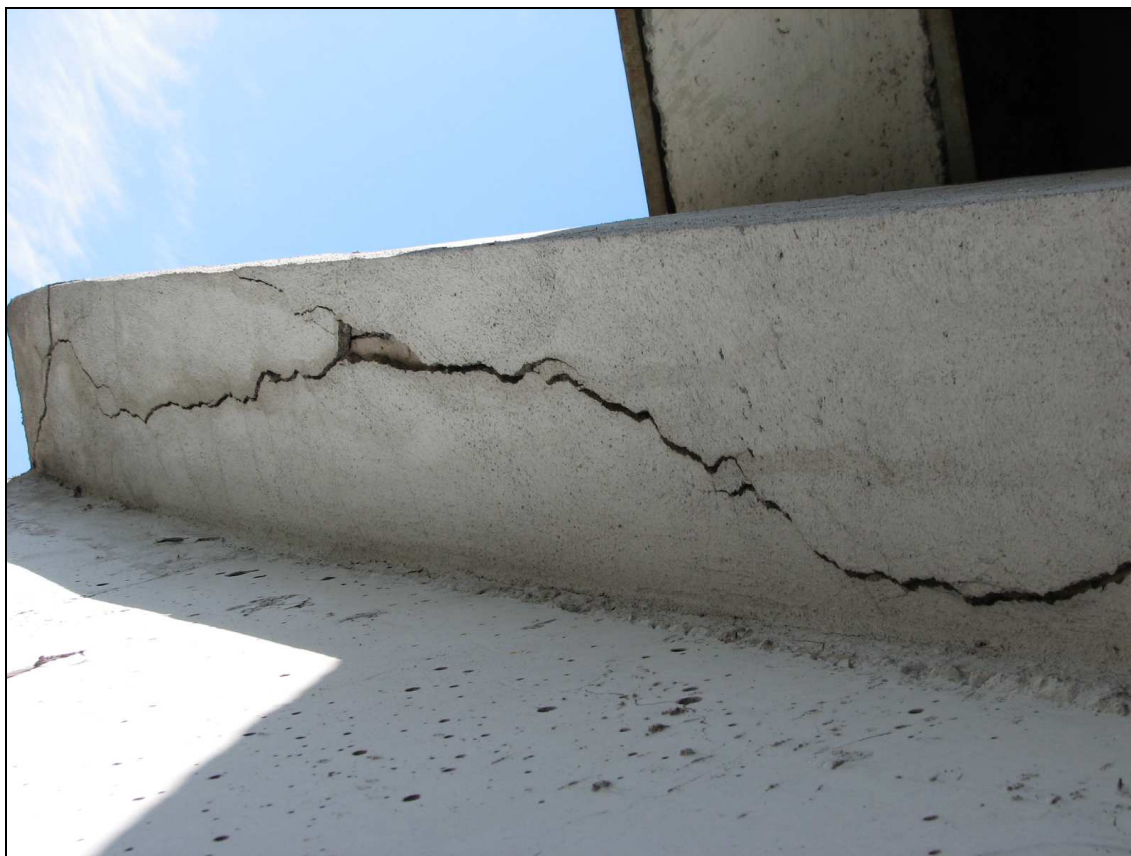
Fot. 61. Typowe uszkodzenia filarów w części betonowej wiaduktu: przykład spękań o rozwartości sięgającej 4 mm wzdłuż dolnej krawędzi oczepu (na fotografii podpora B).

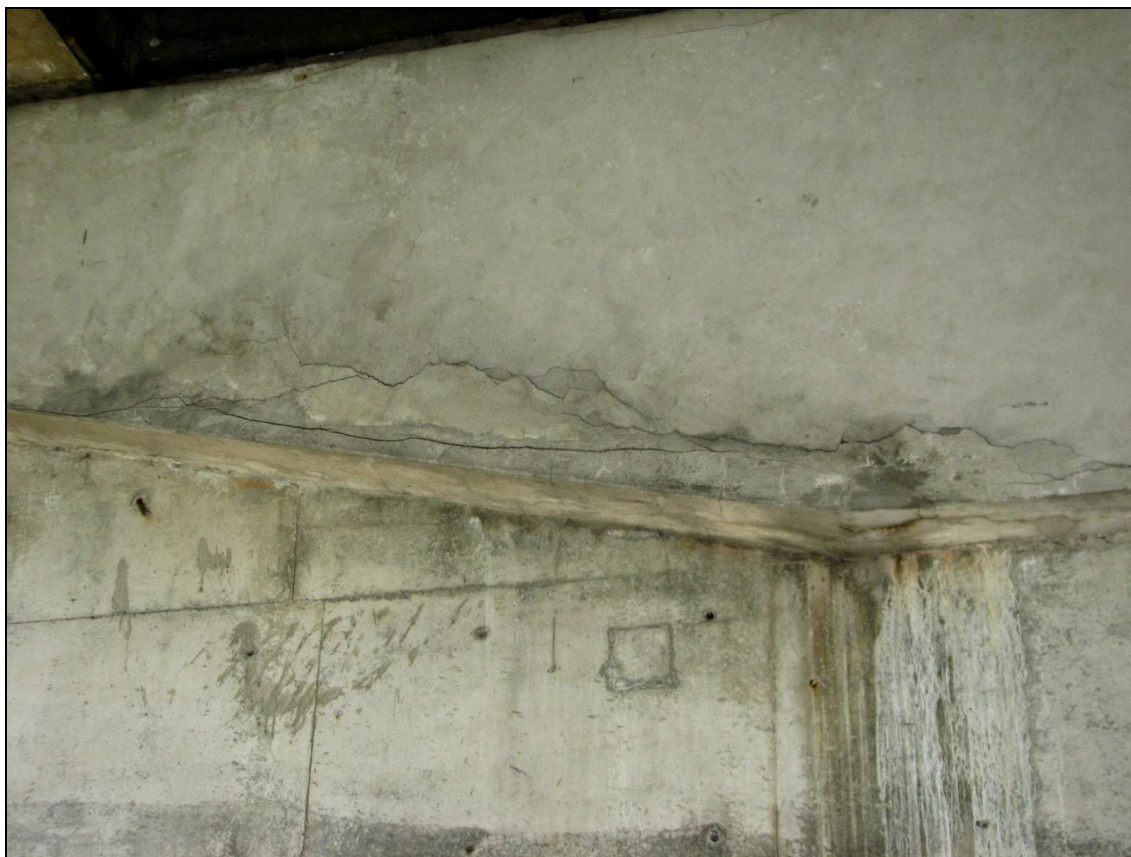
Fot. 62. Typowe uszkodzenia filarów w części betonowej wiaduktu: przykład spękań o rozwartości sięgającej 5 mm wzdłuż dolnej krawędzi oczepu. Widoczne również wykwyty świadczące o przeciekach przez oczep (na fotografii podpora L).

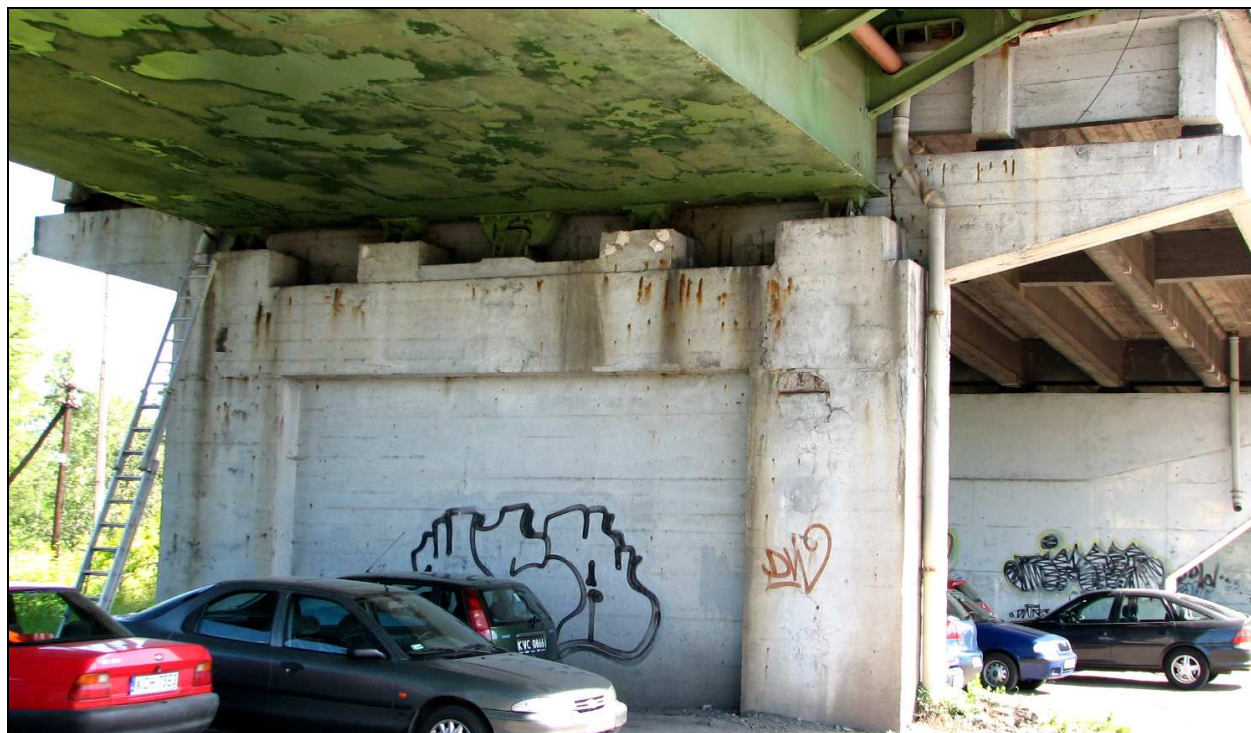
Fot. 63. Podpora E (pośrednia pomiędzy częścią stalową i betonową od str. Trzebini). Przebarwienia i wykwyty na betonie świadczące o jego okresowym zawilgoceniu. Intensywna korozja zbrojenia oraz odpryski otuliny w ławie podłożyskowej i na słupach. Pęknięcia na ciosach podłożyskowych (patrz fot. 64).
