# RAPORT Z PRZEGLĄDU SZCZEGÓŁOWEGO OBIEKTU MOSTOWEGO

**Wiadukt nad torami kolejowymi w miejscowości Trzebinia**

**04150039**

**79**

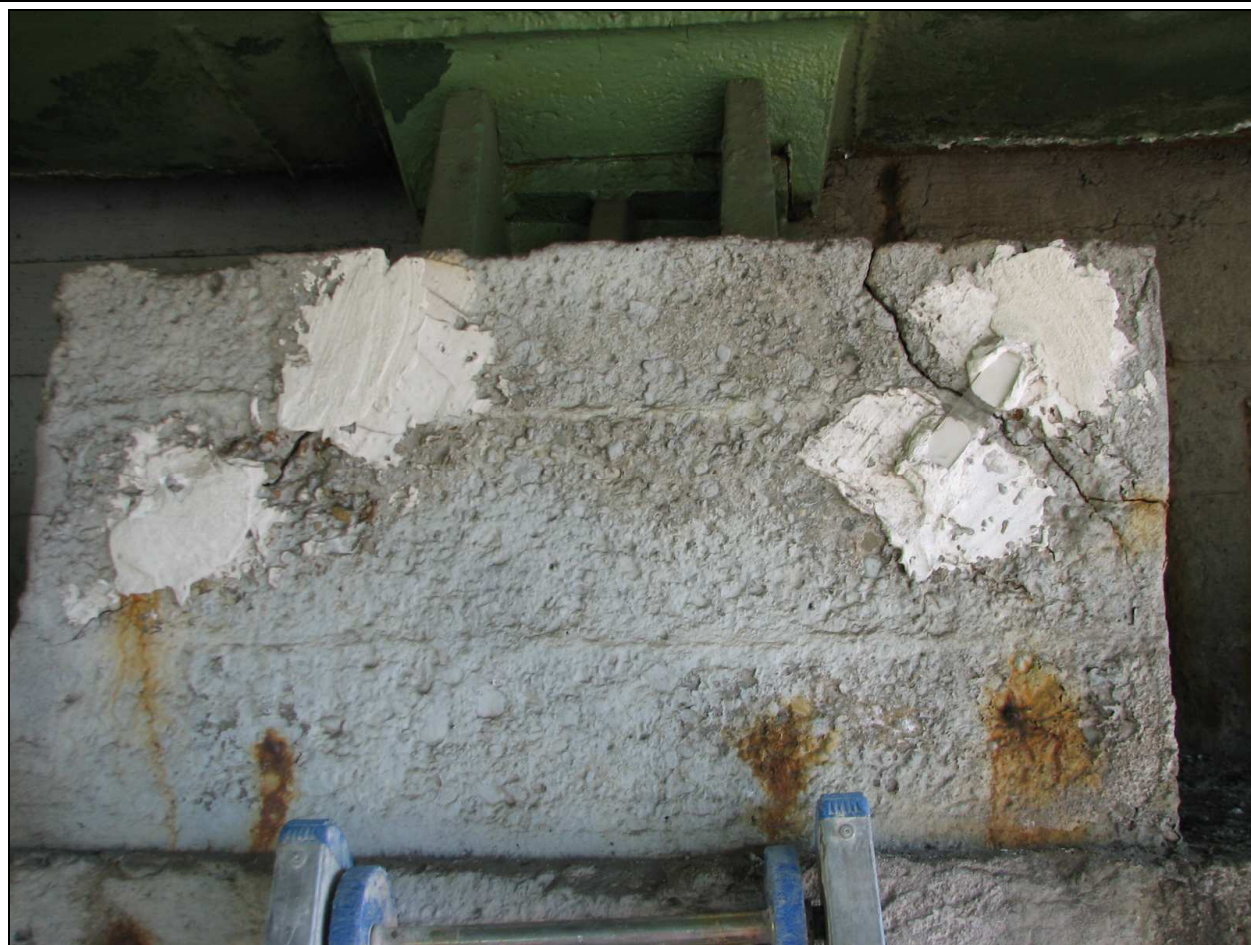
Fot. 64. Podpora E. Spękania ciosu łożyskowego. Stan plomb nie wykazuje propagacji uszkodzenia.

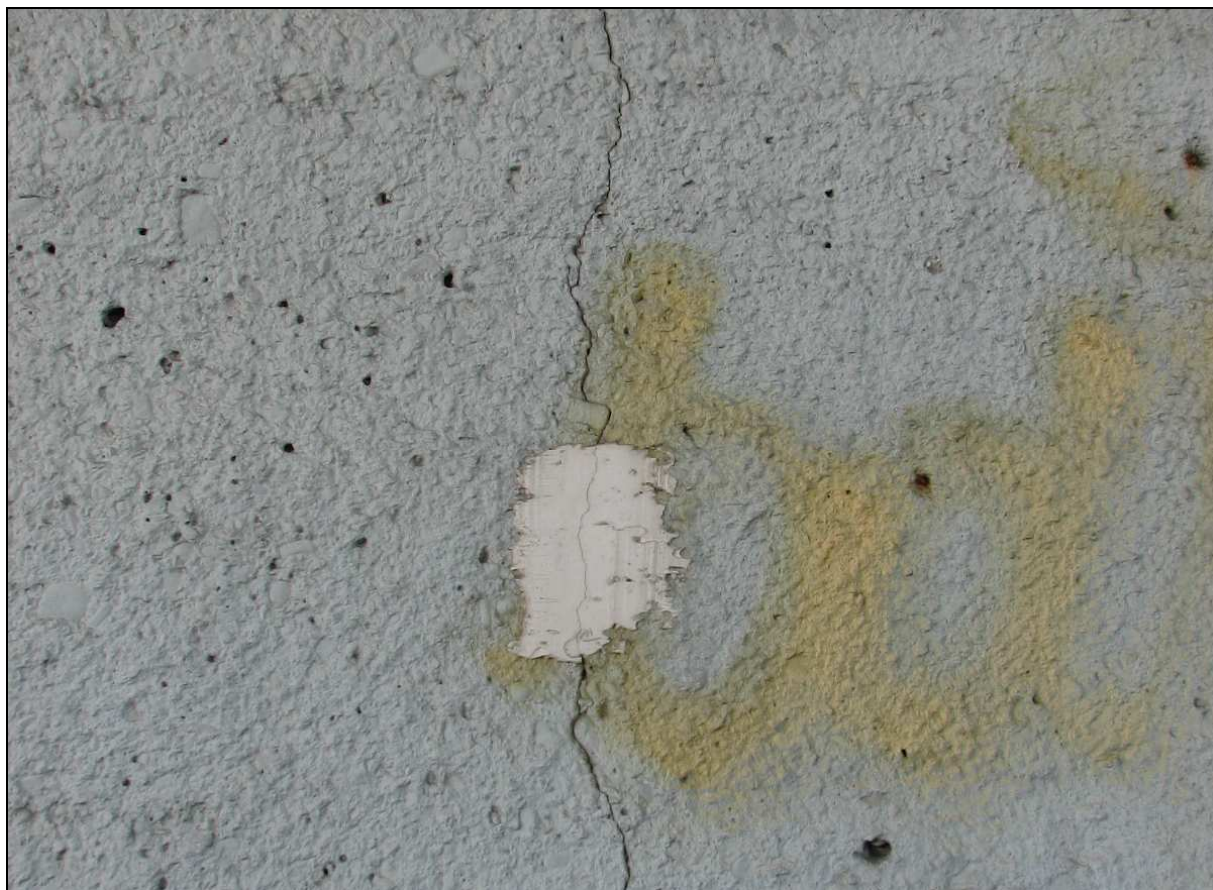
Fot. 65. Podpora E. Rysa pionowa o rozwarości 0,4 mm w połowie szerokości filara. Widoczna propagacja rysy na plombę gipsową.

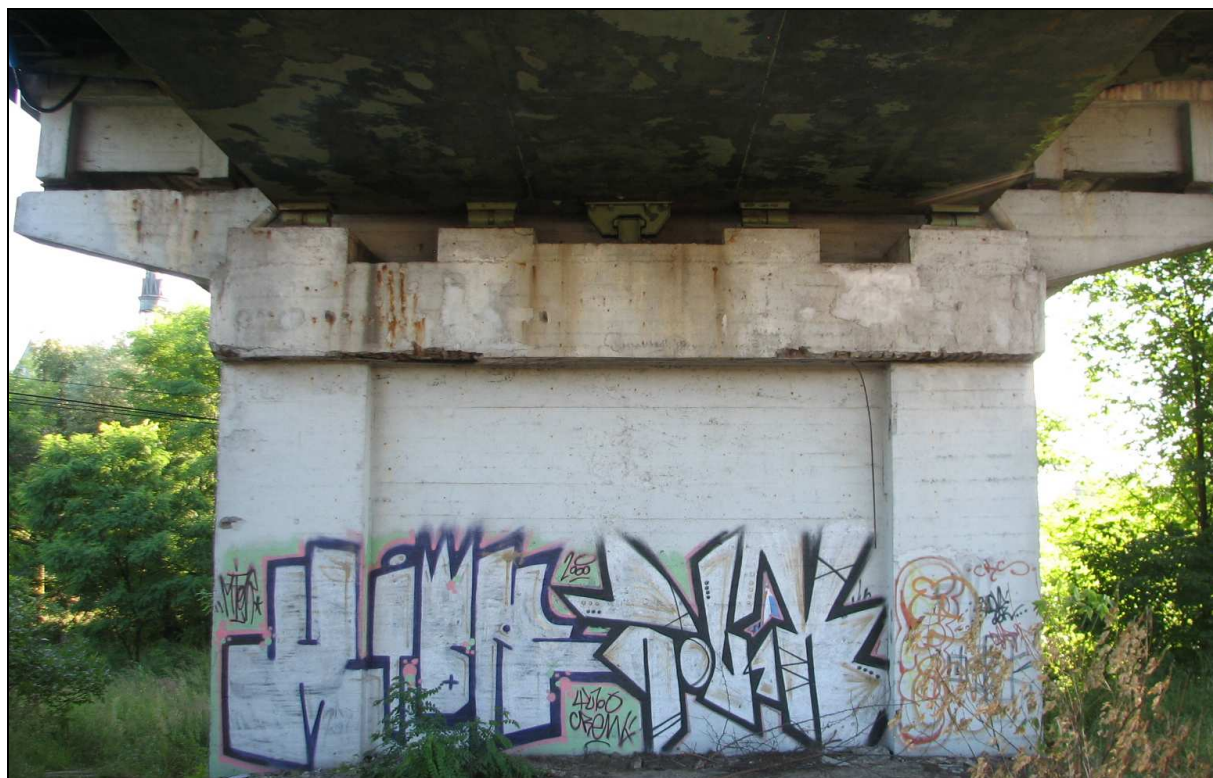
Fot. 66. Podpora H (pośrednia pomiędzy częścią stalową i betonową od str. Chrzanowa). Przebarwienia i wykwyty na betonie oczepu świadczące o jego okresowym zawilgoceniu. Intensywna korozja zbrojenia oraz odpryski otuliny. Zarysowania poziome na ciosach podłożyskowych (patrz fot. 67).

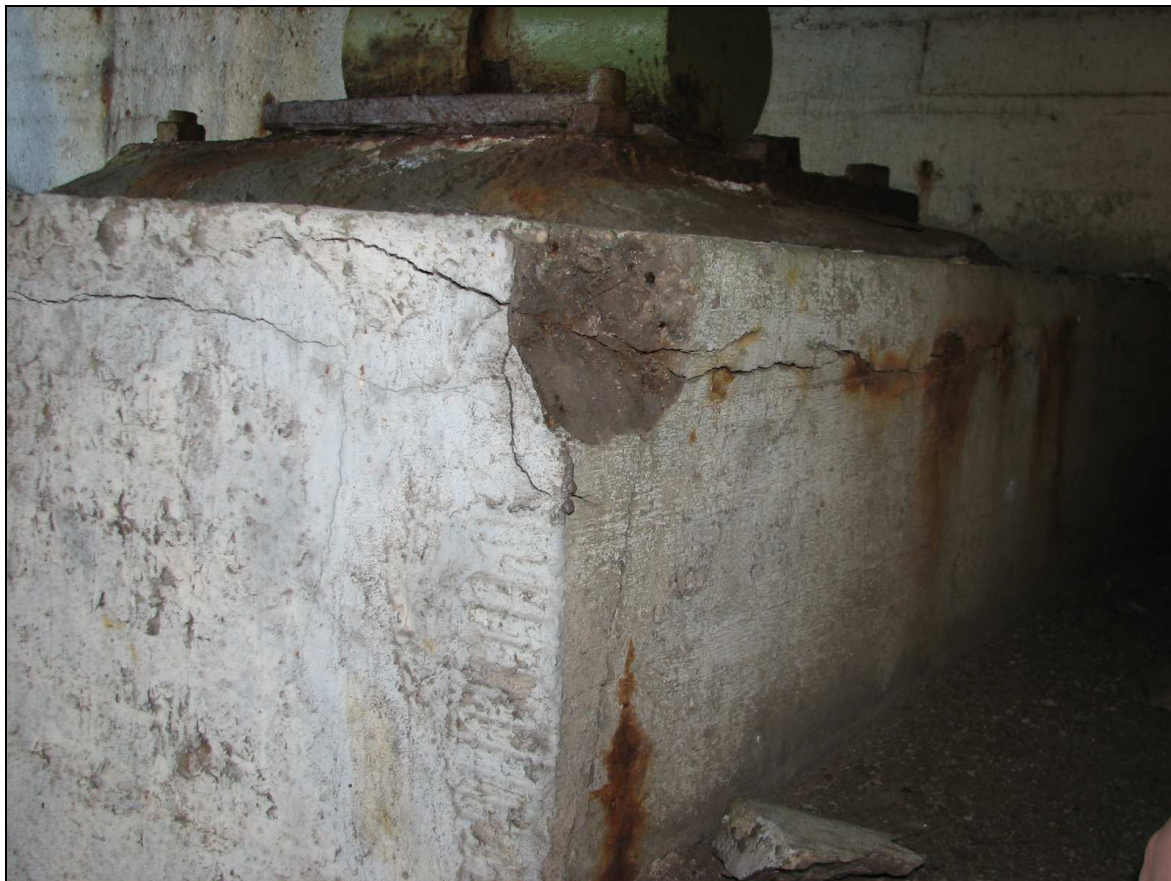
Fot. 67. Podpora H. Spękania poziome ciosu łożyskowego spowodowane korozją zbrojenia. Korozja łożyska.

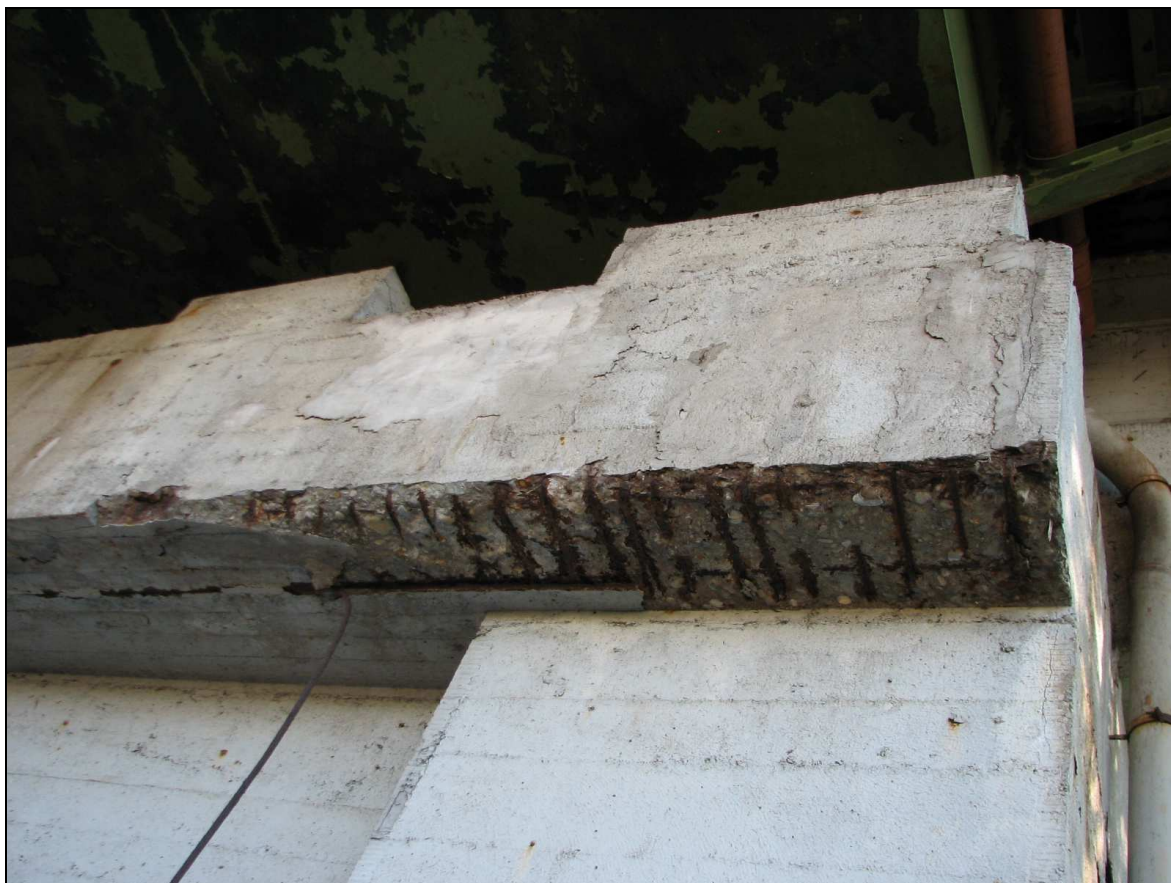
Fot. 68. Podpora H. Rozległe ubytki otuliny spowodowana korozją zbrojenia. Ubytki korozyjne zbrojenia sięgają 20% przekroju.

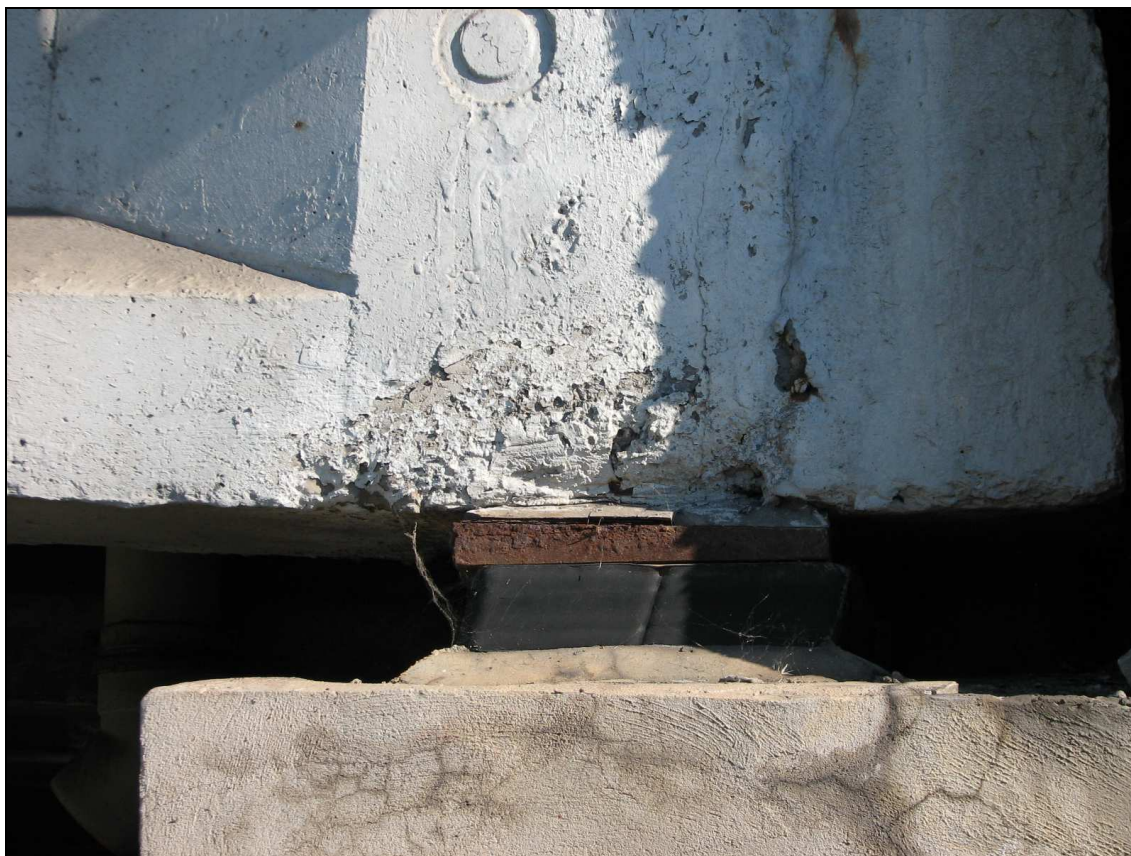
Fot. 69. Łożysko skrajne wschodnie na podporze A. Widoczne nadmierne trwałe odkształcenie (znacznie większe od odkształcenia pozostałych łożysk na tej podporze) oraz brak pełnego styku pomiędzy blachą górną a blokiem elastomerowym.

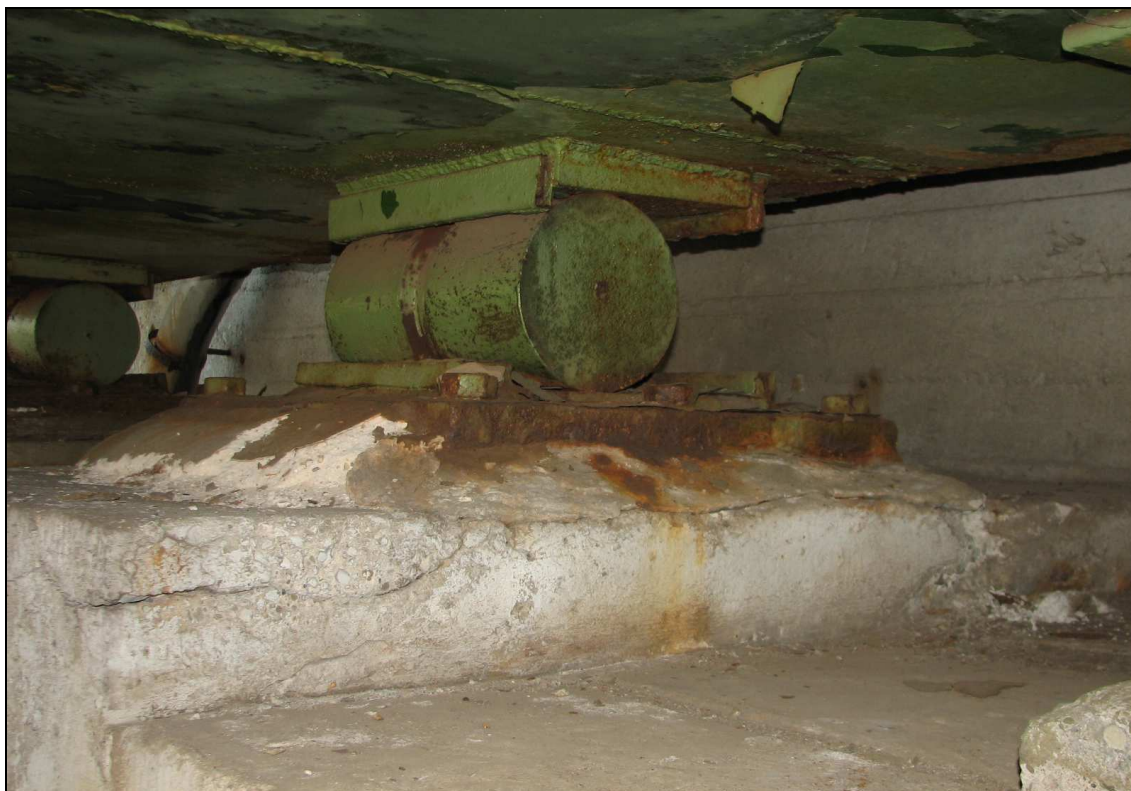
Fot. 71. Łożysko przedskrajne wschodnie konstrukcji stalowej na podporze H. Położenie ogranicznika przesuwu na blasze górnej względem wałka odpowiada położeniu skrajnemu i oznacza brak możliwości dalszego swobodnego wydłużenia przęsła. W pozostałych łożyskach na tej podporze wzajemne położenie elementów łożysk zapewnia możliwość dalszych przemieszczeń. Widoczne spękania i ubytki podlewki oraz ciosu łożyskowego.

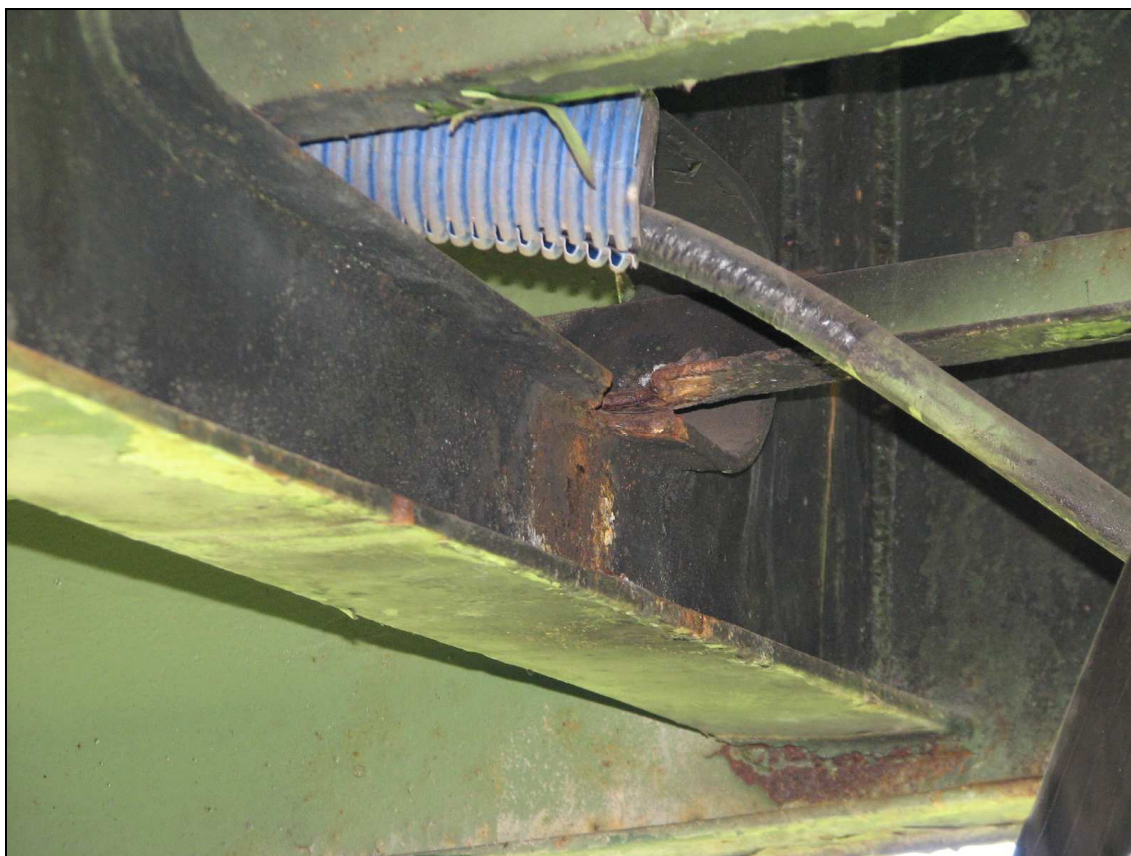
Fot. 72. Przepalony w czasie awarii kabla energetycznego element wspornika podchodnikowego - wspornik wschodni nad podporą H

<b>8.3</b>	<p><b>Stan wsporników podchodnikowych:</b></p> <p>Stan techniczny wsporników podchodnikowych w stalowej części wiaduktu jest niedostateczny. Na całej powierzchni występują ubytki powłoki malarskiej i lokalnie korozja powierzchniowa. W miejscach przecieków przez uszkodzoną nawierzchnię chodnika oraz przy wjazdach obok latarni oświetleniowych, występuje intensywna korozja powodująca lokalnie perforację blachy chodnikowej (np. fot. 51, 73). Łącznie intensywna korozja występuje na ok. 15 m<sup>2</sup> powierzchni blachy chodnikowej. Na wsporniku wschodnim, nad podporą H stwierdzono ubytek przekroju elementu spowodowany przepaleniem w czasie awarii kabla energetycznego (fot. 72). Uszkodzenia pokazano na rys. 2.2.3.</p>

13.	<p><b>Administrator i stan urządzeń obcych:</b></p> <p>Stan techniczny latarni oświetleniowych i ich zasilania jest niepokojący. W ramach renowacji zabezpieczenia antykorozyjnego balustrad wykonano nową powłokę malarską latarni do wysokości ok. 120 cm. Powyżej tego poziomu latarnie są powierzchniowo skorodowane (np. fot. 74). Kable zasilające latarnie, na długości części stalowej podwieszone do wsporników podchodnikowych, nie są niezabezpieczone rurami osłonowymi (np. fot. 73). Zastrzeżenia budzi również niewystarczające zabezpieczenie kabla energetycznego SN przebiegającego pod chodnikiem wschodnim – widoczne jest przepalenie jednego z elementów wspornika, do którego doszło w czasie awarii kabla (fot. 72).</p>

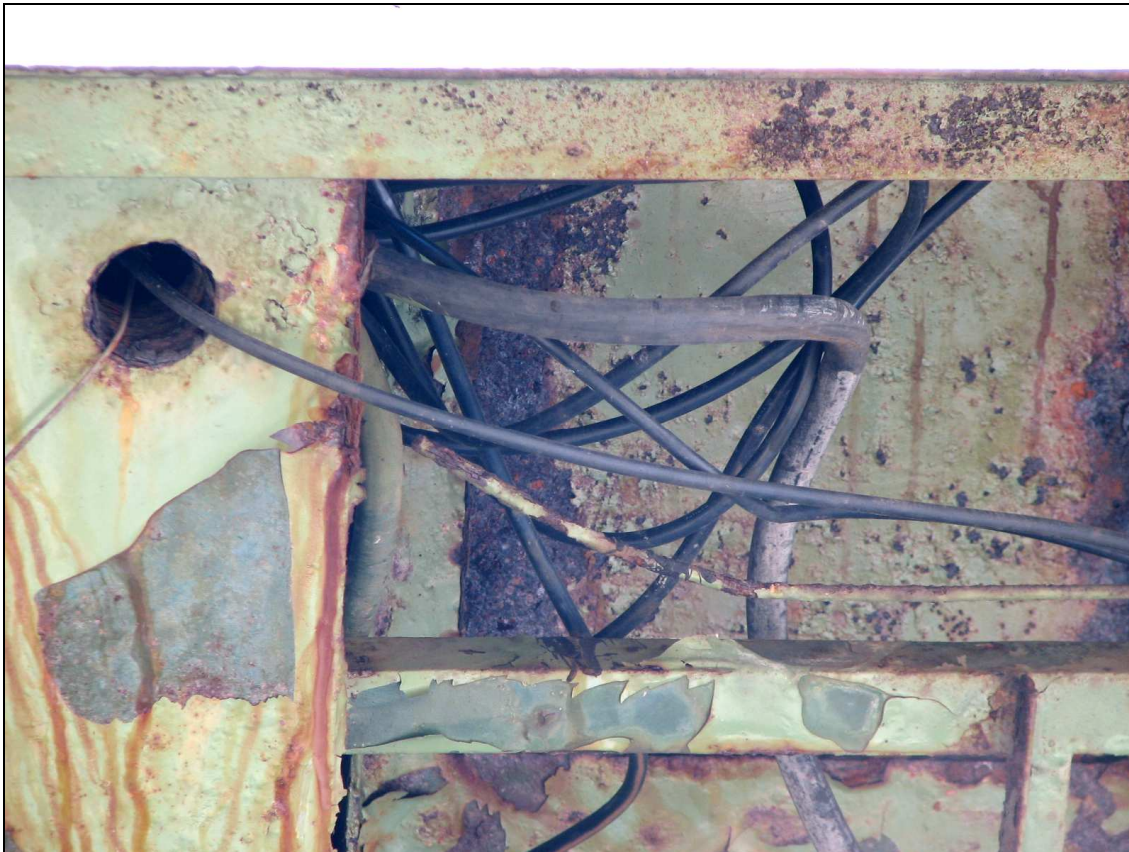
Fot. 73. Brak właściwego zabezpieczenia (rur osłonowych) kabli energetycznych w przęsłach stalowych. Widoczna korozja elementów wspornika chodnikowego.

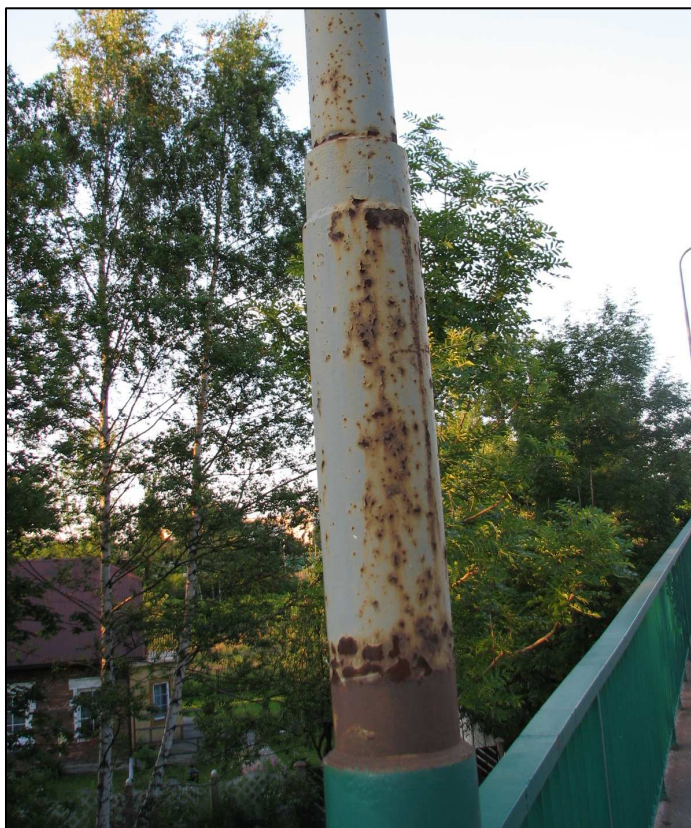
Fot. 74. Typowe uszkodzenie słupów latarni: korozja powyżej poziomu balustrady

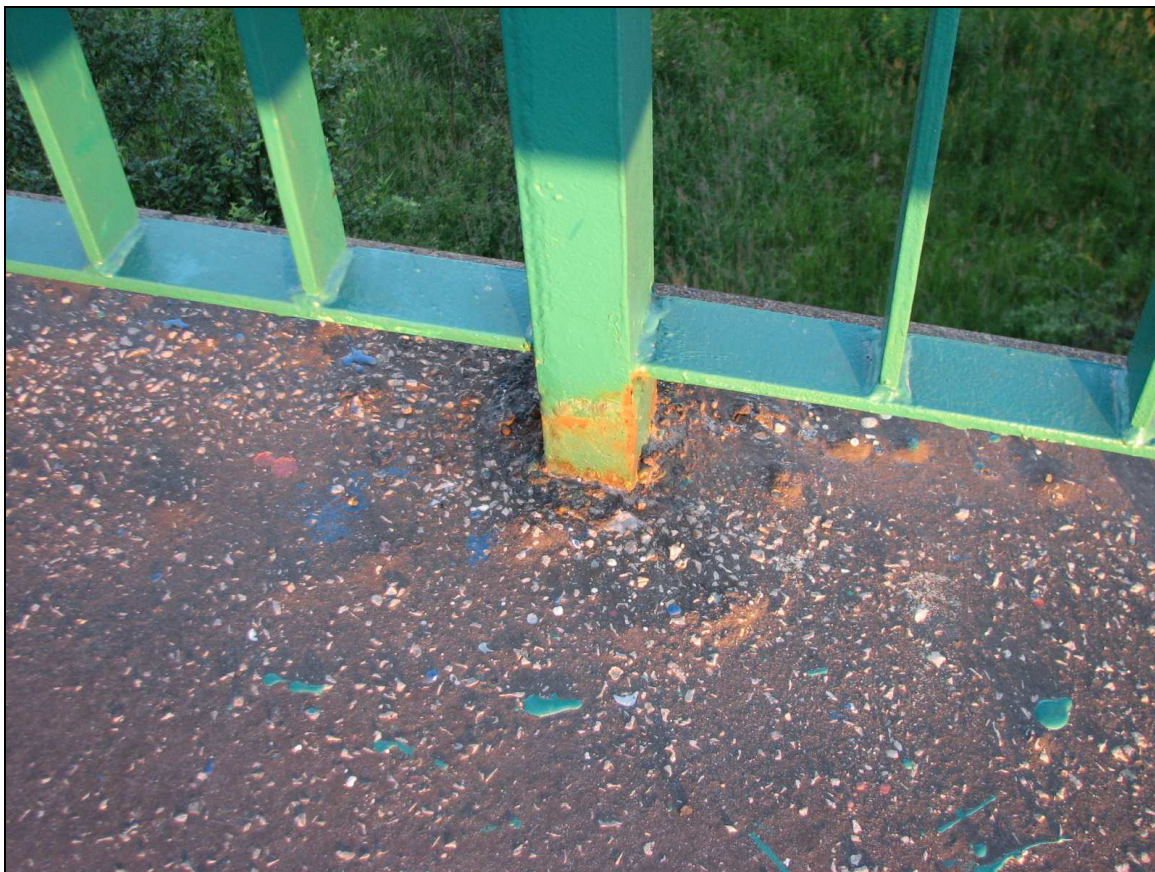
Fot. 75. Typowe uszkodzenie balustrady – korozja powierzchniowa w dolnej części słupków. Występuje na większości słupków.

4.	<b>Stan balustrad, barier i osłon:</b> Stan balustrad, barier ochronnych i osłon przeciwporażeń jest niepokojący. Na większości słupków balustrady w poziomie nawierzchni chodnika występują ogniska korozji powierzchniowej (np. fot. 75). Niewielkie ogniska korozji widoczne są również na większości osłon przeciwporażeń (np. fot. 76). W barierze ochronnej stwierdzono kilka miejsc deformacji pasa profilowego od str. chodnika, spowodowanej brakiem zdylatowania nad podporami (np. fot. 20). W barierach występuje ponadto korozja łączników śrubowych. Wysokość balustrady na wiadukcie nie spełnia obowiązujących przepisów – wynosi 100 zamiast 110 cm.

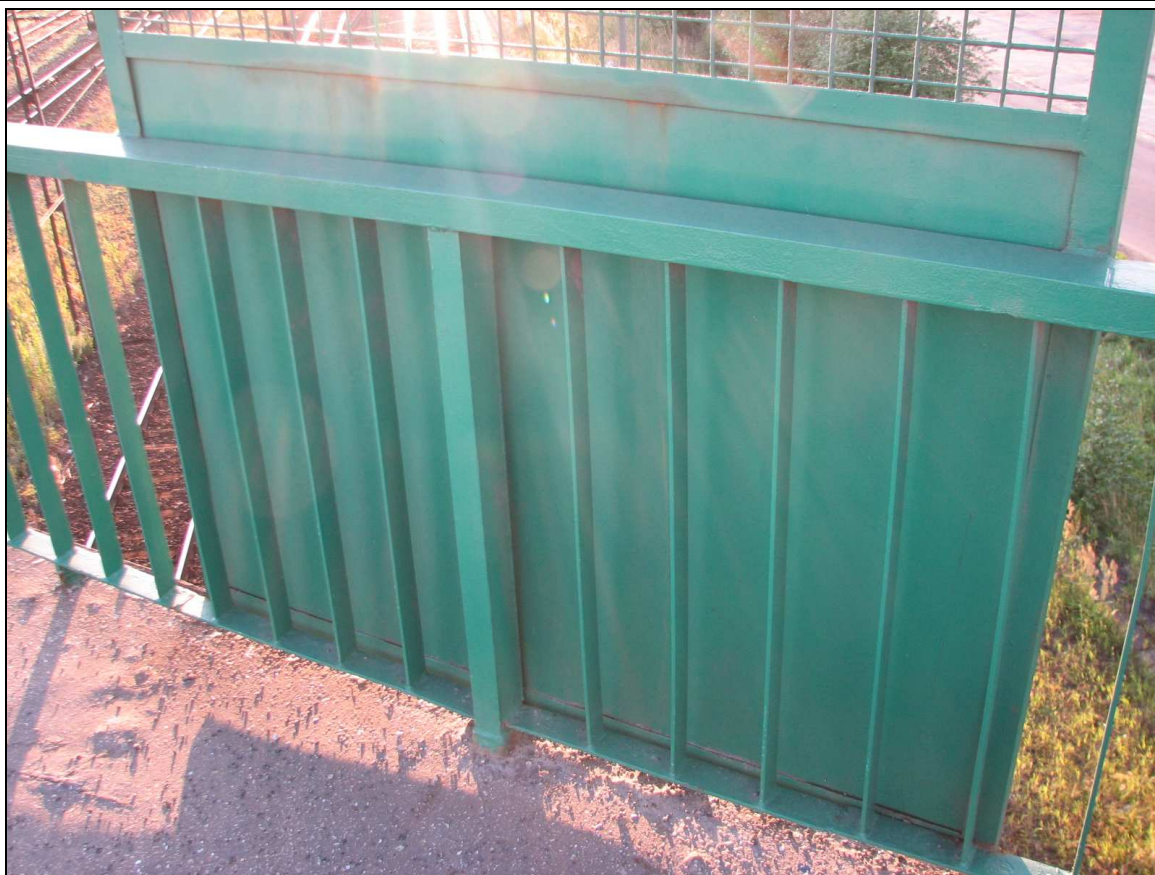
Fot. 76. Typowe uszkodzenie osłon przeciwporażeniowych – niewielkie ogniska korozji powierzchniowej.

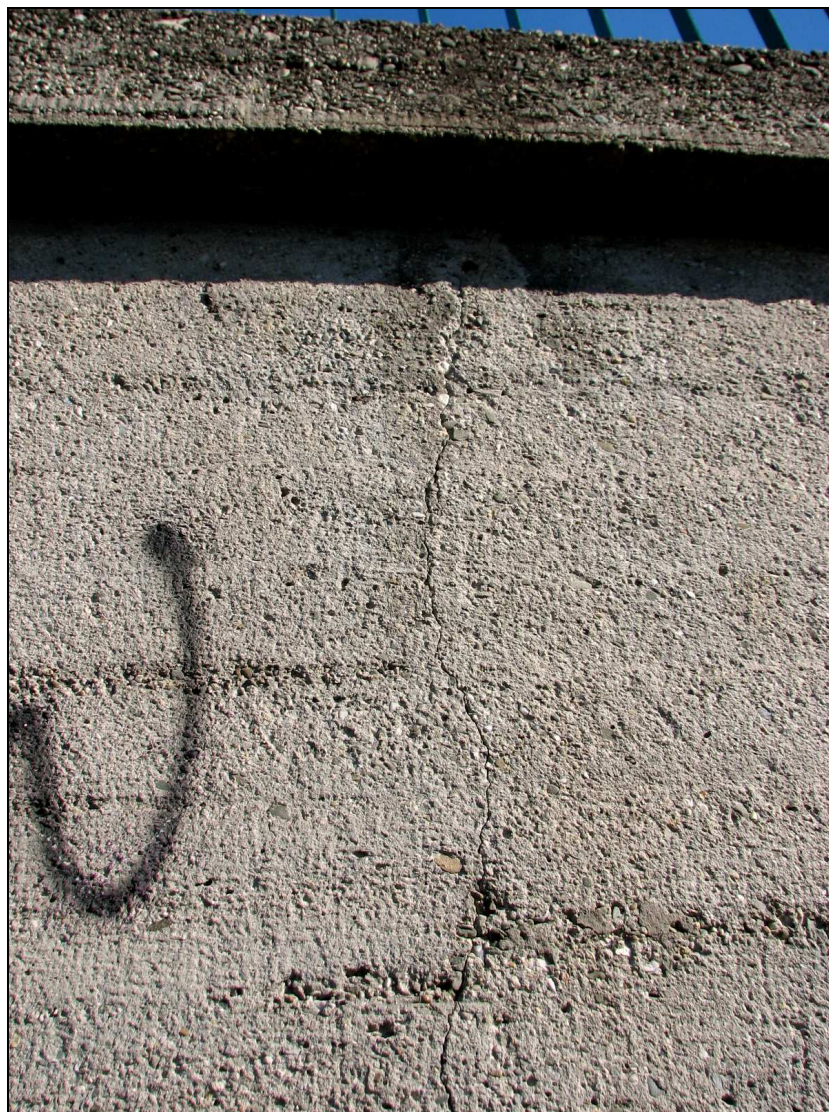
Fot. 77. Mur oporowy wschodni. Jedna z kilkunastu rys pionowych o rozwarości do 1,0 mm.

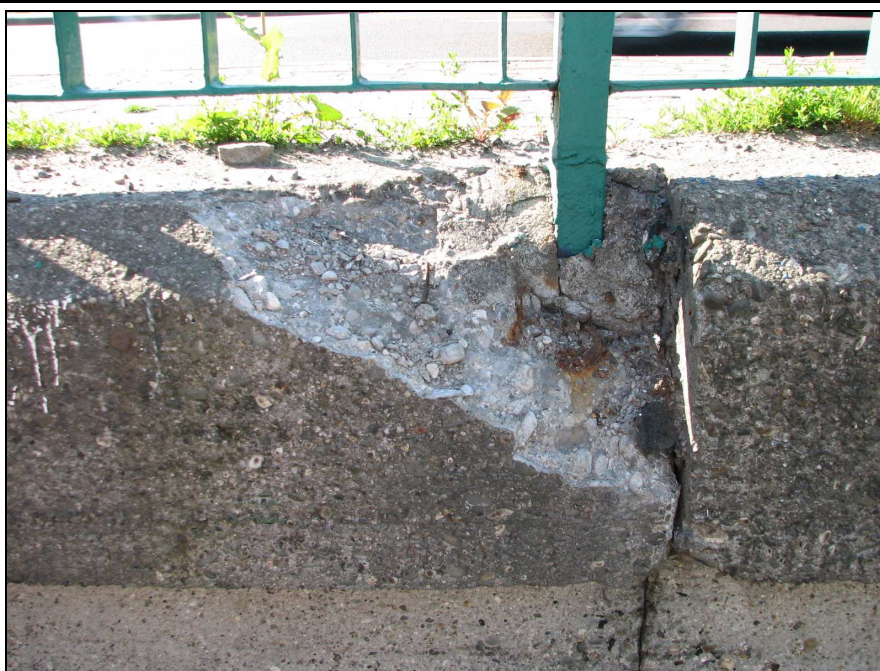
Fot. 78. Mur oporowy zachodni. Duży ubytek betonu w gzymsie zagrażający stateczności słupka balustrady.

5.	<p><b>Na dojazdach:</b></p> <p><u>W zakresie bieżącego utrzymania:</u></p> <ul style="list-style-type: none"> <li>• usunąć roślinność z chodników na długości skrzydeł,</li> </ul> <p>Zalecany termin: wg planu bieżącego utrzymania.</p> <p><u>W zakresie ekspertyz, badań specjalistycznych, opracowania dokumentacji:</u></p> <p>Brak zaleceń</p> <p><u>W zakresie remontu lub przebudowy:</u></p> <ul style="list-style-type: none"> <li>• wykonać naprawy nawierzchni jezdni w obrębie dylatacji,</li> <li>• naprawić nawierzchnię jezdni w miejscach spękań,</li> <li>• naprawić ubytek betonu w gzymsie muru oporowego zachodniego (fot. 78),</li> </ul> <p>Zalecany termin: 30.11.2011 r.</p>

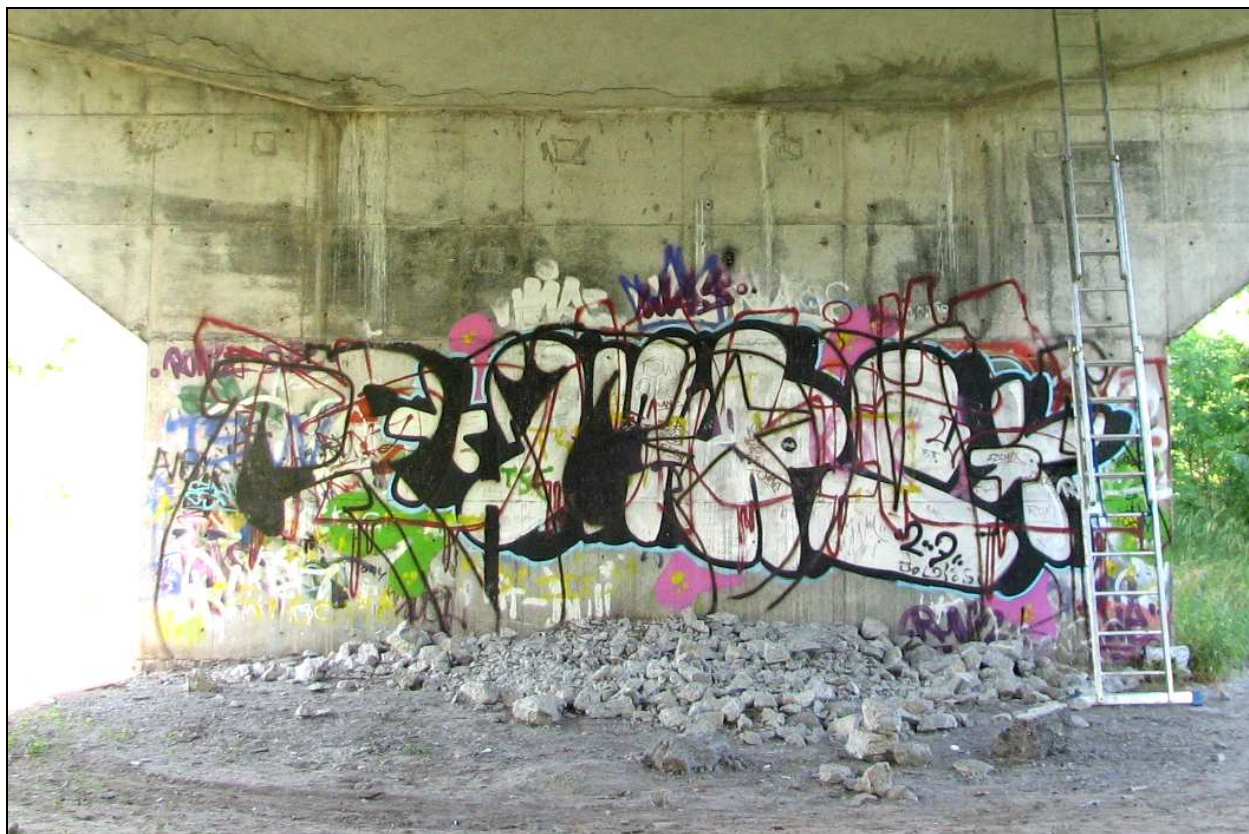
Fot. 79. Gruz zalegający przy podporze L (prawdopodobnie z okresu remontu wiaduktu)

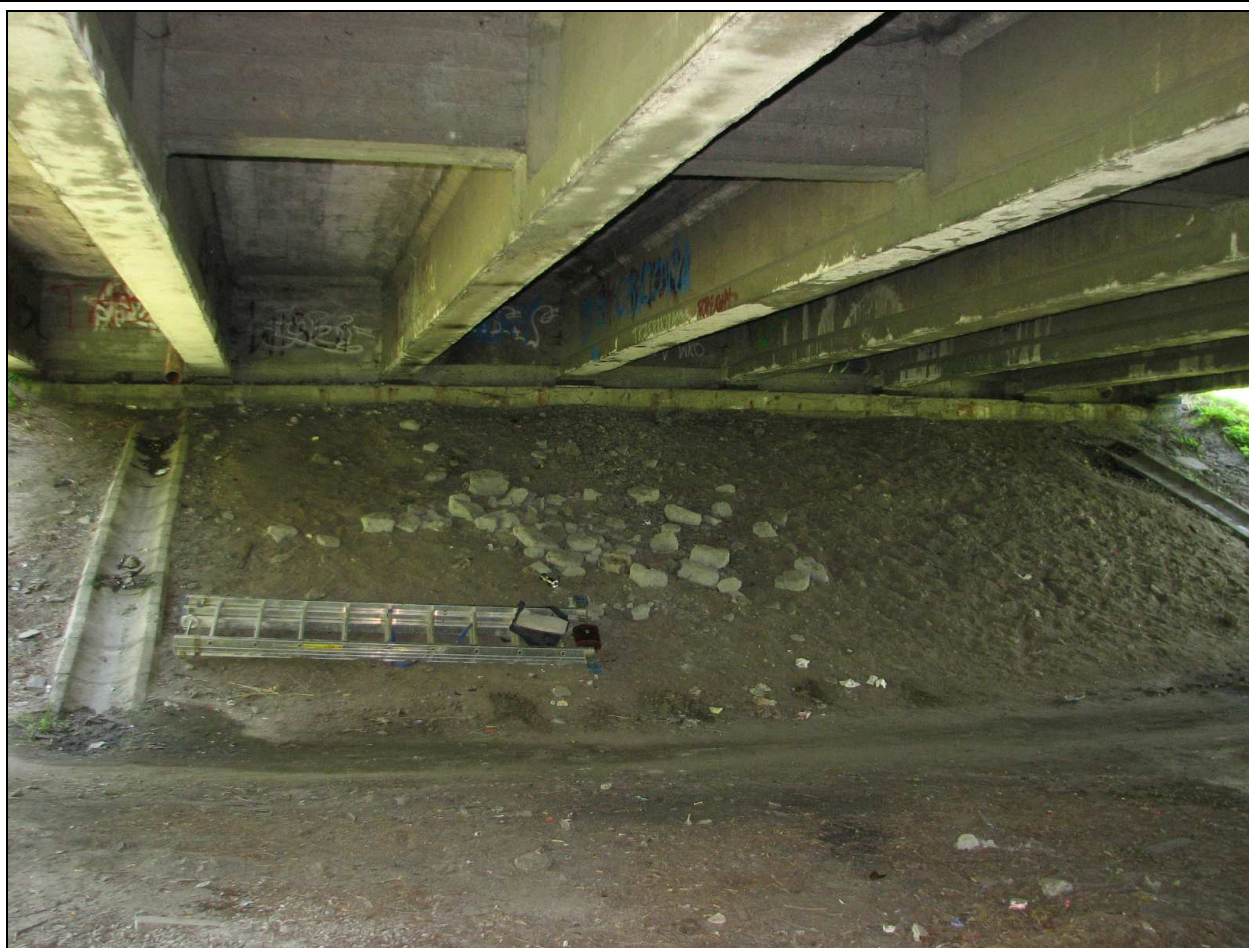
Fot. 80. Brak umocnienia i zanieczyszczenie skarpy przed przyczółkiem od Sr. Chrzanowa (podpora P)

12.	<p><b>Przestrzeń podmostowa i otoczenie obiektu:</b></p> <p>Stan techniczny przestrzeni pod wiaduktem należy uznać za zadowalający. Teren pod częścią betonową wiaduktu od str. Trzebini jest wykorzystywany jako parking. Pod przęsłem stalowym znajdują się torowiska i perony kolejowe. Zastrzeżenia budzi stan przestrzeni podmostowej pod częścią betonową wiaduktu od str. Chrzanowa. Teren pod przęsłem i bezpośrednim sąsiedztwie podpór porastają wysokie drzewa i krzewy (fot. 4, 8). Przy podporach L, Ł i M zalega gruz - prawdopodobnie jeszcze z okresu remontu wiaduktu (np. fot. 79). Skarpa nasypu przed ścianą czołową przyczółka od str. Chrzanowa (podpora P) jest nieumocniona i zanieczyszczona gruzem i śmieciami (fot. 80).</p>
