Remont mostu przez rzekę Jeziorka w ciągu drogi krajowej nr 79 w km 12+244 w m. Żabieniec

PROJEKT WYKONAWCZY

MOSTOWA

Warszawa, marzec 2020r.

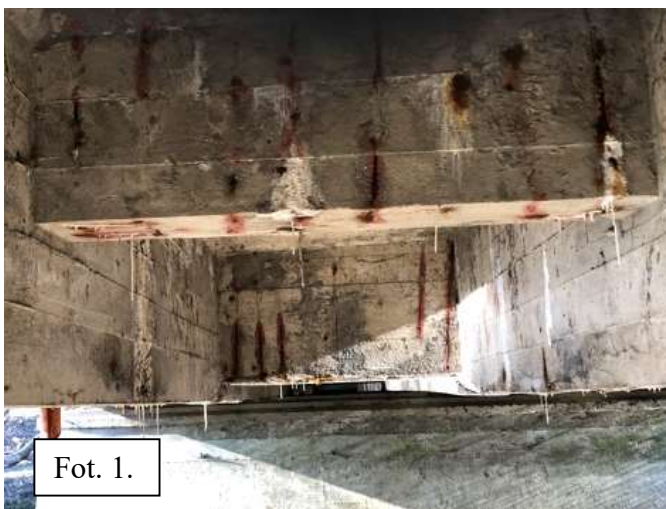
Stan techniczny poprzecznic i dźwigarów głównych jest analogiczny. Największe uszkodzenia występują w obrębie rur spustowych i przegubu Gerbera. Na spodzie dźwigarów głównych widoczne są podłużne rysy w postaci rozwarstwienia prętów i otuliny. Na jednym z dźwigarów zewnętrznych przęsła zawieszonego zauważono w strefie przypodporowej ukośną rysę o znacznej rozwarłości.

Fot. 1. Degradacja poprzecznic przęsła zawieszonego; Fot. 2. Ubytki betonu belki gzymsowej, widoczne fragmenty gruzu.

Projektuje się skucie uszkodzonych i odspajających się warstw betonu od spodu i po bokach konstrukcji. Przeprowadzone zostanie czyszczenie hydrościerne powierzchni. Przewidziano aktywną ochronę stali zbrojeniowej metodą ochrony katodowej, stosując materiał TopZinc R lub równoważnego zestawu innego producenta. Pręty zbrojeniowe należy oczyścić oraz zabezpieczyć przy użyciu protektorów cynkowych. Ubytki betonu na spodzie dźwigarów do wysokości 40cm należy odtworzyć zaprawami PCC ze względu na kumulację naprężeń w pasie dolnym. Do wykonania napraw należy stosować minimum 3 warstwy zaprawy PCC (warstwę sczepną, zaprawę gruboziarnistą, drobnoziarnistą oraz warstwę wyrównawczą). W tym celu zaleca się posłużyć produktami z zestawu StoCrete, systemu Sika Monotop lub równoważnego zestawu innego producenta. Pozostałe ubytki na powierzchniach bocznych dźwigarów a także na poprzecznicach i od spodu płyty pomostu należy uzupełnić przez torkretowanie metodą na sucho o wytrzymałości materiału na ścislenie powyżej 65 MPa, np. przy zastosowaniu produktu StoCrete TS 100 (grubością warstwy 6-50mm), SIKa Gunit 03 Normal lub równoważny materiał innego producenta. Przy pokrywaniu torkretem odsłoniętych prętów należy zachować otulinę min. 5cm. Średnia grubość narzuconego torkretu powinna wynosić ok. 2cm.

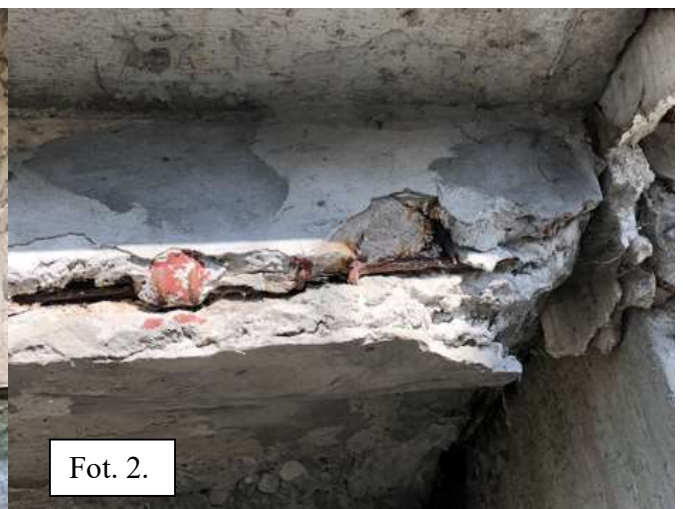
Dodatkowo na elementach tych zauważono pustki powstałe już przy budowie obiektu. Występują miejsca, gdzie wizualnie można stwierdzić niejednorodność betonu. W materiale występują fragmenty gruzu i cegieł.

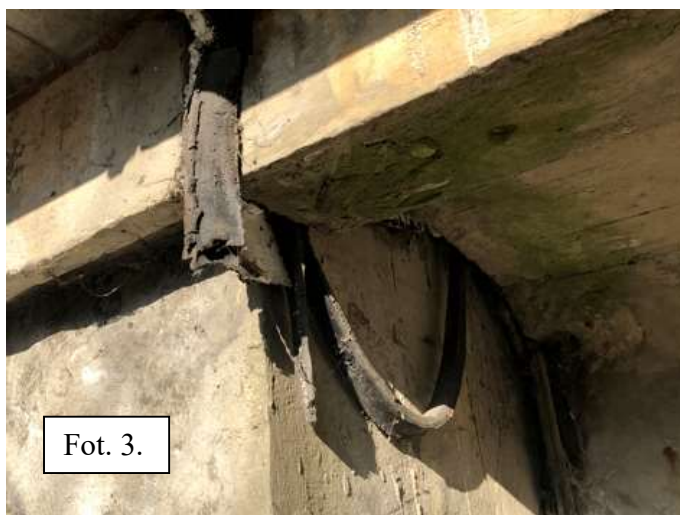
Można zauważyć pęknięcia nawierzchni wzdłuż pracującej krawędzi dylatacyjnej. Ze względu na obrót przyczółka od strony Warszawy oraz zanieczyszczenia znajdujące się w przerwie dylatacyjnej, ruch obiektu wzdłuż jego osi jest utrudniony. Dodatkowo nastąpiło wysunięcie neoprenowych wkładek dylatacyjnych w obrębie chodnika.

Fot. 3. Wkładka dylatacyjna; Fot. 4. Styk przęsła ze ścianką zapleczną

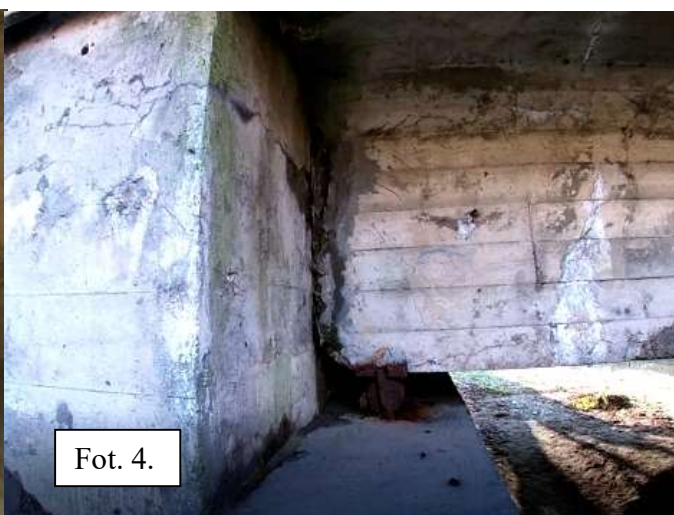
Przyczółek znajdujący się od strony Warszawy doznał obrotu o około 6-8cm, prawdopodobnie ze względu na podmycie fundamentu. Spowodowało to zakleszczenie dylatacji i oparcie się ścianki żwirowej na przęsle. Uszkodzeniem wtórnym jest ścięcie ścianki żwirowej (stan przedawaryjny) i powstanie rysy ukośnej o znacznej rozwartości.

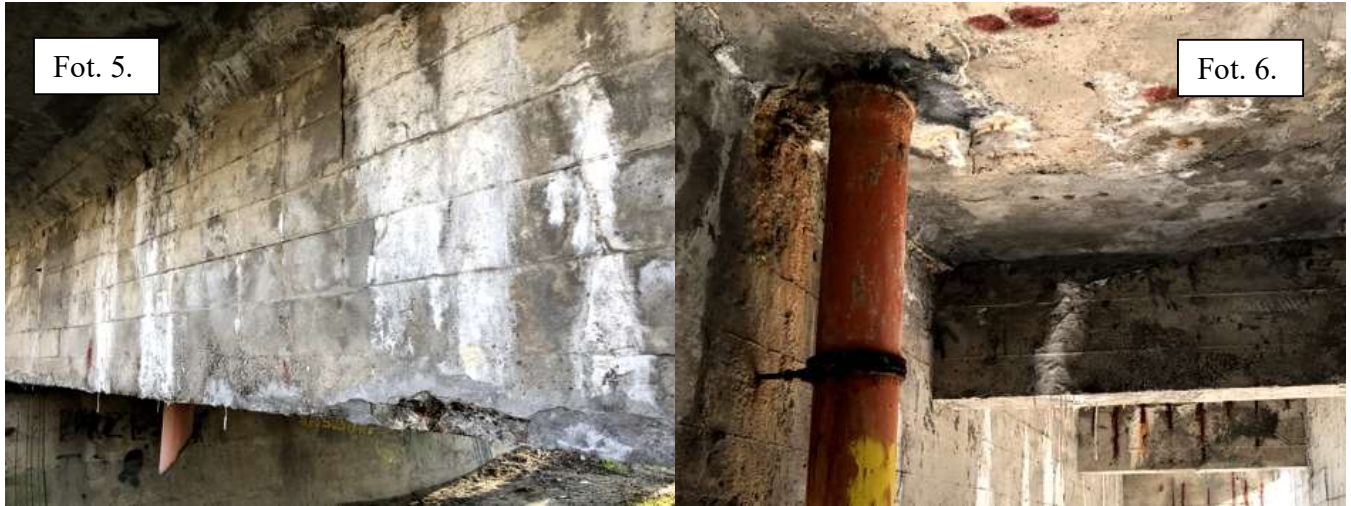
Hydroizolacja na obiekcie została wadliwie zaprojektowana. Papa znajduje się w najniższej warstwie nawierzchni, poniżej kołnierzy wpustów. Powoduje to powstawanie zastoisk wody pod nawierzchnią. Zgromadzona woda przesiąka przez płytę pomostu, powodując silną degradację betonu i zbrojenia. Jest to szczególnie widoczne w obrębie rur

spustowych. Pomimo remontu nawierzchni mostu w 2010 roku, problem nie został rozwiązany.

Fot. 5. Zacieki i wykwity na dźwigarze zewnętrznym; Fot. 6. Uszkodzenia konstrukcji w obrębie rury spustowej

Ze względu na wykonanie płyty nadbetonu oraz silną korozję, konieczna jest wymiana istniejących wpustów oraz rur spustowych. Po demontażu istniejących wpustów należy skuć uszkodzony beton w obrębie otworów, a także wywiercić otwory na projektowane sączki, zgodnie z dokumentacją rysunkową. Następnie należy uzupełnić ubytki w powierzchniach bocznych otworów zaprawami PCC. Podczas betonowania płyty
