STAN ISTNIEJĄCY  
PRZEKRÓJ POPRZECZNY  
SKALA 1:50

Projekt:		  <b>KURYŁOWICZ PROJECT</b> ul. gen. J. Bema 5/11 82-200 Malbork	
Inwestor:		Generalna Dyrekcja Dróg Krajowych i Autostrad Oddział w Warszawie ul. Mińska 25, 03-808 Warszawa	
Stadium:		<b>PROJEKT WYKONAWCZY</b>	
Zamierzenie budowlane:		Remont mostu przez rzekę Jeziorka w ciągu drogi krajowej nr 79 w km 12+244 w m. Żabieniec	
Adres:		Żabieniec, powiat piaseczyński, woj. Mazowieckie	
Rysunek:		Stan istniejący przekrój poprzeczny	
Funkcja		Imię i Nazwisko	Podpis
Specjalność: inżynierska mostowa		Data	
Projektował:		mgr inż. Andrzej Kuryłowicz MAZ/0509/PWBM/16	03.2020
Opracował:		inż. Tomasz Kowalik	03.2020
Sprawdził:		dr inż. Anna Banaś POM/0104/PWBM/16	03.2020

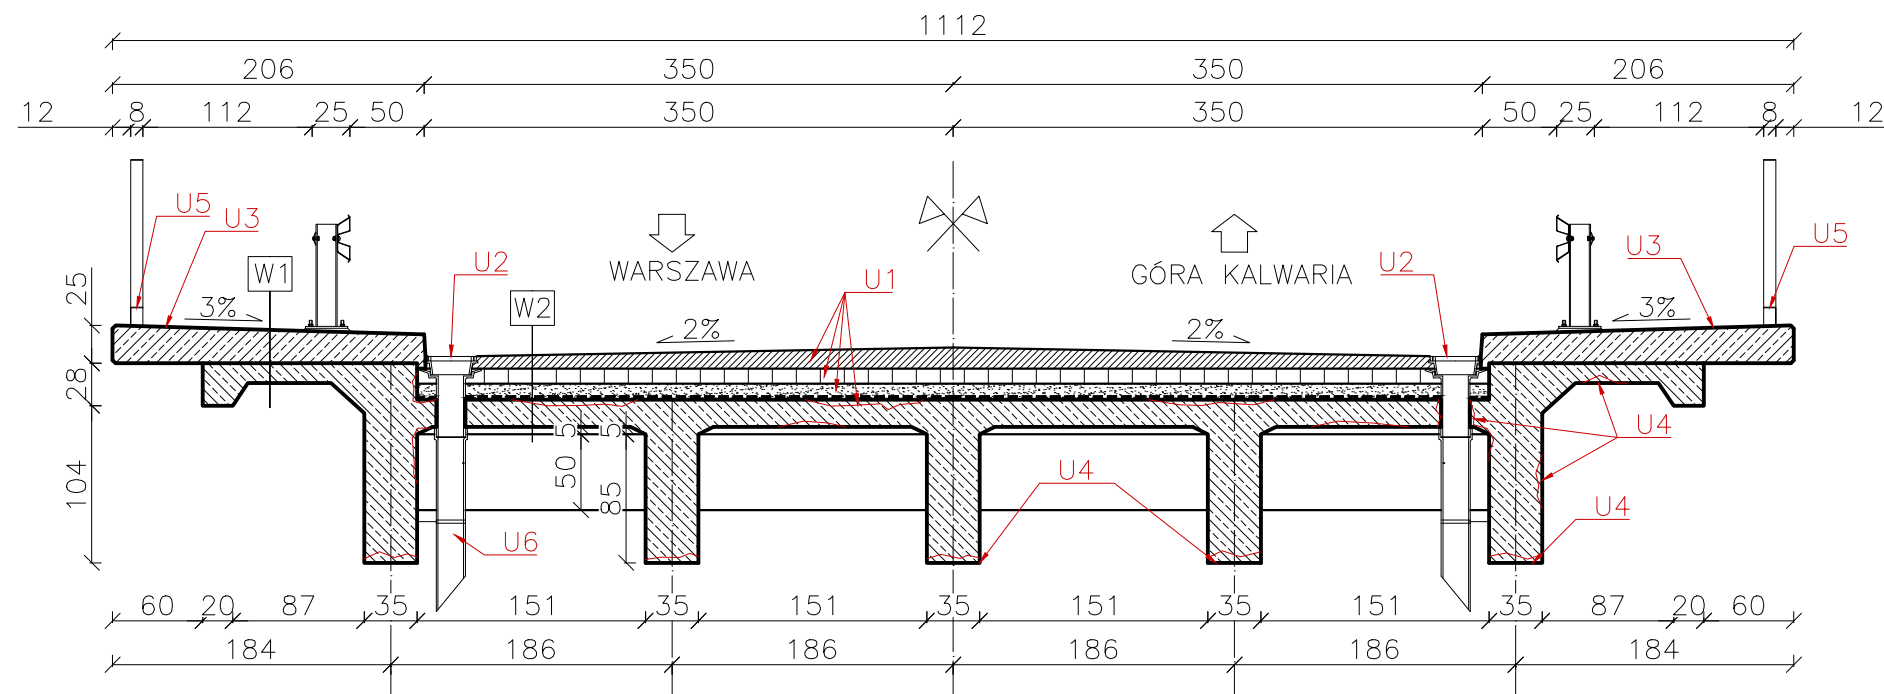
- U1 Pęknięcia nawierzchni bitumicznej, nieszczelna i źle wykonana hydroizolacja z papy. Na podstawie uszkodzeń spodu płyty, spodziewane są znaczne uszkodzenia korozyjne betonu obejmujące ok. 30% powierzchni przęsta zawieszonego. Beton płyty pomostu jest porysowany, występują wylugowania oraz wykruszenia materiału. Jednocześnie zachodzi korozja zbrojenia;
- U2 Nieszczelnie osadzone wpusty. Brak połączenia hydroizolacji z kołnierzem wpustu;
- U3 Uszkodzenia nawierzchnioizolacji w obrębie kap chodnikowych;
- U4 Korozja betonu: ubytki, spękania, wylugowania, wykruszanie się materiału, pustki. Znaczna korozja prętów zbrojeniowych;
- U5 Korozja stali balustrad;
- U6 Zacieki, nalot na rurach spustowych. Korozja prętów mocujących;
