RAPORT Z PRZEGLĄDU SZCZEGÓŁOWEGO OBIEKTU MOSTOWEGO

Nazwa obiektu: wiadukt 2WD-27 w m. Kraków

JNI: 01024472

Nr drogi i kilometraż: DK A4 km 425+032

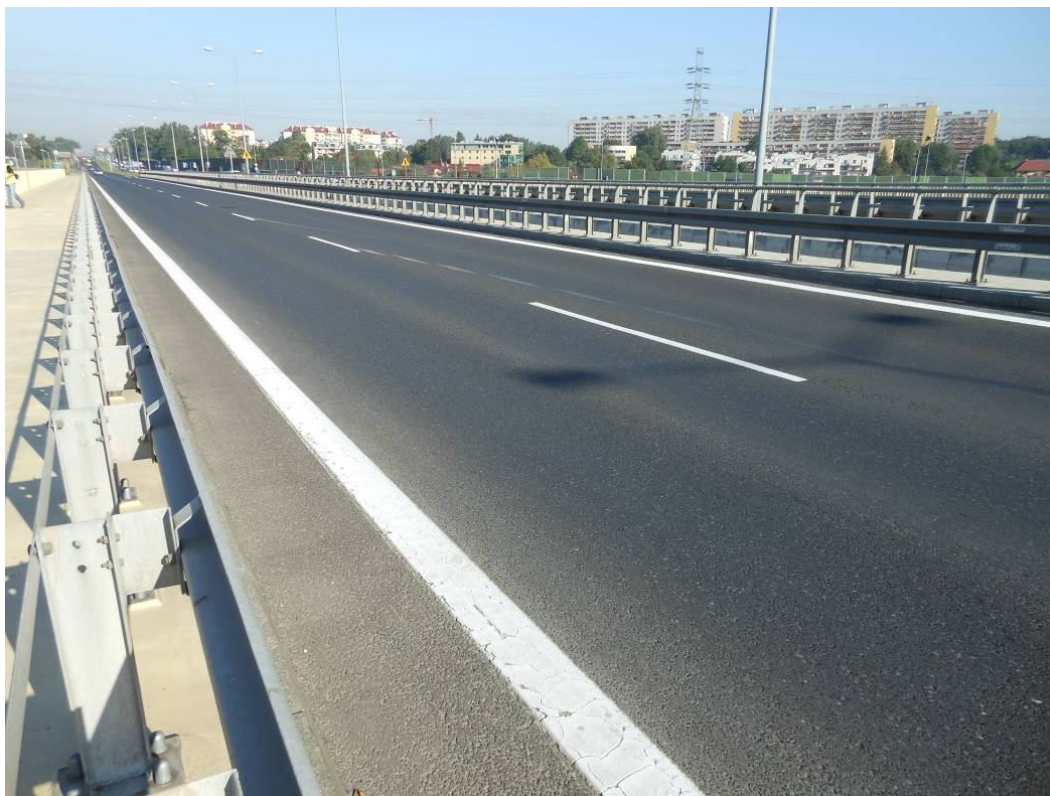
Fot. 5. Widok na nawierzchnię jezdni w przęśle nr 6. Brak uszkodzeń.

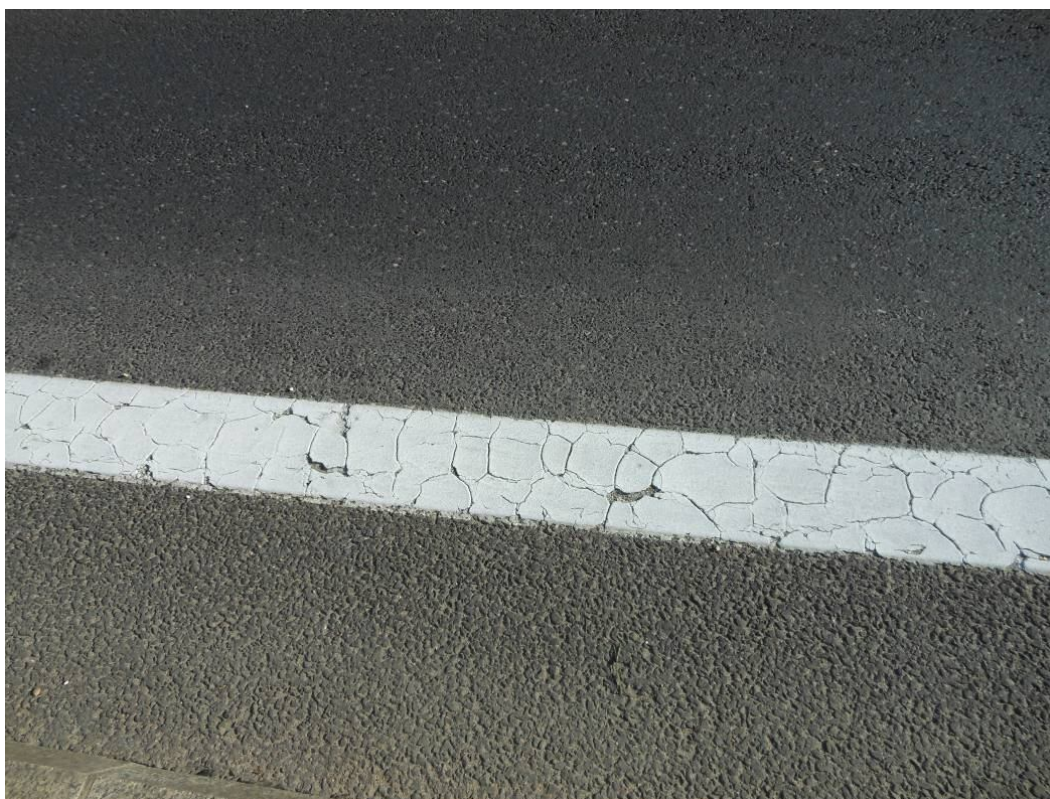
Fot. 6. Widok na oznakowanie poziome przy krawężniku od strony Katowic w przęśle nr 5. Spękania warstwy oznakowania poziomego, uszkodzenie występujące na całej długości obiektu.

2.	Stan nawierzchni jezdni: odpowiedni Na jezdni na całym obiekcie widoczne spękanie warstwy oznakowania poziomego (fot. 6). Nie stwierdzono uszkodzeń nawierzchni jezdni.

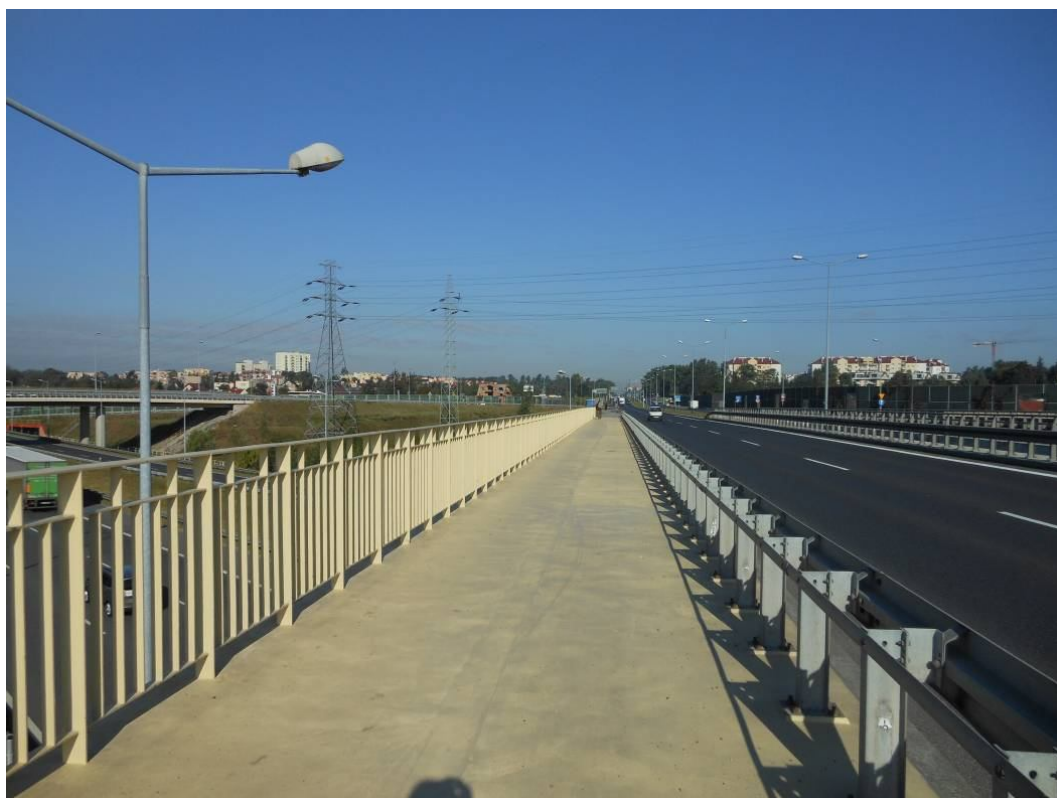
Fot. 7. Widok od strony Wieliczki na chodnik od strony Katowic w prześle nr 4.
Zanieczyszczenia nawierzchni chodnika.

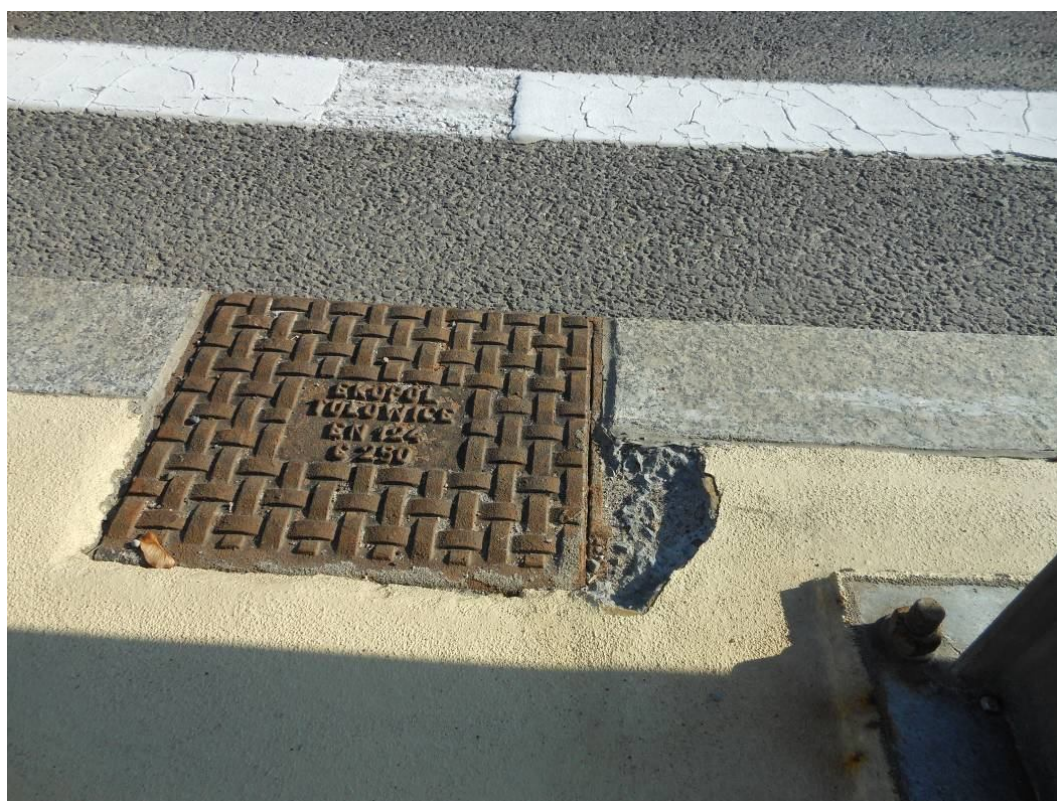
Fot. 8. Widok od strony Katowic na wpust krawężnikowy nr 10 w prześle nr 6. Ubytki betonu kapy chodnikowej przy wpuście powstałe w wyniku korozji betonu. Powierzchniowa korozja pokrywy wpustu.

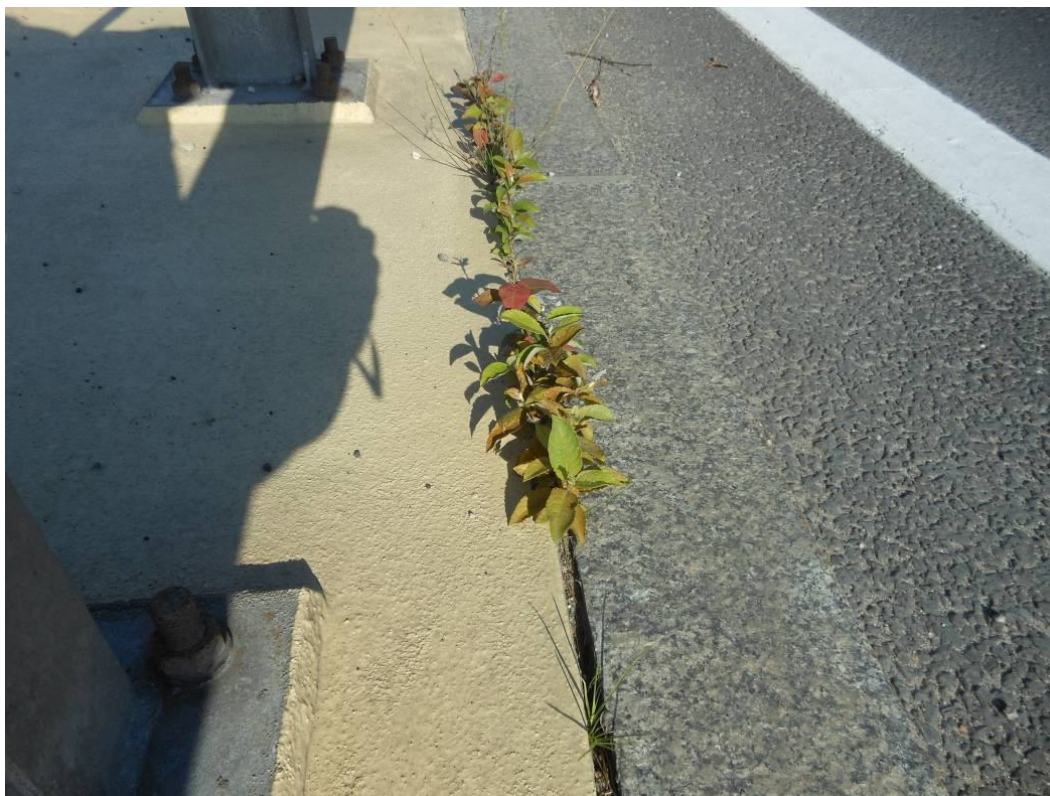
Fot. 9. Widok na chodnik i krawężnik od strony Katowic w prześle nr 1. Odspojenie krawężnika od kapy chodnikowej wypełnione roślinnością.

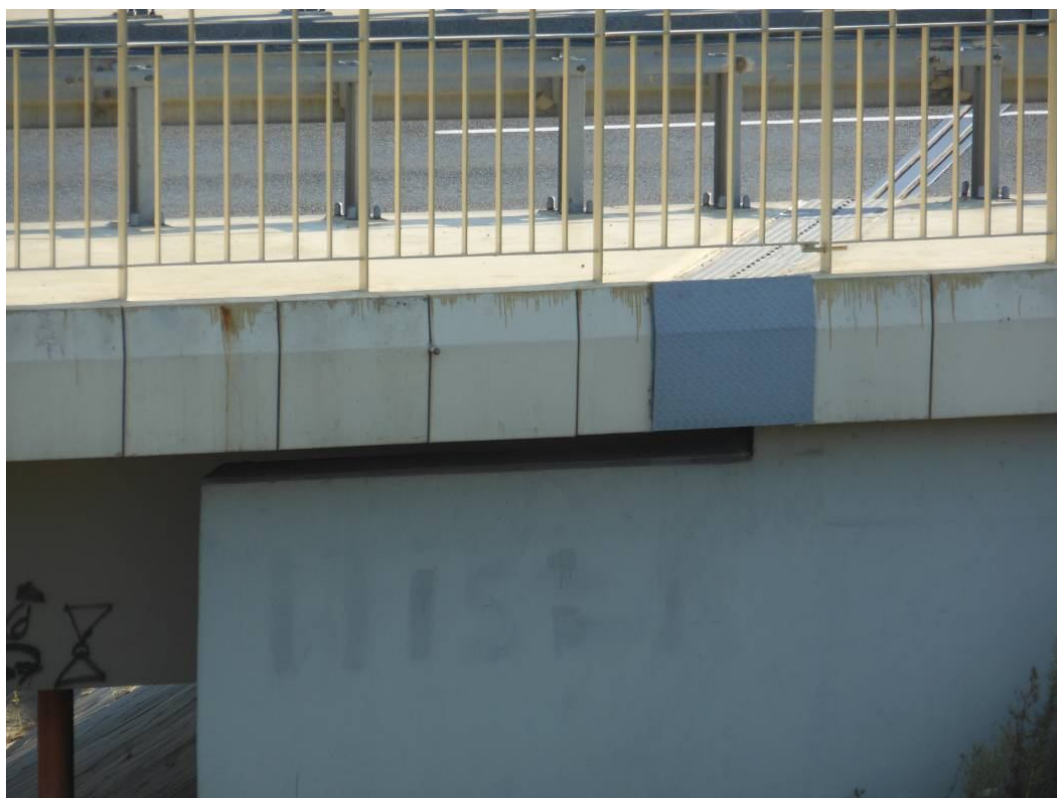
Fot. 15. Widok od strony Katowic na gzyms w przyczółka od strony Wieliczki. Zacieki żywicy na powierzchni desek powstałe podczas remontu nawierzchni chodników oraz rdzawa plama na górnej powierzchni deski powstała w wyniku korozji stalowych zanieczyszczeń w betonie.

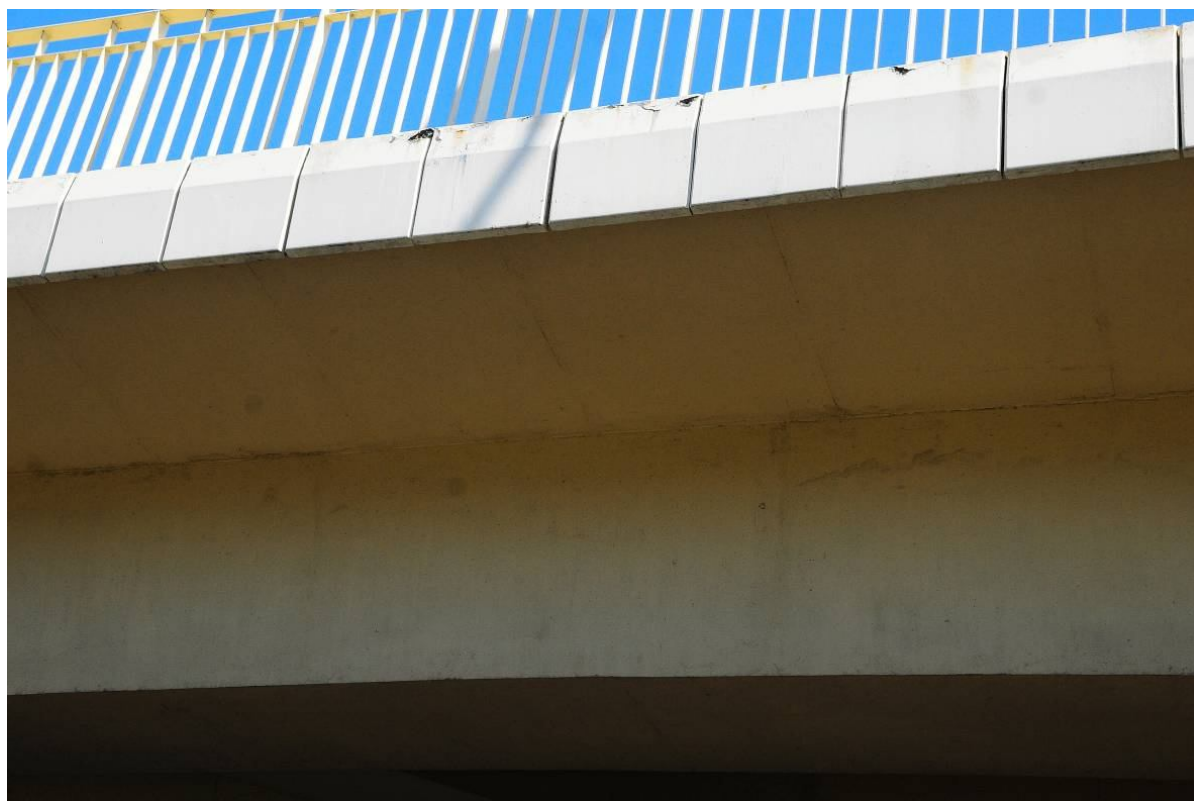
Fot. 16. Widok od strony Katowic na gzyms w przęśle nr 3. Ubytki w górnej części desek powstałe w wyniku korozji betonu.

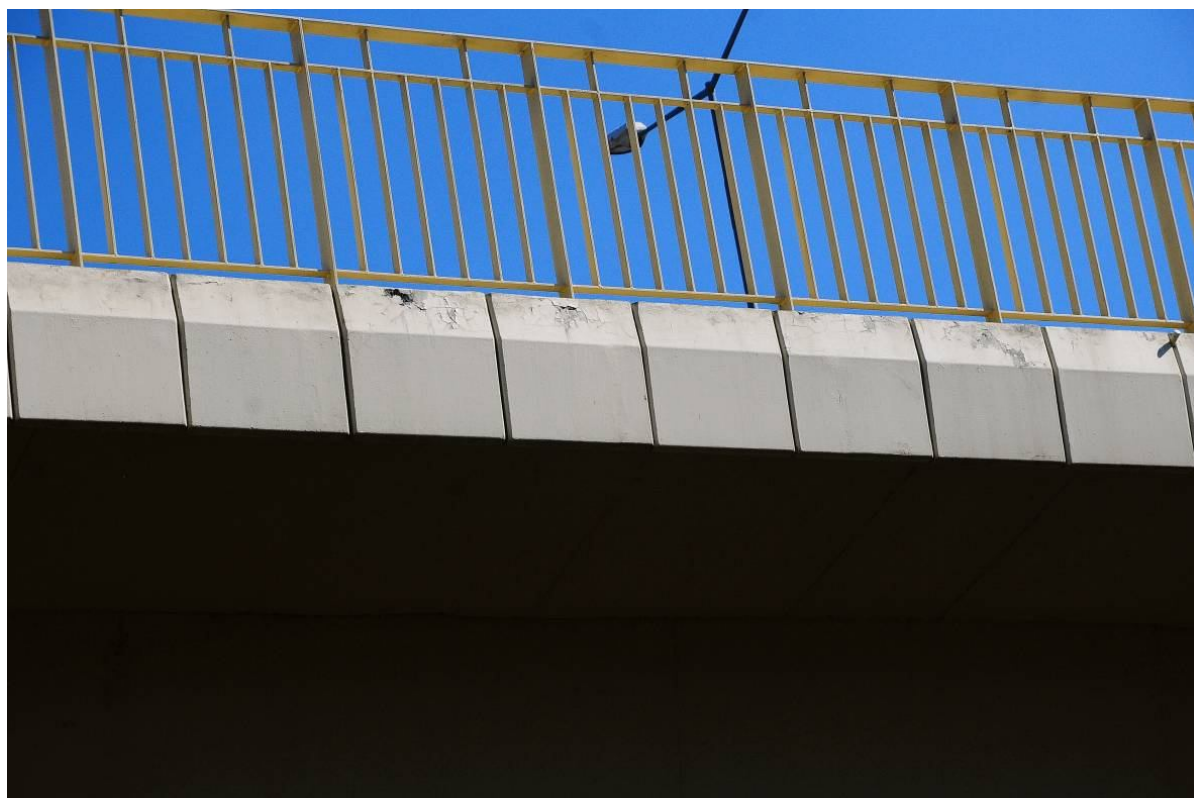
Fot. 17. Widok od strony Katowic na gzyms w nad podporą nr 5. Ubytki i spękania betonu w górnej części desek powstałe w wyniku korozji betonu.

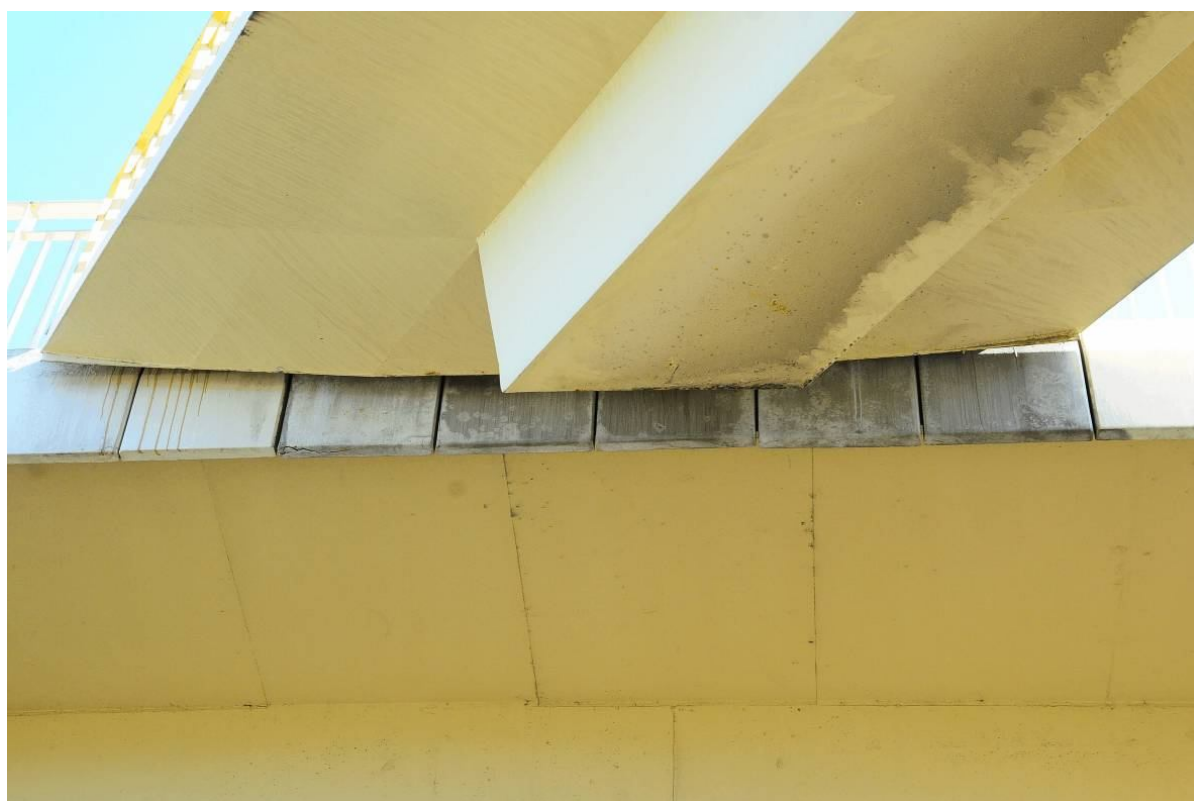
Fot. 18. Widok od strony Katowic na gzyms w przęśle 5 na styku z kładką dla pieszych. Ubytki zabezpieczenia antykorozyjnego oraz zacieki żywicy powstałe podczas remontu nawierzchni chodników. Pęknięcie trzeciej deski o lewej strony.

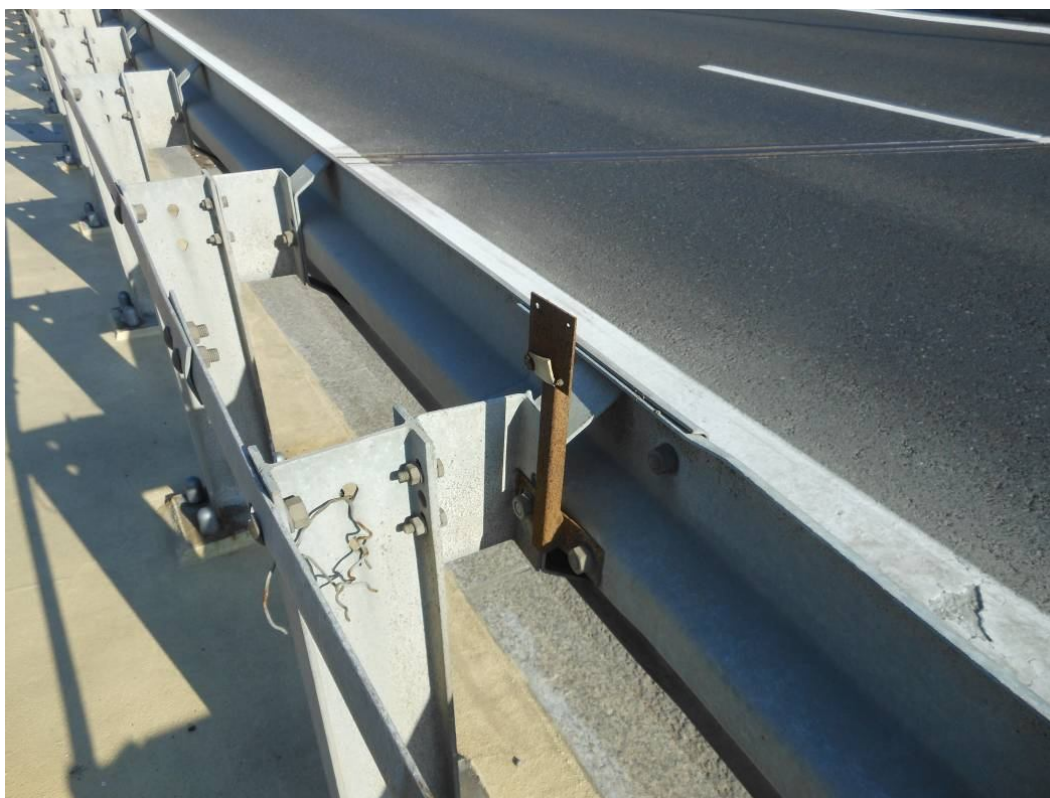
Fot. 19. Widok od strony Katowic na barierę na dojeździe od strony Wieliczki. Brak zasadniczej części słupka hektometrowego, korozja dolnej części słupka, pozostawiony drut przeciągnięty przez otwór w pasie profilowym.

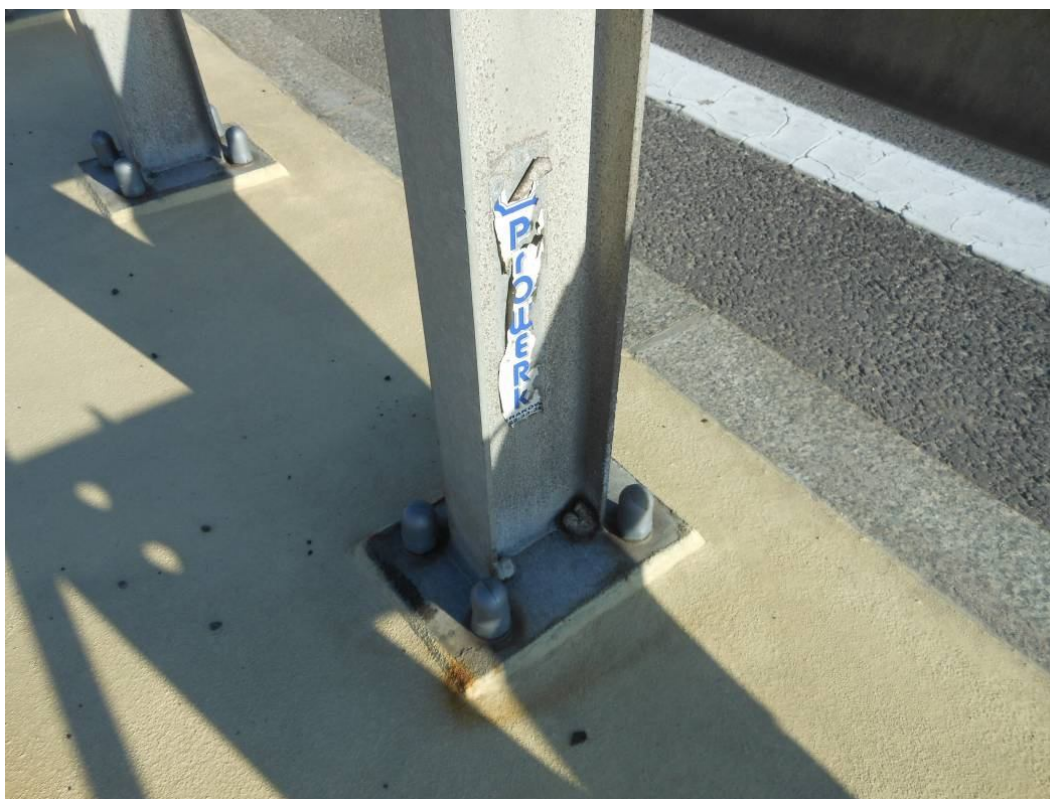
Fot. 20. Widok na słupek bariery od strony Katowic w przęśle nr 6. Ślady powierzchniowej korozji blachy kotwienia słupka, rdzawe zacieki na nawierzchni kapy oraz pozostawiona nalepka producenta na słupku.

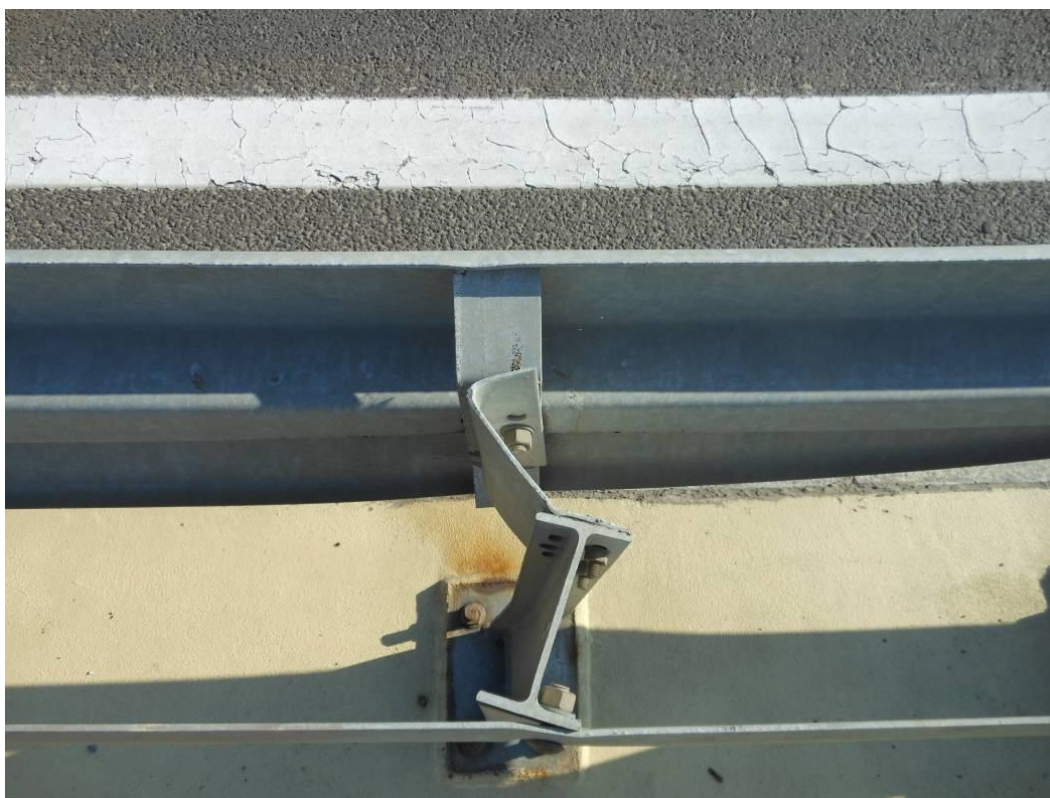
Fot. 21. Widok na barierę od strony Katowic nad podporą nr 6. Deformacja przekładki, słupka oraz prowadnicy powstałe w wyniku uderzenia pojazdu.

1.	W wyposażeniu: <ul style="list-style-type: none"> a) w zakresie bieżącego utrzymania: <ul style="list-style-type: none"> w trybie I: <ul style="list-style-type: none"> – wymienić uszkodzone elementy barier, – dokręcić nakrętki na zakotwieniach barier, – zabezpieczyć antykorozyjnie zakotwienia barier i uzupełnić brakujące kapturki, – udrożnić rurki wypływowe sączków; w trybie III: <ul style="list-style-type: none"> – wymienić uszkodzone mocowania słupków hektometrowych, – usunąć nalepki producenta z barier, – wymienić uszkodzone pokrywy wpustów; b) w zakresie ekspertyz, badań specjalistycznych, opracowania dokumentacji: <ul style="list-style-type: none"> – brak zaleceń; c) w zakresie remontu lub przebudowy: <ul style="list-style-type: none"> w trybie I: <ul style="list-style-type: none"> – naprawić ubytek nawierzchni chodnika przy pokrywie wpustu w przęśle 6, – uszczelnić styki krawężników z kapami chodnikowymi, – uzupełnić spoiny w krawężnikach, – dokończyć remont gzymsów, – zabezpieczyć antykorozyjnie balustrady w miejscach korozji, – uszczelnić dylatacje.

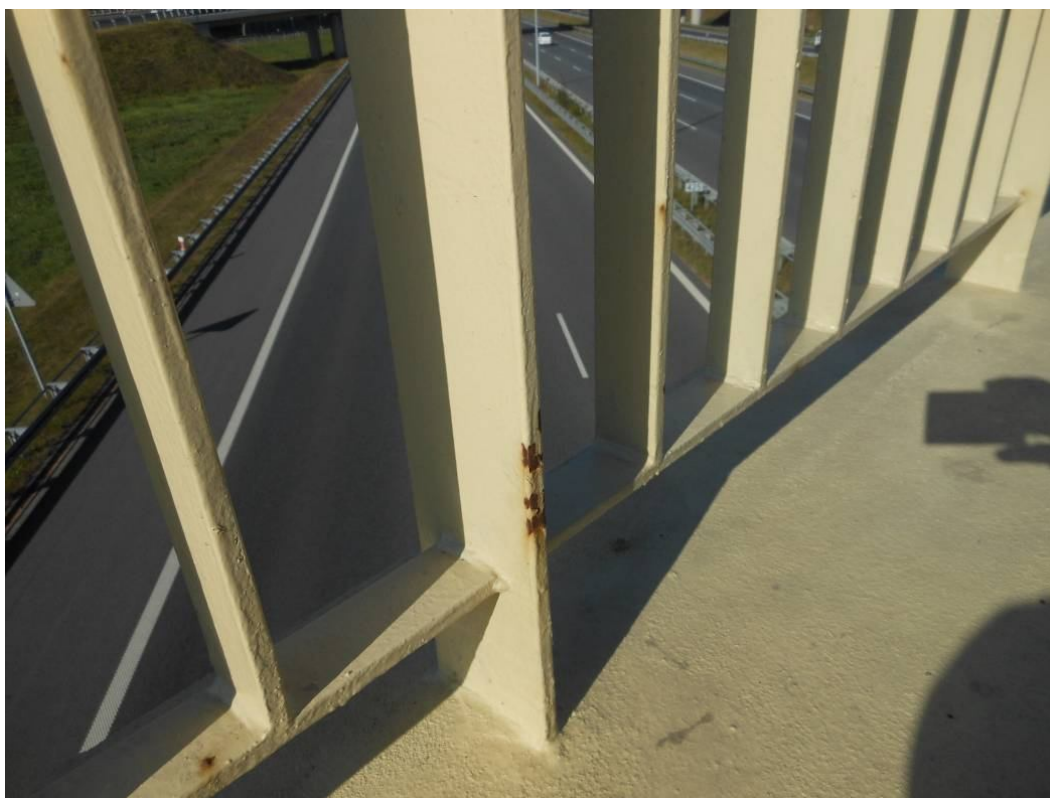
Fot. 23. Widok na balustradę od strony Katowic w przęśle nr 4. Ubytki zabezpieczenia antykorozyjnego oraz ślady korozji słupka spowodowane wadliwym wykonaniem zabezpieczenia.

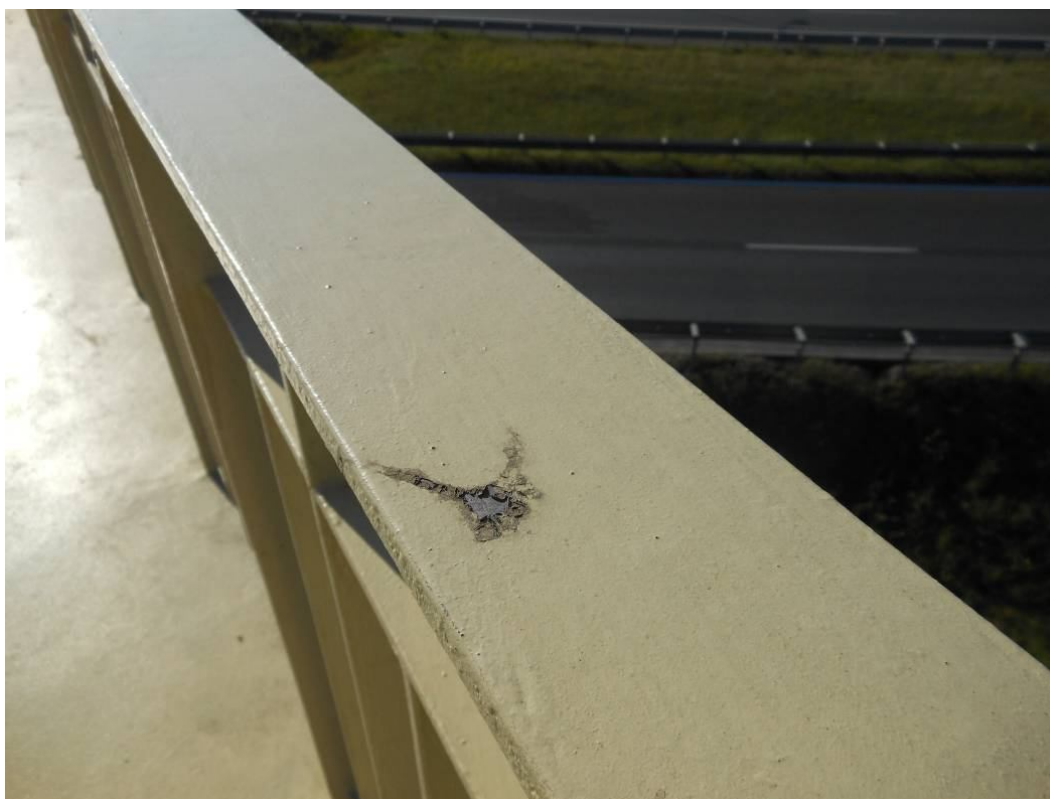
Fot. 24. Widok na balustradę od strony Katowic w przęśle nr 1. Ubytki zabezpieczenia antykorozyjnego pochwyty spowodowane wadliwym wykonaniem zabezpieczenia.

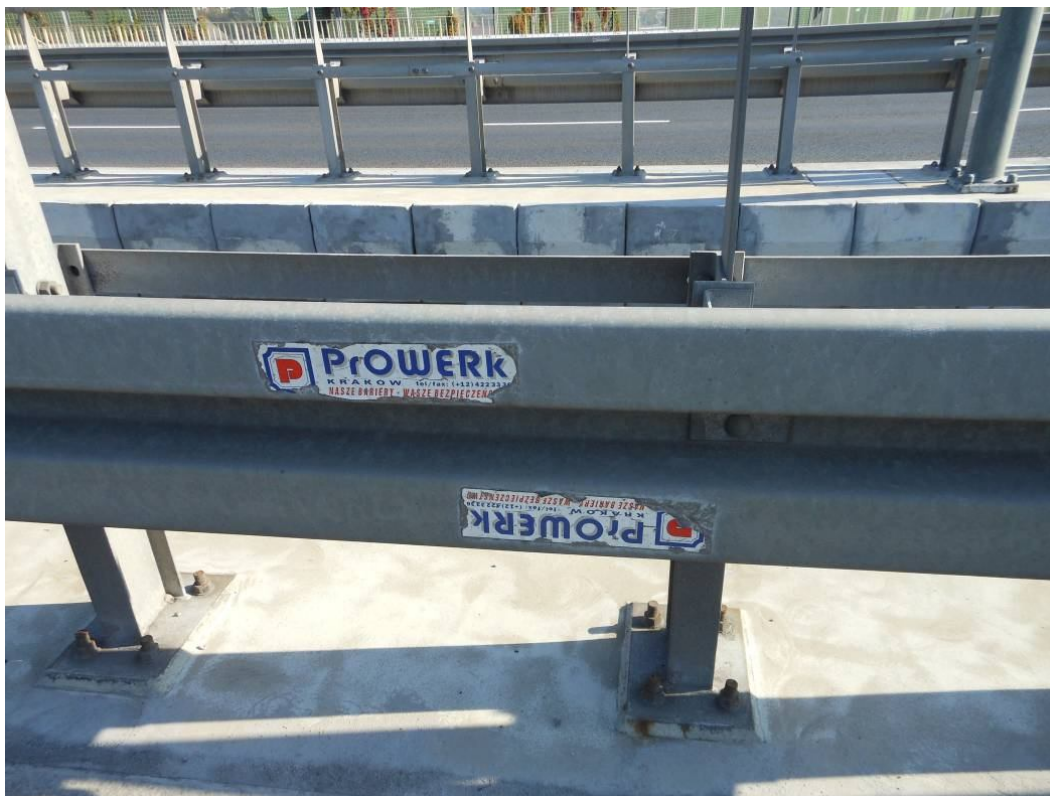
Fot. 25. Widok na barierę od strony Tarnowa w prześle nr 2. Brak kapturków ochronnych oraz korozja nakrętek i kotew słupka bariery, pozostawione nalepki producenta na prowadnicy.

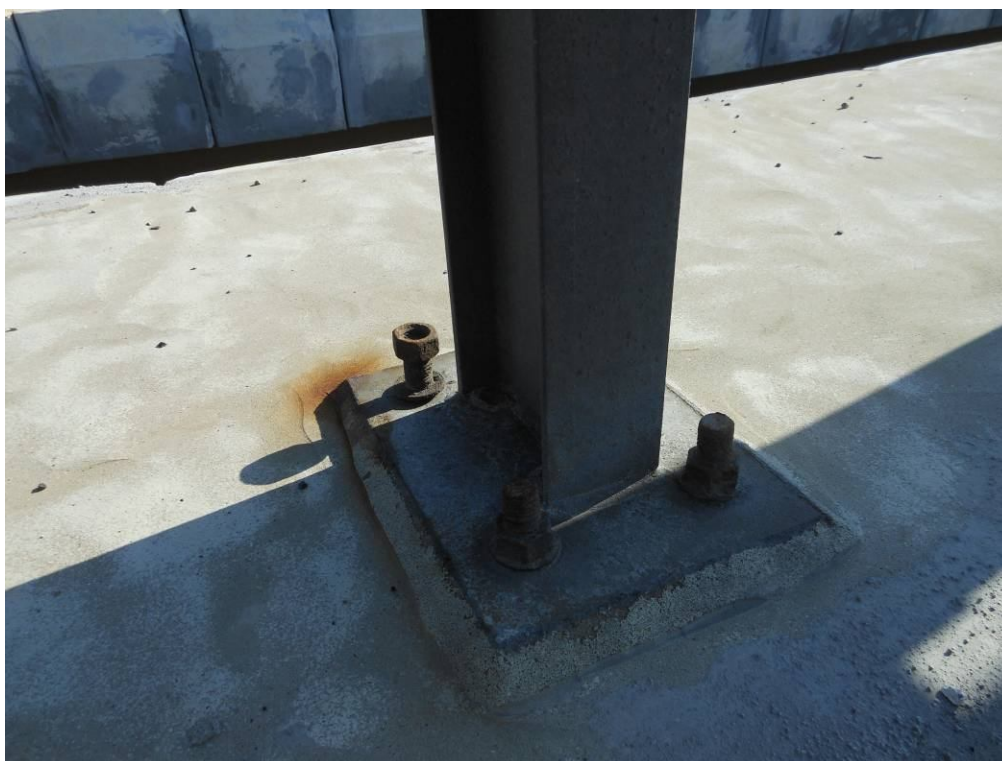
Fot. 26. Widok na zakotwienie słupka bariery od strony Tarnowa w prześle nr 2. Brak kapturków ochronnych oraz korozja nakrętek i kotew słupka bariery, niedokręcona nakrętka na etapie montażu prawdopodobnie w wyniku uszkodzenia gwintu na kotwie, rdzawe plamy na nawierzchni chodnika powstałe wskutek korozji blachy podstawy słupka.

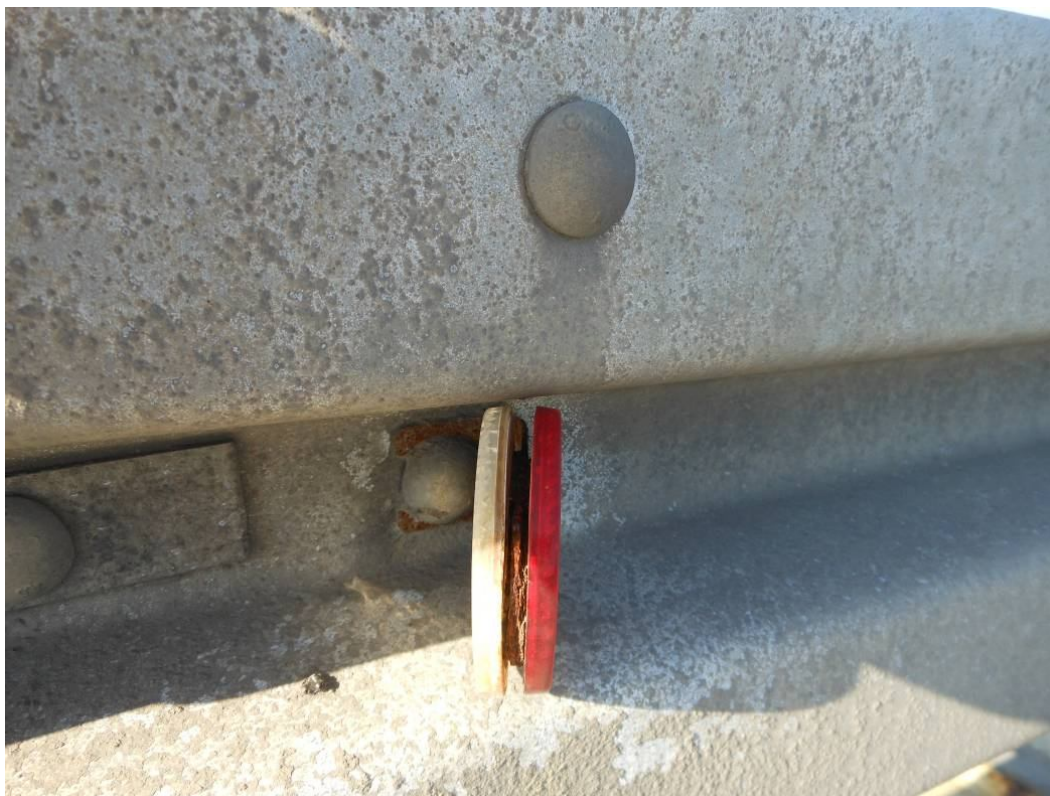
Fot. 27. Widok na prowadnicę bariery od strony Katowic nad przyczółkiem od strony Krakowa. Korozja i wygięcie łącznika światła odbłaskowego.

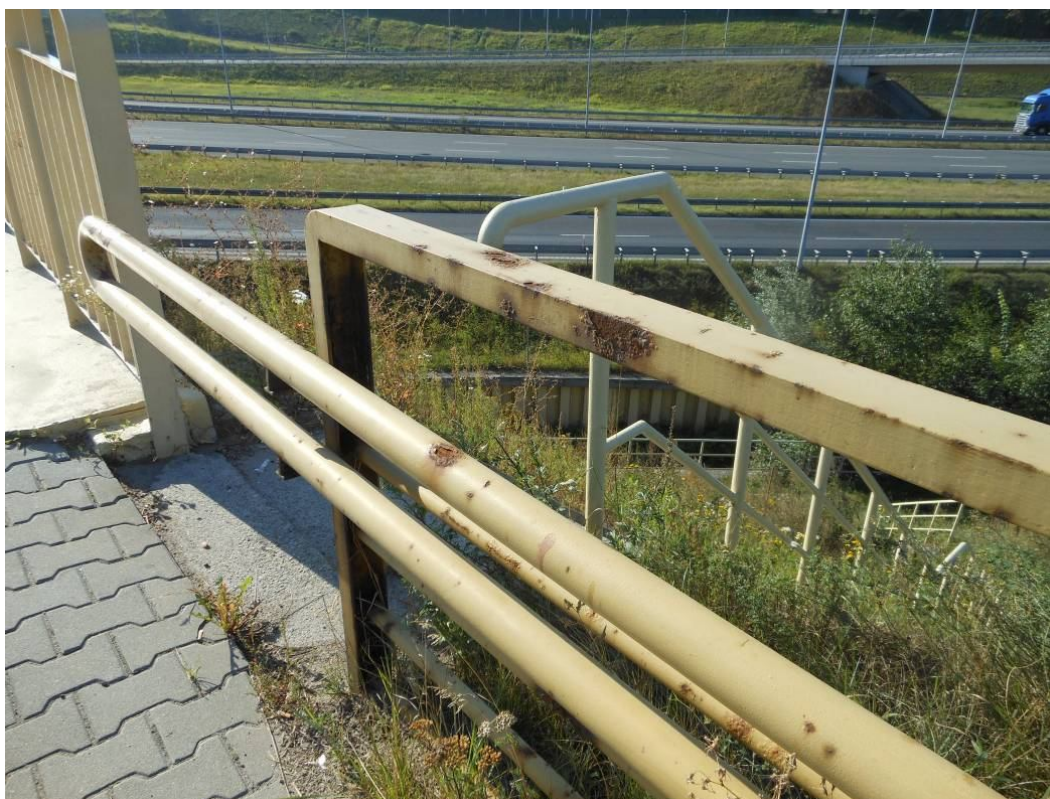
Fot. 28. Widok na balustradę od strony Katowic na dojeździe od strony Krakowa. Ubytki zabezpieczenia antykorozyjnego oraz ślady korozji.

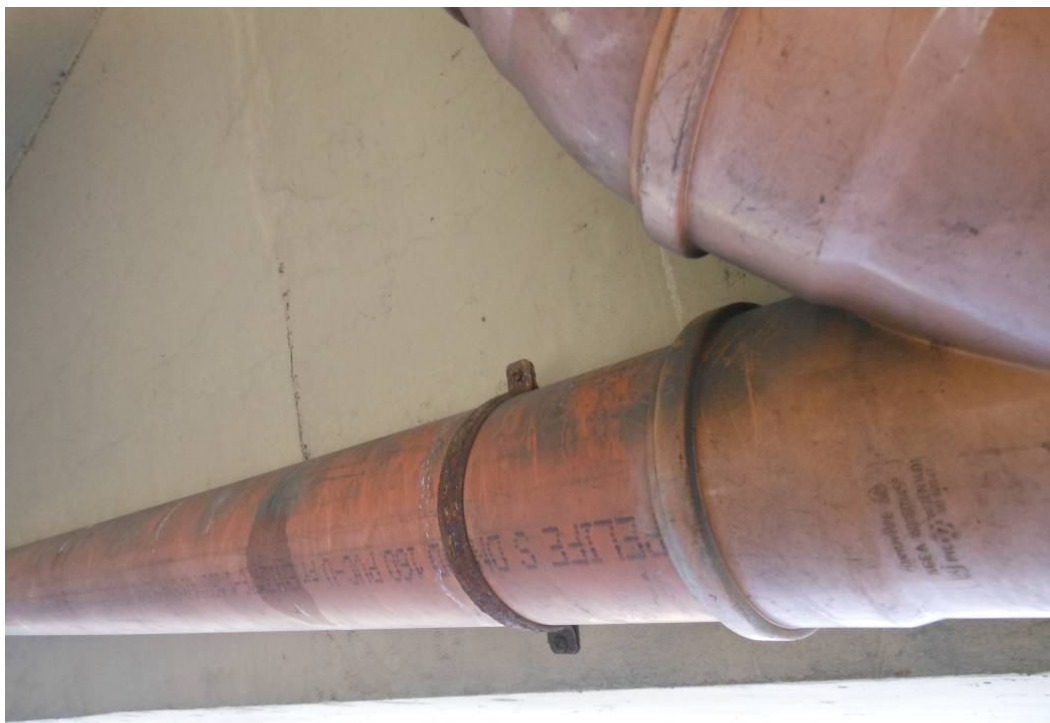
Fot. 29. Widok na kolektor odwodnienia w przęśle nr 1 od strony Katowic. Korozja elementu podwieszenia, zanieczyszczenia kolektora w postaci kurzu.

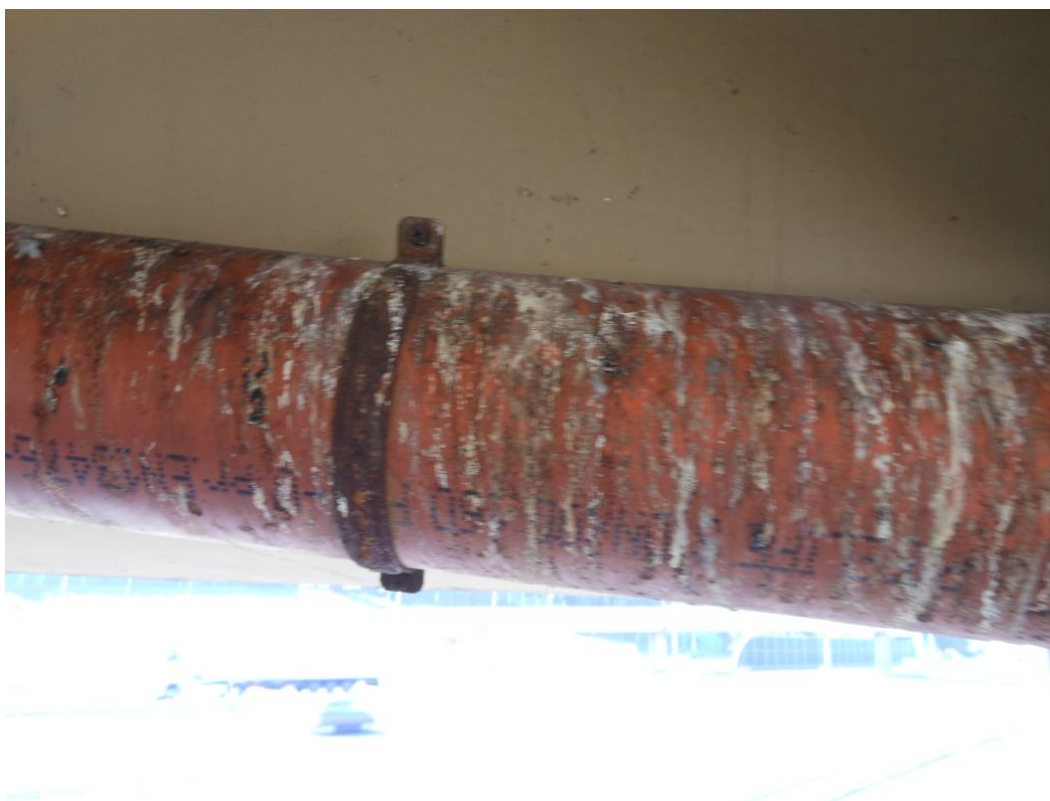
Fot. 30. Widok na kolektor odwodnienia w przęśle nr 1 od strony Katowic. Korozja elementu podwieszenia, zanieczyszczenia kolektora w postaci ptasich odchodów.

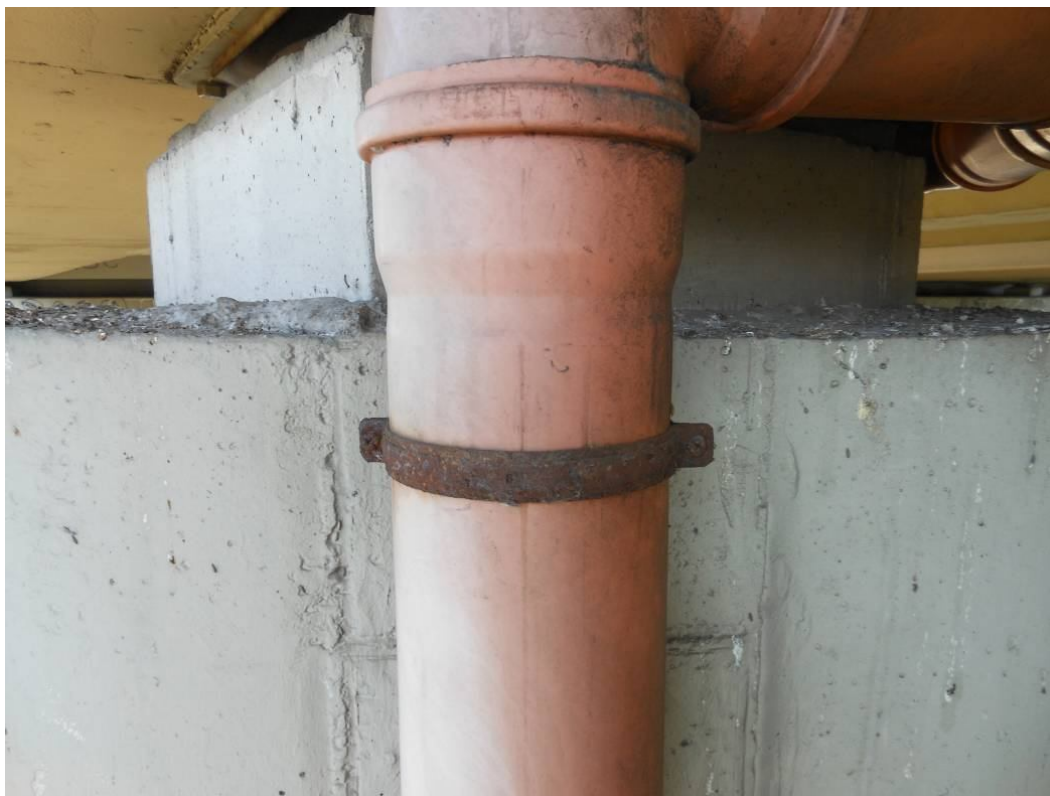
Fot. 31. Widok na rurę spustową odwodnienia od strony Katowic przy podporze nr 2. Korozja elementu mocującego rurę do filara.

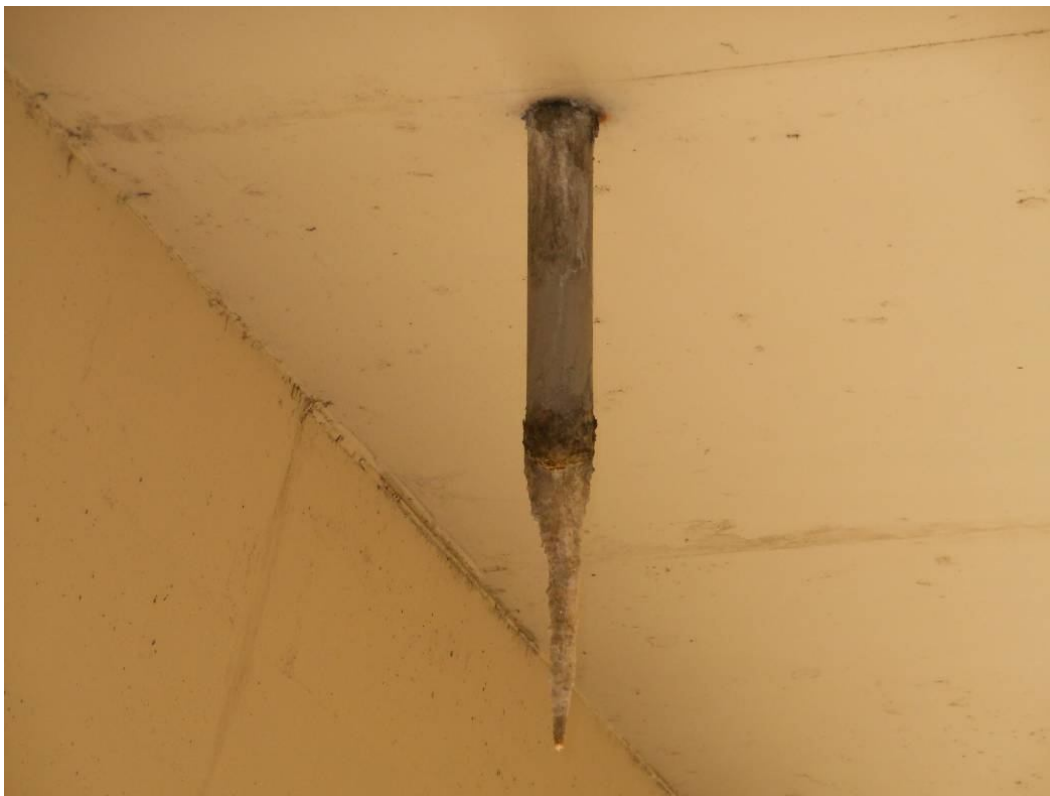
Fot. 32. Widok na rurkę wypływową sącza od strony Katowic w prześle nr 5 przy podporze nr 6. Stalaktyt ograniczający światło rurki, zacieki na powierzchni rurki powstałe wskutek nieszczelności izolacji wokół sącza.

6.	Stan izolacji: niedostateczny Wokół rury spustowej jednego wpustu oraz wokół rurek wypływowych sączków widoczne wapienne przecieki świadczące o lokalnych uszkodzeniach izolacji pomostu (fot. 32) Na pozostałych powierzchniach pomostu nie stwierdzono nieprawidłowej pracy izolacji pomostu.

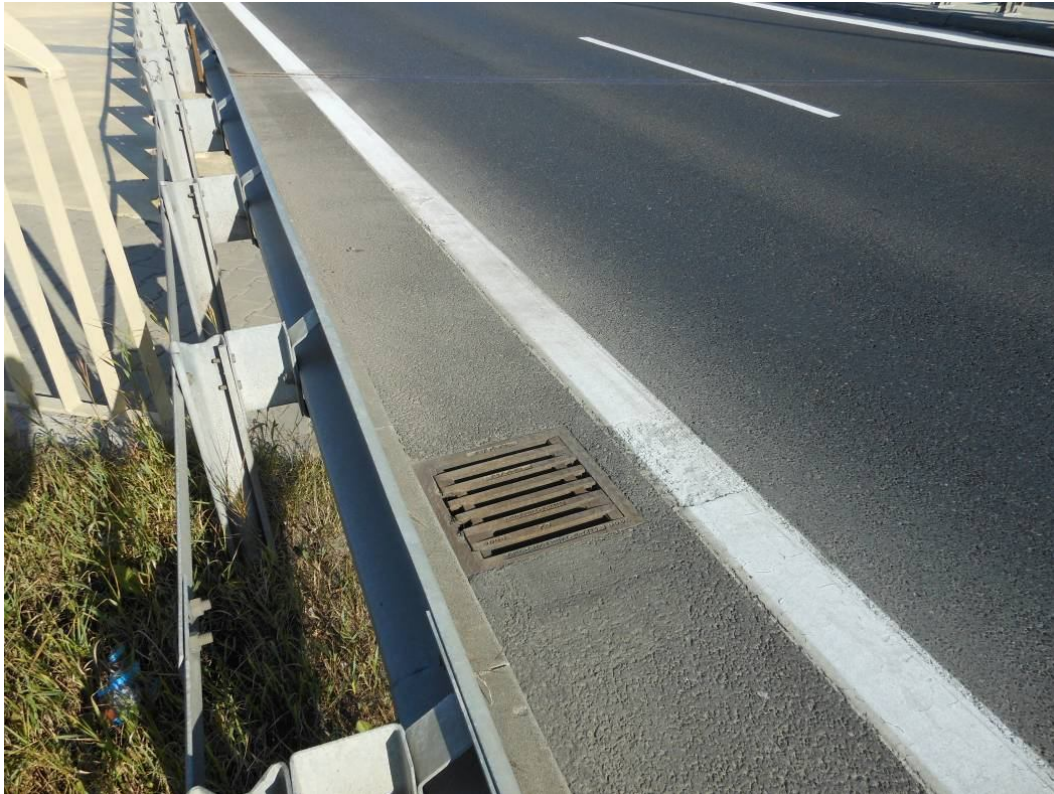
Fot. 33. Widok od strony Wieliczki na wpust drogowy od strony Katowic. Brak uszkodzeń.

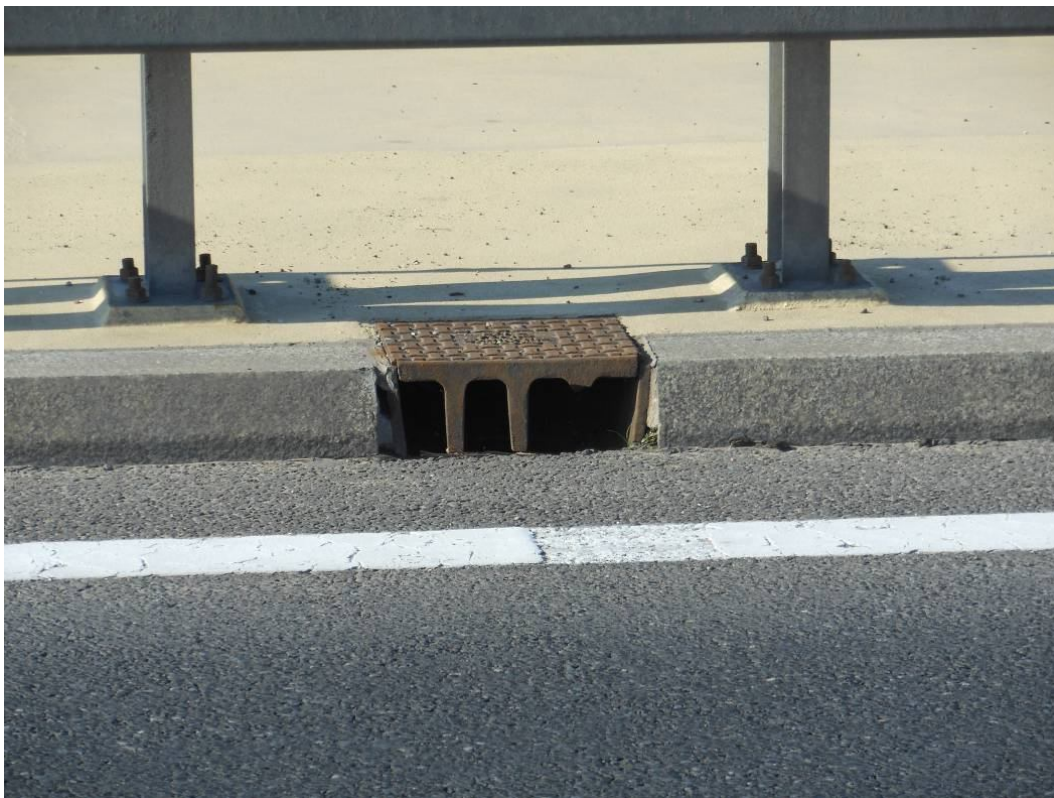
Fot. 34. Widok na wpust krawężnikowy od strony Katowic w prześle nr 2. Wyłamana część pokrywy wpustu, ślady powierzchniowej korozji.

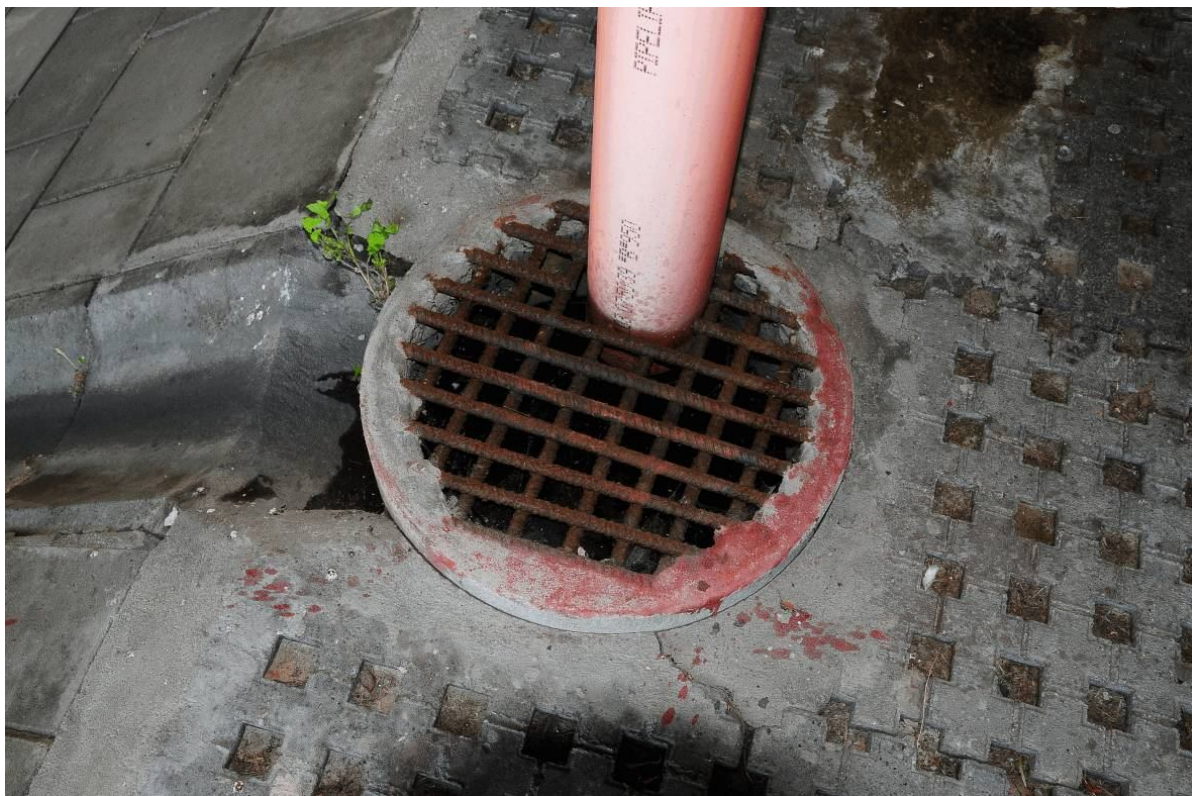
Fot. 35. Widok od strony Katowic na wylot rury spustowej przy przyczółku od strony Wieliczki. Korozja prętów kratki wpadowej wykonanej, wegetacja roślinności pomiędzy studzienką, a elementem ścieku.
