RAPORT Z PRZEGLĄDU SZCZEGÓŁOWEGO OBIEKTU MOSTOWEGO

Nazwa obiektu: wiadukt 2WD-27 w m. Kraków

JNI: 01024472

Nr drogi i kilometraż: DK A4 km 425+032

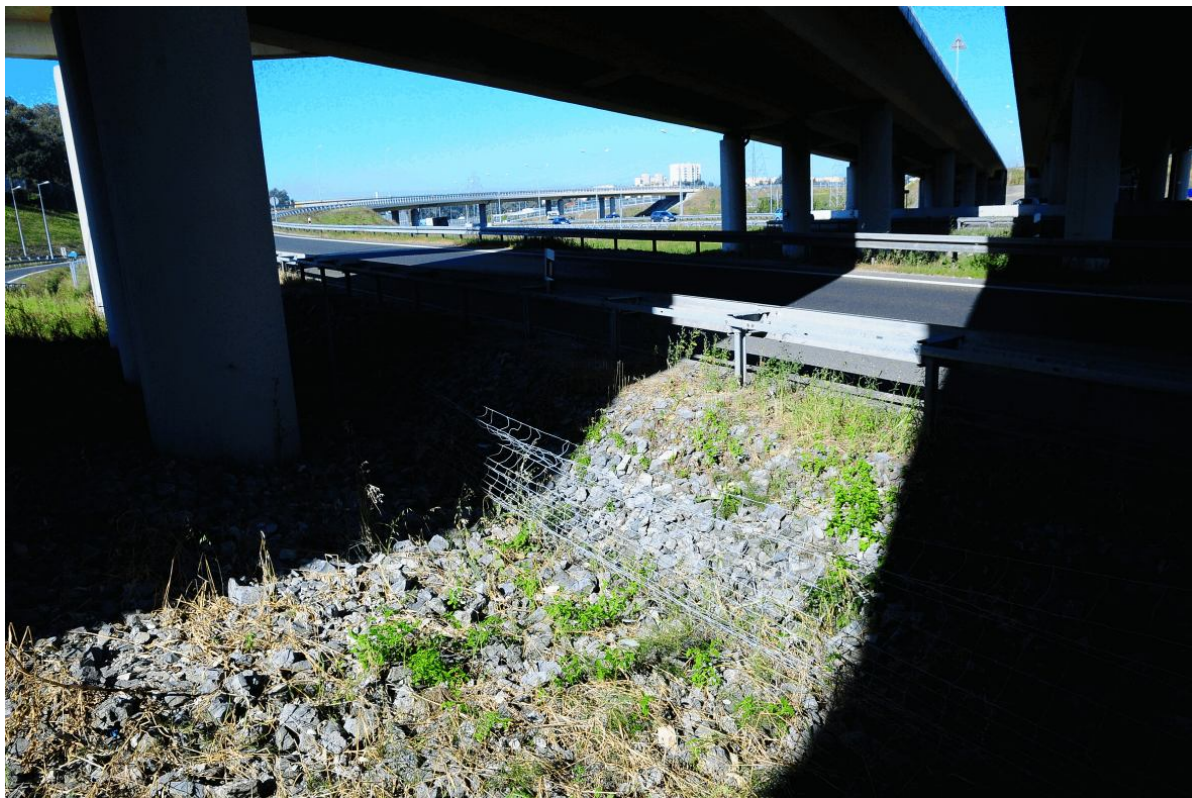
Fot. 36. Rów drogowy przy podporze nr 6. Uszkodzone ogrodzenie autostrady.

6.	Pod obiektem i w jego otoczeniu: a) w zakresie bieżącego utrzymania: w trybie I: – naprawić uszkodzoną siatkę ogrodzeniową przy podporze nr 6, – uporządkować teren, – usunąć roślinną ze stożków i powierzchni betonowych; b) w zakresie ekspertyz, badań specjalistycznych, opracowania dokumentacji: – brak zaleceń; c) w zakresie remontu lub przebudowy: – brak zaleceń.

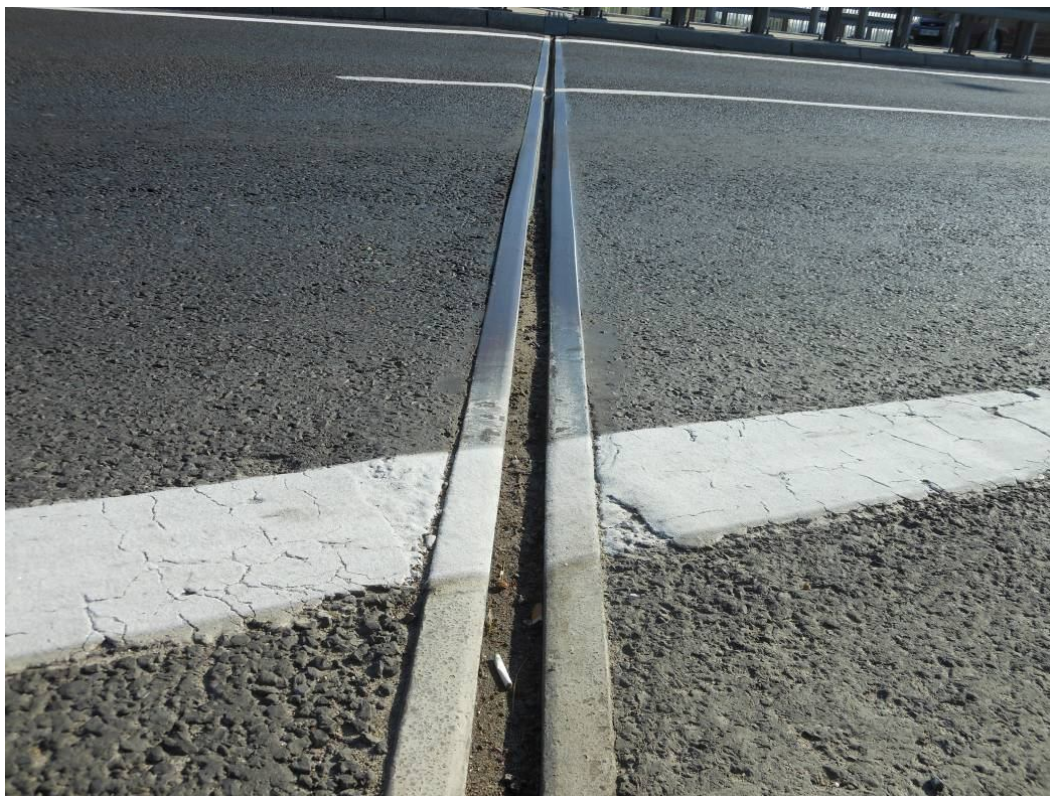
Fot. 37. Widok na urządzenie dylatacyjne na jezdni nad przyczółkiem od strony Krakowa. Zanieczyszczenie wkładki urządzenia, odspojenia profili stalowych od nawierzchni jezdni.

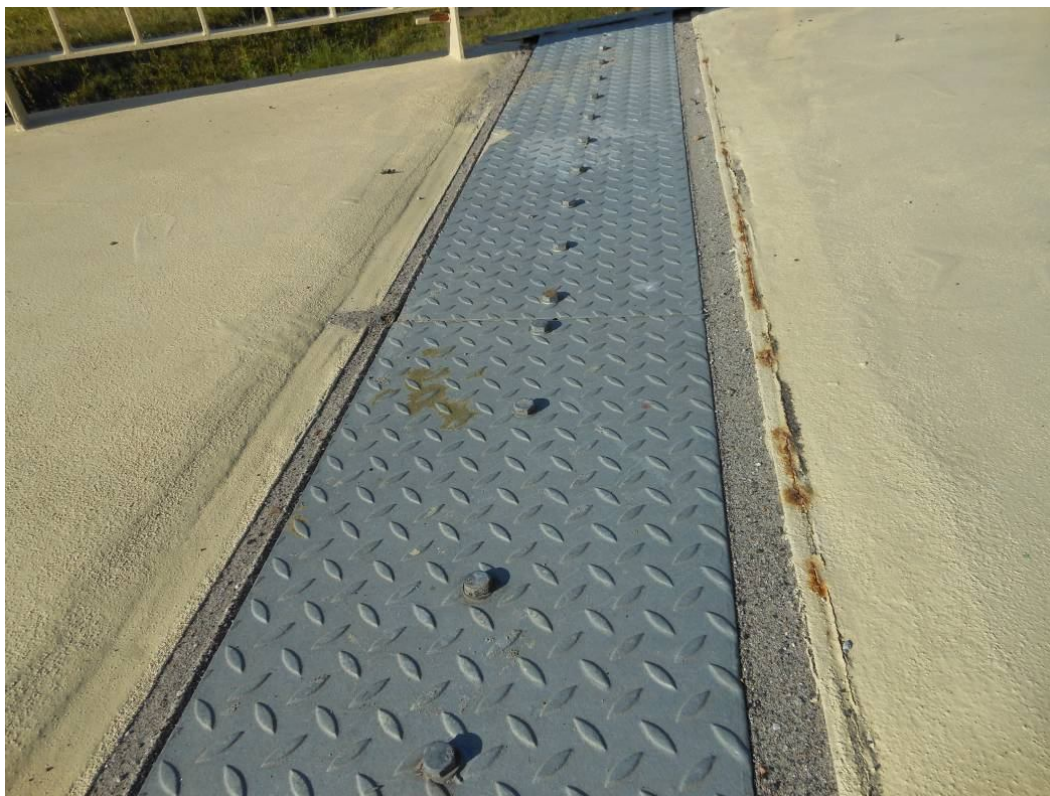
Fot. 39. Widok na urządzenie dylatacyjne na chodniku od strony Katowic nad przyczółkiem od strony Wieliczki. Rdzawe plamy na nawierzchni chodnika powstałe w wyniku korozji profili stalowych urządzenia.

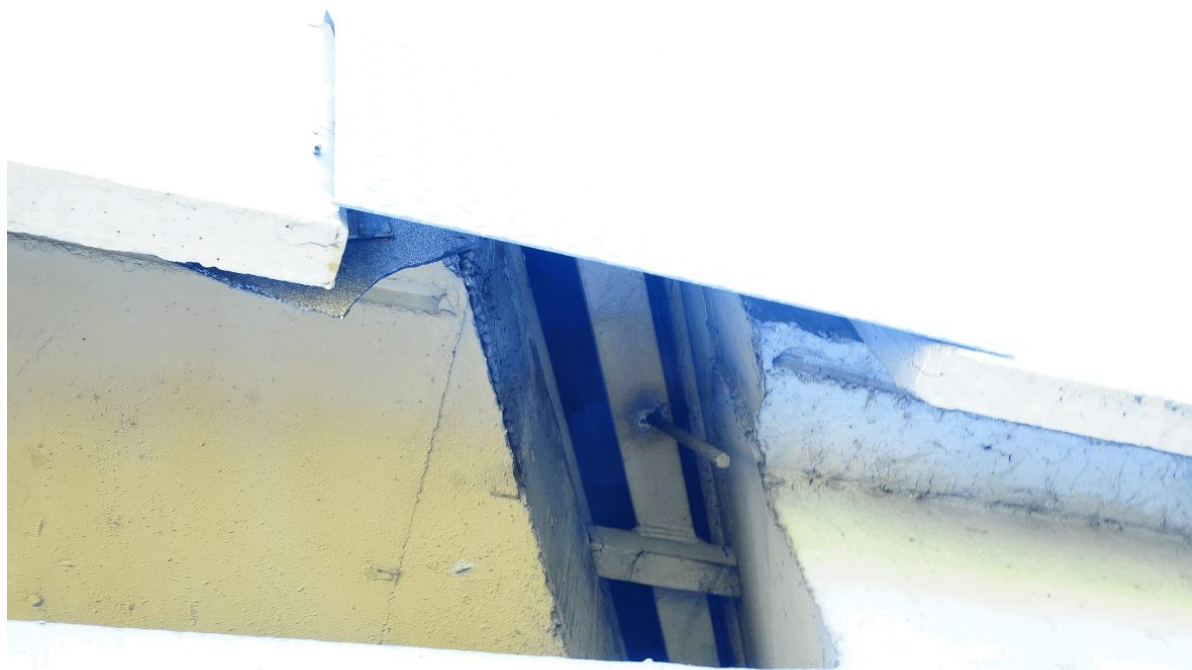
Fot. 40. Widok od strony Katowic na dolną część urządzenia dylatacyjnego nad przyczółkiem od strony Wieliczki. Pozostawiony przyspawany pręt do profilu środkowego urządzenia dylatacyjnego.

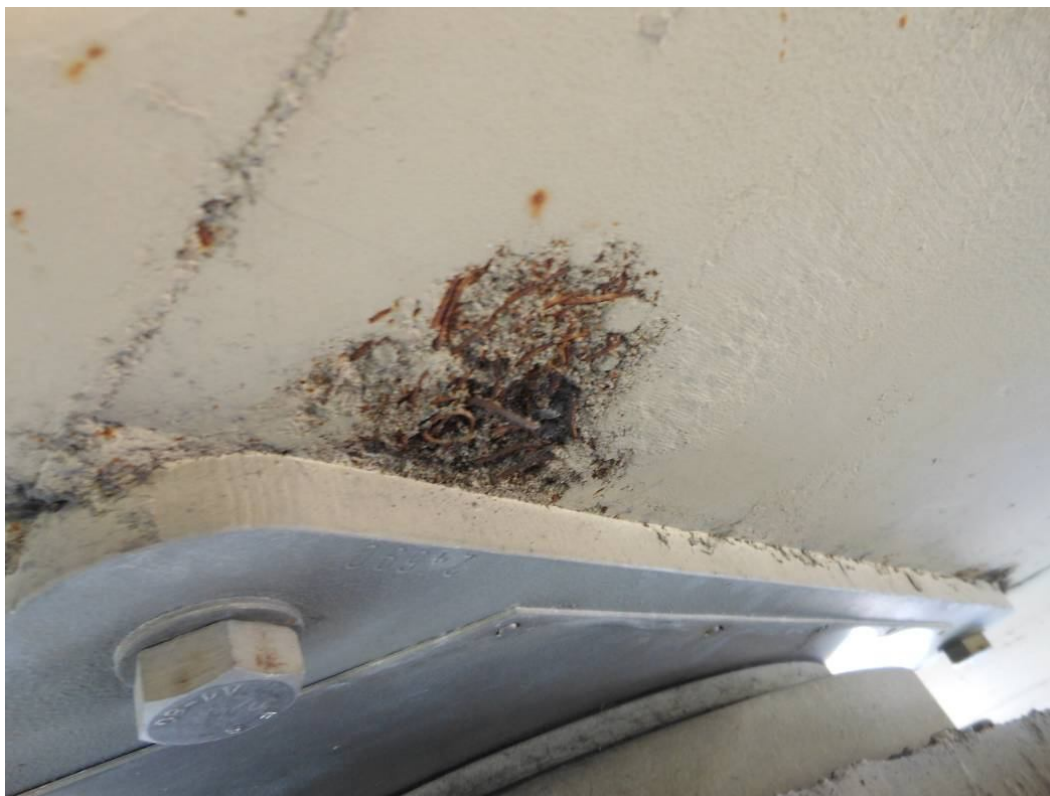
Fot. 41. Widok na spód dźwigara nr 2 nad podporą nr 2. Korozja zanieczyszczeń w postaci drutu wiążałkowego.

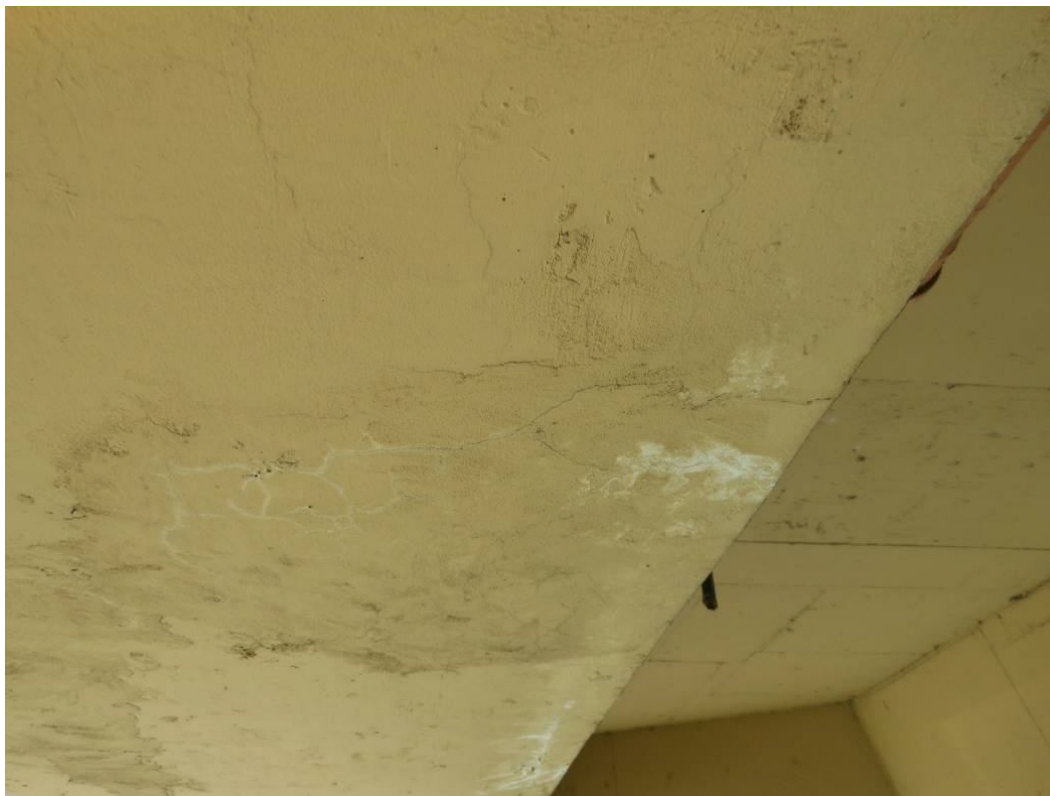
Fot. 42. Widok na spód dźwigara nr 3 (od strony Katowic) w prześle nr 1. Zarysowania skurczowe, wapienne zacieki w zarysowaniach, ślady naprawy powierzchni betonu dźwigara sprężonego.

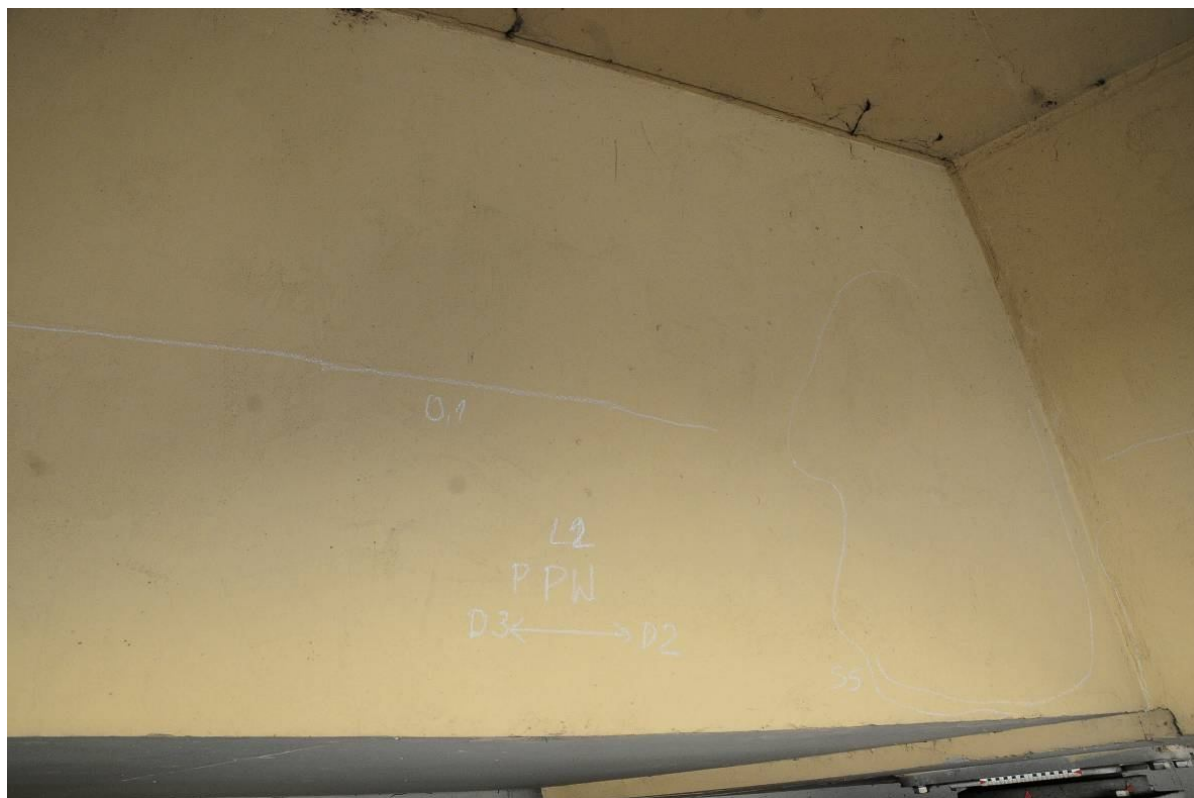
Fot. 50. Widok na poprzecznice podporową pomiędzy dźwigarem 2 i 3 nad przyczółkiem od strony Wieliczki. Zarysowanie poziome o rozwarości 0,1 mm w miejscu przerwy w betonowaniu, odspojenie zabezpieczenia antykorozyjnego na środku poprzecznicy powstałe w wyniku wadliwego wykonania.

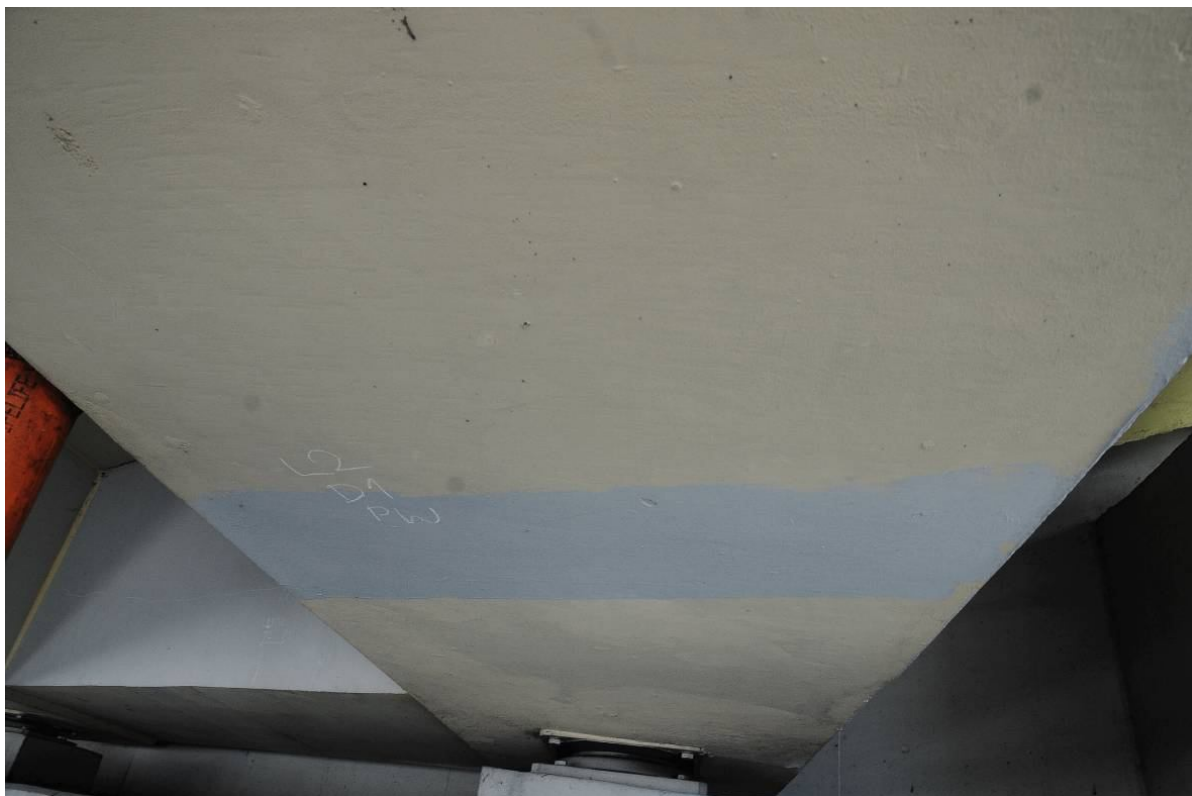
Fot. 51. Widok na spód dźwigara nr 2 przy przyczółku od strony Wieliczki. Ślady napraw powierzchniowych dźwigara, źle dobrany kolor powłoki malarskiej nałożonej po wykonanej naprawie.

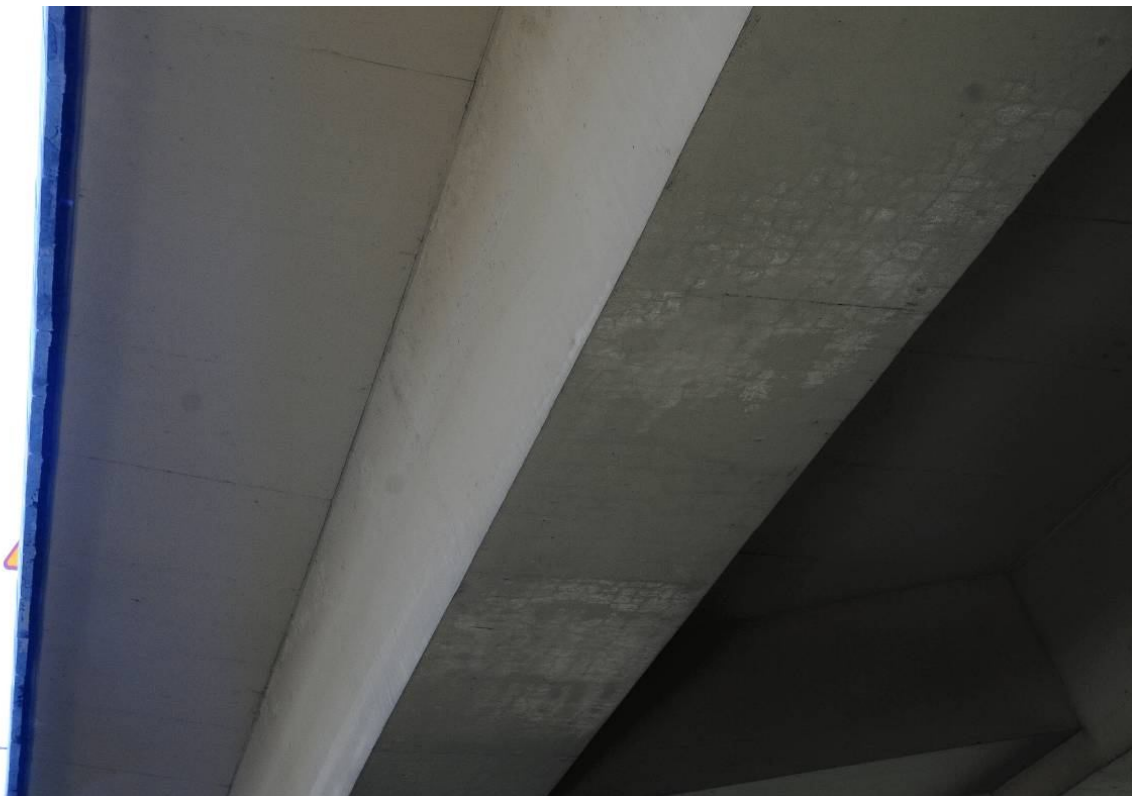
Fot. 52. Widok od strony Tarnowa na dźwigar nr 1 w przęśle nr 4. Zarysowania skurczowe dźwigara.

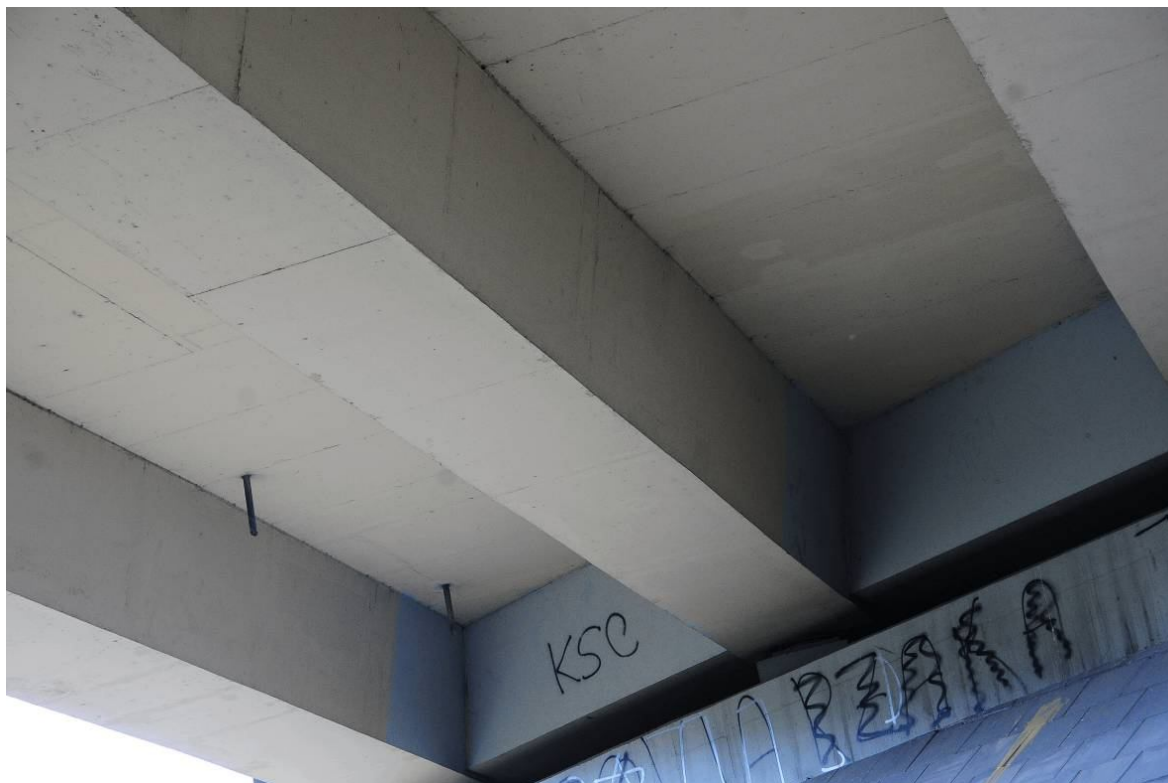
Fot. 53. Widok na oparcie pomostu na przyczółku od strony Krakowa. Ślady napraw powierzchniowych dźwigara i poprzecznicy, źle dobrany kolor powłoki malarskiej nałożonej po wykonanej naprawie, zanieczyszczenie poprzecznicy w postaci graffiti.

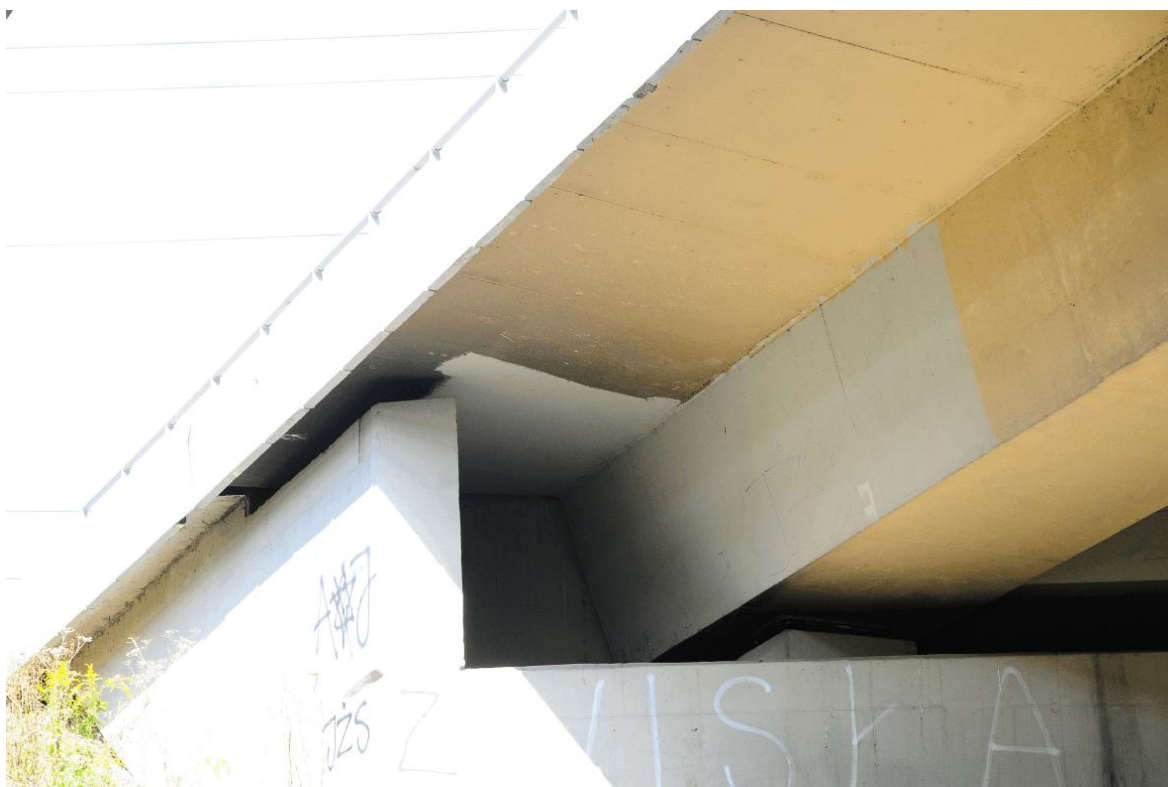
Fot. 54. Widok od strony Katowic na oparcie dźwigara nr 3 na przyczółku od strony Krakowa. Ślady napraw powierzchniowych dźwigara i wspornika podchodnikowego, źle dobrany kolor powłoki malarskiej nałożonej po wykonanej naprawie. Naprawa wykonana niedbale, bez wcześniejszego oczyszczenia powierzchni betonu.

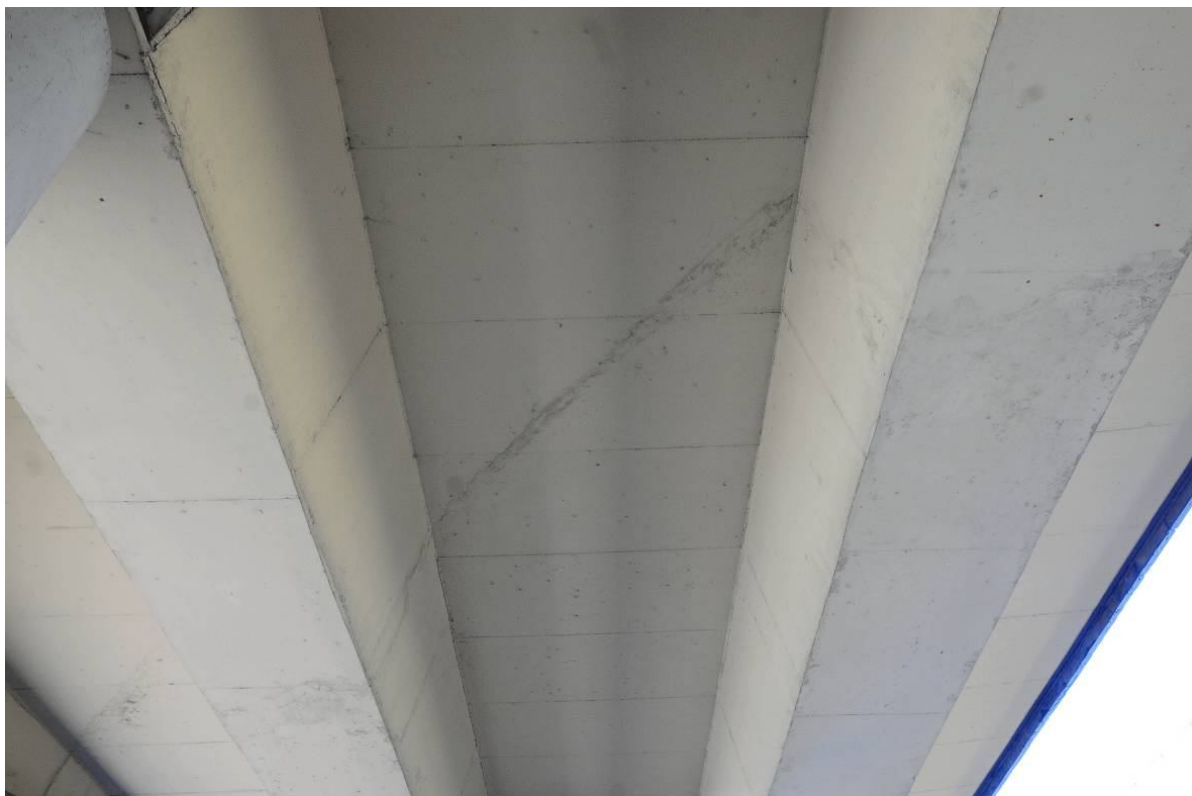
Fot. 55. Widok na płytę pomostu pomiędzy dźwigarem nr 2 i 1 w przęśle nr 4 przy podporze nr 5. Widoczne naprawy powierzchni betonu wzdłuż przerwy w betonowaniu.

8.2.	Stan płyty pomostu: odpowiedni Na powierzchni płyty pomostu zlokalizowano jedynie nierówności po szalunkach oraz w miejscach przerw w betonowaniu (fot. 55).

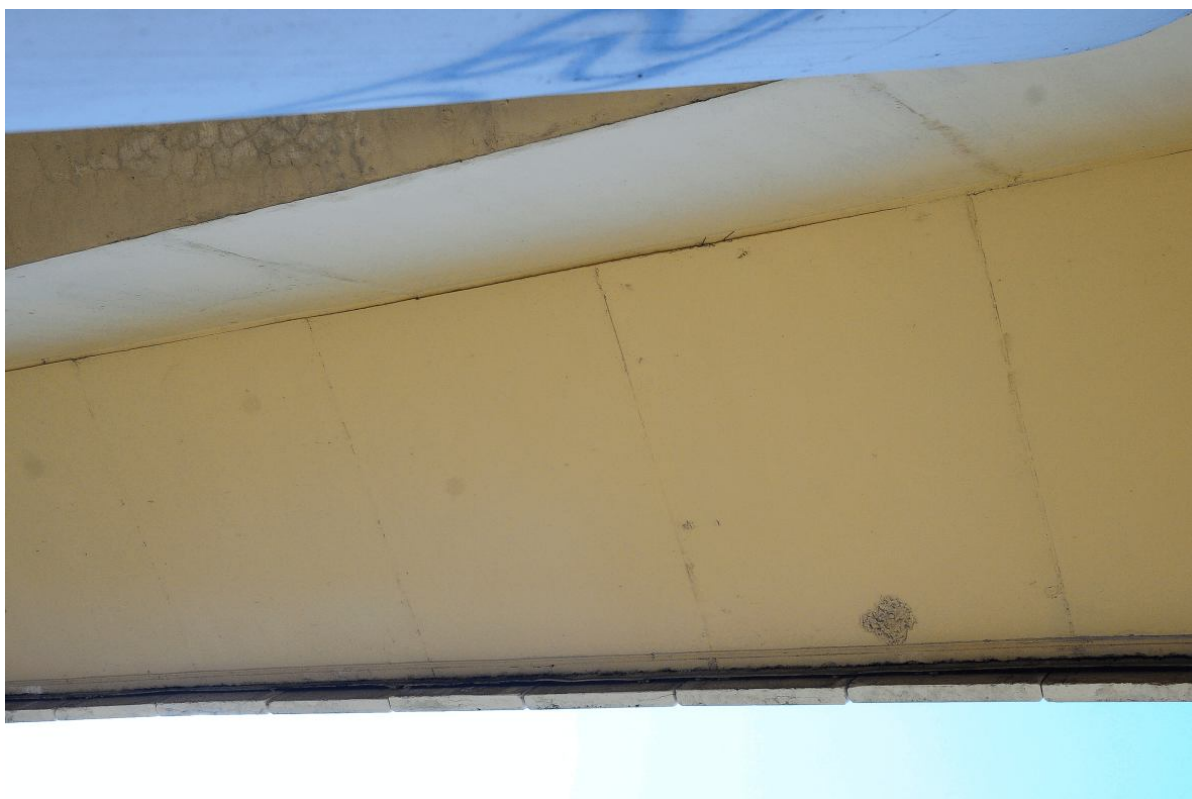
Fot. 56. Widok na wspornik podchodnikowy od strony Katowic w przęśle przy podporze nr 4. Ubytek betonu powstały prawdopodobnie podczas demontażu, wystające skorodowane gwoździe na styku dźwigara ze wspornikiem.

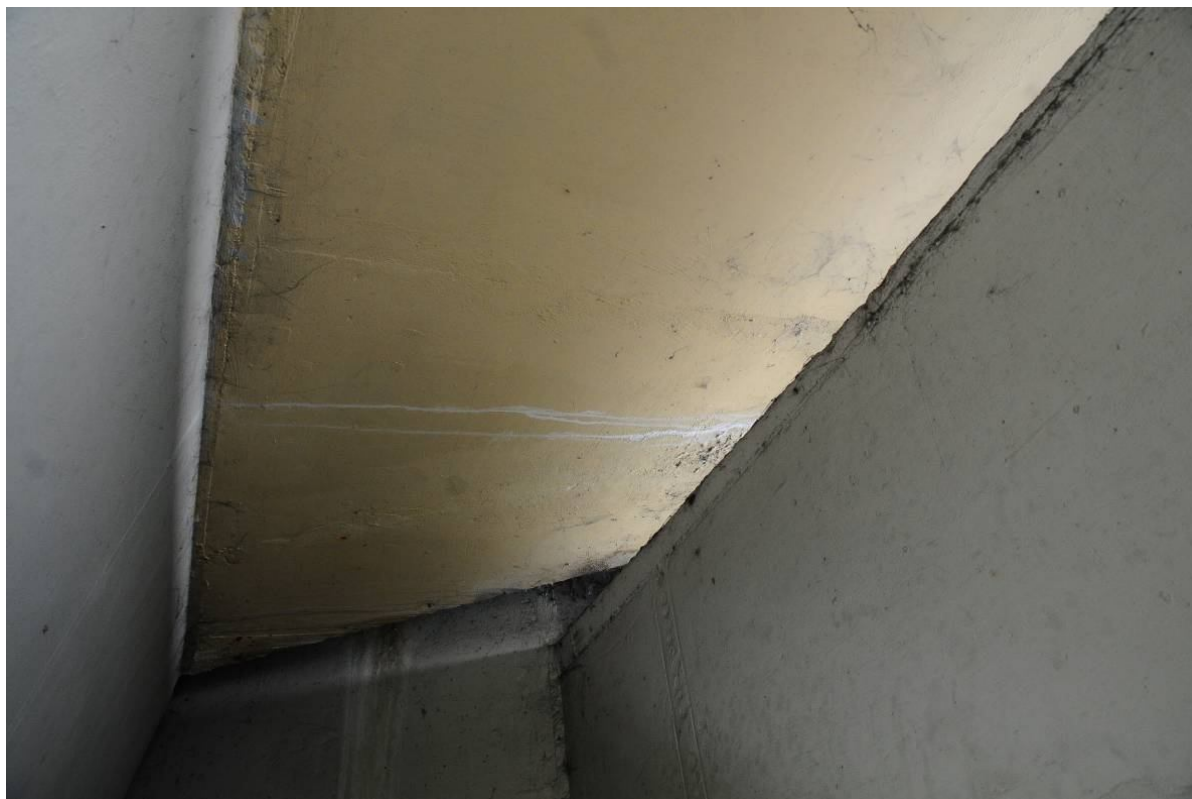
Fot. 57. Widok na wspornik podchodnikowy od strony Tarnowa nad przyczółkiem od strony Krakowa. Wapienne zacieki powstałe w wyniku nieszczelności na styku deski gzymsowej i kapy chodnikowej, rdzawe plamy na styku wspornika w dźwigarem powstałe w wyniku korozji przypowierzchniowych zanieczyszczeń stalowych w betonie.

8.3.	Stan wsporników podchodnikowych: zadowalający Na wsporniku podchodnikowym od strony Katowic w prześle przy podporze nr 4 oraz w prześle nr 1 widoczne ubytki betonu powstałe prawdopodobnie podczas demontażu szalunków oraz wystające skorodowane gwoździe na styku dźwigara ze wspornikiem (fot. 56). Na wsporniku podchodnikowym od strony Tarnowa nad przyczółkiem od strony Krakowa widoczne wapienne zacieki powstałe w wyniku nieszczelności na styku deski gzymsowej i kapy chodnikowej, rdzawe plamy na styku wspornika w dźwigarem powstałe w wyniku korozji przypowierzchniowych zanieczyszczeń stalowych w betonie (fot. 57).

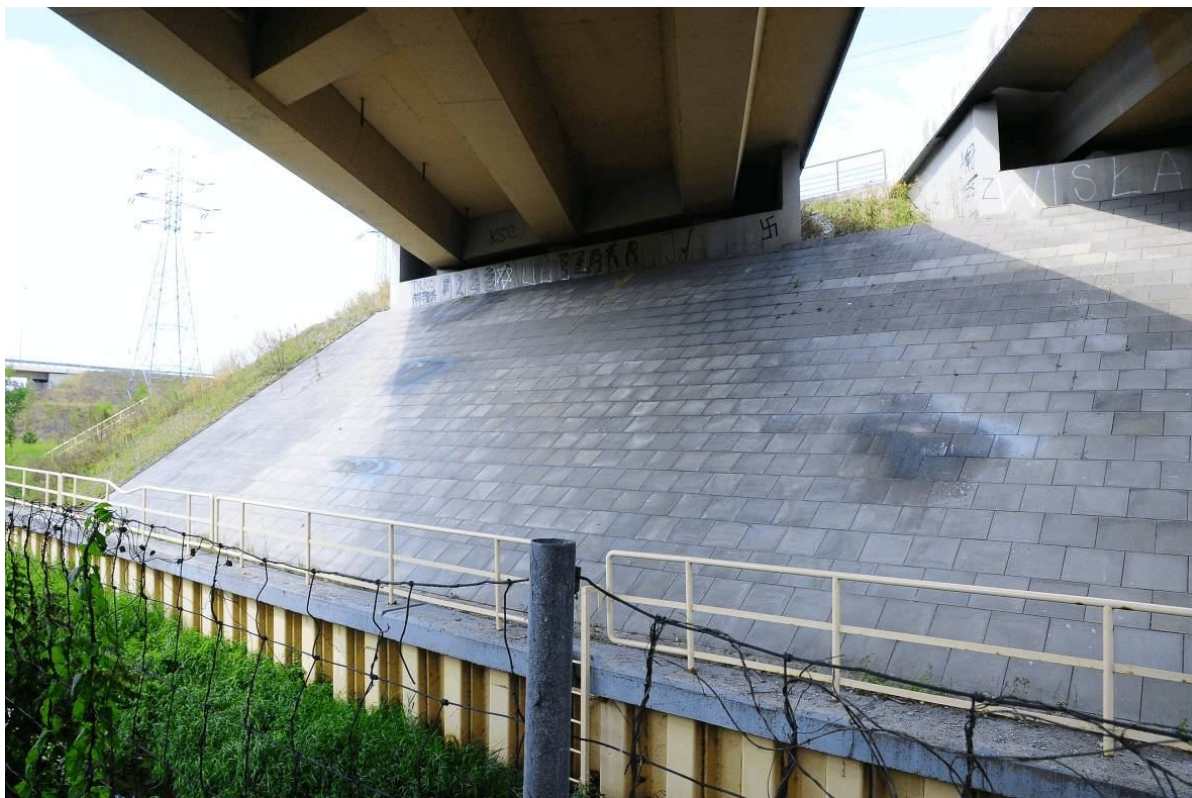
Fot. 58. Widok na przyczółek od strony Krakowa. Zanieczyszczenia korpusu w postaci graffiti, zacieki na powierzchni umocnienia skarpy przyczółka ze ściekającej wody z sączków.

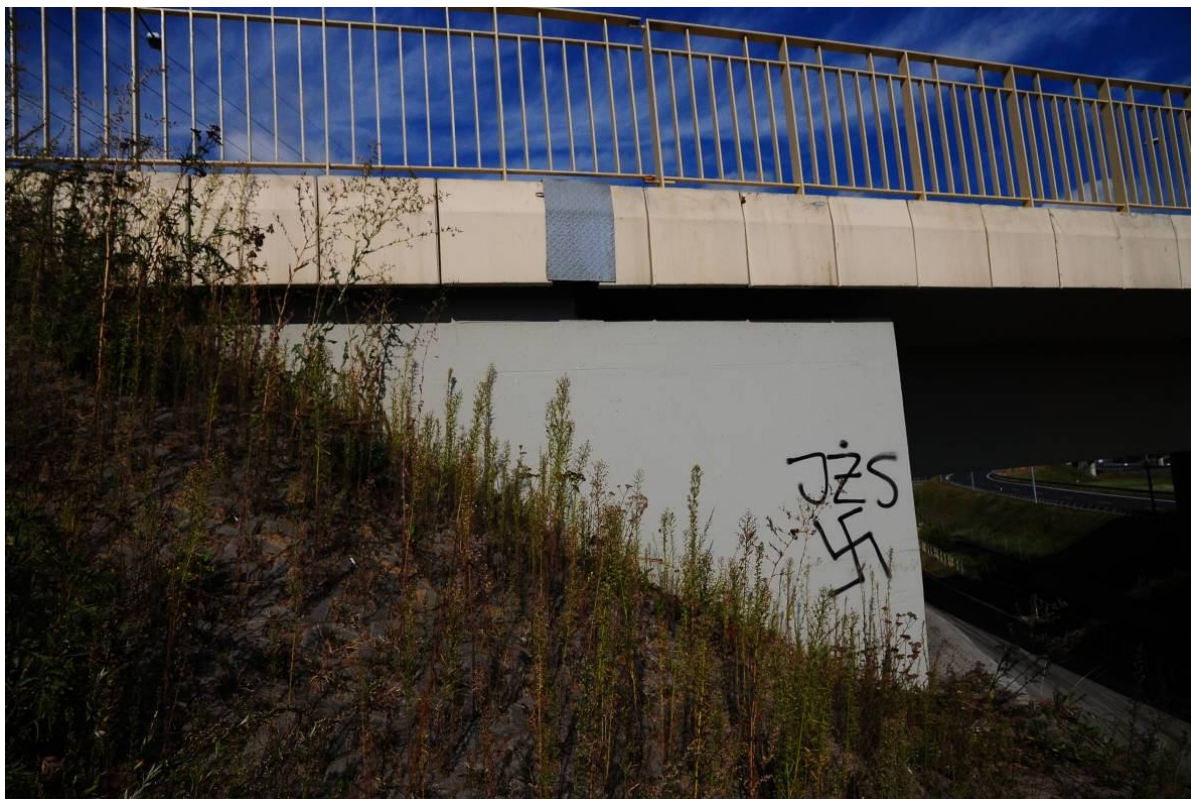
Fot. 59. Widok od strony Katowic na skrzydełko przyczółka od strony Krakowa.
Zanieczyszczenia w postaci graffiti.

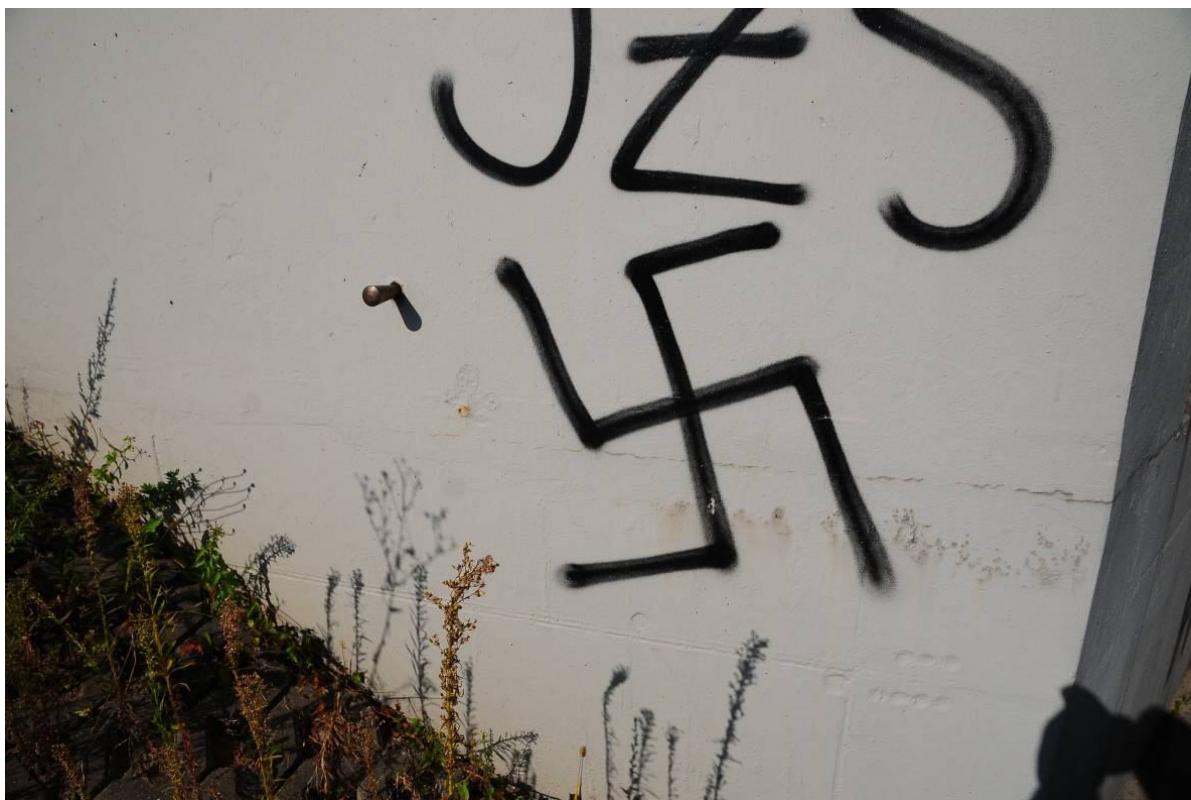
Fot. 60. Widok od strony Katowic na skrzydełko przyczółka od strony Krakowa.
Zanieczyszczenia w postaci graffiti, zarysowanie poziome w miejscu przerwy w betonowaniu.

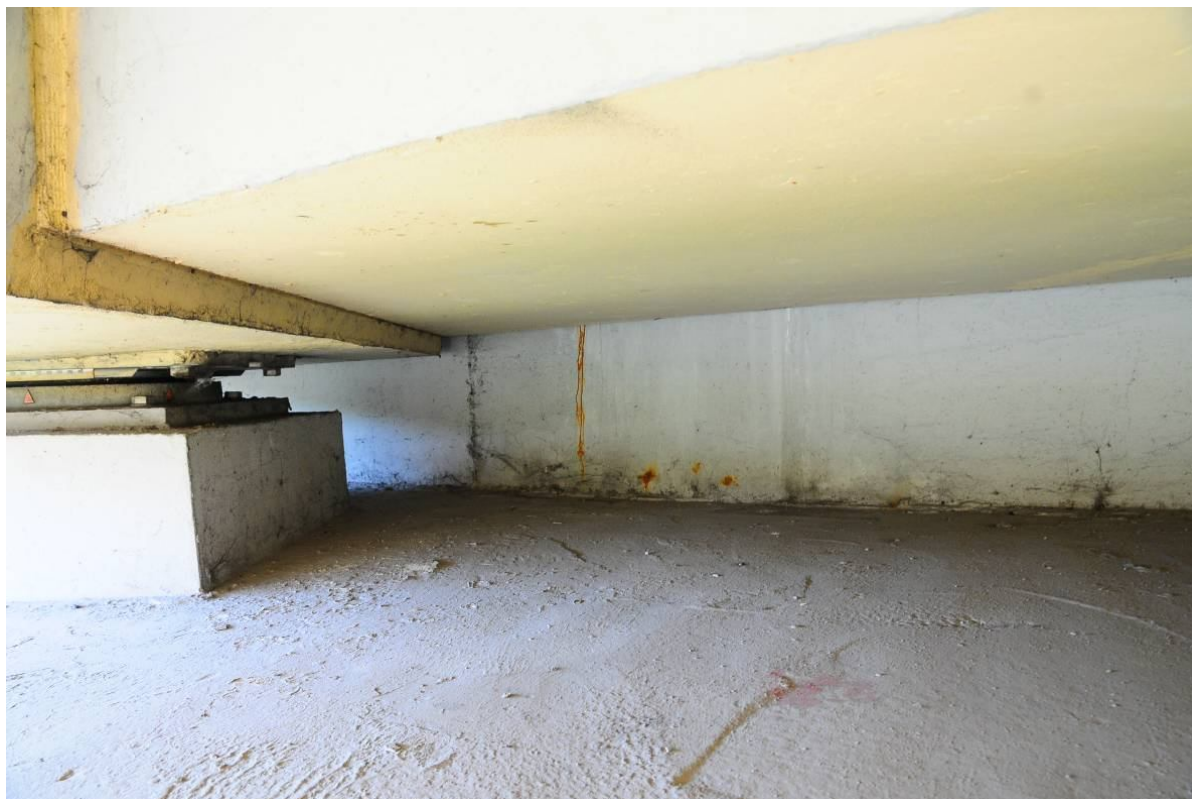
Fot. 61. Widok na ławę łożyskową oraz ściankę zapleczną przyczółka od strony Krakowa. Rdzawe zacieki na powierzchni ścianki zapleczej powstałe w wyniku korozji na styku urządzenia dylatacyjnego ze ścianką zapleczną. Rdzawe plamy wskazujące na korozję zbrojenia lub pozostawionych w betonie opórek do szalunków.

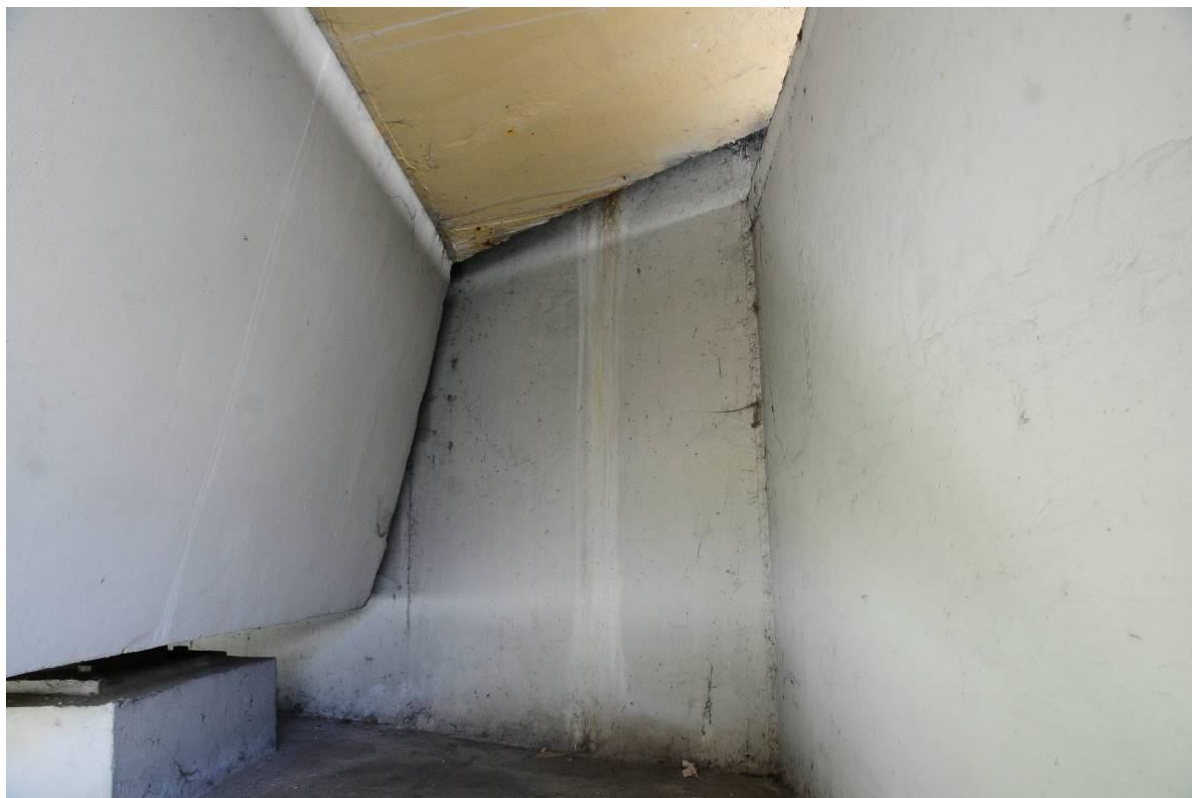
Fot. 62. Wapienne zacieki na powierzchni ścianki zapleczej przyczółka powstałe w wyniku nieszczelności styku ścianki zapleczej i urządzenia dylatacyjnego.

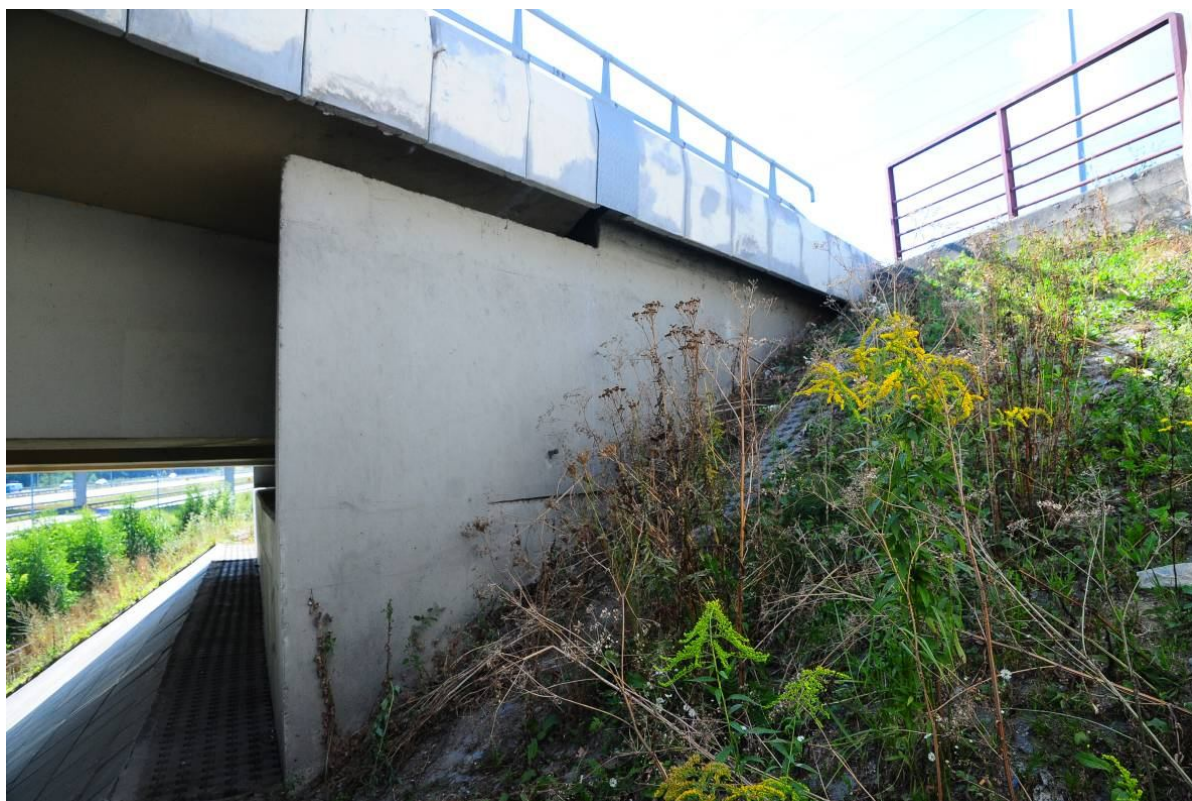
Fot. 63. Widok od strony Tarnowa na skrzydełko przyczółka od strony Krakowa. Zabrudzenie w poziomym zarysowaniu skrzydełka w miejscu przerwy w betonowaniu.

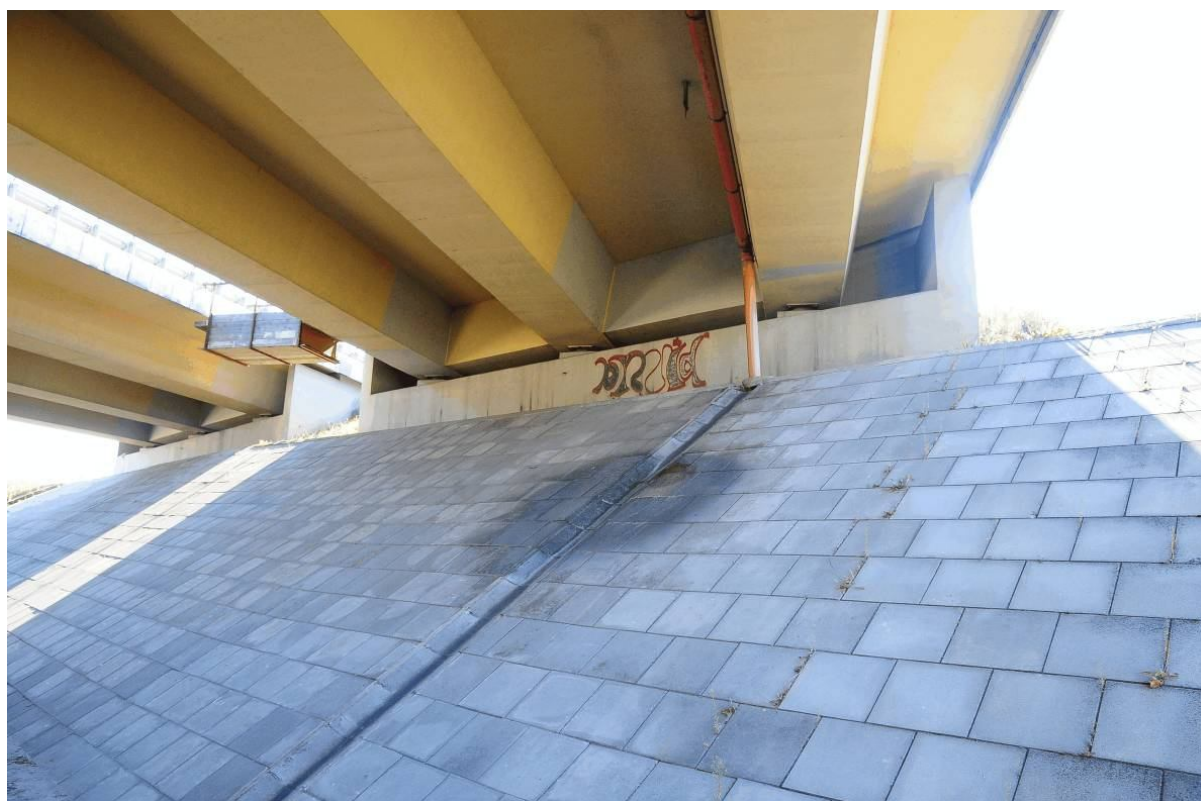
Fot. 64. Widok na przyczółek od strony Wieliczki. Zanieczyszczenia korpusu w postaci graffiti, zacieki na powierzchni umocnienia skarpy przyczółka ze ściekającej wody z sączka.

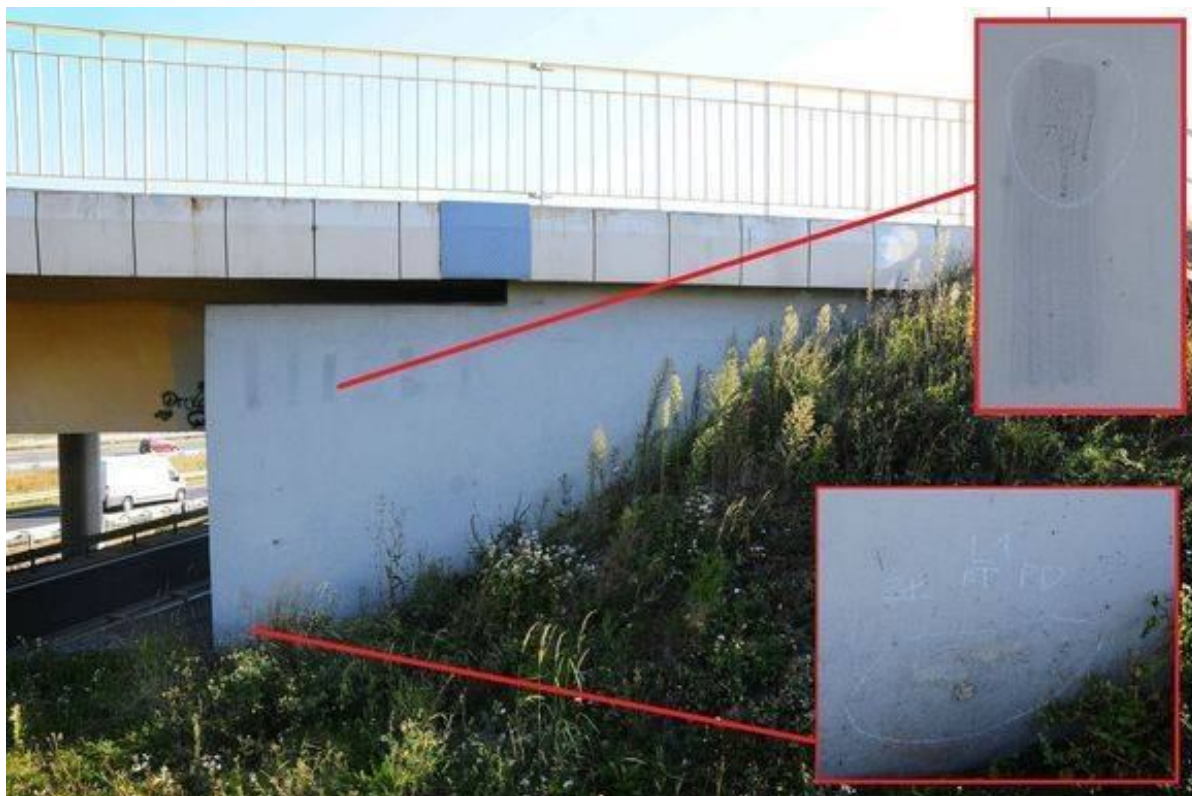
Fot. 65. Widok od strony Katowic na skrzydełko przyczółka od strony Wieliczki. Złuszczenia powłoki malarskiej w dolnej części skrzydełka, zanieczyszczenie w postaci graffiti.

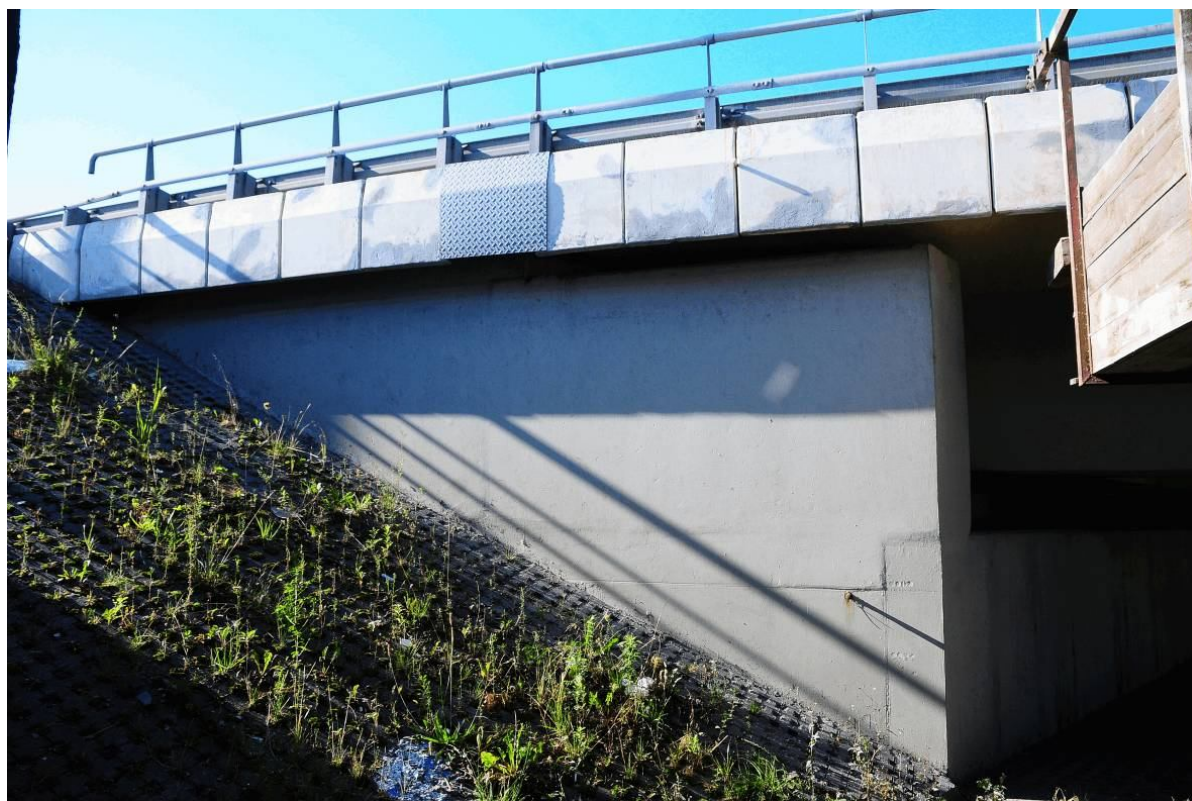
Fot. 66. Widok od strony Tarnowa na skrzydełko przyczółka od strony Wieliczki. Ślady naprawy powierzchniowej betonu w miejscu przerwy w betonowaniu, korozja reperu roboczego.
