RAPORT Z PRZEGLĄDU SZCZEGÓŁOWEGO OBIEKTU MOSTOWEGO

Nazwa obiektu: wiadukt 2WD-27 w m. Kraków

JNI: 01024472

Nr drogi i kilometraż: DK A4 km 425+032

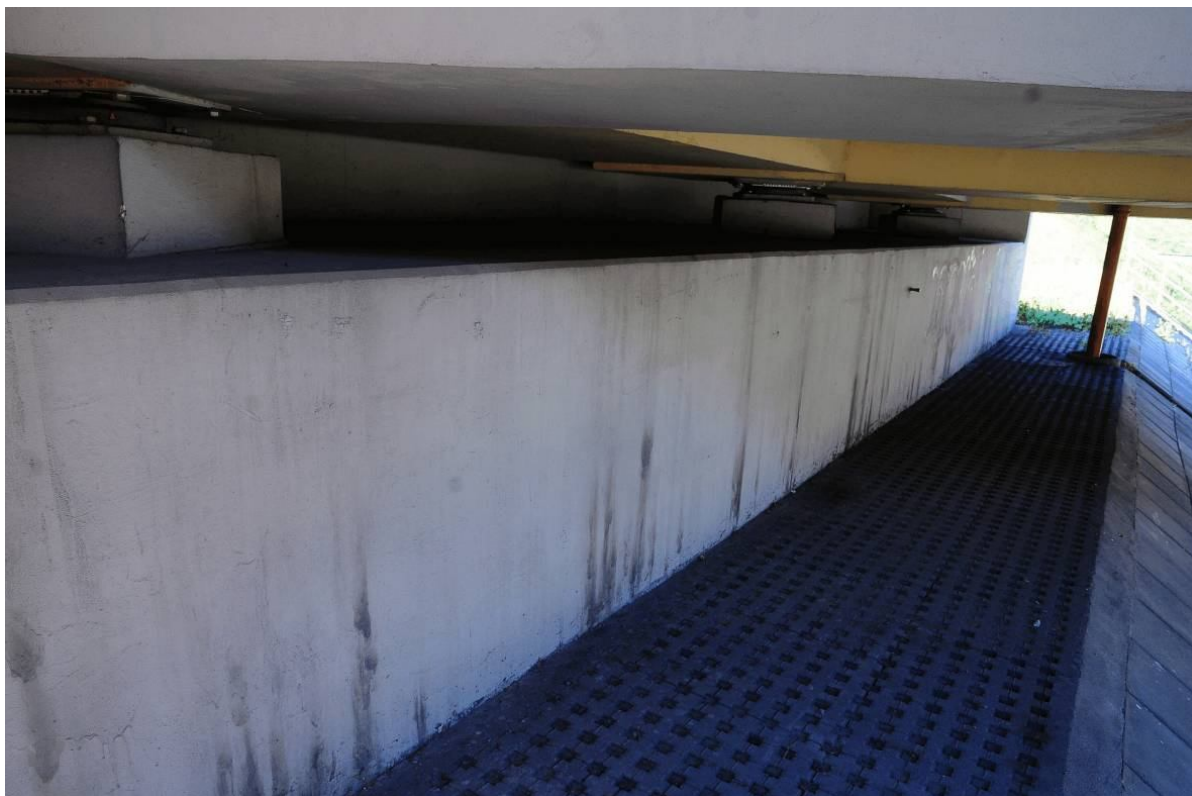
Fot. 67. Widok na korpus przyczółka od strony Wieliczki. Zanieczyszczenia korpusu przyczółka w postaci. Zacieki z pyłu na ławie podłożyskowej.

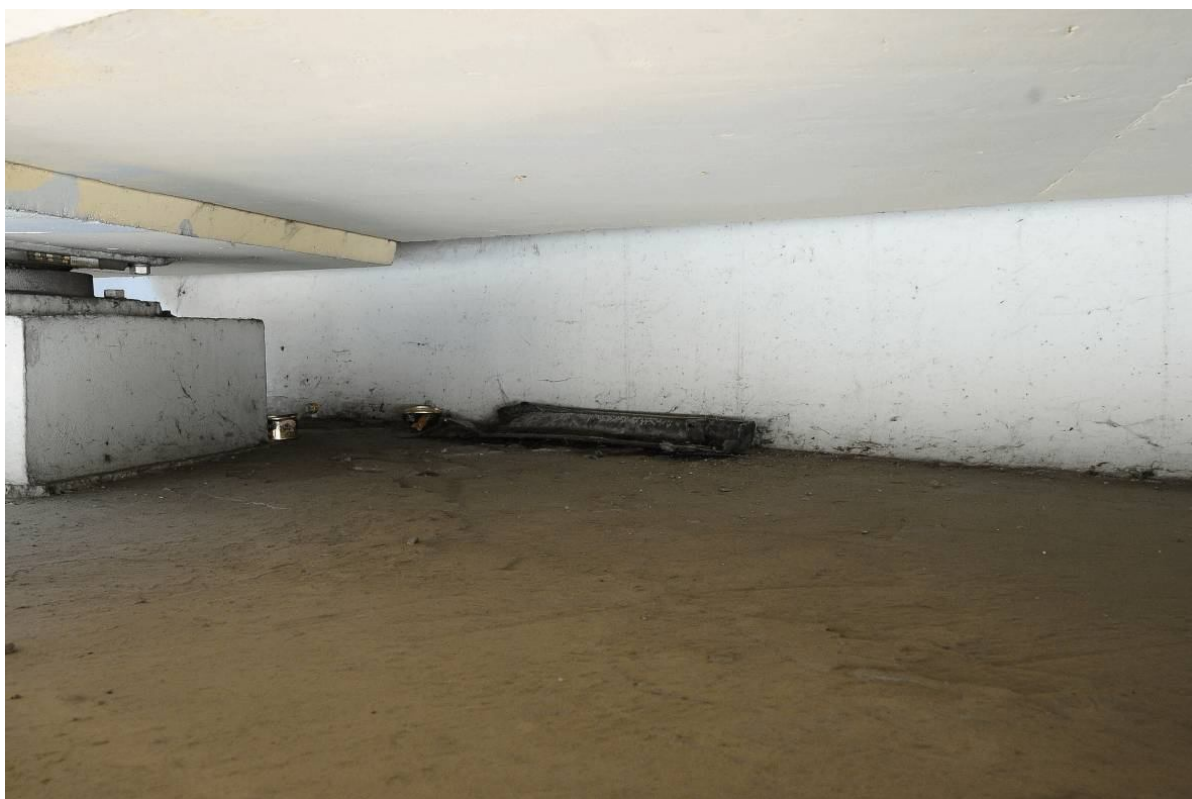
Fot. 68. Widok na ławę łożyskową przyczółka od strony Wieliczki. Zanieczyszczenia w postaci m. in. puszek.

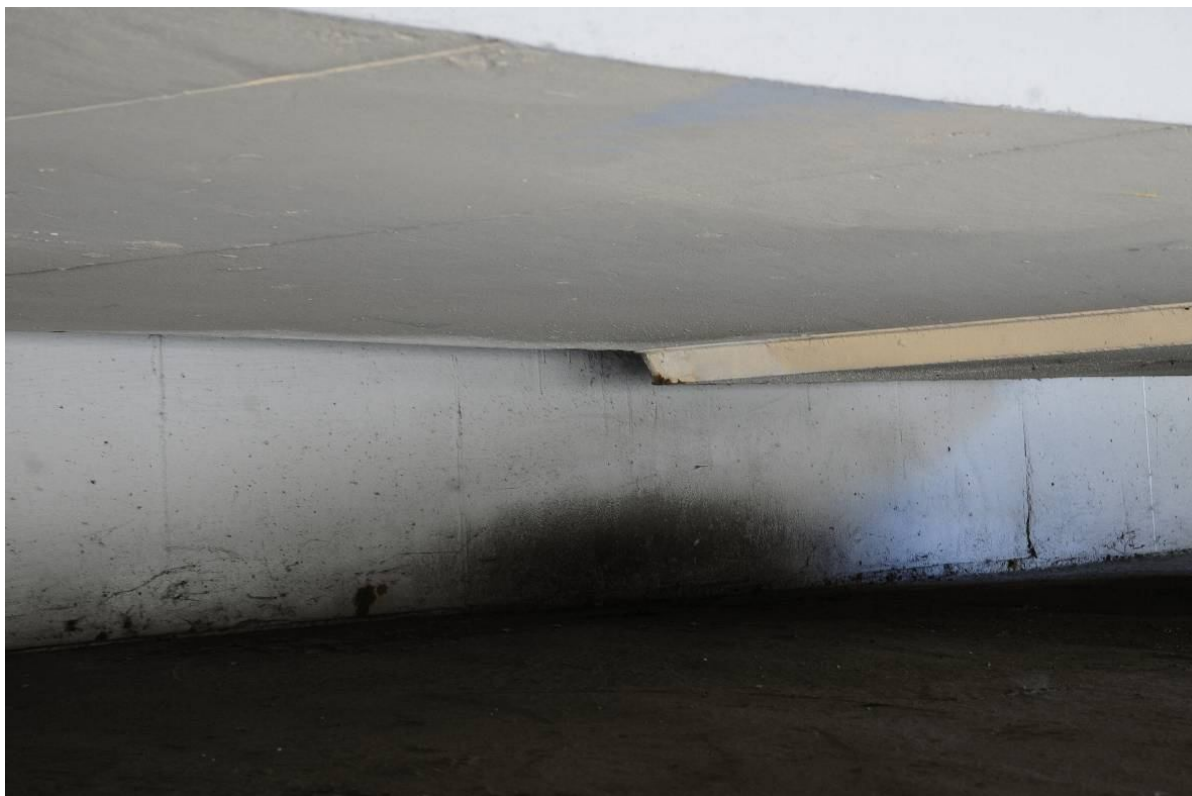
Fot. 69. Widok na ławę łożyskową i ściankę zapleczną przyczółka od strony Wieliczki. Zanieczyszczenia z pyłu zgromadzonego na ławie podłożyskowej rozbryzgiwanego przez wodę spływającą po zakończeniu przesła z nieszczelnego urządzenia dylatacyjnego.

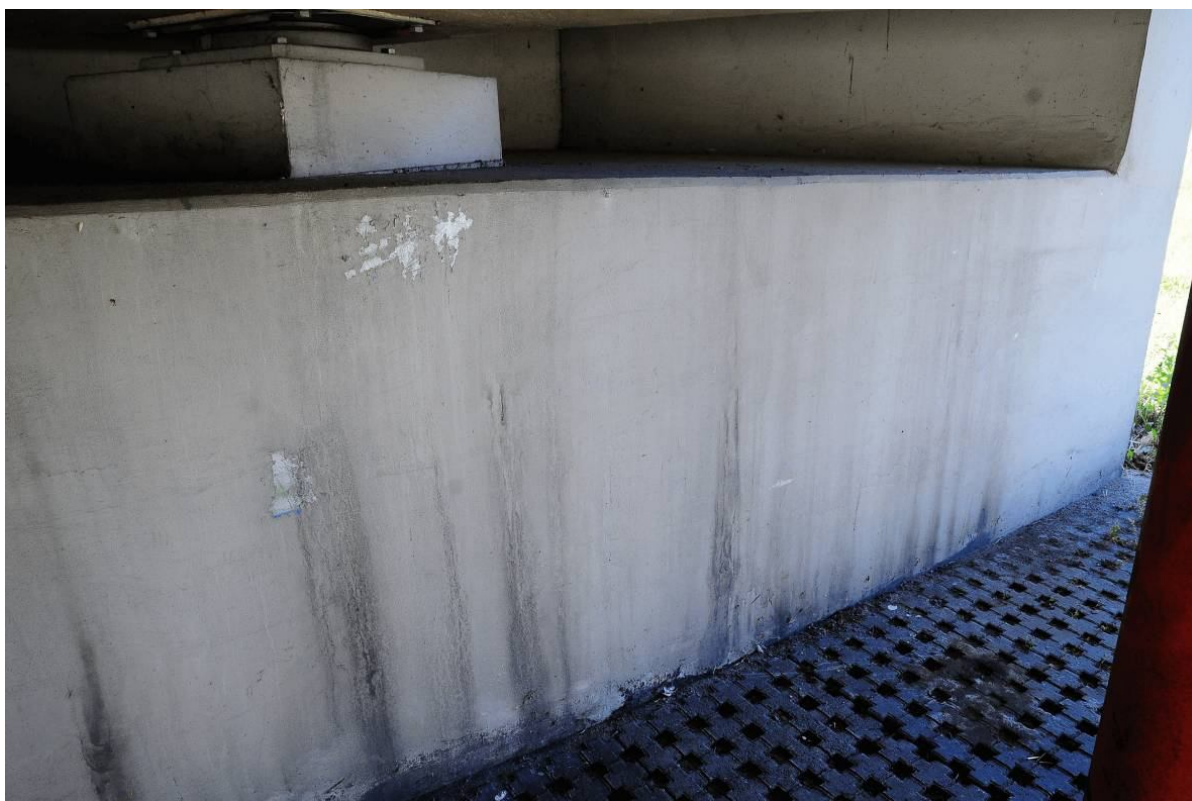
Fot. 70. Widok na korpus przyczółka od strony Wieliczki. Zanieczyszczenia oraz złuszczenia powłoki malarskiej powstałe w wyniku wadliwego wykonania.

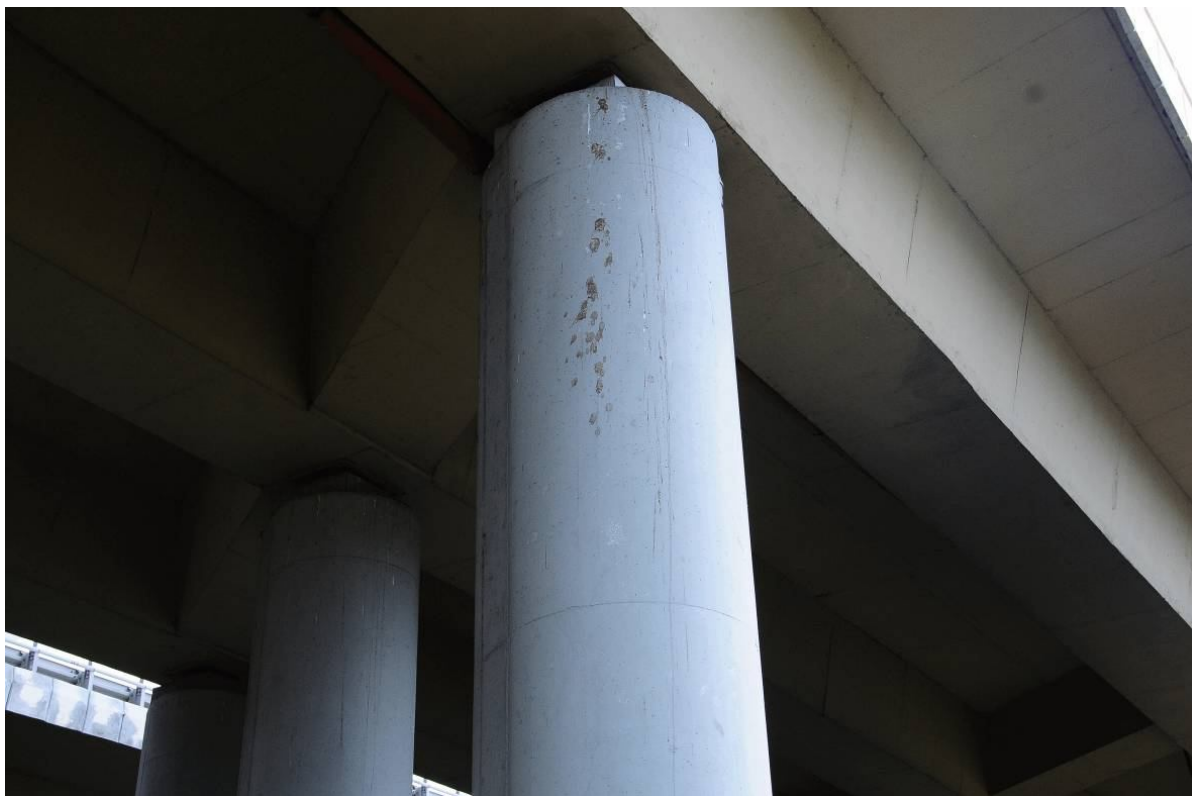
Fot. 71. Widok od strony Katowic na podpore nr 2. Zanieczyszczenia słupa powstałe prawdopodobnie podczas remontu kap chodnikowych.

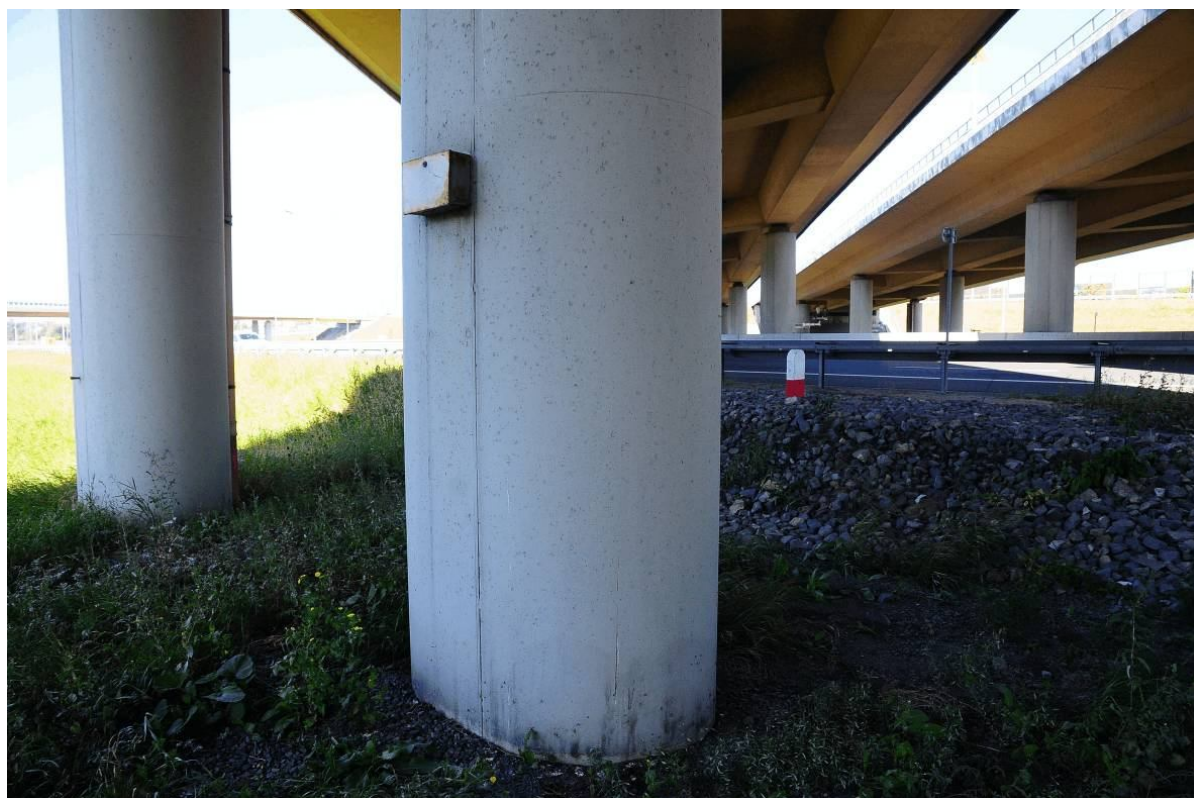
Fot. 73. Widok na podporę nr 5. Zanieczyszczenia powierzchni betonu. Skorodowana skrzynka będąca pozostałością po zdemontowanym urządzeniu obcym.

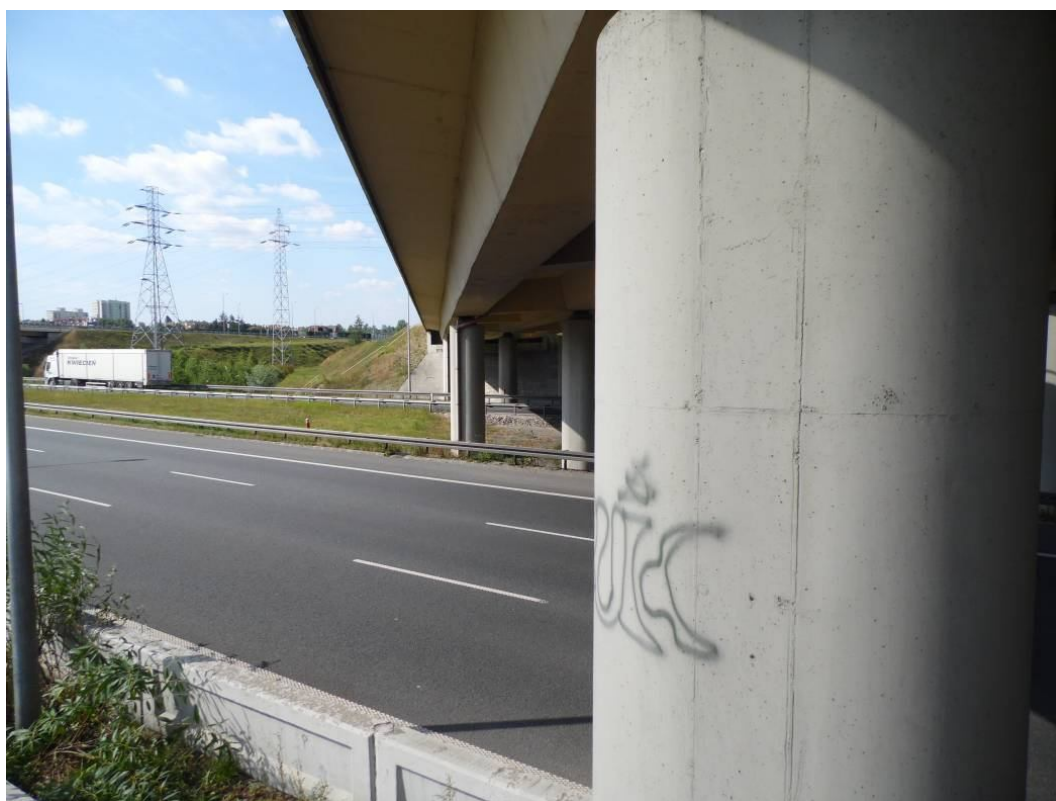
Fot. 74. Widok od strony Katowic na podporę nr 4. Zanieczyszczenia w postaci graffiti.

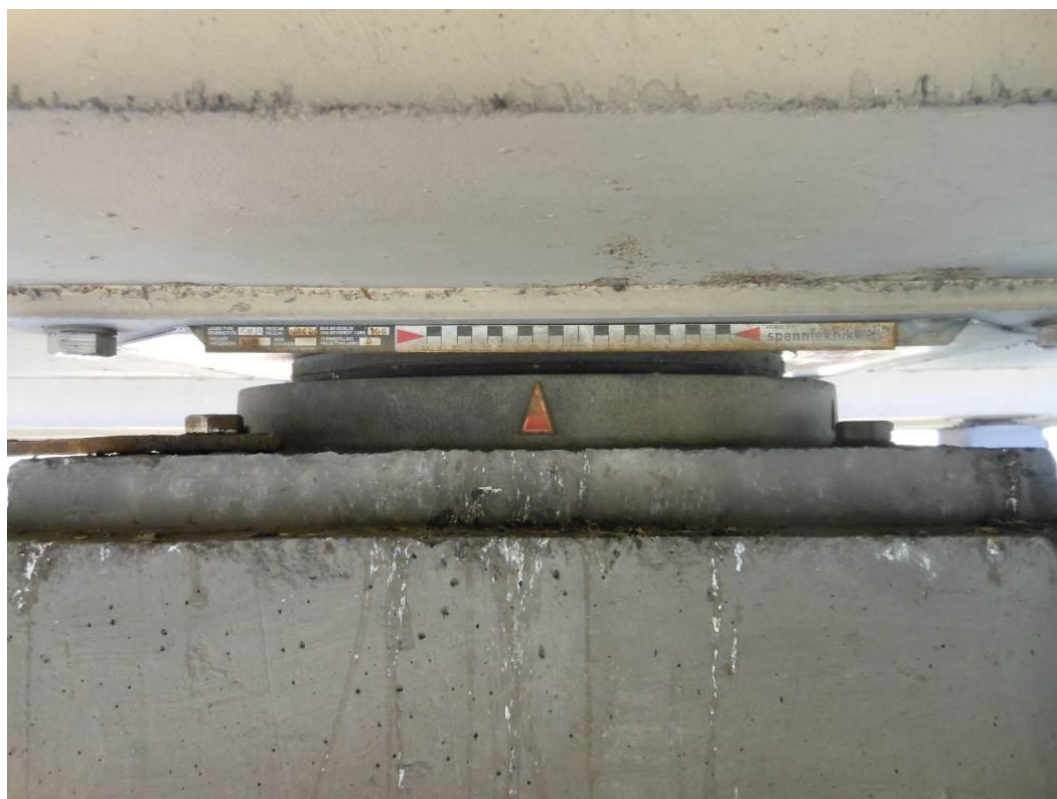
Fot. 76. Widok na łożysko dźwigara nr 1 na podporze nr 2. Zanieczyszczenia ciosu ptasimi odchodami, brak uszkodzeń na łożysku, widoczne wychylenie łożyska o wartości 25 mm.

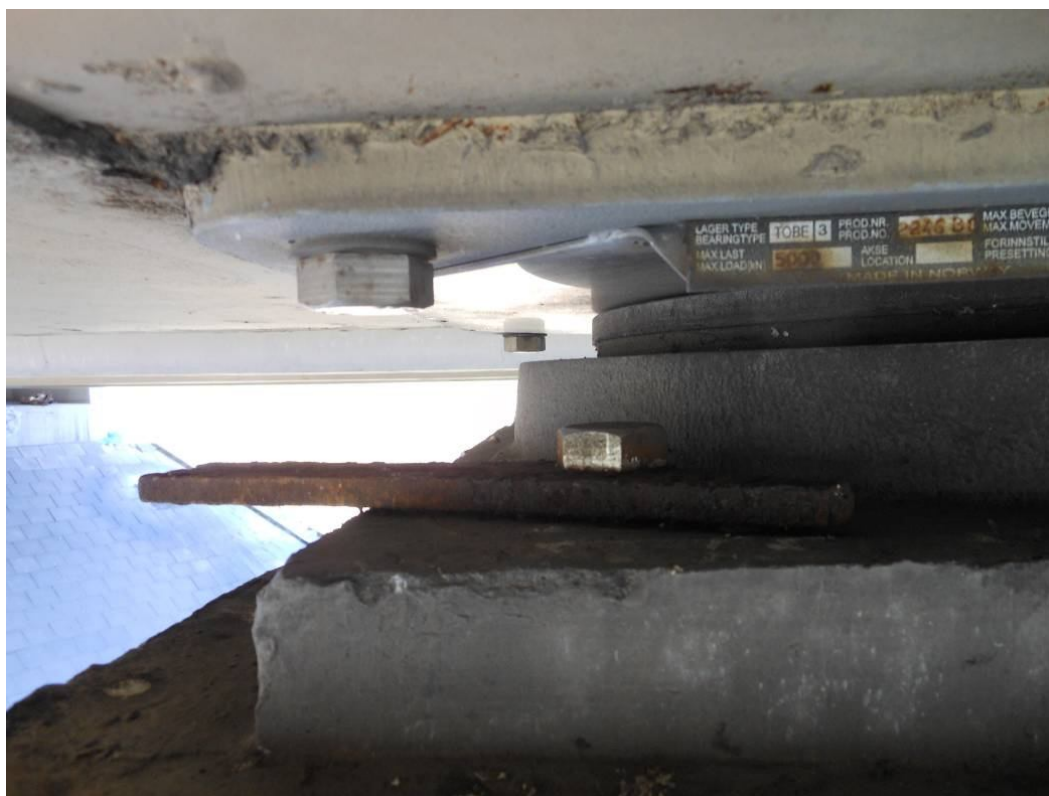
Fot. 77. Widok na łożysko dźwigara nr 1 na podporze nr 2. Pozostawiony podczas budowy korodujący płaskownik.

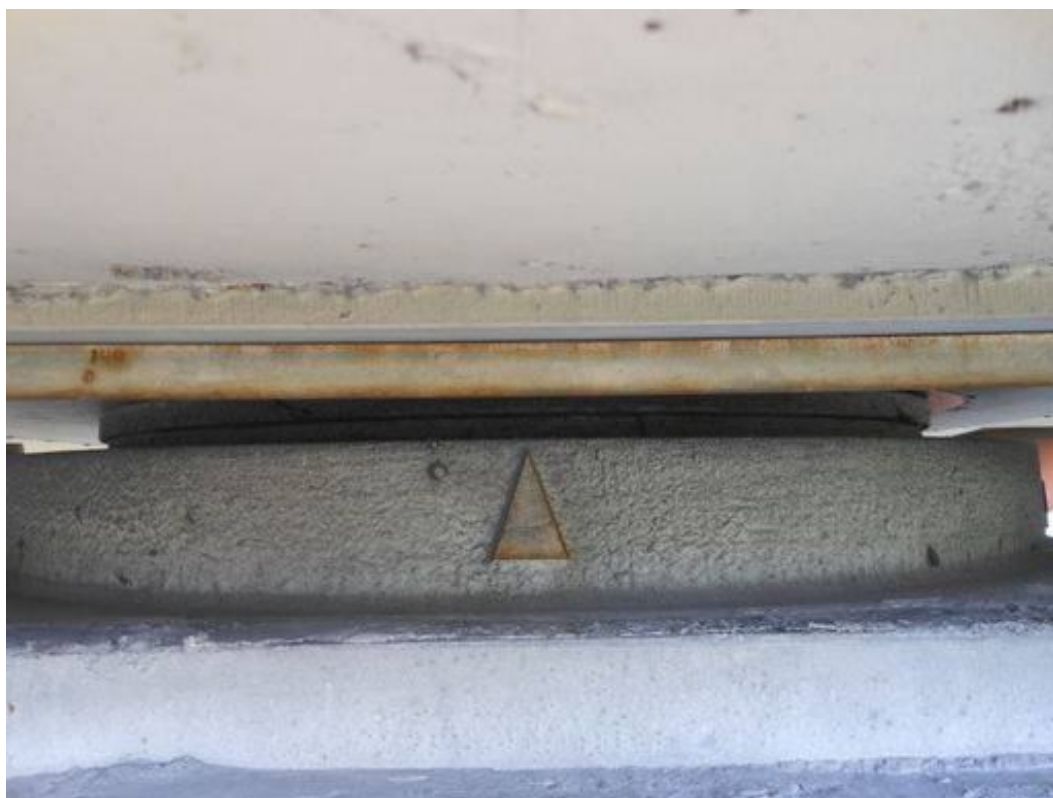
Fot. 79. Widok od strony Katowic na łożysko dźwigara nr 3 na podporze nr 6. Korozja skali przesuwu łożyska uniemożliwiająca odczyt.

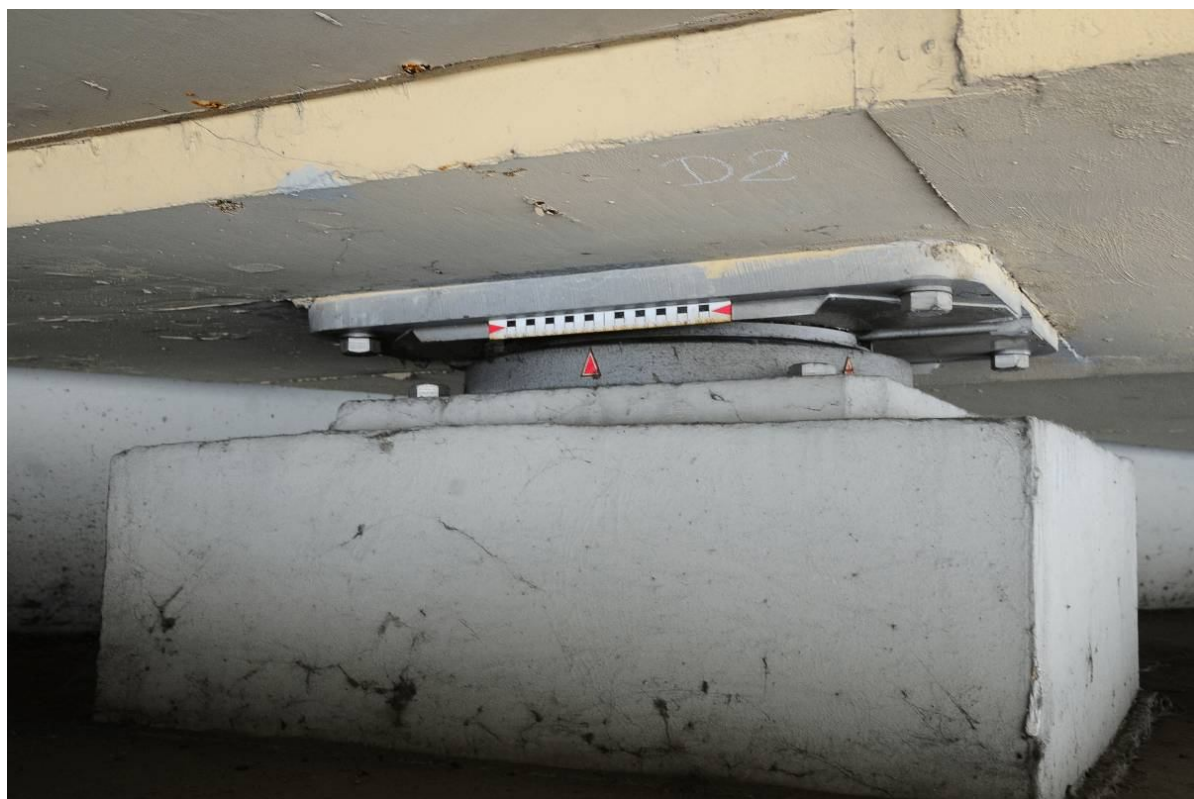
Fot. 80. Łożysko na przyczółku od strony Wieliczki. Nieprawidłowe przemieszczenie łożyska w wartość -10 mm przy temperaturze +23°C spowodowane przypuszczalnie nieprawidłowym ustawieniem wyprzedzenia łożyska w trakcie montażu.

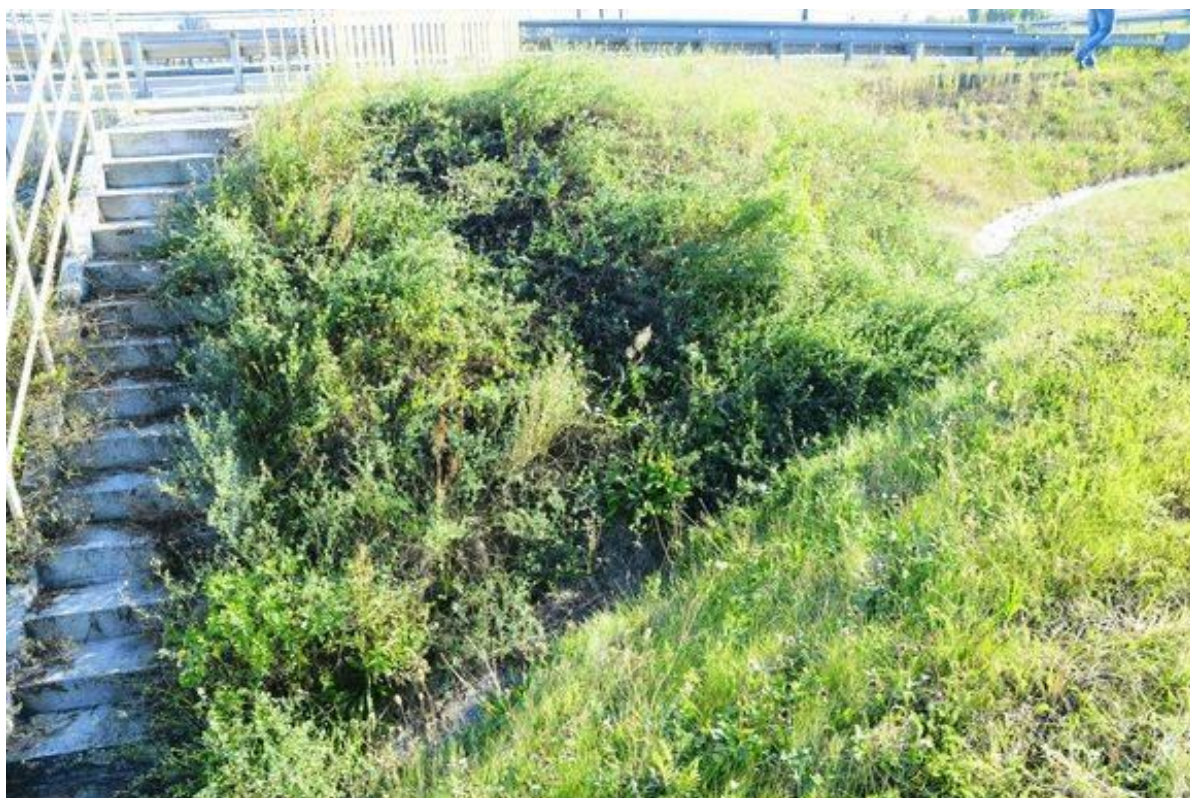
Fot. 85. Widok na skarpe oraz schody naskarpowe od strony Katowic przy przyczółku od strony Wieliczki. Bujna wegetacja roślinności.

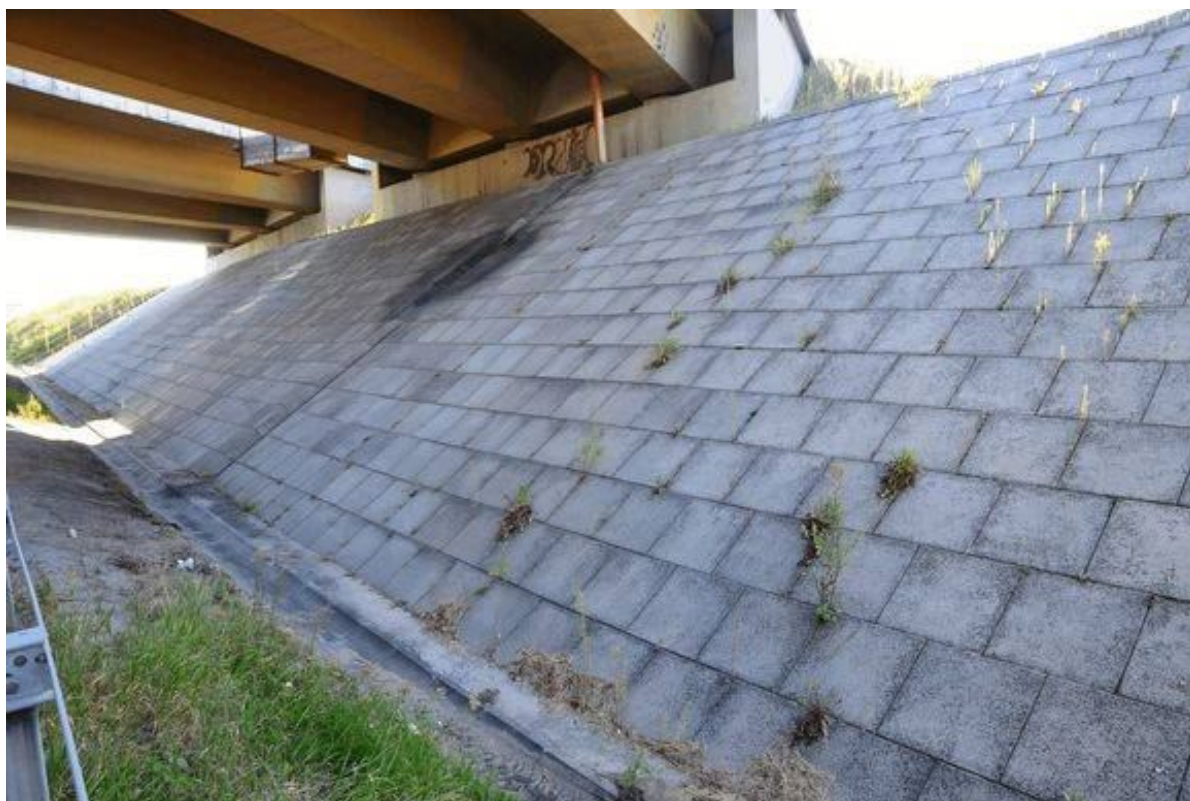
Fot. 86. Widok od strony Katowic na umocnienie skarpy przyczółka od strony Wieliczki. Zacieki na powierzchni umocnienia z wody ściekające z sączka, lokalna wegetacja roślinności pomiędzy elementami umocnienia. Zamulenie ścieku pod umocnieniem skarpy przyczółka.

12.	Przestrzeń podmostowa i otoczenie obiektu: niepokojący Na umocnieniu skarpy przyczółków widoczna wegetacja roślinności pomiędzy elementami betonowymi umocnienia oraz przecieki z sączków (fot. 86). Na skarpach nasypów drogowych oraz na umocnieniu skarp przy przyczółkach widoczna wegetacja roślinności (fot. 85, 87, 89). Koryto potoku pod przęsłem nr 1 jest silnie zarośnięte. W przestrzeni podmostowej w przęśle nr 2 przy podporze nr 2 widoczne ubytki erozyjne skarpy powstałe w wyniku niekontrolowane spływu wód opadowych (fot. 88). Odrodzenie autostrady przy podporze nr 6 jest uszkodzone (fot. 36).

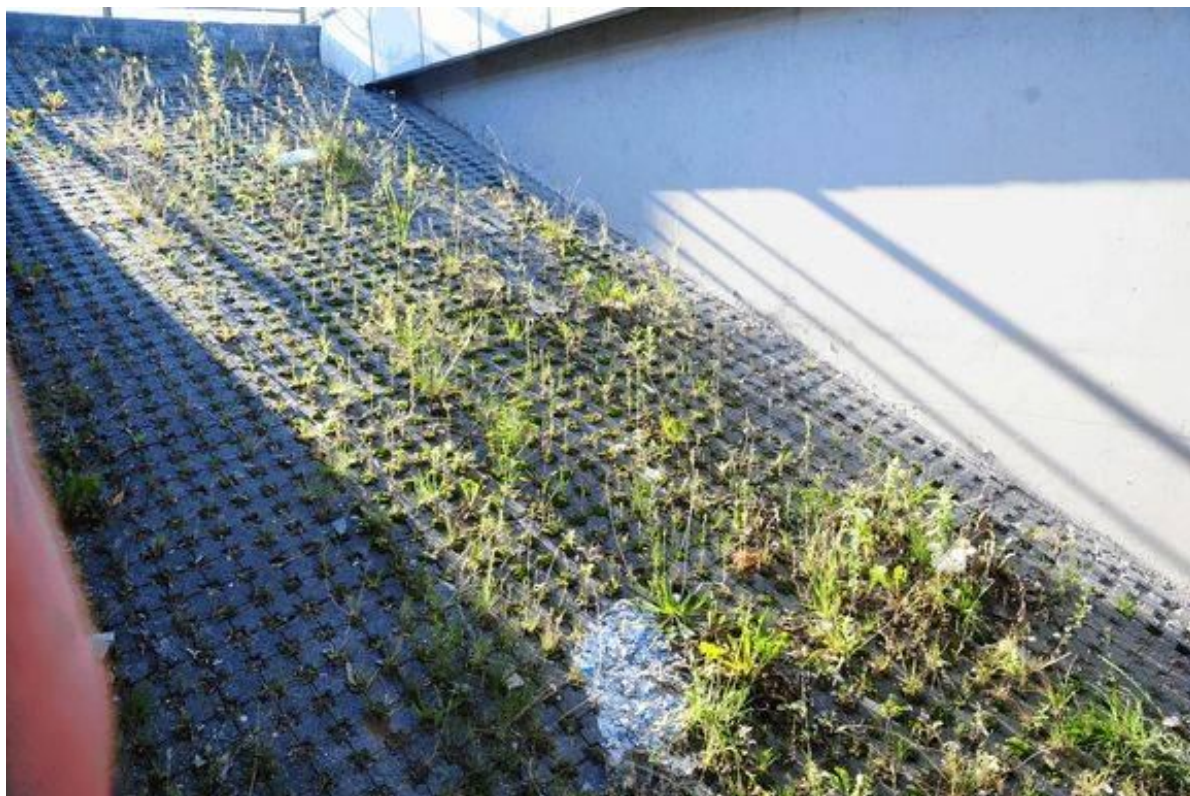
Fot. 87. Widok od strony Tarnowa na umocnienie skarpy przyczółka od strony Wieliczki.
Wegetacja roślinności.

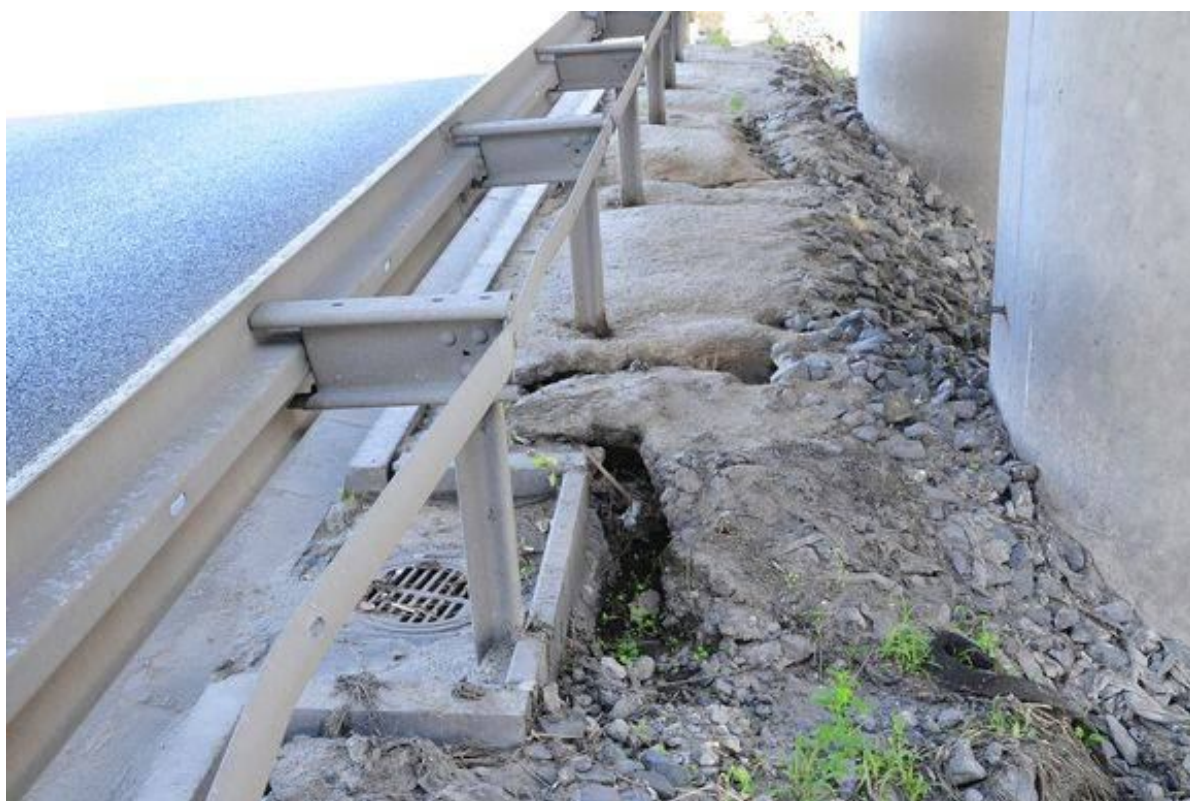
Fot. 88. Widok na przestrzeń podmostową w przęśle nr 2 przy podporze nr 2. Ubytki erozyjne skarpy powstałe w wyniku niekontrolowane spływu wód opadowych.

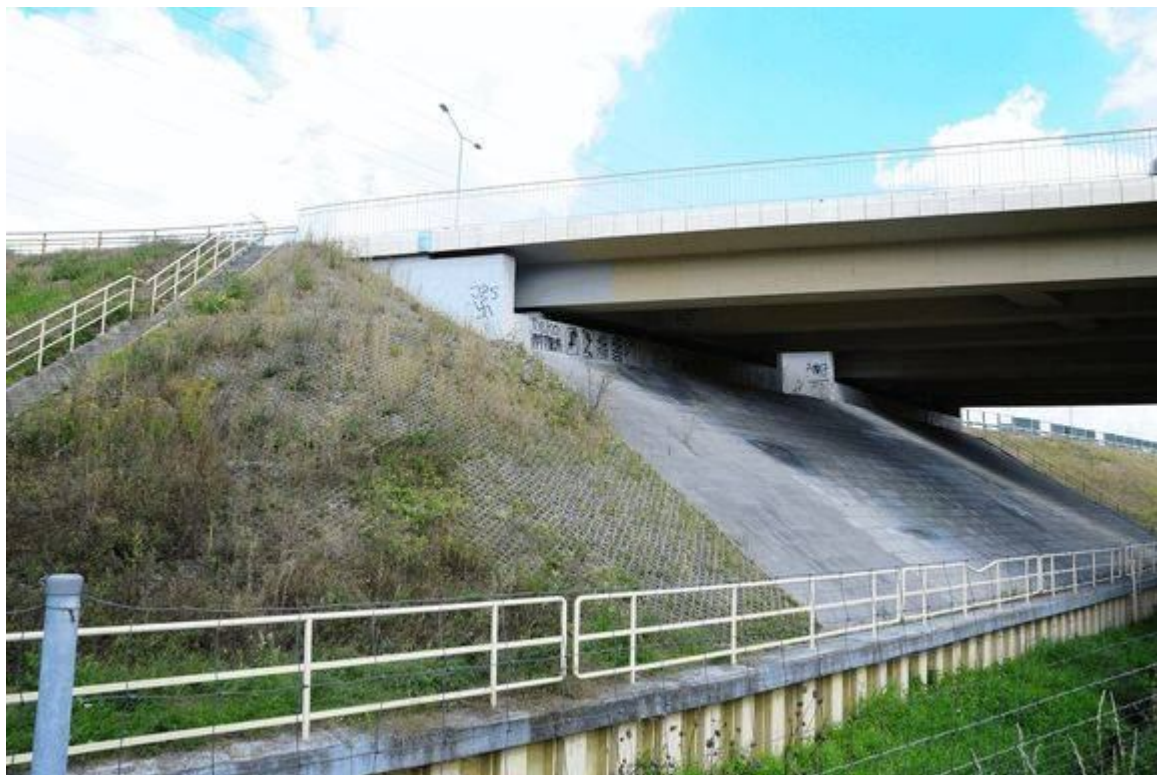
Fot. 89. Widok od strony Katowic na umocnienie stożka przyczółka od strony Krakowa.
Wegetacja roślinności.

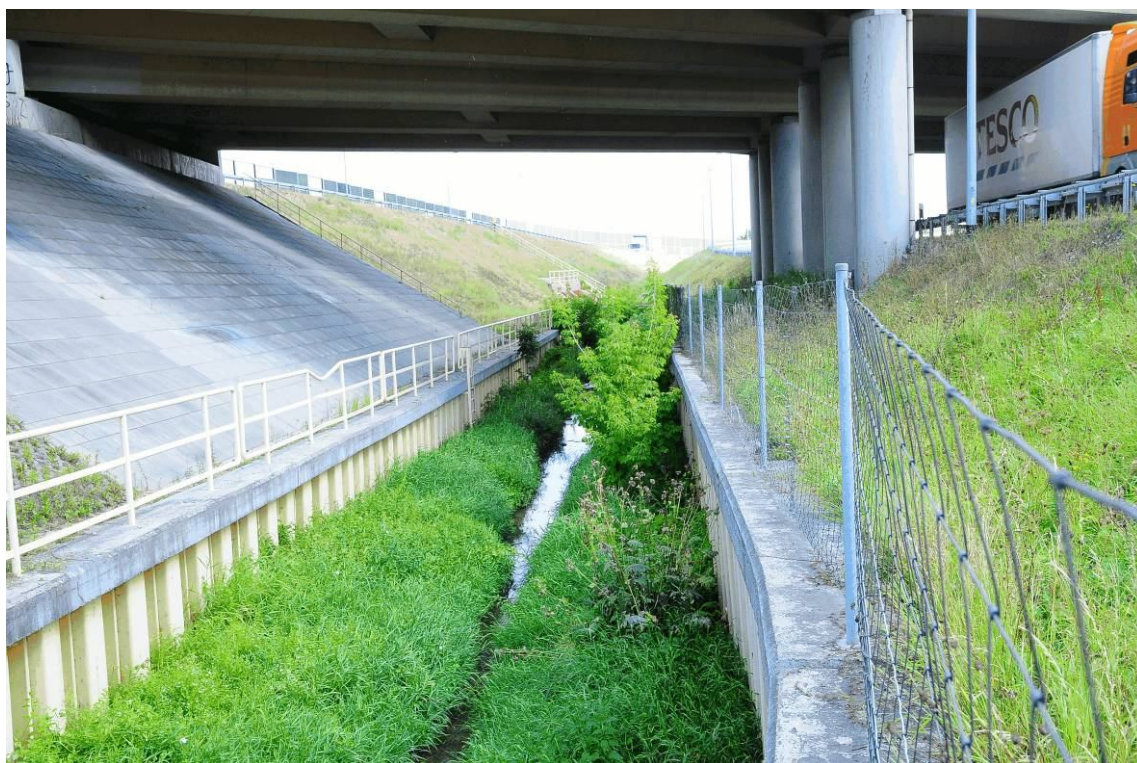
Fot. 90. Widok na koryto potoku pod przęsłem nr 1. Zanieczyszczenia koryta roślinnością.

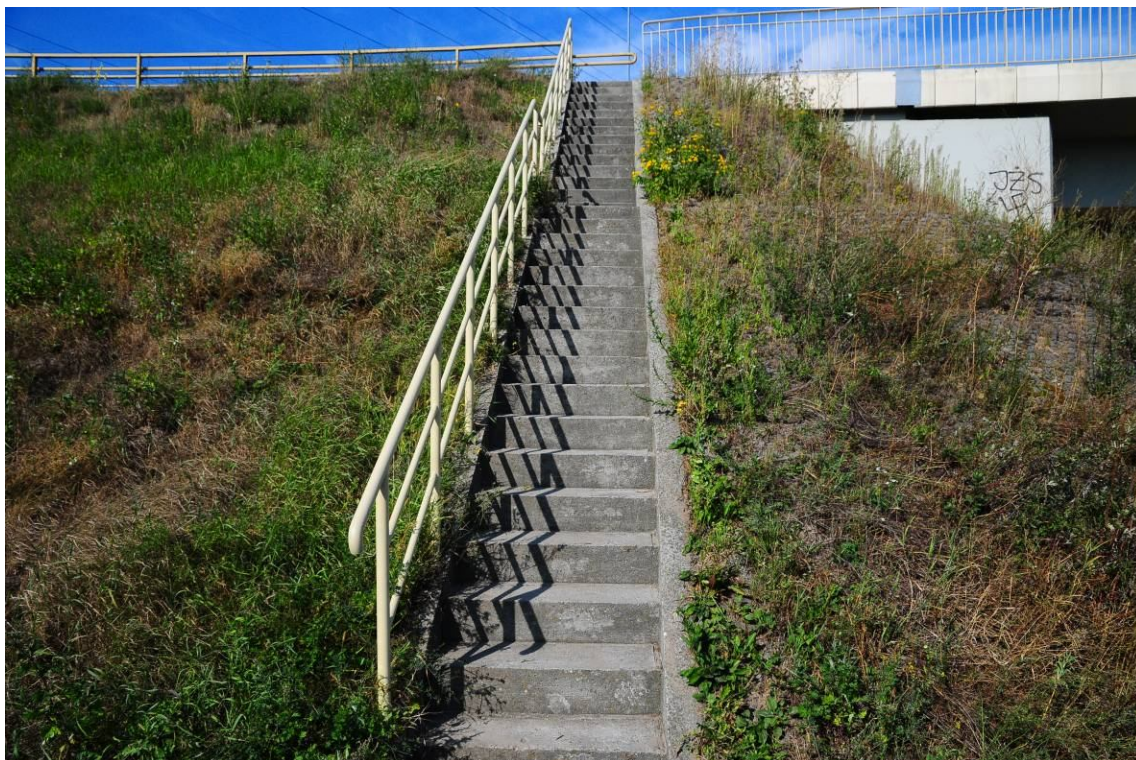
Fot. 91. Widok od strony Katowic na skarpe i schody naskarpowe przy przyczółku od strony Krakowa. Wegetacja roślinności.

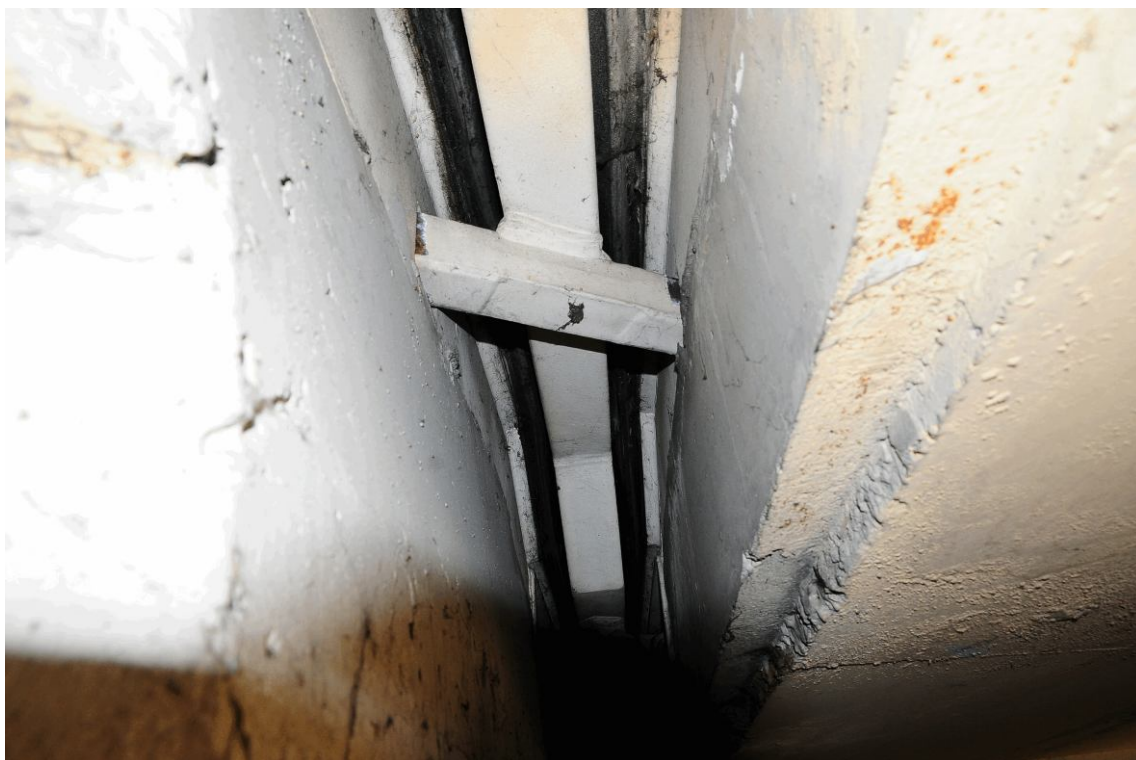
Fot. 92. Widok na dolną część urządzenia dylatacyjnego nad przyczółkiem od strony Wieliczki. Brak uszkodzeń urządzenia dylatacyjnego, rdzawe plamy na powierzchni betonu dźwigara powstałe w wyniku korozji stalowych zanieczyszczeń betonu.
