DK 53 od km 85+600 do km 105+230

PROTOKÓŁ OKRESOWEJ KONTROLI ROCZNEJ NR 15300003/1/R/17

- PRZEGLĄDU PODSTAWOWEGO OBIEKTU MOSTOWEGO

PRZEGŁĄDU ROZSZERZONEGO OBIEKTU MOSTOWEGO

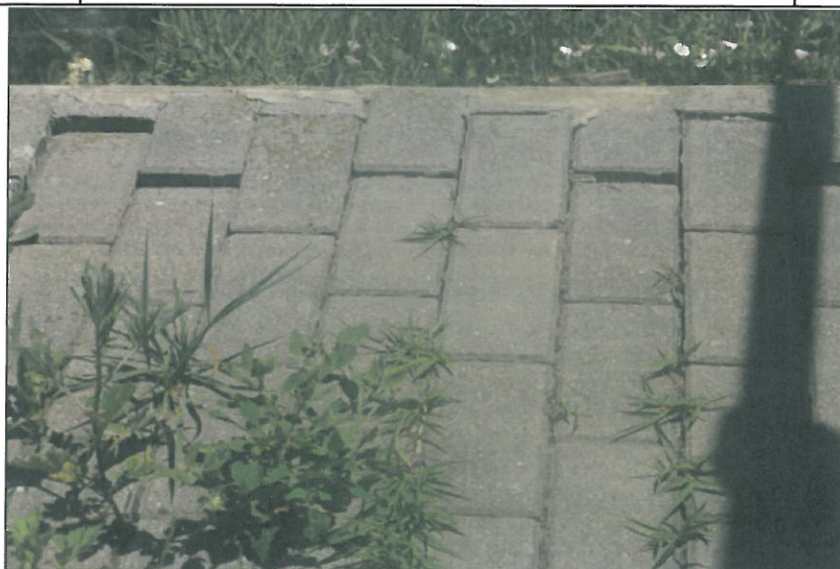
Fot. 3

Wegetacja roślin i osiadanie umocnienia z kostki na stożku od Myszyńca, strona prawa.

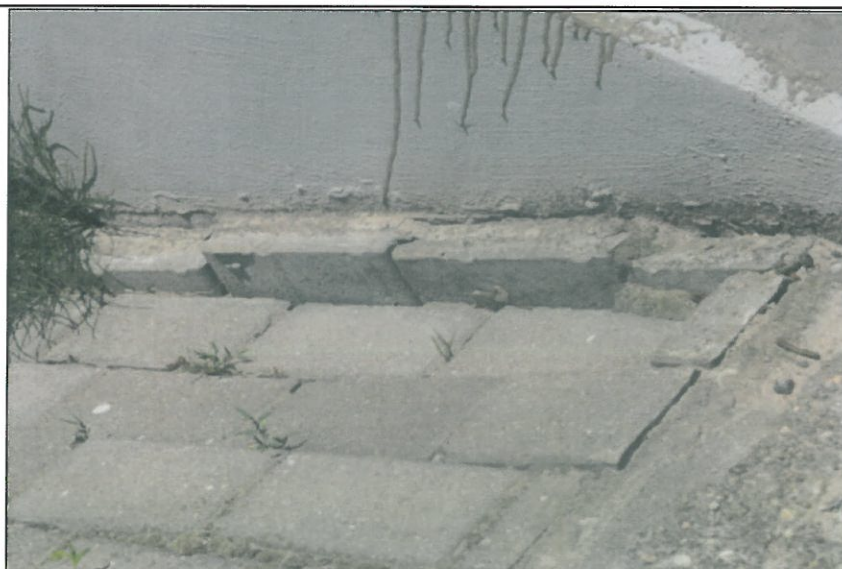
Fot. 4

uszkodzenia j.w. strona lewa.

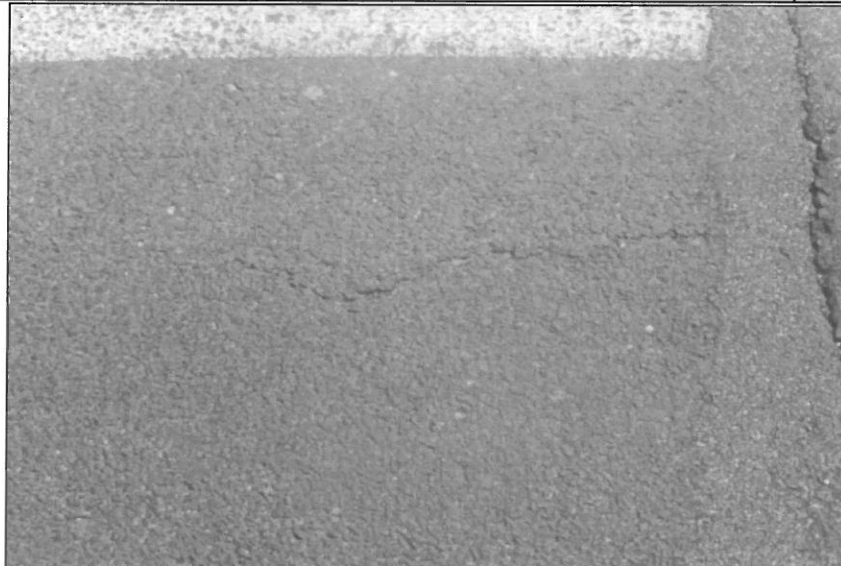
Fot. 5
Rysa na dojeździe od strony Myszyńca.

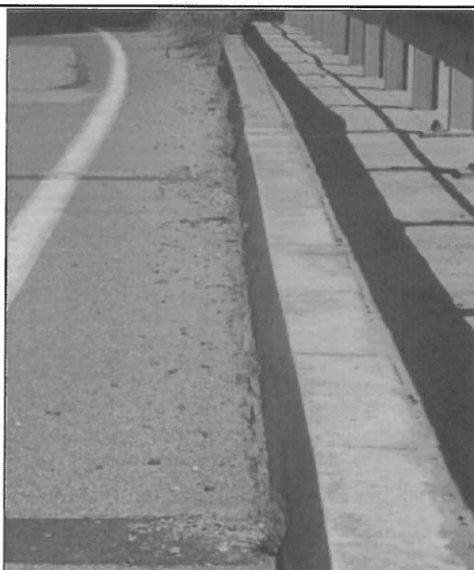
Fot. 6
Zanieczyszczenia i wegetacja roślin na nawierzchni w strefie przykrawężnikowej.

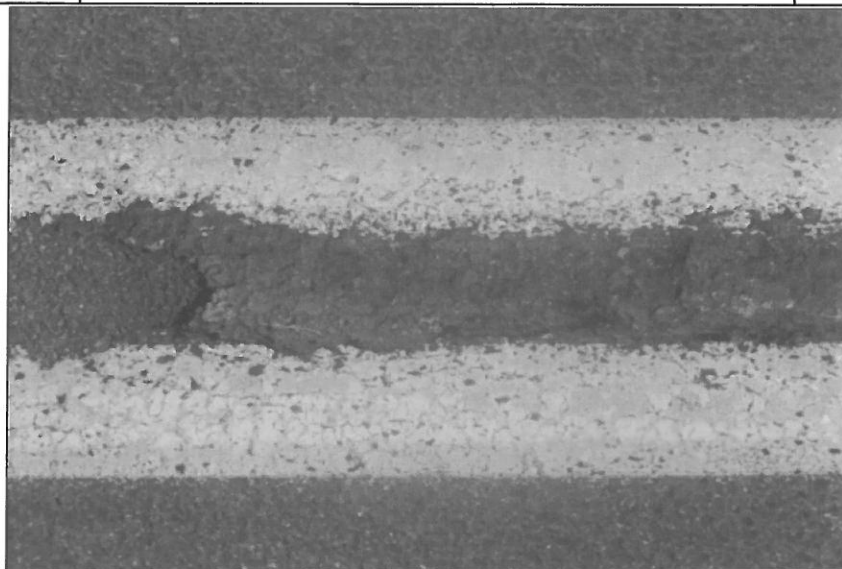
Fot. 7
Ubytki w osi nawierzchni na obiekcie.

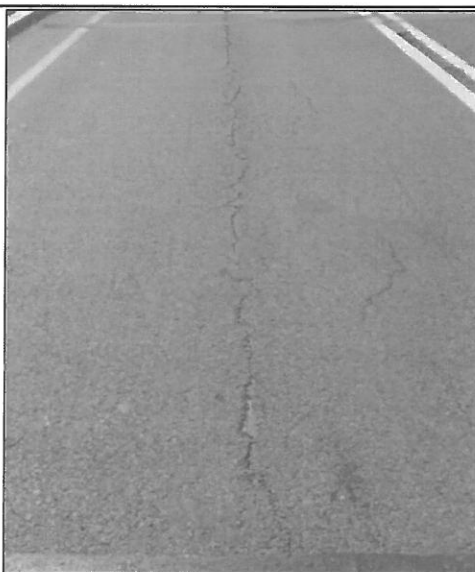
Fot. 8
Nawierzchnia na obiekcie z widocznymi rysami.

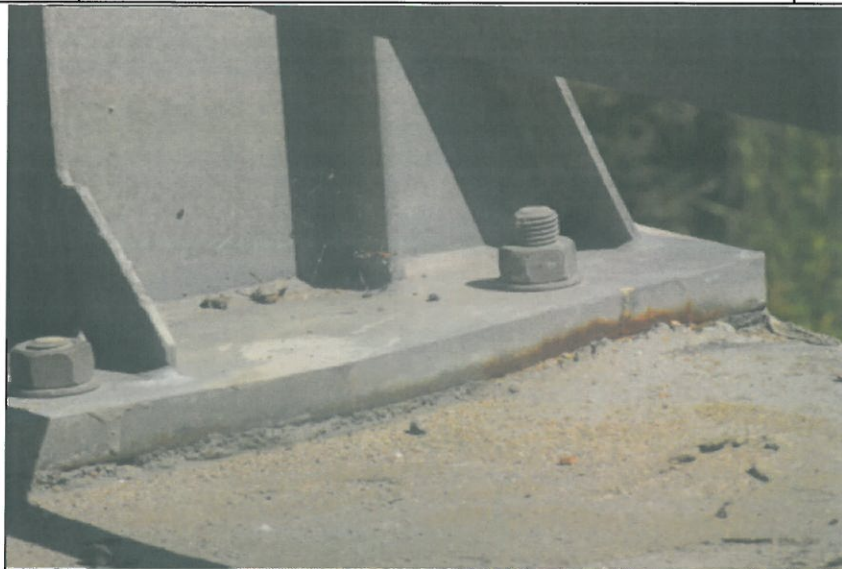
Fot. 9
korozja stopy słupka barieroporeczy. Widoczne ubytki w nawierzchnioizolacji belki podporęczowej.

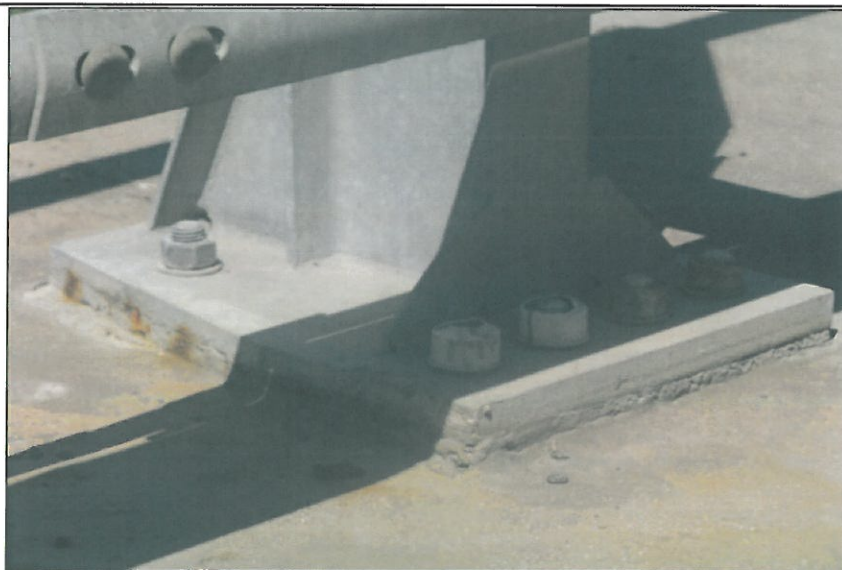
Fot. 10
Korozja stopy słupka, śrub mocujących. Brak kapturków zabezpieczających śruby, istniejące są zniszczone.

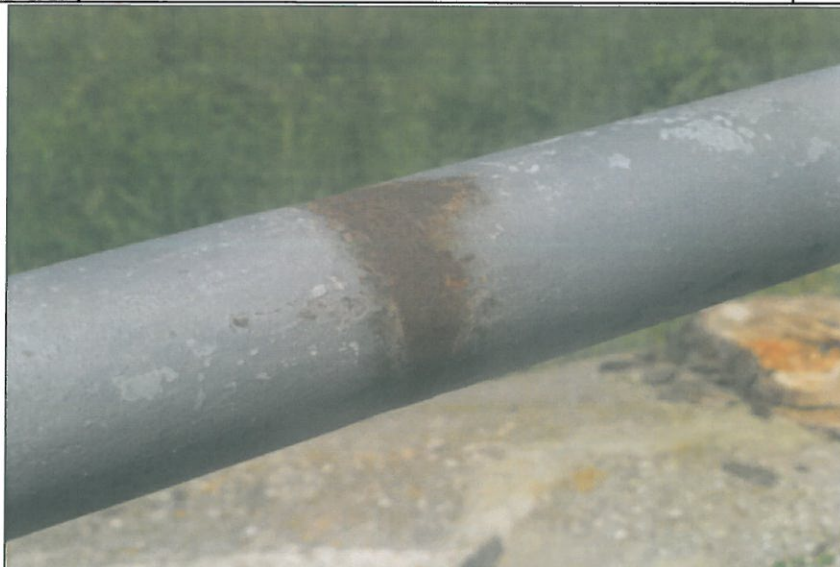
Fot. 11

Korozja pochwytu balustrady przy schodach skarpowych strona prawa.

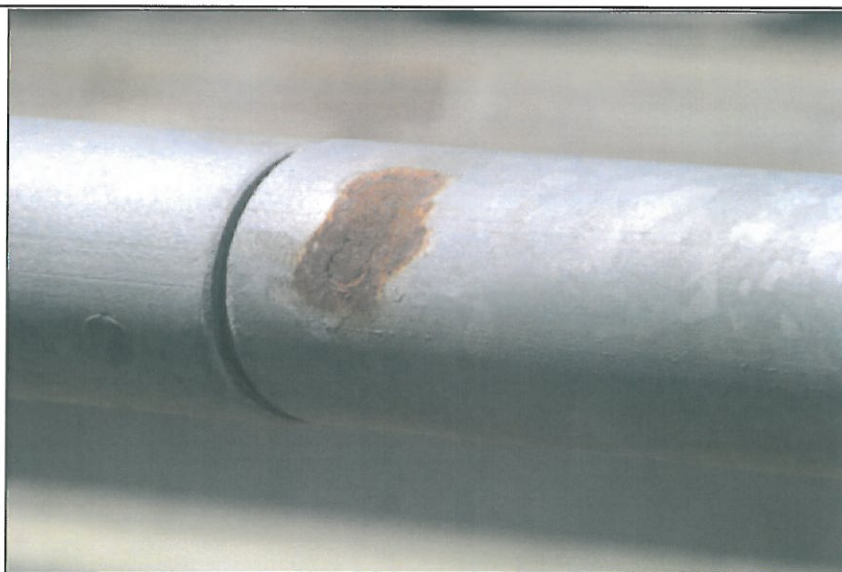
Fot. 12

Uszkodzenie j. w. strona lewa obiektu.

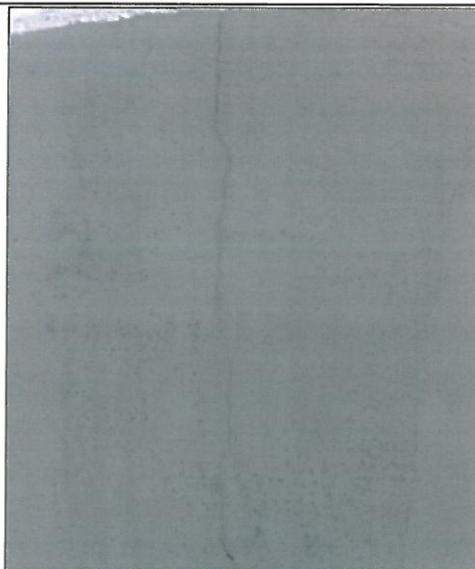
Fot. 13
Pionowa rysa na gzymsie strona lewa obiektu.

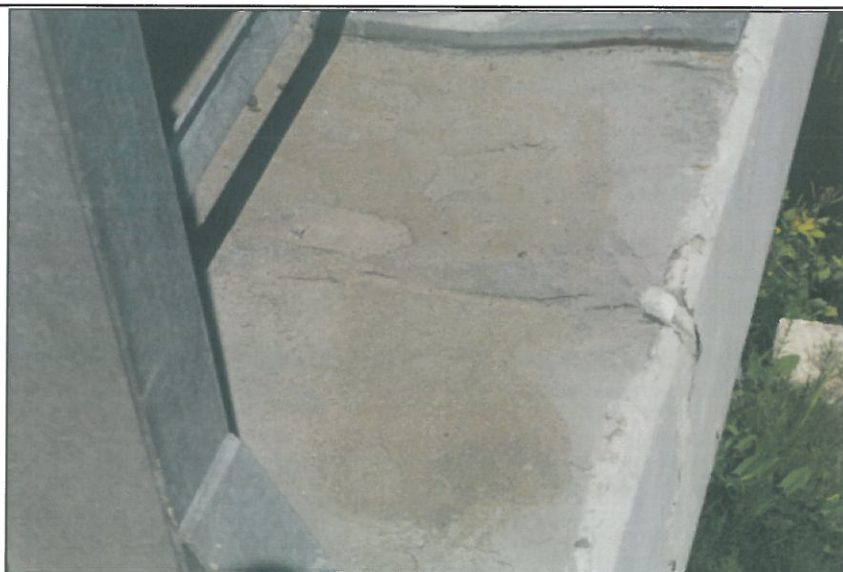
Fot. 14
Rysy i ubytki nawierzchnioizolacji oraz korozja stopy słupka na belce podporęczowej
- strona lewa.

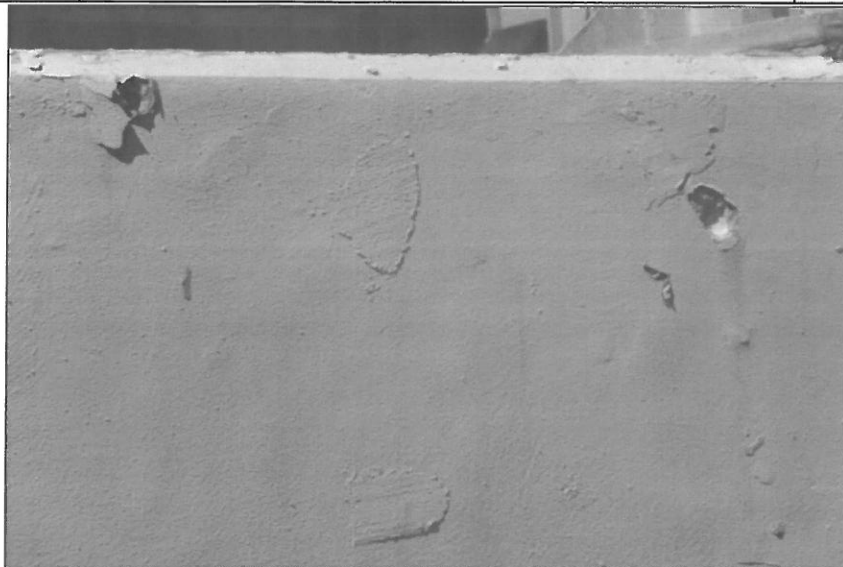
Fot. 15

Ubytki betonu i zniszczenie zabezpieczenia antykorozyjnego belki podporęczowej j.w.

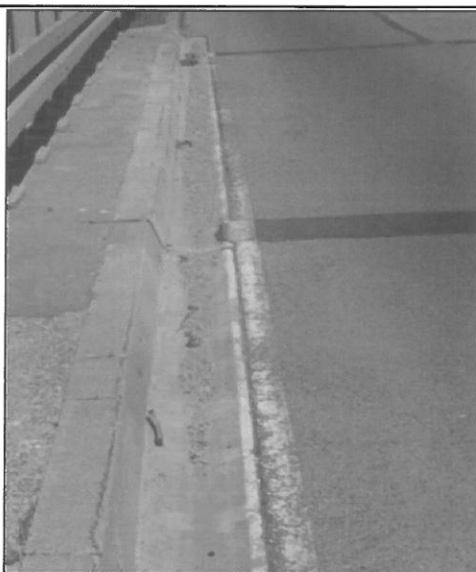
Fot. 16

Zanieczyszczenia i wegetacja roślin na ścieku przykrawężnikowym.

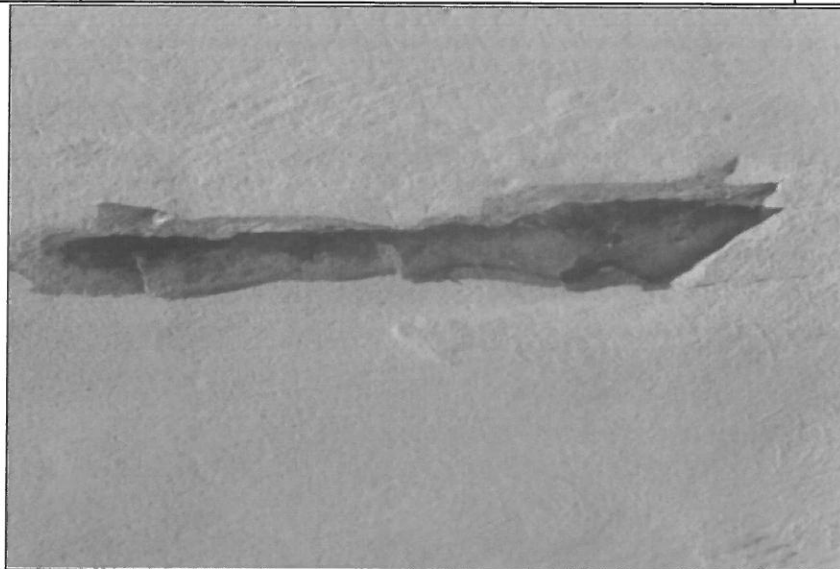
Fot. 17
Ubytki betonu i korozja zbrojenia w dźwigarze.

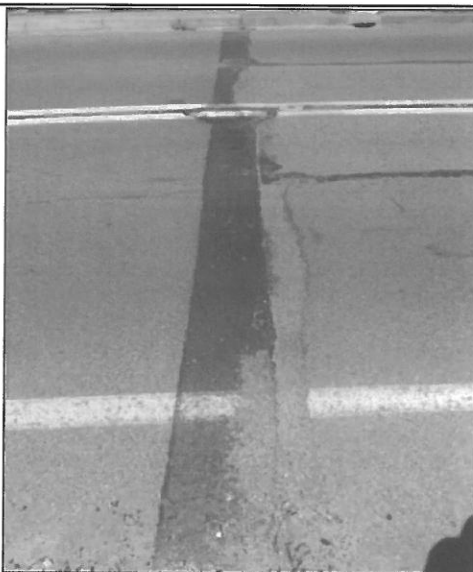
Fot. 18
Dylatacja od strony Myszyńca widoczne odspojenie masy, deformacja i ubytki.

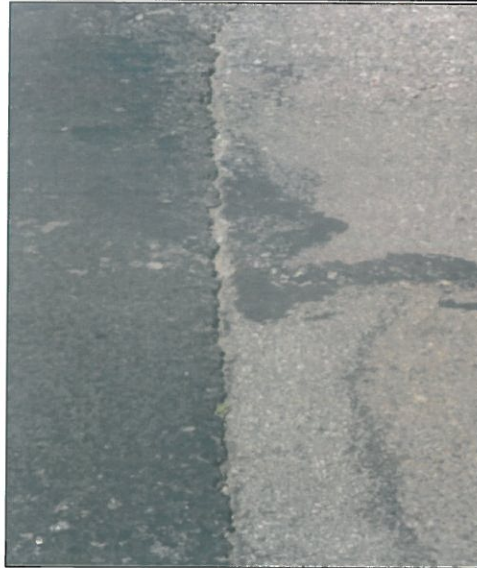
Fot. 19
J.w. zbliżenie.

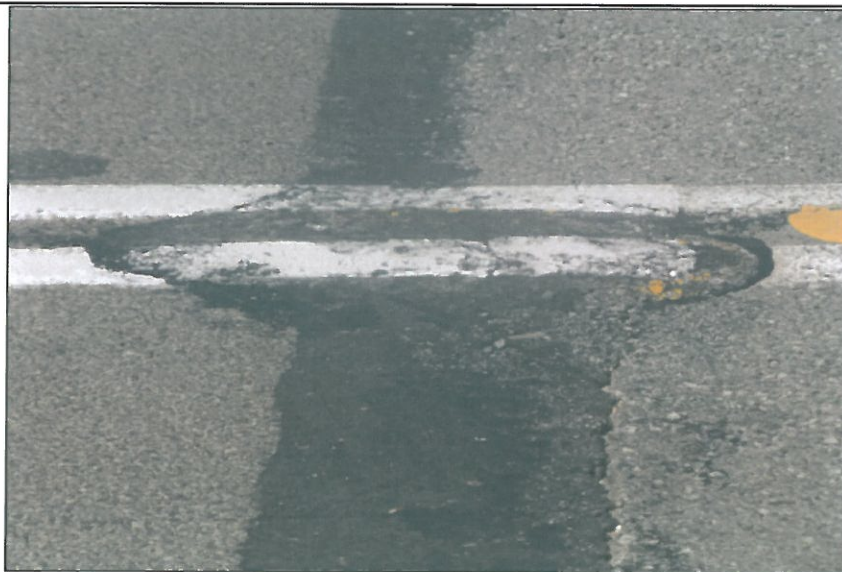
Fot. 20
J.w. zbliżenie

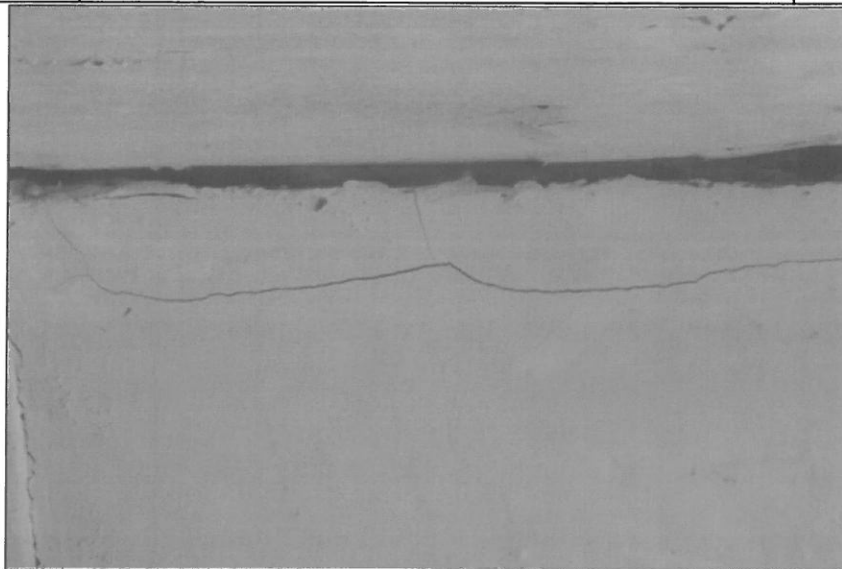
Fot. 21

Rysy na ścianie przyczółka od strony Myszyńca.

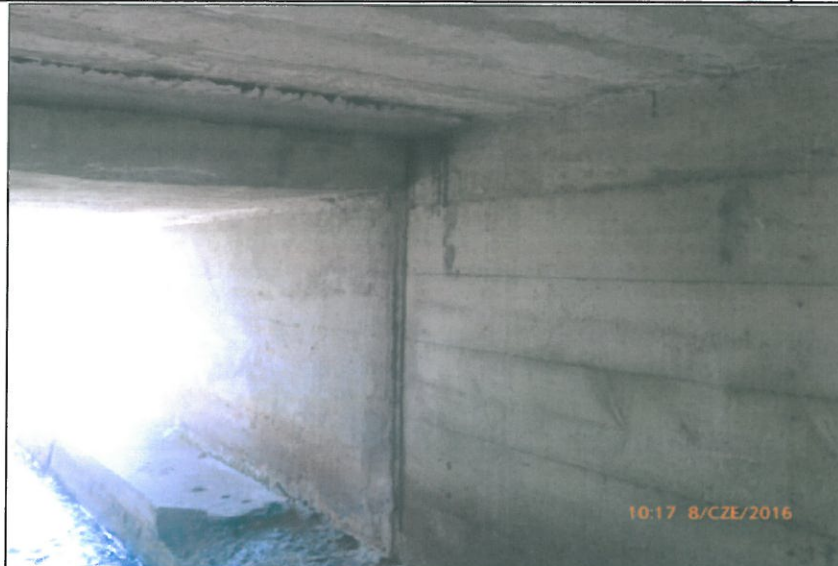
Fot. 5

Widok poszerzenia przepustu, przyczółek od Ostrołeki. Widoczne znaczne ubytki betonu fundamentu ściany przepustu.

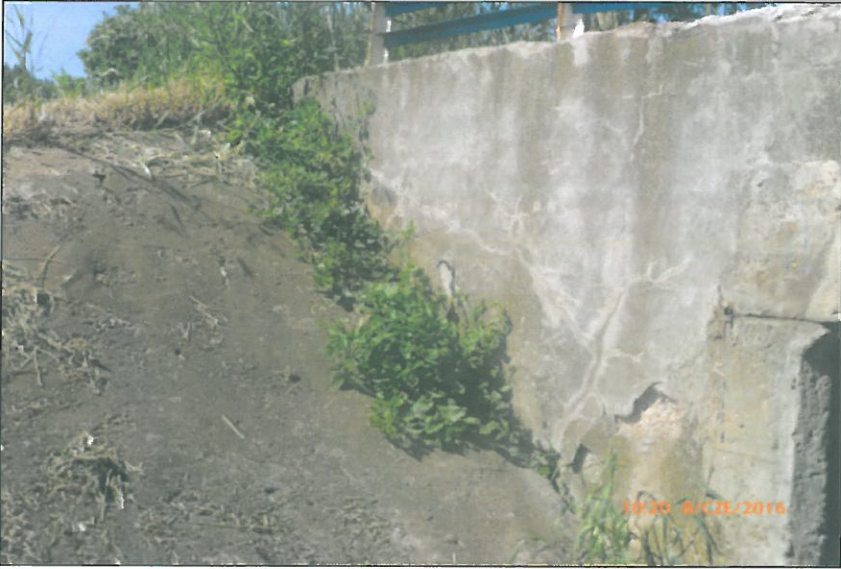
<p data-bbox="699 831 778 853">Fot. 6</p> <p data-bbox="263 855 1204 907">Umocnienie stożka i skrzydło przepustu przy przyczółku od Ostrołęki. Wegetacja roślin, osiadanie stożka, korozja i ubytki betonu, spękania.</p>

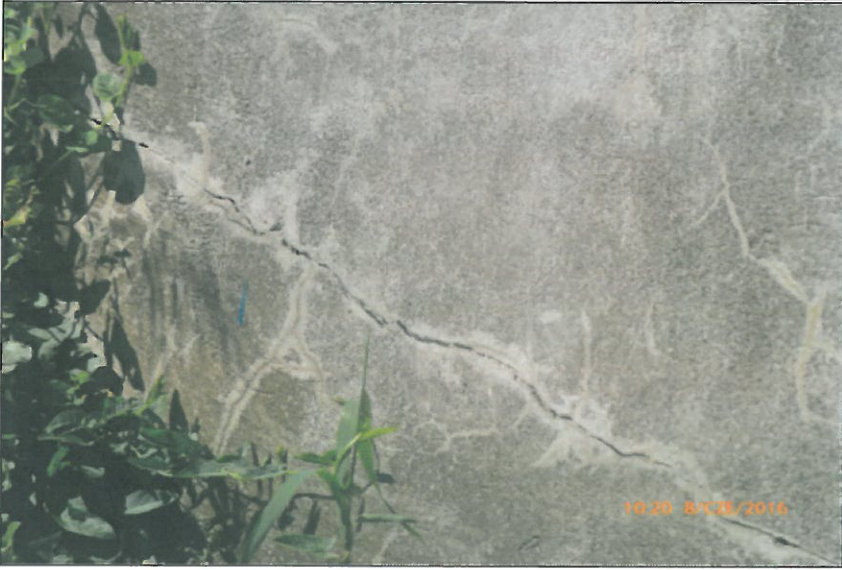
<p data-bbox="699 1487 778 1509">Fot. 7</p> <p data-bbox="638 1512 821 1534">J.w. zbliżenie.</p>

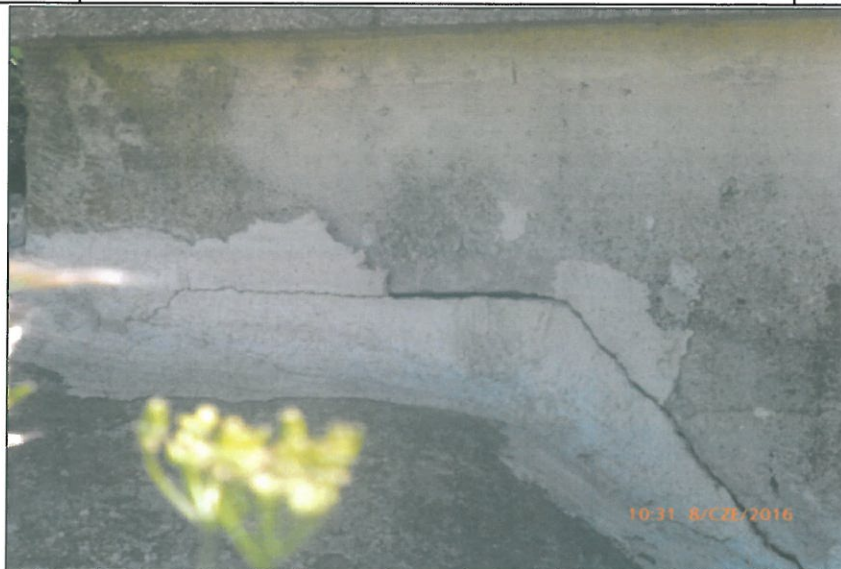
Fot. 8

Osiadanie umocnionego stożka strona lewa, przyczółek od Myszyńca.

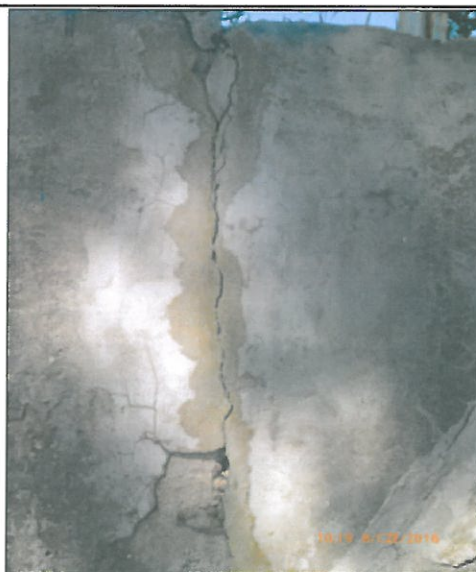
Fot. 9

Skrzydło od Myszyńca strona prawa - pionowa rysa na całej wysokości skrzydełka i ubytki betonu

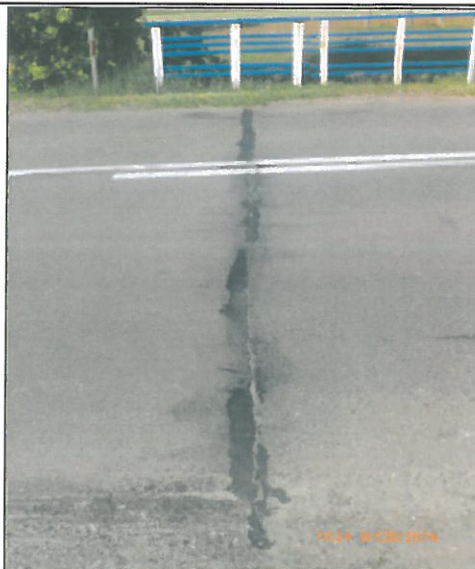
Fot. 10
Poprzeczna rysa na wysokości skrzydła od Ostrołeki.

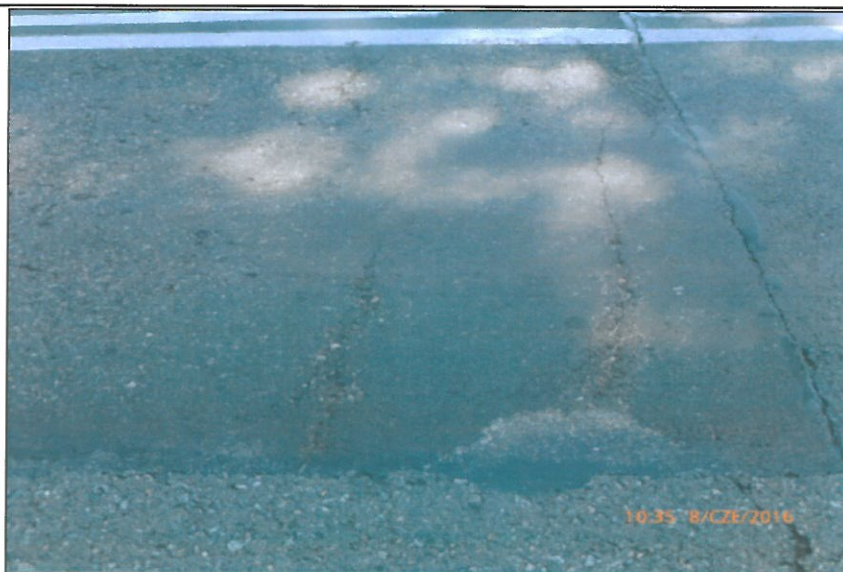
Fot. 11
J.w. od strony Myszyńca.

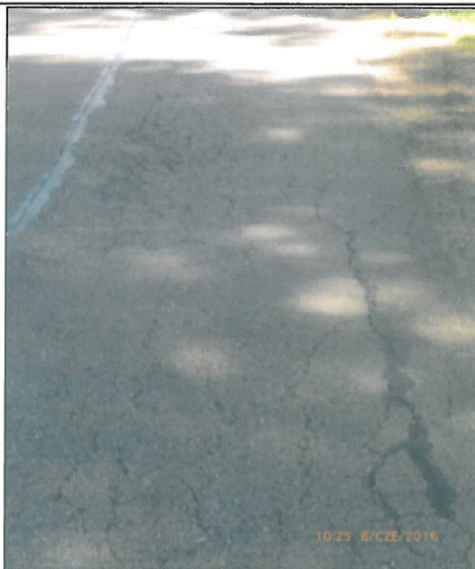
Fot. 12

Siatka spękań na dojeździe do obiektu od strony Muszyńca.

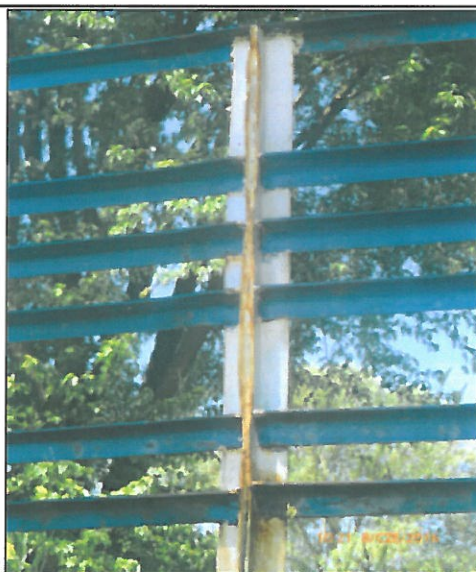
Fot. 13

Korozja słupka balustrady. Widok od DW, uszkodzenie powtarza się na wszystkich słupkach.

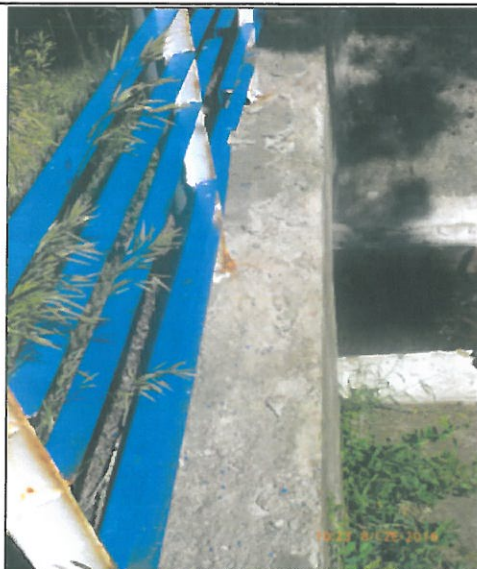
Fot. 14

Balustrada i belka podporęczowa-strona prawa. Korozja balustrady, zarysowania i ubytki betonu w belce podporęczowej.

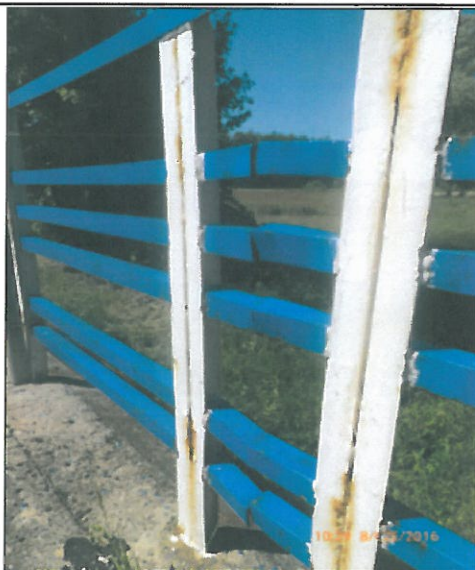
Fot. 15

Deformacja słupka balustrady strona prawa.

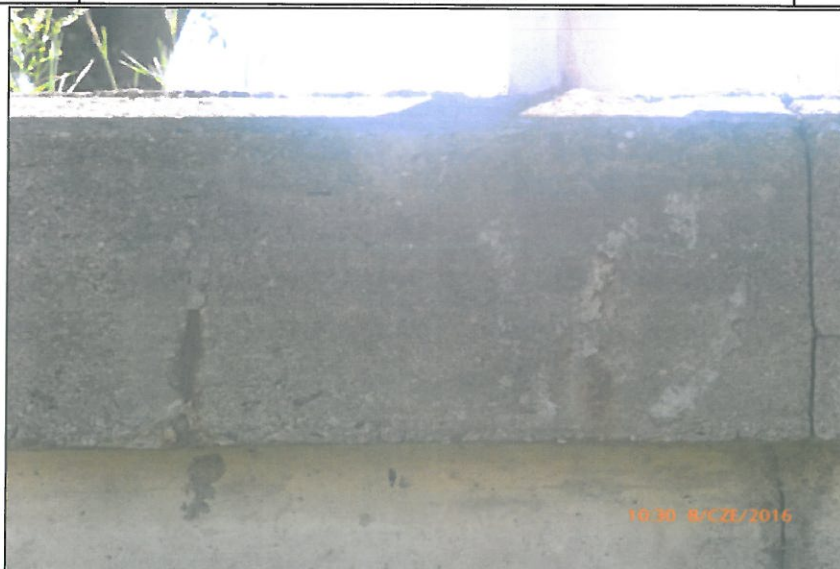
Fot. 16

Spękania, osady, ubytki betonu i korozja zbrojenia belki podporeczowej strona prawa.

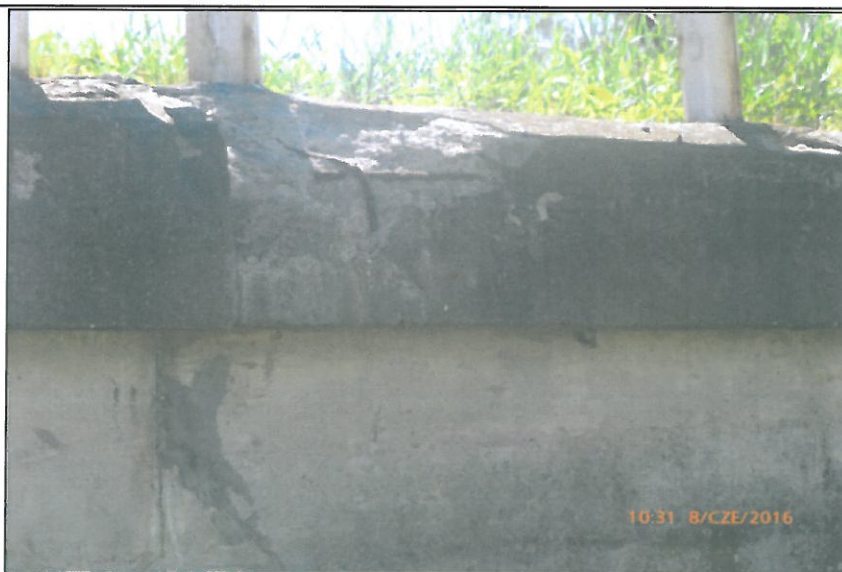
Fot. 17

Ubytki betonu i korozja zbrojenia belki podporeczowej strona lewa.

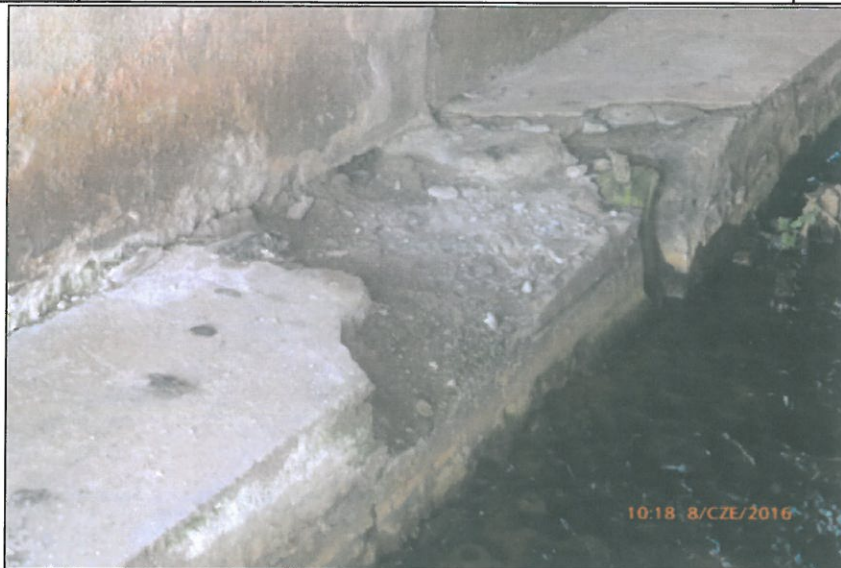
Fot. 18

Rysy i ubytki betonu w fundamencie ściany przepustu, przyczółek od Myszyńca.

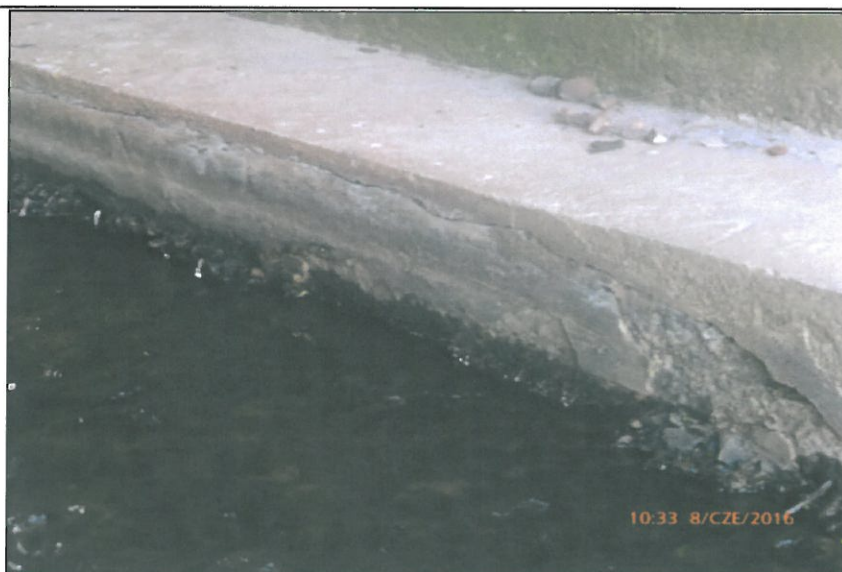
Fot. 19

J.w. przyczółek od Ostrołęki.
