**PROTOKÓŁ OKRESOWEJ KONTROLI PIĘCIOLETNIEJ NR 30005722/1/R/13  
PRZEGLĄDU ROZSZERZONEGO OBIEKTU MOSTOWEGO**

| Dane identyfikacyjne obiektu | | | | | | | | | | | |
|---|---|--|--|--|--|--|---|---|--|--|--|
| 1 | Numer ewidencyjny (JNI): 30005722 | | | | | | 5 | JAD: Rejon Ostrów Mazowiecka | | | |
| 2 | Nr drogi: S8d | | | | | | 6 | Najbliższa miejscowość: Skuszew | | | |
| 3 | Kilometraż: 8.836 | | | | | | 7 | Rodzaj i nazwa przeszkody: rzeka żeglowna, rz. Bug | | | |

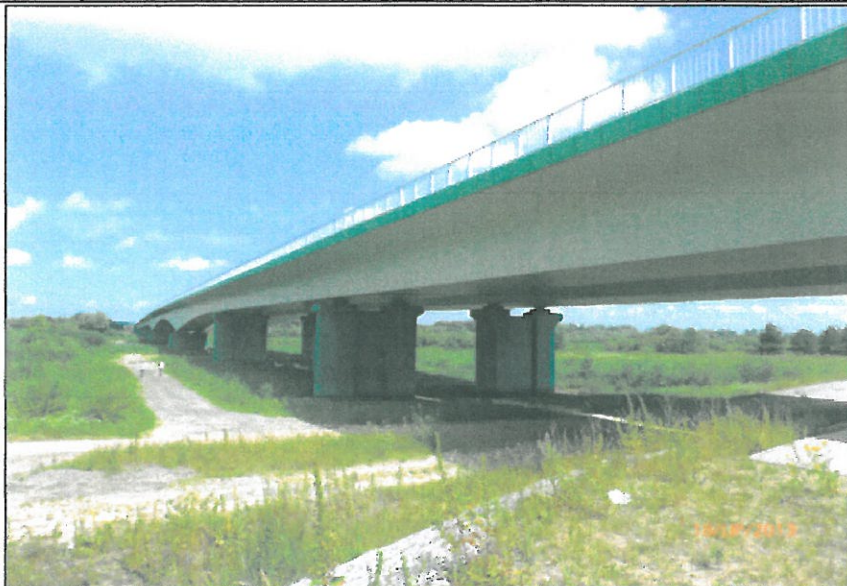
Fot. 1  
Widok z boku od strony dolnej DW.

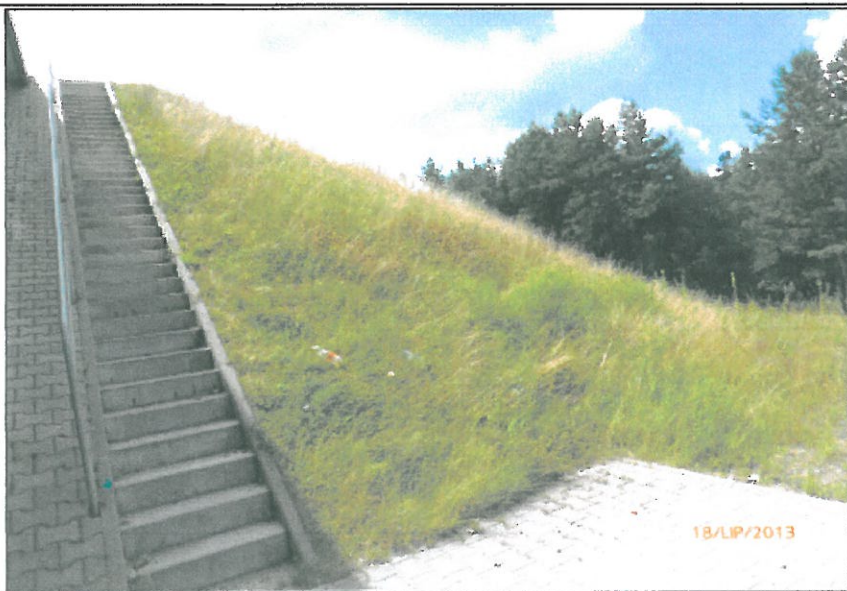
Fot. 2  
Schody skarpowe od strony Warszawy. Zanieczyszczenia stożka.

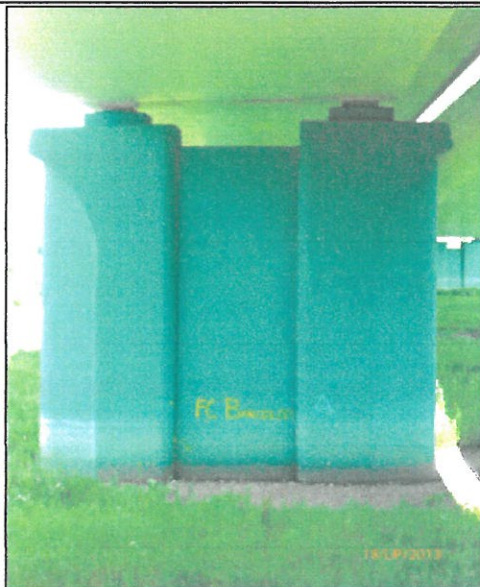
Fot. 3

Widok filara nr 2 os strony Warszawy.

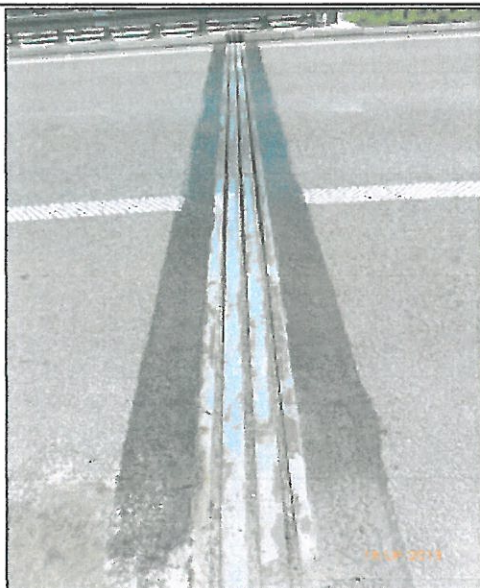
Fot. 4

Dylatacja od strony Warszawy. Widoczne zanieczyszczenia i korozja.

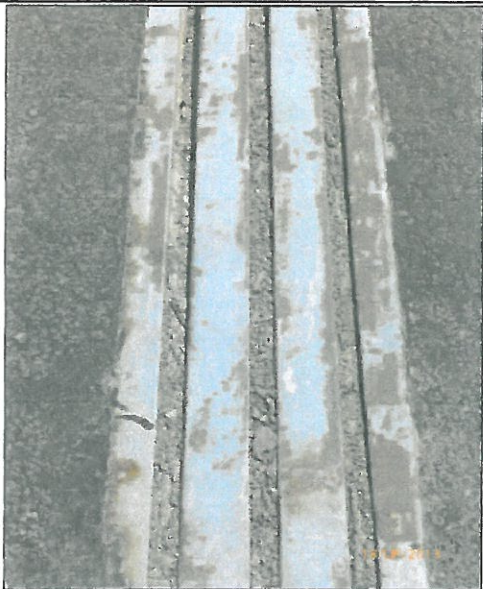
| <p data-bbox="383 862 1157 913">Fot. 5<br/>Dylatacja od strony Warszawy -zanieczyszczenie i korozja stali.</p> | | |

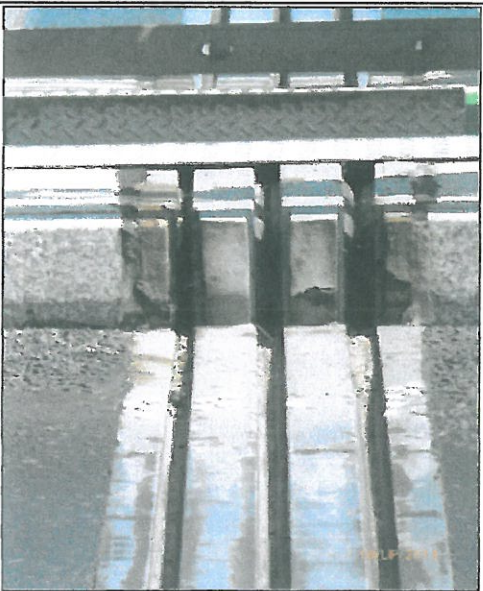
| <p data-bbox="598 1541 933 1590">Fot. 6<br/>J.w. strefa przychodnikawa.</p> | | |

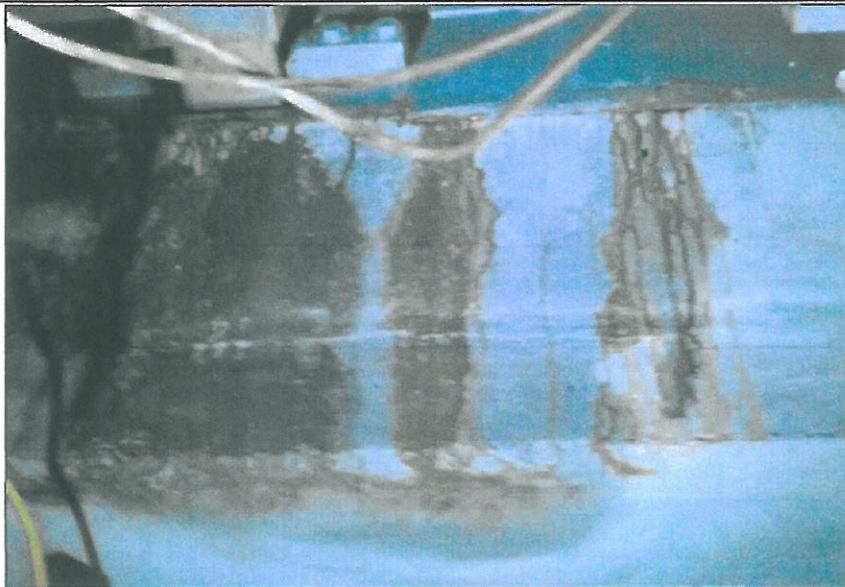
Fot. 7

Zacieki przy dylatacji w komorze przyczółka od strony Białegostoku.

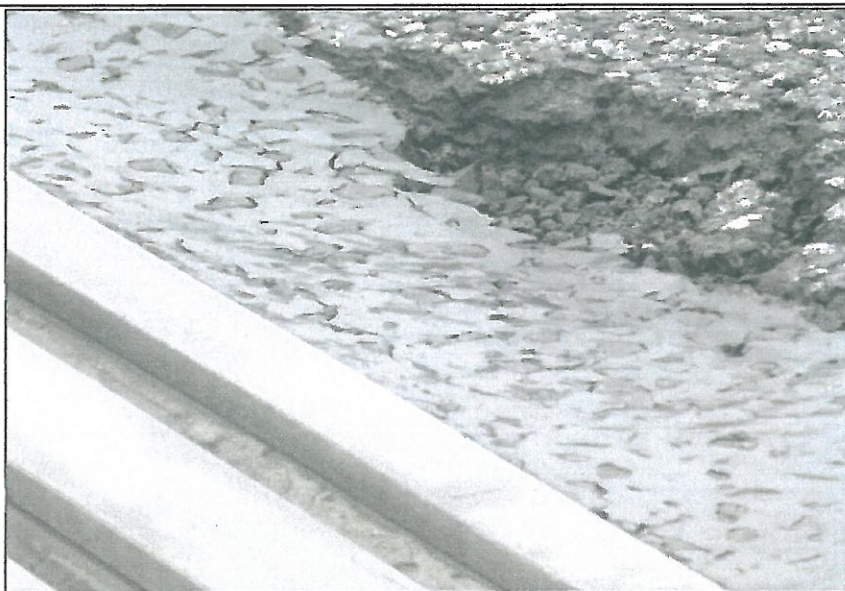
Fot. 8

Ubytki nawierzchni w obrebie dylatacji - prawdopodobna przyczyna zacieków w komorze przyczółka.

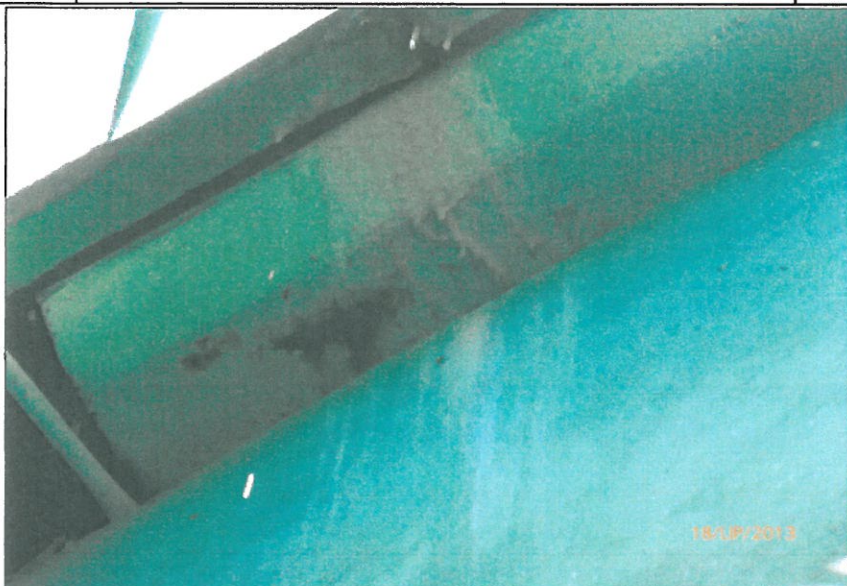
Fot. 9

Zacieki, wylugowania i zniszczenie zabezpieczenia betonu wspornika od  
strony Warszawy.
