**INSTYTUT BADAWCZY DRÓG I MOSTÓW**  
**Zakład Diagnostyki Nawierzchni**

**SPRAWOZDANIE**  
z realizacji pracy pt.:  
**„Analiza propagacji spękań nawierzchni z wykorzystaniem  
techniki radarowej”.**

**SPRAWOZDNIĘ CZĘŚCIOWE**  
Etap II – zadania 7 - 9

Zleceniodawca: Generalna Dyrekcja Dróg Krajowych i Autostrad

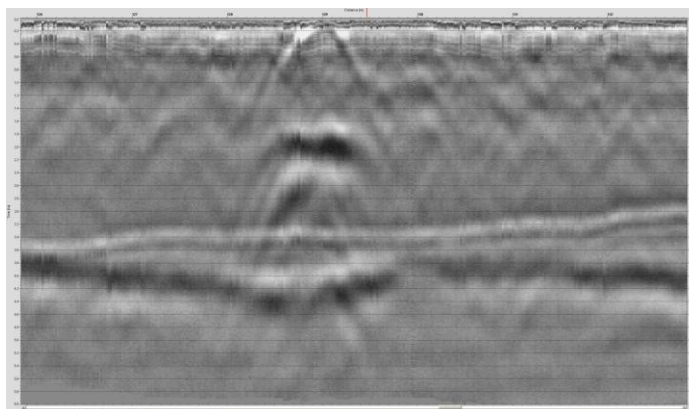
Defekty widoczne na echogramie to zasadniczo dwa typy obrazów. Pierwszy typ obrazu zawiera pojedynczą lub wielokrotną hiperbolę rozproszeniową w stropie nawierzchni, wielokrotną replikę (zwykle para hiperbol) na poziomie pośrednim warstwy betonu (głębokość kilkunastu centymetrów) oraz zespół strukturalny w spągu betonu (głębokość dwudziestu kilku centymetrów) (Rysunek 2.1).

Rysunek 2.1 Typowy obraz georadarowy szczeliny międzypłytkowej (tzw. dylatacji) betonowej drogi DK 22 (Czersk). Widoczna jest pojedyncza hiperbola stropowa, podwójna replika na poziomie pośrednim (typu podwójnej hiperboli) oraz replika w spągu (zapadnięta powierzchnia spągowa z dwoma pochylonymi skrzydłami, zmieniony typ refleksu spągowego pomiędzy podwójnym dodatnim, a wzmocnionym pojedynczym ujemnym oraz słabe ślady hiperbol o wierzchołkach usytuowanych w spągu).

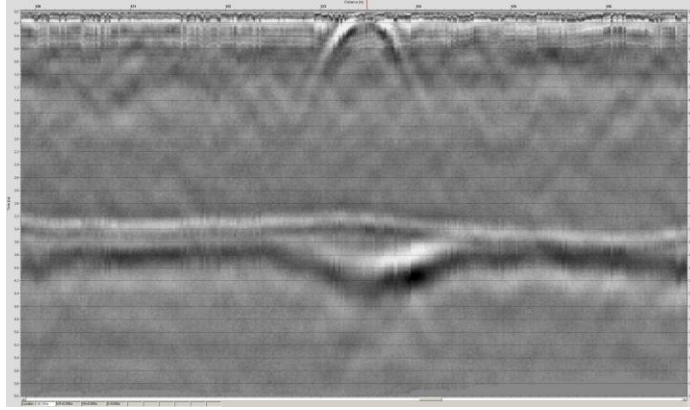
Drugi typ obrazu pionowego defektu struktury warstwowej z jakim mamy do czynienia na tym odcinku odpowiada poprzecznemu pionowemu pęknięciu wewnątrz-płytowemu (Rysunek 2.2.). Zasadniczą różnicą jest w tym przypadku w porównaniu z typem pierwszym brak repliki centralnej. W najprostszym przypadku mamy do czynienia z pojedynczą hiperbolą stropową i odpowiedzią (repliką) w spągu. Termin odpowiedź lub replika jest tutaj używany w sensie strukturalnym podkreślając wzajemny pionowy związek geometryczny taki, że elementy układu leżą niemal dokładnie jedno nad drugim, przez co mamy powody wiązać je bezpośrednio jako elementy struktury i możemy przypuszczać ich wspólną genezę. Występowanie hiperboli stropowej wraz z repliką spągową w praktyce oznacza, że pęknięcie przecina na wskroś całą płytę, aczkolwiek poznanie natury zniszczeń w spągu wymaga dodatkowych badań. Podobnie jak w pierwszym przypadku mamy i tutaj do czynienia z zapadnięciami spągu w kształcie niecki z dwoma pochylającymi się ku sobie skrzydłami oraz ze zmienionym typem refleksu spągowego. Jednak pęknięcia te występują w wewnętrznych obszarach płyt, które mają zwykle regularny (płaski) przebieg powierzchni spągowej i trudno przypuszczać, że niecki powstały w skutek wylewania płyty, a spąg został szczególnie obficie wyposażony w pręty zbrojeniowe właśnie w tych miejscach na długo przed powstaniem pęknięć. Tym samym możliwość występowania dodatkowych pęknięć w miejscach zagięcia powierzchni spągowej jest w tym przypadku bardzo prawdopodobna.

Rysunek 2.2 Typowy obraz georadarowy pionowego, poprzecznego pęknięcia wewnątrz-płytowego betonowej drogi DK 22 (Czersk). Widoczna jest pojedyncza hiperbola stropowa oraz replika w spągu (zapadnięta powierzchnia spągowa z dwoma pochylonymi skrzydłami, zmieniony typ refleksu spągowego z pojedynczego ujemnego na podwójny dodatni oraz słabe ślady pół-hyperbol o wierzchołkach usytuowanych w spągu w miejscu połączenia pochylonych skrzydeł niecki zapadnięciowej).

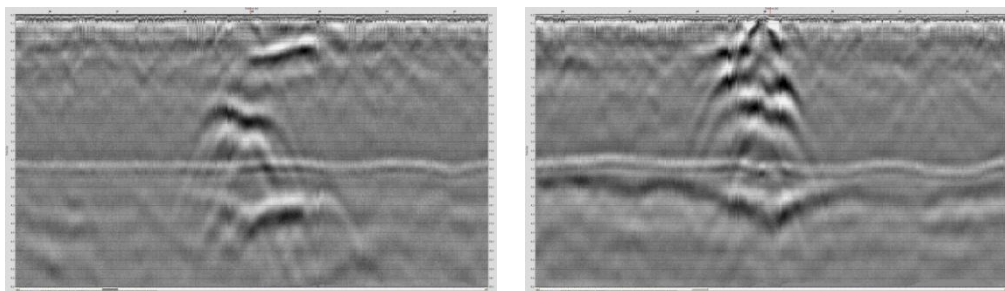
Rysunek 2.3 Echogramy szczelin między-płytowych o większej komplikacji struktury

Dwa przykłady pokazane na Rysunku 2.3 odpowiadają miejscom gdzie nastąpiły rozległe zniszczenia powierzchniowe, które wymagały naprawy w formie łąty. W przykładzie po lewej stronie dylatacja między-płytowa występuje na 39 metrze profilu. Tam też zaczyna się łąta, która ciągnie się do 40 metra profilu, a jej spąg jest widoczny na echogramie w postaci połego refleksu na głębokości około 5 cm. Na uwagę zasługuje replika spągowa, która pod krawędzią łąty (na 40 metrze) ma wierzchołek niezbyt silnej dodatkowej hiperboli, która sugeruje, że występuje tam pęknięcie wewnątrz-płytowe.

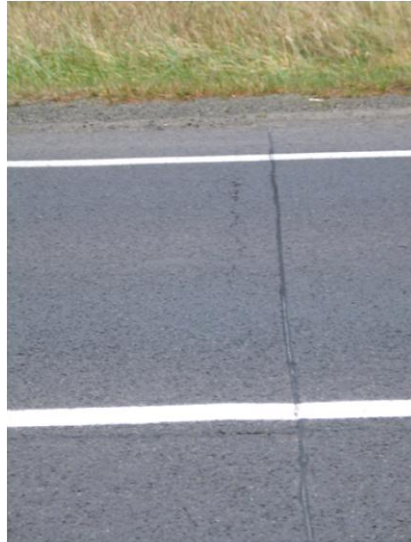
Rysunek 2.4 Typowy wygląd uszczelnionego spoiwem nacięcia w warstwie asfaltowej wykonanego nad dylatacją w leżącym niżej betonie. Obok widoczna powstająca niezgodnie szczelina.

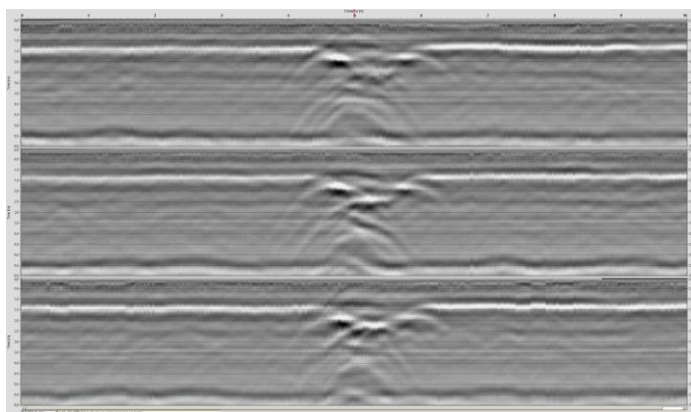
Rysunek 2.5 Wynik skanowania nawierzchni wzdłuż trzech równoległych profili pokazujący budowę sąsiedztwa odwiertu W1\_A1\_S (przed jego odwierceniem).

Szczegółowe skanowanie uwidocznilo także w bardziej wyraźny sposób złożoną budowę otoczenia dylatacji. W stropie warstwy betonowej mamy do czynienia z wielo-tarasową niecką (rów poprzeczny) o szerokości niemal 1.5 metra, wypełnioną mieszanką asfaltową, zapewne w trakcie wcześniejszych napraw. Echogram ukazuje zarówno powierzchnie tarasów jak i horyzonty pomiędzy warstwami asfaltowymi. Widać ponadto, że wierzchołkami hiperbol (lub pół-hiperbol) rozproszeniowych są krawędzie tarasów. W strefie osiowej szczeliny mamy do czynienia z licznymi centrami rozproszeniowymi, także na głębokościach odpowiadających segmentowi betonowemu. Liczne z tych obiektów rozproszeniowych muszą mieć rozmiary lub odległości liczone wzdłuż profilu (znaczną rozciągłość wzdłuż profilu) rzędu kilku dziesiątków centymetrów, gdyż przeciwnie skierowane ramiona hiperbol są znacznie rozsunięte i nie mogą należeć do jednej hiperboli o źródle dobrze zlokalizowanym.

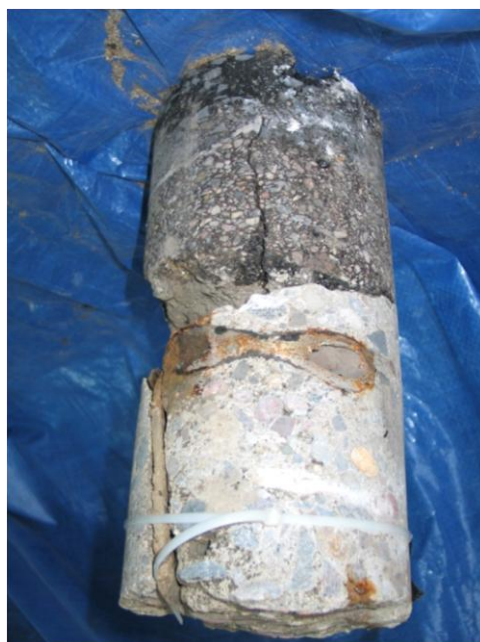
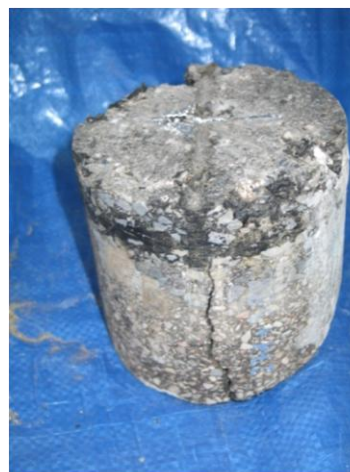
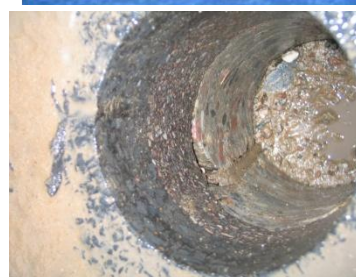
Wiercenie rozpoznawcze W1\_A1\_S (Rysunek 2.6) wykonane w śladzie prawego koła ukazało nadzwyczajne bogactwo strukturalne i bogatą historię strefy dylatacji, potwierdzając interpretację echogramów i nadając wielu jej elementom realne znaczenia konstrukcyjne. W budowie rdzenia widoczne jest wypełnione lepiszczem nacięcie górnej warstwy ścieralnej oraz rozwierające się ku dołowi pęknięcie tnące dolną warstwę ścieralną i niżej leżące asfaltowe wypełnienie niecki; górny fragment rdzenia nie rozpadł się jednak wzdłuż szczeliny. U dołu szczelina ta nie trafia dokładnie w dylatację, u góry jednak nacięcie zostało wykonane nad górną krawędzią szczeliny, co wydaje się być praktyką słuszną, gdyż nacięcie znajduje się wtedy dokładnie nad linią aktualnej rzeczywistej aktywności przesuwczej leżącego niżej ośrodka. Szczelina ta otwierała się w trakcie wiercenia utrudniając istotnie wyjęcie rdzenia z wiertła koronkowego, a jej rozwarcie „in situ” mogło być nieznaczne, wręcz mikroskopowe. Ani nacięcie, ani szczelina nie są w tym układzie źródłem sygnału rozproszeniowego o wielkości możliwej do zaobserwowania. Oprócz nie uchwyconych wierceniem krawędzi tarasów niecki inne kluczowe źródła znajdują się niżej i mają znakomitą reprezentację w inwentarzu rdzenia. Jest to przede wszystkim deska stanowiąca między-płytową przegrodę szalunkową wraz ze strukturami towarzyszącymi jej obecności oraz elementy zbrojeniowe. Ustawiona pionowo drewniana deska szalunkowa ma grubość około 1 cm i jej górna bądź dolna krawędź może być źródłem słabego, ale potencjalnie możliwego do wychwycenia

Rysunek 2.6 Poskładane (do konfiguracji pierwotnej) fragmenty rdzenia W1\_A1\_S (widoczny fragment deski szalunkowej, fragment łącznikowej rury zbrojeniowej, skorodowane fragmenty cienkich prętów zbrojeniowych jeden pod rurą, a drugi w spągu betonu, rozwierająca się ku dołowi szczelina w dolnych warstwach asfaltowych, rozległe zniszczenia ze zmianami mineralnymi na połączeniu warstw asfaltowych z warstwą betonową, a zachodzące głównie w stropie betonu), zbliżenie fragmentu górnego (z widoczną szczeliną biegnącą w dół od wypełnionego spoiwem nacięcia w warstwie ścieralnej) i widok na otwór tuż po odwierceniu (widoczny fragment deski szalunkowej w betonowym segmencie ściany otworu).

Jest nim spektakularna strefa zniszczeń w stropie betonu rozciągająca się wzdłuż dylatacji. Na poziomie tym rdzeń jest przerwany i ma znaczny ubytek tworzący połąkę poduszkę w samym stropie warstwy betonowej dokładnie ponad dylatacją. Wysokość tej poduszki przekracza w części centralnej 5 cm, a jej szerokość, jak można szacować, jest rzędu decymetra. Relikty zdegradowanego materiału tworzącego tę liniową poduszkę są przyklejone do spągu warstw asfaltowych i miejscami zachowały się w bezpośrednim sąsiedztwie dylatacji. Degradacja dotknęła przede wszystkim spoiwo betonu i jest związana z permanentną obecnością wody i zapewne także z czynnikami tektonicznymi. Zdegradowane erozyjnie, osłabione spoiwo ma bowiem barwę ciemno szarą w odróżnieniu o jasnej barwy właściwej twardemu niezniszczonemu betonowi w niższej części rdzenia.

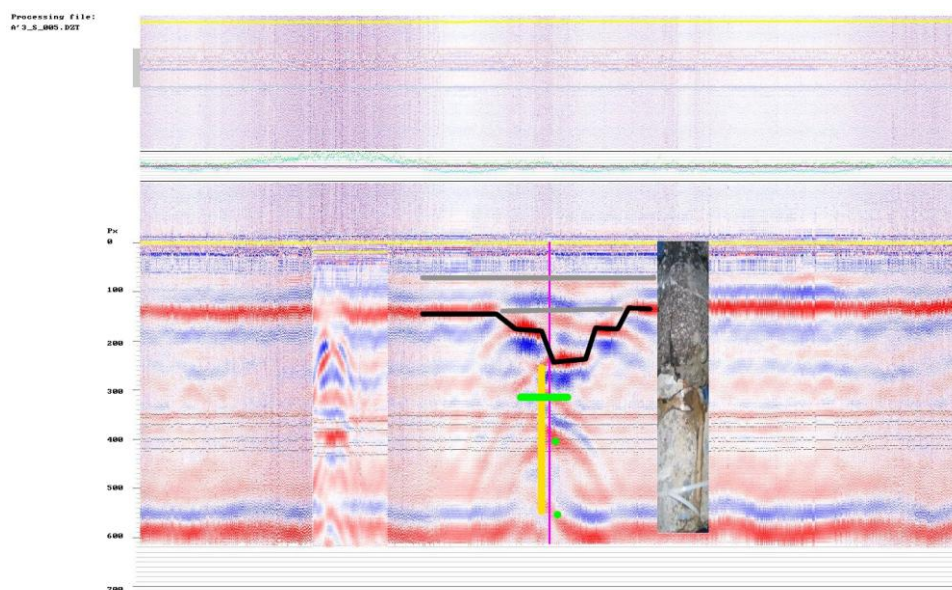
Rysunek 2.7 Echogram wzdłuż śladu prawego koła z naniesioną interpretacją budowy niecki wykruszeniowej w pobliżu odwiertu W1\_A1\_S wykonanego na dylatacji. Pozycja osi odwiertu zaznaczona jest pionową fioletową linią, deska szalunkowa pionową linią żółtą, strop betonu linią czarną, horyzonty pomiędzy warstwami asfaltowymi liniami szarymi, łącznikowa rura zbrojoniowa poziomą linią zieloną, pozycje poprzecznych prętów zbrojeniowych zielonymi kropkami. Obok (w niewłaściwych pozycjach) znajdują się: odpowiednio przeskalowany obraz rdzenia oraz fragment echogramu odpowiadający innej wybranej dylatacji na tym samym odcinku badawczym zestawione w celach porównawczych.

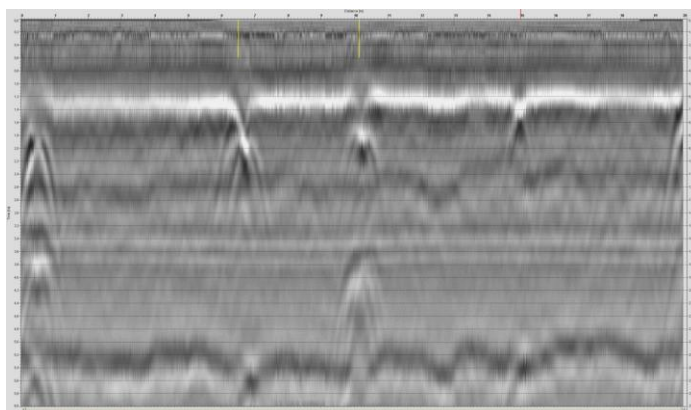
wewnątrz-płytowe, że nie posiada repliki na głębokości kilkunastu centymetrów. Jego specyficzną własnością jest niemal punktowy rozmiar w płaszczyźnie przekroju sugerowany jedną jedynie hiperbolą o wierzchołku usytuowanym na granicy asfaltu i betonu. Na echogramie ogólnym został zauważony nieznacznie przesunięty w prawo przejaw repliki spągowej (prawdopodobnie wierzchołka hiperboli spągowej), który oznaczałby, że przypuszczalne pęknięcie którego wierzchołkiem jest wierzchołek hiperboli stropowej tnie warstwę betonu na wskroś, aż do repliki spągowej. Z tych powodów był to interesujący przykład, bo możliwy do uchwycenia za pomocą wiercenia.

Rysunek 2.8 Lokalny echogram użyty do wstępnej lokalizacji pęknięcia, na którym zaplanowano odwiert kontrolny W2\_A1\_S

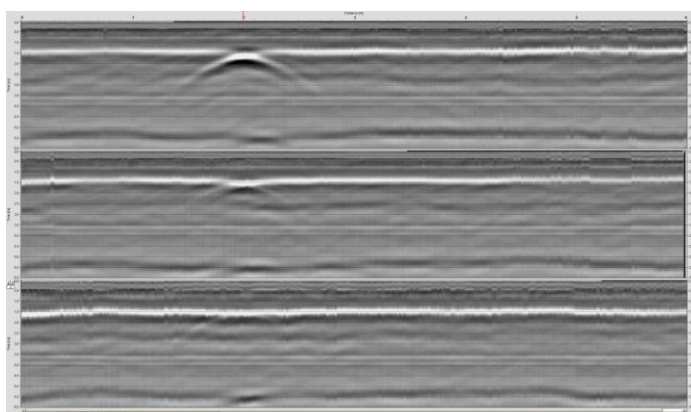
Rysunek 2.9 Zestawione echogramy wzdłuż trzech równoległych profili (środkowy wzdłuż śladu prawego koła, powyżej profil 50 cm na lewo od śladu, a poniżej profil 50 cm na prawo od śladu) rozpoznające szczegółowo sąsiedztwo zaplanowanego odwiertu W2\_A1\_S.

Skanowanie potwierdziło poprzeczną kontynuację badanej struktury. Hiperbole stropowe występują na wszystkich profilach w tych samych pozycjach. Podobnie na każdym profilu występuje replika spągowa, przy czym odsuwa się ona nieznacznie od osi hiperboli stropowej, gdy przesuwamy się w stronę osi jezdni (przechodząc z profilu na

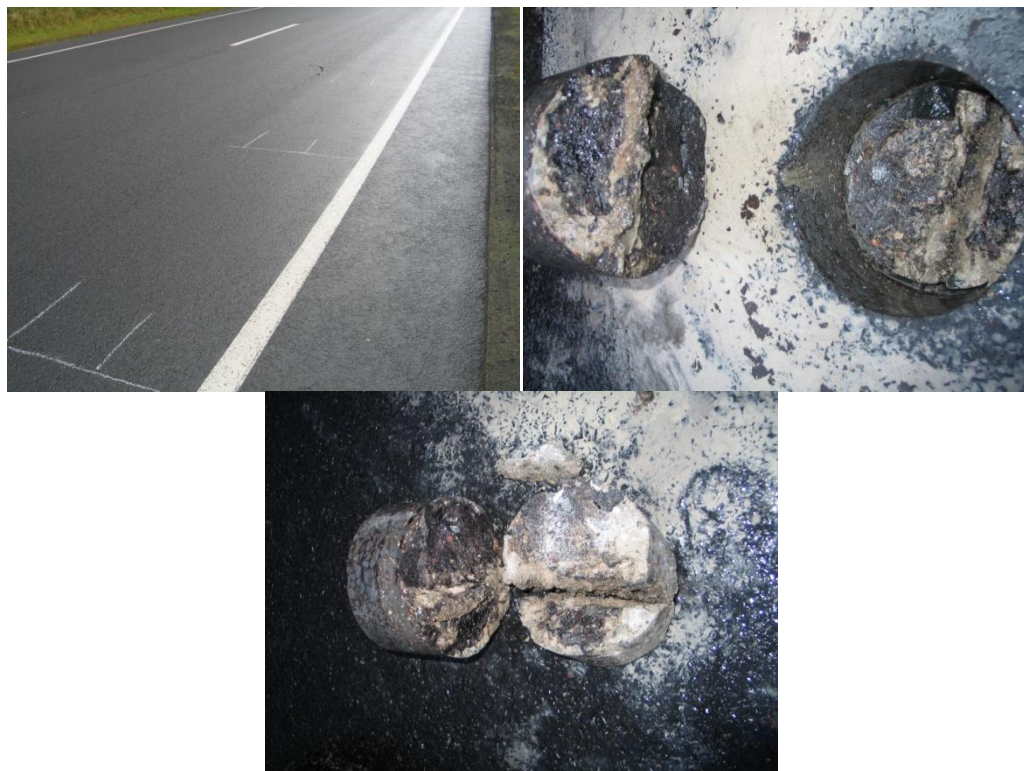
Odwiert został wykonany w śladzie prawego koła we wskazanym miejscu. Pod warstwą asfaltu natrafił on na przewidywaną szczelinę w betonie.

Rysunek 2.10 Sieć zaznaczonych punktów odniesienia użyta przy namierzaniu niewidocznego pęknięcia z precyzją kilkucentymetrową oraz widok otworu i fragmentów rdzenia W2\_A1\_S zaraz po odwierceniu.

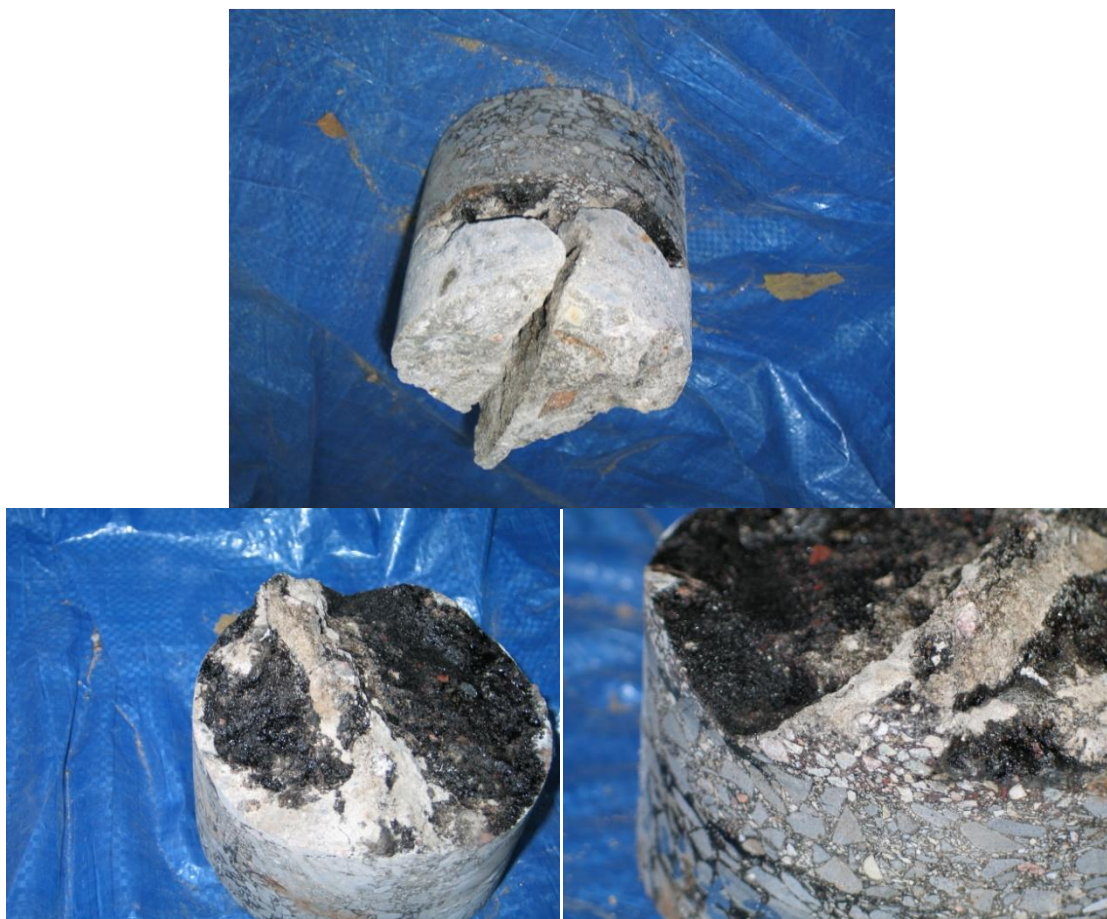
Płytki i wąski rowek ubytkowy u szczytu szczeliny był wypełniony mieszanką asfaltową o drobnym uziarnieniu kruszywa, wyraźnie odmienną od dwóch warstw ściernych leżących powyżej. Niżej szczelina zagłębiająca się w beton miała szerokość zaledwie 1 mm i była wypełniona silnie zmylonityzowanym (zmielonym) materiałem o lekko brunatnym zabarwieniu, wywodzącym się zapewne ze spoiwa betonu, ale zmienionego pod wpływem wody i być może tlenu atmosferycznego. Szczelina została oceniona jako „pracująca” przy przejazdach ciężkich samochodów przez wprawnych uczestników grupy badawczej. Wiercenie zostało przerwane ze względu na trudne warunki w terenie, przez co nie sięgnęło powierzchni spągowej i nie można określić typu struktury powodującej replikę spągową. Stan zachowania wydobytych fragmentów warstwy betonowej nie pozwala na określenie kierunku pochylenia powierzchni pęknięcia. Niemniej fakt, że rdzeń został przerwany na kontakcie betonu i asfaltu oraz, że nastąpiły poważne ubytki betonu zarówno na kontakcie z asfaltem jak i w otoczeniu szczeliny jest dowodem na poważne zmiany materiałowe w betonie właśnie w tych miejscach. Osłabienie to staje się szczególnie wymowne, gdy wyniszczone fragmenty rdzenia zestawimy z solidnymi

Rysunek 2.11 Uzyskane fragmenty rdzenia W2\_A1\_S poskładane do konfiguracji pierwotnej oraz spąg warstw asfaltowych widziany od dołu z widocznym asfaltowym odlewem szczytu szczeliny jaka wcześniej powstała w betonie. Szczyt szczeliny wypełnia mieszanka o najdrobniejszym kruszywie (zbliżenia) użyta zapewne przy wcześniejszej naprawie nawierzchni betonowej.

Podobnie jak w poprzednim przykładzie (rdzeń W1\_A1\_S) pojawia się i tutaj przypuszczenie, że źródłem wyraźnego sygnału rozproszeniowego w formie hiperboli jest liniowa strefa poważnych zmian w materiale ośrodka, występujących wzdłuż linii przecięcia powierzchni granicznej warstw przez szczelinę.

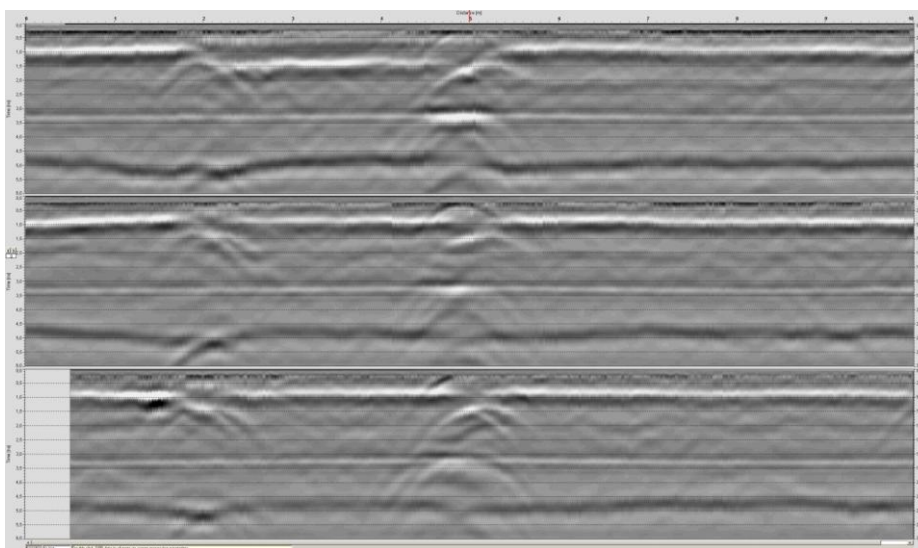
Rysunek 2.12 Wynik skanowania wzdłuż trzech równoległych profili sąsiedztwa dwóch odwiertów sondujących nieckę w stropie betonu w pobliżu dylatacji (dystans 5 metrów w lokalnym pikietażu) i typową strukturę tego odcinka.

Osobliwością tej struktury we wcześniejszym skanowaniu ogólnym było to, że chociaż krawędzie niecki manifestowały się poprzez hiperbole to dno niecki było całkowicie niewidoczne, podczas gdy należy oczekiwać jego przejawu w formie silnego refleksu dodatniego. Trzy skany równoległe pokazują, że prawy profil flankowy (na dole rysunku) biegnie poza niecką, chociaż obie szczeliny (lewa, wewnątrz-płytowa i prawa, dylatacyjna, odległe od siebie o 3 metry) są na nim dobrze widoczne. Lewy profil flankowy (na górze rysunku) przebiega ponad niecką (obniżony refleks asfalt-beton; dno niecki). Natomiast profil centralny (środkowy na rysunku) przebiega wzdłuż prawej krawędzi niecki, w pobliżu tejże krawędzi, która biegnie tutaj mniej więcej wzdłuż osi drogi. Refleks odpowiadający nieobniżonej powierzchni betonu jest na tym centralnym profilu osłabiony szczególnie od strony przejazdu przy pierwszej szczelinie (lokalny pikietaż 2m, po lewej stronie rysunku), a dalej odzyskuje swoją kondycję, co oznacza, że profil oddala się od krawędzi niecki. Wynika stąd, że efekt maskowania refleksu jest tutaj wynikiem przejazdu w pobliżu bliskiej krawędzi biegnącej wzdłuż profilu.

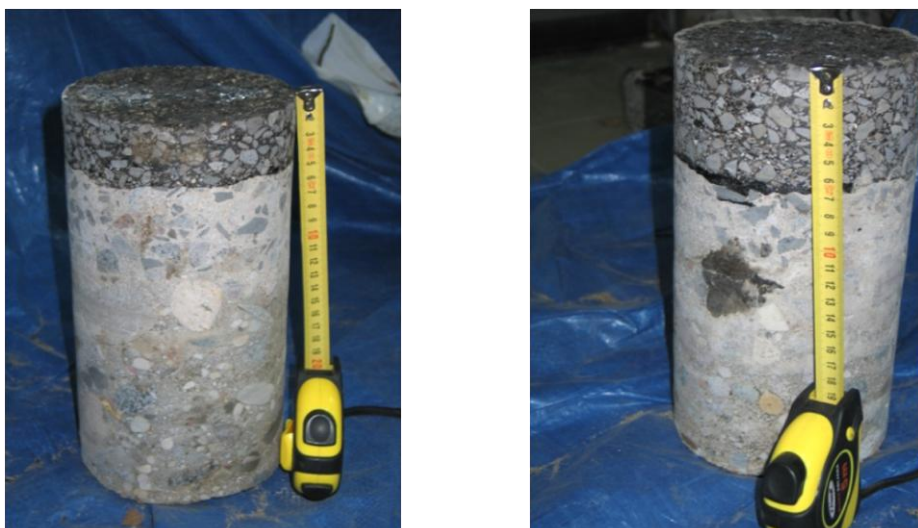
Rysunek 2.13 Rdzenie uzyskane na odcinku badawczym A2\_S

Rdzenie te znakomicie potwierdzają obecność niecki. Rdzeń W2\_A2\_S pod warstwą ścierną zawiera także asfaltowe wypełnienie niecki.

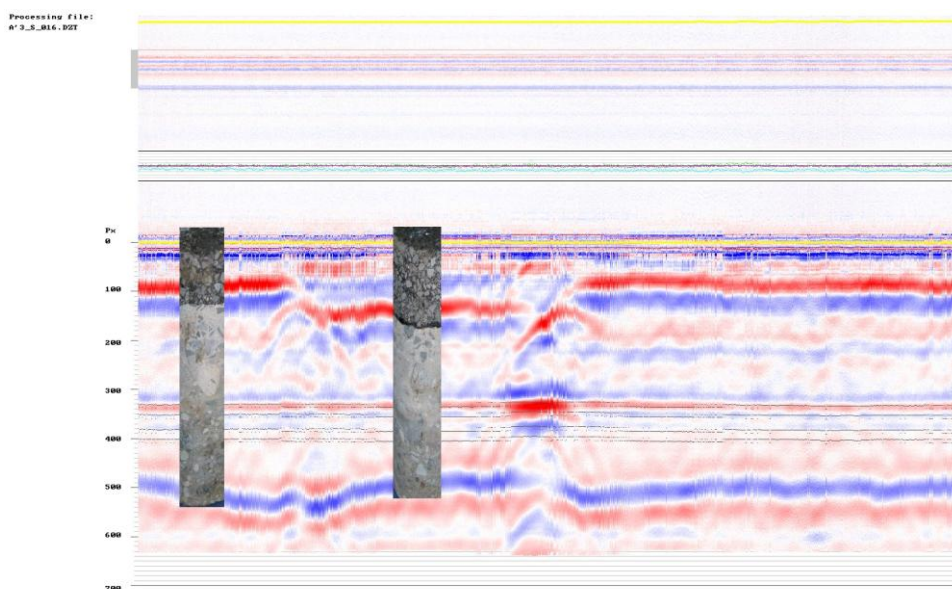
Rysunek 2.14 Zestawienie echogramu z przeskalowanymi fotografiami rdzeni odwierconych na tym samym profilu.

Oba rdzenie pokazują obfite skropienie betonu lepiszczem. W odróżnieniu od opisanych wcześniej rdzeni sondujących osobliwości strukturalne, kondycja tych rdzeni nie budzi zastrzeżeń i są one odniesieniem dokumentując typową nawierzchnię na tych odcinkach.

Warto także zauważyć, że lokalne skanowanie z dużą gęstością skanów w pobliżu miejsca odwiertów sprawiło (Rysunek 2.14), że ujawniła się tutaj słaba hiperbola powierzchniowa (o wierzchołku zlokalizowanym na powierzchni, lokalny pikietaż 5 m,

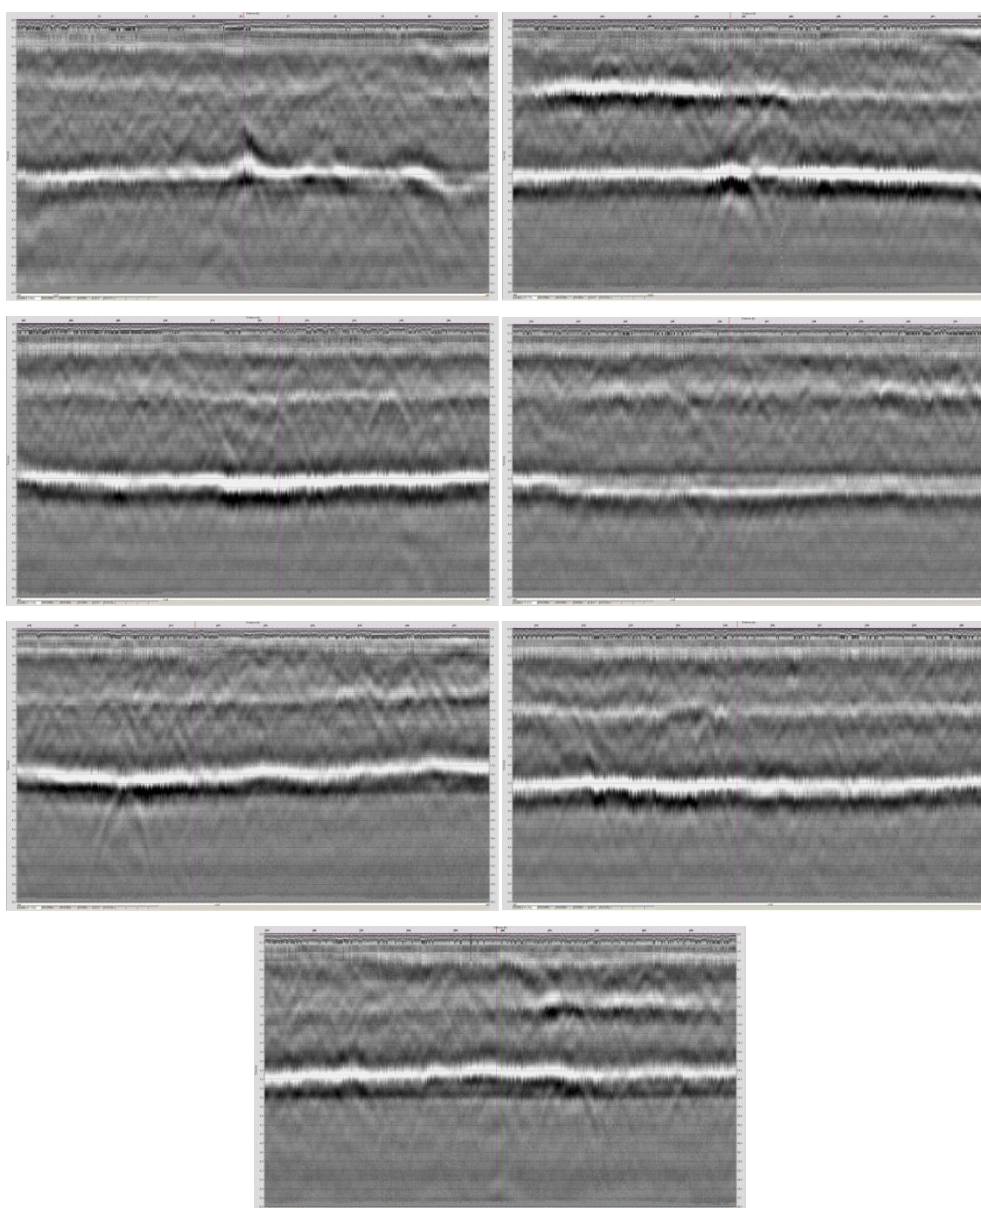
Rysunek 2.15 Echogramy uzyskane w sąsiedztwie spękań poprzecznych na odcinku B\_S

Wstępne ogólne skanowanie odcinka (Rysunek 2.15) nie ujawniło żadnych wyraźnych objawów, które mogłyby wskazywać na pęknięcia w konkretnych miejscach. Niezależnie od braku silnych objawów diagnostycznych, wygląd echogramów bynajmniej nie wyklucza obecności pęknięć. Obserwacja wizualna wskazała siedem pęknięć na powierzchni przechodzących przez ślad prawego koła. Fragmenty echogramów odpowiadające sąsiedztwu tych siedmiu lokalizacji zostały poddane wnikliwemu oglądowi. Powtarzającym się cechę jest obecność odspojień w sąsiedztwie tych spękań. Najbardziej typowe jest odspojenie pomiędzy podbudową asfaltową, a podbudową MCE (głębokość około 20 cm), manifestujące się jako dodatni refleks podwójny zamiast refleksu dodatniego pojedynczego. W dwóch wypadkach mamy do czynienia także z odspojeniem pomiędzy warstwą wiążącą, a podbudową asfaltową. Inne defekty występujące na granicach między-warstwowych mają charakter bardzo lokalny.

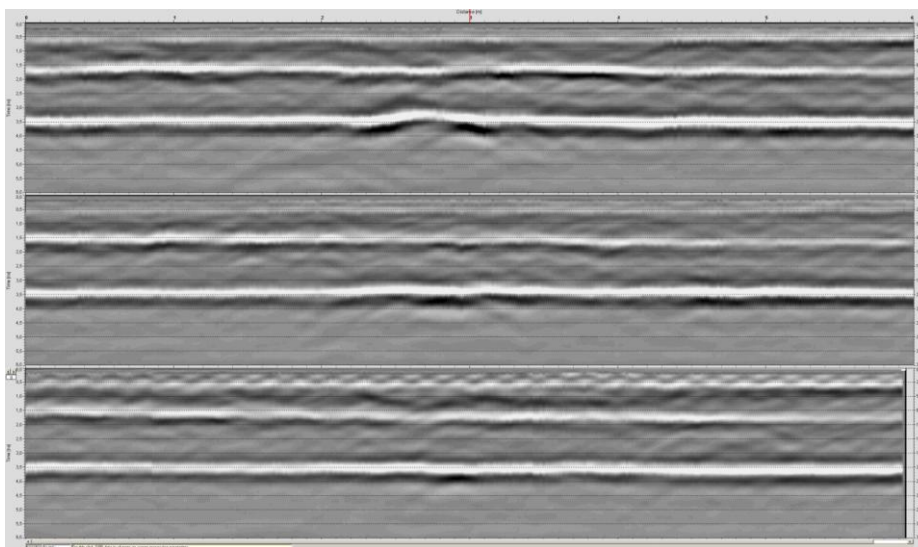
Pierwszy rdzeń (Rysunek 2.17) został pobrany na spękaniu numer 2, występującym ponad przypuszczalnym odspojeniem pomiędzy warstwą wiążącą, a podbudową asfaltową i ponad przypuszczalnym odspojeniem pomiędzy podbudową asfaltową, a podbudową MCE, gdzie występuje także komplikacja kształtu tej powierzchni granicznej, w celu zbadania stanu połączeń między warstwowymi, propagacji wgłębnej pęknięcia i jego rzeczywistej kondycji. Sąsiedztwo miejsca odwiertu zostało wcześniej rozpoznane za pomocą trzech skanów równoległych (Rysunek 2.16), które zasugerowały jedynie, że odspojenia mają złożony rozkład powierzchniowy i miejscami ulegają zanikowi.

Rysunek 2.16 Echogramy lokalne uzyskane na trzech równoległych profilach w sąsiedztwie wiercenia W1\_B\_S wykonanego na szczelinie (nr. 2) na odcinku B\_S; górny (po lewej stronie śladu prawego koła w odległości 80 cm od tego śladu), środkowy (wzdłuż śladu prawego koła) i dolny (80 cm na prawo od prawego śladu).

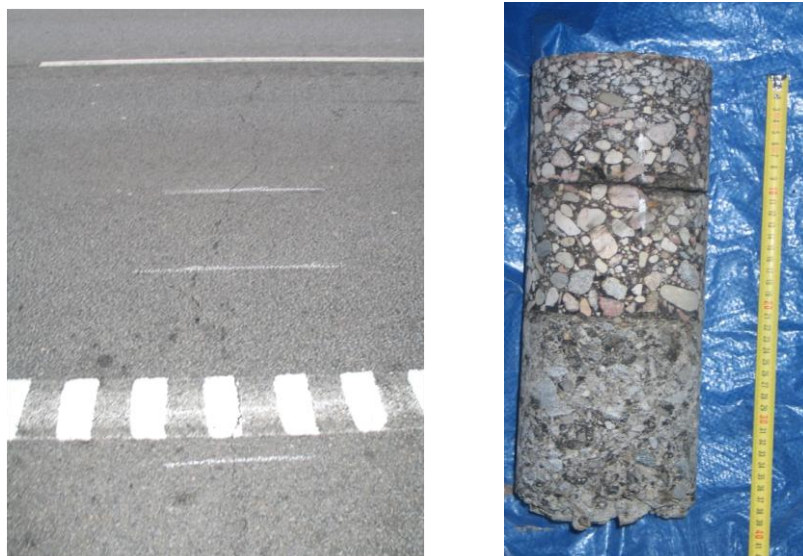
Uzyskany rdzeń (W1\_B\_S) był odspojony na kontakcie warstwy wiążącej z podbudową asfaltową. Kontakt podbudowy asfaltowej z podbudową MCE nie był odspojony w sposób jawny, ale w pobliżu tego kontaktu nastąpiły poważne ubytki materiałowe, wskazujące na niezbyt dobry stan tego kontaktu. Podwójny refleks dodatni obserwowany miejscami na echogramach wskazywałby na to, że domniemane lokalne odspojenia są zawilgocone. Refleks ten nie jest wyraźnie poszerzony, a materiał

Rysunek 2.17 Miejsce wykonania wiercenia W1\_B\_S (po lewej, trzy kreski oznaczają kierunki i pozycje trzech równoległych profili, a na środkowej w miejscu jej przecięcia z pęknięciem zostało wykonane wiercenie) oraz uzyskany rdzeń (po prawej)

Szczelina pęknięcia wydaje się być dobrze zablizniona, gdyż górny fragment rdzenia nie uległ rozpadowi na tej szczelinie. Może ona być śledzona na powierzchni bocznej rdzenia, aż do powierzchni odspojenia, ale na górnej powierzchni odspojenia jest ona identyfikowalna z dużym trudem. Poniżej odspojenia nie zauważono żadnych śladów kontynuacji spękania w głąb nawierzchni.

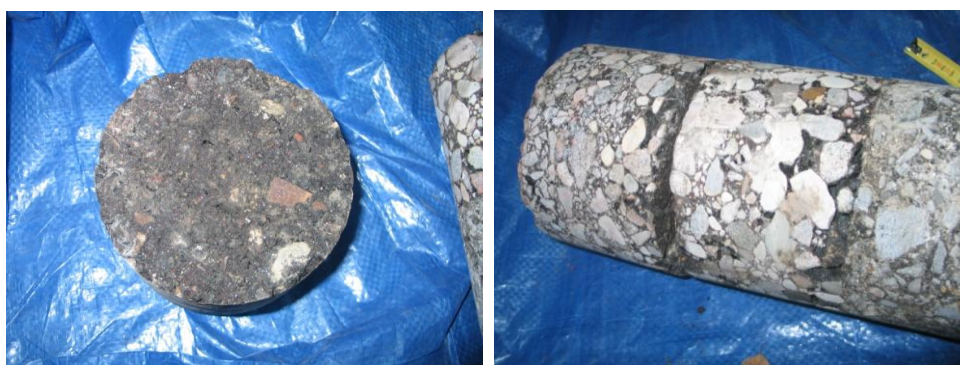
Rysunek 2.18 Po prawej: górna powierzchnia szczeliny odspojeniowej na granicy warstwy wiążącej i podbudowy asfaltowej, pozbawiona wyraźnych śladów pęknięcia poprzecznego. Po lewej: boczna powierzchnia rdzenia z widocznym odspojeniem między warstwą wiążącą, a podbudową asfaltową oraz wyraźną granicą dolną podbudowy asfaltowej. Na granicy widoczne są znaczne ubytki i wyszczerbienia wskazujące na zachodzący tam proces odspojeniowy.

Pęknięcie to jest zatem ograniczone jedynie do górnych warstw asfaltowych. Przez swoje mikroskopijne rozmiary nie powinno być wykrywalne w obrazie georadarowym.

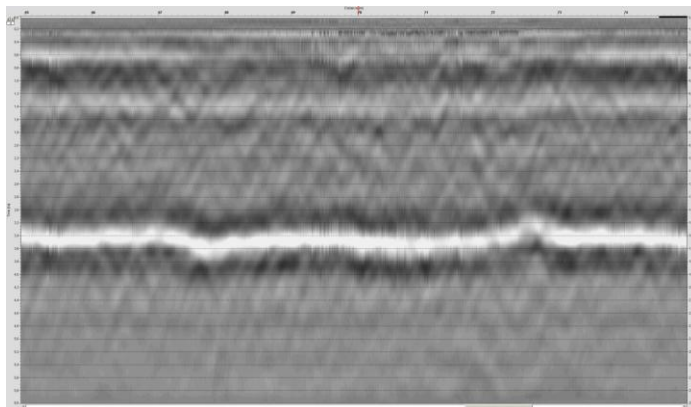
Rysunek 2.19 Echogram lokalny uzyskany w sąsiedztwie wiercenia W2\_B\_S wykonanego w miejscu dalekim od szczelin i pozbawionym znamion defektów międzywarstwowych na odcinku B\_S. Widoczna jest kratka złożona z dwóch rodzin ukośnych linii będąca sygnałem reprezentującym strukturę ośrodka, zapewne jego granulację o dużej skali. Kratka ta stanowi sygnał maskujący utrudniający poważnie detekcją szczelin.

Tło to ma charakter strukturalny w tym rozumieniu, że jest to sygnał generowany przez strukturę ośrodka, a bynajmniej nie zakłócenie zewnętrzne, czy artefakt aparaturowy. Użycie stackingu, czy powtarzanie pomiaru prowadzi do zasadniczo identycznego wyniku. Sygnał ten w sposób nadzwyczaj skuteczny maskuje słabe przejawy pęknięć w obrazie georadarowym.

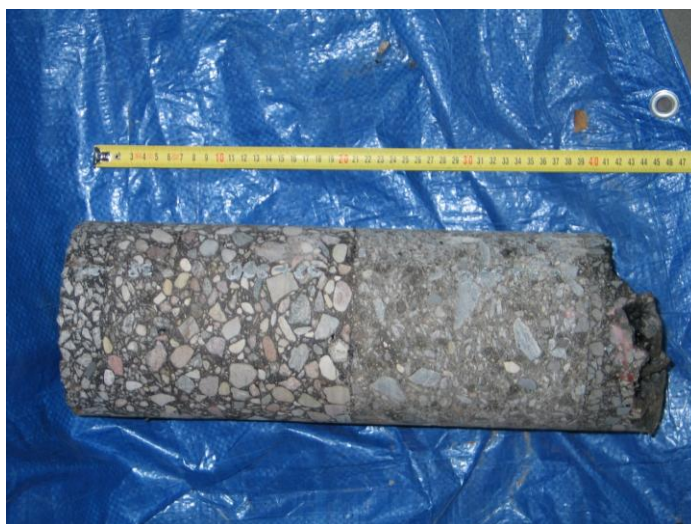
Rysunek 2.20 Rdzeń W2\_B\_S pobrany w miejscu pozbawionym spękań i nie wskazującym na obecność odspojień lub innych osobliwości budowy nawierzchni na odcinku B\_S (DK 7, Cedry Małe). Reprezentuje on typową, zdrową nawierzchnię tego odcinka. Dobrze widoczne nowe warstwy asfaltowe, podbudowa MCE, a pod nią relikty dawnej nawierzchni zaczynający się warstwą ścieralną i wiążącą.

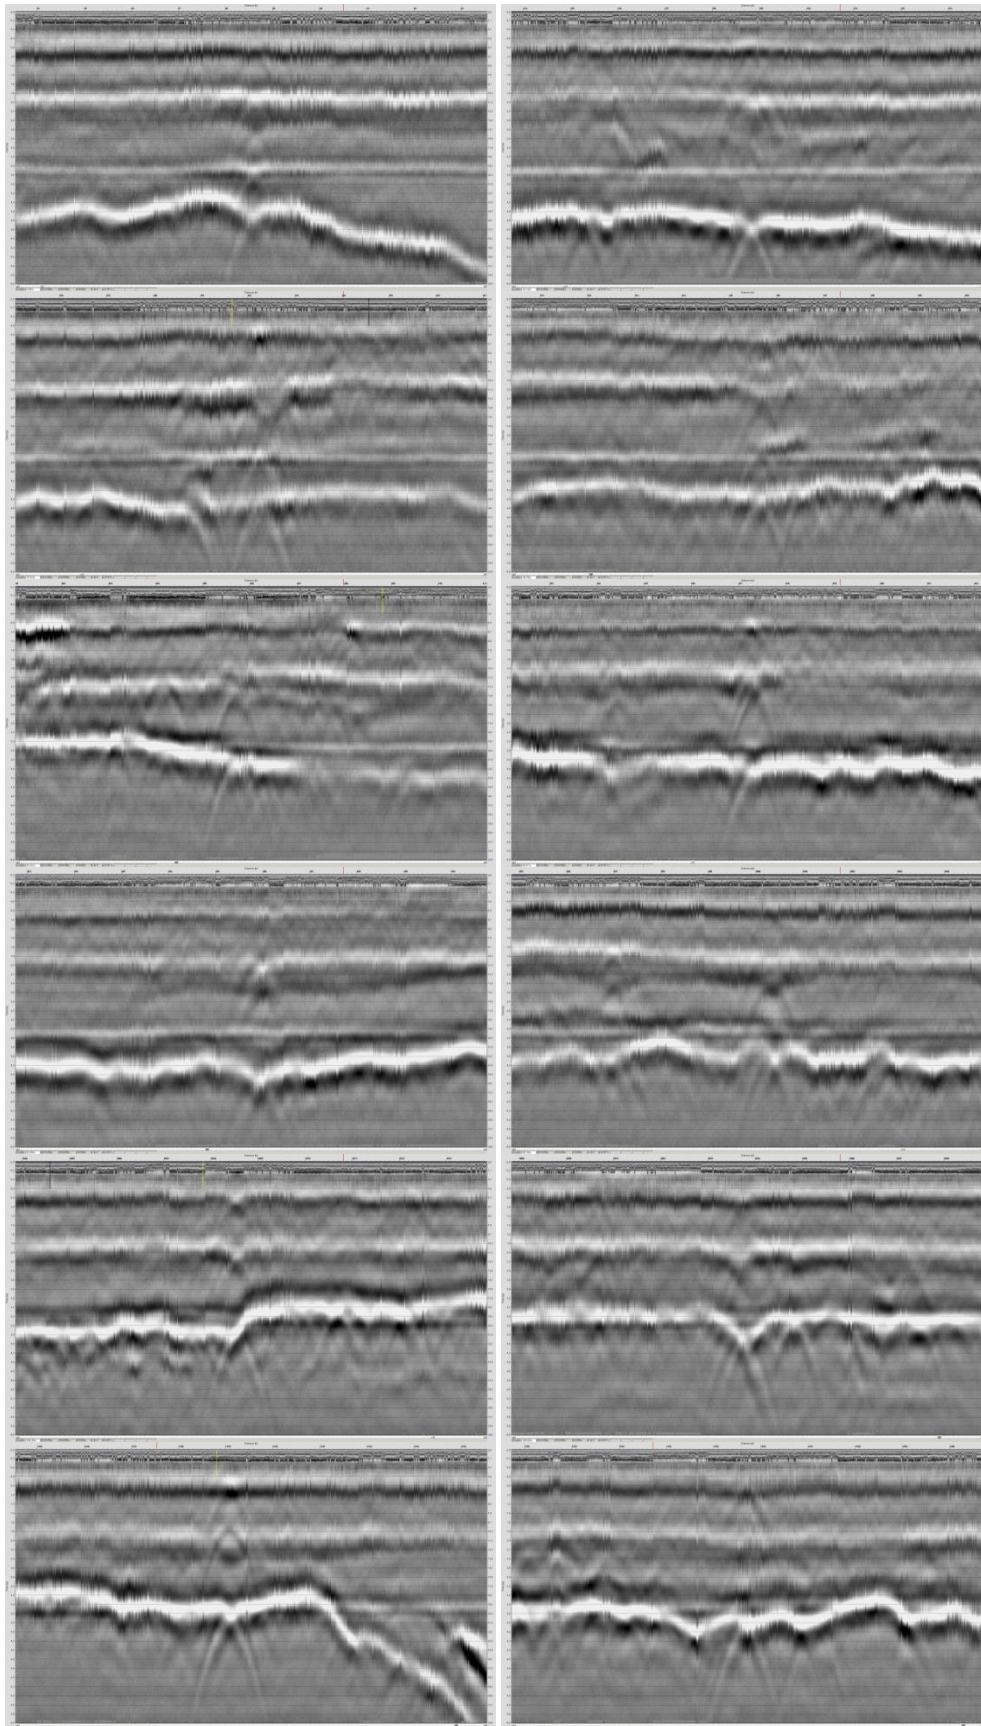
Rysunek 2.21 Przykłady silnych *choinkowych układów refleksów* rozproszeniowych o kształcie hiperbolicznym

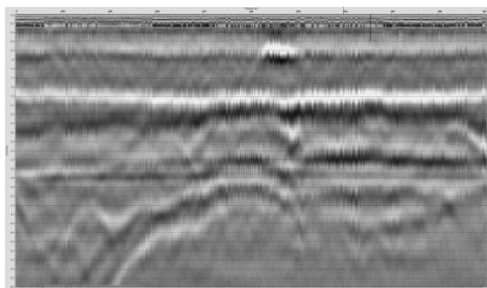
Rysunek 2.22 Przykład silnej *grupy pionowej* skupionych (o dobrej lokalizacji poziomej) refleksów sugerujących obecność defektów (zaburzeń regularnej, warstwowej struktury ośrodka) położonych jeden nad drugim, czyli niemal pionowo.

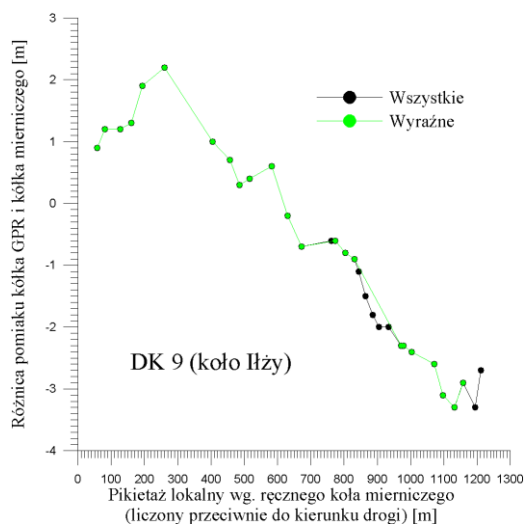
Rysunek 2.23 Różnica pomiędzy dwoma sposobami mierzenia pozycji pęknięcia w funkcji położenia (odcinek C\_S, DK 9, koło Iłży)

Początkowy fragment wykresu odpowiada zakrętowi (w lewo), jaki występuje na początku odcinka. Jednak różnica trendów (między tym fragmentem, a dalszą częścią odcinka) jest przedmiotem kontrowersji, bo nie zgadza się co do znaku z prostym przewidywaniem geometrycznym. Rysunek ten ilustruje pewien poważny problem techniczny występujący przy tych relatywnie precyzyjnych badaniach. Tradycyjne metody lokalizacji nie są wystarczająco precyzyjne, gdy idzie o próby korelacji obserwacji wizualnych i georadarowych. W trakcie żmudnych korelacji na bieżąco trzeba było wprowadzać lokalną poprawkę na różnicę obu pomiarów. Problem ten jest jeszcze bardziej skomplikowany w terenie, gdzie przy lokalizowaniu niewidocznego pęknięcia potrzebna jest jeszcze wyższa kilkucentymetrowa precyzja. Dlatego na potrzeby przedsięwzięcia zostały opracowane metody namierzania z dokładnością kilku centymetrową i kilkumilimetrową, które są jednak dosyć pracochłonne. Warto tu zaznaczyć, że z powyższych powodów pozycja spękania odnotowana w terenie może być niewystarczająca do jego odnalezienia za pomocą pomiaru po pewnym czasie lub przez inną grupę badawczą. Zazwyczaj będzie potrzebne wtedy namierzanie do pobliskich punktów odniesienia, korelacja z odnotowanym wcześniej układem spękań.

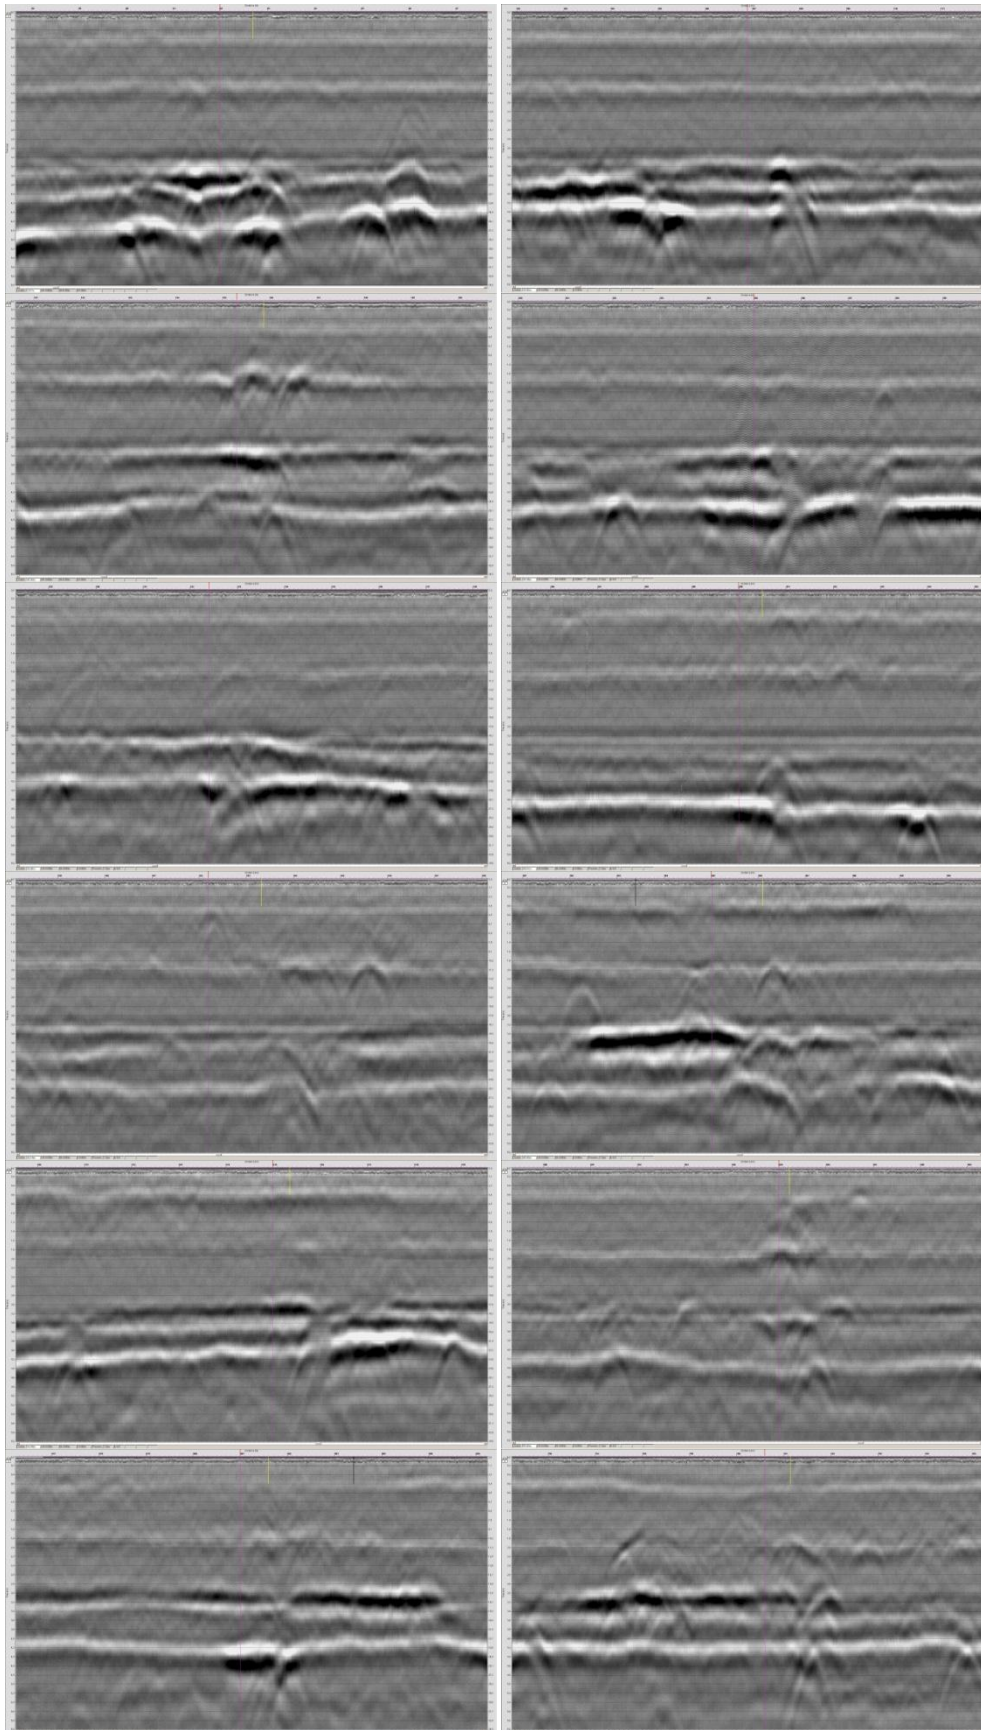
Odcinek D\_S (193+800 do 193+000, w pobliżu Kołbieli; lewa strona, ślad prawego koła) należy do drogi DK 9. Pośród 12 spękań odnotowanych na powierzchni tego odcinka, jedynie w dwóch przypadkach można się dopatrzeć wyraźnych grup pionowych.

Rysunek 2.24 Echogramy uzyskane w pobliżu miejsc, gdzie występują spękania na odcinku badawczym D\_S (DK 50, koło Kołbieli).
