Mankamenty przejść dla pieszych na drogach krajowych w zarządzie Generalnej Dyrekcji Dróg Krajowych i Autostrad

Monika Bielewska

Stanowisko do Spraw Audytu Bezpieczeństwa
Ruchu Drogowego

Warszawa, lipiec 2020 r.

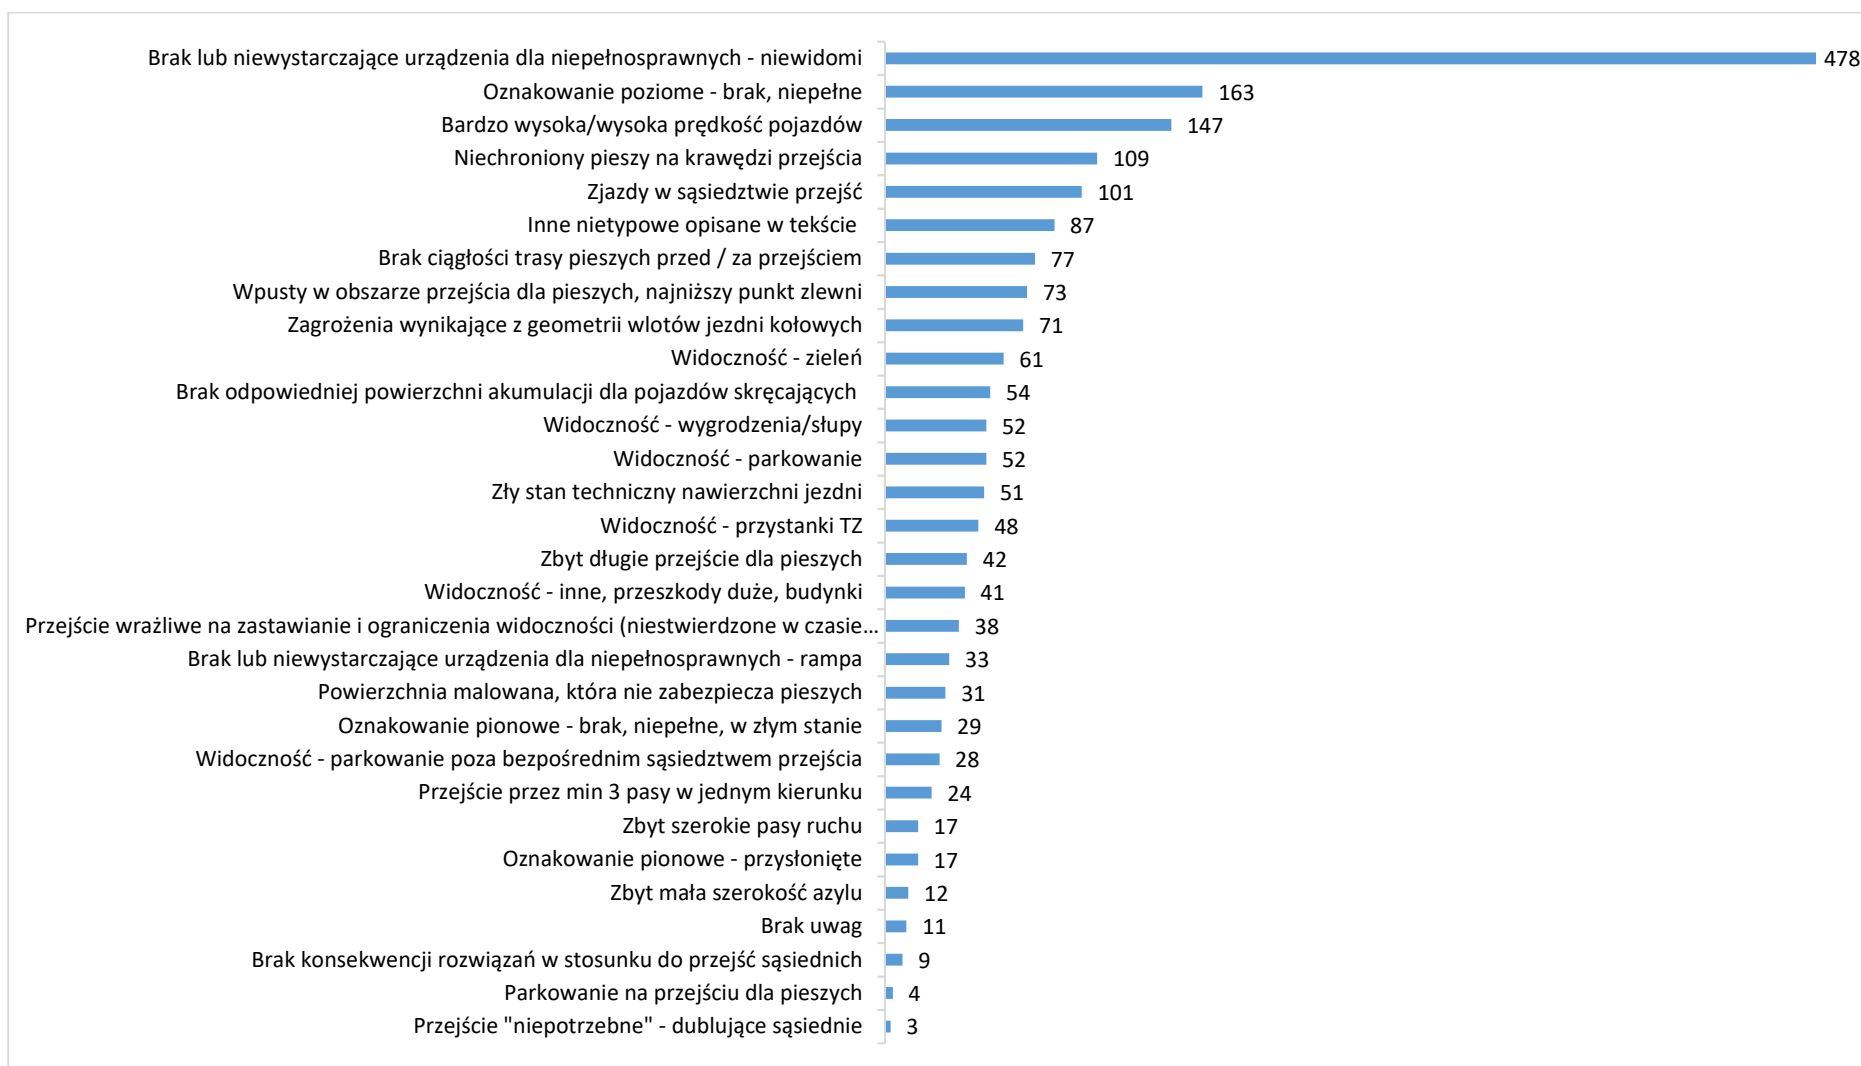
Wykres 1 Zidentyfikowane zagrożenia na przejściach dla pieszych.

Zidentyfikowane przez inspektorów zagrożenia na przebadanych 682 przejściach przedstawia tabela i wykresy poniżej.

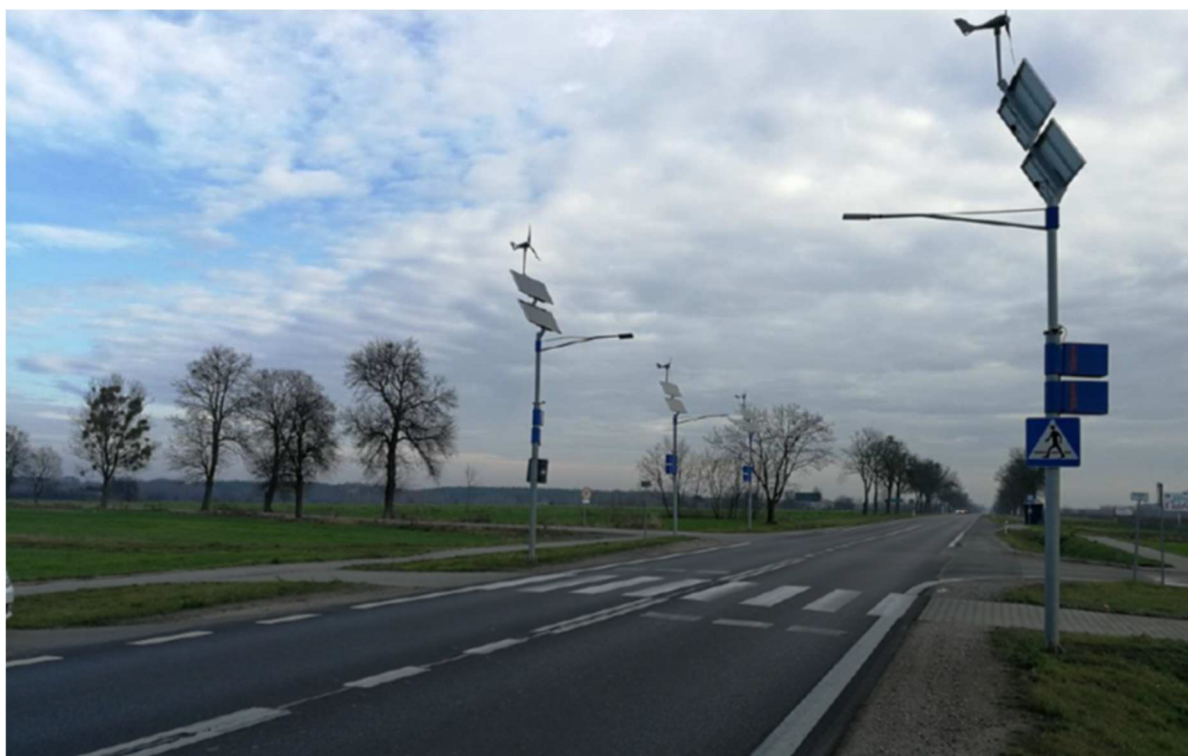
Zdjęcie 8 Przejście dla pieszych zlokalizowane na długim odcinku prostym. Długi odcinek prosty stwarza możliwość rozwijania dużych prędkości, a także wyprzedzanie.

Nadmierna prędkość dotyczy szczególnie odcinków dróg na obszarze niezabudowanym. Dotyczy długich odcinków prostych drogi, dróg o przekroju 2x2, 1x2 z szerokim poboczem i przekrojów dostosowanych z przekroju 1x4, a także dróg o przekroju 1x4.

Według Podręcznika⁴ W przypadku występowania istniejących już wyznaczonych lub planowanych przejść dla pieszych na odcinkach dróg o limicie prędkości wyższym od zalecanego (np. na odcinkach dróg zamiejskich) należy zmniejszyć prędkość dopuszczalną na odcinku drogi przed przejściem poprzez zastosowanie stopniowania prędkości oznakowaniem pionowym i równoległe zastosowanie urządzeń ochrony pieszych (wyspy azylu, sygnalizacji świetlnej) lub urządzeń zarządzania prędkością (środki nadzoru nad prędkością).

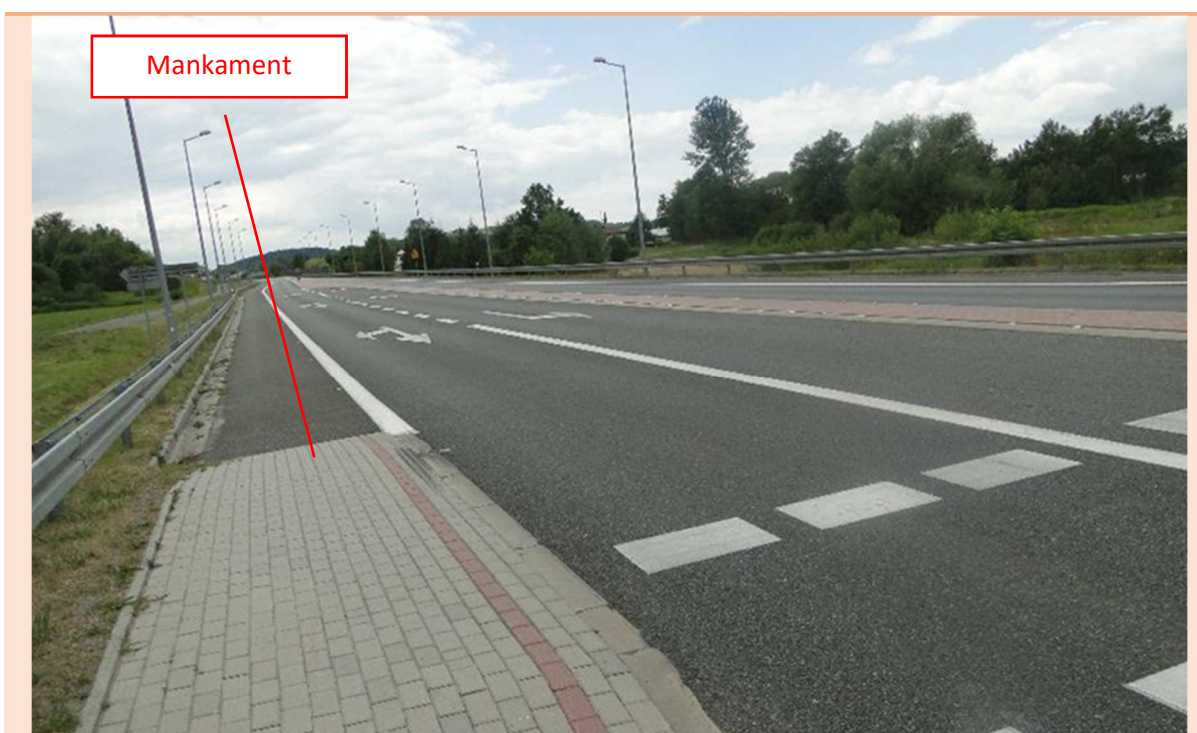
Strefa oczekiwania na możliwość przejścia wydzielona z pobocza, wykonana z kostki brukowej, nieefektywnie chroniąca pieszego.

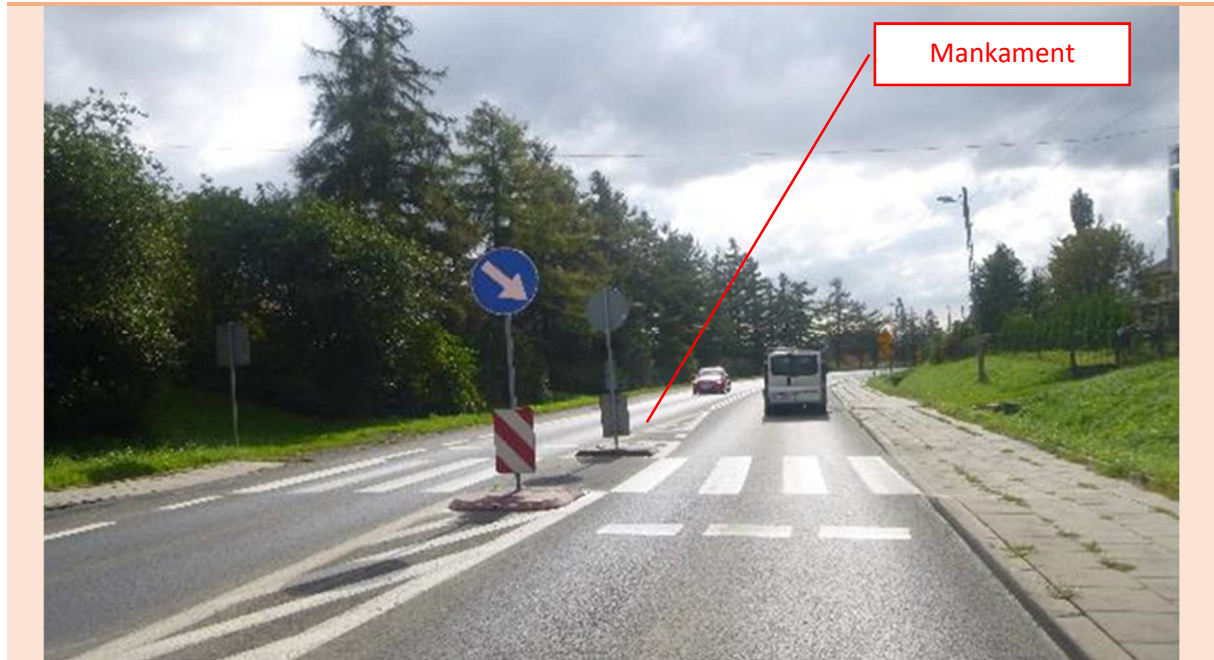
Wyspa dzieląca o nieefektywnej szerokości, stwarzającej zagrożenie dla pieszego, który zatrzyma się na niej, w szczególności dla osób z wózkiem dziecięcym, osób niepełnosprawnych, osób starszych z wózkiem na zakupy itp.

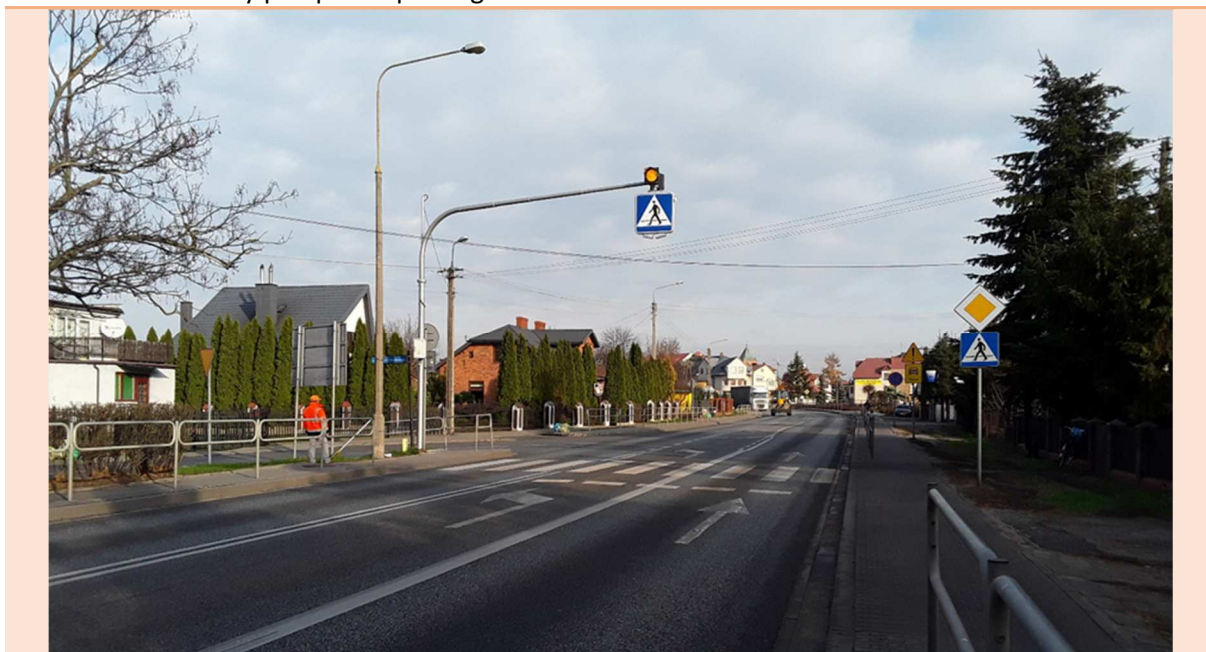
Mankamentem tego typu przejść jest przede wszystkim długość przejścia. Podobnie, jak w przypadku pasa dla relacji skrętu w prawo stwarza zagrożenie najechania na pieszego w przypadku wyprzedzania pojazdu skręcającego w lewo przez pojazd jadący na wprost. Kierowca jadący na wprost może mieć problem z oceną, czy kierowca skręcający zwalnia ze względu na manewr skrętu, czy zwalnia, by przepuścić pieszego.

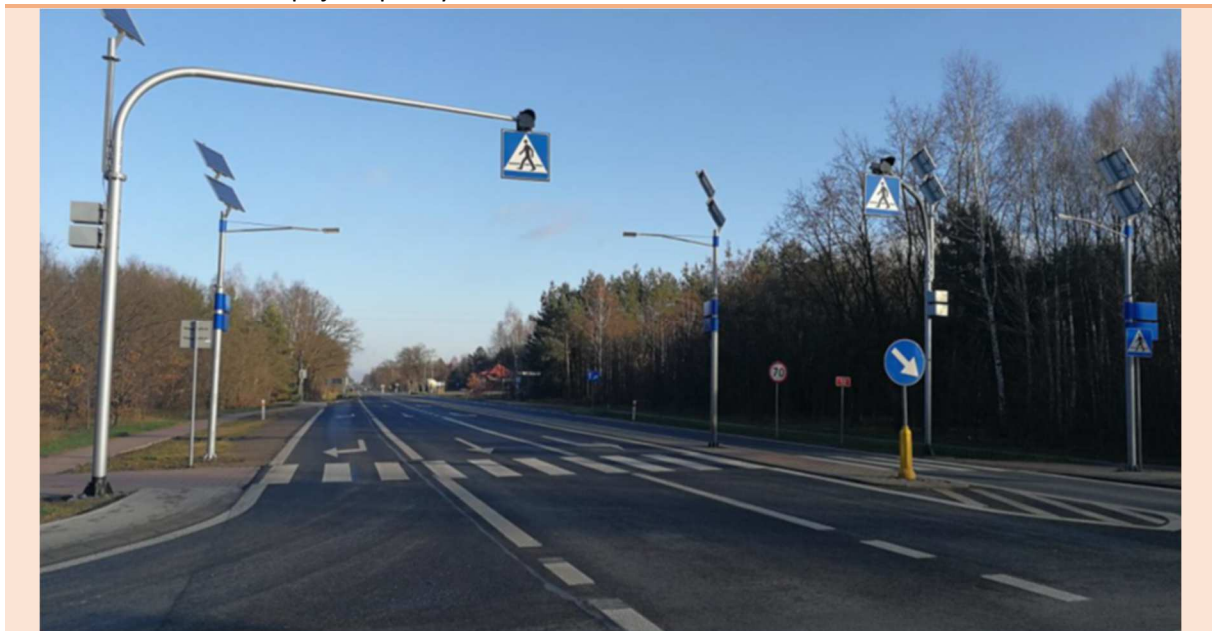
1. Możliwość rozwijania dużych prędkości.
2. Możliwość wyprzedzania przed przejściem.
3. Możliwość złej interpretacji zachowania kierowcy jadącego prawym pasem, zwalniającego z powodu przepuszczenia pieszego, przez kierowcę jadącego środkowym pasem. Kierowca jadący na wprost może mieć problem z oceną, czy kierowca skręcający zwalnia ze względu na manewr skrętu, czy zwalnia, by przepuścić pieszego..
4. Przejścia długie, pieszy ma do pokonania dużą odległość w strefie konfliktu pojazd-pieszy.

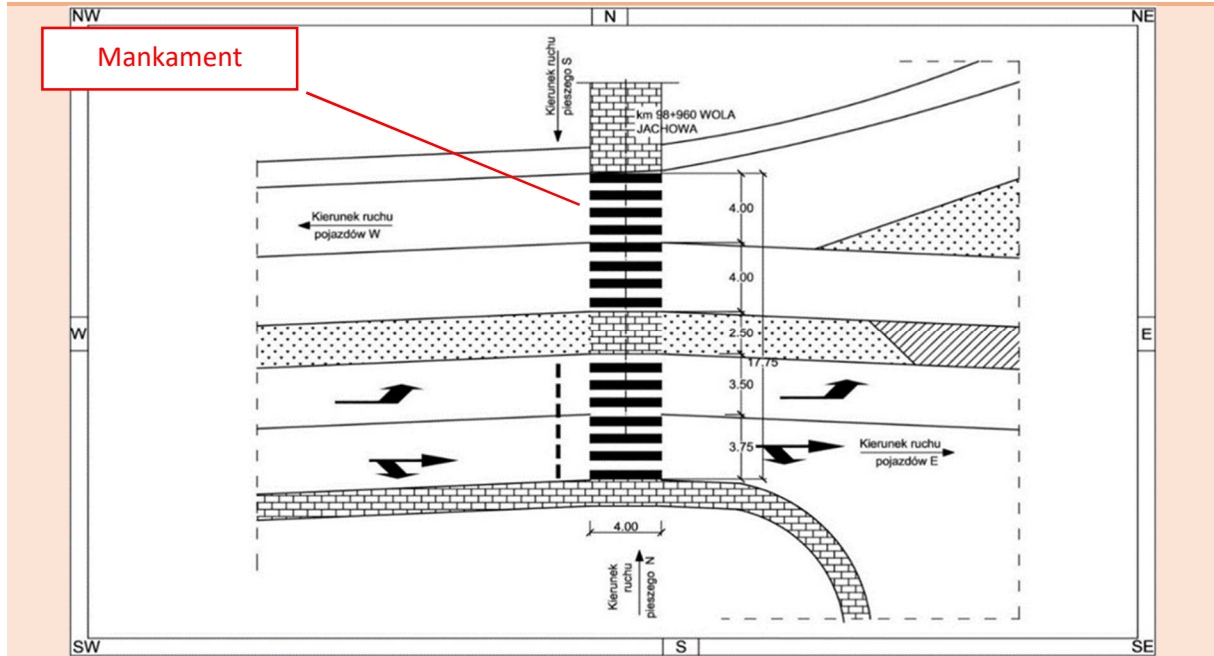
Przejście zlokalizowane w miejscu, gdzie zanika pas ruchu. Przejście wydłuża się, funkcjonuje jak przejście przez dwa pasy ruchu w jednym kierunku. Zagrożenie najechania na pieszego przez pojazd skręcający w prawo z dużą prędkością, przy niekorzystnych warunkach widoczności (przejście zlokalizowane jest po wewnętrznej stronie łuku poziomego).

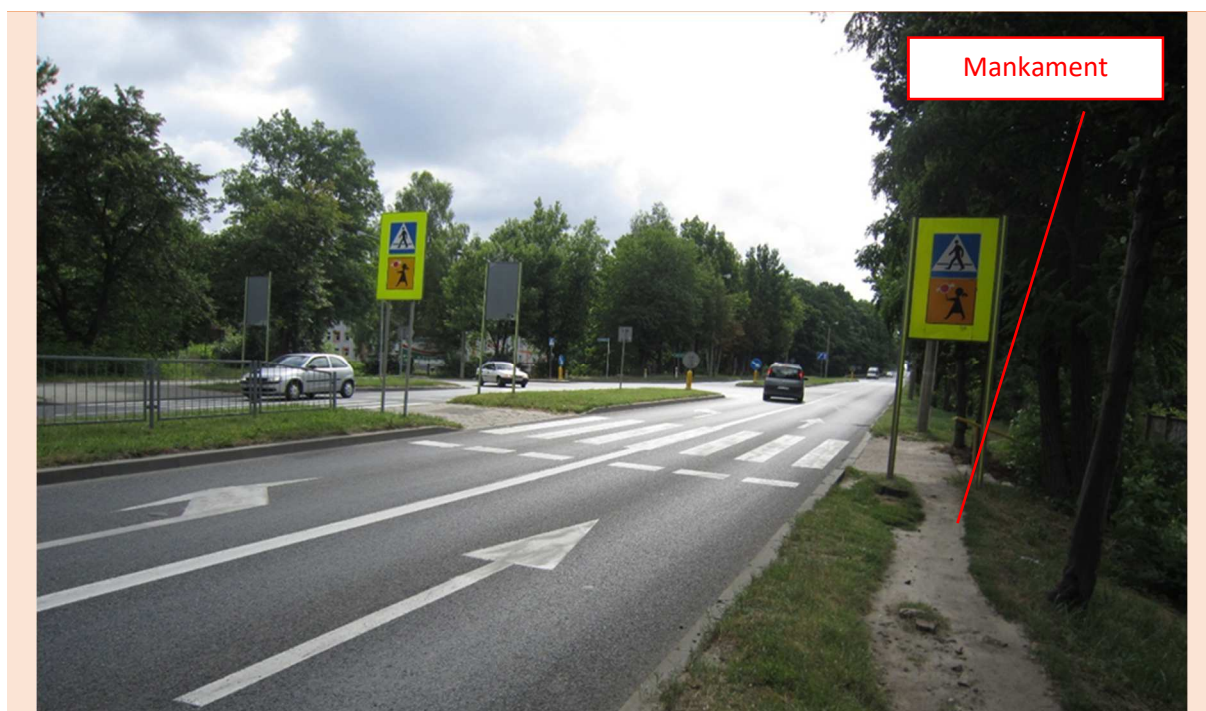
Piesi znaleźli sobie alternatywę, omijając nawet słupki konstrukcji wsporczej znaku pionowego.

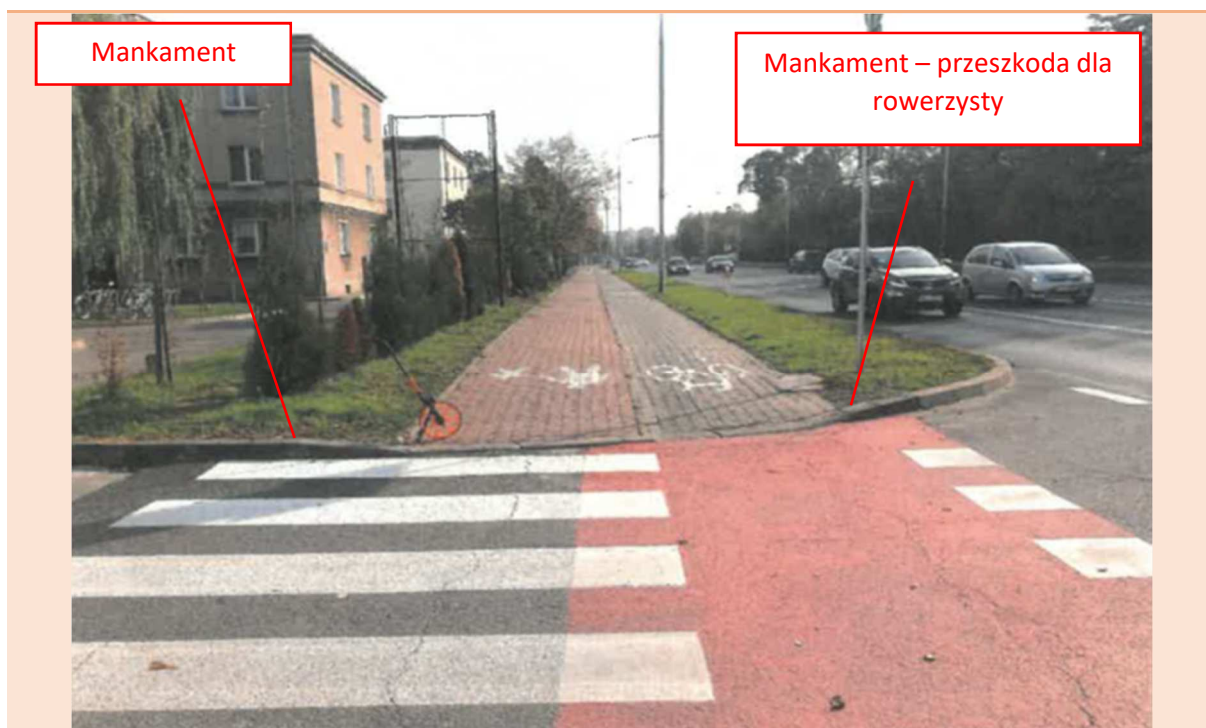
Błędem jest różnica w szerokości przejazdu rowerowego i ścieżki rowerowej. Rowerzysta może wjechać na krawężnik i się przewrócić.

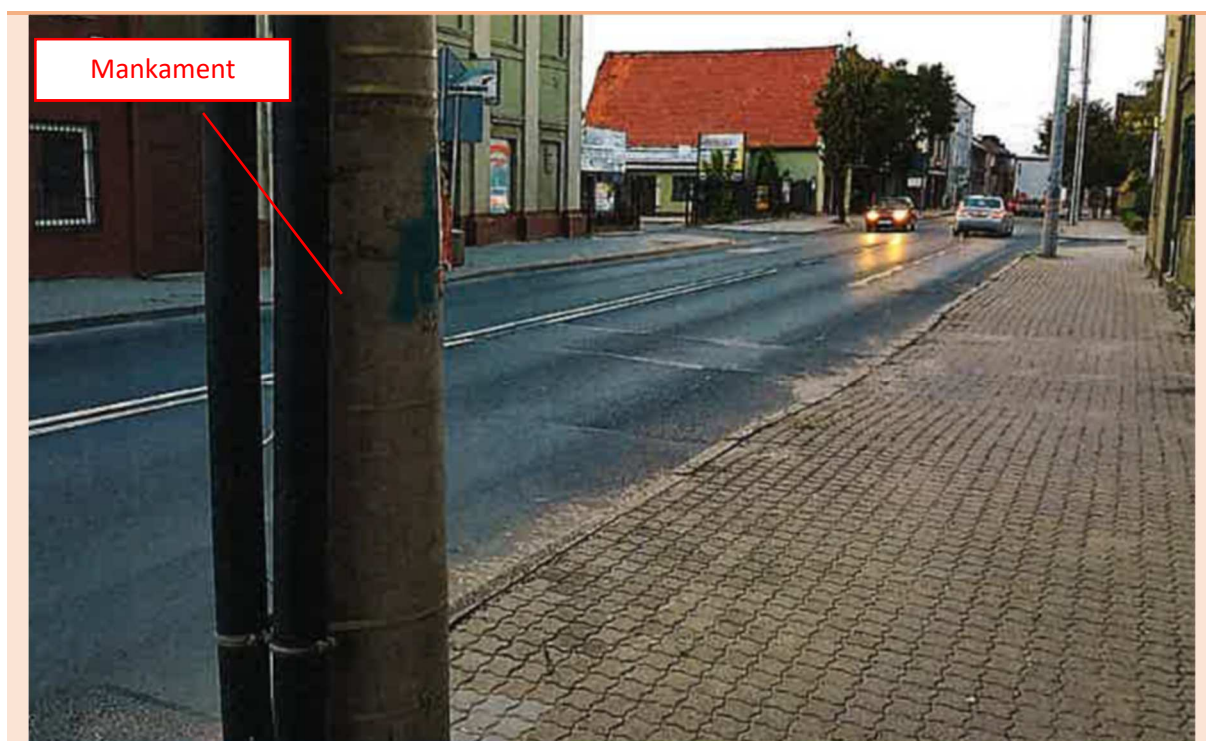
Pieszy nie jest widoczny. Kierowca nie ma szans na reakcję i dostosowanie prędkości do sytuacji, do decyzji pieszego o wkroczeniu na jezdnię. Szczególnie problem dotyczy dzieci, które często mogą być zasłonięte przez nawet z pozoru konstrukcje wsporcze o niewielkim przekroju.

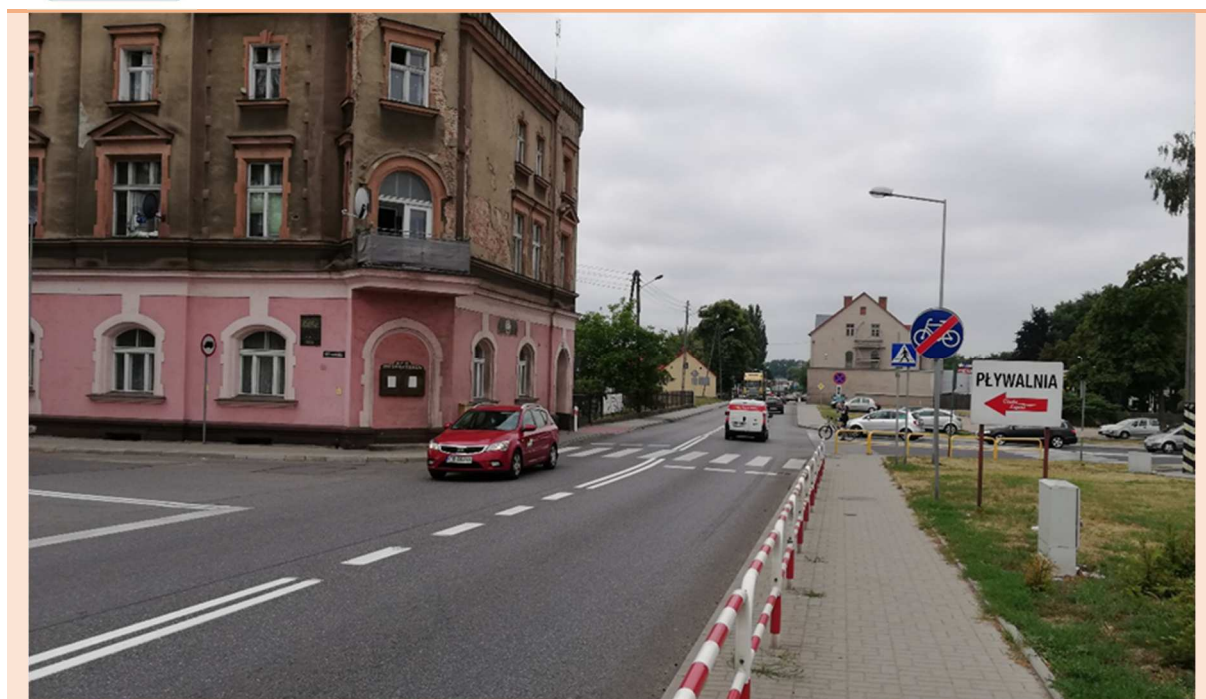
Przykład zastosowania niskiej bariery U-12a, skutecznie odgradzającej pieszego od jezdni, nieograniczającej widoczności.
Zalecane jest stosowanie barier w kolorze żółtym (dopuszczona jest barwa szara).

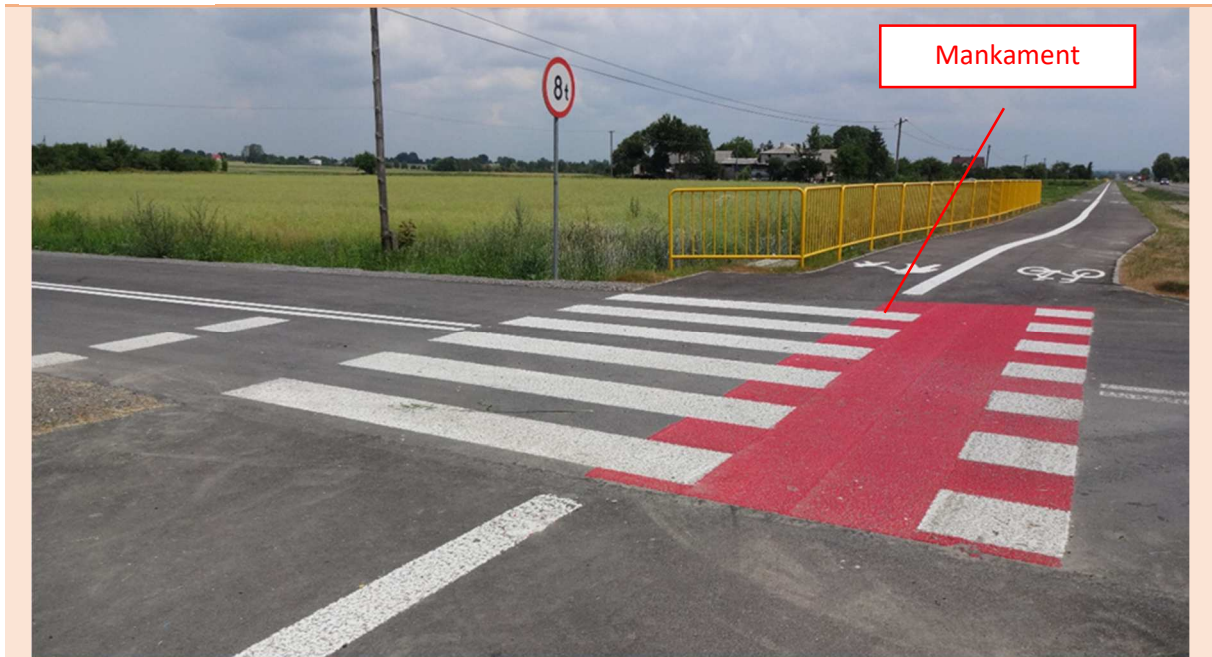
Zbyt mała przestrzeń dla rowerzysty i pieszego. Brak jasno wyznaczonej przestrzeni dla użytkowników ciągów pieszego i rowerowego.

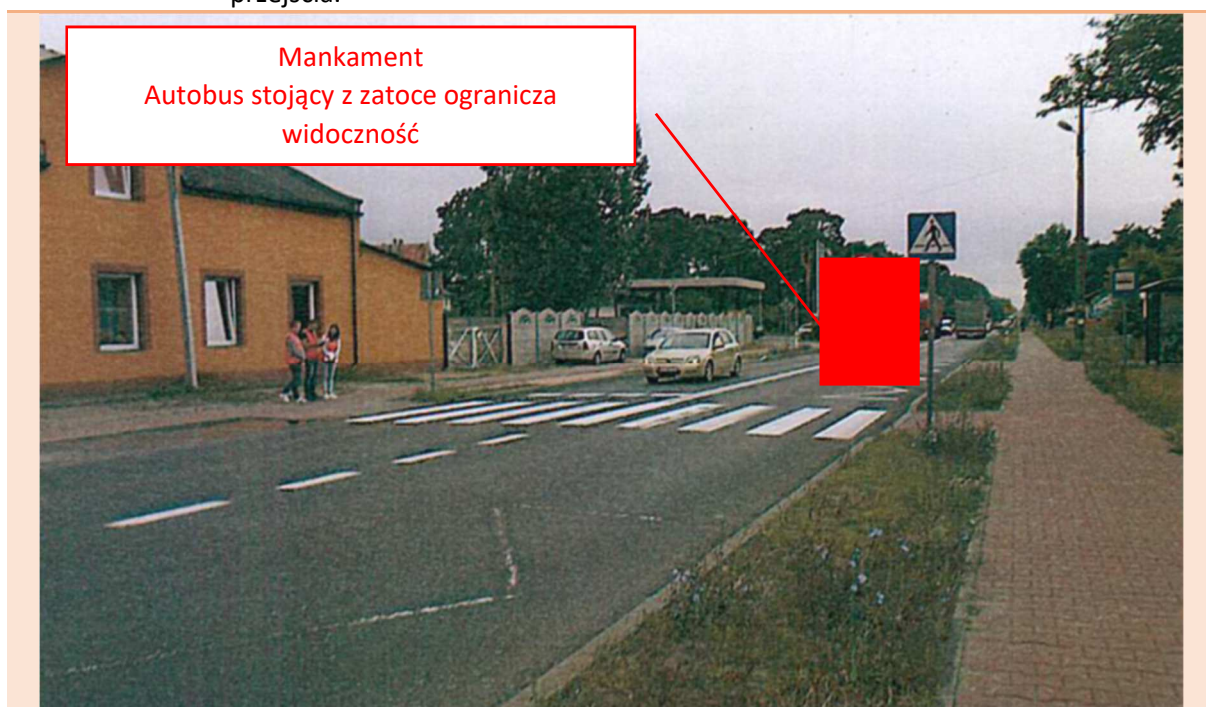
Lokalizacja przystanku autobusowego na pasie ruchu za przejściem dla pieszych w bezpośrednim sąsiedztwie przejścia. Pieszy nie widzi zbliżającego się pojazdu, kierowca nie widzi pieszego wchodzącego na jezdnię lub czekającego na możliwość przejścia.

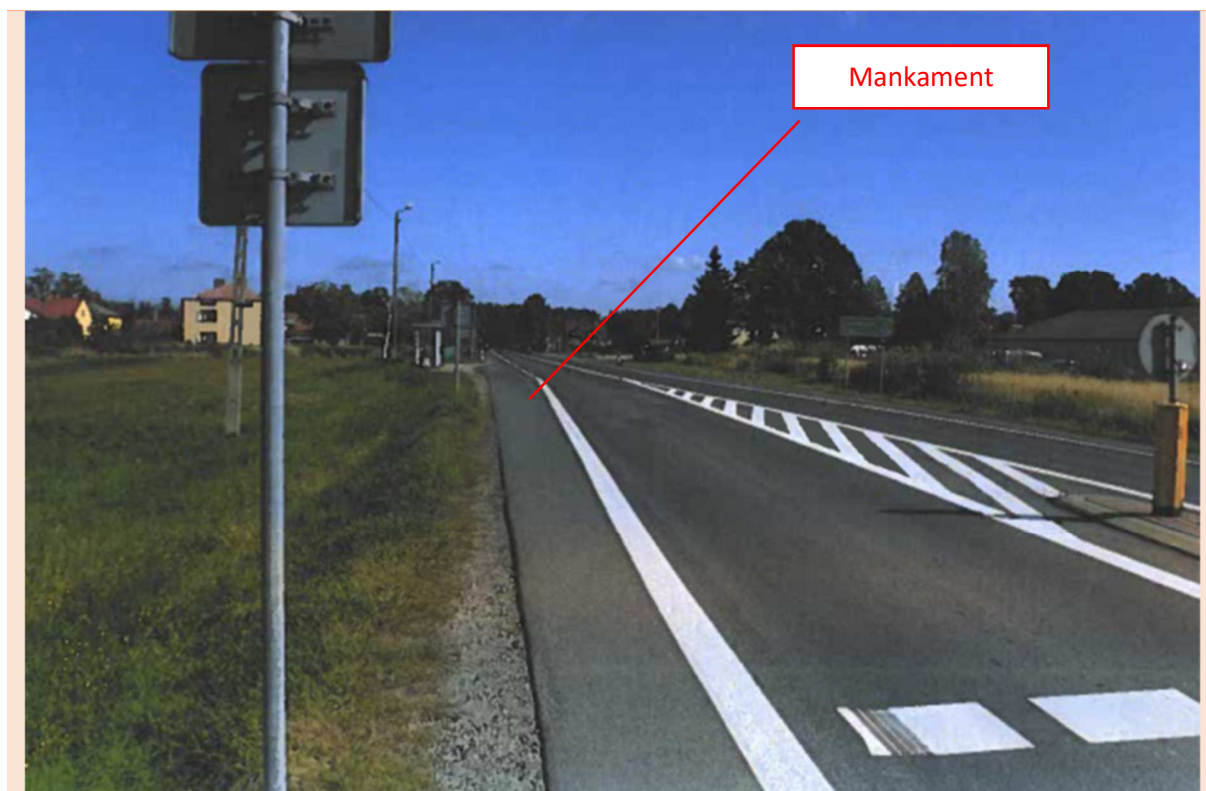
Gdy nie ma dojścia do przystanku pieszy porusza się po jezdni, po poboczu, gdzie może zostać najechnany przez pojazd.
