INSTYTUT BADAWCZY DRÓG I MOSTÓW
FILIA WROCŁAW
OŚRODEK BADAŃ MOSTÓW, BETONÓW I KRUSZYW W ŻMIGRODZIE
Pracownia Mostów

**EKSPERTYZA WRAZ Z OCENĄ NOŚNOŚCI
(NA PODSTAWIE ANALIZ TEORETYCZNYCH)
USTROJU NOŚNEGO GRANICZNEGO MOSTU DROGOWEGO
PRZEZ RZEKĘ ODRE W KOSTRZYNIU**

(Symbol pracy IBDiM-TW 03493/W-58)

Żmigród - Węglewo, wrzesień 1993

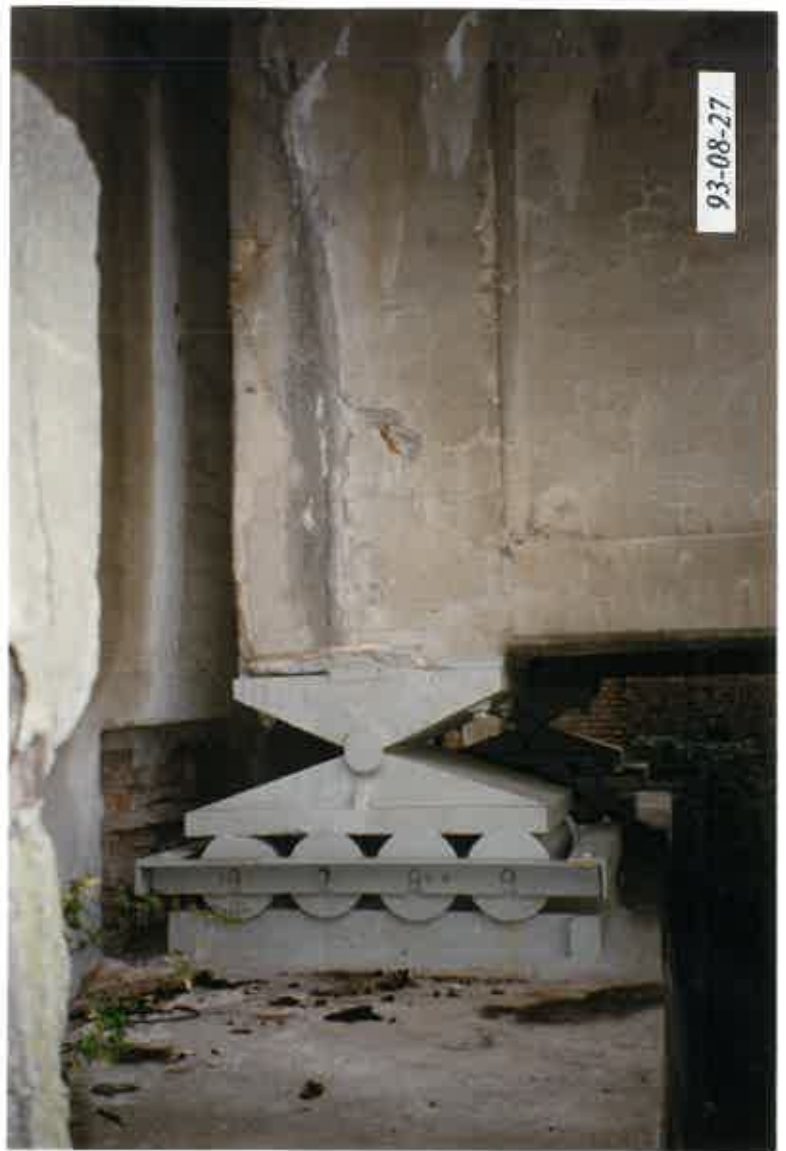
Rys. 4.1 Widok podparcia dźwigara na przyczółku od strony RP

Na całej konstrukcji przesł występują liczne spękania i rysy. W rejonie podpór pośrednich występują rysy na wsporniku podchodnikowym przechodzące w środek dźwigara. Przy podporze skrajnej zaobserwowano, bezpośrednio nad płytą górną łożyska liczne pionowe spękania betonu dźwigara głównego oraz podłużne spękania na pasie dolnym (rys.4.1- 4.2). W czasie oględzin zauważono również nowe rysy bez nacieków wapiennych nie opisane w dotychczasowych opracowaniach wymienionych w punkcie 2. Beton poprzecznicy podporowej od strony przyczółka jest rozsegregowany rys. 4.3

4. W związku z powyższym, aby można było dopuścić ruch klasy E konieczne jest jednak wykonanie następujących prac:
 - remont wszystkich łożysk,
 - naprawa konstrukcji żelbetowej (iniekcja występujących pęknięć szczególnie w okolicy podpór, wypełnienie miejscowych ubytków betonu, zabezpieczenie powierzchni betonu).

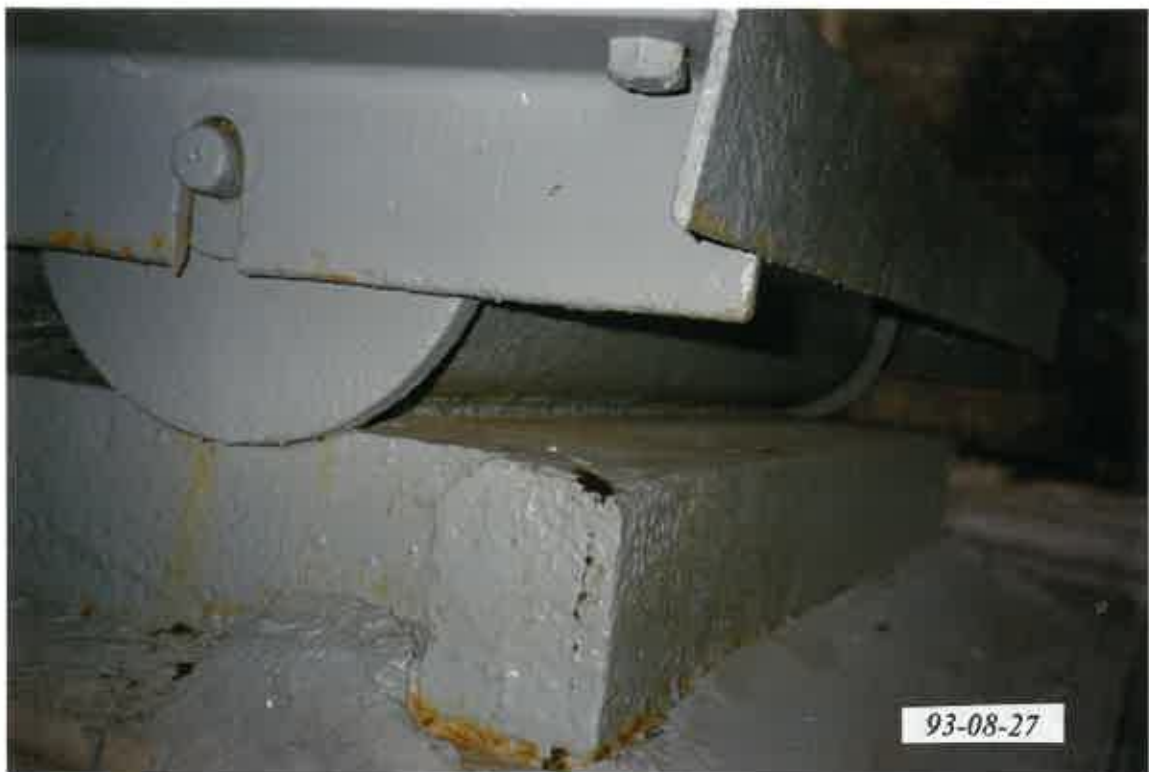
**Rys. 4.4 Widok wałka łożyska ruchomego na przyczółku od strony RP
- widoczny brak przesuwu wałka od czasu jego malowania**

W czasie oględzin obiektu zauważono brak przesuwu na łożyskach lub bardzo małe, w stosunku do oczekiwanego, przesunięcie świeżo malowanych łożysk ruchomych (rys. 4.4 i 4.5).

W wyniku obliczeń odkształceń mostu na skutek równomiernego ogrzania konstrukcji stwierdzono niezgodność obliczonych odkształceń z zaobserwowanymi na obiekcie. Brak przemieszczeń ustroju nośnego w poziomie łożysk przy jednoczesnych dość dużych odkształceniach na poziomie nawierzchni (rys 4.5-4.8) można wytłumaczyć zablokowaniem przesuwu łożysk. Schemat pracy ustroju w strefie podporowej obrazuje rys 6.1. Przy takich założeniach wielkość obliczeniowych przesunięć w poziomie dylatacji pochodzących od równomiernego ogrzania konstrukcji wynosi $\Delta_{w \max} = 0.0287 \text{ m}$.

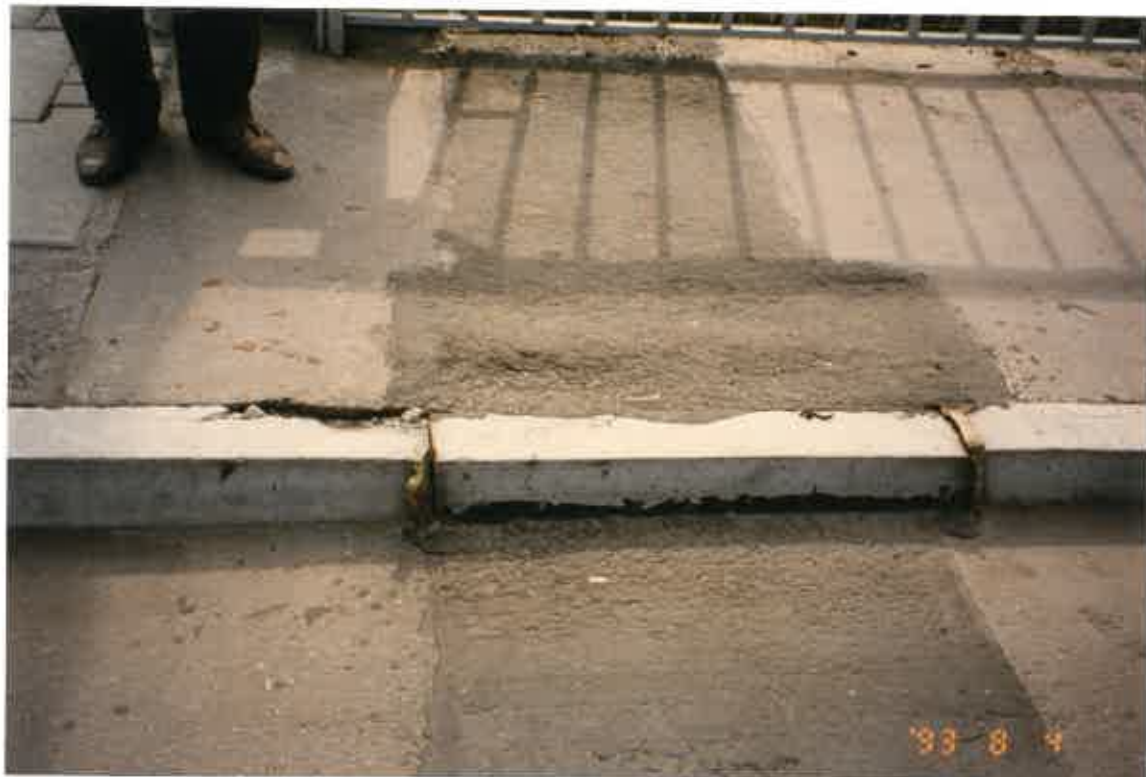
Rys. 4.6 Widok uszkodzeń krawężnika w rejonie przykrycia dylatacyjnego typu TARCO od strony wody górnej

Na poziomie jezdni zaobserwowano znaczne przemieszczenie podłużne konstrukcji. Przemieszczenia te są tak znaczne, że spowodowały pęknięcie i wypchnięcie krawężników w obrębie przykrycia dylatacyjnego jak również zniszczenie zamocowania słupka poręczy i zamocowania przelotu poręczy bezpośrednio za dylatacją, przy przyczółku (rys. 4.6 - 4.9).

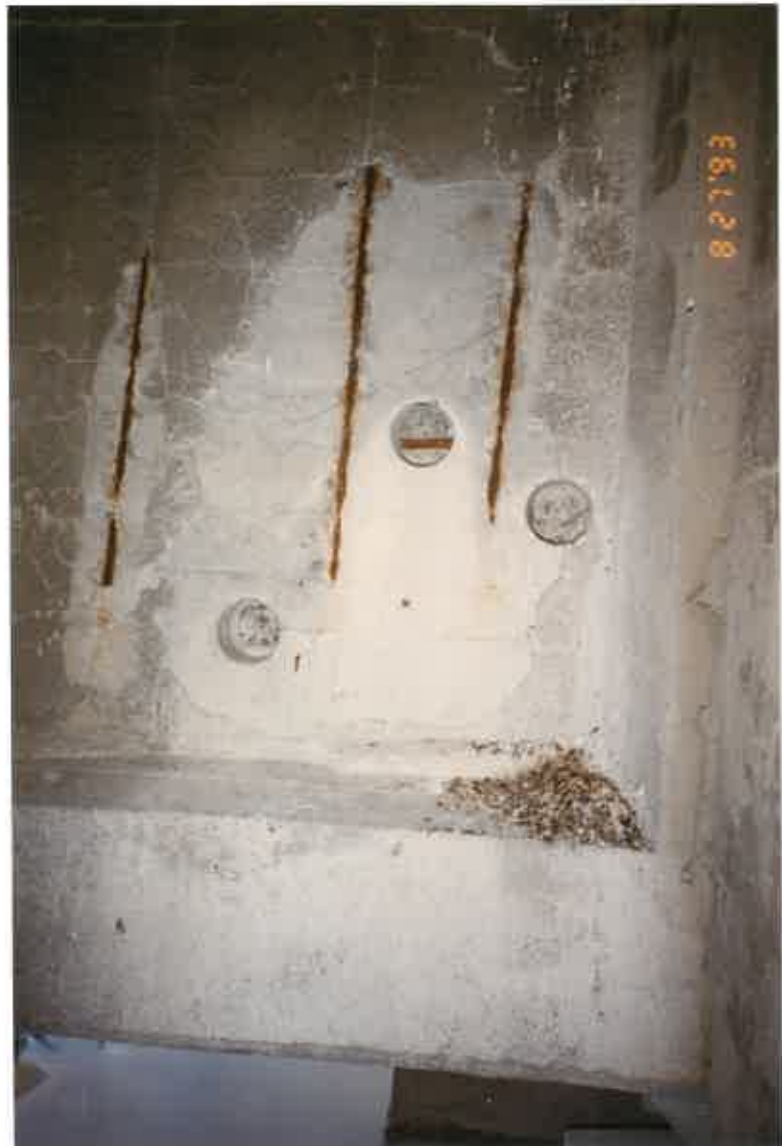
Rys. 4.10 Widok wewnętrznej strony dźwigara przy przyczółku

W rejonie podpór od wewnętrznej strony dźwigara odsłonięte są pręty strzemion (rys. 4.10). Odwierty wykonane w celu przeprowadzenia badań betonu pozostały nie wypełnione (rys. 4.10).

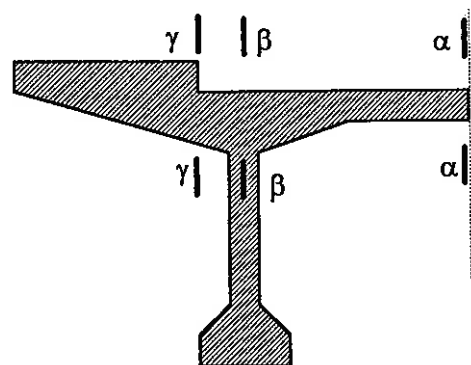
Dla przekroju $\gamma-\gamma$ zostały przekroczone o 6% naprężenia dopuszczalne w stali zbrojeniowej.

naprężenia przekroczone poziomem σ_{s0}

Stwierdzono przekroczenie o 6% naprężeń w stali zbrojeniowej wspornika podchodnikowego w miejscu lokalizacji "starego" krawężnika (wg stanu przed remontem nawierzchni). Wynika to z ukształtowania chodnika bezpośrednio z płyty pomostowej i przewężenia płyty w miejscu skoku grubości płyty. Grubość płyty w tym przekroju wynosi 0.22 m. Należy tutaj wspomnieć, że naprężenia w tym przekroju płyty wyznaczono od dodatkowego schematu obciążeń składającego się z ciężarów własnych oraz obciążenia kołem pojazdu typu S klasy E.
