**POLITECHNIKA POZNAŃSKA**  
**INSTYTUT INŻYNIERII LĄDOWEJ**  
**ZAKŁAD BUDOWY MOSTÓW I DRÓG KOLEJOWYCH**

**OCENA STANU TECHNICZNEGO Z OKRESLENIEM  
PRZYCZYN POWSTANIA USZKODZEŃ I OCENA  
BEZPIECZEŃSTWA UŻYTKOWANIA MOSTU PRZEZ  
RZEKE BÓBR W km 69+560 DROGI KRAJOWEJ NR  
18 KOŁO M. GOLNICE (OBIEKT PÓŁNOCNY) WRAZ  
Z PODANIEM ZALECEŃ REMONTOWYCH**

Poznań, marzec 2015

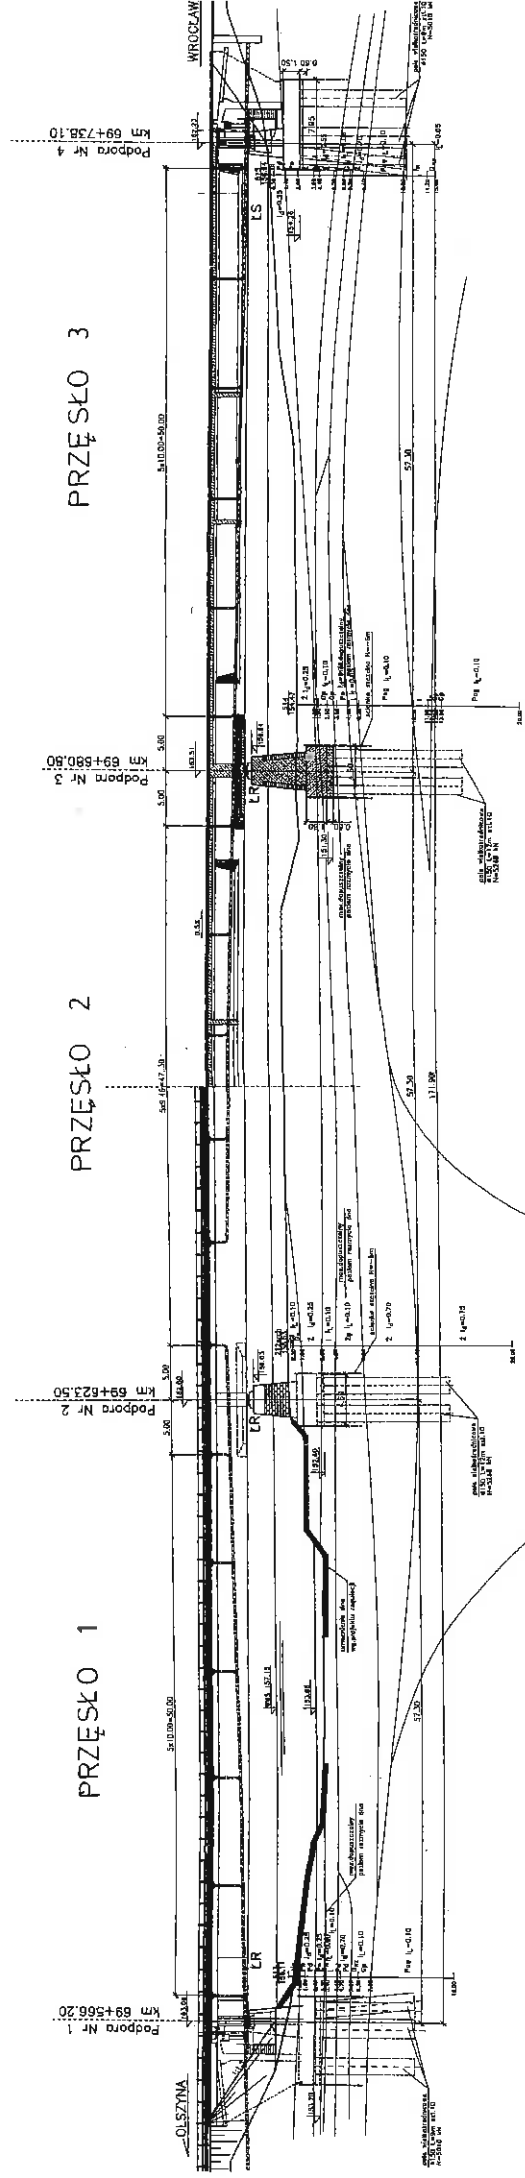
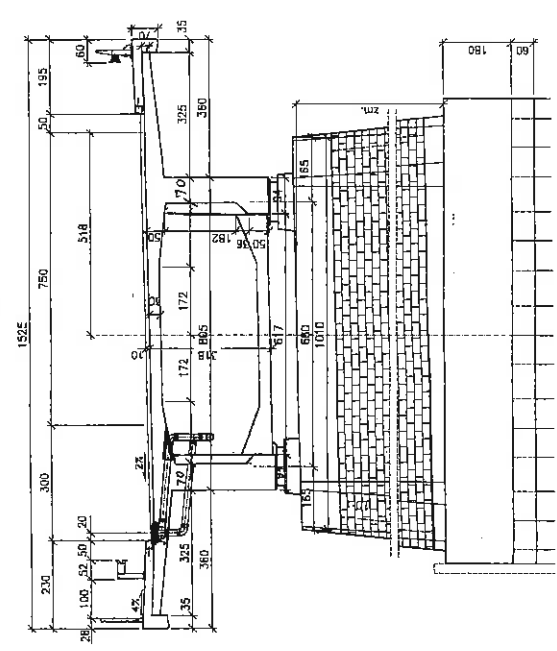
Widok i przekrój mostu pokazano na rys 1.

# PRZEKRÓJ PODŁUŻNY

# WIDOK Z BOKU

# PRZEKRÓJ POPRZECZNY

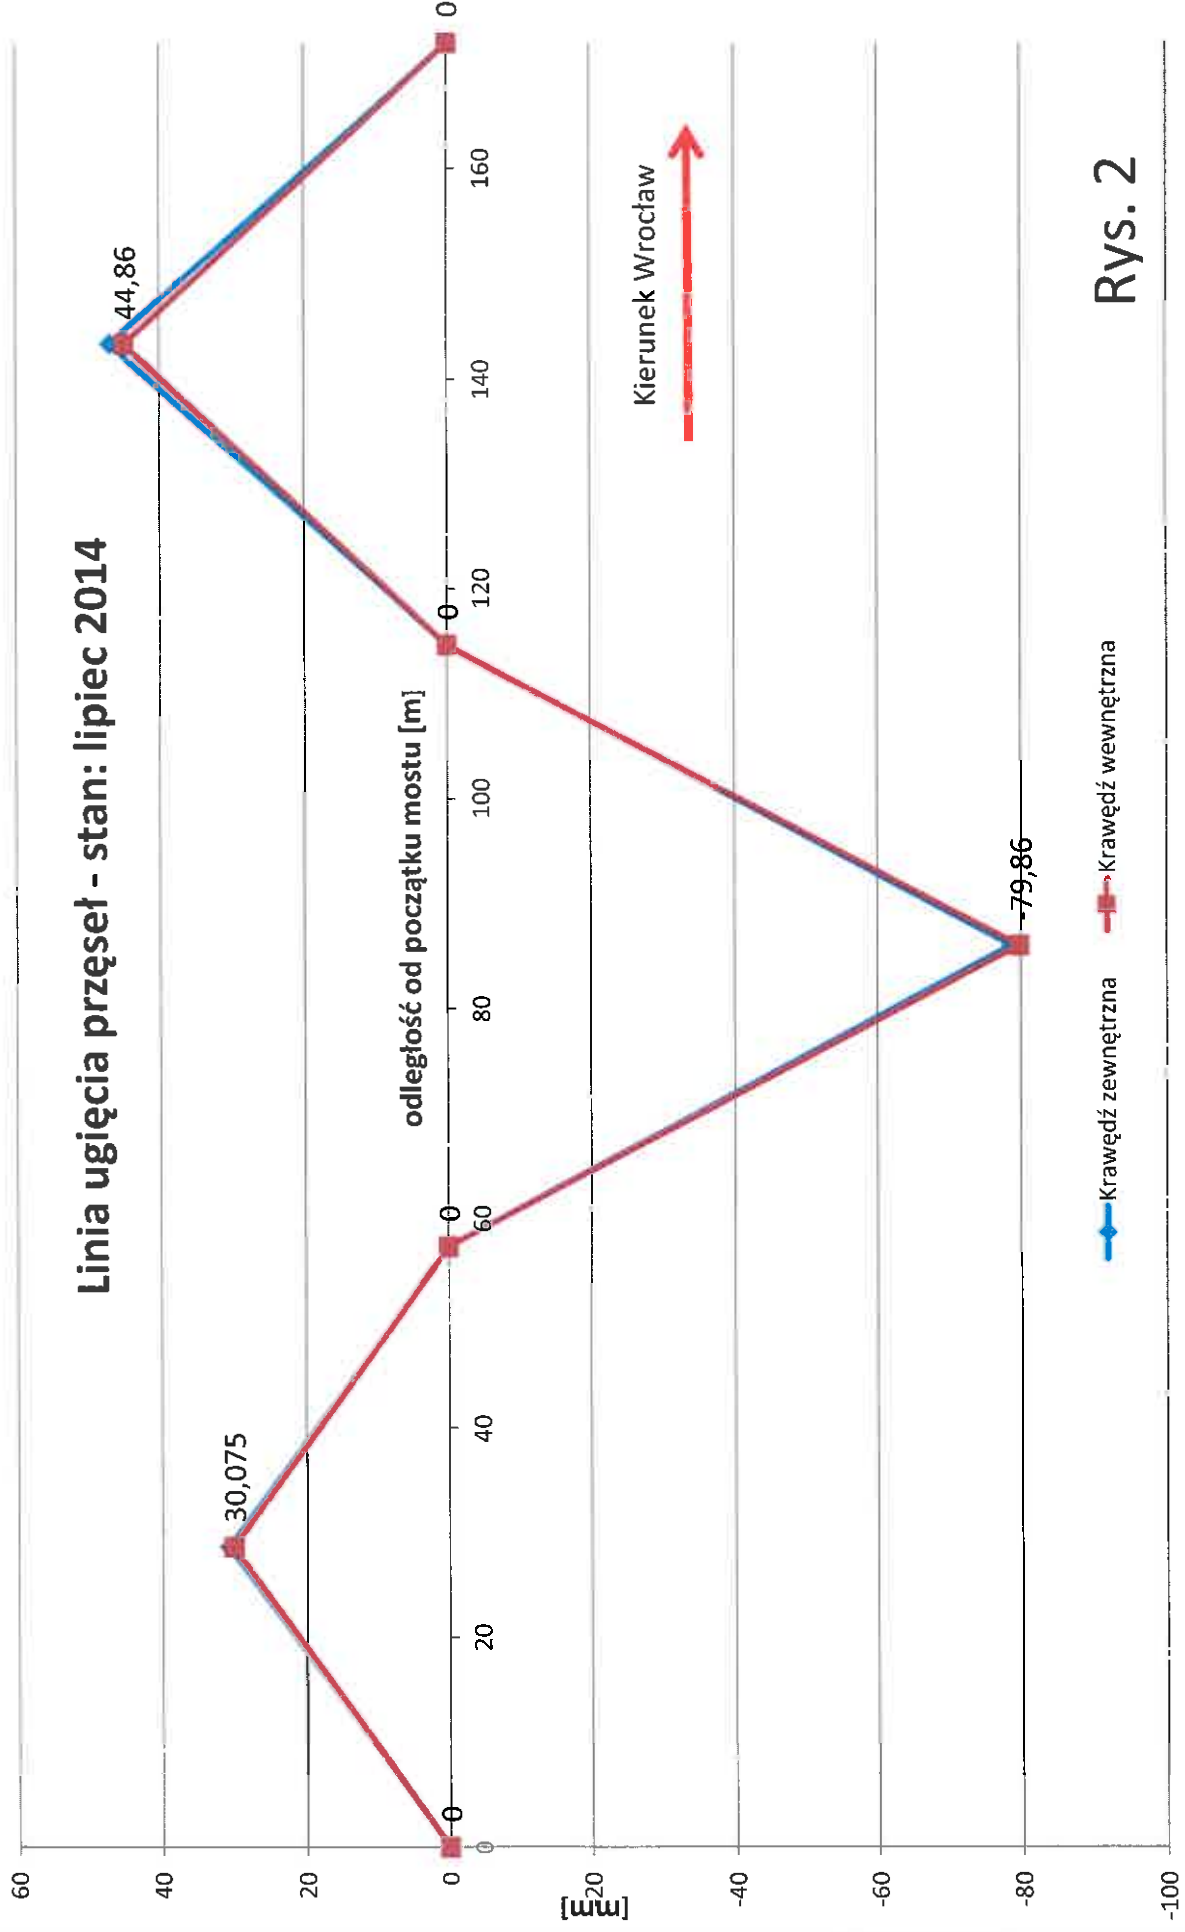
Rys. 2

W czasie badania mostu stwierdzono trwałe ugięcie przęsła środkowego (rys. 2). Jak wynika z dostępnej dokumentacji powykonawczej, aktualne przemieszczenia przęseł (w dół – środkowe, w górę – skrajne) były zaobserwowane natychmiast po demontażu rusztowań (po sprężeniu mostu). W ekspertyzie Zakładu Projektowo-Expertyzowego „PONT” z czerwca 2003 roku wynika, że zmierzone ugięcia nie mają wpływu na nośność mostu, mogą mieć jedynie wpływ na warunki eksploatacji np. odwodnienie. Jednak, naszym zdaniem, jeśli po sprężeniu konstrukcji nie uzyskano prawidłowej niwelety, to popełniono błędy albo na etapie projektowania albo na etapie budowy mostu. **Ponieważ z zachowanej dokumentacji wynika, że deskowanie zostało ukształtowane prawidłowo, brak uzyskania zamierzonej niwelety jest prawdopodobnie efektem błędów w sprężeniu konstrukcji (projektowych lub wykonawczych).**

# Linia ugięcia przęsła - stan: lipiec 2014

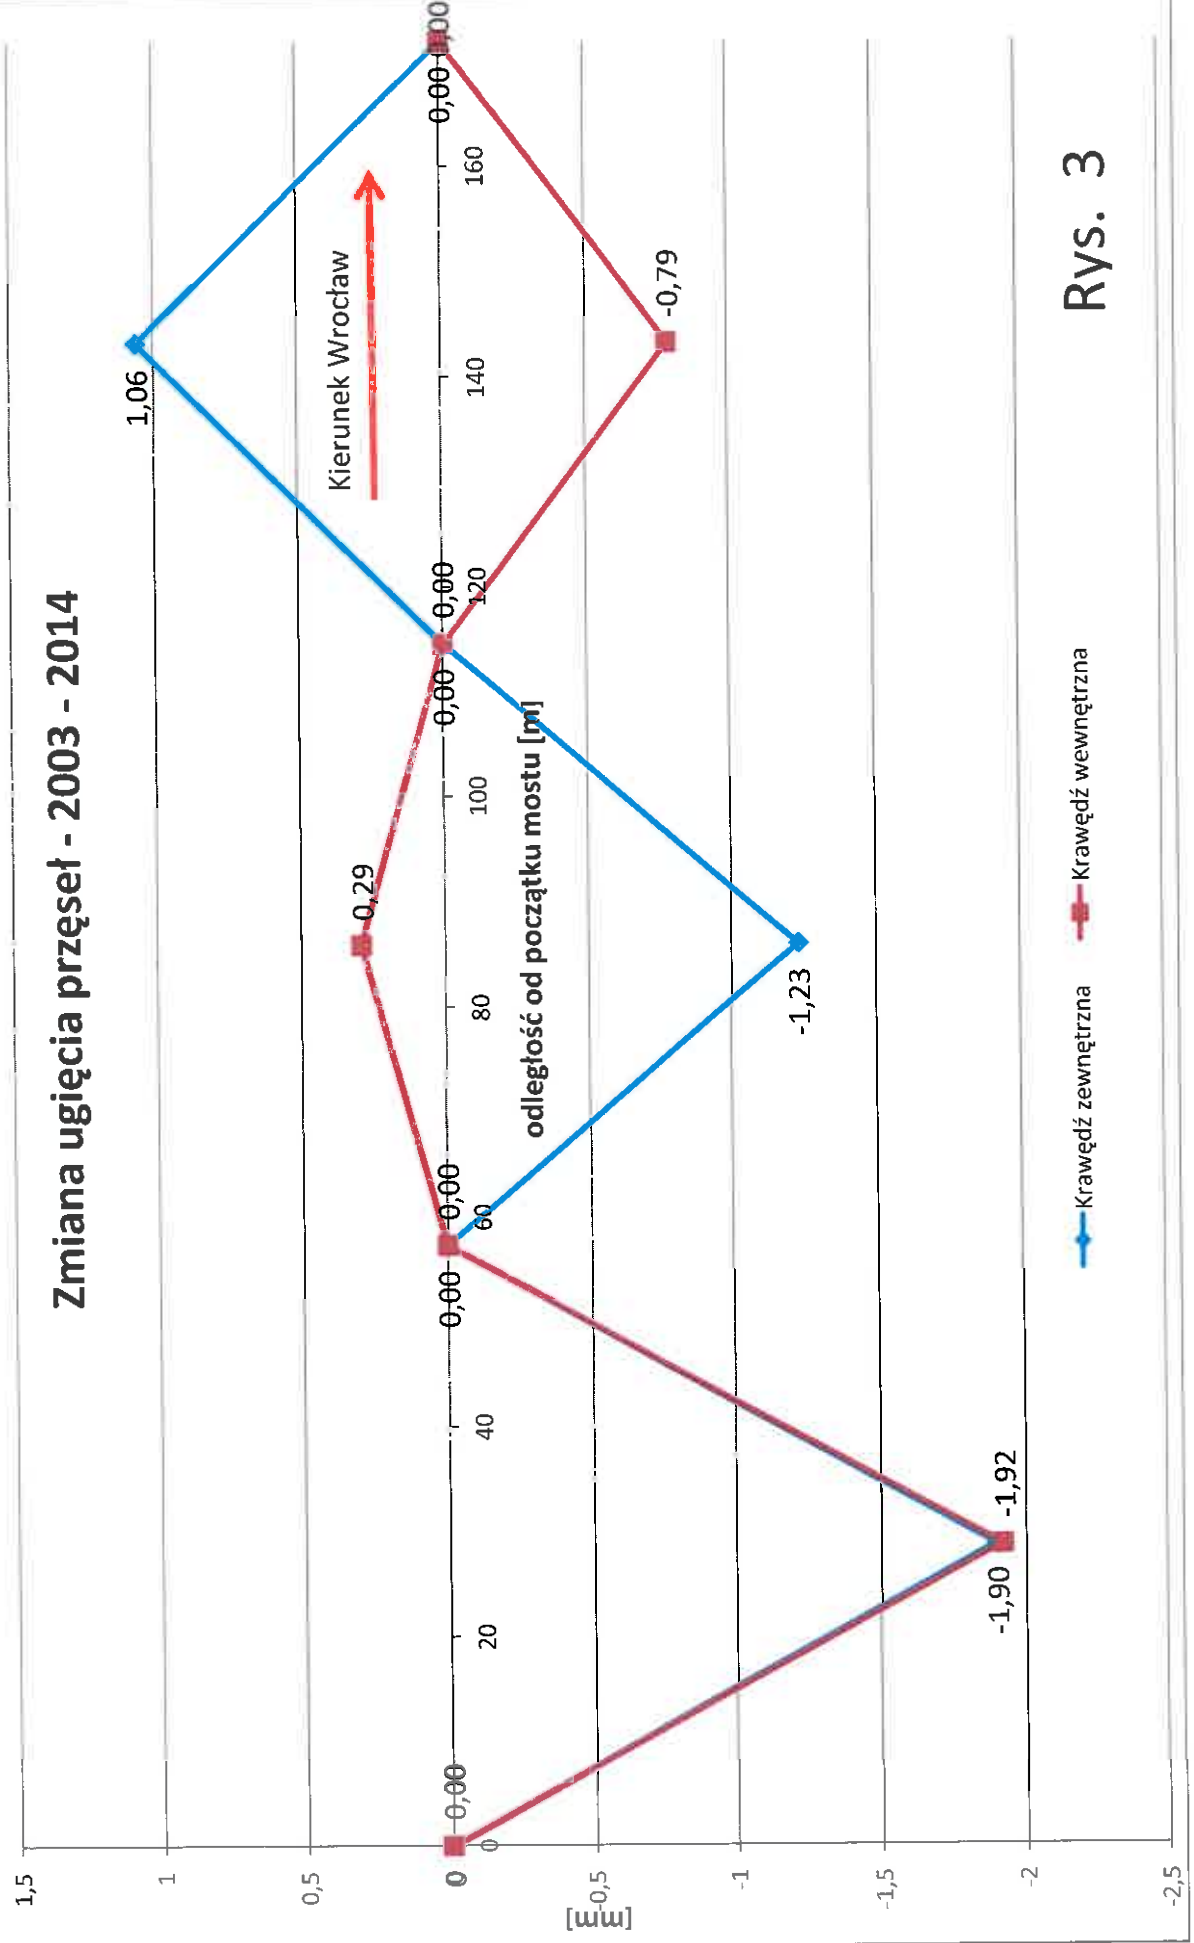
Rys. 3

Analiza operatów pomiarowych przemieszczeń przęseł wskazuje ponadto, że wbrew prognozie zawartej w cytowanej ekspertyzie, przez okres 14 lat ugięcie w przęśle środkowym w jednym dźwigarze nieznacznie wzrosło (o ok. 1,3 mm), a w drugim dźwigarze, co prawda się zmniejszyło, ale bardzo nieznacznie (ok. 0,3 mm). Również nie do końca sprawdziła się prognoza, co do zmniejszenia się wypiętrzenia przęseł skrajnych, ponieważ przypadku jednego dźwigara w przęśle skrajnym, nastąpiło nie zmniejszenie lecz zwiększenie wypiętrzenia (o ok. 1 mm w dźwigar zewnętrzny od strony Wrocławia). W pozostałych belkach przęseł skrajnych, zgodnie z prognozami, wypiętrzenie rzeczywiście uległo zmniejszeniu, ale maksymalnie zaledwie o ok. 2 mm, przy prognozowanym sumarycznym zmniejszeniu ugięcia o ponad 15 mm (rys. 3).

# Zmiana ugięcia przęseł - 2003 - 2014

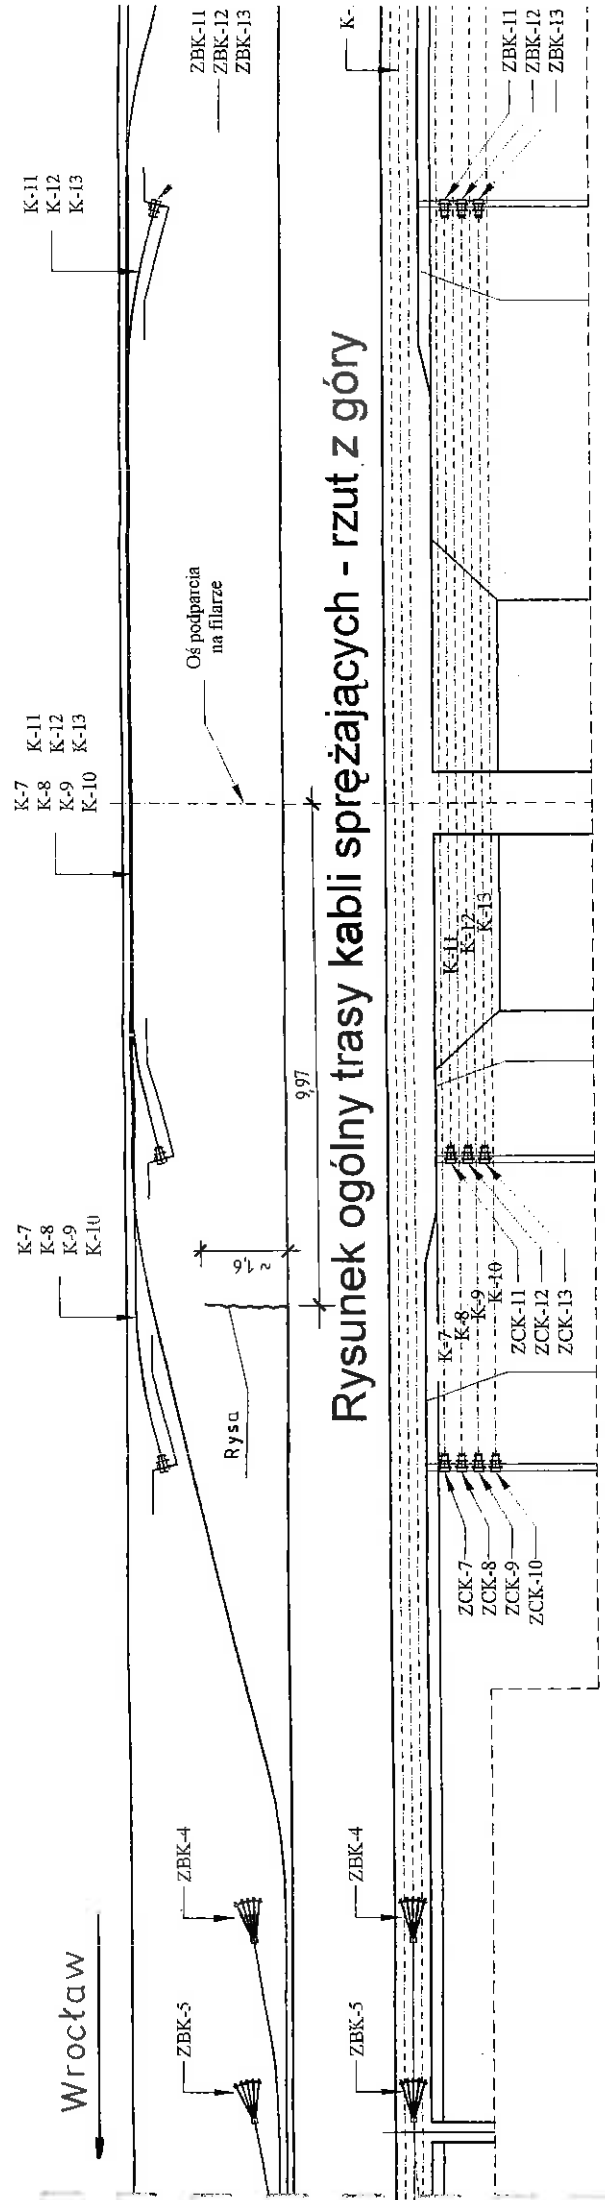
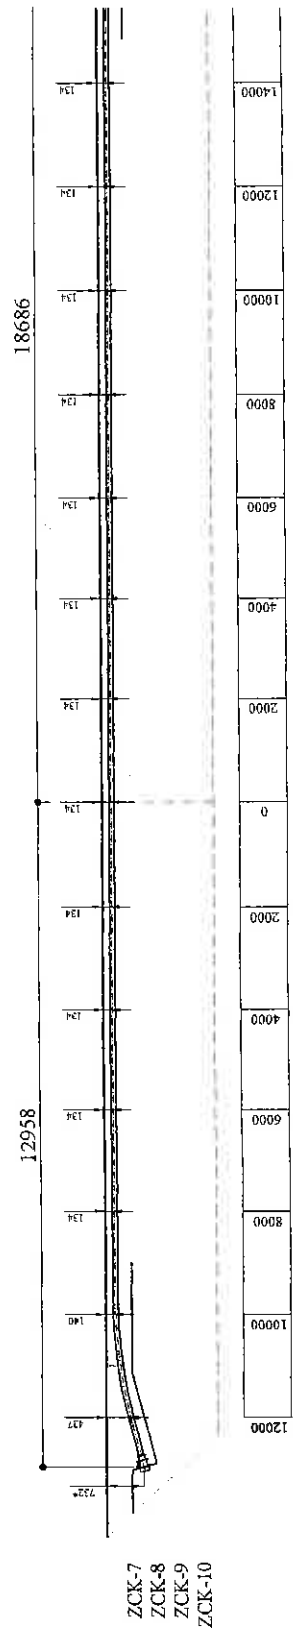
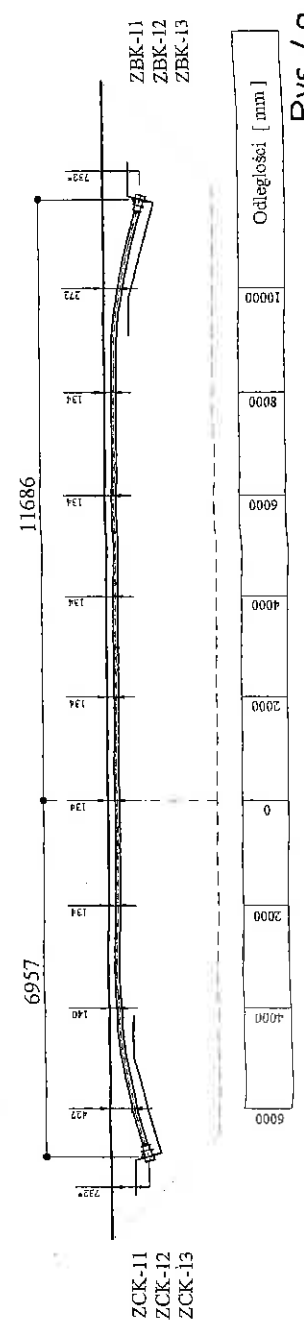
Rys. 4a

W dźwigarach głównych mostu występują rysy (pęknięcia) prostopadłe do osi belek. Część rys stwierdzono już w czasie przeglądu szczegółowego, przeprowadzonego w lipcu 2014 roku. W czasie przeglądu przeprowadzonego w lipcu 2014 roku stwierdzono rysy w obu dźwigarach przęsła środkowego, które były zlokalizowane przy filarze znajdującym się przy rzece. W czasie badania mostu przeprowadzonego w styczniu 2015 roku stwierdzono również rysy w jednym z dźwigarów przęsła skrajnego od strony Wrocławia (przy filarze). Miejsca lokalizacji rys i ich geometrię pokazano na rys. 4 i 5. Rozwartość rys w przęśle środkowym wynosiła 0,2 – 0,3 mm (taką wartość zmierzono również w czasie przeglądu mostu w lipcu 2014 roku), natomiast w przęśle skrajnym rozwartość rys nie przekraczała 0,1 mm.

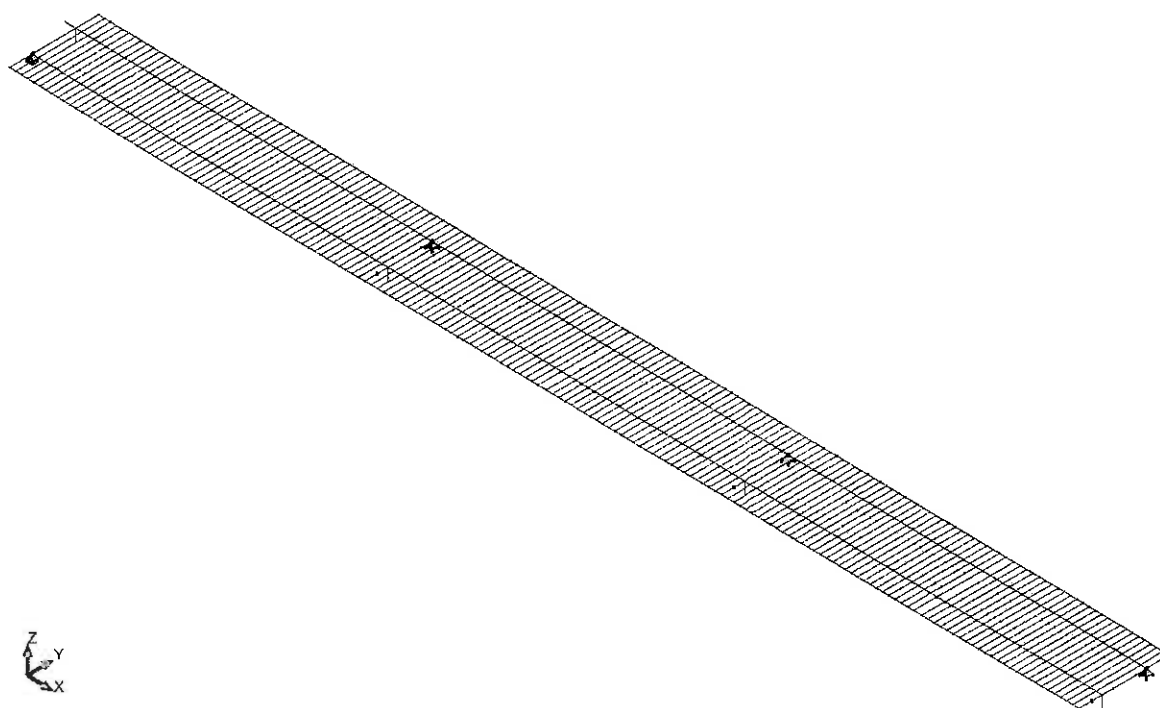
Rys. 6. Schemat modelu obliczeniowego wiaduktu

Model utworzono z dwuwęzłowych elementów prętowych o trzech stopniach swobody w węźle. Podłużne „wewnętrzne” pręty rusztu reprezentują dźwigary główne. Podłużne „zewnętrzne” pręty rusztu, o bardzo małej sztywności, usytuowane są w linii gzymsów. Pręty modelujące dźwigary usytuowano w płaszczyznach środkowych środników nad podporami pośrednimi. Pręty poprzeczne rusztu, usytuowane w rozstawie 1,0 m (1,3 m w środku rozpiętości przęsła), modelują płytę pomostu. W modelu uwzględniono zmianę przekroju poprzecznego dźwigarów głównych w sąsiedztwie podpór skrajnych oraz pośrednich, a także zmianę grubości płyty w przekroju poprzecznym wiaduktu.

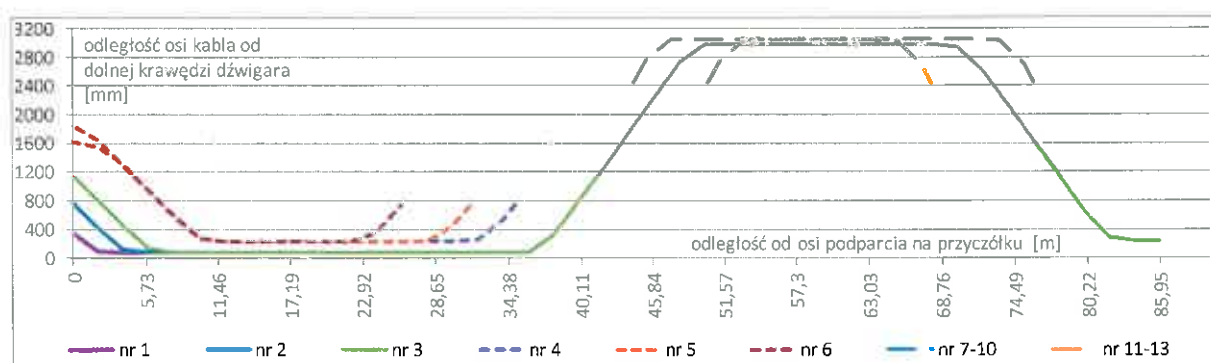
W przypadku analizy sprężenia przyjęto początkowe wartości sił sprężających i trajektorie kabli sprężających według projektu zamiennego (rys. 8). Do analizy przyjęto podane „siły napinające”. Obliczono rozkład sił docisku osłon kablowych do betonu oraz siły w zakotwieniach kabli.

Rys. 8. Schemat układu kabli sprężających dźwigar główny  
(widok połowy belki; odcięta 57,3 odpowiada osi podparcia na filarze)

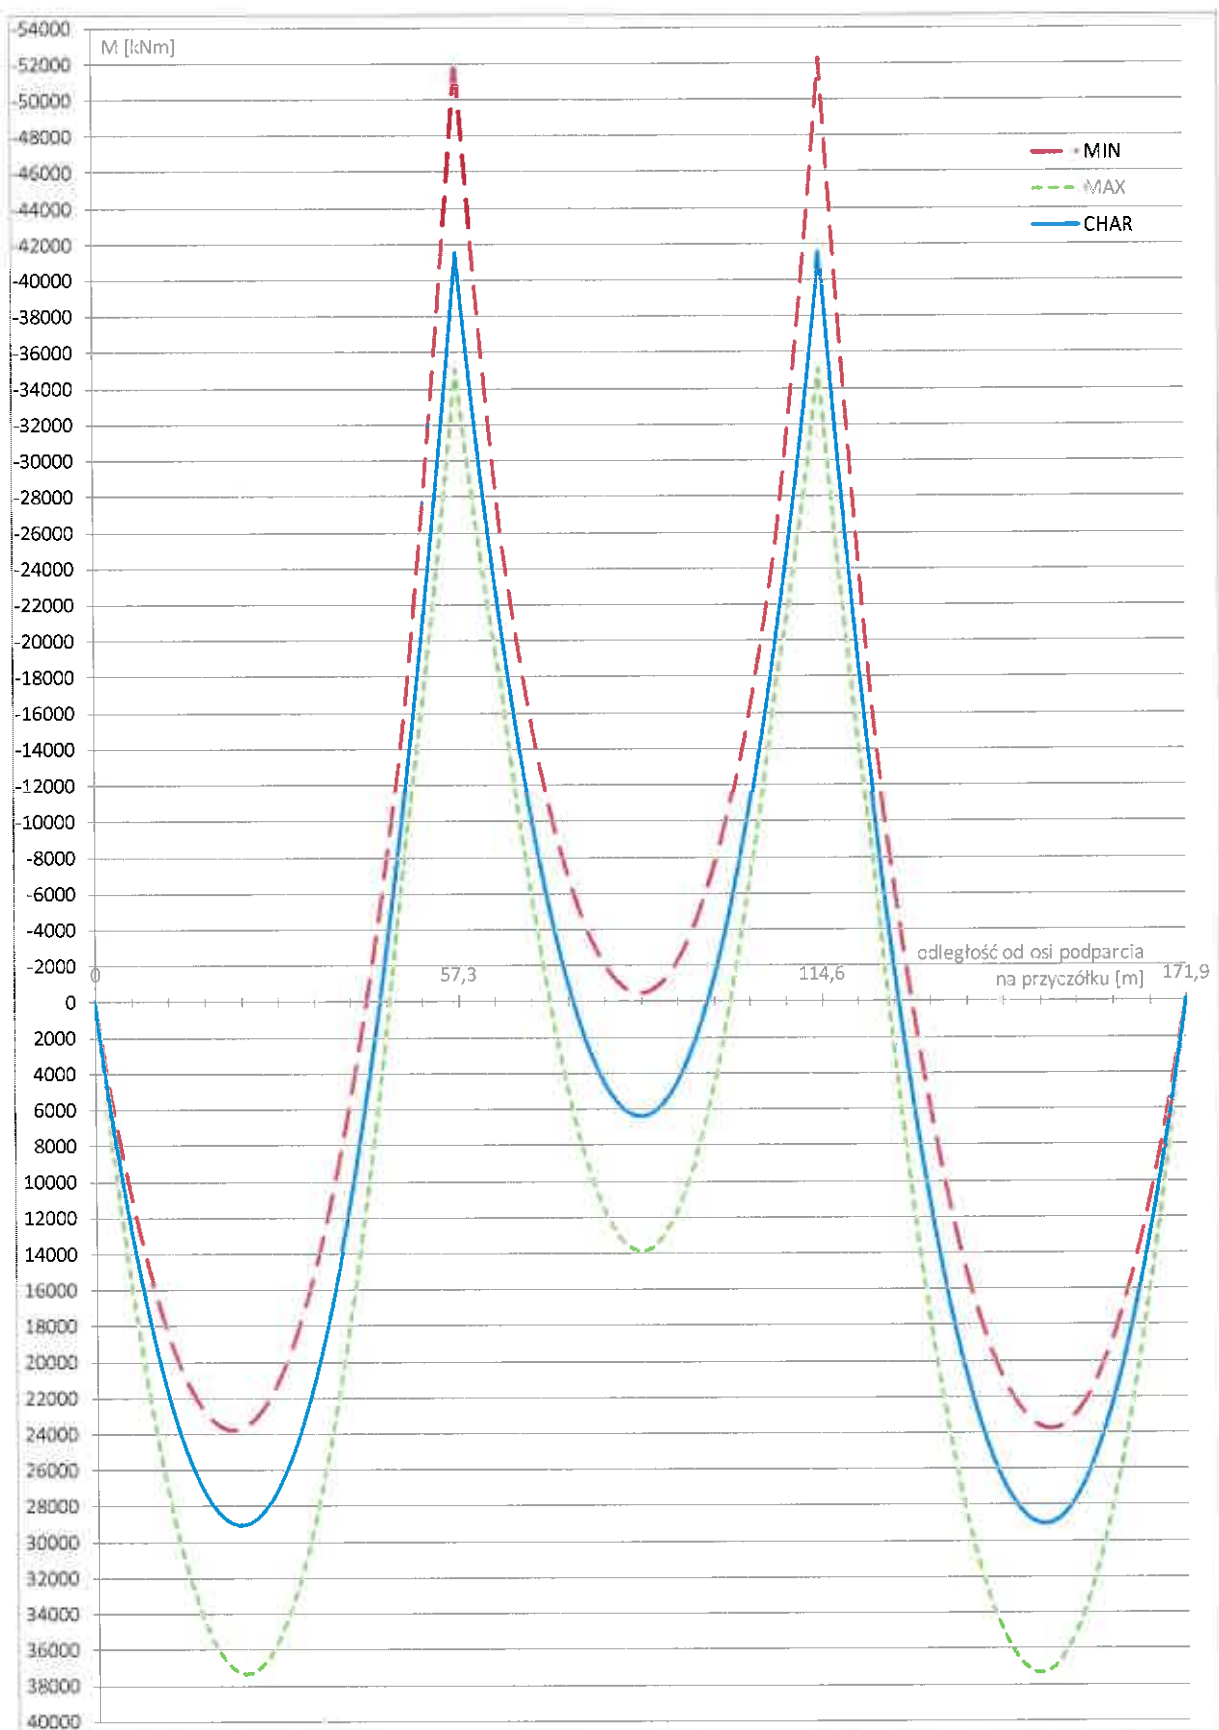
Rys. 9. Obwiednia momentów zginających od obciążenia ciężarem własnym

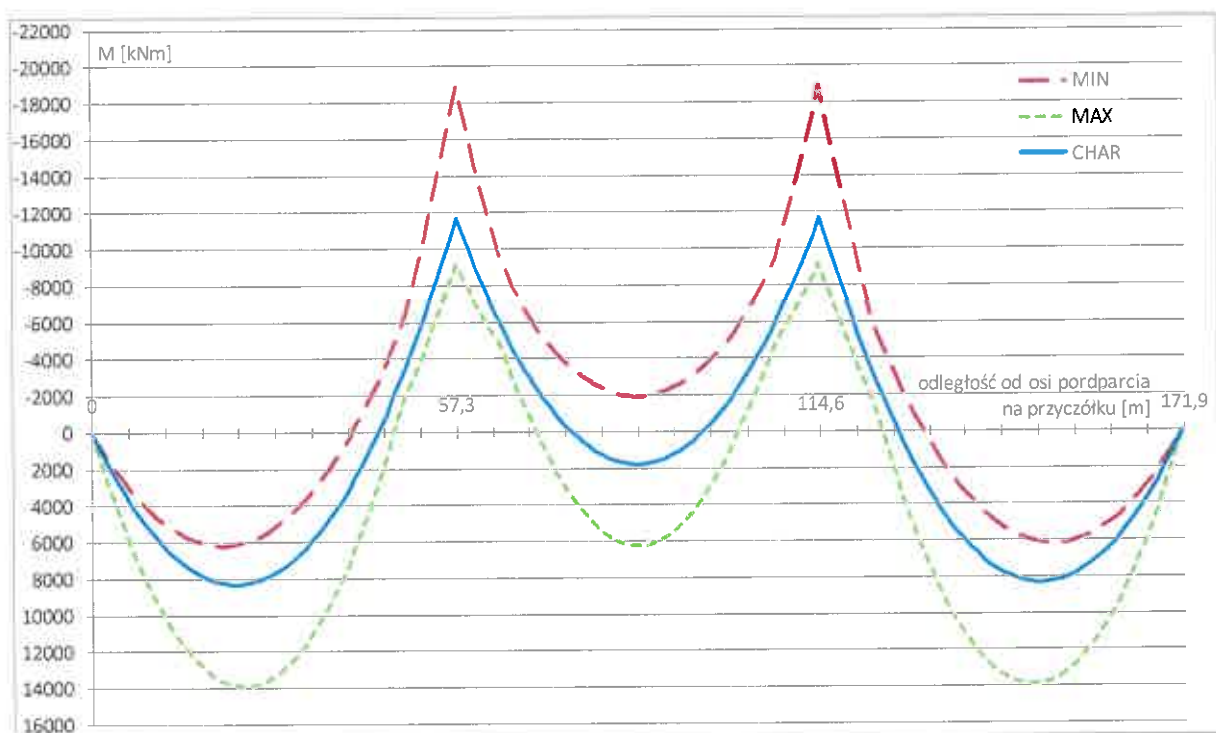
Rys. 10. Obwiednia momentów zginających od obciążenia ciężarem wyposażenia

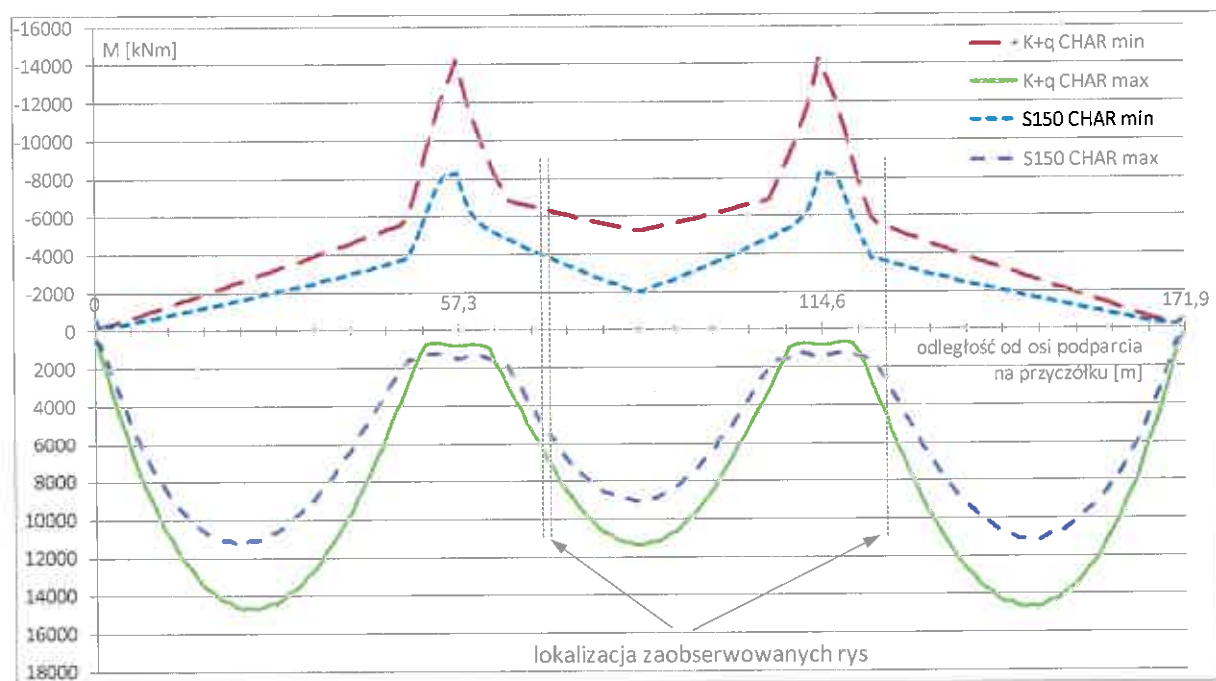
Rys. 11. Obwiednia momentów zginających od obciążeń zmiennych o wartościach charakterystycznych; odcięta „0” odnosi się do przyczółka pod przesłem nurtowym

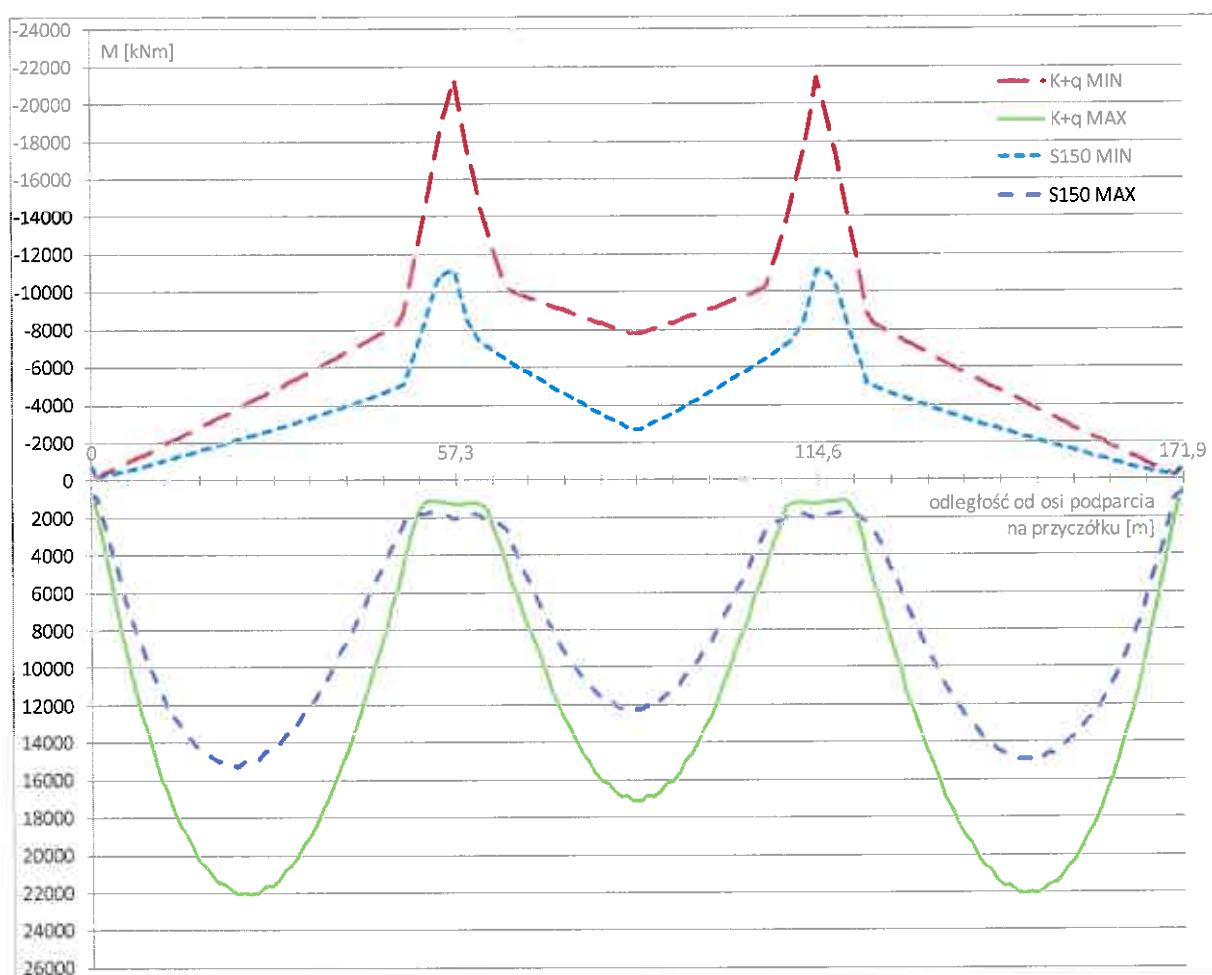
W zakresie obciążeń ciężarem własnym konstrukcji, ciężarem wyposażenia oraz obciążeniami zmiennymi uzyskano wartości momentów zginających porównywalne z zamieszczonymi w dokumentacji pierwotnego projektu. Wartości ekstremalne wywołane obciążeniami obliczeniowymi oraz charakterystycznymi zestawiono w tablicy 3.

Rys. 12. Obwiednia momentów zginających od obciążeń zmiennych o wartościach obliczeniowych

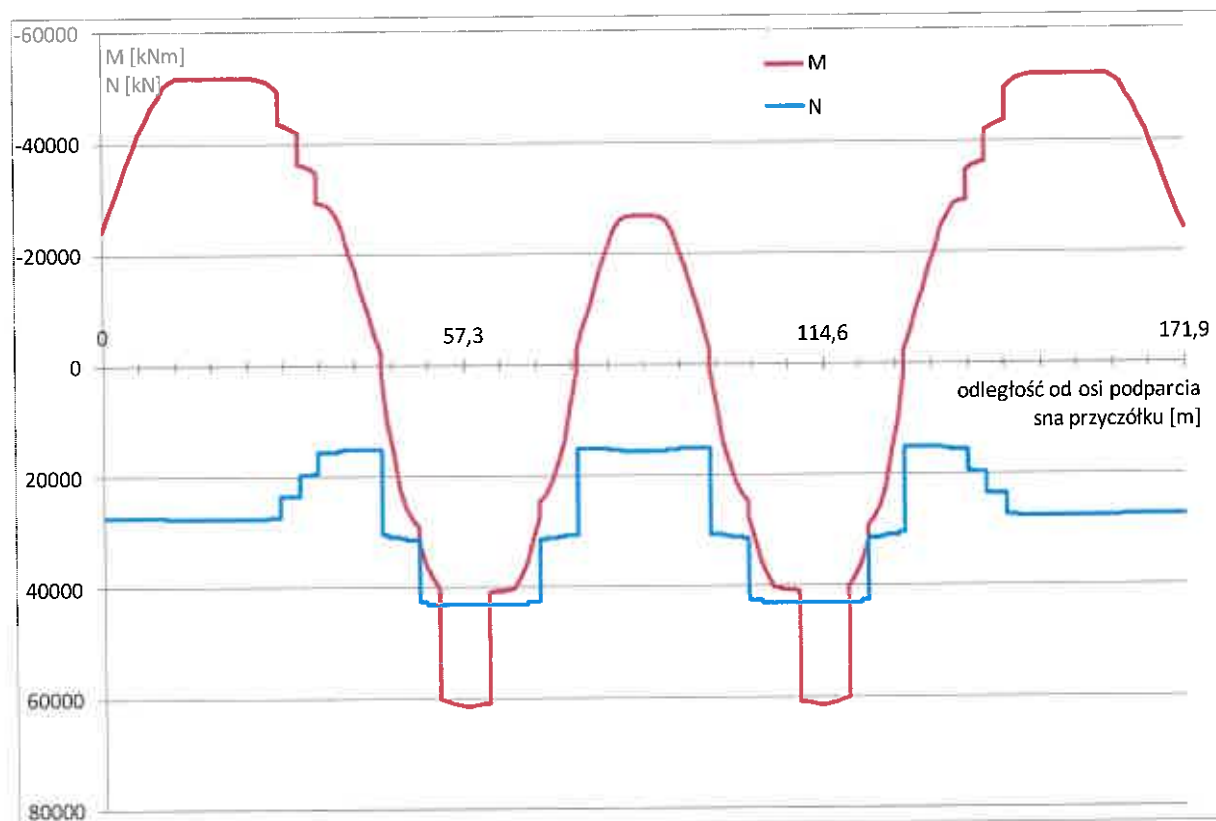
W przypadku analizy sprężenia według projektu zamiennego otrzymano rozbieżne z podanymi w projekcie pierwotnym rozkłady momentu zginającego i siły normalnej. Rozkłady sił wewnętrznych od sprężenia pokazano na rys. 13. Ekstremalne wartości momentów

zginających i sił normalnych obliczone wg założeń projektu zamiennego są większe w porównaniu z odpowiednimi wartościami podanymi w projekcie pierwotnym.

Rys. 13. Rozkłady momentu zginającego i siły osiowej od sprężenia wg projektu zamiennego

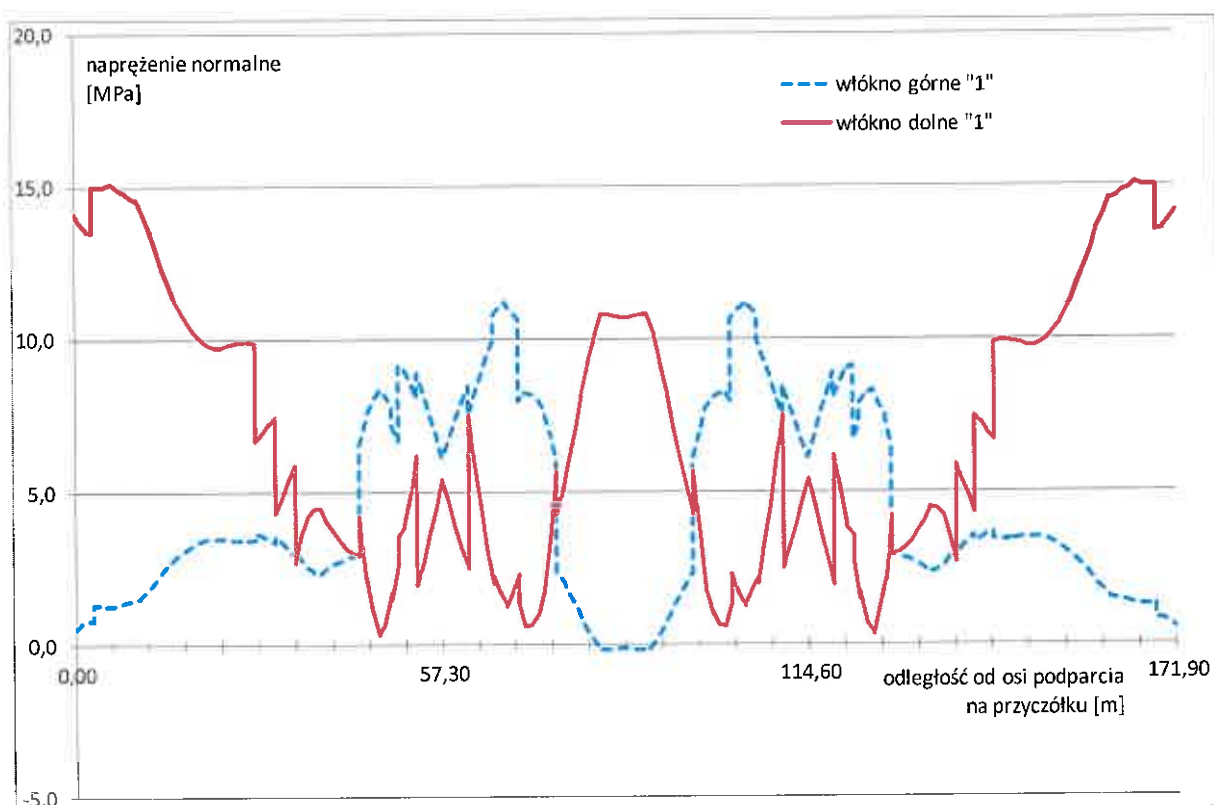
Na rysunku 14 pokazano rozkład sumarycznych naprężeń normalnych w górnym i dolnym włóknie dźwigara wywołane obciążeniami o wartościach charakterystycznych i sprężeniem w stadium bezużytkowym („1”). Naprężenia dodatnie oznaczają ściskanie. Całkowity współczynnik strat sprężania przyjęto jako uśredniony, jednakowy dla wszystkich kabli, o wartości  $\eta=0,85$ .

Rys. 14. Rozkład naprężeń normalnych w górnym i dolnym włóknie belki od obciążeń charakterystycznych w stadium bezużytkowym ( $\eta=0,85$ )

Rozkład naprężeń normalnych od obciążeń charakterystycznych w stadium bezużytkowym pokazuje, że w miejscach obserwowanego zarysowania dźwigarów głównych obliczone sumaryczne naprężenia wywołane obciążeniami stałymi, zmiennymi i sprężeniem są ściskające, o wartościach bliskich zera ( $< 1$  MPa), a **jeśli uwzględni się trudne do oszacowania straty doraźne (patrz pkt. 4 opracowania) to pojawiają się naprężenia rozciągające od stałych obciążeń charakterystycznych przekraczające 1,0 MPa.**

awarią. Potencjalne miejsca nowych rys (pęknięć) to miejsca, w których naprężenia przy dolnej krawędzi belek są bliskie zeru pokazano rys. 14.

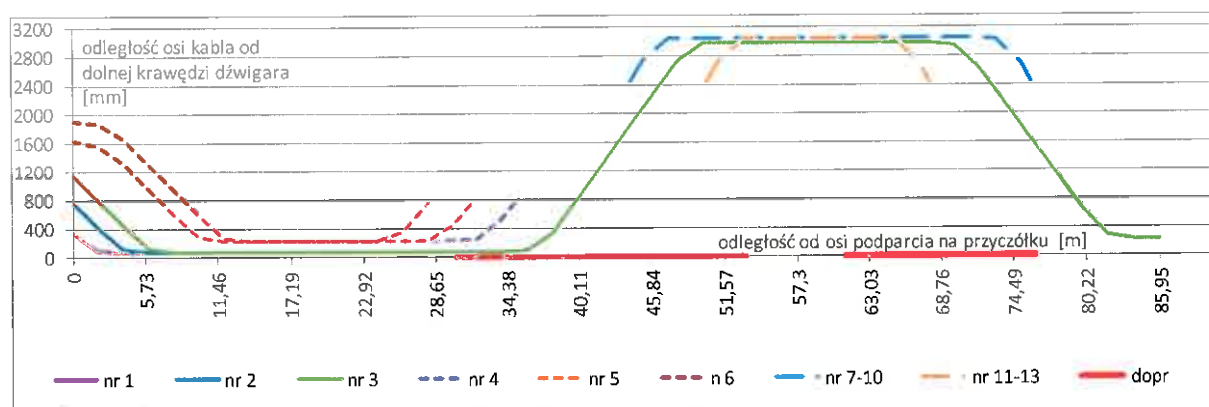
Założono „doprężenie” po obu stronach każdego z filarów na odcinkach (rys. 15):

- od 4 do 27 metra licząc od filara w kierunku przyczółka oraz
- od 4 do 19 metra licząc od filara w kierunku środka przęsła środkowego.

Rys. 15 Schemat umieszczenia dodatkowe sprężenia kablami zewnętrznymi (dodatkové sprężenie zaznaczono na czerwono – oznaczenie „dopr.”)

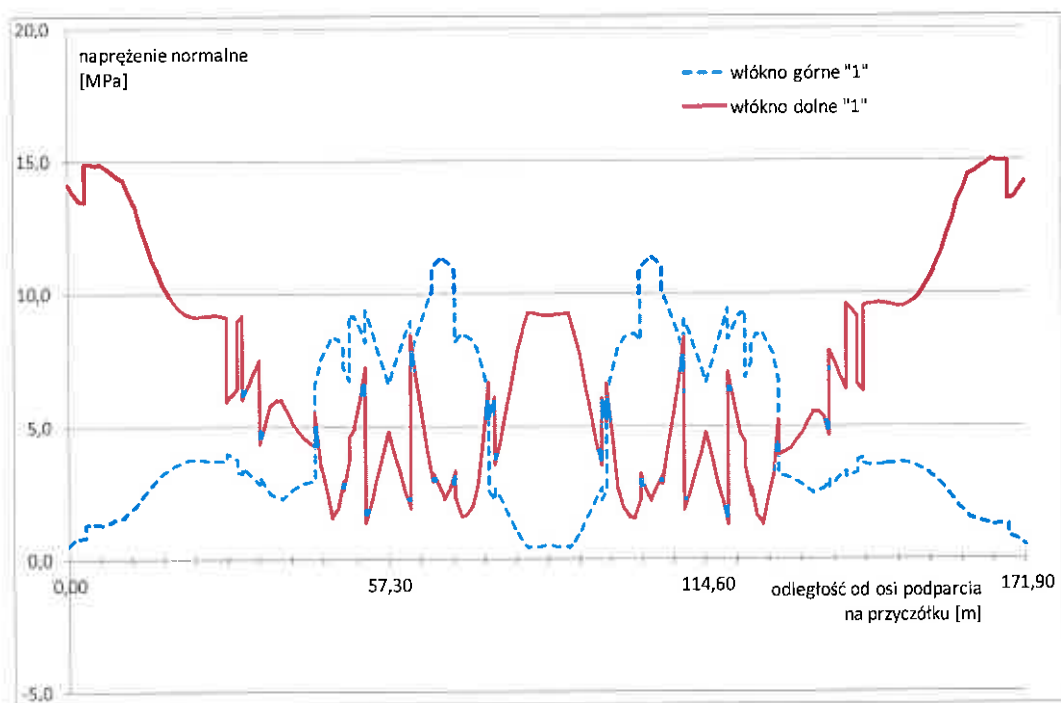
Rezultaty przeprowadzonych obliczeń skutków dodatkowego sprężenia kablami odcinkowymi pokazano na rys. 16, na przykładzie zastosowania siły sprężającej o wartości 2000 kN, na maksymalnym mimośrodku mieszczącym się obrysie przeseł.

Rys. 16 Rozkład naprężeń normalnych w górnym i dolnym włóknie belki od obciążeń charakterystycznych w stadium bezużytkowym ( $\eta=0,85$ ) przy dodatkowym sprężeniu każdej belki efektywną siłą sprężającą o wartości 2000kN

Przeprowadzona analiza wskazuje, że dodatkowe sprężenie kablami zewnętrznymi daje pozytywny skutek w postaci zmniejszenia naprężeń rozciągających przy dolnej krawędzi belki w krytycznych przekrojach. Precyzyjne ustalenie wartości siły sprężającej wymaga jednak znajomości efektywnej siły sprężającej jaka występuje w poszczególnych przekrojach, a to wymaga m.in. znajomości rzeczywistych strat doraźnych w poszczególnych kablach. W związku z tym dokładne ustalenie wymaganych długości, na których należy zrealizować dodatkowe sprężenie oraz jego wartość należy ustalić w projekcie wzmocnienia, uwzględniając również możliwy do zrealizowania mimośród siły sprężającej (technicznie możliwe zamocowanie bloków kotwiących). W obliczeniach dodatkowego sprężenia należy również uwzględnić wpływ obciążeń użytkowych na rozkład naprężeń normalnych.

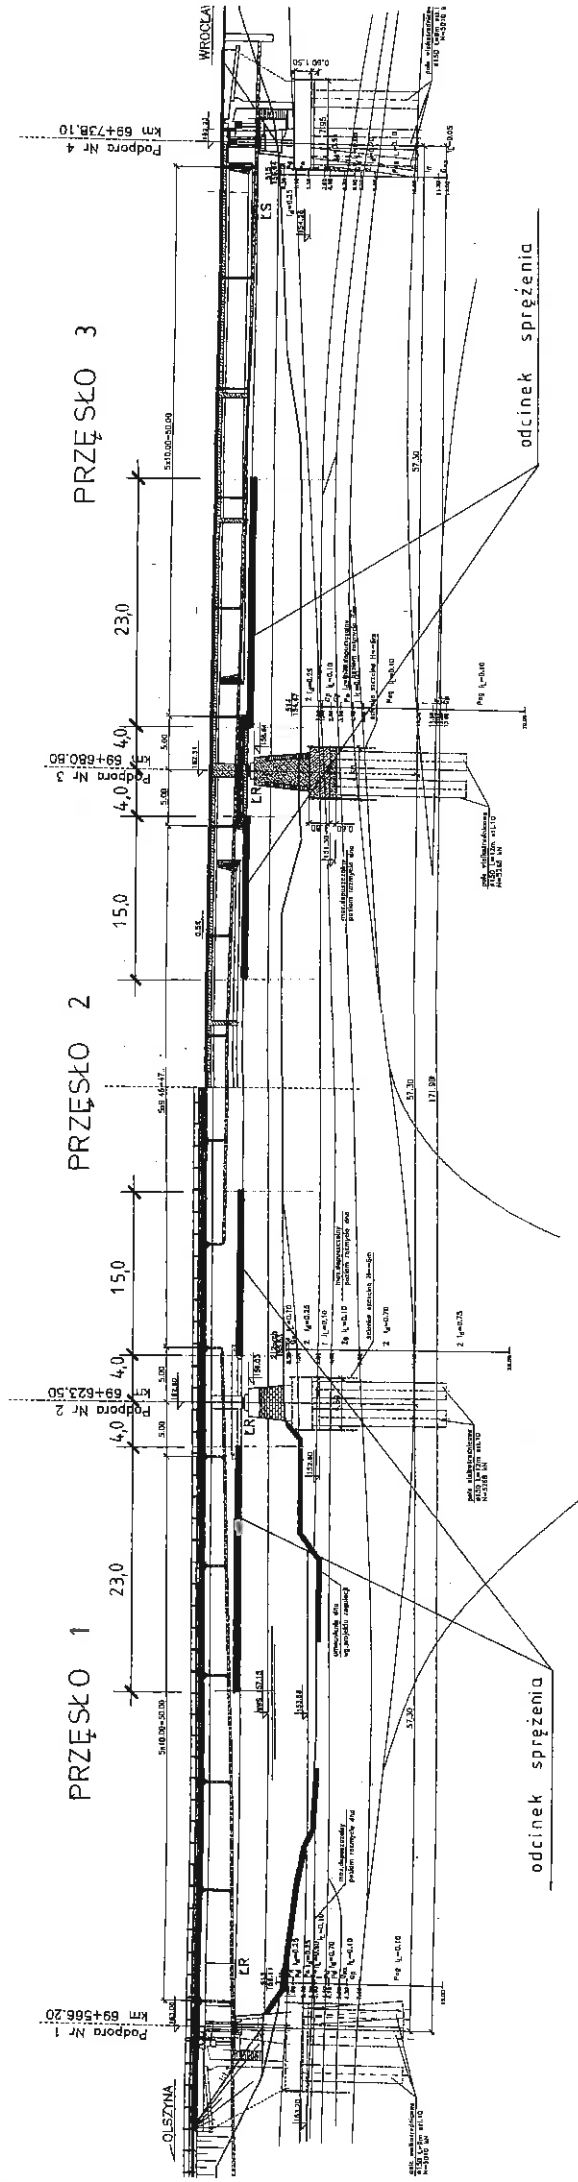
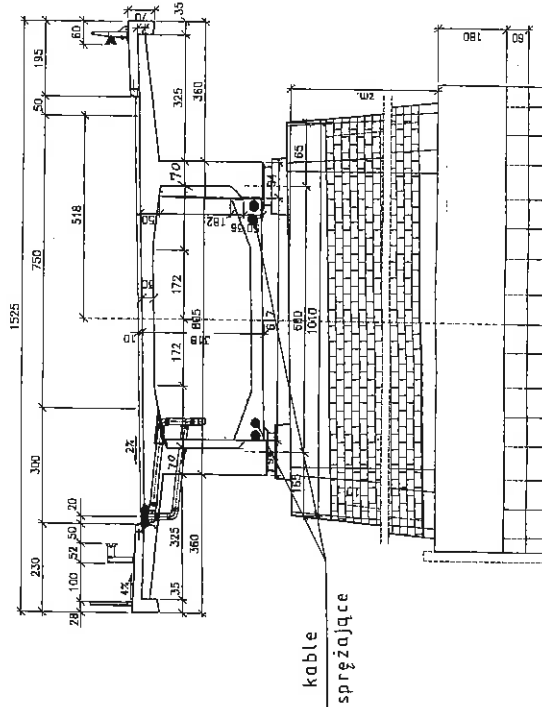
Wzmocnienie czynne —  
za pomocą sprężenia

Projekt wzmocnienia musi zawierać również opis technologii sprężania m.in. kolejność napinania kabli.

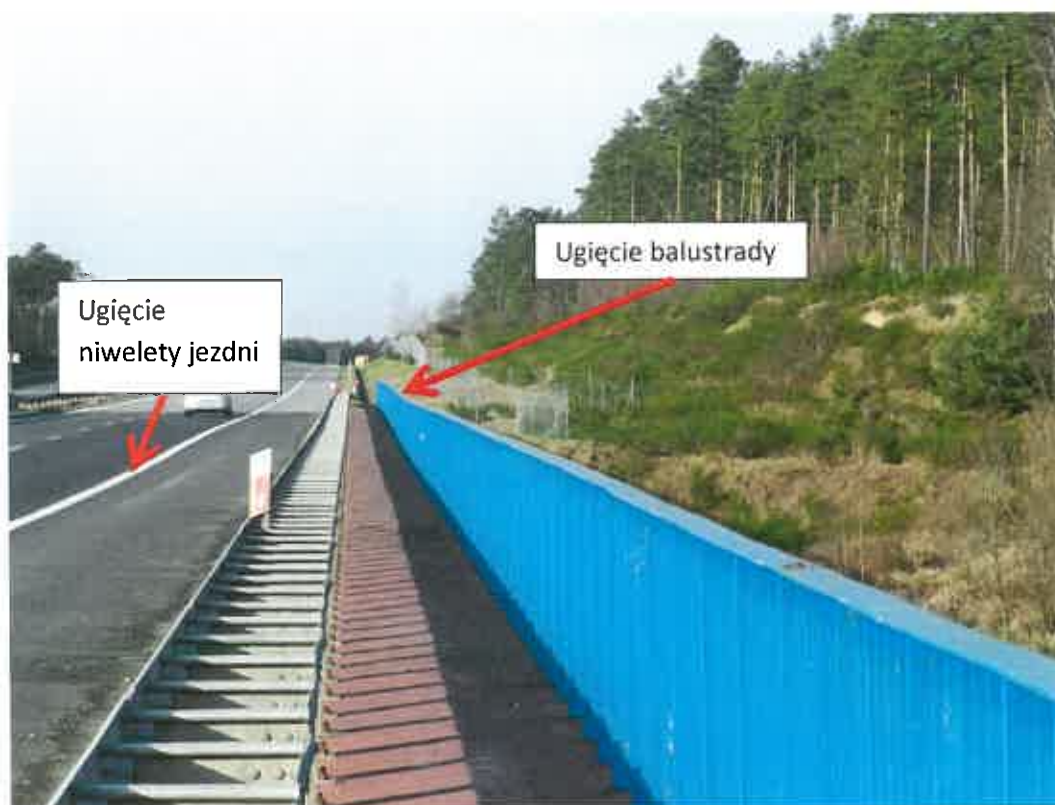
Fot. 3. Widok na pomost oraz raz balustradę w przęśle środkowym. Widoczne ugięcie przęsła (balustrady)
