**POLITECHNIKA POZNAŃSKA**  
**INSTYTUT INŻYNIERII LĄDOWEJ**  
**ZAKŁAD BUDOWY MOSTÓW I DRÓG KOLEJOWYCH**

**OCENA STANU TECHNICZNEGO Z OKRESLENIEM  
PRZYCZYN POWSTANIA USZKODZEŃ I OCENA  
BEZPIECZEŃSTWA UŻYTKOWANIA MOSTU PRZEZ  
RZEKE BÓBR W km 69+560 DROGI KRAJOWEJ NR  
18 KOŁO M. GOLNICE (OBIEKT PÓŁNOCNY) WRAZ  
Z PODANIEM ZALECEŃ REMONTOWYCH**

Poznań, marzec 2015

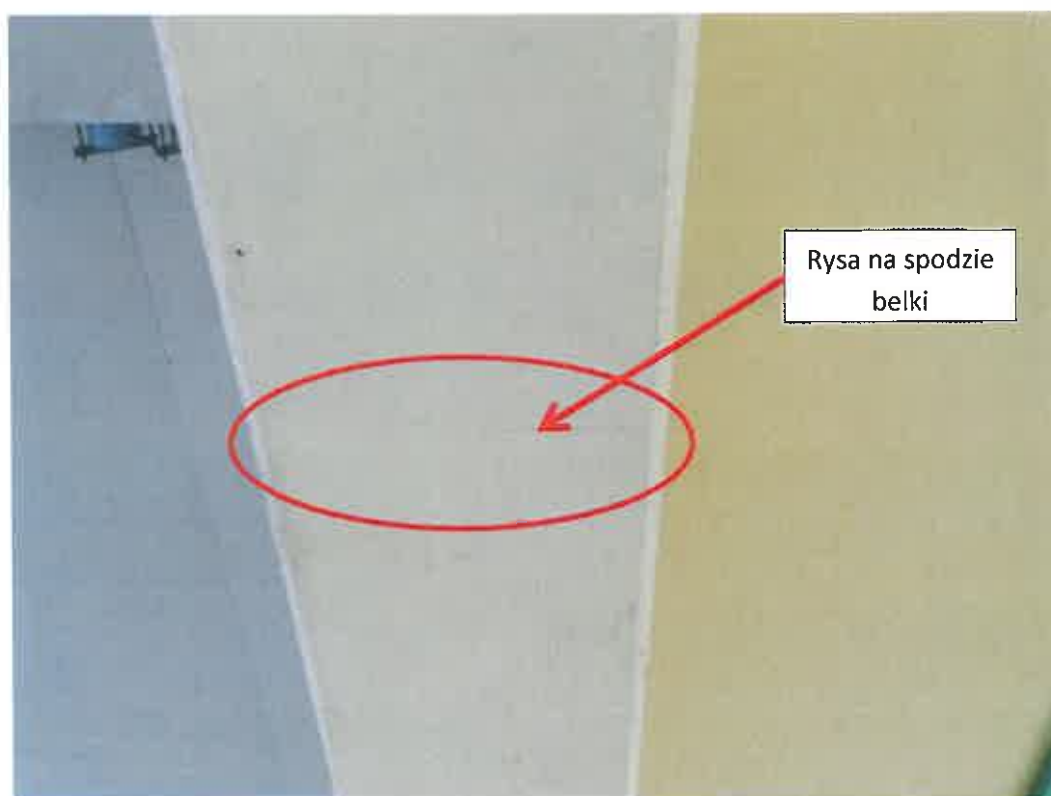
Fot 4. Rysa na spodzie belki
