## **PROJEKT WYKONAWCZY**

***„Remont mostu przez rzekę Śląska Ochla  
w ciągu drogi krajowej nr 27 w m. Piaski”***

## **OPIS TECHNICZNY REMONTU MOSTU PRZEZ RZEKĘ ŚLĄSKA OCHŁA W CIĄGU DK27 W M. PIASKI**

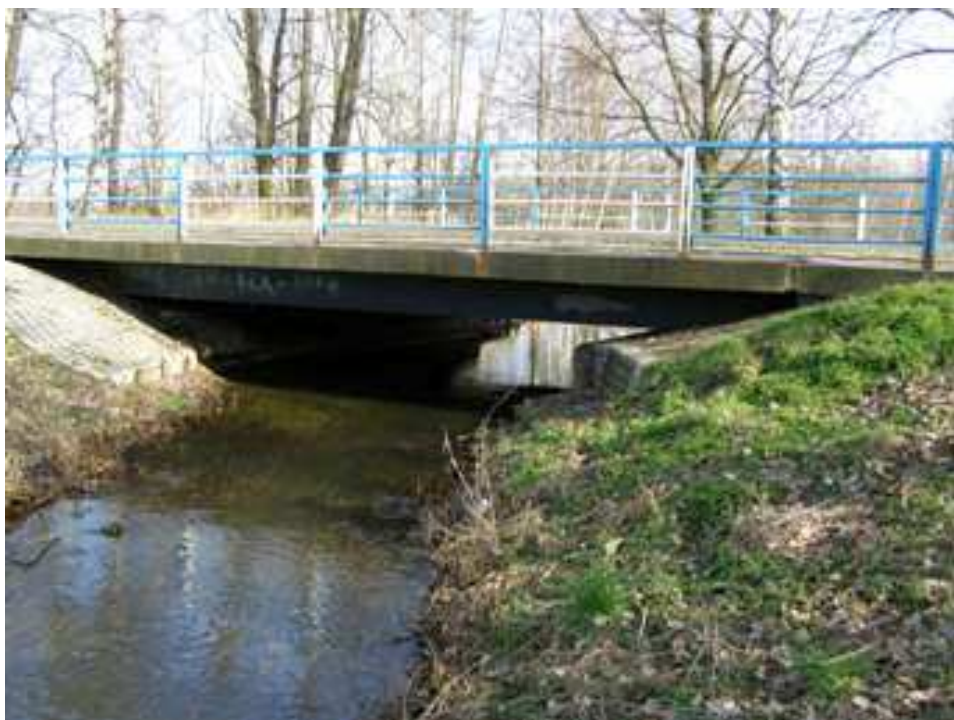
**Zdjęcie nr 1: Widok z boku od strony dolnej wody**

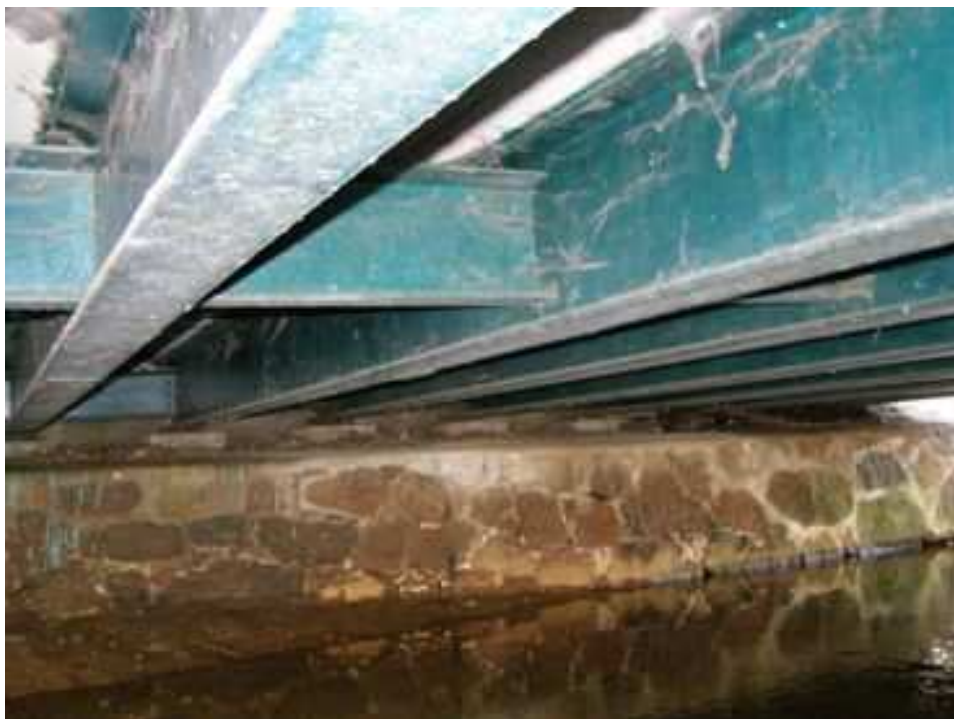
Powierzchnia konstrukcji stalowej posiada nieliczne ślady korozji oraz łuszczącej się zgorzeliny walcowniczej. Norma PN-ISO 8501-1 określa ten stopień skorodowania jako B. Najczęściej występuje ona w strefach podparcia dźwigarów stalowych, tj. w miejscach zalegania zanieczyszczeń. Korozja rozwarstwiająca znajduje się w pasie górnym skrajnego dźwigara stalowego, w strefie za jego podparciem. Miejsce to należy obserwować.

Spód płyty żelbetowej jest w stanie dobrym, natomiast powierzchnie boczne oraz górne gzymsów uległy korozji powierzchniowej na skutek braku spadków oraz izolacji.

**Zdjęcie nr 2: Widok przęsła od spodu**

Konstrukcję stalową ustroju niosącego należy oczyścić przez piaskowanie do stopnia minimum Sa 2,5 wg PN-ISO 8501-1. Po oczyszczeniu konstrukcji należy wizualnie sprawdzić połączenia spawane. W razie pojawienia się znacznych ubytków w spoinach, mogących mieć wpływ na bezpieczeństwo ustroju niosącego, należy poinformować Inspektora Nadzoru.

Nadlewkę chodników wykonać z betonu B30, wykonując ją ze spadkiem 2% w kierunku jezdni. Styk nawierzchni asfaltowej z betonem chodnika uszczelnić materiałem trwale plastycznym typu Sikaflex. Powierzchnie spodu płyty żelbetowej oraz powierzchnie boczne gzymsów należy oczyścić przez piaskowanie. Odślonięte zbrojenie należy zabezpieczyć materiałem antykorozyjnym do stali, a ubytki w betonie uzupełnić zaprawami bezskurczowymi typu PCC.

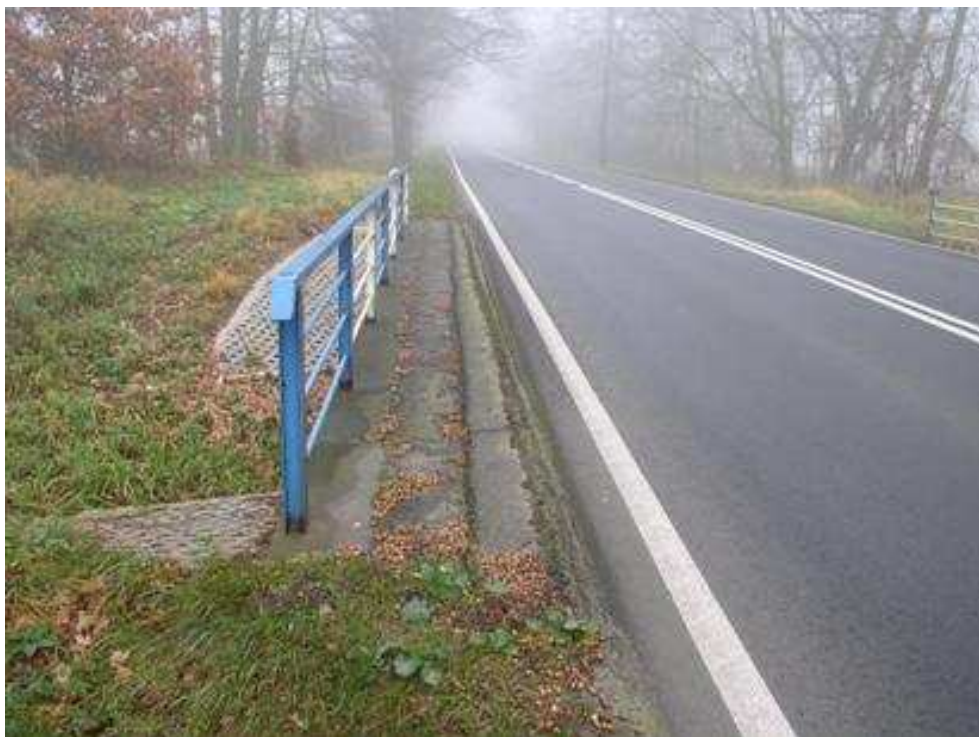
**Zdjęcie nr 3: Widok w kierunku Zielonej Góry**

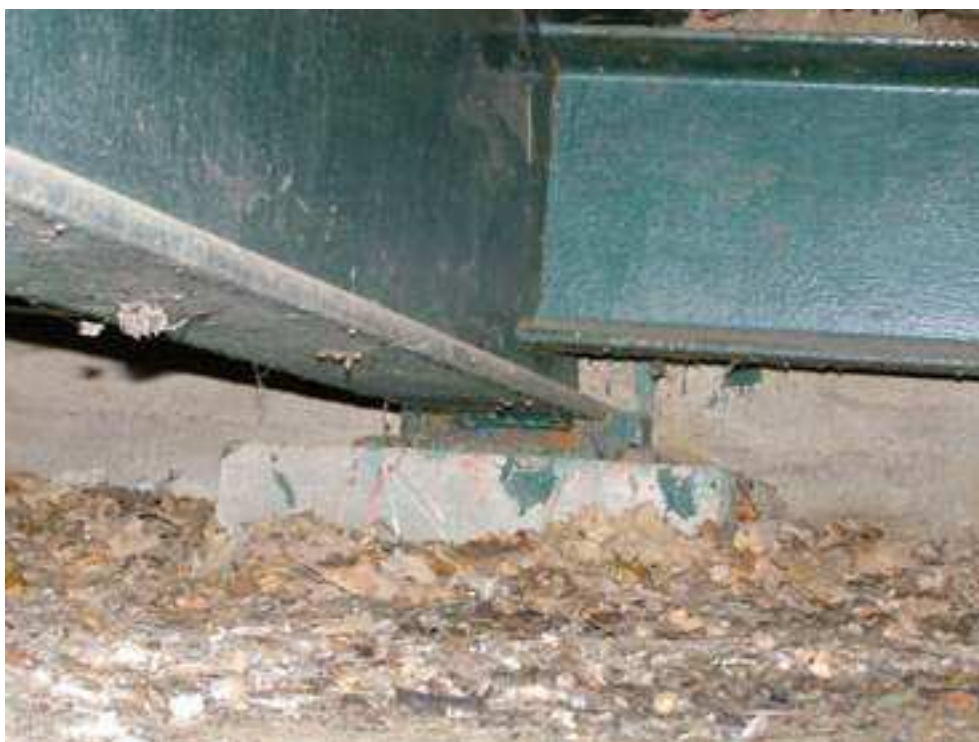
Przyczółki masywne żelbetowe posadowione bezpośrednio wykonano za podporami kamiennymi ułożonymi na zaprawie cementowo-wapiennej, z licówka wykonaną z kamienia ciosanego. Spoina licówki miejscami jest uszkodzona. Widoczna część podpór żelbetowych jest w stanie dobrym, natomiast gzymsy skrzydeł uległy korozji powierzchniowej na skutek braku spadków, oraz izolacji.

Dźwigary główne opierają się na łożyskach wykonanych z blach stalowych (stal St0S). Łożyska są w stanie dobrym. Wymagają oczyszczenia i wykonania powłoki antykorozyjnej.

**Zdjęcie nr 4: Strefa podporowa obiektu od strony Zielonej Góry**

Przyczółki, zarówno część żelbetową jak i licówkę kamienną, należy oczyścić przez piaskowanie. Ubytki w spoinach oraz w betonie należy uzupełnić zaprawami bezskurczowymi typu PCC.

Łożyska należy oczyścić wg p. 3.3 oraz zabezpieczyć antykorozyjnie wg p. 3.4.4.

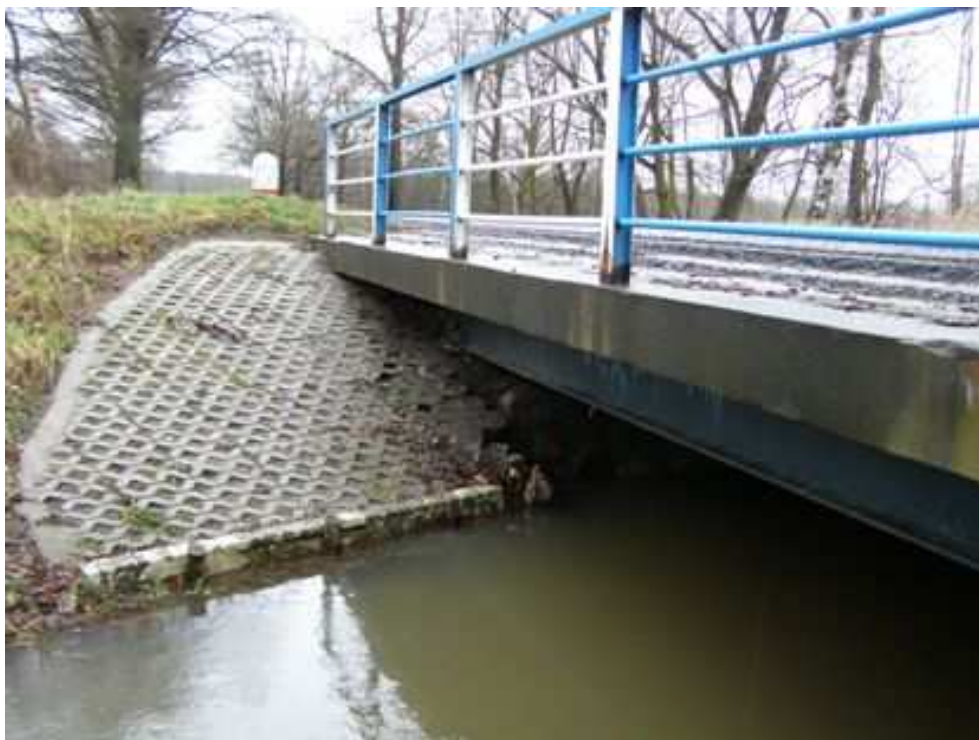
Umocnienia skarp wykonano z betonowych płyt ażurowych, wzmocnionych dodatkowo betonowym obrzeżem. Płyty te są częściowo popękane.

**Zdjęcie nr 5: Widok od strony dolnej wody w kierunku Zielonej Góry**

Umocnienia skarp w postaci betonowych płyt ażurowych oraz betonowy obrzeży należy zdemontować.

Po reprofilacji skarp umocnienie wykonać za pomocą kostki typu POLBRUK.

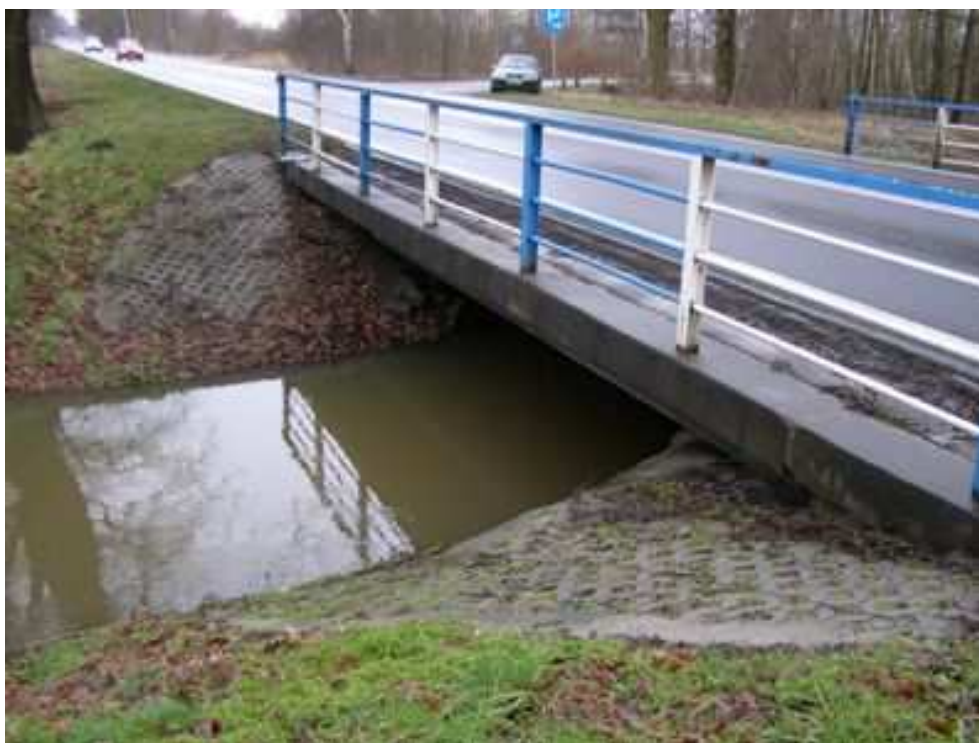
**Zdjęcie nr 6: Widok od strony górnej wody w kierunku Żar**
