**GENERALNA DYREKCJA DRÓG KRAJOWYCH I AUTOSTRAD**  
**ODDZIAŁ W WARSZAWIE**  
**WYDZIAŁ TECHNOLOGII - LABORATORIUM DROGOWE**  
**05 - 816 OPACZ KOLONIA, UL. ŚRODKOWA 35C**  
**tel: (022) 701 50 20, 701 50 21**

**SPRAWOZDANIE NR 227/ZDN/2017**  
**POMIAR KONSTRUKCJI NAWIERZCHNI**

Data opracowania:	29.03.2017
Nazwa i adres Klienta:	GDDKiA O/Warszawa, ul. Mińska 25, Wydział Dróg i Sieci Drogowej Z.1
Nr zlecenia:	6/Z.1/2017 z dnia 17.03.2017
Budowa / droga:	Droga krajowa nr 57, rondo Przasnysz
Odcinek / etap:	DK57
Nr próbki wg T-1:	276/496/2017/ZDN - 278/496/2017/ZDN
Nr próbki wg Klienta:	-
Miejsce pomiaru:	DK57: SL km 147+763, SL km 147+540, SP km 148+000
Dokument odniesienia:	-
Data pomiaru:	27.03.2017

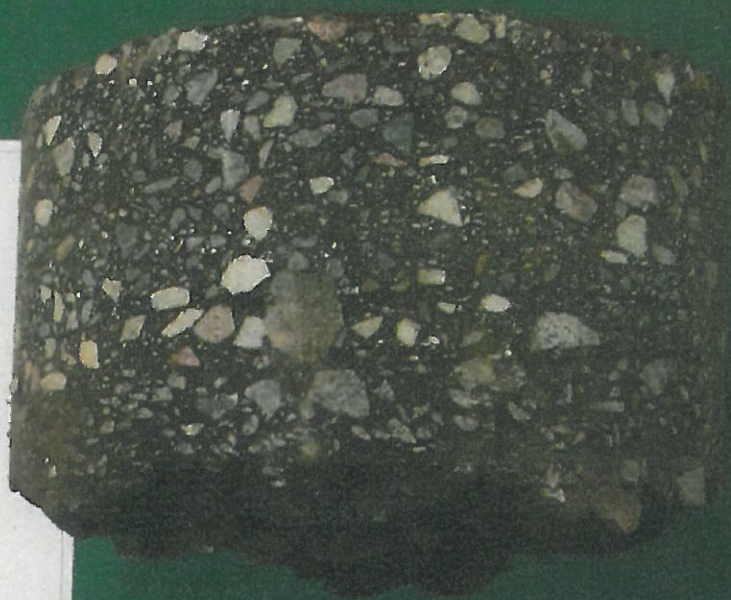
Nr próbki wg T-1	Lokalizacja odwiertu	Rodzaj warstwy	Grubość warstwy, [mm]	Uwagi
276/496/2017/ZDN	DK57, SL km 147+763	mieszanka mineralno-asfaltowa	45	-
		mieszanka mineralno-asfaltowa	30	-
		mieszanka smołowa	60	-
		bruk	140	-
		piasek średni	poniżej	-
277/496/2017/ZDN	DK57, SL km 147+540	mieszanka mineralno-asfaltowa	70	-
		mieszanka mineralno-asfaltowa	20	-
		mieszanka mineralno-asfaltowa	25	-
		mieszanka mineralno-asfaltowa	20	-
		bruk	140	-
		piasek średni	poniżej	-

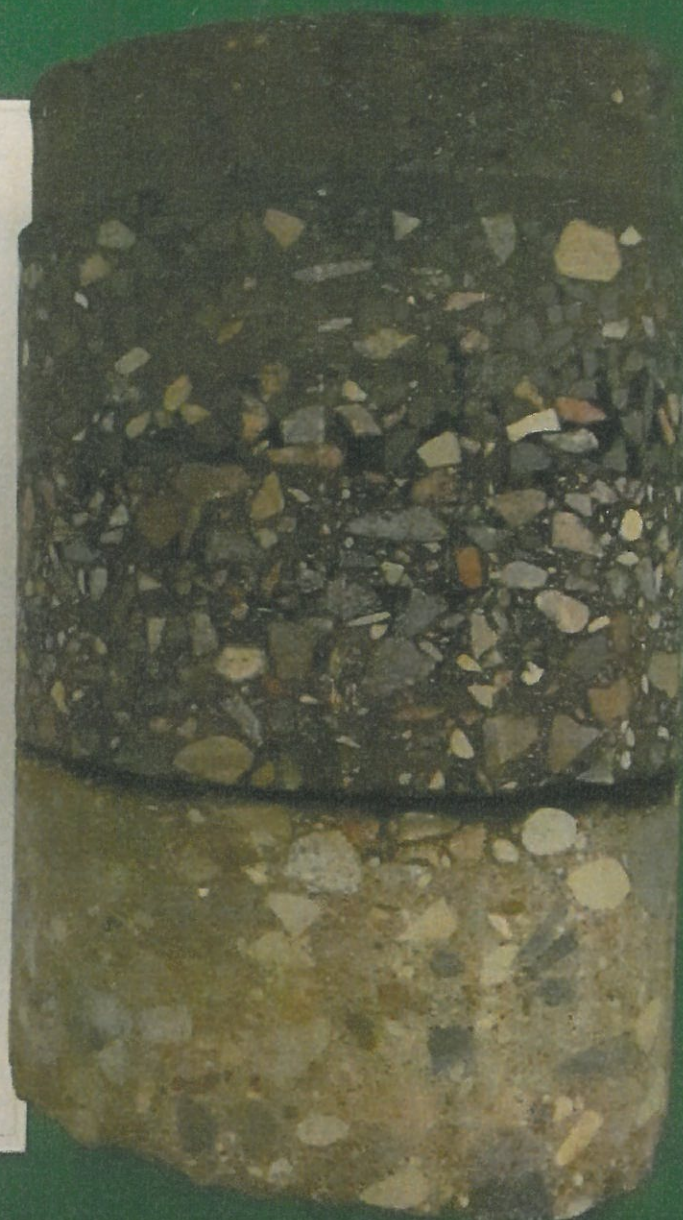
278/496/2017/ZDN	DK57, SP km 148+000	mieszanka mineralno-asfaltowa	40	-
		mieszanka mineralno-asfaltowa	80	-
		mieszanka mineralno-asfaltowa	90	-
		chudy beton	110	-
		pospółka	100	-
		piasek średni	poniżej	-
