# Wydruk KARTY osuwiska

**1. Osuwisko nr: SLS0059 Data aktualizacji danych 2010-05-24**

| <b>Numer drogi:</b> | S1 | <b>Kategoria:</b> | Ekspresowa:Gdańsk-Bielsko Biała-Cieszyn-GP |
| <b>Od km:</b> | 623+325 | <b>Do km:</b> | odc.Pogórze-Gumna |

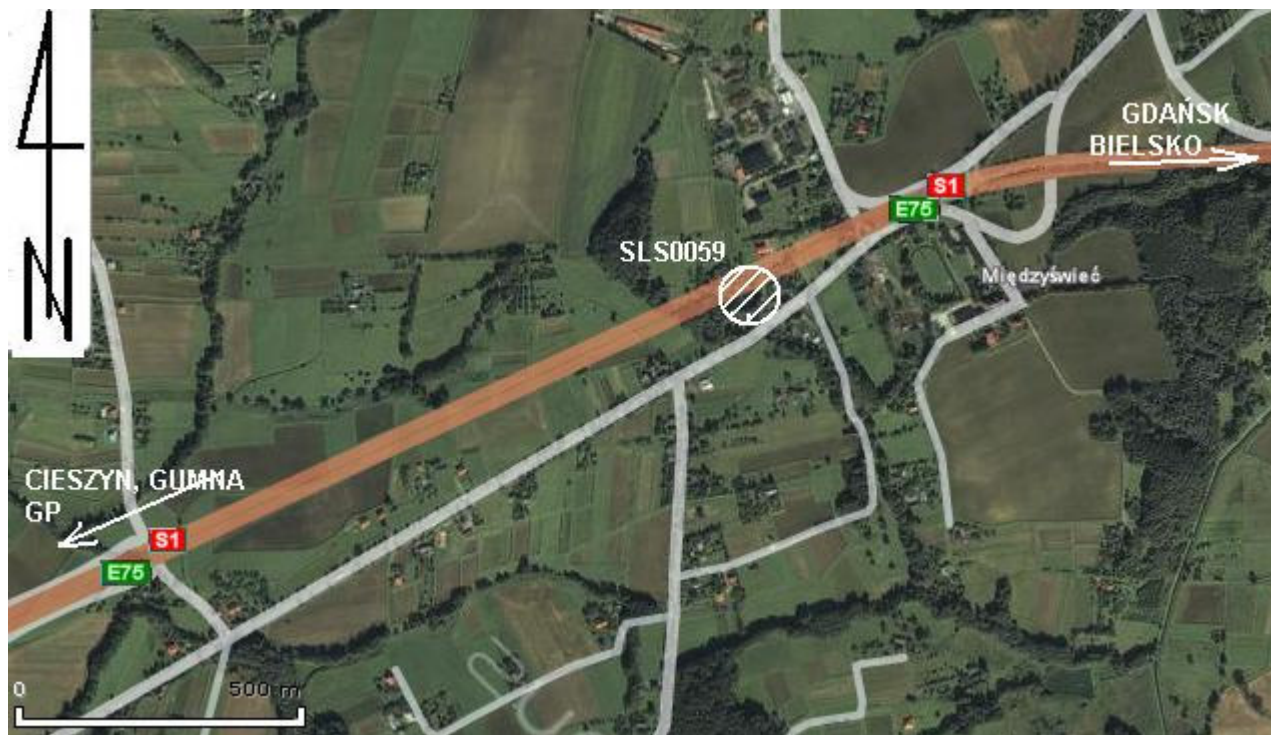
Dodatkowy obraz nr. 1

Niewielka forma płytkiego osunięcia gruntów na skarpie wykopu o ekspozycji północno-zachodniej. Wyraźna nisza przebiegała wzdłuż górnej krawędzi skarpy, poniżej zaznaczało się wyraźne nabrzmienie osuniętych gruntów. Azymut kierunku przemieszczeń ~330 stopni. Po wykonaniu umocnień skarpy w listopadzie 2009 na wiosnę 2010 ponownie się uszkodzeń.

Zsuw gleby i zwietrzałych łupków, w koronie wykopu uszkodzone ogrodzenie. Realna możliwość poszerzenia się osunięć na skarpię - dalsza degradacja powierzchni, powiększenie się uszkodzeń ogrodzenia, zasypanie pobocza jezdni u podnóża wykopu.

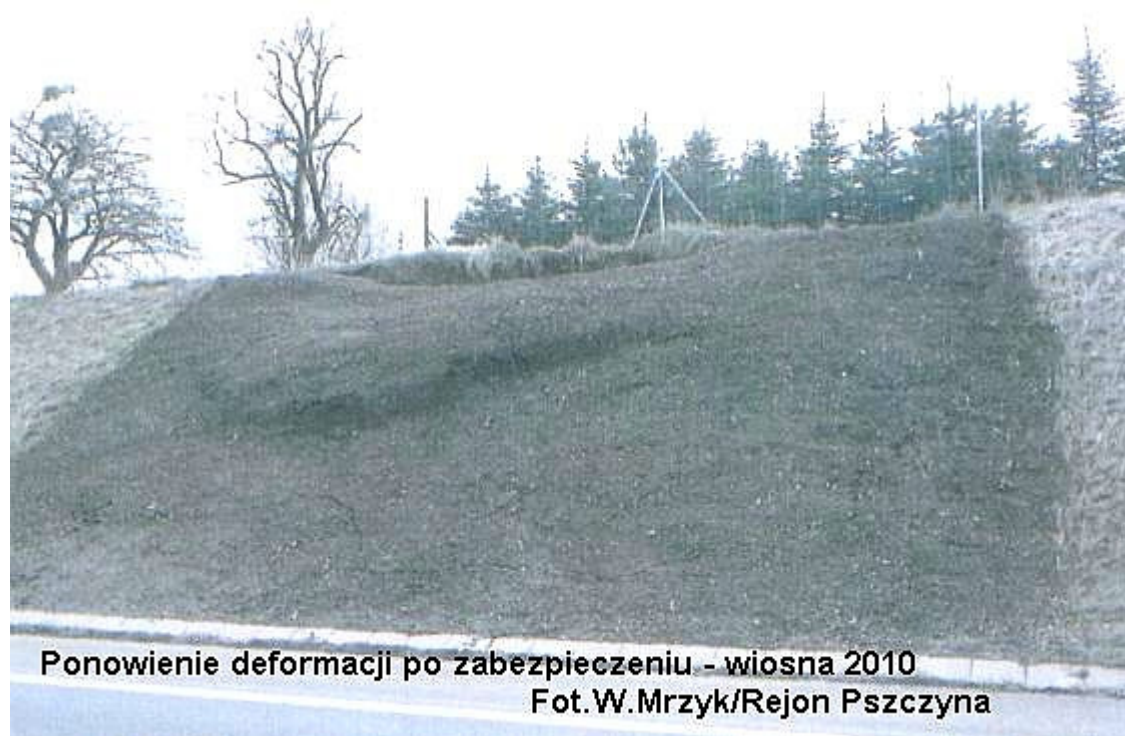
Ponowienie deformacji po zabezpieczeniu - wiosna 2010  
Fot.W.Mrzyk/Rejon Pszczyna

Zabezpieczenie skarpy geokrata komórkową GLOB-KRATA o wys.150 mm na geowłókninie separującej - 11.2009

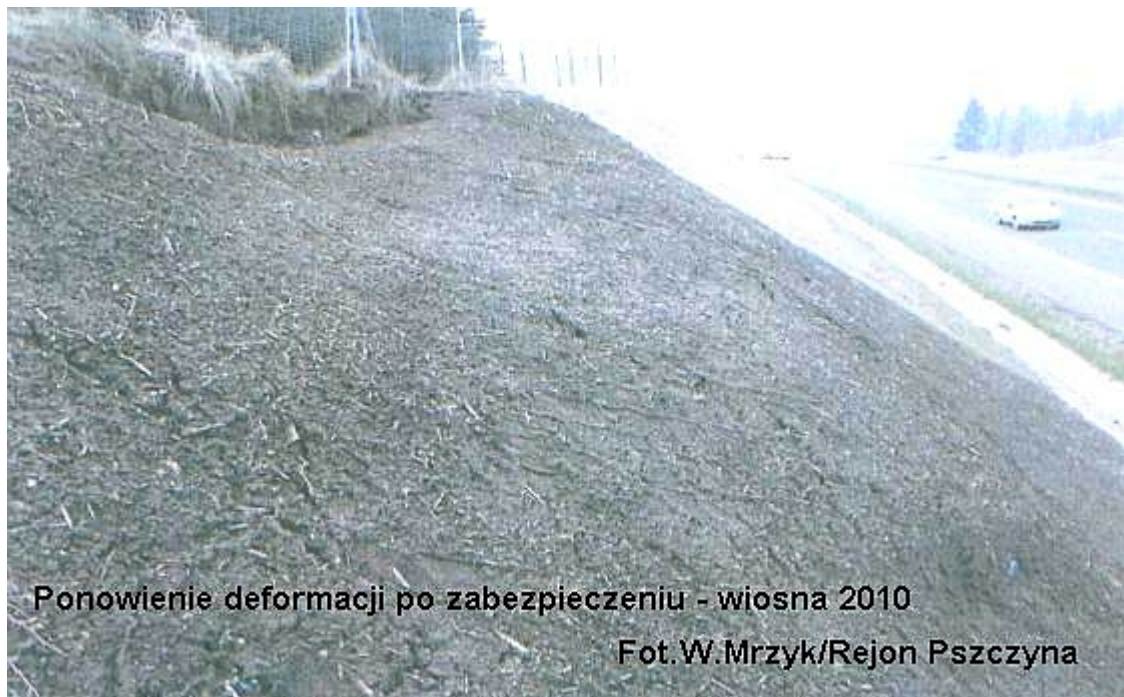
Dodatkowy obraz nr. 2

**Ponowienie deformacji po zabezpieczeniu - wiosna 2010**
