### 3.4. Charakterystyka odcinków niebezpiecznych

Na wyselekcjonowanych odcinkach niebezpiecznych postanowiono przeprowadzić spotkania w terenie z udziałem przedstawicieli Wydziałów BRD i Zarządzania Ruchem, innych Wydziałów Merytorycznych GDDKiA O/Opole, Rejonów GDDKiA i Komend Powiatowych Policji. Przed kolejnymi spotkaniami zostały przygotowane analizy wypadkowości na danym odcinku. Zostały również wprowadzone Karty Odcinka Niebezpiecznego (wzór w załączeniu), które zawierają podstawowe dane o odcinku i zdarzeniach tam zachodzących. Karty były wykorzystywane także jako notatki ze spotkań w terenie.

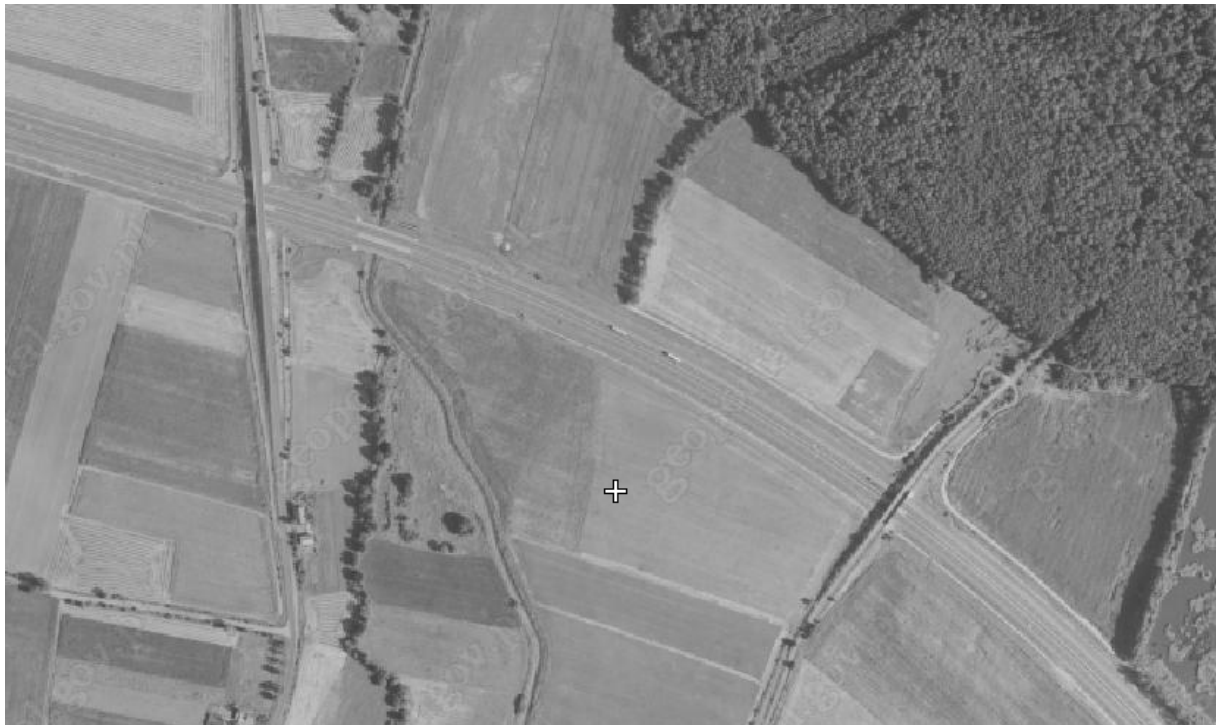
Rys. 3.2. Autostrada A4 w obrębie m. Magnuszowice – zdjęcie satelitarne.

Głównymi rodzajami zdarzeń drogowych były **zjechania z drogi i uderzenia w bariery ochronne.**

Prawdopodobne przyczyny wypadków to **nadmierna prędkość i zmęczenie kierowców.**

Ustalenia z wizji lokalnej: odcinek obejmuje łuk poziomy oraz 2 obiekty mostowe.

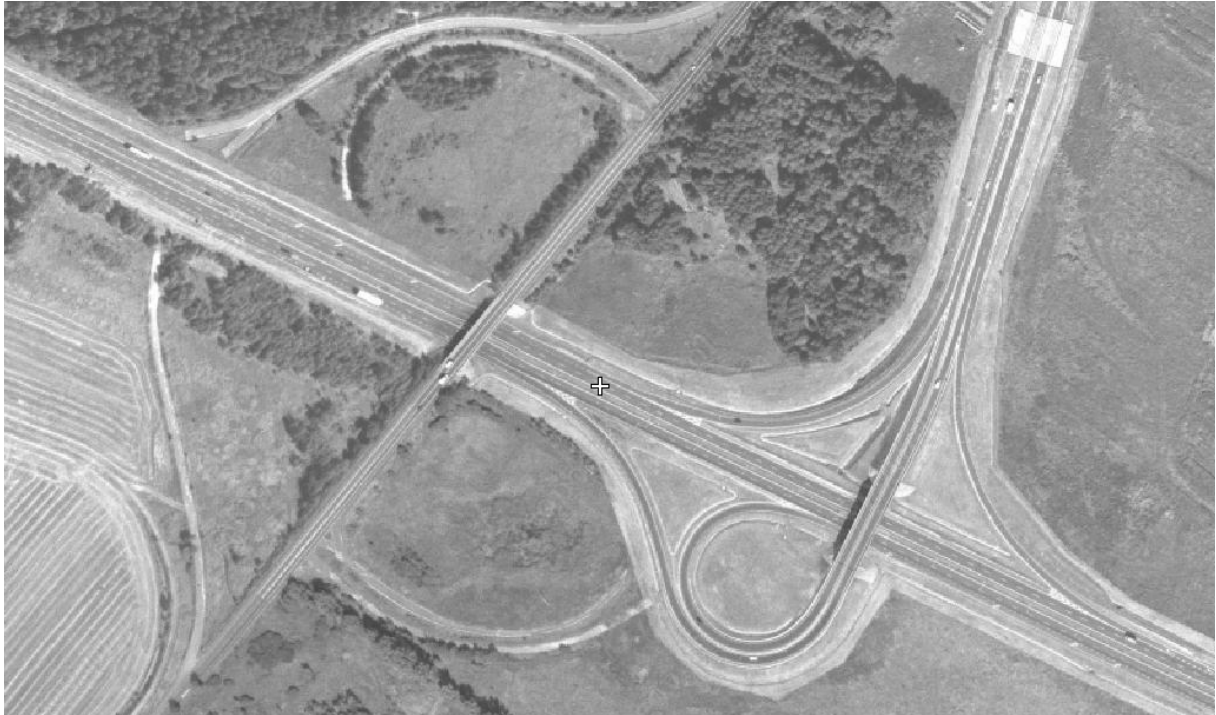
Rys. 3.3. Autostrada A4 w obrębie węzła „Prądy” – zdjęcie satelitarne.

Głównymi rodzajami zdarzeń drogowych były **zderzenia boczne i najechania na tył pojazdów.**

Prawdopodobne przyczyny wypadków to **nadmierna prędkość i nieustępowanie pierwszeństwa przy włączaniu i wyłączaniu się z ruchu w obrębie łącznic.**

Ustalenia z wizji lokalnej: rozwiązania geometryczne i parametry drogi zachęcają do bardzo szybkiej jazdy; kierowcy nie zachowują należytej ostrożności przy dojeździe do węzła i dochodzi do najechań pojazdów włączających/wyłączających się z/do ruchu. Dochodzi także do wywróceń pojazdów ciężarowych na łącznicach na skutek ich nadmiernej prędkości.

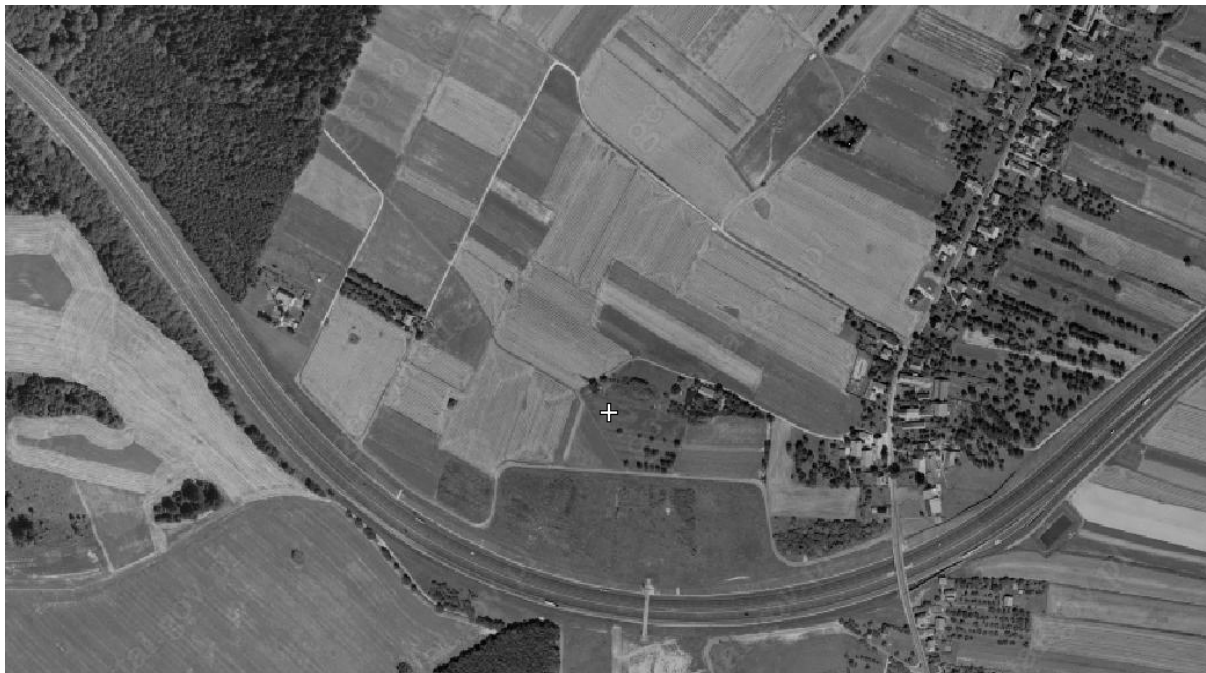
Rys. 3.4. Autostrada A4 w obrębie Góry św. Anny – zdjęcie satelitarne.

Głównymi rodzajami zdarzeń drogowych były **najechania na tył pojazdów oraz nieuruchomione pojazdy stojące na pasie awaryjnym, wywrócenia się pojazdów.**

Prawdopodobne przyczyny wypadków to **nadmierna prędkość i nieprawidłowy postój pojazdów ciężarowych (powinien odbywać się na MOPach).**

Ustalenia z wizji lokalnej: pojazdy zjeżdżające z Góry nabierają znacznych prędkości i zostają wyrzucane na łukach poziomych. Na Górze panuje specyficzny klimat, który powoduje trudne warunki atmosferyczne o każdej porze roku (mgły, opady śniegu itd.). Pojazdy ciężarowe w zimie mają problemy z podjechaniem pod Górę powodując, pomimo wydzielonych, dodatkowych pasów ruchu, zagrożenie bezpieczeństwa dla rozpędzonych samochodów osobowych.

Propozycje poprawy brd: ustawienie tablic prowadzących oraz ograniczenie prędkości.

**Propozycja poprawy brd na autostradzie A4:** na odcinku autostrady A-4 Bielany Wrocławskie – Sośnica został uruchomiony system zarządzania znakami zmiennej treści, który powinien wpłynąć korzystnie na poprawę brd. Jest to jedyna możliwość zwiększenia poziomu bezpieczeństwa na autostradzie, gdyż oznakowanie i parametry drogi nie dają podstaw do wprowadzenia elementów urządzeń brd i uspokojenia ruchu.

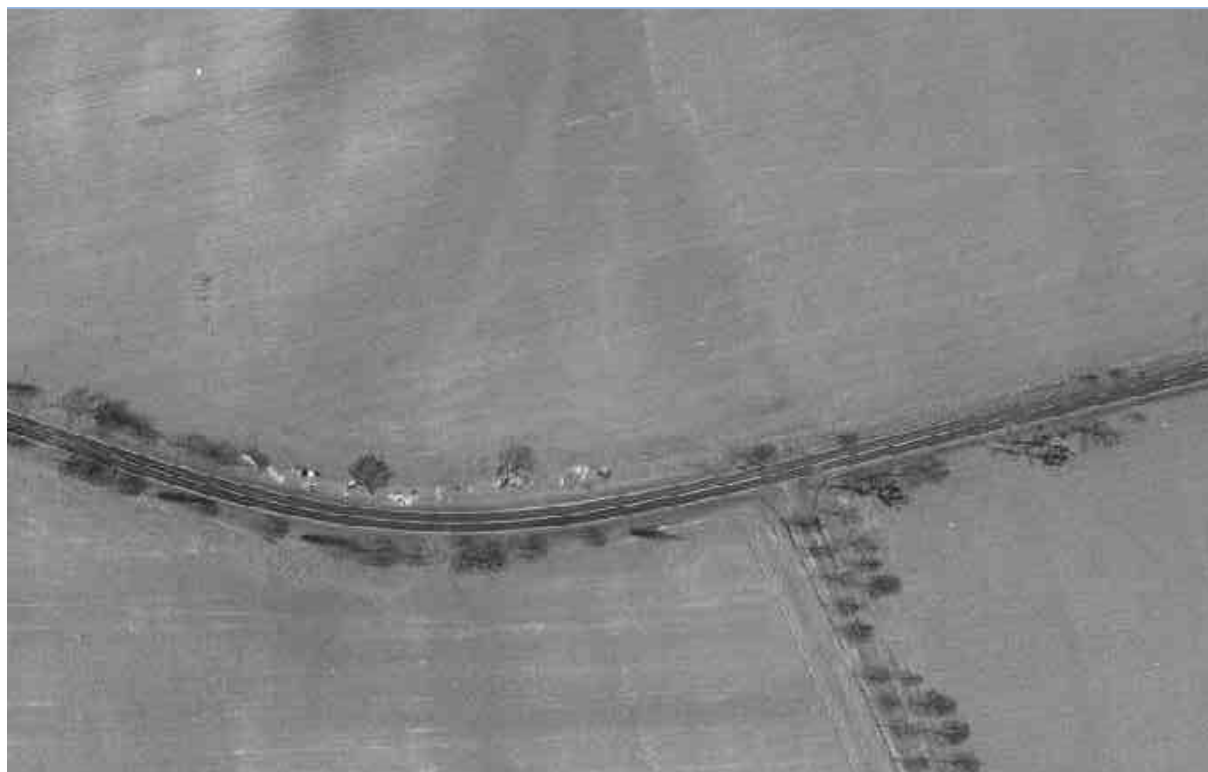
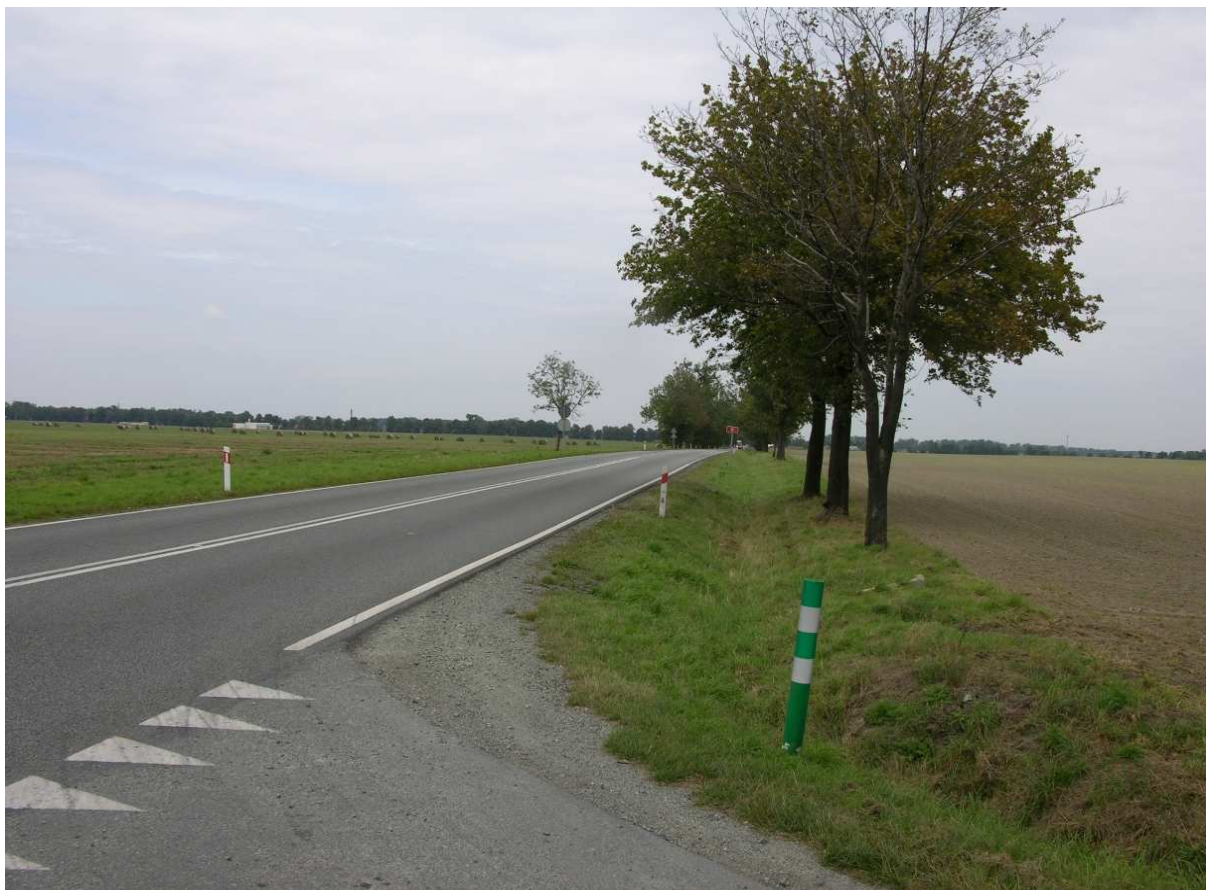
Rys. 3.5. Skrzyżowanie DK 11 z drogą powiatową 13660 – zdjęcie satelitarne.

Głównymi rodzajami zdarzeń drogowych były **zderzenia czołowe i boczne**.

Prawdopodobne przyczyny wypadków to **nadmierna prędkość oraz zły stan nawierzchni** (przed przebudową w 2006 roku).

Ustalenia wizji lokalnej: odcinek obejmuje łuk poziomy oraz skrzyżowanie z drogą powiatową Nr 13660 do m. Paruszowice. Na odcinku w 2006r. została ułożona nowa nawierzchnia. Wypadki zdarzały się przy nadmiernej prędkości – pojazdy wyjeżdżające z za łuku uderzały w pojazdy włączające się z drogi powiatowej, bądź oczekujące na wykonanie manewry skręcania. Dochodziło również do zjeżdżania rozpędzonych pojazdów na przeciwny pas ruchu.

Wnioski: po przebudowie w 2006 roku odnotowano znaczny spadek ilości zdarzeń drogowych, natomiast w roku 2007 ponownie doszło do kilku wypadków, w tym jednego ze skutkiem śmiertelnym.

Propozycje poprawy brd: **w/w skrzyżowanie wymaga przebudowy**, polegającej na wydzieleniu pasów lewoskrętnych z wyniesionymi wyspami oraz aktywnymi znakami C-9+U-5c.

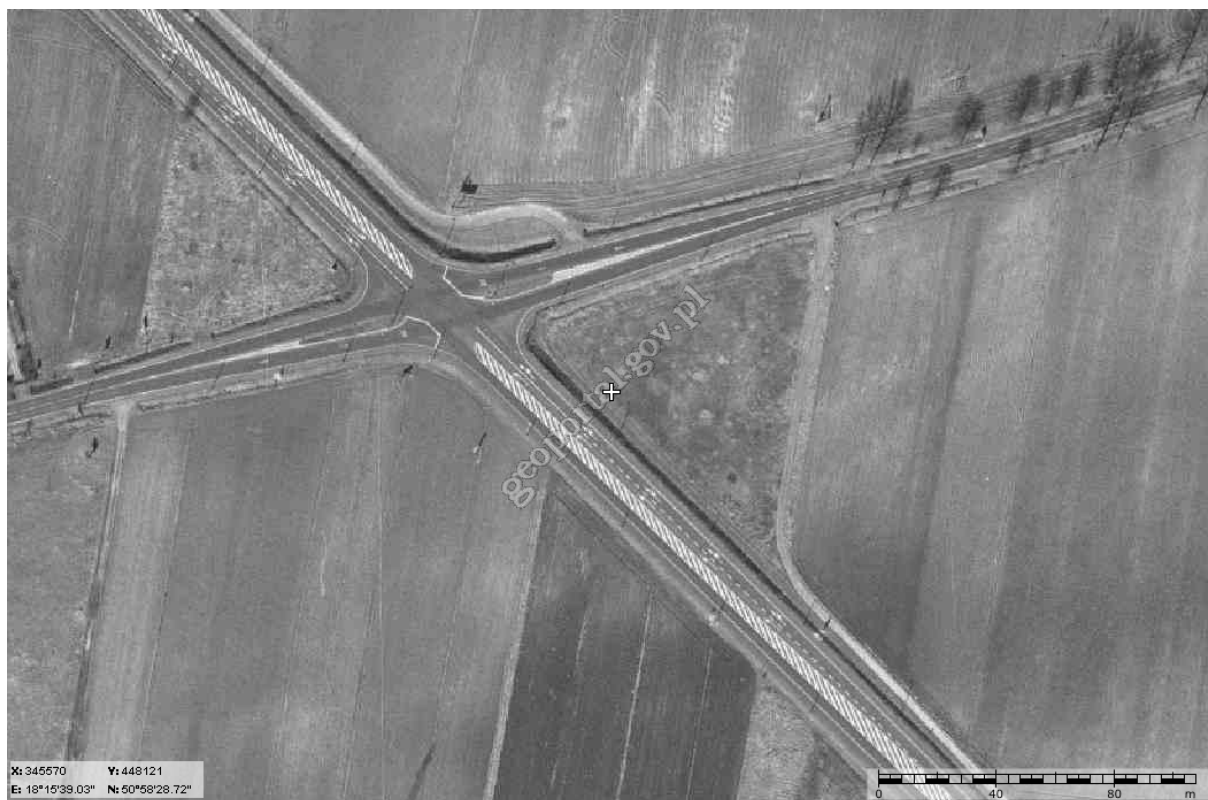
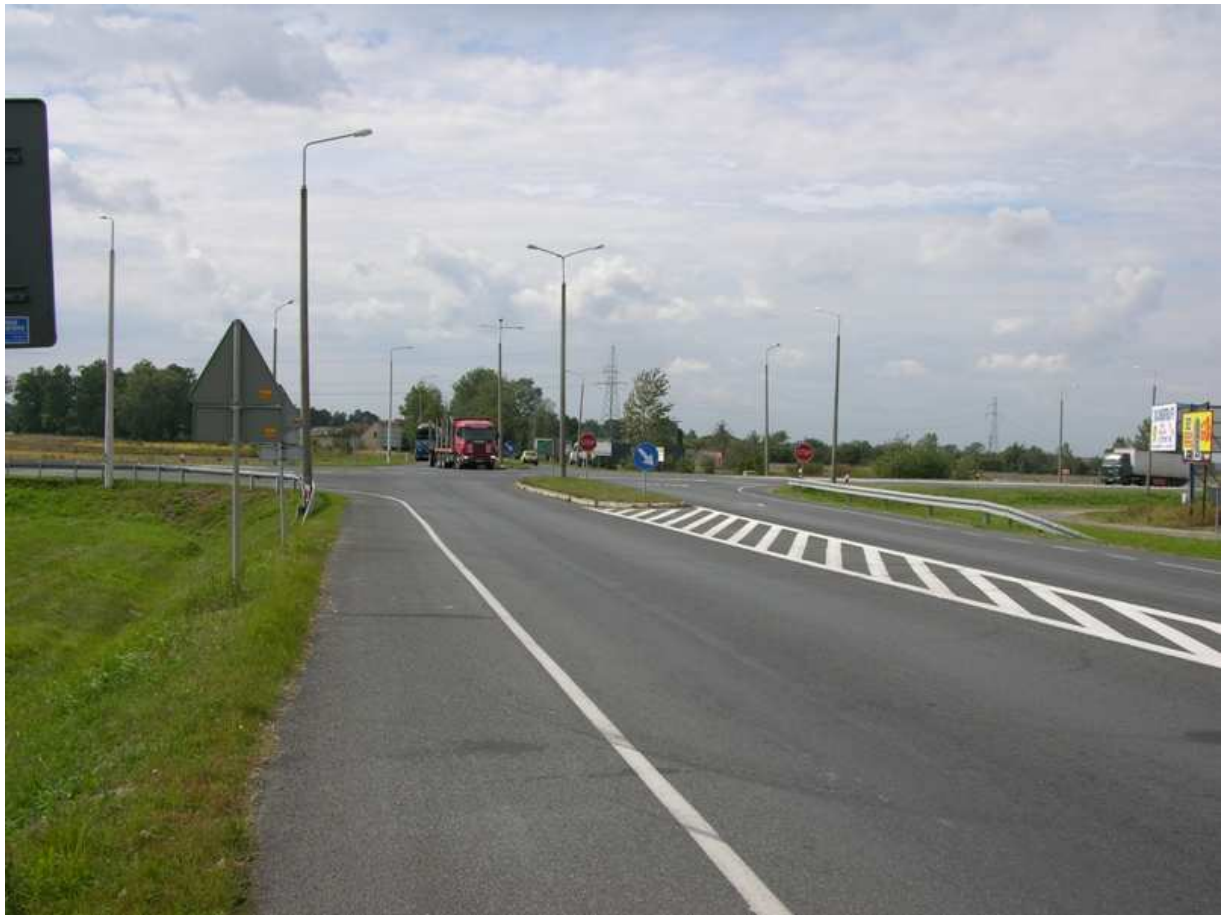
Rys. 3.7. Skrzyżowanie DK 11 z DK 42/45 w m. Ligota Górna – zdjęcie satelitarne.

Głównymi rodzajami zdarzeń drogowych były **zderzenia boczne**.

Prawdopodobne przyczyny wypadków to **nadmierna prędkość oraz nieustępowanie pierwszeństwa**.

Ustalenia wizji lokalnej: szeroki przekrój drogowy (jezdnia o szer. 11m) zachęca do szybkiej jazdy; występuje duży ruch poprzeczny samochodów ciężarowych (głównie lewoskręty).

Zrealizowane działania: w 2008r. został zamontowany maszt fotoradarów oraz ustawiono ograniczenie prędkości do 70 km/h.

Propozycja poprawy brd: w przyszłości DK 11 ma zostać przystosowana do parametrów drogi ekspresowej; w ramach przebudowy odcinka planuje się wykonanie węzła drogowego. Rozwiązaniem znacznie zwiększającym bezpieczeństwo byłaby budowa ronda.

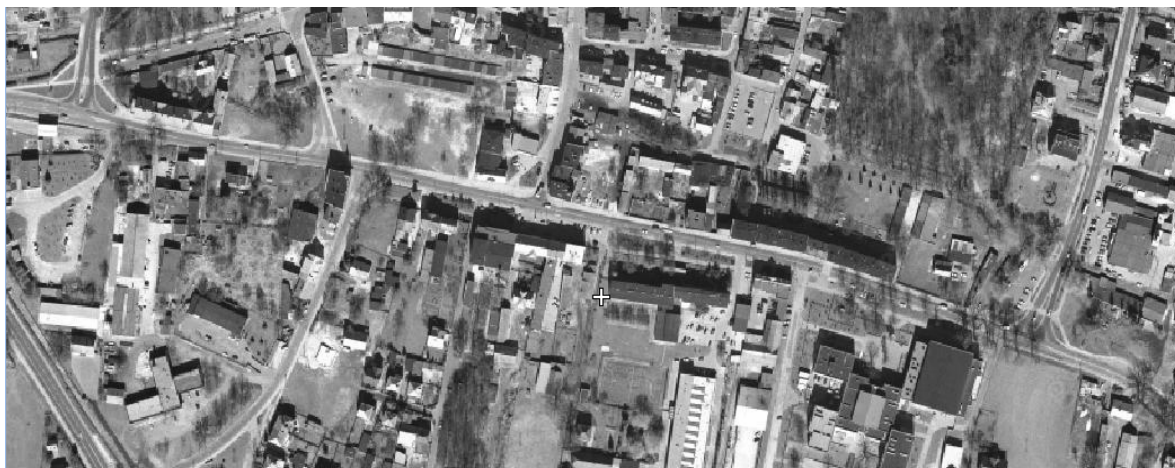
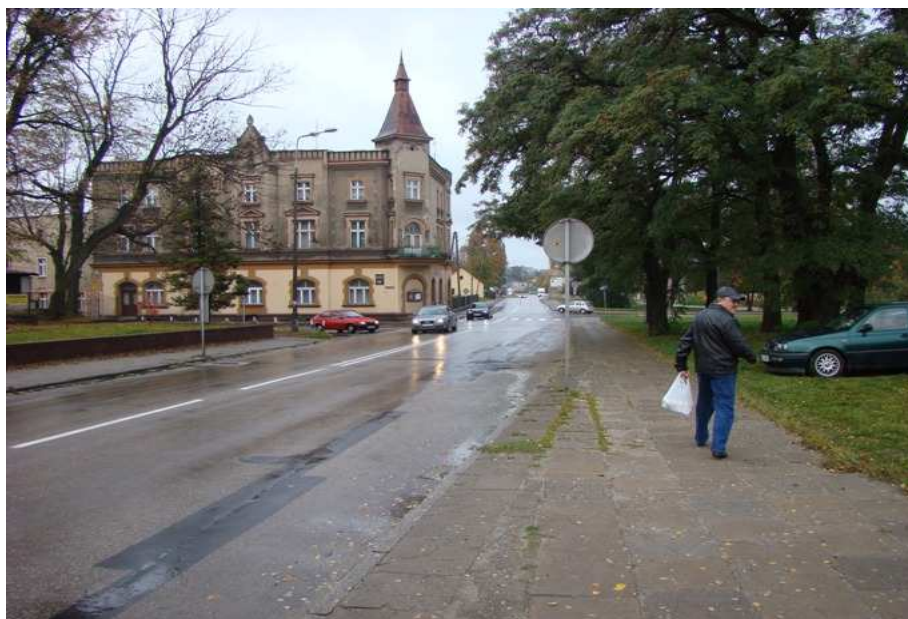
Rys. 3.9. Droga krajowa Nr 11 w m. Olesno – ul. Wielkie Przedmieście.

Głównymi rodzajami wypadków były **zderzenia boczne i najechania na pieszego**.

Prawdopodobne przyczyny wypadków to **duży ruch poprzeczny samochodów i pieszych, brak widoczności na wlocie ul. Grunwaldzkiej**.

Ustalenia wizji lokalnej: odcinek miejski ze znacznym ruchem pieszych.

Propozycja poprawy brd: montaż sygnalizacji świetlnej na przejściu dla pieszych przy Zespole Szkół, przebudowa skrzyżowania z ul. Steina, zawężenie jezdni drogi krajowej w obrębie skrzyżowania z ul. Grunwaldzką celem poprawy widoczności na wlocie bocznym.

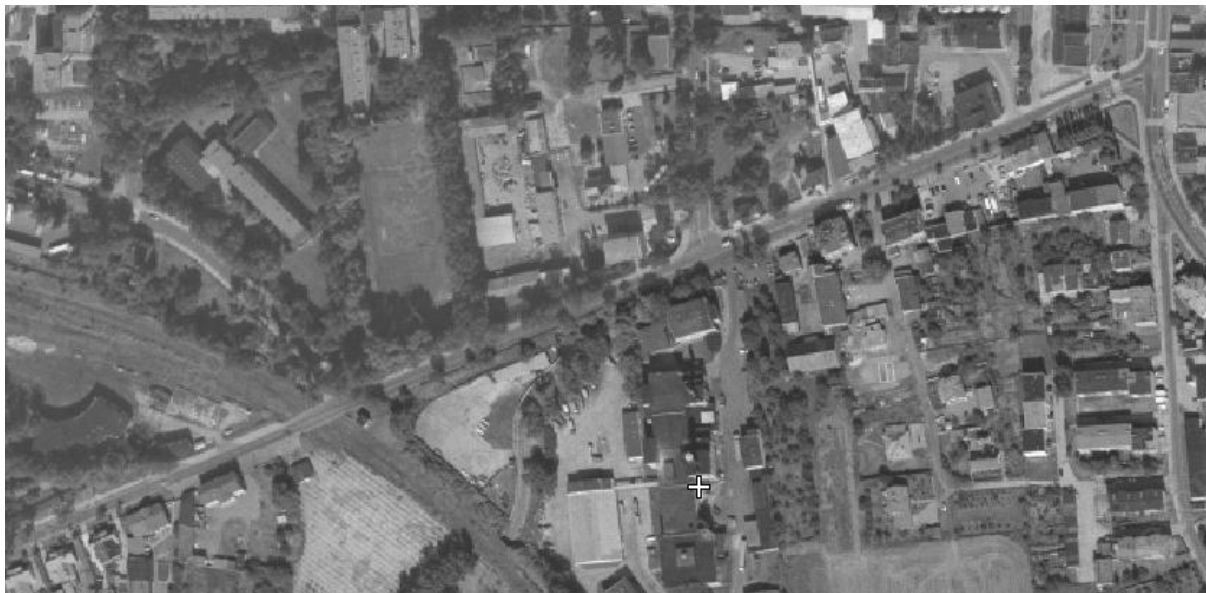
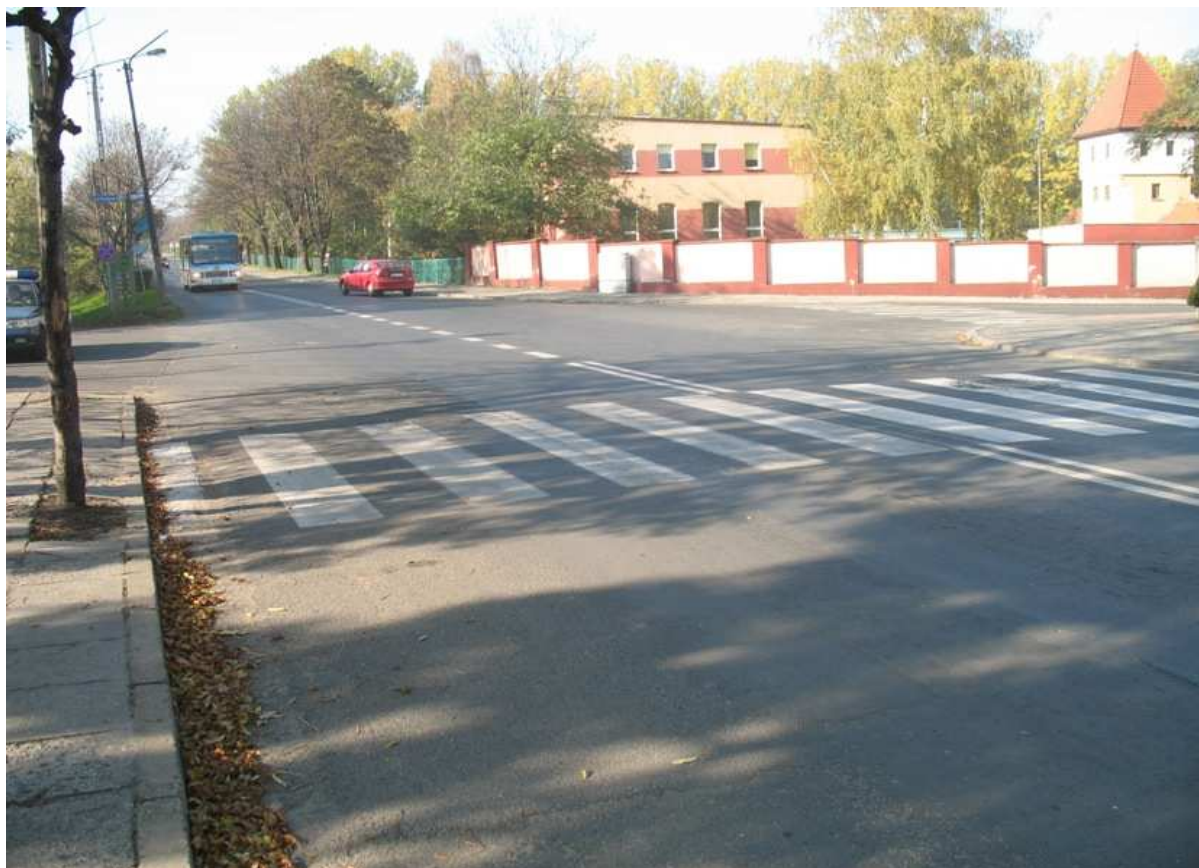
Rys. 3.11. Droga krajowa Nr 38 w m. Głubczyce – zdjęcie satelitarne.

Głównymi rodzajami zdarzeń były **najechnia na pieszego i zderzenia boczne.**

Prawdopodobne przyczyny wypadków to **nieprawidłowe manewry na skrzyżowaniach i nieprawidłowe zachowania pieszych.**

Ustalenia wizji lokalnej: w 2006r. oddano do użytku rondo na skrzyżowaniu z drogą wojewódzką Nr 416, które spowodowało znaczną poprawę brd. Szeroka jezdnia ul. Wojska Polskiego zachęca do szybkiej jazdy i utrudnia pieszym jej przekraczanie. W wyniku przełożenia ruchu z drogi krajowej Nr 38 na ul. Sosnowiecką uzyskano poprawę brd w Rynku, natomiast zwiększyło się zagrożenie na ul. Sosnowieckiej. Należy poprawić warunki brd na ulicy Sosnowieckiej poprzez budowę chodników, rozbiórkę budynków znajdujących się w skrajni drogi, budowę azyli dla pieszych. Natomiast w ciągu ul. Wojska Polskiego rozważyć budowę azyli dla pieszych i pasów lewoskrętnych.

Planowane działania: przebudowa odcinka ul. Sosnowieckiej (w związku ze zmianą przebiegu drogi Nr 38) uwzględniająca w/w uwagi.

Propozycja poprawy brd: zrealizowanie w/w przebudowy na ul. Sosnowieckiej, na pozostałym odcinku: budowa azyli dla pieszych, wprowadzenie wygrodzeń ciągów pieszych, wydzielenie pasów lewoskrętnych na skrzyżowaniach, ustawienie fotoradaru przy wjeździe do Głubczyc.

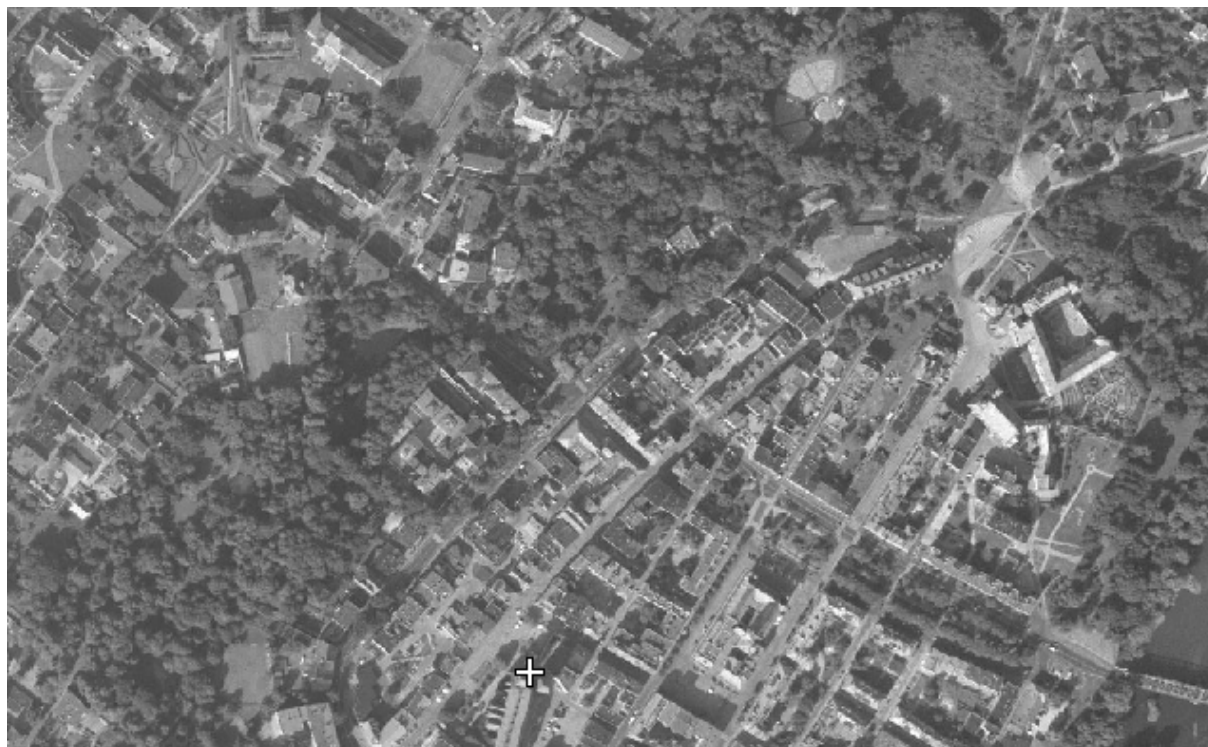
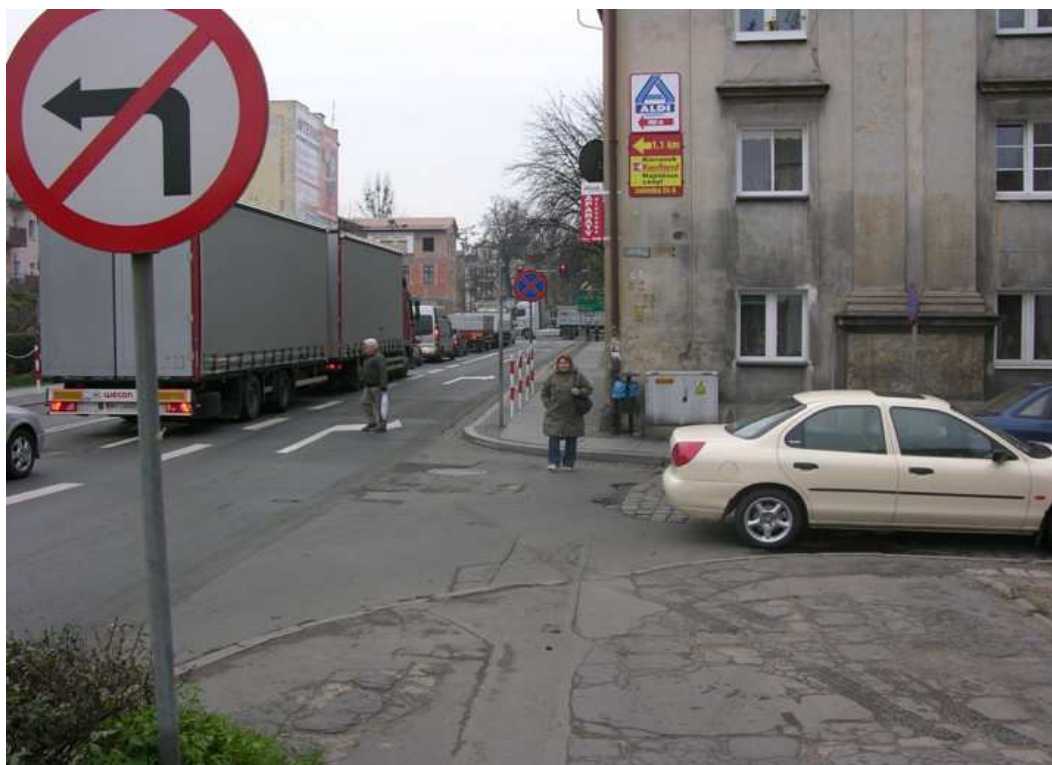
Rys. 3.13. Droga krajowa Nr 39 w m. Brzeg – ul. Jagiełły.

Głównymi rodzajami zdarzeń były **najechania na pieszego i zderzenia boczne.**

Prawdopodobne przyczyny wypadków to **duży ruch poprzeczny samochodów oraz pieszych, nieprawidłowe manewry na skrzyżowaniach, nieprawidłowe zachowania pieszych.**

Ustalenia z wizji lokalnej: odcinek niebezpieczny obejmuje przejście drogi krajowej Nr 39 przez m. Brzeg. Odcinek charakteryzuje się dużym natężeniem ruchu pojazdów i pieszych, zwartą zabudową, występowaniem placówek handlowych przy drodze, dużą ilością zjazdów publicznych i prywatnych. Wypadki zdarzają się praktycznie na każdym odcinku, głównie grupują się na skrzyżowaniach i przejściach dla pieszych.

Zrealizowane działania: została opracowana koncepcja poprawy brd, która zakłada budowę ciągów pieszo-rowerowych, budowę azyli dla pieszych, przebudowę skrzyżowań poprzez wydzielanie pasów dla relacji lewoskrętnych oraz montaż sygnalizacji świetlanych.

Planowane działania: w roku 2009 zostaną zlecone dokumentacje na przebudowę skrzyżowania ul. 3-go Maja z ul. Chrobrego oraz na odcinek ul. Jagiełły od w/w skrzyżowania do mostu nad Odrą.

Propozycja poprawy brd: wdrożenie opracowanej koncepcji.

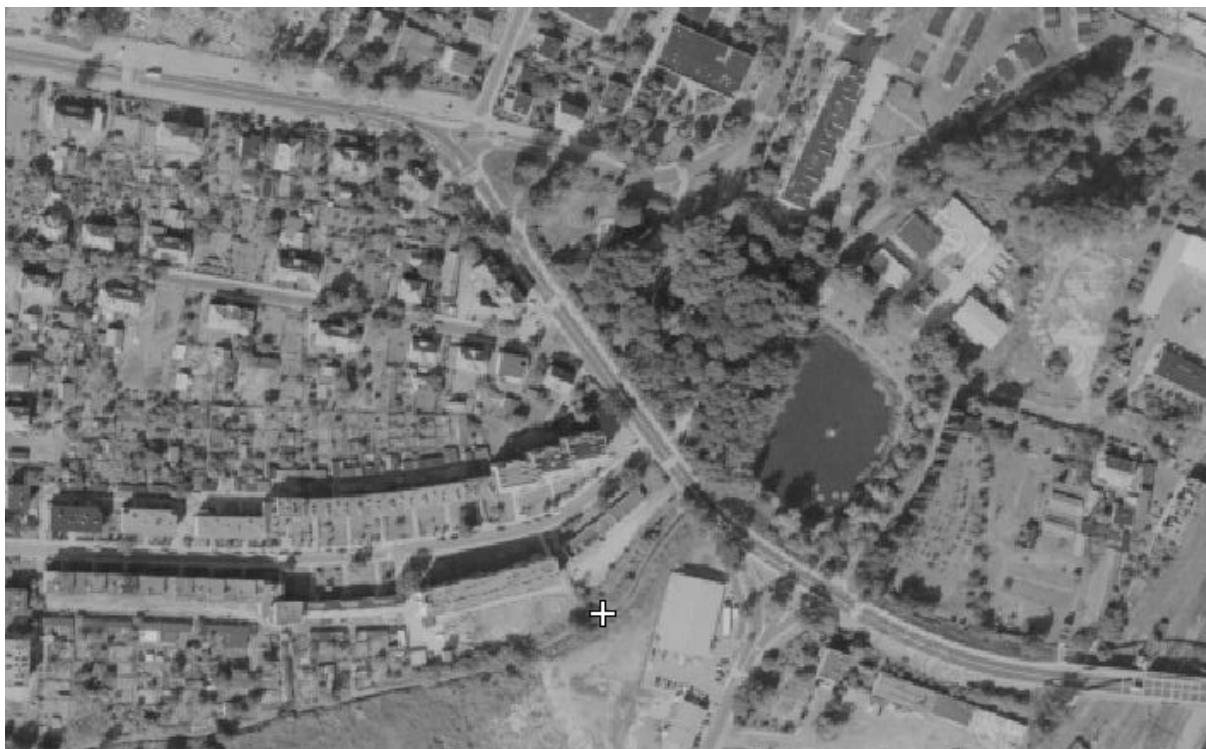
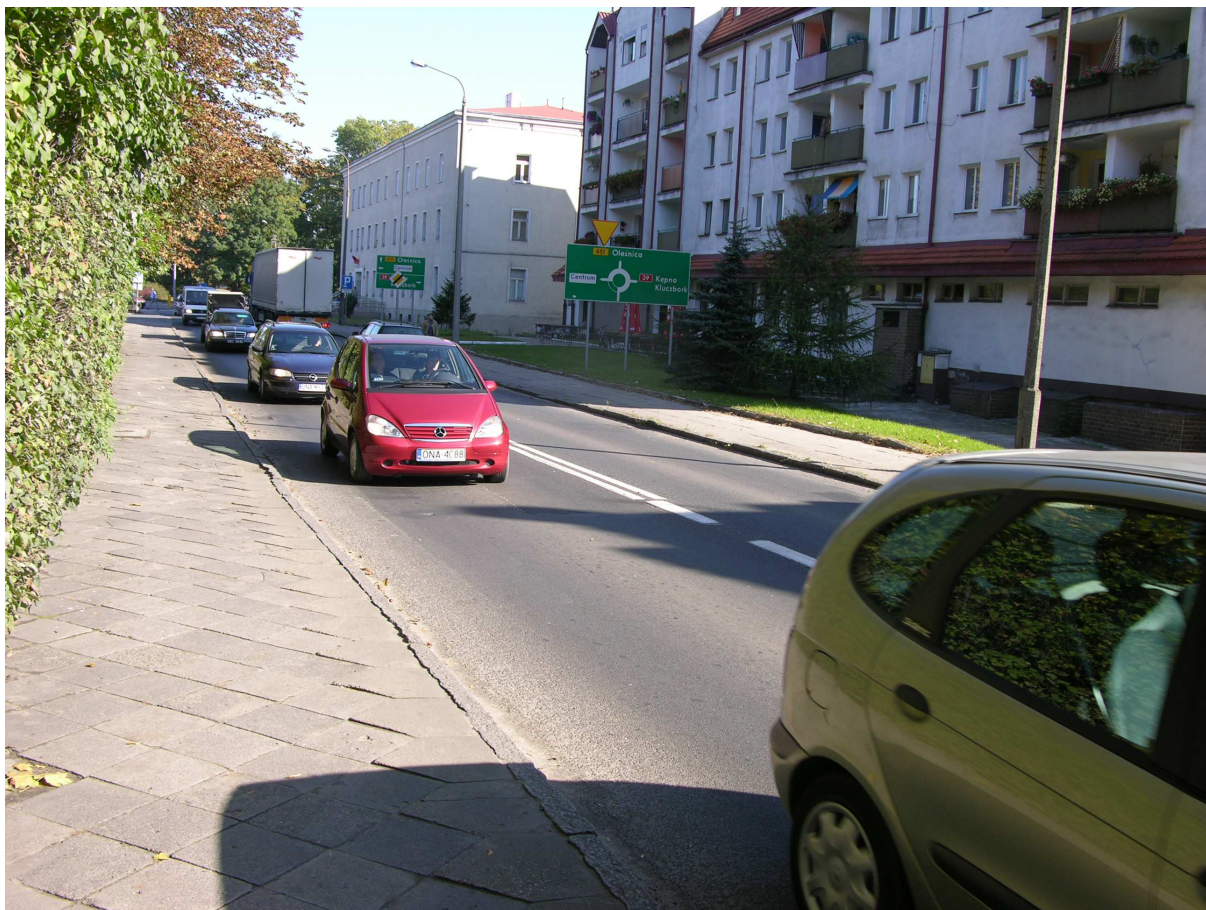
Rys. 3.15. Droga krajowa Nr 39 w m. Namysłów – ul. Jana Pawła II.

Głównymi rodzajami zdarzeń drogowych były **najechnia na pieszego i zderzenia boczne.**

Prawdopodobne przyczyny wypadków to **duży ruch poprzeczny samochodów oraz pieszych, nieprawidłowe zachowania pieszych oraz wymuszenia pierwszeństwa przejazdu na skrzyżowaniach.**

Ustalenia wizji lokalnej: typowy odcinek miejski o dużym natężeniu ruchu pojazdów i pieszych, dużej liczbie przejść dla pieszych, skrzyżowań i wjazdów.

Działania planowane: montaż sygnalizacji świetlnej dla pieszych przy skrzyżowaniu z ul. Sejmową, montaż sygnalizacji na skrzyżowaniu z ul. Partyzantów, wprowadzenie wygrodzeń ciągów pieszych; została opracowana koncepcja poprawy brd.

Propozycja poprawy brd: zrealizowanie w/w zadań; budowa ronda na skrzyżowaniu z drogą wojewódzką Nr 454 oraz z ul. Reymonta; wdrożenie opracowanej koncepcji; w przyszłości budowa obwodnicy.

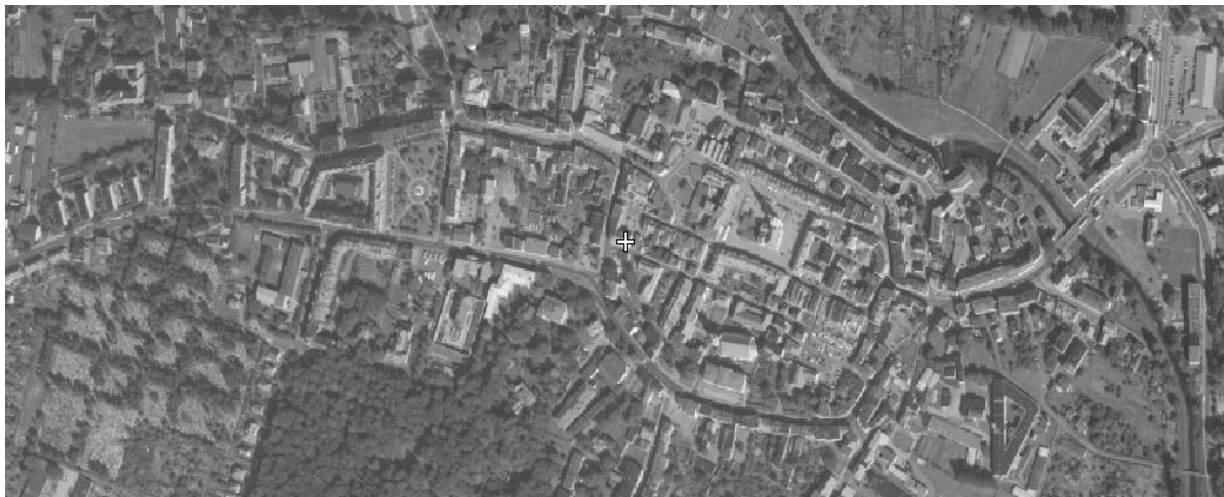
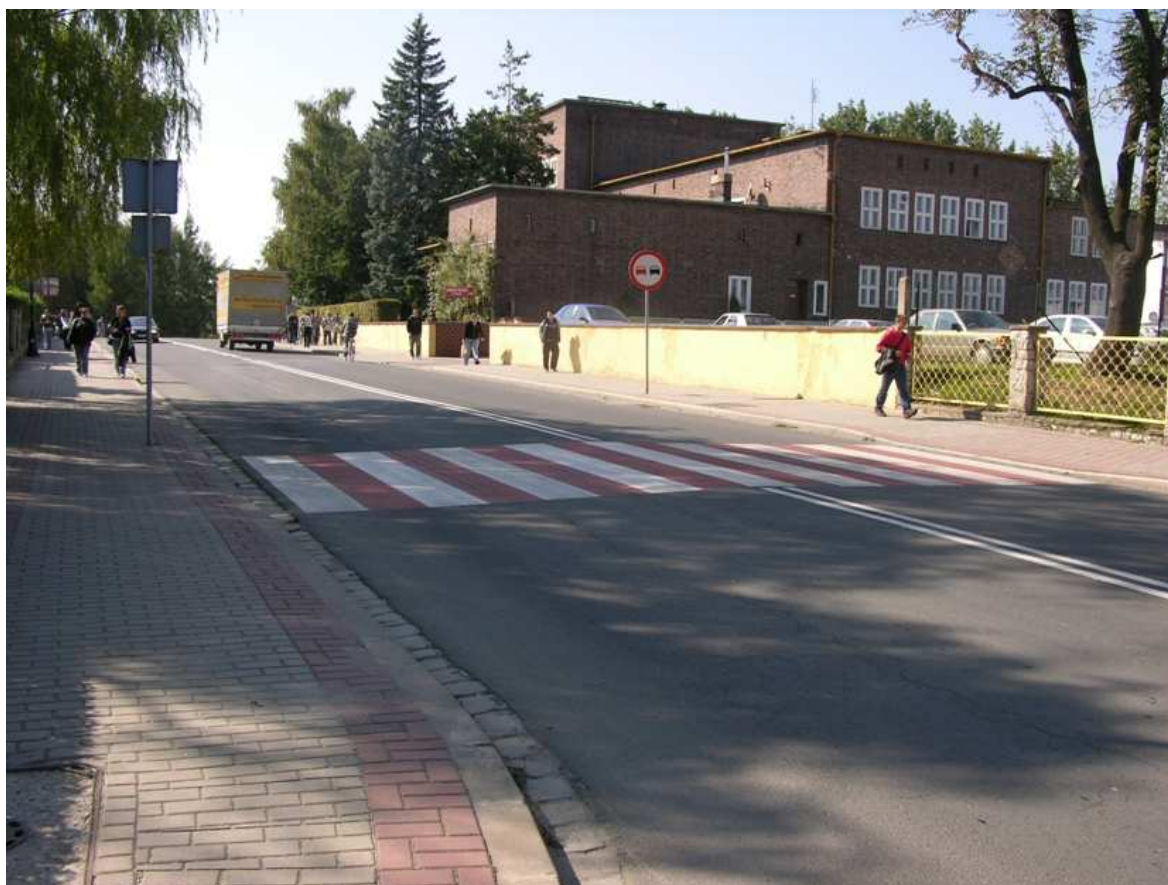
Rys. 3.17. Prudnik ul. T. Kościuszki (droga krajowa Nr 40) – zdjęcie satelitarne.

Głównymi rodzajami zdarzeń drogowych były **najechnia na pieszego** (aż 29 zdarzeń).

Prawdopodobne przyczyny wypadków to **nieprawidłowe przekraczania jezdni przez pieszych**.

Ustalenia wizji lokalnej: typowy odcinek miejski o dużym natężeniu ruchu pojazdów i pieszych, nagminne przekraczanie jezdni w miejscach niedozwolonych, dużo przejść dla pieszych, skrzyżowań i zjazdów, bliskość placówek handlowych.

Zrealizowane działania: w 2008r. ustawiono słup fotoradaru przy skrzyżowaniu z ul. Grunwaldzką.

Propozycja poprawy brd: należy zwiększyć zakres wygrodzeń łańcuchowych na chodnikach; przebudowa skrzyżowania ul. Armii Krajowej z ul. Batorego (należy zlecić koncepcję przebudowy); rozważyć azyl dla pieszych przy skrzyżowaniu z ul. Grunwaldzką; w przyszłości budowa obwodnicy w ciągu DK 40 (północno-zachodnie obejście).

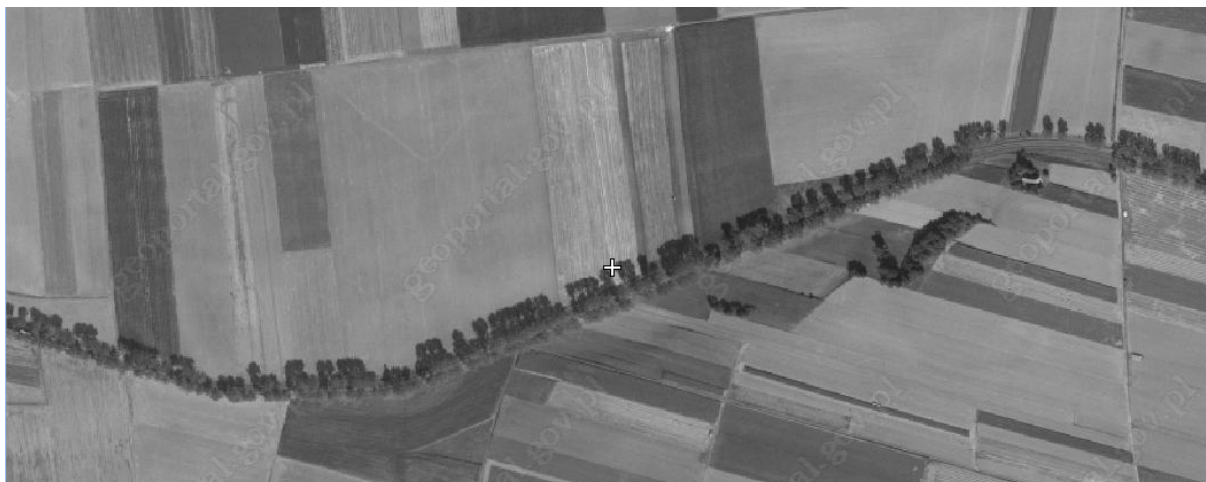
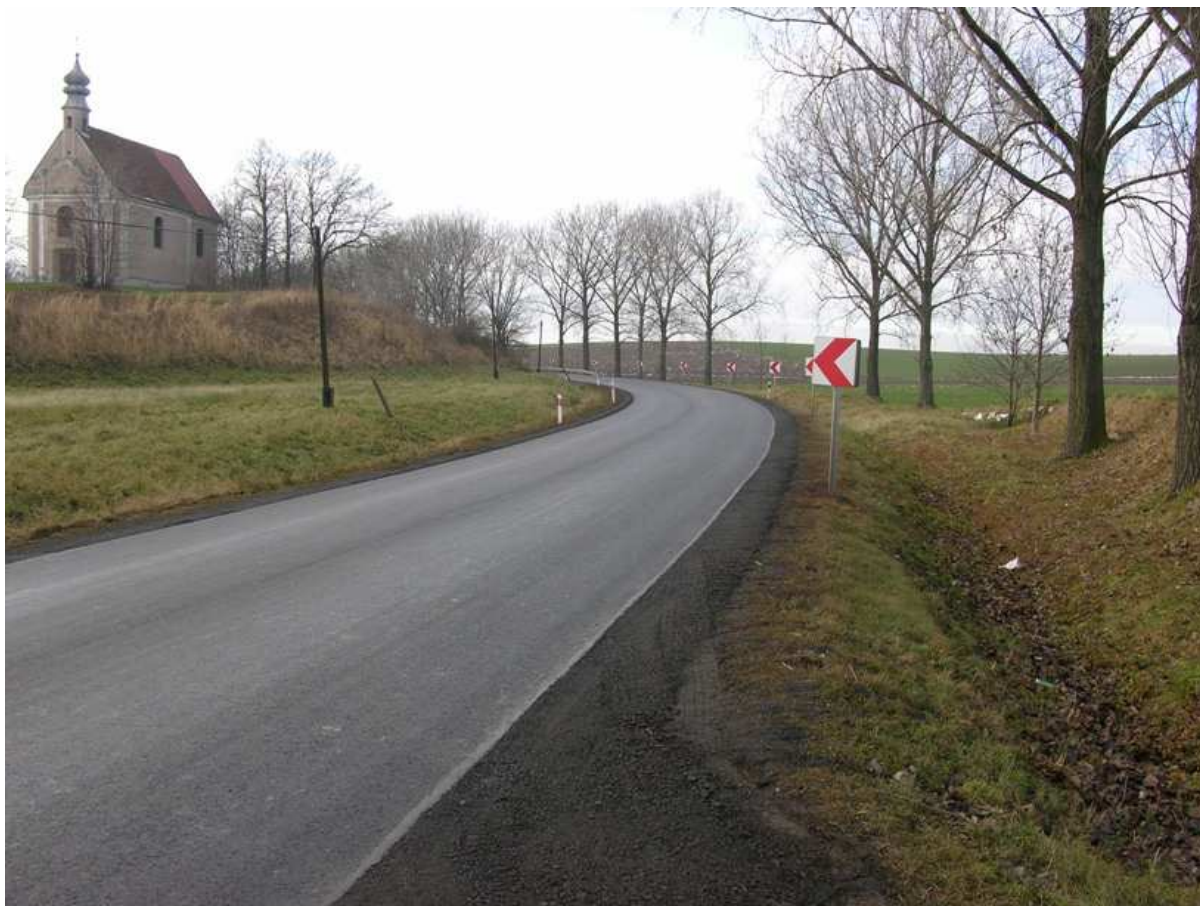
Rys. 3.19. Odc. Wierzch - Mochów (droga krajowa Nr 40) – zdjęcie satelitarne.

Głównymi rodzajami zdarzeń drogowych były **zderzenia czołowe**.

Prawdopodobne przyczyny wypadków to **zły stan nawierzchni i nadmierna prędkość**.

Ustalenia wizji lokalnej: odcinek charakteryzuje się występowaniem łuków poziomych i pionowych. Znajduje się pomiędzy polami, na osłoniętym terenie. Na odcinku występują silne wiatry, zawieje śnieżne oraz dzikie zwierzęta (dużo znaków ostrzegawczych). Nawierzchnia na całym odcinku jest śliska i wymaga natychmiastowej wymiany. Dochodzi do nieprawidłowych manewrów wyprzedzania oraz wyrzucania pojazdów na łukach wskutek słabej przyczepności opon do jezdni i nadmiernej prędkości.

Zrealizowane działania: w roku 2008 została wymieniona nawierzchnia na odc. 500mb w obrębie łuku przy tzw. „Glinianej Górze” i zostały zamontowane tablice prowadzące U-3b.

Propozycje poprawy brd: wymiana nawierzchni na spełniającą odpowiednie parametry szorstkości; ustawienie dodatkowych tablic prowadzących U-3; rozważenie wprowadzenie tymczasowego oznakowania ograniczającego prędkość na odcinku do 70km/h.

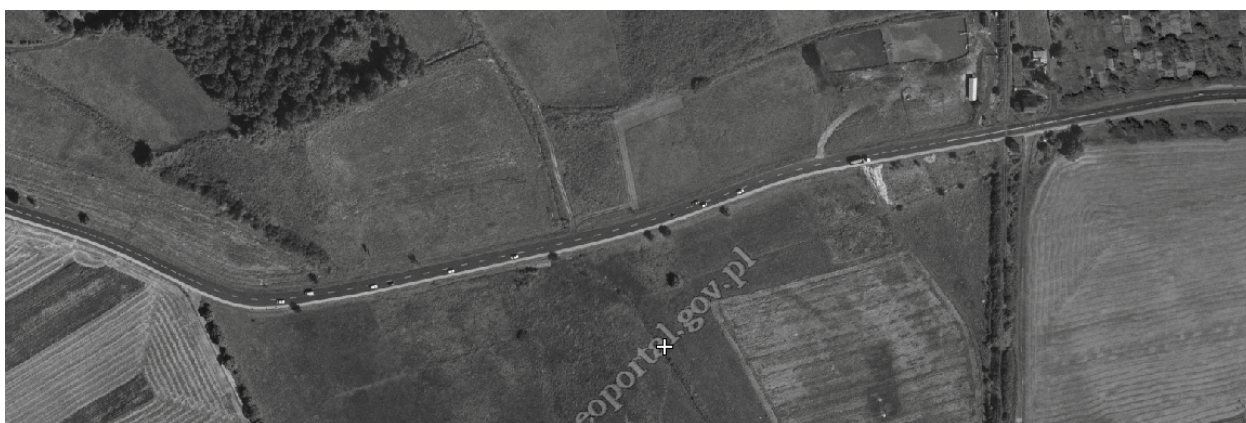
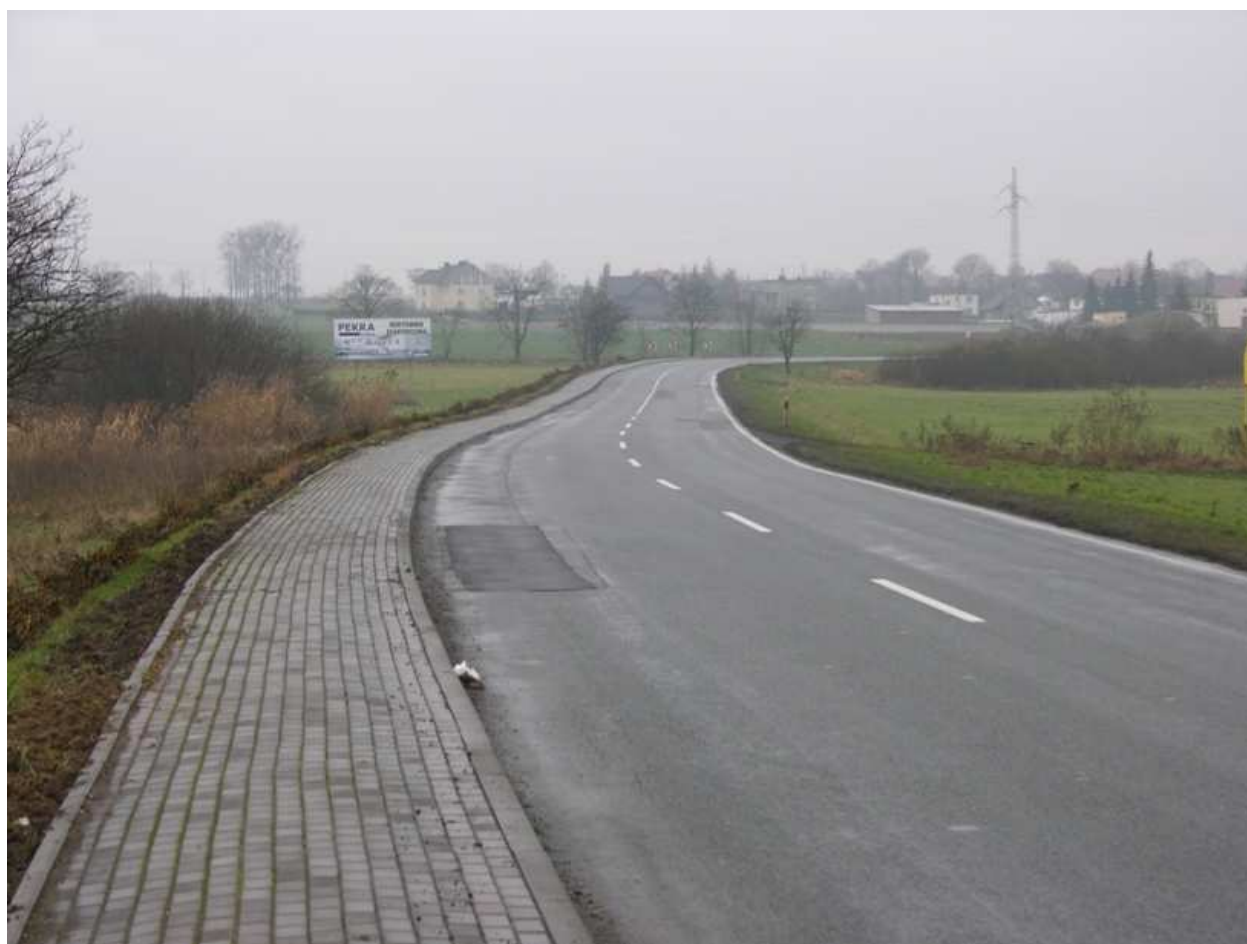
Rys. 3.21. Odc. Większyce – K-Koźle (droga krajowa Nr 40) – zdjęcie satelitarne.

Głównymi rodzajami zdarzeń drogowych były **zderzenia czołowe**.

Prawdopodobne przyczyny wypadków to **nadmierna prędkość i ostry łuk poziomy**.

Ustalenia wizji lokalnej: krótki odcinek drogi poza obszarem zabudowanym charakteryzujący się ostrym łukiem poziomym. Na odcinku występuje też nieczynny przejazd kolejowy, który powoduje występowanie najechań na tył pojazdów (podczas wizji doszło do takiej kolizji).

Propozycje poprawy brd: ograniczenie prędkości, wprowadzenie punktowych elementów odblaskowych.
