### 3.4. Charakterystyka odcinków niebezpiecznych

Na wyselekcjonowanych odcinkach niebezpiecznych postanowiono przeprowadzić spotkania w terenie z udziałem przedstawicieli Wydziałów BRD i Zarządzania Ruchem, innych Wydziałów Merytorycznych GDDKiA O/Opole, Rejonów GDDKiA i Komend Powiatowych Policji. Przed kolejnymi spotkaniami zostały przygotowane analizy wypadkowości na danym odcinku. Zostały również wprowadzone Karty Odcinka Niebezpiecznego (wzór w załączeniu), które zawierają podstawowe dane o odcinku i zdarzeniach tam zachodzących. Karty były wykorzystywane także jako notatki ze spotkań w terenie.

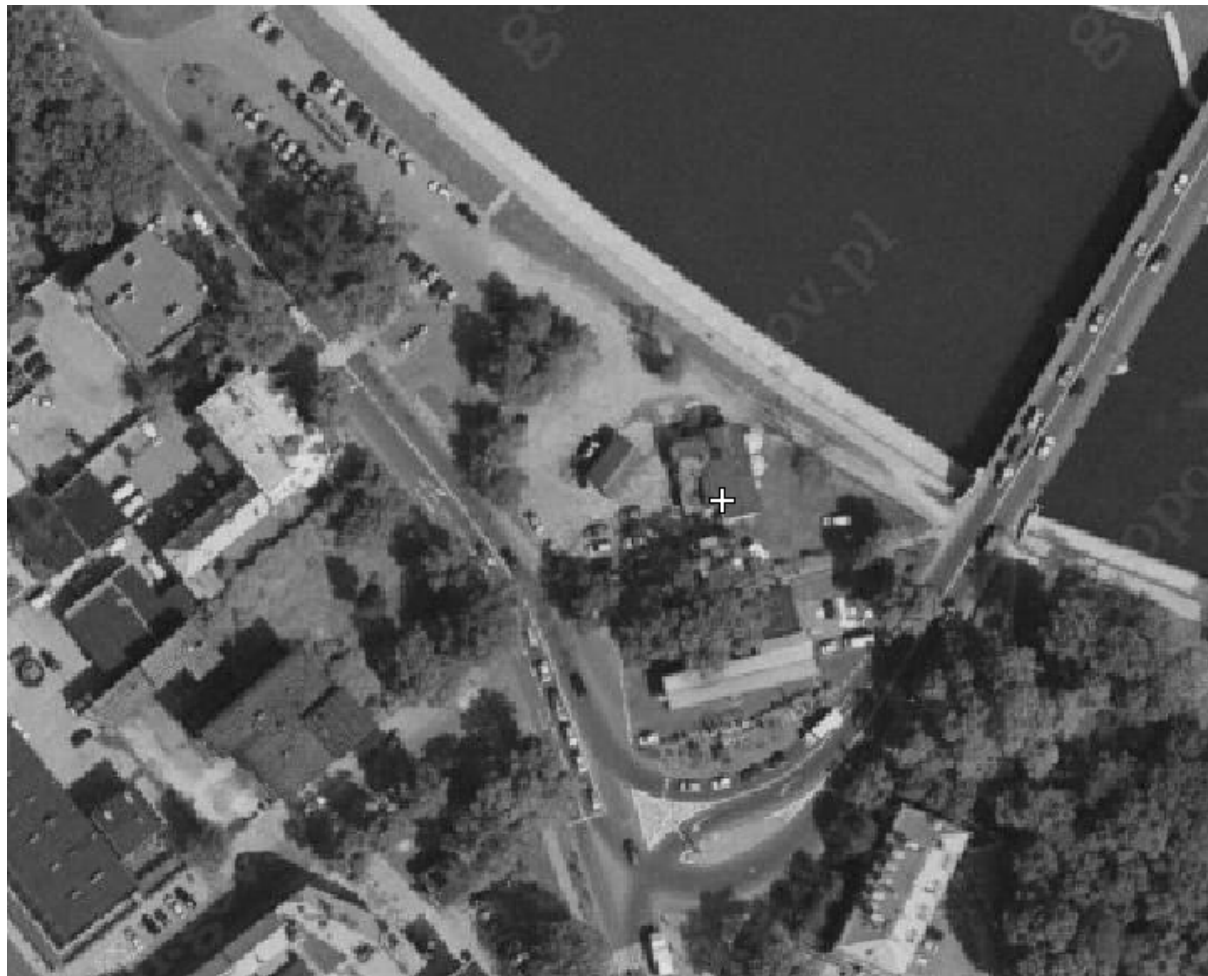
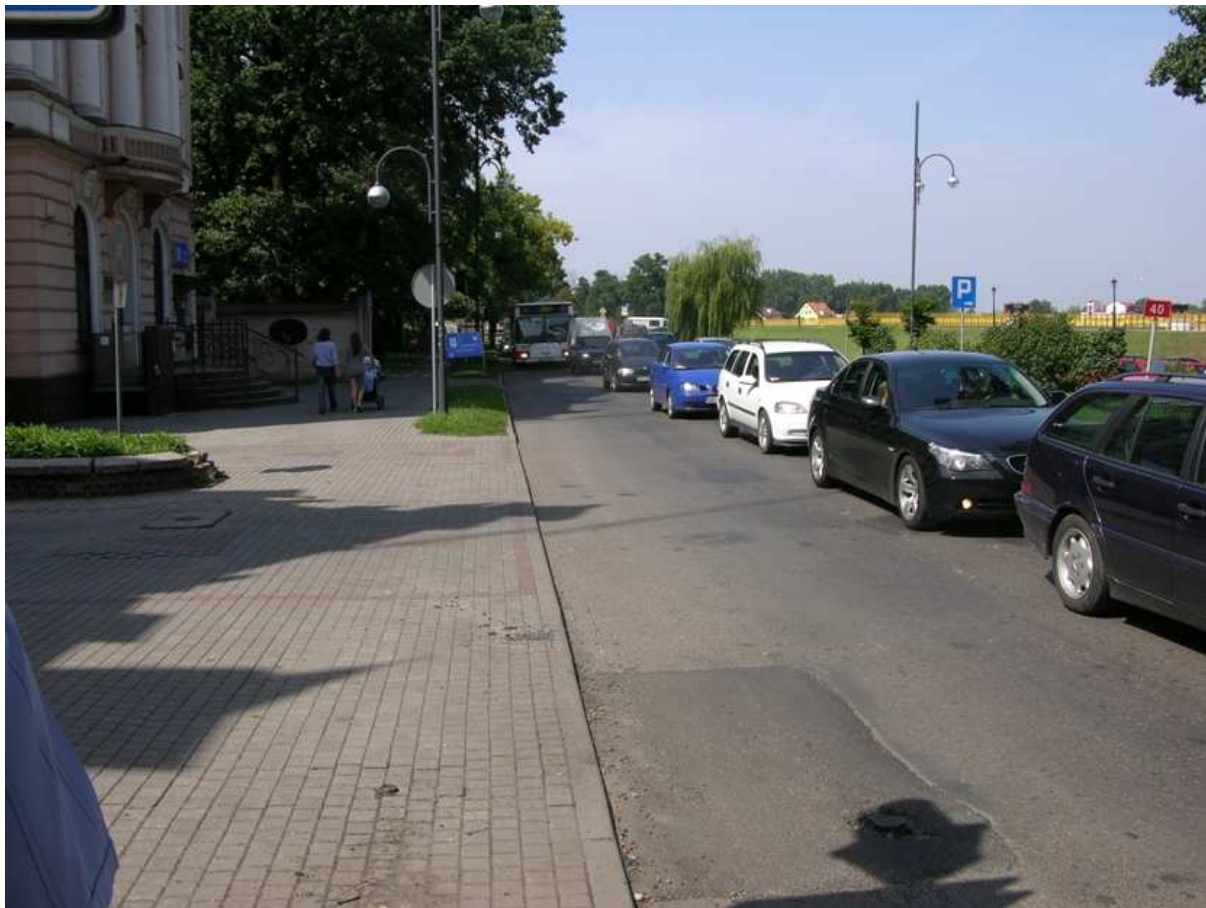
Rys. 3.23. K-Koźle skrzyżowanie ul. Łukasiewicza (droga krajowa Nr 40) z ul. Raławicką.

Głównymi rodzajami zdarzeń drogowych były **najechania na pieszego**.

Prawdopodobne przyczyny wypadków to **nieostrożność pieszych oraz duże natężenie ruchu na drodze głównej**.

Ustalenia wizji lokalnej: odcinek o dużym natężeniu ruchu pojazdów i pieszych. Wypadki gromadzą się głównie na przejściu dla pieszych w km 62+800, gdzie w godzinach szczytu tworzy się zator drogowy (zasłanianie pieszym przez pojazdy widoczności drugiego kierunku).

Propozycja poprawy brd: wycinka drzew oraz poprawa w rejonie w/w przejścia dla pieszych:

- azyl dla pieszych - poprawa bezpieczeństwa ruchu pieszych kosztem przepustowości, możliwość zwiększenia zatoru drogowego wskutek zwężenia, zwłaszcza w godzinach popołudniowych,
- wydzielenie 3 pasów do ruchu poprzez wymalowanie - pogorszenie bezpieczeństwa ruchu pieszych, zwiększenie przepustowości i uniknięcie częstych kolizji.

Planowane działania: trwa budowa obwodnicy m. K-Koźle. Po wybudowaniu obwodnicy natężenie ruchu w ciągu obecnej DK 40 znacznie zmaleje co spowoduje zwiększenie poziomu brd.

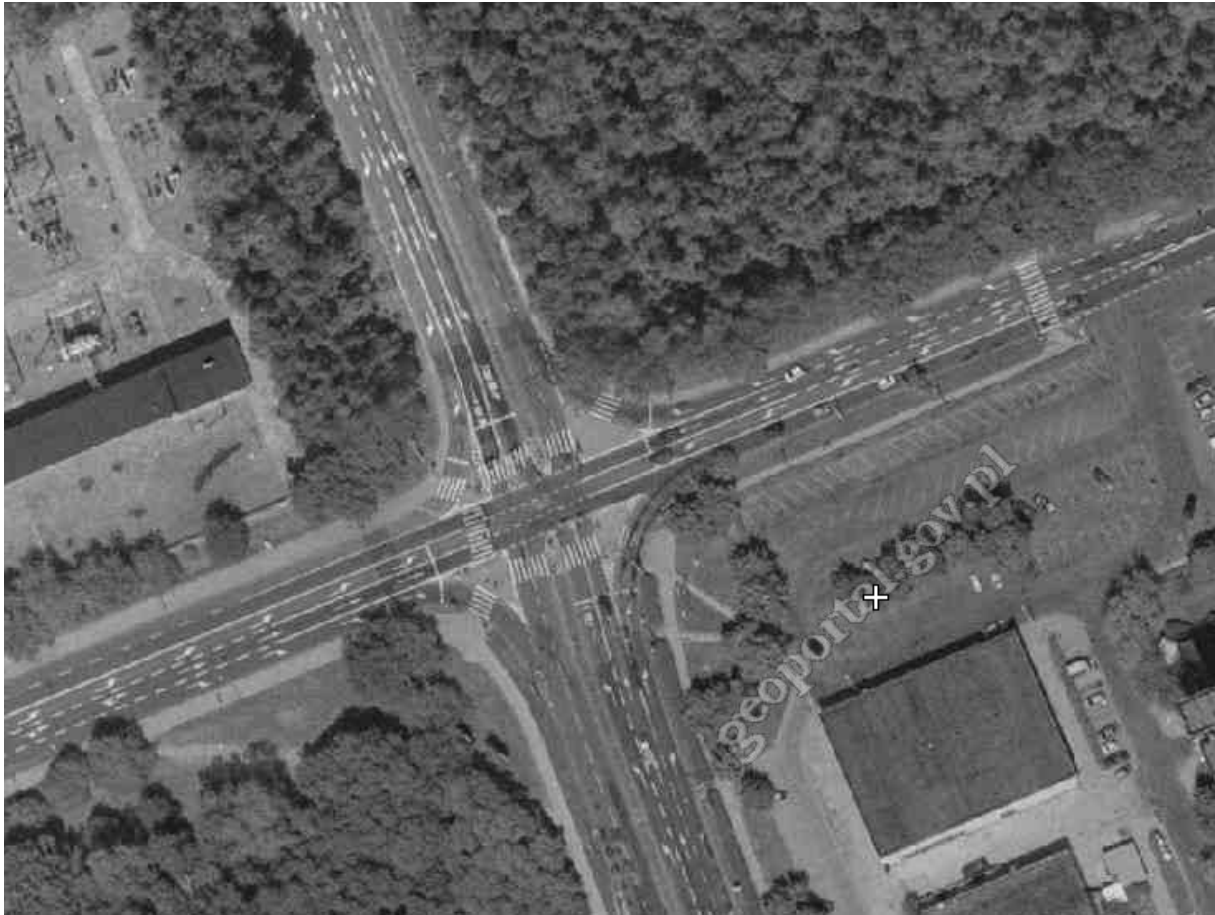
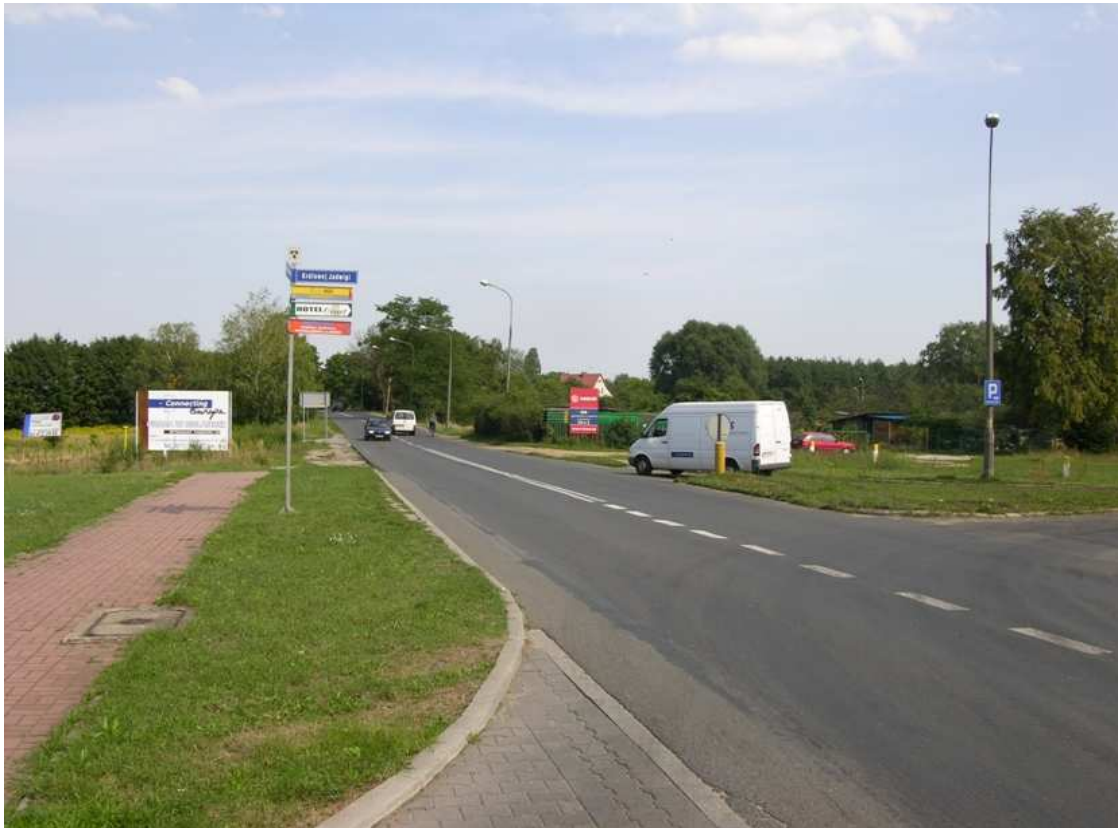
Rys. 3.25. K-Koźle skrzyżowanie ul. Jana Pawła II z ul. Armii Krajowej i Al. Lisa.

Głównymi rodzajami zdarzeń drogowych były **zderzenia boczne**.

Prawdopodobne przyczyny wypadków to **wymuszanie pierwszeństwa przejazdu**.

Ustalenia wizji lokalnej: wypadki grupują się na dwóch skrzyżowaniach pokazanych na rysunkach: obwodnicy z ul. Jana Pawła II oraz ul. Jana Pawła II z ul. Królowej Jadwigi; ze względu na nienormatywne promienie skrętów na pierwszym skrzyżowaniu pojazdy relacji lewoskrętnych mają problemy z przejechaniem na zielonym świetle (wolne przemieszczanie się samochodów ciężarowych); na drugim skrzyżowaniu brak wydzielonych pasów dla relacji skrętnych

Zrealizowane działania: w 2008r. zmieniono program sygnalizacji świetlnej na skrzyżowaniu ul. Jana Pawła II i Armii Krajowej - wydłużono czasy międzyzielone i czasy zielonego dla głównego kierunku.
