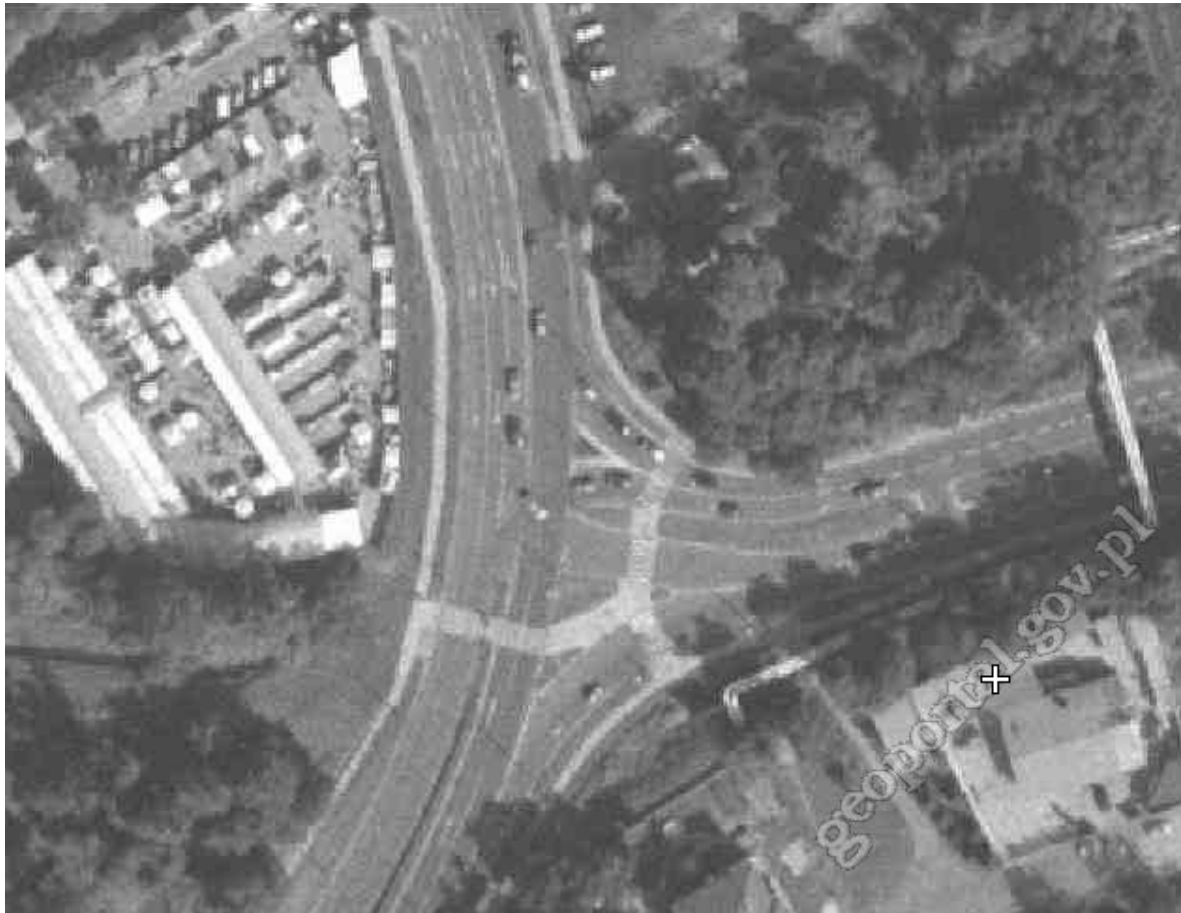
Rys. 3.27. Nysa skrzyżowanie DK 41 z drogą wojewódzką Nr 407.

W latach 2003-2007 zarejestrowano:

- liczbę wypadków ogółem: 21
- liczbę wypadków z zabytymi: 2
- liczbę zabitych: 2
- liczbę rannych: 20

Głównymi rodzajami zdarzeń drogowych były **najechnia na pieszego, zderzenia boczne oraz najechnia na tył pojazdów.**

Prawdopodobne przyczyny wypadków to **nadmierna prędkość, nieprawidłowe wyprzedzanie oraz nieprawidłowe manewry na skrzyżowaniach.**

Ustalenia wizji lokalnej: dwujezdniowy odcinek zachęca do szybkiej jazdy, kierowcy wyprzedzają na przejściach dla pieszych. Skrzyżowanie ul. Jagiellońskiej, Piłsudskiego i Sudeckiej sprawia wiele kłopotów kierowcom (zwłaszcza przyjeźdnym) z poprawnym jego odczytaniem i przejechaniem, gdyż geometria skrzyżowania jest skomplikowana. Skrzyżowanie ul. Asnyka z drogą wojewódzką Nr 407 występuje na łuku poziomym. Duża prędkość, natężenie ruchu, manewry wyprzedzania oraz ograniczenie widoczności na tym skrzyżowaniu stwarza zagrożenie bezpieczeństwa ruchu drogowego. W 2007r. uzyskano częściową poprawę brd na tym skrzyżowaniu, w związku z montażem w pobliżu (w

odległości ok. 150m od skrzyżowania) sygnalizacji świetlnej wzbudzonej dla pieszych na istniejącym przejściu dla pieszych.

Działania planowane: rozważa się przebudowę skrzyżowania ul. Jagiellońskiej z Piłsudskiego oraz ul. Asnyka z drogą wojewódzką 407 (opracowano koncepcje przebudowy).

Propozycja poprawy brd: przebudowa w/w skrzyżowań. Skrzyżowanie drogi krajowej Nr 41 z drogą wojewódzką Nr 407 – z koncepcji wynika budowa sygnalizacji świetlnej. Na skrzyżowaniu ul. Piłsudskiego - Jagiellońska poprawa nastąpi tylko w przypadku zamknięcia ul. Sudeckiej, czego koncepcja nie przewiduje, w przeciwnym wypadku każde nowe rozwiązanie będzie równie skomplikowane. Budowa obwodnicy.

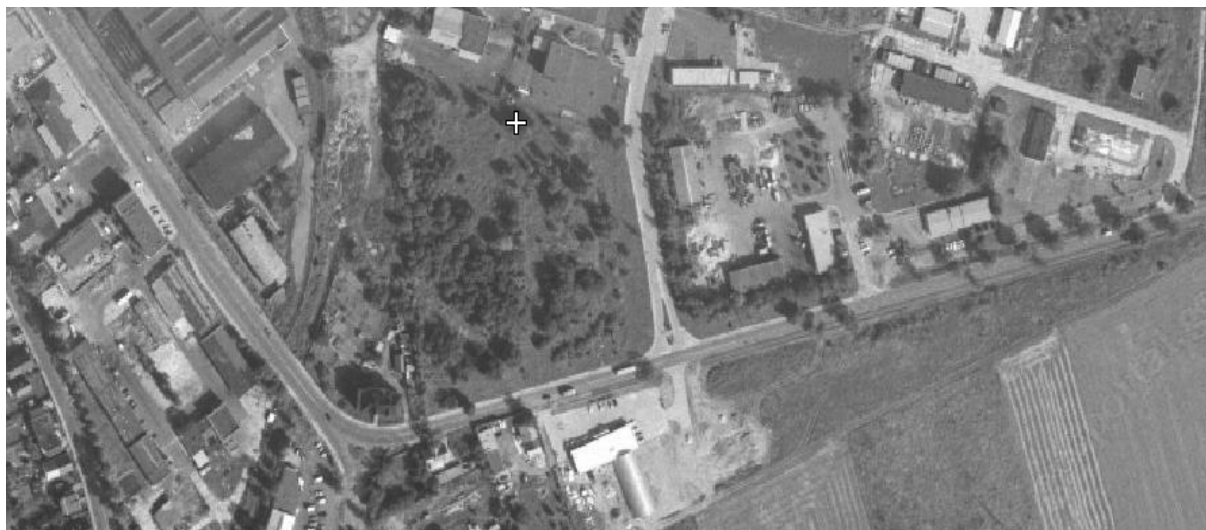
Rys. 3.29. Nysa – ul. Piłsudskiego (droga krajowa Nr 41)

W latach 2003-2007 zarejestrowano:

- liczbę wypadków ogółem: 16
- liczbę wypadków z zabitymi: 2
- liczbę zabitych: 2
- liczbę rannych: 16

Głównymi rodzajami zdarzeń były **najechnia na pieszego oraz zderzenia czołowe.**

Prawdopodobne przyczyny wypadków to **nadmierna prędkość i nieprawidłowe wyprzedzanie.**

Ustalenia wizji lokalnej: na odcinku prostym kierowcy znacznie przekraczają dozwoloną prędkość (szeroki przekrój zachęca do tego). Skrzyżowanie z ul. Czarneckiego znajduje się w obrębie łuku poziomego. Zauważono także sporo reklam w obrębie tego skrzyżowania, które mogą odwracać uwagę kierowców.

Zrealizowane działania: w roku 2008 został zamontowany maszt do fotoradar; wykonano zawężenie przekroju z 2 pasów do 1 na odcinku zjazdowym z wiaduktu.

Propozycja poprawy brd: przy skrzyżowaniu z ul. Czarneckiego budowa azylu dla pieszych oraz pasa lewoskrętnego, budowa sygnalizacji świetlnej dla pieszych, zawężenie przekroju na odcinku do skrzyżowania z ul. Czarneckiego (jezdnia 1kier/2pas posiada szerokość ok. 9m).

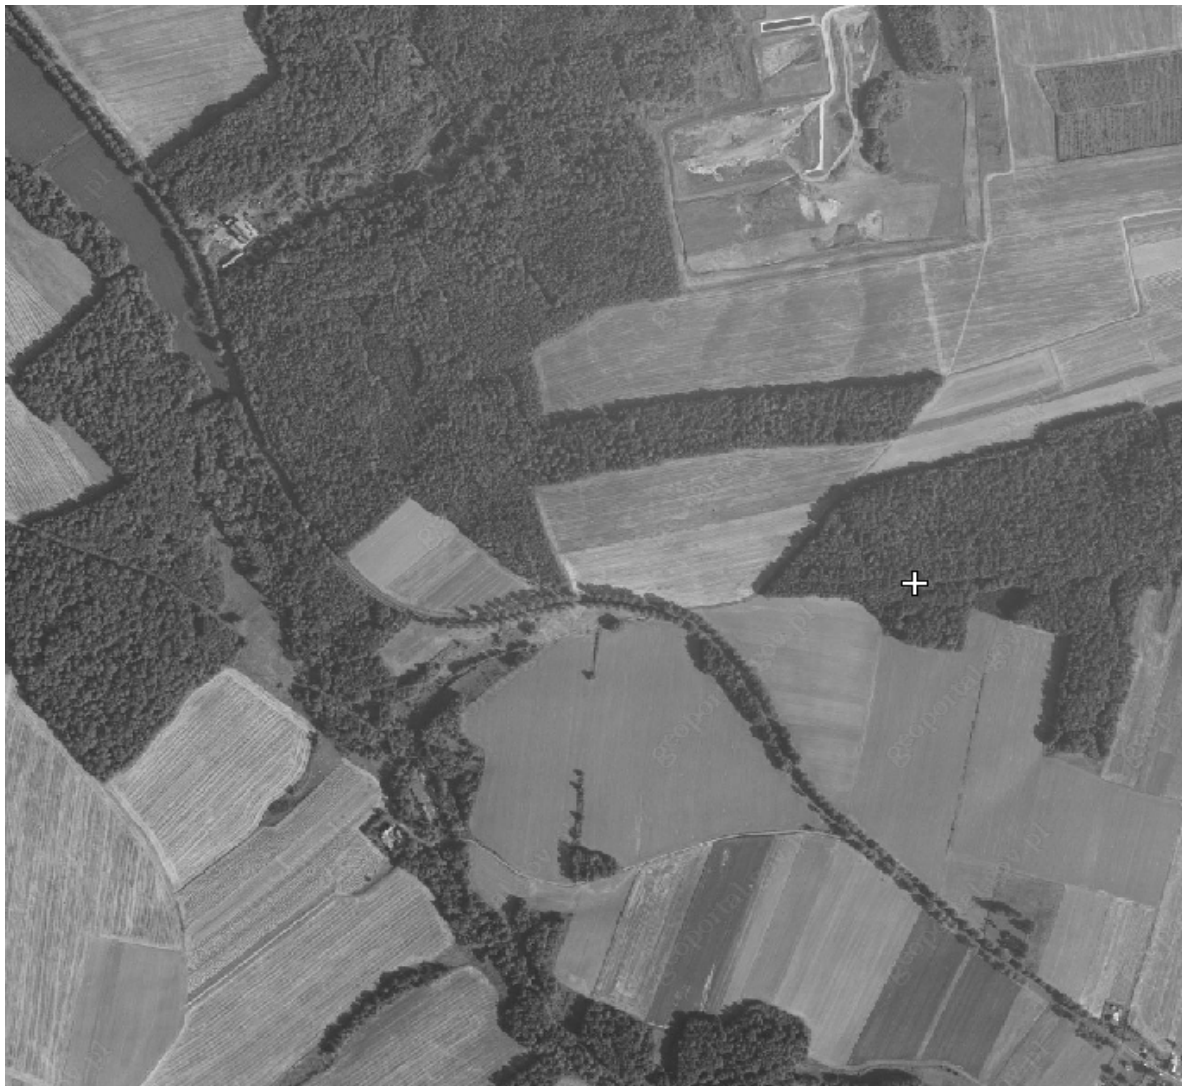
Rys. 3.31. Droga krajowa Nr 41 na odc. Niwnica – Wierzbice – zdjęcie satelitarne.

W latach 2003-2007 zarejestrowano:

- liczbę wypadków ogółem: 12
- liczbę wypadków z zabitymi: **5**
- liczbę zabitych: **5**
- liczbę rannych: 11

Głównymi rodzajami zdarzeń drogowych były **najechania na drzewo**.

Prawdopodobne przyczyny wypadków to **nadmierna prędkość** (szczególnie na łukach), **niedostosowanie do warunków geometrycznych drogi i warunków pogodowych oraz błędy pieszych**.

Ustalenia wizji lokalnej: odcinek trudny do jazdy ze względu na ukształtowanie terenu (łuki poziome i pionowe), drzewa utrudniają widoczność podczas złej pogody oraz powodują zagrożenie brd spadającymi gałęziami. Jezdnia została pokryta mikrodywanikiem (polepszenie szorstkości) w 2006r.

Zrealizowane działania: w roku 2008 ustawiono kilkaset mb barier energochłonnych.

Propozycja poprawy brd: dalsza wycinka drzew i dalsze ustawienie barier energochłonnych (również po wewnętrznej stronie drogi).

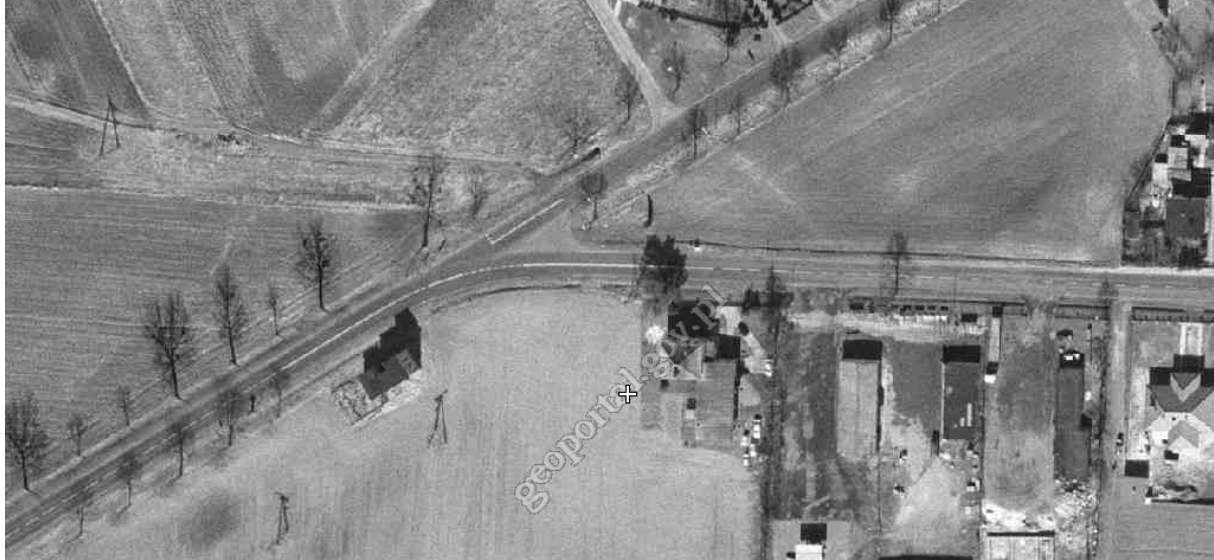
Rys. 3.32. Gorzów Śląski skrzyżowanie DK 42/45 z drogą gminną – zdjęcie satelitarne.

W latach 2003-2007 zarejestrowano:

- liczbę wypadków ogółem: 5
- liczbę wypadków z zabitymi: 1
- liczbę zabitych: 1
- liczbę rannych: 10

Głównymi rodzajami zdarzeń drogowych były **zderzenia czołowe i wywrócenia się pojazdów**.

Prawdopodobne przyczyny wypadków to **nadmierna prędkość**.

Ustalenia wizji lokalnej: skrzyżowanie znajduje się w niecce, w obrębie łuku poziomego o małym promieniu. Wlot podporządkowany jest nachylony pod dużym kątem do drogi krajowej. Jadące ze znaczną prędkością pojazdy zostają wyrzucane na skutek działania siły odśrodkowej na przeciwległy pas ruchu, bądź wypadają z drogi.

Zrealizowane działania: po jesiennym przeglądzie oznakowania dróg ustawiono dodatkową tablicę prowadzącą U-3 w celu poprawy dostrzegalności łuku drogi dla pojazdów jadących od strony Kluczborka.

Działania planowane: odnowa nawierzchni na odcinku Dębina - Praszka. Budowa obwodnicy Gorzowa Śląskiego i Praszki – trwają prace projektowe.

Propozycja poprawy brd: przebudowa skrzyżowania polegająca na wydzieleniu pasa lewoskrętnego; korekta łuku – zwiększenie jego promienia.

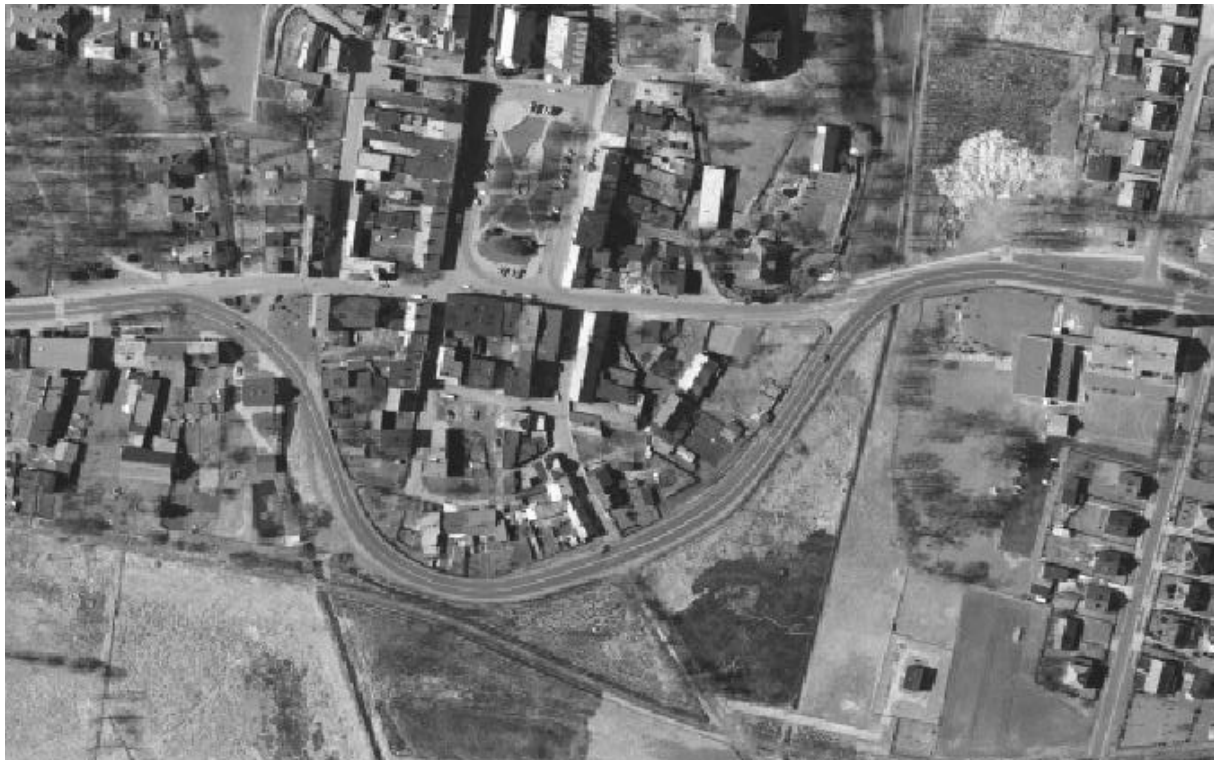
Rys. 3.34. Gorzów Śląski – zdjęcie satelitarne.

W latach 2003-2007 zarejestrowano:

- liczbę wypadków ogółem: 7
- liczbę wypadków z zabitymi: 2
- liczbę zabitych: 2
- liczbę rannych: 7

Głównymi rodzajami zdarzeń drogowych były **zderzenia czołowe**.

Prawdopodobne przyczyny wypadków to **nadmierna prędkość i nieprawidłowe wyprzedzanie**.

Ustalenia wizji lokalnej: odcinek obejmuje szeroki przekrój drogowy, z łukami poziomymi o małych promieniach. Pomimo ograniczenia prędkości do 40 km/h dochodzi do wjeżdżania z nadmierną prędkością w obręb łuków.

Działania planowane: odnowa nawierzchni na odcinku Dębina - Praszka. Budowa obwodnicy Gorzowa Śląskiego i Praszki – trwają prace projektowe.

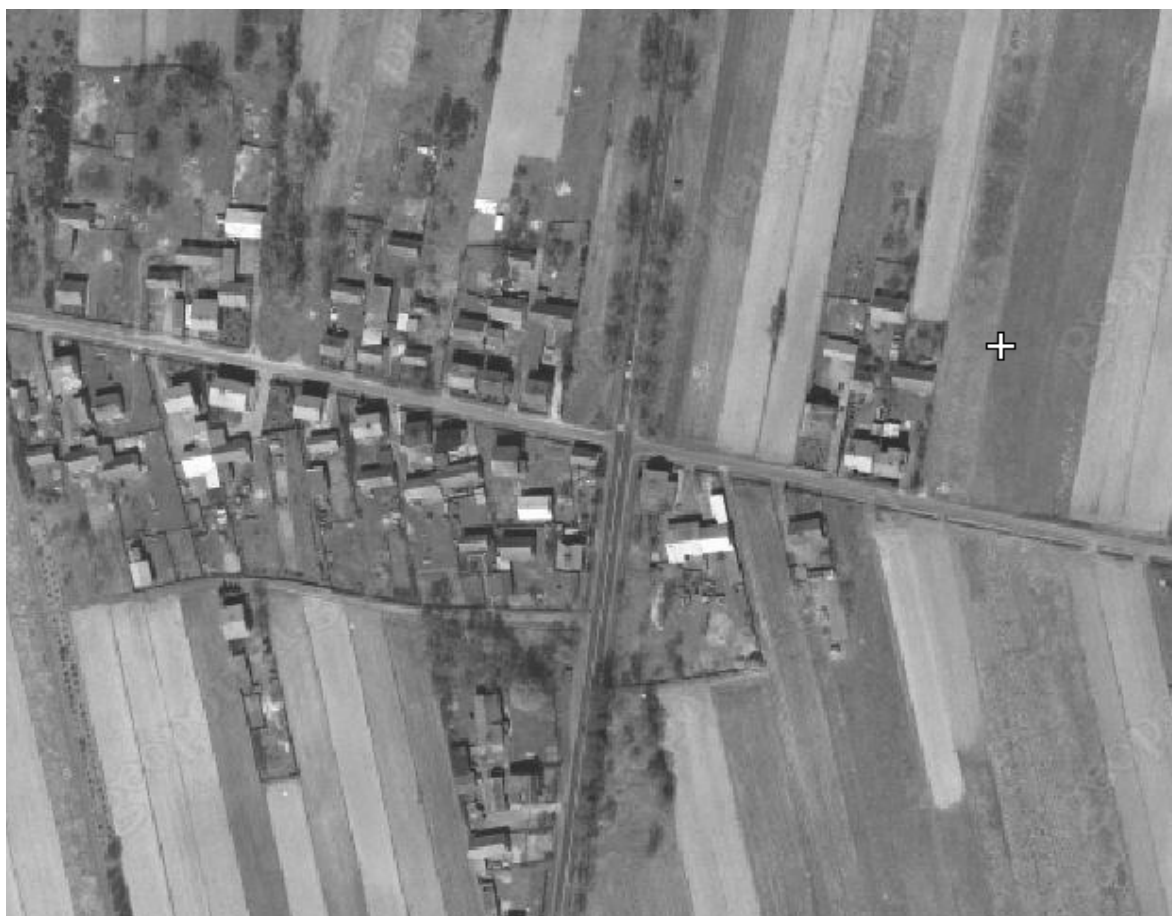
Rys. 3.36. Młyny – zdjęcie satelitarne

W latach 2003-2007 zarejestrowano:

- liczbę wypadków ogółem: 7
- liczbę wypadków z zabitymi: 2
- liczbę zabitych: 2
- liczbę rannych: 7

Głównymi rodzajami zdarzeń drogowych były **zderzenia boczne i czołowe**.

Prawdopodobne przyczyny wypadków to **alkohol u pieszych i ich nieprawidłowe zachowanie oraz nadmierna prędkość**.

Ustalenia wizji lokalnej: w pobliżu znajduje się kąpielisko, do którego latem przyjeżdża wiele młodzieży (często wraca pod wpływem alkoholu). Na odcinku występuje ruch rowerowy do pobliskiej stacji PKP. Brak chodników do zatok autobusowych.

Propozycja poprawy brd: przebudowa skrzyżowania: wydzielenie lewoskrętu od strony Teodorówki, budowa azylu dla pieszych z drugiej strony oraz montaż wyniesionej wyspy przed lewoskrętem jako elementu uspokojenia ruchu. Ze względu na występujący ruch rowerowy zachodzi konieczność budowy ciągu rowerowego, budowy ciągów pieszych do zatok autobusowych oraz wyznaczenia przejścia dla pieszych (na azylu dla pieszych). W roku 2009 zostanie zlecone opracowanie dokumentacji technicznej.

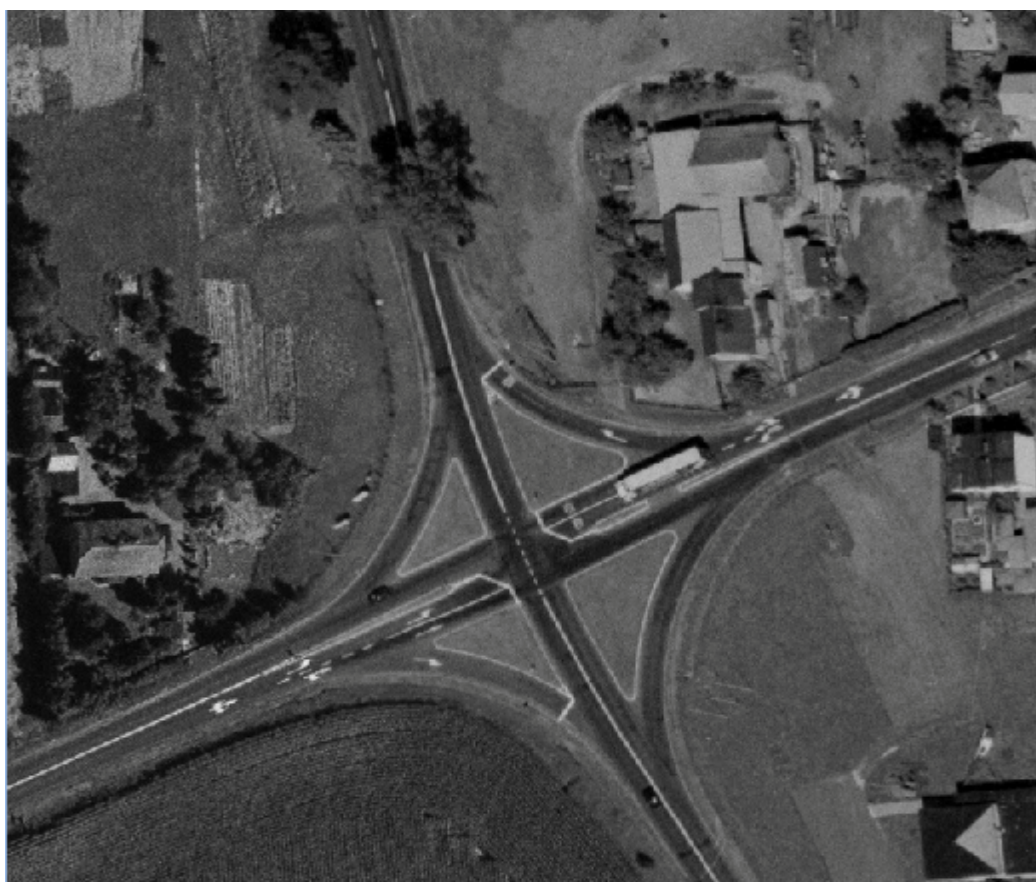
Rys. 3.38. Reńska Wieś skrzyżowanie dróg krajowych Nr 38 i 45 - zdjęcie satelitarne.

W latach 2003-2007 zarejestrowano:

- liczbę wypadków ogółem: 7
- liczbę wypadków z zabitymi: 0
- liczbę zabitych: 0
- liczbę rannych: 12

Głównymi rodzajami zdarzeń drogowych były **zderzenia boczne z udziałem samochodu ciężarowego i osobowego.**

Prawdopodobne przyczyny wypadków to **nadmierna prędkość** na wlotach głównych i **nieudzielanie pierwszeństwa przejazdu** przez pojazdy z wlotów bocznych (zwłaszcza od strony drogi krajowej Nr 38).

Ustalenia wizji lokalnej: skrzyżowanie znajduje się w obniżonej części terenu oraz na łuku poziomym w ciągu drogi krajowej Nr 45. Na wlotach głównych DK 45 oraz na wlocie drogi krajowej Nr 38 od strony Głubczyc występują spadki podłużne, co sprzyja rozwijaniu nadmiernych prędkości. W przypadku wlotu DK 38, mimo dobrej widoczności oraz właściwego i widocznego oznakowania, dochodzi również do wymuszeń pierwszeństwa, często bez wcześniejszego zatrzymania pojazdów przed znakiem B-20 „Stop”. Na w/w skrzyżowaniu, mimo ograniczenia liczby pasów ruchu na obu wlotach bocznych, pojazdy ustawiają się obok siebie ograniczając kierowcom widoczność. Widoczność jest bardziej ograniczona na wlocie drogi wojewódzkiej 418 od strony K-Koźła, który znajduje się po wewnętrznej stronie łuku poziomego drogi krajowej 45.

Zrealizowane działania: w roku 2008 zostały zamontowane dodatkowe znaki ostrzegawcze z żółtymi, pulsującymi światłami zasilanymi energią słoneczną.

Propozycja poprawy brd: przebudowa skrzyżowania na rondo (zdaniem KPP K-Koźle będzie to najlepsze rozwiązanie); do czasu przebudowy skrzyżowania należy doprowadzić do zawężenia wlotów bocznych poprzez likwidację możliwości ustawiania się w dwóch rzędach pojazdów; wycinka drzew.

Planowane działania: w roku 2009 zostanie zlecona dokumentacja techniczna na budowę ronda.

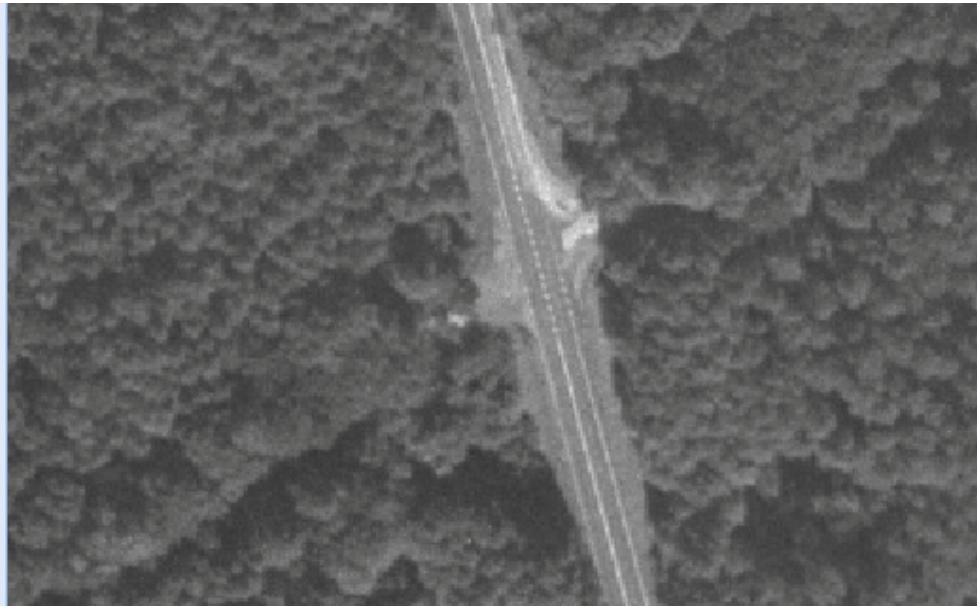
Rys. 3.40. Skrzyżowanie DK 45 z drogą do fabryki - zdjęcie satelitarne

W latach 2003-2007 zarejestrowano:

- liczbę wypadków ogółem: 8
- liczbę wypadków z zabitymi: 2
- liczbę zabitych: 2
- liczbę rannych: 12

Głównymi rodzajami zdarzeń drogowych były **najechania na tył pojazdów oraz zderzenia boczne.**

Prawdopodobne przyczyny wypadków to **nadmierna prędkość oraz duży udział relacji lewoskrętnych na skrzyżowaniu.**

Ustalenia wizji lokalnej: odcinek obejmuje obręb skrzyżowania z drogami gminnymi. Jedna z dróg prowadzi do m. Gwoździce oraz do fabryki PV Prefabet, do której zauważono zwiększony ruch ciężarowy, zwłaszcza od strony Opola. Duży ruch pojazdów na drodze głównej oraz nienormatywne łuki wyokrąglające na skrzyżowaniu powodują trudności przy włączaniu/wyłączaniu się do ruchu, głównie dla pojazdów ciężarowych. Rozpędzone pojazdy wpadają na samochody ciężarowe, oczekujące na możliwość wykonania lewoskrętu.

Propozycja poprawy brd: przebudowa skrzyżowania polegająca na budowie pasów lewoskrętnych wraz z wyniesionymi wyspami w celu uniemożliwienia manewrów wyprzedzania.

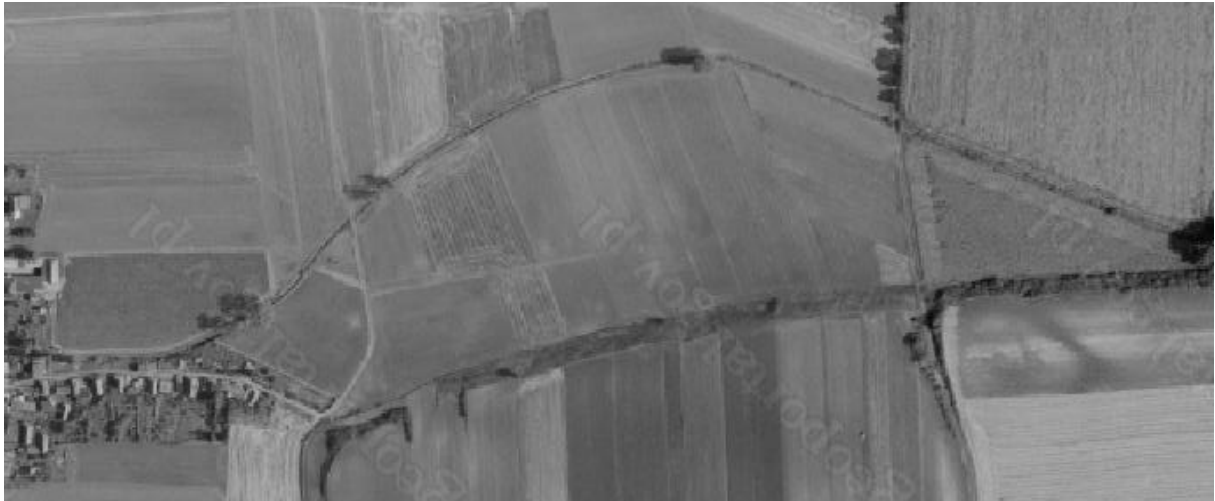
Rys. 3.42. Odcinek drogi krajowej Nr 45 Zimnice – Żłinice - zdjęcie satelitarne.

W latach 2003-2007 zarejestrowano:

- liczbę wypadków ogółem: 14
- liczbę wypadków z zabitymi: 1
- liczbę zabitych: 1
- liczbę rannych: 18

Głównymi rodzajami zdarzeń drogowych były **wywrócenia się pojazdów**.

Prawdopodobne przyczyny wypadków to **niedostosowanie prędkości do warunków na drodze** (łuków poziomych oraz pogody).

Ustalenia wizji lokalnej: Pomimo istniejących zakazów wyprzedzania dochodzi do nagminnego łamania tego zakazu i wyprzedzania w nieodpowiednich miejscach, towarzyszy temu nadmierna prędkość pojazdów. Pojazdy pod wpływem nadmiernej prędkości zostają wyrzucane z drogi.

Działania planowane: została opracowana dokumentacja na przebudowę odcinka. Przebudowę planuje się wykonać w latach 2009-2010.

Propozycja poprawy brd: zrealizowanie planowanej przebudowy - zachodzi potrzeba przyspieszenia prac lub wyłonienia I-go etapu przebudowy na przedmiotowym odcinku niebezpiecznym.

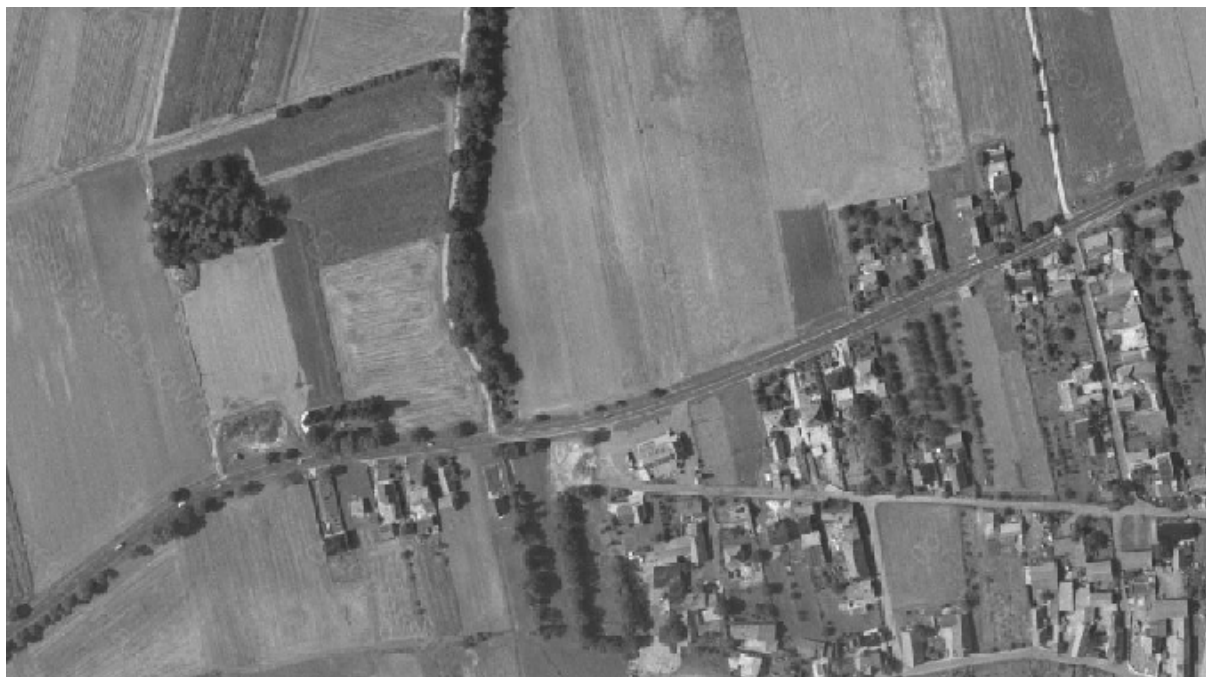
Rys. 3.43. Odcinek drogi krajowej Nr 45 Chrzowice - Folwark - zdjęcie satelitarne

W latach 2003-2007 zarejestrowano:

- liczbę wypadków ogółem: 10
- liczbę wypadków z zabitymi: 3
- liczbę zabitych: 3
- liczbę rannych: 14

Głównymi rodzajami zdarzeń drogowych były **zderzenia czołowe i wywrócenia się pojazdów**.

Prawdopodobne przyczyny wypadków to **nieprawidłowe wyprzedzanie i nadmierna prędkość**.

Ustalenia wizji lokalnej: odcinek znajduje się w obrębie łuku poziomego przy wjeździe do m. Folwark oraz przechodzi przez tę niewielką miejscowość. Kierowcy nie dostosowują prędkości do istniejących ograniczeń oraz nie zważają na zakazy wyprzedzania.

Działania planowane: trwa opracowywanie dokumentacji na odnowę nawierzchni odcinka. Inwestycję planuje się wykonać w latach 2009-2010.

Propozycja poprawy brd: wprowadzenie punktowych elementów odblaskowych przy wjeździe do Folwarku od strony Chrzowic, budowa wyniesionych wysp spowalniających ruch przy wjeździe do miejscowości, budowa chodników i zatok autobusowych.

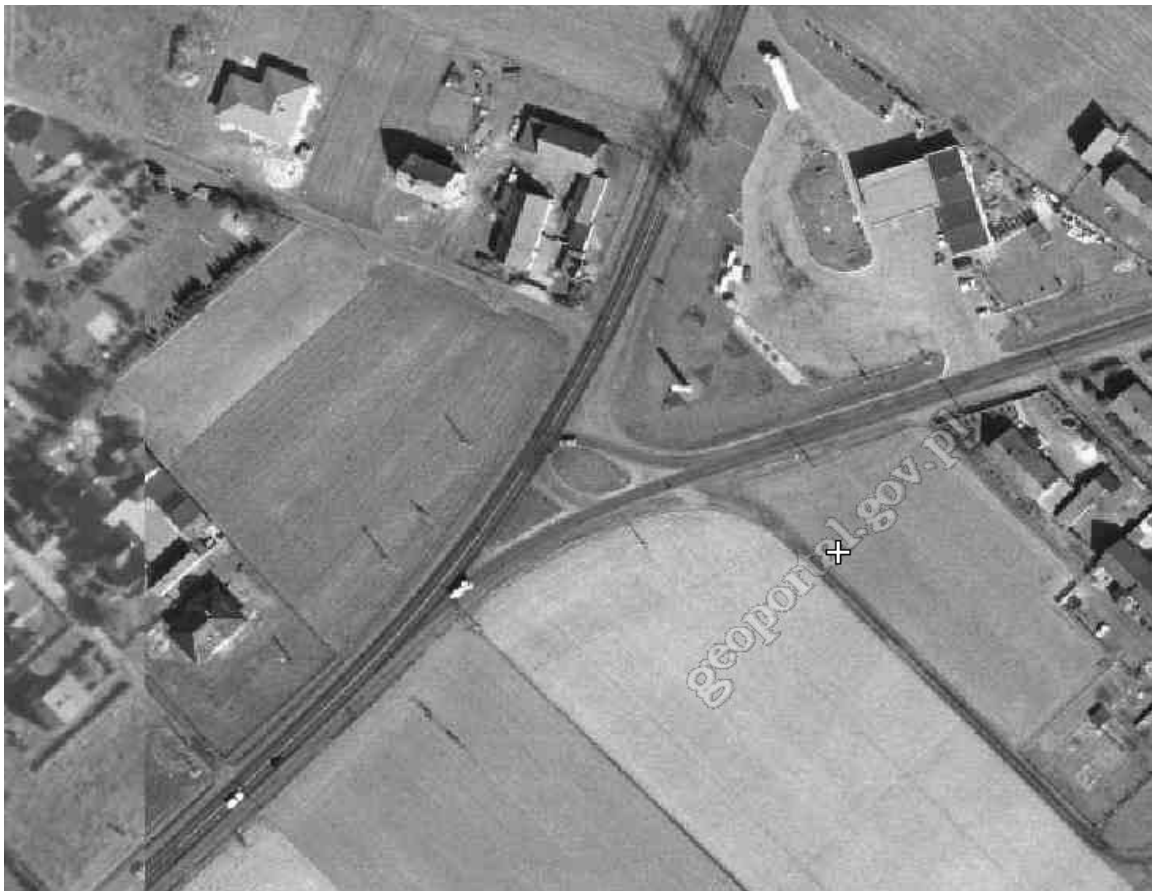
Rys. 3.44. Skrzyżowanie drogi krajowej Nr 45 z dp do Turawy w m. Zawada - zdjęcie satelitarne

W latach 2003-2007 zarejestrowano:

- liczbę wypadków ogółem: 11
- liczbę wypadków z zabitymi: 0
- liczbę zabitych: 0
- liczbę rannych: 15

Głównymi rodzajami zdarzeń drogowych były **zderzenia boczne**.

Prawdopodobne przyczyny wypadków to **nieudzielenie pierwszeństwa przejazdu na licznie występujących skrzyżowaniach i zjazdach**.

Ustalenia wizji lokalnej: występuje wzmożony ruch na drodze powiatowej do Turawy (zwłaszcza w okresie letnim) oraz duże prędkości na drodze krajowej (w/w skrzyżowanie znajduje się przy wjeździe do m. Zawada). W miejscowości panuje duża dostępność do drogi krajowej (dużo indywidualnych zjazdów).

Działania planowane: przebudowa odcinka drogi przebiegającego przez miejscowość, polegająca na montażu sygnalizacji świetlnej przy skrzyżowaniu z drogą powiatową do m. Luboszyce, przebudowie skrzyżowania z ul. Turawską na rondo, poszerzeniu jezdni i poboczy, budowie chodników oraz budowie drogi zbiorczej.

Propozycja poprawy brd: wykonanie zaplanowanej przebudowy

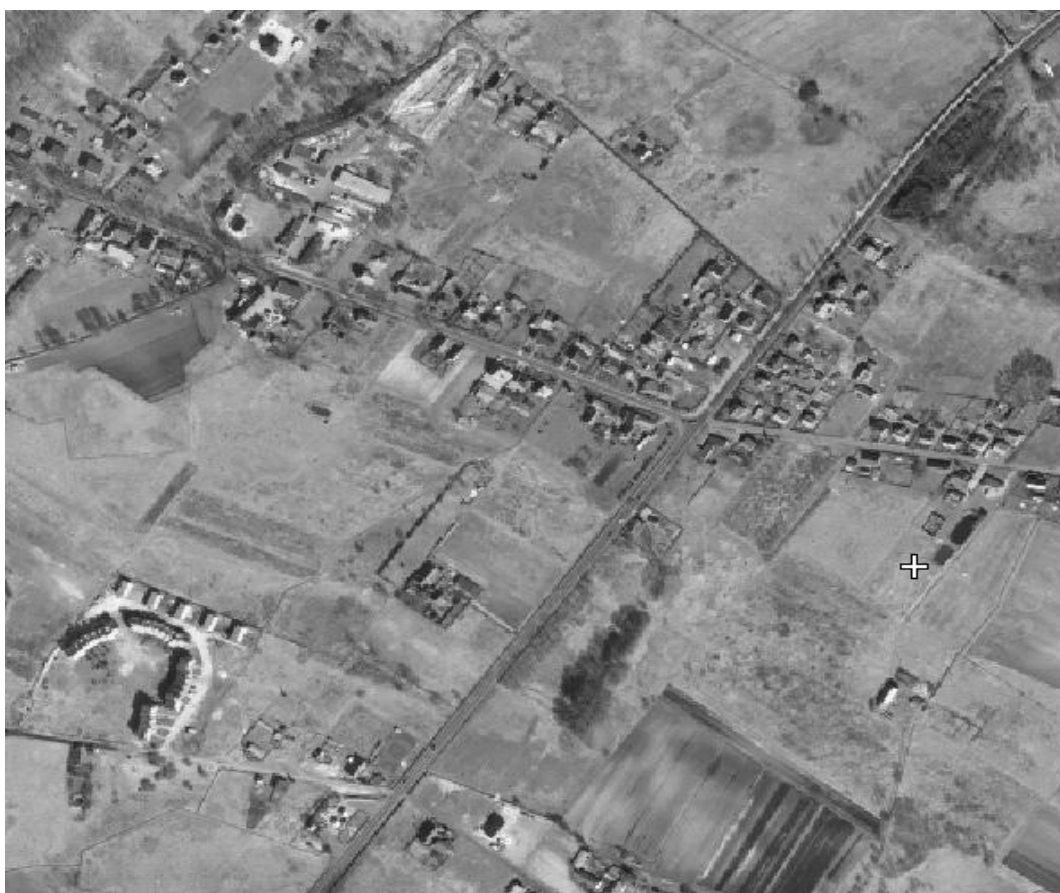
Rys. 3.46. Jełowa ul. Opolska (droga krajowa Nr 45).

W latach 2003-2007 zarejestrowano:

- liczbę wypadków ogółem: 14
- liczbę wypadków z zabitymi: 1
- liczbę zabitych: 1
- liczbę rannych: 21

Głównymi rodzajami zdarzeń drogowych były **zderzenia boczne i czołowe**.

Prawdopodobne przyczyny wypadków to **nieprawidłowe zachowanie pieszych oraz nadmierna prędkość**.

Ustalenia wizji lokalnej: odcinek o zwiększonym ruchu pieszych poruszających się poboczem drogi, duża dostępność do drogi głównej, zauważono duże prędkości przy wjeździe do Jełowej.

Zrealizowane działania: ograniczono prędkość do 70km/h przy wjeździe od strony Opola.

Działania planowane: trwa opracowywanie dokumentacji na przebudowę skrzyżowania w km 122,8 (przy cmentarzu) na rondo.

Propozycja poprawy brd: zamknięcie relacji lewoskrętu do baru; montaż wyspy spowalniającej ruch przy wjeździe do Jełowej od strony Opola, wykonanie zaplanowanej budowy ronda oraz wydzielenie lewoskrętu na skrzyżowaniu z drogą wojewódzką Nr 463.

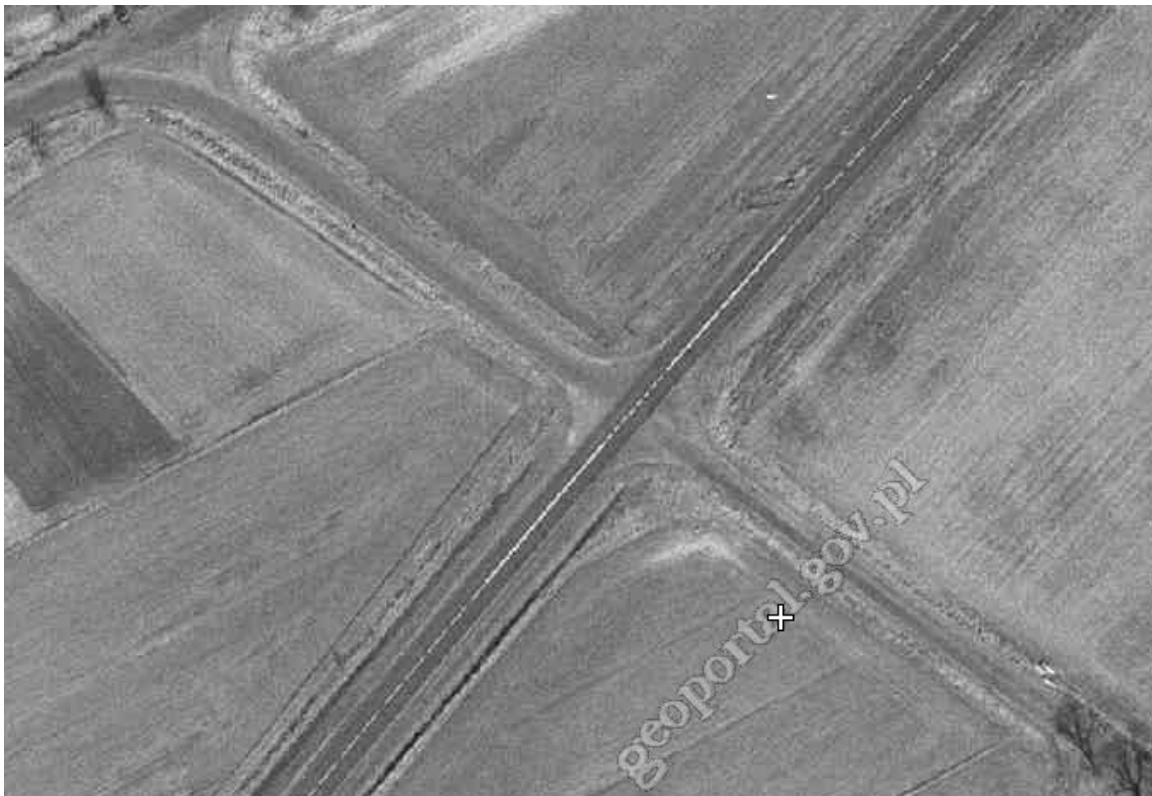
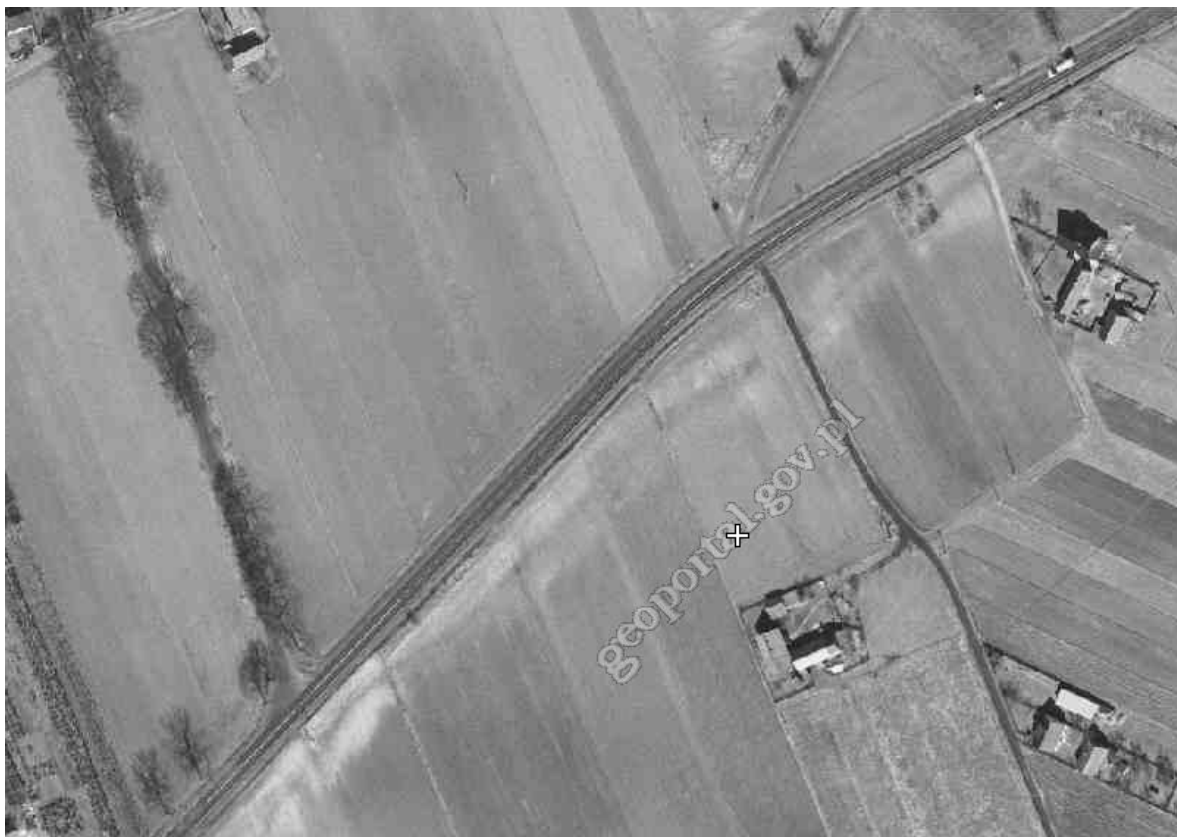
W latach 2003-2007 zarejestrowano:

- liczbę wypadków ogółem: 15
- liczbę wypadków z zabitymi: 0
- liczbę zabitych: 0
- liczbę rannych: 20

Głównymi rodzajami zdarzeń drogowych były **zderzenia boczne oraz wywrócenia się pojazdów**.

Przyczyny wypadków to **słaba widoczność skrzyżowań**, na których dochodzi do **wymuszeń pierwszeństwa i nieprawidłowych manewrów wyprzedzania przy nadmiernej prędkości**.

Ustalenia wizji lokalnej: wypadki grupują się głównie na trzech skrzyżowaniach z drogami powiatowymi. Na pierwszym skrzyżowaniu występuje ruch poprzeczny Kobylno – Jełowa, wąska jezdnia powoduje zagrożenie dla pieszych poruszających się poboczem gruntowym drogi.

Propozycja poprawy brd: przebudowa skrzyżowań na przedmiotowym odcinku polegająca na wykonaniu pasów lewoskrętnych lub lewoskrętu z azylem; montaż elementów brd ograniczających manewry wyprzedzania.

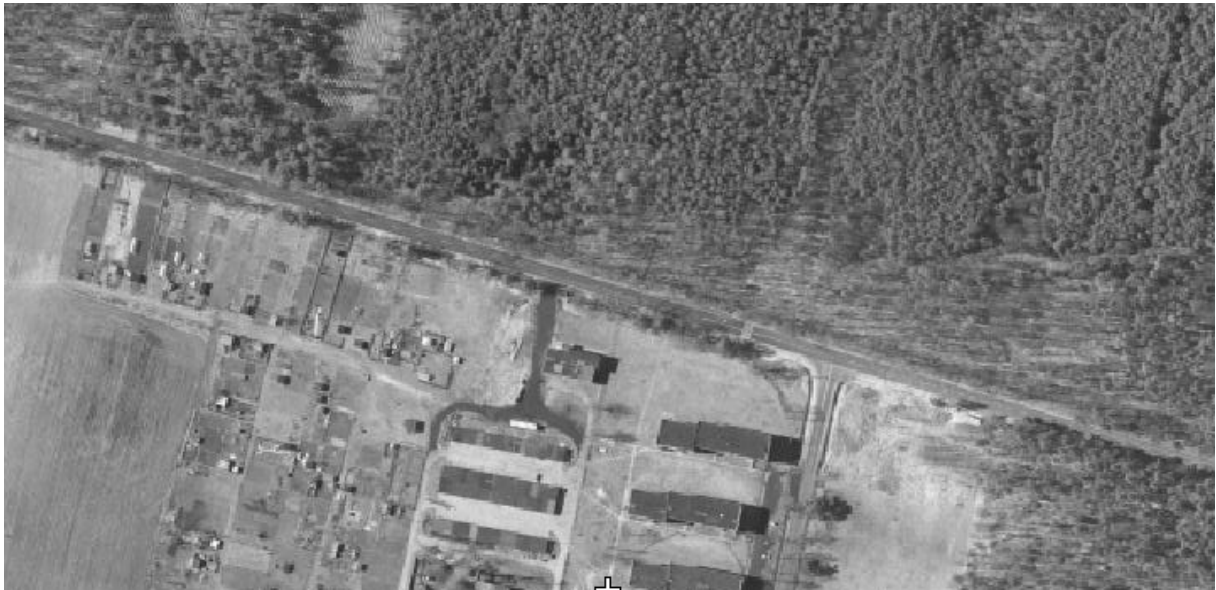
Rys. 3.51. Skrzyżowanie drogi krajowej Nr 45 z drogą do Chudoby.

W latach 2003-2007 zarejestrowano:

- liczbę wypadków ogółem: 6
- liczbę wypadków z zabitymi: 2
- liczbę zabitych: 2
- liczbę rannych: 8

Głównymi rodzajami zdarzeń drogowych były **zderzenia boczne i najechania na drzewo.**

Prawdopodobne przyczyny wypadków to **nadmierna prędkość i wyprzedzanie w nieodpowiednich miejscach.**

Ustalenia wizji lokalnej: odcinek leśny obejmujący skrzyżowanie z drogą powiatową do m. Chudoba. Brak dojazdów do zatok autobusowych.

Propozycja poprawy brd: budowa pasa lewoskrętnego na skrzyżowaniu, wykonanie dojazdów do zatok autobusowych (istnieje możliwość poprowadzenia chodnika poza pasem zieleni) oraz budowie azylu dla pieszych ze znakami aktywnymi.
