**INSTYTUT BADAWCZY DRÓG I MOSTÓW**  
**Zakład Diagnostyki Nawierzchni**

**SPRAWOZDANIE**  
z realizacji pracy pt.:  
**„Analiza propagacji spękań nawierzchni z wykorzystaniem  
techniki radarowej”.**

**SPRAWOZDANIE CZĘŚCIOWE**  
Etap II – zadania 7 - 9

Zlecniodawca: Generalna Dyrekcja Dróg Krajowych i Autostrad

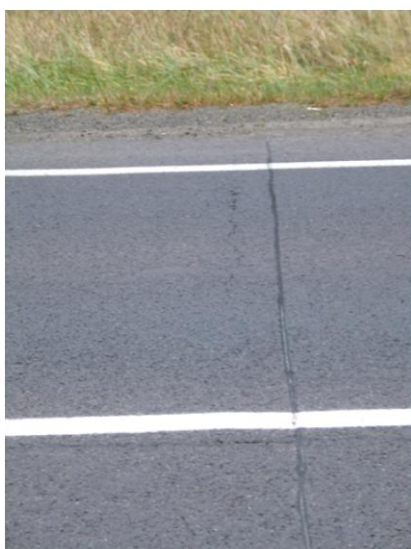
Rysunek 2.2 Typowy wygląd uszczelnionego spoiwem nacięcia w warstwie asfaltowej wykonanego nad dylatacją w leżącym niżej betonie. Obok widoczna powstająca niezgodnie szczelina.

Materiał warstw asfaltowych w swej części spągowej stanowi w szczególności wypełnienie niecek na powierzchni betonu, najczęściej w otoczeniu dylatacji i mniejszych rozmiarami ubytków, u szczytu pęknięć wewnątrz-płytowych tam, gdzie pęknięcia te dochodzą do powierzchni płyty betonowej. Na odcinku zostały wykonane liniowe nacięcia poprzeczne o szerokości 1 cm w pobliżu dylatacji płyt istniejącej nawierzchni betonowej i wypełnione lepiszczem (Rysunek 2.2). Technika ta ma za zadanie zapobieganie rozszerzaniu się strefy spękań powstającej w segmencie asfaltowym w pobliżu aktywnej ze swej natury dylatacji.

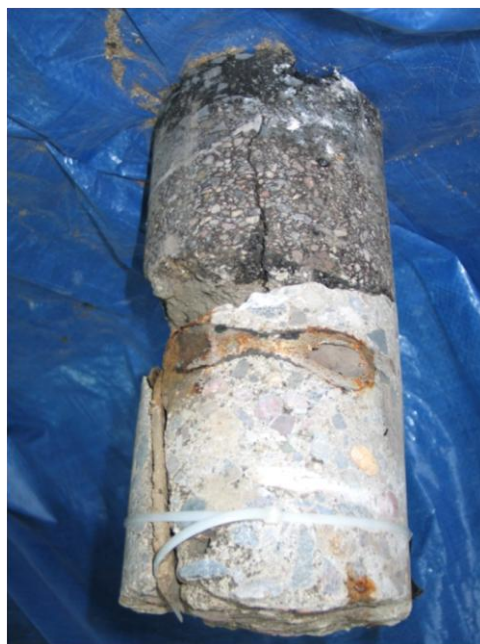
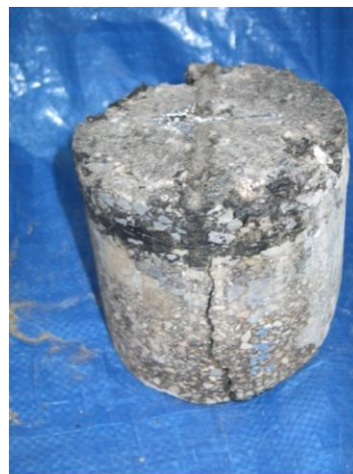
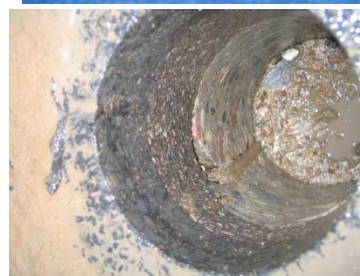
Rysunek 2.4 Poskładane (do konfiguracji pierwotnej) fragmenty rdzenia W1\_A1\_S (widoczny fragment deski szalunkowej, fragment łącznikowej rury zbrojeniowej, skorodowane fragmenty cienkich prętów zbrojeniowych jeden pod rurą, a drugi w spągu betonu, rozwierająca się ku dołowi szczelina w dolnych warstwach asfaltowych, rozległe zniszczenia ze zmianami mineralnymi na połączeniu warstw asfaltowych z warstwą betonową, a zachodzące głównie w stropie betonu), zbliżenie fragmentu górnego (z widoczną szczeliną biegnącą w dół od wypełnionego spoiwem nacięcia w warstwie ścieralnej) i widok na otwór tuż po odwierceni (widoczny fragment deski szalunkowej w betonowym segmencie ściany otworu).

Wiercenie rozpoznawcze W1\_A1\_S (Rysunek 2.4) wykonane w śladzie prawego koła ukazało nadzwyczajne bogactwo strukturalne i bogatą historię strefy dylatacji, potwierdzając interpretację echogramów i nadając wielu jej elementom realne znaczenia konstrukcyjne. W budowie rdzenia widoczne jest wypełnione lepiszczem nacięcie górnej warstwy ścieralnej oraz rozwierające się ku dołowi pęknięcie tnące dolną warstwę ścieralną i niżej leżące asfaltowe wypełnienie niecki; górny fragment rdzenia nie rozpadł się jednak wzdłuż szczeliny.

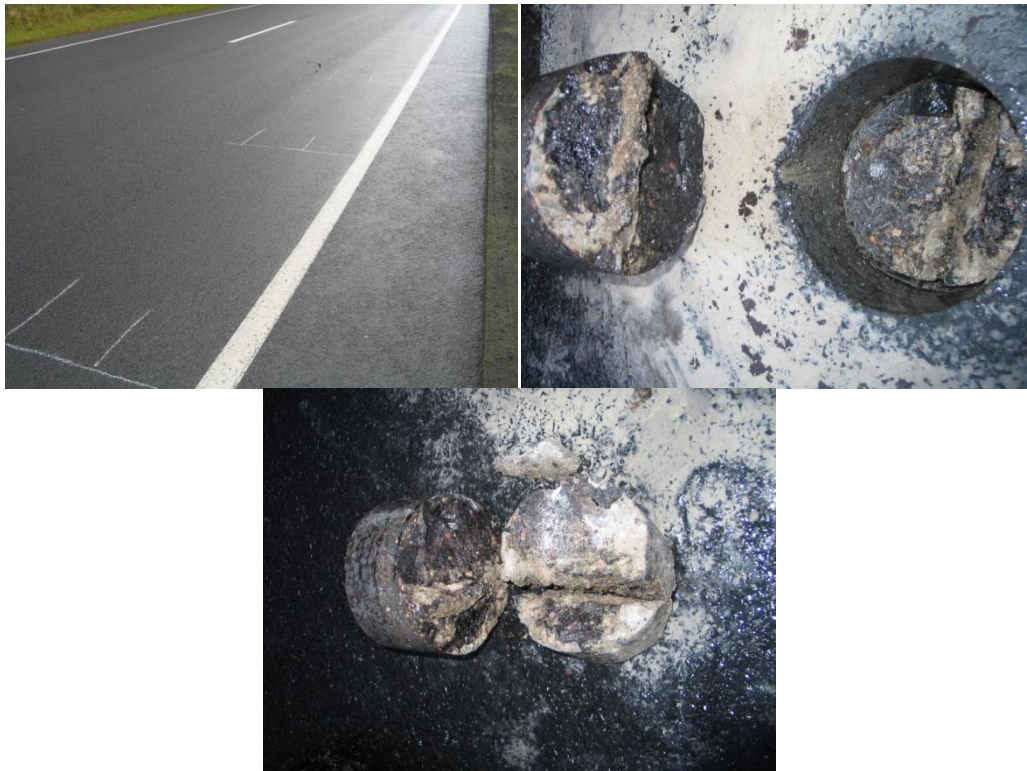
Rysunek 2.8 Sieć zaznaczonych punktów odniesienia użyta przy namierzaniu niewidocznego pęknięcia z precyzją kilkucentymetrową oraz widok otworu i fragmentów rdzenia W2\_A1\_S zaraz po odwierceniu. Na zdjęciu dolnym widoczne pęknięcie warstwy betonu.

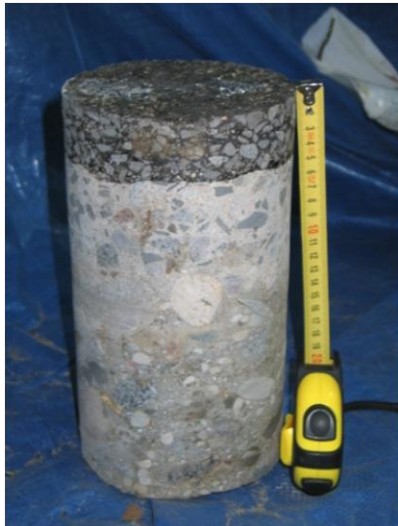
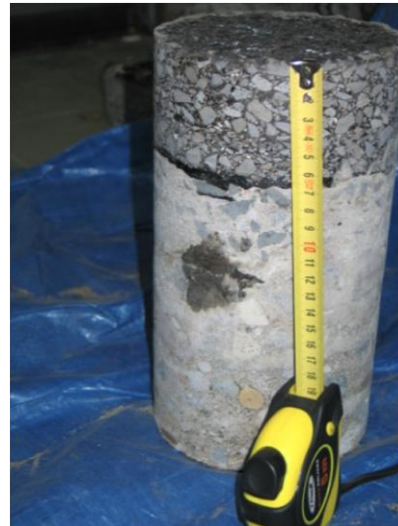
Rysunek 2.10 Rdzenie uzyskane na odcinku badawczym A2\_S

Rdzenie te znakomicie potwierdzają obecność zagłębienia. Rdzeń W2\_A2\_S pod warstwą ścierną zawiera także asfaltowe wypełnienie zagłębienia.

Dwa rdzenie pobrano w miejscach o niezaburzonej strukturze (lokalny pikietaż 0.5 m i 3.5 m) w celu udokumentowania zagłębienia oraz typowej stratygrafii odcinka badawczego (Rysunek 2.11).

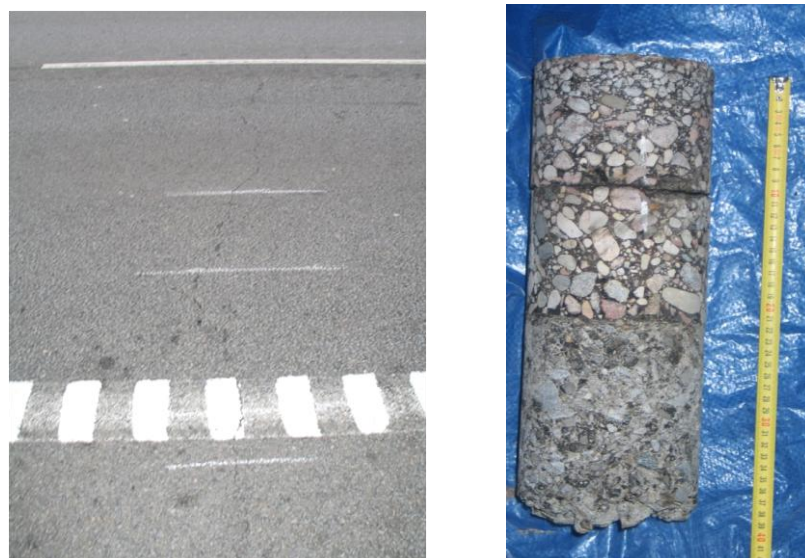
Rysunek 2.17 Miejsce wykonania wiercenia W1\_B\_S (po lewej, trzy kreski oznaczają kierunki i pozycje trzech równoległych profili, a na środkowej w miejscu jej przecięcia z pęknięciem zostało wykonane wiercenie) oraz uzyskany rdzeń (po prawej)

Uzyskany rdzeń (W1\_B\_S) był odspojony na kontakcie warstwy wiążącej z podbudową asfaltową. Kontakt podbudowy asfaltowej z podbudową MCE nie był odspojony w sposób jawny, ale w pobliżu tego kontaktu nastąpiły poważne ubytki materiałowe, wskazujące na niezbyt dobry stan tego kontaktu. Podwójny refleks dodatni obserwowany miejscami na echogramach wskazywałby na to, że domniemane lokalne odspojenia są zawilgocone. Refleks ten nie jest wyraźnie poszerzony, a materiał podbudowy MCE ma postać bardzo zwięzłą, zaś powierzchnia kontaktu nie wydaje się być bardzo pofalowana. Wszystko to nie wskazuje na ewentualną obecność refleksu typu zerowego (często towarzyszącego spągowi pakietu asfaltowego bardziej typowych nawierzchni), który może być pomyłony z refleksem podwójnym. Lokalne występowanie odspojenia w spągu pakietu asfaltowego jest tu zatem bardzo prawdopodobne.

Szczelina pęknięcia jest zwarta, gdyż górny fragment rdzenia nie uległ rozpadowi na tej szczelinie. Może ona być śladowa na powierzchni bocznej rdzenia, aż do powierzchni odspojenia, ale na górnej powierzchni odspojenia jest ona identyfikowalna z dużym trudem. Poniżej odspojenia nie zauważono żadnych śladów kontynuacji spękania w głąb nawierzchni. Pęknięcie to jest zatem ograniczone jedynie do górnych warstw asfaltowych. Przez swoje mikroskopijne rozmiary nie powinno być wykrywalne w obrazie georadarowym.

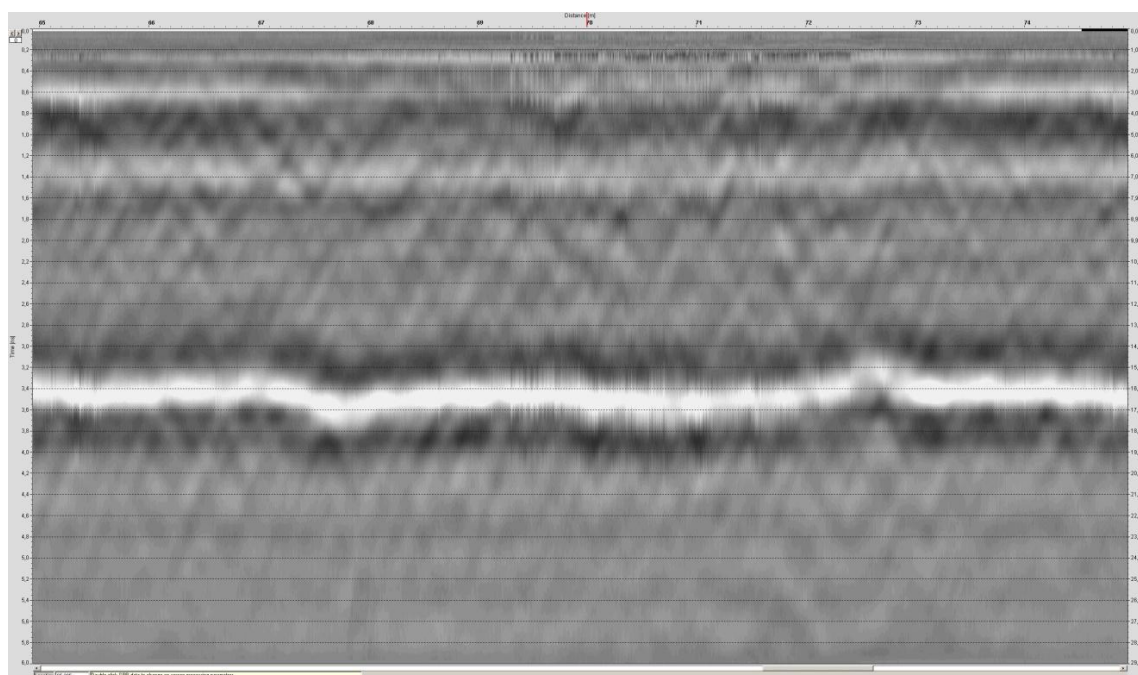
Rysunek 2.18 Echogram lokalny uzyskany w sąsiedztwie wiercenia W2\_B\_S wykonanego w miejscu dalekim od szczelin i pozbawionym znamion defektów międzywarstwowych na odcinku B\_S. Widoczna jest kratka złożona z dwóch rodzin ukośnych linii będąca sygnałem reprezentującym strukturę ośrodka, zapewne jego granulację o dużej skali. Kratka ta stanowi sygnał maskujący utrudniający poważnie detekcją szczelin.

W przypadku odcinka B\_S występuje dodatkowo szczególna, konieczna do odnotowania okoliczność wybitnie utrudniająca zaobserwowanie ewentualnych przejawów obecności pęknięcia. Poniższy rysunek pokazuje fragment echogramu, na którym nie widać żadnych wyraźnych objawów odspojień, a miejsce to jest dalekie od obserwowanych na powierzchni pęknięć. Mimo to fragment ten charakteryzuje się nadzwyczaj silnym tłem strukturalnym w formie kratki złożonej z dwóch rodzin ukośnych, wzajemnie się przecinających linii. Tło to ma charakter strukturalny w tym rozumieniu, że jest to sygnał generowany przez strukturę ośrodka, a bynajmniej nie zakłócenie zewnętrzne, czy artefakt aparaturowy. Użycie stackingu, czy powtarzanie pomiaru prowadzi do zasadniczo identycznego wyniku. Sygnał ten w sposób nadzwyczaj skuteczny maskuje słabe przejawy pęknięć w obrazie georadarowym.

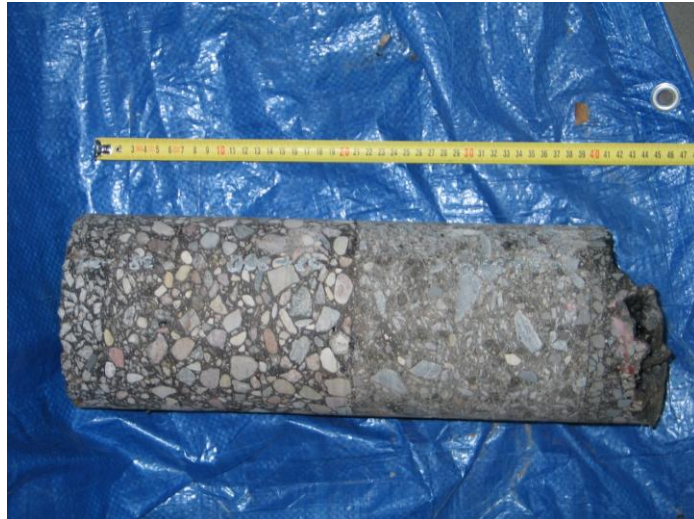
Rysunek 2.19 Rdzeń W2\_B\_S pobrany w miejscu pozbawionym spękań i nie wskazującym na obecność odspojień lub innych osobliwości budowy nawierzchni na odcinku B\_S (DK 7, Cedry Małe). Reprezentuje on typową, zdrową nawierzchnię tego odcinka. Dobrze widoczne nowe warstwy asfaltowe, podbudowa MCE, a pod nią relikty dawnej nawierzchni zaczynający się warstwą ścierną i wiążącą.

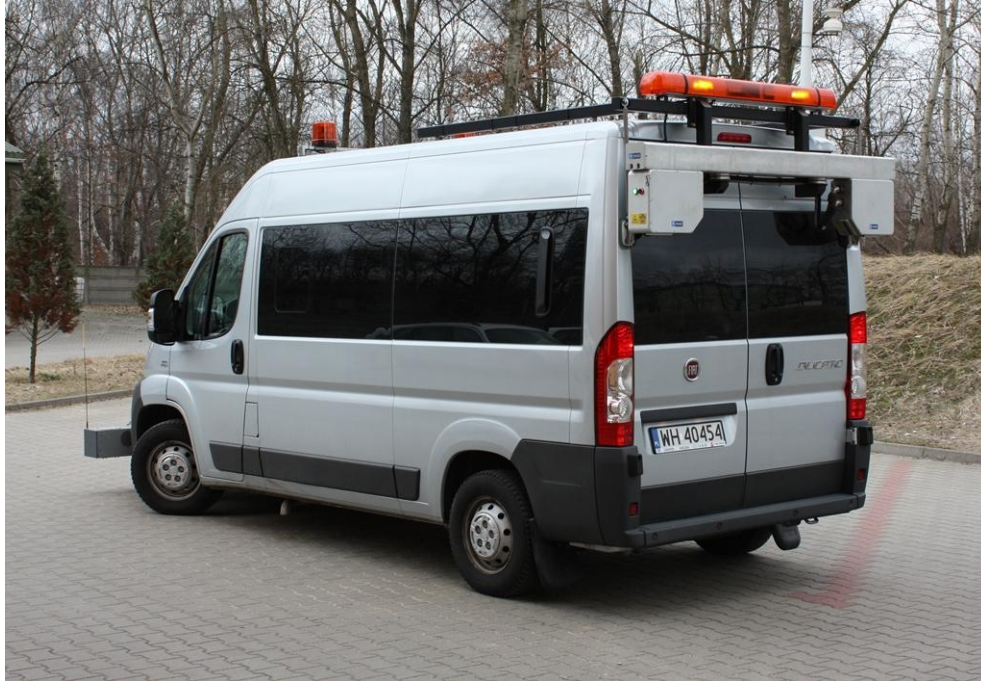
Rysunek 3.1 Wielofunkcyjny pojazd pomiarowy MFV

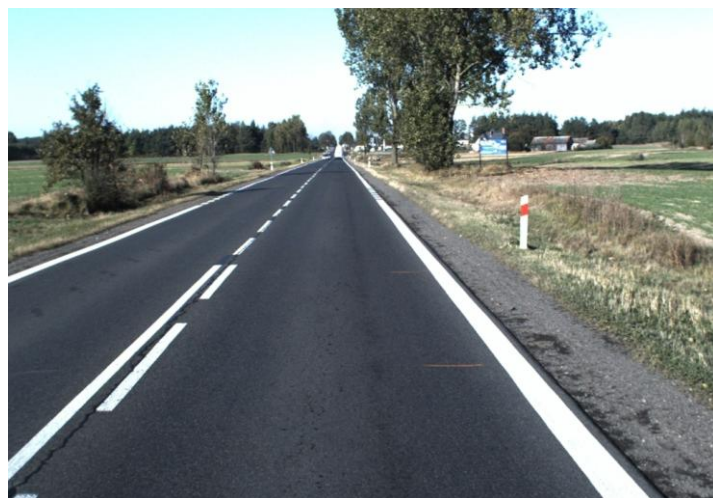
Rysunek 3.4 Fotorejestracja pasa drogowego (odcinek C\_S)

System Right of Way (ROW) jest uzupełnieniem systemu HDI i służy do zbierania zdjęć nawierzchni i pasa drogowego (Rysunek 3.4). Głównym elementem systemu są kamery umieszczone przy przedniej szybie pojazdu, z których obraz przekazywany jest bezpośrednio do centralnej jednostki sterującej a tam kojarzony z odpowiednimi plikami pomiarowymi. Dzięki zarejestrowanym zdjęciom możliwe jest łatwe lokalizowanie uszkodzeń nawierzchni i powiązanie ich np. z istniejącą infrastrukturą drogową

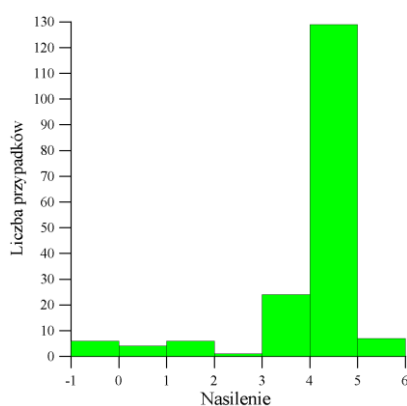
Rysunek 5.9 Zbiorczy histogram nasileń georadarowych przejawów spękań poprzecznych (wraz z dylatacjami) w nawierzchniach betonowych.

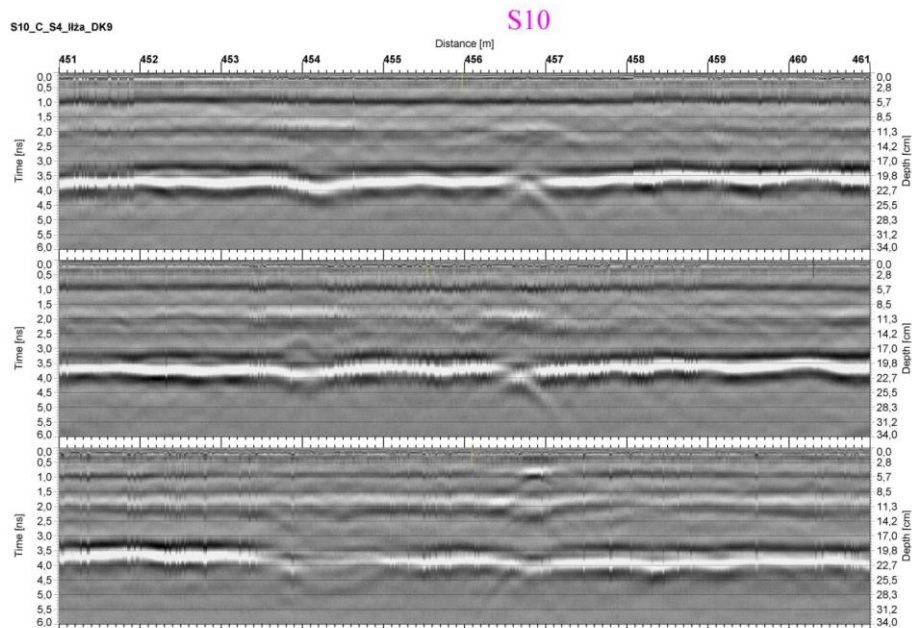
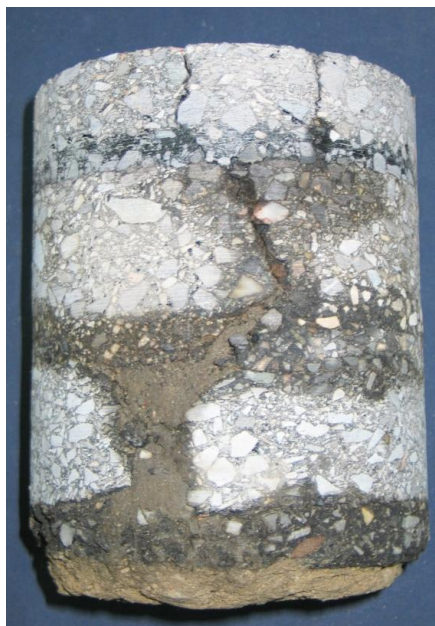
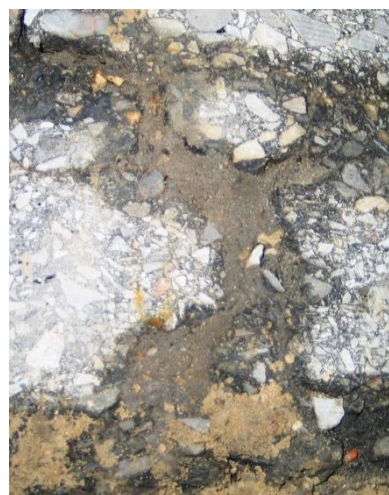
Rysunek 5.17 Echogram w pobliżu wiercenia W1\_C\_S i wygląd bocznej powierzchni rdzenia z powiększeniem poszerzonej i wypełnionej materiałem ilastym szczeliny w dolnych warstwach asfaltowych.

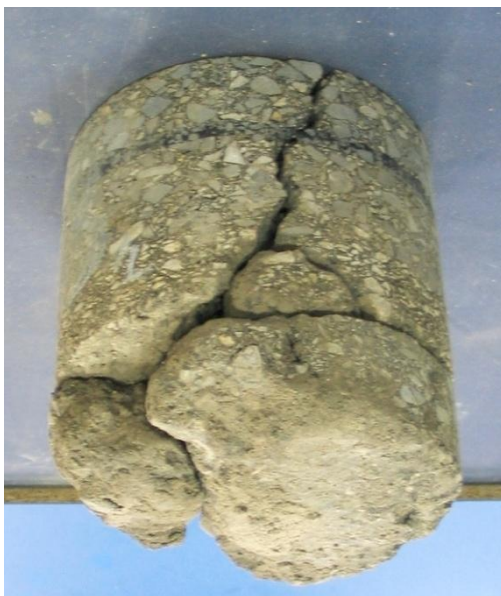
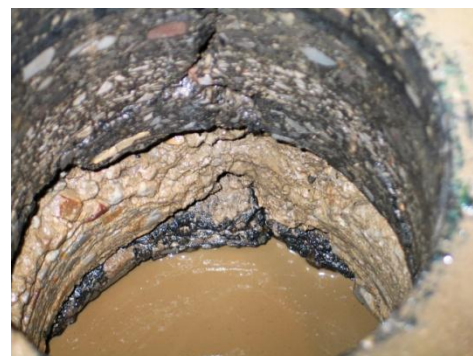
Rysunek 5.18 Echogram w pobliżu wiercenia W2\_C\_S i wygląd zrekonstruowanego z fragmentów rdzenia oraz fotografia wnętrza otworu.

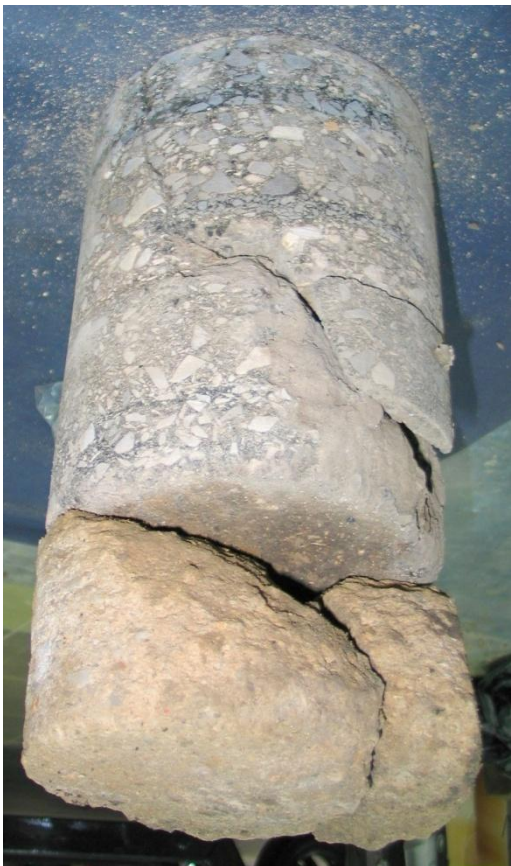
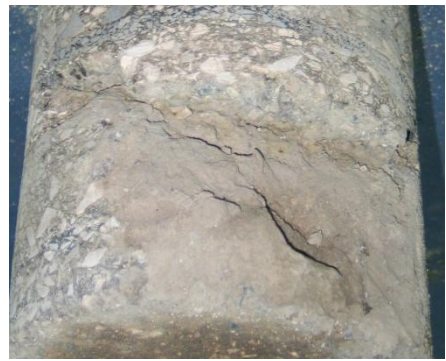
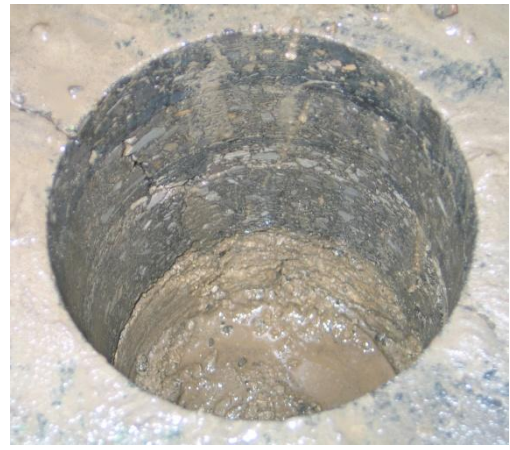
Rysunek 5.19 Echogramy wykonane w pobliżu wiercenia W3\_C\_S i wygląd poskładanego z fragmentów rdzenia (warstwy asfaltowe i fragment podbudowy), powiększenie powierzchni szerokiej szczeliny głównej pęknięcia w dolnych warstwach asfaltowych (pod małym fragmentem rdzenia) wypełnionej materiałem ilastym oraz fotografia wnętrza otworu.

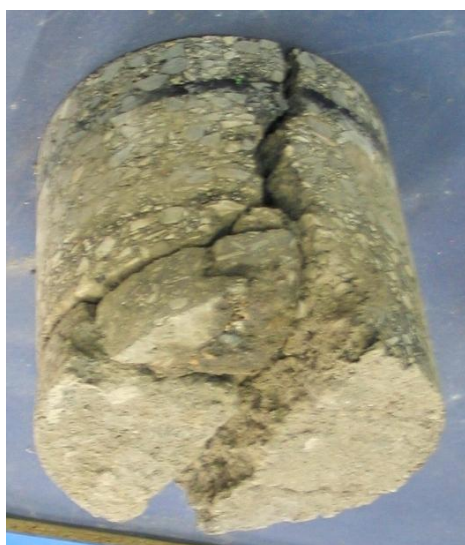
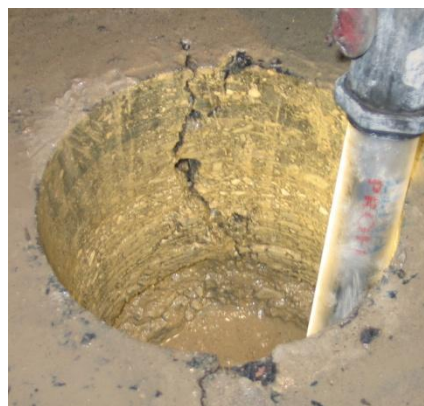
Rysunek 5.20 Echogramy wykonane w pobliżu wiercenia W4\_C\_S i wygląd zrekonstruowanego z fragmentów rdzenia oraz fotografia wnętrza otworu.

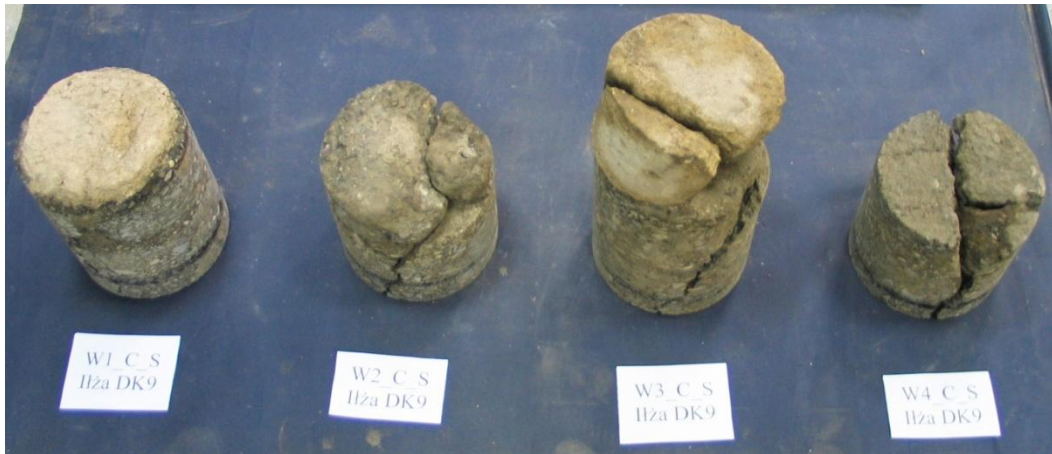
Rysunek 5.21 Zestawienie czterech rdzeni ustawionych na swoich powierzchniach górnych.

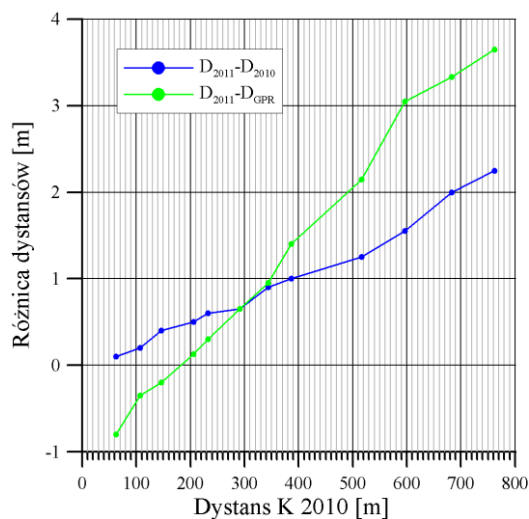
Rysunek 5.24 Krzywe kalibracyjne przeliczenia wyników pomiaru dystansu na odcinku D\_S różnymi metodami: pomiar kółkiem mierniczym w roku 2010 ( $D_{2010}$ ), pomiar kółkiem mierniczym w roku 2011 ( $D_{2011}$ ), pomiary dystansomierzem georadaru po wzajemnej synchronizacji ( $D_{GPR}$ ).
