# TN-249: Nawierzchnie asfaltowe długowieczne i tanie w utrzymaniu

## Sprawozdanie z realizacji zadań 5 i 6

Warszawa, październik 2012

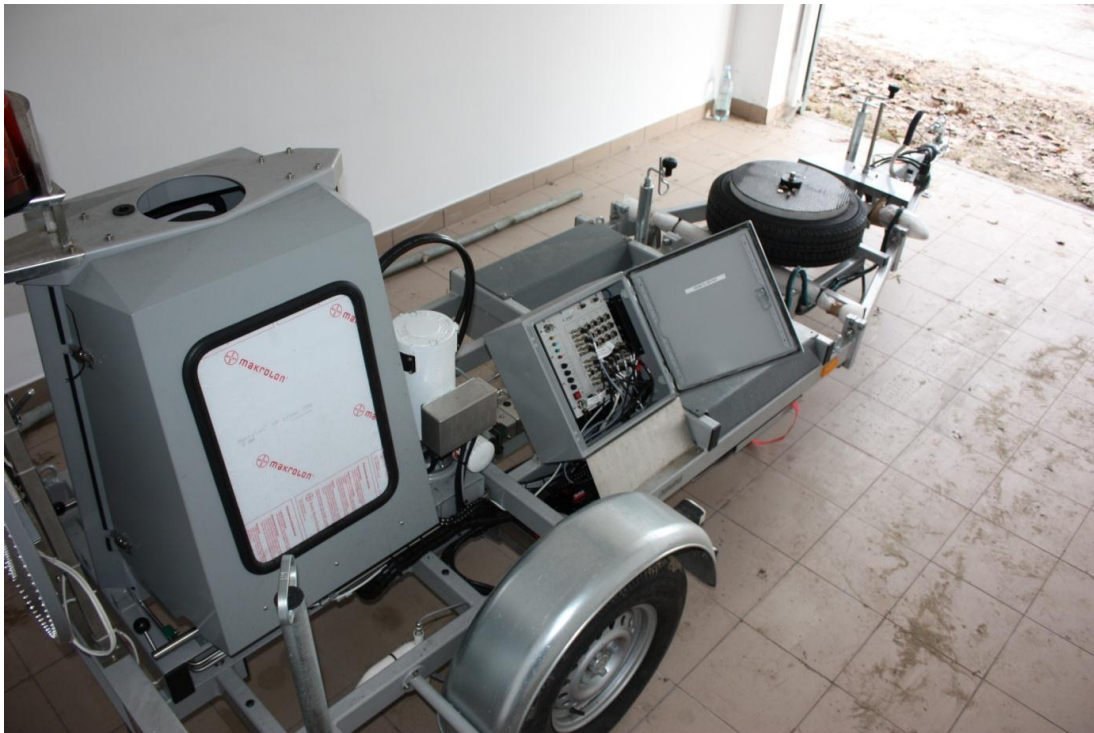
**Rysunek 1 Ugięciomierz dynamiczny FWD**

Ugięciomierz dynamiczny FWD (Falling Weight Deflectometer) jest najbardziej rozpowszechnioną aparaturą badawczą tego typu na świecie. Umożliwia badania nośności nawierzchni drogowych, lotniskowych, a także dużych powierzchni przemysłowych, symulując nacisk wywierany przez samochód ciężarowy poruszający się z prędkością 35 - 40 km/h.

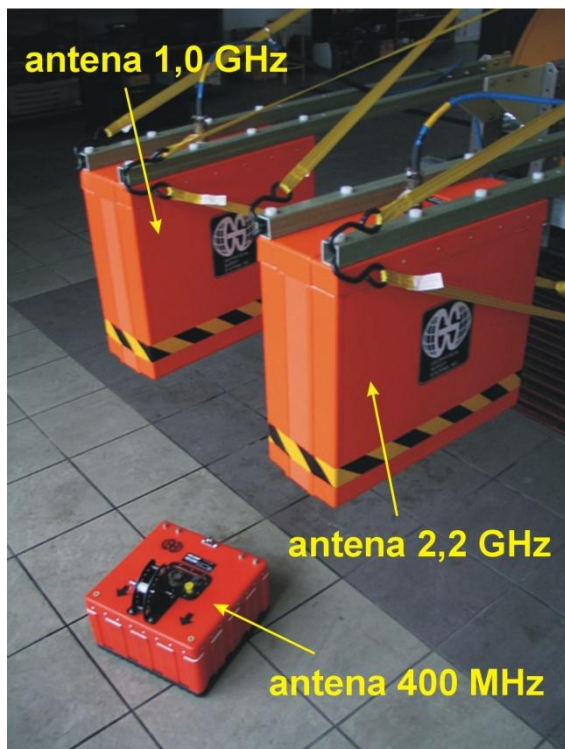
- 2,2 GHz (głębokość penetracji ok. 30 cm, rozdzielczość pionowa 2 – 3 cm),
- 1,0 GHz (głębokość penetracji ok. 70 cm, rozdzielczość pionowa 7 – 8 cm),
- 0,4 GHz (głębokość penetracji ok. 300 cm, rozdzielczość pionowa 20 cm).

**Rysunek 3 Anteny o częstotliwościach 400MHz, 1,0 GHz i 2,2 GHz**

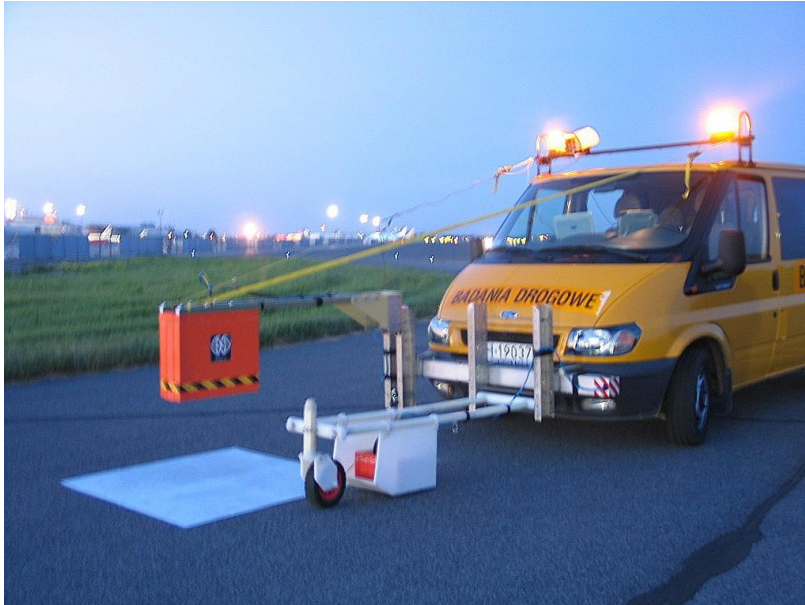
Aparatura badawcza zainstalowana jest na specjalnie przygotowanym samochodzie pomiarowym (rysunek 4 i 5), który stanowi integralną część systemu pomiarowego.

**Rysunek 4 Samochód pomiarowy z zainstalowanymi antenami 1,0 i 0,4 GHz**

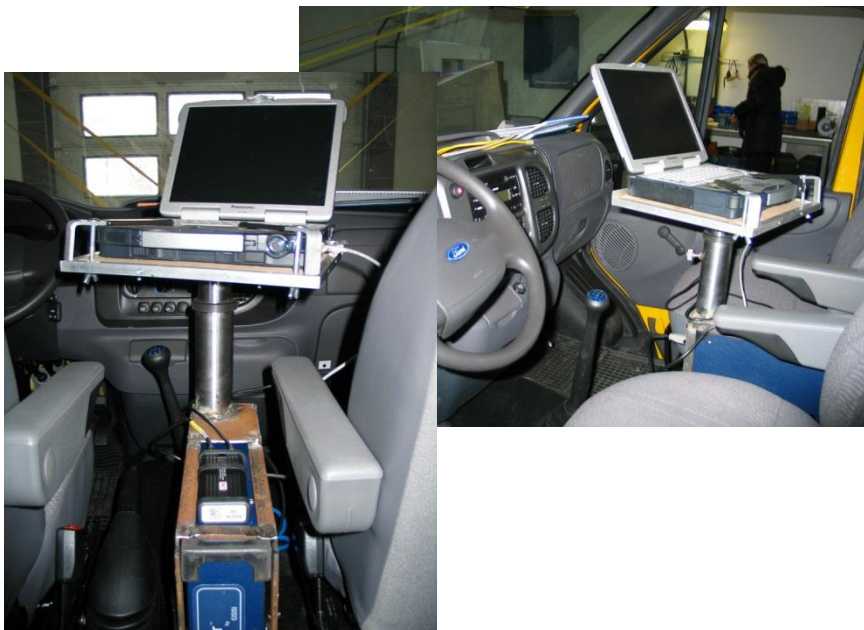
**Rysunek 5 Zainstalowana w samochodzie jednostka centralna wraz z komputerem pomiarowym**

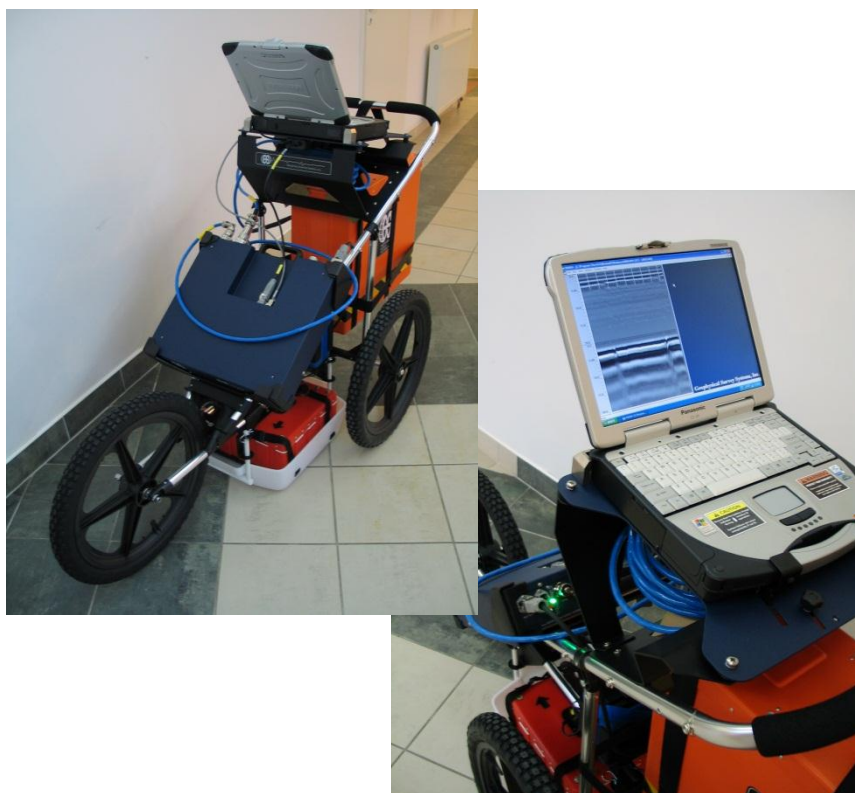
Dodatkowym elementem wyposażenia jest wózek pomiarowy (rysunek 6), który stosowany jest między innymi do pomiarów geotechnicznych, a szczególnie tam gdzie nie jest możliwy pomiar z użyciem samochodu pomiarowego.

**Rysunek 6 Wózek pomiarowy z antenami 400MHz i 2,2GHz**

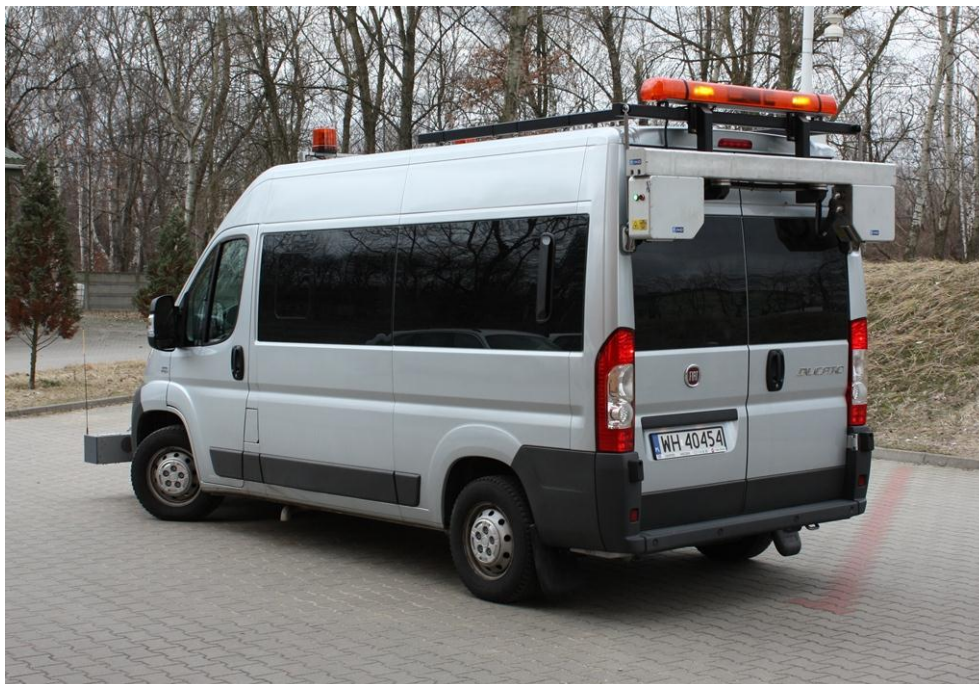
Inwentaryzację uszkodzeń przeprowadzono przy użyciu wielofunkcyjny pojazd pomiarowy MFV (Multi Function Vehicle), który umożliwia jednocześnie zbieranie danych o równości podłużnej drogi, zdjęć powierzchni nawierzchni oraz otoczenia badanej drogi, rysunek 7. Urządzenie zbudowane jest w oparciu o trzy podsystemy pomiarowe: HDI, ROW i RSP-III, zarządzane wspólną jednostką sterującą.

**Rysunek 7 Wielofunkcyjny pojazd pomiarowy MFV**

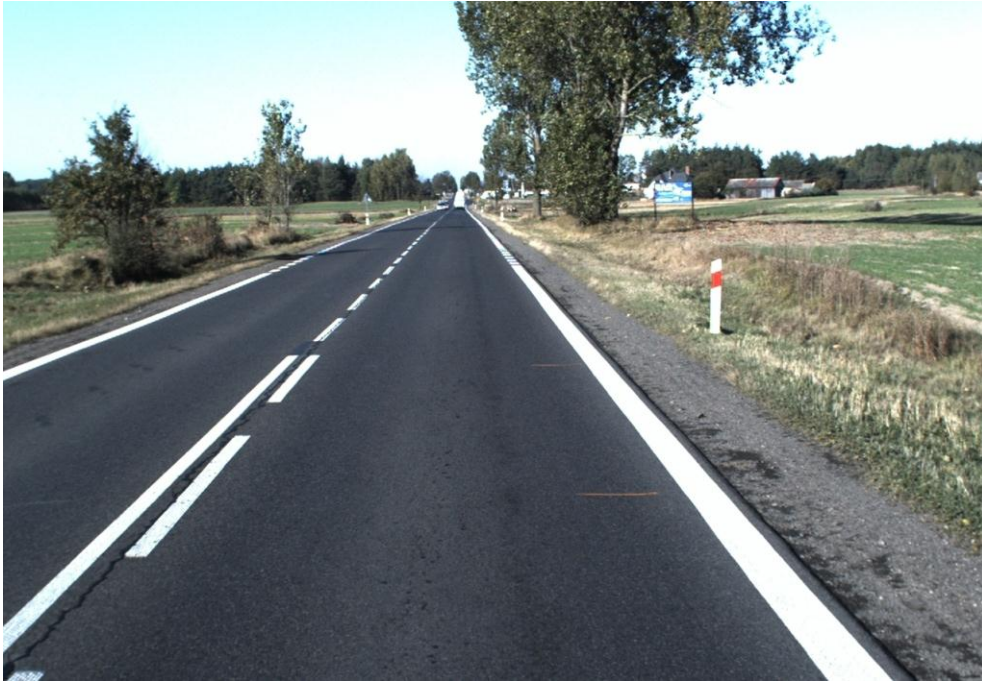
System Right of Way (ROW) jest uzupełnieniem systemu HDI i służy do zbierania zdjęć nawierzchni i pasa drogowego, rysunek 10. Głównym elementem systemu są kamery umieszczone przy przedniej szybie pojazdu, z których obraz przekazywany jest bezpośrednio do centralnej jednostki sterującej a tam kojarzony z odpowiednimi plikami pomiarowymi. Dzięki zarejestrowanym zdjęciom możliwe jest łatwe lokalizowanie uszkodzeń nawierzchni i powiązanie ich np. z istniejącą infrastrukturą drogową

**Rysunek 10 Fotorejestracja pasa drogowego**

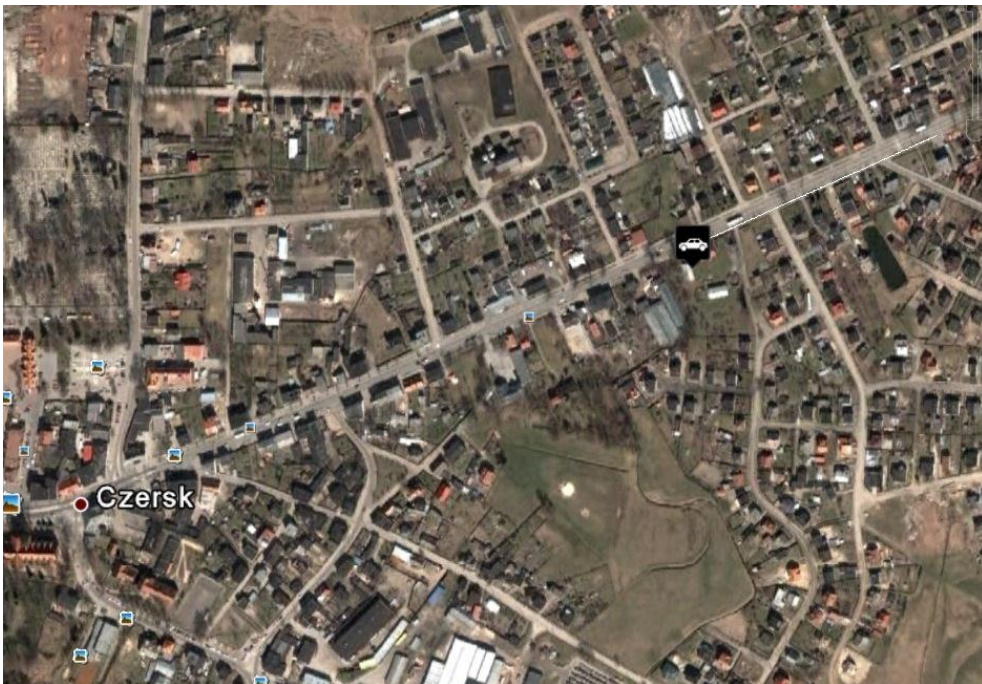
**Rysunek 11 Wizualizacja lokalizacja pomiaru współrzędnymi GPS**

Wszystkie pomiary zostały wykonane przy wykorzystaniu urządzenia GPS, a zarejestrowane uszkodzenia dowiązane do układu współrzędnych geograficznych. Wizualizację lokalizacji odcinka pomiarowego przedstawiono na rysunku 11.
