Nr opracowania: **TPM – 269/ TP-85/2011/Z-1**

**OCENA STANU TECHNICZNEGO PODPÓR
MOSTU GRANICZNEGO W CIĄGU DK 22 W KM 0+000
NAD RZEKĄ ODRA W MIEJSCOWOŚCI KOSTRZYN
POD KĄTEM OKREŚLENIA MOŻLIWOŚCI PRZENIESIENIA
USTROJU NOŚNEGO KLASY A WG PN-85/S-10030**

Numer pracy: **TPM – 269/TP-85/2011/Z-1 (umowa nr Z4/96/2010 z dnia 17.06.2011)**

**Generalna Dyrekcja
Dróg Krajowych i Autostrad**
Oddział w Zielonej Górze
Ul. Westerplatte 31
65-950 Zielona Góra

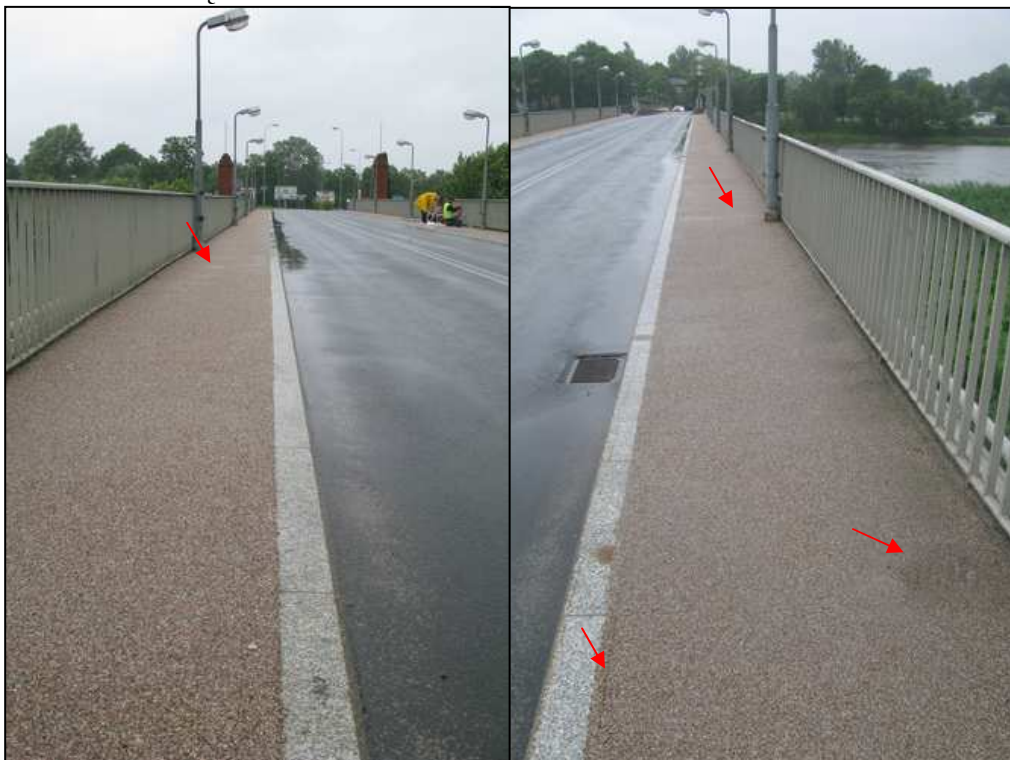
Nawierzchnia asfaltowa na moście znajduje się w bardzo dobrym stanie technicznym. Stwierdzono jedynie nieznaczne zanieczyszczenia wzdłuż krawężników (rys 5.2). Przegląd wykonywany był zarówno w czasie pogody słonecznej jak i w czasie długotrwałych opadów deszczu. Stwierdzono nieznaczne zastoiska wody na jezdni wzdłuż krawężników i na chodnikach spowodowane małym spadkiem podłużnym na jezdni oraz zbyt małymi spadkami poprzecznymi na chodnikach (rys. 5.3).

W czasie deszczu na chodnikach występują zastoiska niewielkich ilości wody. Wynikają one z niewielkiego spadku poprzecznego chodników (rys. 5.3).

Rys. 5.3. Zaleganie wody w osi odwodnienia na skutek niewielkiego spadku podłużnego oraz częściowej niedrożności wpustów. Zaznaczono również rysę podłużną oraz zastoiska wody na chodnikach będące skutkiem zbyt małego spadku poprzecznego. Lewe zdjęcie - widok w kierunku Polski, prawe zdjęcie - widok w kierunku Niemiec

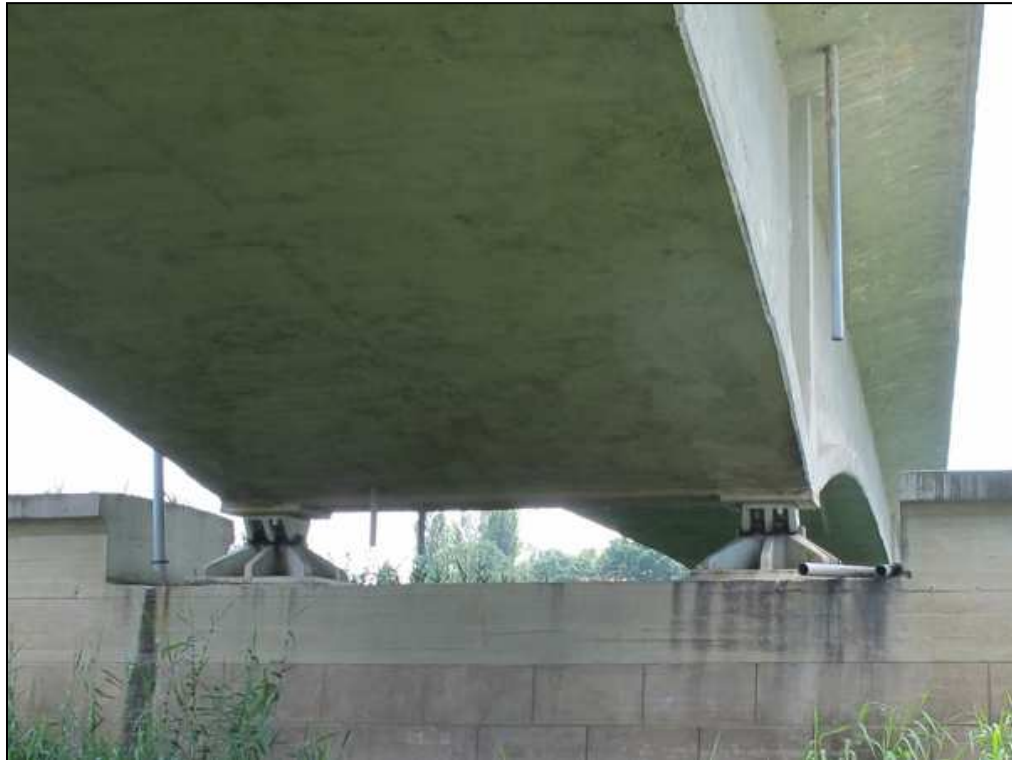
Stan techniczny łożysk jest dostateczny. Stwierdzono liczne zacieki korozyjne na powierzchni łożysk oraz ubytki warstw antykorozyjnych (rys. 5.8, rys. 5.9, rys. 5.12 oraz rys. 5.13). Nie stwierdzono występowania efektów niewłaściwej pracy łożysk.

Rys.5.8. Brak kolanek zakańczających i brak końcowych odcinków rur spustowych powodują zaciekanie wody opadowej na niszę podłożyskową. Filar P2 – widok od strony Polski

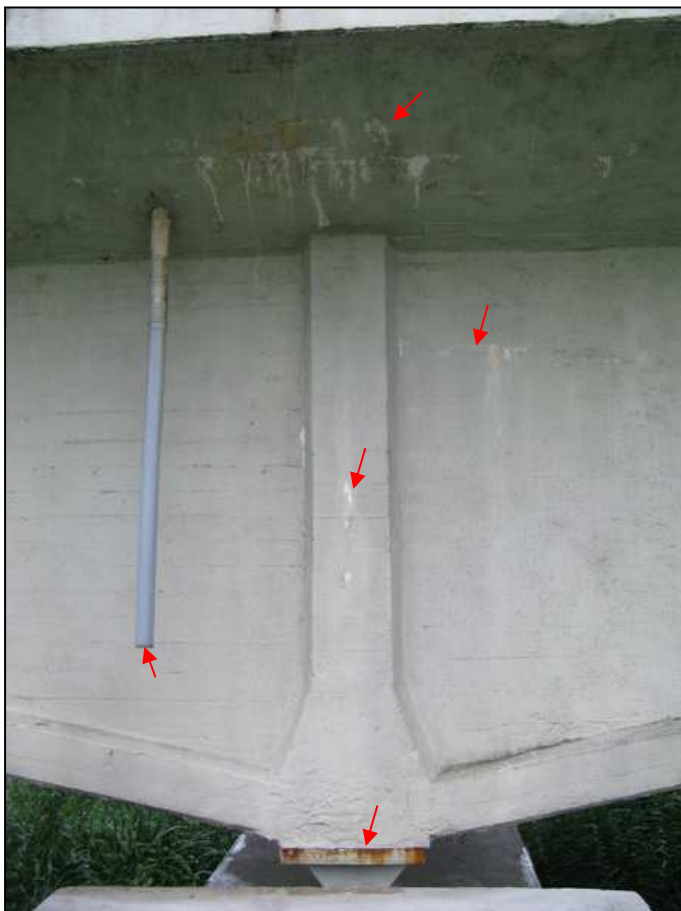
Rura spustowa wpustu od strony dolnej wody, nad filarem P2 jest zerwana w połowie swojej wysokości (rys. 5.8, rys. 5.9).

Na spodzie wsporników podchodnikowych stwierdzono rysy połączone z wykwitami wapiennymi wskazujące na wcześniej występujące nieszczelności (rys. 5.9 i 5.10). Obecnie występują niewielkie zawilgocenia w sąsiedztwie rur spustowych, wskazujące na nieszczelności w rejonie wpustów. Przegląd prowadzony był m. in. w czasie długotrwałych opadów deszczu, co pozwoliło stwierdzić, że w pozostałych miejscach nie występują przecieki wody przez izolację.

Rys. 5.9 Zaciek u góry rury i brak zakończenia rury spustowej nad filarem P2, od strony dolnej wody. Widoczne jest również stare zarysowanie spodu wspornika połączone z wykwitami wapiennymi oraz rysy podłużne na konstrukcji dźwigara głównego. Górna powierzchnia blachy łożyska jest skorodowana

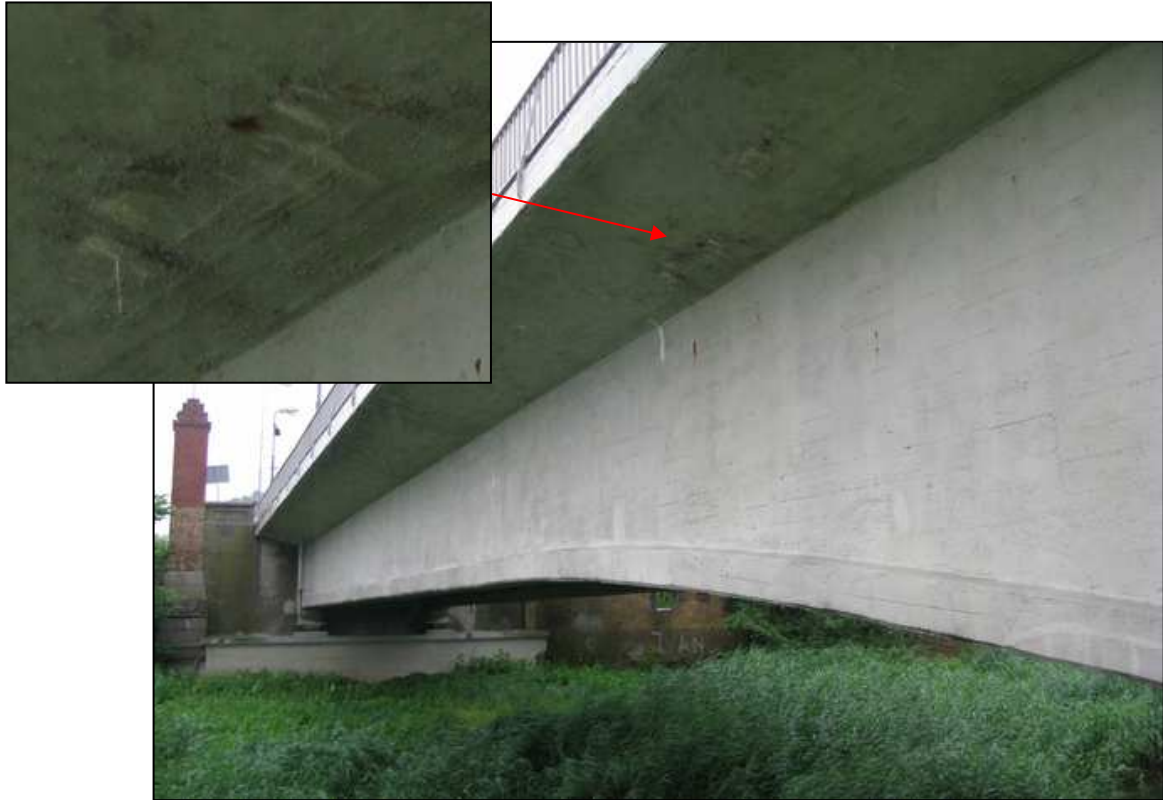
Rys. 5.10. Stare rysy połączone z wykwitami wapiennymi na spodzie wsporników podchodnikowych. W czasie długotrwałych opadów deszczu nie stwierdzono przesączania się wody przez izolację

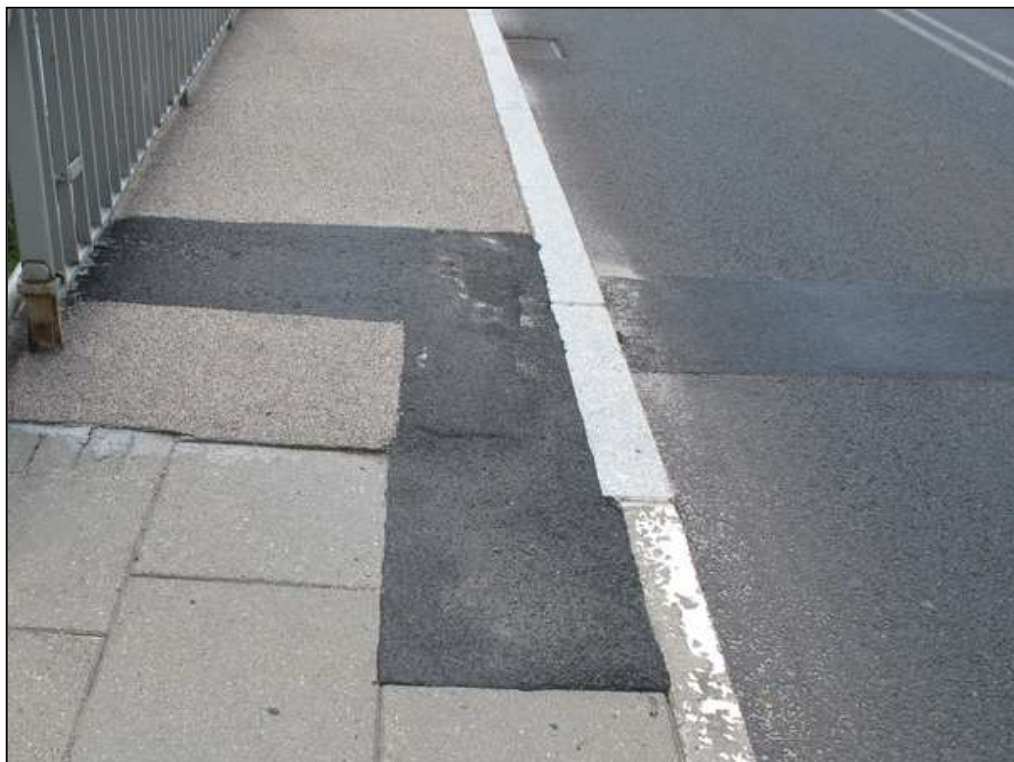
Przy wjeździe na obiekt od strony Polski występuje bitumiczne przekrycie dylatacyjne. Jego stan techniczny jest zadowalający. Stwierdzono niewielkie deformacje przekrycia dylatacyjnego na chodnikach (rys. 5.11). Nie stwierdzono przecieków przez dylatację. Stan techniczny urządzeń dylatacyjnych między konstrukcją żelbetową a stalową został omówiony w punkcie 5.3.6.

Rys. 5.11. Niewielkie deformacje przekrycia dylatacyjnego na chodniku od strony Polski / górnej wody

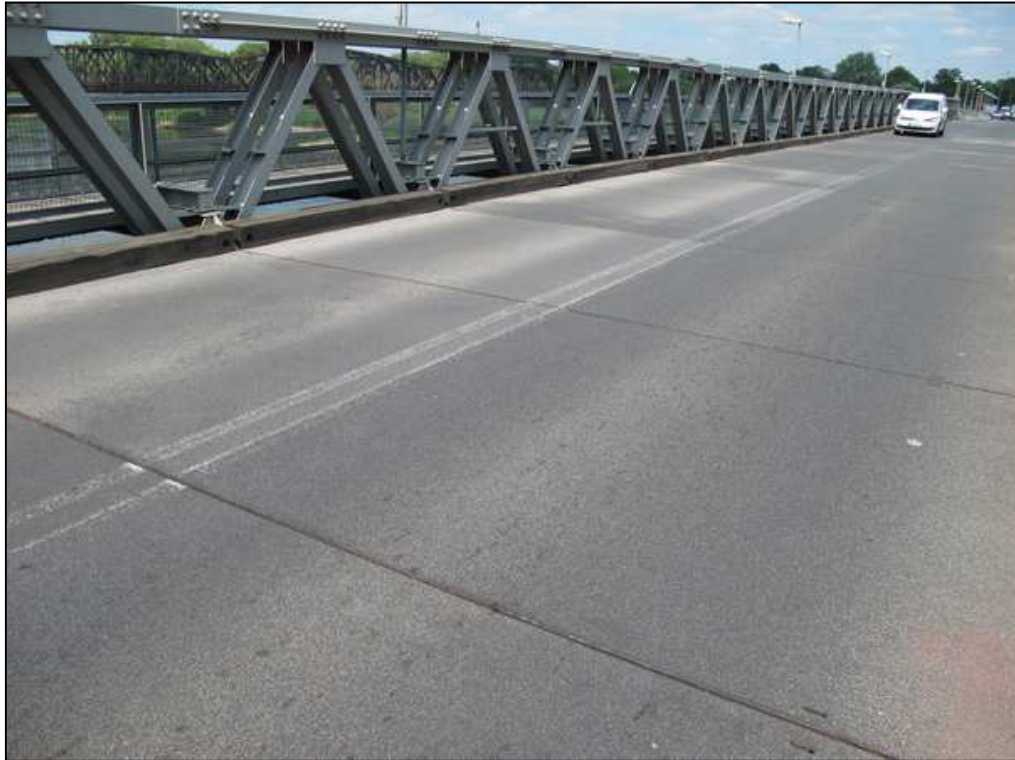
Stan techniczny nawierzchni jezdni jest odpowiedni (rys. 5.14). Nie stwierdzono żadnych istotnych uszkodzeń nawierzchni jezdni na obiekcie. Na dojeździe od strony Niemiec stwierdzono występowanie pojedynczych rys podłużnych i poprzecznych oraz bardzo drobnych ubytków warstwy ścieralnej w rejonie najazdu na urządzenie dylatacyjne (rys. 5.15).

Rys. 5.14. Stan nawierzchni przęseł kratownicowych nie budzi zastrzeżeń.
Widok w kierunku Polski

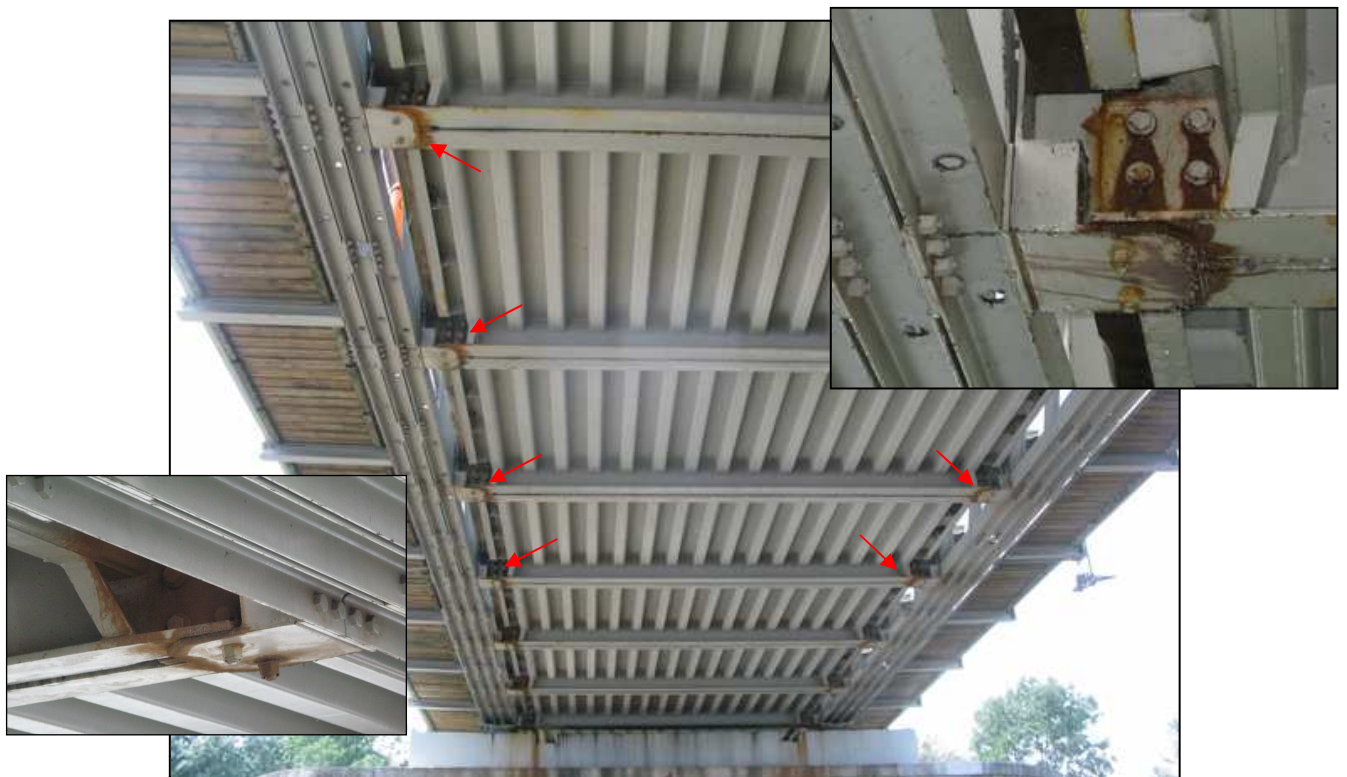
jest korozja węzłów poprzecznic wynikająca ze specyfiki odwodnienia otwartego przęsła. Poza punktami newralgicznymi stan powłok malarskich jest dobry. Spód przęsła 5-6

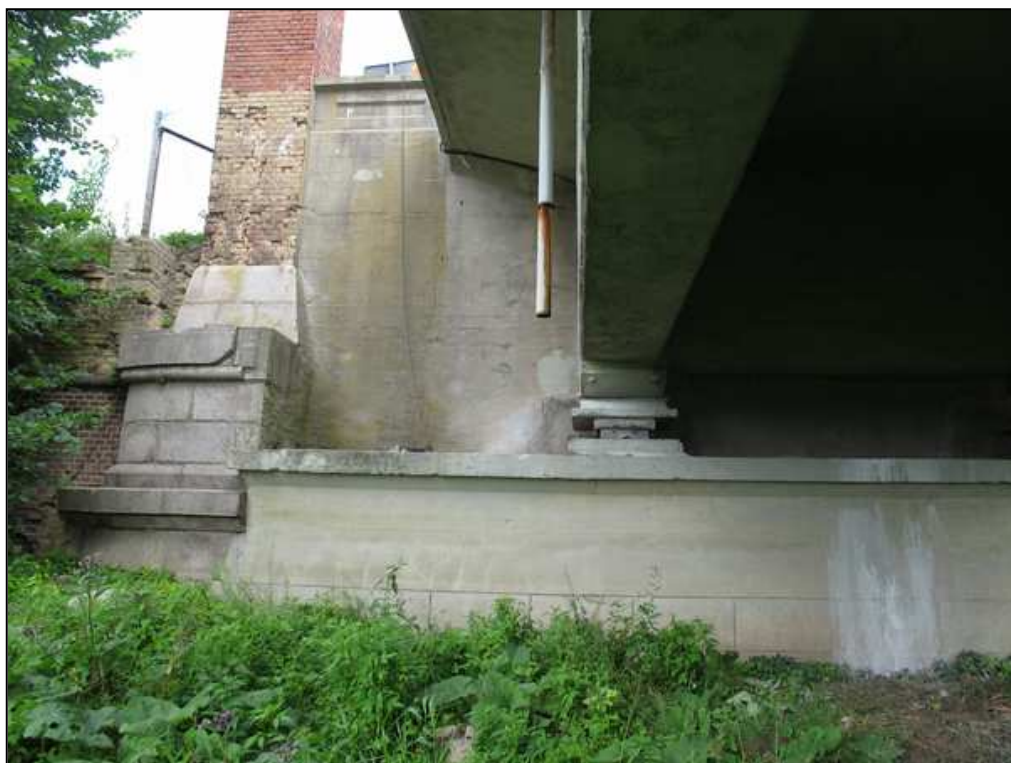
Rys. 6.3. Widok na przyczółek P1 od strony dolnej wody. Widoczne dwa rodzaje cegieł, z których wykonany jest pylon na obrzeżu przyczółka

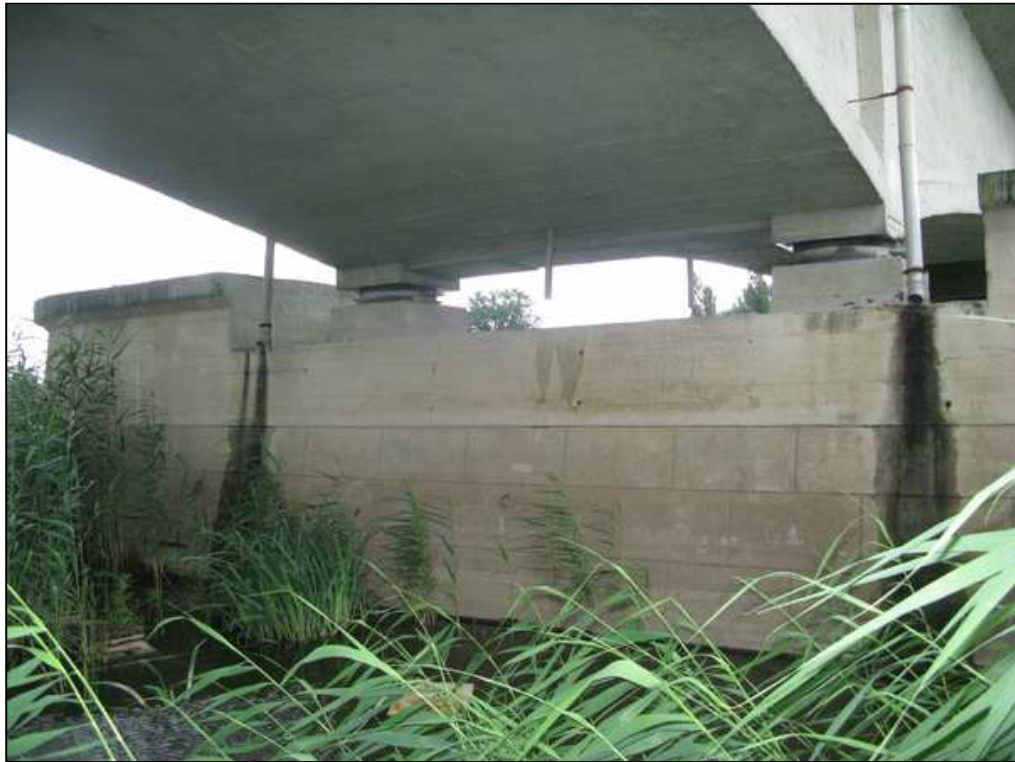
Rys. 6.10. Filar P3. Widok od strony Polski. Widoczne wilgotne zacieki na korpusie powstałe w wyniku zamontowania zbyt krótkich rur spustowych odwodnienia przęsła

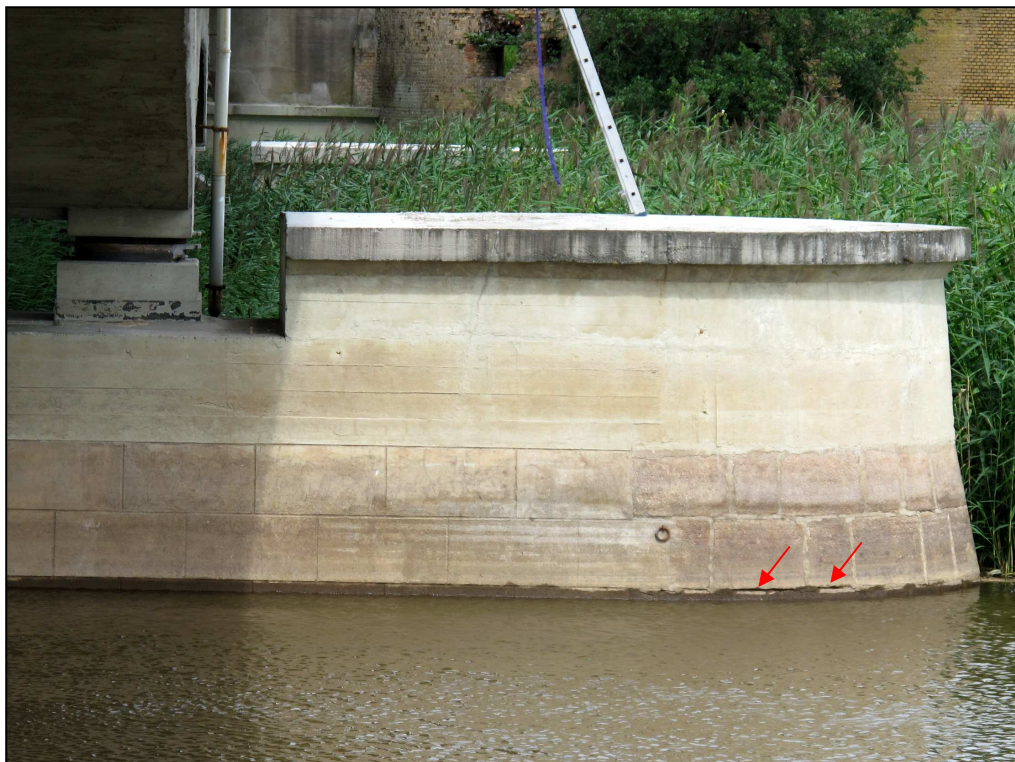
Rys. 6.11. Filar P3 od strony górnej wody. Widok w kierunku Polski. Widoczne spękania betonu górnej części korpusu. Strzałkami zaznaczono wypłukanie spoin okładziny kamiennej

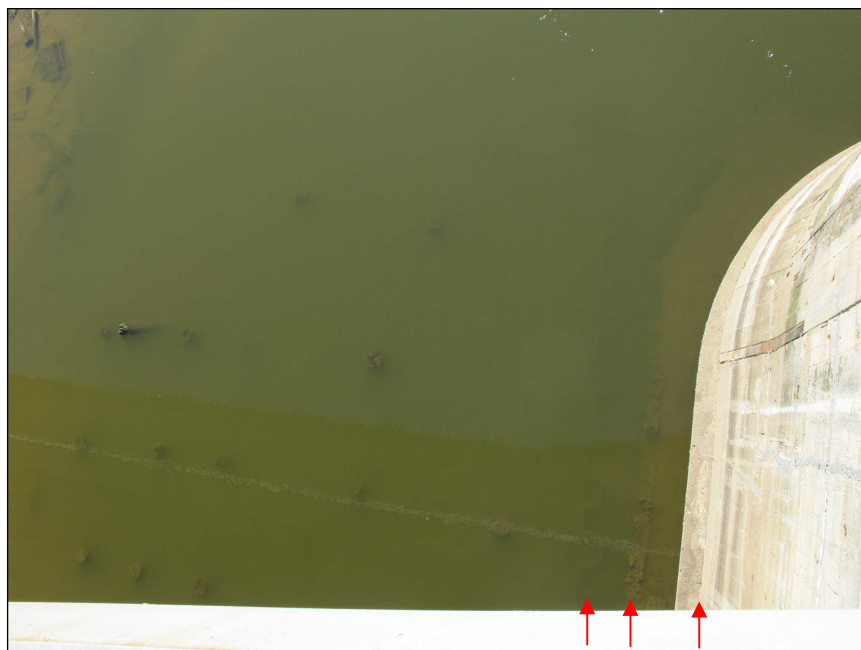
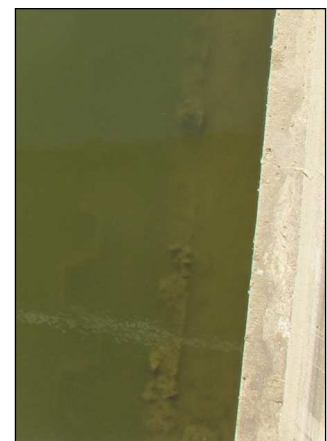
Rys. 6.13. Widoczna odsadzka filaru, pozostałości po ścianie drewnianej i zarys ścianki stalowej – fragment czoła filara, zdjęcie wykonane przy niskim stanie wody 28.06.2011

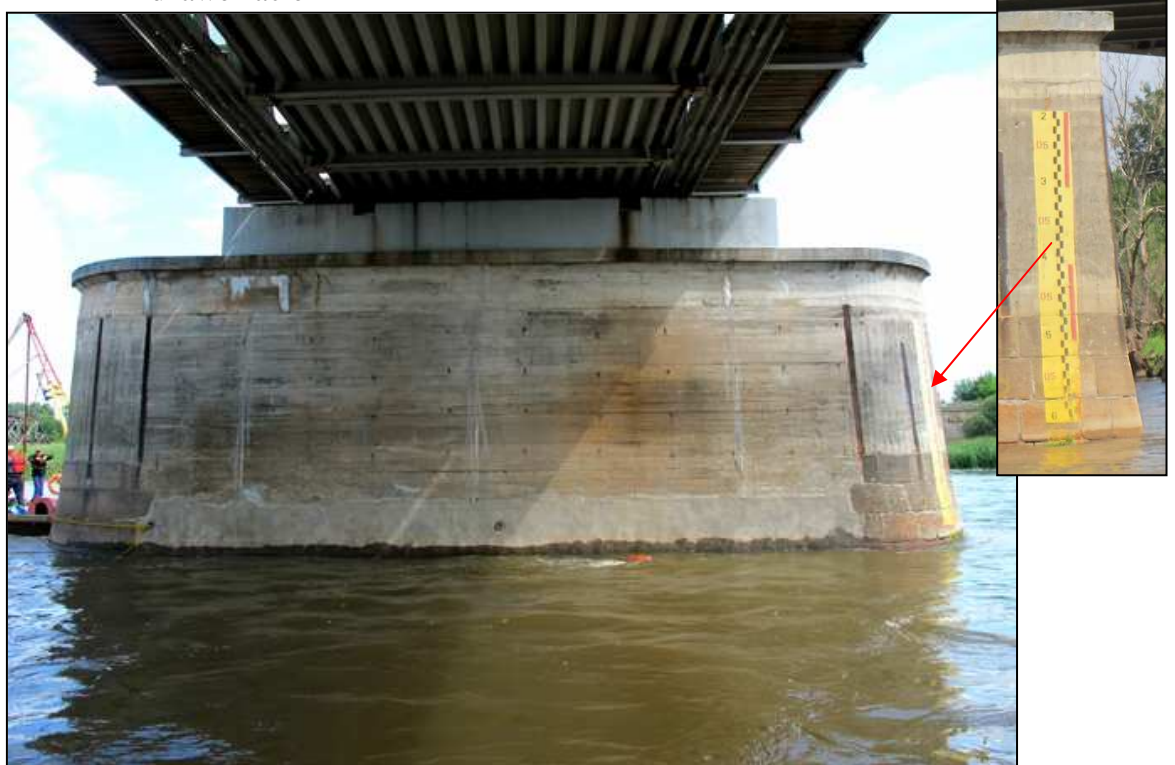
Aktualny wygląd filara przedstawiono na rys. 6.17-6.18. Gabaryty filara pokazano na rys. 6.23. Na powierzchni filara stwierdzono spękania betonu, raki oraz wykwyty wapienne. Inspekcja podwodna wykazała głębokie ubytki spoin kamiennej oblicówki. Nie stwierdzono podmycia podłoża w sąsiedztwie filara.

Rys. 6.18. Filar P5, widok od strony Niemiec. Od strony górnej wody (strona prawa) widoczny jest wodowskaz żeglugowy. Widoczne zacieki wapienne oraz odbarwienia betonu. Na powierzchni ciosu podłożiskowego widoczne są intensywne rdzawe zacieki

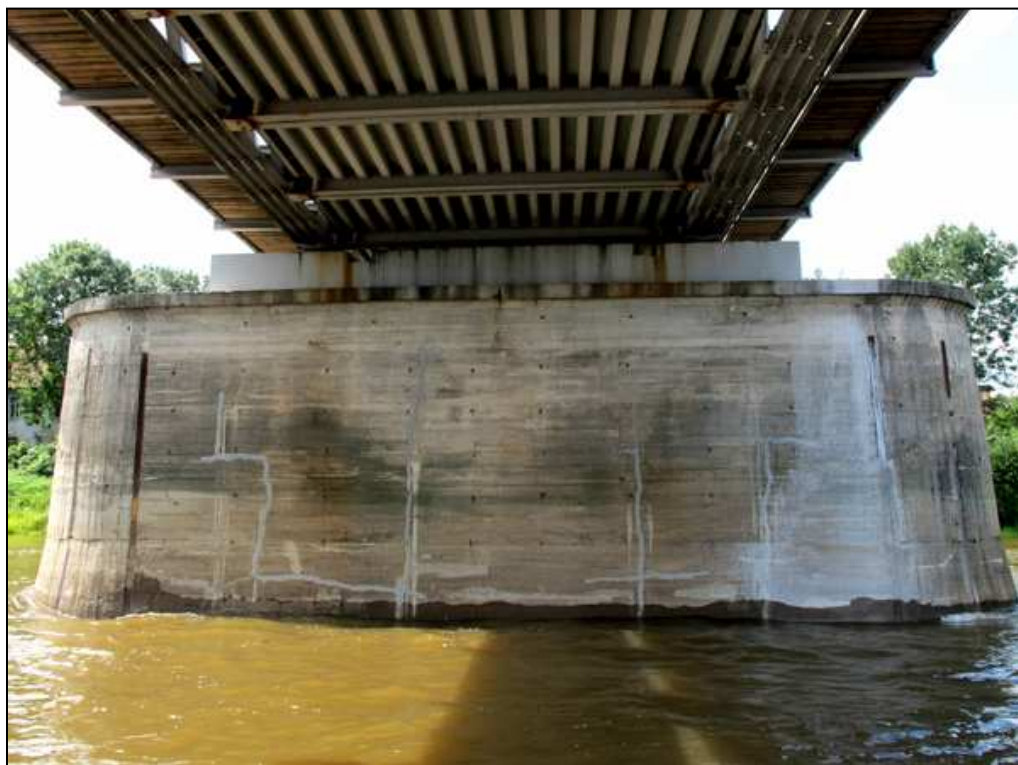
Rys. 6.19. Filar P6, widok od strony Polski. Widoczne są liczne spękania betonu

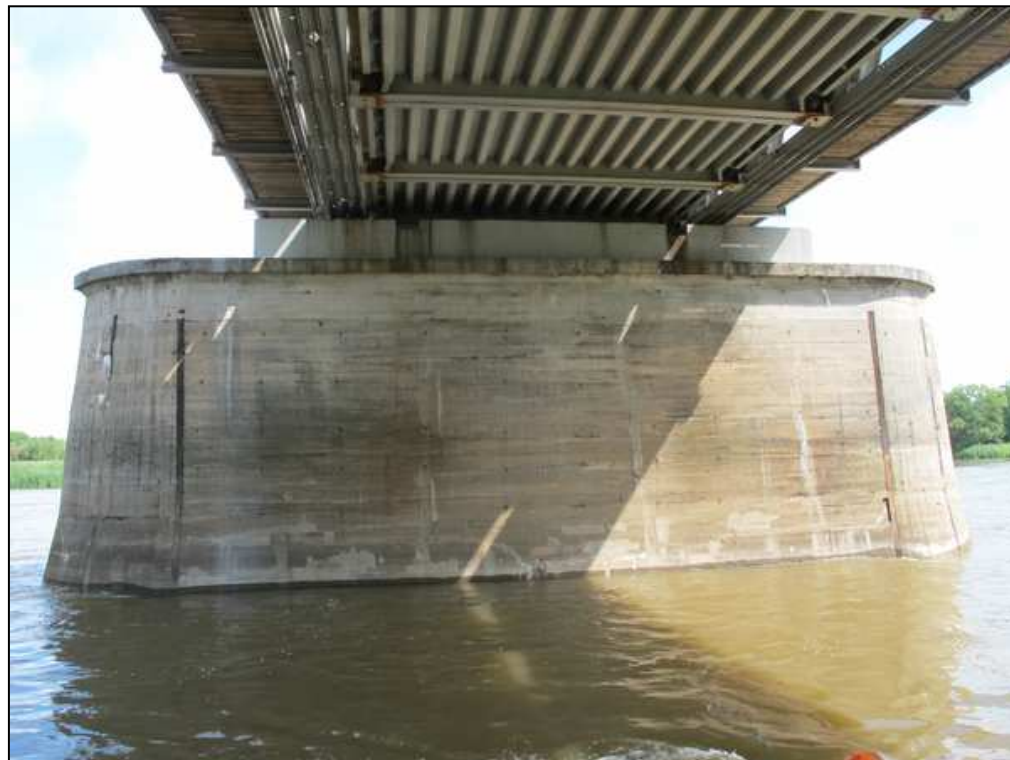
Rys. 6.20. Filar P6, widok od strony Niemiec. Widoczne są liczne spękania betonu

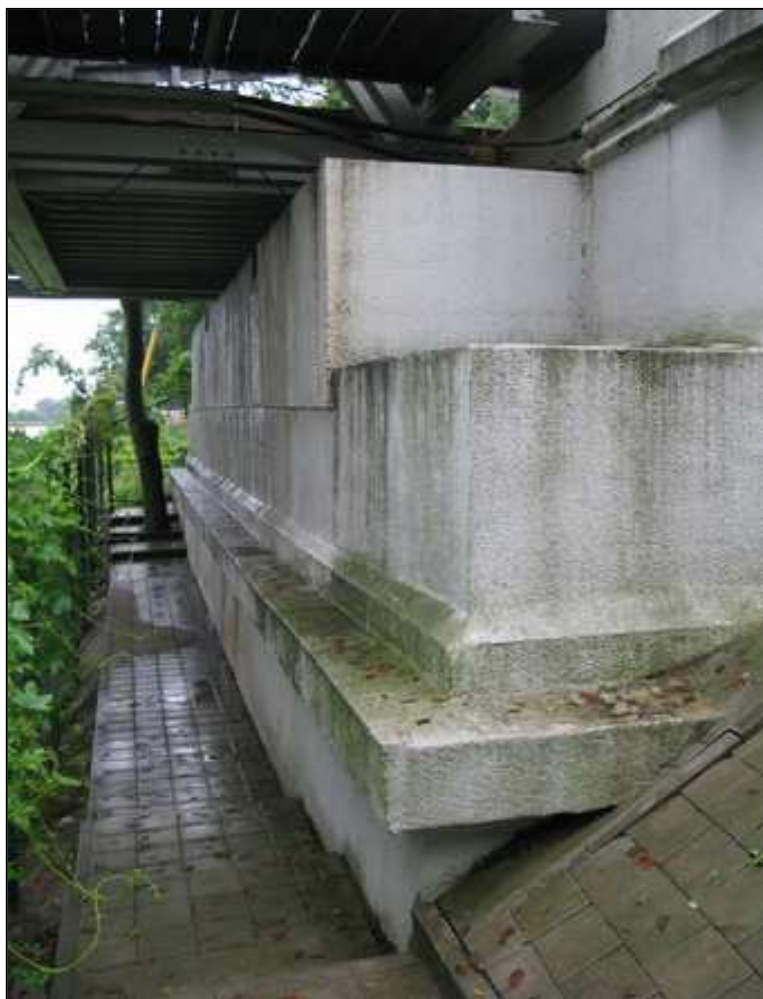
Rys. 6.25 Widok przyczółka P7 od strony dolnej wody

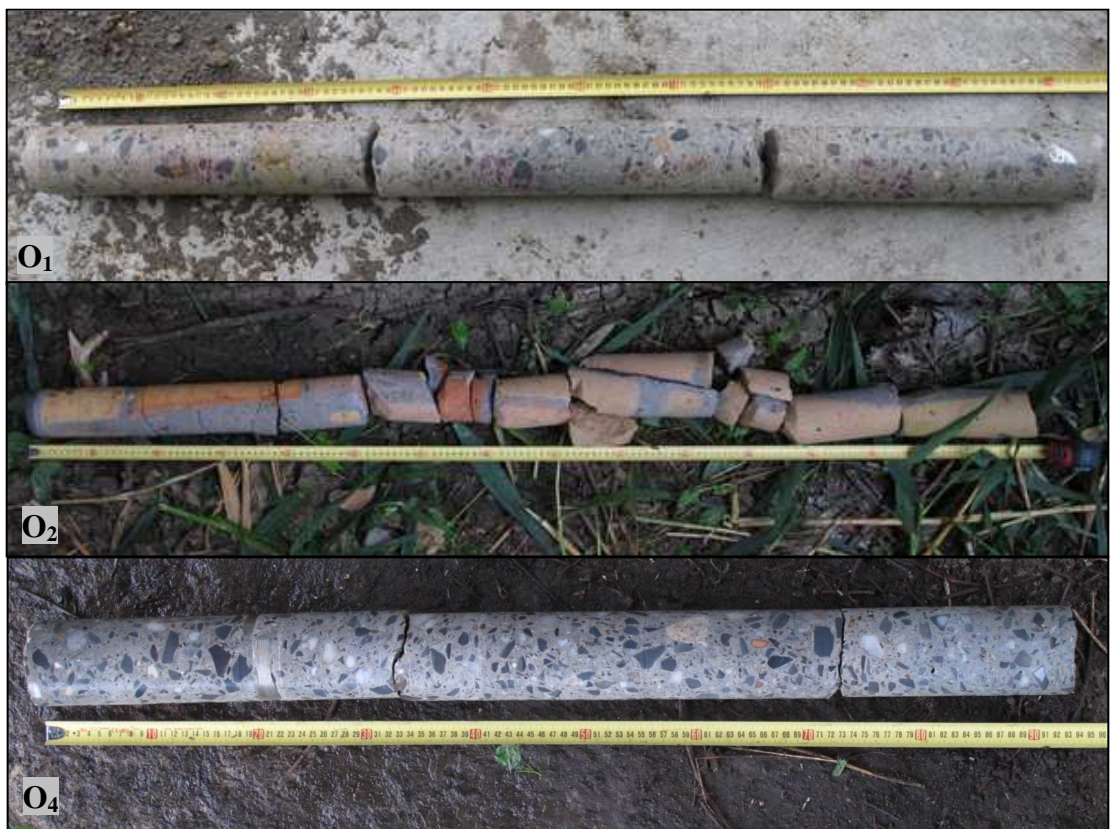
Rys. 8.1 Widok odwiertów **O₁**, **O₂**, pobranych z filara P2 oraz odwiertu **O₄**, pobranego z korpusu przyczółka P1

- budowa przyczółka P1 jest niejednorodna. Przewiert pionowy O₄ (rys. 8.1) wykazał, że górna część przyczółka (bezpośrednio pod łożyskami) wykonana jest z betonu na kruszywie mieszanym (25% stanowi bazalt o średnicach ziarn od 2 do 18 mm, 40% stanowi pospółka żwirowa o średnicach ziarn od 2 do 32 mm). Na głębokościach 22 cm oraz 93 cm stwierdzono występowanie prętów zbrojeniowych. Poniżej około 93 cm, licząc od górnej powierzchni niszy podłożyskowej, występuje cegła.
Przewiert kontrolny poziomy O₃ (rys. 8.1) wykazał, że część ceglana wykonana jest z dwóch różnych rodzajów cegły: żółtej, sięgającej do 160 cm licząc od lica przyczółka oraz czerwonej zalegającej dalej. Na powierzchni, do głębokości około 4,5 cm wykonana jest betonowa warstwa naprawcza. Na głębokości około 215 cm stwierdzono występowanie otoczaka rzecznoego wbudowanego w mur ceglany. Przewiert kontrolny O₃ wykonano do głębokości 300 cm, nie przewiercono się do zasypki przyczółka;

- budowa filara P2 jest niejednorodna. Przewiert pionowy O₁ (rys. 8.1) wykazał, że górna część filara (zlokalizowana bezpośrednio pod łożyskami) oraz nadbudowa wykonana jest z betonu na kruszywie mieszanym (15% stanowi bazalt o średnicach ziarn od 11 do 25 mm, 45% stanowi pospółka żwirowa o średnicach ziarn od 3 do 18 mm). Poniżej głębokości 117 cm, licząc od poziomu niszy podłożyskowej występuje cegła.
Przewiert kontrolny O₂ (rys 8.1) wykazał, że dolna, ceglana część wykonana jest z dwóch rodzajów cegły. Do głębokości 20 cm występuje cegła żółta, między 20 a 75 cm

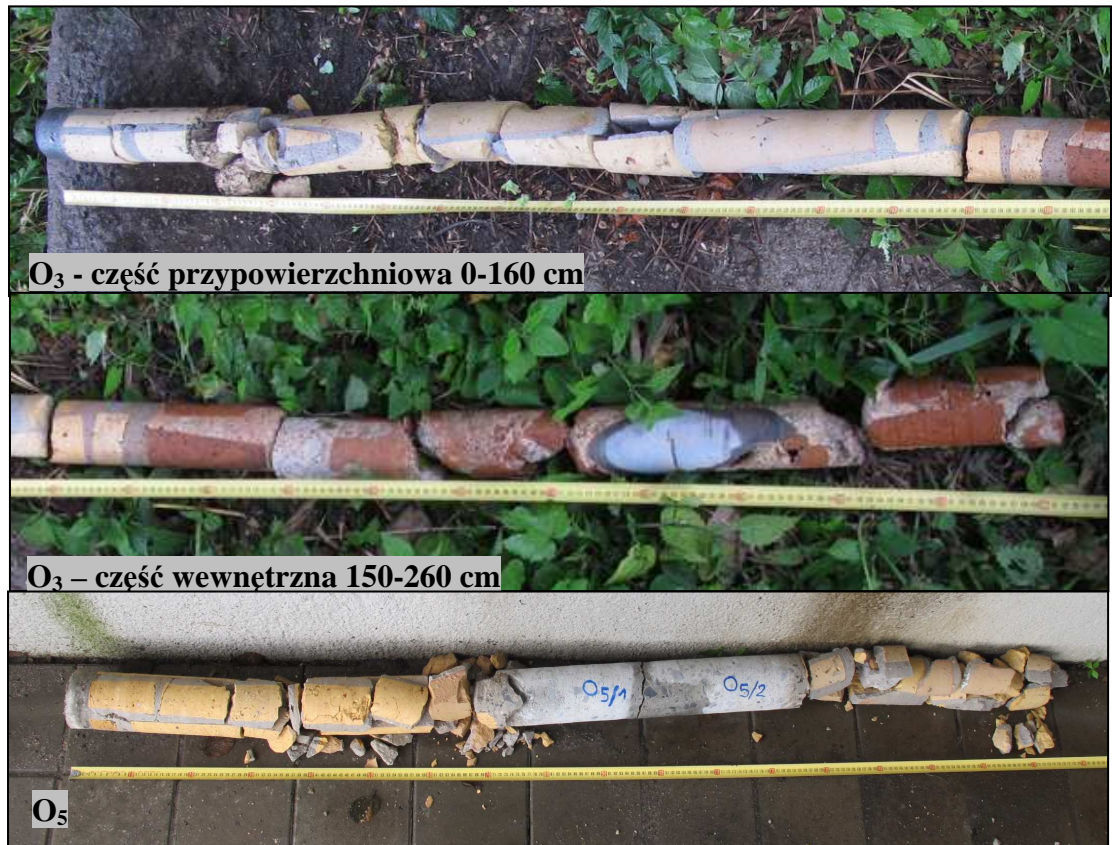
Rys. 8.2 Widok odwiertu **O₃** pobranego z przyczółka P1 oraz odwiertu **O₅** pobranego z korpusu przyczółka P7

- mur o żółtym zabarwieniu wykonany jest z cegły pełnej na zaprawie cementowo-wapiennej, grubość spoin wynosi od około 8mm do 20mm. W murze występują liczne pęknięcia i rozwarstwienia (rys.8.2). Cegły są lite, z niewielką ilością pęknięć i pustek powietrznych wewnątrz. Przestrzenie między cegłami są wypełnione zaprawą, z nielicznymi pustkami powietrznymi,

- mur o czerwonym zabarwieniu wykonany jest z cegły pełnej na zaprawie wapiennej, grubość spoin mocno zróżnicowana w zakresie od 15mm do 50mm. Cegły są zwietrzałe, łuszczą się w dłoni. W materiale cegieł występują bardzo liczne wewnętrzne spękania i pustki powietrzne. Przestrzenie między cegłami wypełnione są spękaną zaprawą z licznymi pustkami powietrznymi. W czasie wyciągania rdzeni odwiertów często dochodziło do rozsypania się muru, co wskazuje na bardzo niskie parametry wytrzymałościowe zaprawy (rys. 8.2),

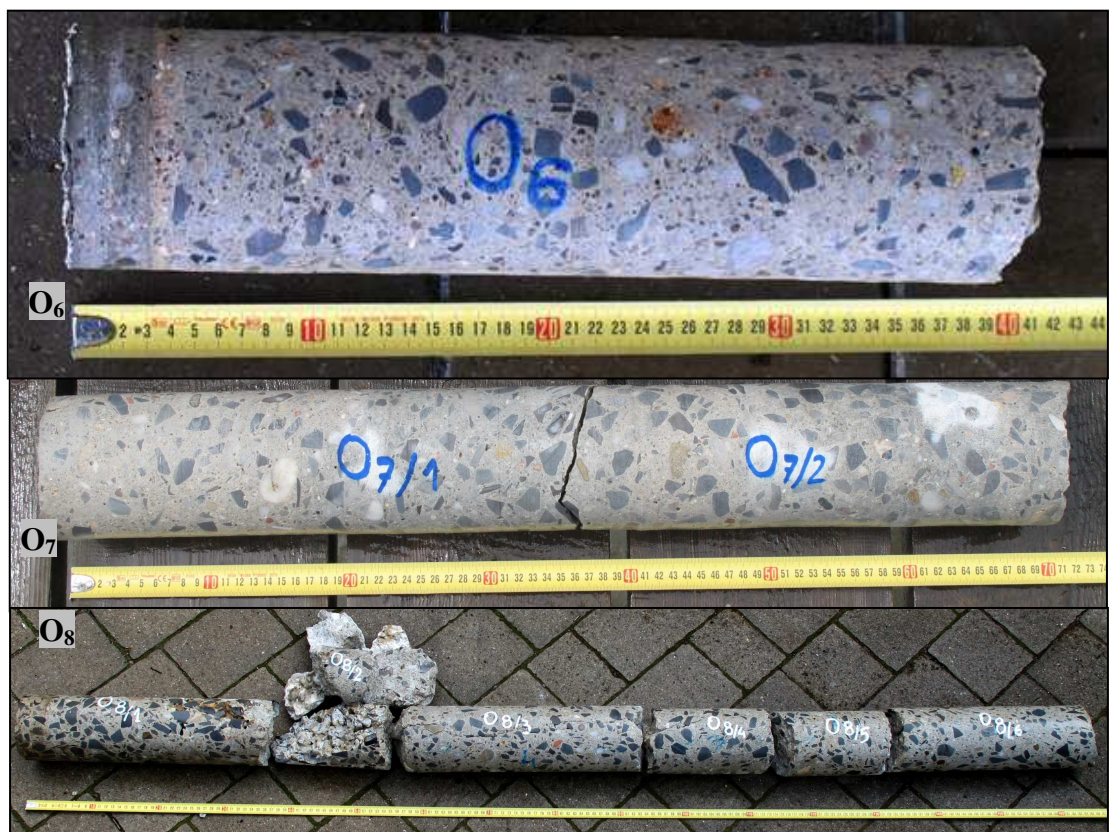
Rys. 8.3 Widok odwiertów **O₆** (przyczółek P7), **O₇** (filar P6) oraz **O₈** (filar P4)

- filary P6 i P7 - pionowy przewiert kontrolny O₇ (rys. 8.3), wykonany w korpusie filara P6 wykazał, że do głębokości 130 cm występuje beton na kruszywie bazaltowym o średnicy ziarn od 2 do 27 mm. Na głębokości 71 cm występuje zbrojenie (pręt o śr. 10 mm, gładki). Na głębokości 130 cm wystąpiło klinowanie wiertła oraz szybszy ubytek wody chłodzącej wiertło, co sugeruje, że występuje tam materiał sypki np. gruz lub kruszywo;

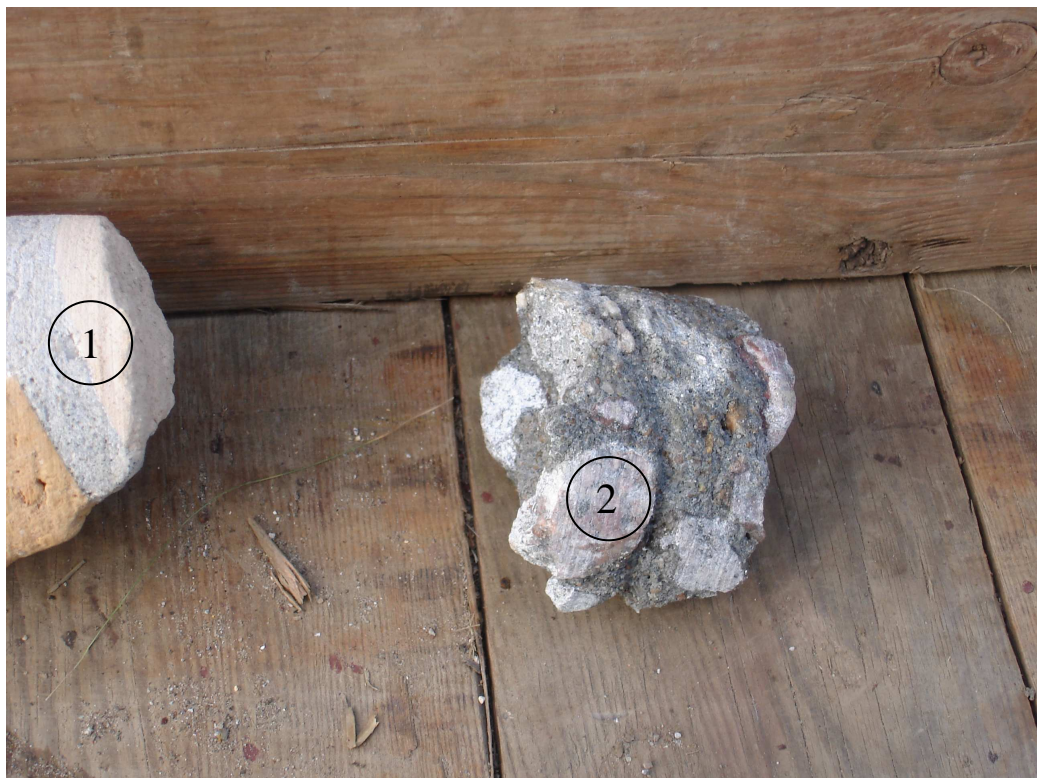
- 1) We wszystkich trzech badaniach wiercenie – po przejściu przez mur z cegły i beton - dochodziło do warstwy kamieni słabo spojonych betonem.
- 2) Jest możliwym, że warstwa kamieni (słabo spojona betonem) jest większej grubości i stanowi dolną część fundamentu podpór. Okazało się technicznie niemożliwym kontynuowanie wiercenia w warstwie kamieni, tak aby dotrzeć do zalegającego pod nią podłoża gruntowego. Przy wierceniu w kamieniach zniszczono 2 koronki wiertnicze.
- 3) Na załączonych rysunkach (rys. 5.1 do rys. 5.3) przedstawiono wyniki dokonanego rozpoznania ustalające głębokość występowania w fundamentach podpór konstrukcji betonowej, poniżej której znajdują się warstwy kamieni (otoczaki) słabo spojone betonem. Grubości warstwy kamieni nie udało się ustalić.

Zdj. 1 Widok rdzeni wydobytych z ukośnego wiercenia WU1:

- 1 – rdzeń betonowy
- 2 – kamień spójny betonem (z dolnej części odwiertu)

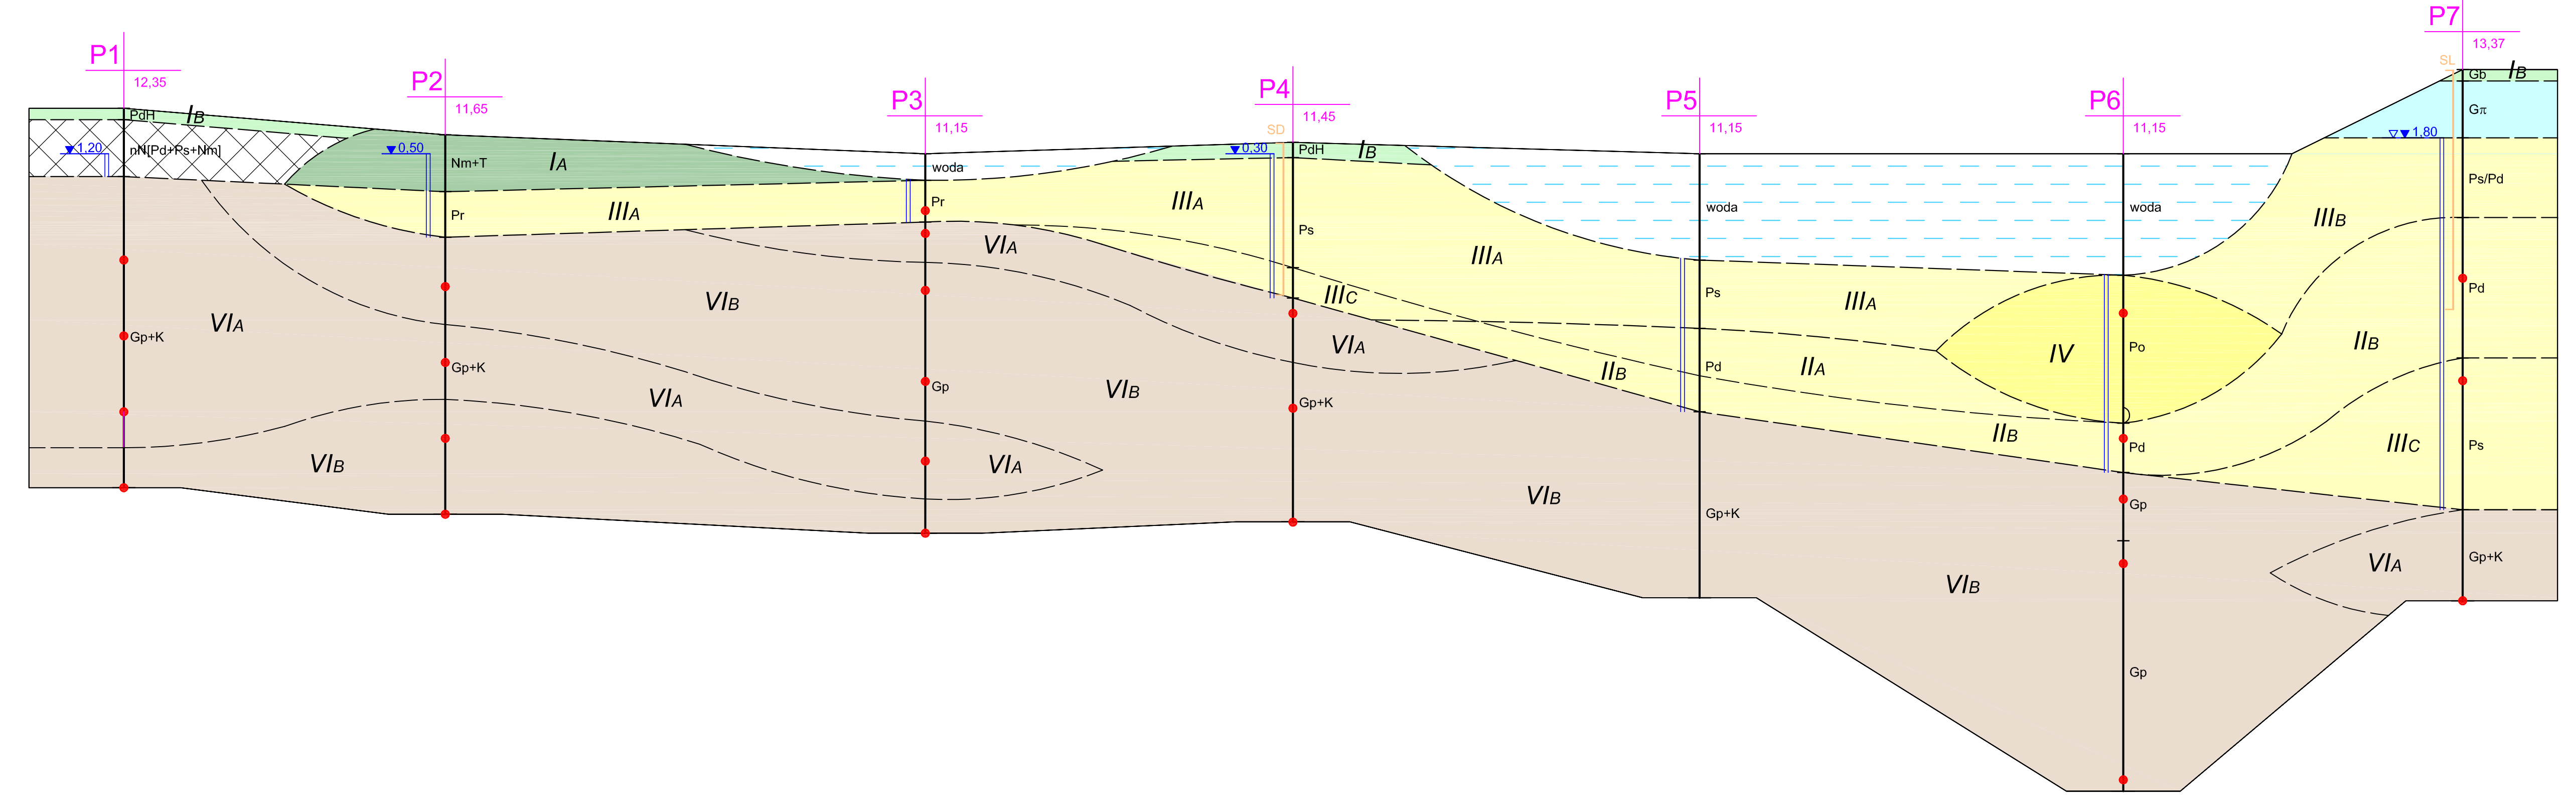
Na załączonym przekroju geotechnicznym (rys. 4.) przedstawiono rozpoznane rozmieszczenie tych warstw w podłożu. Natomiast parametry geotechniczne wydzielonych warstw podano w załączonej tabeli (rys. 3).

- 6) Bardzo duże zastrzeżenia należy odnieść do sposobu posadowienia trzech filarów nurtowych (P4, P5 i P6), ponieważ:
- jest bardzo prawdopodobnym (rys. 4), że filary te mają w bezpośrednim podłożu piaski i pospółki w stanie luźnym o $I_D=0,24$ (warstwy II_A, III_A i IV),
 - nieznanym jest stan drewnianej i stalowej „obudowy” tych fundamentów, a zaobserwowana znaczna deformacja stalowej ścianki przy podporze P4 musi być potraktowana jako bardzo poważne ostrzeżenie!
