Nr opracowania: **TPM – 269/ TP-85/2011/Z-1**

**OCENA STANU TECHNICZNEGO PODPÓR
MOSTU GRANICZNEGO W CIĄGU DK 22 W KM 0+000
NAD RZEKĄ ODRA W MIEJSCOWOŚCI KOSTRZYN
POD KĄTEM OKREŚLENIA MOŻLIWOŚCI PRZENIESIENIA
USTROJU NOŚNEGO KLASY A WG PN-85/S-10030**

Numer pracy: **TPM – 269/TP-85/2011/Z-1 (umowa nr Z4/96/2010 z dnia 17.06.2011)**

**Generalna Dyrekcja
Dróg Krajowych i Autostrad**
Oddział w Zielonej Górze
Ul. Westerplatte 31
65-950 Zielona Góra

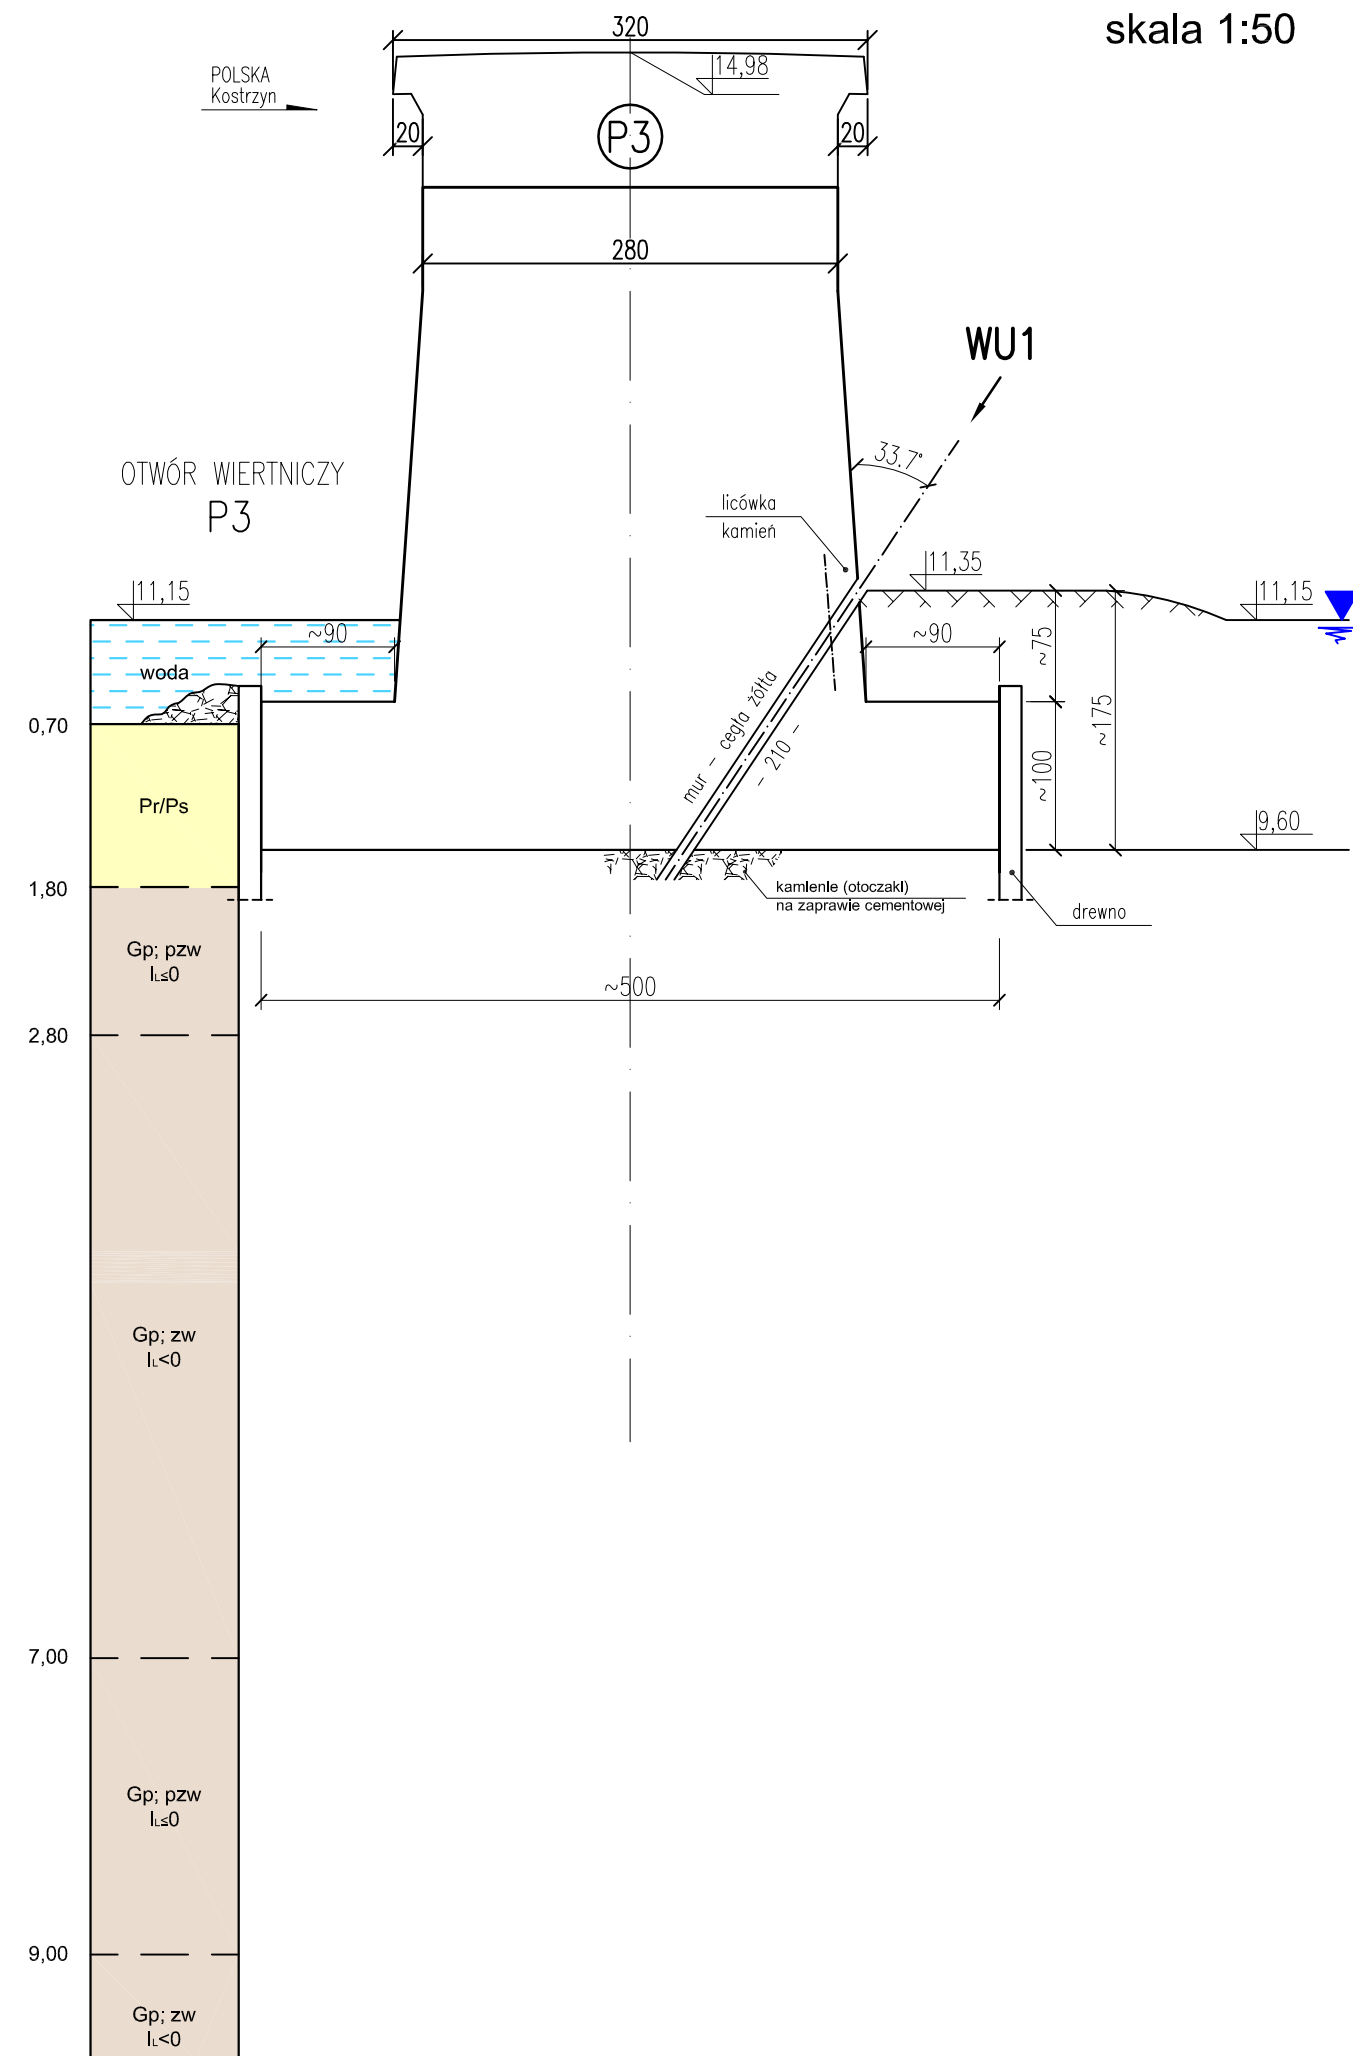
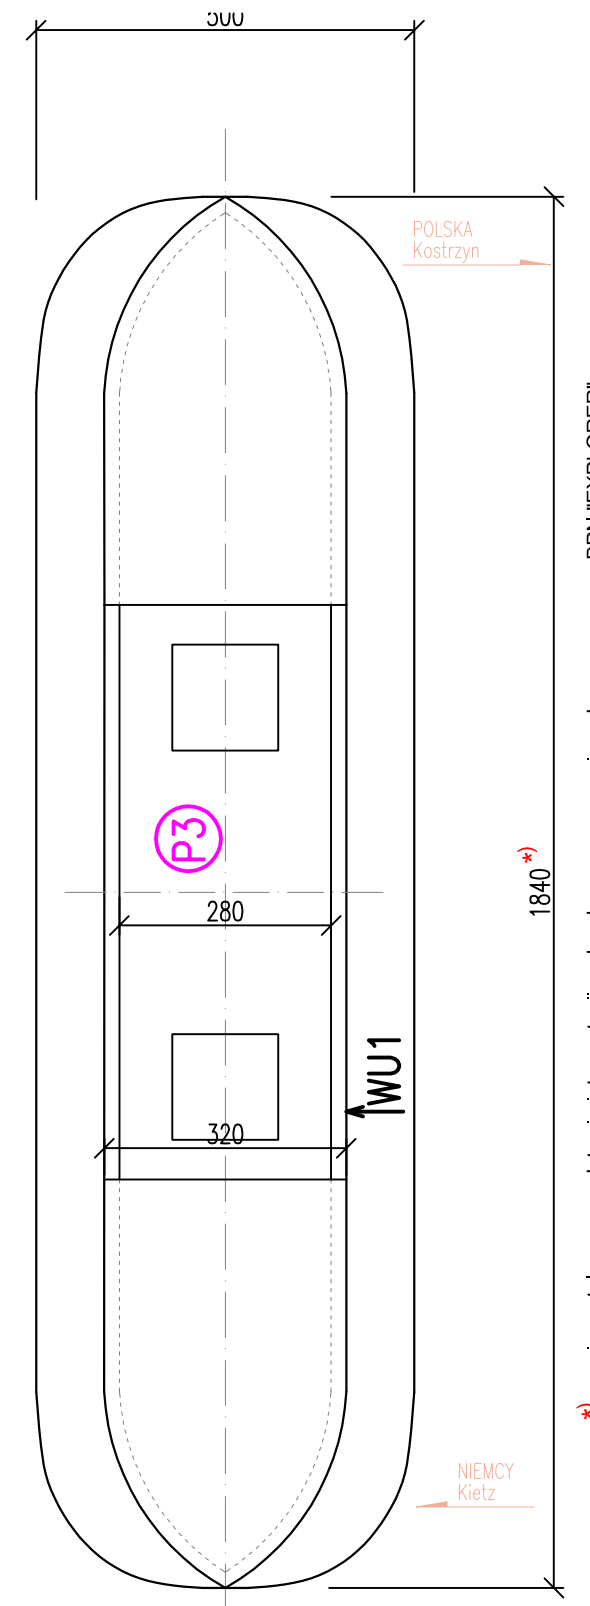
Podjęto próby ustalenia spodu fundamentów podpór mostu przez wykonanie (PROGEOS – Wrocław) 3 ukośnych wierceń rdzeniowych. Badania takie - wykonane dla podpór P3 (rys. 5.1), P4 (rys. 5.2), i P7 (rys. 5.3) – wykazały, że:

- 1) We wszystkich trzech badaniach wiercenie – po przejściu przez mur z cegły i beton - dochodziło do warstwy kamieni słabo spojonych betonem.
- 2) Jest możliwym, że warstwa kamieni (słabo spojona betonem) jest większej grubości i stanowi dolną część fundamentu podpór. Okazało się technicznie niemożliwym kontynuowanie wiercenia w warstwie kamieni, tak aby dotrzeć do zalegającego pod nią podłoża gruntowego. Przy wierceniu w kamieniach zniszczono 2 koronki wiertnicze.
- 3) Na załączonych rysunkach (rys. 5.1 do rys. 5.3) przedstawiono wyniki dokonanego rozpoznania ustalające głębokość występowania w fundamentach podpór konstrukcji betonowej, poniżej której znajdują się warstwy kamieni (otoczaki) słabo spojone betonem. Grubości warstwy kamieni nie udało się ustalić.

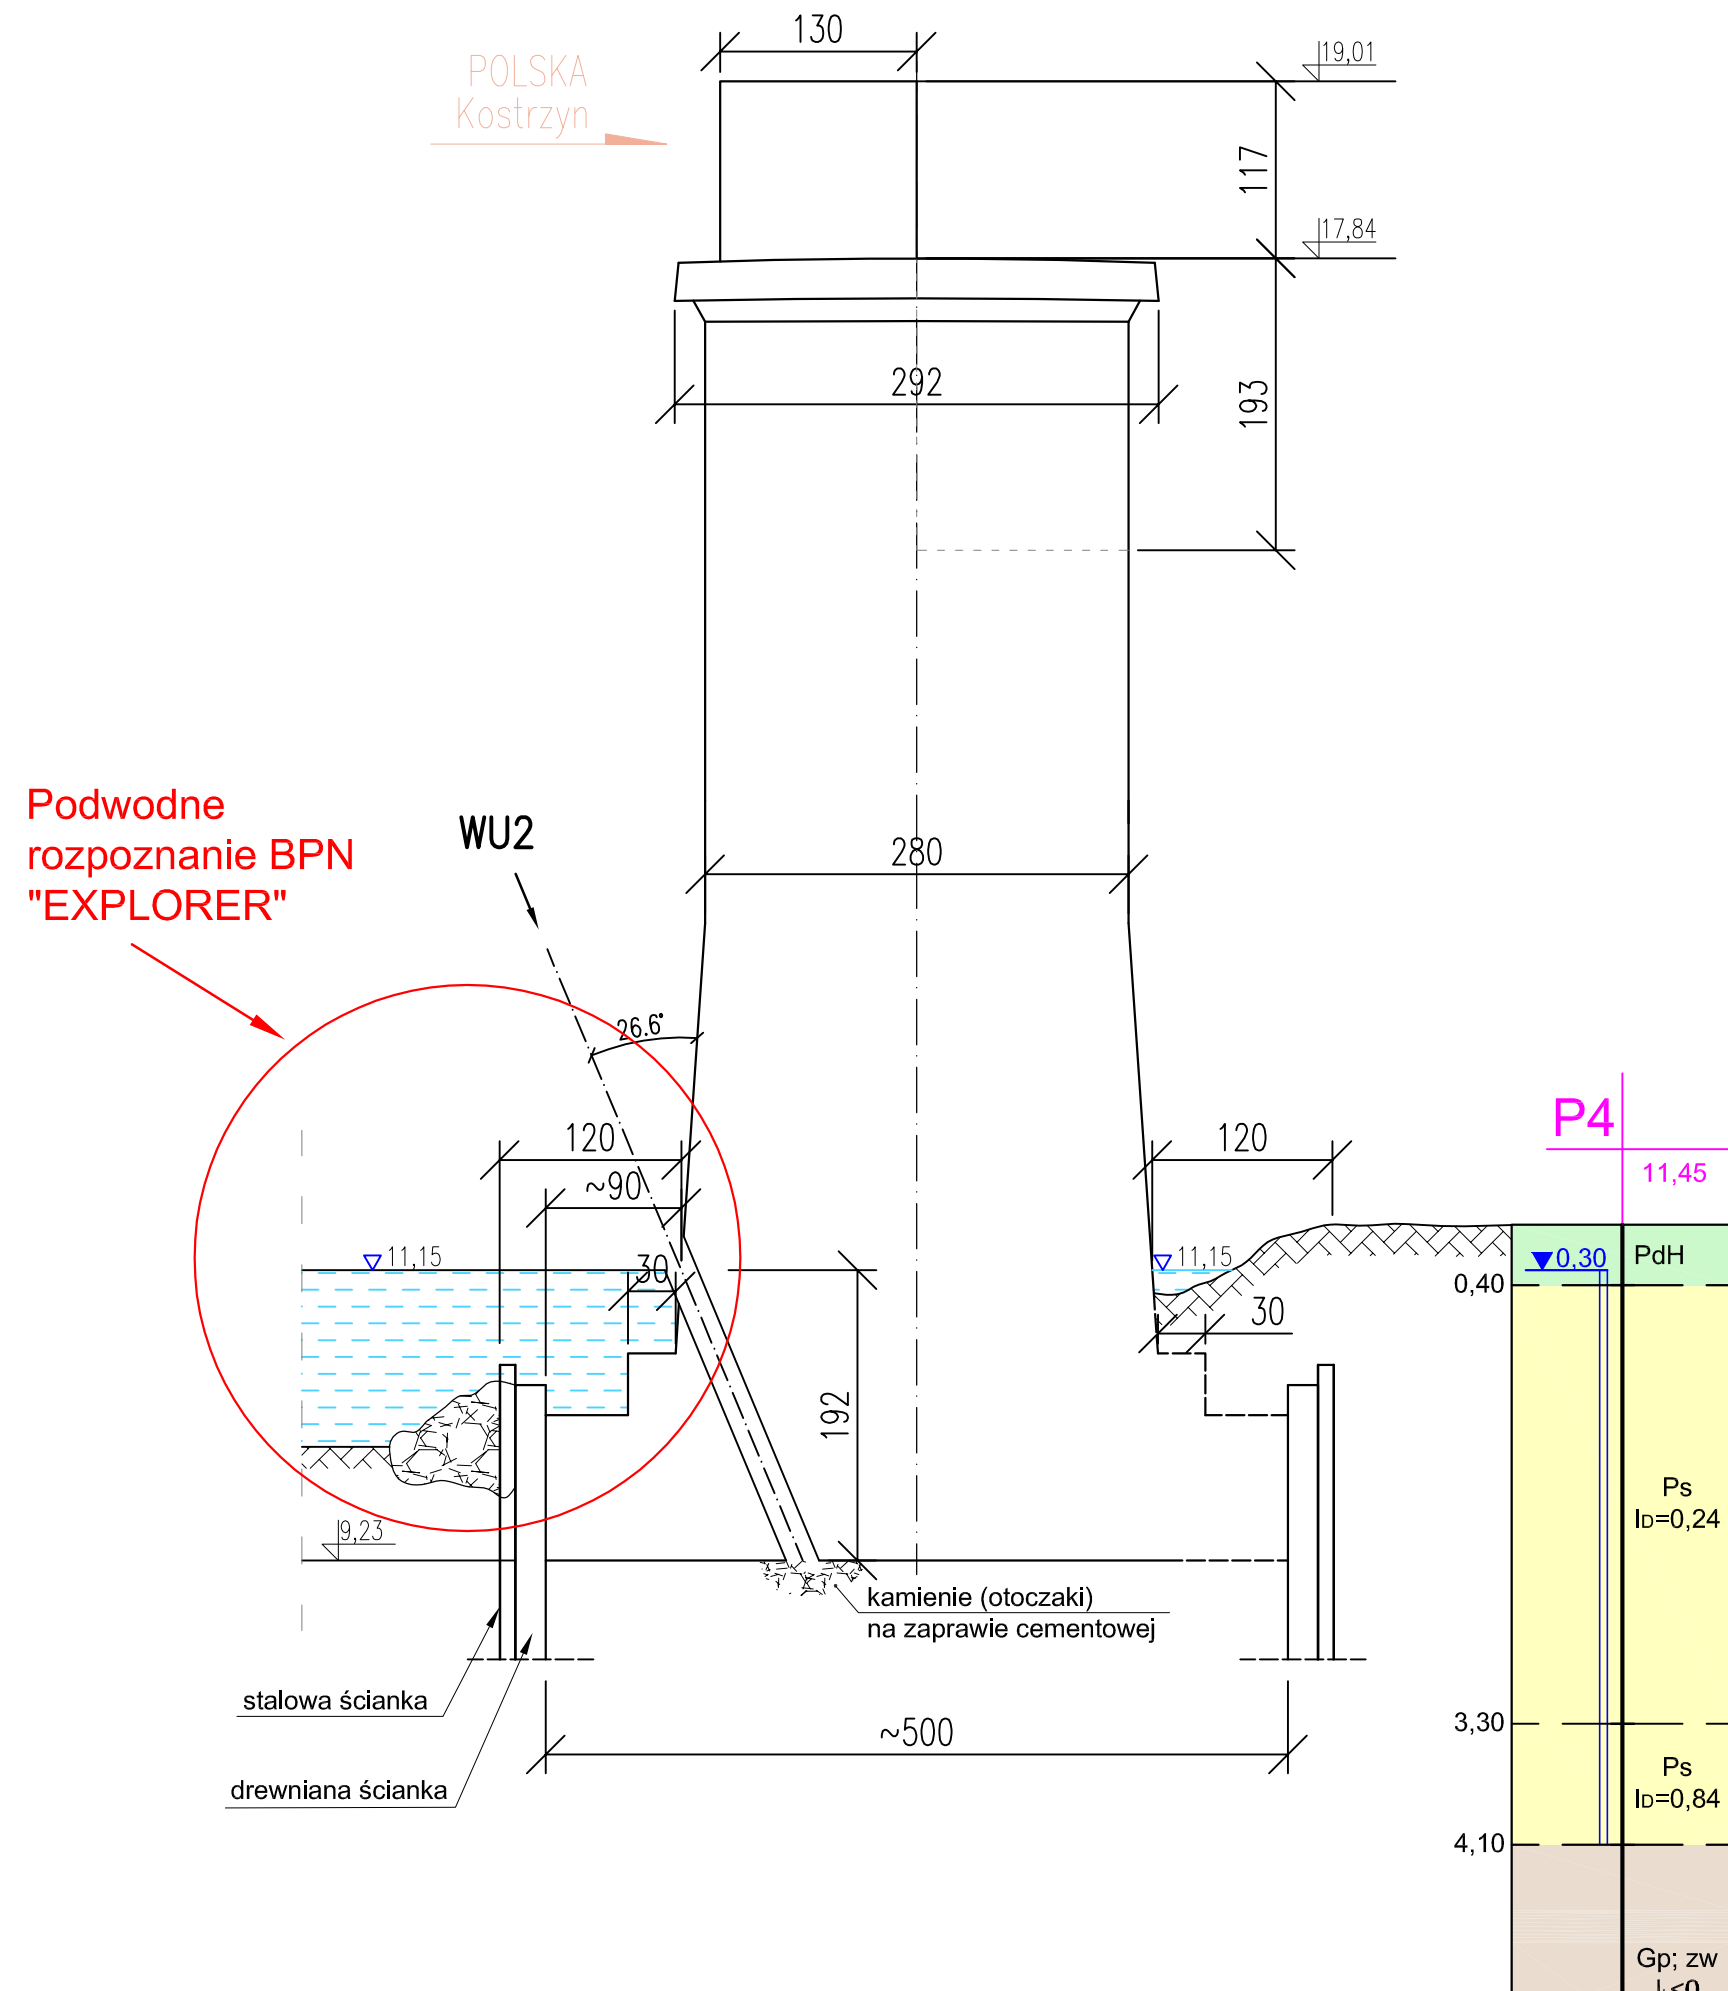
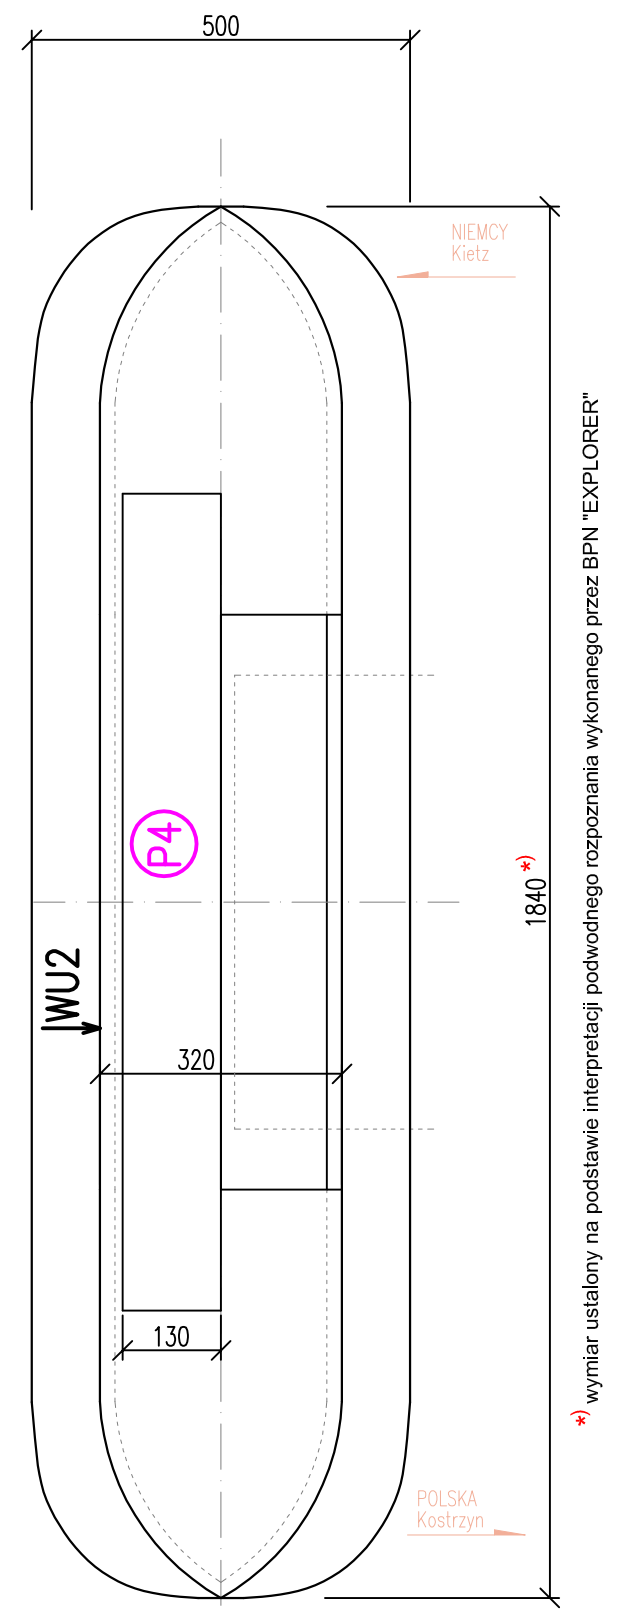
- 6) Bardzo duże zastrzeżenia należy odnieść do sposobu posadowienia trzech filarów nurtowych (P4, P5 i P6), ponieważ:
- jest bardzo prawdopodobnym (rys. 4), że filary te mają w bezpośrednim podłożu piaski i pospółki w stanie luźnym o $I_D=0,24$ (warstwy II_A, III_A i IV),
 - nieznanym jest stan drewnianej i stalowej „obudowy” tych fundamentów, a zaobserwowana znaczna deformacja stalowej ścianki przy podporze P4 musi być potraktowana jako bardzo poważne ostrzeżenie!

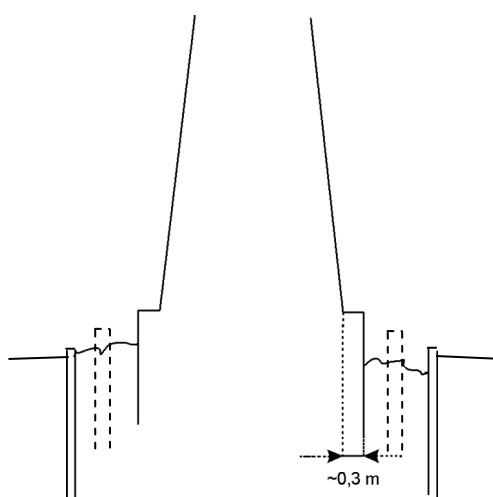
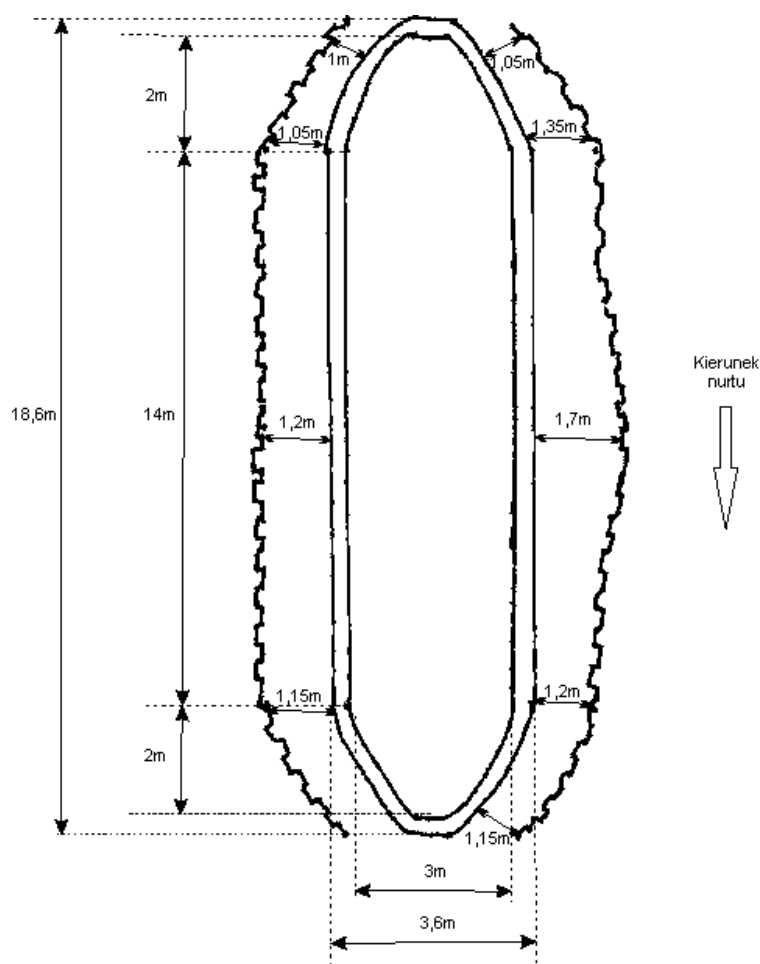
Powierzchnia filara z litego betonu, w rejonie lustra wody i poniżej bez widocznych uszkodzeń i pęknięć powierzchniowych. Filar przy dnie zakończony odsadzką o szerokości 30cm. Po długości korpusu filara zabita ścianka szczelna „grodzica stalowa” posadowiona nierównomiernie, otwarta od czoła i tyłu filara. Od czoła i tyłu filara można namacać pozostałości po szalunku drewnianym, w postaci wyłamanych desek i połamanych pali. Wewnątrz między podstawą filara a ścianką szczelną, około 30-50 cm od odsadzki, nieregularne pozostałości po ściance drewnianej w postaci wbitych drewnianych pali o przekroju w granicach 20 x 20 cm. Wokół całego filara nieregularny nasyp kamienny. Brak widocznych podpłukań i uszkodzeń.

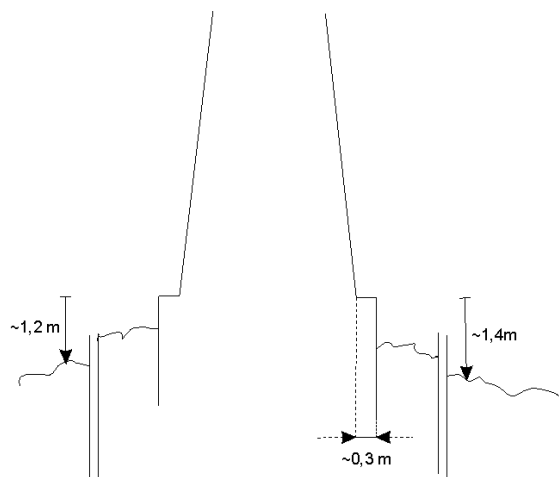
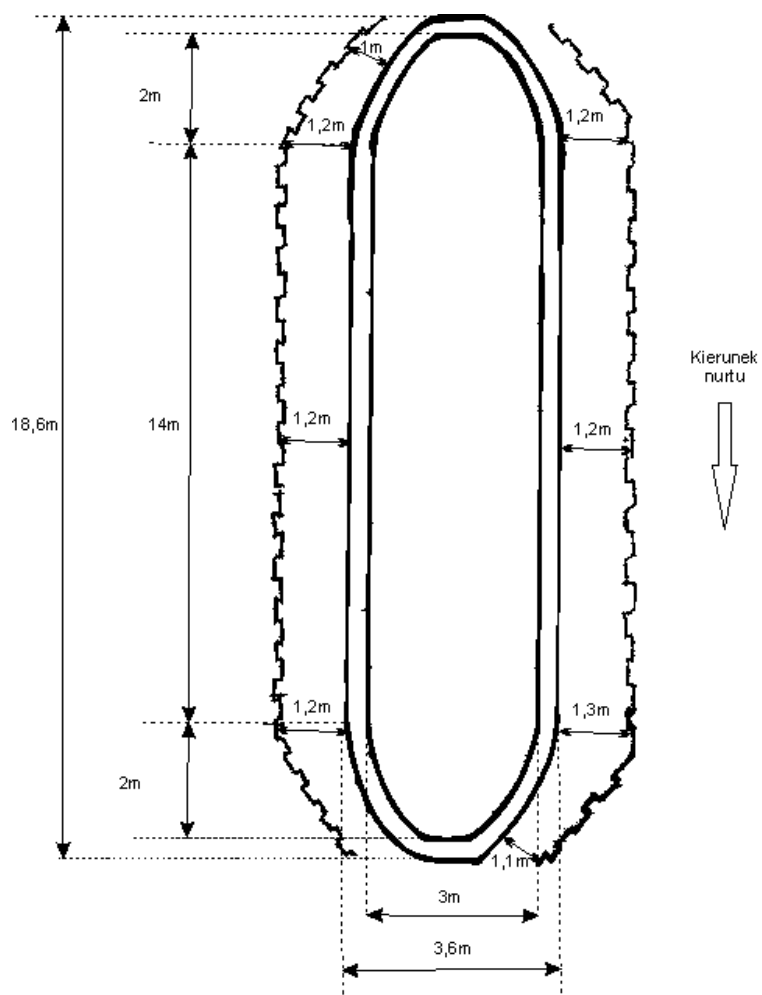
Powierzchnia filara z litego betonu z czołem wyłożonym filaru blokami kamiennymi składającymi się z pięciu warstw opierających się o odsadzkę filara. Pomiędzy płytami kamiennymi zerodowana-wypłukana spoina w około 60% i w głąb płyt na 10-15 cm. Filar na dole zakończony odsadzką o szerokości 30 cm. Po obu stronach filara zabita ścianka szczelna „grodzica stalowa” biegnąca równolegle od czoła do końca filara bez zamknięcia. Pomiędzy ścianką a filarem zalegający osad piaszczysty grubości 5-15cm. Pod nim wyczuwalna twarda struktura - prawdopodobnie beton (badanie nożem nurkowym). Czoło filaru w części podwodnej z nasypem kamiennym. Dno wokół filaru posiada strukturę kamienno-piaszczystą bez wyczuwalnych uszkodzeń i podpłukań.

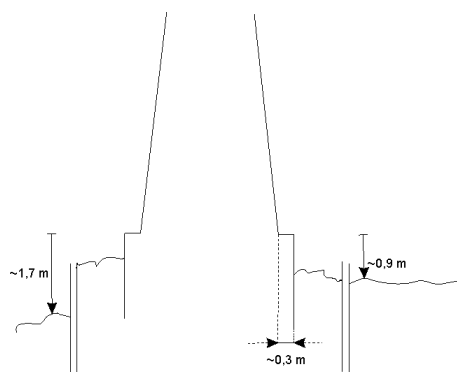
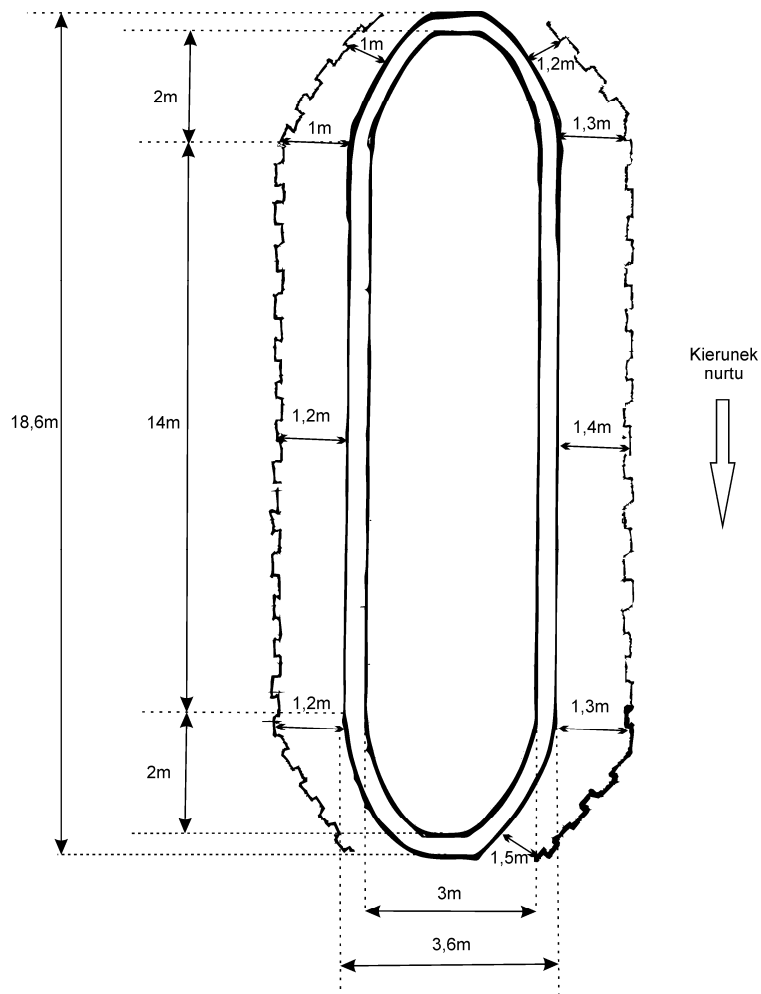
Powierzchnia filara z litego betonu, filar zakończony na dole odsadzką o szerokości 30cm. W rejonie lustra wody i poniżej powierzchnia filara bez widocznych uszkodzeń i pęknięć. Z obu stron filara, równoległe wbite otwarta ścianka szczelna „grodzica stalowa”, otwarta na czole i końcu filaru. Pomiędzy ściankami szczelnymi a filarem pod 10-15cm warstwą piasku i żwiru wyczuwalna nożem nurkowym twarda struktura - prawdopodobnie beton. Od wewnętrznej strony grodzicy rzadko wyczuwalne elementy drewniane, pozostałości szalunku.

Czoło filara i strona odlądowa posiada obsyp kamienny, strona nurtowa i tył filara obsyp kamienno-piaszczysty bez wyczuwalnych podpłukań i uszkodzeń.
