Zamierzenie budowlane:	Projekt Ochrony Przeciwpowodziowej w Dorzeczu Odry i Wisły Kontrakt 5.4 Nadzór projektowo-konstrukcyjny nad robotami, Zarządzanie Projektem, Pomoc Techniczna i Szkolenia oraz wsparcie i wzmocnienie potencjału instytucjonalnego JRP dla RZGW w Szczecinie
Adres inwestycji:	Miasto: KOSTRZYN NAD ODRĄ Województwo: LUBUSKIE
Branża:	MOSTOWA
Rodzaj opracowania:	EKSPERTYZA REWIZJA Z DNIA 25.07.2017 r.
Przedmiot opracowania:	1B.5 Przebudowa mostów w celu zapewnienia minimalnego prześwietu – Most drogowy w km 0+000 drogi krajowej nr 22 w Kostrzynie nad Odrą (km 614,9 rzeki Odry)
Spis zawartości:	str. 2
Kategoria obiektu budowlanego:	XXVIII
Numery ewidencyjne działek:	-
Uzgodnienia:	-
Numer projektu:	353688

Inwestor:	  <p>Regionalny Zarząd Gospodarki Wodnej w Szczecinie (RZGW Szczecin) Tama Pomorzańska 13 70-030 Szczecin</p>
-----------	---

Katowice, maj 2017r.

<p>Jednostka projektowa: SWECO</p>		<p>Sweco Consulting Sp.z o.o. 65-164 Poznań, ul. Złotowska 35; Tel. (0-61) 864 93 00; Fax. (0-61) 864 93 01</p>		<p>Sweco Consulting Sp.z o.o. Biuro w Szczecinie 71-641 Szczecin, ul. Lyskowskińskiego 16; Tel. 605 071 242</p>	
<p>Zamawiający: Regionalny Zarząd Gospodarki Wodnej

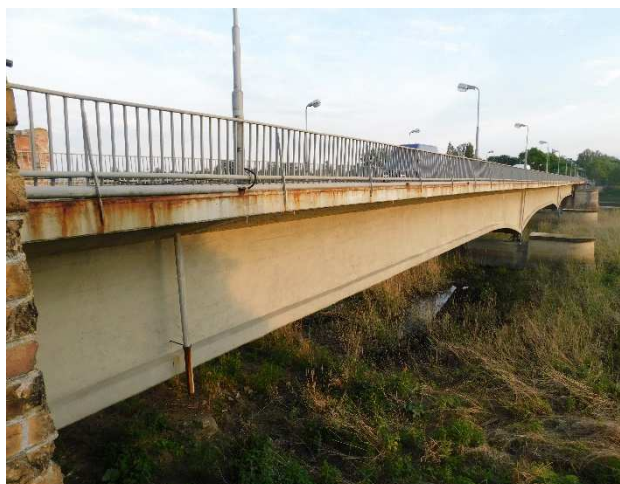
Poza wspornikami pozostała część konstrukcji nośnej jest w dobrym stanie technicznym. Na powierzchni betonu widoczne są miejscowo ślady wcześniejszych napraw.

Fot 3.1 Widok ogólny dźwigarów żelbetowych od strony dolnej wody. Widoczny dobry stan powierzchni betonu.

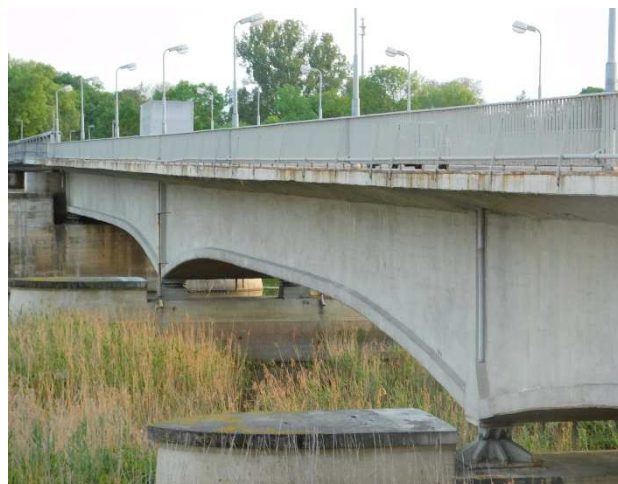
Fot 3.2 Widok ogólny dźwigarów żelbetowych od strony górnej wody. Widoczny dobry stan powierzchni betonu.

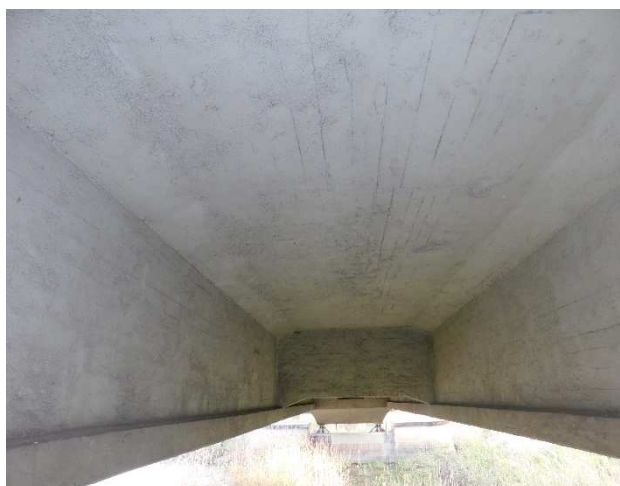
Fot 3.3 Przesło 1. Widok na płytę pomostu i boczną wewnętrzną powierzchnię dźwigarów. Widoczny dobry stan konstrukcji.

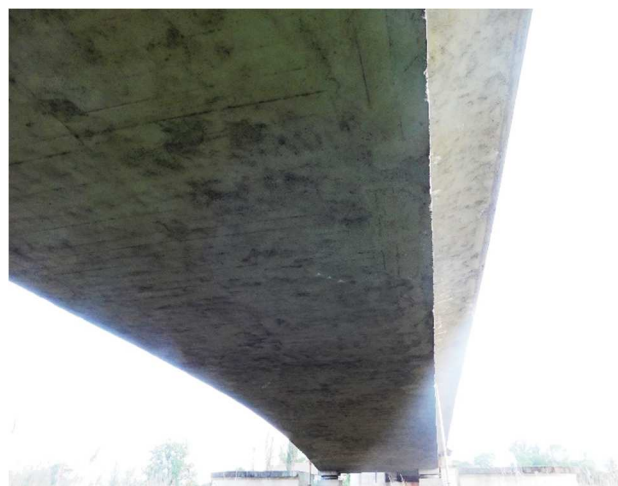
Fot 3.4 Przesło 2. Widok na spód dźwigara skrzynkowego. Widoczny dobry stan konstrukcji.

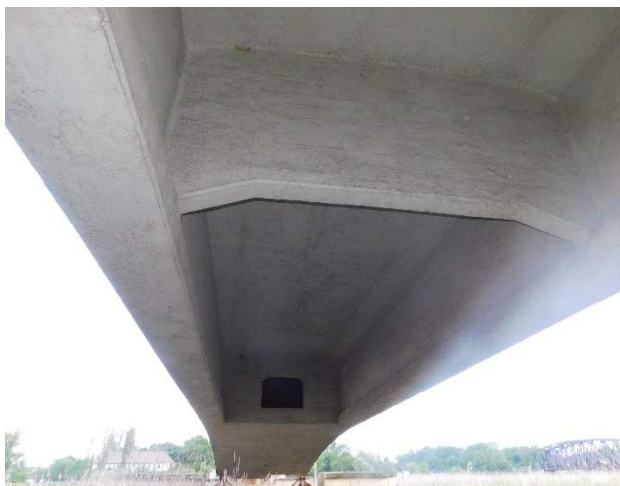
Fot 3.5 Prześle 1. Widok na poprzecznice i spód belek. Widoczny dobry stan konstrukcji.

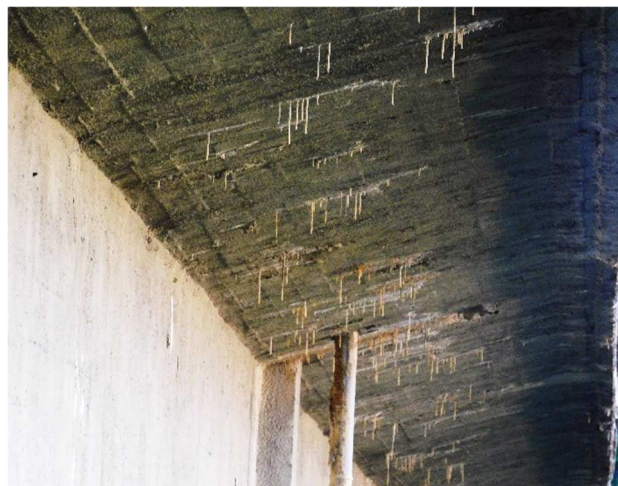
Największym z występujących w tej części mostu uszkodzeń są lokalne przecieki przez wsporniki podchodnikowe oraz korozja powierzchniowa betonu na spodzie wsporników. Przyczyną przecieków przez wsporniki jest lokalnie uszkodzona izolacja wsporników. Przecieki są wyraźnie widoczne wzdłuż linii powierzchniowych rys w betonie, w okolicach niektórych wpustów po osadach na powierzchni rur spustowych i lokalnie na spodzie wsporników w postaci rdzawych zacieków od korodującego pod otuliną zbrojenia. Przyczyną powierzchniowej korozji betonu wsporników są jej cykliczne zawilgocenia od bocznych spływy wody z chodników, za co odpowiadają zbyt małe spadki poprzeczne na chodnikach. W wielu miejscach na spodzie wsporników widoczne są stalaktyty. Nad filarem nr 1 od strony dolnej wody występuje powierzchniowy większy ubytek betonu. Zwiększona

Fot 3.6 Strefa intensywniejszych przecieków na spodzie wspornika podchodnikowego. Widoczne liczne stalaktyty.

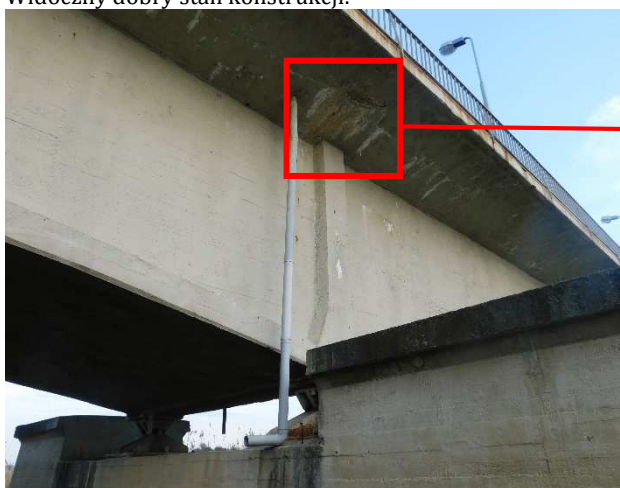
Fot 3.7 Widok na spód wspornika nad filarem P2. Widoczny zakres zacieków na spodzie wspornika.

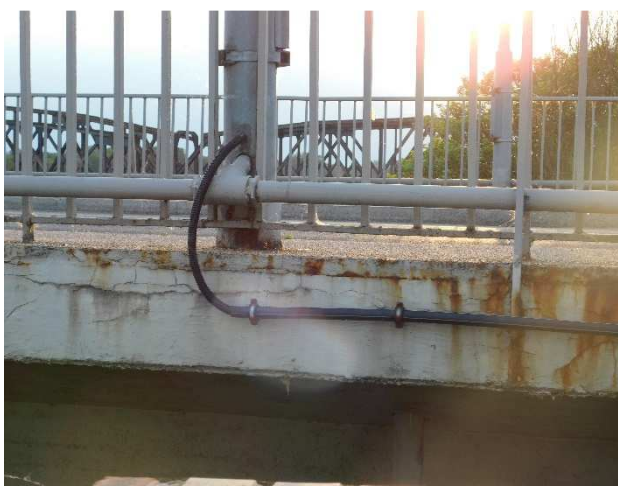
Boczne spływy wody z nawierzchni chodników oraz korozja stalowego kątownika na krawędzi chodników powodują, że gzymsy na znacznej powierzchni pokryte są rdzawymi zaciekami pogarszającymi estetykę tej części obiektu. Powodem tej sytuacji są skorodowane kątowniki stalowe na bocznej krawędzi obu chodników oraz silniej skorodowane w dolnej części balustrady.

Fot 3.11 Widok na gzyms po stronie górnej wody. Widoczne spękania powierzchniowej warstwy betonu i rdzawe zacieki.

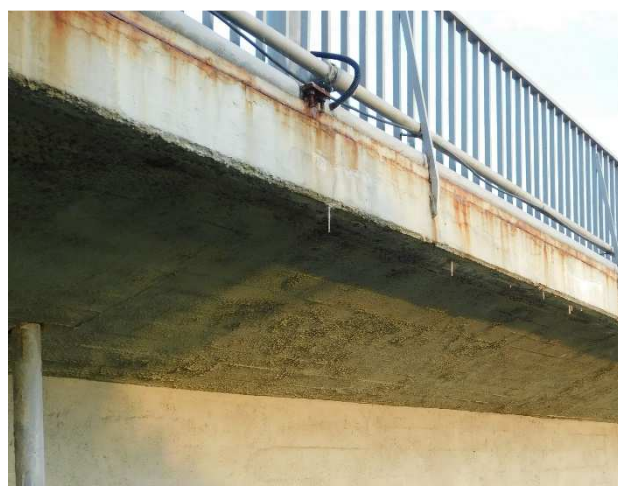
Fot 3.12 Widok na gzyms po stronie dolnej wody. Widoczne rdzawe zacieki na powierzchni gzymsu.

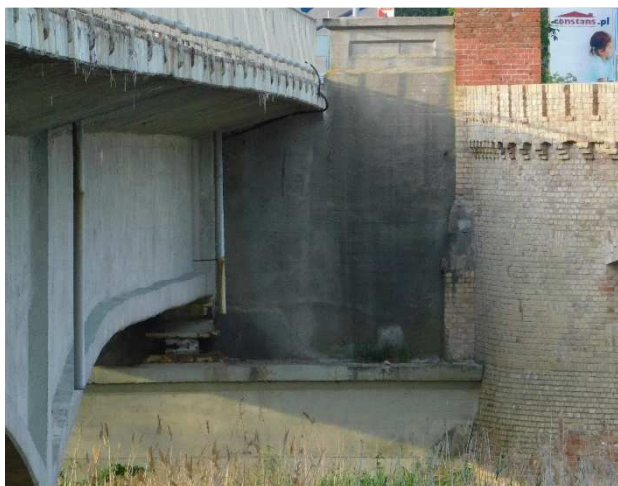
Fot 3.15 Boczna część przyczółka P1 od strony górnej wody. Widoczny dobry stan ścianki zapleczej i korpusu.

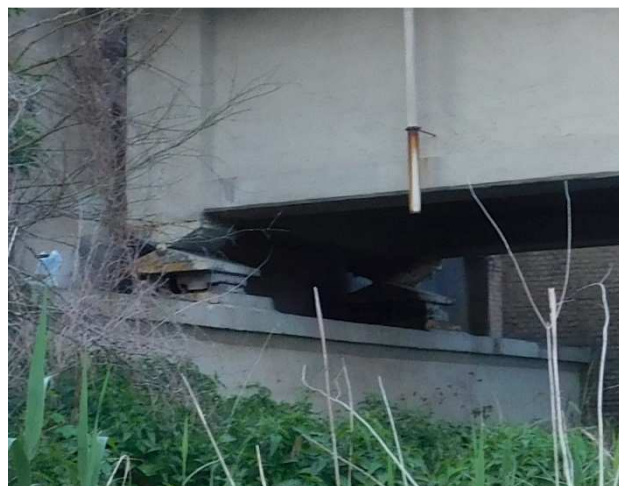
Fot 3.16 Widok na korpus przyczółka P1 od strony dolnej wody. Widoczny dobry stan podpory.

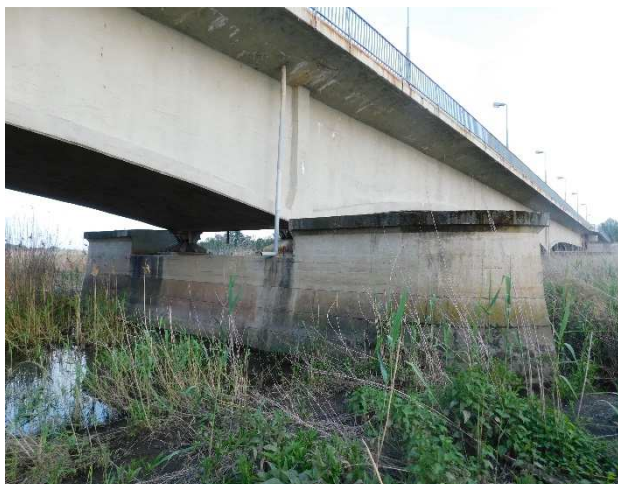
Fot 3.17 Widok na filar P2 od strony Polski. Widoczny dobry stan podpory.

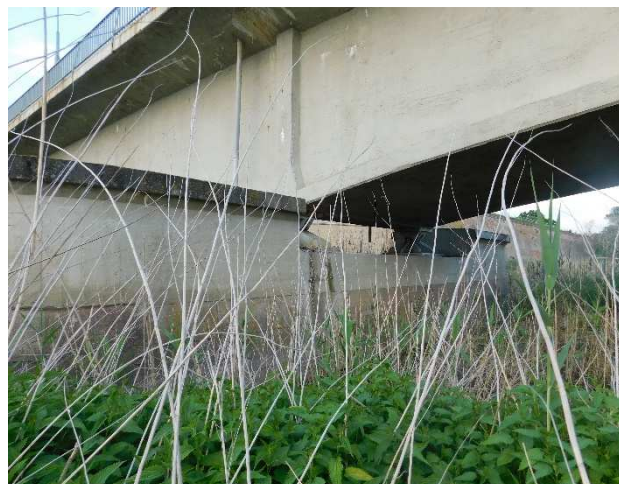
Fot 3.18 Widok na filar P2 od strony Niemiec. Widoczny dobry stan podpory.

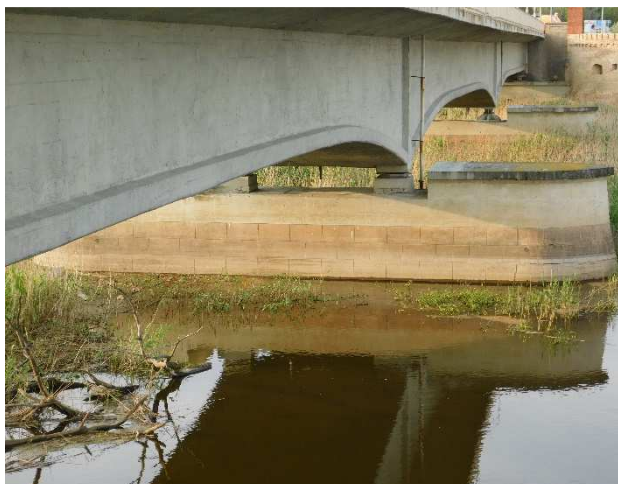
Fot 3.19 Widok części filara P3 od strony Niemiec i górnej wody. Widoczny dobry stan podpory.

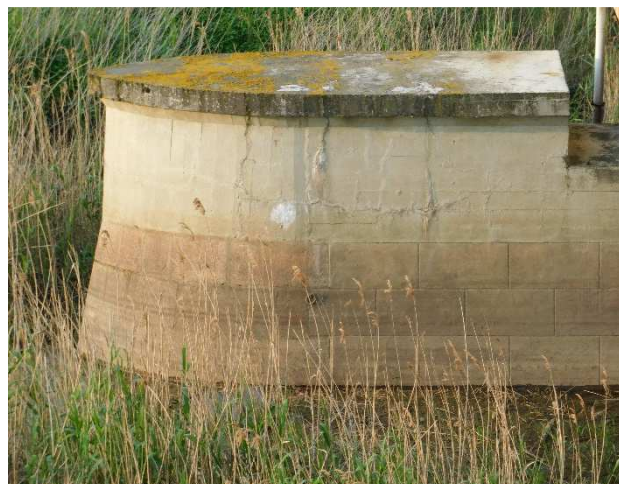
Fot 3.20 Widok na część filara P3 od strony Niemiec i dolnej wody. Pod ławą podłożyskową widoczna jest miejscowo złuszczone powierzchnia betonu.

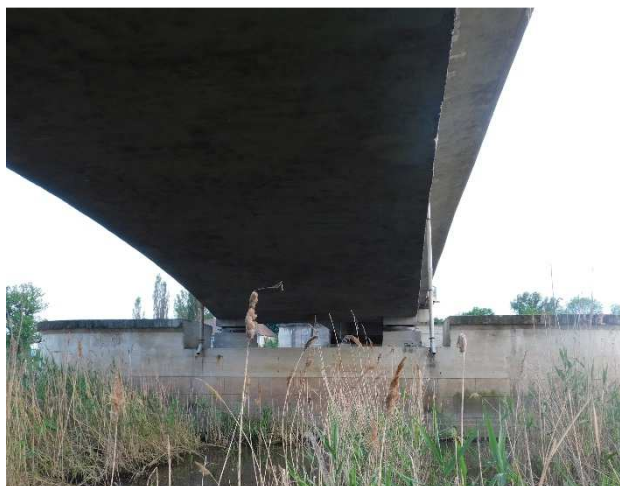
Fot 3.21 Widok na filar P3 od strony Polski. Widoczny dobry stan podpory.

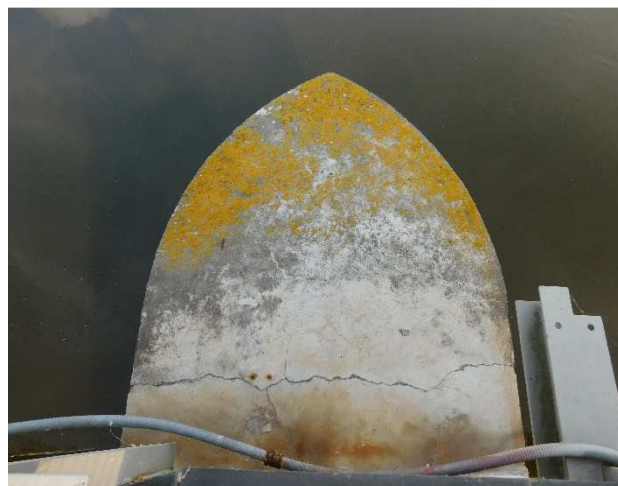
- Filar P4: stan podpory jest niepokojący. Występują powierzchniowe zarysowania betonu, zielone organiczne i rdzawe zacieki na powierzchni korpusu, miejscowe wyługowania rozpuszczalnych składników betonu, lokalne drobne powierzchniowe ubytki betonu, ubytek na krawędzi ławy podłożyskowej, zanieczyszczona ława podłożyskowa.

Fot 3.22 Widok na filar P4 od góry. Widoczne poprzeczne zarysowanie ławy podłożyskowej od strony górnej wody.

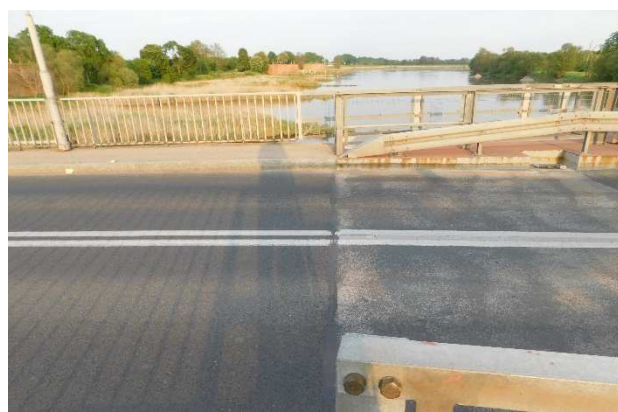
Fot 3.31 Przekrycie dylatacji z góry między częścią żelbetową i stalową.

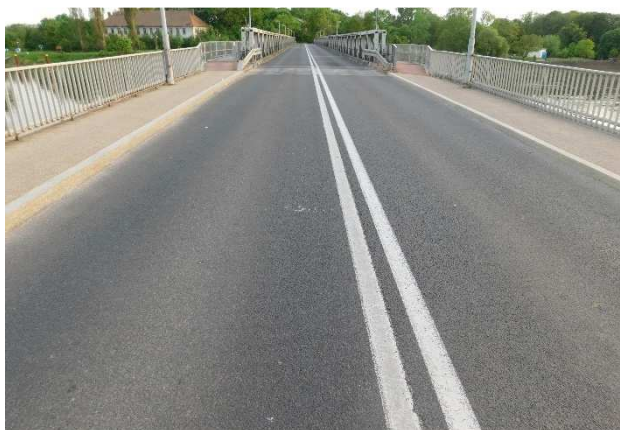
Fot 3.36 Nawierzchnia jezdni na obiekcie żelbetowym w rejonie konstrukcji stalowej. Stan dobry.

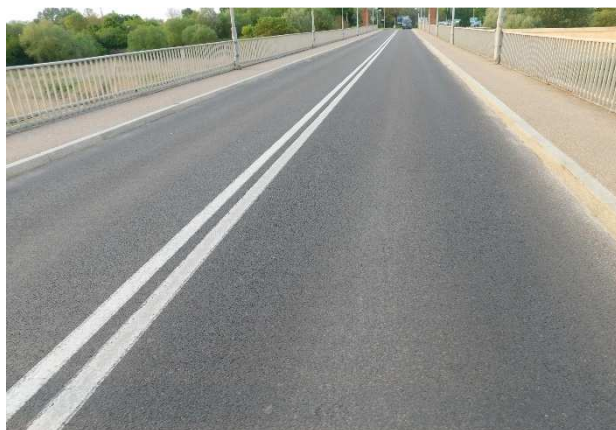
Fot 3.37 Nawierzchnia jezdni na obiekcie żelbetowym w środkowej części konstrukcji. Stan dobry.

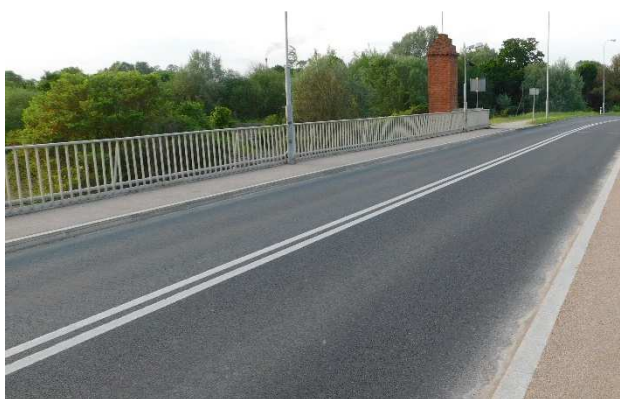
Fot 3.38 Nawierzchnia jezdni na obiekcie żelbetowym w części od strony Polski. Stan dobry.

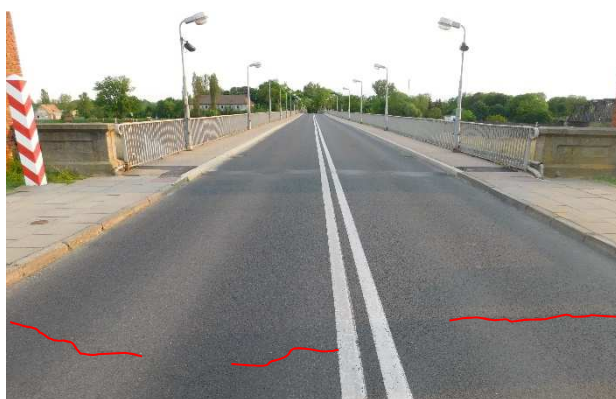
Stan nawierzchni jezdni na obiekcie żelbetowym jest zadowalający. Lokalne na dojeździe do obiektu żelbetowego od strony Polski występują powierzchniowe zarysowania nawierzchni.

Fot 3.39 Nawierzchnia jezdni na dojeździe do obiektu od strony Polski. Występują lokalne powierzchniowe zarysowania nawierzchni.

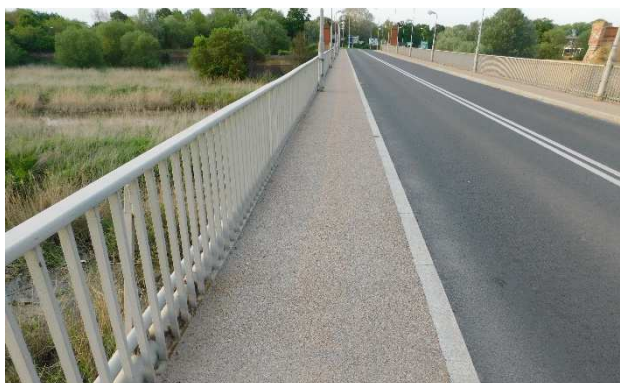
Fot 3.40 Nawierzchnia chodnika od strony dolnej wody. Stan dobry.

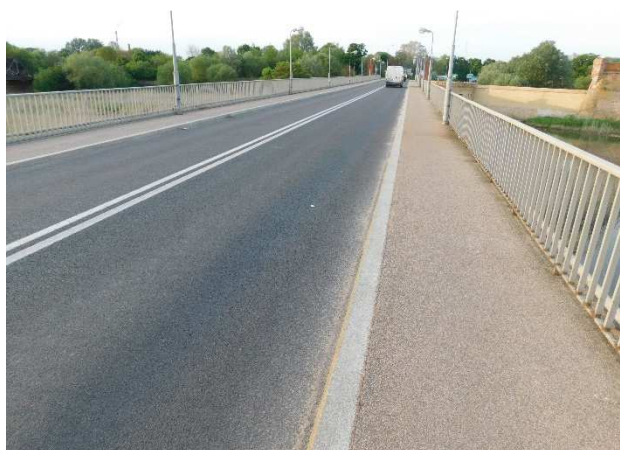
Fot 3.42 Nawierzchnia chodnika od strony górnej wody. Stan dobry.

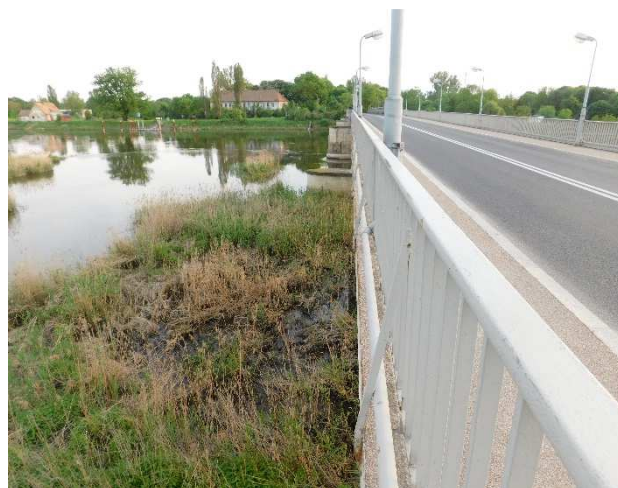
Fot 3.45 Widok na urządzenia obce pod chodnikiem od strony górnej wody.

Stalowe osłony urządzeń obcych przebiegające z obu stron obiektu pod balustradami są w stanie zadowalającym – pokrywa je miejscowo korozja powierzchniowa. Podobnie stan latarni jest również ogólnie zadowalający: oprawy nie są uszkodzone, na stalowych słupach latarni występuje lokalna korozja powierzchniowa.

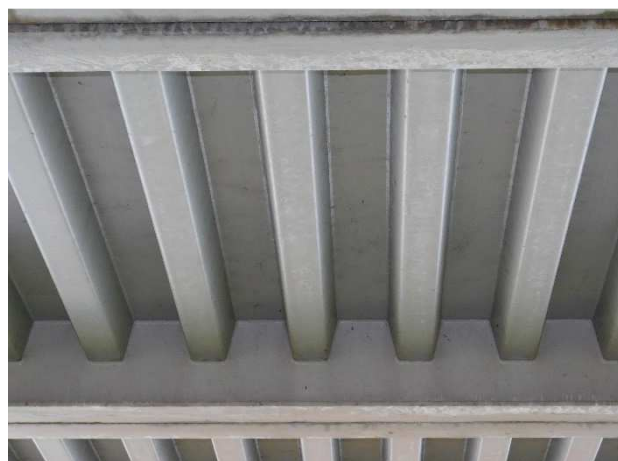
Fot 3.57 Zbliżenie na żeberka płyty ortotropowej. Stan żeberek i poprzecznic jest dobry.

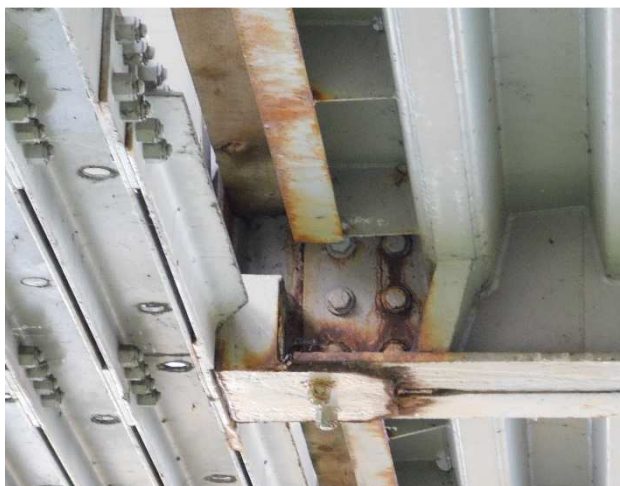
- Korozja powierzchniowa węzłów łączących płytę pomostu z dźwigarami kratowymi.

Fot 3.58 Zbliżenie na jeden ze skorodowanych węzłów łączących pomost z dźwigarem od strony dolnej wody.

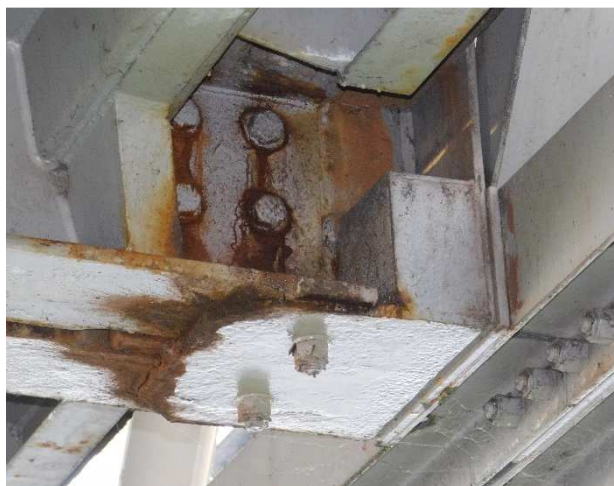
Fot 3.59 Zbliżenie na jeden ze skorodowanych węzłów łączących pomost z dźwigarem od strony górnej wody.

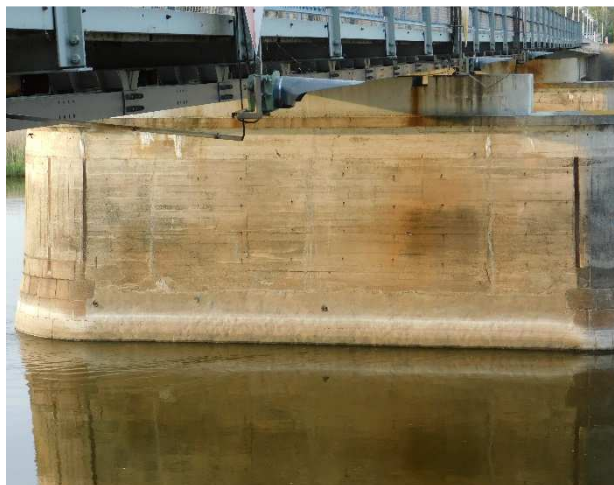
Fot 3.61 Widok ogólny na filar P5 od strony Niemiec. Na powierzchni występują zacieki, lokalne wyługowania rozpuszczalnych składników betonu, odsłonięte lokalnie pojedyncze pręty.

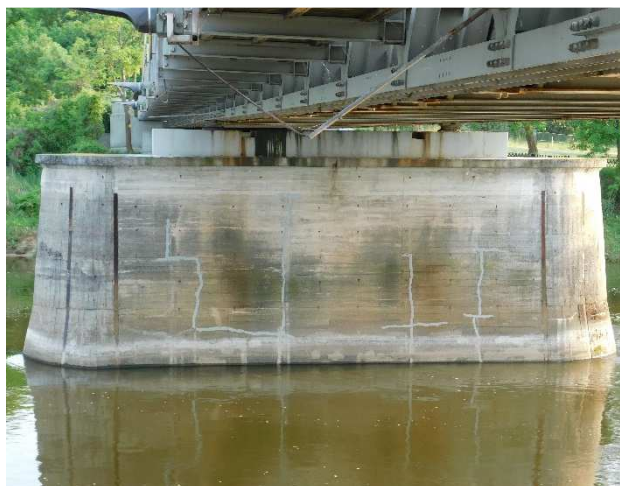
Fot 3.62 Widok ogólny na filar P6 od strony Polski. Występują zacieki na powierzchni betonu i lokalne zarysowanie betonu pod ławą podłożyskową w części środkowej.

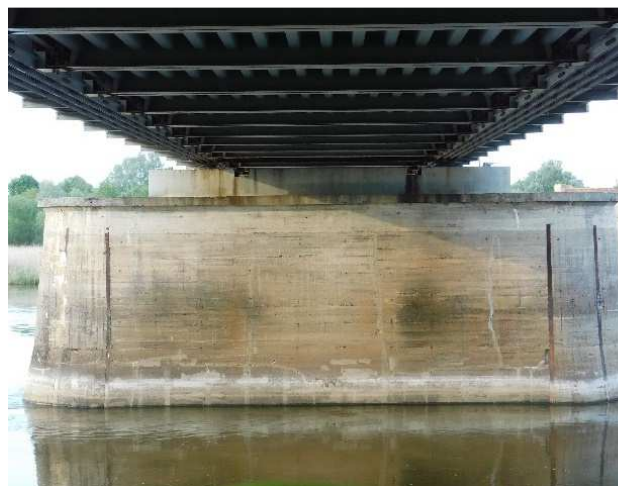
Fot 3.63 Widok ogólny na filar P6 od strony Niemiec. Na powierzchni występują zacieki i lokalne wyługowania rozpuszczalnych składników betonu.

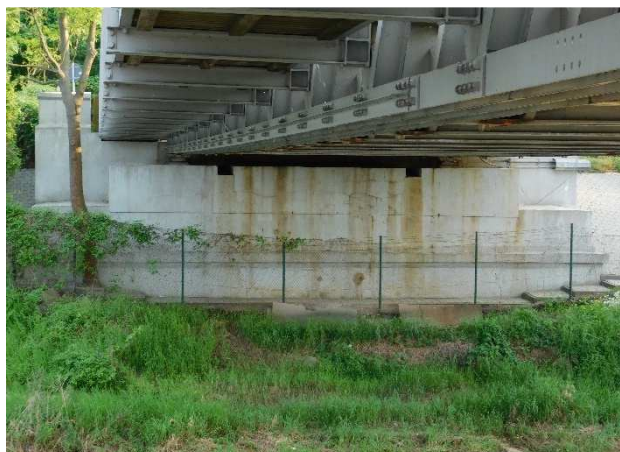
Fot 3.64 Widok ogólny na przyczółek P7. Na powierzchni korpusu występują powierzchniowe spękania betonu i nieestetyczne zacieki.

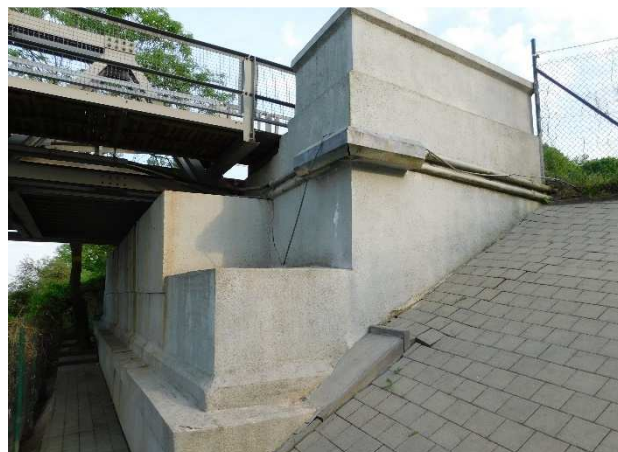
Fot 3.65 Widok na prawą stronę przyczółka P7 i prawe skrzydełko. Stan dobry.

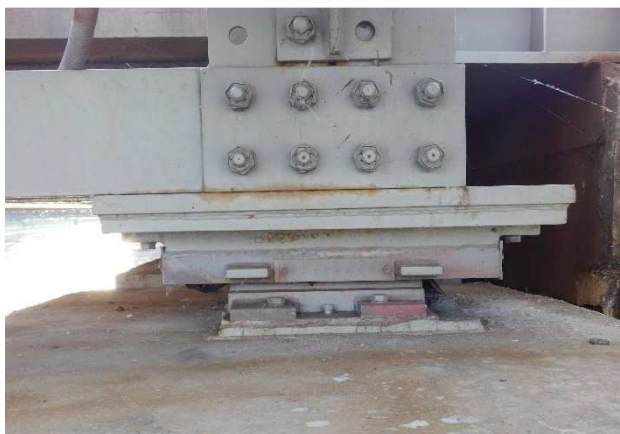
Fot 3.66 Widok na jedno z łożysk na filarze P4. Stan ogólnie dobry.

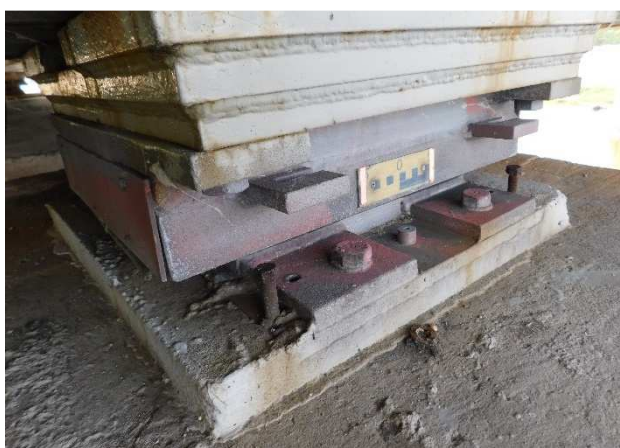
Fot 3.66 Widok na jedno z łożysk na filarze P5. Stan ogólnie dobry.

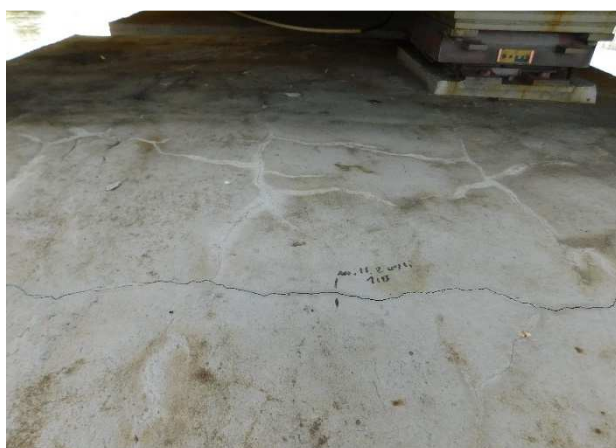
- Podłużne ciosy podłożyskowe na wszystkich filarach posiadają liczne zarysowania o różnej rozwarości od 0,2 do 1,2 mm. Rysy mają charakter skurczowy i nie stanowią zagrożenia dla bezpieczeństwa konstrukcji.
- Drobne ogniska korozji powierzchniowej na elementach łożysk.

Z uwagi na zarysowania stan techniczny ciosów podłożyskowych oceniono na niepokojący.

Fot 3.66 Spękana górna powierzchnia ciosu podłożyskowego filara P5.

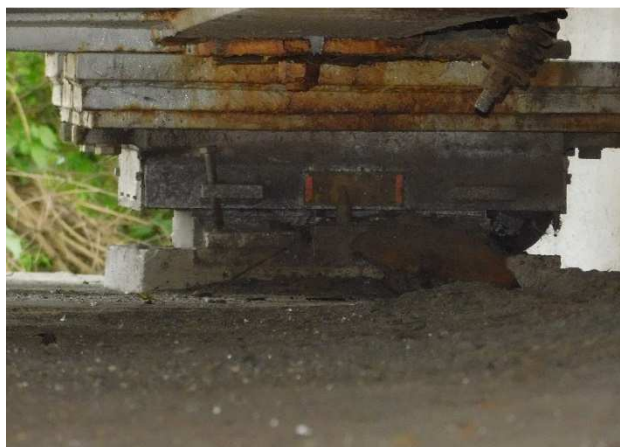
Fot 3.66 Widoczne zanieczyszczenia na powierzchni ciosu przyczółka P7.

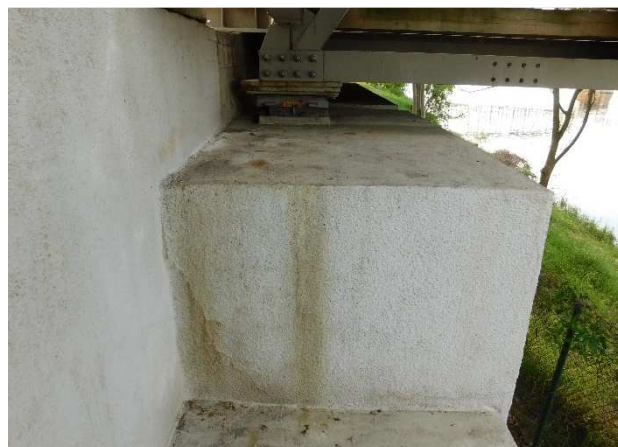
Fot 3.66 Cios podłożyskowy na przyczółku P7. Stan ciosu poza zanieczyszczeniami na górnej powierzchni jest ogólnie dobry.

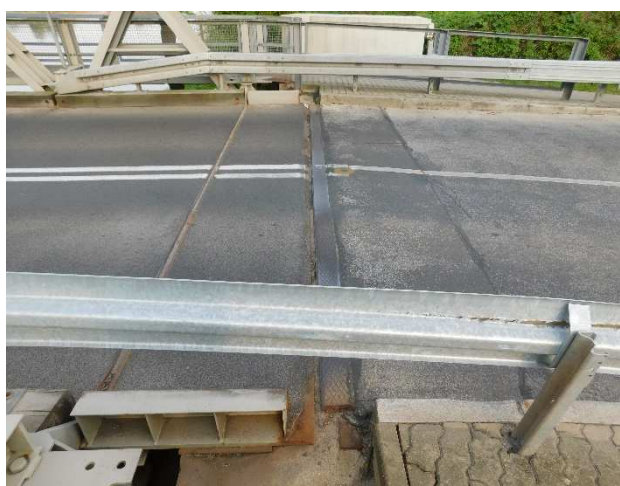
- Dylatację nad filarem P4 opisano w pkt. 3.1.4.
- Dylatacja nad przyczółkiem P7 – stan zadowalający.

Fot 3.63 Widok na urządzenie dylatacyjne nad przyczółkiem P7 w widoku od góry. Stan dobry.

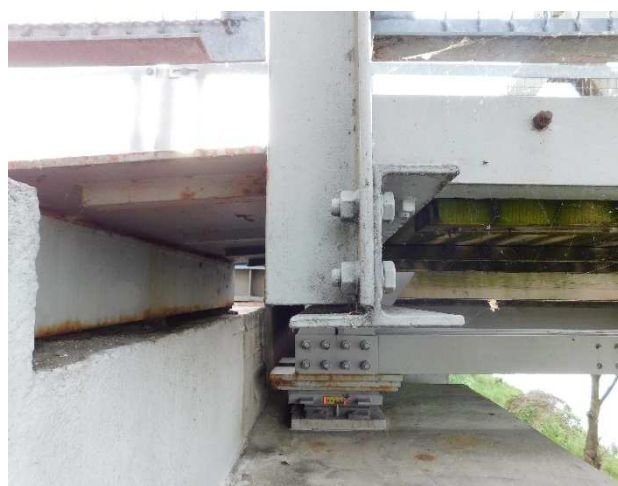
Fot 3.63 Widok na urządzenie dylatacyjne nad przyczółkiem P7 w widoku od dołu. Stan dobry.

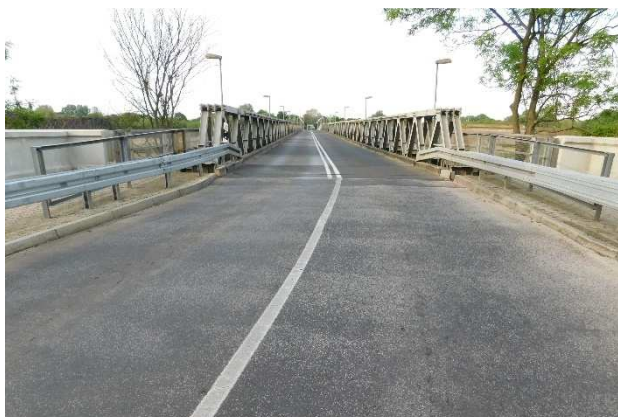
Fot 3.62 Widok nawierzchni jezdni na dojeździe od strony niemieckiej. Stan nawierzchni jest dobry.

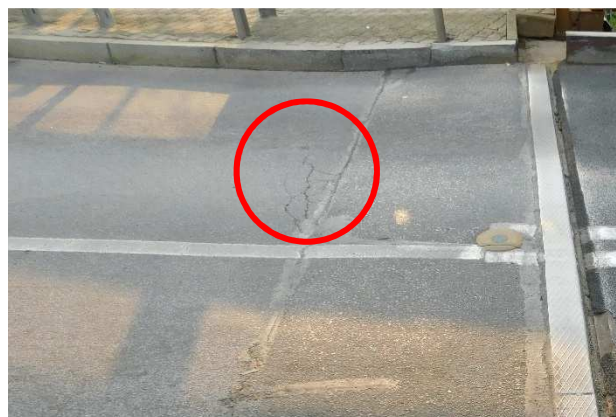
- Stukanie płyt jezdni w czasie przejazdu pojazdów.
- Lokalne spękanie nawierzchni jezdni.
- Drewniane krawężniki na obiekcie są podłużnie spękane, miejscowo spękania posiadają znaczną rozwartość.
- Stalowe krawężniki pokrywa niewielka korozja powierzchniowa.
- Brak barier chroniących dźwigary kratowe przed możliwym uderzeniem pojazdu. Krótkie odcinki barier występują jedynie od strony wjazdów na obiekt.

Fot 3.62 Lokalne spękanie nawierzchni jezdni na dojeździe przy dylatacji.

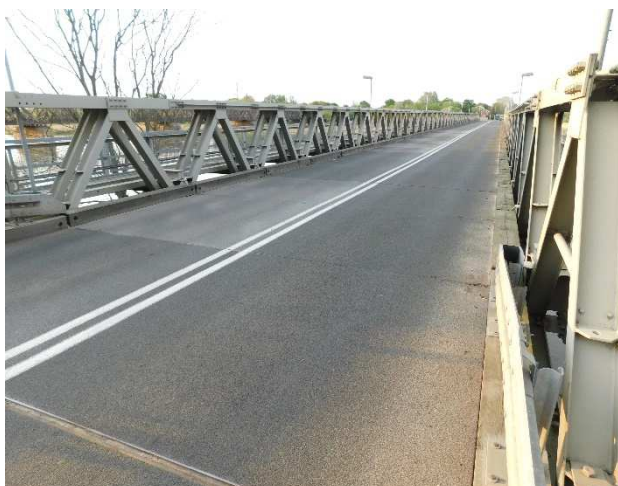
Fot 3.62 Widok nawierzchni jezdni na obiekcie od strony Niemiec. Stan nawierzchni jest dobry.

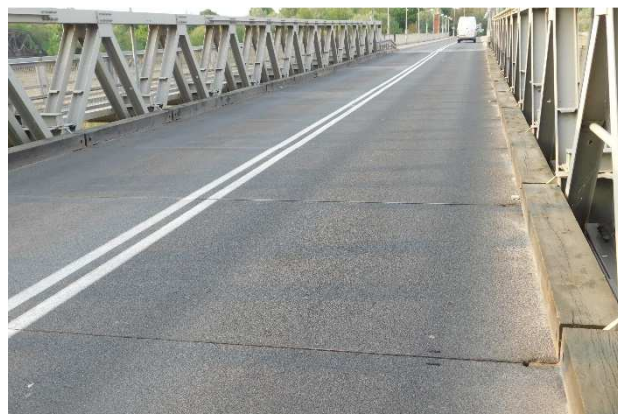
Fot 3.62 Widok nawierzchni jezdni w środkowej części obiektu. Stan nawierzchni jest dobry.

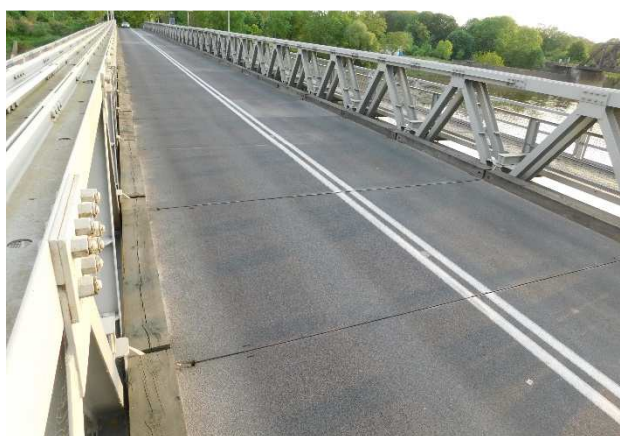
Fot 3.62 Widok nawierzchni jezdni w części obiektu od strony Polski. Stan nawierzchni jest dobry.

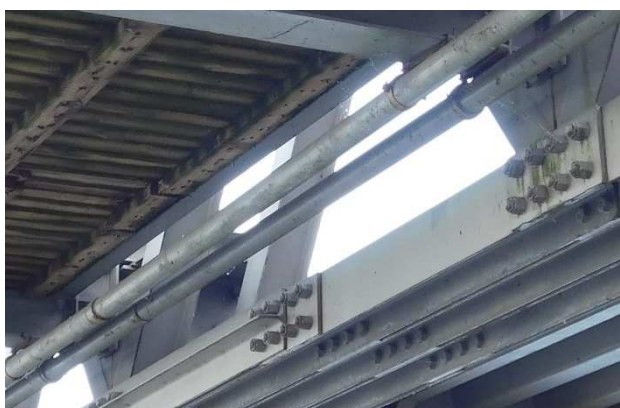
- Ogniska korozji powierzchniowej na stalowych osłonach kabli przebiegających pod dźwigarem kratownicowym.
- Odspojona stalowa osłonka kabla zawisła na kablu zasilającym sygnalizatora.

Fot 3.62 Widok na stalowe osłony kabli przebiegające pod dźwigarem kratownicowym.

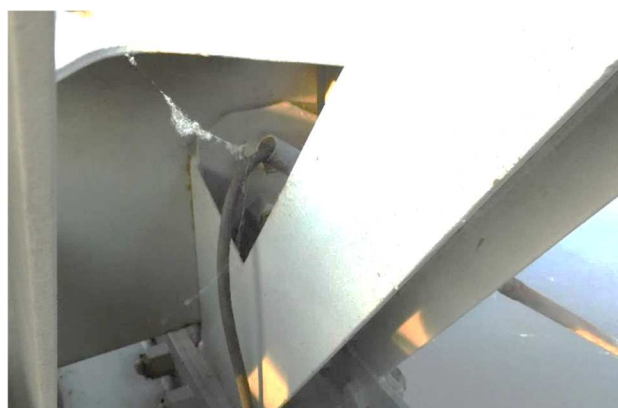
Stan latarni i urządzeń obcych jest ogólnie zadowalający. Miejscowo stan techniczny urządzenia obcego jest niepokojący – uszkodzenie mocowania osłony kabla.

Fot 3.62 Widok na początek odspojonej osłonki kabla zasilającego sygnalizator.

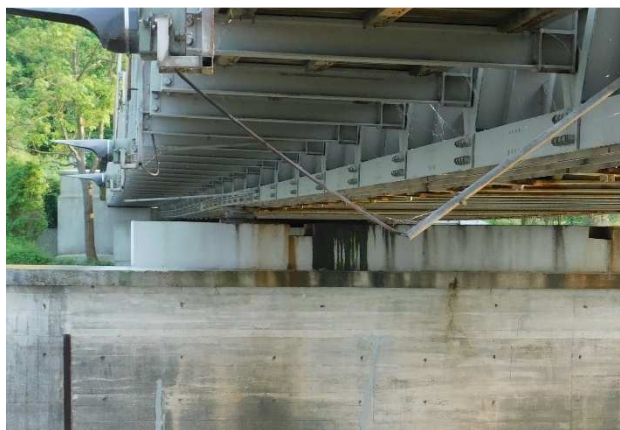
Fot 3.62 Odspojona stalowa osłodka kabla zawisa na kablu zasilającym sygnalizatora.

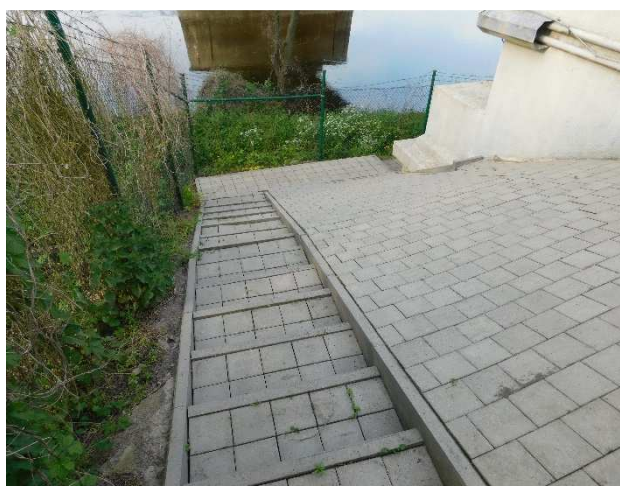
Umocniona skarpa występuje tylko przy przyczółku od strony Niemiec. Stan skarpy, jej umocnienia, ukształtowanych na skarpie schodów i chodnika przed przyczółkiem jest dobry.

Fot 3.62 Umocniona skarpa i schody przy przyczółku P7. Stan elementów jest dobry.

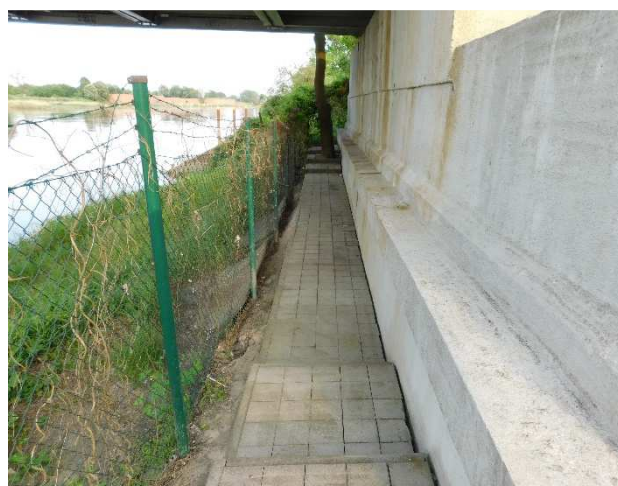
Fot 3.62 Widok na chodnik przed przyczółkiem. Stan chodnika jest dobry,
