## **RAPORT Z PRZEGLĄDU SZCZEGÓŁOWEGO OBIEKTU MOSTOWEGO**

**Nazwa obiektu:** wiadukt 2WD-27 (Wie-Kra) w m. Kraków

**JNI:** 01024473

**Nr drogi i kilometraż:** DK A4 km 425+046

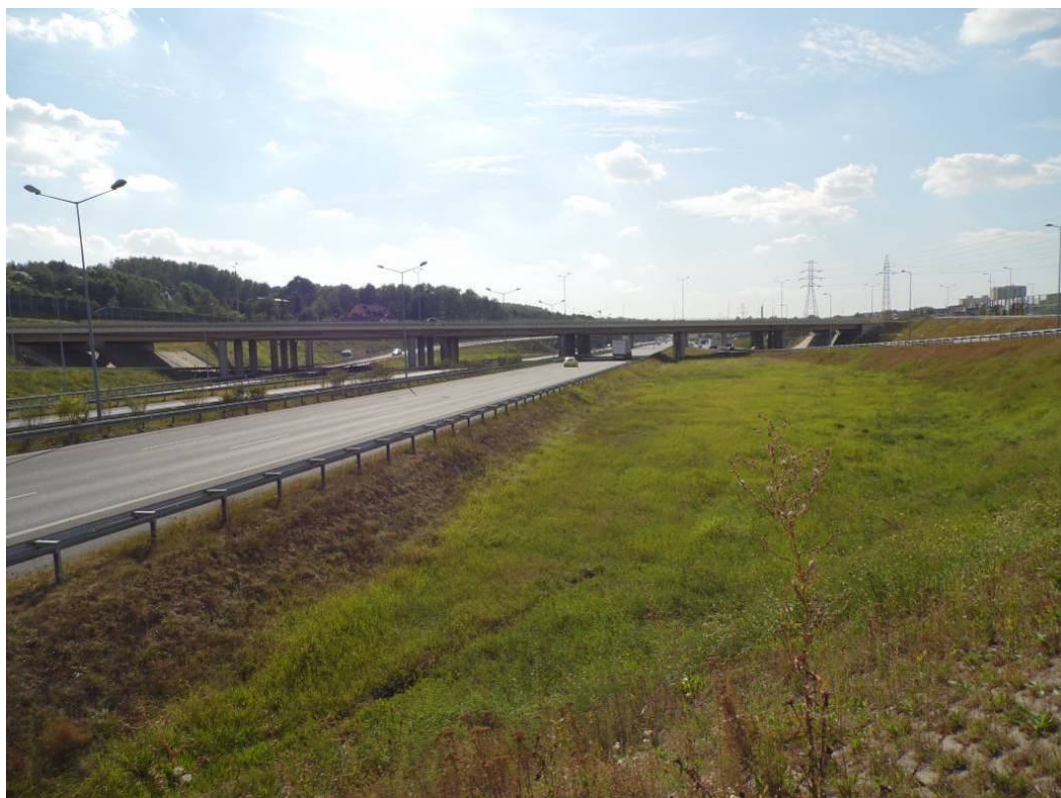
Fot. 1. Widok wiaduktu od strony Tarnowa.

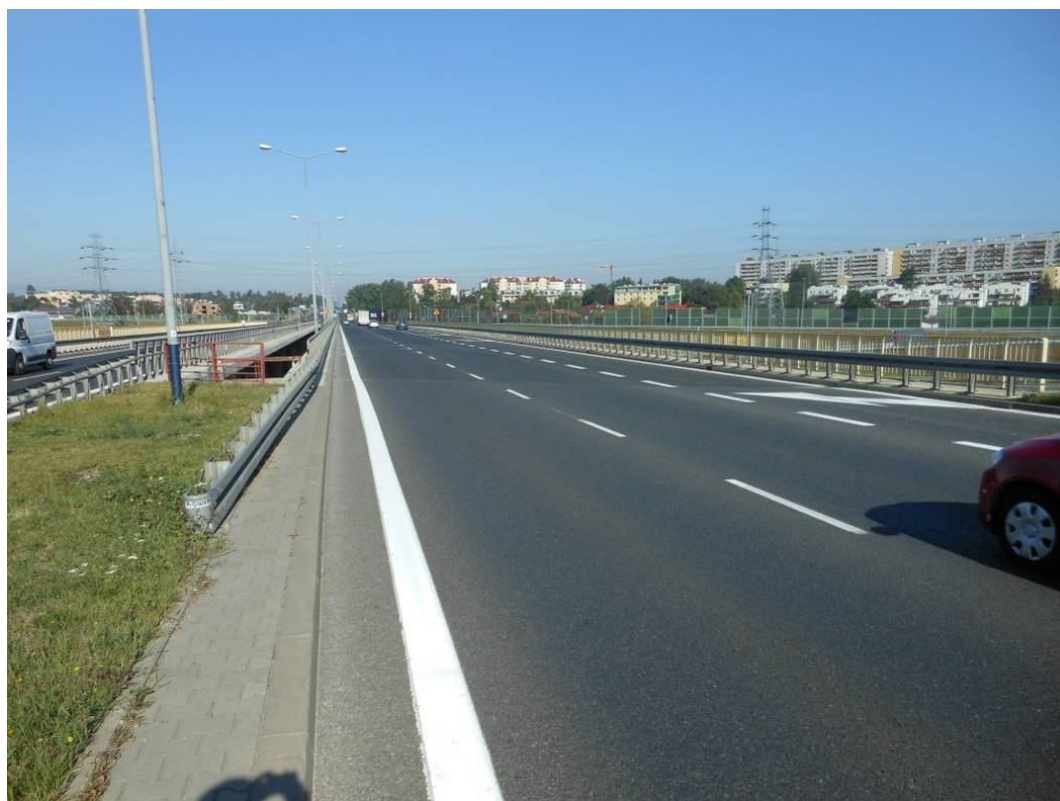
Fot. 2. Widok wiaduktu z dojazdu od strony Wieliczki.

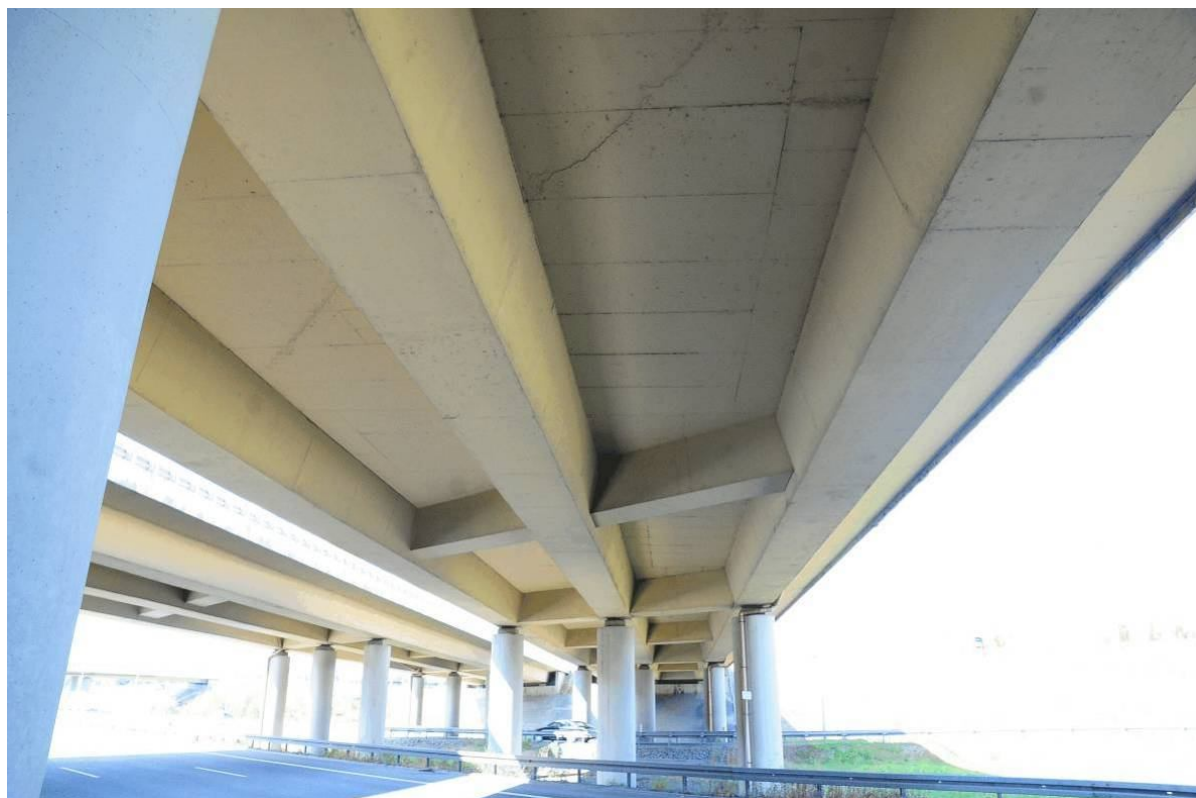
Fot. 3. Widok od spodu na pomost i filary.

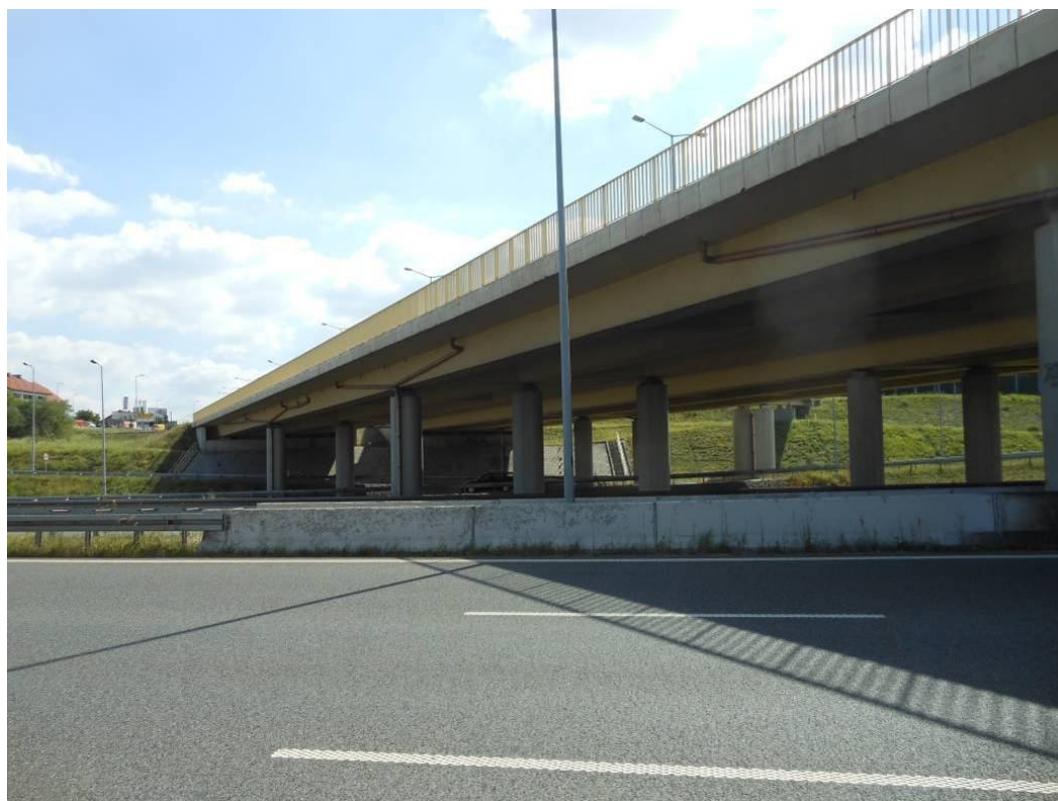
Fot. 4. Widok z jezdni autostrady od strony Tarnowa na wiadukt od strony.

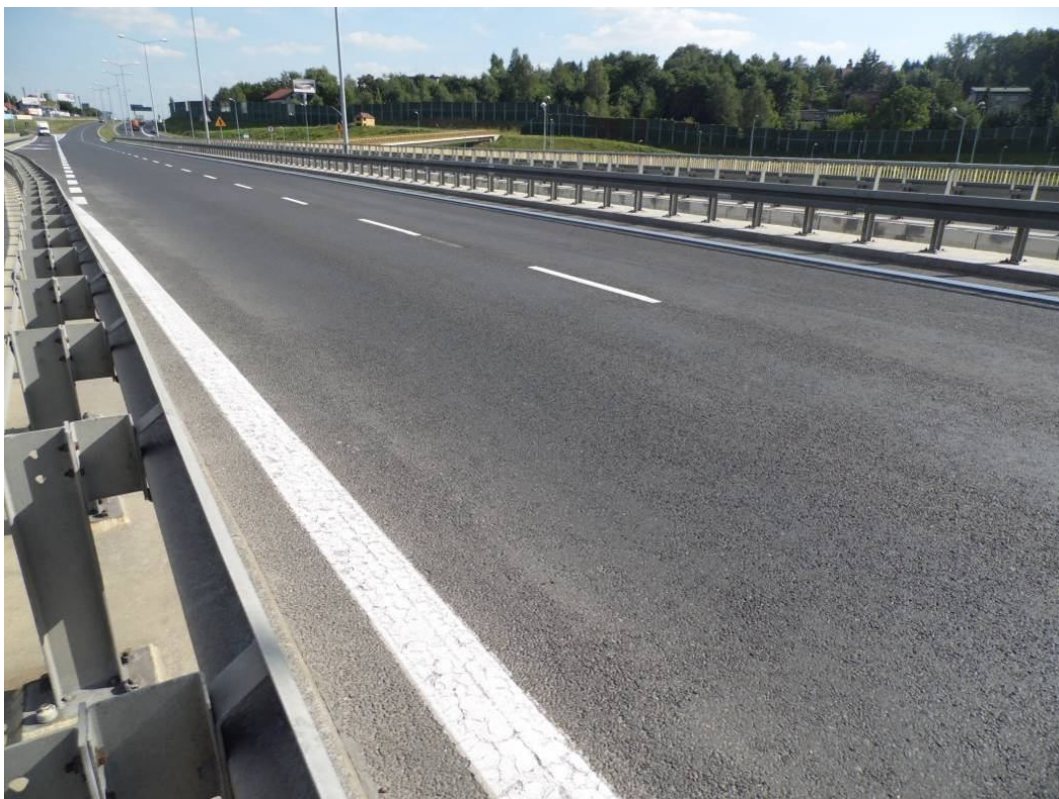
Fot. 5. Widok od strony Krakowa na jezdnię na wiadukcie w przęśle nr 1 – spękania powłoki malarskiej oznakowania poziomego, brak uszkodzeń nawierzchni jezdni.

2.	<b>Stan nawierzchni jezdni: zadowalający</b> Na jezdni na całym obiekcie widoczne spękanie warstwy oznakowania poziomego wynikające z zużycia (fot. 5, 6). W prześle nr 2 przy krawężniku od strony Tarnowa widoczne zanieczyszczenia w postaci oleju powstałe prawdopodobnie podczas postoju pojazdu na pasie włączenia. Od strony Wieliczki na wiadukcie w prześle nr 1, 4, 5, 6 widoczne pęknięcia podłużne powstałe wskutek wadliwego wykonania. Pęknięcia te zlokalizowane są pomiędzy lewym i środkowym oraz pomiędzy środkowym i prawym pasem ruchu. Pęknięcia występują w szwach.

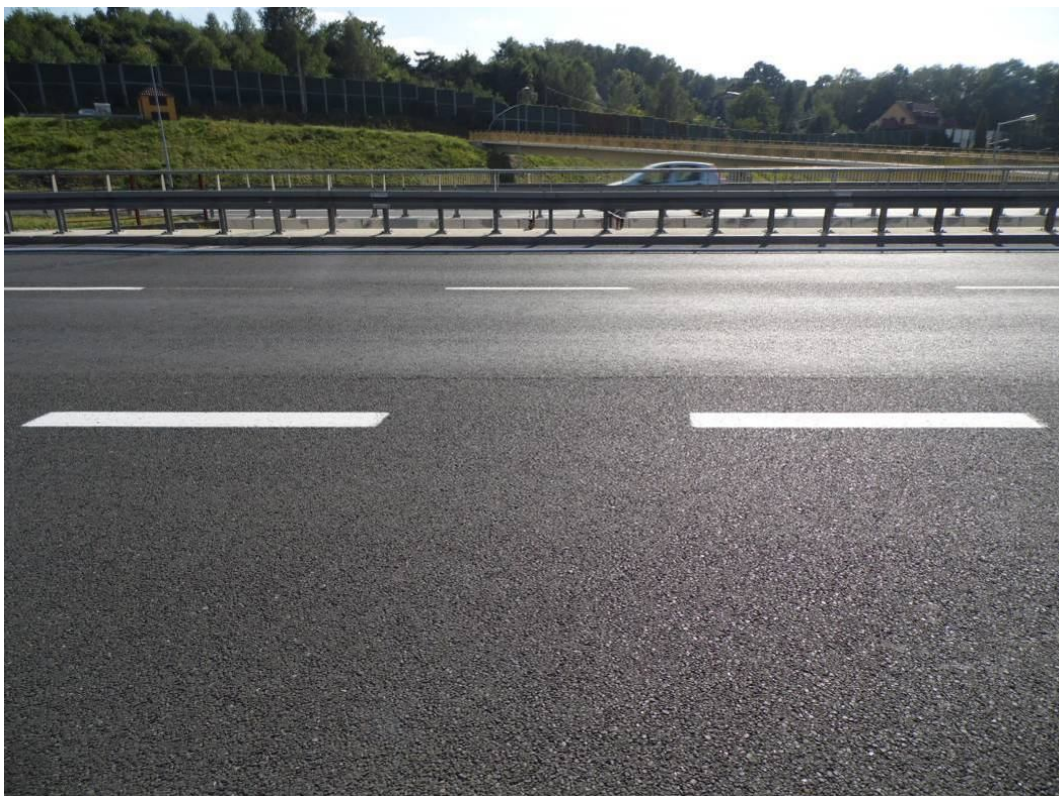
Fot. 7. Widok od strony Tarnowa na nawierzchnię jezdni w prześle nr 6 – widoczne zarysowanie w szwie.

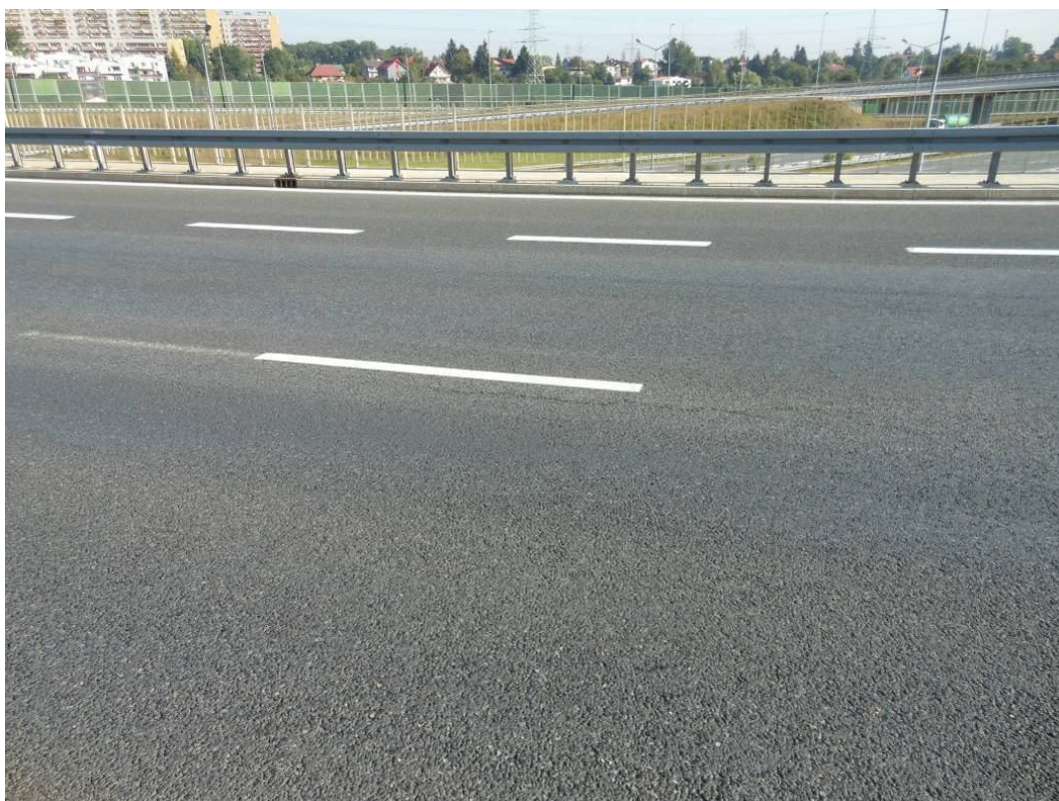
Fot. 8. Widok od strony Tarnowa na nawierzchnię jezdni w prześle nr 5 – widoczne zarysowanie w szwie.

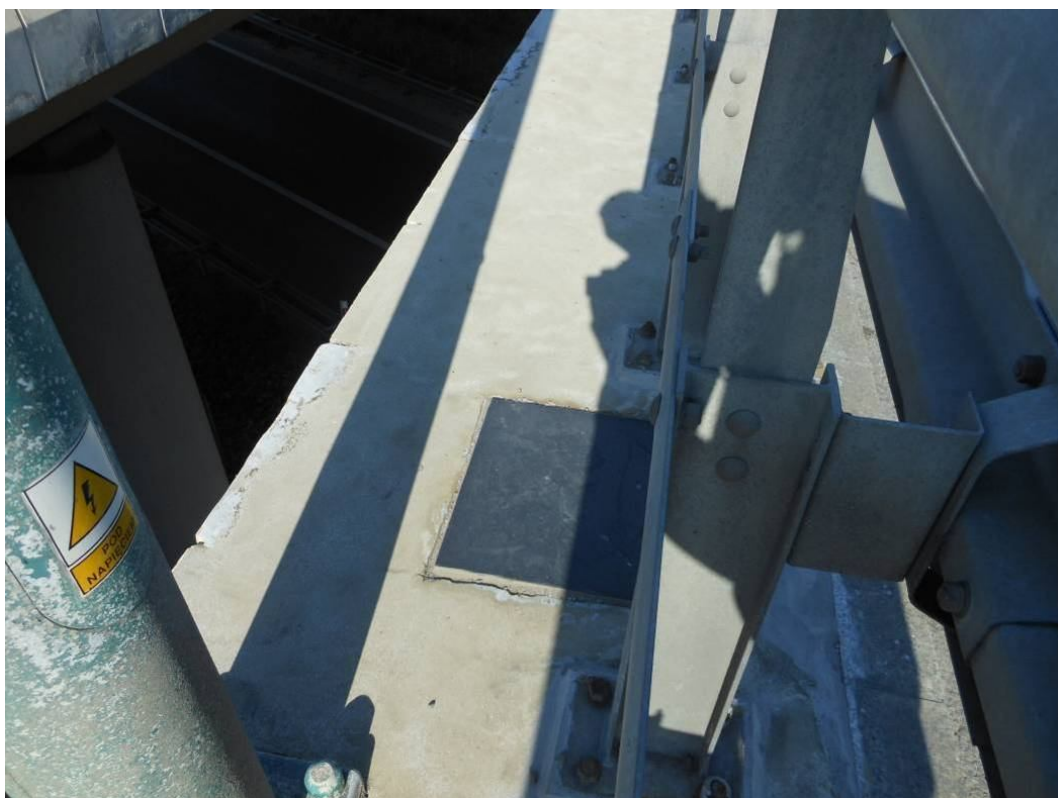
Fot. 13. Widok na kapę chodnikową od strony Katowic w przęśle nr 2 – wypiąskowana powierzchnia kapy chodnikowej przygotowana do ułożenia nowej nawierzchni. Zakryty sklejką właz do studzienki rewizyjnej.

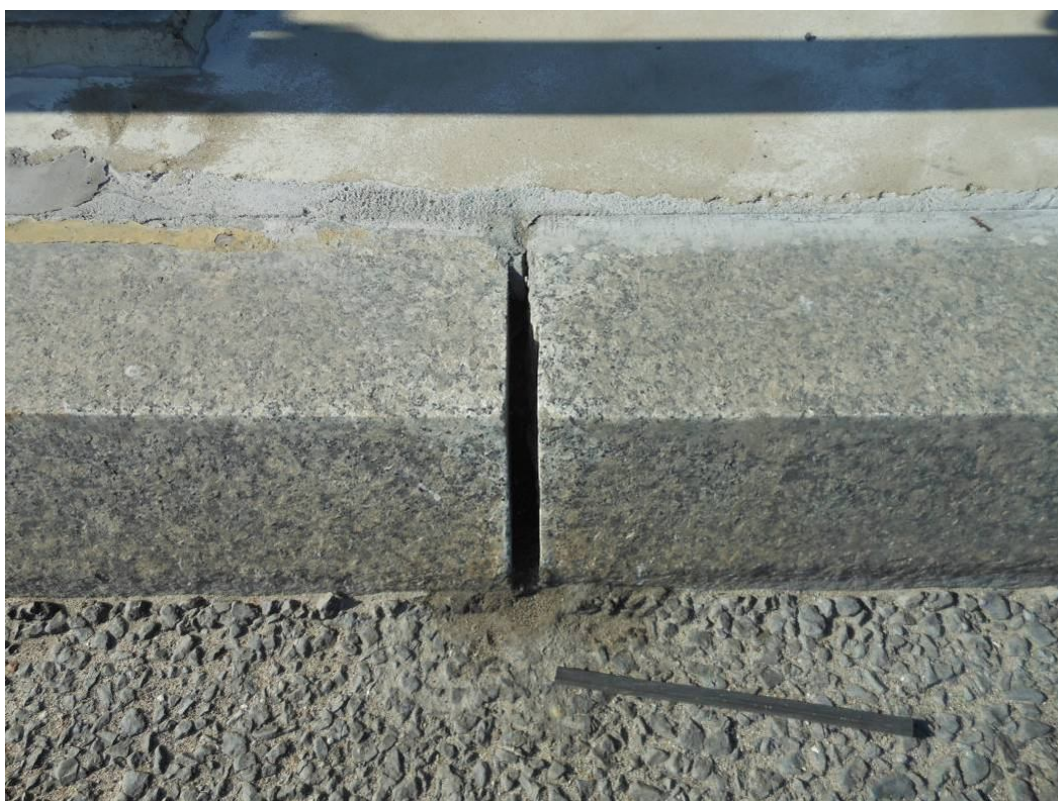
Fot. 14. Widok na pierwszy krawężnik od strony Katowic na przęśle nr 6 przy przyczółku od strony Wieliczki – brak wypełnienia szczeliny między krawężnikami, widoczne ślady napraw na styku kapy i krawężników.

3.	<b>Stan chodników (nawierzchnia, kapy, gzymsy, krawężniki): niepokojący</b> Na poboczu od strony Tarnowa widoczne zanieczyszczenia m.in. farbą oraz ubytki wypełnienia szczeliny po nacięciu w betonie na styku krawężnika i kapy chodnikowej powstałe w wyniku wadliwego wykonania (fot. 9, 10). Na kapie od strony Tarnowa na długości całego wiaduktu widoczna nowa nawierzchni chodnika (fot. 10, 11). Podczas przeprowadzania przeglądu na obiekcie trwał remont kapy i gzymsów. Na kapie od strony Katowic deski gzymsowe są wypiaszkowane (fot. 12, 13). Deski gzymsowe od strony Katowic są wypiaszkowane i przygotowane do wykonania zabezpieczenia antykorozyjnego (fot. 18). Od strony wewnętrznej widoczne liczne nieprawidłowo uzupełnione ubytki betonu (fot. 15, 17). Od strony Katowic przy podporze nr 6 widoczna wysunięta uszczelka pomiędzy gzymsem, a wspornikiem podchodnikowym (fot. 16). Od strony Tarnowa na większości desek widoczne zacieki żywicy powstałe podczas remontu nawierzchni chodników (fot. 19) oraz spękania skurczowe wypraw cementowych desek, rdzawe wycieki w miejscach zarysowań powstałe w wyniku korozji zbrojenia lub stalowych zanieczyszczeń w betonie (fot. 20, 21). Na wsporniku podchodnikowym od strony Tarnowa przy przyczółku od strony Wieliczki widoczne wapienne zacieki na powierzchni dźwigara powstałe w wyniku przecieków na styku gzymsu i kapy chodnikowej (fot. 51). Na krawężnikach kamiennych widocznie niewielkie zanieczyszczenia oraz brak wypełnienia szczeliny między krawężnikami i widoczne ślady napraw na styku kapy i krawężników na pierwszym krawężniku od strony Katowic na prześle nr 6 przy przyczółku od strony Wieliczki (fot. 14)

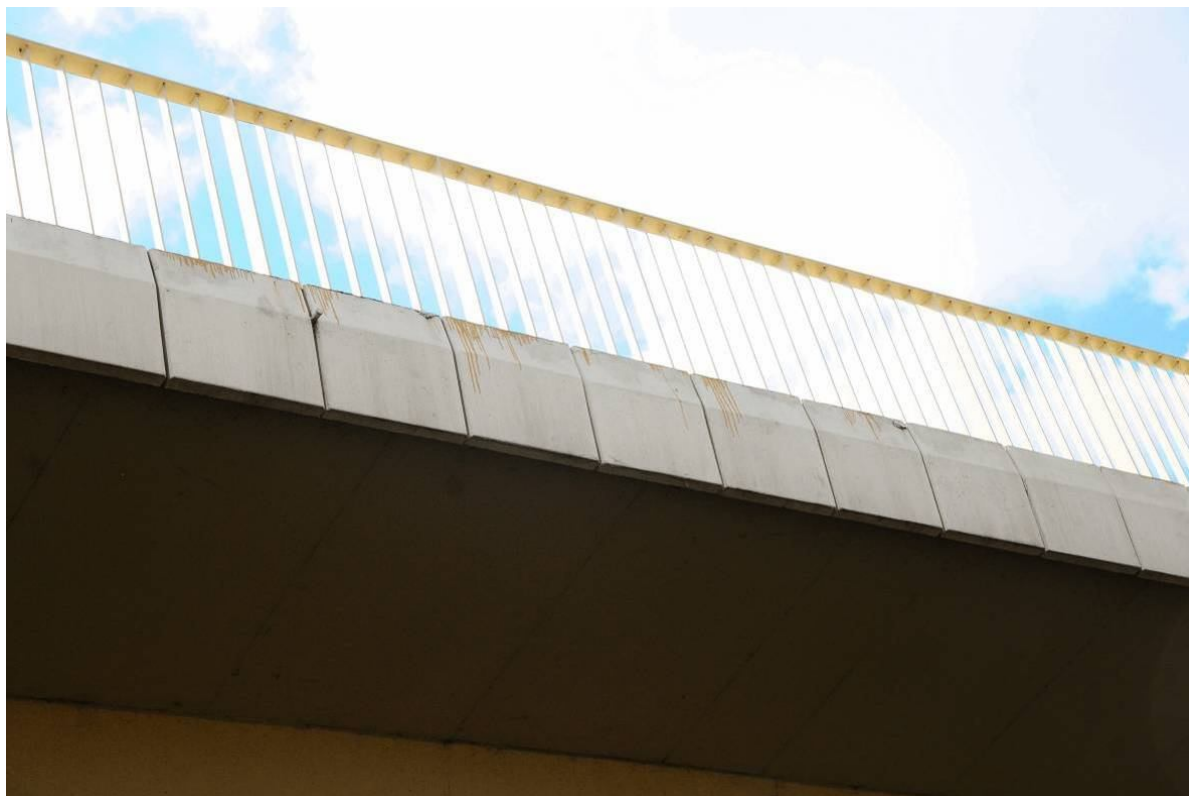
Fot. 19. Widok na gzyms od strony Tarnowa w przęśle nr 5 – zacieki na powierzchni desek gzymsowych powstałe po remoncie kap chodnikowych.

4.	<b>Stan balustrad, barier i osłon: niepokojący</b> Na wszystkich zakończeniach słupków i szczeblinek balustrady od strony Tarnowa w kapie chodnikowej widoczne ślady korozji (fot. 20, 21). Na barierze od strony Tarnowa nad przyczółkiem od strony Krakowa widoczny brak śruby mocującej taśmę profilową do słupka, deformacja przekładki i słupka przy dylatacji powstałe w wyniku uderzenia pojazdu (fot. 22). Na barierze od strony Tarnowa w prześle nr 2 widoczny brak górnej części i korozja dolnej części słupka hektometrowego, nalepki producenta na słupku bariery, utlenianie powłoki antykorozyjnej na prowadnicy (fot. 23). Na barierze od strony Tarnowa w prześle nr 3 widoczny pozostawiony drut pomiędzy prowadnicą, a przekładką bariery (fot. 24). Na barierze na dojeździe od strony Wieliczki widoczna deformacja prowadnicy bariery powstała w wyniku uderzenia pojazdu (fot. 25). Na większości zakotwień słupków barier widoczny brak kapturek i korozja nakrętek, kotew oraz blach zakotwień słupków (fot. 22-24, 26) i ślady utleniania zabezpieczenia antykorozyjnego (fot. 23, 26).

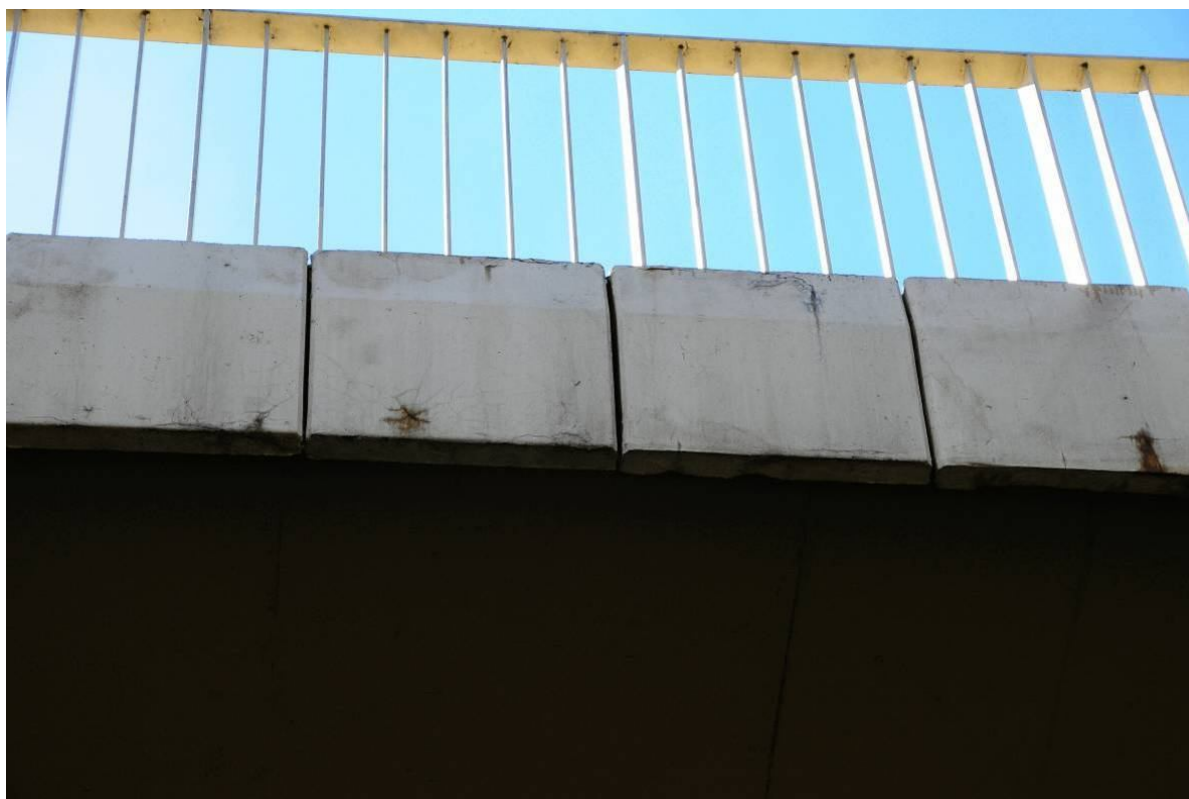
Fot. 20. Widok na gzyms od strony Tarnowa w przęśle nr 4 – spękania skurczowe betonu desek oraz rdzawe wycieki w miejscach zarysowań powstałe w wyniku korozji zbrojenia.

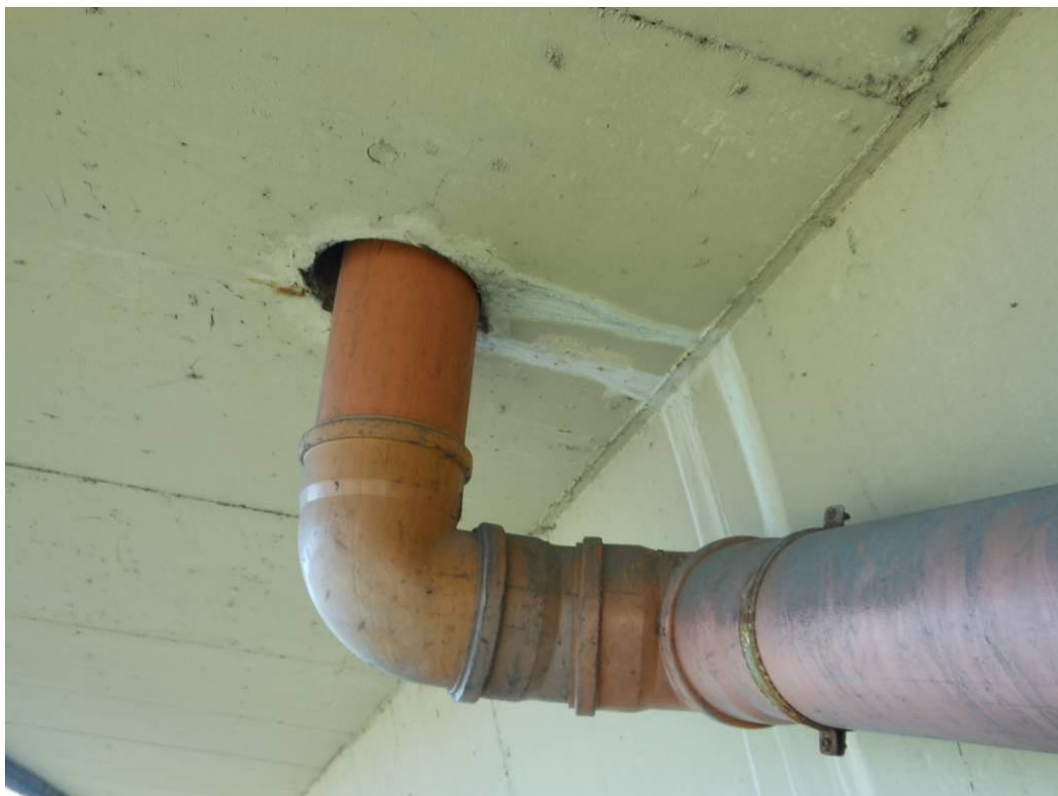
Fot. 29. Widok na rurę spustową i kolektor przy podporze nr 2 od strony Tarnowa – zanieczyszczenia kolektora oraz wapienne zacieki na powierzchni wspornika i dźwigara powstałe wskutek nieszczelności izolacji pomostu.

6.	<b>Stan izolacji: niedostateczny</b> Wokół rur spustowych wpustów oraz rurek wypływowych sączków widoczne wapienne przecieki świadczące o lokalnych uszkodzeniach izolacji pomostu (fot. 29). Na pozostałych powierzchniach pomostu nie stwierdzono nieprawidłowej pracy izolacji pomostu.

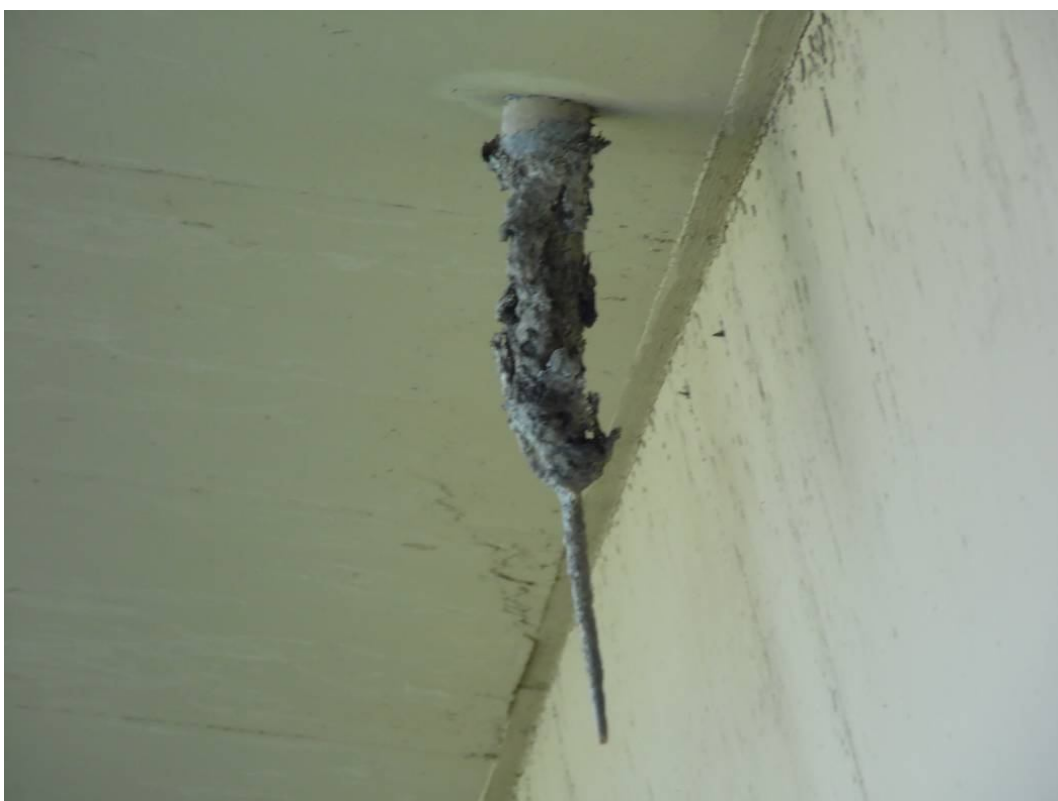
Fot. 30. Widok na rurkę wypływową sącza przy podporze nr 5 od strony Tarnowa – stalaktyt ograniczający odpływ wody z sącza.

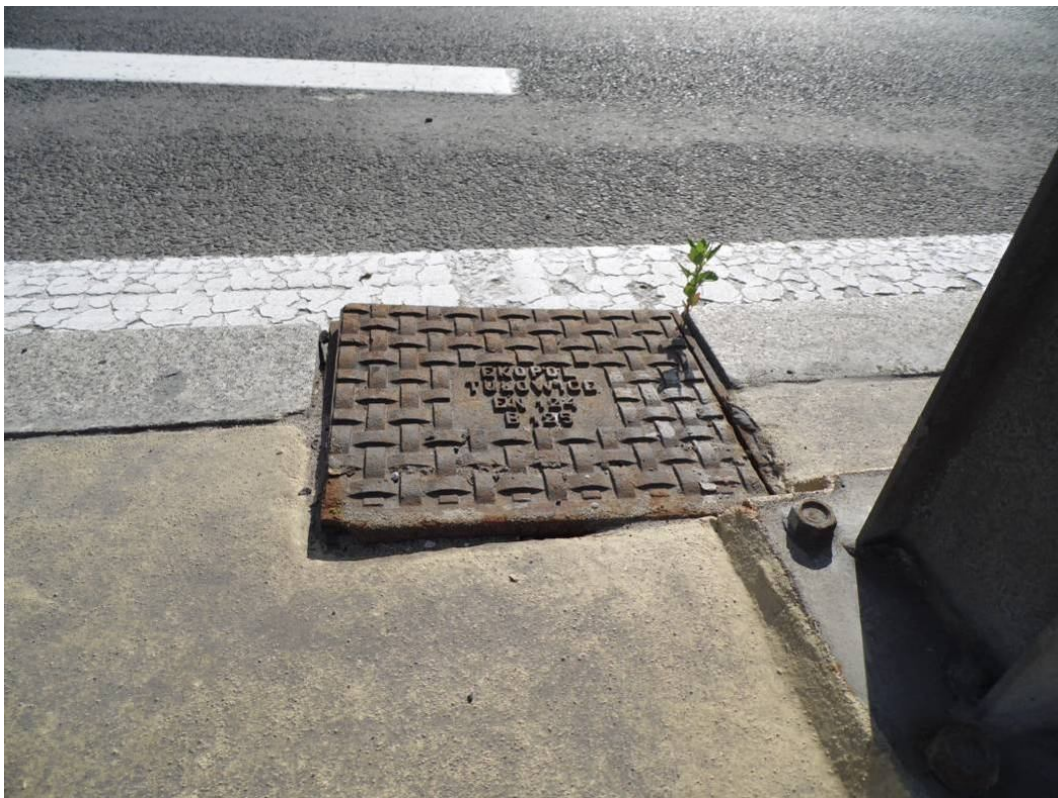
Fot. 34. Widok na wpust od strony Tarnowa w przejściu nr 2 – nieprawidłowo osadzona korodująca pokrywa wpustu, porost roślinności pomiędzy wpustem, a krawężnikiem.

JNI: 01024473	<b>ARKUSZ SPOSTRZEŻEŃ</b> z dnia 04.09.2013.	Karta nr 4.2
5.	<b>Stan urządzeń odwadniających: niepokojący</b> Na wpustach krawężnikowych widoczne ślady powierzchniowej korozji (fot. 34-36). Pokrywy wpustów w prześle nr 2 i 6 są nieprawidłowo osadzone (fot. 34-36). W prześle nr 1 i 2 w środku szerokości kapy zlokalizowano odwodnienie liniowe, którego 4 kratki stalowe są skorodowane (fot. 31, 33), 1 kratka w prześle nr 1 jest źle zamocowana (fot. 33). Na długości odwodnienia liniowego, które jest wykonane na długości przęsła nr 1 i 2 zlokalizowano dwie studzienki, do których włączone są wpusty krawężnikowe. Kratki studzienek są skorodowane (fot. 32). Na kolektorach i rurach spustowych kolektorów widoczne zanieczyszczenia oraz korozja obejmująca mocujących (fot. 27, 29, 37). Wokół rur spustowych wpustów i rurek wypływowych sączków widoczne wapienne przecieki świadczące o nieszczelności izolacji pomostu wokół wpustów (fot. 28, 29). Przy podporze nr 4 od strony Tarnowa widoczne zanieczyszczenie filara oraz wapienne wykwyty na barierze betonowej autostrady powstałe wskutek ciekącej wody z sączka (fot. 37). W prześle nr 5 od strony Tarnowa widoczne wysunięcie rurki wypływowej z kolektora wskutek wadliwego mocowania (fot. 38).

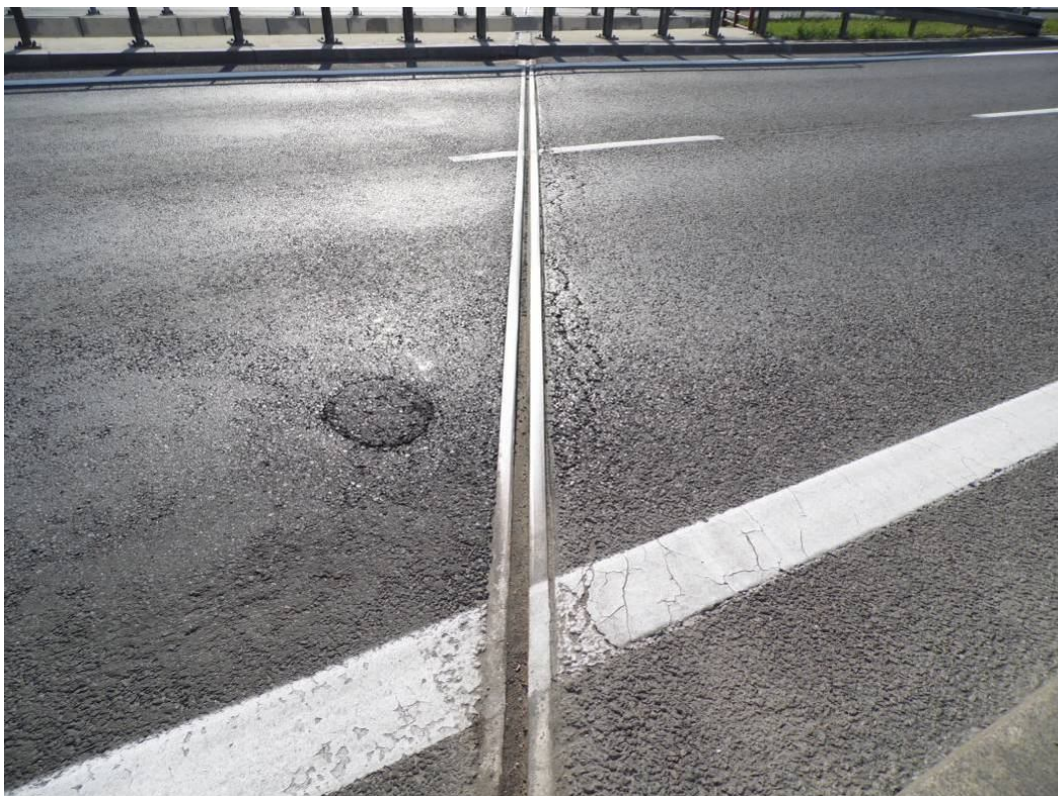
Fot. 39. Widok na urządzenie dylatacyjne na jezdni od strony Krakowa – zanieczyszczenie wkładki urządzenia dylatacyjnego, spękania nawierzchni jezdni od strony dojazdu.

7.	<b>Stan urządzeń dylatacyjnych: niepokojący</b> Na obu urządzeniach dylatacyjnych widoczne zanieczyszczenia w postaci piasku oraz odspojenia profili stalowych od nawierzchni jezdni (fot. 39, 42). W obrębie kap chodnikowych widoczne zanieczyszczenia oraz rdzawe plamy na nawierzchni pobocza powstałe w wyniku korozji profili stalowych urządzeń dylatacyjnych (fot. 40, 41, 43). Na urządzeniu dylatacyjnym na chodniku od strony Tarnowa nad przyczółkiem od strony Krakowa widoczne zarysowanie na styku profilu stalowego urządzenia i wyprawy cementowej naprawianej części kapy chodnikowej (fot. 40). Na ścianie zapleczonej przyczółka od strony Wieliczki widoczne wapienne przecieki powstałe w wyniku nieszczelności styku ścianki zapleczonej i urządzenia dylatacyjnego (fot. 62). Na dolnej części urządzenia dylatacyjnego nad przyczółkiem od strony Wieliczki widoczna korozja urządzenia dylatacyjnego oraz wapienne zacieki na powierzchni wspornika podchodnikowego powstałe w wyniku nieszczelności urządzenia dylatacyjnego (fot. 44).

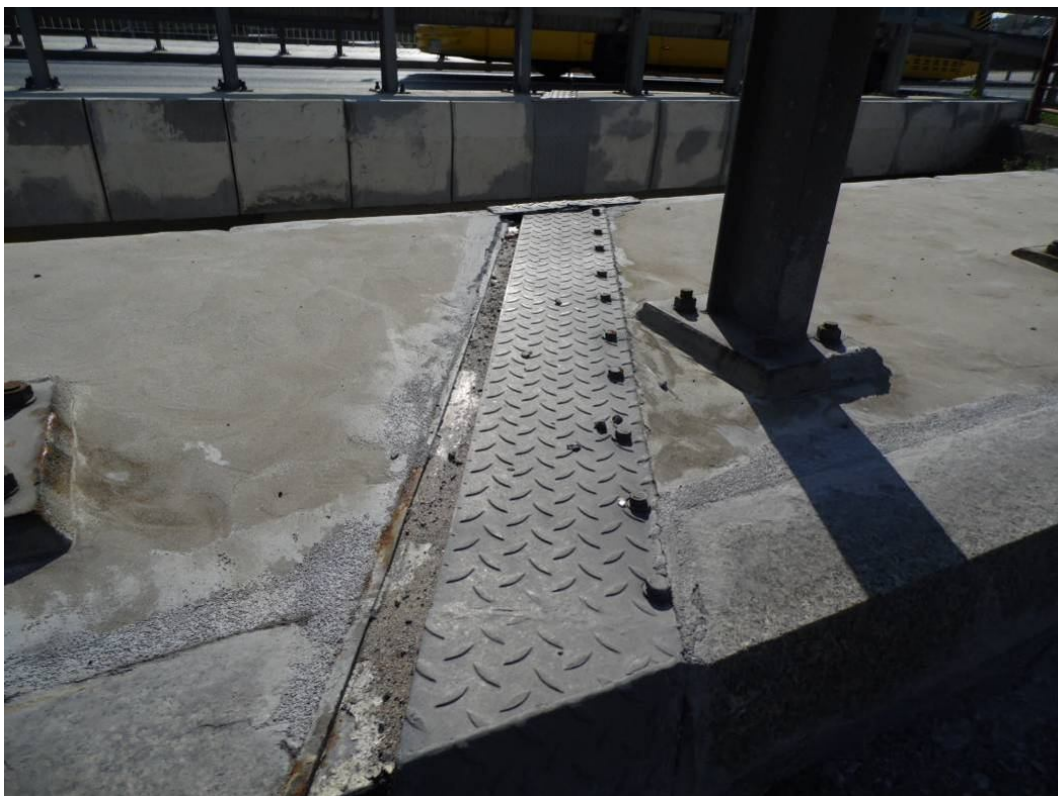
Fot. 41. Widok na urządzenie dylatacyjne na chodniku od strony Katowic nad przyczółkiem od strony Krakowa – rdzawe plamy powstałe w wyniku korozji profilu stalowego urządzenia.

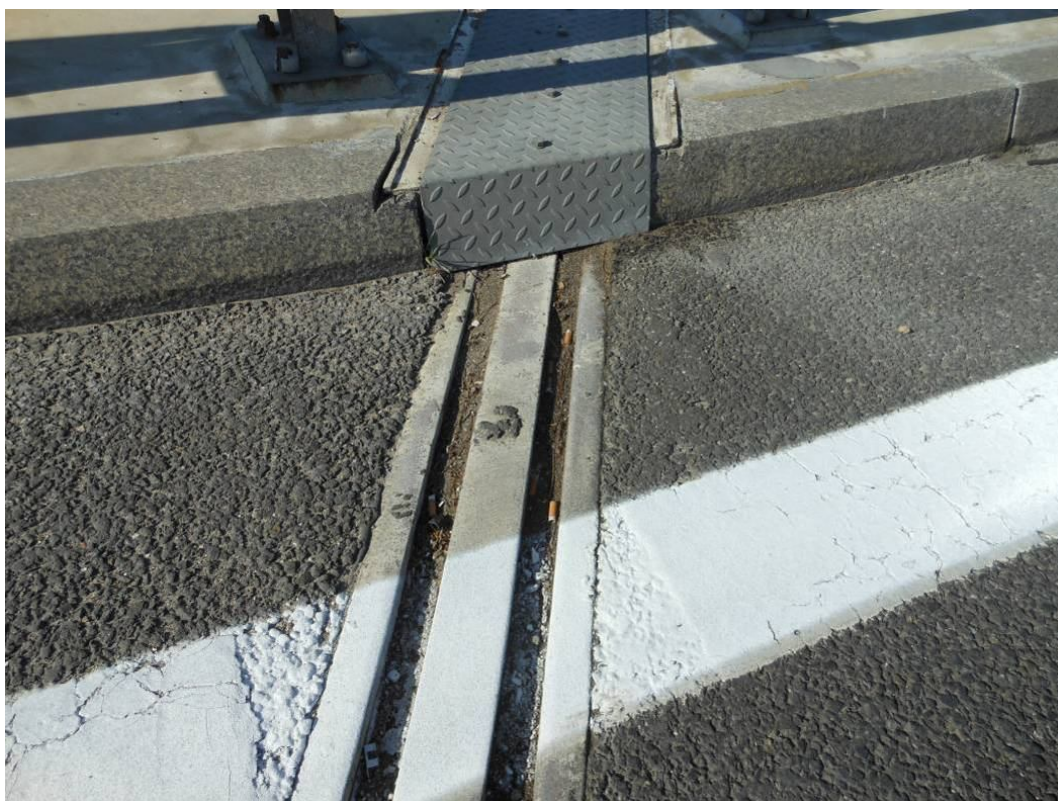
Fot. 42. Widok na urządzenie dylatacyjne nad przyczółkiem od strony Wieliczki – zanieczyszczenie wkładki urządzenia, rdzawe plamy powstałe w wyniku korozji profilu stalowego urządzenia na chodniku.

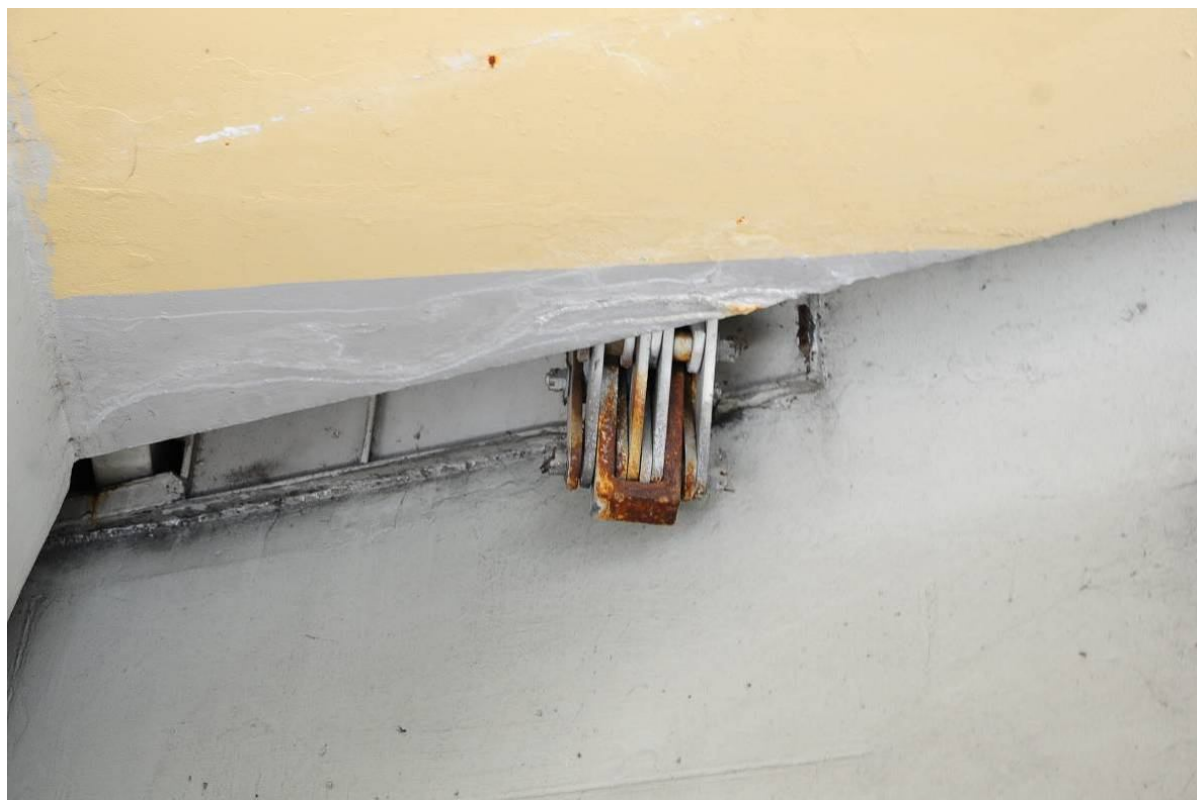
Fot. 44. Widok od spodu na urządzenie dylatacyjne nad przyczółkiem od strony Wieliczki – korozja urządzenia dylatacyjnego oraz wapienne zacieki na powierzchni wspornika podchodnikowego powstałe w wyniku nieszczelności urządzenia dylatacyjnego.

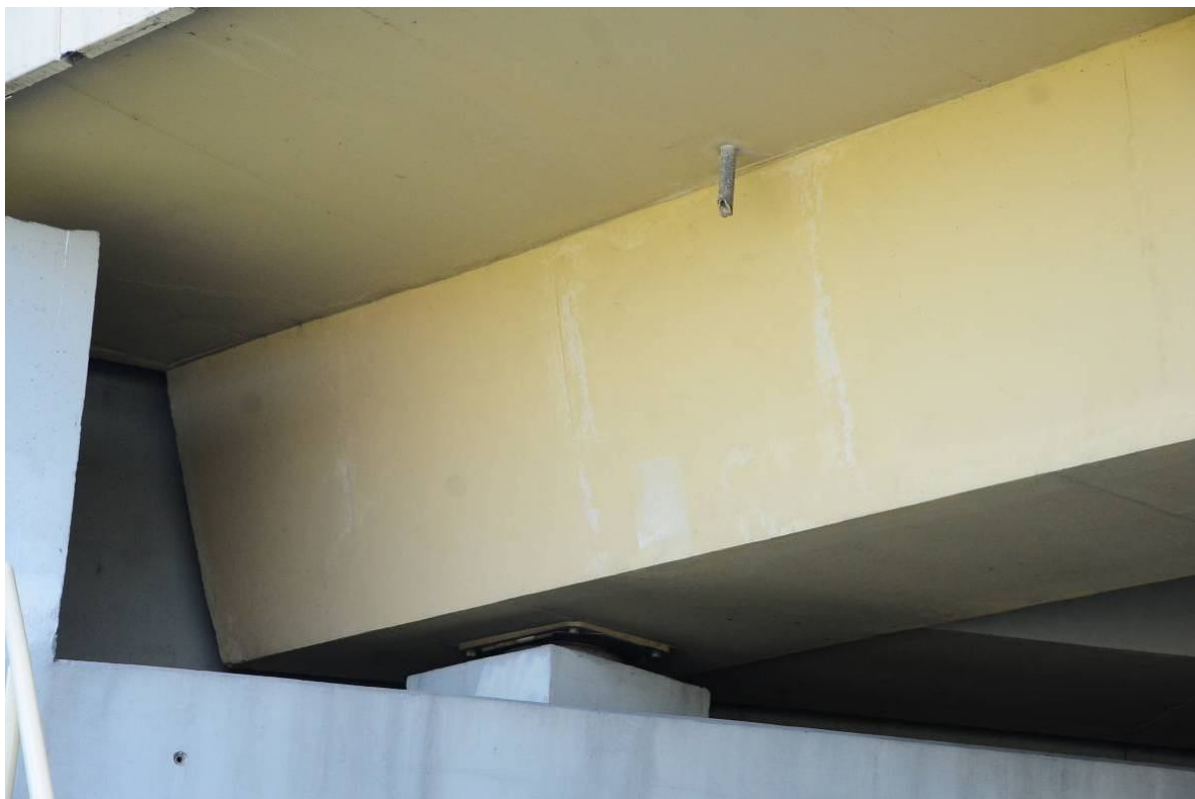
Fot. 51. Widok od strony Tarnowa na dźwigar nr 3 przy przyczółku od strony Wieliczki – wapienne zacieki na powierzchni dźwigara powstałe w wyniku przecieków na styku gzymsu i kapy chodnikowej.

8.	<b>Stan konstrukcji przęseł</b>	
8.1.	<b>Stan dźwigarów głównych: zadowalający</b> W wielu miejscach na powierzchni dźwigarów m. in. w prześle nr 5 widoczne zanieczyszczenia w postaci pozostałości po płytach szalunkowych (fot. 47). Zarysowania skurczowe na bocznej powierzchni dźwigarów i poprzecznic w prześle nr 1 i 2 o rozwartości 0,1 mm. Zarysowania skurczowe na dolnej powierzchni dźwigarów w prześle nr 5 i 6 (fot. 46) oraz ubytek betonu odsłaniający korodujący pręt zbrojeniowy dźwigara nr 2 w prześle nr 5 (fot. 46). Na początku i końcu pomostu widoczne są ślady napraw powierzchniowych betonu, które zostały przykryte powłoką malarską, której kolor różni się od pozostałej części pomostu (fot. 50, 52). Na bocznej powierzchni dźwigara nr 3 przy przyczółku od strony Tarnowa widoczne wapienne zacieki powstałe w wyniku przecieków na styku gzymsu i kapy chodnikowej (fot. 51).

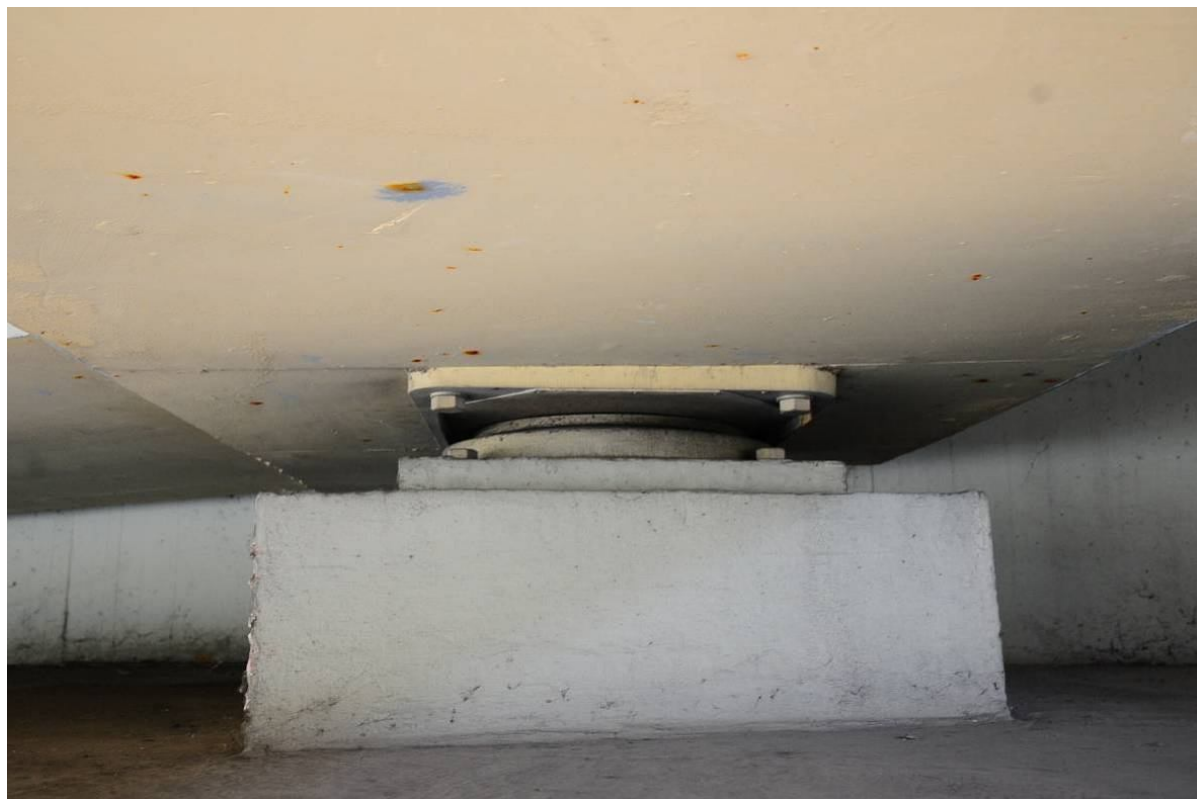
Fot. 53. Widok na dźwigar nr 3 przy przyczółku od strony Wieliczki – rdzawe plamy powstałe w wyniku korozji stalowych zanieczyszczeń w betonie.

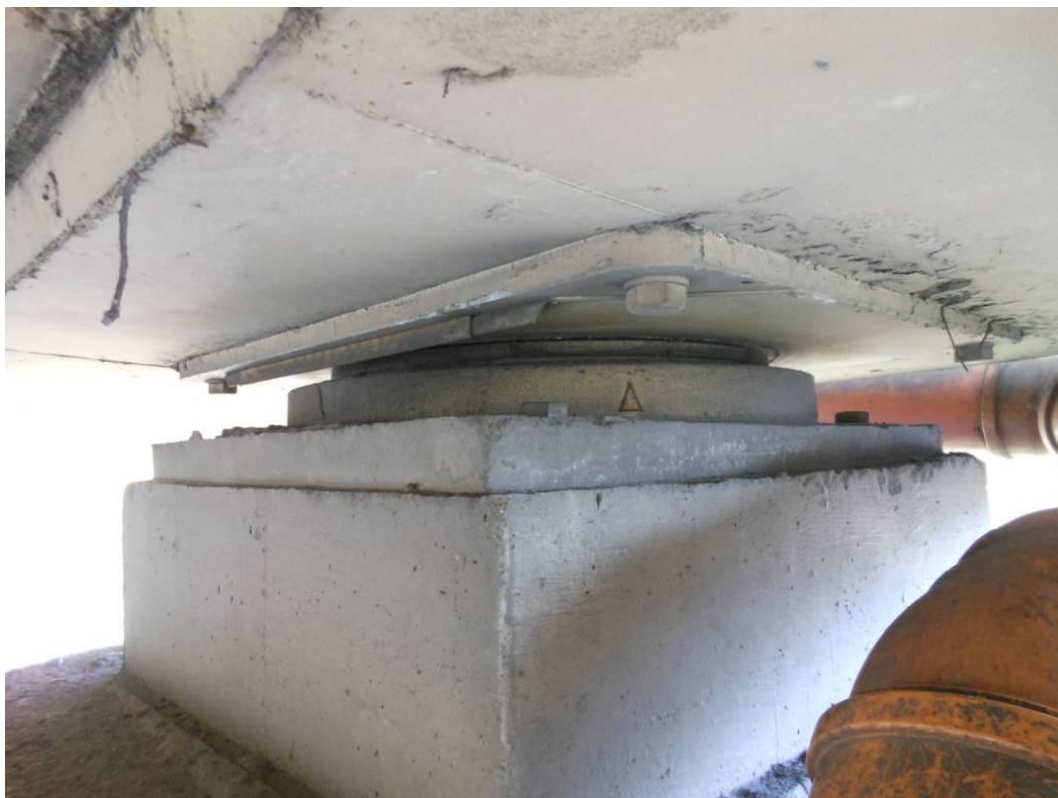
Fot. 54. Widok na oparcie dźwigara nr 1 na podporze nr 2 – wystające korodujące druty wiązałkowe z betonu dźwigara powstałe w wyniku wadliwego wykonania.

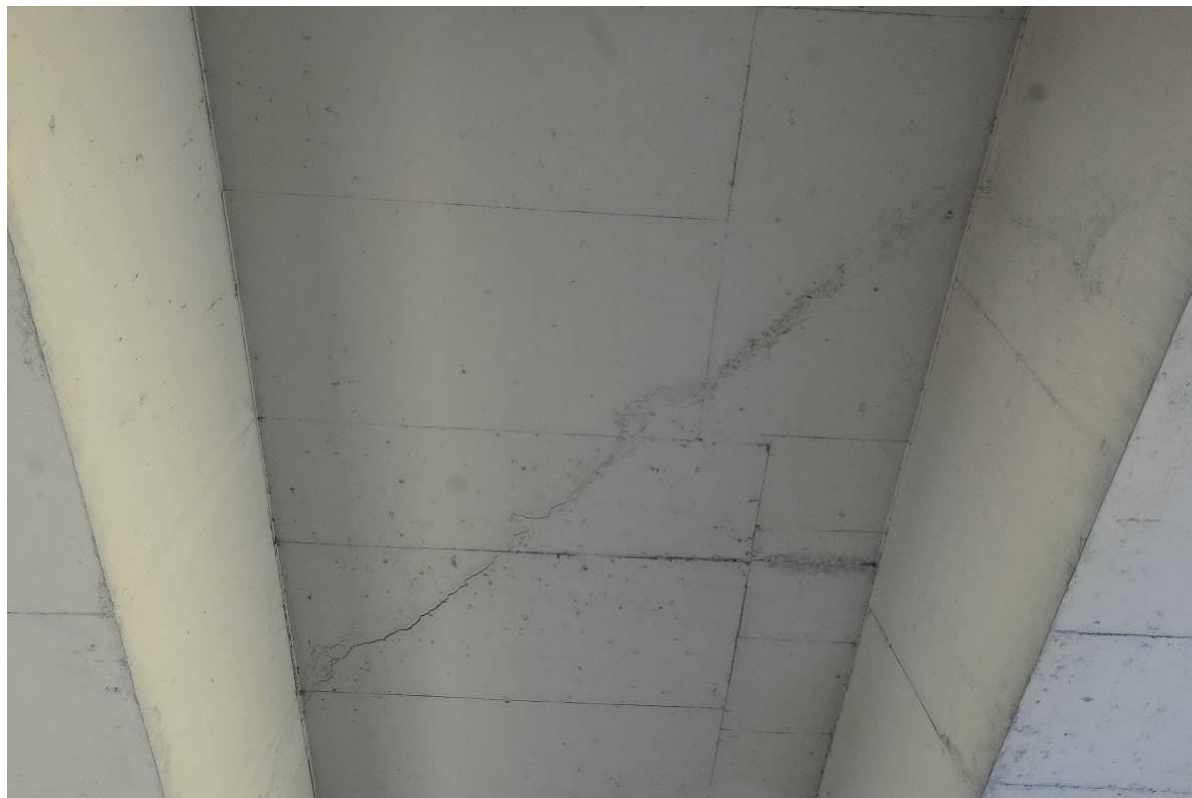
Fot. 56. Widok na płytę pomostu w przęśle nr 3 – widoczne ślady napraw powierzchniowych w miejscu przerwy technologicznej w betonowaniu.
