## **RAPORT Z PRZEGLĄDU SZCZEGÓŁOWEGO OBIEKTU MOSTOWEGO**

**Nazwa obiektu:** wiadukt 2WD-27 (Wie-Kra) w m. Kraków

**JNI:** 01024473

**Nr drogi i kilometraż:** DK A4 km 425+046

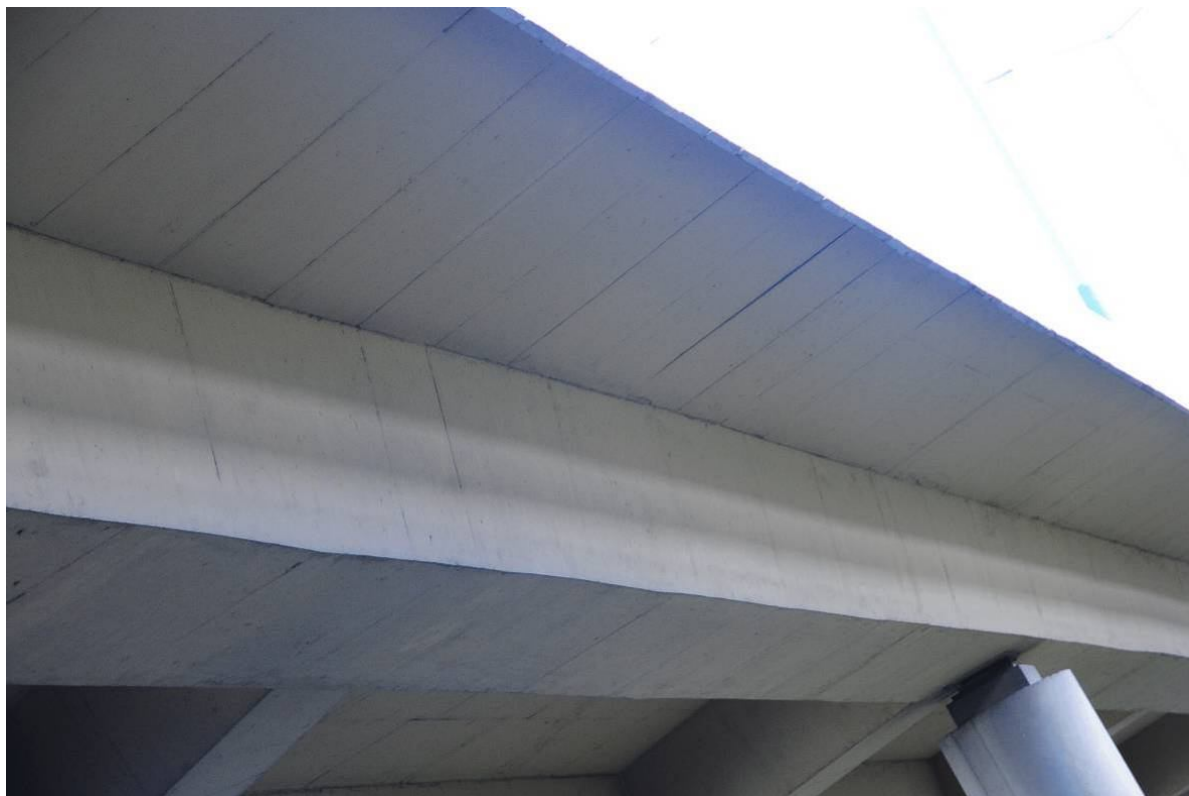
Fot. 57. Widok od strony Katowic na wspornik podchodnikowy w przęśle nr 3 – widoczne zanieczyszczenia w miejscach nierówności pozostałych po szalunkach.

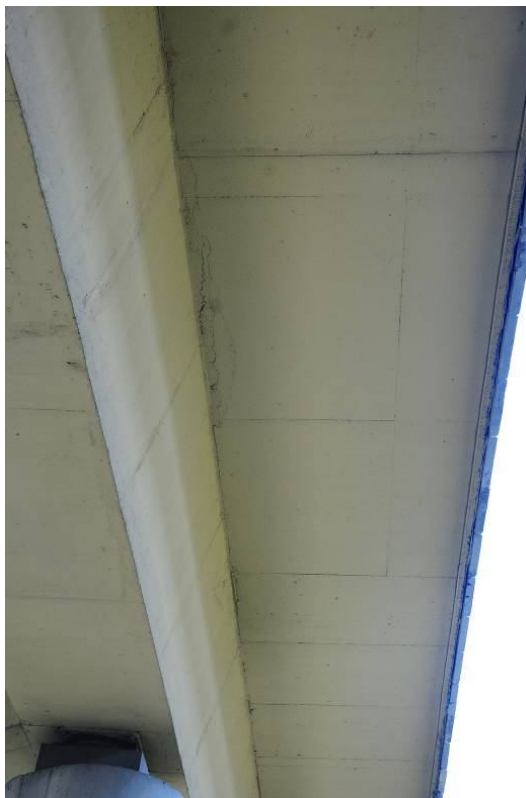
Fot. 58. Widok na wspornik podchodnikowy od strony Katowic w przęśle nr 4 – widoczne zarysowania skurczowe na styku dźwigara i wspornika pochodnikowego powstałe w wyniku wadliwego wykonania.

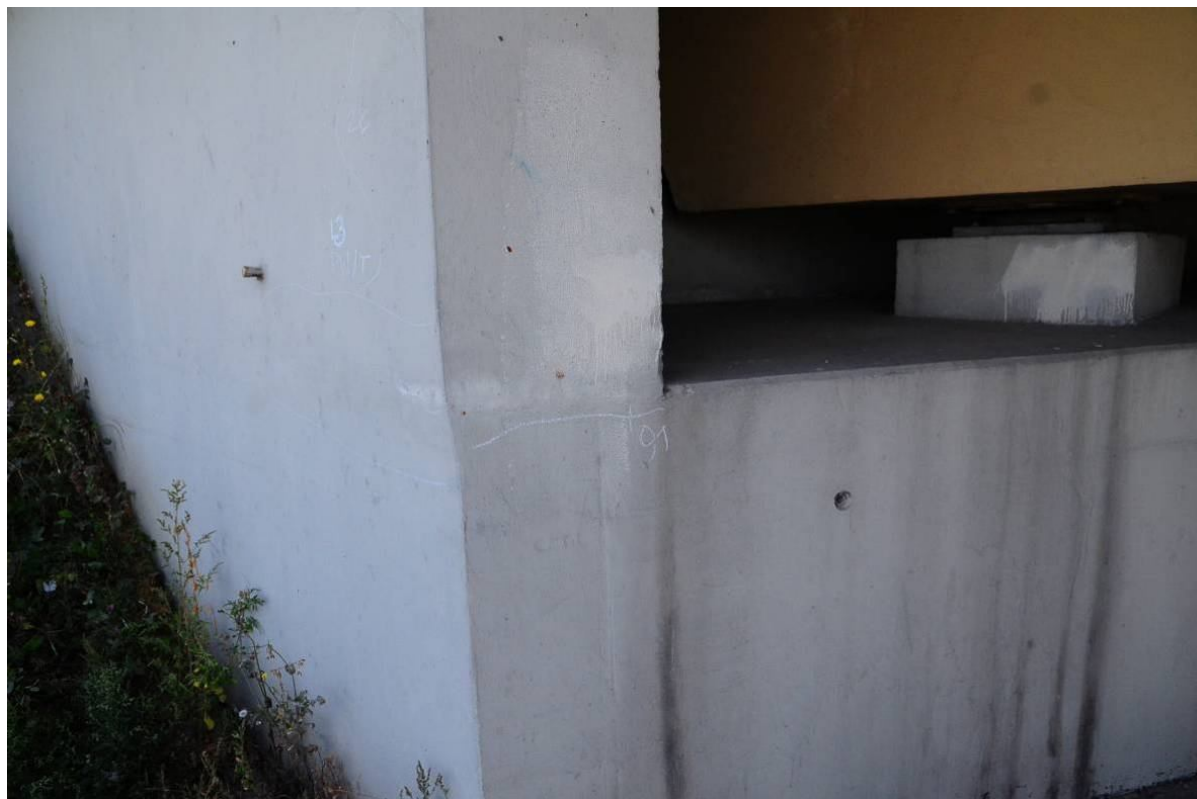
Fot. 61. Widok od strony Tarnowa na przyczółek od strony Wieliczki – brudne zacieki, zarysowanie skurczowe o rozwartości 0,1 mm, rdzawe plamy powstałe w wyniku korozji stalowych zanieczyszczeń betonu, niestarannie wykonane poprawki zabezpieczeń antykorozyjnych betonu.

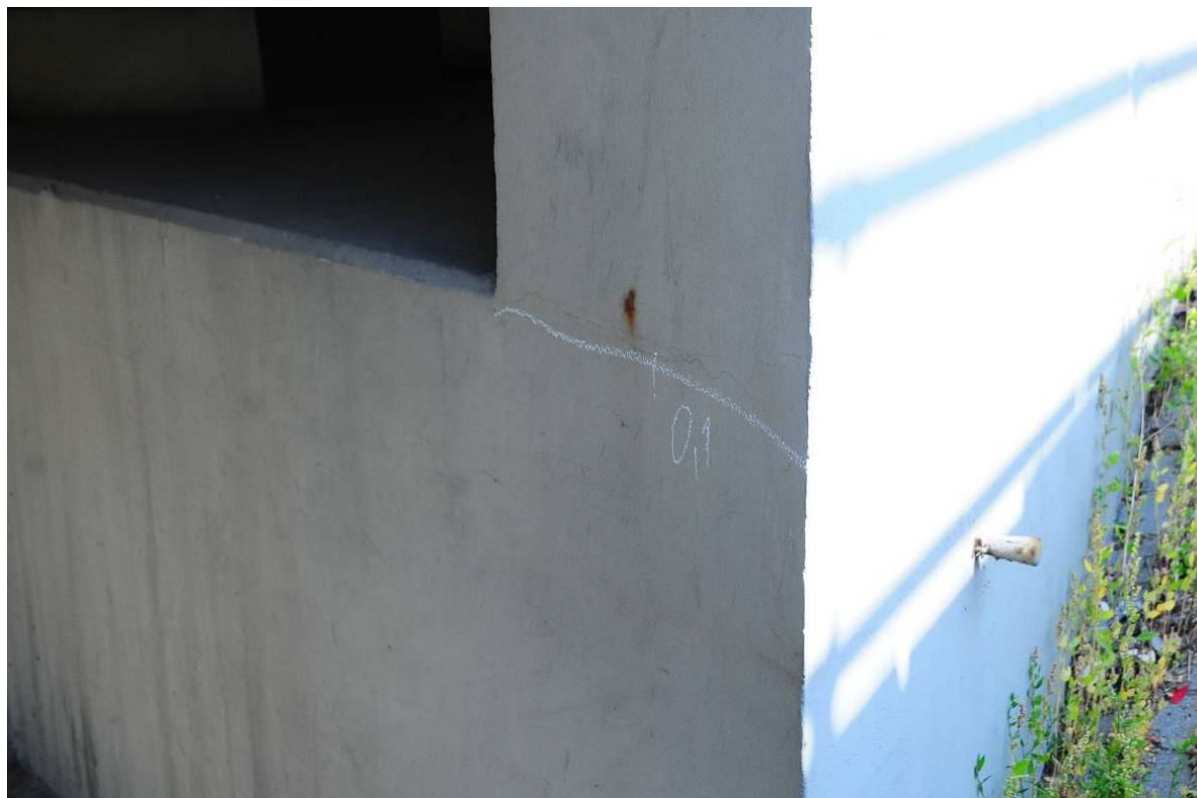
Fot. 64. Widok od strony Katowic na przyczółek od strony Wieliczki – brudne zacieki, zarysowanie skurczowe o rozwarości 0,1 mm, rdzawa plama powstała w wyniku korozji stalowych zanieczyszczeń betonu.

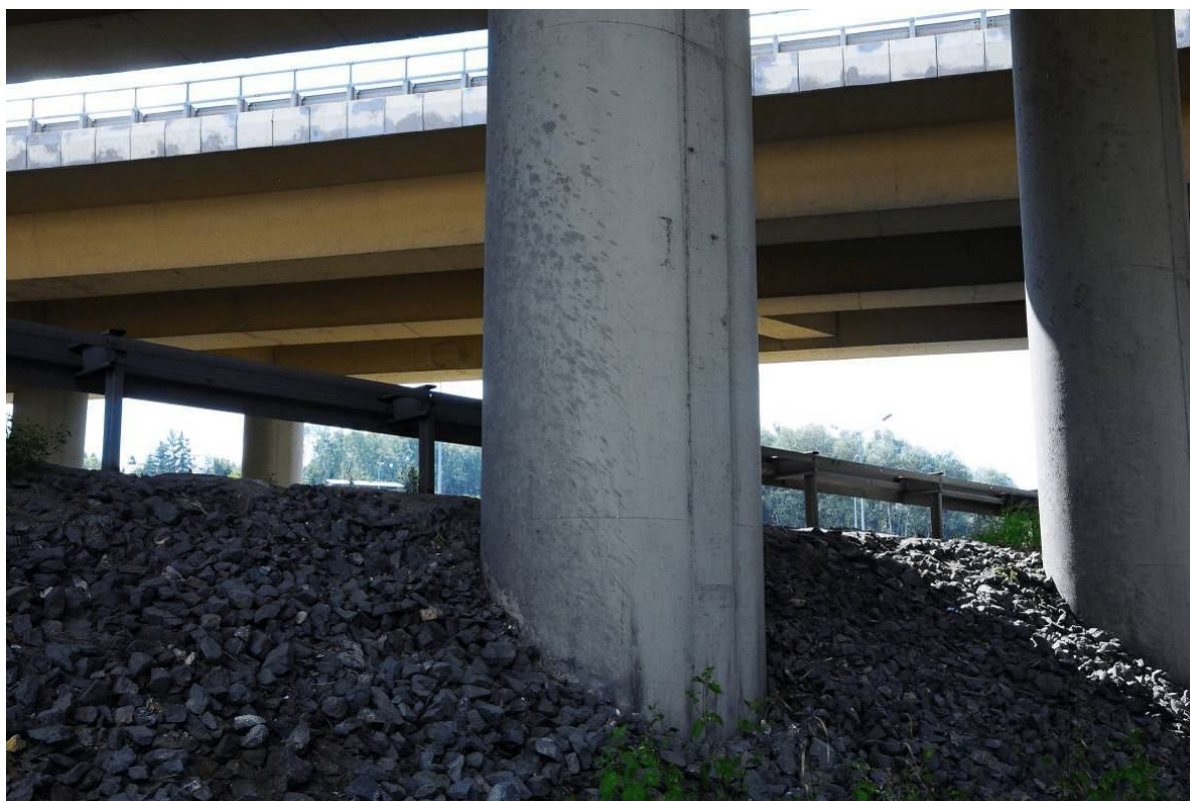
Fot. 65. Widok od strony Tarnowa na podporę nr 2 – zanieczyszczenia filara w postaci zachłapań zaprawą.

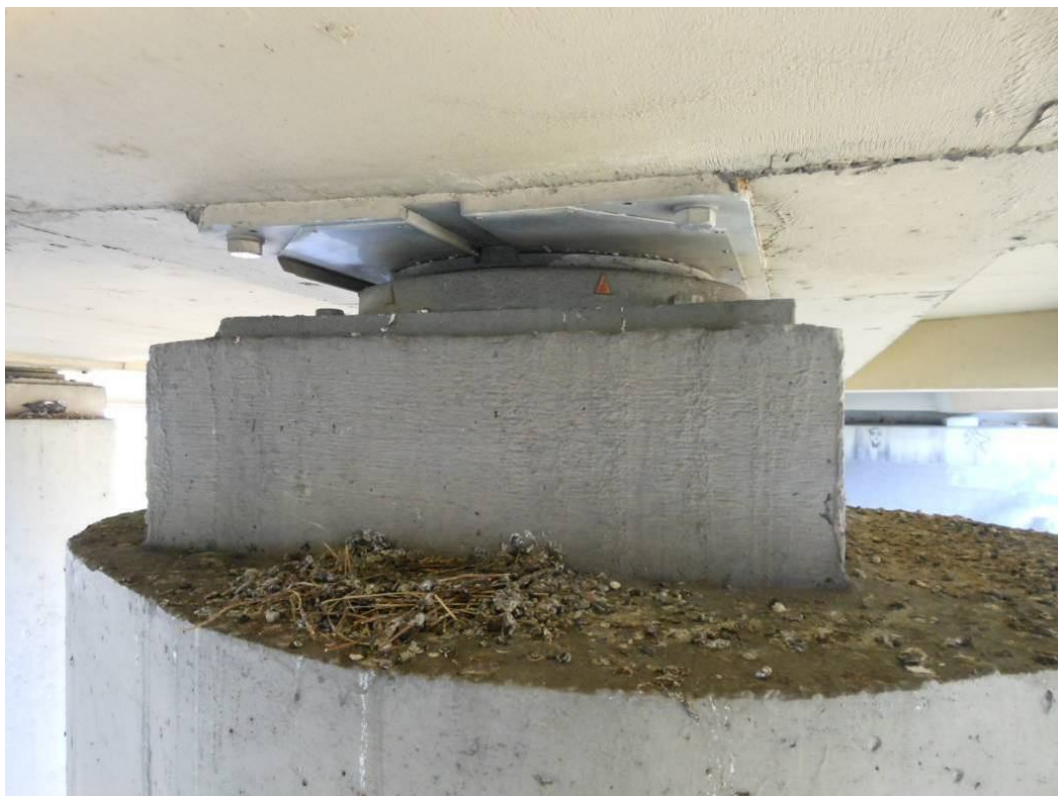
Fot. 67. Widok na cios i łożysko od strony Tarnowa na podporze nr 2 – mimośrodowo osadzony cios i łożysko na słupie, zanieczyszczenia w postaci gniazda i ptasich odchodów.

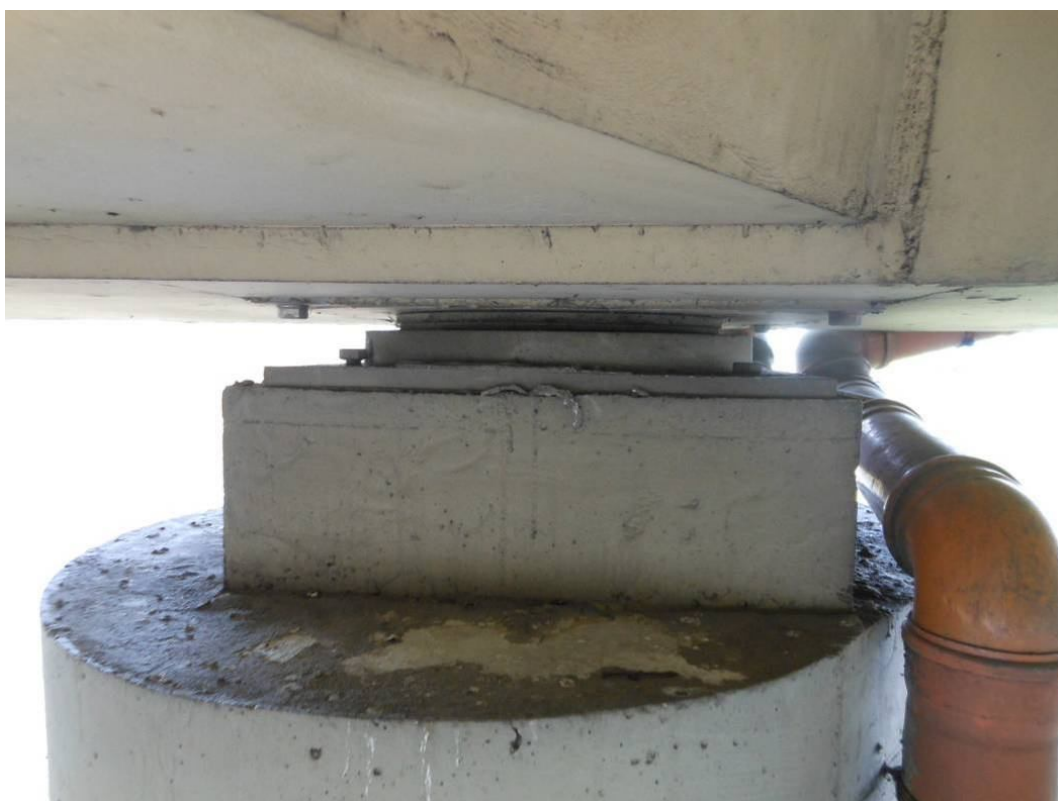
Fot. 68. Widok na cios łożyskowy na podporze nr 2 – zanieczyszczenia ciosu łożyskowego oraz łożyska.

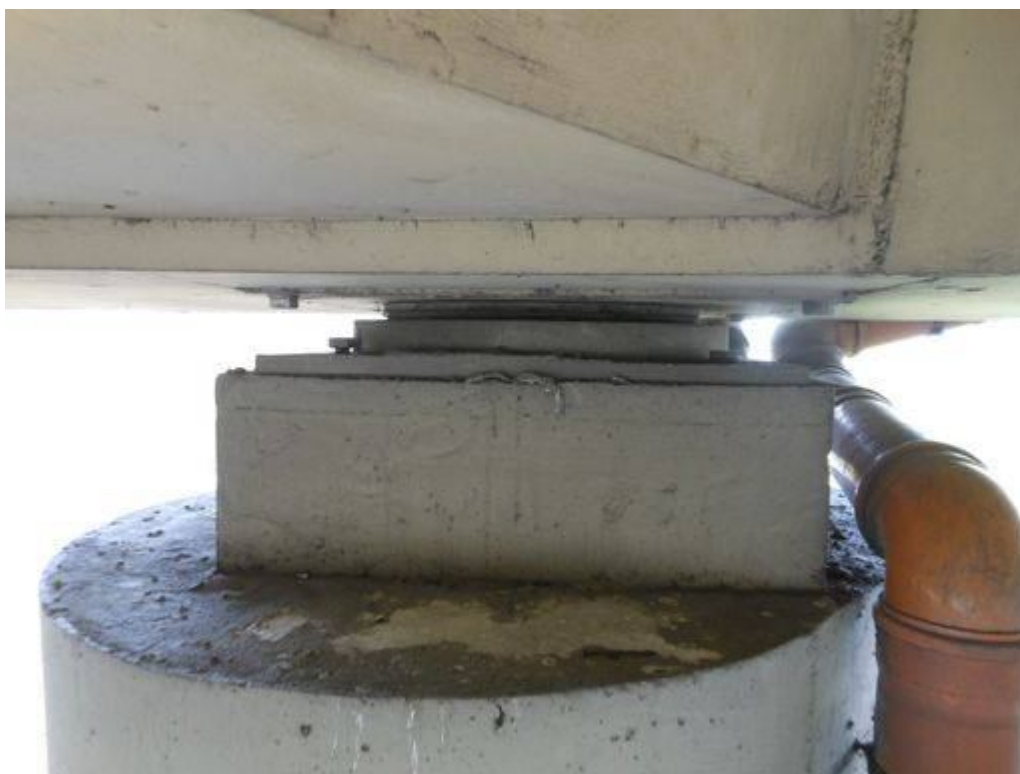
Fot. 69. Widok na cios i łożysko od strony Tarnowa na podporze nr 3 – mimośrodowo osadzony cios i łożysko na słupie, ubytki zabezpieczenia antykorozyjnego słupa.

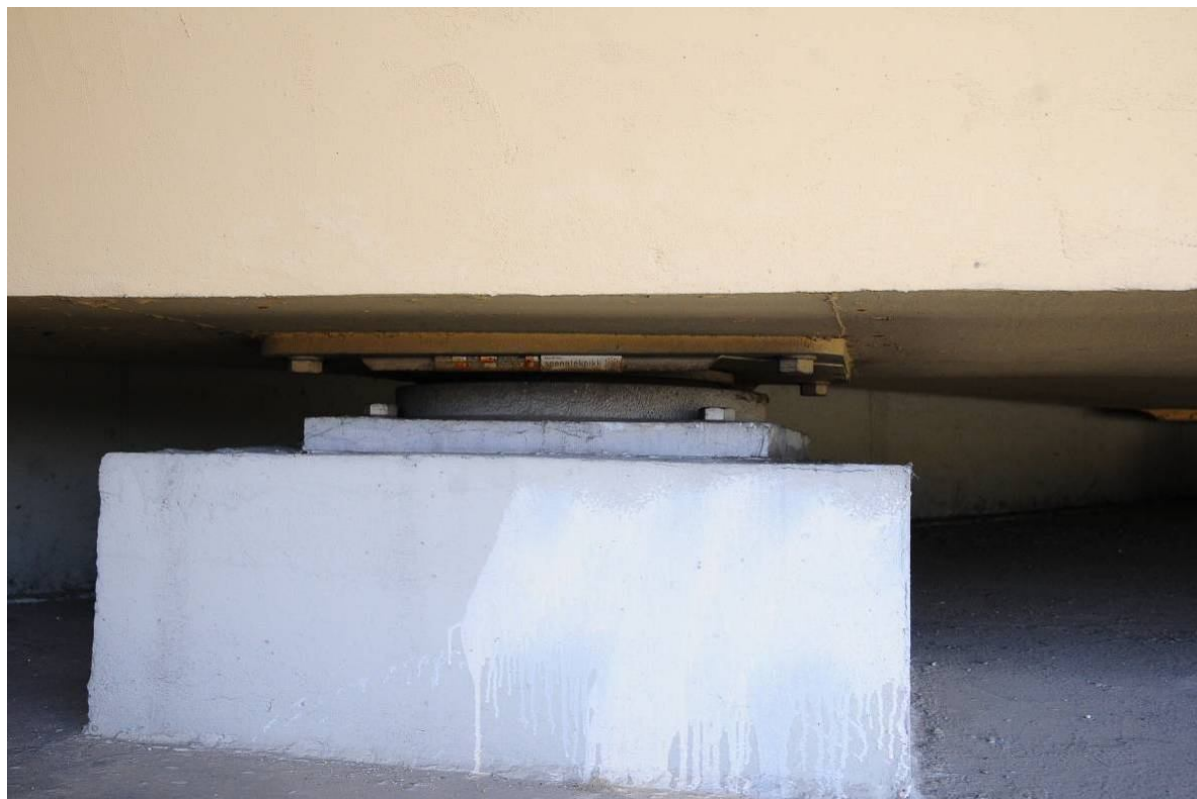
Fot. 71. Widok na łożysko dźwigara nr 1 na przyczółku od strony Wieliczki – niestarannie wykonane poprawki zabezpieczeń antykorozyjnych betonu.

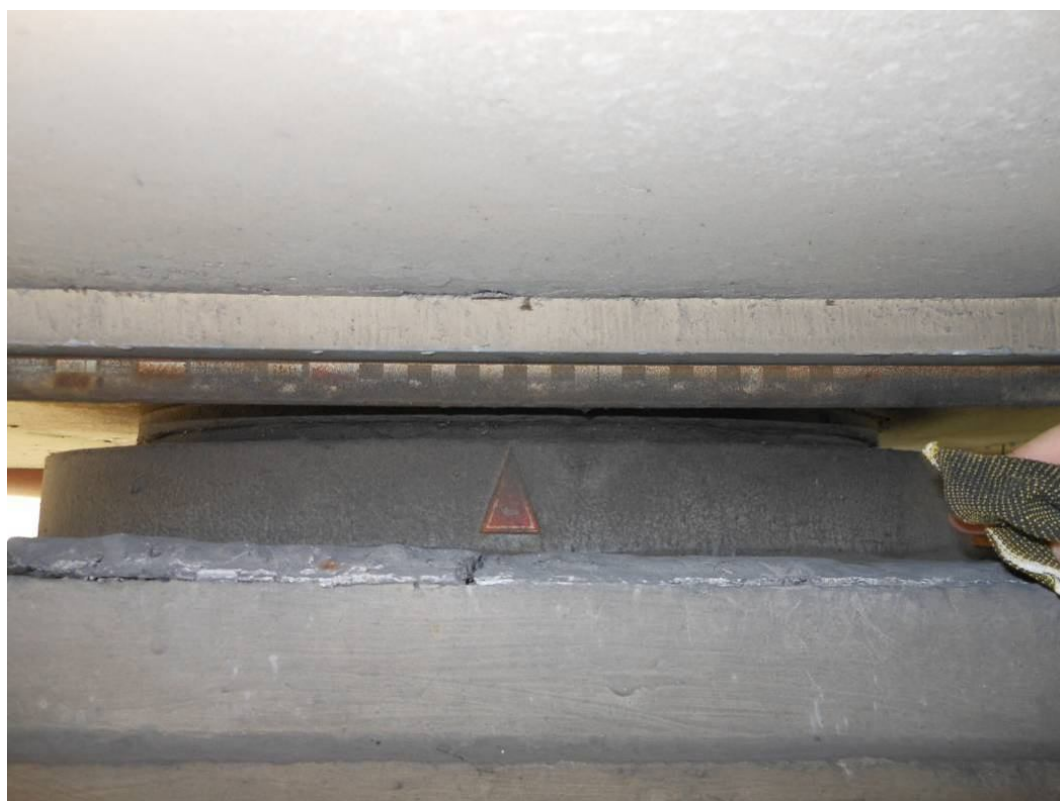
Fot. 72. Widok na łożysko dźwigara nr 1 na podporze nr 2 – zanieczyszczenie łożyska.

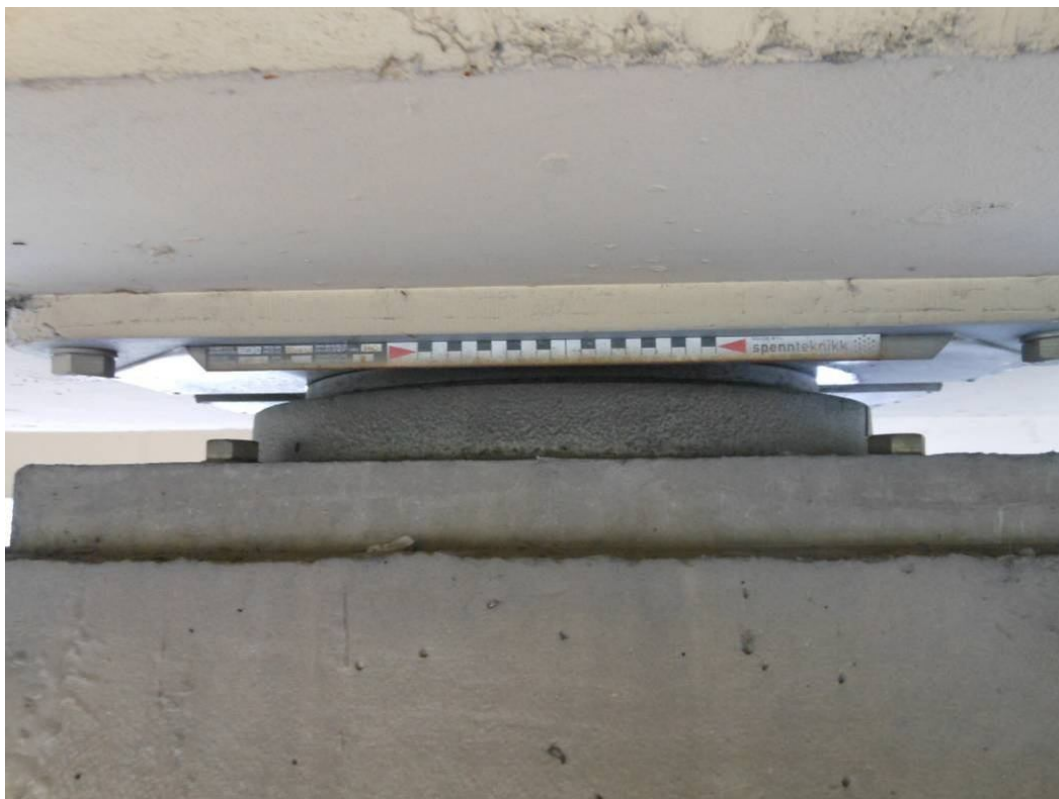
Fot. 73. Widok na łożysko dźwigara nr 2 na podporze nr 6 – korozja skali wychyleń łożyska.

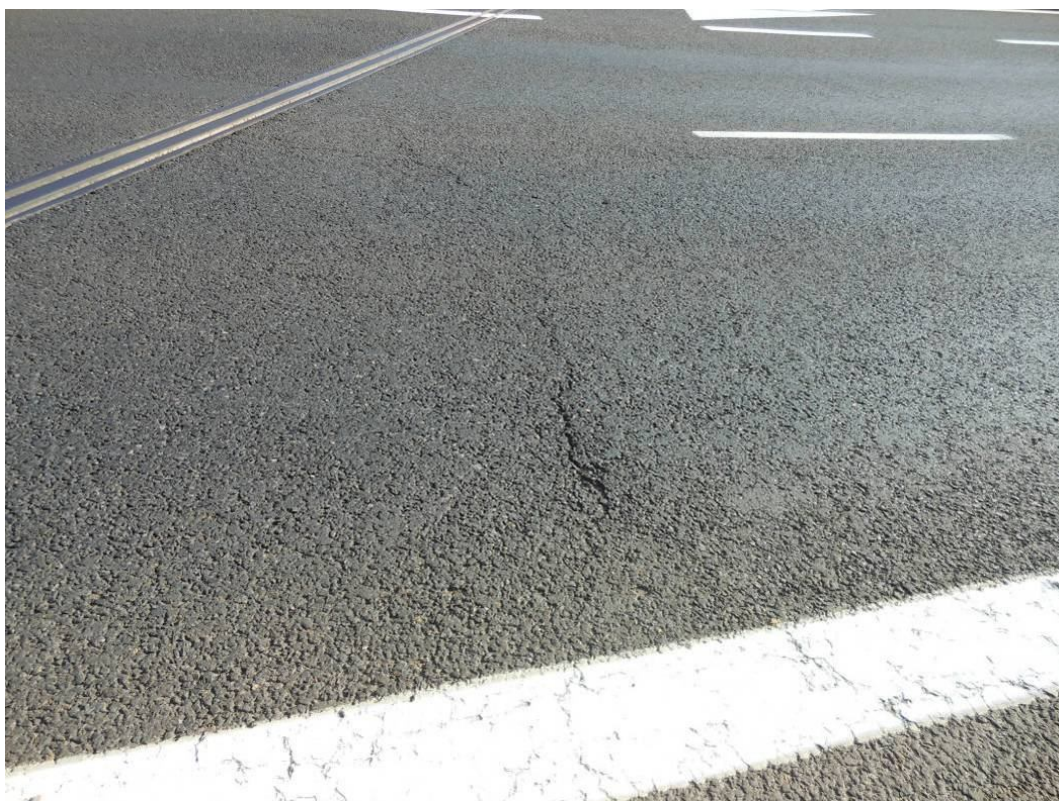
Fot. 75. Widok na nawierzchnię jezdni dojazdu od strony Wieliczki – pęknięcie nawierzchni jezdni.

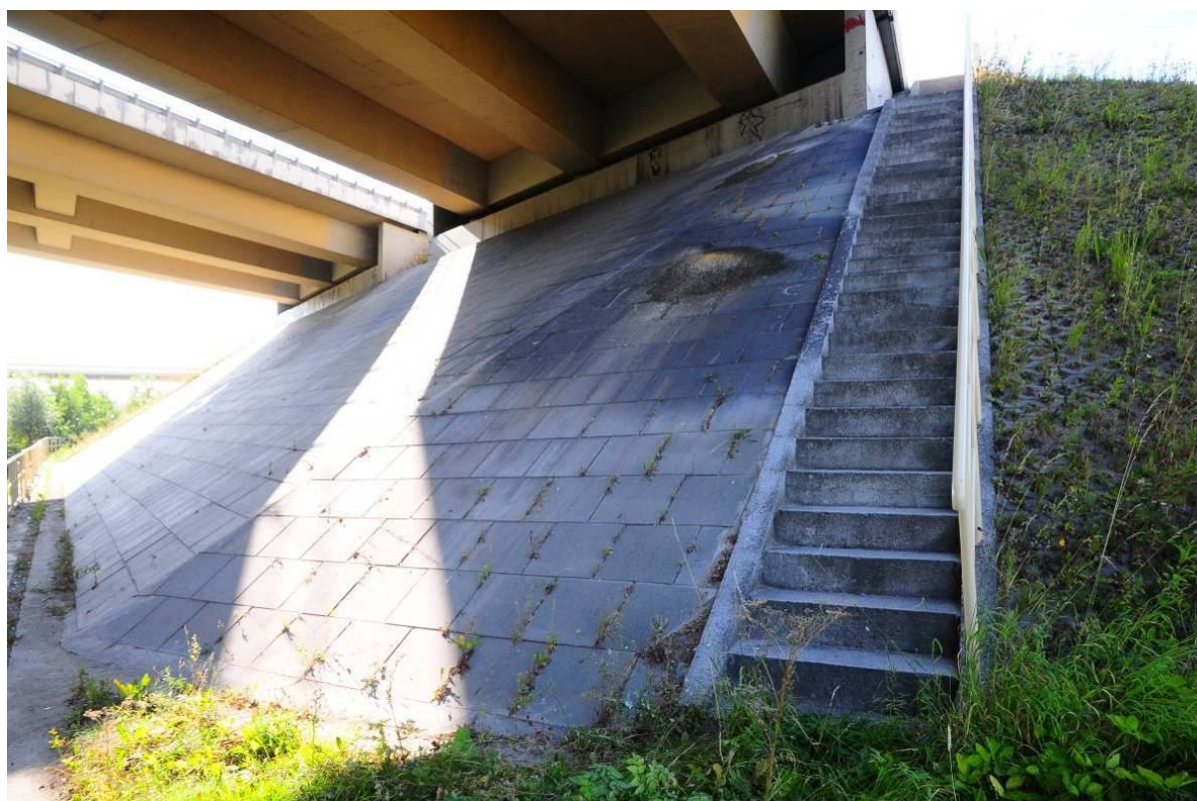
Fot. 80. Widok na umocnienie skarpy przyczółka od strony Krakowa – wapienne zacieki na umocnieniu powstałe w wyniku ściekającej wody z sączka, wegetacja roślinności pomiędzy elementami umocnienia.

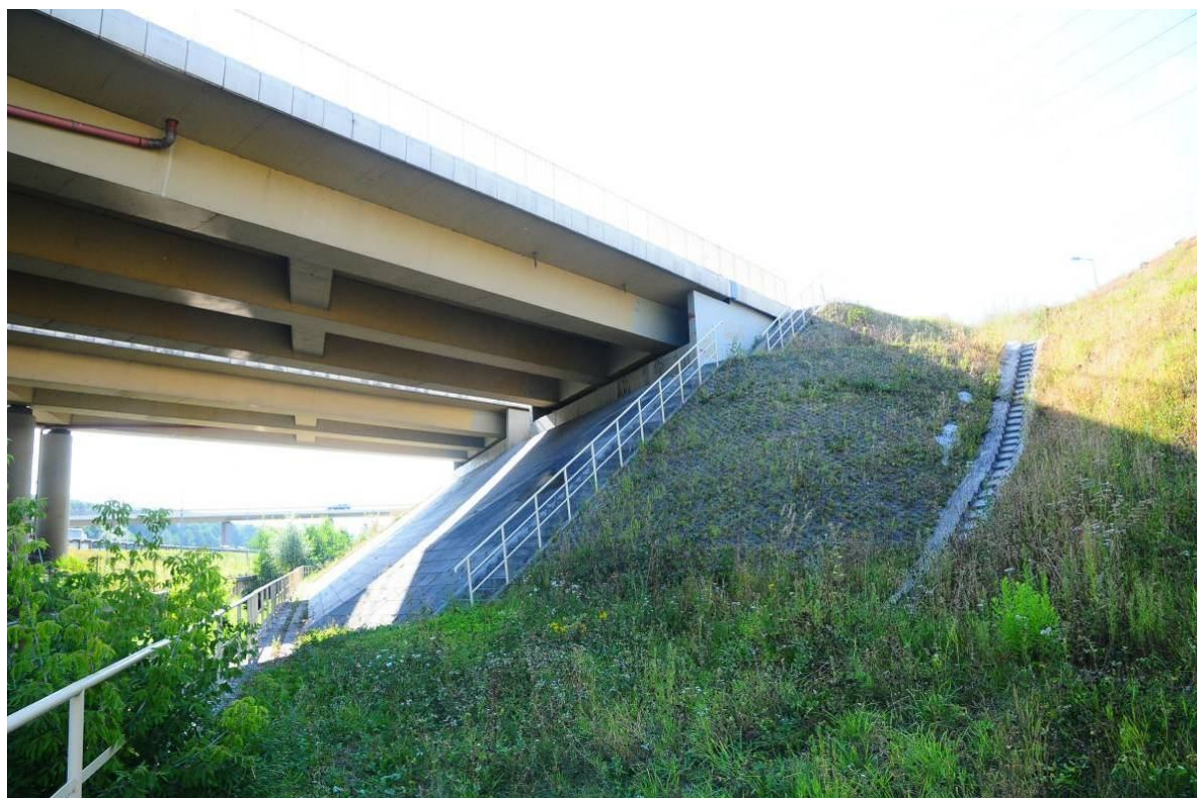
Fot. 81. Widok od strony Tarnowa na umocnienie stożka przyczółka od strony Krakowa – wegetacja roślinności.

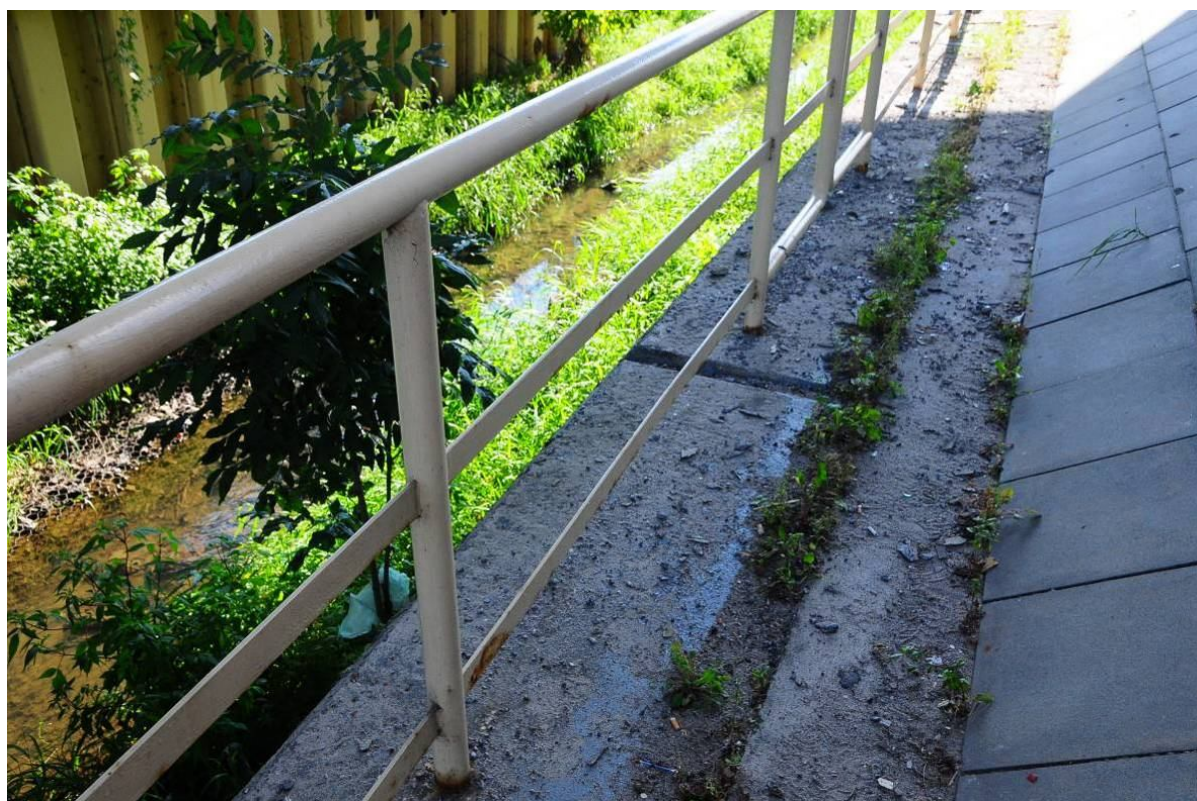
Fot. 82. Widok na przestrzeń podmostową pod przęsłem nr 1 – wegetacja roślinności w korycie potoku Malinówka oraz pomiędzy elementami betonowymi, złuszczenia zabezpieczeń antykorozyjnych oczezu ścianki szczelnej koryta potoku.

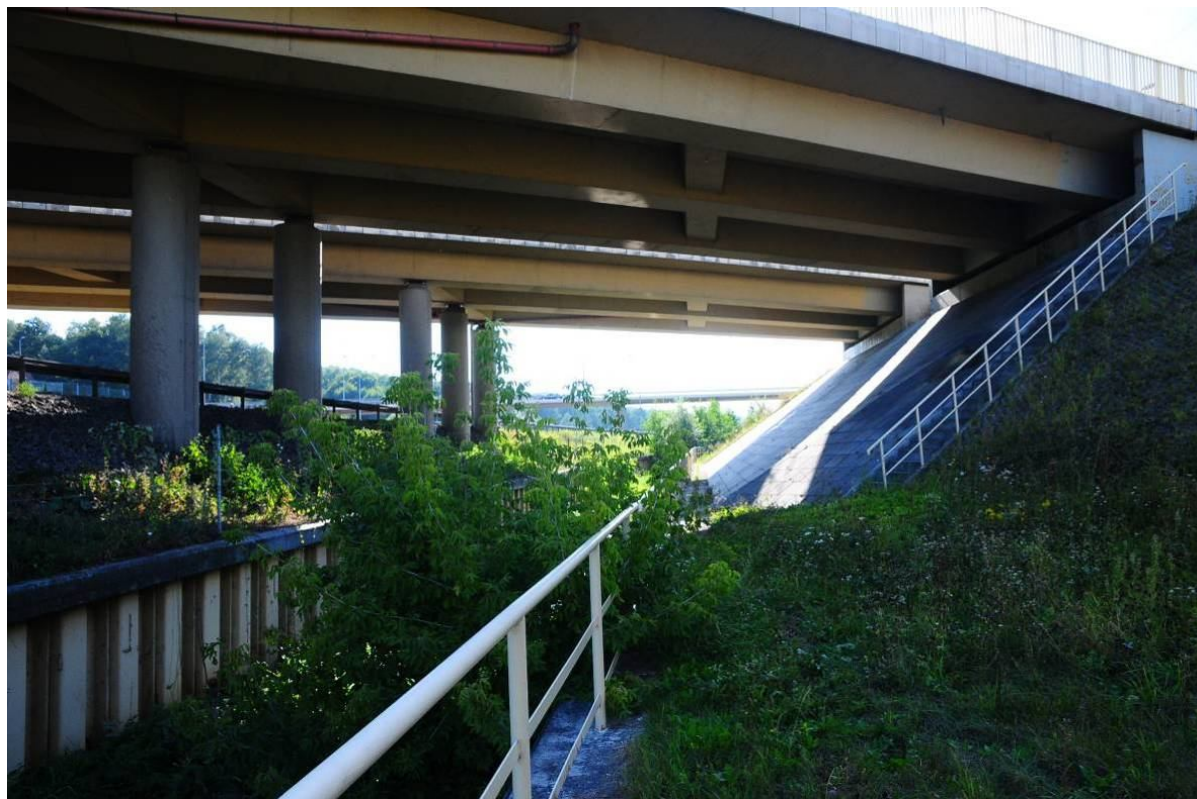
Fot. 83. Widok na przestrzeń podmostową pod przęsłem nr 1 – wegetacja roślinności w korycie potoku Malinówka.

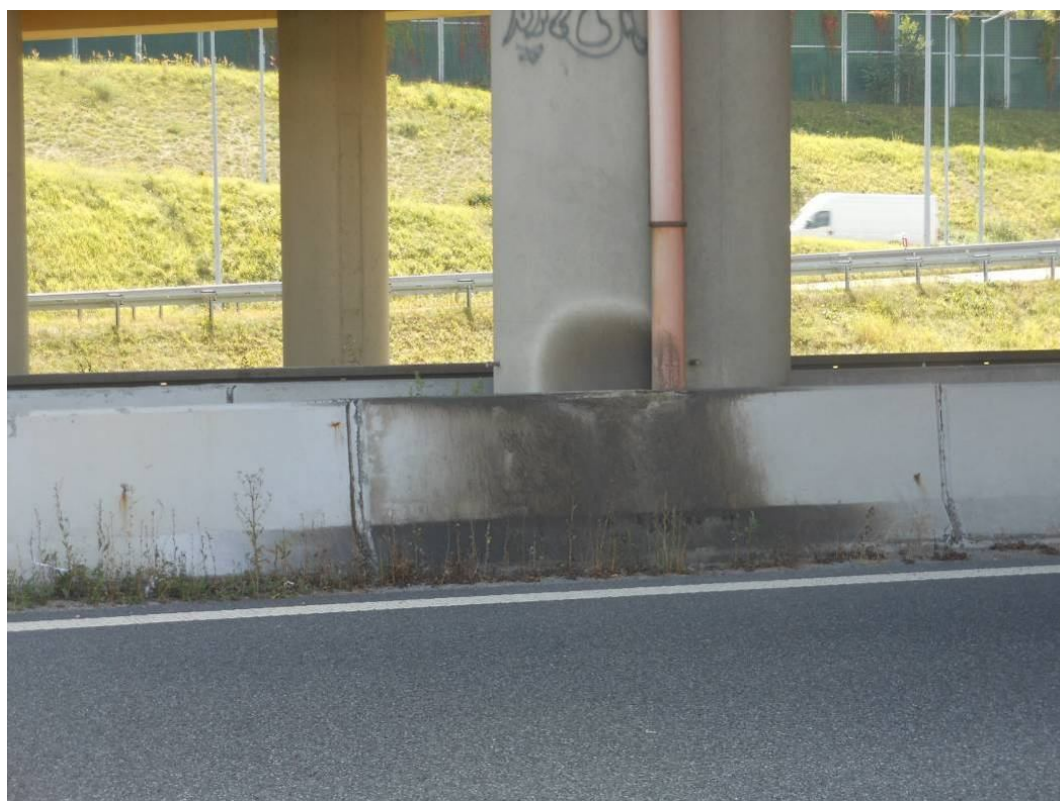
Fot. 84. Widok na barierę betonową przy podporze nr 4 – zanieczyszczenie filara oraz wapienne wykwyty na barierze betonowej autostrady powstałe wskutek ciekącej wody z sączka.
