SPRAWOZDANIE

z przeglądu dylatacji dwumodułowych na wiaduktach WA-17 i WA-20 autostrady A-8 (AOW)

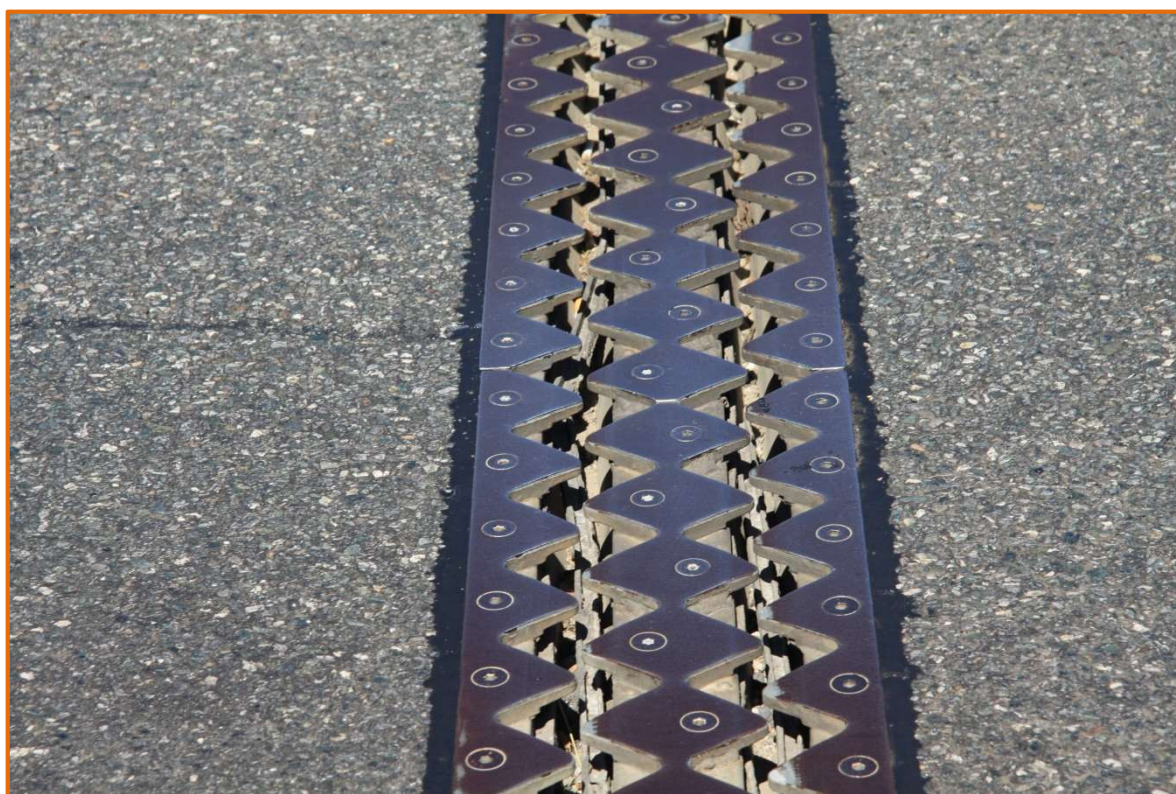
WA-20 – obiekt wschodni, dylatacja od strony Kudowy – wysunięte i odkształcone listwy mocujące neoprenowe uszczelki w stalowych profilach dylatacji co w połączeniu z utrzymującym się zanieczyszczeniem wkładek może spowodować trwałe uszkodzenia uszczelki a w konsekwencji przecieki przez dylatację.
