| Zadanie | WYKONANIE EKSPERTYZY TECHNICZNEJ WIADUKTU 2WD-27 NA ŁĄCZNICY RELACJI KRAKÓW – WIELICZKA NAD AUTOSTRADĄ A4 W M. KRAKÓW W KM 425+032 |
| Obiekt | WIADUKT 2WD-27 |
| Inwestor | GENERALNA DYREKCJA DRÓG KRAJOWYCH I AUTOSTRAD ul. Mogilska 25 31-542 Kraków |

| Rodzaj opracowania | EKSPERTYZA TECHNICZNA |

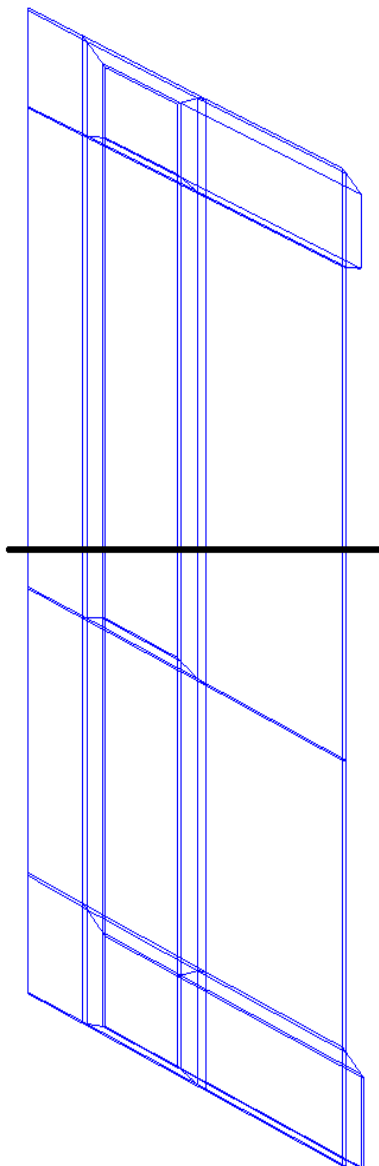
Rys. 1. Lokalizacja przekroju poprzecznego w miejscu uszkodzenia.

W celu pogłębionej analizy stanu naprężeń ścinających w osłabionym przekroju poprzecznym zamodelowano przekrój belki nr 4 w strefie uszkodzenia. Rys. 1 przedstawia lokalizację analizowanego przekroju. Obejmuje on bezpośrednio dźwigar nr 4, chodnik oraz połowę płyty pomostu. W związku z liniowym charakterem obliczeń analiza naprężeń ścinających została przeprowadzona dla siły ścinającej $Q=1$ MN. Naprężenia dla innej siły ścinającej można proporcjonalnie zmienić. Istotna jest tu przede wszystkim analiza jakościowa rozkładu naprężeń ścinających.

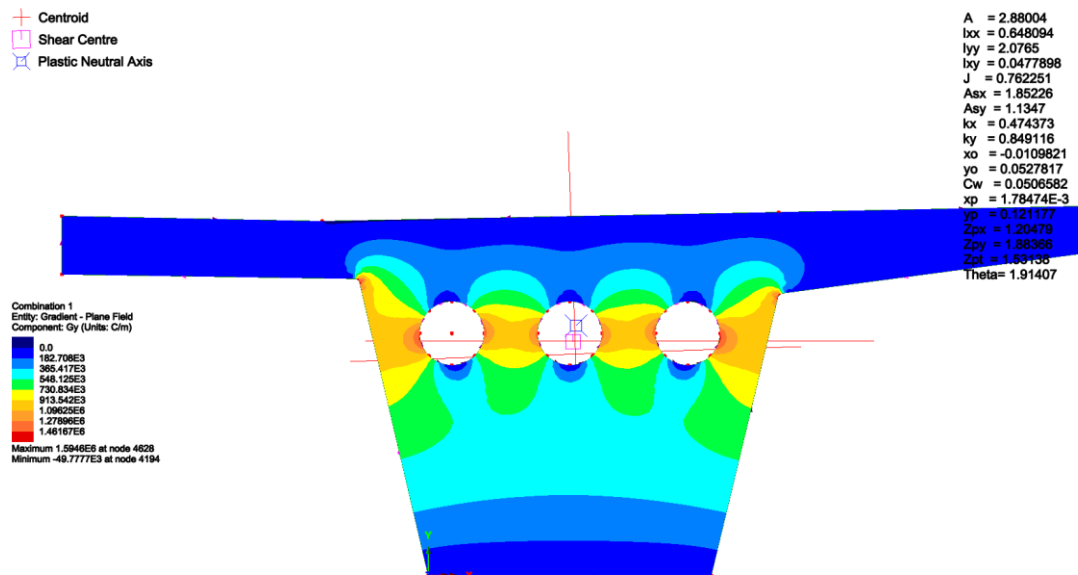
Przypadek nr 1. Na rysunku 2 przedstawiono mapę naprężeń ścinających T_{xy} przy sile ścinającej 1MN. Widać większą koncentrację naprężeń po przeciwnych stronach pustych kanałów kablowych. Skala kolorów obrazuje wartości naprężeń. Na rysunku 3 zobrazowano naprężenia ścinające na wysokości linii poprowadzonej przez środki pustych kanałów kablowych. Na osi poziomej przedstawiono odcięte – brzegi kanałów kablowych idąc od lewej strony mają następujące odcięte: kanał lewy 0.2-0.47, kanał środkowy 0.7-0.97, kanał prawy 1.2-1.47. Widać, że największe naprężenia występują na zewnętrznych brzegach zewnętrznych kanałów kablowych. Wartość tych naprężeń wynosi ok. 1.51MPa.

Rys. 2. Rozkład naprężeń ścinających Tzy w przekroju nieuszkodzonym przy działaniu siły ścinającej 1MN. Max Tzy=1.59MPa.

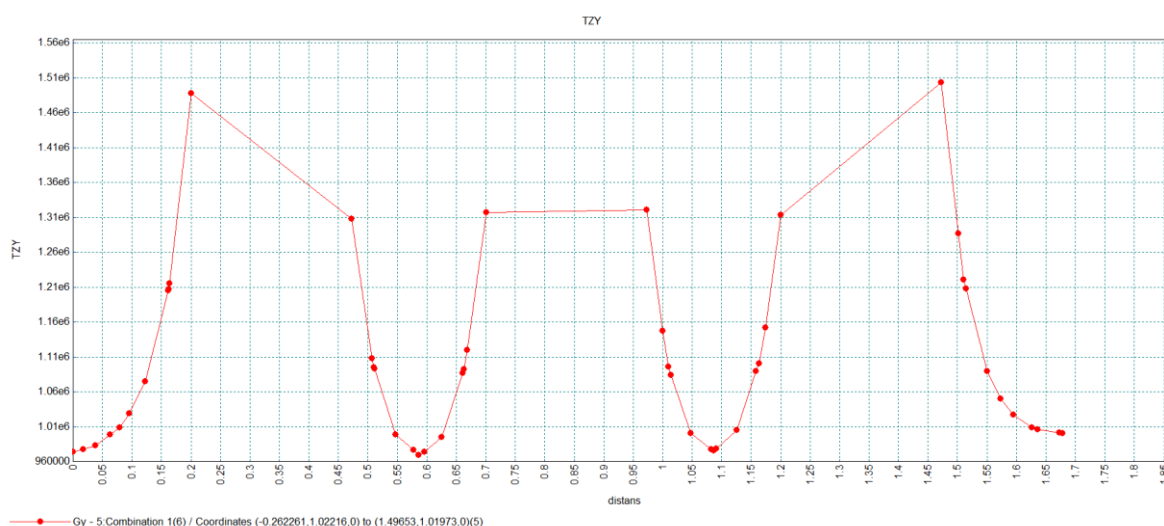
Rys. 3. Rozkład naprężeń ścinających Tzy na wysokości linii poprowadzonej przez środki pustych kanałów kablowych w przekroju nie uszkodzonym przy działaniu siły ścinającej 1MN. Max Tzy=1.51MPa.
