# RAPORT Z PRZEGLĄDU SZCZEGÓŁOWEGO OBIEKTU MOSTOWEGO

**Wiadukt nad torami kolejowymi w miejscowości Trzebinia**

**04150039**

**79**

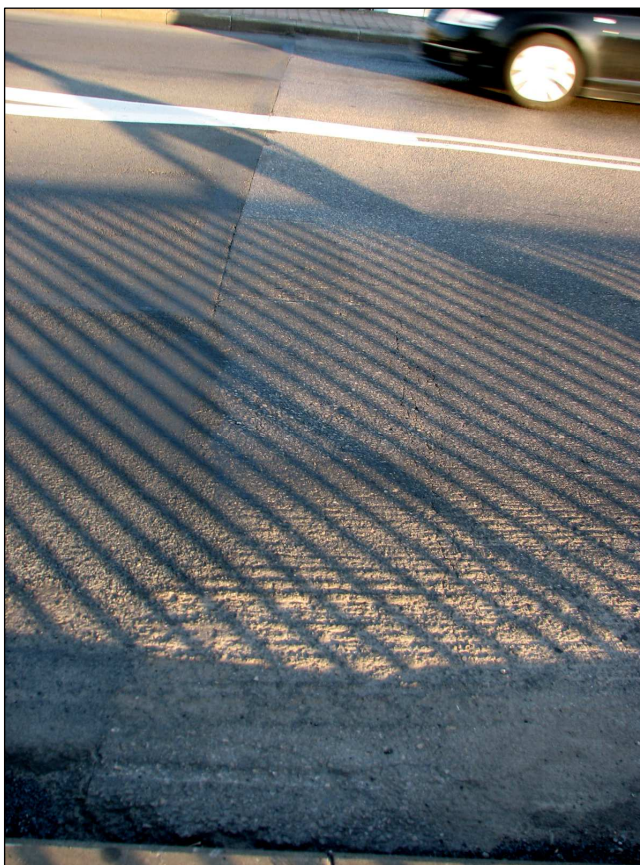
Fot. 15. Dojazd od str. Trzebini (ok. 5 m przed dylatacją). Spękania poprzeczne nawierzchni jezdni oraz nieciągłość poprzeczna w miejscu przerwy technologicznej

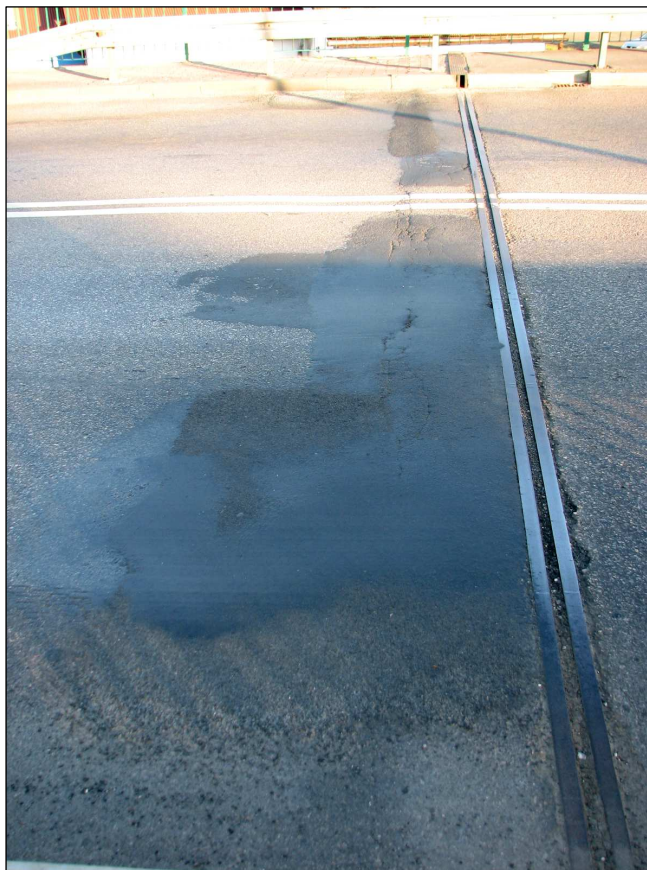
Fot. 16. Dylatacja skrajna nad podporą A. Deformacje i spękania nawierzchni jezdni od str. dojazdu. Wykruszenia nawierzchni wzdłuż profilu dylatacyjnego od str. przęsła. Zanieczyszczona wkładka dylatacyjna.

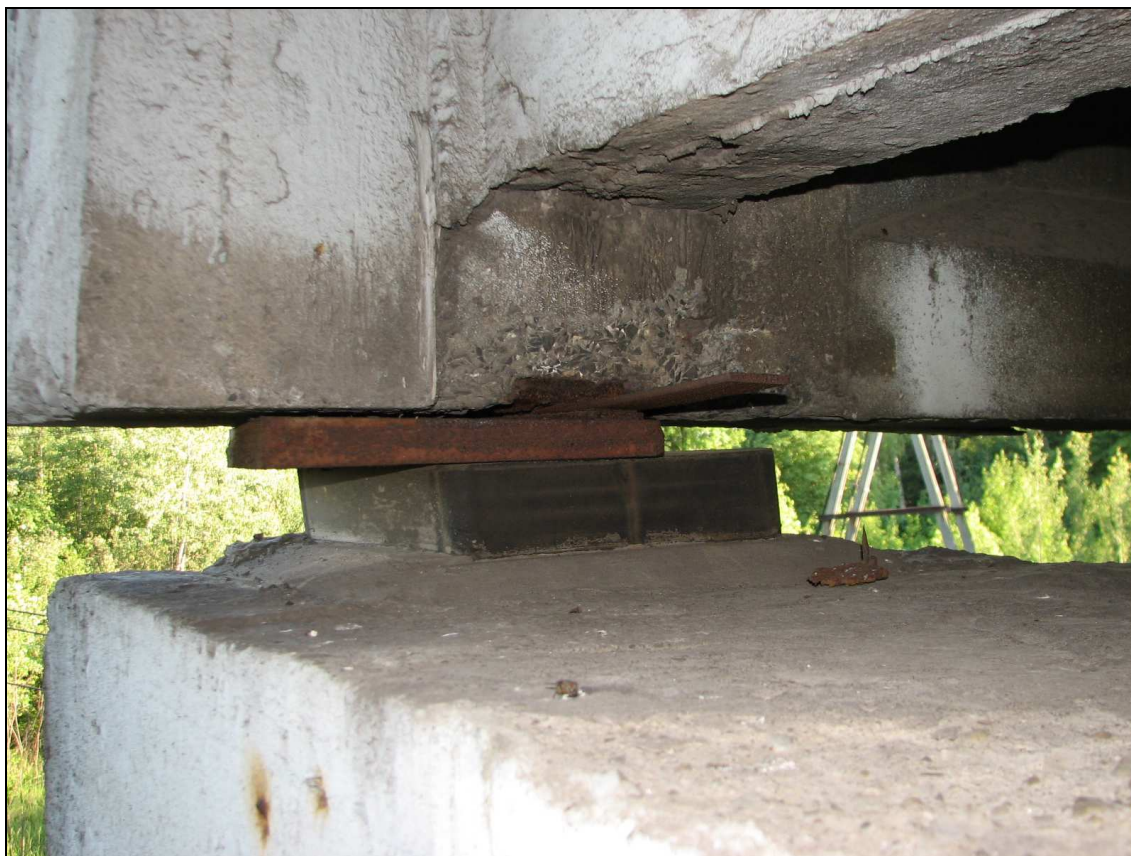
Fot. 70. Łożysko skrajne wschodnie części betonowej na podporze H. Wysunięta z nad łożyska górna blacha stalowa, nie zapewniająca odpowiedniego podparcia dźwigara.
