RAPORT Z PRZEGLĄDU SZCZEGÓŁOWEGO OBIEKTU MOSTOWEGO

Nazwa obiektu: wiadukt 2WD-27 w m. Kraków

JNI: 01024472

Nr drogi i kilometraż: DK A4 km 425+032

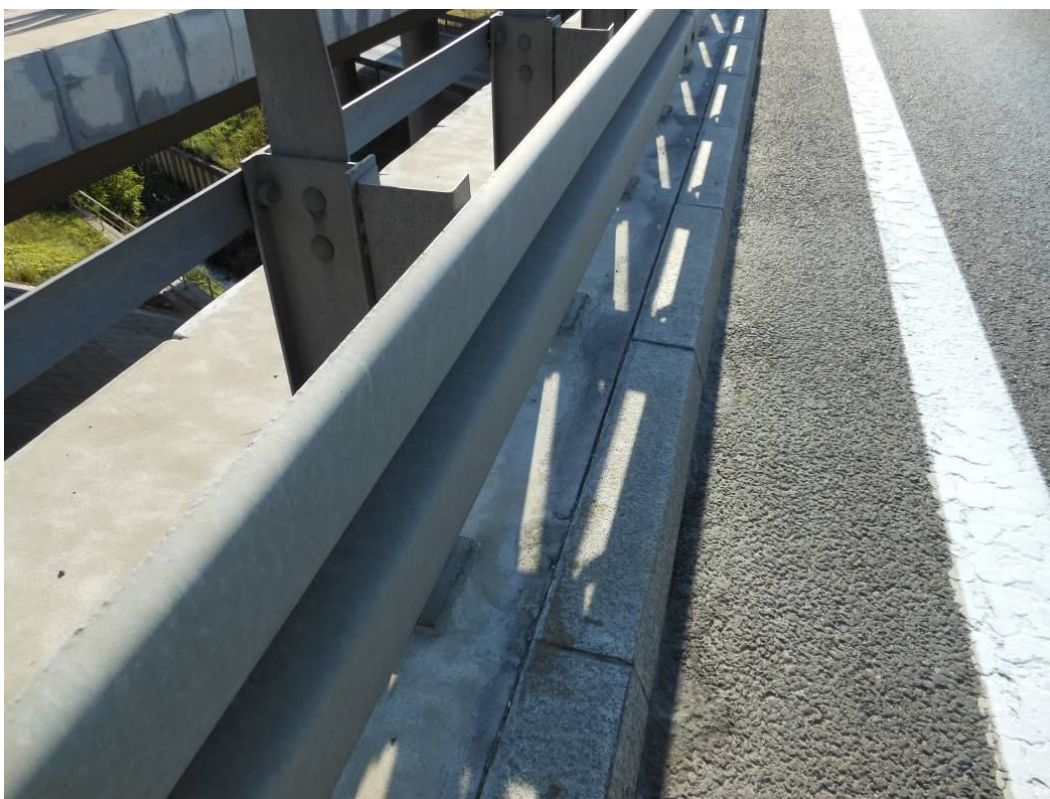
Fot. 10. Widok na pobocze techniczne od strony Tarnowa w prześle nr 1. Niedokończony remont nawierzchni pobocza. Brak wierzchniej nawierzchni oraz uszczelnienia styku kapy z krawężnikiem.

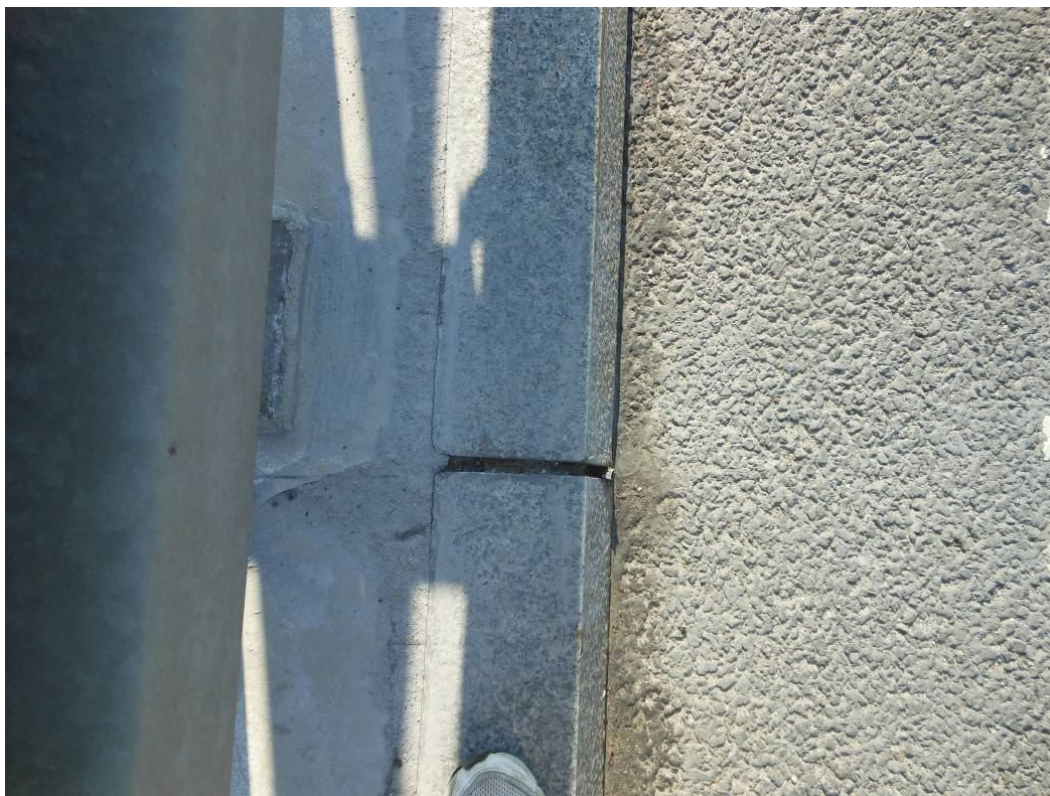
Fot. 11. Widok na krawężnik od strony Tarnowa w przęśle nr 1. Częściowy brak spoin pomiędzy czołami krawężników powstały w wyniku wadliwego wykonania.

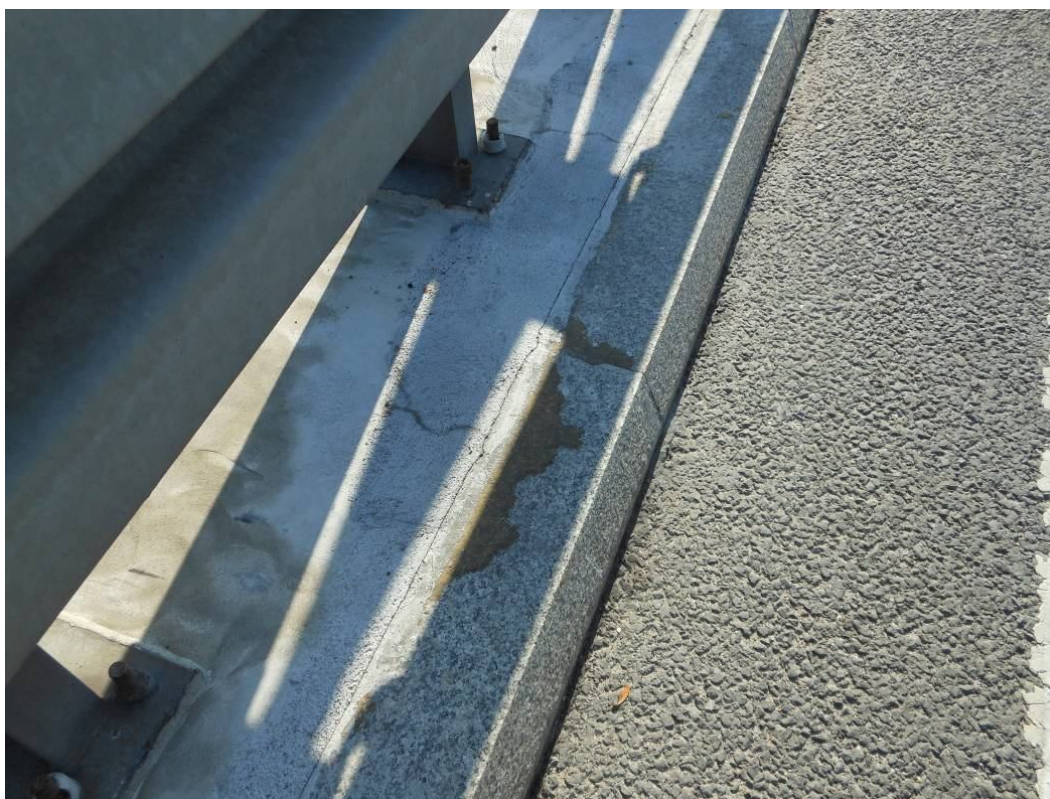
Fot. 12. Widok na krawężnik od strony Tarnowa w przęśle nr 1. Zanieczyszczenie krawężnika żywicą. Spękanie powierzchniowych napraw kapy chodnikowej wzdłuż krawężnika.

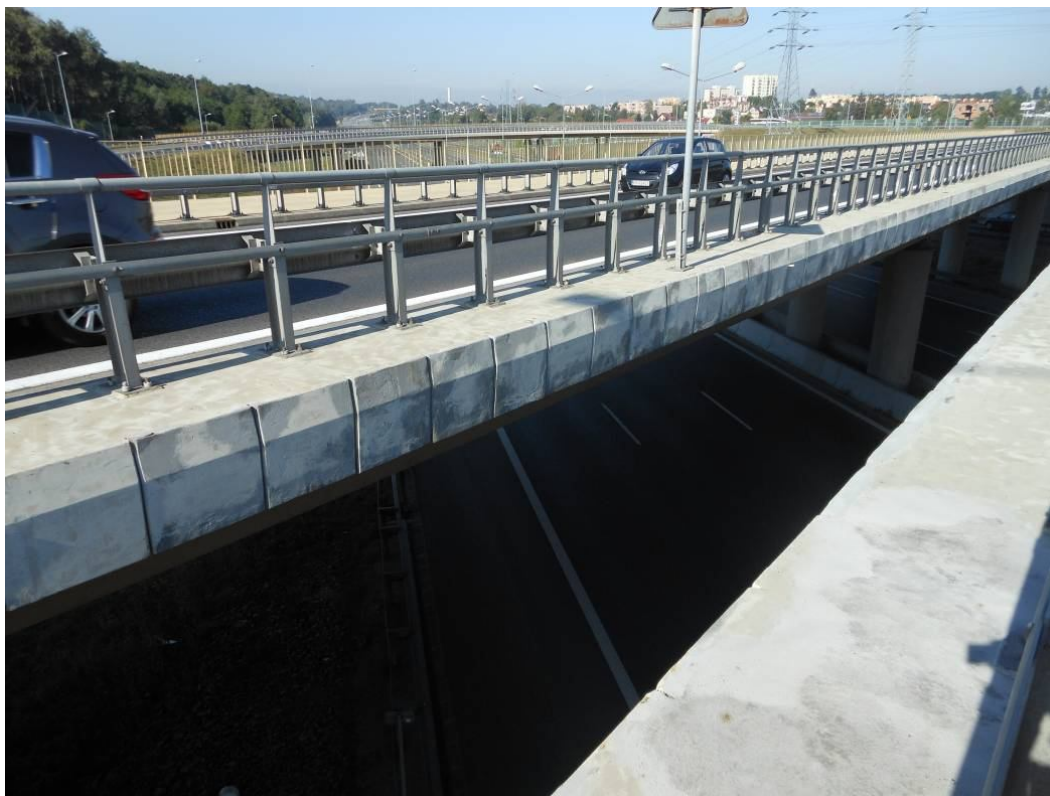
Fot. 13. Widok od strony Tarnowa na gzyms w przęśle nr 4. Ślady licznych napraw powierzchniowych wypastowanych desek gzymsowych (zdjęcia robione podczas remontu gzymsów).

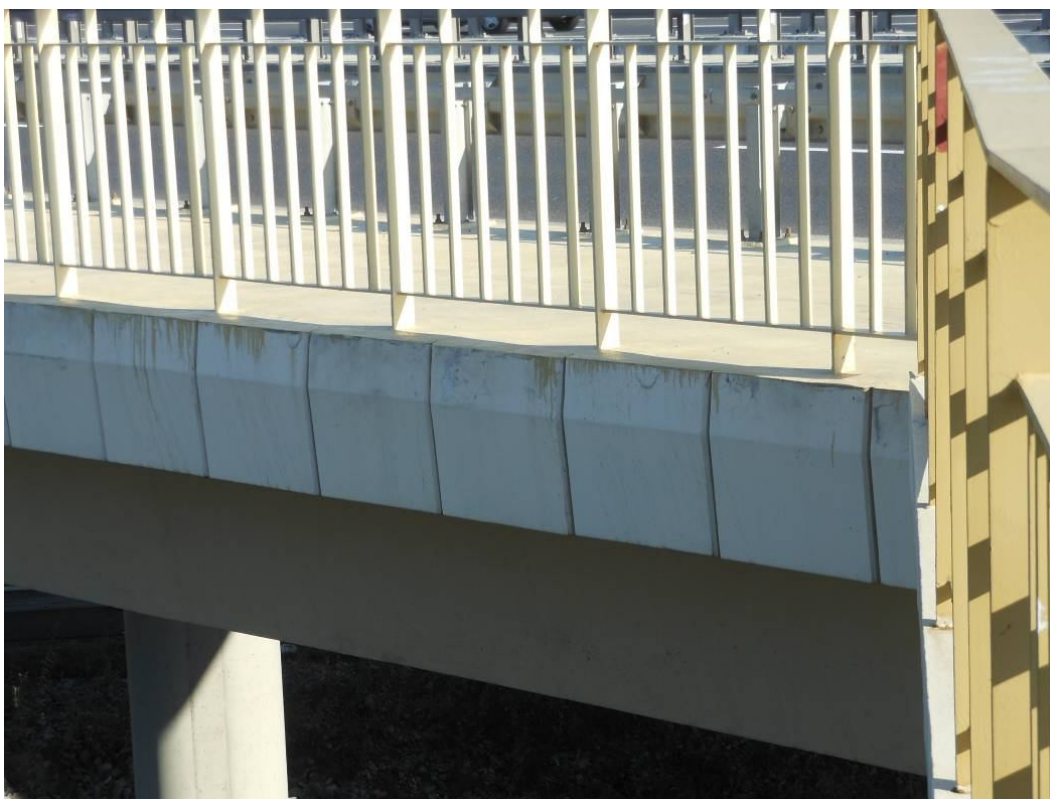
Fot. 14. Widok od strony Katowic na gzyms w przęśle nr 5. Zacieki żywicy na powierzchni desek powstałe podczas remontu nawierzchni chodników.

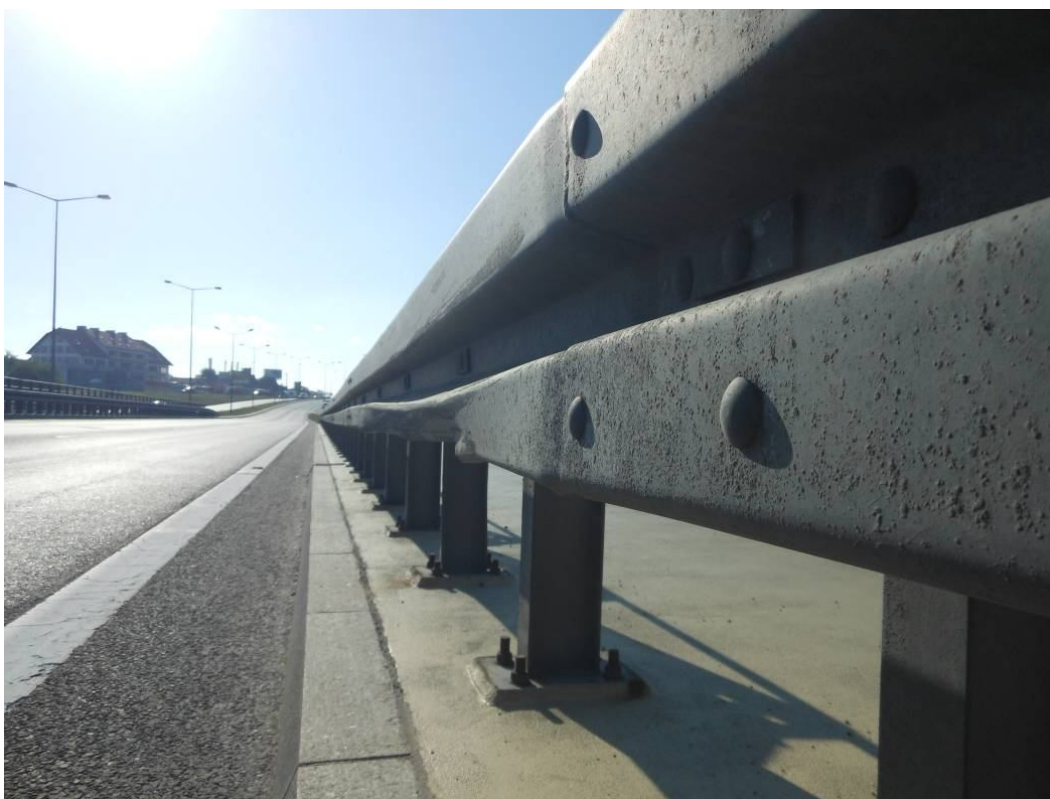
Fot. 22. Widok na barierę od strony Katowic nad podporą nr 6. Prowadnicy powstałe w wyniku uderzenia pojazdu.

4.	Stan balustrad, barier i osłon: niepokojący Na zakotwieniach większości słupków barier widoczne ubytki kapturków ochronnych oraz korozja nakrętek i kotew (fot. 21, 22, 25, 26). Na zakotwieniu kilku słupków barier widoczne niedokręcone nakrętki na etapie montażu prawdopodobnie w wyniku uszkodzenia gwintu na kotwi oraz rdzawe plamy na nawierzchni chodnika powstałe wskutek korozji blachy podstawy słupka (fot. 12, 26). Na wielu słupkach i prowadnicach widoczne nalepki producenta (fot. 20, 25) oraz ślady korozji blach podstawy słupków (fot. 25, 26). Na barierze od strony Katowic nad podporą nr 6 widoczne deformacje przekładki, słupka oraz prowadnicy powstałe w wyniku uderzenia pojazdu (fot. 21, 22). Na barierze od strony Katowic na dojeździe od strony Wieliczki widoczny brak zasadniczej części słupka hektometrowego, korozja dolnej części słupka, pozostawiony drut przeciągnięty przez otwór w pasie profilowym (fot. 19). Na prowadnicy bariery od strony Katowic nad przyczółkiem od strony Krakowa widoczna korozja i wygięcie łącznika światła odblaskowego (fot. 27). Korozja łączników światła odblaskowych występuję na całym obiekcie. Na balustradzie od strony Katowic widoczne punktowe ubytki zabezpieczenia antykorozyjnego oraz ślady korozji spowodowane wadliwym wykonaniem zabezpieczenia w roku 2012 (fot. 22, 23). Na balustradzie od strony Katowic na dojeździe od strony Krakowa widoczne liczne ubytki zabezpieczenia antykorozyjnego oraz korozja (fot. 28).

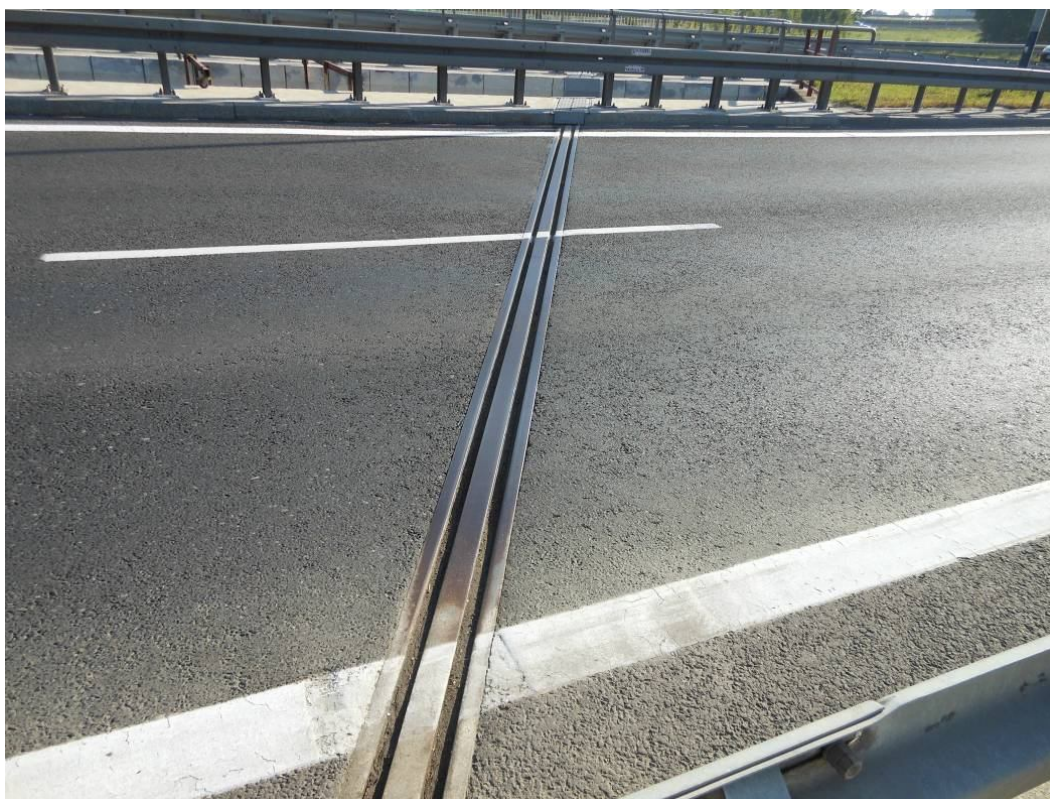
Fot. 38. Widok na urządzenie dylatacyjne na jezdni nad przyczółkiem od strony Wieliczki. Zanieczyszczenie wkładki urządzenia, odspojenia profili stalowych od nawierzchni jezdni.

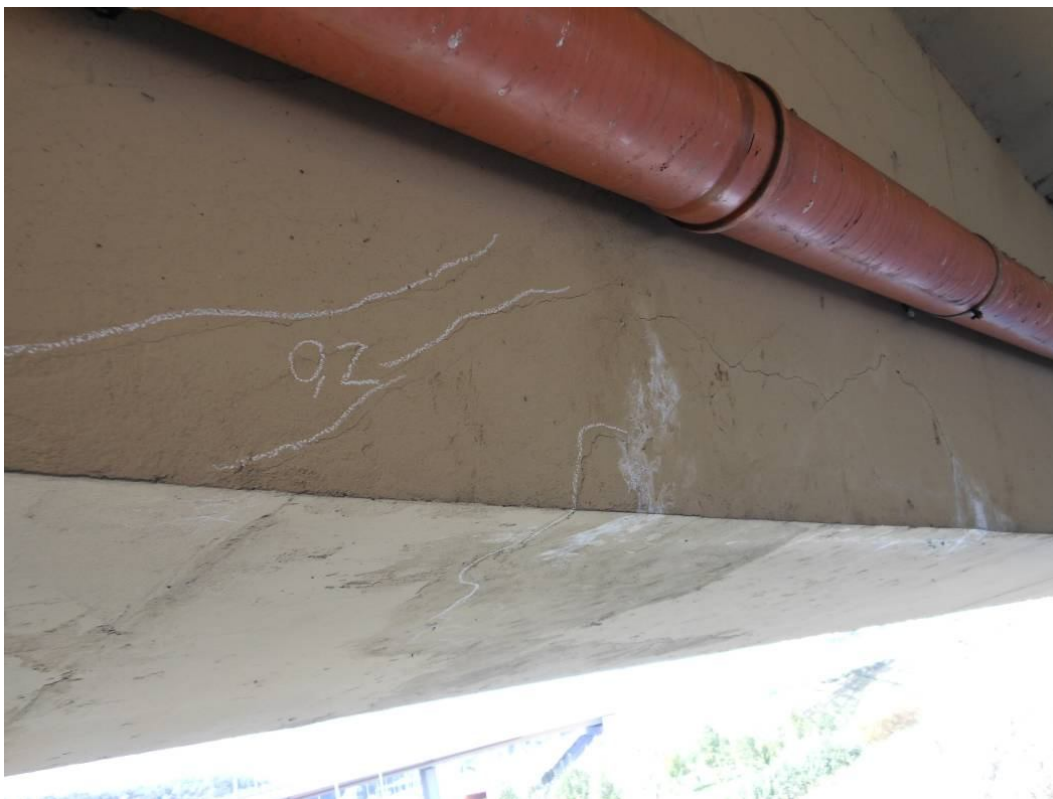
Fot. 43. Widok od strony Tarnowa na dźwigar nr 3 w przęśle nr 1. Zarysowania o rozwartości 0,2 mm, wapienne zacieki w zarysowaniach, ślady naprawy powierzchni betonu dźwigara sprężonego.

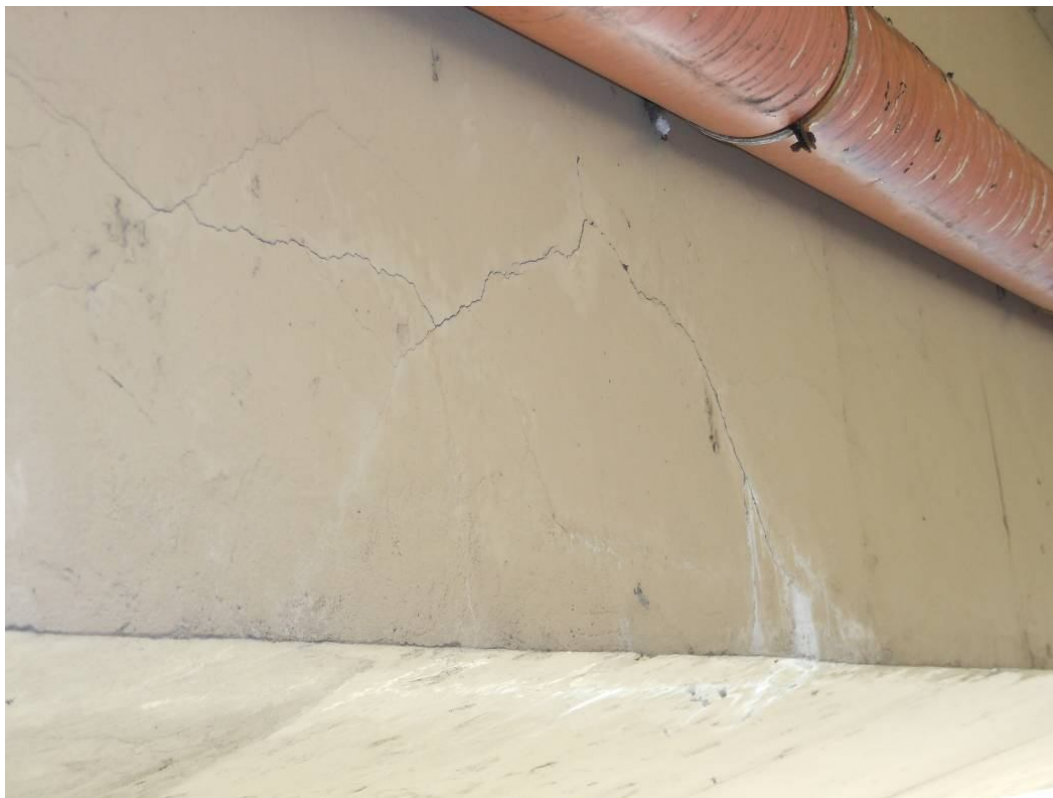
Fot. 44. Widok od strony Tarnowa na dźwigar nr 3 w przęśle nr 1. Zarysowania przeciążeniowe o rozwartości ponad 0,2 mm (brak dostępu uniemożliwił pomiar), wapienne zacieki w zarysowaniach.

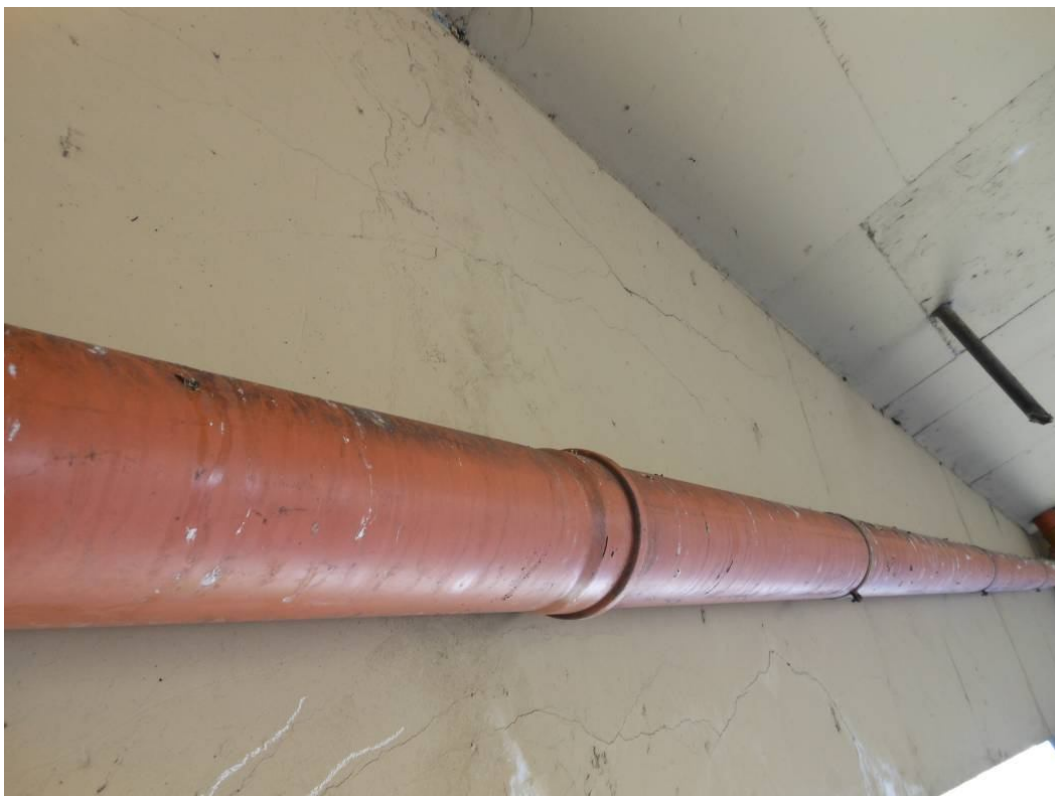
Fot. 45. Widok od strony Tarnowa na górną część dźwigara nr 3 w przęśle nr 1. Zarysowania przeciążeniowe o rozwartości ponad 0,2 mm (brak dostępu uniemożliwił pomiar).

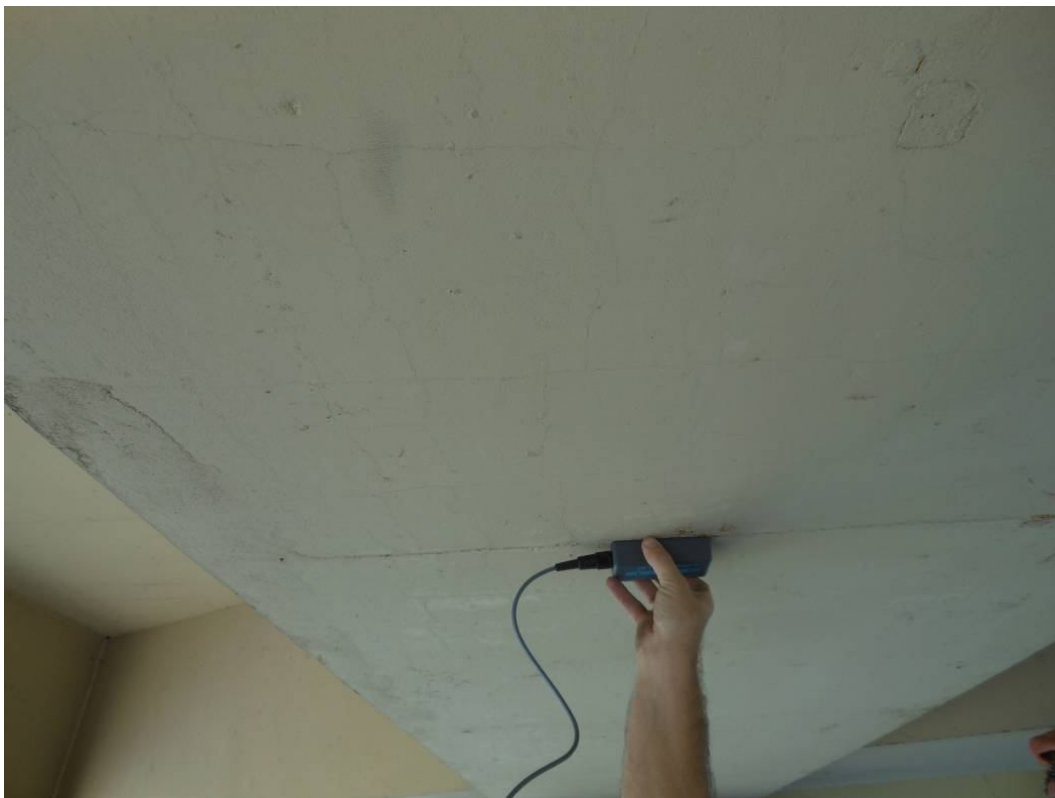
Fot. 46. Widok na spód dźwigara nr 2 w przęśle nr 6. Badanie położenia prętów zbrojeniowych, widoczna siatka zarysowań skurczowych.

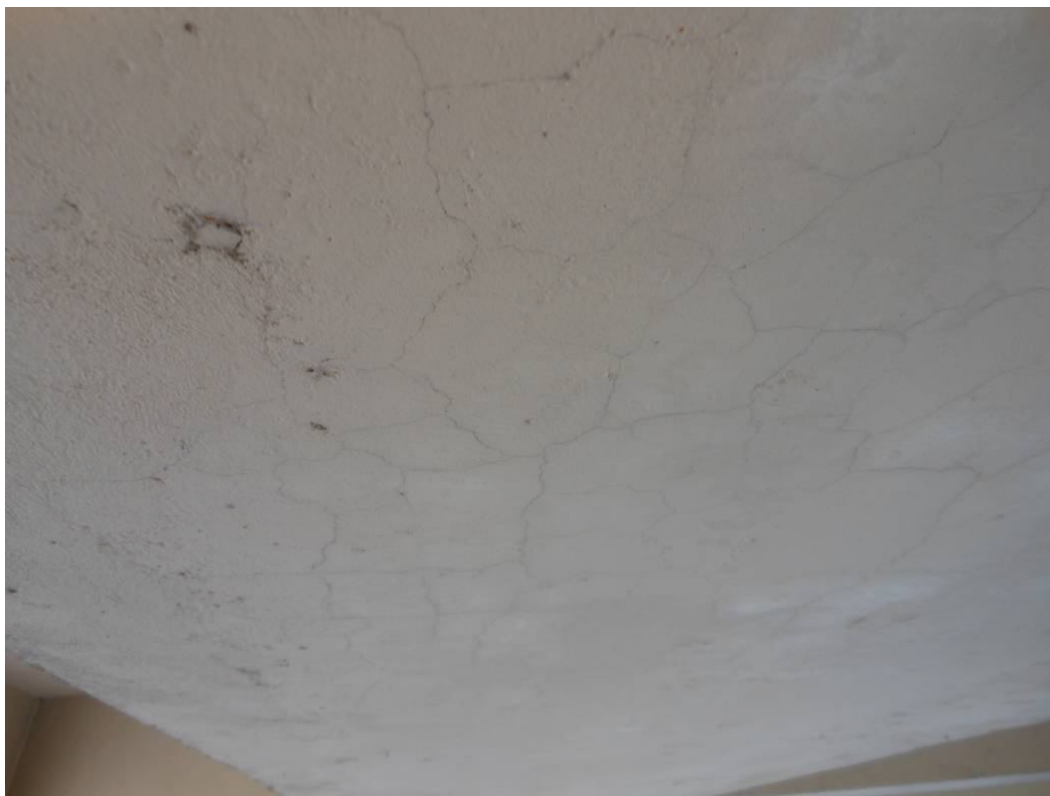
Fot. 47. Widok na spód dźwigara nr 2 w przęśle nr 6. Widoczna siatka zarysowań skurczowych o rozwarości 0,1 mm.

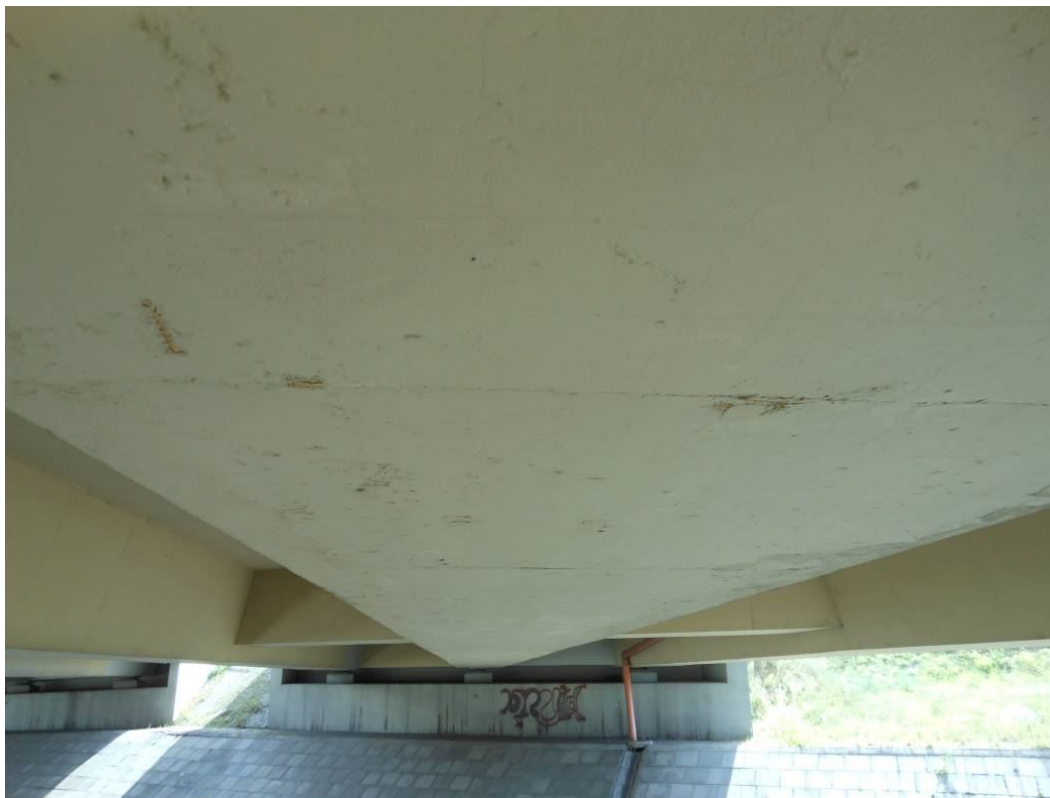
Fot. 48. Widok na spód dźwigara nr 2 w przęśle nr 6. Odsłonięte korodujące zanieczyszczenia stalowe betonu dźwigara.

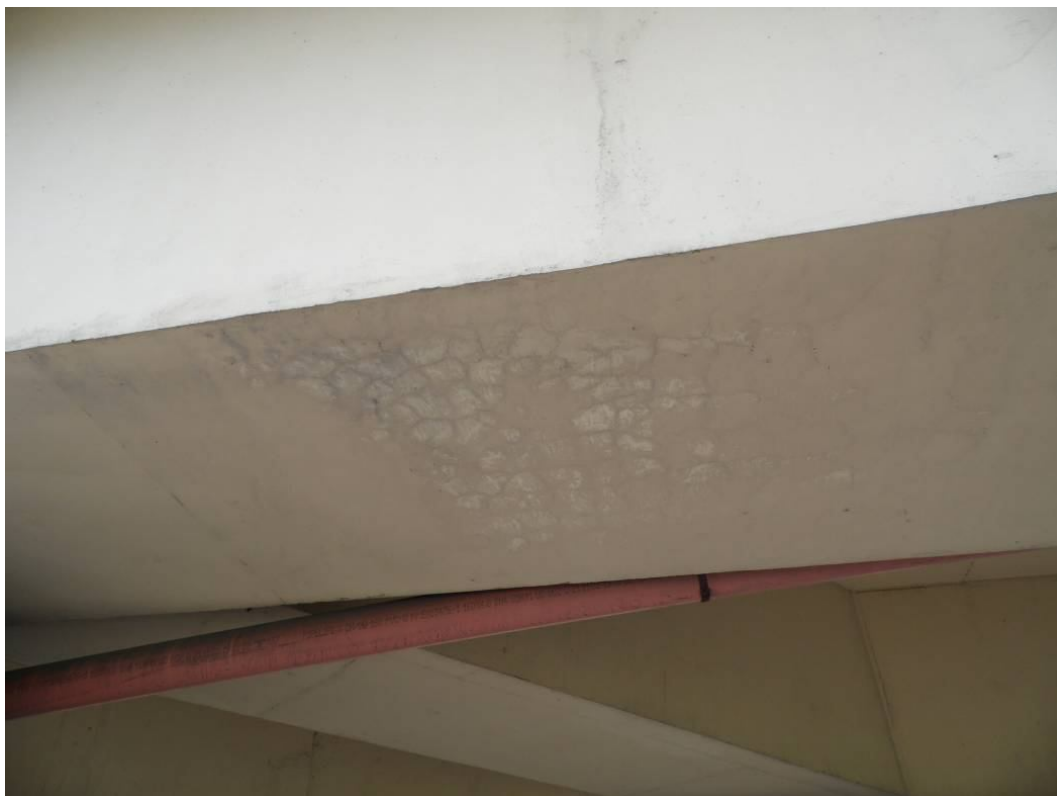
Fot. 49. Widok na spód dźwigara nr 3 (od strony Katowic) w przęśle nr 4. Siatka zarysowań skurczowych.

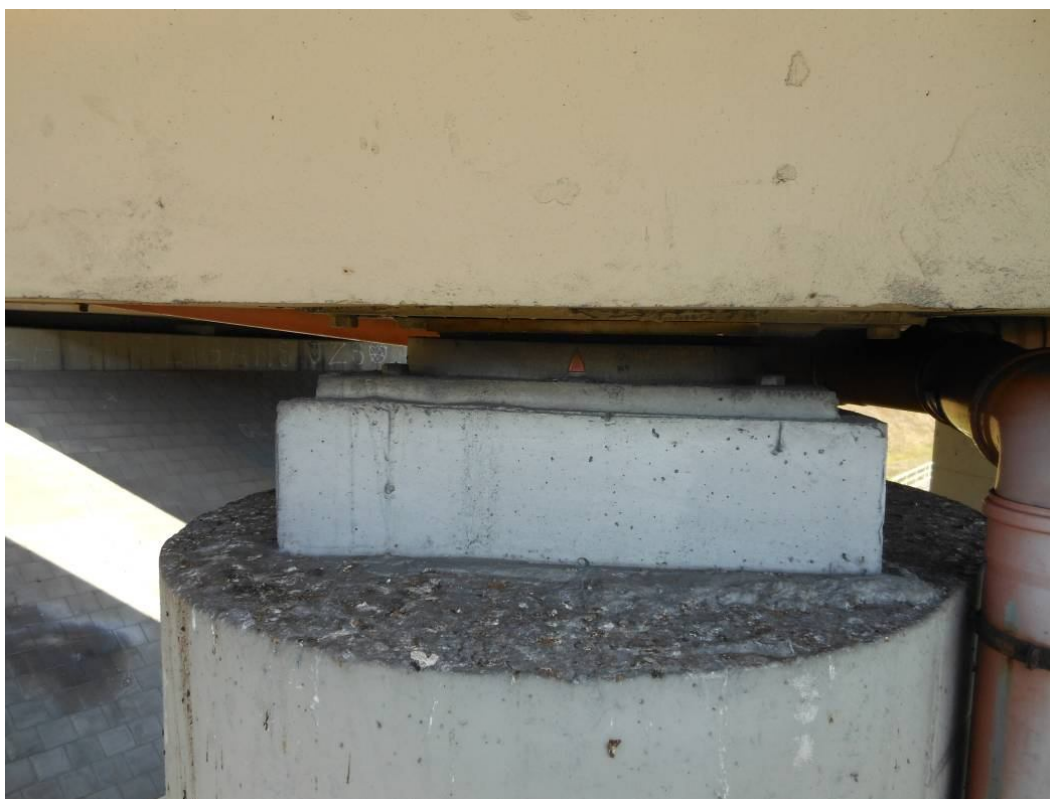
Fot. 72. Widok od strony Katowic na głowicę słupa podpory nr 2. Zanieczyszczenia w postaci pyłowych odchodów. Nierówna górna powierzchnia betonu.

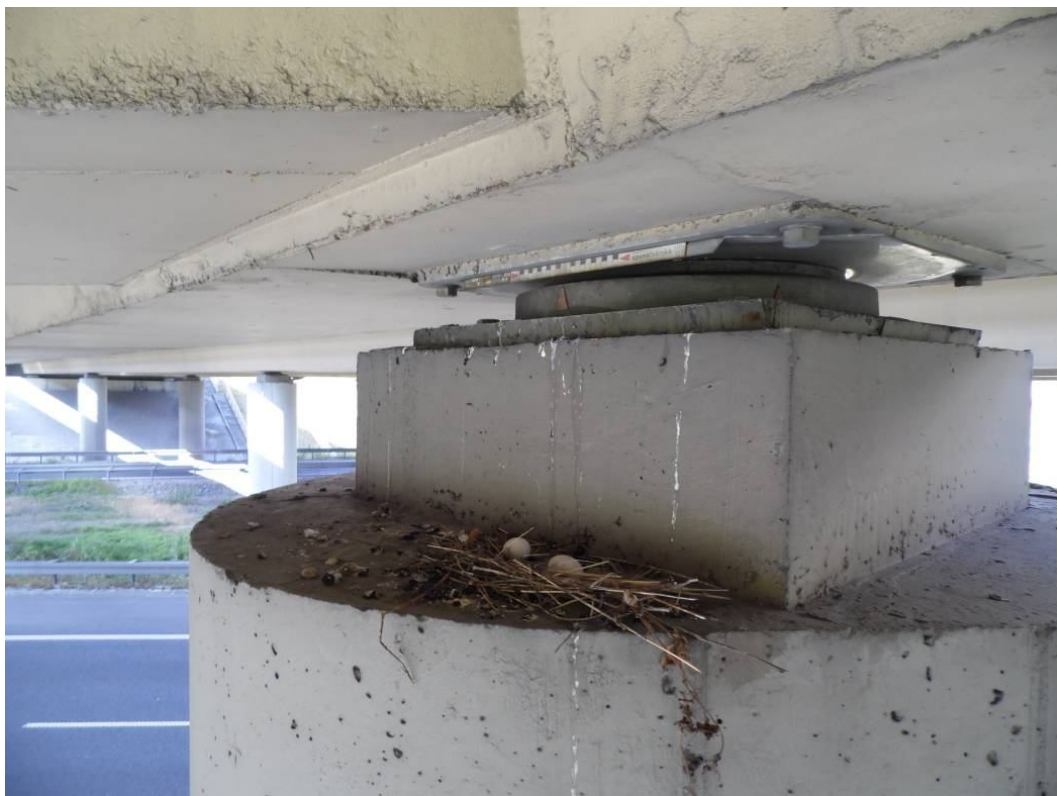
Fot. 75. Widok na słup od strony Tarnowa podpory nr 4. Zanieczyszczenia w postaci ptasich odchodów oraz gniazda.

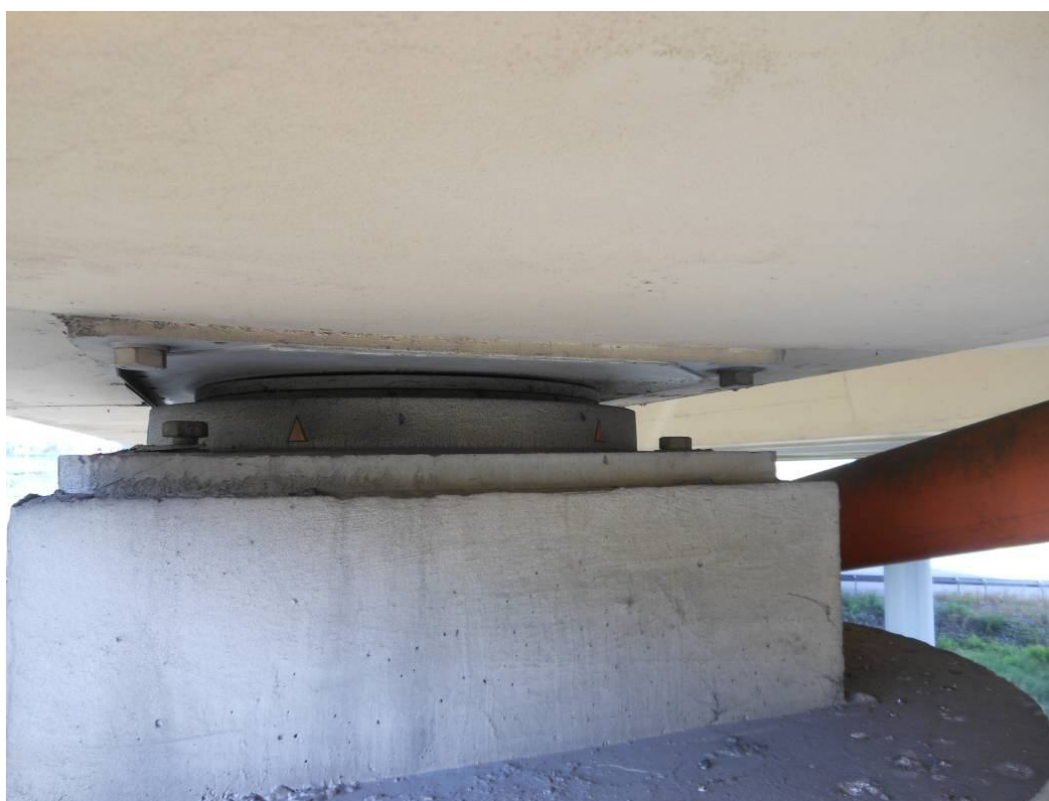
Fot. 78. Widok od strony Wieliczki na łożysko dźwigara nr 3 na podporze nr 6. Niedokręcona śruba mocująca łożysko.

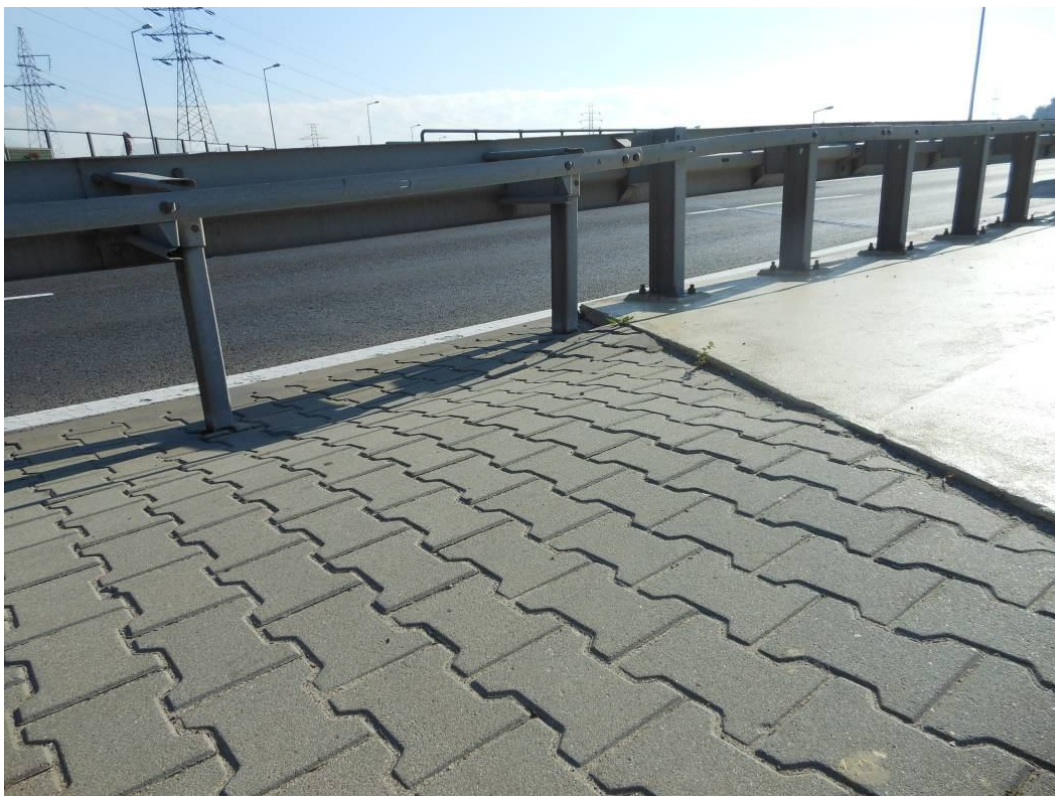
Fot. 81. Widok na chodnik od strony Katowic na dojeździe od strony Krakowa. Deformacja chodnika z kostki betonowej powstała w wyniku osiadania nasypu.

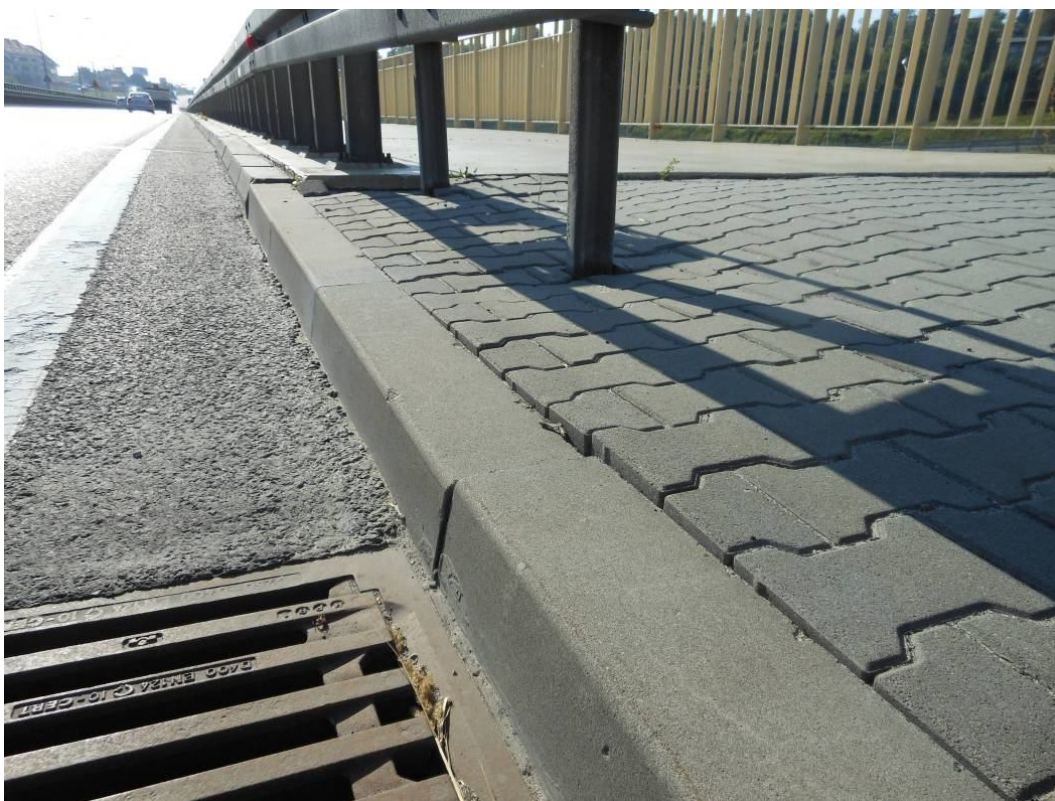
Fot. 82. Widok na chodnik i krawężnik od strony Katowic na dojeździe od strony Krakowa. Deformacja chodnika z kostki betonowej oraz krawężników powstała w wyniku osiadania nasypu.

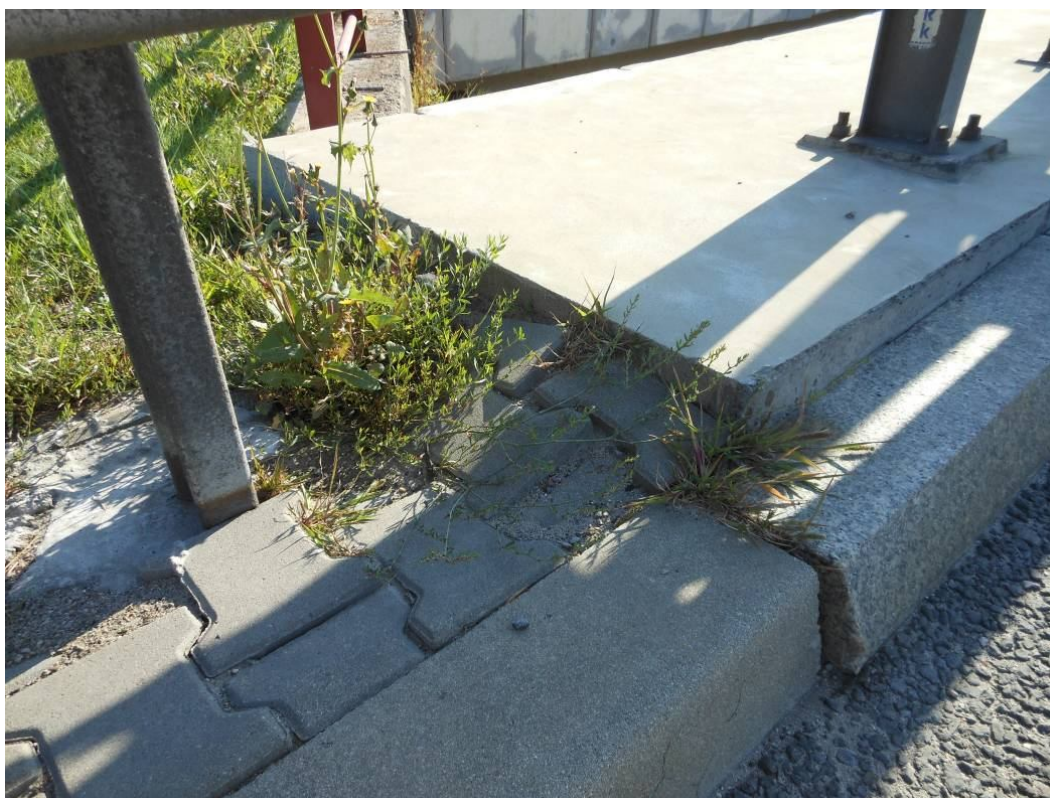
Fot. 83. Widok na pobocze od strony Tarnowa na dojeździe od strony Krakowa. Wegetacja roślinności oraz zaniżenie krawężników i kostki betonowej powstałe w wyniku osiadania nasypu.

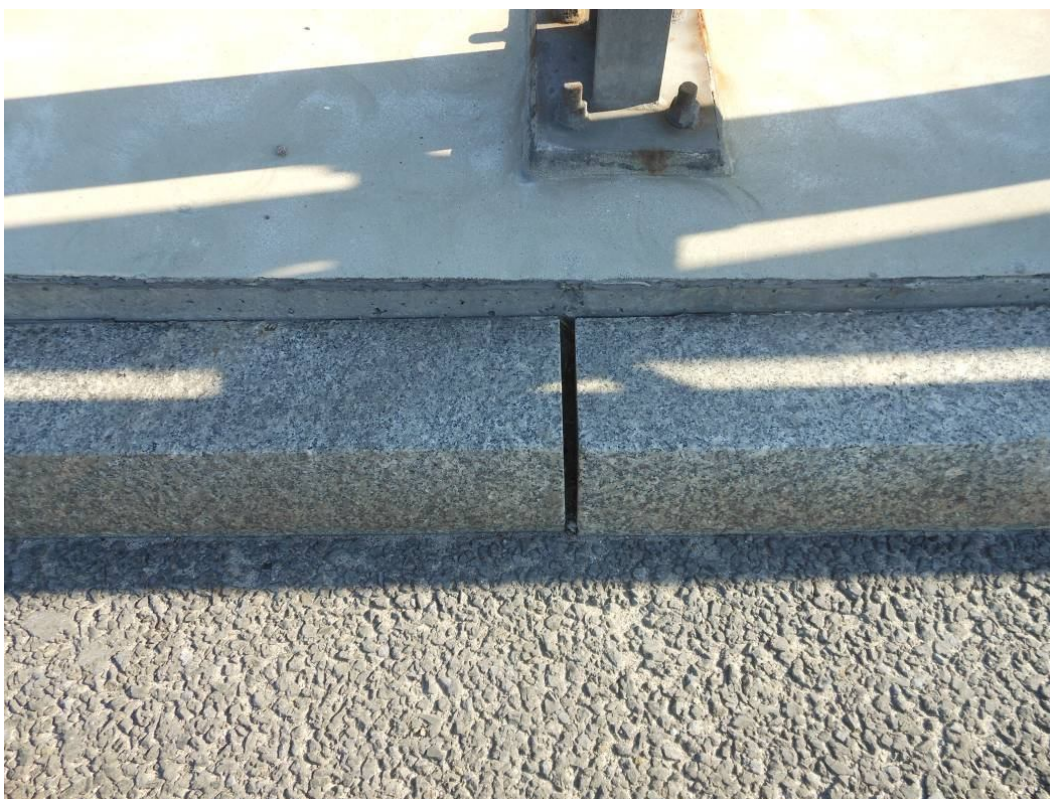
Fot. 84. Widok na krawężnik od strony Tarnowa na dojeździe od strony Krakowa. Zaniżenie krawężnika na długości skrzydełka przyczółka powstałe w wyniku osiadania nasypu, brak spoiny pomiędzy czołami krawężników.
