INSTYTUT BADAWCZY DRÓG I MOSTÓW Zakład Diagnostyki Nawierzchni

# **SPRAWOZDANIE**

z realizacji pracy pt.: "Analiza możliwości wykorzystania techniki radarowej w ocenie stanu połączeń międzywarstwowych".

# SPRAWOZDNIE CZĘŚCIOWE Etap II – zadania 3-5

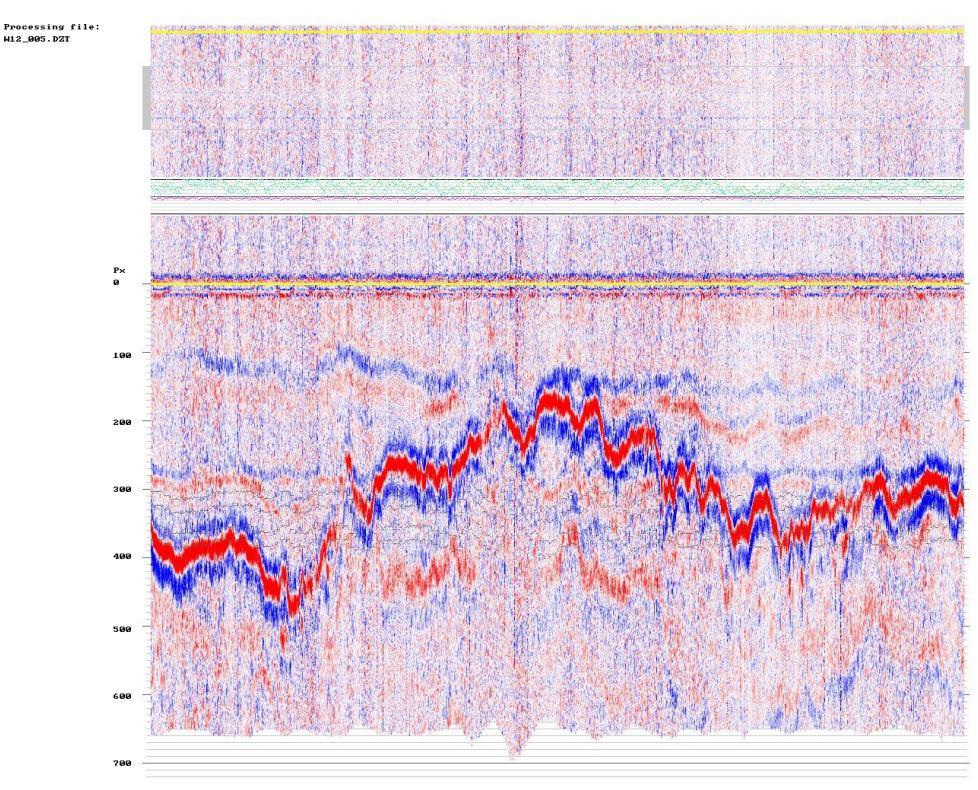
Rysunek 2.1 Przekrój strukturalny uzyskany w wyniku usuwania piku głównego. Linia żółta odpowiada powierzchni, silny czerwony refleks to kontakt nawierzchni z podłożem. Odcinek wzorcowy o długości ok. 80 m, nawierzchnia "zdrowa".

Drugą przyczyną braku czytelności echogramów okazał się maskujący wpływ tła antenowego i piku głównego. Próby precyzyjnego usuwania tła maskującego pokazały, że technika taka prowadzi do znaczącego polepszenia czytelności wyników, ale też zostały ujawnione wtedy trudności wynikające z niestabilności kształtu sygnału anteny w kilkunastominutowej skali czasu. Jak się okazało zbieranie referencyjnego sygnału tła antenowego i kolekcji wzorcowych sygnałów odbitych w trakcie każdego pomiaru, pozwala na znaczące polepszenie czytelności uzyskiwanego przekroju strukturalnego (Rysunek 2.1).

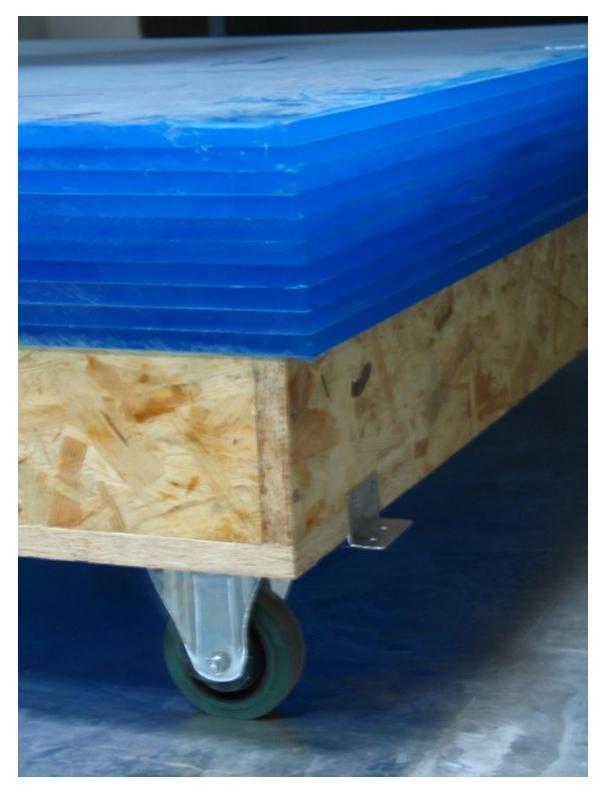
Rysunek 2.2 Stos płyt akrylowych umieszczonych na stelażu pod stanowiskiem badawczym

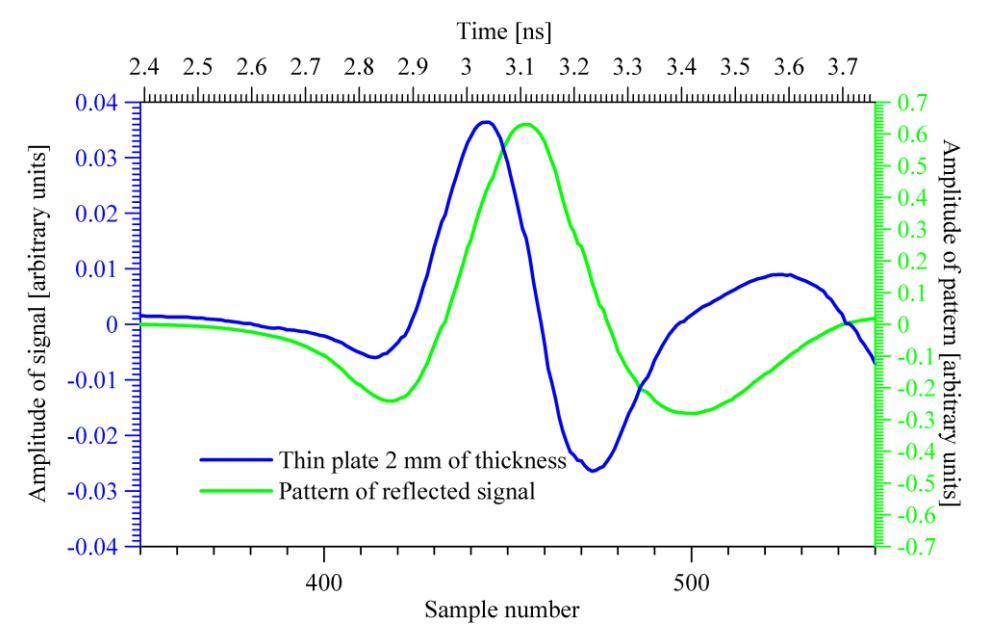
Rysunek 2.3 Porównanie sygnału georadarowego odbitego od cienkiej (1.9 mm) płyty akrylowej ("refleks podwójny"; krzywa niebieska) z sygnałem odbitym od metalowej blachy ("refleks pojedynczy"; krzywa zielona).

Test przeprowadzony za pomocą cienkich szyb akrylowych pozwolił na określenie kształtu sygnału, który znamionuje obecność rozległego, połogiego odspojenia. Sygnał taki (Rysunek 2.3, krzywa niebieska) różni się zasadniczo od refleksu pojedynczego, czyli sygnału właściwego zwykłemu kontrastowi własności dwóch ośrodków kontaktujących ze sobą poprzez poziomą powierzchnię (Rysunek 2.3, krzywa zielona). O ile ten drugi jest podobny do sygnału wzorcowego w(t) rejestrowanego przy odbijaniu od blachy (z jednym ekstremum wiodącym w obszarze pakietu czołowego), to ten drugi jest

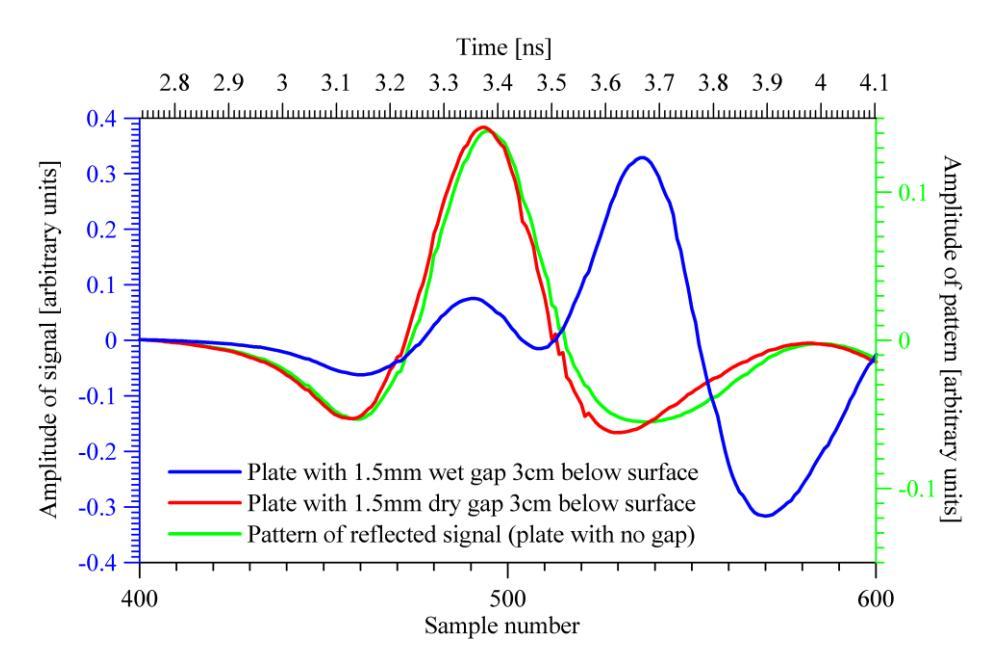
Rysunek 2.4 Porównanie sygnałów odbitych od stosu szyb akrylowych w trzech przypadkach: stosu zawierającego mokrą szczelinę (wypełnioną wodą) o szerokości 1.5 mm równoległą do powierzchni stosu, 3 cm pod jego powierzchnią (krzywa niebieska), stosu ze szczeliną suchą o tym samym położeniu i rozmiarze (krzywa czerwona) oraz stosu bez szczeliny symulującej defekt odspojeniowy (krzywa zielona).

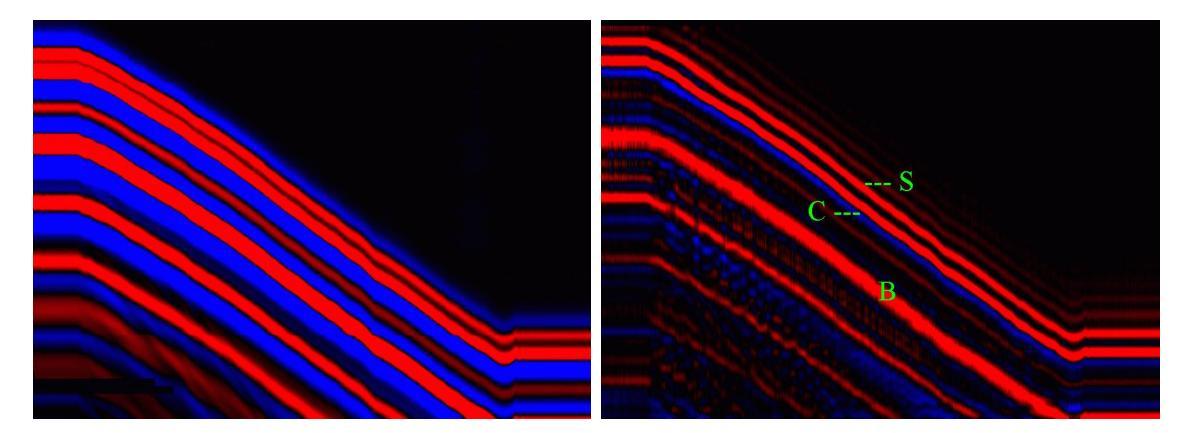
Rysunek 2.5 Porównanie echogramu (po lewej) z sekcją dekonwolucyjną (po prawej) dla skanu oddaleniowego płyty akrylowej zawierającej mokrą szczelinę, płytko położoną pod powierzchnią stosu (antena oddalająca się od płyty); opis w tekście.

Ważną obserwacją wynikłą z prób zaimplementowania dekonwolucji jest jej skuteczność w analizie kształtu czoła piku głównego, gdy jest on ewidentnie zniekształcony na skutek obecności płytkich horyzontów strukturalnych, takich jak płytka obecność granicy pomiędzy warstwą ścieralną, a wiążącą lub hipotetyczne płytkie, ale silnie odbijające odspojenie. Na Rysunku 2.5 przedstawiono zapis pomiarów z prowadzonych obserwcji. Współrzędna pozioma odpowiada oddaleniu anteny, zaś pionowa odpowiada podwójnemu czasowi przejścia, a amplitudy są uwidocznienie za pomocą kolorów. W tym przypadku echogram jest trudny do interpretacji, ze względu na interferencję sygnałów odbitych od wzajemnie bliskich powierzchni, natomiast sekcja dekonwolucyjna pozwala na rozpoznanie refleksu powierzchniowego (S), pary refleksów o przeciwnych znakach odpowiadających szczelinie, czyli refleksu podwójnego (C) oraz refleksu od metalowej podstawy stosu (B)

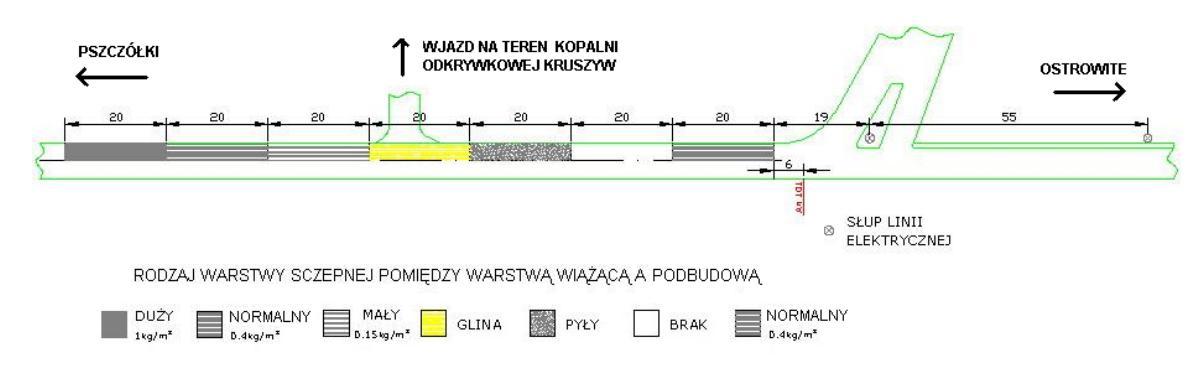
Rysunek 3.2 Sekcje odcinka A\_P, miedzy warstwą wiążącą a podbudowy zastosowano różne ilości skropień emulsją oraz zaczyn gliniasty i pylasty

Odcinek badawczy "Pszczółki" (Rysunek 3.2) przygotowany został w ramach pracy badawczej prowadzonej przez Politechnikę Gdańską. W konstrukcji nawierzchni zasymulowano różne poziomy szczepności pomiędzy warstwami asfaltowymi, od pełnej do jej całkowitego braku. Różną szczepność międzywarstwową uzyskano przez zmiany ilościowe zastosowanego skropienia. Brak szczepności zasymulowano przez aplikację pomiędzy warstwy asfaltowe pyłów z odpylania oraz zaczynu z gliny. Szerszy opis odcinka badawczego można znaleźć między innymi w publikacji (Jaskuła, 2009).

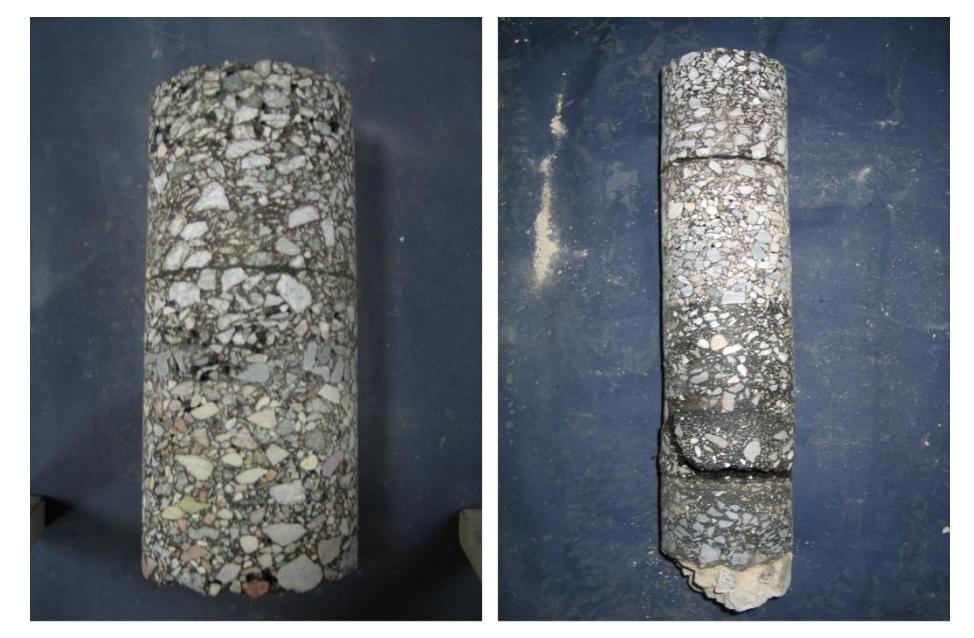
Rysunek 3.3 Rdzenie odwiertów nr 1 i 2 (od lewej) nawierzchni odcinka B\_P

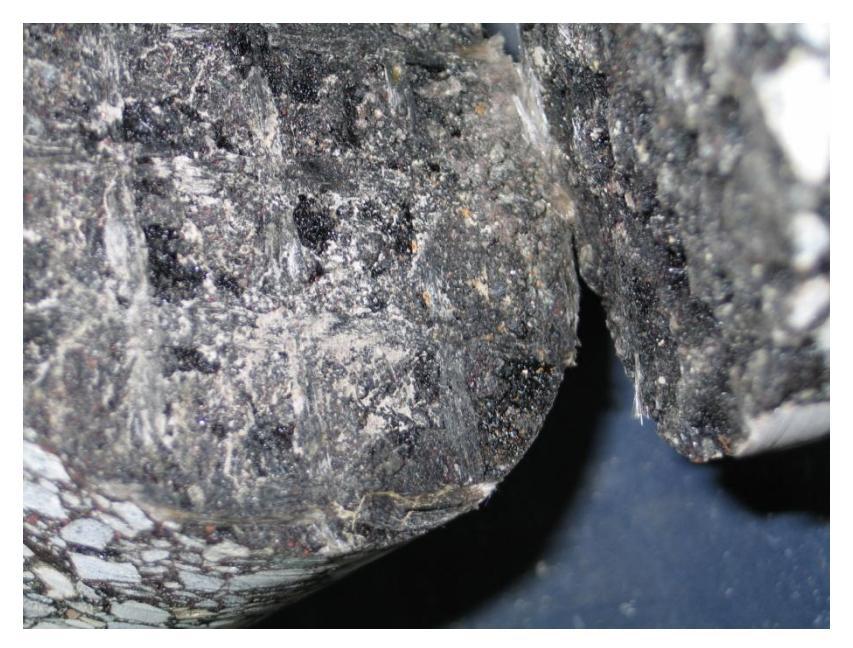
Rysunek 3.4 Rdzeń nr 2 – połączenie nowych warstw z istniejącymi; widoczna siatka z włókien szklanych przyklejona do dolnej części próbki

Odcinek doświadczalny nadzorowany przez GDDKiA Oddział w Gdańsku, na którym testowane są rożne rodzaje siatek stosowanych w warstwach asfaltowych. Nową nawierzchnię odcinka stanowią warstwy asfaltowe o grubości ok. 10 cm ułożone na istniejącej nawierzchni. Na połączeniu warstw zastosowano siatkę wzmacniającą. Na Rysunku 3.3 przedstawiono próbki odwiertów wykonanych w osi pasa awaryjnego (odwiert nr 1) i w śladzie prawego koła (odwiert nr 2). W próbce nr 2 stwierdzono brak połączenia warstw asfaltowych (Rysunek 3.4).

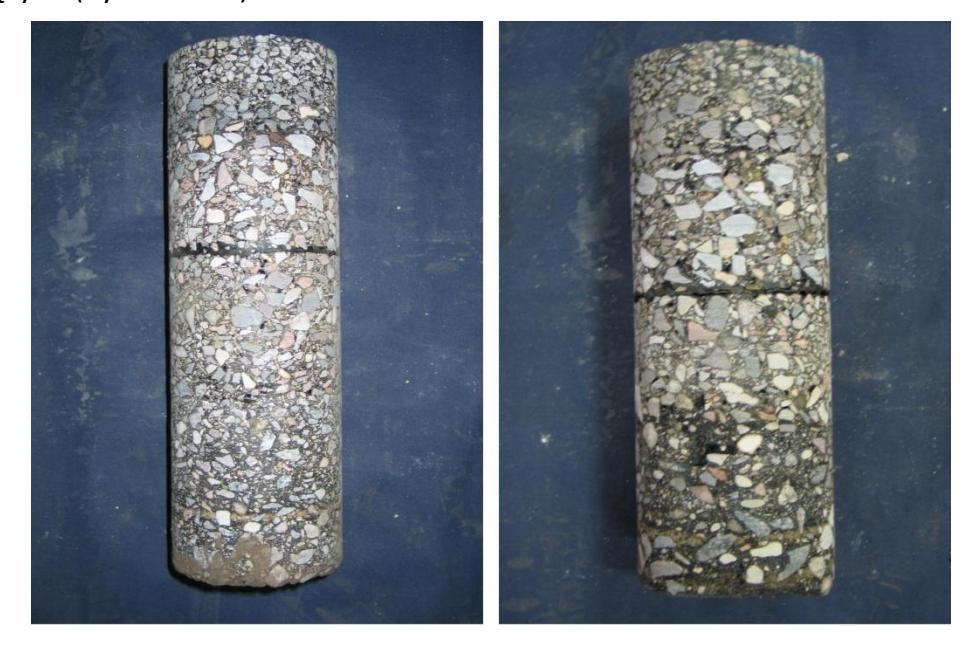
Rysunek 3.5 Rdzenie odwiertów nr 1 i 2 (od lewej) nawierzchni odcinka C\_P

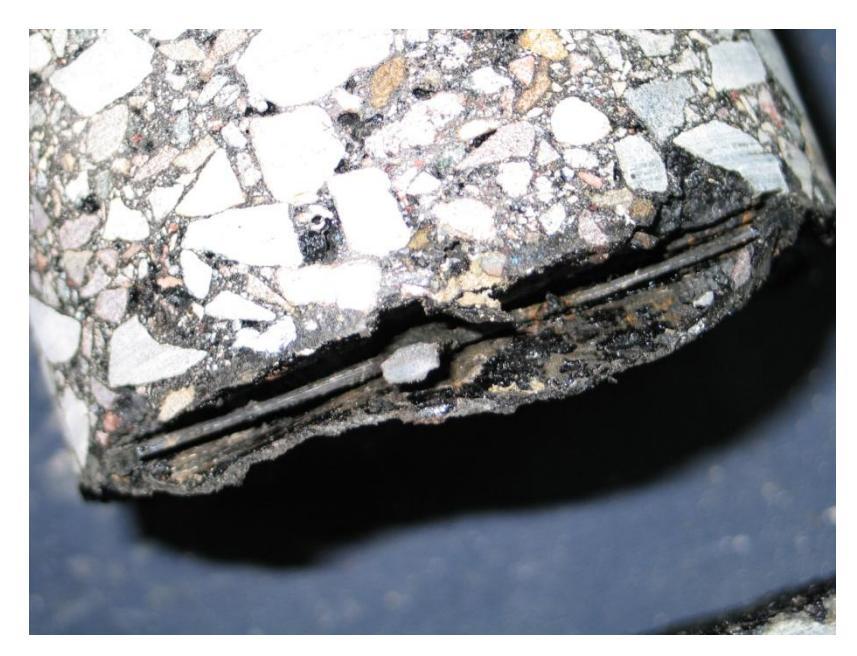
Rysunek 3.6 Rdzeń nr 2 – połączenie nowych warstw z istniejącymi; widoczny kompozyt siatki z matą przyklejony do górnej części próbki

Nową nawierzchnię odcinka stanowią warstwy asfaltowe o grubości ok. 13 cm ułożone na istniejącej nawierzchni. Na połączeniu warstw zastosowano kompozyt siatki z matą polipropylenową. Na Rysunku 3.5 przedstawiono próbki odwiertów wykonanych na pasie lewym (odwiert nr 1) i na pasie prawym (odwiert nr 2). W trakcie oględzin próbki nr 2 rdzeń rozpadł się w miejscu połączenia nowych warstw nawierzchni z istniejącymi (Rysunek 3.6).

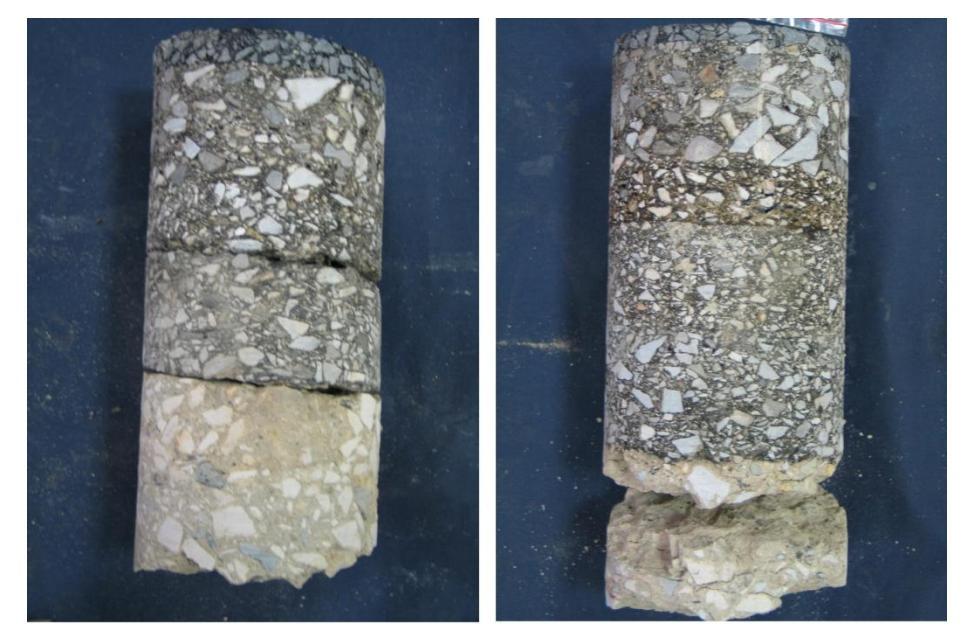
Rysunek 3.7 Rdzenie odwiertów nr 1 i 2 (od lewej) nawierzchni odcinka D\_P

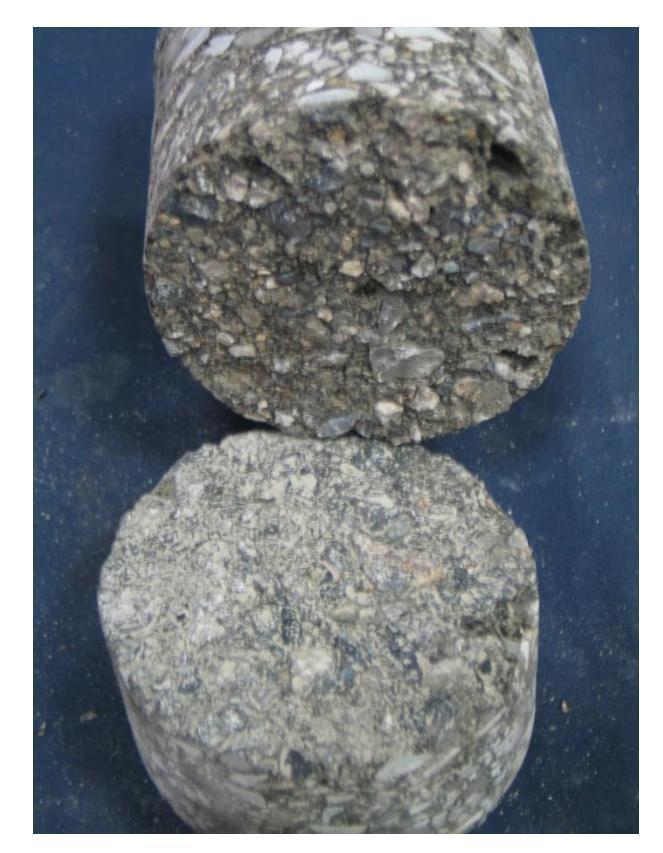
Rysunek 3.8 Rdzeń nr 1 – widok odspojonych warstw asfaltowych

Odcinek wytypowano na podstawie danych archiwalnych, z których wynika, że nawierzchnia nie podlegała remontowi w ciągu ostatnich 15 lat. Nawierzchnię odcinka stanowią warstwy asfaltowe o grubości ok. 16-19 cm ułożone na warstwie podbudowy z betonu cementowego. Na Rysunku 3.7 przedstawiono próbki odwiertów wykonanych na pasie prawym w km 32+200 (odwiert nr 1) i w km 32+850 (odwiert nr 2). Stwierdzono brak szczepności międzywarstwowej w próbce nr 1 (Rysunek 3.8). Widoczny brak lepiszcza oraz ślady penetracji szlamu z odwiertu mogą sugerować permanentny brak szczepności w tym rejonie nawierzchni

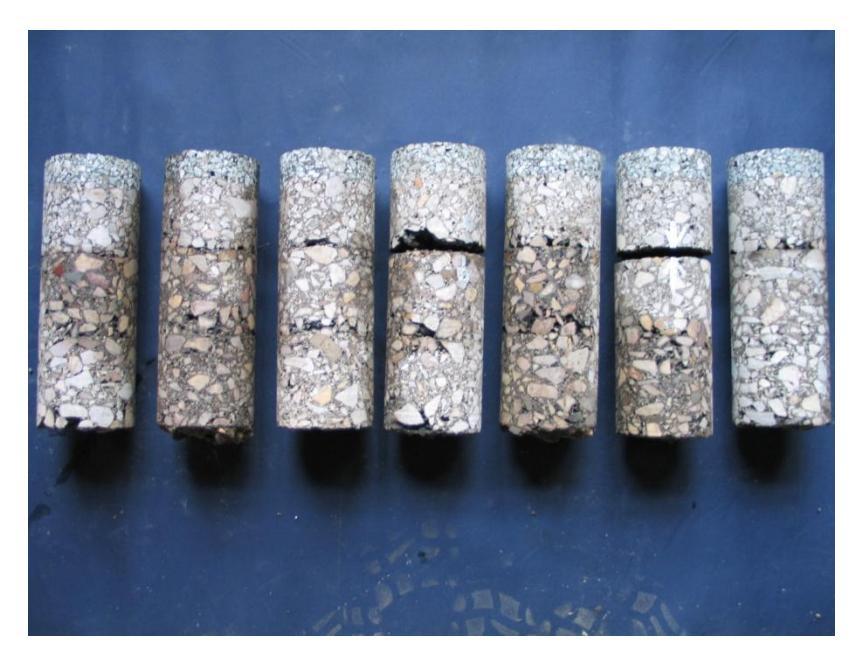
Rysunek 3.9 Próbki nawierzchni odwiercone na pasie awaryjnym w km 2+400 (dane archiwalne z 2007 roku)

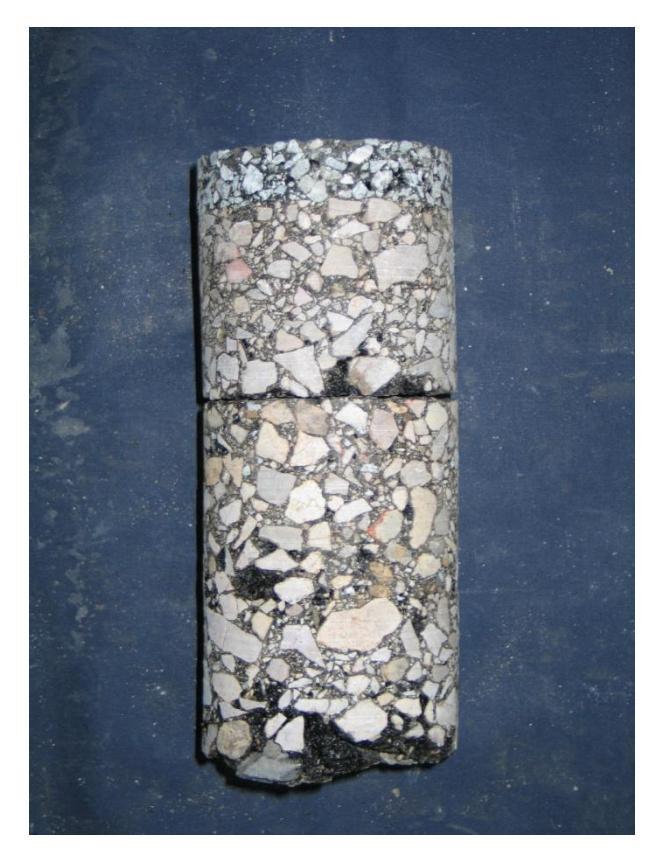
Rysunek 3.10 Rdzenie odwiertów nr 1 i 2 (od lewej) nawierzchni odcinka E\_P

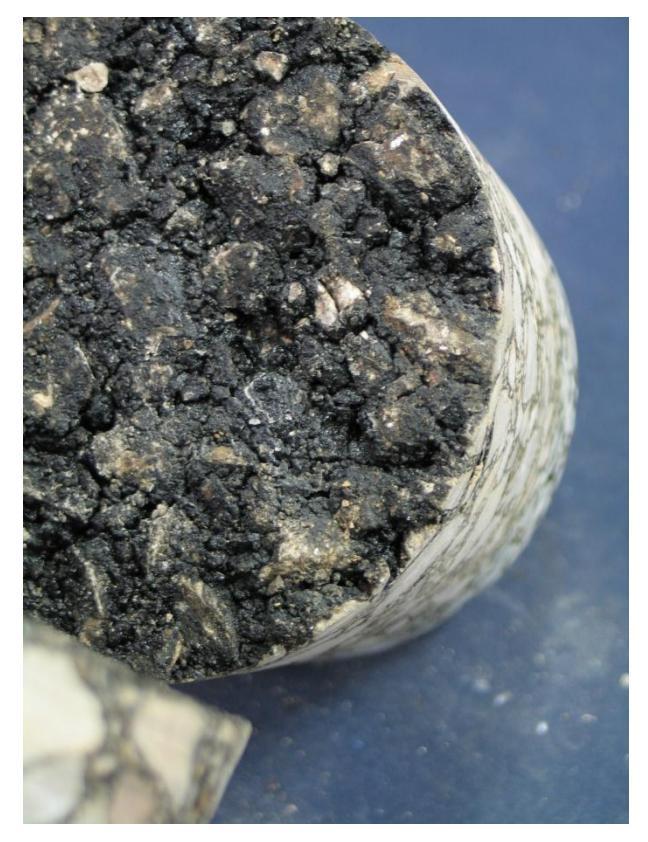
Rysunek 3.11 Rdzeń nr 1 – widok odspojonych warstw asfaltowych

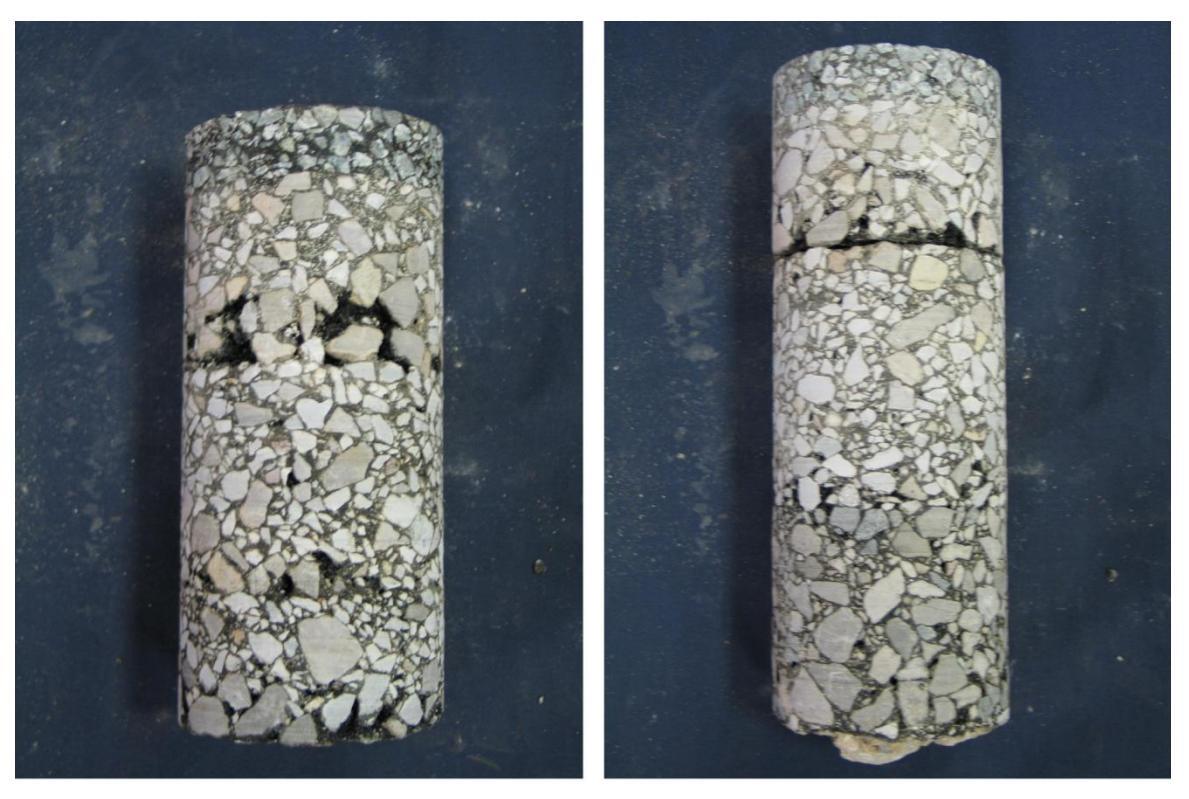
Rysunek 3.12 Rdzenie odwiertów nr 1 i 2 (od lewej) nawierzchni odcinka F P

Odcinek wytypowano na podstawie jednokrotnego pomiaru radarowego. Nawierzchnię tego odcinka drogi stanowią warstwy asfaltowe o grubości ok. 25-31 cm ułożone na warstwie kruszywa stabilizowanego mechanicznie. Na Rysunku 3.12 przedstawiono próbki odwiertów wykonanych na pasie lewym w km 2+800 (odwiert nr 1) i w km 2+239,40 (odwiert nr 2). Stwierdzono brak szczepności międzywarstwowej w próbce nr 2.

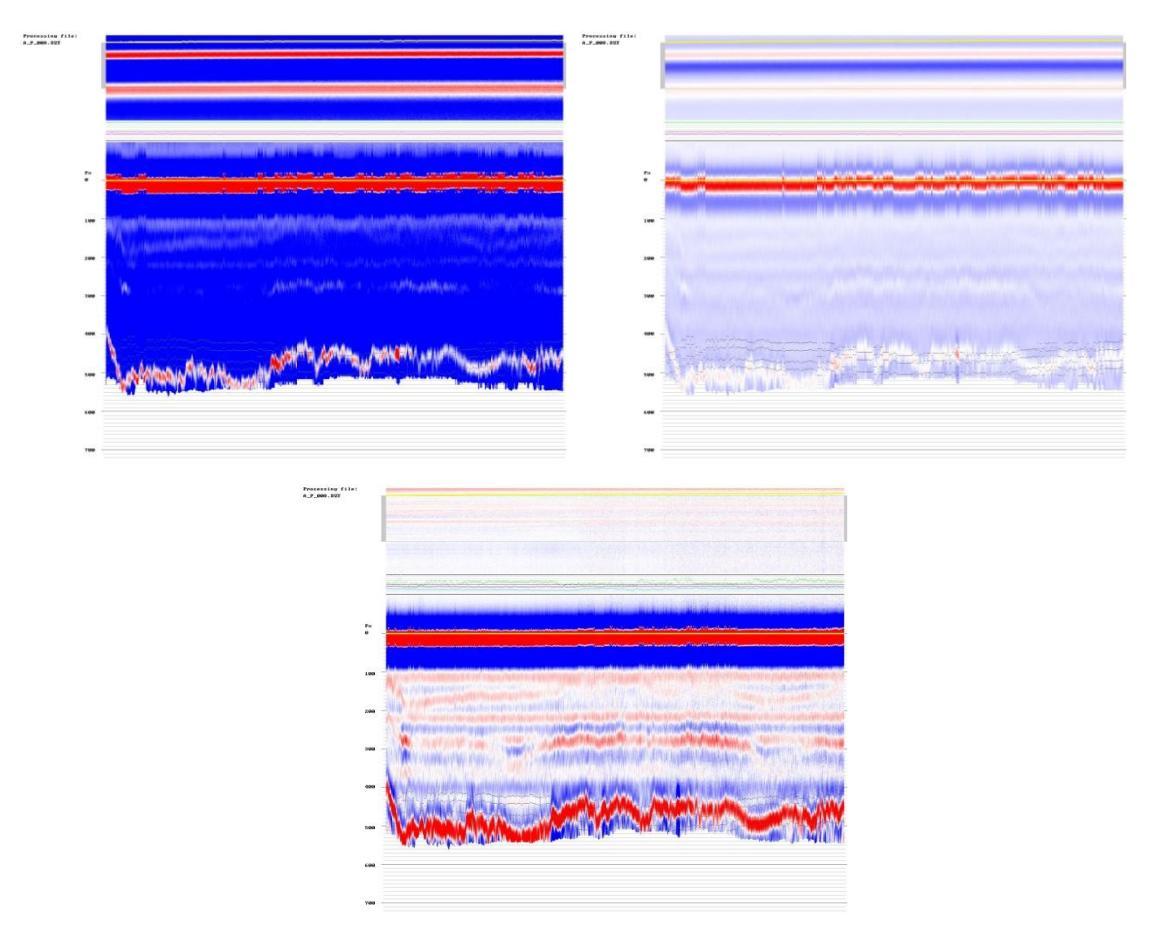
Rysunek 4.1 Echogramy (wyrównane do powierzchni drogi) bez usuniętego tła maskującego (rysunki górne; z lewej w skali barw zgodnej z rysunkami poniżej, a z prawej ten sam rysunek w skali barw zmoderowanej dla uniknięcia przesterowań); rysunek dolny przedstawia przekrój strukturalny z usuniętym jedynie tłem antenowym, ale bez usuniętego piku głównego.

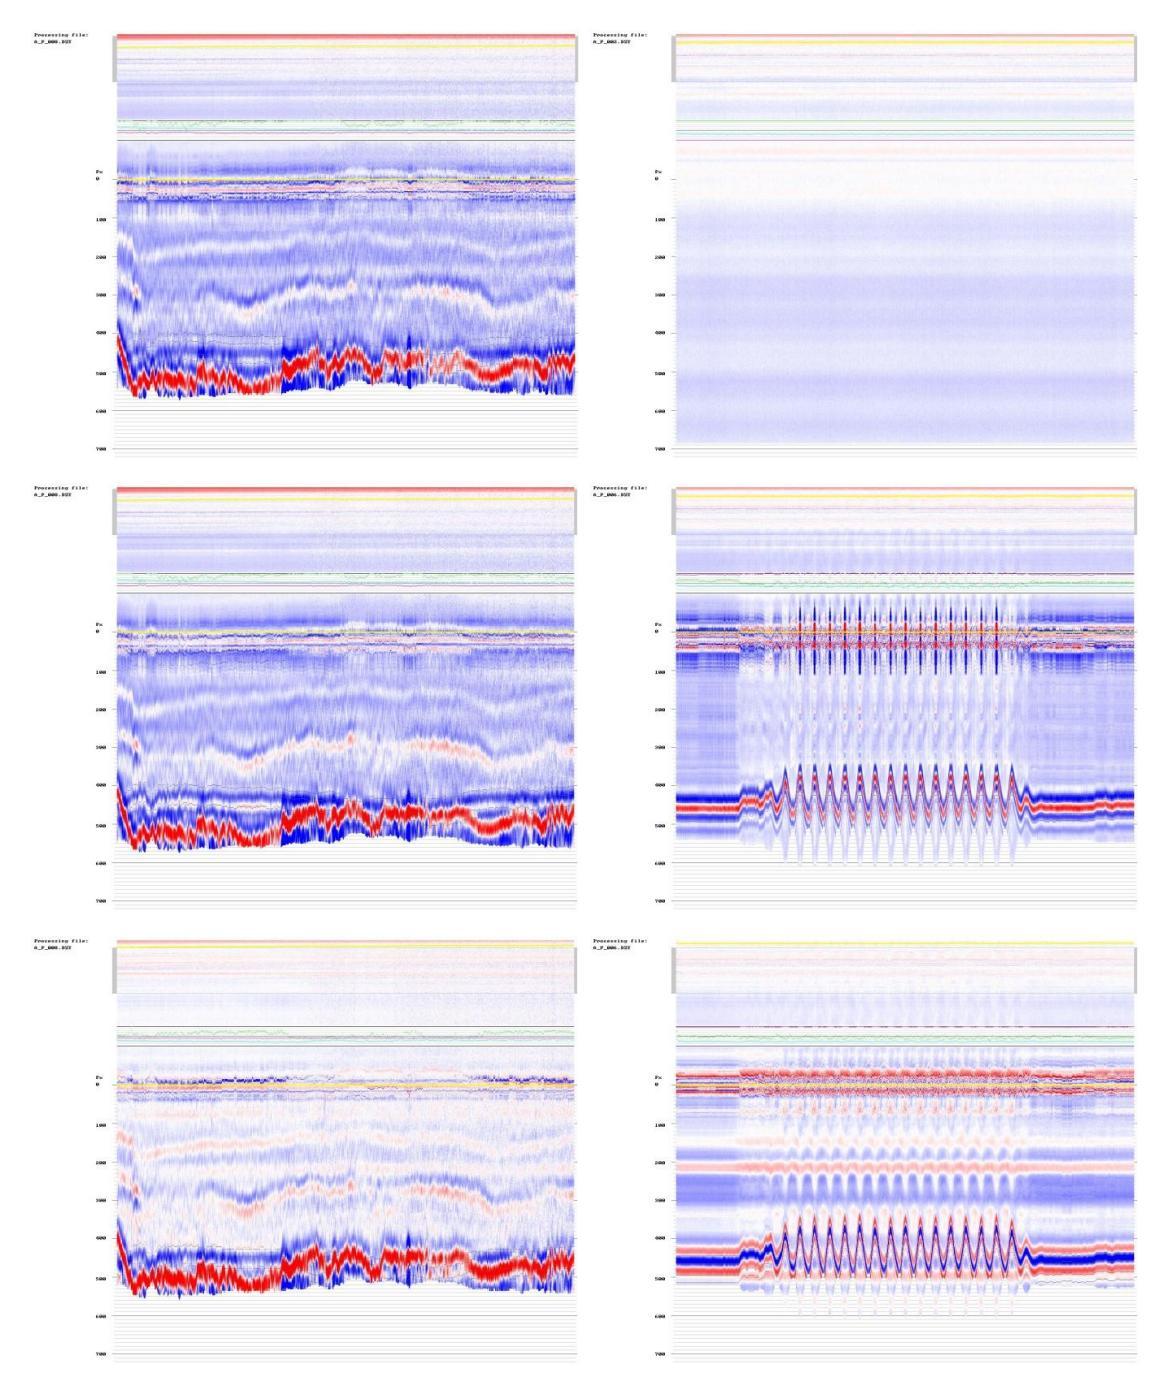
Rysunek 4.2 Przykłady użycia nieprawidłowych sygnałów tła antenowego i wzorów sygnału odbitego zebranych kilka tygodni po pomiarze. Oba sygnały nieprawidłowe (rysunki górne), nieprawidłowy sygnał tła anteny (rysunki środkowe) oraz nieprawidłowe wzorce refleksyjne (rysunki dolne). W lewej kolumnie uzyskany przekrój strukturalny, a w prawej kolumnie sygnał resztkowy powstały w każdym z tych przypadków odpowiednio, w wyniku nieprawidłowego usunięcia tła antenowego (lewy górny) oraz sygnał rezydualny powstający w wyniku nieprawidłowości usuwania piku głównego (lewy środkowy i dolny).

Po zastosowaniu usuwania tła antenowego i piku głównego, okazało się w trakcie kolejnych sesji terenowych, że w prawdzie metoda ta nieco polepsza czytelność echogramu, ale nadal jest obecne silne systematyczne tło maskujące (Rysunek 4.2).

Główną przyczyną okazała się duża niestabilność sygnału generowanego przez antenę, przez co zarejestrowane w innym czasie kolekcje wzorcowych sygnałów odbitych nie są

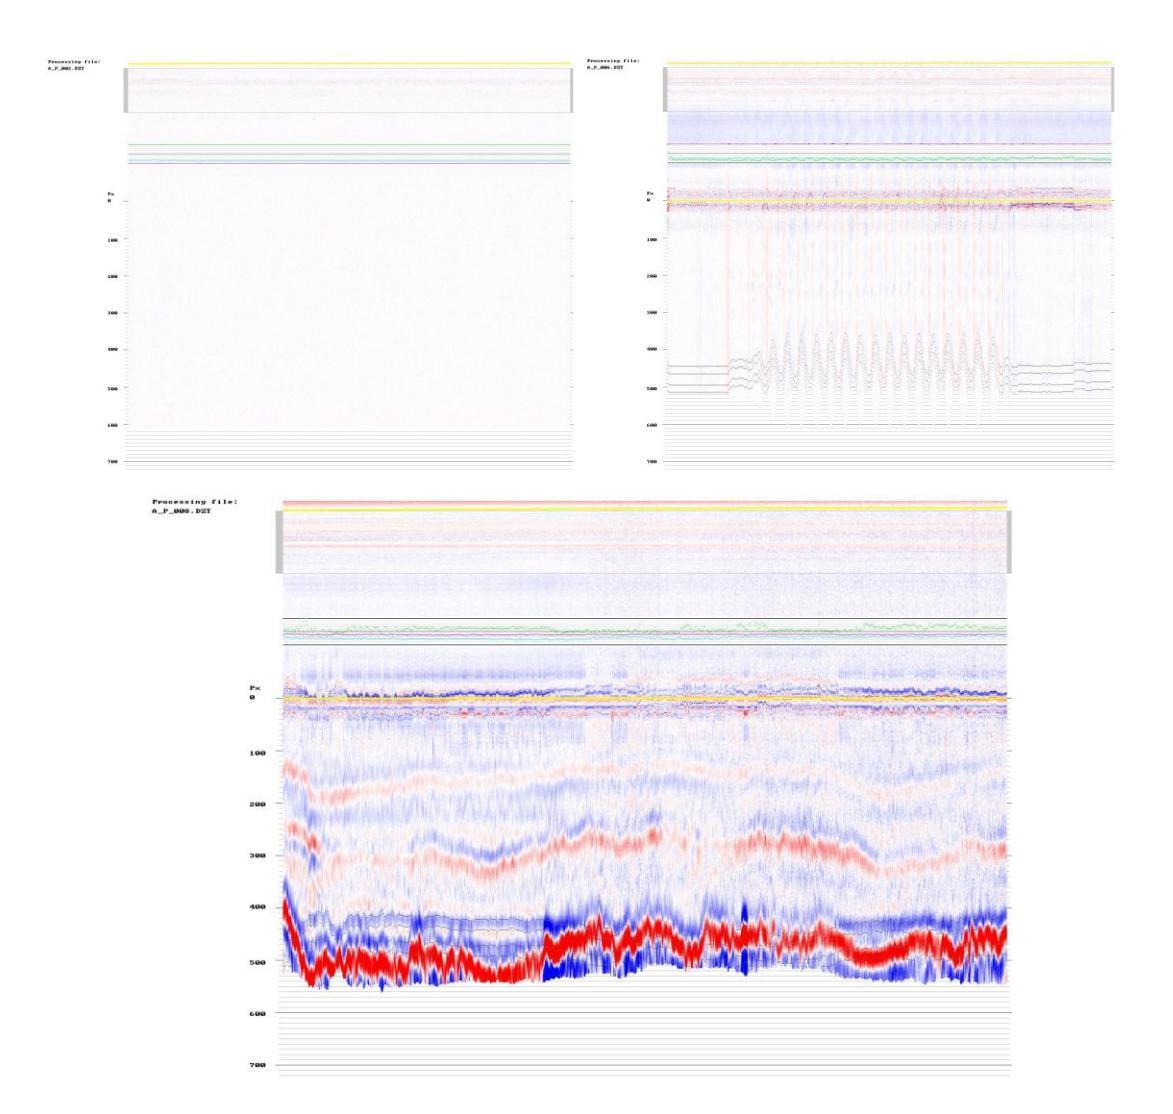
Rysunek 4.3 Przykład udanego usuwania sygnału maskującego (procedura usuwania piku głównego, przy użyciu sygnałów wzorcowych zarejestrowanych w czasie przeprowadzania pomiaru drogowego). Sygnały rezydualne powstające przy usuwaniu tła antenowego (lewy górny), piku głównego (prawy górny) oraz uzyskany przekrój strukturalny (droga gminna w Pszczółkach, odcinek testowy). Na przekroju oprócz powierzchni granicznej asfaltu z podłożem (silny czerwony refleks) wyraźnie są widoczne dwa horyzonty w pakiecie warstw asfaltowych, przy czym dolnemu towarzyszy silny refleks podwójny związany z odspojeniem wykonanym celowo w intencjach badawczych, w trakcie budowy drogi. Rzeczywiste powierzchnie kontrastów nie są zapewne nieskończonymi, poziomymi płaszczyznami i generują sygnał istotnie odmienny od wzorcowego. Testowanie tej metody diagnostycznej w terenie jest zadaniem trudnym i wymagającym rozległych prac, bo struktura nawierzchni rzadko jest udokumentowana w wystarczający sposób niezależnymi metodami. Jednak w wyjątkowych sytuacjach, gdy mamy do czynienia z odspojeniami o dużej, kilkumilimetrowej szerokości, refleksy podwójne bywają bardzo wyraźnie widoczne. Jednym z pierwszych przykładów skuteczności tej metody były wyniki uzyskane na testowym odcinku drogi gminnej w Pszczółkach.

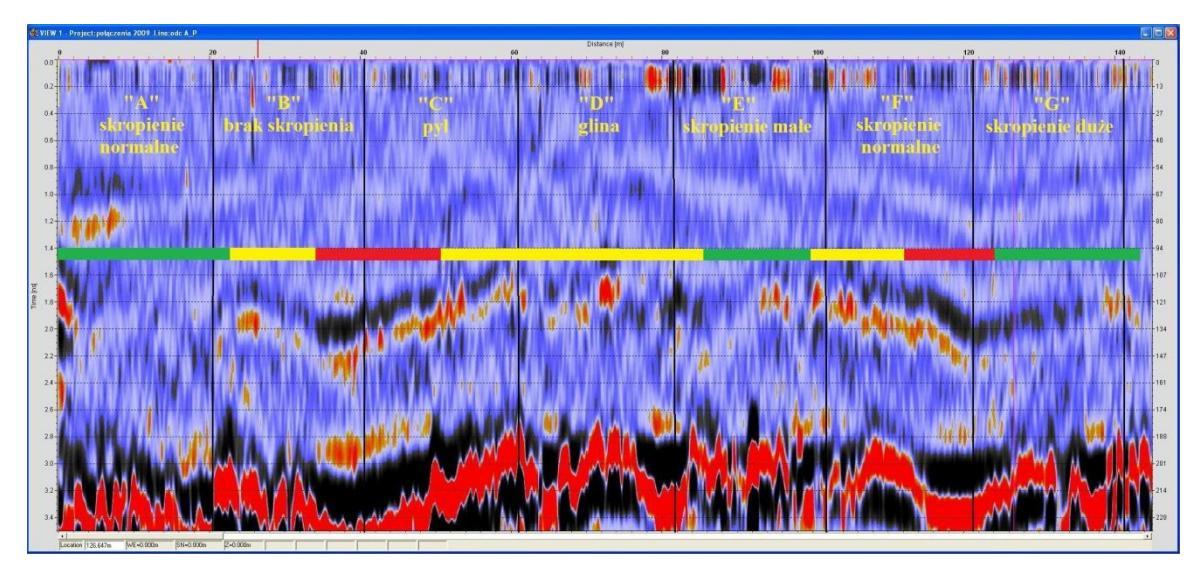
Rysunek 4.4 Obraz nawierzchni odcinka A\_P wraz z interpretacją, kolory paska: zielony – pełne połączenie, żółty – prawdopodobny brak połączenia, czerwony – brak połączenia

Na uwagę zasługuje interpretacja sekcji F gdzie na połączeniu warstw zastosowano skropienie 0,4 kg/m<sup>2</sup>. Z zapisu sygnałów radarowych wynika, że na części sekcji możliwy jest brak połączenia, tymczasem zastosowana technologia i dane z odwiertu wskazują na sytuację odwrotną. Oceniając tą sekcję należy pamiętać, że próbki zostały pobrane w krótkim okresie po wykonaniu nawierzchni, a odcinek oddano do ruchu w roku 2007. Dodatkowo przeprowadzone konsultacje z osobami nadzorującymi odcinek wykazały możliwe błędy technologiczne popełnione w czasie wykonania nawierzchni.

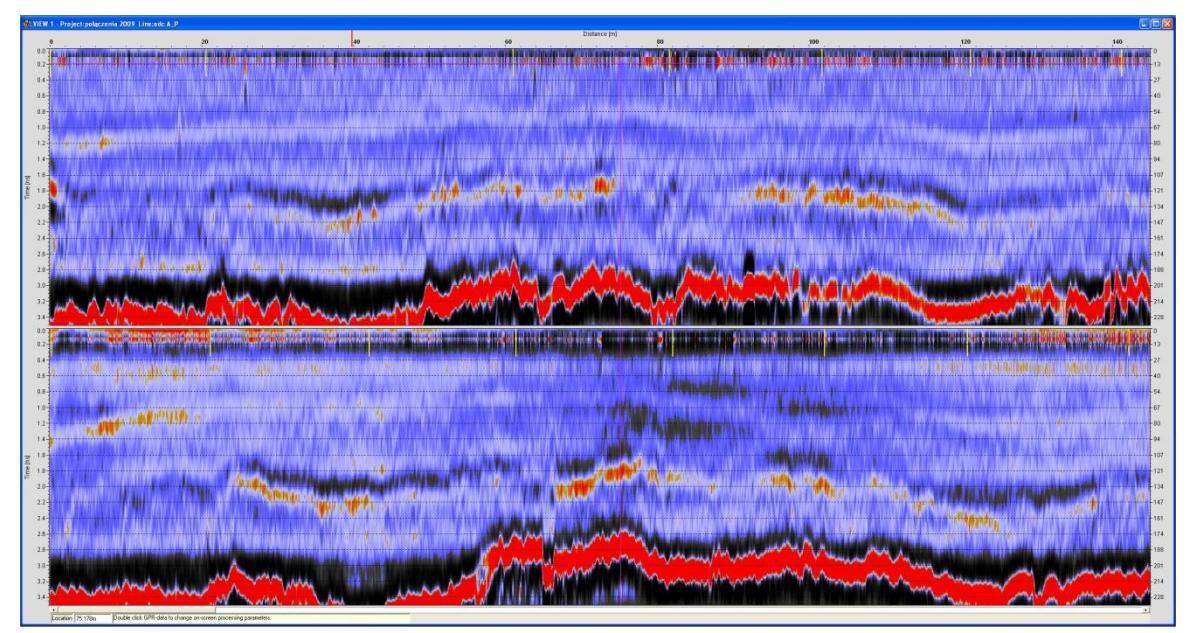
Rysunek 4.5 Obraz nawierzchni odcinka A\_P, profil górny przedstawia pomiar w linii odwiertów (interpretację przedstawiono wcześniej), natomiast profil dolny przedstawia pomiar wykonany równolegle, z przesunięciem ok. 50 cm

Ciekawy obraz nawierzchni uzyskano przez wykonanie pomiaru równoległego, przesuniętego o 50cm względem pomiaru oryginalnego (Rysunku 4.5). Jest to doskonały przykład zmienności jakości konstrukcji nawierzchni w przekroju poprzecznym drogi.

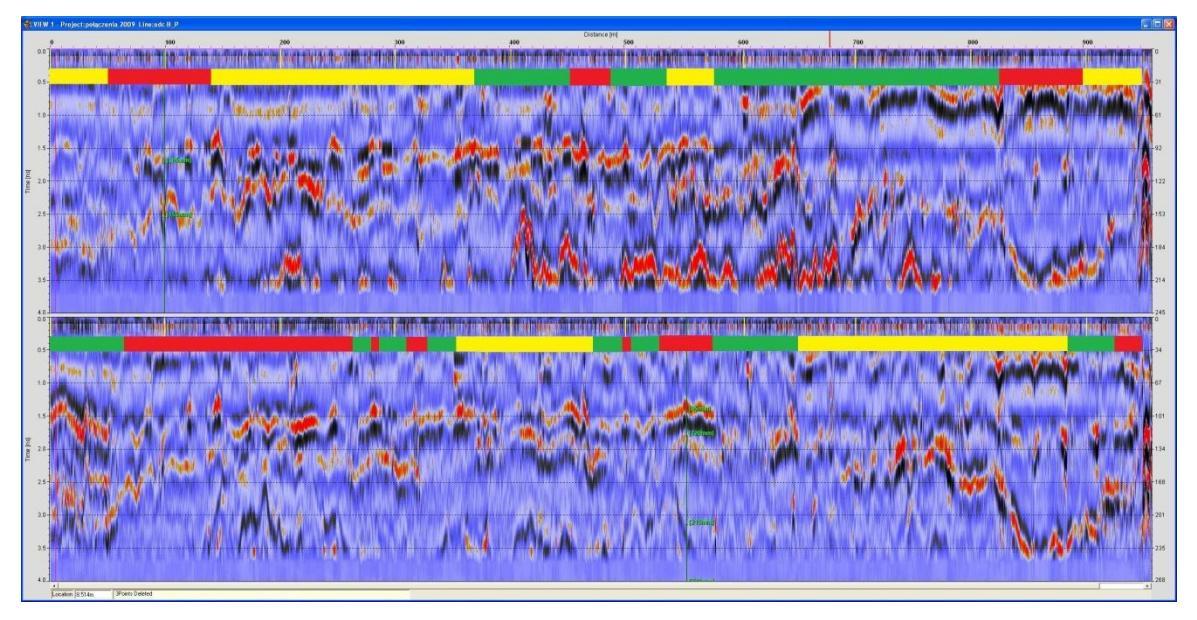
Rysunek 4.6 Obraz nawierzchni odcinka B\_P wraz z interpretacją, profil górny przedstawia pomiar w osi pasa awaryjnego, natomiast profil dolny przedstawia pomiar wykonany równolegle, na pasie ruchu, w śladzie prawego koła

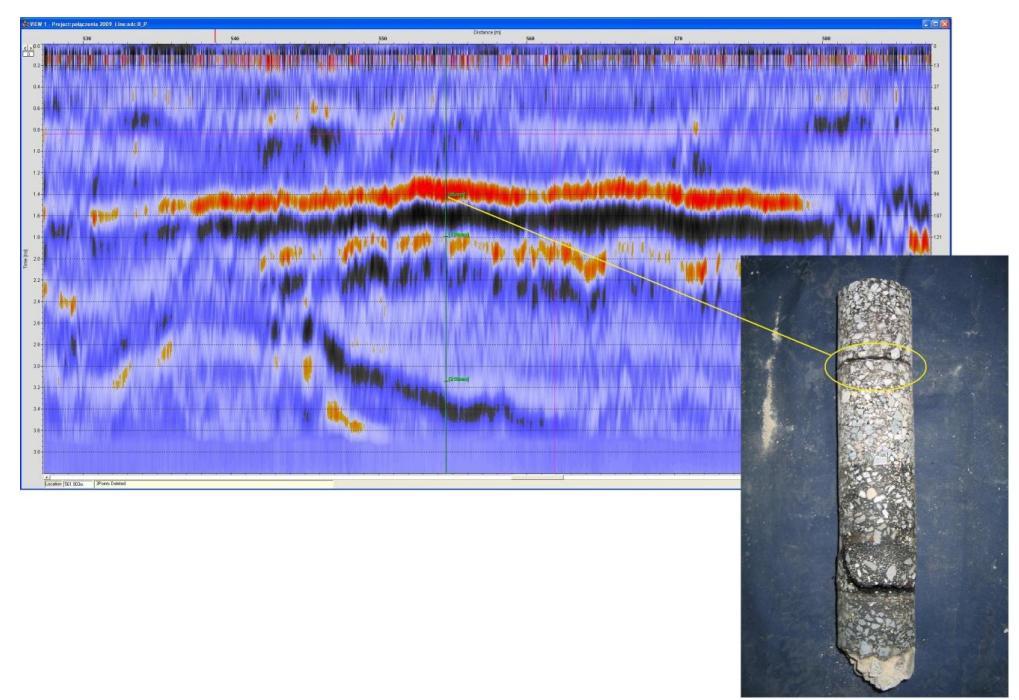
Rysunek 4.7 Fragment odcinka, na którym potwierdzono brak połączenia między warstwami asfaltowymi; brak połączenia na dł. ok. 90 m reprezentuje para refleksów – dodatni-ujemny o kolorach czerwony-czarny

interpretację uzyskiwanego sygnału. Tym nie mniej udało się zidentyfikować i potwierdzić miejsca, w których występuje brak szczepności warstw. Na Rysunku 4.7 przedstawiono fragment odcinka, na którym potwierdzono interpretację sygnałów radarowych. Kształt zarejestrowanych refleksów jest klasycznym obrazem poziomej szczeliny wypełnionej wodą.

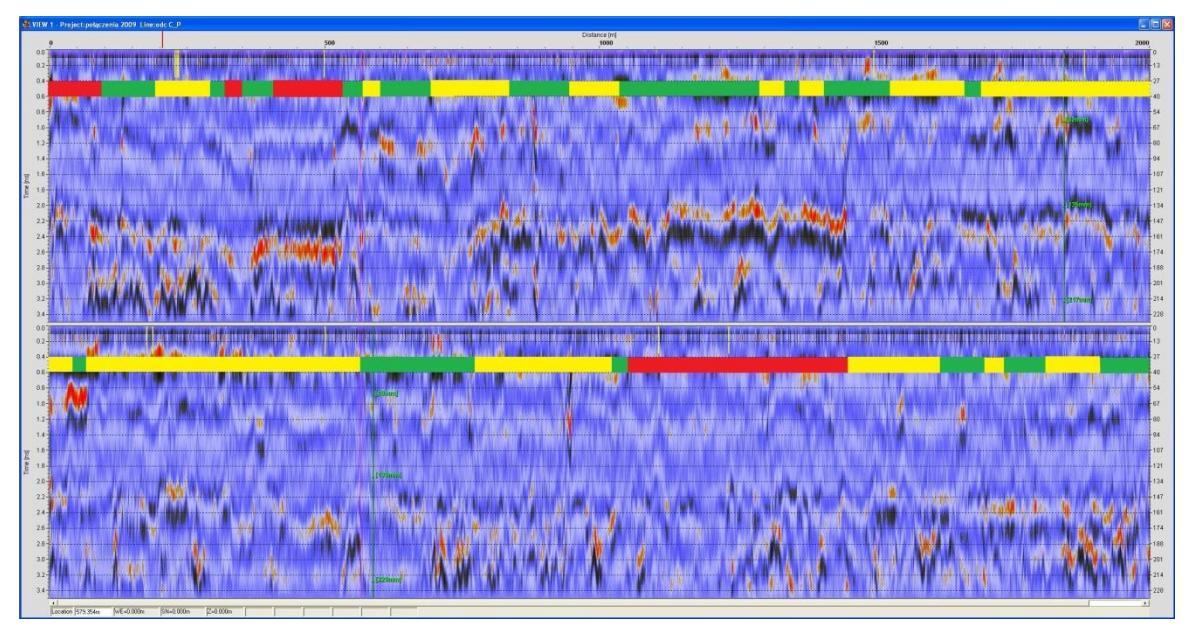
Rysunek 4.8 Obraz nawierzchni odcinka C\_P wraz z interpretacją, profil górny przedstawia pomiar pasa prawego, profil dolny przedstawia pomiar pasa lewego

Tak jak na odcinku B\_P radarowy obraz odcinka jest bardzo niejednorodny (Rysunek 4.8). Również i w tym przypadku przyczyną uzyskania takiego obrazu nawierzchni jest zastosowanie siatek szklanych na połączeniu warstwy wiążącej i podbudowy asfaltowej, które utrudniają prawidłową interpretację uzyskiwanego sygnału. Tym nie mniej udało się zidentyfikować i potwierdzić miejsca, w których występuje brak szczepności warstw.

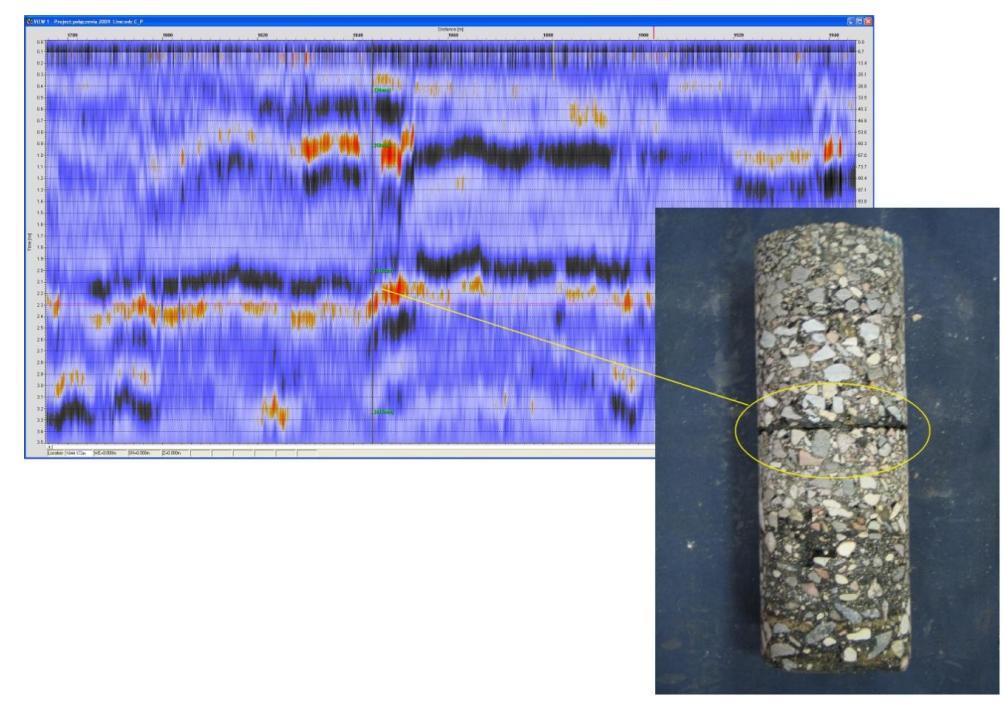
Rysunek 4.9 Fragment odcinka, na którym potwierdzono brak połączenia między warstwami asfaltowymi; brak połączenia na dł. ok. 120 m reprezentuje para refleksów ujemny-dodatni o kolorach czarny-czerwonym

Na Rysunku 4.9 przedstawiono fragment odcinka, na którym potwierdzono interpretację sygnałów radarowych. Kształt zarejestrowanych refleksów jest zbieżny z obrazem suchej szczeliny poziomej. Przypadek ten ma szczególne znaczenie ponieważ rolę szczeliny w większym stopniu pełni zastosowany kompozyt siatki i maty z polipropylenu niż sama szczelina. Pomijając zasadność stosowania tego rodzaju elementów w nawierzchni należy pamiętać, że uzyskiwany na takich odcinkach obraz radarowy może wprowadzać w błąd operatora, czego skutkiem może być mylna interpretacja danych.

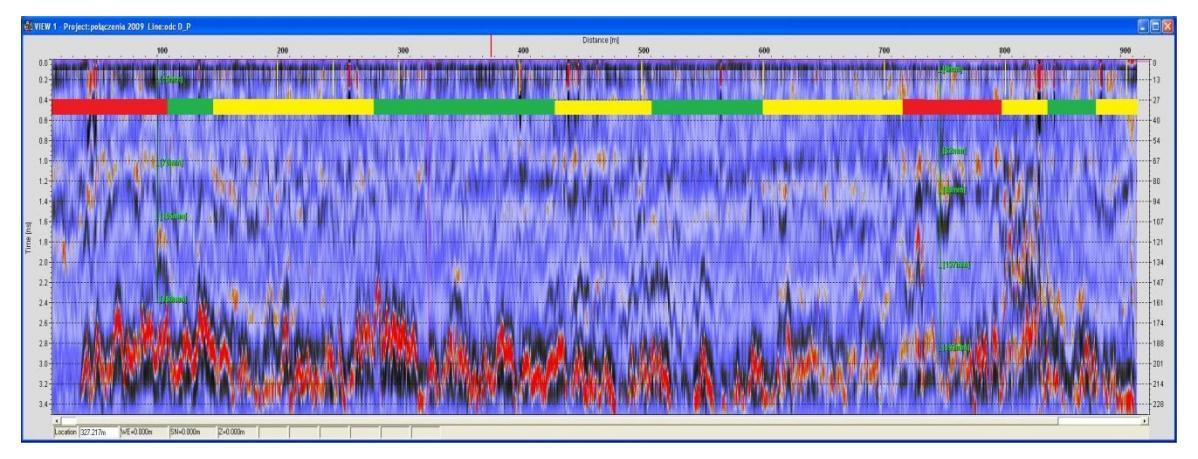
Rysunek 4.10 Obraz nawierzchni odcinka D\_P wraz z interpretacją, profil górny przedstawia pomiar pasa prawego, profil dolny przedstawia pomiar pasa lewego

Interpretacja odcinka, którego nawierzchnia eksploatowana jest w dłuższym okresie czasu okazała się znacznie trudniejsza niż to się ma w przypadku nowszych nawierzchni, o usystematyzowanym układzie warstw. Zarejestrowana niejednorodność sygnału (Rysunek 4.10) jest niestety typowym objawem nieciągłości i zniszczeń strukturalnych nawierzchni.
