INSTYTUT BADAWCZY DRÓG I MOSTÓW Zakład Diagnostyki Nawierzchni

# **SPRAWOZDANIE**

z realizacji pracy pt.: "Analiza możliwości wykorzystania techniki radarowej w ocenie stanu połączeń międzywarstwowych".

# SPRAWOZDNIE CZĘŚCIOWE Etap II – zadania 3-5

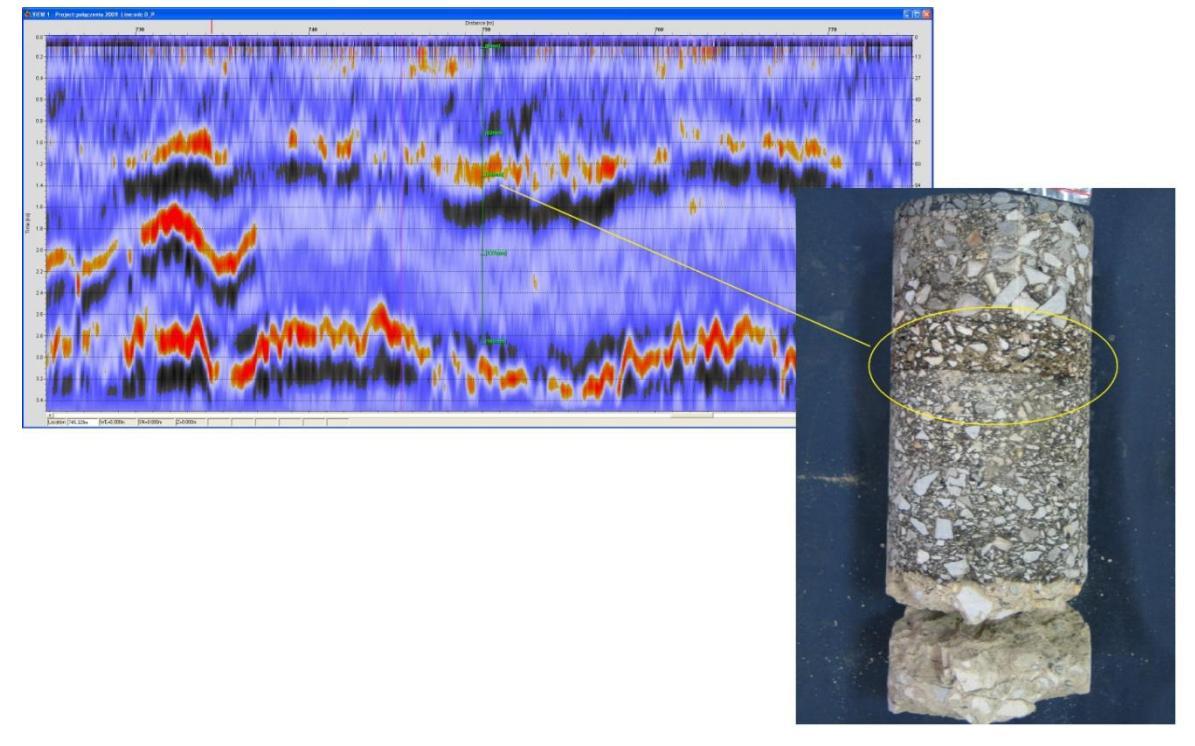
Rysunek 4.11 Fragment odcinka, na którym potwierdzono brak połączenia między warstwami asfaltowymi; brak połączenia na dł. ok. 120 m reprezentuje para refleksów ujemny-dodatni o kolorach czarny-czerwonym

omawianym odcinku. Na Rysunku 4.11 przedstawiono początkowy fragment odcinka, na którym według przyjętej interpretacji nie ma prawidłowego połączenia warstw asfaltowych. Tymczasem wykonany odwiert kontrolny wykazał, że w miejscu tym jest pełna szczepność warstw. "Szczeliną" jest tu warstwa, która przed wykonaniem nakładki pełniła rolę warstwy ścieralnej. Warstwa ta jest zdegradowana (duże ubytki lepiszcza, drobne kruszywo) i jakościowo znacznie odbiegająca od warstw sąsiednich, co niewątpliwie miało wpływ na otrzymany kształt sygnału i tym samym błędne zinterpretowanie danych.

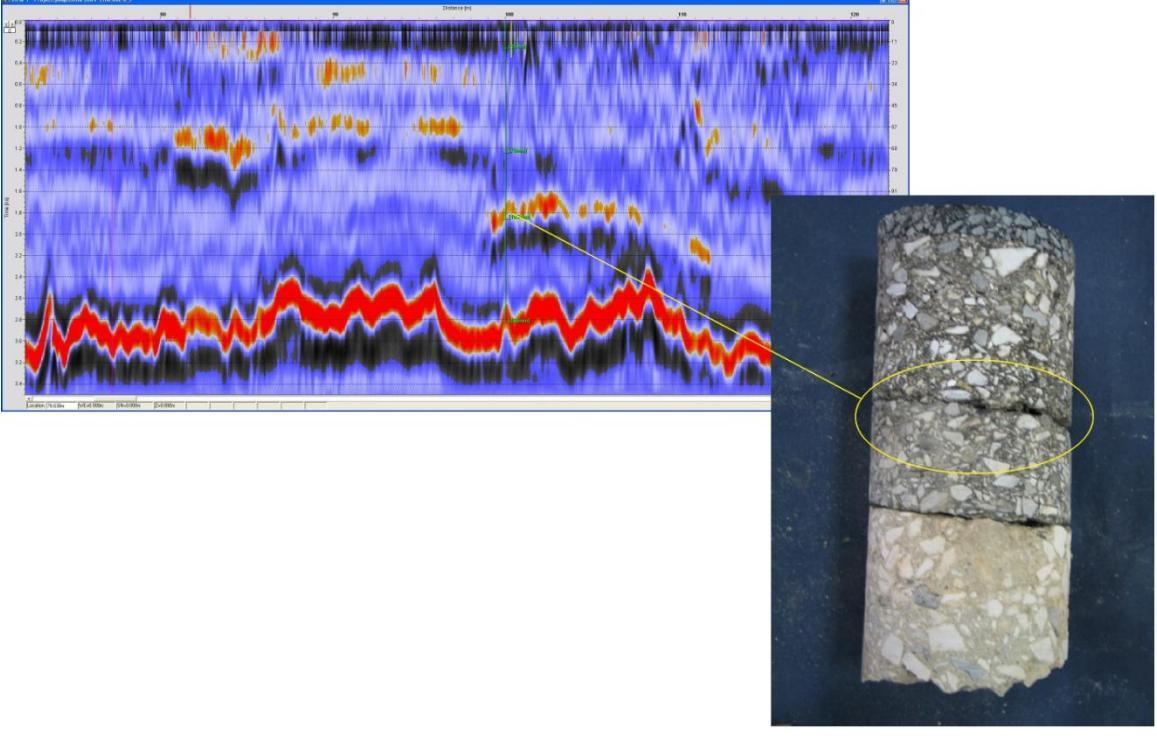
Rysunek 4.12 Fragment odcinka, na którym potwierdzono brak połączenia między warstwami asfaltowymi; brak połączenia na dł. ok. 60 m reprezentuje para refleksów dodatni-ujemny o kolorach czerwony-czarny

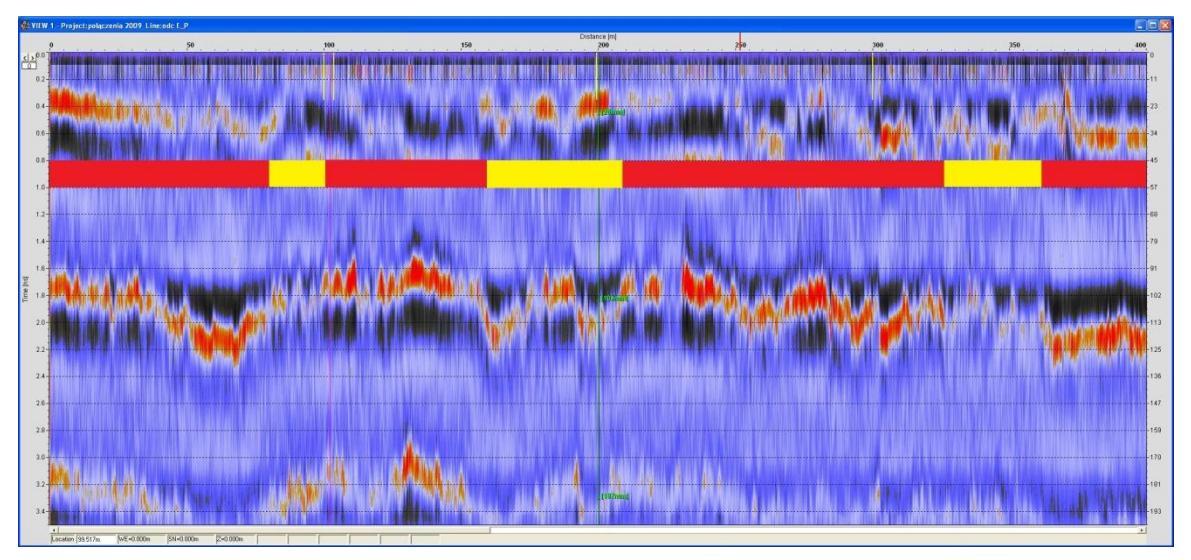
Rysunek 4.13 Obraz nawierzchni odcinka E\_P wraz z interpretacją

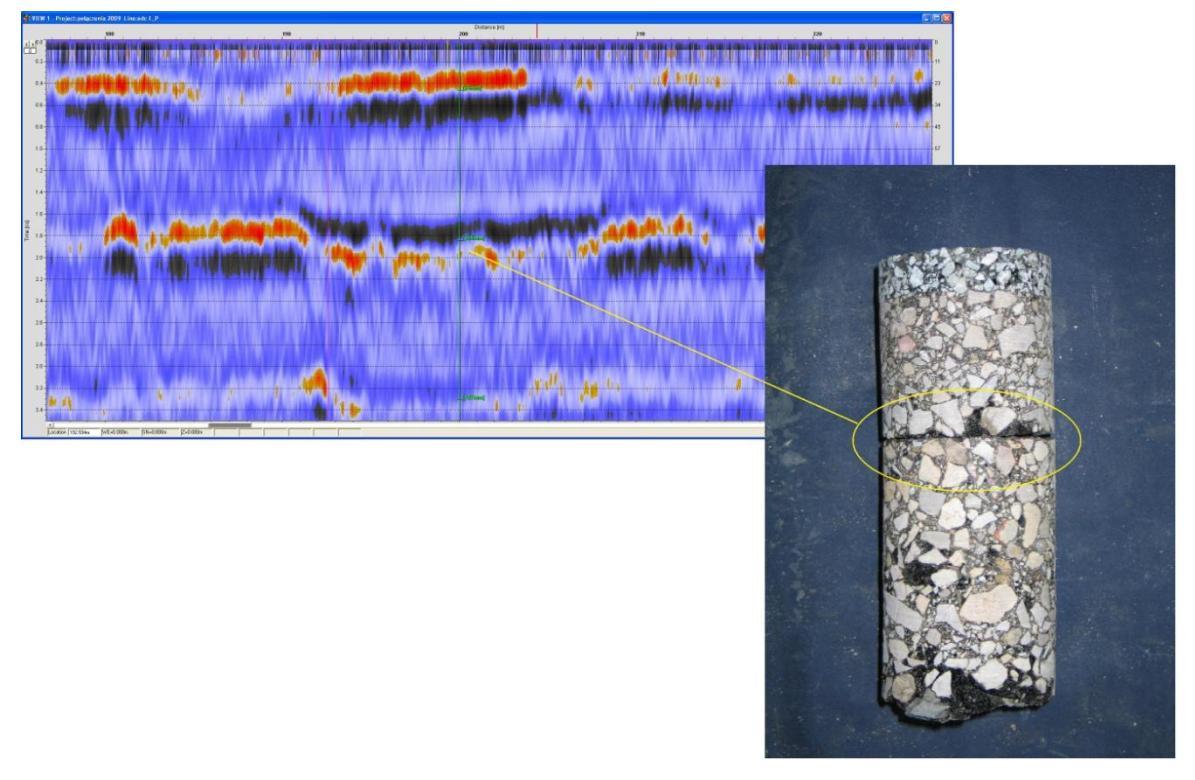
Rysunek 4.14 Fragment odcinka, na którym potwierdzono brak połączenia między warstwami asfaltowymi; brak połączenia reprezentuje para refleksów ujemny-dodatni o kolorach czarny-czerwonym

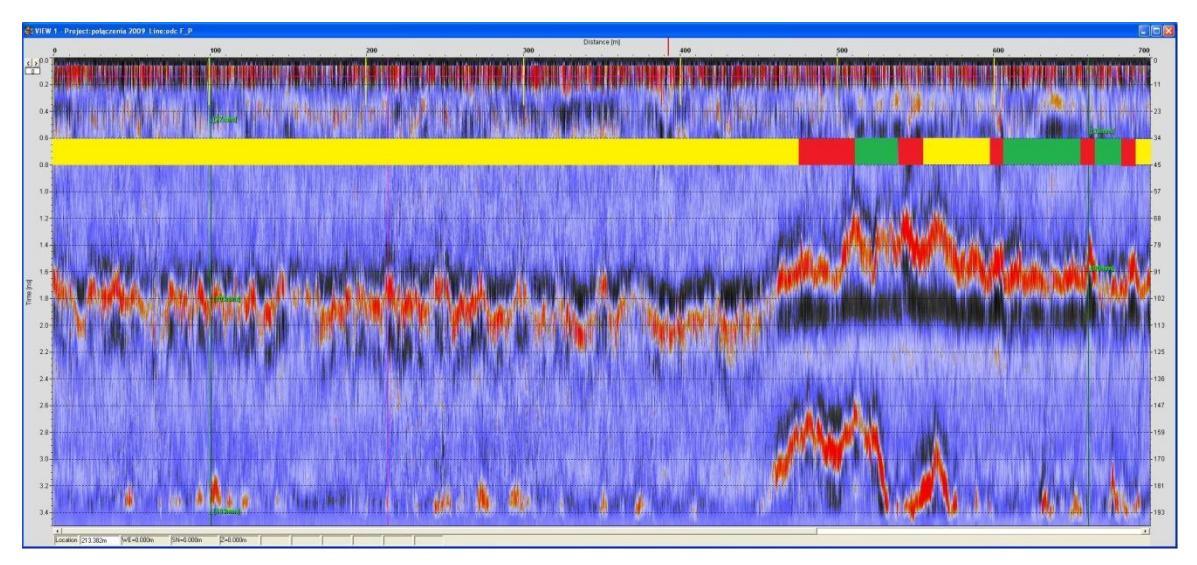
Rysunek 4.15 Obraz nawierzchni odcinka F\_P wraz z interpretacją

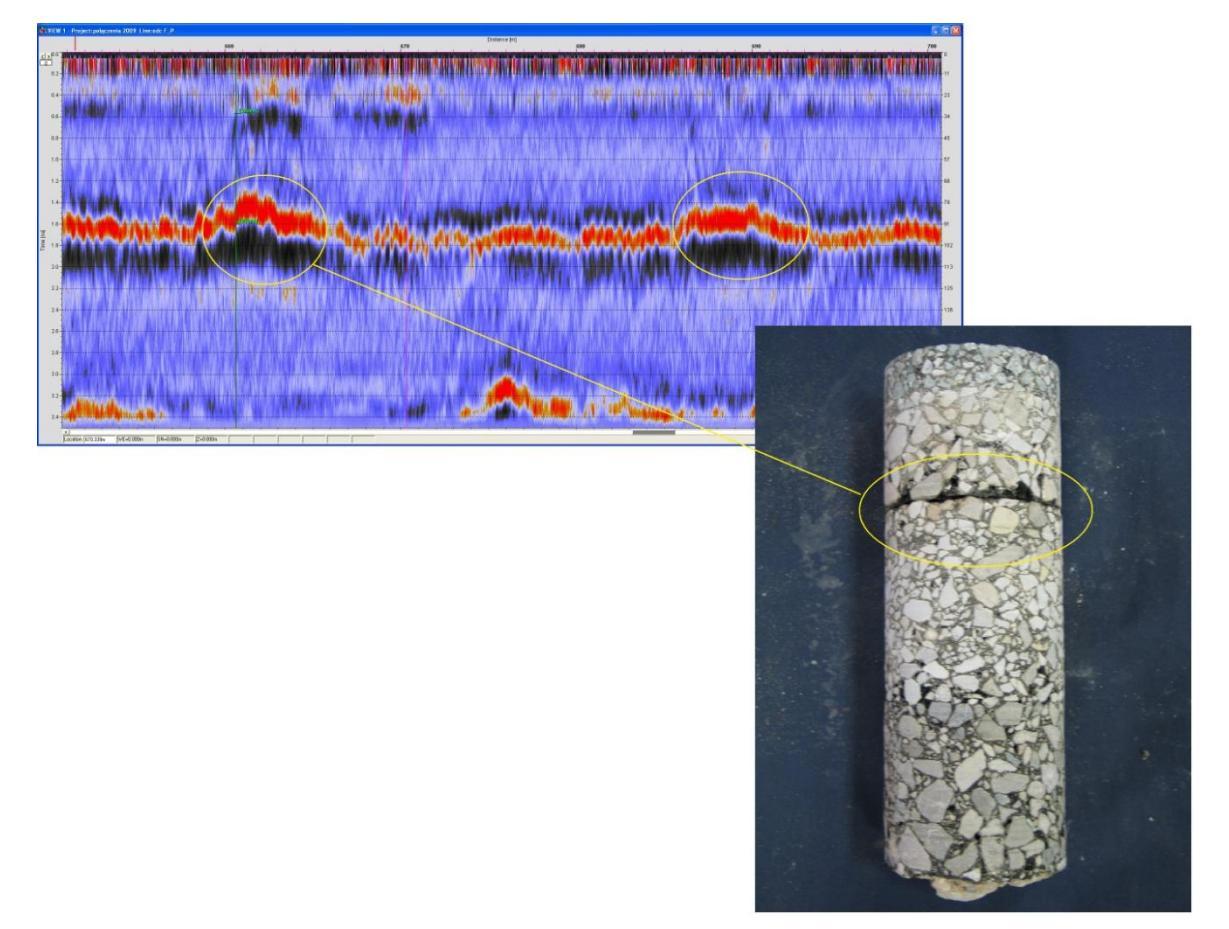
Rysunek 4.16 Fragment odcinka, na którym potwierdzono strefy występowania braku połączenia między warstwami asfaltowymi; brak połączenia reprezentuje para refleksów dodatni-ujemny o kolorach czerwony-czarny

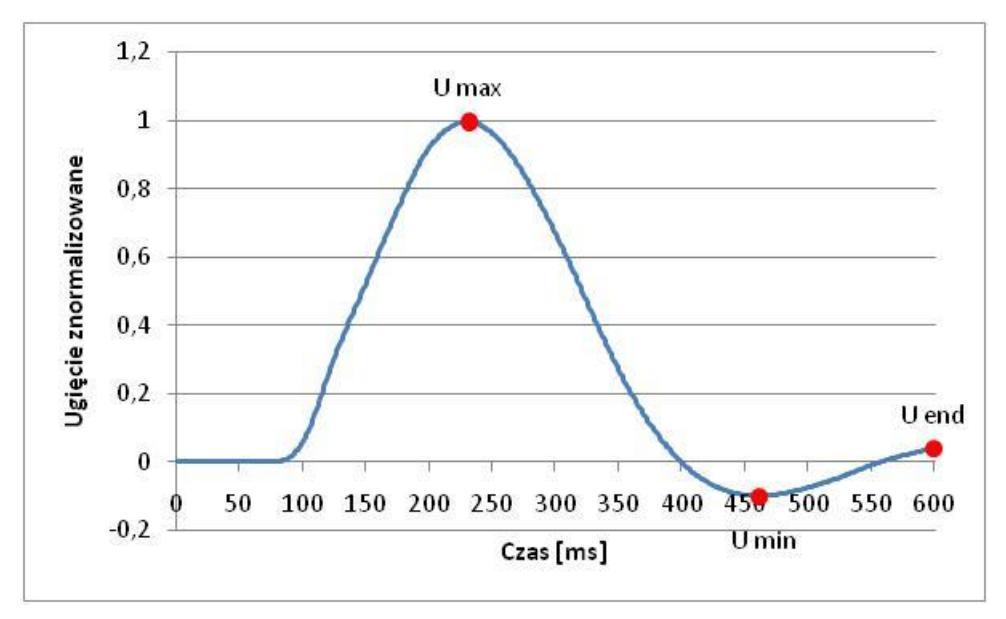
Rysunek 4.17 Przebieg ugięcia w czasie oraz punkty charakterystyczne czaszy ugięć

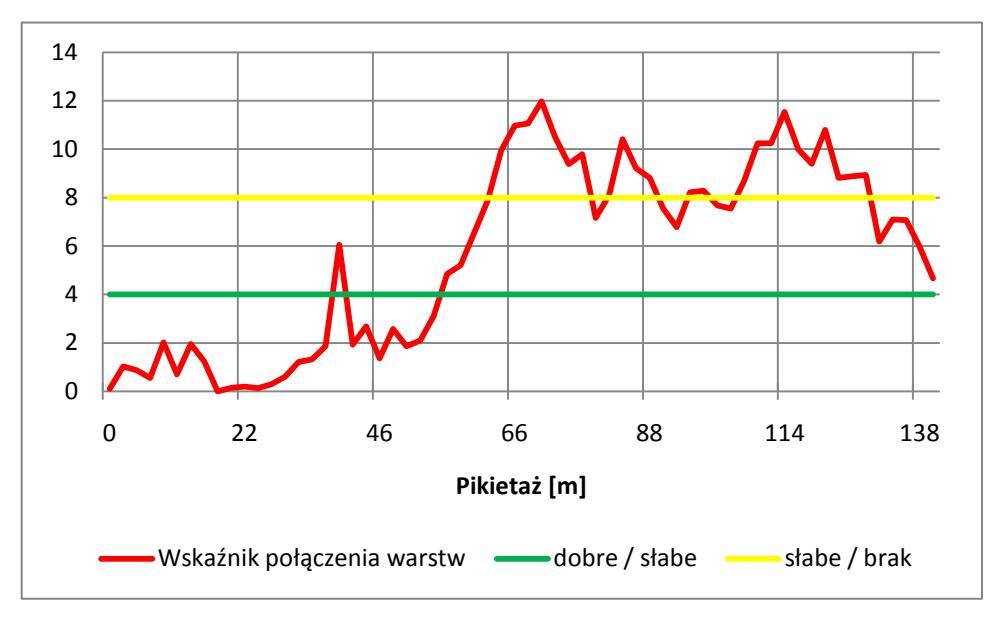
Rysunek 4.18 Wyniki obliczeń wskaźników połączenia warstw na odcinku A\_P

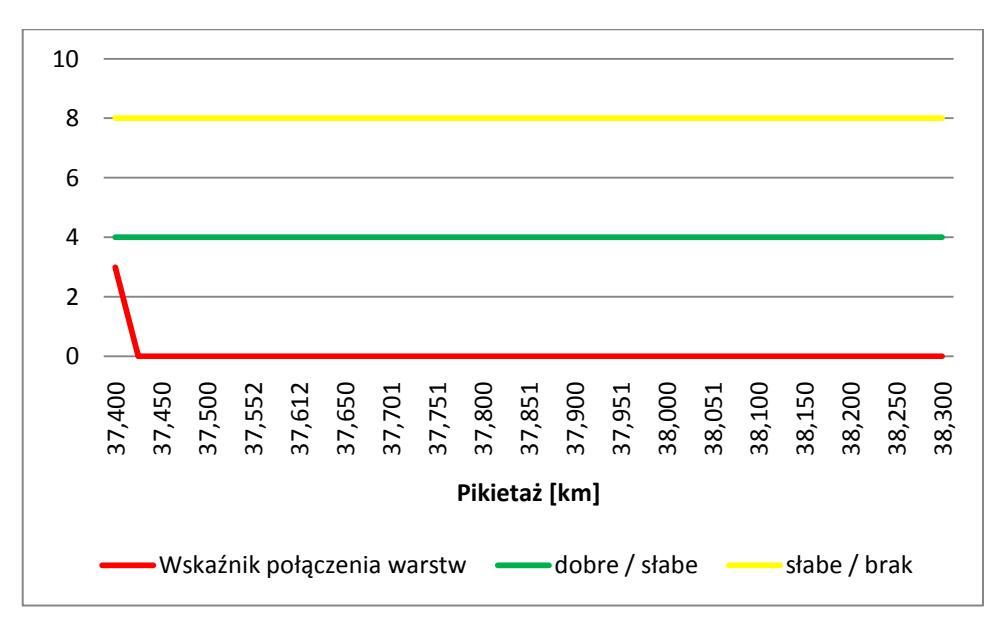
Rysunek 4.19 Wyniki obliczeń wskaźników połączenia warstw na odcinku B\_P\_1, prawy pas ruchu, ślad prawego koła

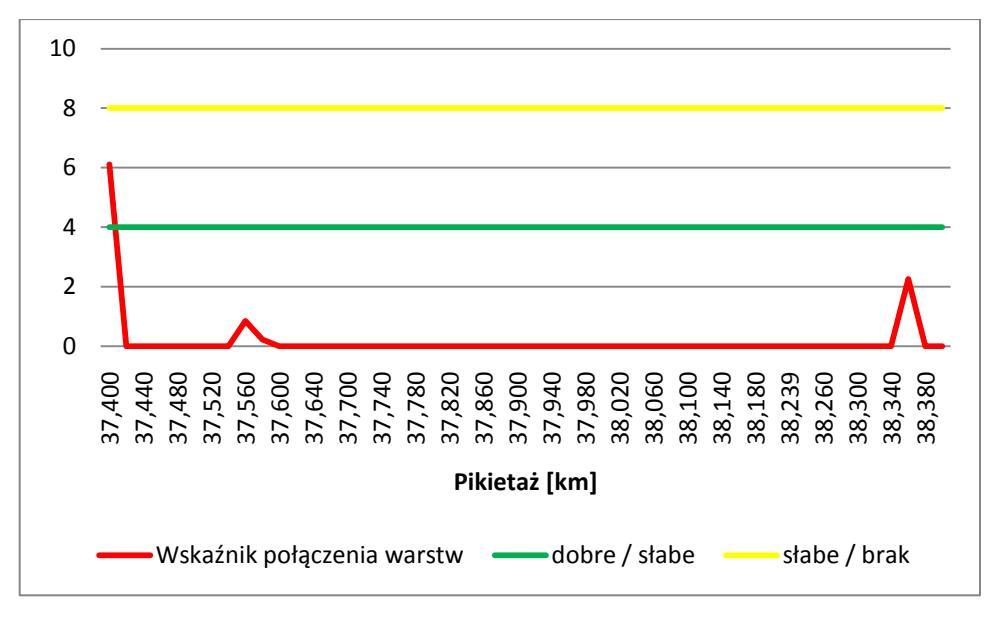
Rysunek 4.20 Wyniki obliczeń wskaźników połączenia warstw na odcinku B\_P\_2, pas awaryjny

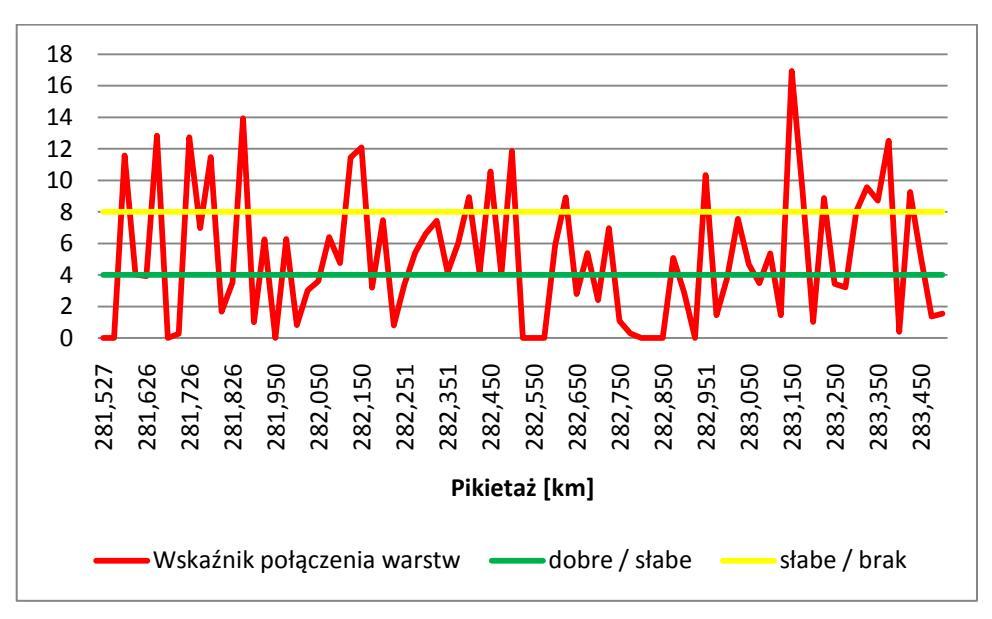
Rysunek 4.21 Wyniki obliczeń wskaźników połączenia warstw na odcinku C\_P\_1, pas prawy

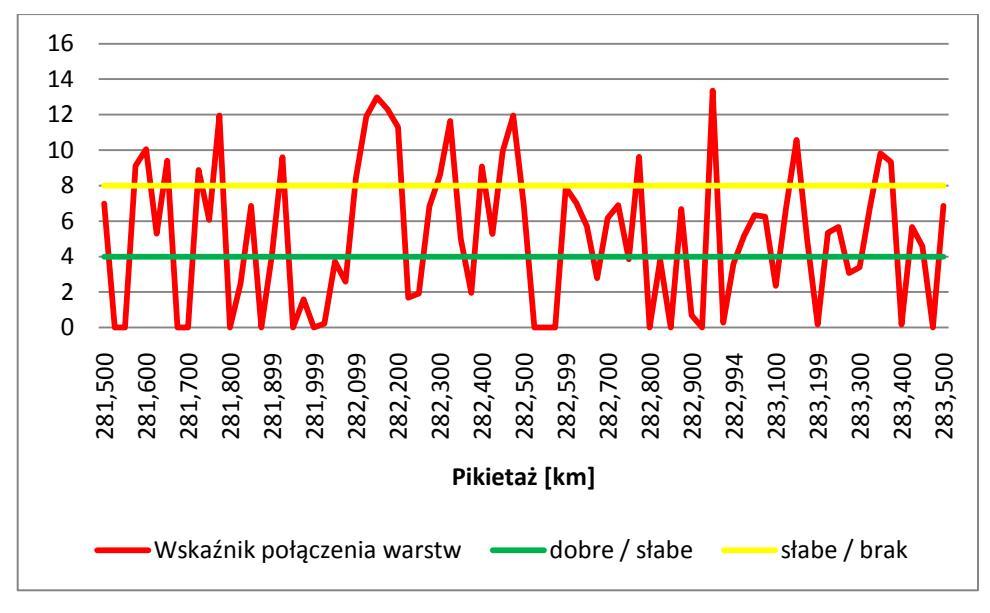
Rysunek 4.22 Wyniki obliczeń wskaźników połączenia warstw na odcinku C\_P\_2, pas lewy

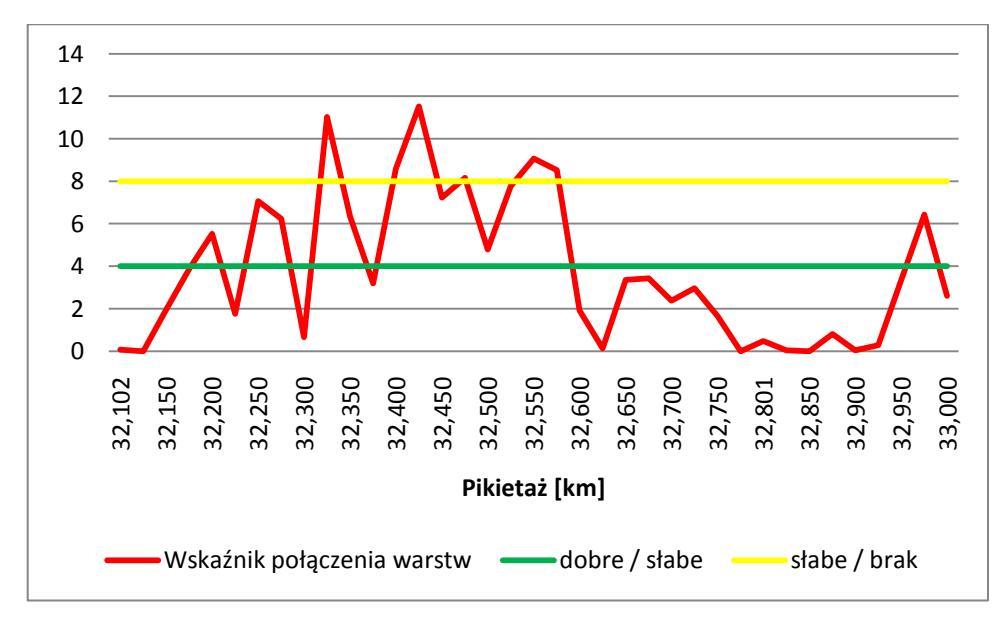
Rysunek 4.23 Wyniki obliczeń wskaźników połączenia warstw na odcinku D\_P

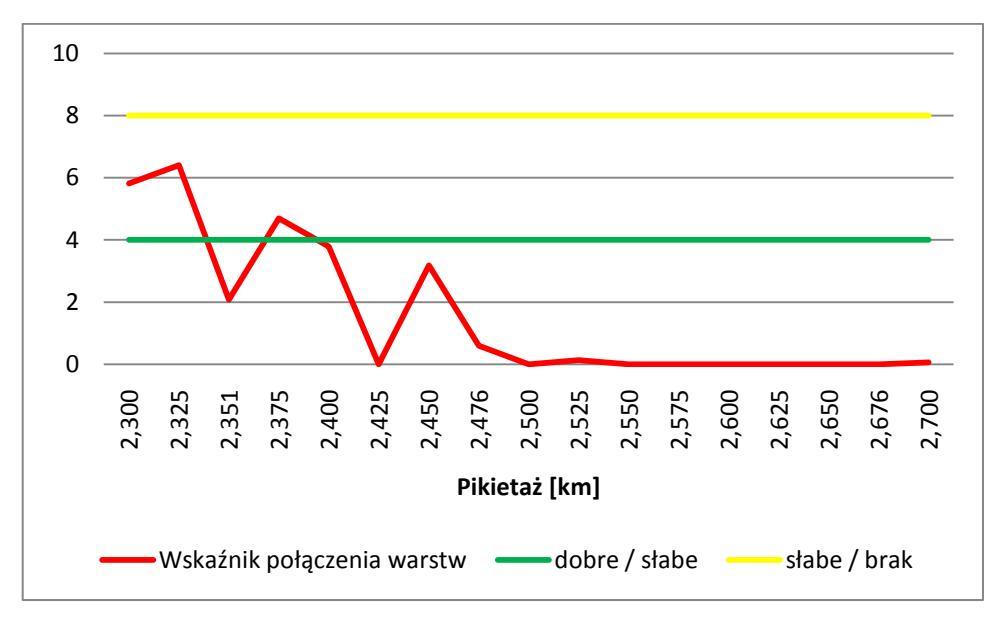
Rysunek 4.24 Wyniki obliczeń wskaźników połączenia warstw na odcinku E\_P

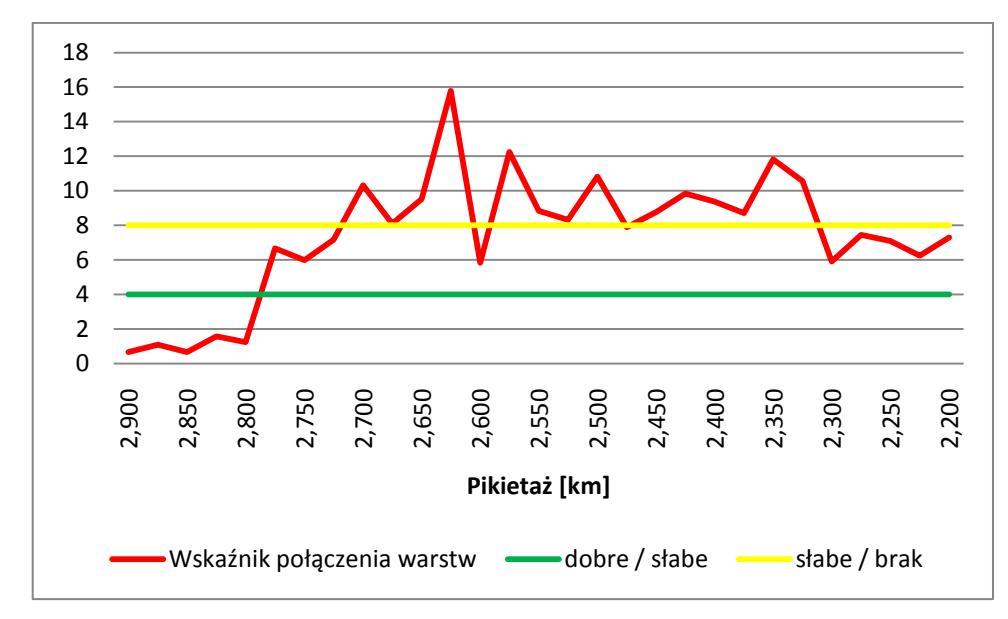
Rysunek 4.25 Wyniki obliczeń wskaźników połączenia warstw na odcinku F\_P

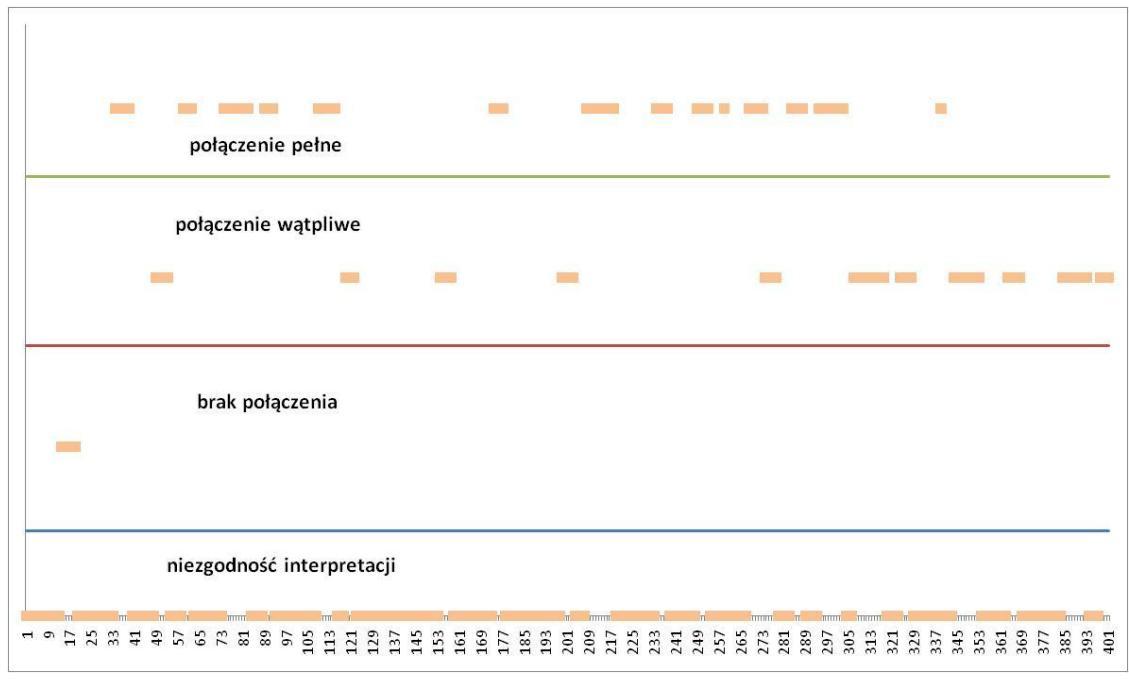
Rysunek 4.29 Zgodność interpretacji metody ugięć i metody radarowej; odcinek C\_P, pas lewy

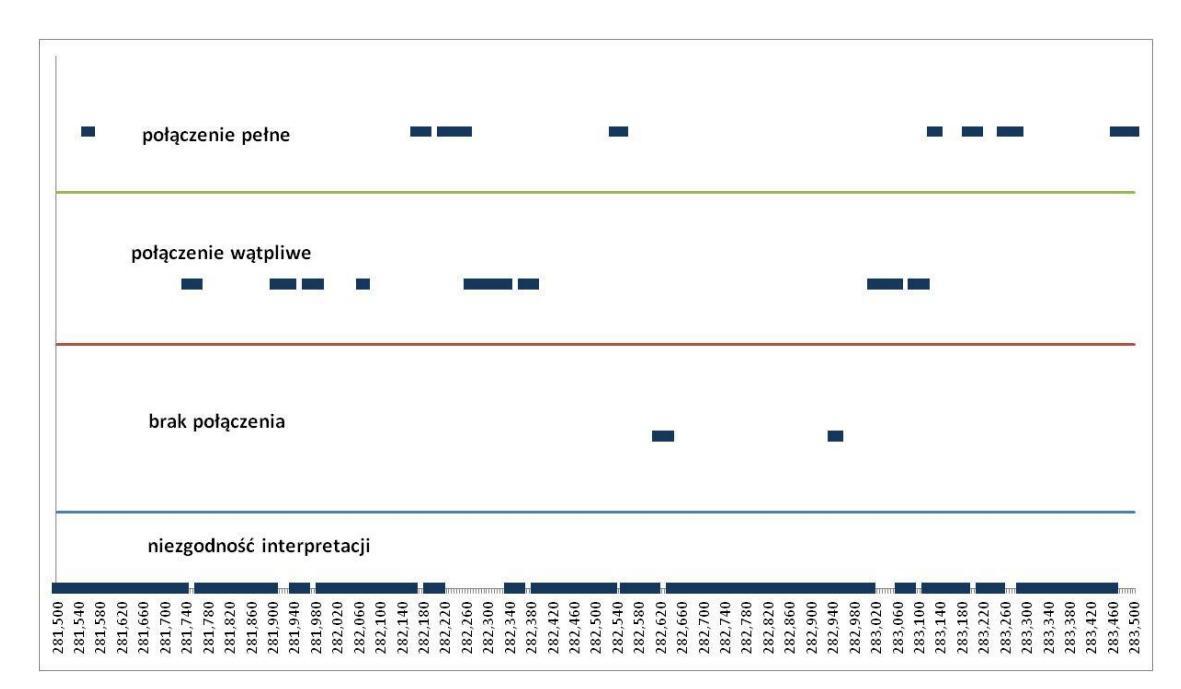
Rysunek 4.30 Zgodność interpretacji metody ugięć i metody radarowej; odcinek C\_P, pas prawy

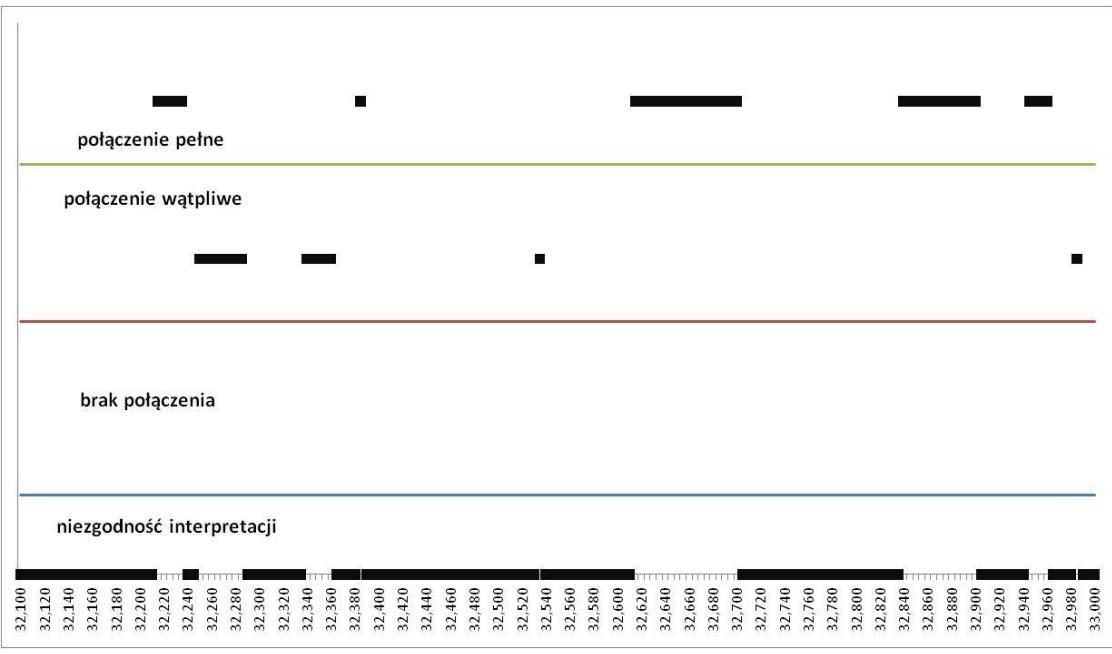
Rysunek 4.31 Zgodność interpretacji metody ugięć i metody radarowej; odcinek D\_P

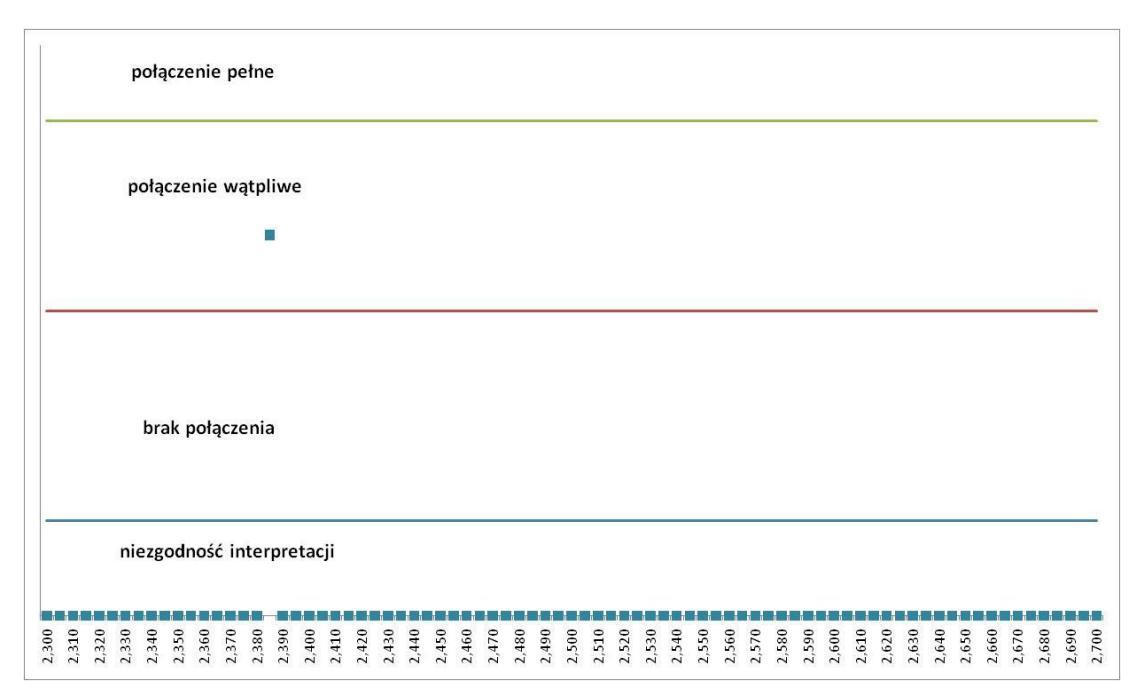
Rysunek 4.32 Zgodność interpretacji metody ugięć i metody radarowej; odcinek E\_P

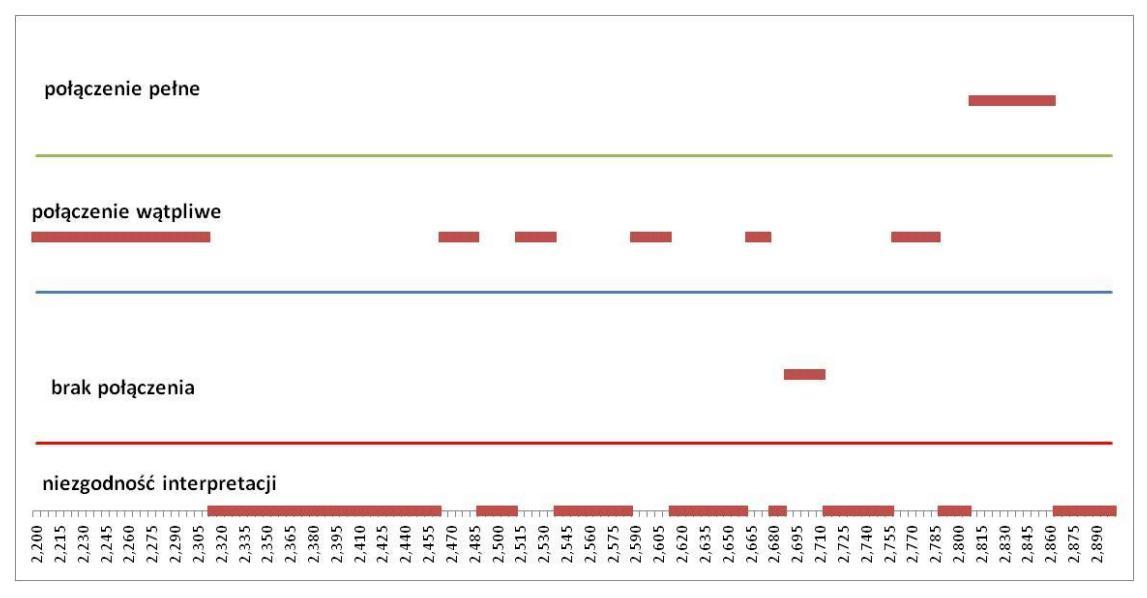
Rysunek 4.33 Zgodność interpretacji metody ugięć i metody radarowej; odcinek F\_P
